DEKRA's commission No. : PKOL(W)/LODZ/36903/26/04/28  
commission/ damage No. : 21/059807  
Date of commission: 28-04-2026

Group of objects (Eurotax)	jeeps
EC code (Eurotax)	151275
Manufacturer	VOLKSWAGEN
Model	Tiguan Allspace 21-24
Type / version	Tiguan Allspace 2.0 TSI 4Mot. Elegance DSG 7os.
Body type	KOM
Number of doors / seats	5/7
Curb weight [kg]	1829
Gross vehicle weight [kg]	2470
Wheelbase 1/2	2787
Engine type	spark ignition
Engine capacity [ccm]	1984
Engine Power [hp/kW]	190/140
Gearbox	automatic
Registration /record No.	WZ102ES
VIN / serial number	WVGZZZ5NZNM029215
Date of first registration	20-01-2022
Date of next. tech. test	20-01-2027
Year of manufacture	2021 (year has been verified with the manufacturer's base)
Readout [km]	135 498 (read)
Body color / type of coating	white/UNI

Measurement of thickness of the vehicle lacquer coating

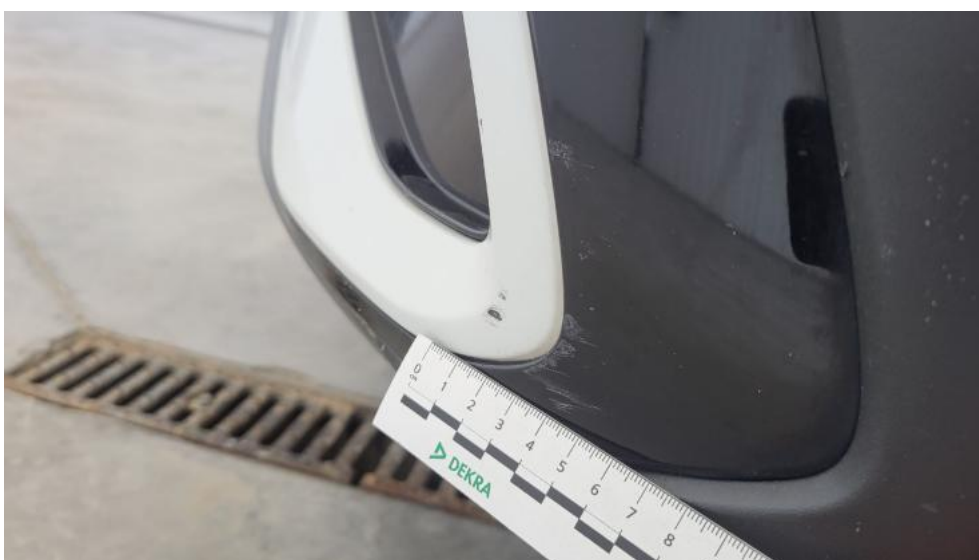
**Photo 44.**  
Kratka/zaślepka halogenu L - Rysa/odprysk 1

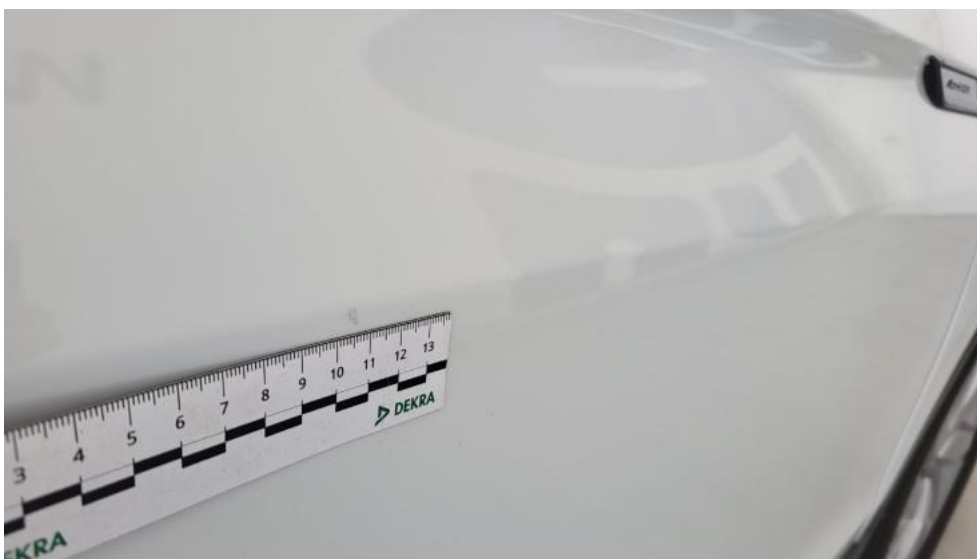
**Photo 53.**

Drzwi przednie P - Rysa/odprysk 1

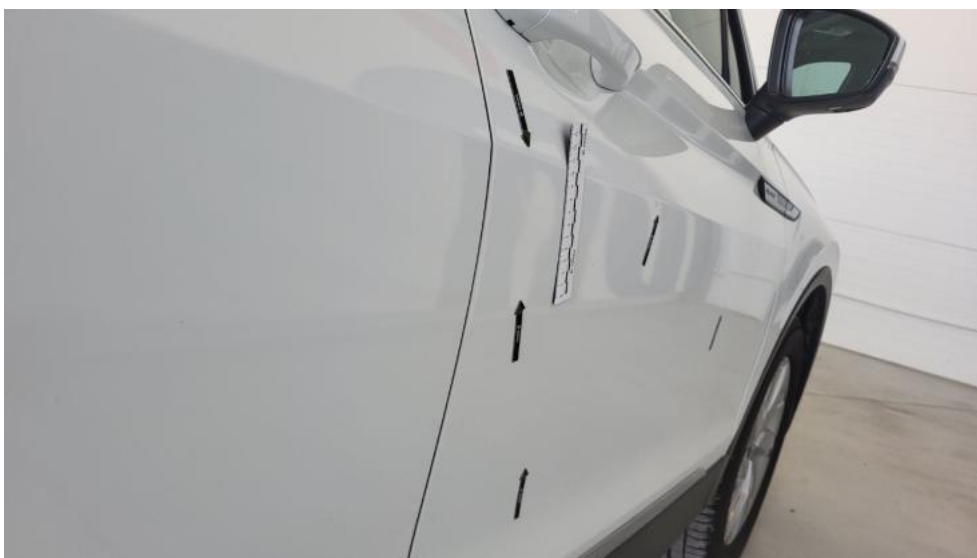
**Photo 54.**

Drzwi przednie P - Wgniecenie/odkształcenie 1

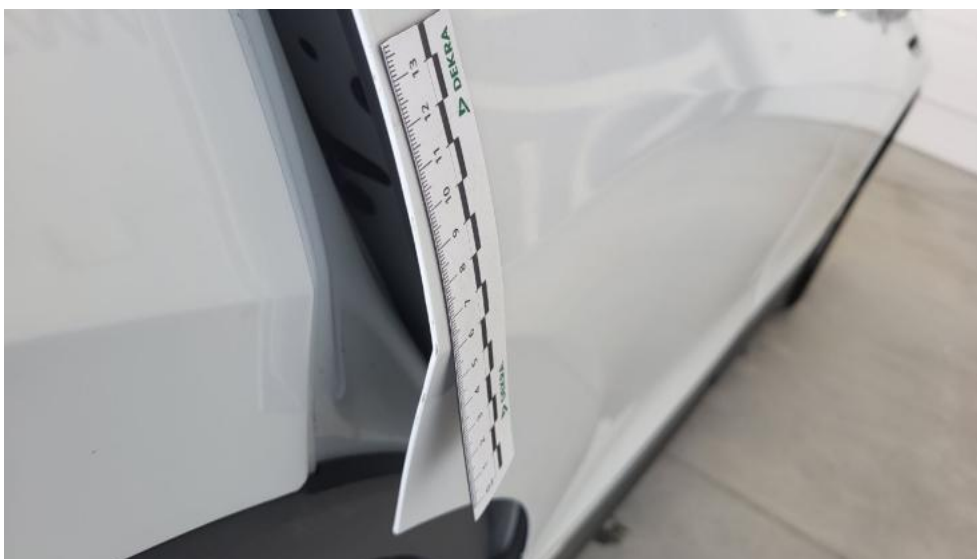
**Photo 55.**

Drzwi tylne P - Rysa/odprysk 1

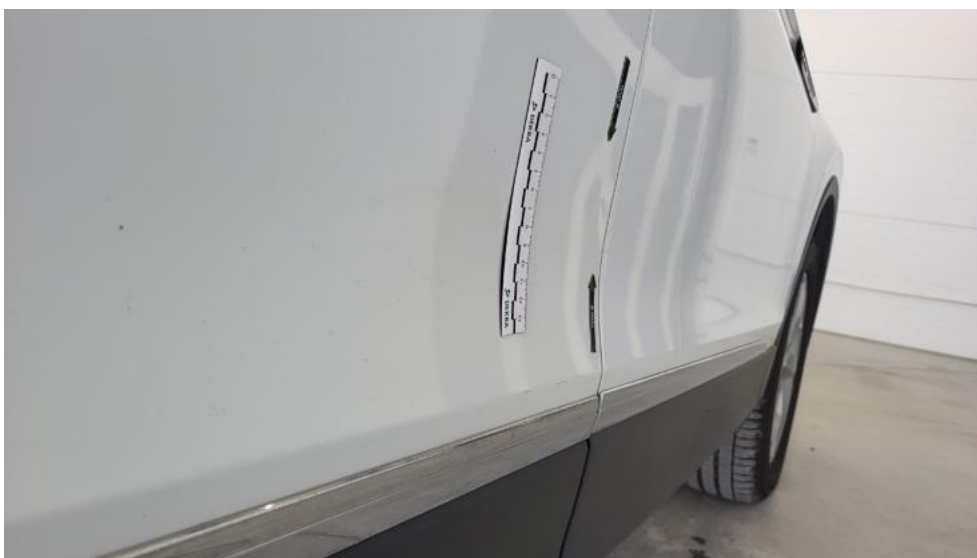
**Photo 56.**

Drzwi tylne P - Wgniecenie/odkształcenie 1

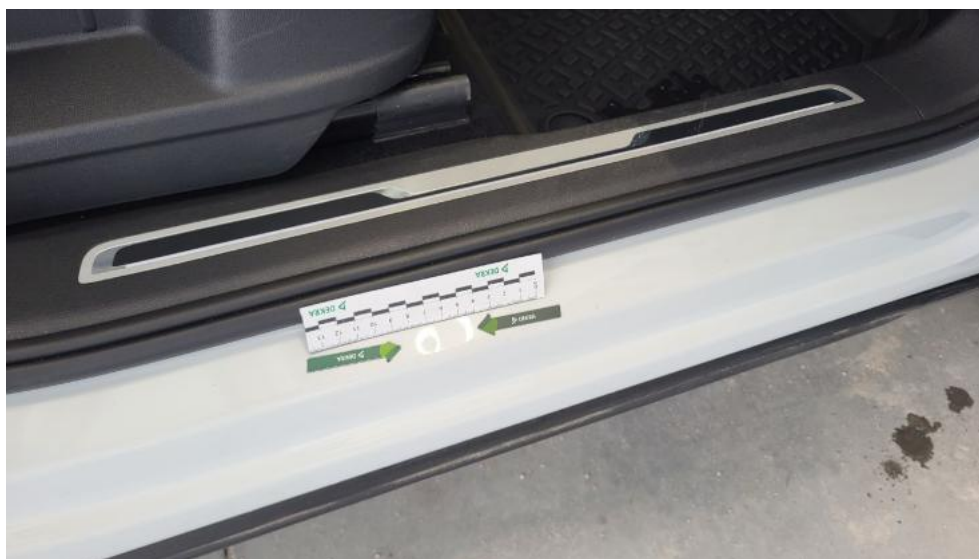
**Photo 57.**  
Próg P - Wgniecenie/odkształcenie 1

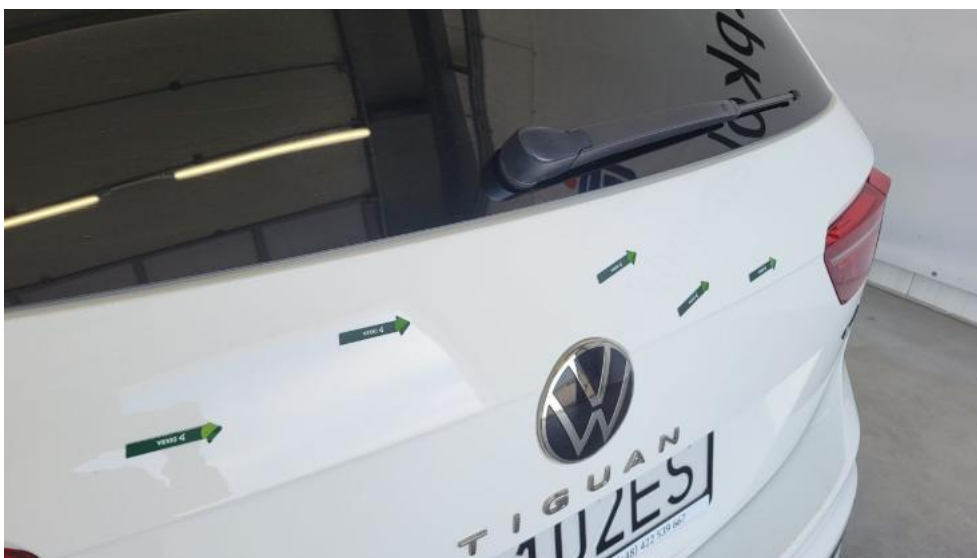
**Photo 62.**

Pokrywy bagażnika - Wgniecenie/odkształcenie 1

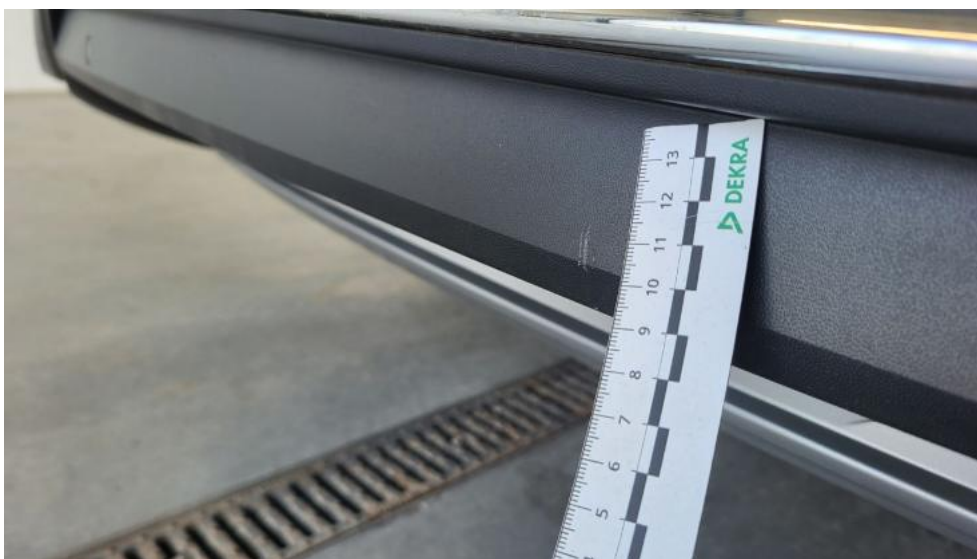
**Photo 63.**  
Spojler zderzaka tylnego - Rysa/odprysk 1

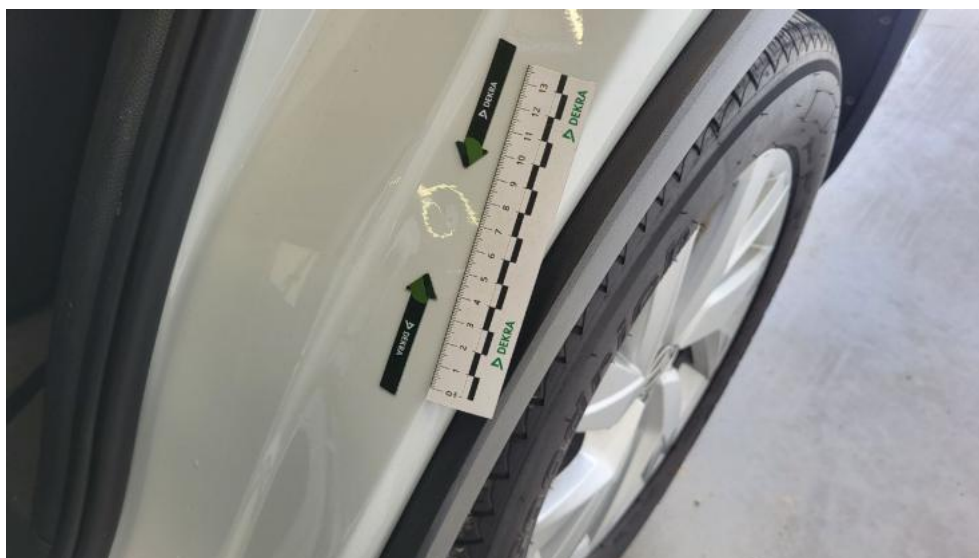
**Photo 68.**  
Błotnik tylny L / Ściana boczna L - Wgniecenie/odkształcenie 1

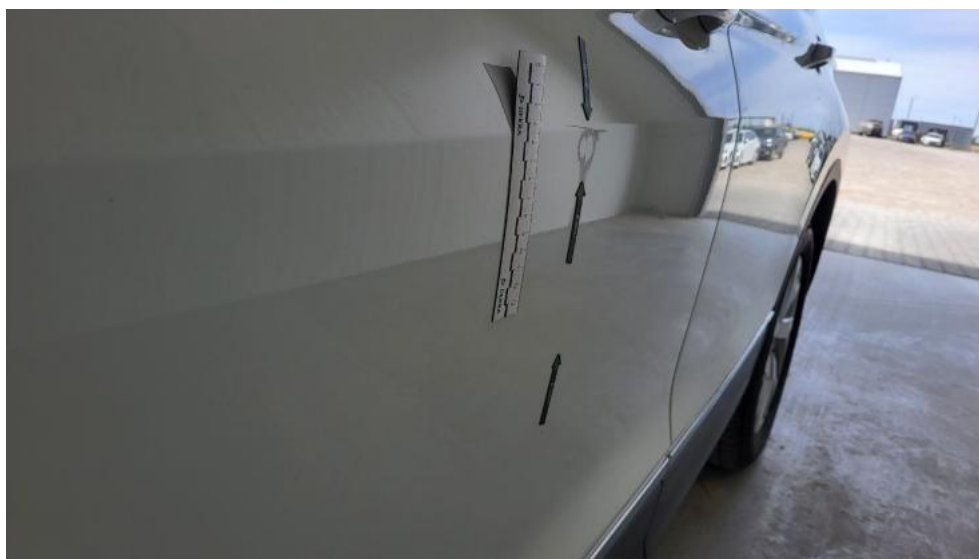
**Photo 71.**  
Drzwi przed L - Wgniecenie/odkształcenie 1

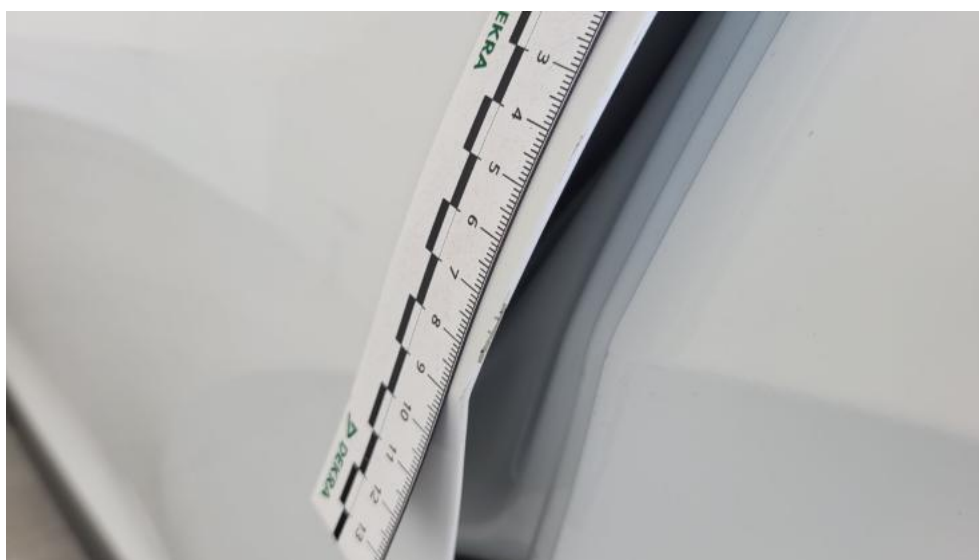
**Photo 72.**  
Drzwi tylne L - Rysa/odprysk 1

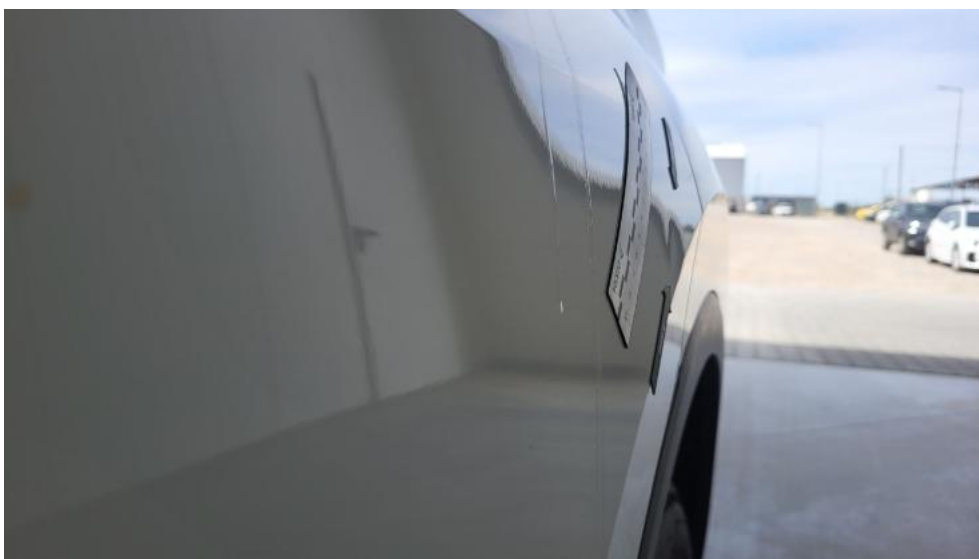
**Photo 73.**  
Drzwi tylne L - Wgniecenie/odkształcenie 1

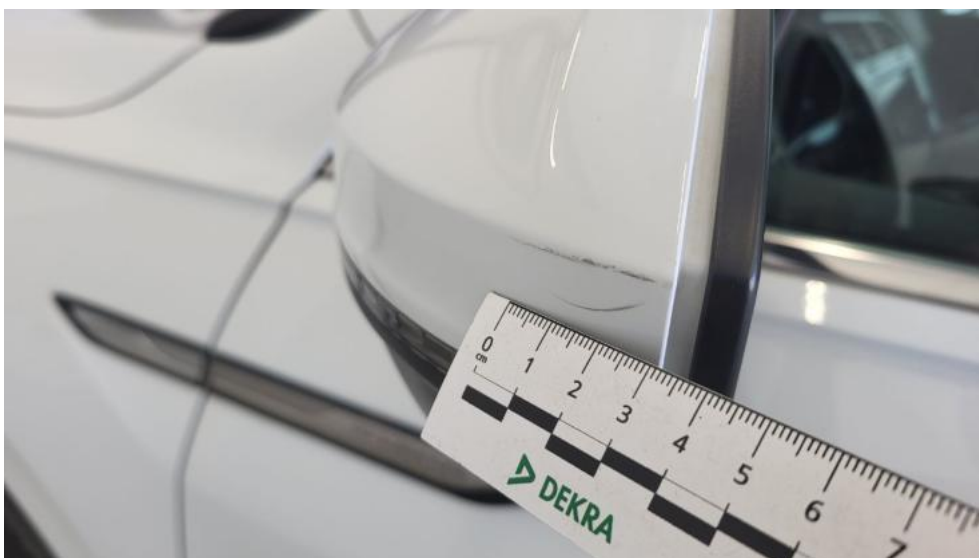
**Photo 74.**  
Lusterko zew L - Rysa/odprysk 1

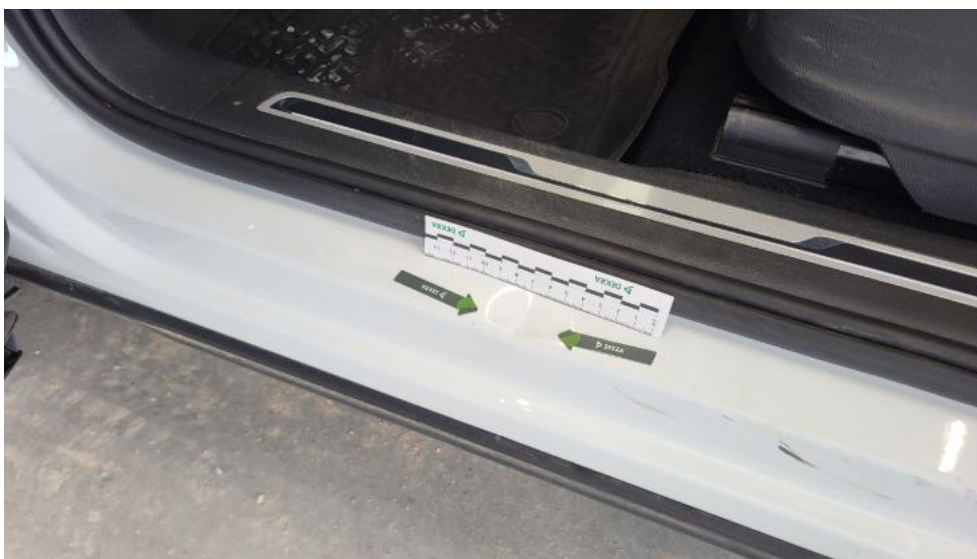
**Photo 75.**  
Próg L - Wgniecenie/odkształcenie 1

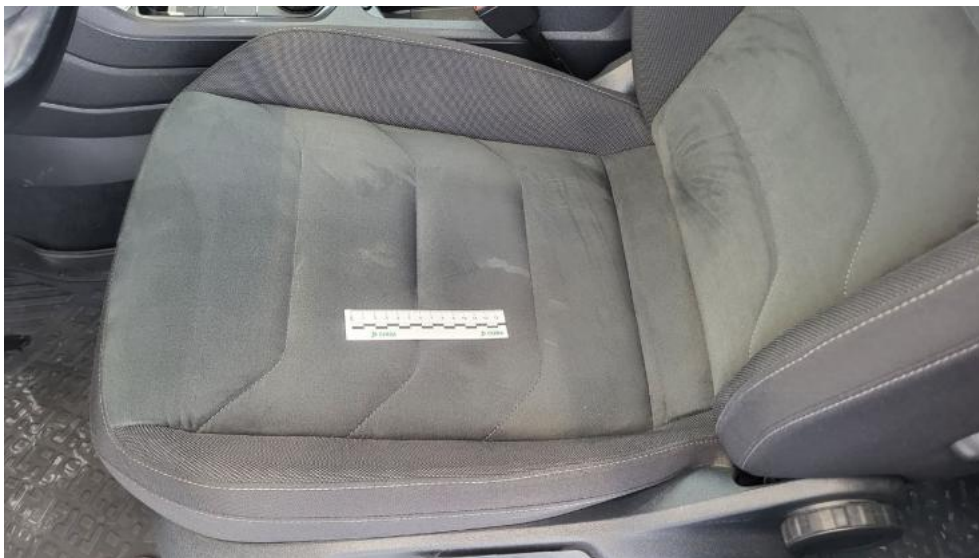
**Photo 77.**  
Fotel prz. lew. - Inne 1

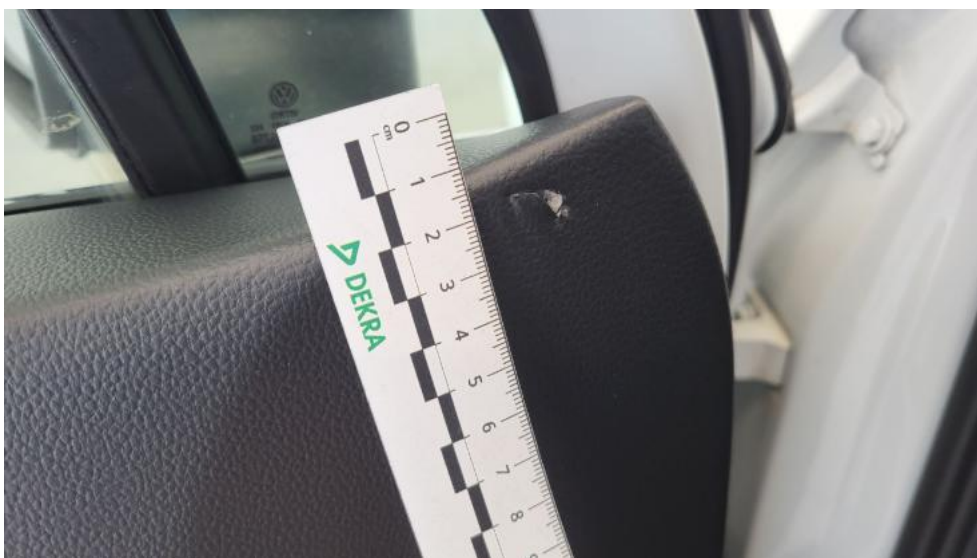
**Photo 80.**  
Tapicerka drzwi przednich L - Pęknięcie/rozerwanie 1

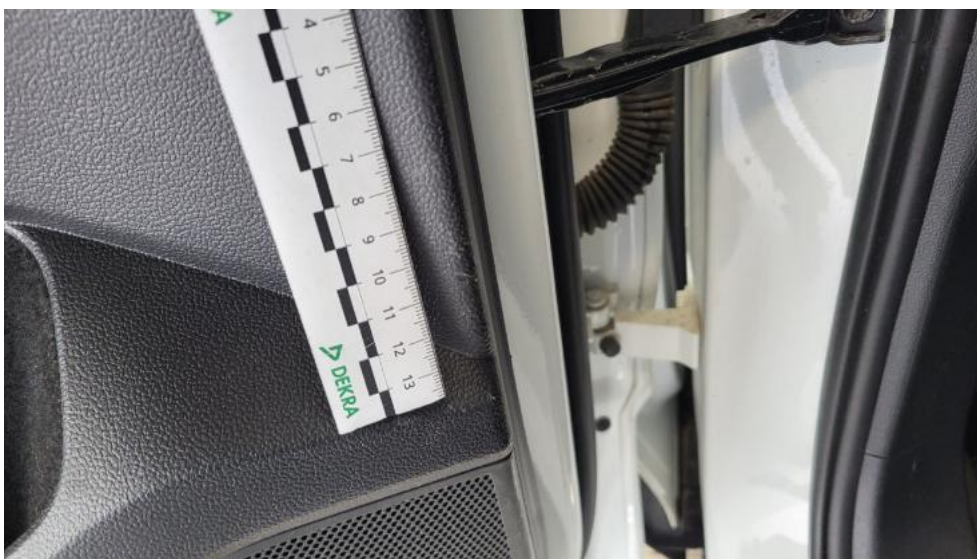
**Photo 81.**  
Tapicerka drzwi tylnych L - Rysa/odprysk 1

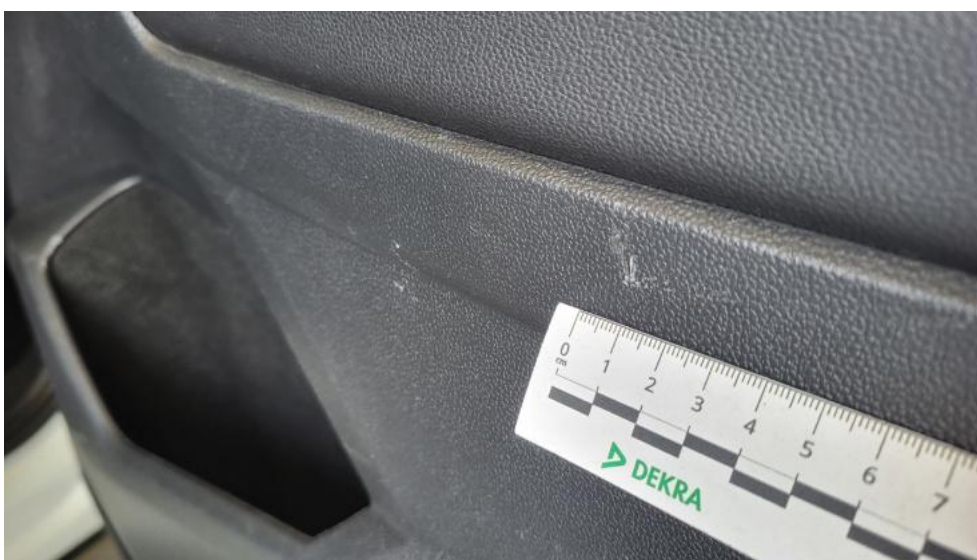
**Photo 82.**  
Tapicerka drzwi tylnych P - Rysa/odprysk 1
