Nr zlecenia DEKRA: PKOL(W)/LODZ/96325/26/10/14  
Nr zlecenia/szkody: 24/051903  
Data zlecenia: 14-10-2026

**Dane pojazdu**

| Model | X5 [G05] 23- |
| Typ/wersja | X5 M60i mHEV sport-aut |

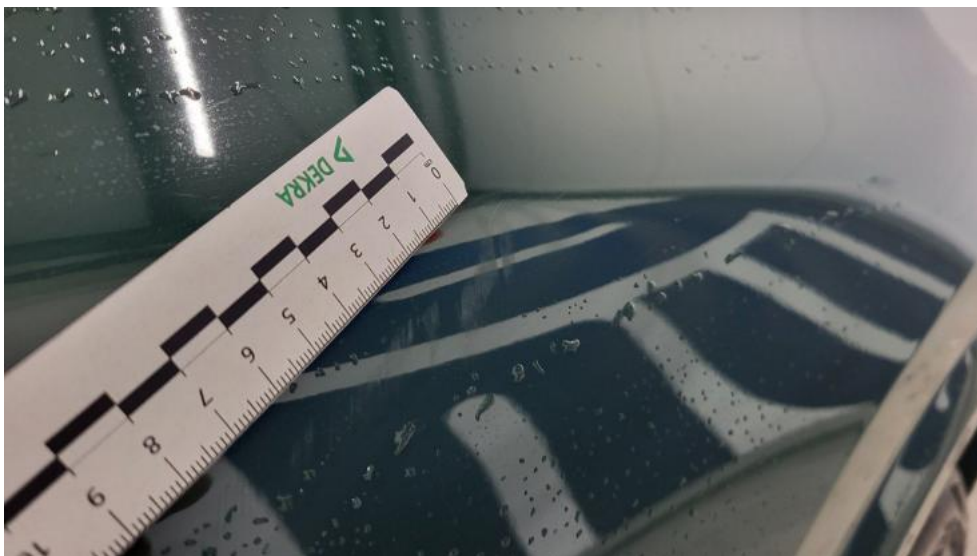
**Fot. 51.**

Błotnik przedni P - Rysa/odprysk 1

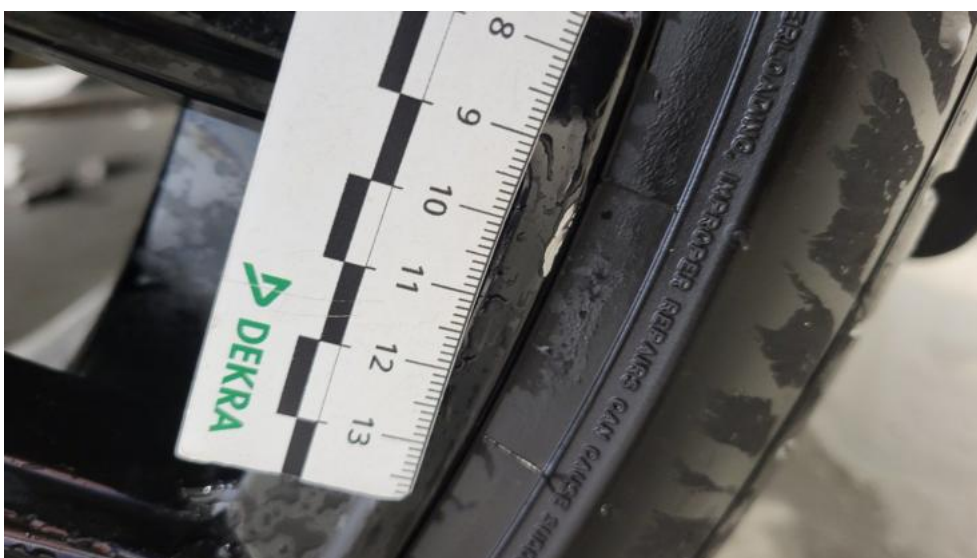
**Fot. 52.**

Felga aluminiowa przednia P - Rysa/odprysk 1

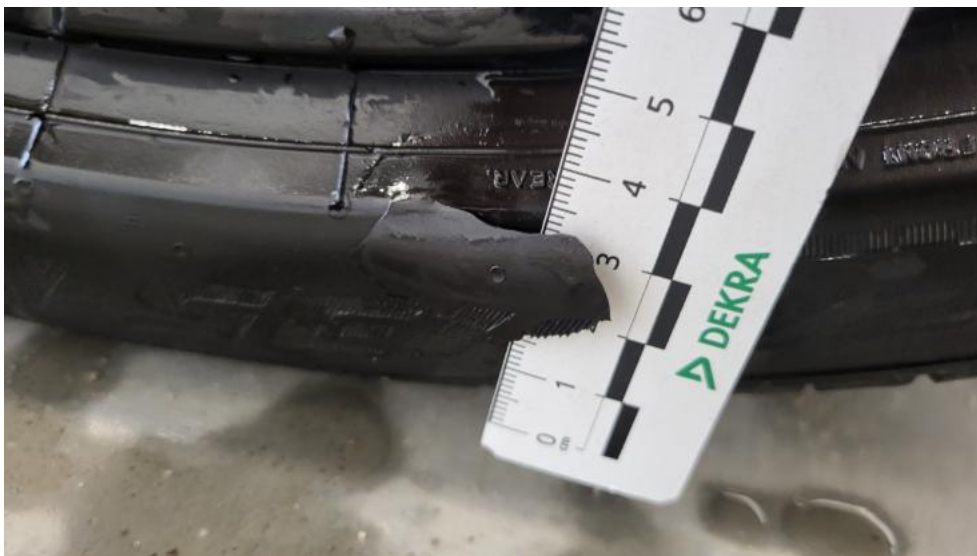
**Fot. 53.**

Opona przednia P - Pęknięcie/rozerwanie 1

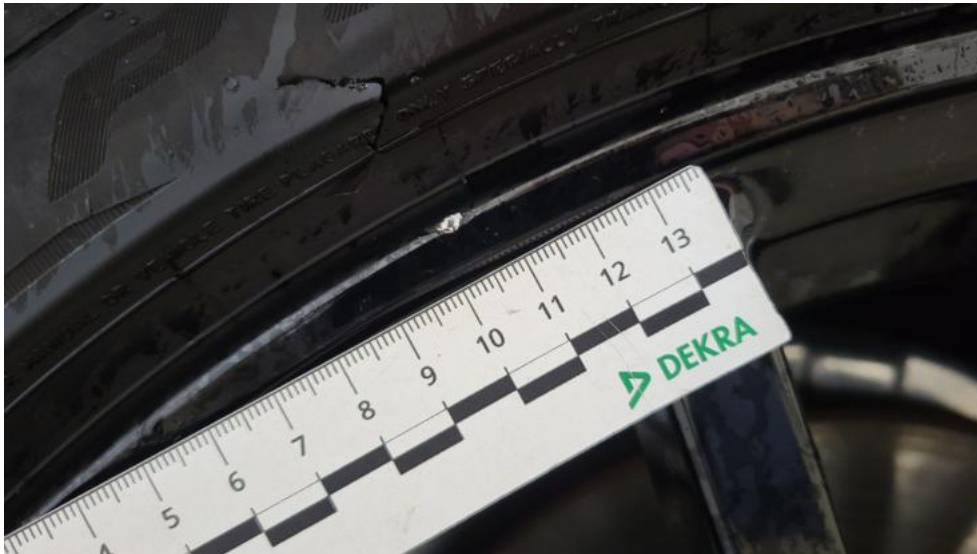
**Fot. 57.**

Felga aluminiowa tylna P - Rysa/odprysk 1

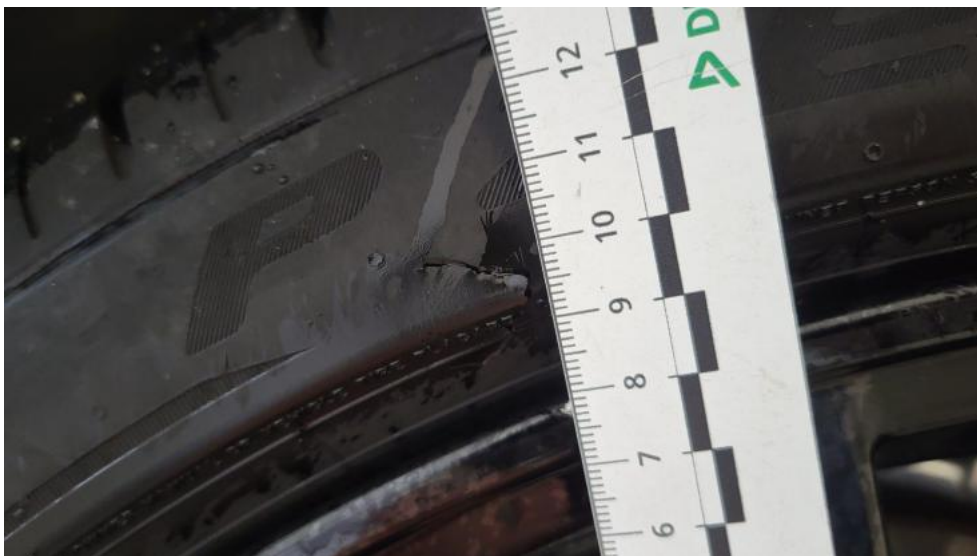
**Fot. 58.**

Opona tylna P - Pęknięcie/rozerwanie 1

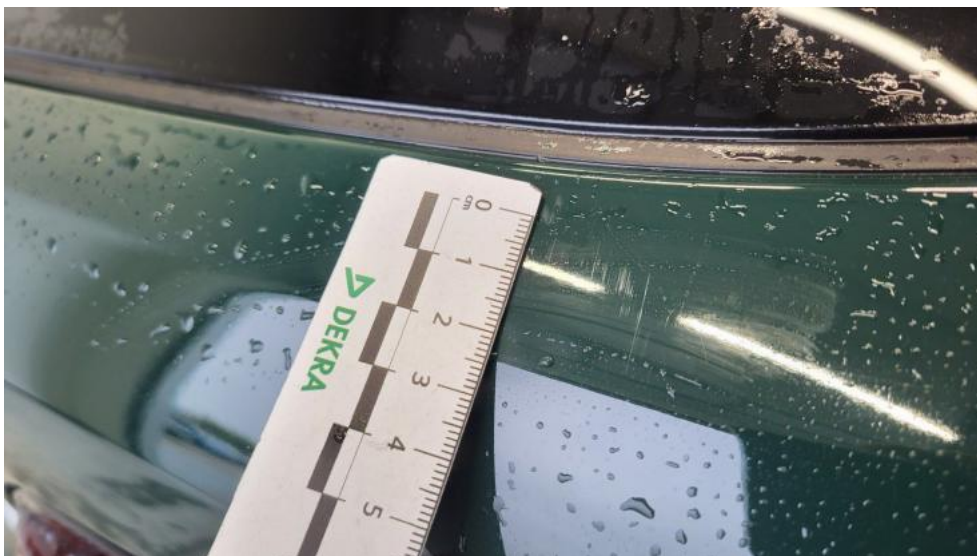
**Fot. 59.**

Pokrywy bagażnika - Rysa/odprysk 1

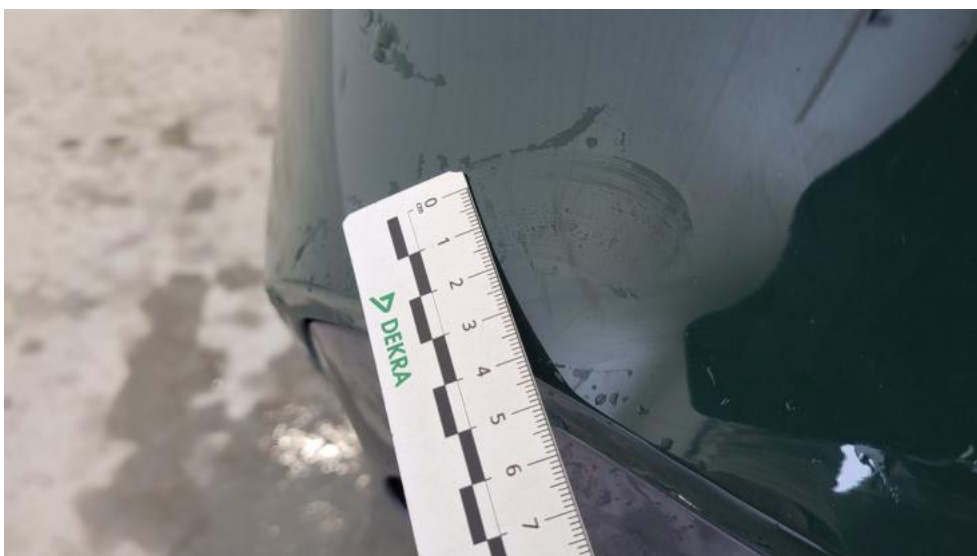
**Fot. 60.**

Zderzak tylny - Rysa/odprysk 1

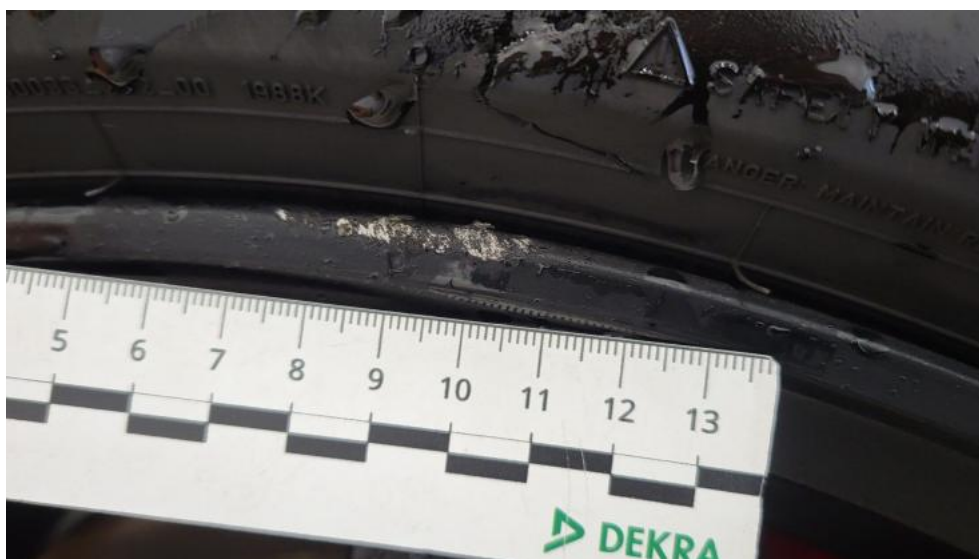
**Fot. 61.**

Felga Aluminiowa przednia L - Rysa/odprysk 1

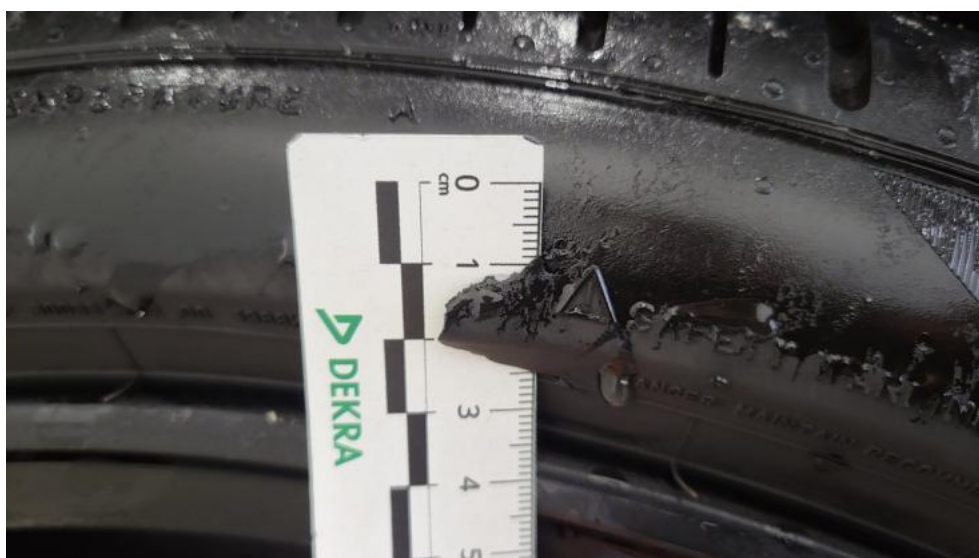
**Fot. 62.**

Opona przednia L - Pęknięcie/rozerwanie 1

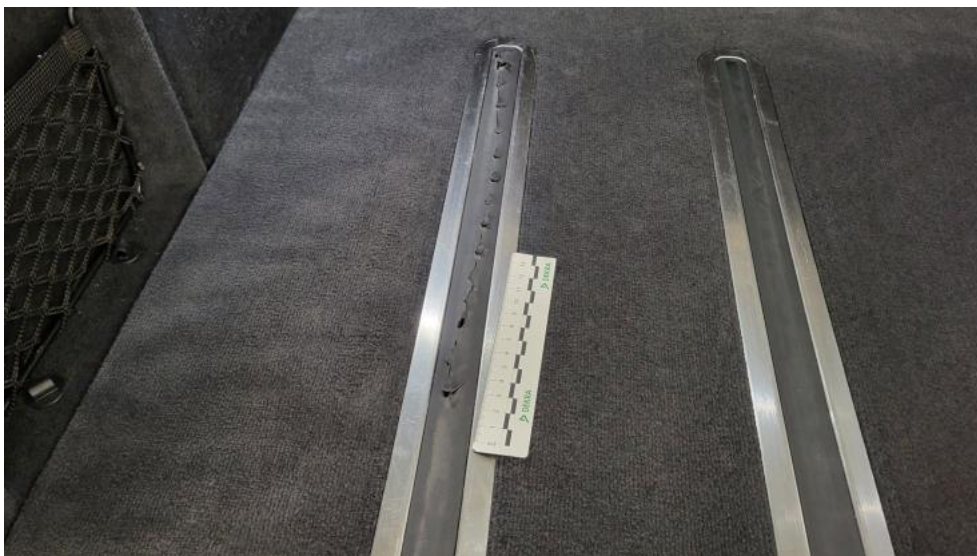
**Fot. 65.**

Wykładzina podłogi bagażnika - Pęknięcie/rozerwanie 1

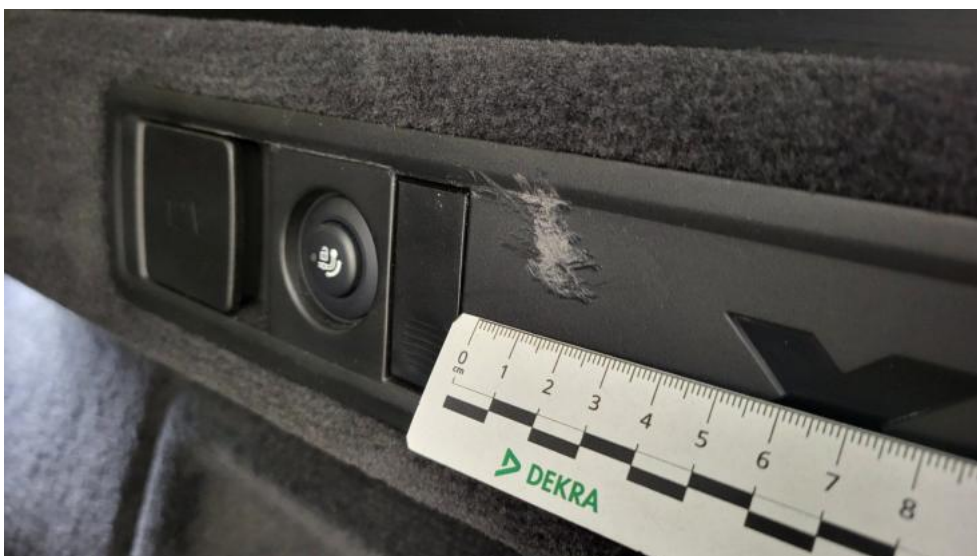
**Fot. 66.**

Wykładzina przestrzeni bagażowej - Rysa/odprysk 1
