DEKRA's commission No. : PKOL(W)/LODZ/98300/26/10/20  
commission/ damage No. : 25/010308  
Date of commission: 20-10-2026

| Manufacturer | BMW |
| Model | Seria 5 [G60] 23- |
| Registration /record No. | WU1068T |

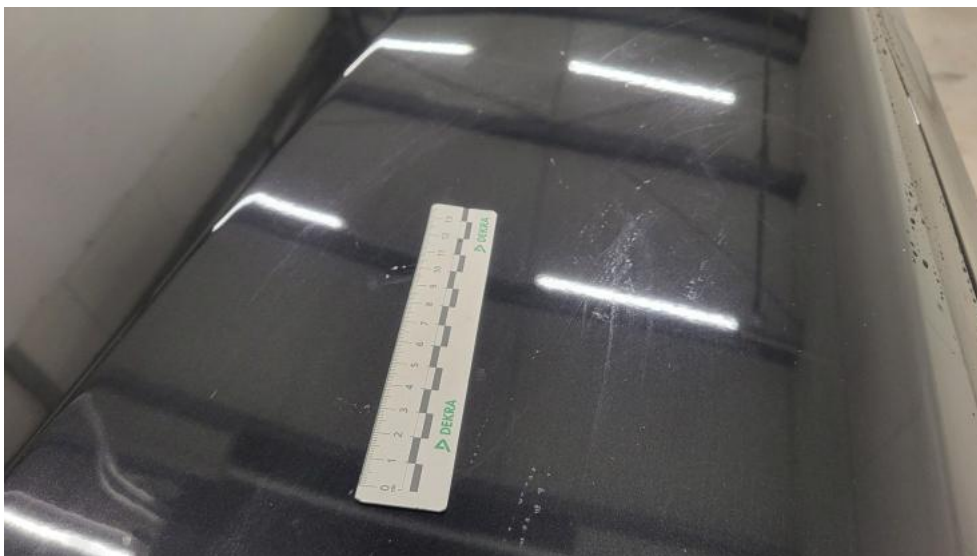
**Photo 47.**

Pokrywa komory silnika - Rysa/odprysk 1

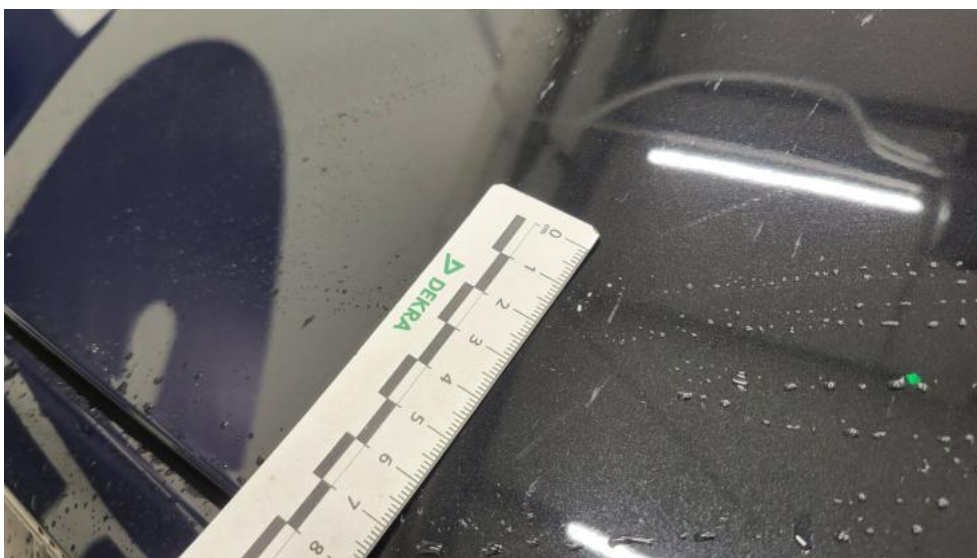
**Photo 48.**

Pokrywa komory silnika - Rysa/odprysk 2

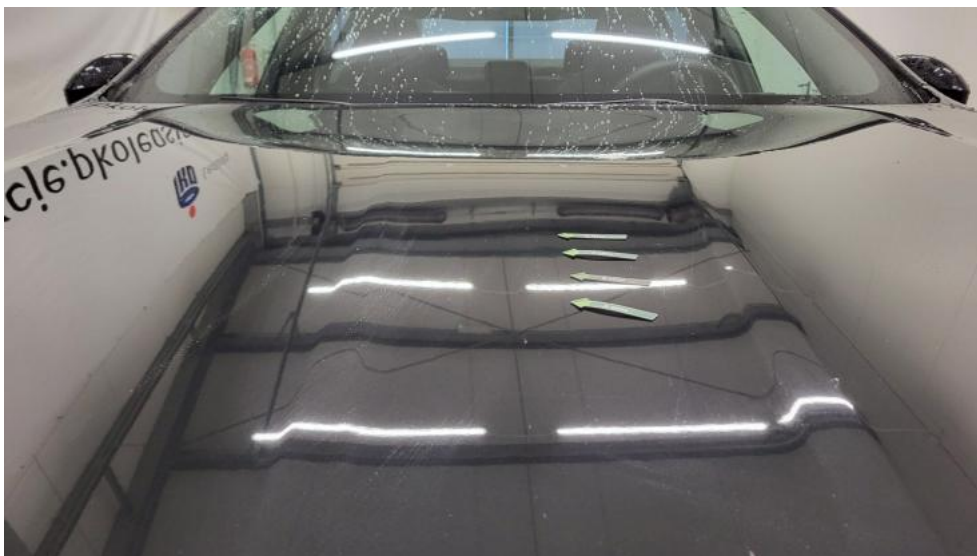
**Photo 49.**

Pokrywa komory silnika - Wgniecenie/odkształcenie 1

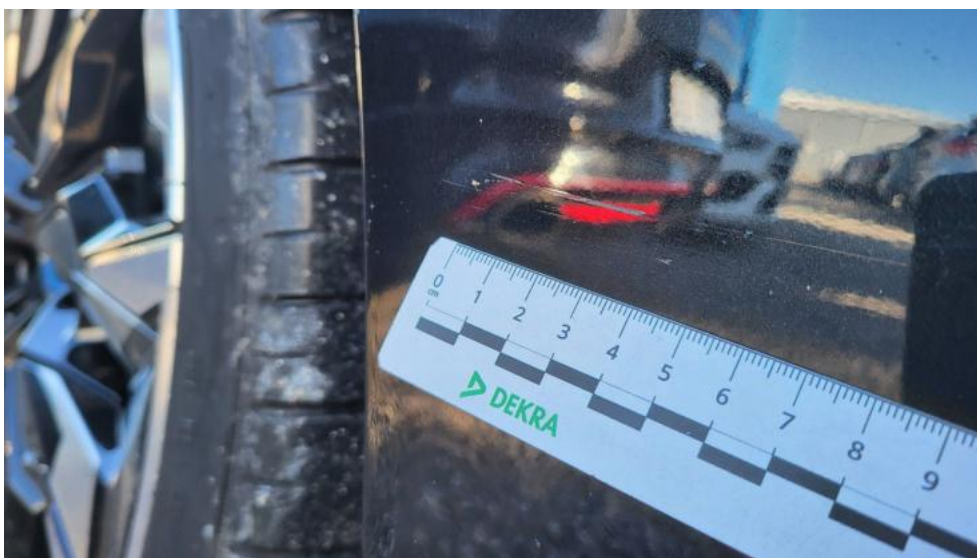
**Photo 50.**

Zderzak - Rysa/odprysk 1

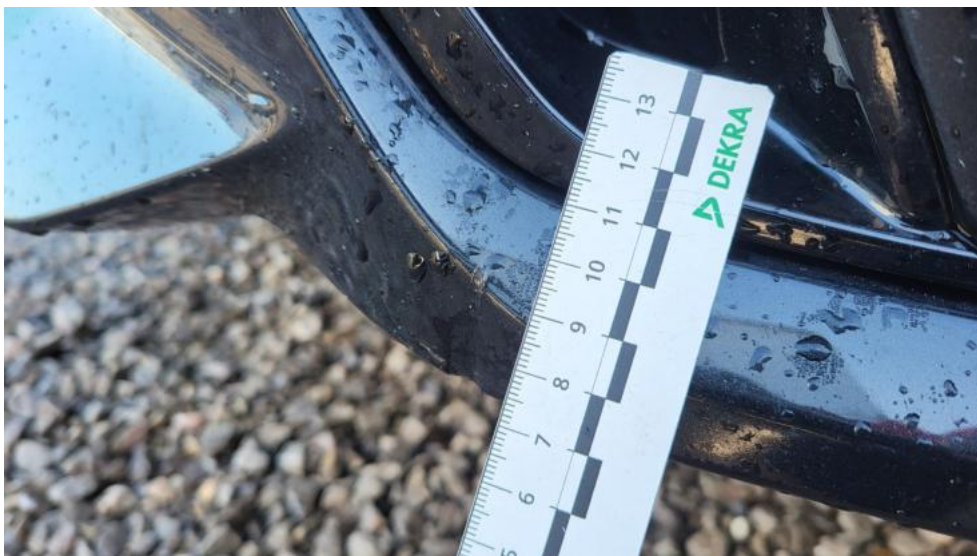
**Photo 51.**

Zderzak - Wgniecenie/odkształcenie 1

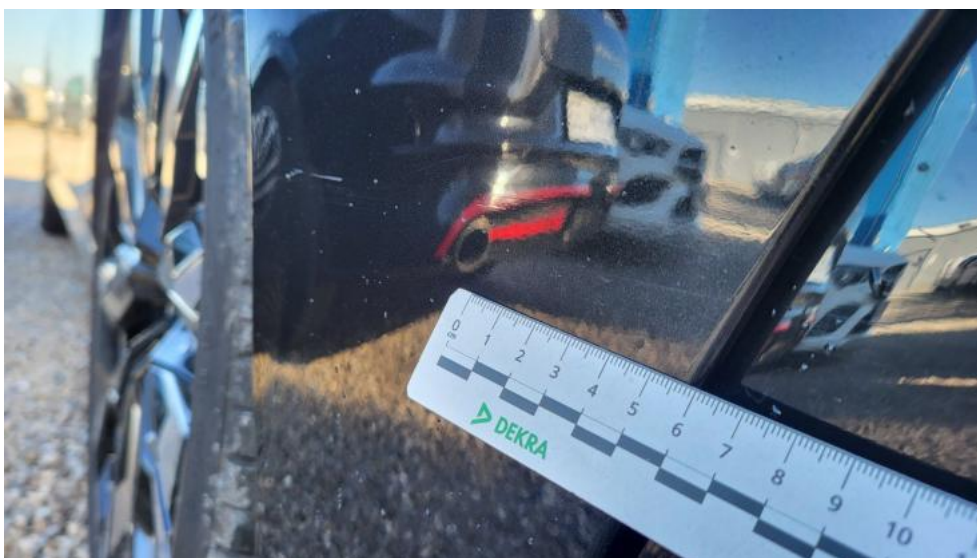
**Photo 52.**

Zderzak - Wgniecenie/odkształcenie 2

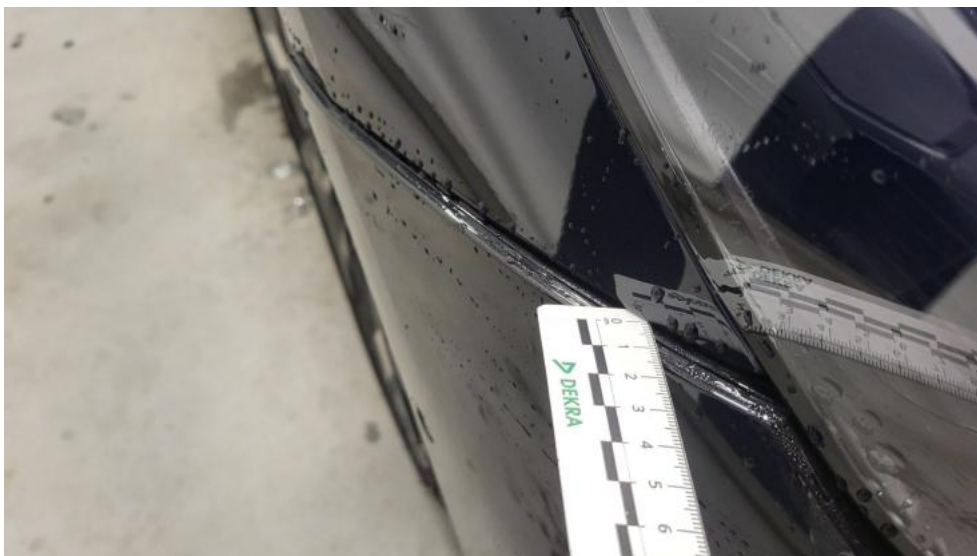
**Photo 53.**  
Zderzak - Inne 1

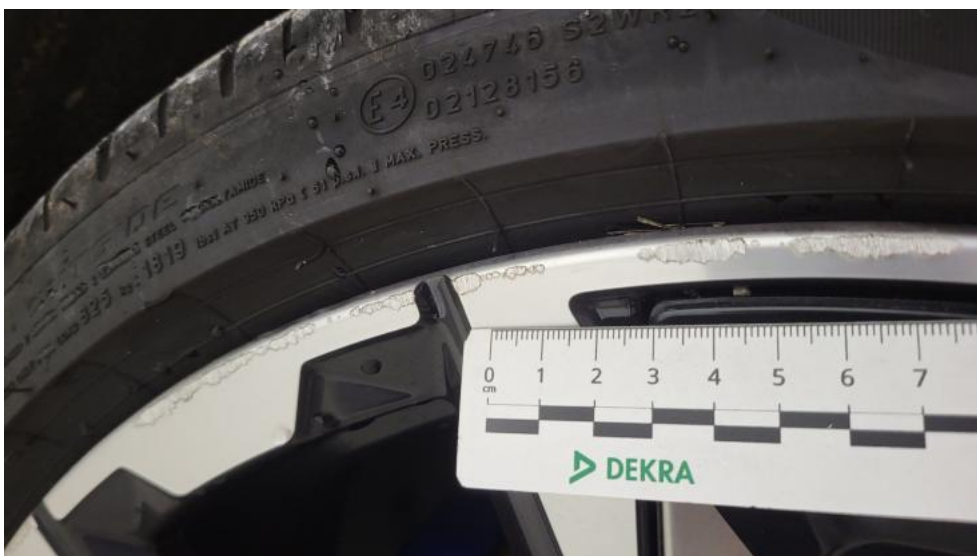
**Photo 54.**  
Felga aluminiowa przednia P - Rysa/odprysk 1

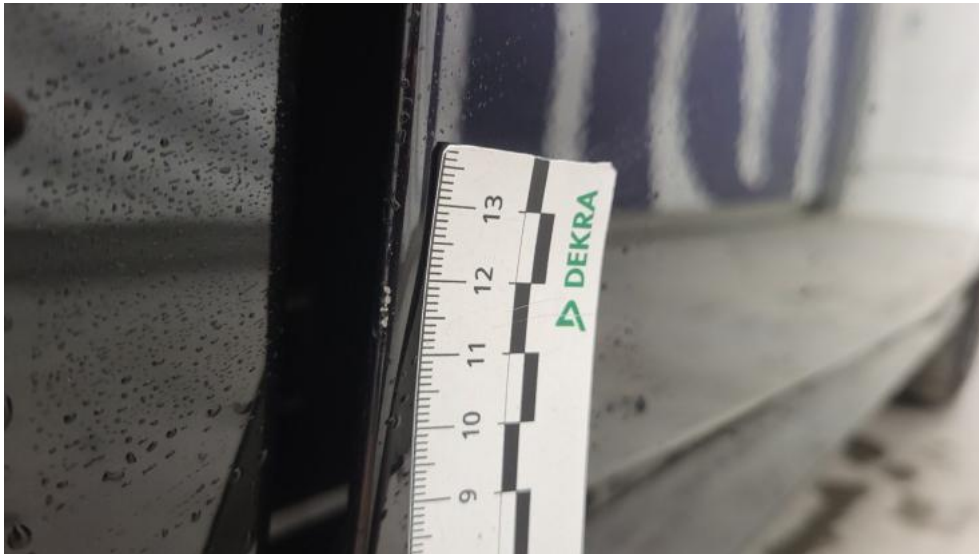
**Photo 55.**

Drzwi przednie P - Rysa/odprysk 1

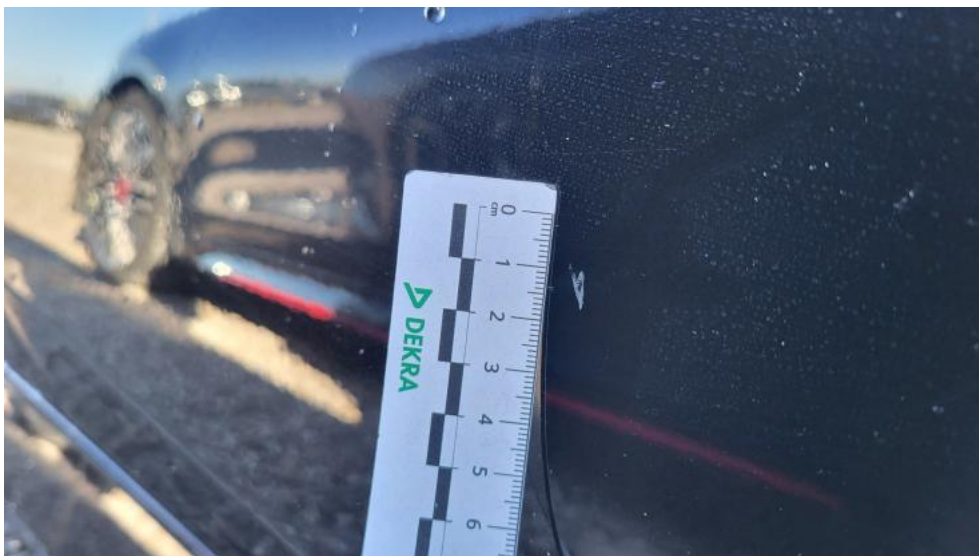
**Photo 56.**

Drzwi przednie P - Rysa/odprysk 2

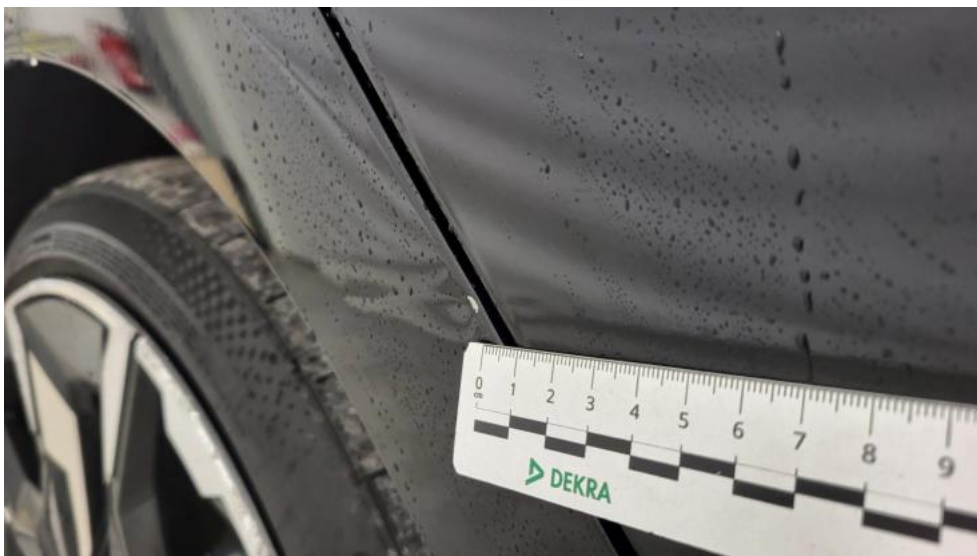
**Photo 57.**

Drzwi tylne P - Wgniecenie/odkształcenie 1

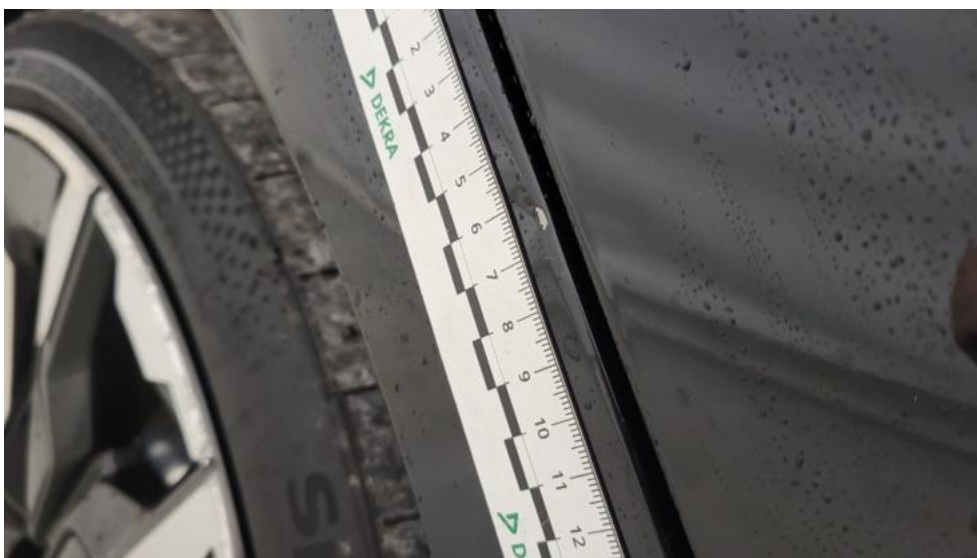
**Photo 58.**

Łotnik tylny P / Ściana boczna P - Rysa/odprysk 1

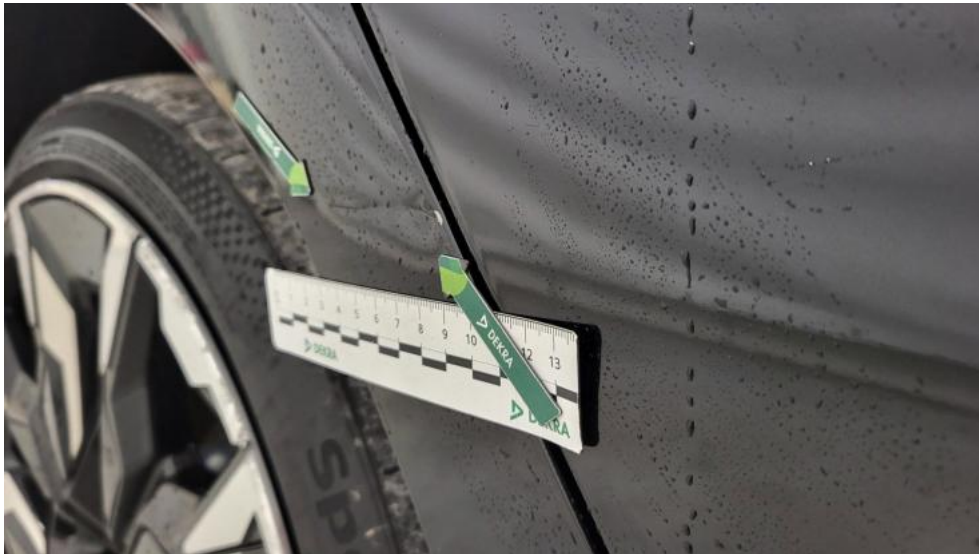
**Photo 59.**

Błotnik tylny P / Ściana boczna P - Wgniecenie/odkształcenie 1

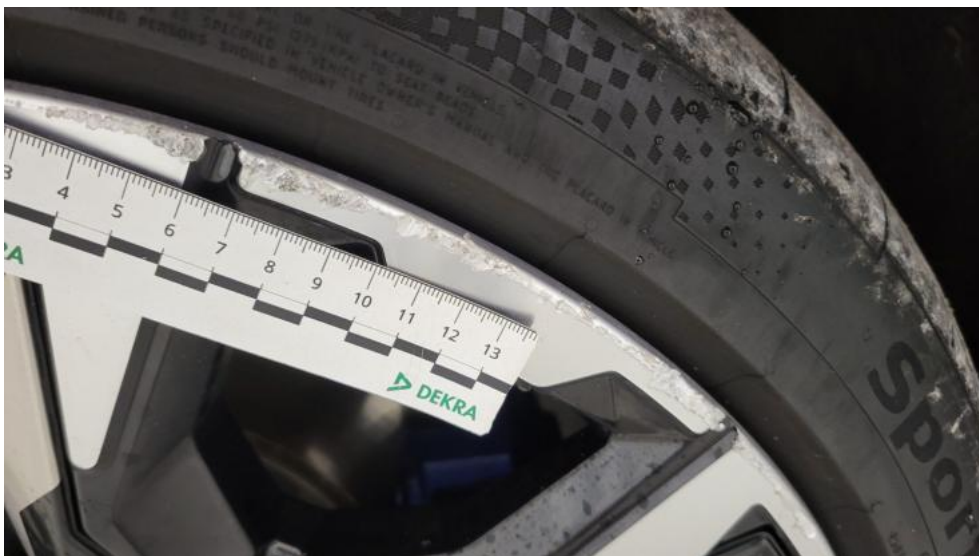
**Photo 60.**

Felga aluminiowa tylna P - Rysa/odprysk 1

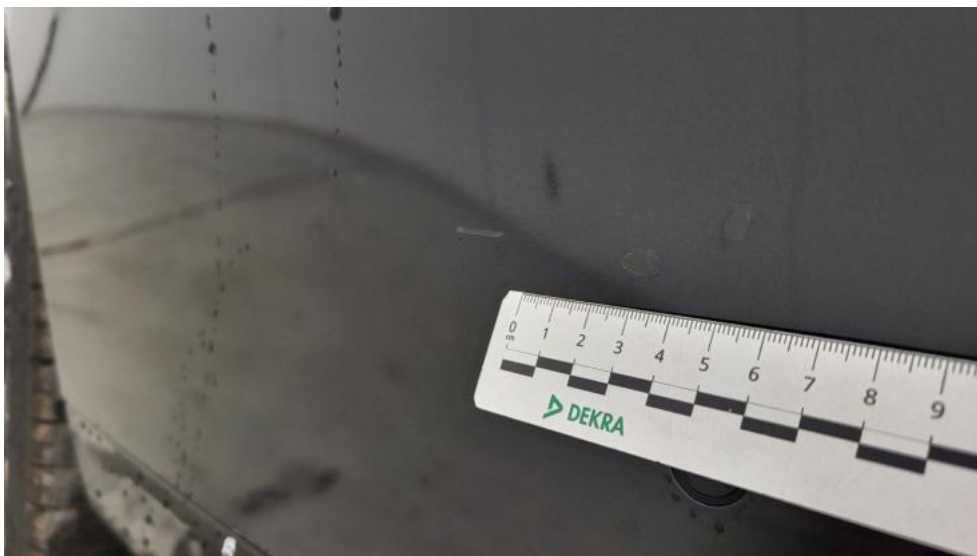
**Photo 61.**

Zderzak tylny - Rysa/odprysk 1

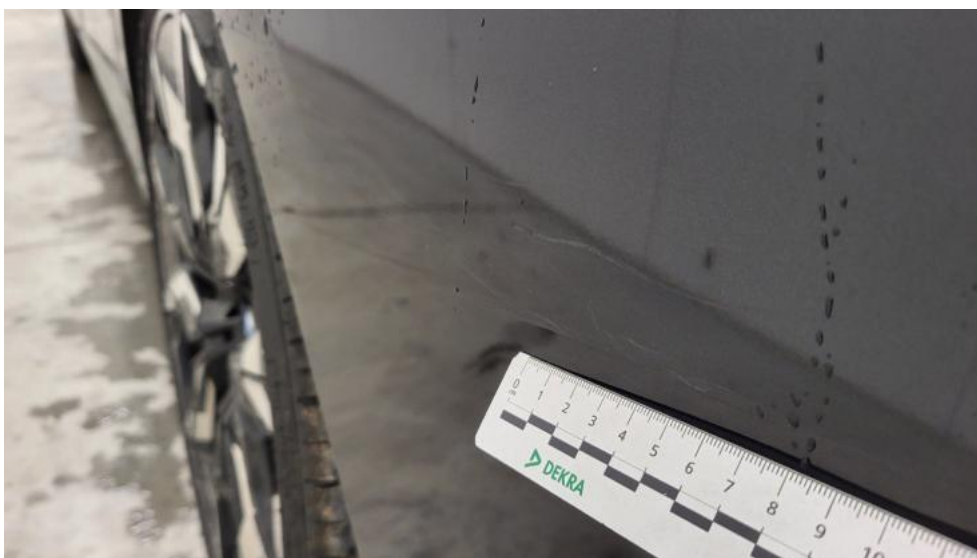
**Photo 62.**

Zderzak tylny - Rysa/odprysk 2

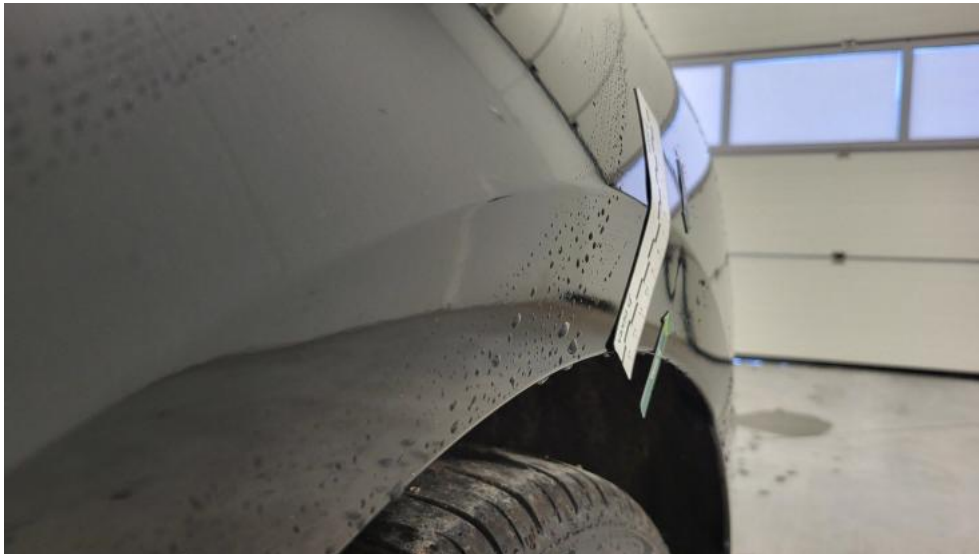
**Photo 63.**

Błotnik tylny L / Ściana boczna L - Wgniecenie/odkształcenie 1

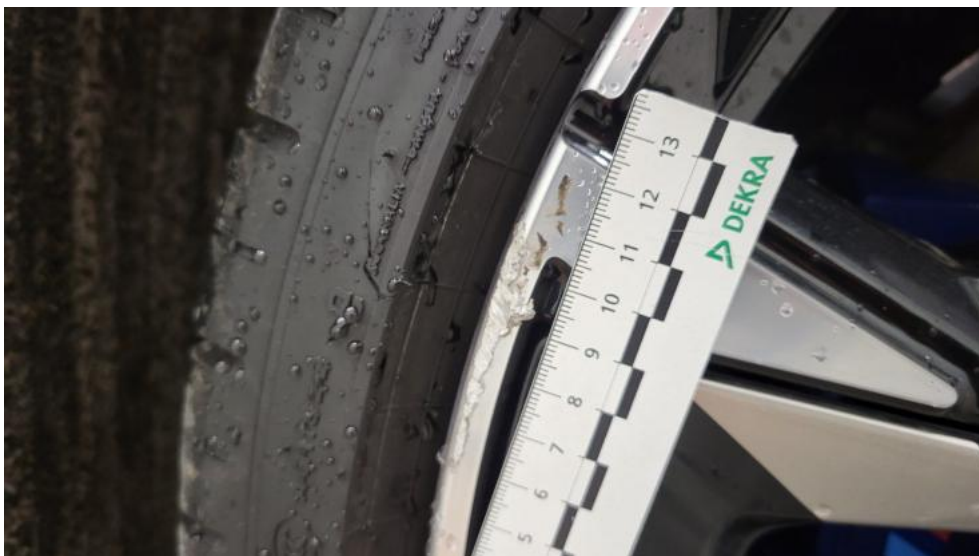
**Photo 64.**

Felga aluminiowa tylna L - Rysa/odprysk 1

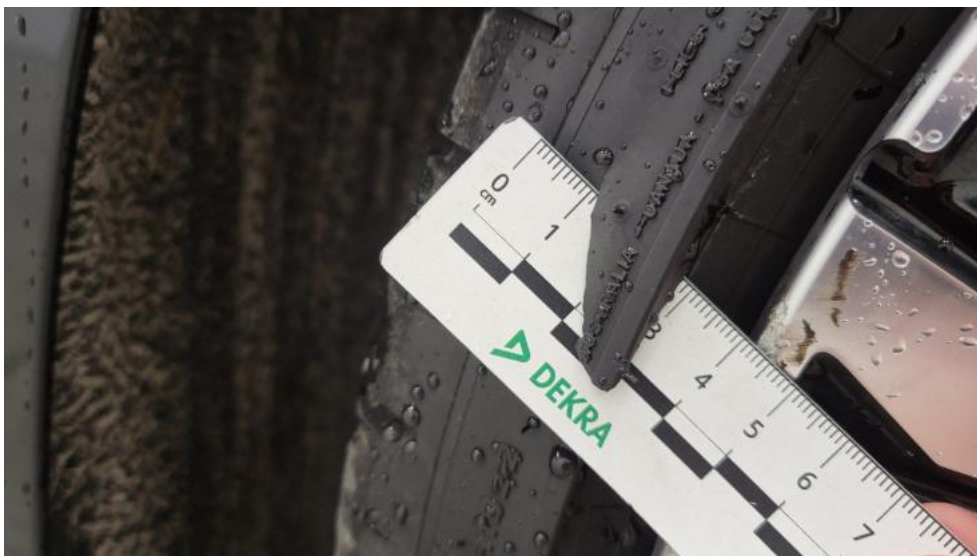
**Photo 65.**

| axle | Wheel | Manufacturer, type | Size | Measured profile |
|---|---|---|---|---|
| | left | CONTINENTAL,<br>SPORTCONTACT | 285/30 21 98Y | 1,5 mm |

Opona tylna L - Pęknięcie/rozerwanie 1

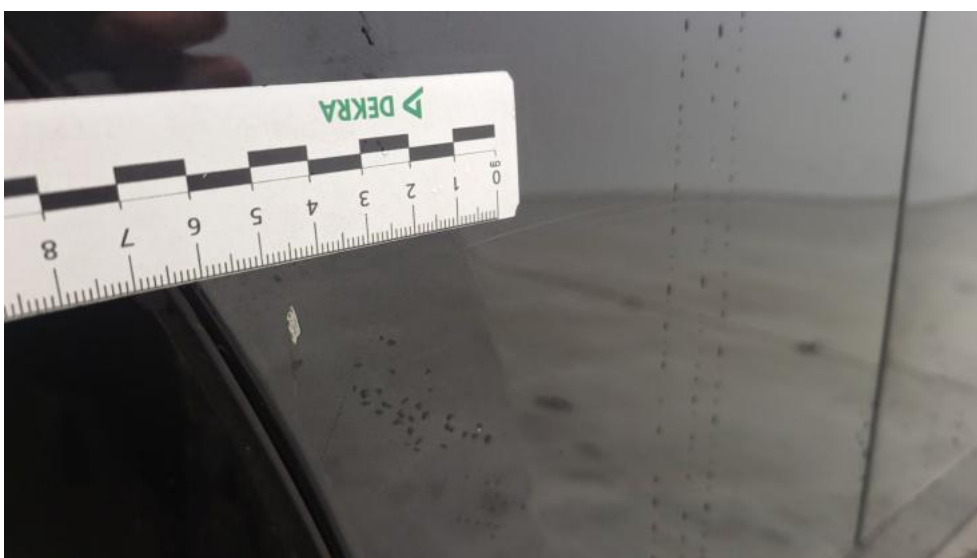
**Photo 66.**

Błotnik przedni L - Rysa/odprysk 1

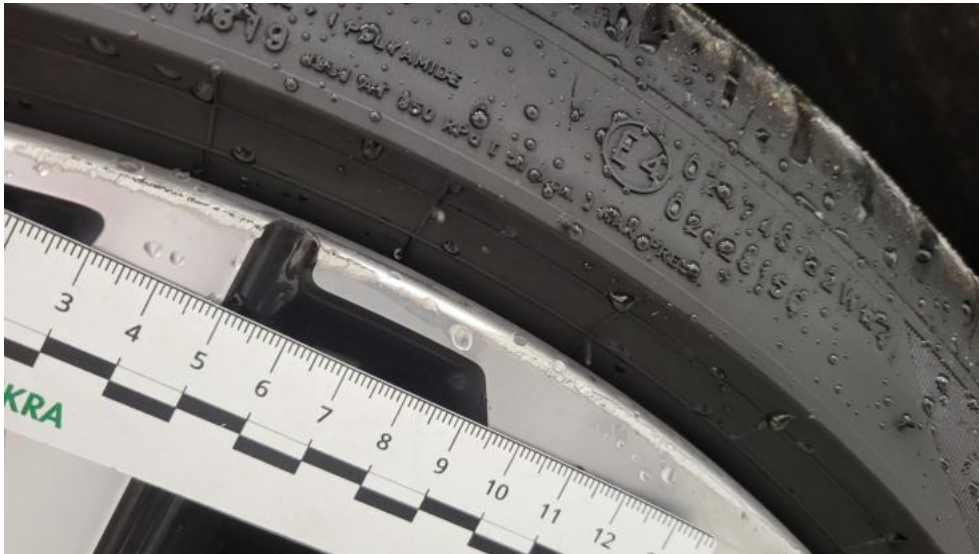
**Photo 67.**

Felga Aluminiowa przednia L - Rysa/odprysk 1

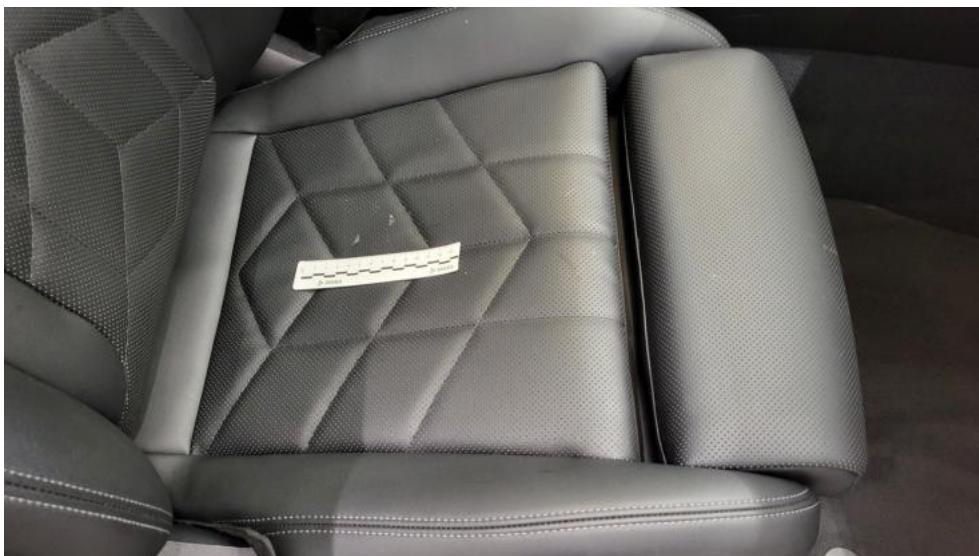
**Photo 68.**

Fotel prz. praw. - Inne 1
