Nr zlecenia DEKRA: PKOL(W)/LODZ/96119/26/10/14  
Nr zlecenia/szkody: 23/031735  
Data zlecenia: 14-10-2026

**Dane pojazdu**

| Model | Puma 19-24 |
| Typ/wersja | Puma 1.0 EcoBoost mHEV ST-Line X DCT |

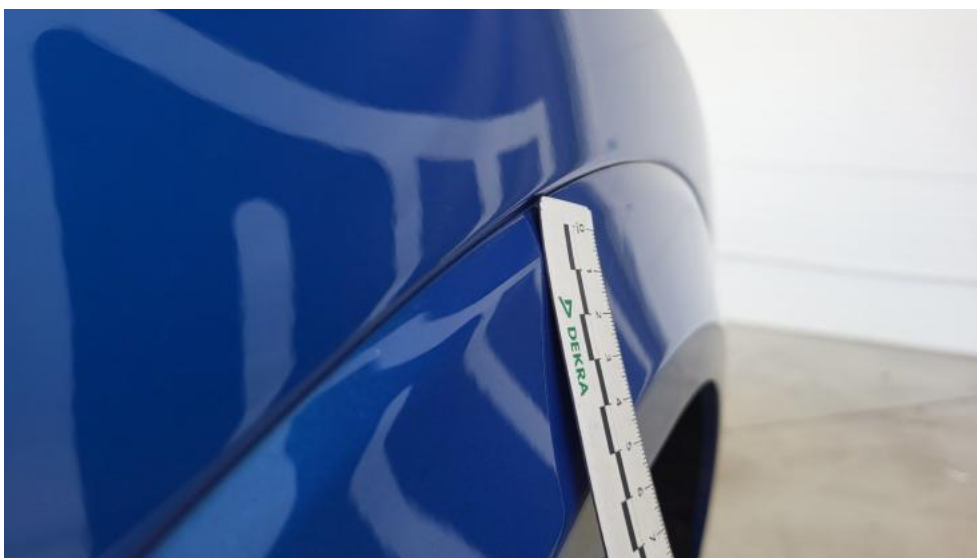
Listwa błotnika przedniego P - Wgniecenie/odkształcenie 1

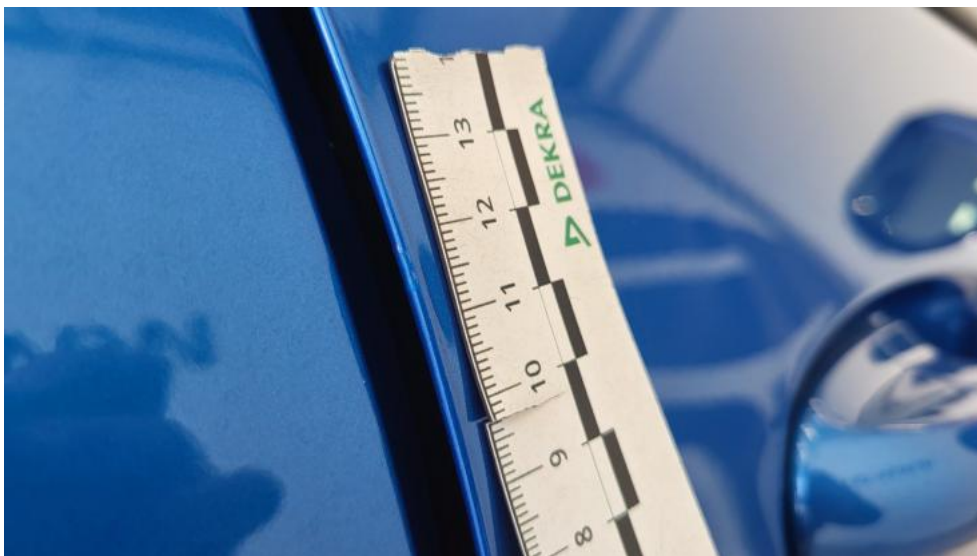
Drzwi przednie P - Rysa/odprysk 1

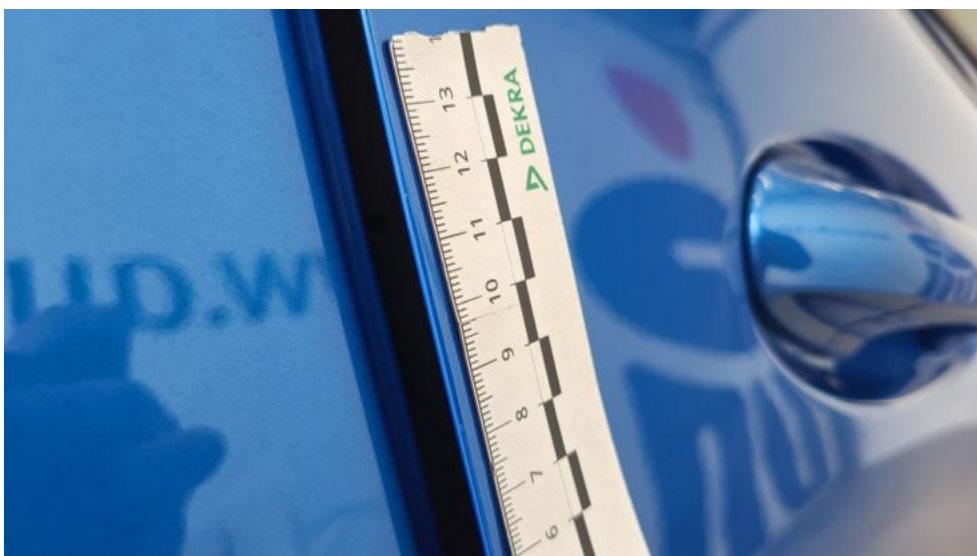
Drzwi tylne P - Rysa/odprysk 1

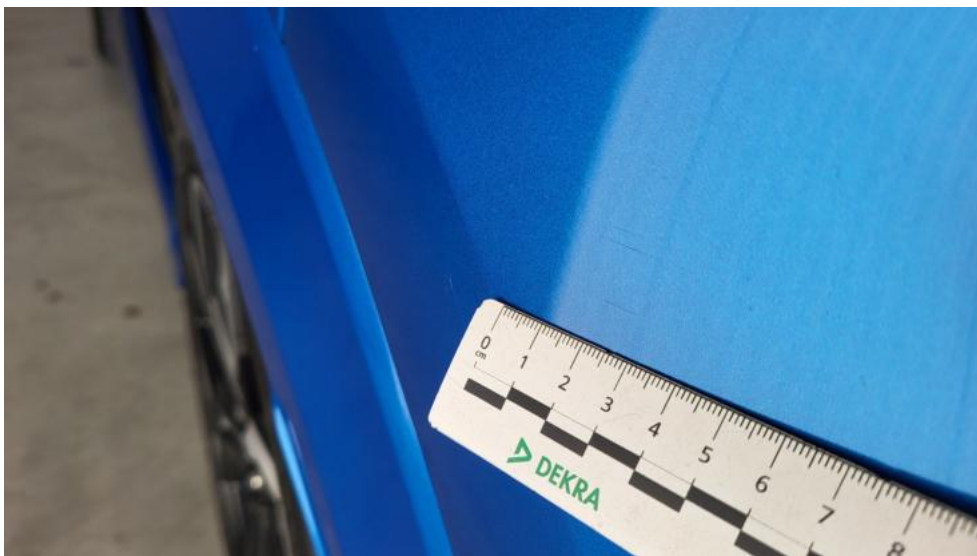
**Fot. 47.**  
Zderzak tylny - Rysa/odprysk 1

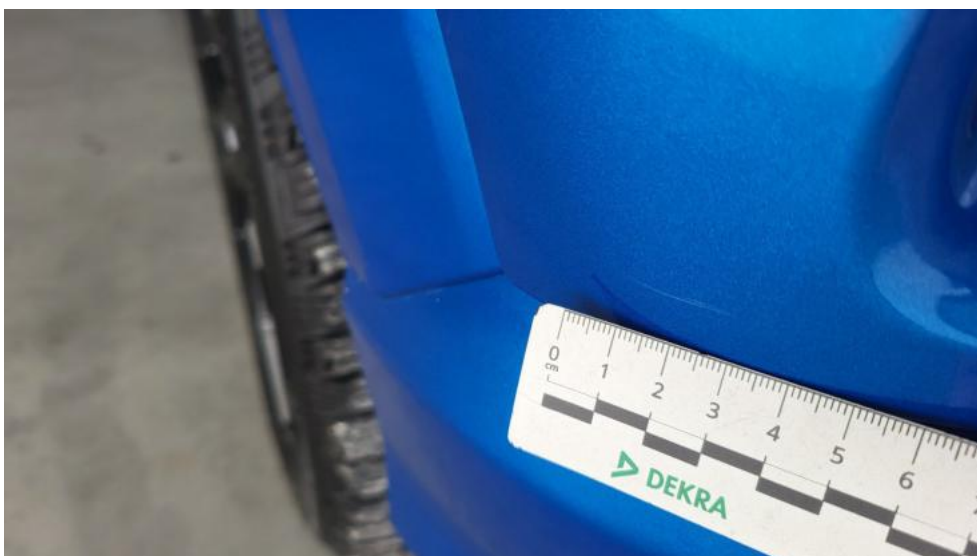
**Fot. 48.**  
Zderzak tylny - Rysa/odprysk 2

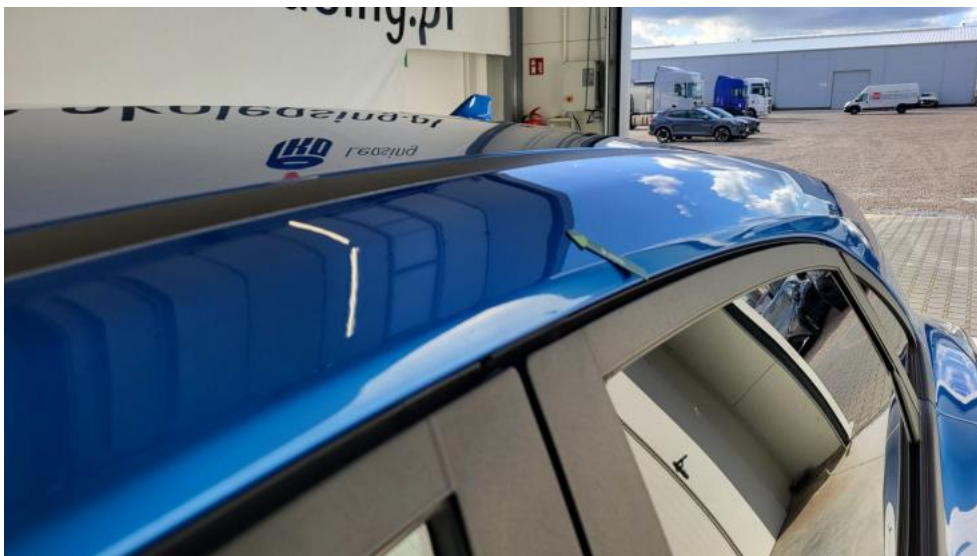
Błotnik tylny L / Ściana boczna L - Wgniecenie/odkształcenie 1

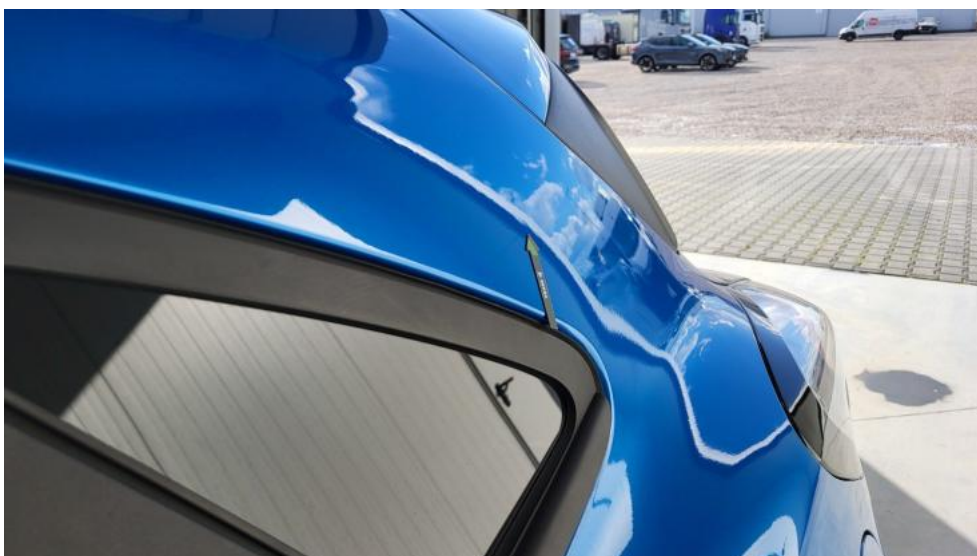
Błotnik tylny L / Ściana boczna L - Wgniecenie/odkształcenie 2

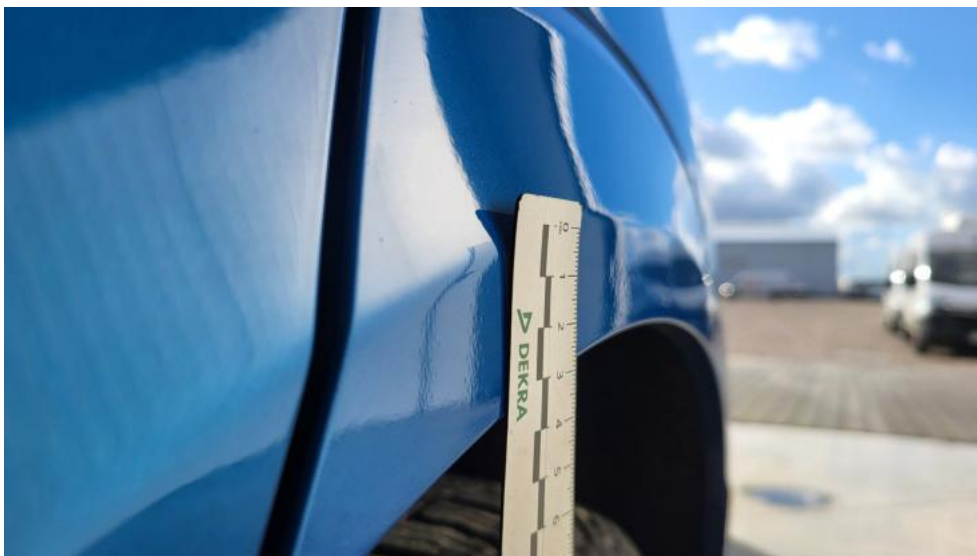
Listwa krawędzi błotnika tyl L - Wgniecenie/odkształcenie 1

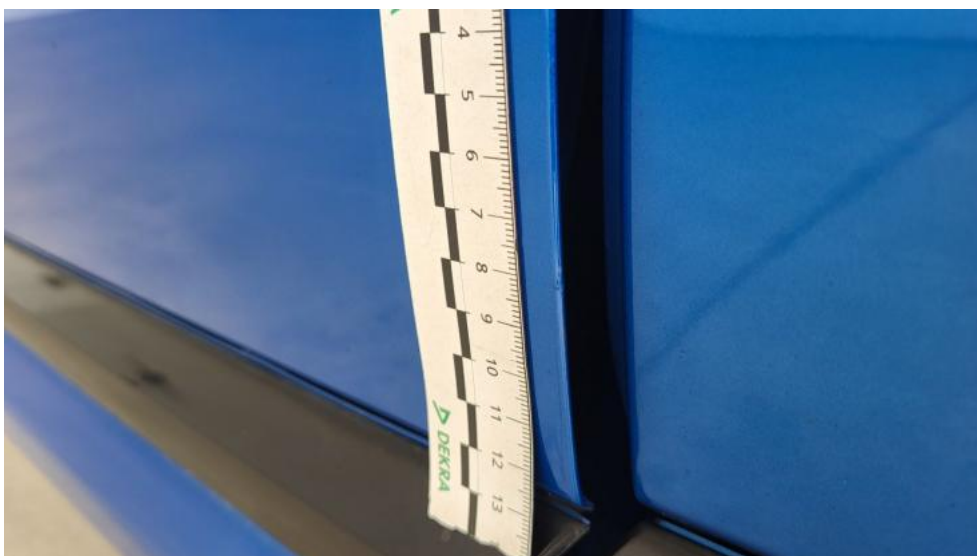
Drzwi przed L - Rysa/odprysk 1

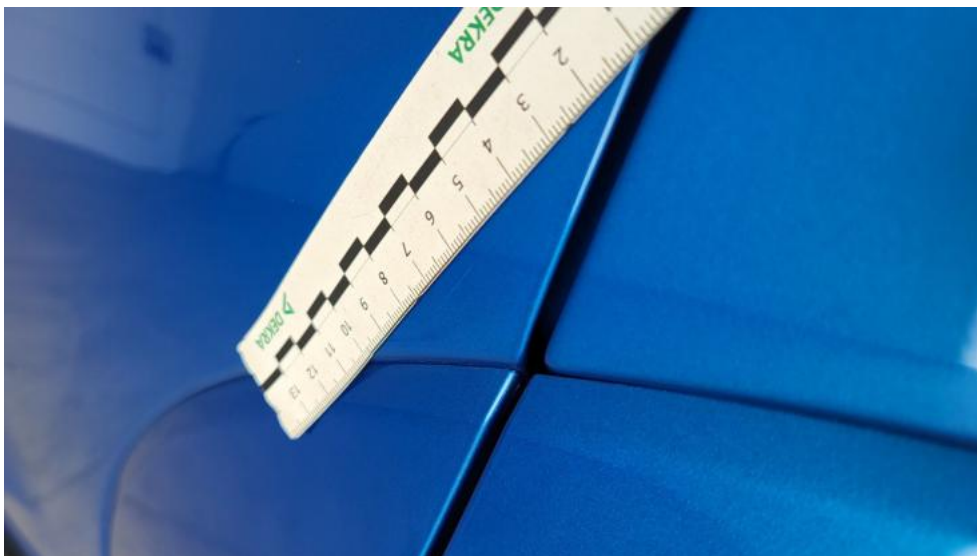
Drzwi tylne L - Rysa/odprysk 1

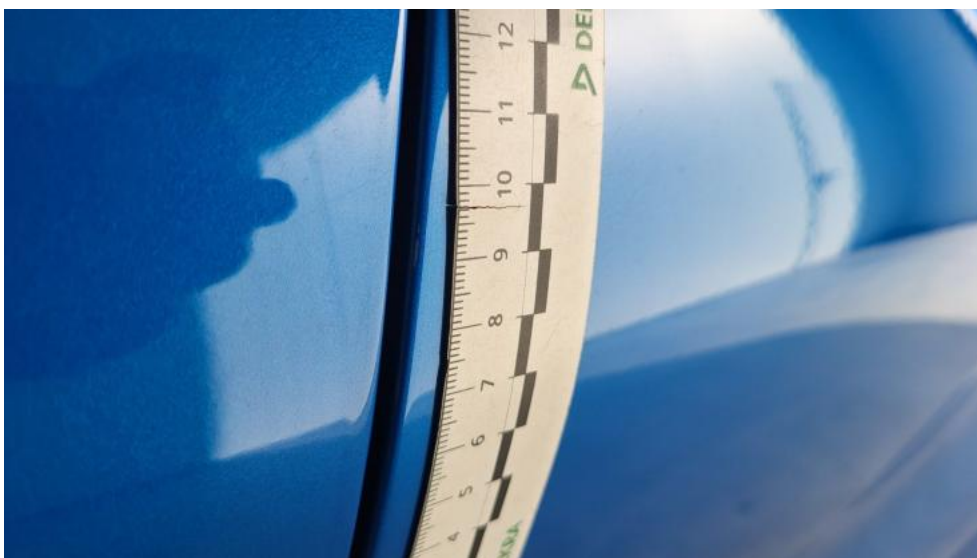
Drzwi tylne L - Rysa/odprysk 2

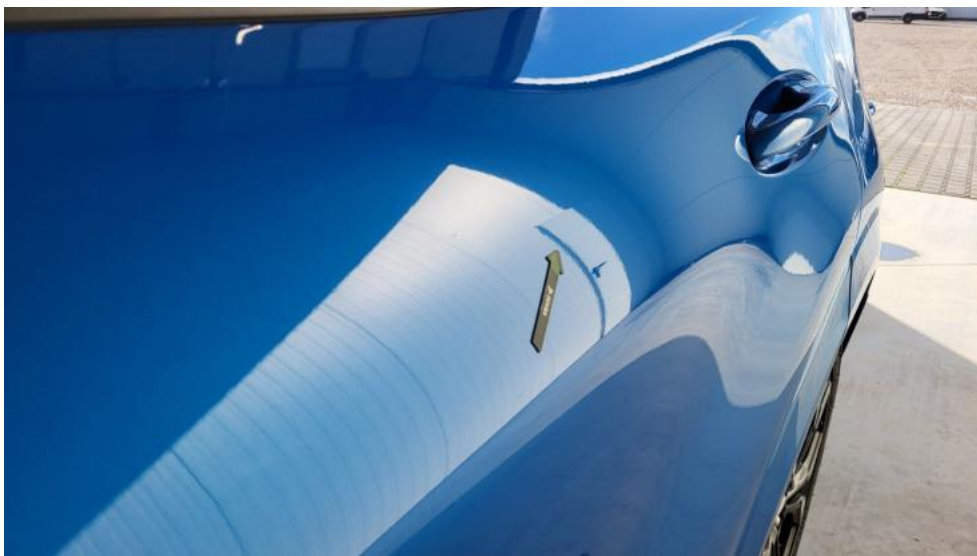
Drzwi tylne L - Wgniecenie/odkształcenie 1

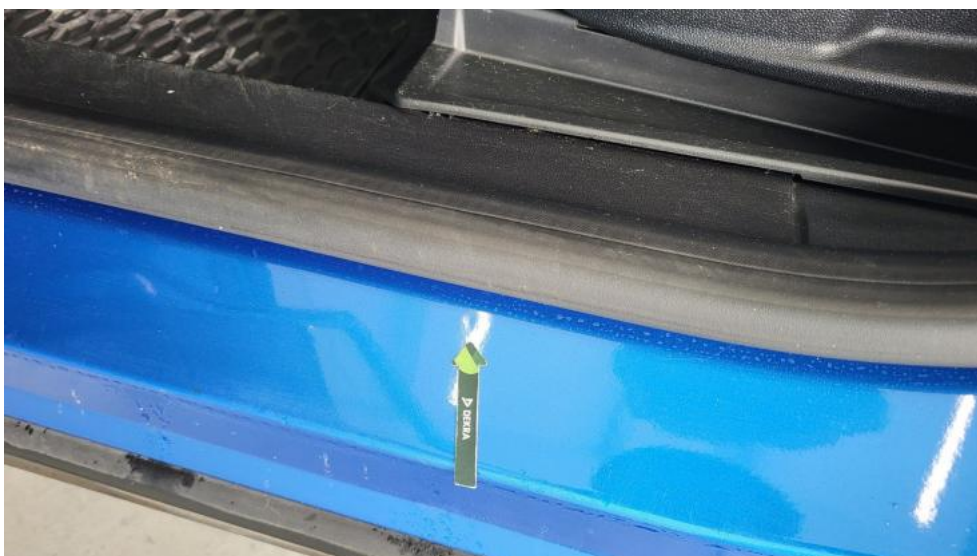
Próg L - Wgniecenie/odkształcenie 1

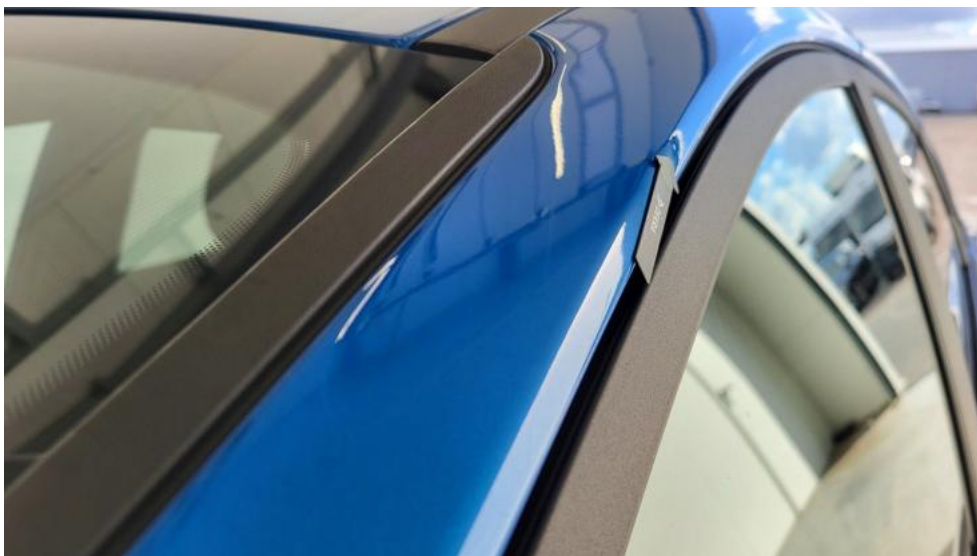
Słupek przedni L - Wgniecenie/odkształcenie 1

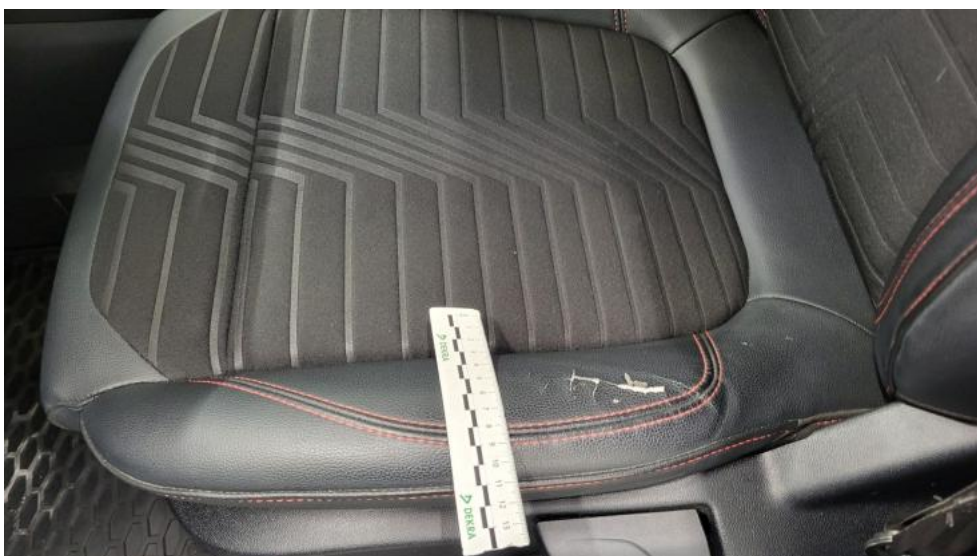
Fotel prz. lew. - Pęknięcie/rozerwanie 1
