Nr zlecenia DEKRA: PKOL(W)/LODZ/89080/24/11/19  
Nr zlecenia/szkody: 21/010793  
Data zlecenia: 19-11-2024

Grupa obiektów (Eurotax)	samochody osobowe
Kod EC (Eurotax)	0107583
Producent	VOLKSWAGEN
Model	Passat [B8] 14-19
Typ/wersja	Passat 2.0 TDI Bi-Turbo BMT 4Mot. Highline DSG
Rodzaj nadwozia	sedan
Liczba drzwi/liczba miejsc	4/5
Masa własna [kg]	1646
Dopuszczalna masa całkowita [kg]	2260
Rozstaw osi 1/2	2791
Rodzaj silnika	z zapłonem samoczynnym
Układ oczyszczana spalin	DPF
Pojemność silnika [ccm]	1968
Moc silnika [KM/kW]	240/176
Skrzynia biegów	automatyczna
Nr rejestracyjny	SK412WY
VIN	WVWZZZ3CZHE150909
Data 1. rejestracji	24-01-2018
Data nast. bad. techn.	24-01-2024
Rok produkcji	2017
Stan licznika [km]	166 314 (odczytany)
Kolor nadwozia/rodzaj powłoki	biały/zwykły

Pomiar grubości powłoki lakierowej poj.

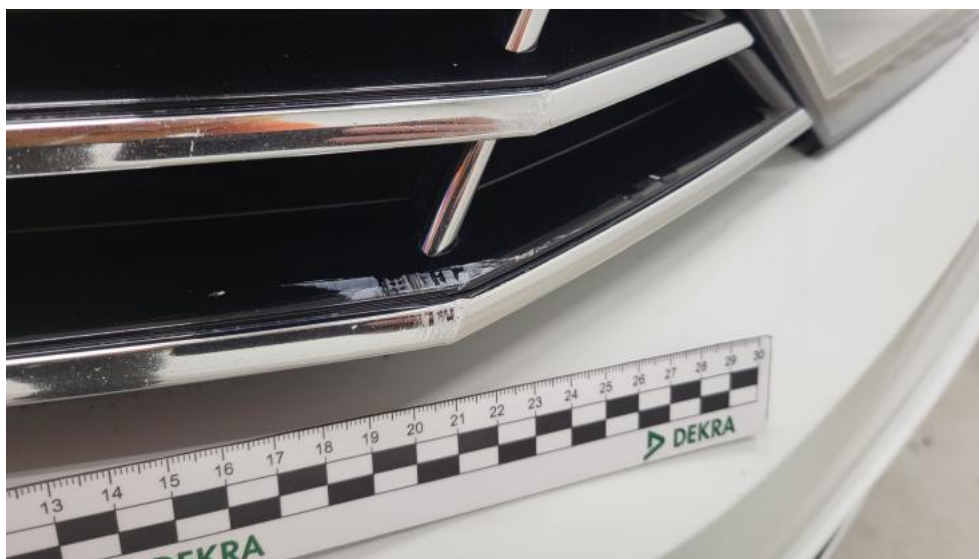
**Fot. 47.**

Atrapa przednia - Rysa/odprysk 1

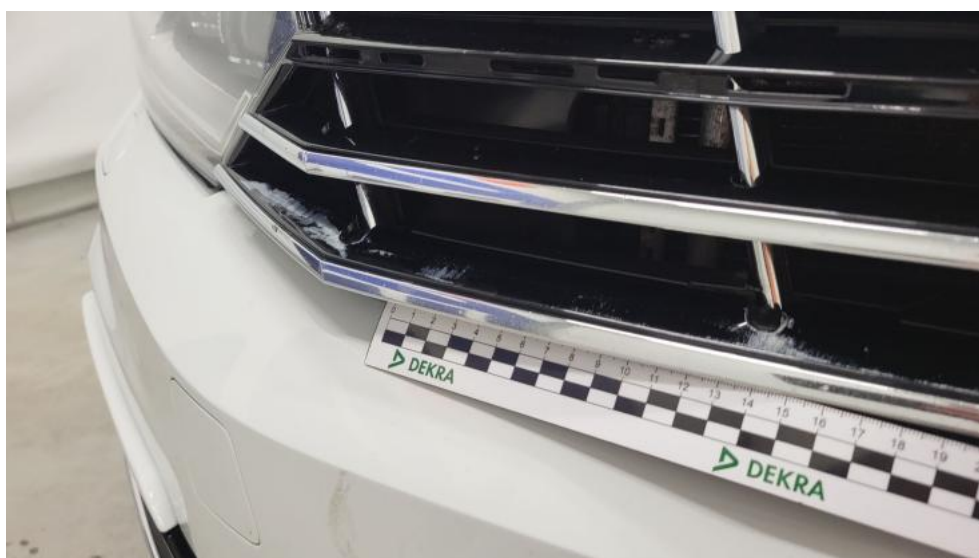
**Fot. 48.**

Atrapa przednia - Rysa/odprysk 2

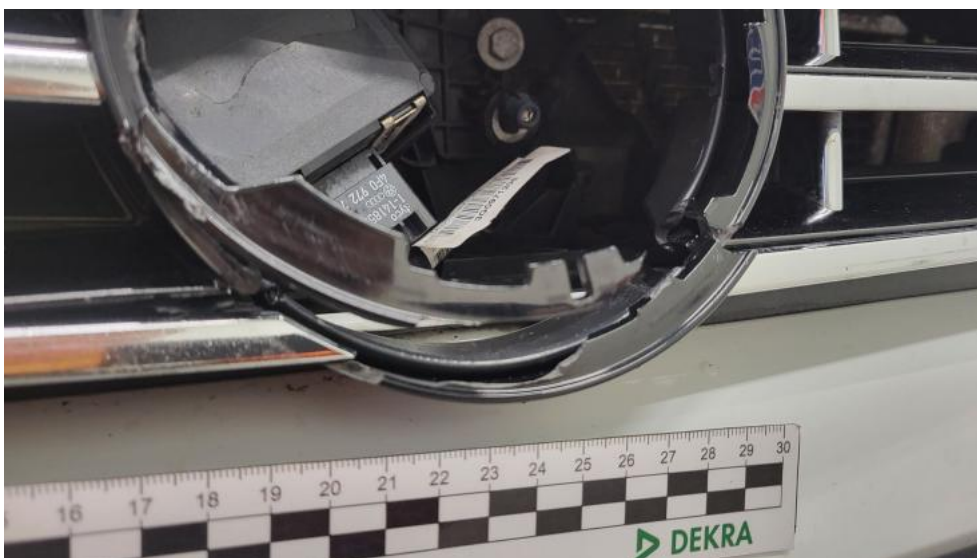
**Fot. 50.**  
Atrapa przednia - Pęknięcie/rozerwanie 1

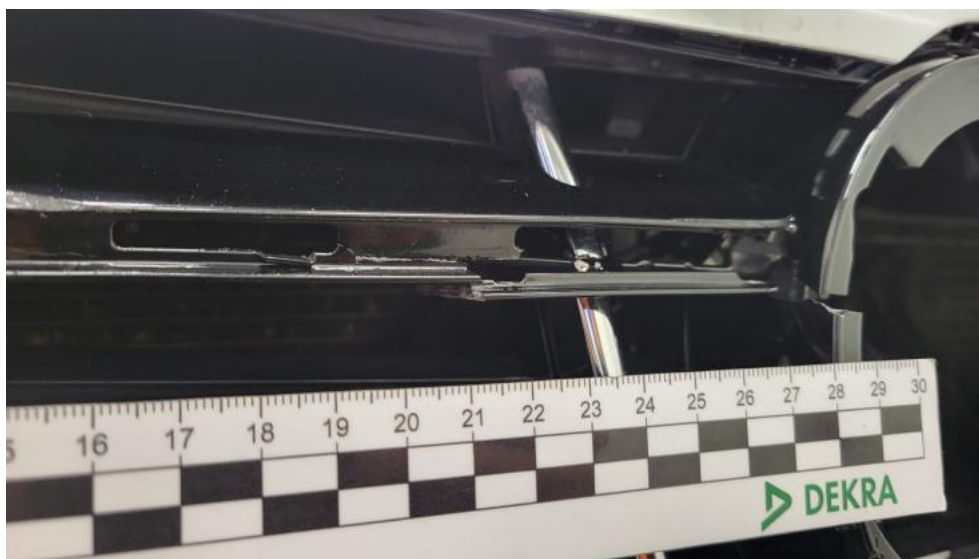
**Fot. 51.**  
Atrapa przednia - Pęknięcie/rozerwanie 2

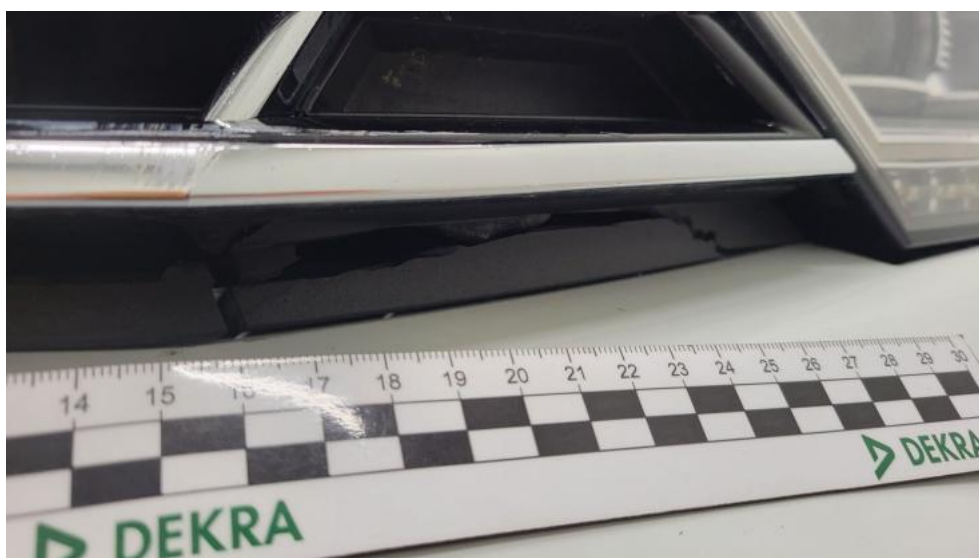
**Fot. 52.**  
Atrapa przednia() - Pęknięcie/rozerwanie 3

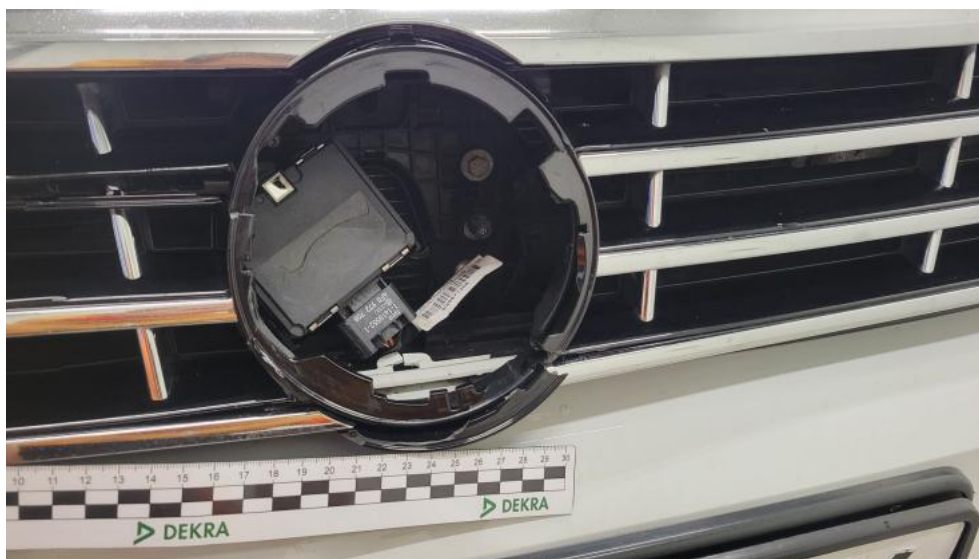
**Fot. 53.**  
Emblemat - Inne 1

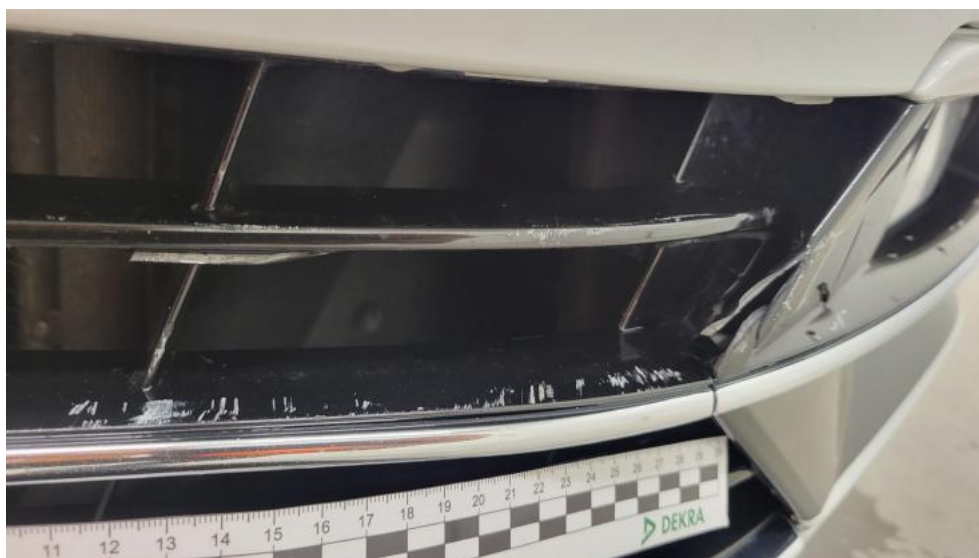
**Fot. 54.**  
Kratka zderzaka prz. - Rysa/odprysk 1

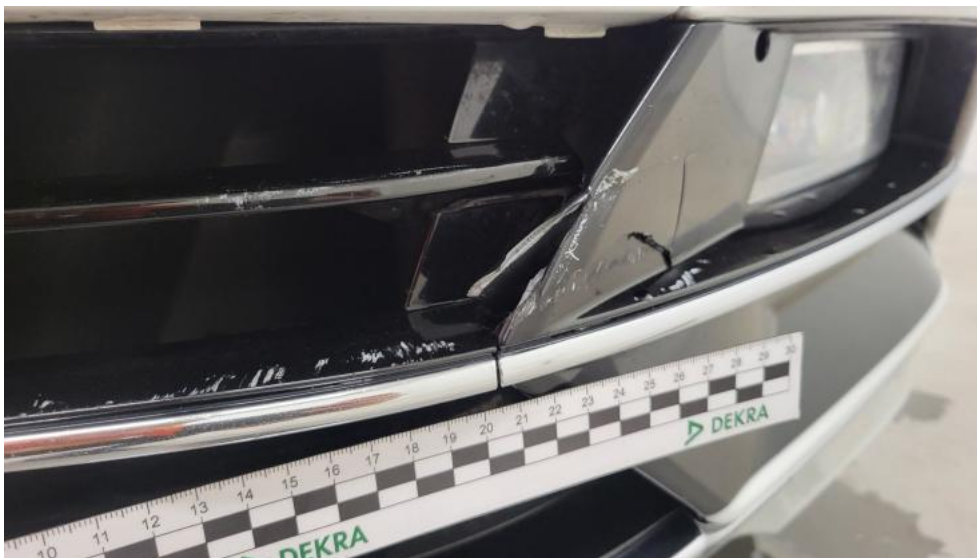
**Fot. 57.**

Krata zderzaka prz. - Pęknięcie/rozerwanie 1

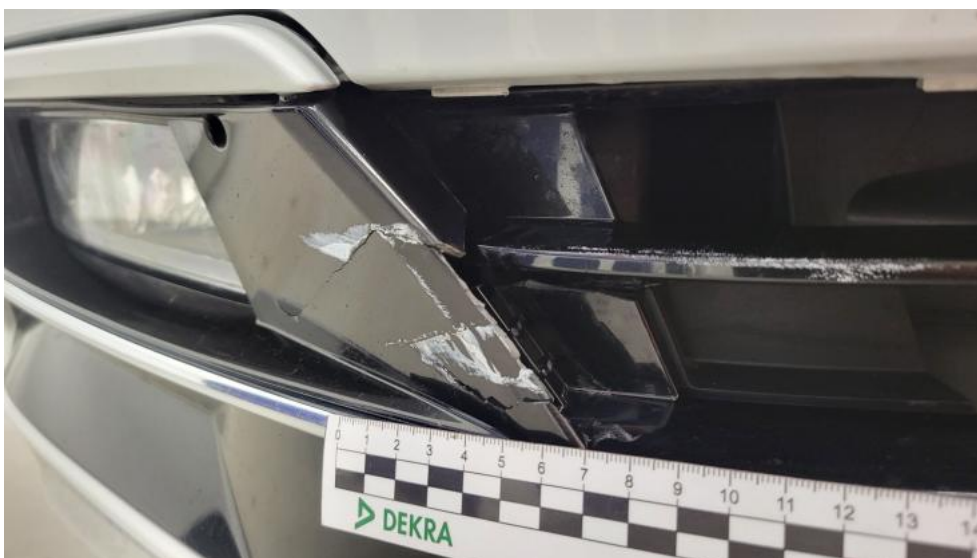
**Fot. 58.**

Krata zderzaka prz. - Pęknięcie/rozerwanie 2

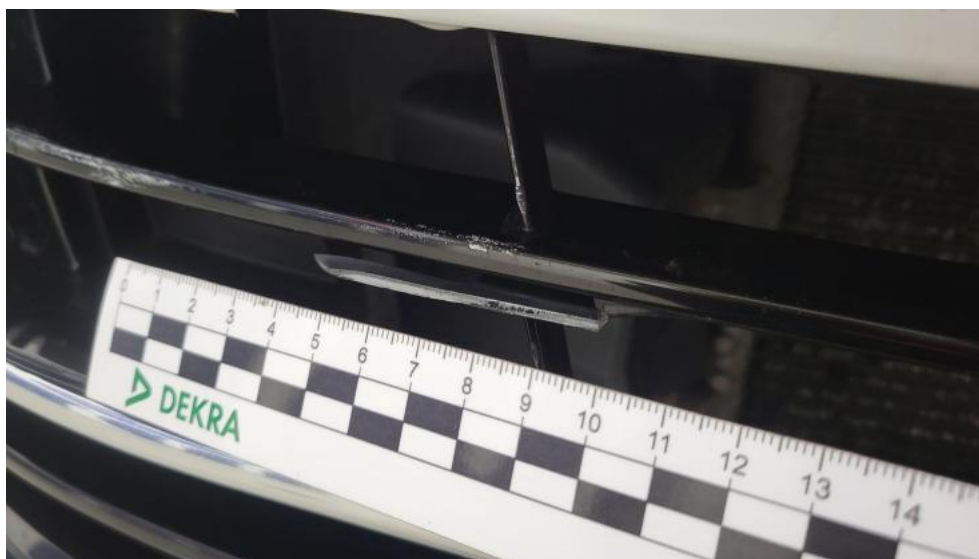
**Fot. 59.**  
Krata zderzaka prz.(.) - Pęknięcie/rozerwanie 3

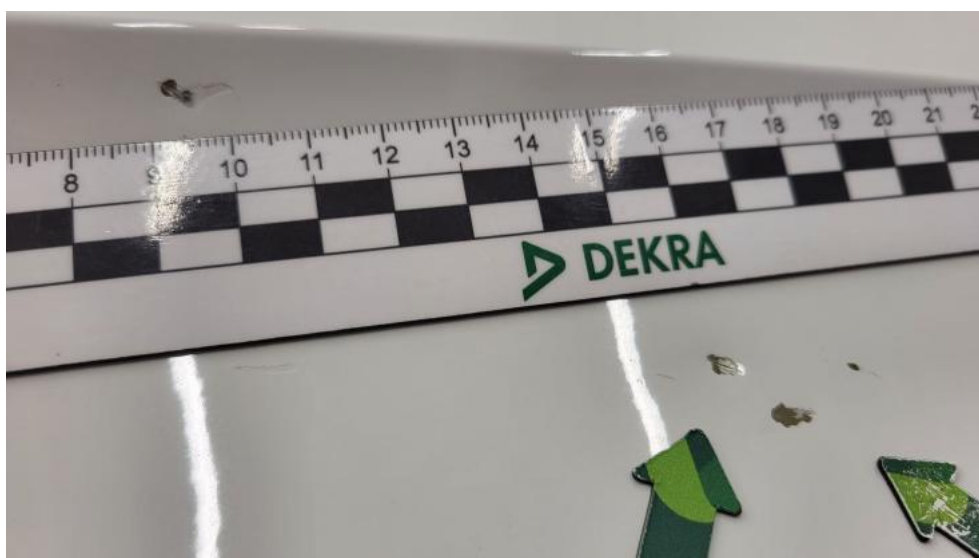
**Fot. 60.**  
Pokrywa komory silnika - Rysa/odprysk 1

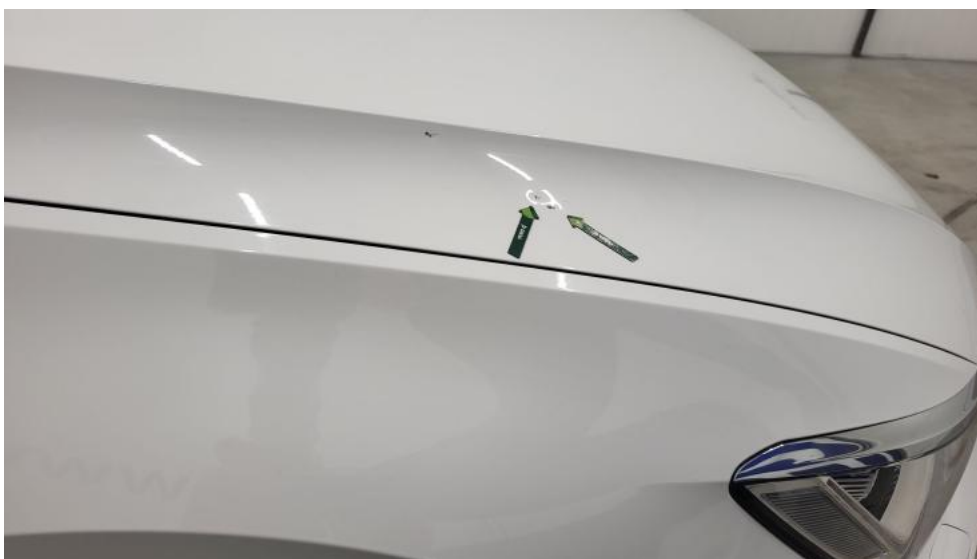
**Fot. 61.**  
Pokrywa komory silnika - Wgniecenie/odkształcenie 1

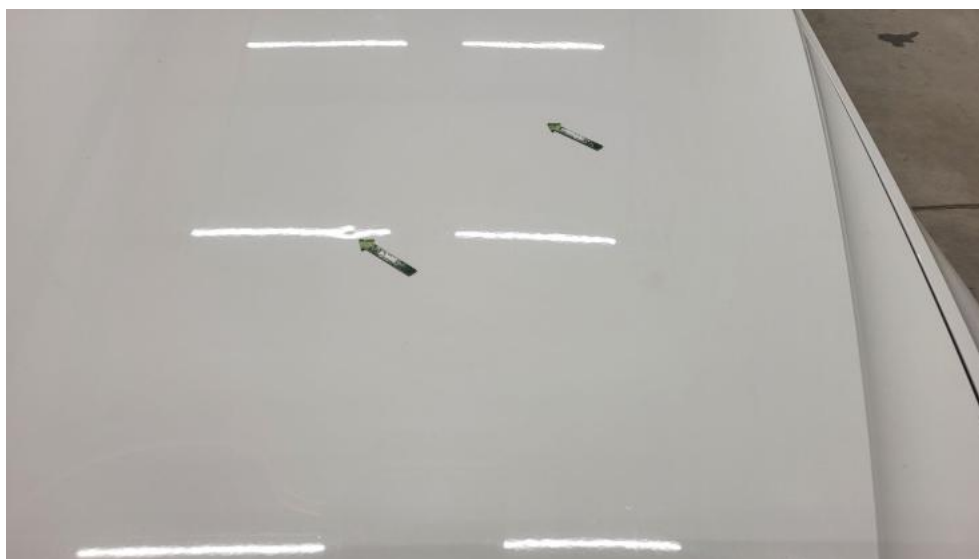
**Fot. 63.**  
Pokrywa komory silnika() - Wgniecenie/odkształcenie 3

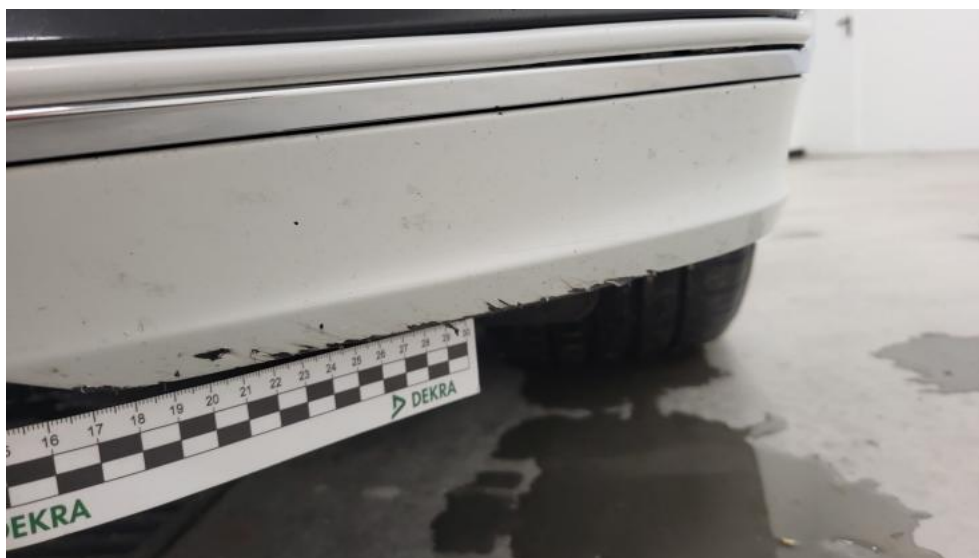
**Fot. 64.**  
Spoiler zderzaka przedniego - Rysa/odprysk 1

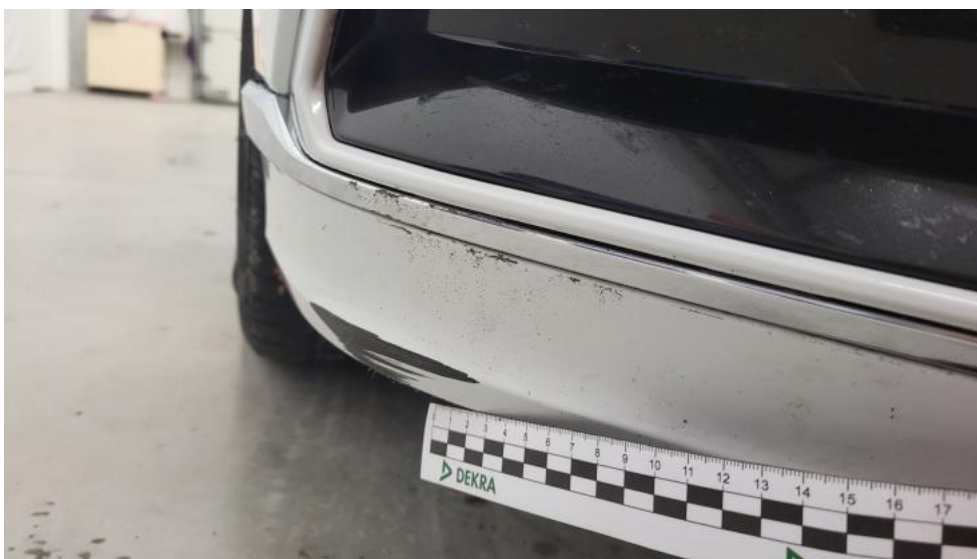
**Fot. 65.**  
Spoiler zderzaka przedniego - Rysa/odprysk 2

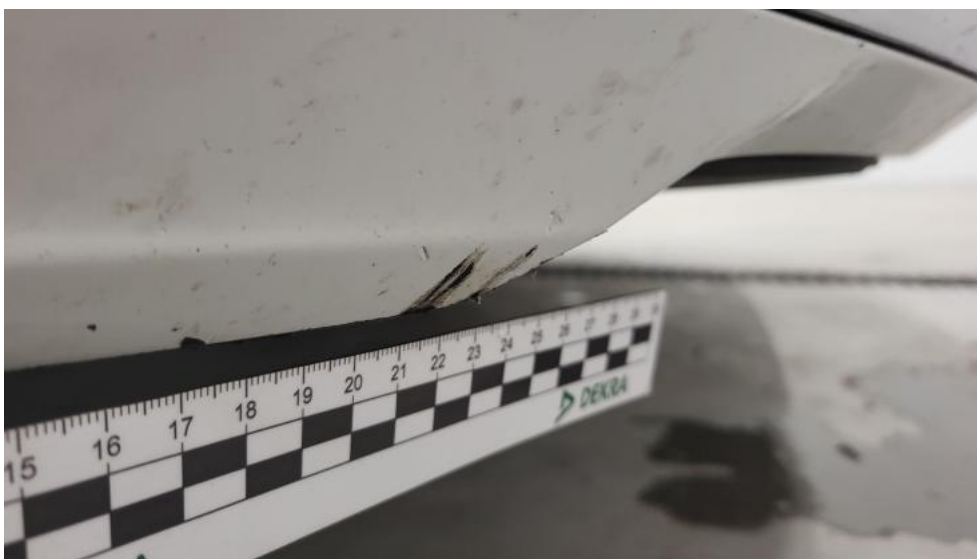
**Fot. 67.**  
Spoiler zderzaka przedniego - Wgniecenie/odkształcenie 1

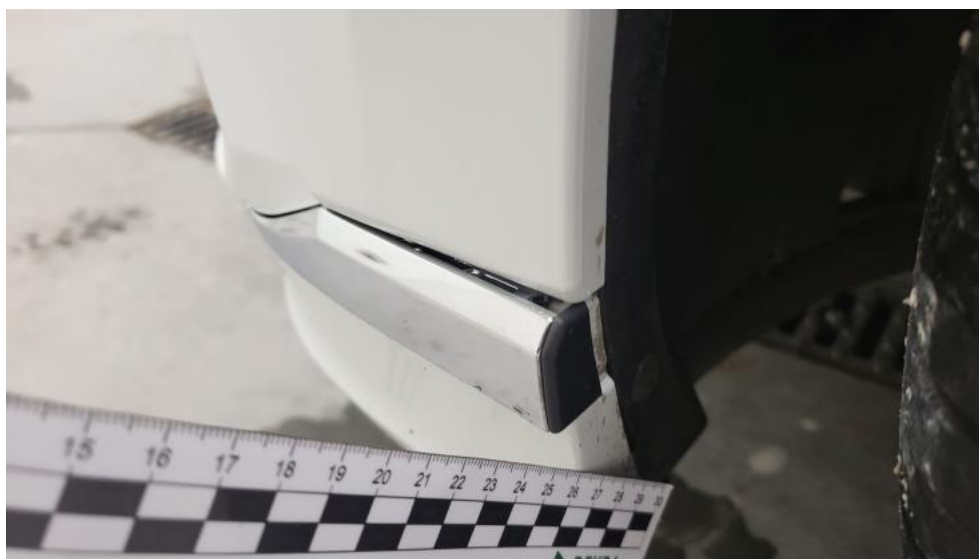
**Fot. 69.**  
Spoiler zderzaka przedniego - Inne 2

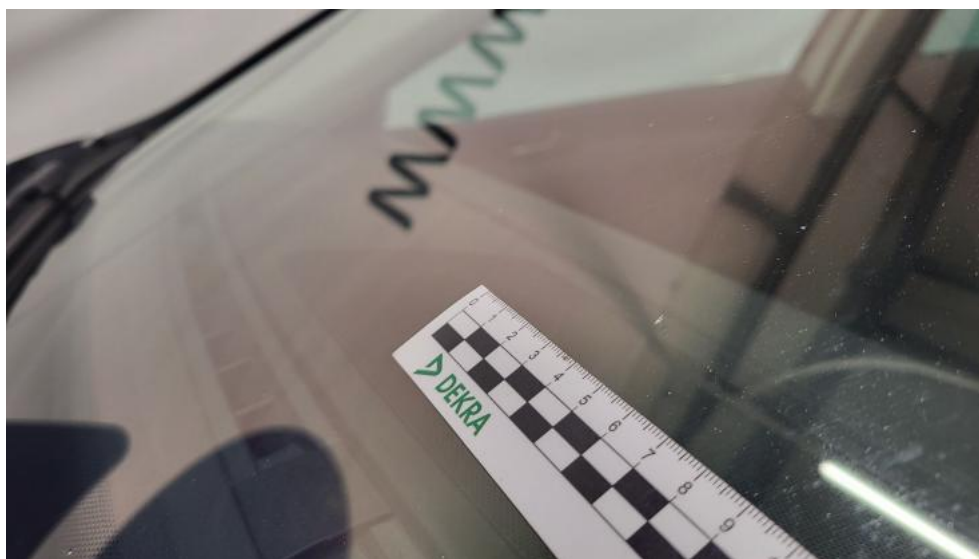
**Fot. 73.**  
Szyba czołowa - Rysa/odprysk 2

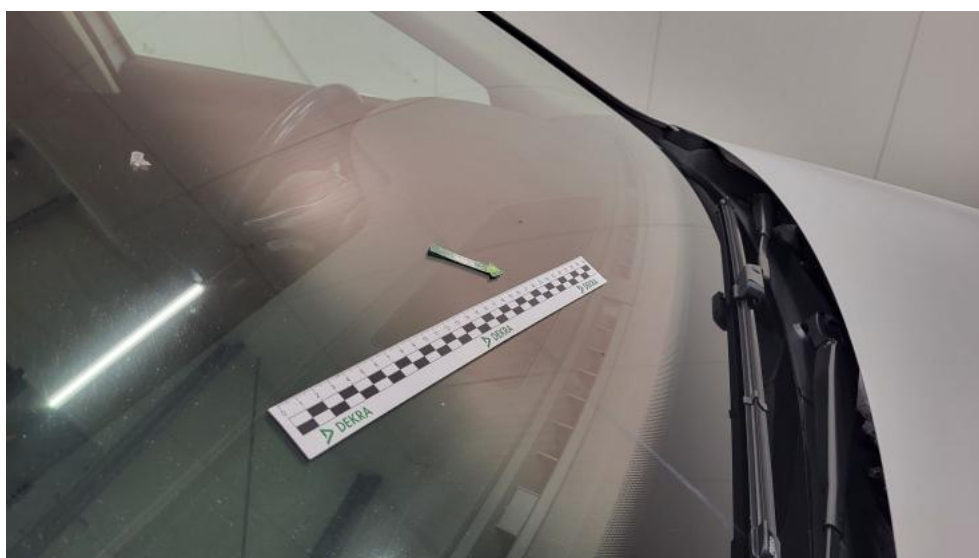
**Fot. 74.**  
Szyba czołowa() - Rysa/odprysk 3

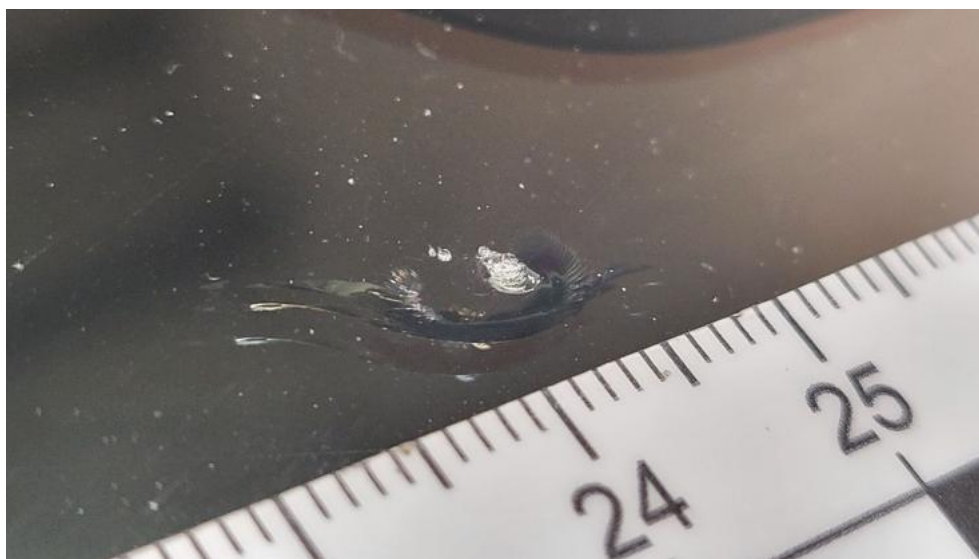
**Fot. 75.**  
Szyba czołowa - Pęknięcie/rozerwanie 1

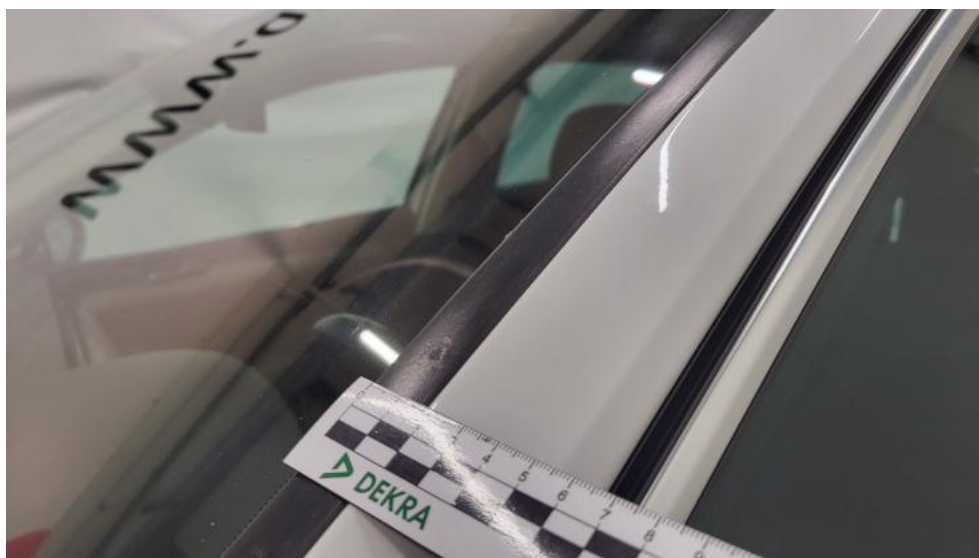
**Fot. 76.**  
Uszczelka/listwa szyby czołowej - Wgniecenie/odkształcenie 1

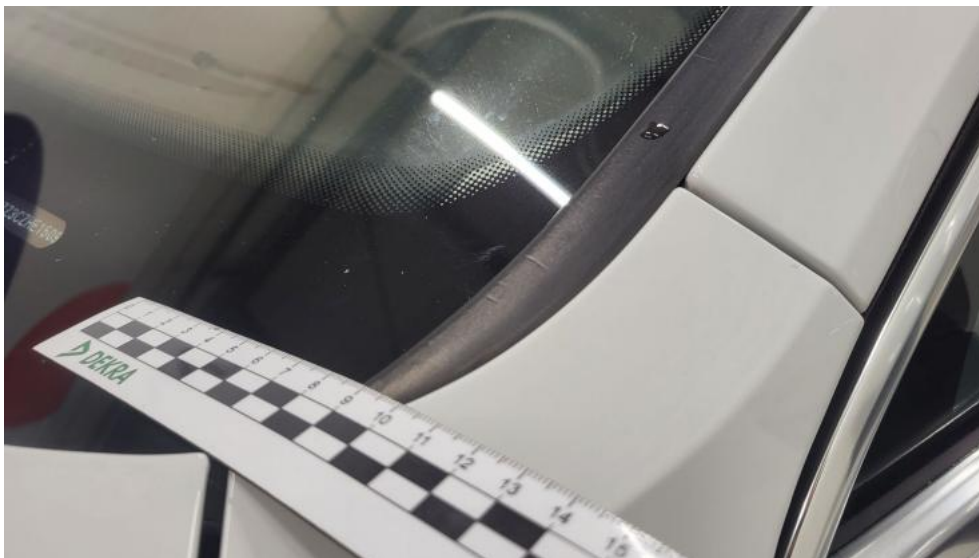
**Fot. 77.**  
Uszczelka/listwa szyby czołowej - Wgniecenie/odkształcenie 2

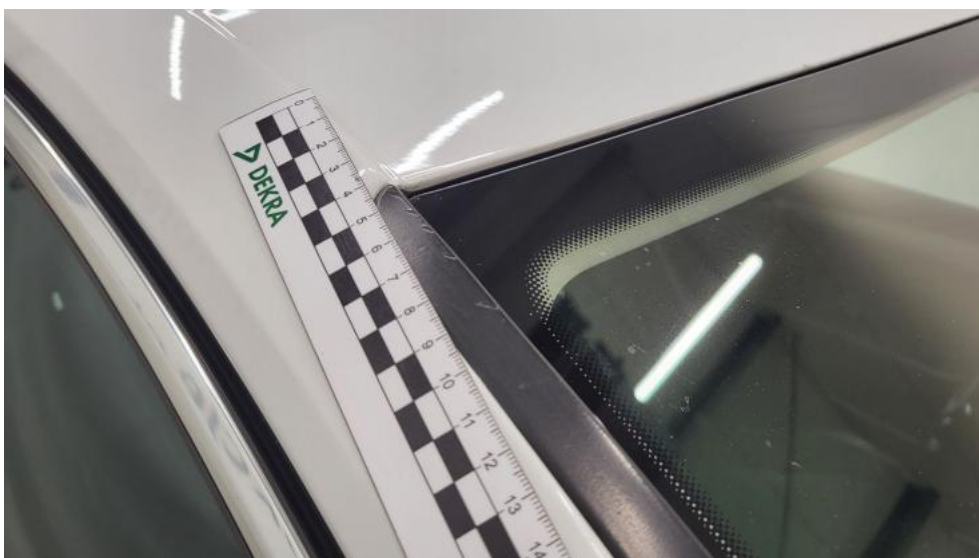
**Fot. 78.**  
Uszczelka/listwa szyby czołowej() - Wgniecenie/odkształcenie 3

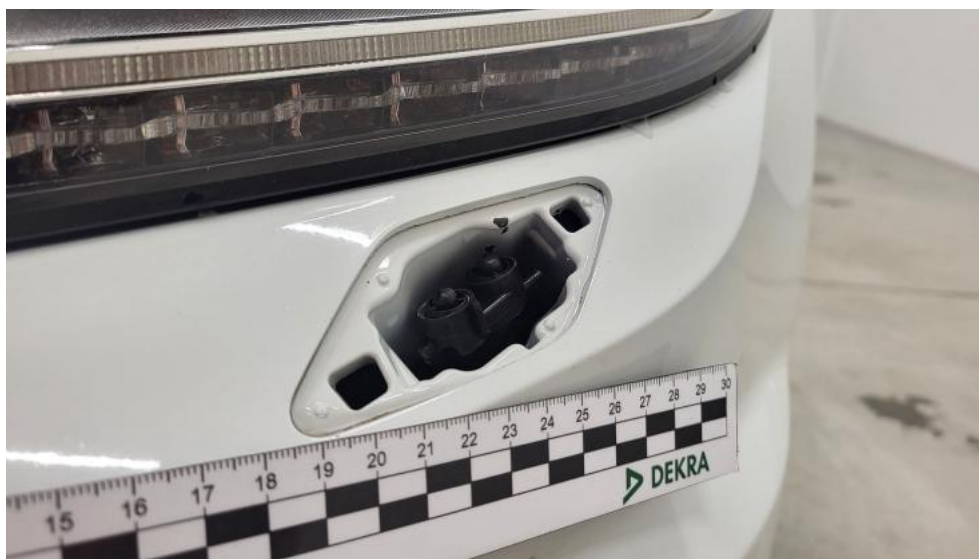
**Fot. 79.**  
Zderzak - Inne 1

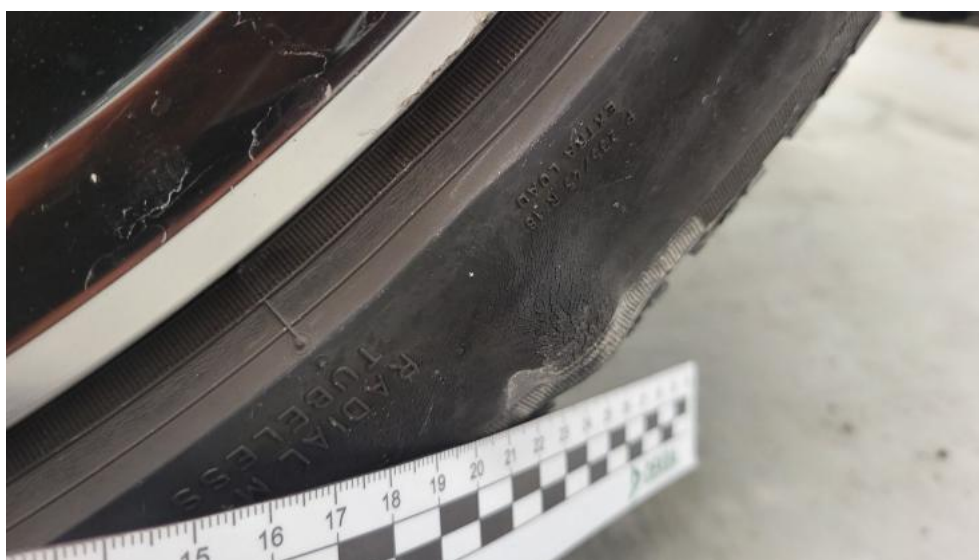
**Fot. 80.**  
Opona przednia P - Wgniecenie/odkształcenie 1

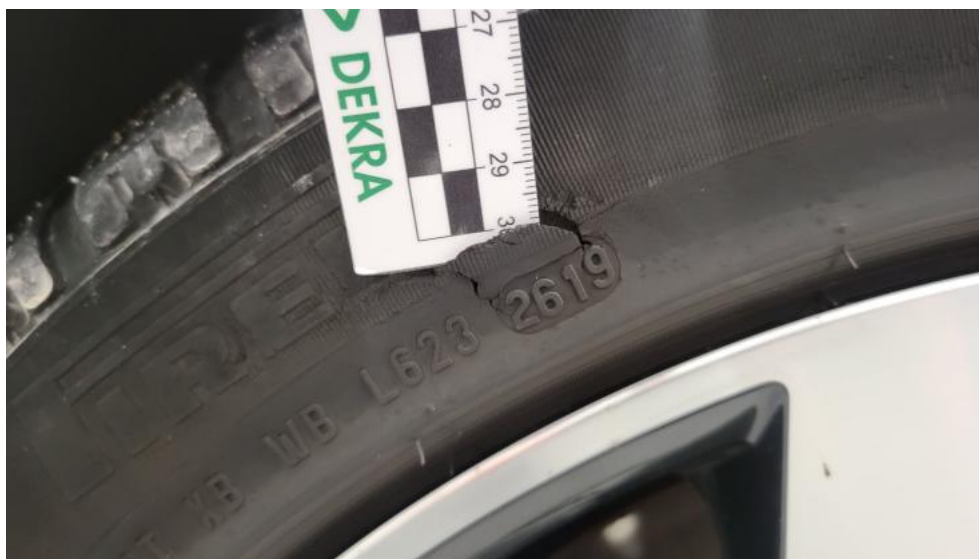
**Fot. 81.**  
Opona przednia P - Pęknięcie/rozerwanie 1

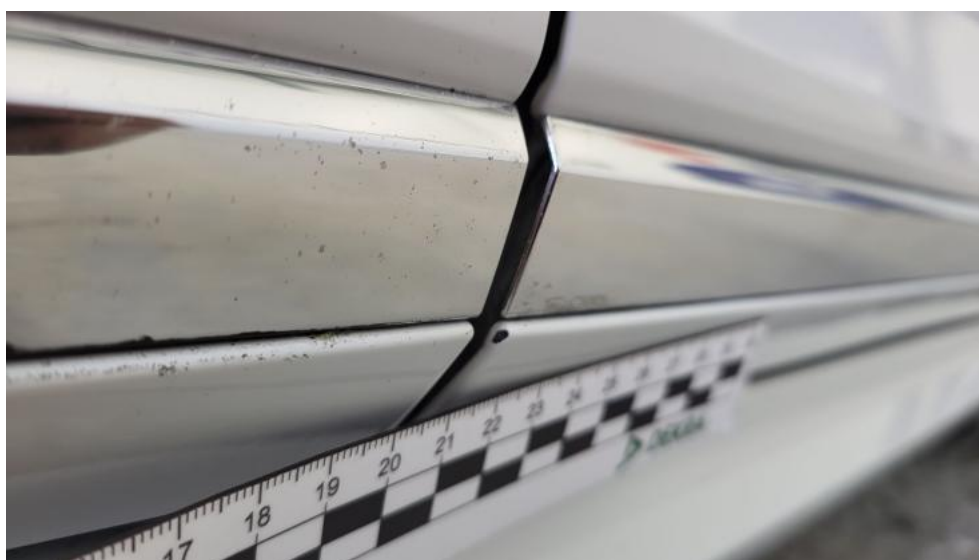
**Fot. 82.**  
Drzwi przednie P - Rysa/odprysk 1

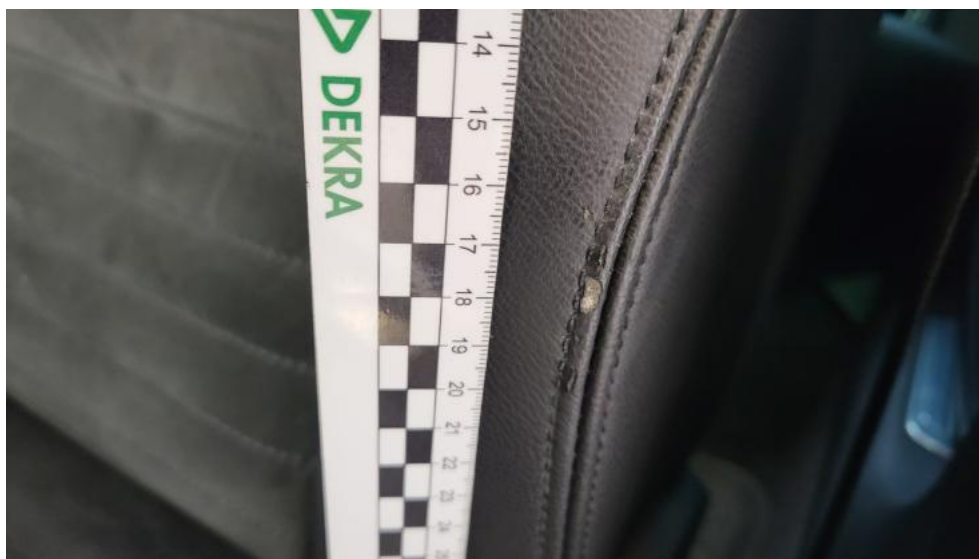
**Fot. 93.**  
Fotel prz. lew. - Inne 1

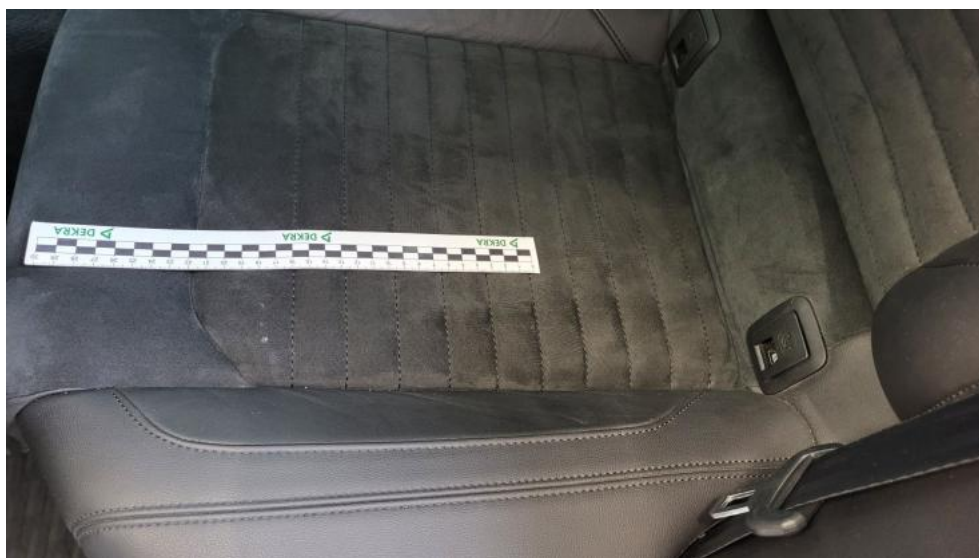
**Fot. 94.**  
Kanapa tyl. - Inne 1

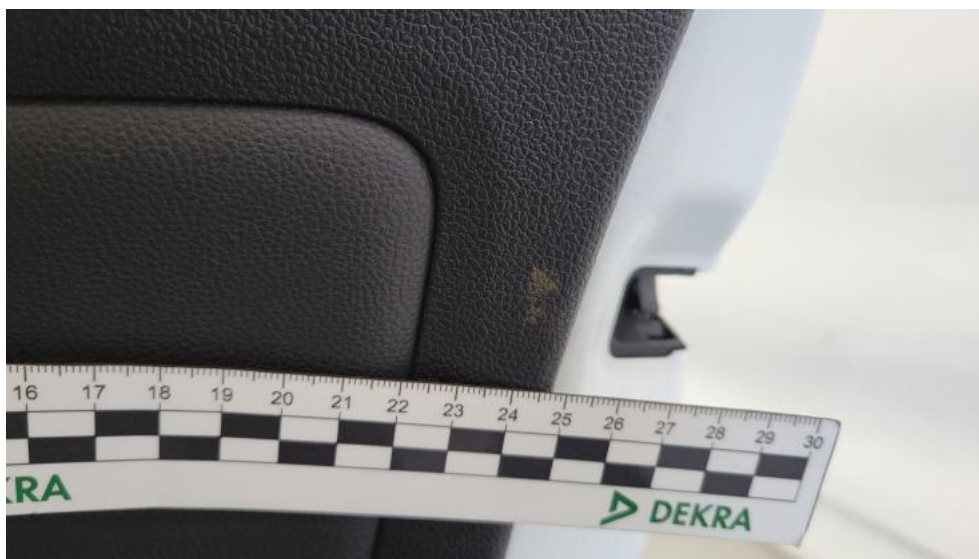
**Fot. 95.**  
Tapicerka drzwi przednich P - Inne 1

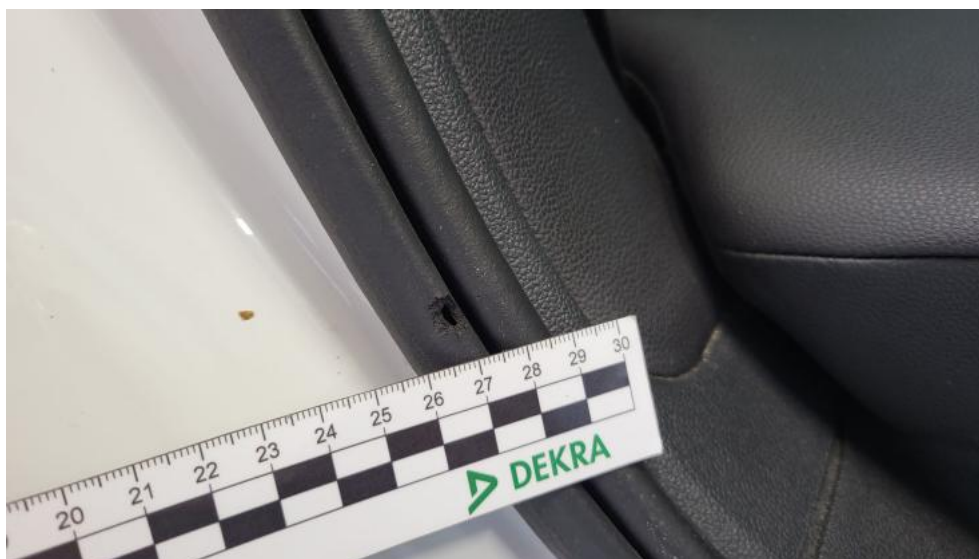
**Fot. 97.**  
Uszczelka drzwi tylnych P - Pęknięcie/rozerwanie 1

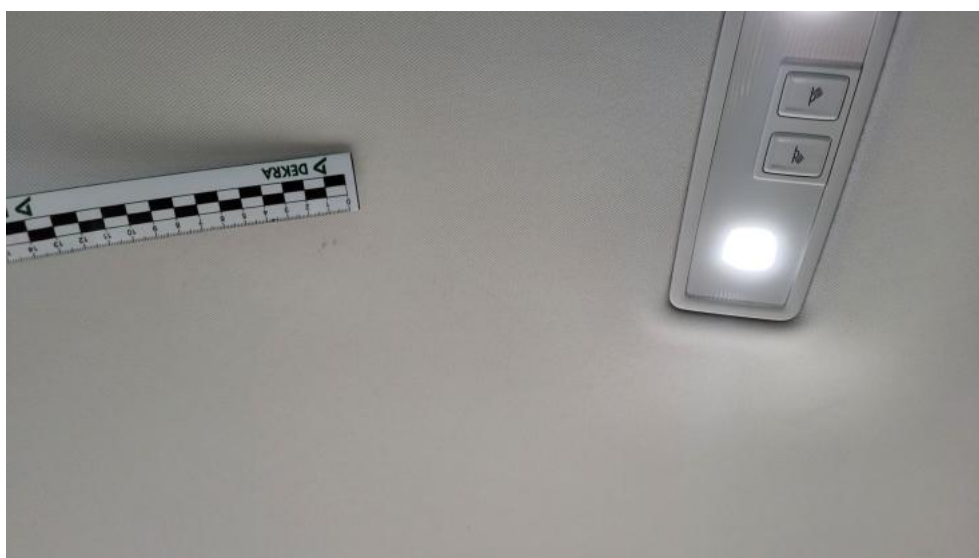
**Fot. 98.**  
Podsufitka - Inne 1
