Nr zlecenia DEKRA: PKOL(W)/LODZ/10501/25/02/11
 Nr zlecenia/szkody: 21/059066
 Data zlecenia: 11-02-2025

PKO Leasing SA
 Świętokrzyska 36
 00-116 Warszawa

Grupa obiektów (Eurotax)	samochody osobowe
Kod EC (Eurotax)	0152522
Producent	VOLKSWAGEN
Model	ID.4 20-
Typ/wersja	ID.4 77kWh 4Mot. GTX
Rodzaj nadwozia	hatchback
Liczba drzwi/liczba miejsc	5/5
Masa własna [kg]	2209
Dopuszczalna masa całkowita [kg]	2750
Rozstaw osi 1/2	2769
Rodzaj silnika	elektryczny
Układ oczyszczana spalin	-
Pojemność silnika [ccm]	0
Moc silnika [KM/kW]	299/220
Skrzynia biegów	automatyczna 1-biegowa
Nr rejestracyjny	GA244FY
VIN	WVGZZZE2ZNP017201
Data 1. rejestracji	15-12-2021
Data nast. bad. techn.	15-12-2026
Rok produkcji	2021 (rok produkcji został zweryfikowany z zewnętrzną bazą danych)
Stan licznika [km]	129 901 (odczytany)
Kolor nadwozia/rodzaj powłoki	biały/UNI

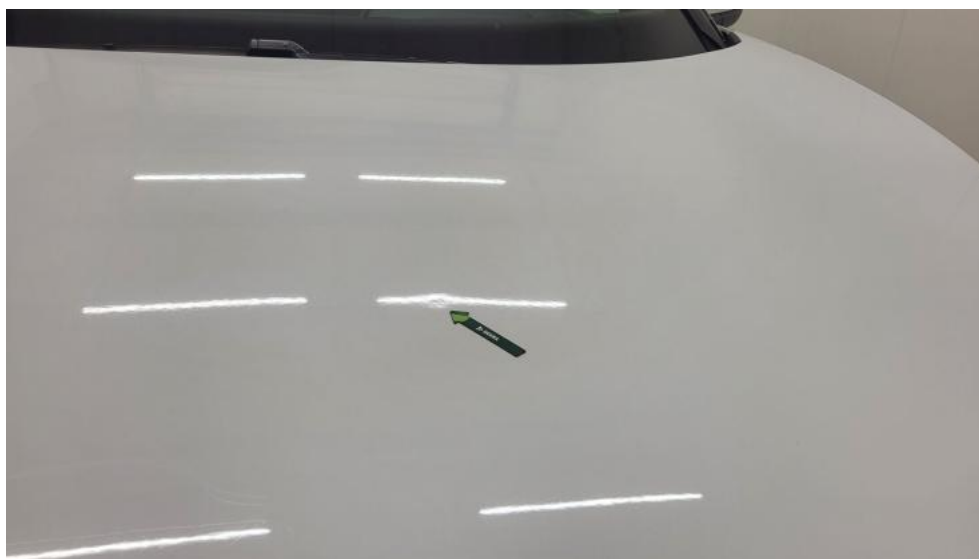
Fot. 43.
Pokrywa komory silnika - Wgniecenie/odkształcenie 1

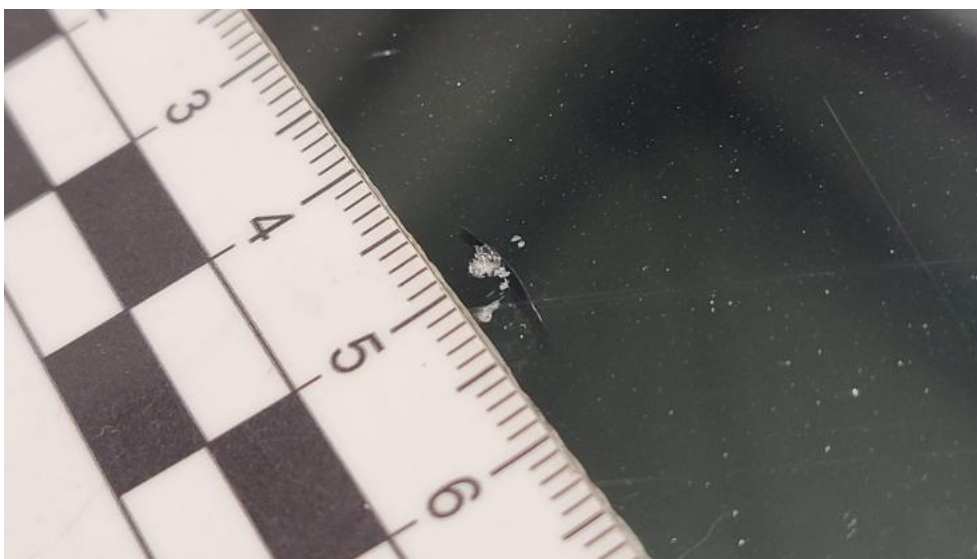
Fot. 45.
Szyba czołowa - Pęknięcie/rozerwanie 1

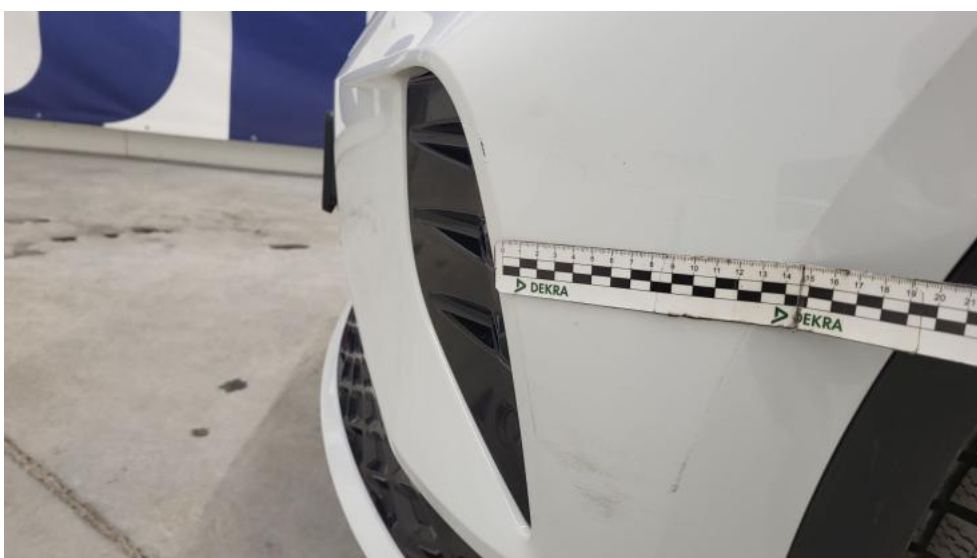
Fot. 46.
Zderzak - Rysa/odprysk 1

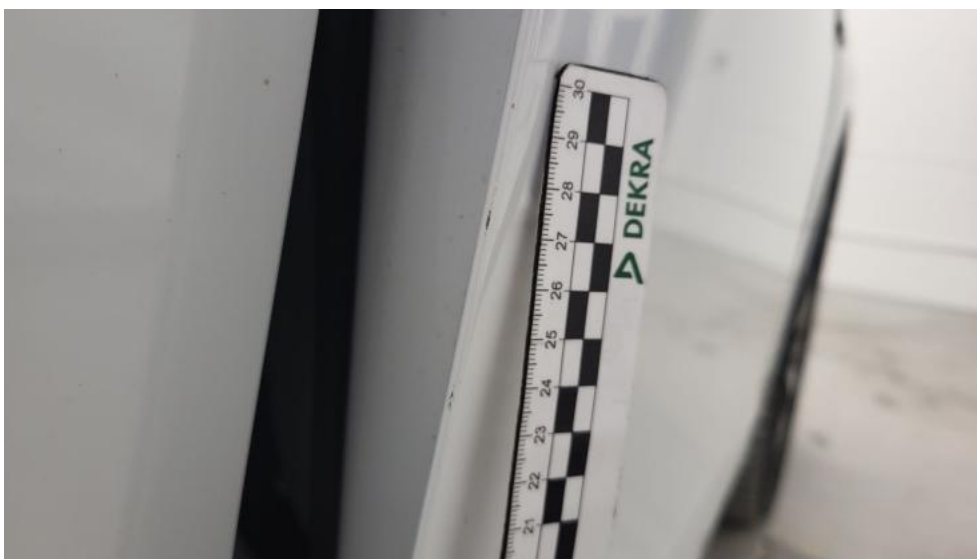
Fot. 47.
Drzwi przednie P - Rysa/odprysk 1

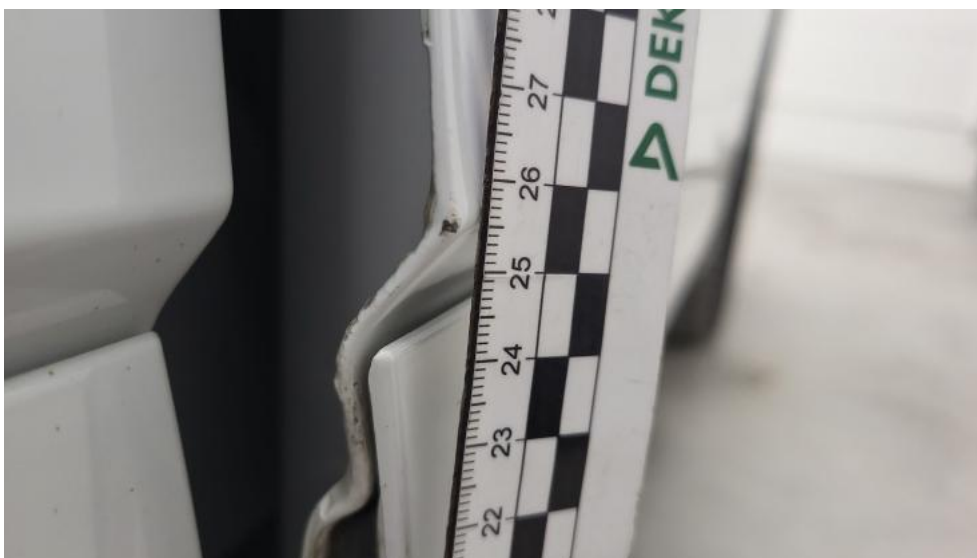
Fot. 48.
Drzwi przednie P - Rysa/odprysk 2

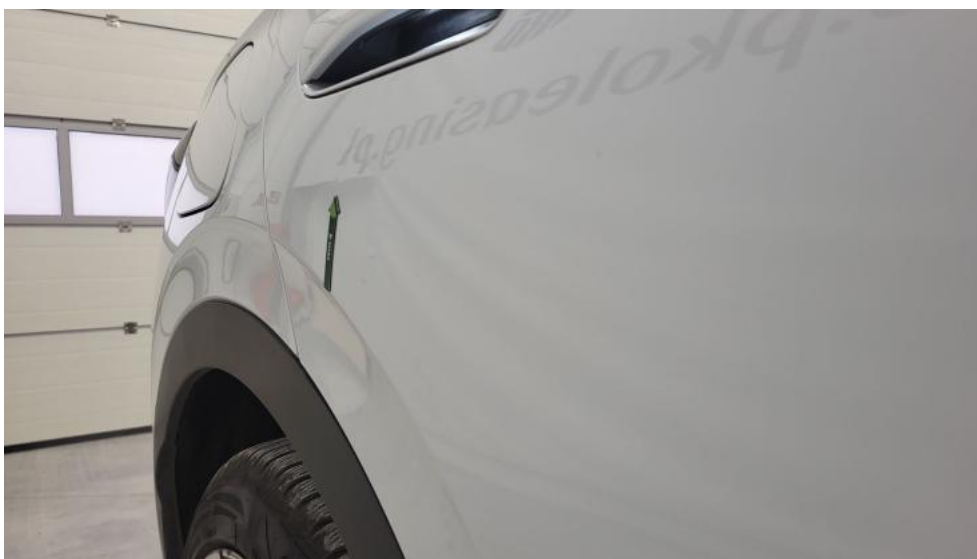
Fot. 49.
Drzwi tylne P - Wgniecenie/odkształcenie 1

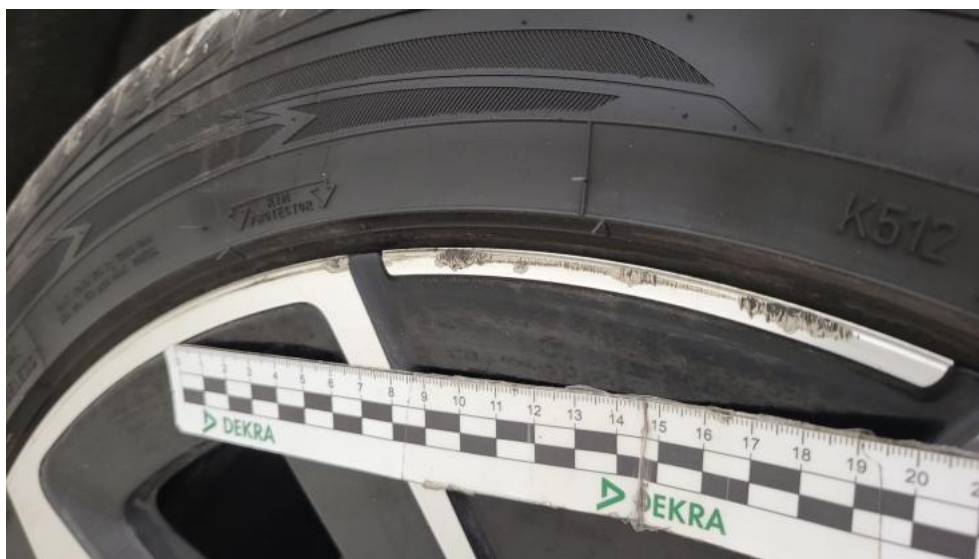
Fot. 51.
Felga aluminiowa tylna P - Rysa/odprysk 1

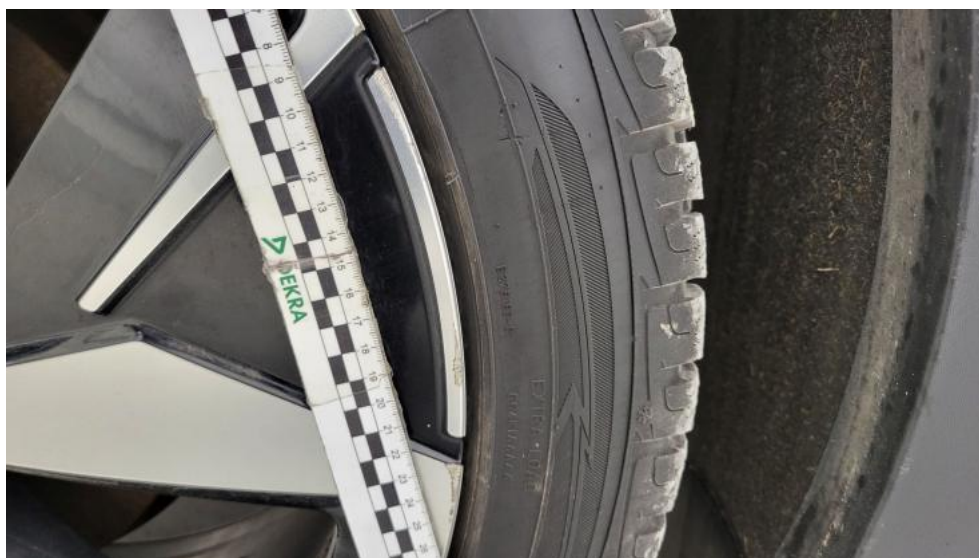
Fot. 52.
Felga aluminiowa tylna P - Rysa/odprysk 2

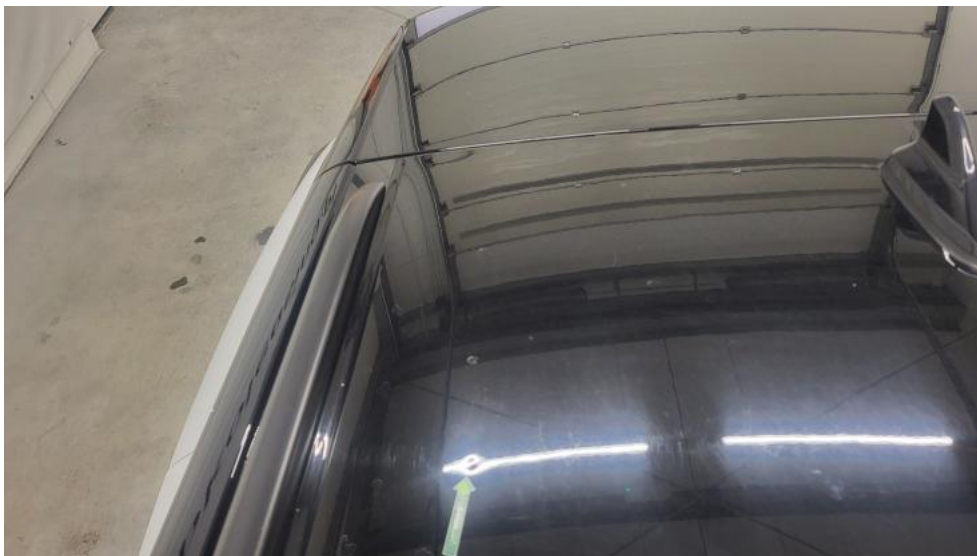
Fot. 53.
Dach - Wgniecenie/odkształcenie 1

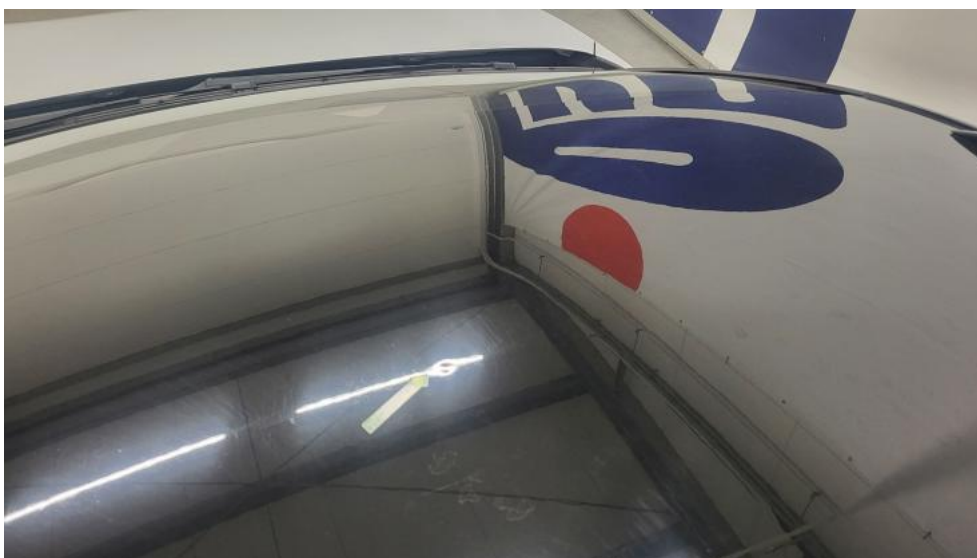
Fot. 54.
Dach - Wgniecenie/odkształcenie 2

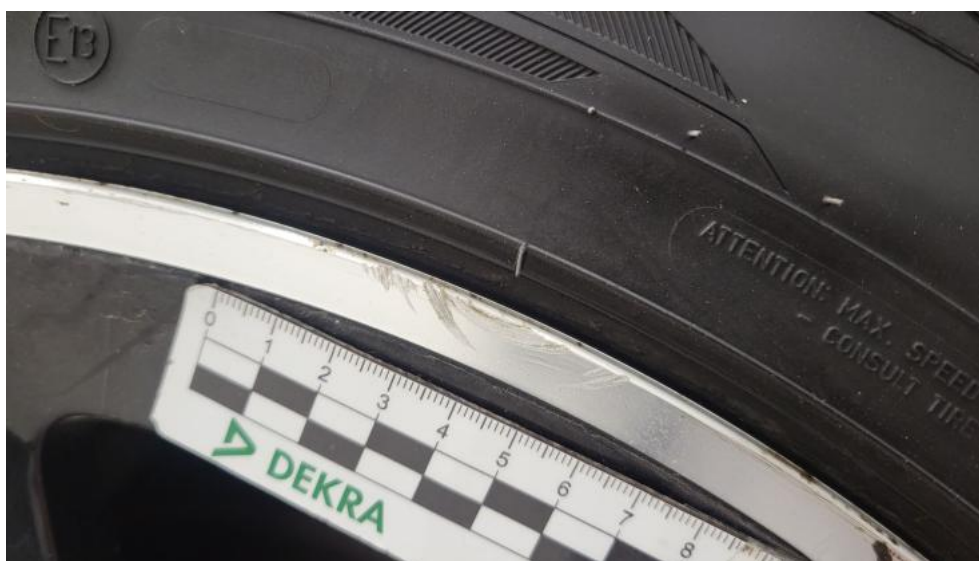
Fot. 55.
Felga aluminiowa tylna L - Rysa/odprysk 1

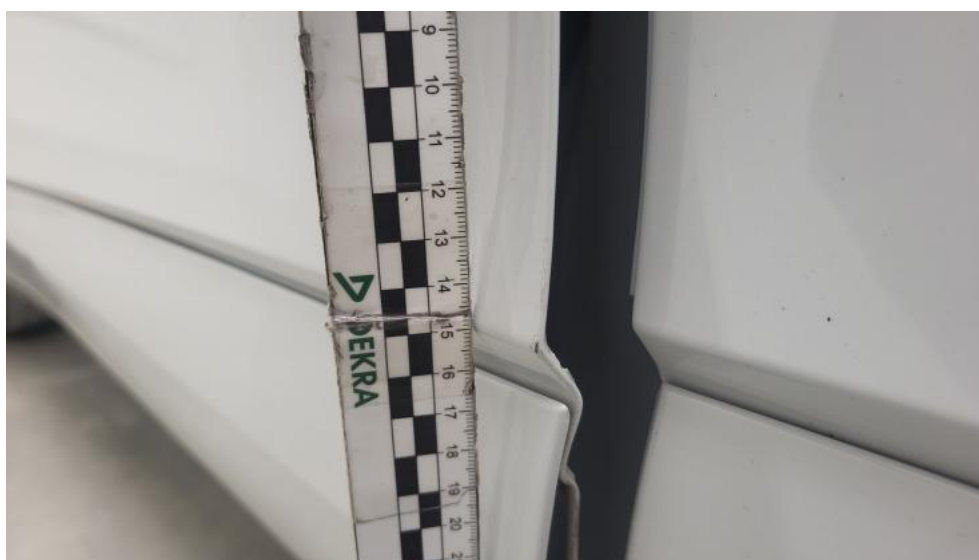
Fot. 56.
Drzwi przed L - Rysa/odprysk 1

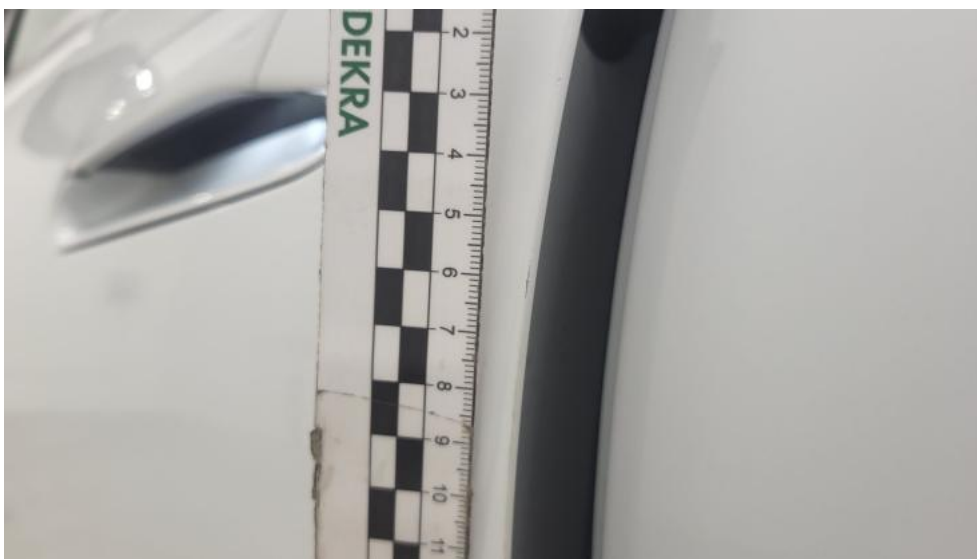
Fot. 57.
Drzwi przed L - Rysa/odprysk 2

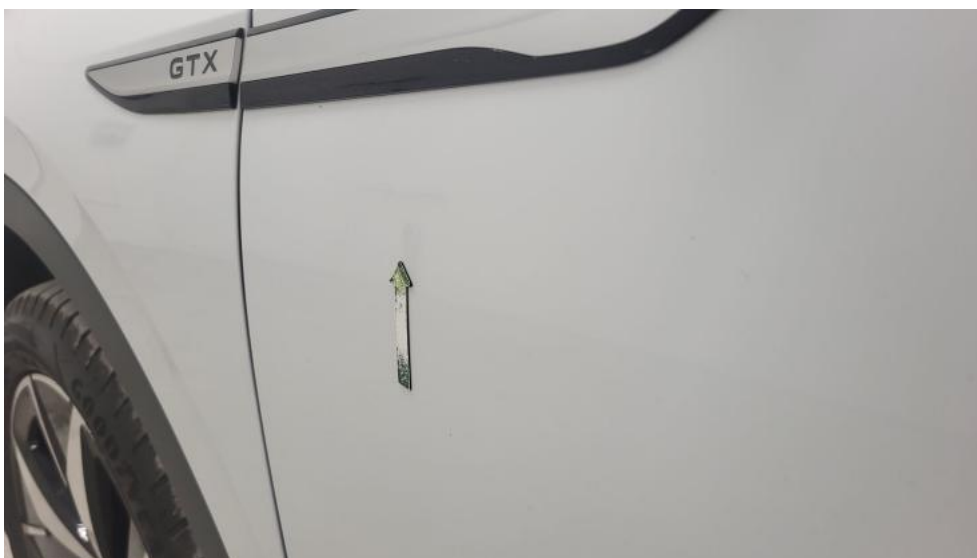
Fot. 58.
Drzwi przed L - Wgniecenie/odkształcenie 1

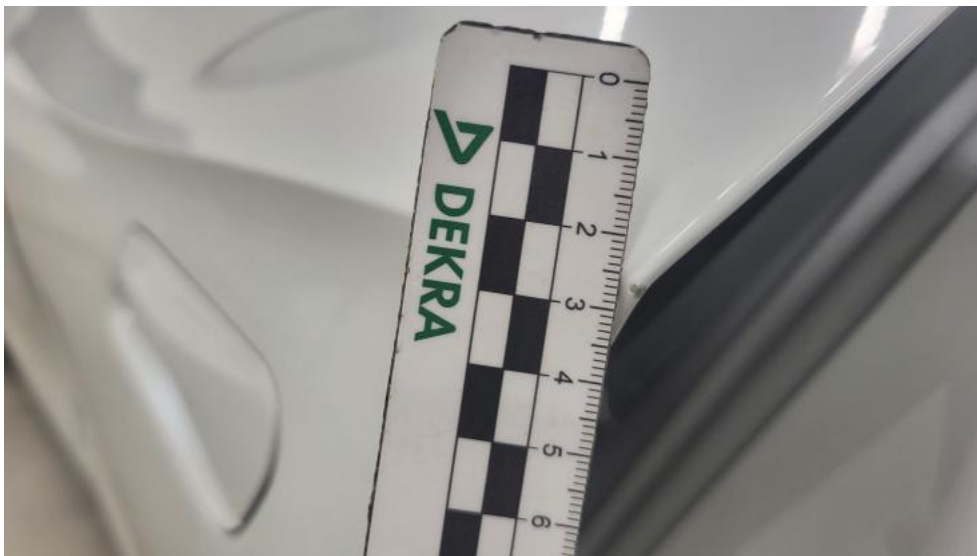
Fot. 59.
Drzwi tylne L - Rysa/odprysk 1

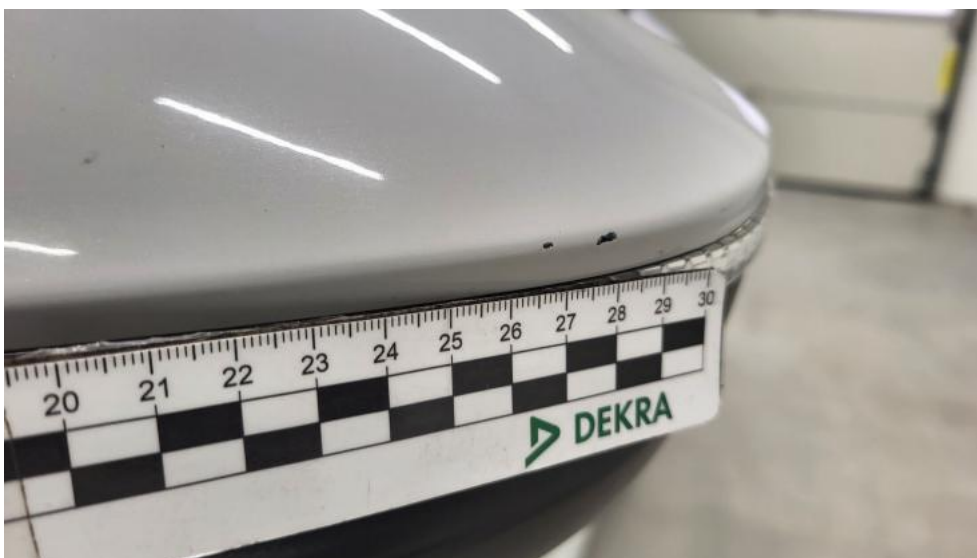
Fot. 60.
Lusterko zew L - Rysa/odprysk 1

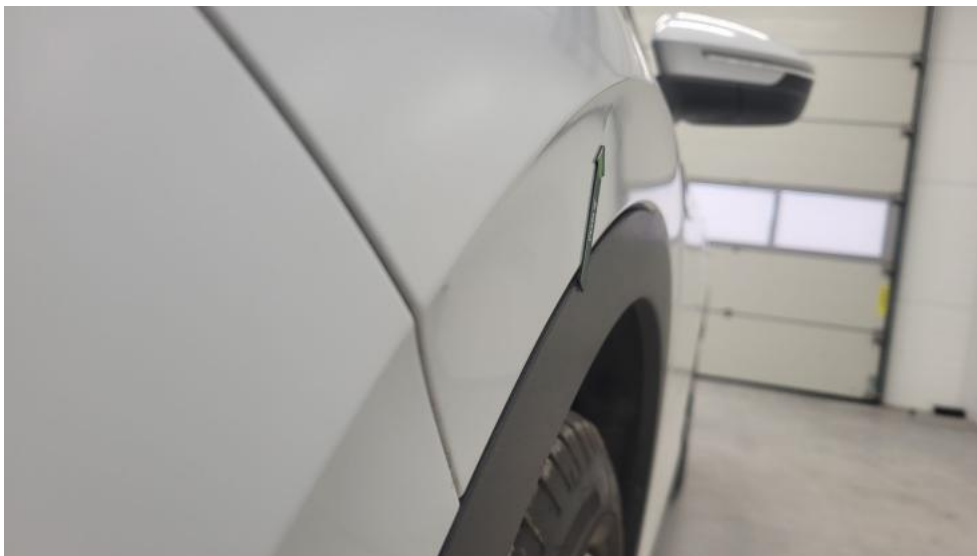
Fot. 61.
Błotnik przedni L - Wgniecenie/odkształcenie 1

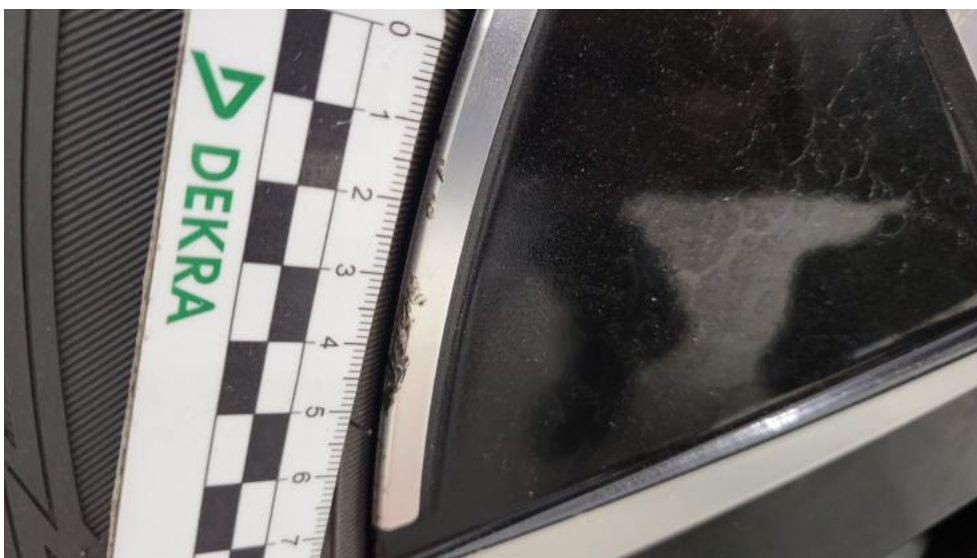
Fot. 62.
Felga Aluminiowa przednia L - Rysa/odprysk 1

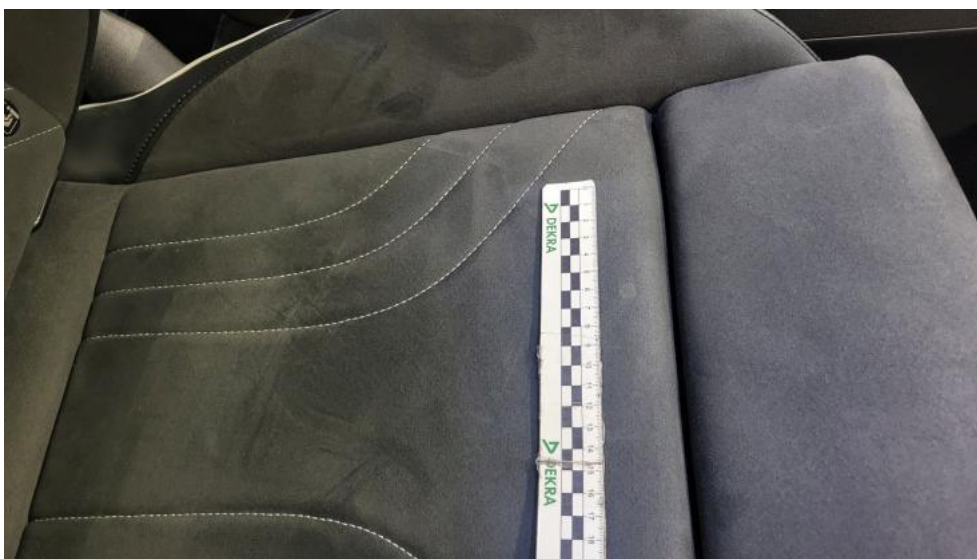
Fot. 63.
Fotel prz. praw. - Inne 1

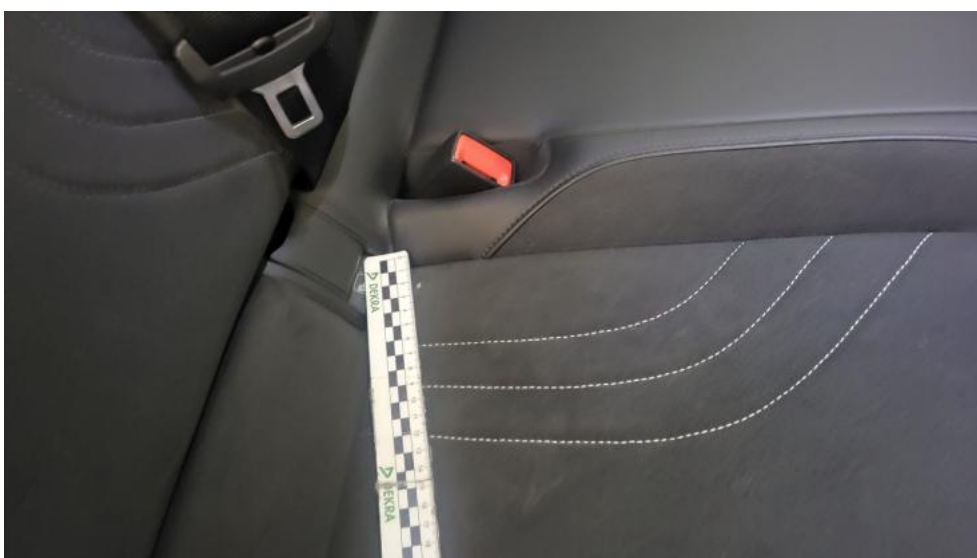
Fot. 64.
Kanapa tyl. - Inne 1
