Nr zlecenia DEKRA: PKOL(W)/LODZ/90945/24/11/26
Nr zlecenia/szkody:
Data zlecenia: 26-11-2024

Grupa obiektów (Eurotax)	samochody osobowe
Kod EC (Eurotax)	0119008
Producent	VOLVO
Model	V40 Cross Country 16-19
Typ/wersja	V40 CC D3 Drive-E Momentum aut
Rodzaj nadwozia	hatchback
Liczba drzwi/liczba miejsc	5/5
Masa własna [kg]	1388
Dopuszczalna masa całkowita [kg]	1995
Rozstaw osi 1/2	2646
Rodzaj silnika	z zapłonem samoczynnym
Układ oczyszczana spalin	DPF
Pojemność silnika [ccm]	1969
Moc silnika [KM/kW]	150/110
Skrzynia biegów	automatyczna
Nr rejestracyjny	WZ383JK
VIN	YV1MZ79L0J2139459
Data 1. rejestracji	09-06-2017
Data nast. bad. techn.	23-10-2025
Rok produkcji	2017 (rok produkcji został zweryfikowany z zewnętrzną bazą danych)
Stan licznika [km]	192 527 (odczytany)
Kolor nadwozia/rodzaj powłoki	czerwony/2-warstwowy metalizowany

Pomiar grubości powłoki lakierowej poj.

DOKUMENTACJA FOTOGRAFICZNA

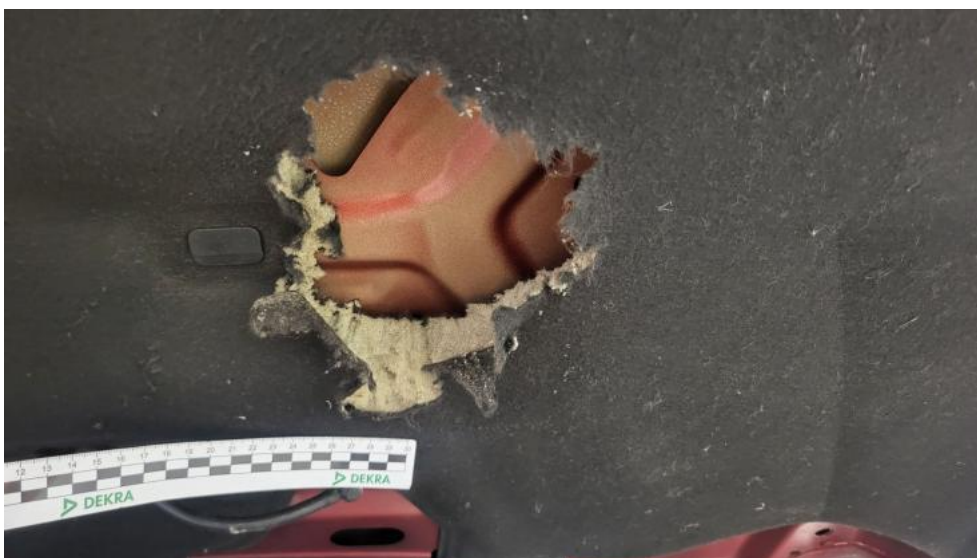
Fot. 54.
Wykładzina pokrywy komory silnika - Pęknięcie/rozerwanie 1

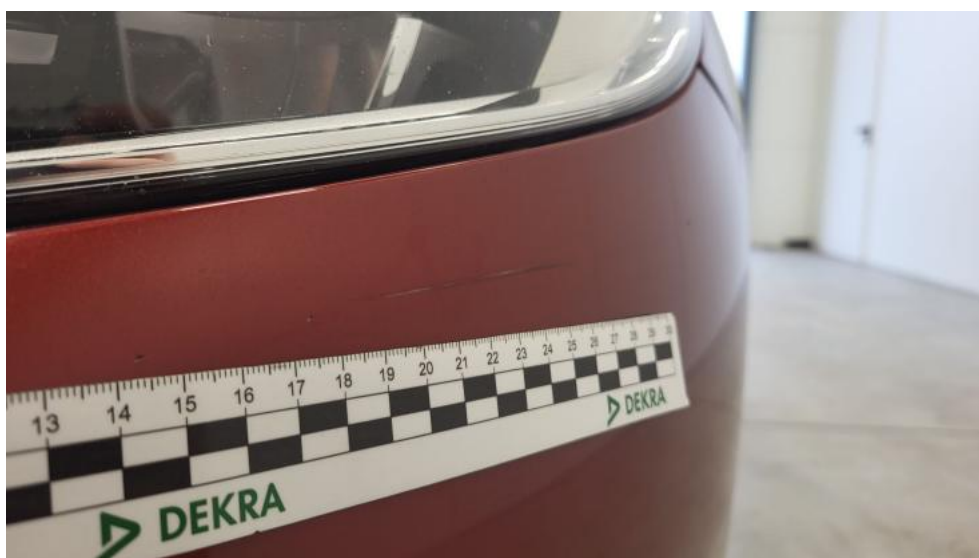
Fot. 56.
Zderzak - Rysa/odprysk 1

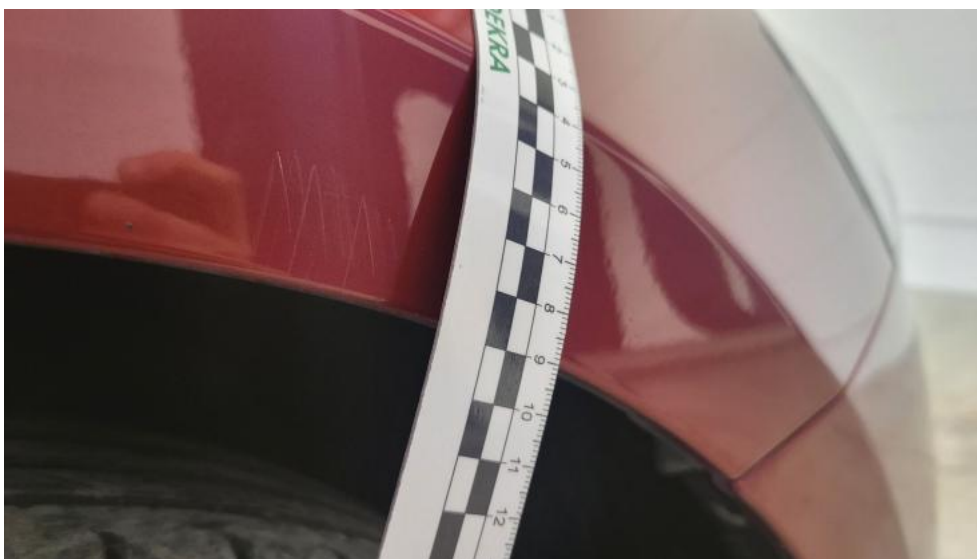
Fot. 61.
Błotnik przedni P - Rysa/odprysk 1

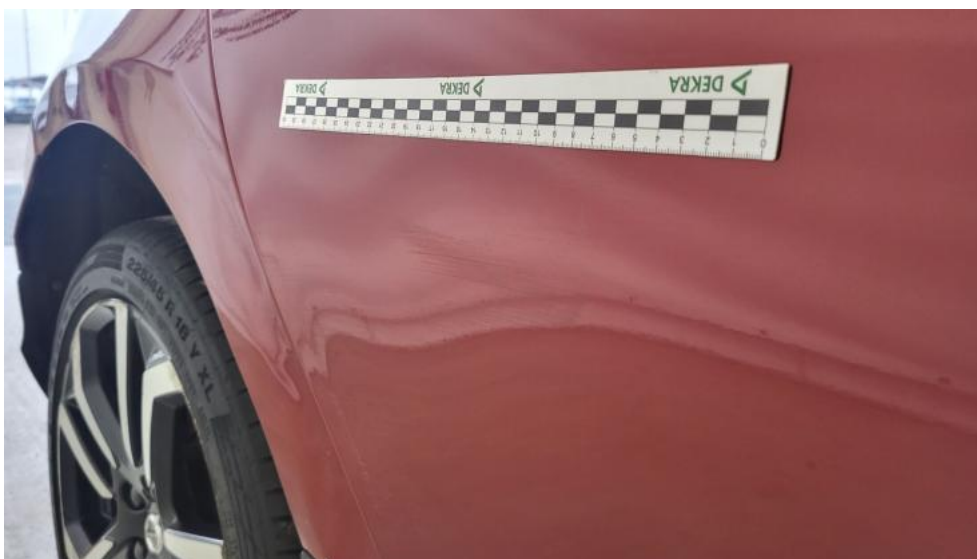
Fot. 69.
Drzwi tylne P - Rysa/odprysk 2

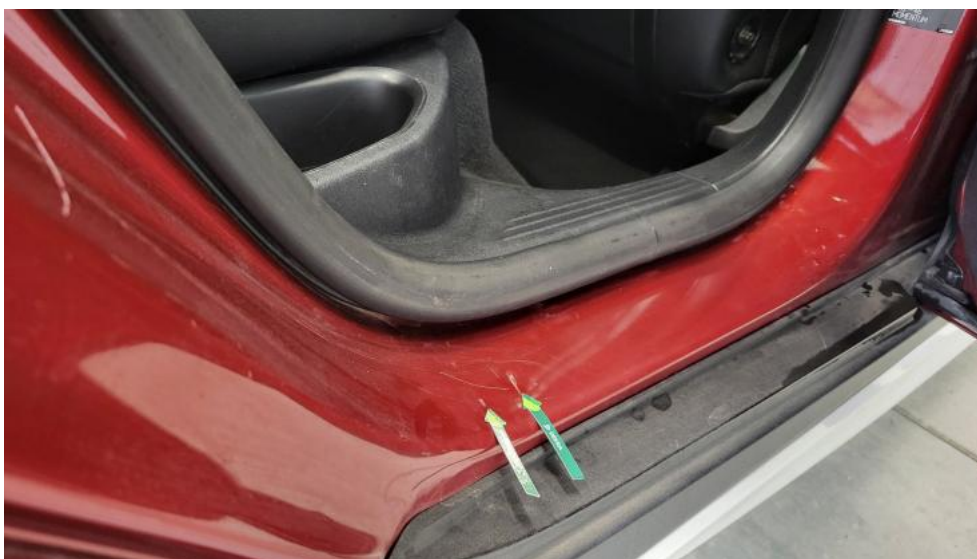
Fot. 73.
Próg P - Wgniecenie/odkształcenie 1

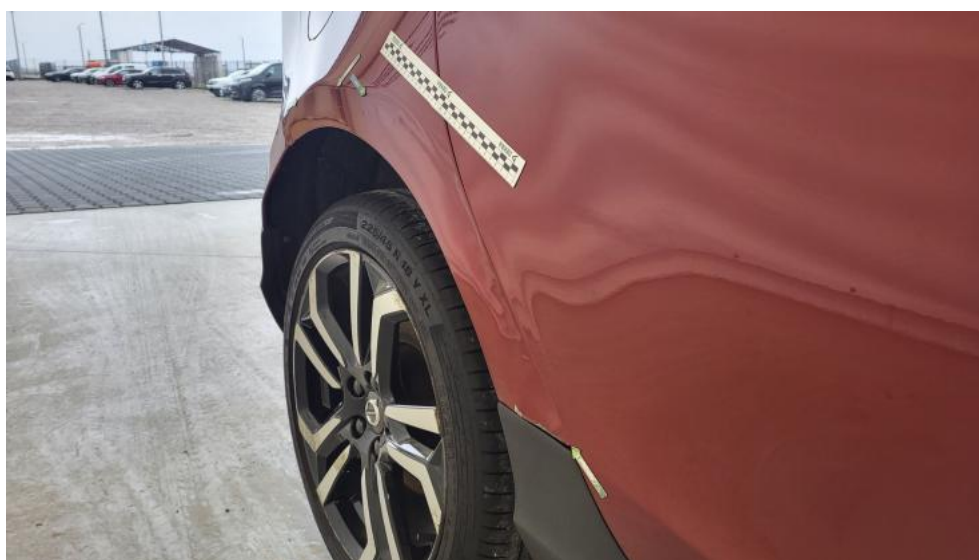
Fot. 78.
Błotnik tylny P / Ściana boczna P - Wgniecenie/odkształcenie 1

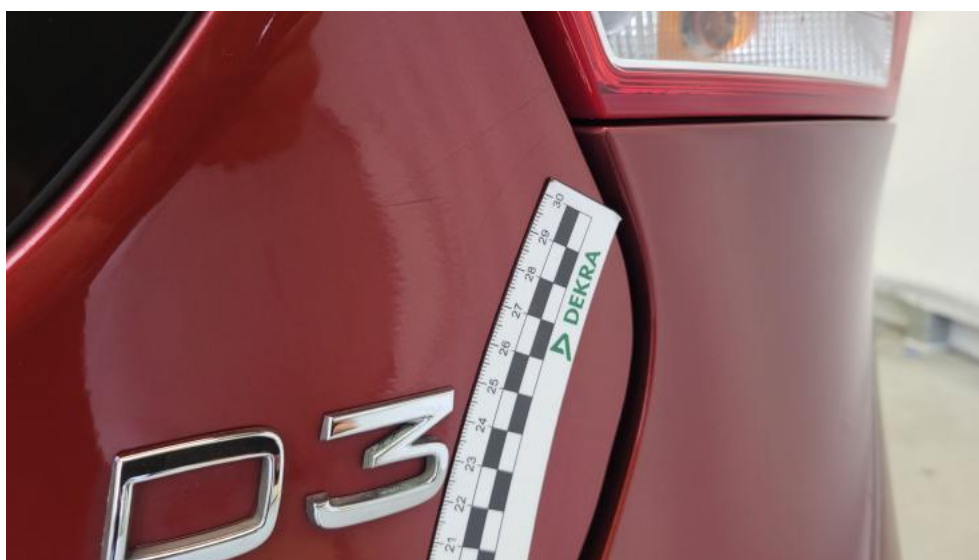
Fot. 84.
Pokrywy bagażnika - Rysa/odprysk 1

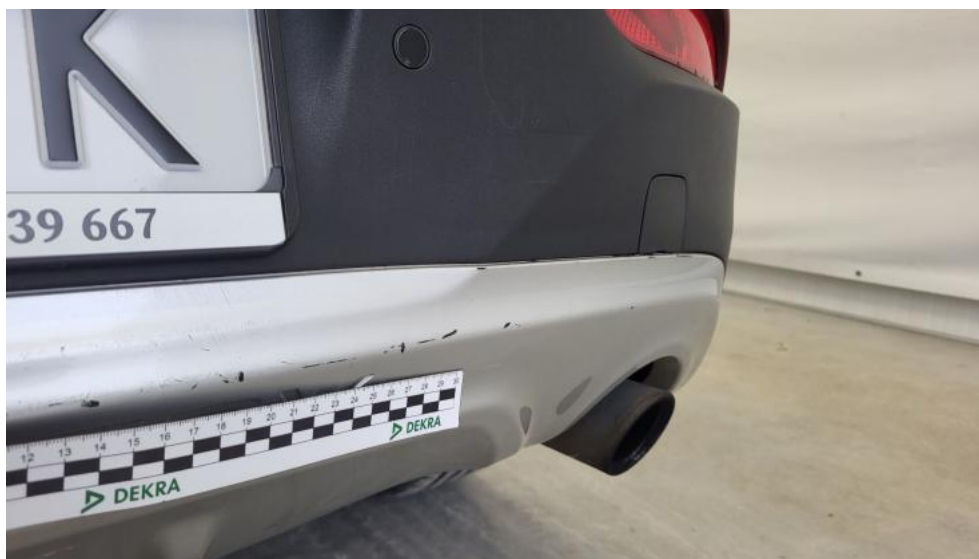
Fot. 87.
Spojler zderzaka tylnego - Rysa/odprysk 1

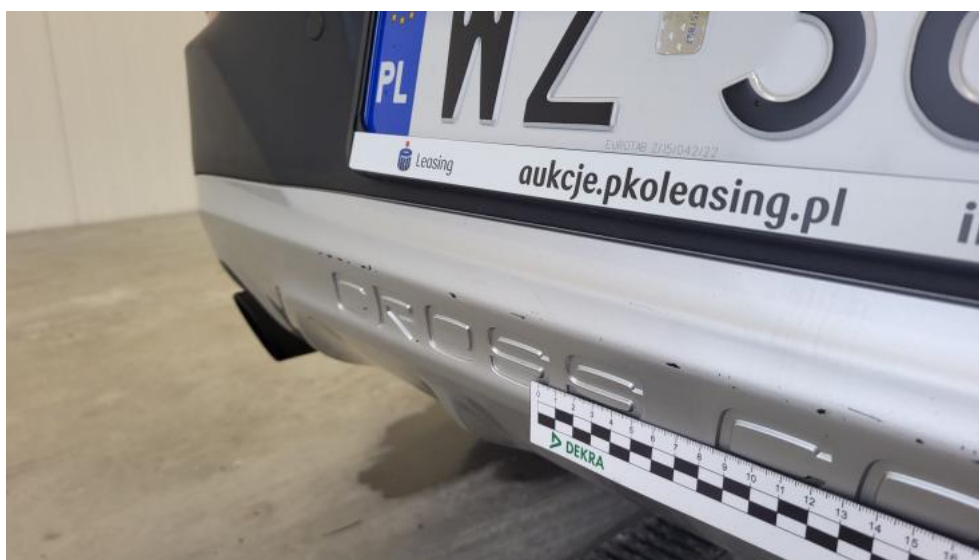
Fot. 88.
Spojler zderzaka tylnego - Rysa/odprysk 2

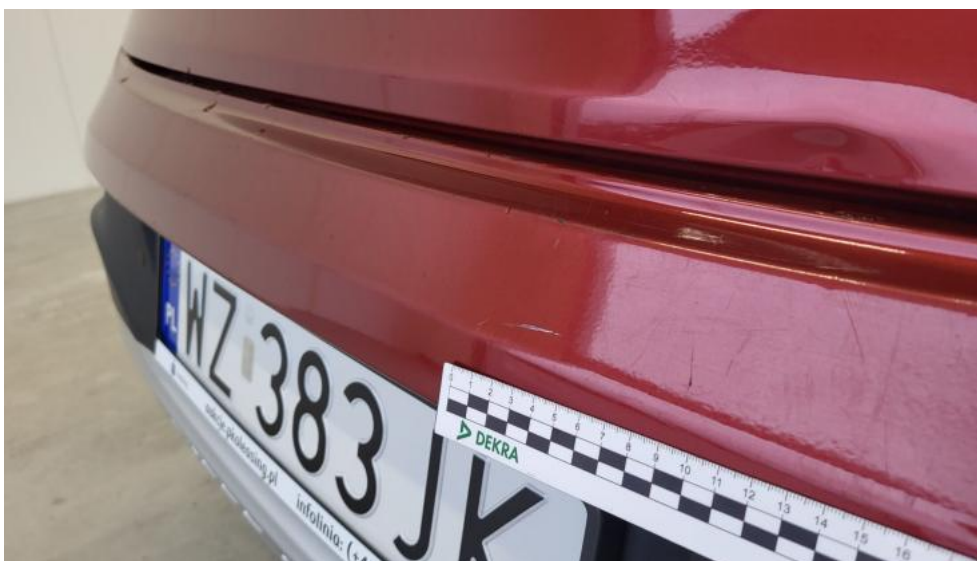
Fot. 91.
Zderzak tylny - Rysa/odprysk 1

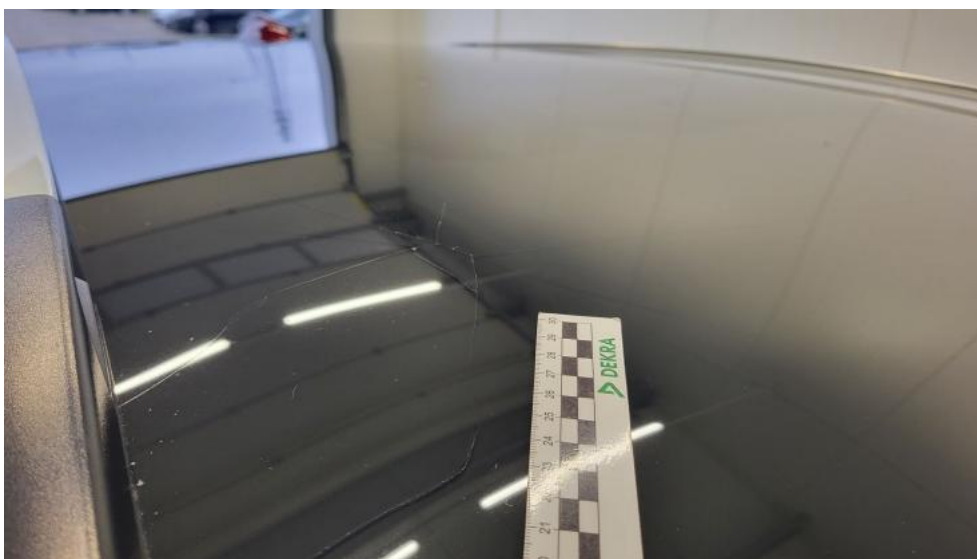
Fot. 95.
Szyberdach - Pęknięcie/rozerwanie 1

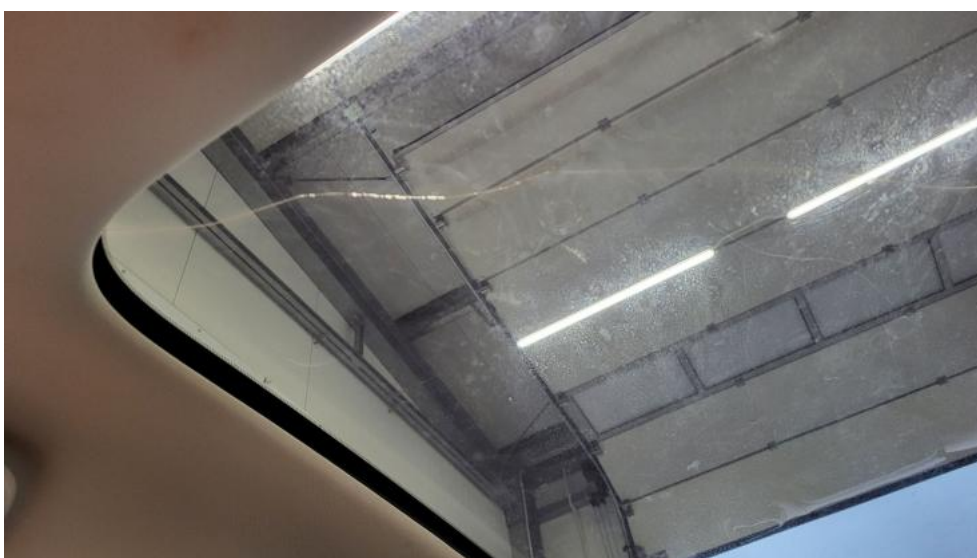
Fot. 96.
Szyberdach - Pęknięcie/rozerwanie 2

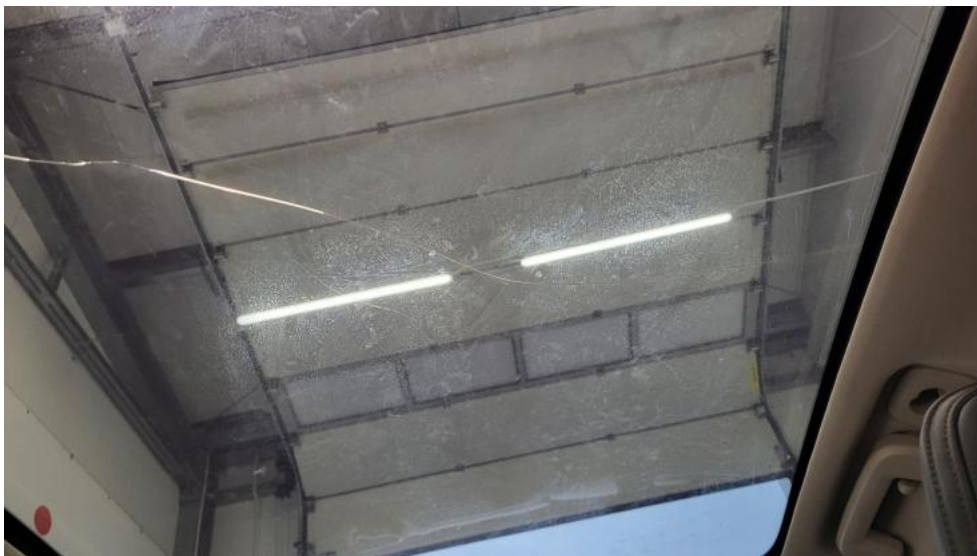
Fot. 97.
Szyberdach() - Pęknięcie/rozerwanie 3

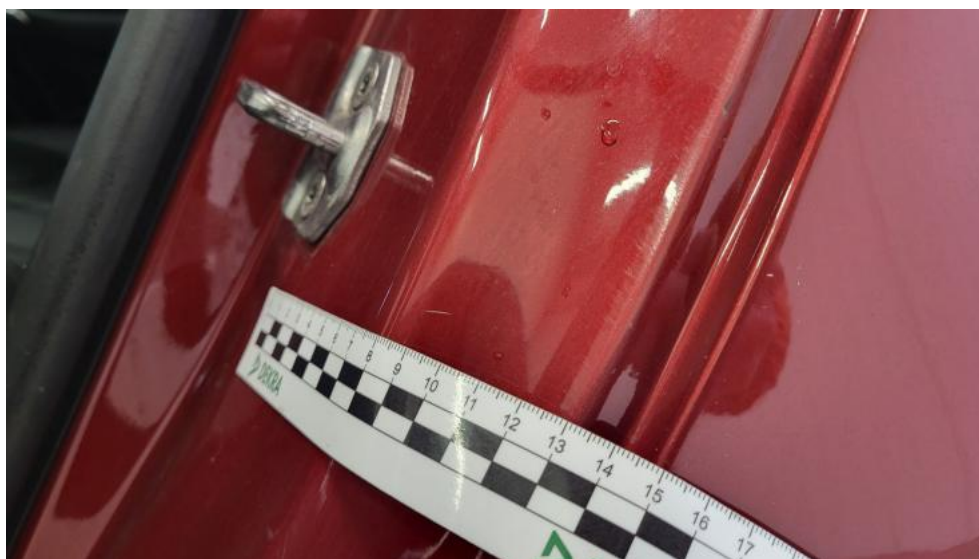
Fot. 99.
Błotnik tylny L / Ściana boczna L - Rysa/odprysk 2

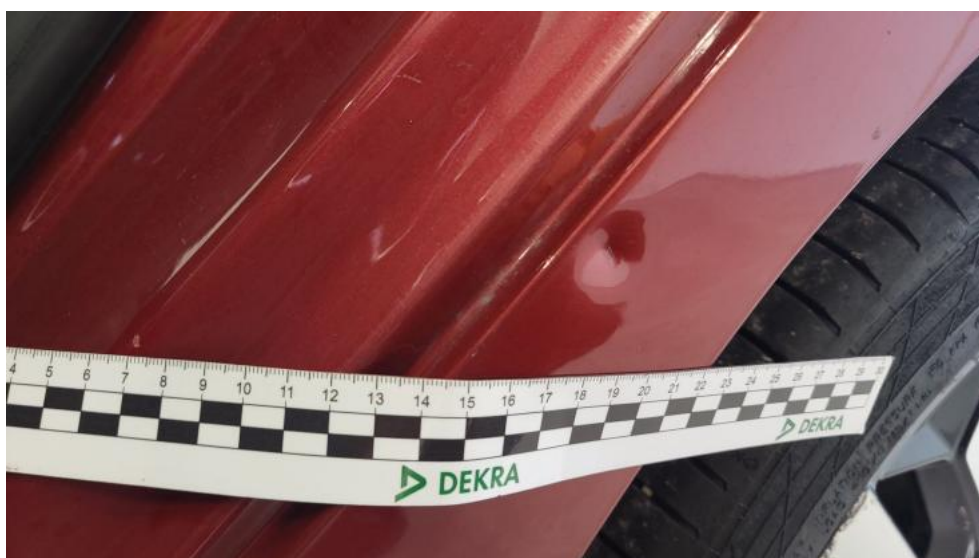
Fot. 100.
Błotnik tylny L / Ściana boczna L() - Rysa/odprysk 3

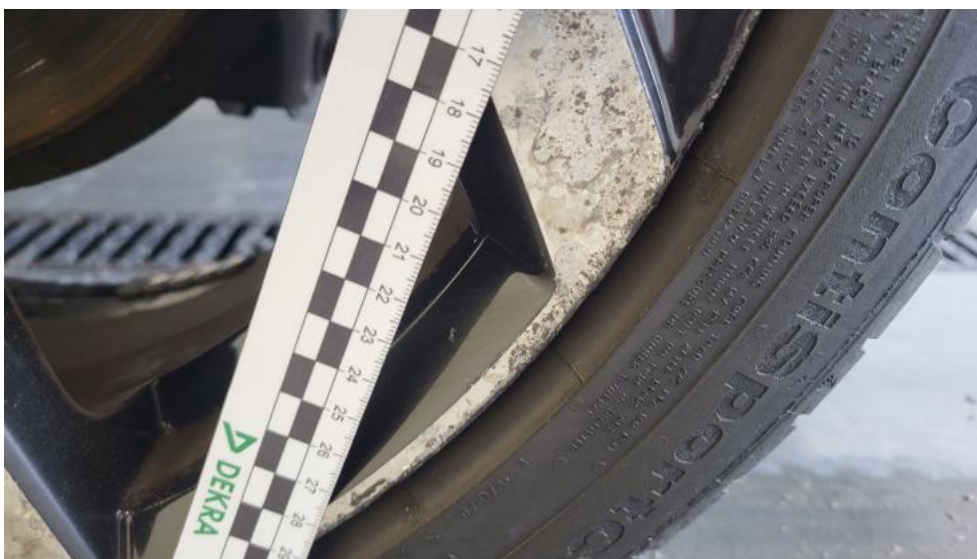
Fot. 105.
Felga aluminiowa tylna L - Rysa/odprysk 2

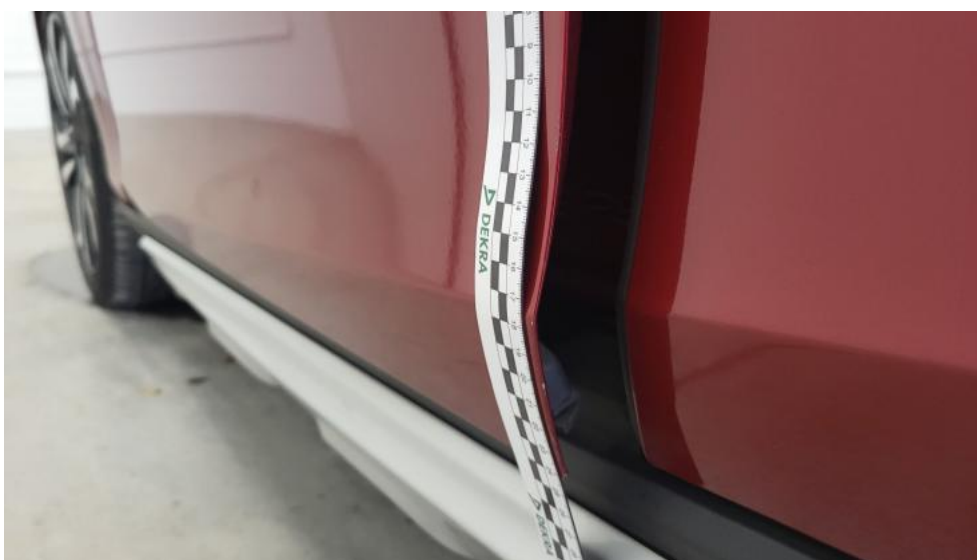
Fot. 108.

Drzwi przed L - Rysa/odprysk 2

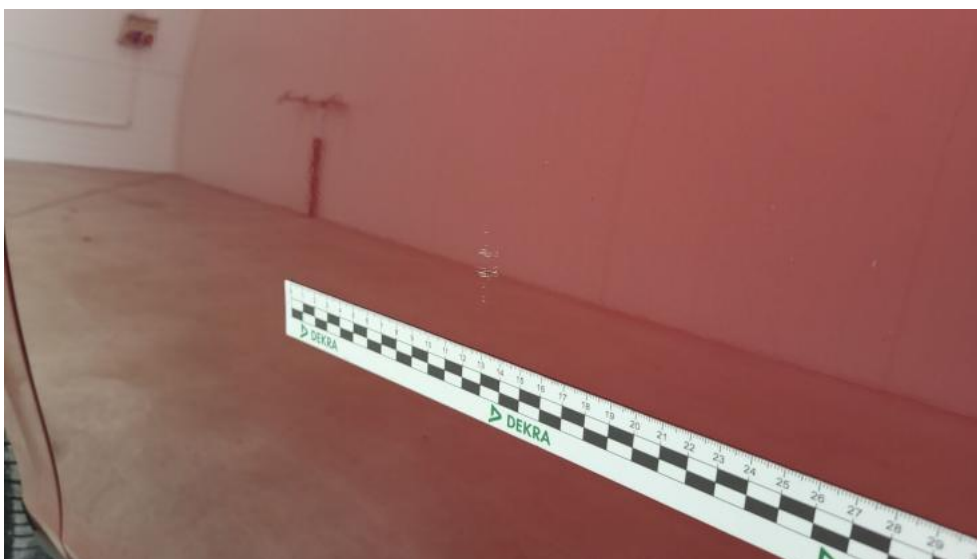
Fot. 109.

Drzwi przed L() - Rysa/odprysk 3

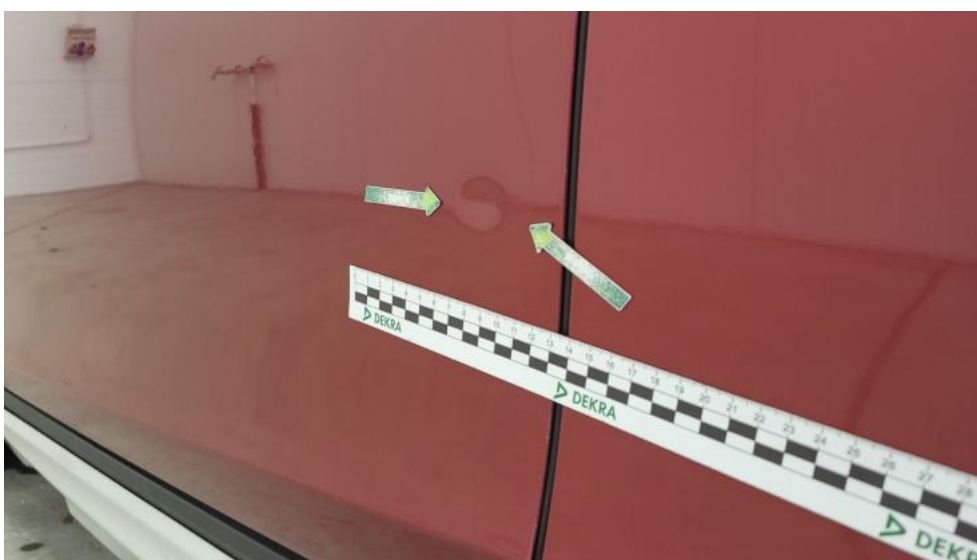
Fot. 110.

Drzwi przed L - Wgniecenie/odkształcenie 1

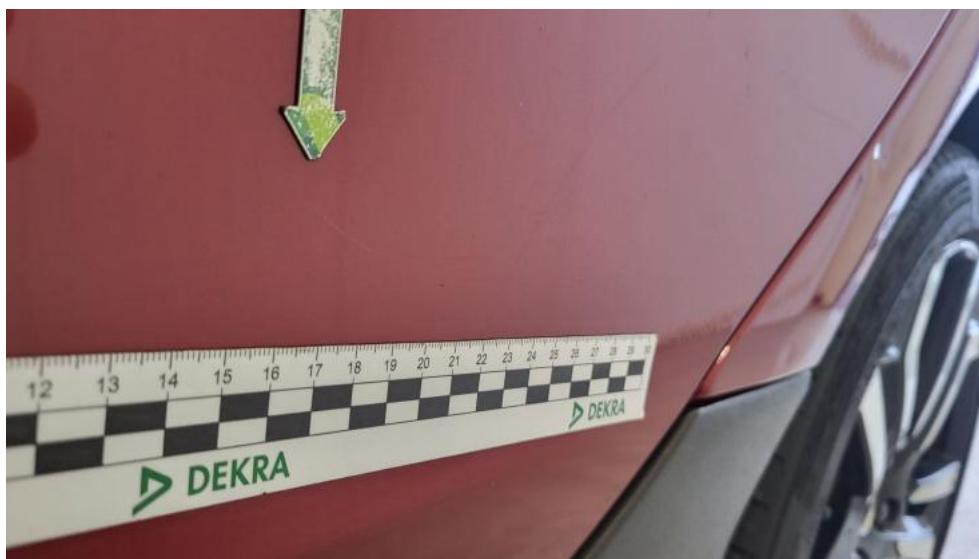
Fot. 115.
Drzwi tylne L() - Rysa/odprysk 3

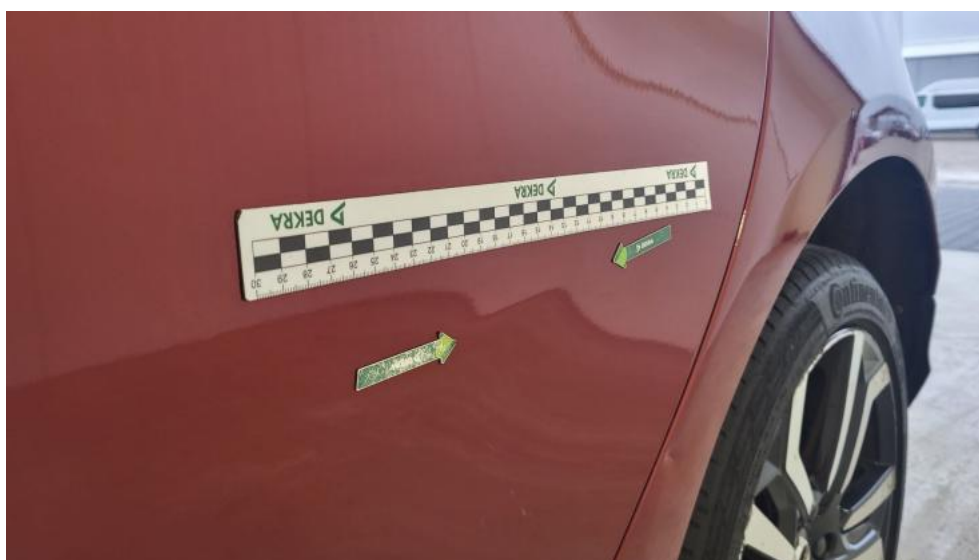
Fot. 116.
Drzwi tylne L - Wgniecenie/odkształcenie 1

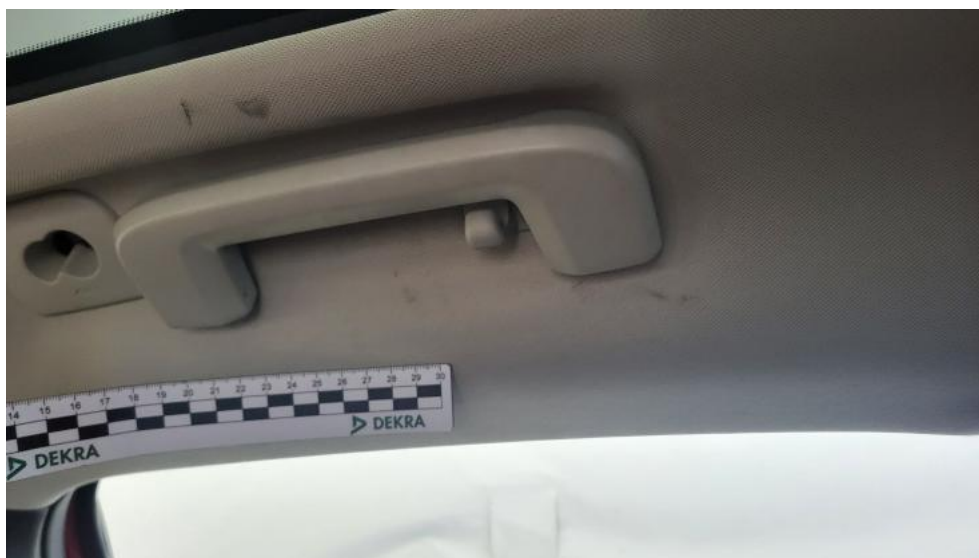
Fot. 138.
Podsufitka() - Inne 3

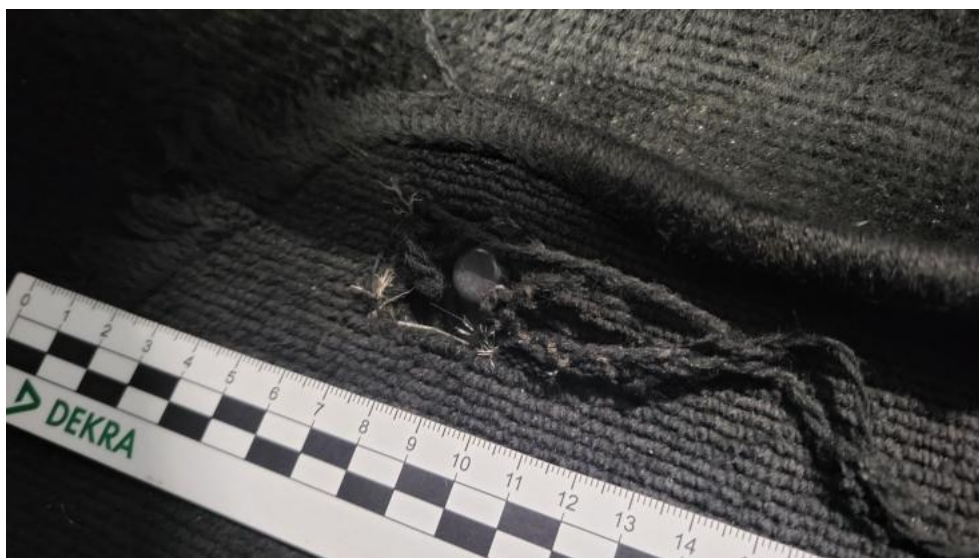
Fot. 140.
Dywanik prze L - Pęknięcie/rozerwanie 1

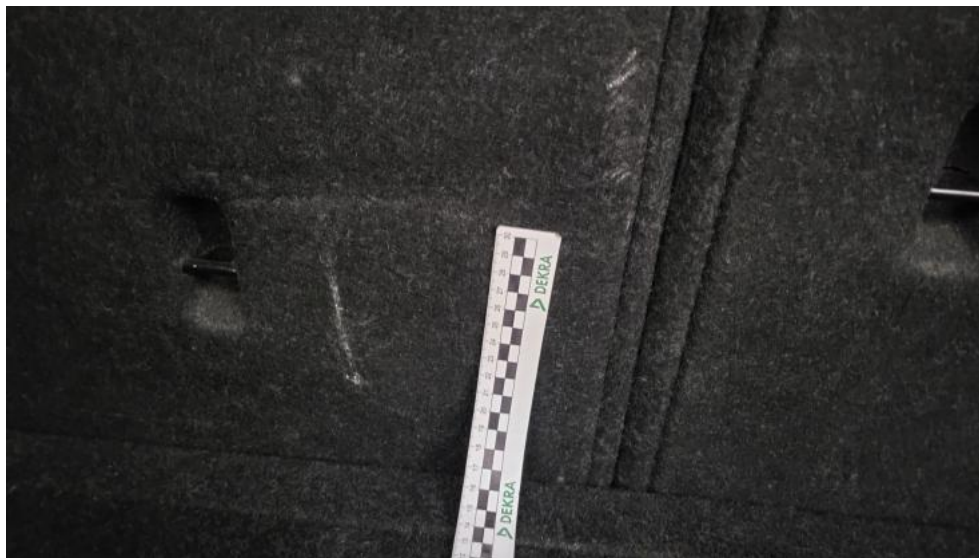
Fot. 143.

Wykładzina przestrzeni bagażowej - Inne 1
