Nr zlecenia DEKRA: PKOL(W)/LODZ/04398/25/01/20
Nr zlecenia/szkody: 20/055859
Data zlecenia: 20-01-2025

Dane pojazdu

Grupa obiektów (Eurotax)	samochody terenowe
Kod EC (Eurotax)	0134506
Producent	VOLVO
Model	XC60 17-21
Typ/wersja	XC60 T4 Momentum aut
Rodzaj nadwozia	KOM
Liczba drzwi/liczba miejsc	5/5
Masa własna [kg]	1804
Dopuszczalna masa całkowita [kg]	2390
Rozstaw osi 1/2	2865
Rodzaj silnika	z zapłonem iskrowym
Układ oczyszczana spalin	katalizator trójdrożny
Pojemność silnika [ccm]	1969
Moc silnika [KM/kW]	190/140
Skrzynia biegów	automatyczna 8-biegowa
Nr rejestracyjny	PO5SM79
VIN	LYVUZAKVDLB607362
Data 1. rejestracji	29-12-2020
Data nast. bad. techn.	29-12-2025
Rok produkcji	2020 (rok produkcji został zweryfikowany z zewnętrzną bazą danych)
Stan licznika [km]	105 257 (odczytany)
Kolor nadwozia/rodzaj powłoki	grafitowy/METALIK

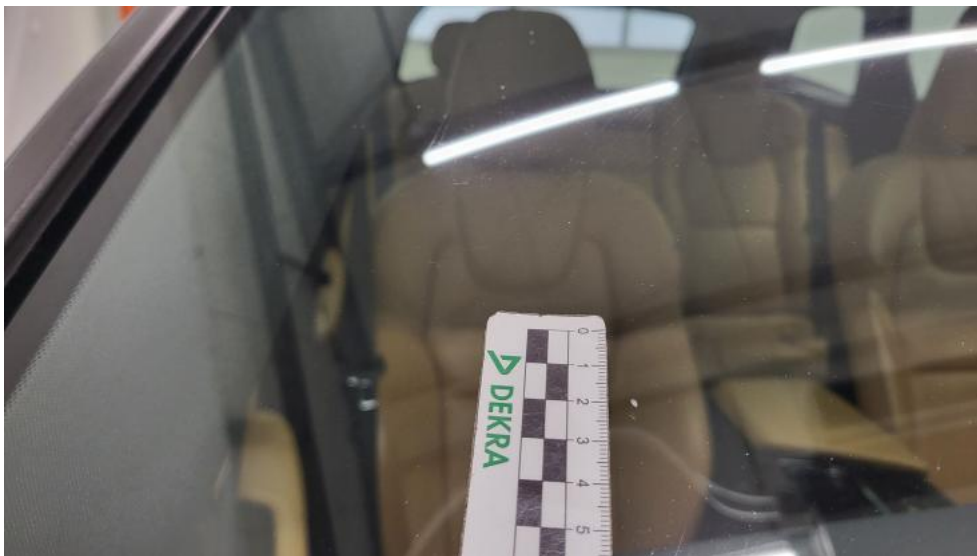
Fot. 43.
Szyba czołowa - Rysa/odprysk 1

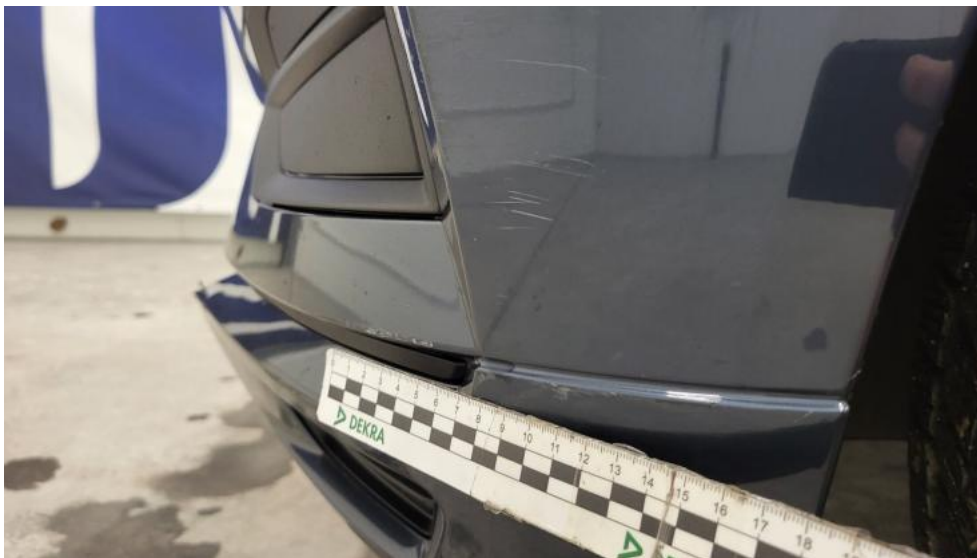
Fot. 45.
Zderzak - Rysa/odprysk 1

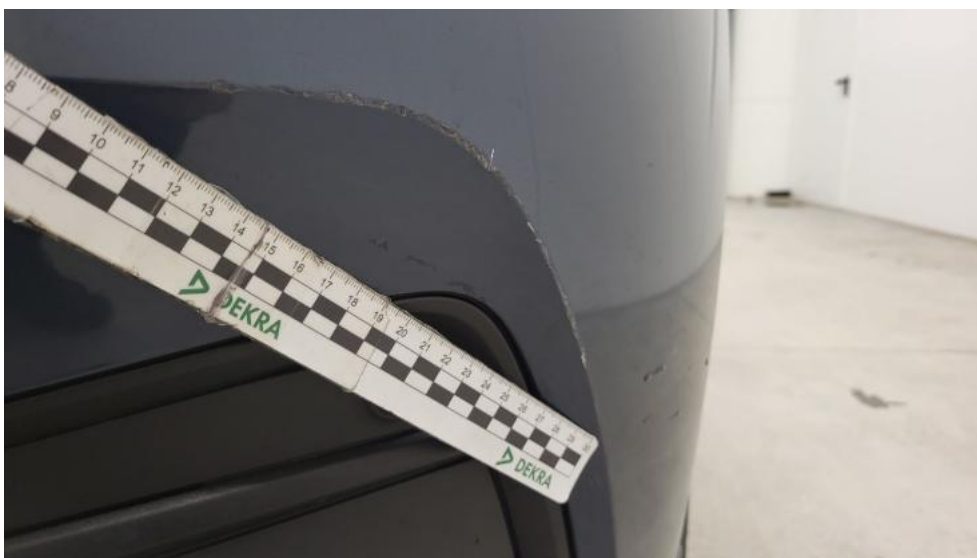
Fot. 46.
Zderzak - Rysa/odprysk 2

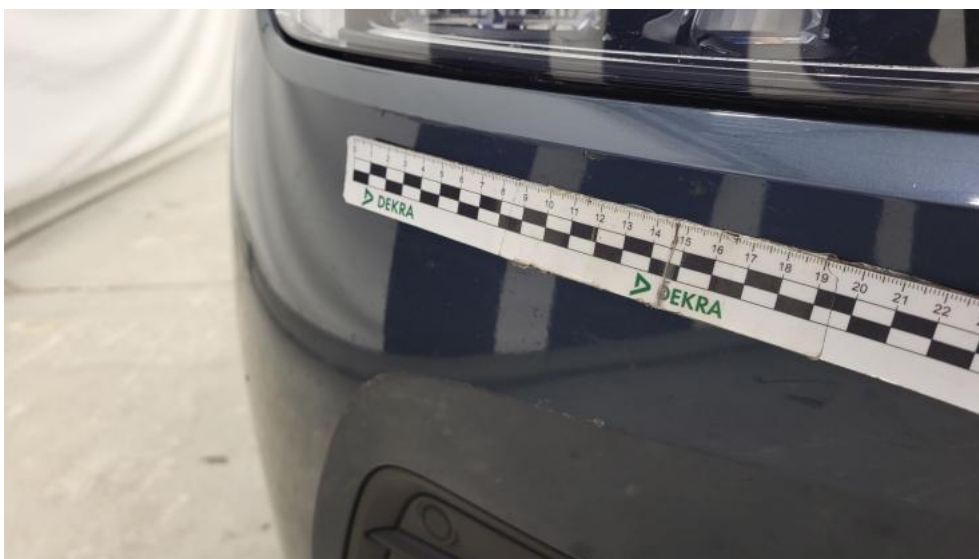
Fot. 47.
Zderzak() - Rysa/odprysk 3

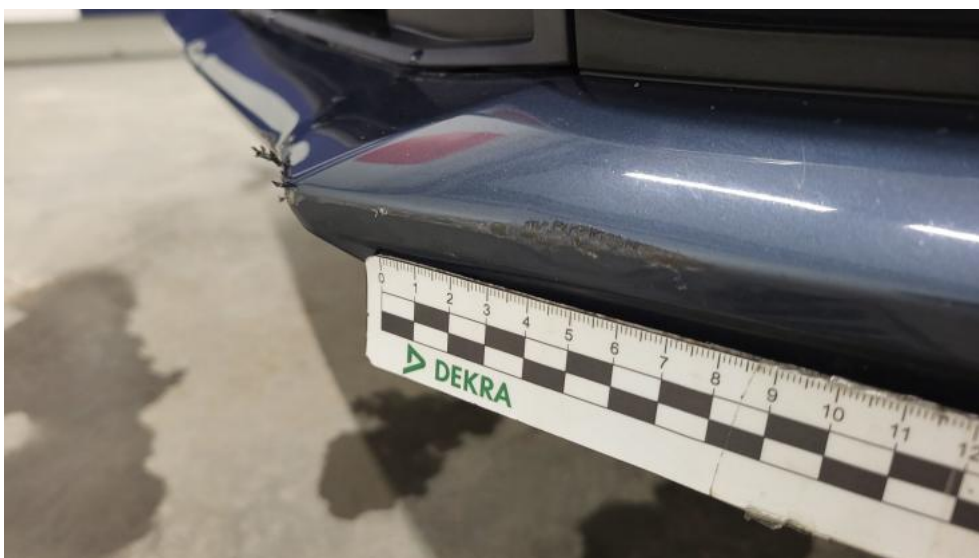
Fot. 48.
Zderzak przedni cz dolna - Rysa/odprysk 1

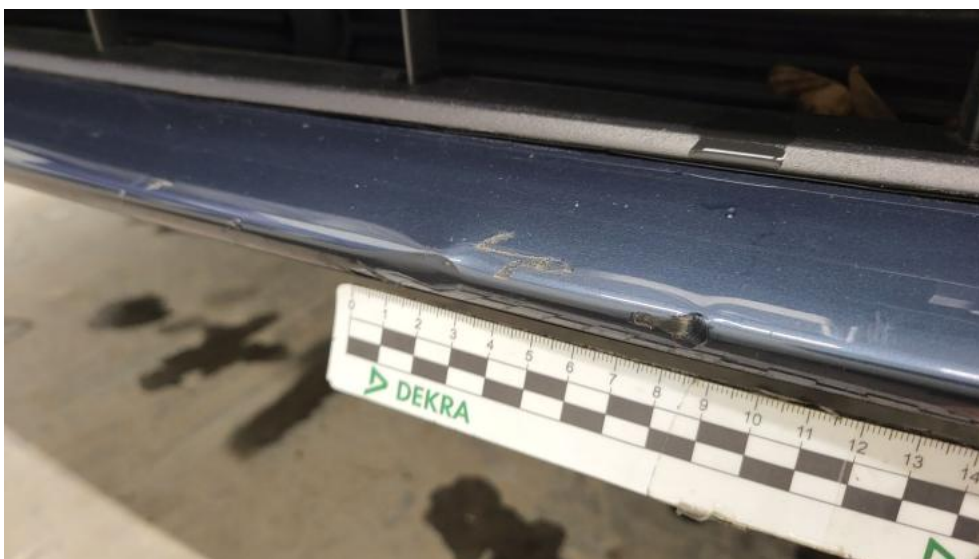
Fot. 49.
Zderzak przedni cz dolna - Rysa/odprysk 2

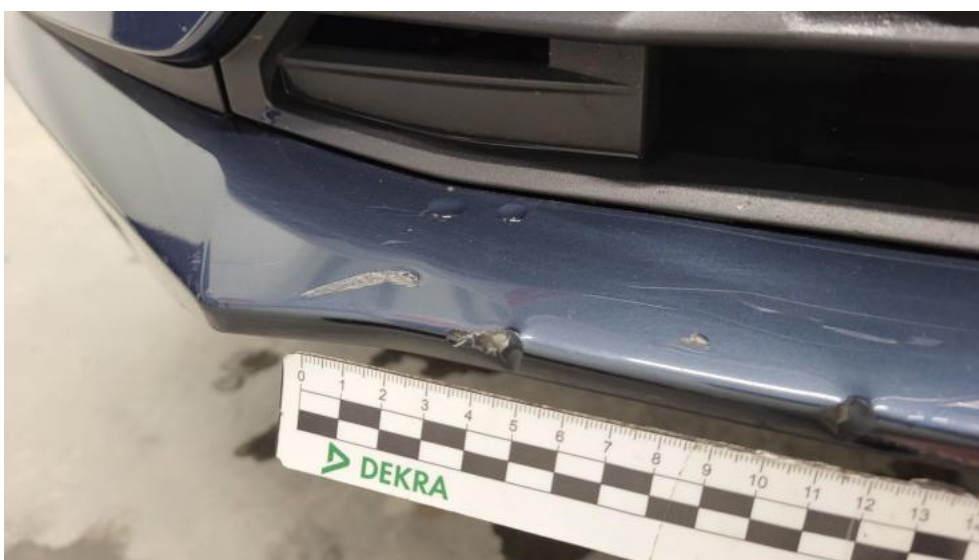
Fot. 50.
Zderzak przedni cz dolna() - Rysa/odprysk 3

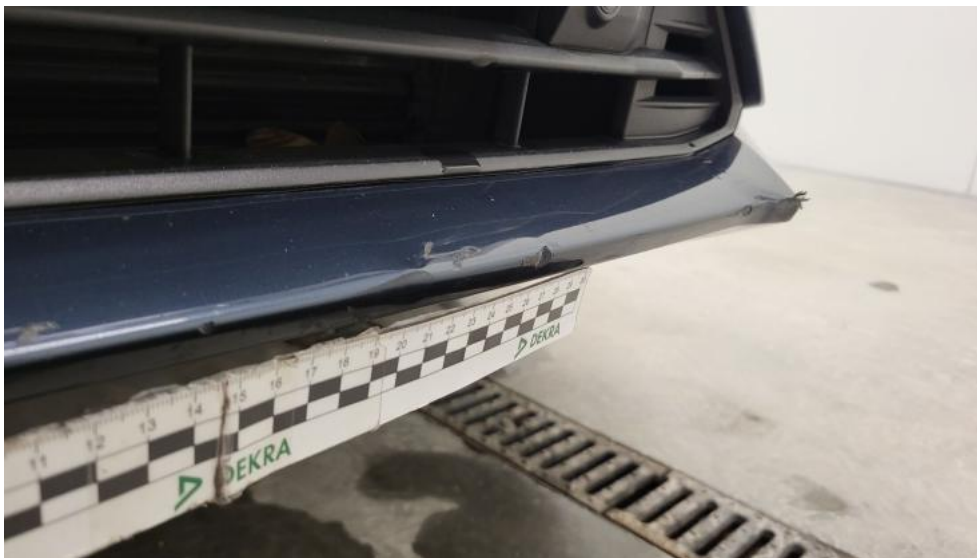
Fot. 51.
Zderzak przedni cz dolna - Wgniecenie/odkształcenie 1

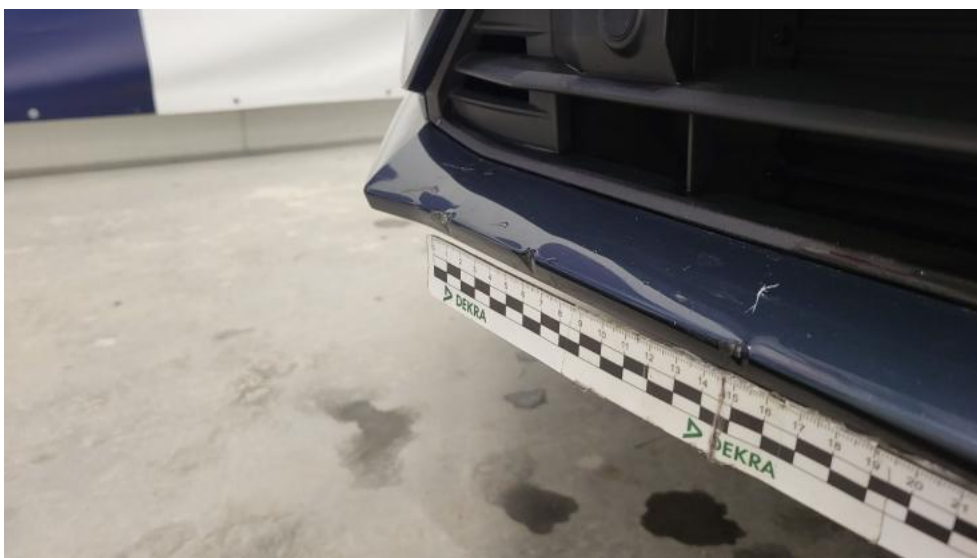
Fot. 52.
Zderzak przedni cz dolna - Wgniecenie/odkształcenie 2

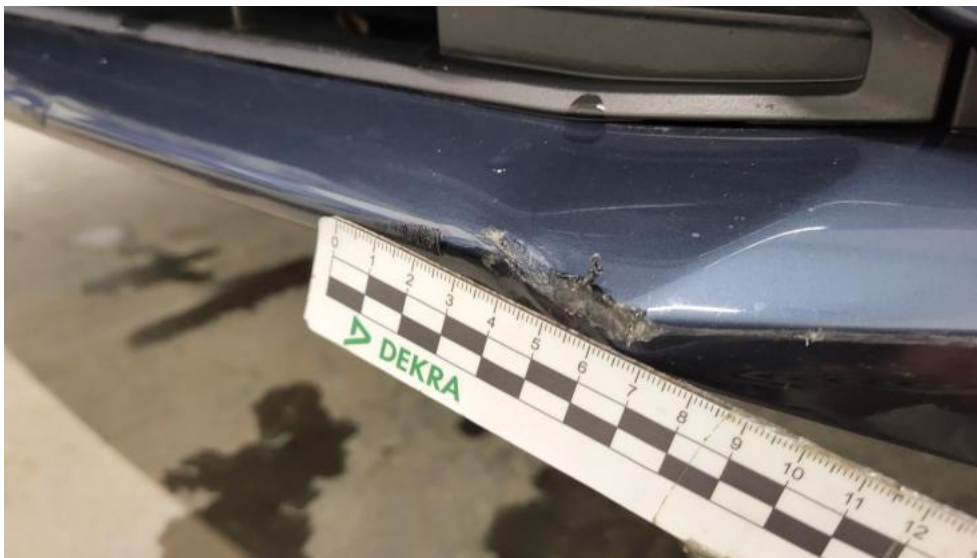
Fot. 53.
Zderzak przedni cz dolna() - Wgniecenie/odkształcenie 3

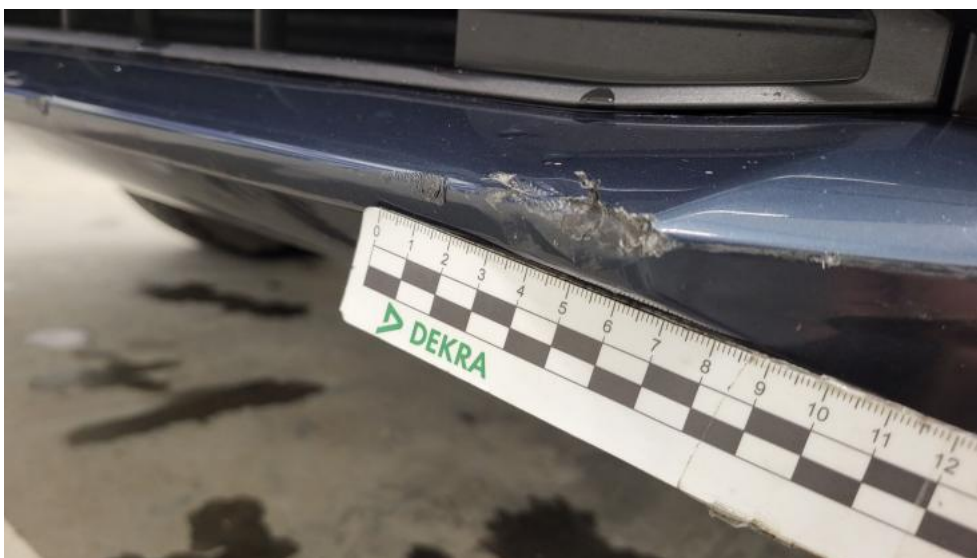
Fot. 54.
Zderzak przedni cz dolna - Pęknięcie/rozerwanie 1

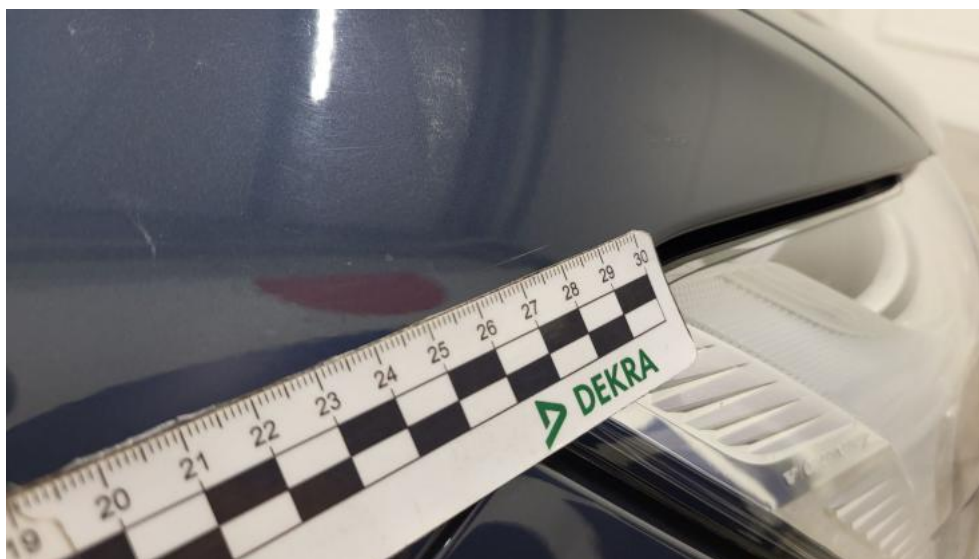
Fot. 55.
Błotnik przedni P - Rysa/odprysk 1

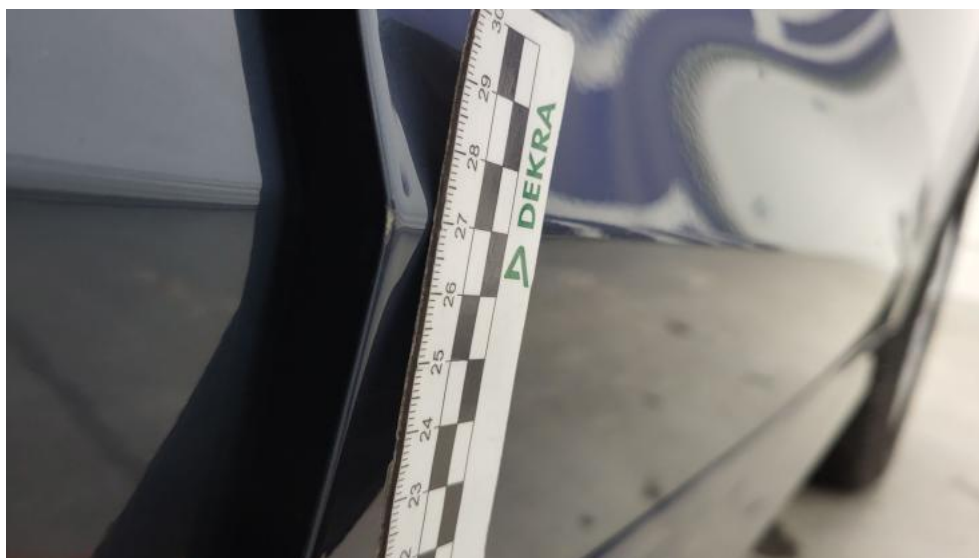
Fot. 56.
Drzwi przednie P - Rysa/odprysk 1

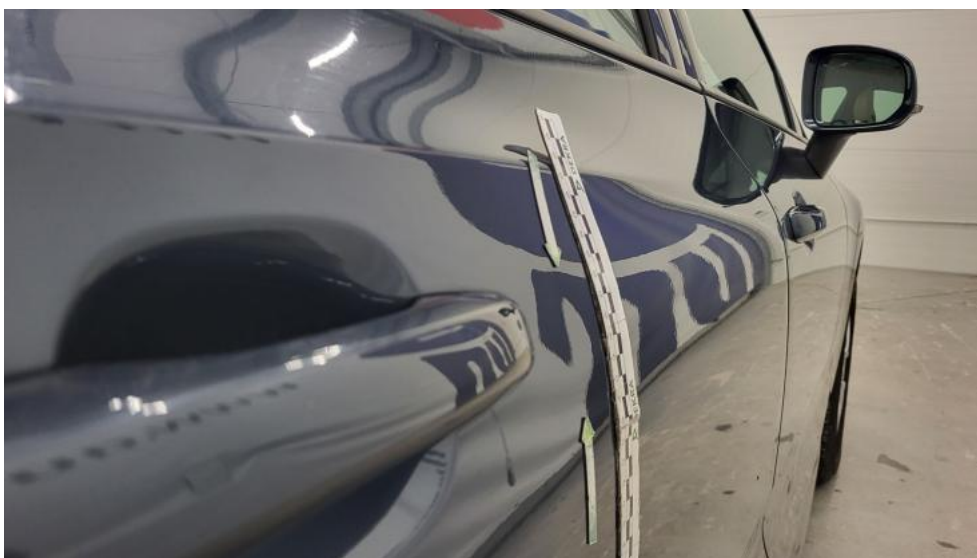
Fot. 58.
Drzwi tylne P - Wgniecenie/odkształcenie 1

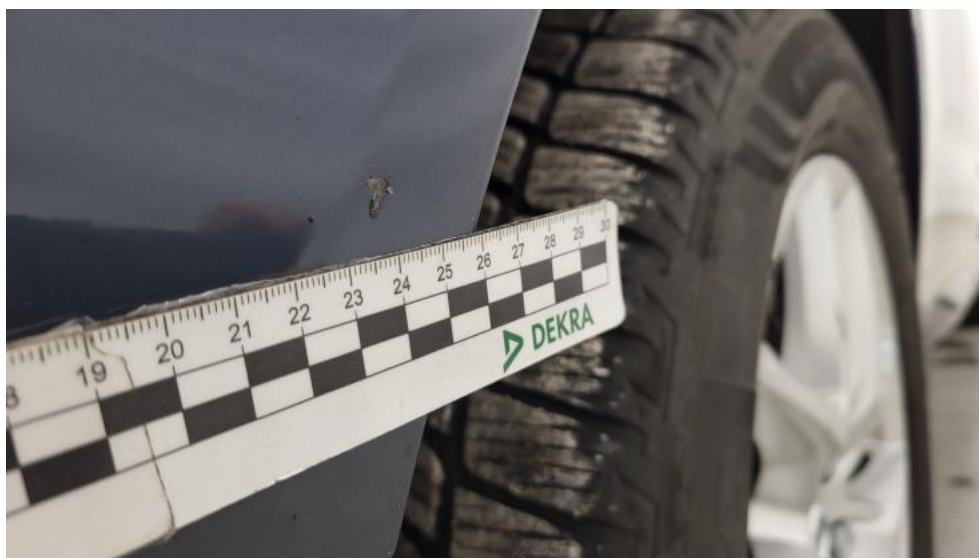
Fot. 60.
Zderzak tylny - Rysa/odprysk 1

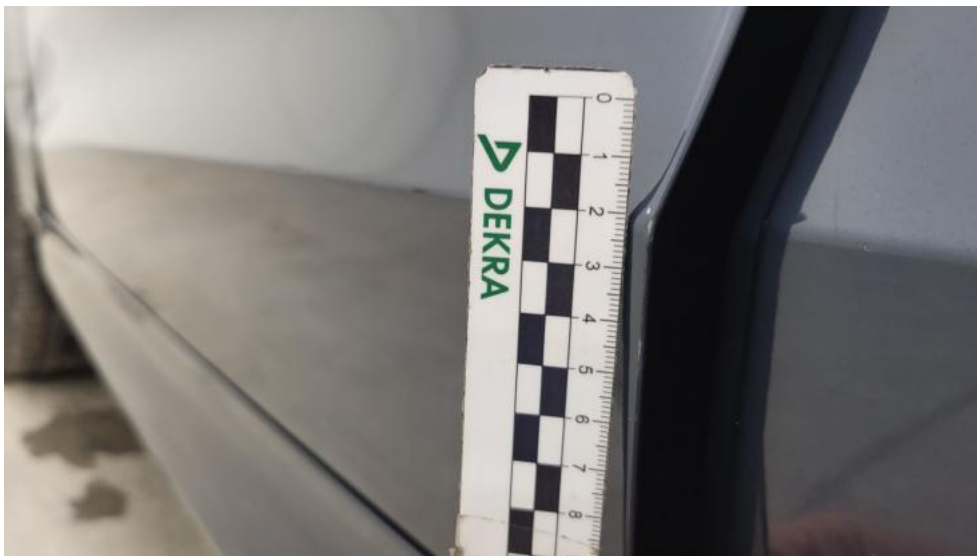
Fot. 61.
Drzwi przed L - Rysa/odprysk 1

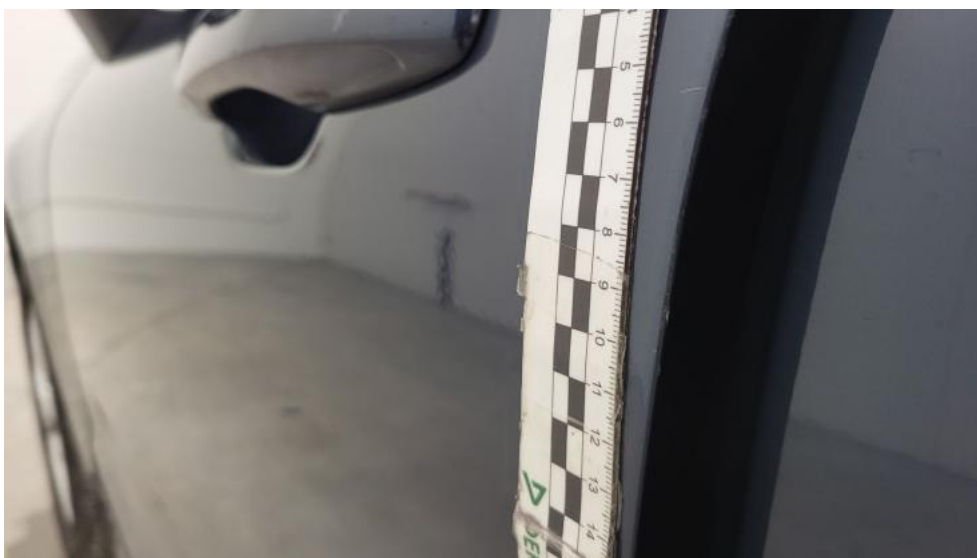
Fot. 62.
Drzwi przed L - Rysa/odprysk 2

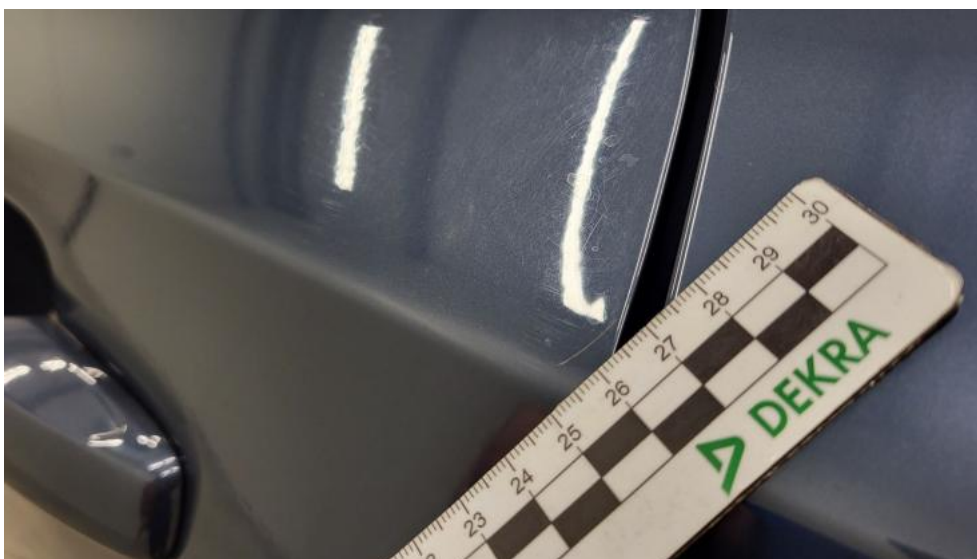
Fot. 63.
Drzwi tylne L - Rysa/odprysk 1

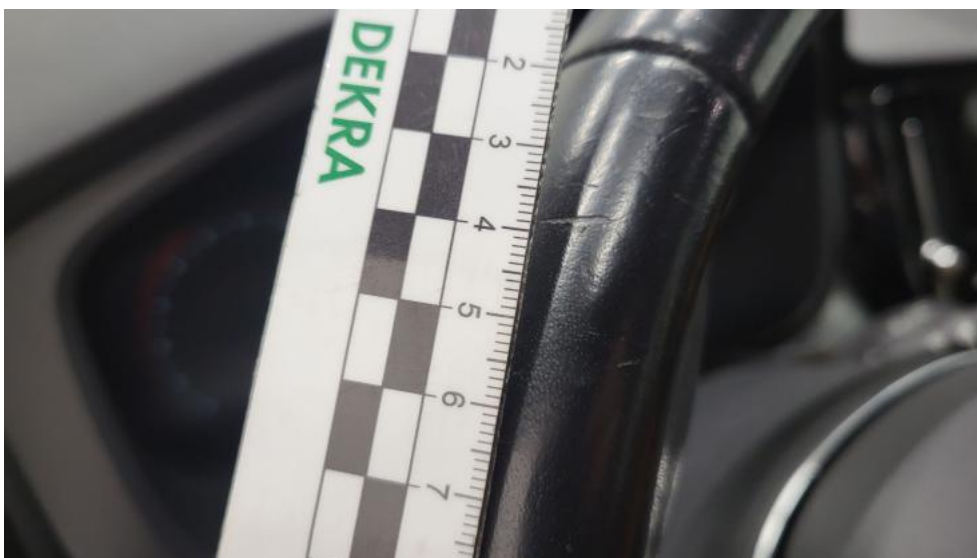
Fot. 64.
Koło kierownicy - Rysa/odprysk 1

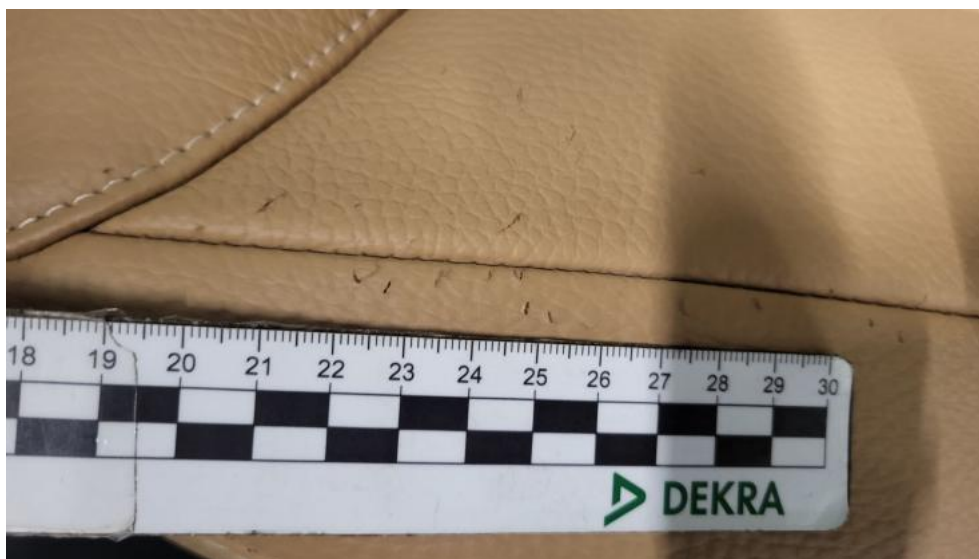
Fot. 67.
Kanapa tyl. - Pęknięcie/rozerwanie 1

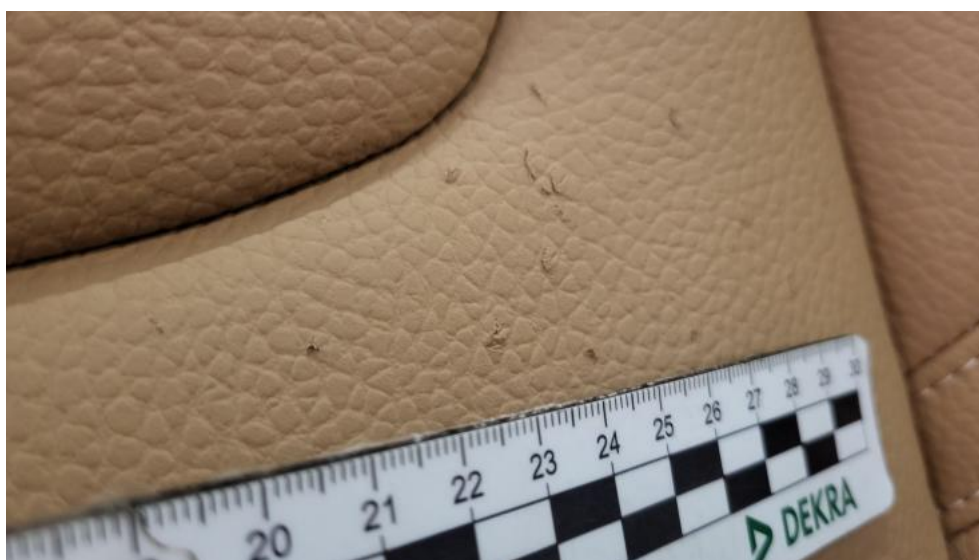
Fot. 68.
Kanapa tyl. - Pęknięcie/rozerwanie 2

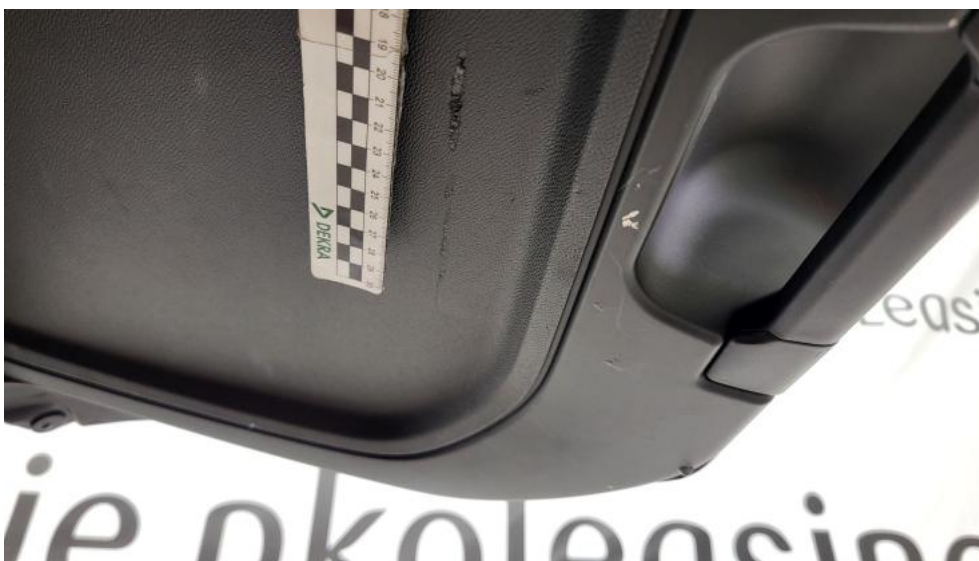
Fot. 69.

Wykładzina pokrywy tylnej - Rysa/odprysk 1

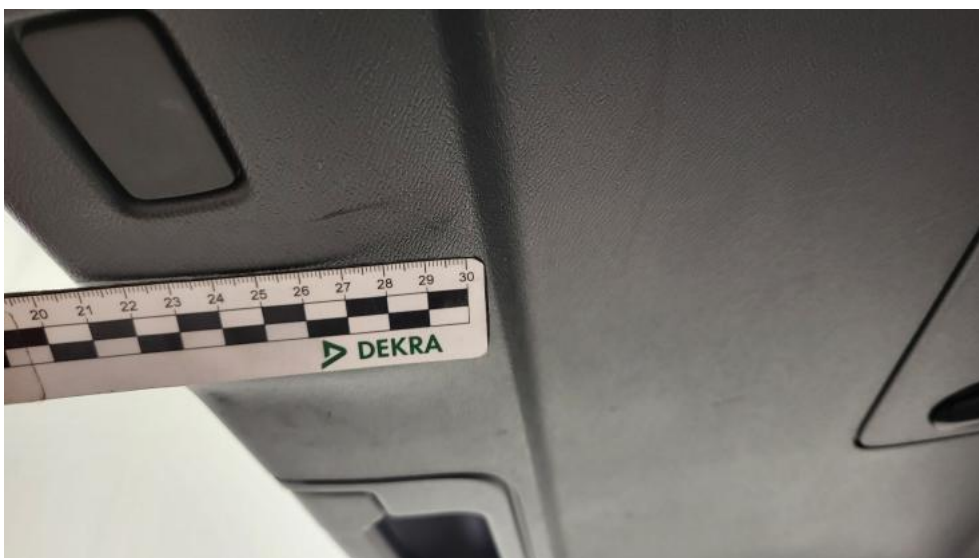
Fot. 70.

Wykładzina pokrywy tylnej - Rysa/odprysk 2
