Nr zlecenia DEKRA: PKOL(W)/LODZ/93484/24/12/04
Nr zlecenia/szkody: 23/013674
Data zlecenia: 04-12-2024

Dane pojazdu

Grupa obiektów (Eurotax)	samochody osobowe
Kod EC (Eurotax)	0143520
Producent	AUDI
Model	A3 Limousine 20-24
Typ/wersja	A3 35 TFSI mHEV Advanced S tronic
Rodzaj nadwozia	sedan
Liczba drzwi/liczba miejsc	4/5
Masa własna [kg]	1356
Dopuszczalna masa całkowita [kg]	1880
Rozstaw osi 1/2	2636
Rodzaj silnika	z zapłonem iskrowym
Układ oczyszczana spalin	GPF
Pojemność silnika [ccm]	1498
Moc silnika [KM/kW]	150/110
Skrzynia biegów	automatyczna
Nr rejestracyjny	GD5J617
VIN	WAUZZZGYXRA007684
Data 1. rejestracji	31-07-2023
Data nast. bad. techn.	31-07-2026
Rok produkcji	2023 (rok produkcji został zweryfikowany z zewnętrzną bazą danych)
Stan licznika [km]	71 722 (odczytany)
Kolor nadwozia/rodzaj powłoki	czarny/UNI

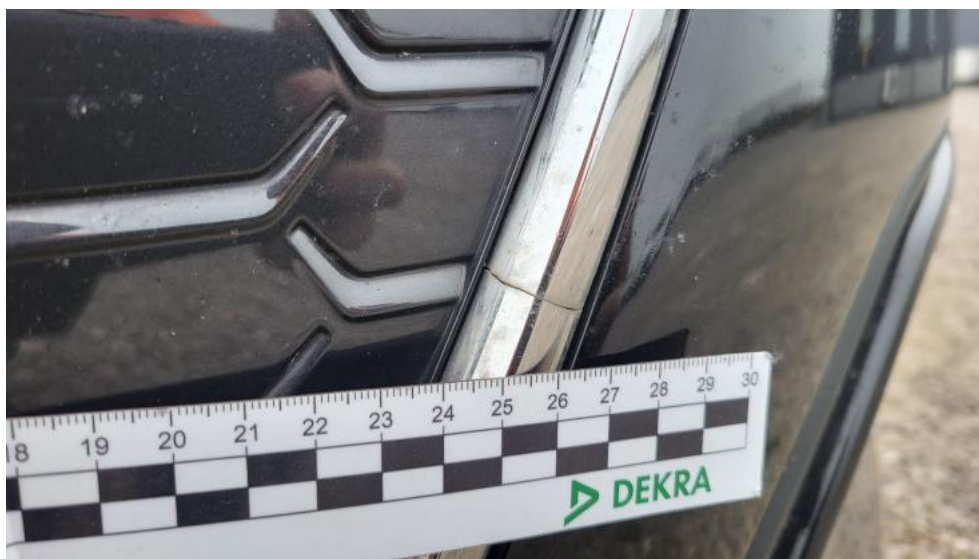
Fot. 41.
Atrapa przednia - Pęknięcie/rozerwanie 1

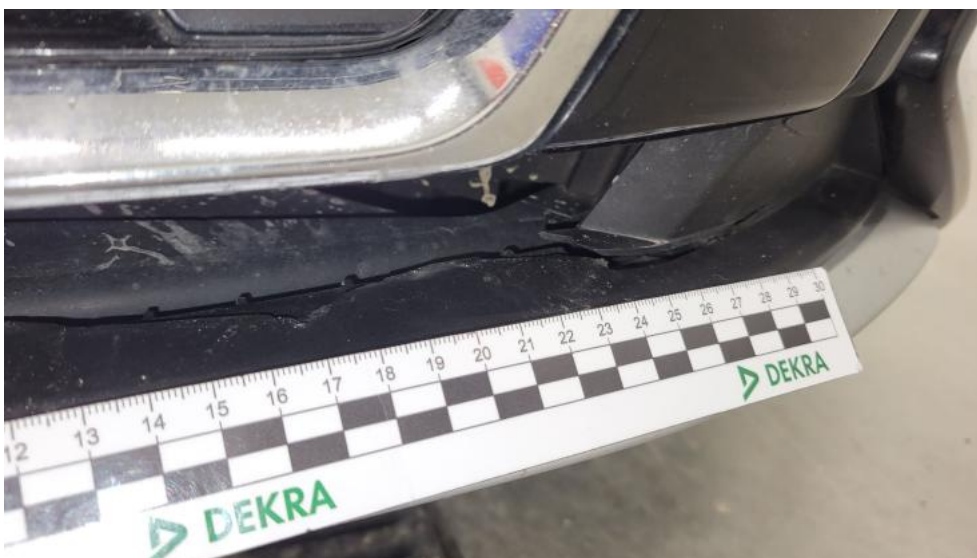
Fot. 44.
Kratka zderzaka prz. - Pęknięcie/rozerwanie 1

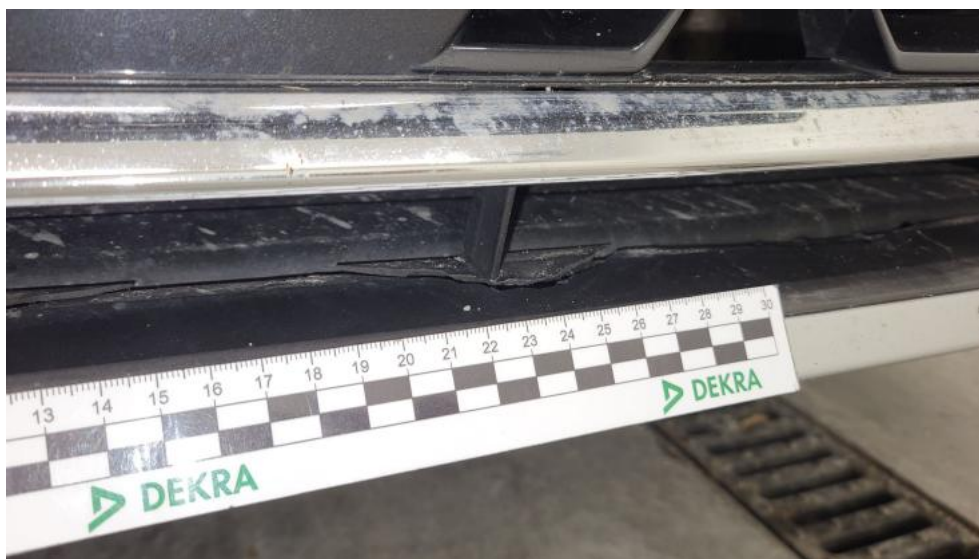
Fot. 45.
Krata zderzaka prz. - Pęknięcie/rozerwanie 2

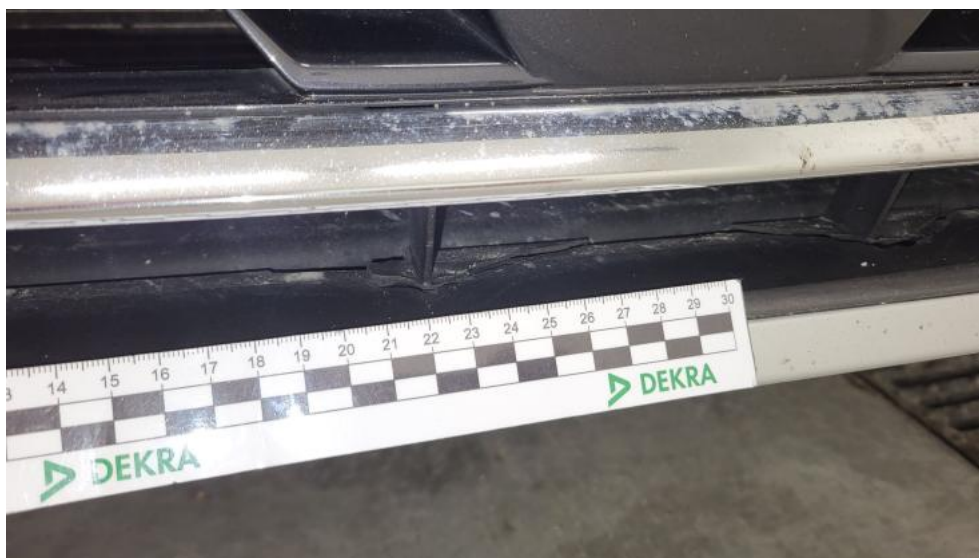
Fot. 46.
Krata zderzaka prz.(.) - Pęknięcie/rozerwanie 3

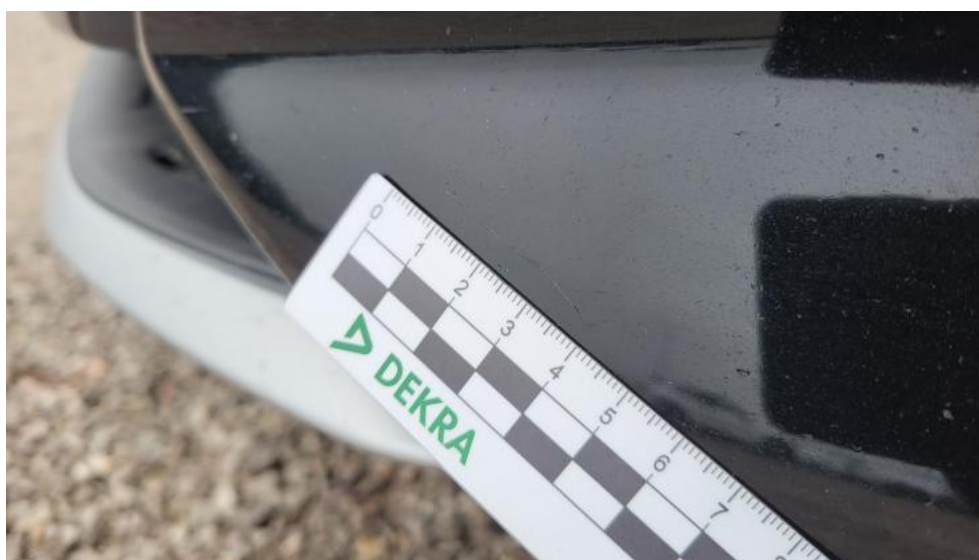
Fot. 48.
Kratka/zaślepka halogenu L - Rysa/odprysk 1

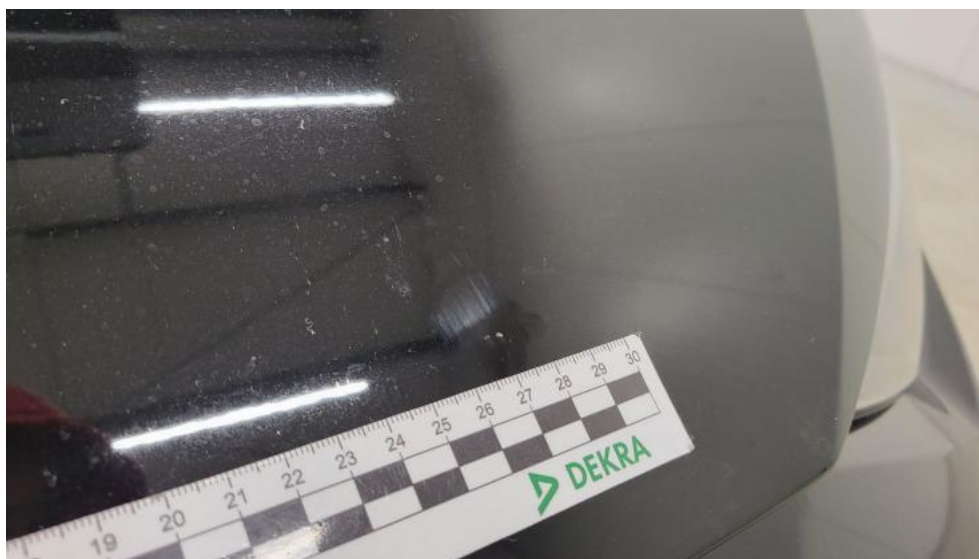
Fot. 49.
Pokrywa komory silnika - Rysa/odprysk 1

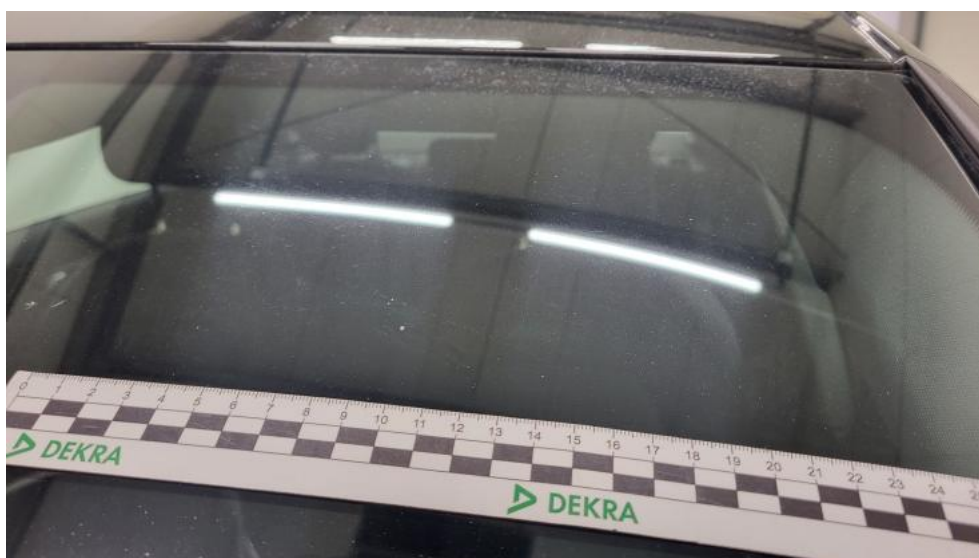
Fot. 50.
Szyba czołowa - Rysa/odprysk 1

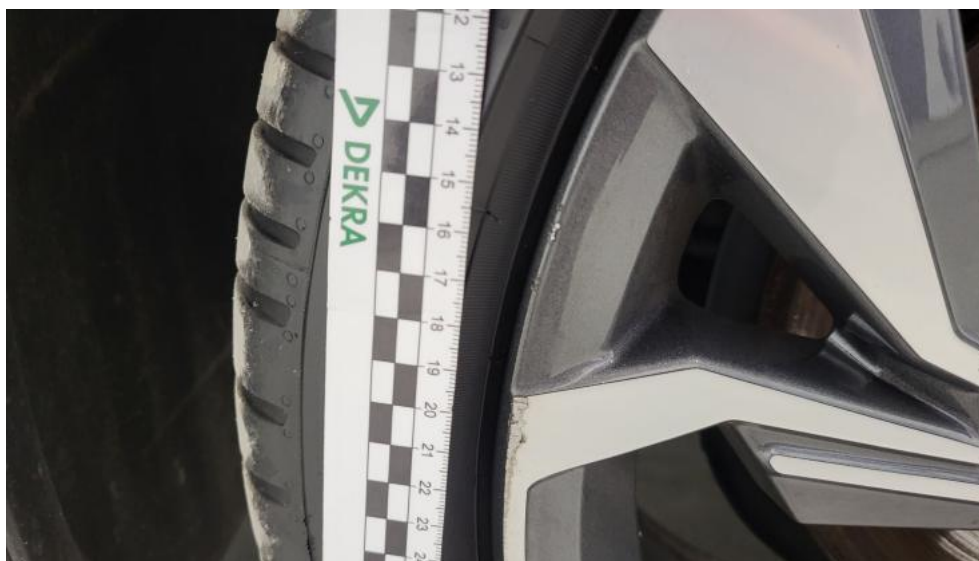
Fot. 51.
Felga aluminiowa przednia P - Rysa/odprysk 1

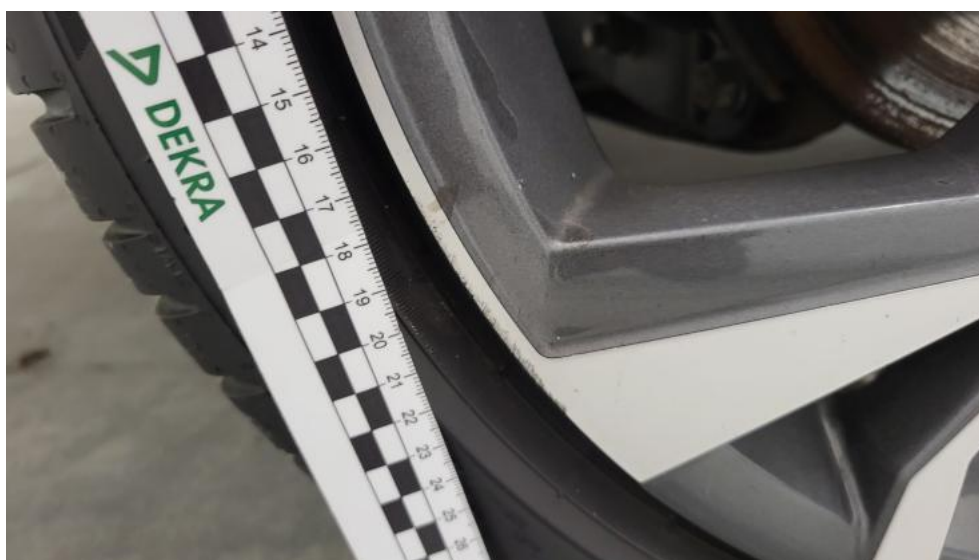
Fot. 52.
Felga aluminiowa tylna P - Rysa/odprysk 1

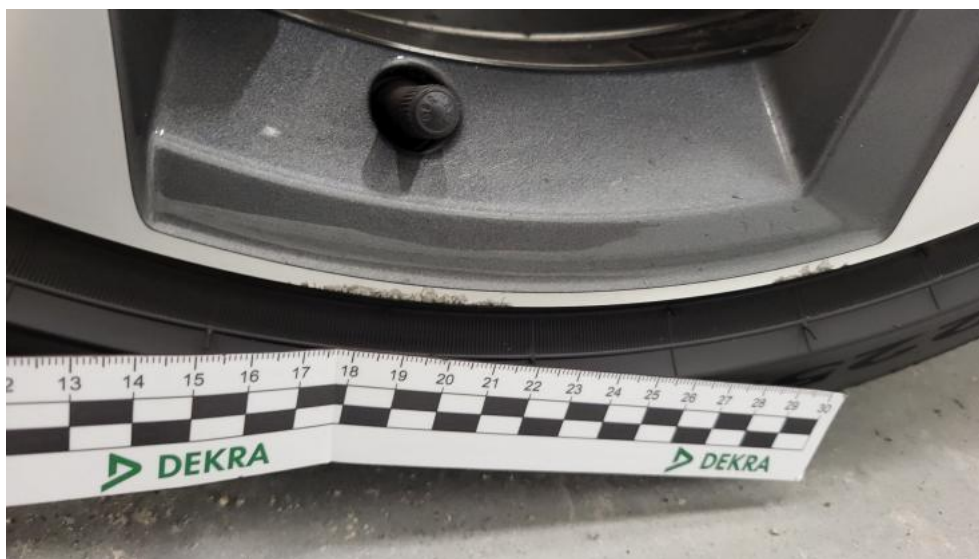
Fot. 53.
Felga aluminiowa tylna P - Rysa/odprysk 2

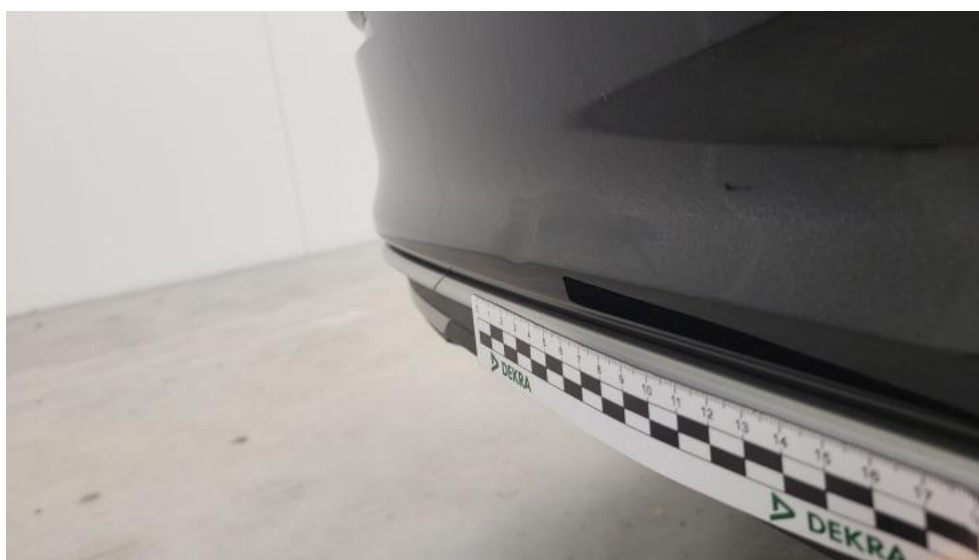
Fot. 54.
Zderzak tylny - Wgniecenie/odkształcenie 1

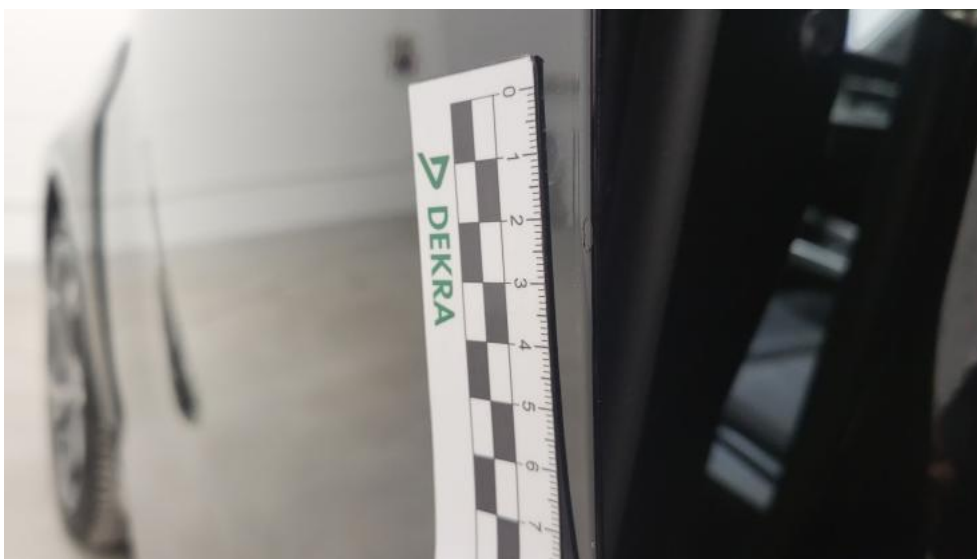
Fot. 55.

Drzwi przed L - Rysa/odprysk 1

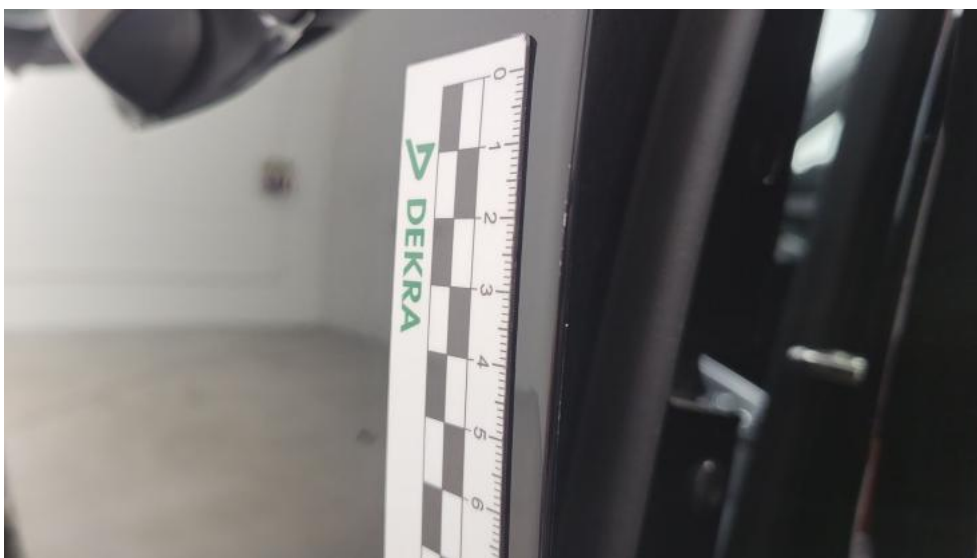
Fot. 56.

Drzwi przed L - Rysa/odprysk 2

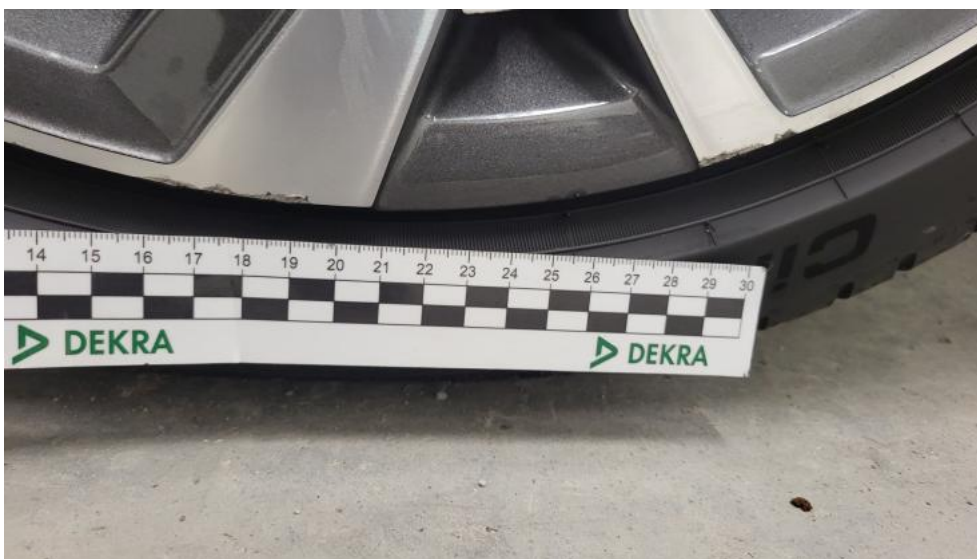
Fot. 57.
Felga Aluminiowa przednia L - Rysa/odprysk 1

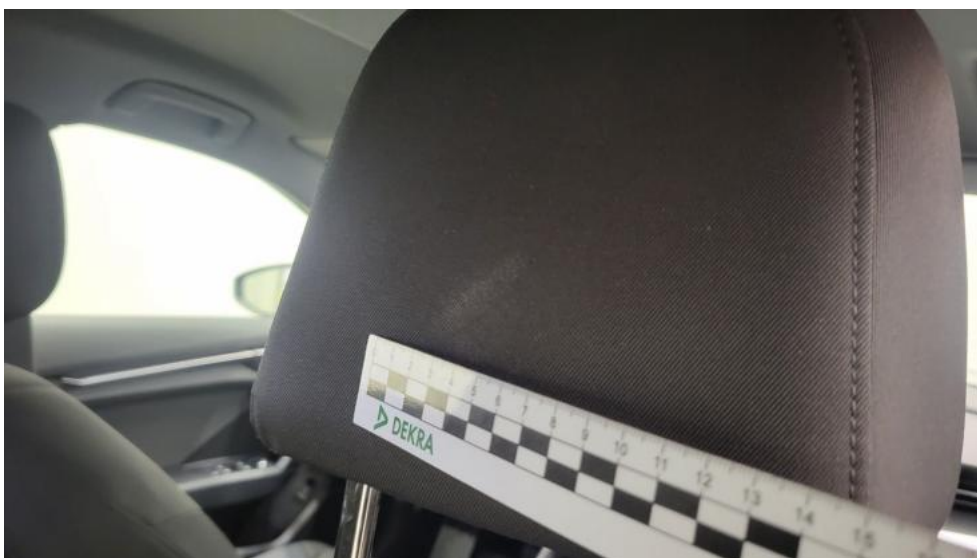
Fot. 58.
Zagłówek fotela prz. P - Inne 1

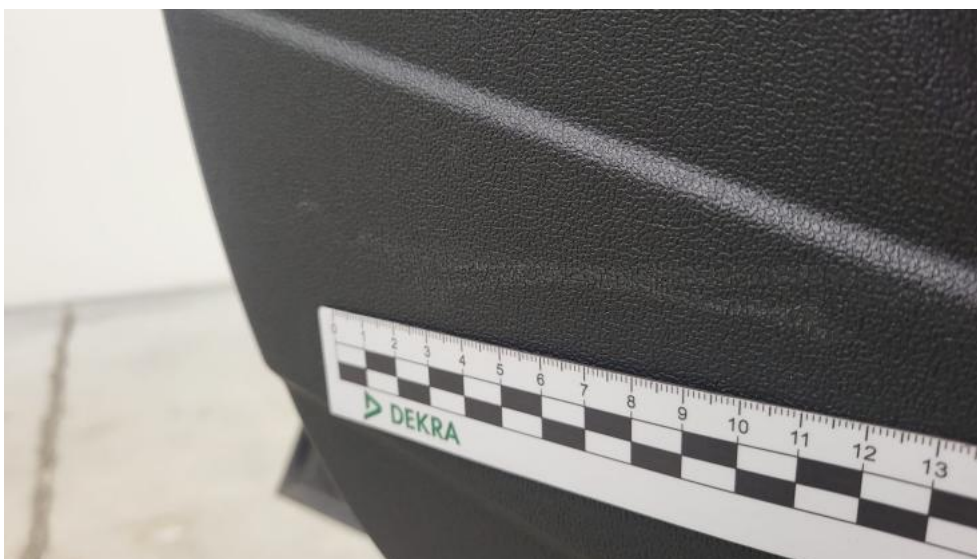
Fot. 59.

Tapicerka drzwi przednich L - Rysa/odprysk 1
