DEKRA's commission No. : PKOL(W)/LODZ/75387/25/10/03  
commission/ damage No. : 23/043669  
Date of commission: 03-10-2025

| Manufacturer | AUDI |
| Model | A5 Sportback 16-19 |
| Registration /record No. | WB9841R |

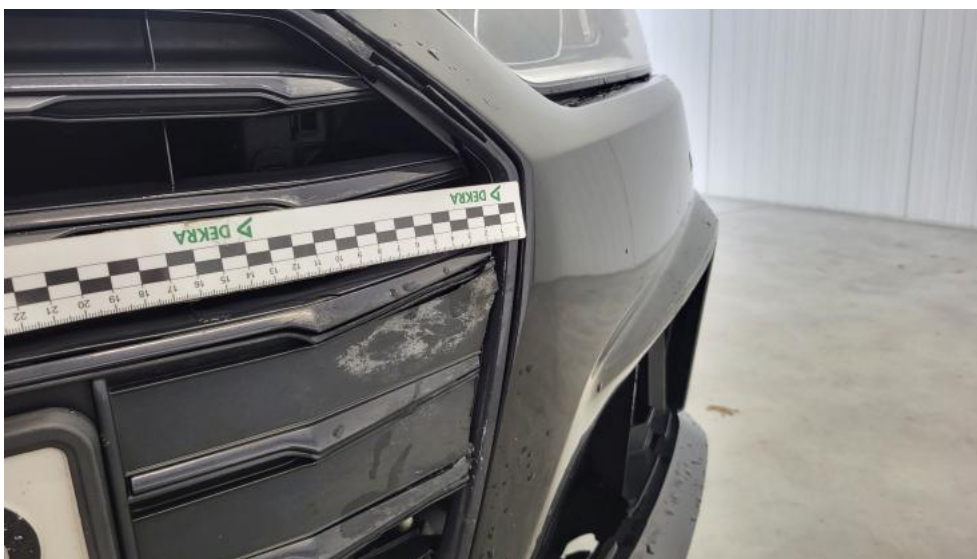
**Photo 39.**

Atrapa przednia - Pęknięcie/rozerwanie 1

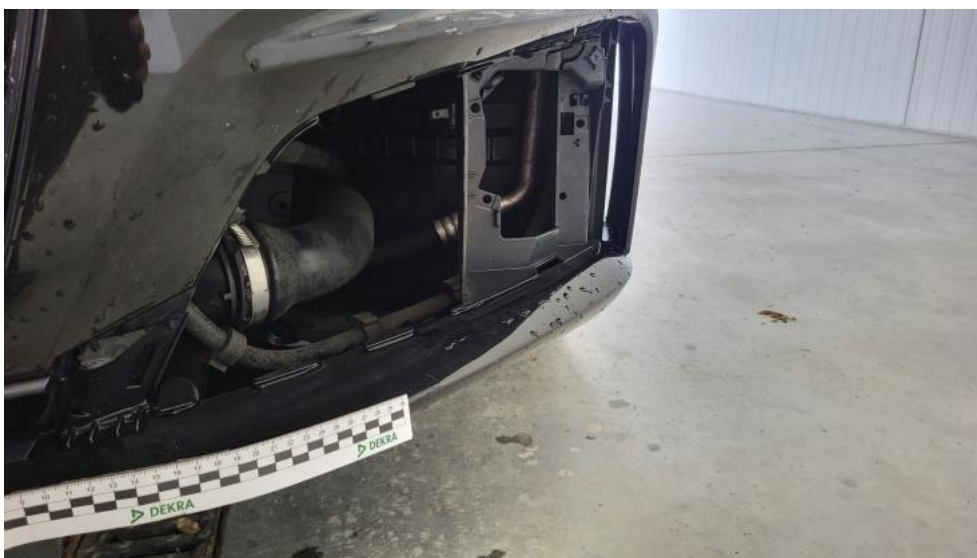
**Photo 40.**

Kratka/zaślepka halogenu L - Inne 1

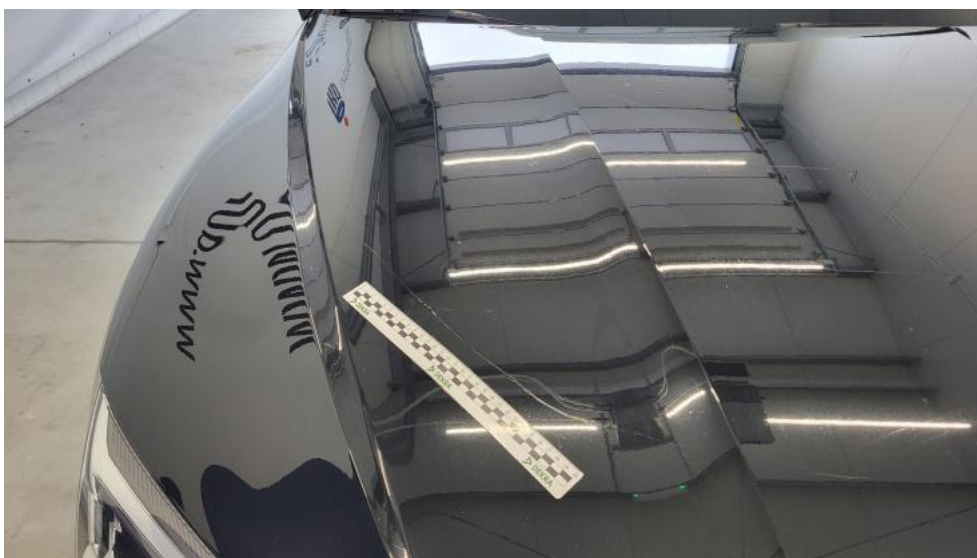
**Photo 42.**

Pokrywa komory silnika - Rysa/odprysk 2

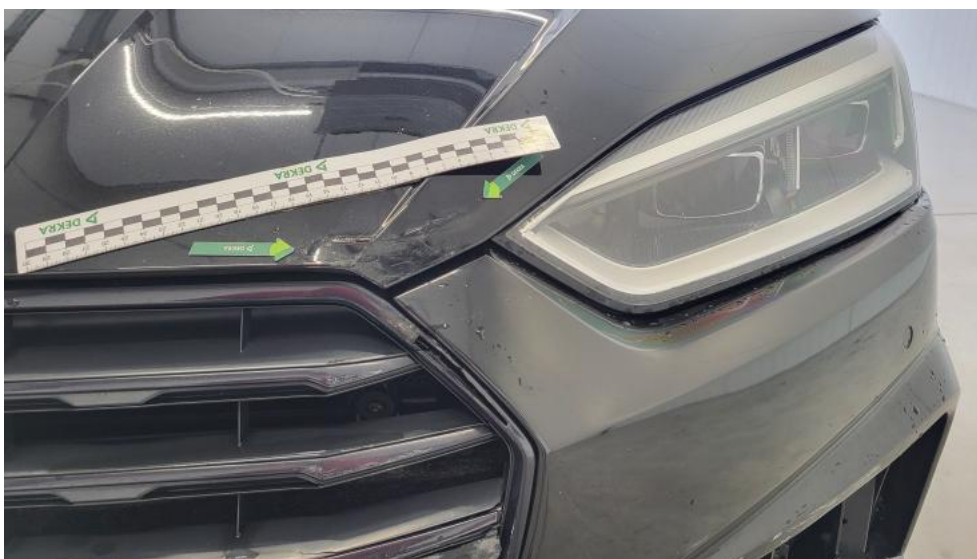
**Photo 43.**

Pokrywa komory silnika - Wgniecenie/odkształcenie 1

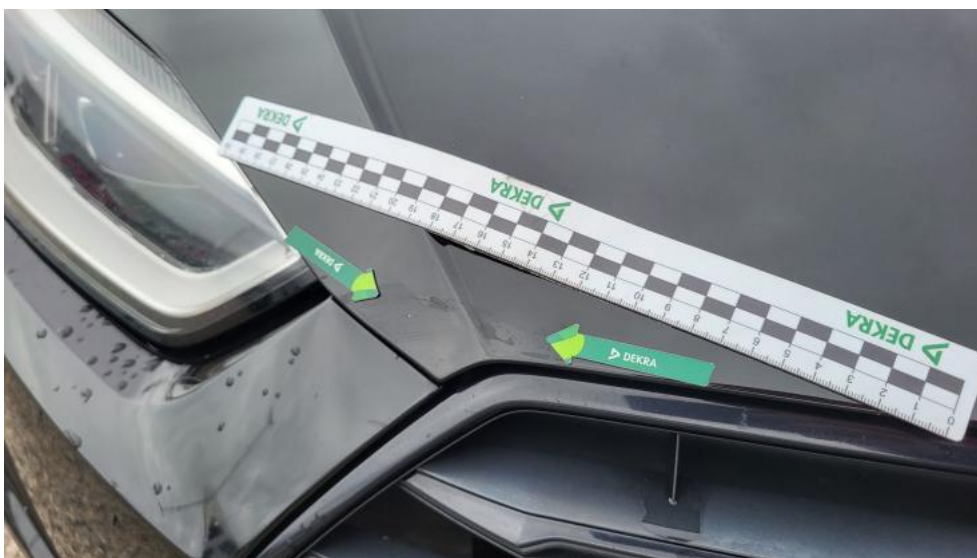
**Photo 44.**

Pokrywa komory silnika - Wgniecenie/odkształcenie 2

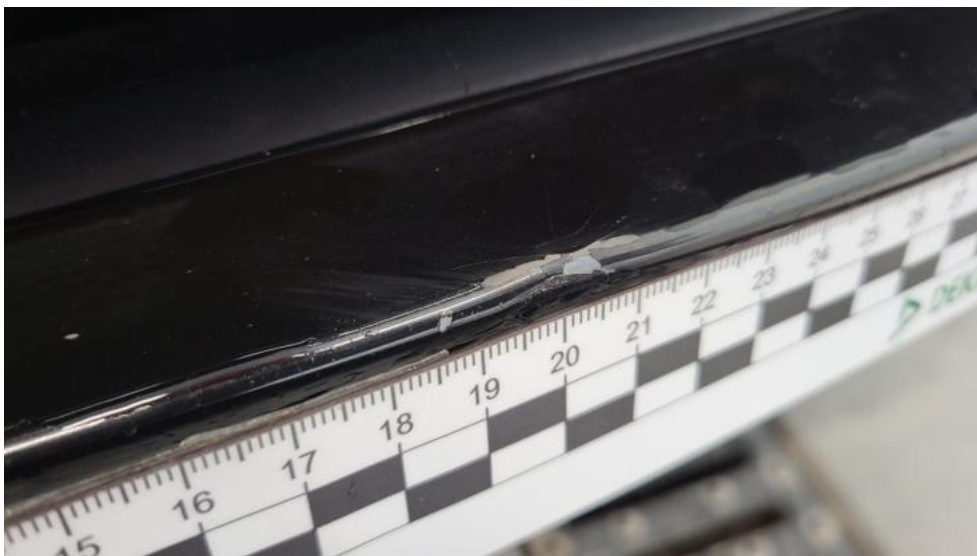
**Photo 46.**

Spoiler zderzaka przedniego - Pęknięcie/rozerwanie 1

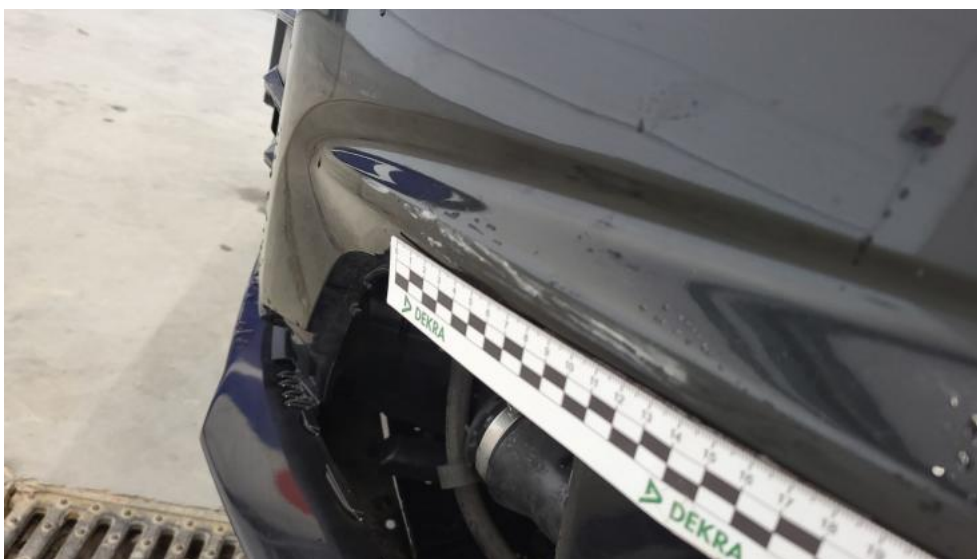
**Photo 47.**

Zderzak - Rysa/odprysk 1

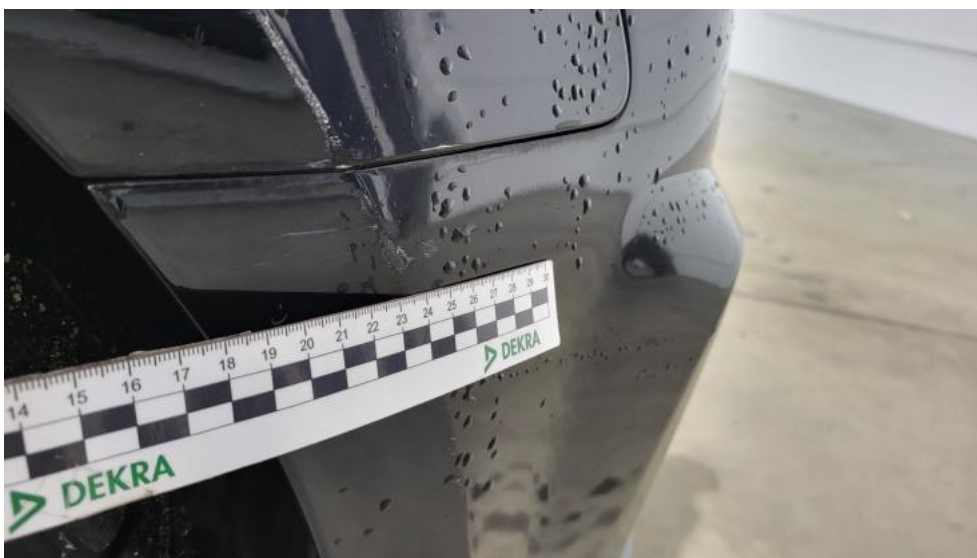
**Photo 48.**

Zderzak - Rysa/odprysk 2

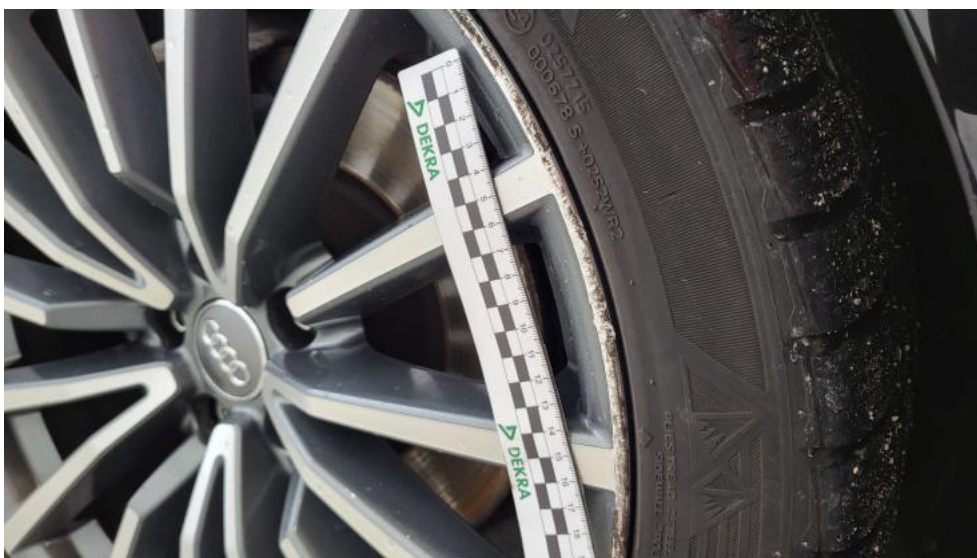
**Photo 50.**

Felga aluminiowa przednia P - Rysa/odprysk 1

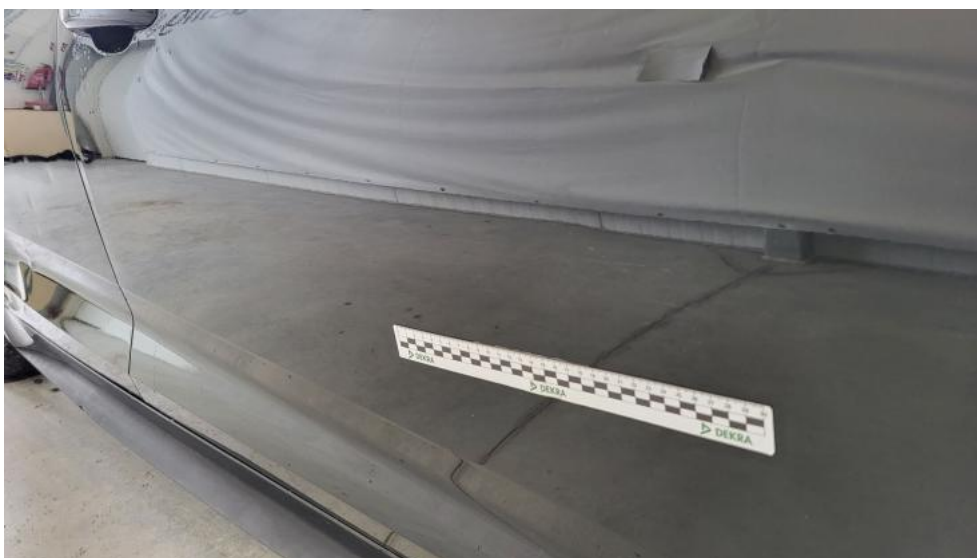
**Photo 52.**

Drzwi przednie P - Rysa/odprysk 2

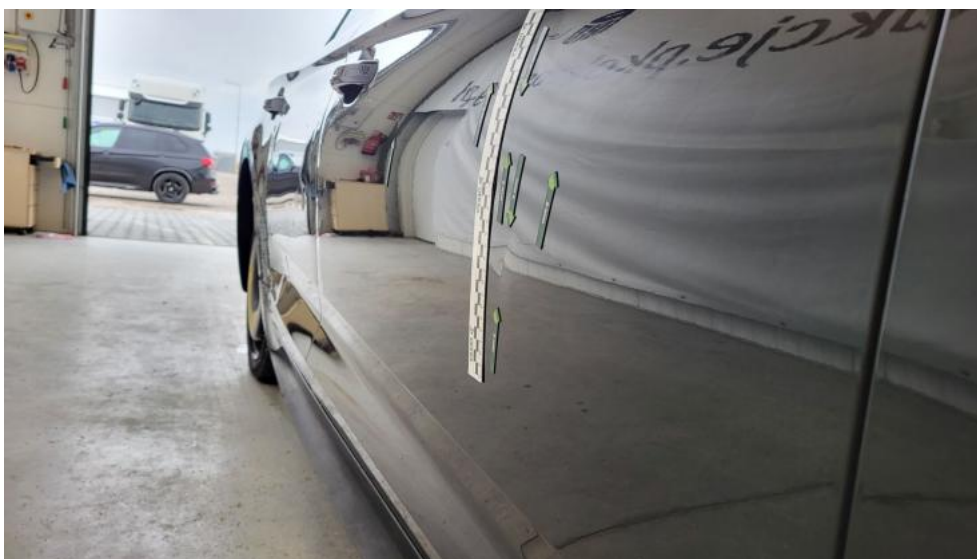
**Photo 53.**

Drzwi przednie P - Wgniecenie/odkształcenie 1

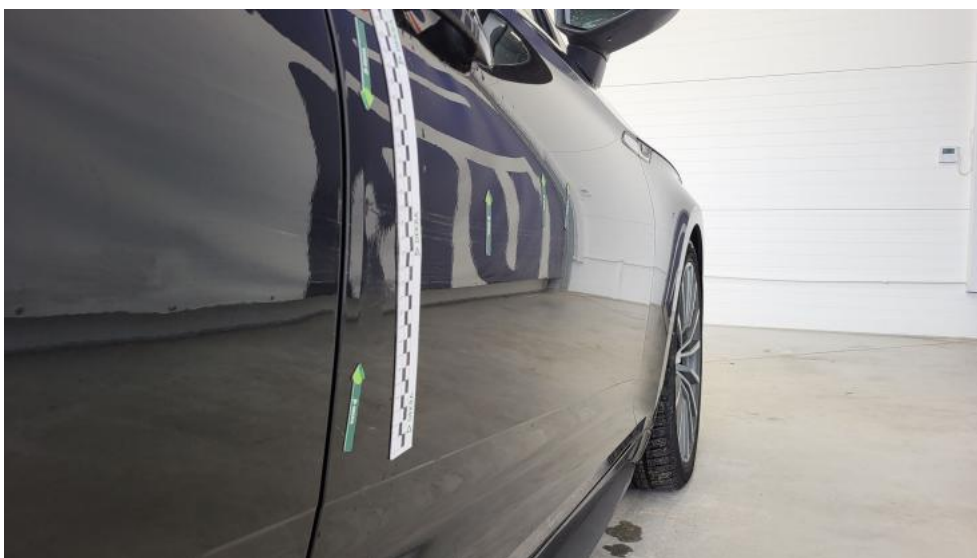
**Photo 54.**

Drzwi przednie P - Wgniecenie/odkształcenie 2

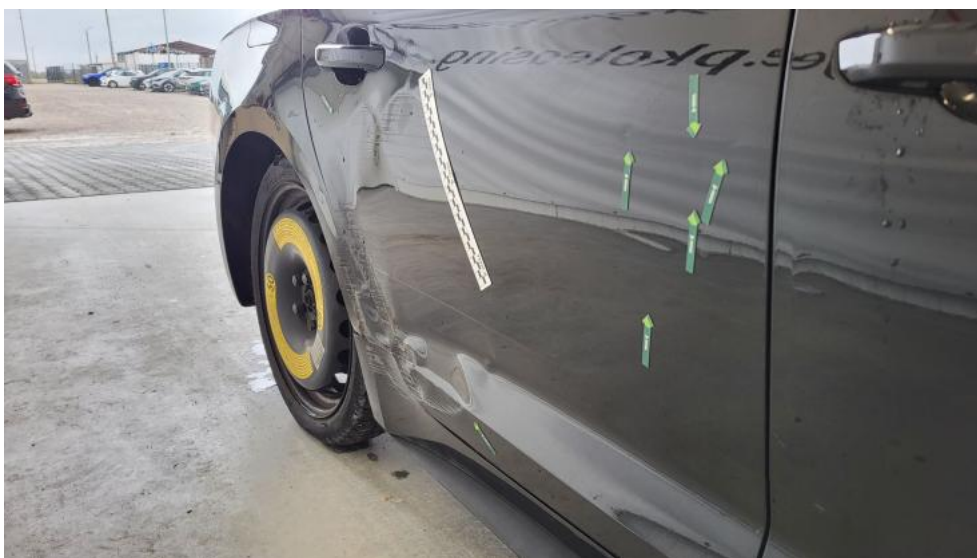
**Photo 56.**

Drzwi tylne P - Wgniecenie/odkształcenie 1

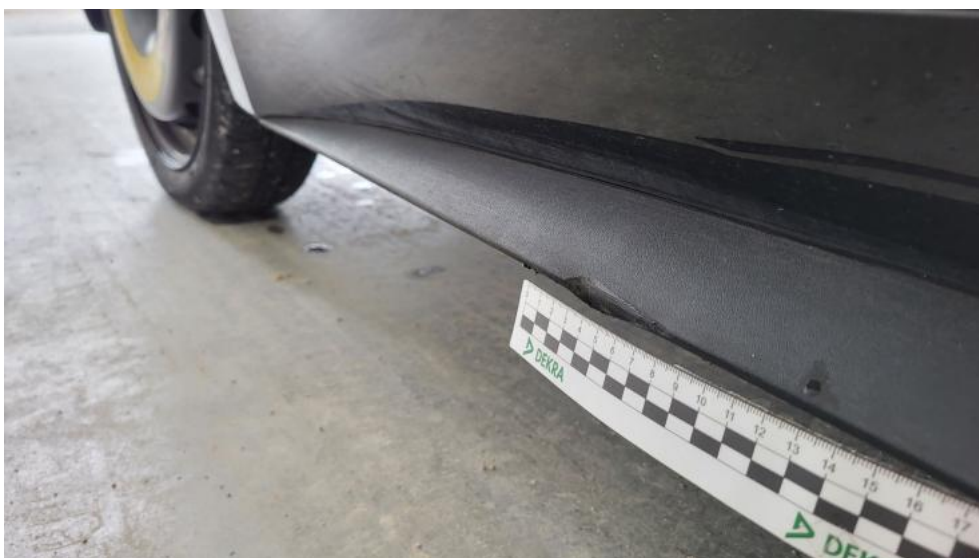
**Photo 58.**

Próg P - Wgniecenie/odkształcenie 1

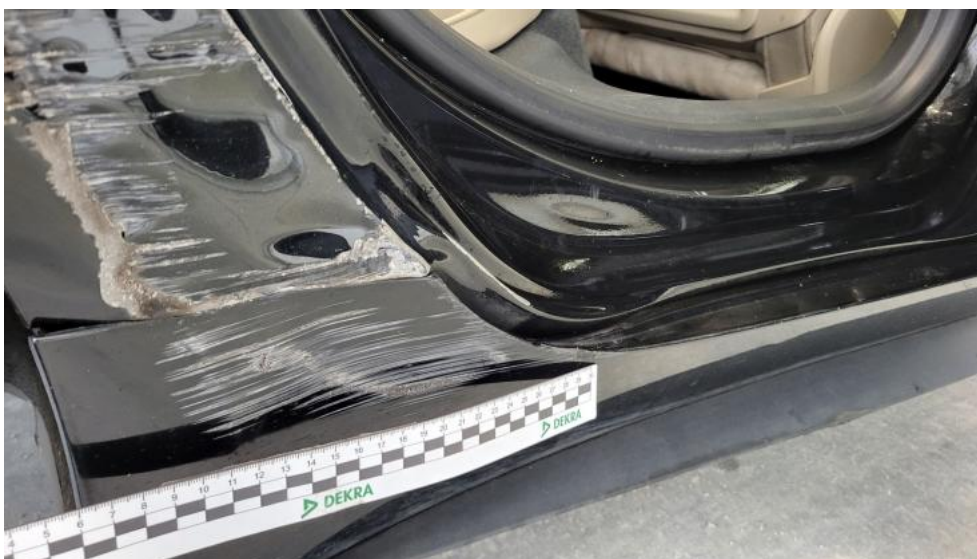
**Photo 59.**

Próg P - Wgniecenie/odkształcenie 2

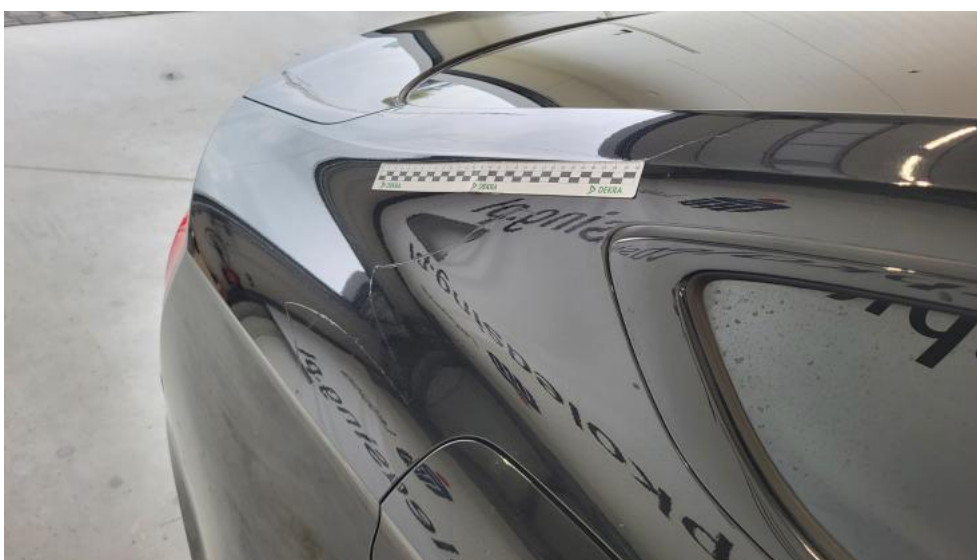
**Photo 60.**

Ścianka tylna P / Ścianka boczna P - Rysa/odprysk 1

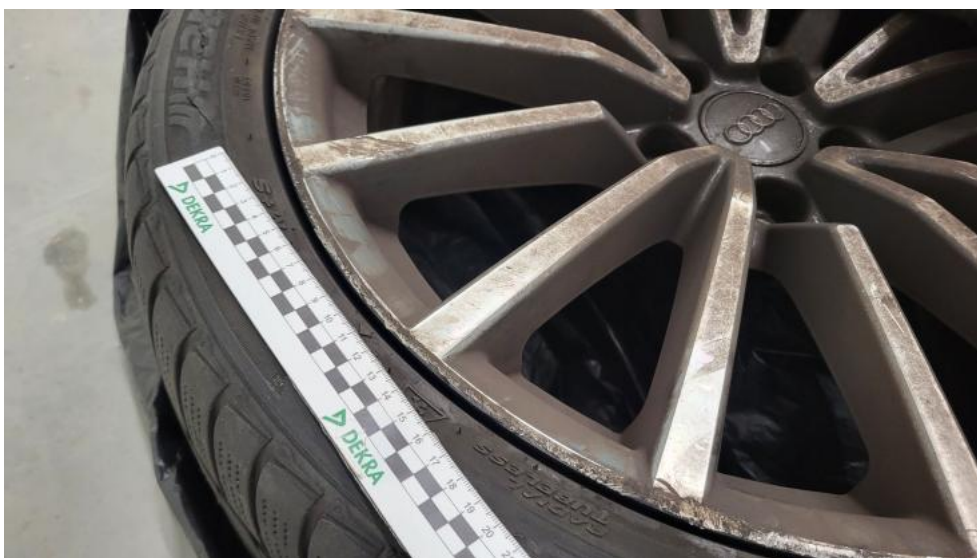
**Photo 62.**

Felga aluminiowa tylna P - Rysa/odprysk 1

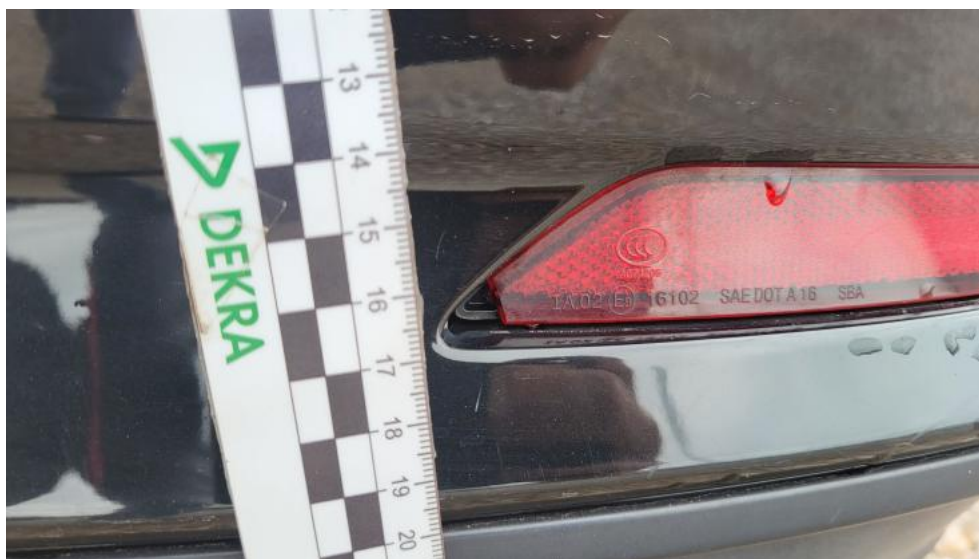
**Photo 63.**

Lampa przeciwmgielna tylna P - Pęknięcie/rozerwanie 1

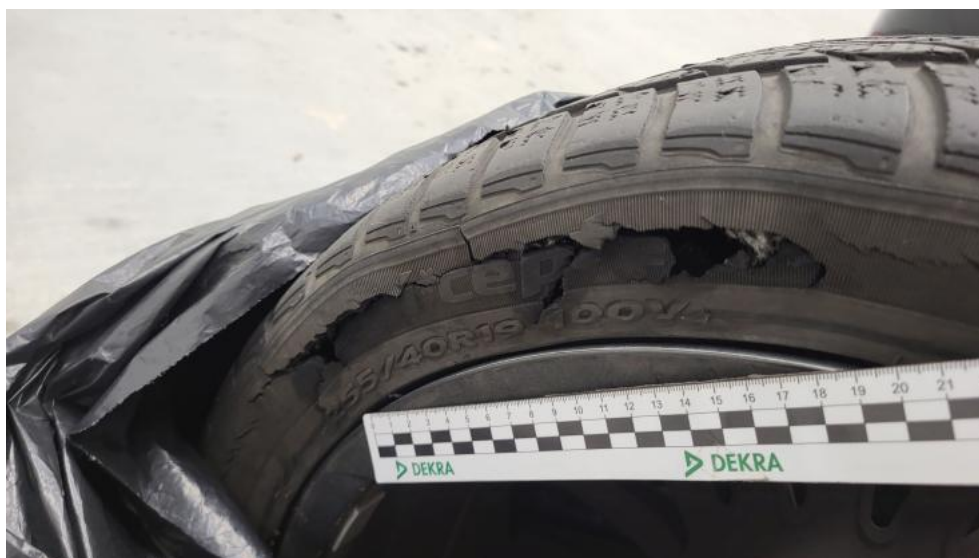
**Photo 64.**

Opona tylna P - Pęknięcie/rozerwanie 1

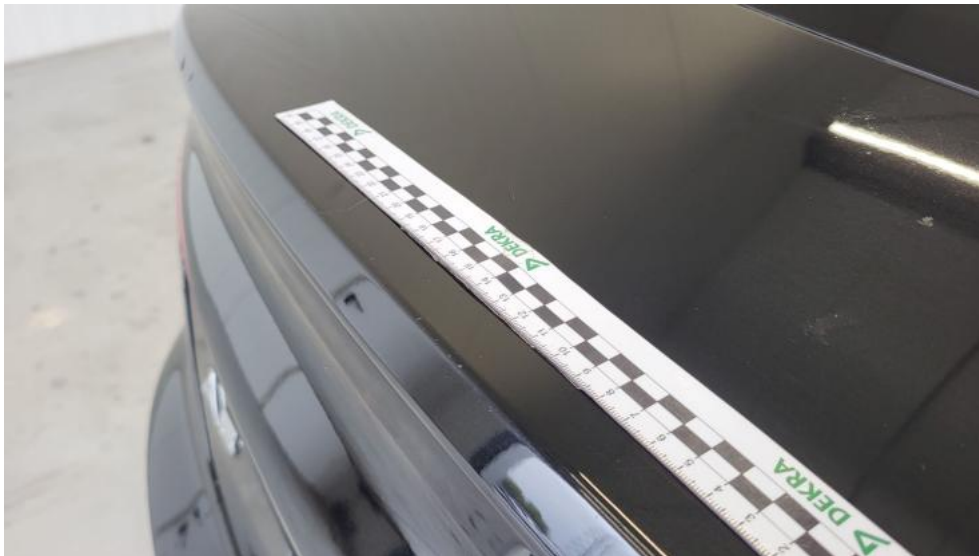
**Photo 65.**

Pokrywy bagażnika - Rysa/odprysk 1

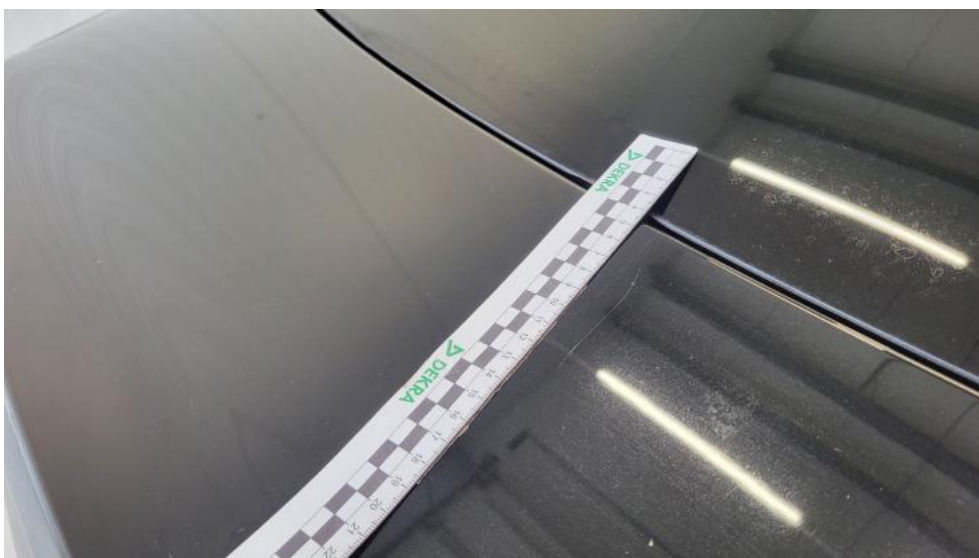
**Photo 66.**

Pokrywy bagażnika - Rysa/odprysk 2

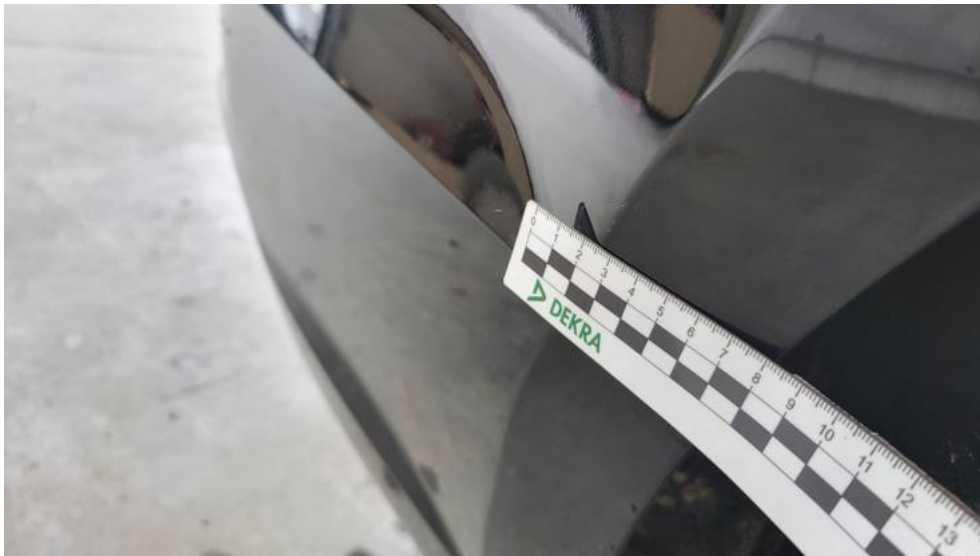
**Photo 67.**

Zderzak tylny - Rysa/odprysk 1

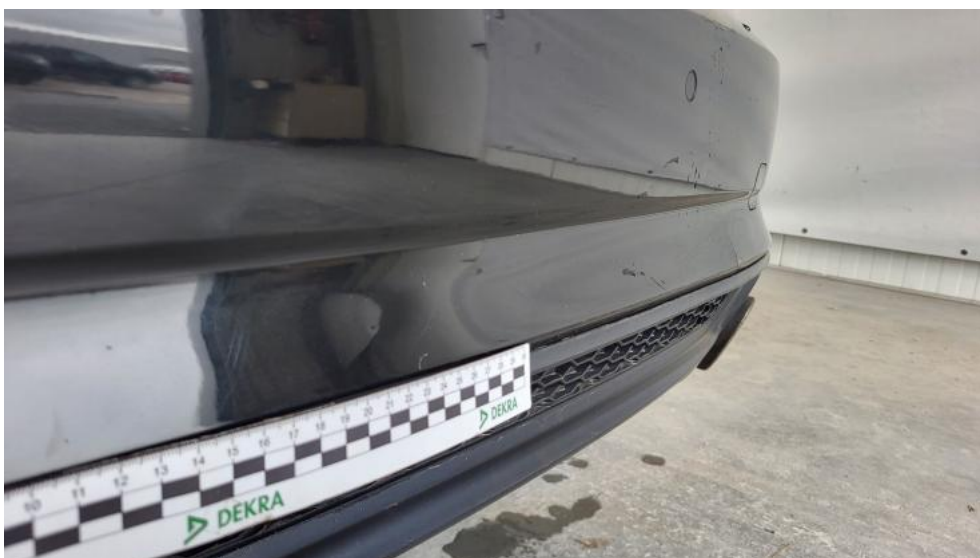
**Photo 68.**

Zderzak tylny - Wgniecenie/odkształcenie 1

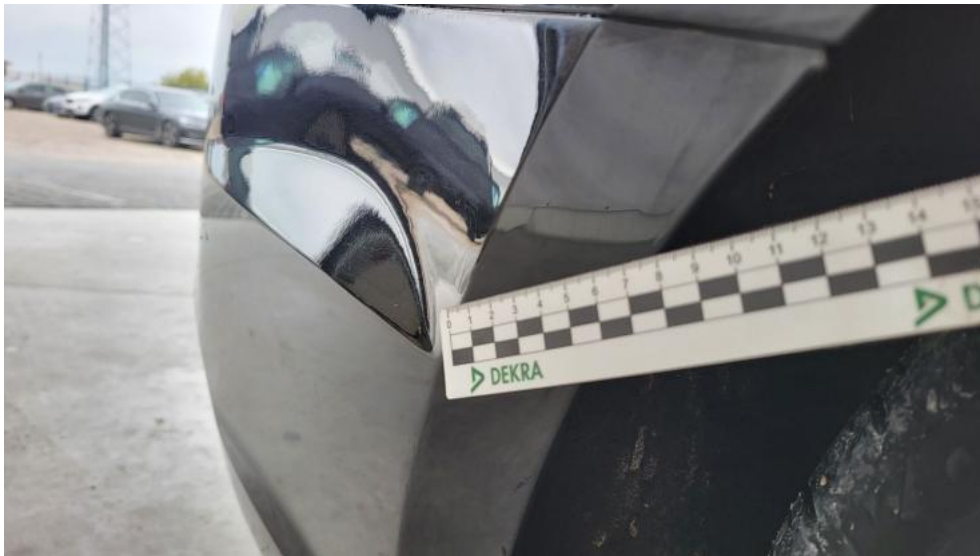
**Photo 69.**

Zderzak tylny - Wgniecenie/odkształcenie 2

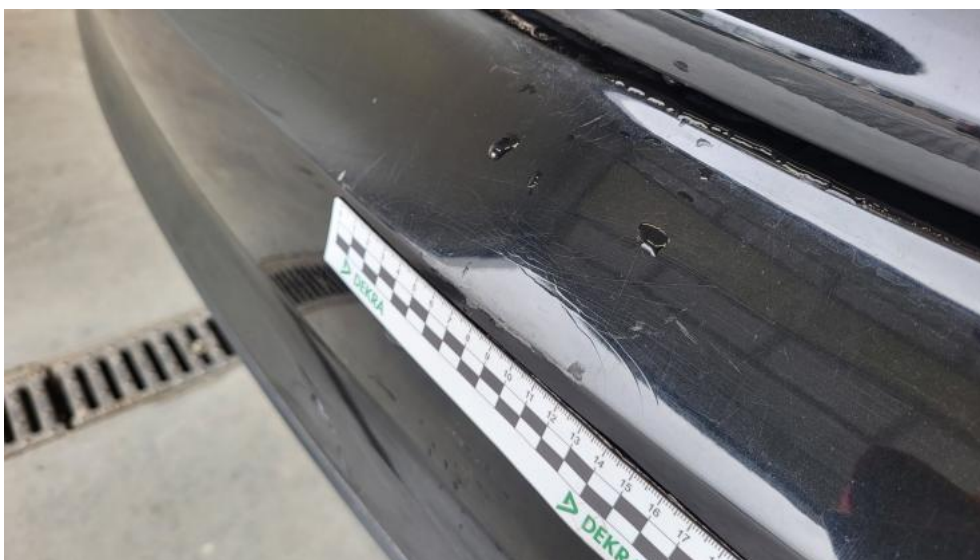
**Photo 70.**

Zderzak tylny - Pęknięcie/rozerwanie 1

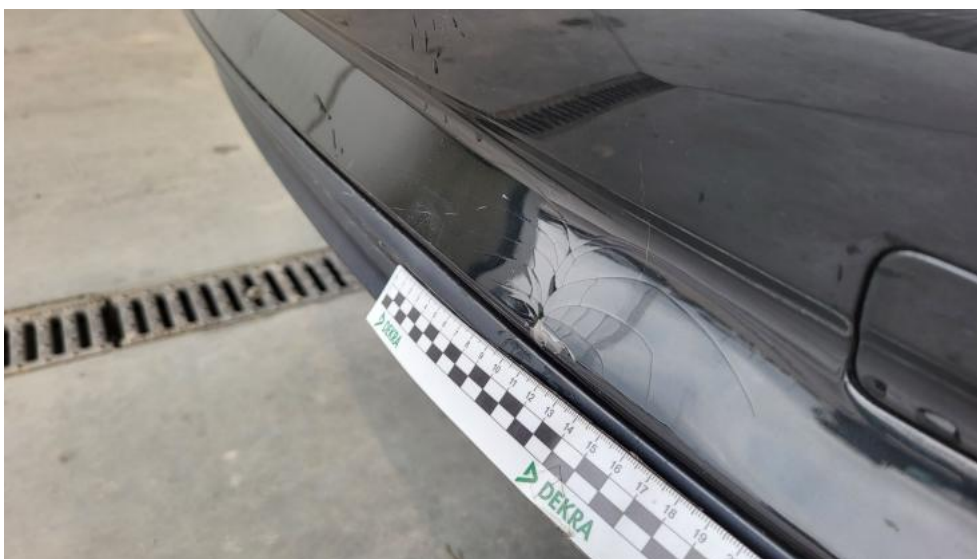
**Photo 71.**

Zderzak tylny - Pęknięcie/rozerwanie 2

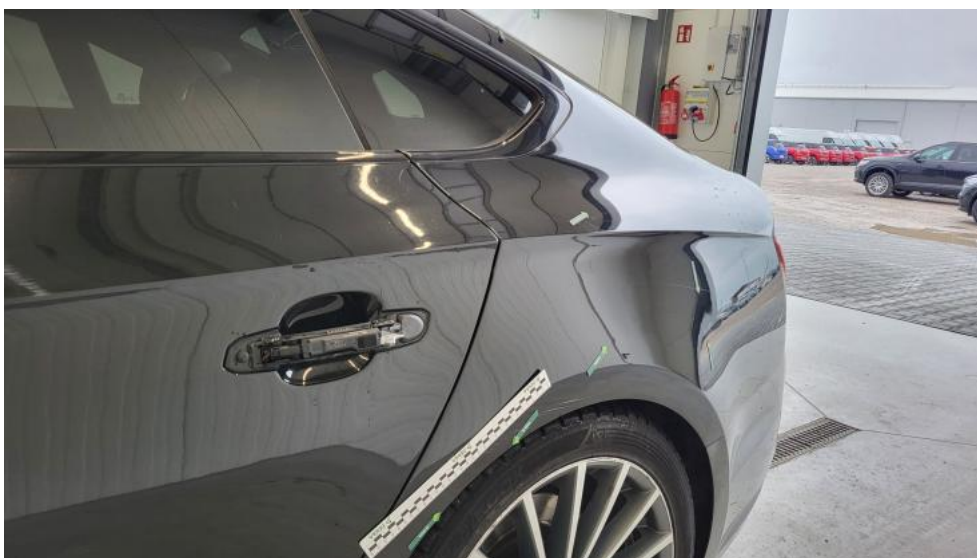
**Photo 72.**

Błotnik tylny L / Ściana boczna L - Wgniecenie/odkształcenie 1

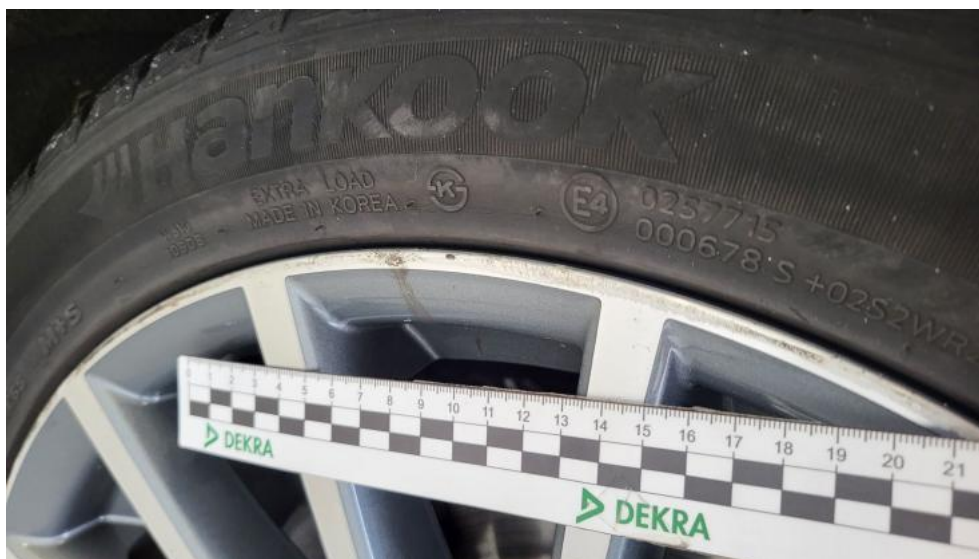
**Photo 73.**

Felga aluminiowa tylna L - Rysa/odprysk 1

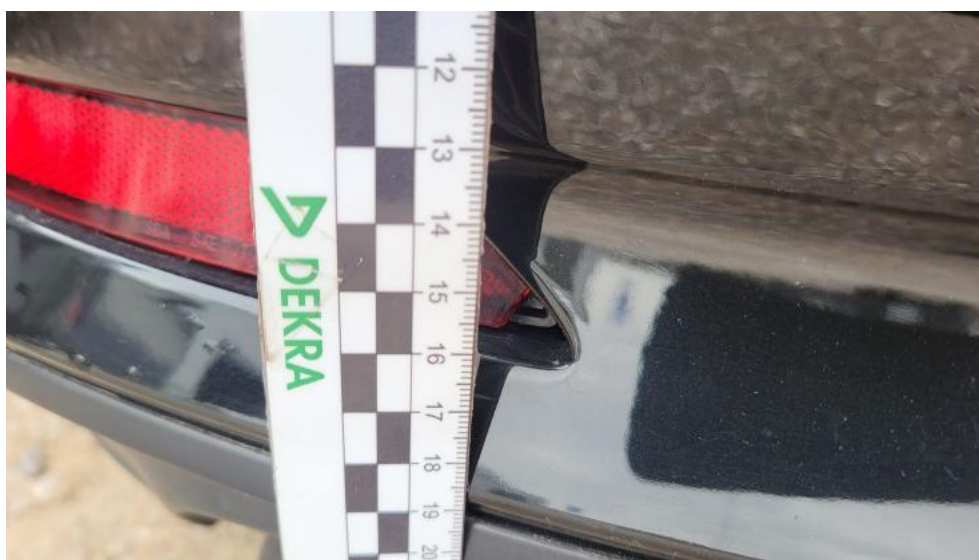
**Photo 74.**

Lampa przeciwmgielna tylna L - Pęknięcie/rozerwanie 1

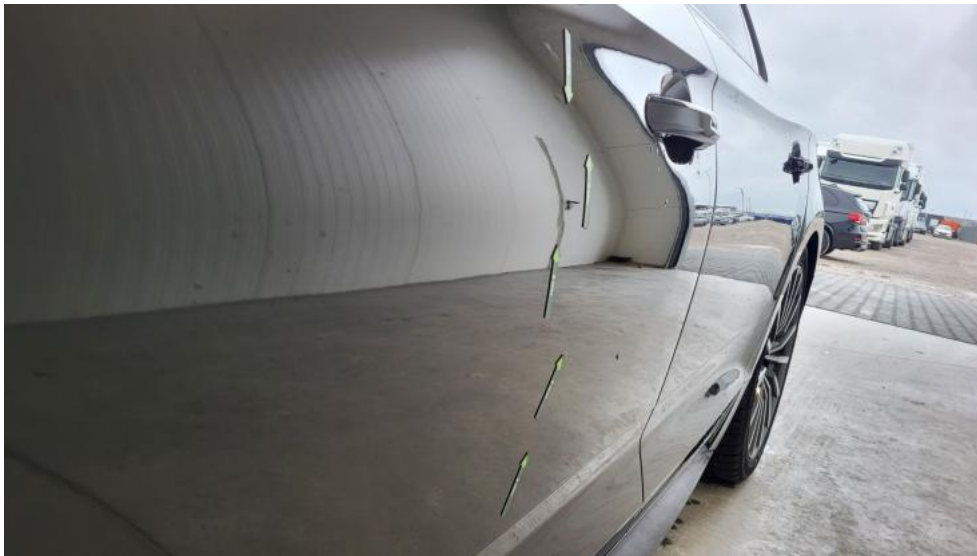
**Photo 75.**

Drzwi przed L - Wgniecenie/odkształcenie 1

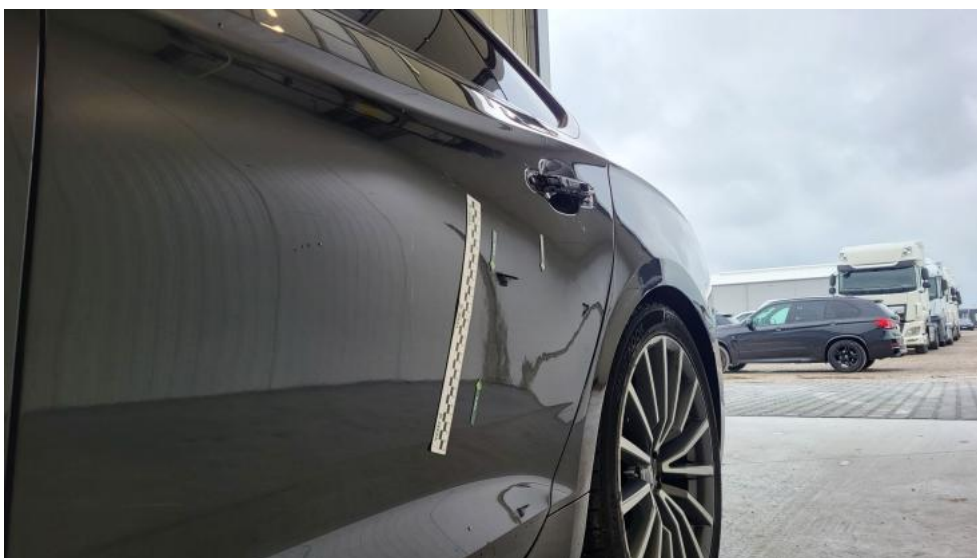
**Photo 76.**

Drzwi tylne L - Wgniecenie/odkształcenie 1

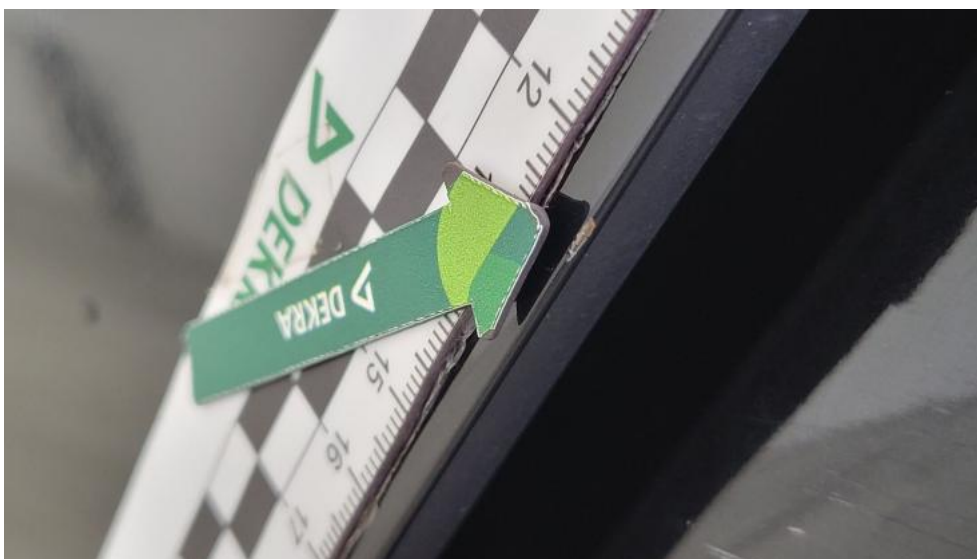
**Photo 77.**

Drzwi tylne L - Inne 1

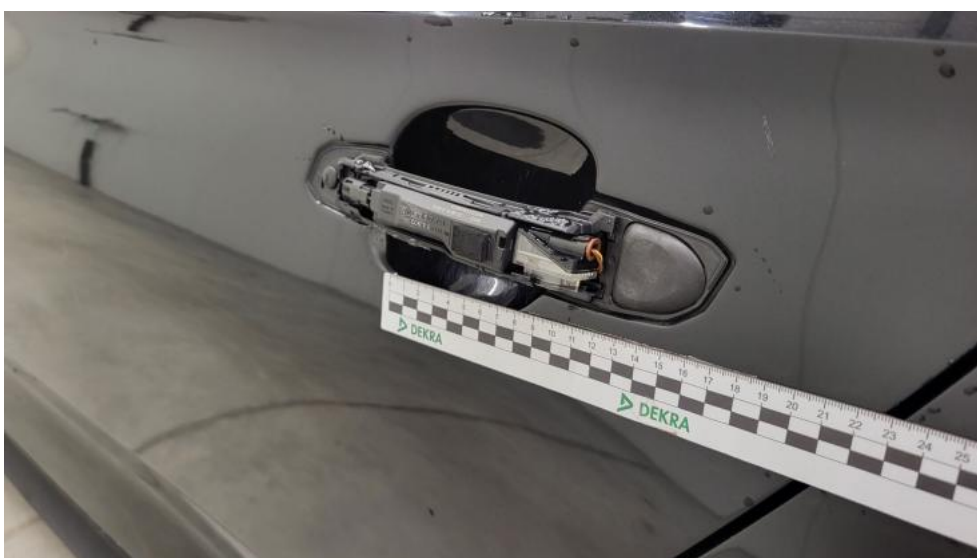
**Photo 78.**

Klamka drzwi tyl L - Inne 1

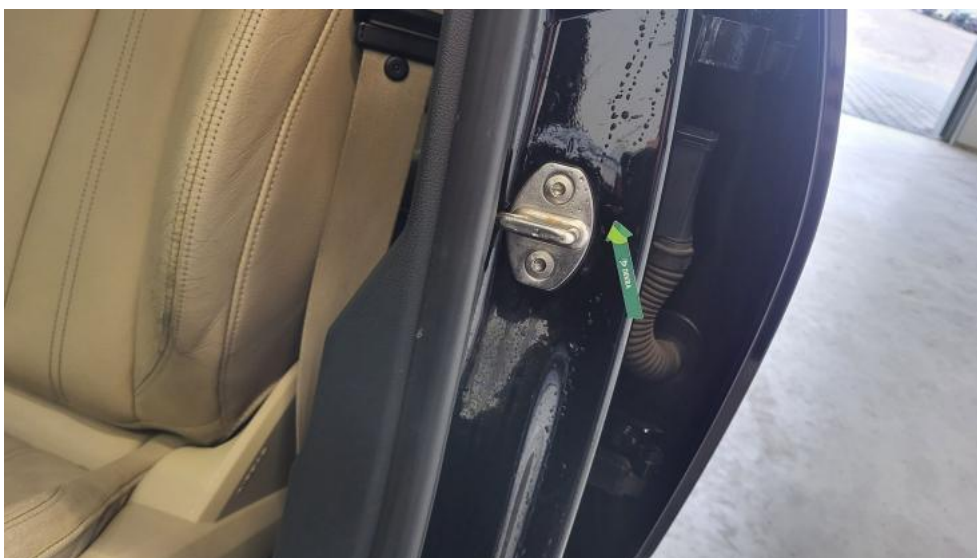
**Photo 80.**

Słupek środkowy L - Wgniecenie/odkształcenie 1

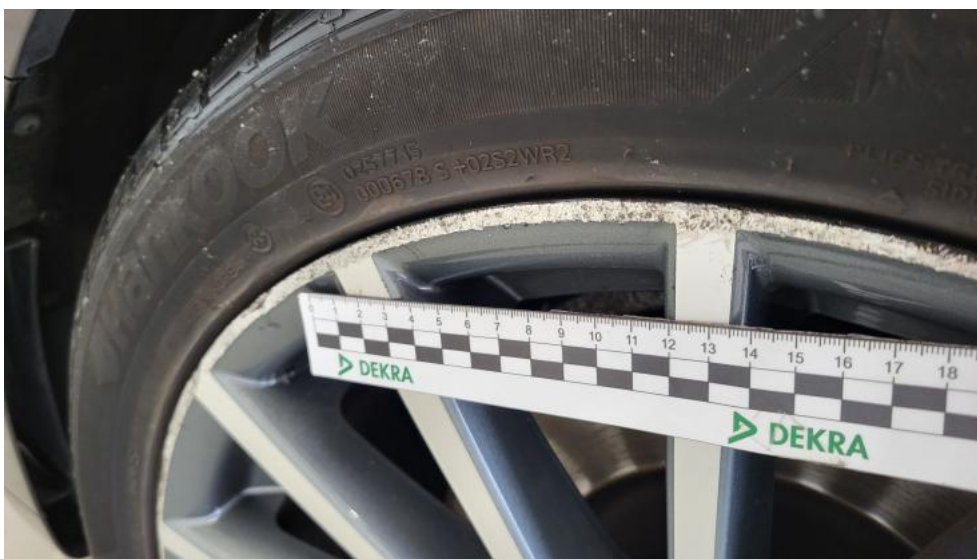
**Photo 81.**

Felga Aluminiowa przednia L - Rysa/odprysk 1

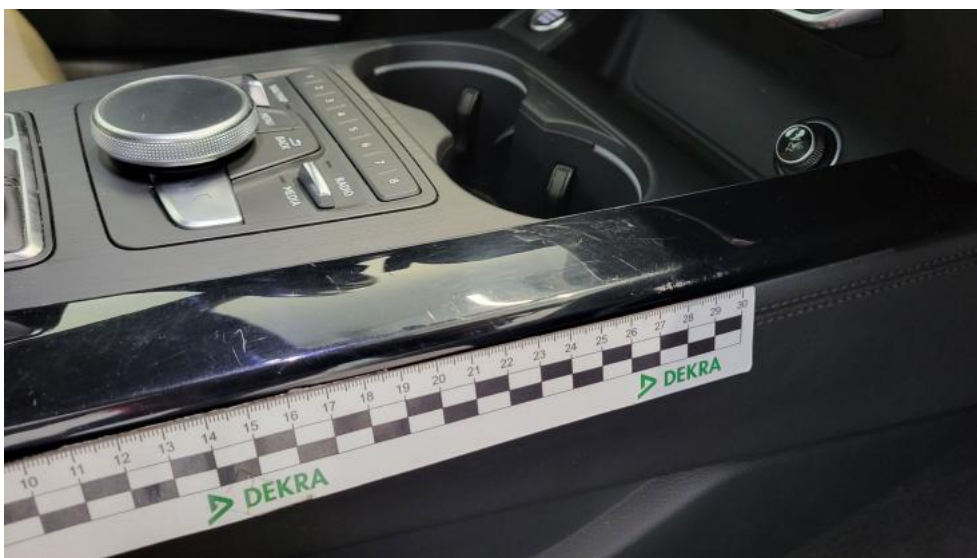
**Photo 82.**

Konsola tunelu śr. - Rysa/odprysk 1

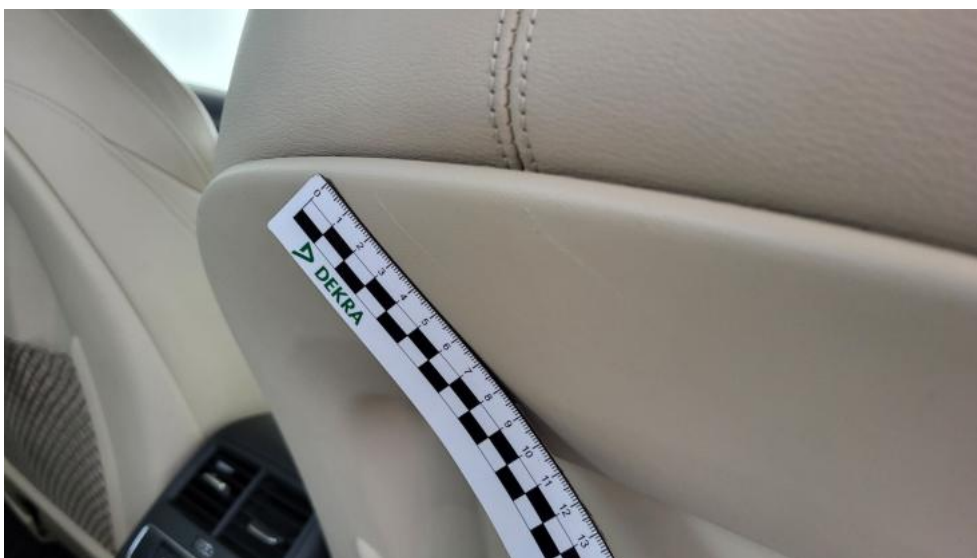
**Photo 84.**

Fotel prz. praw. - Rysa/odprysk 1

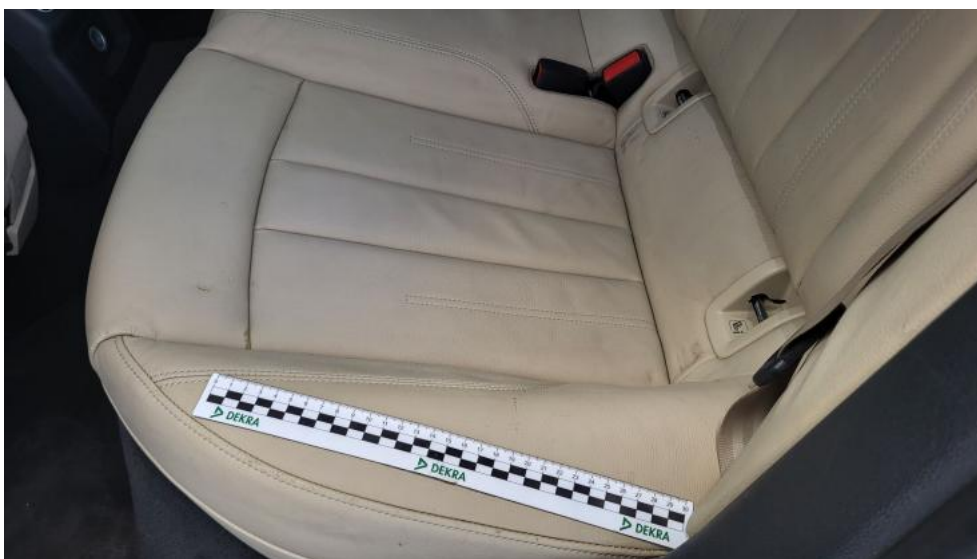
**Photo 85.**

Kanapa tyl. - Inne 1

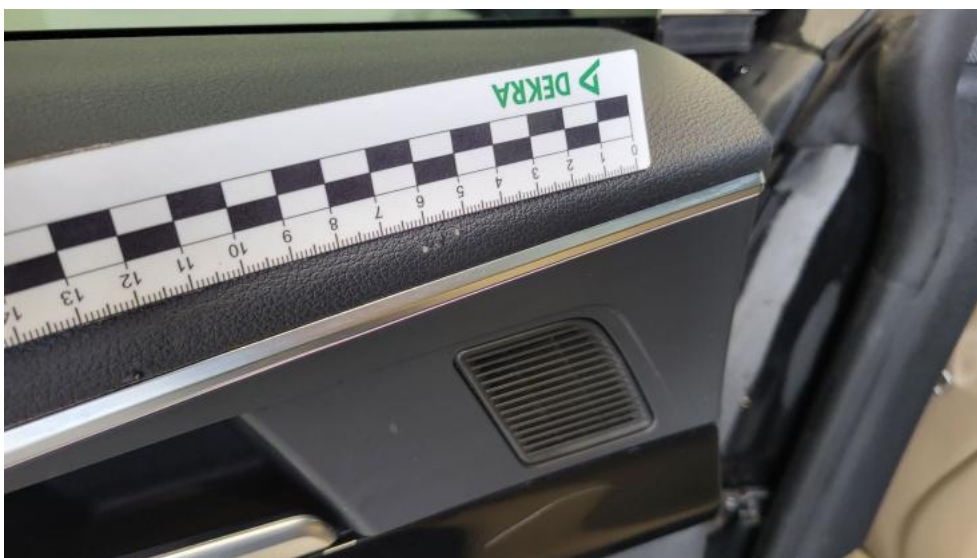
**Photo 86.**

Tapicerka drzwi tylnych L - Pęknięcie/rozerwanie 1

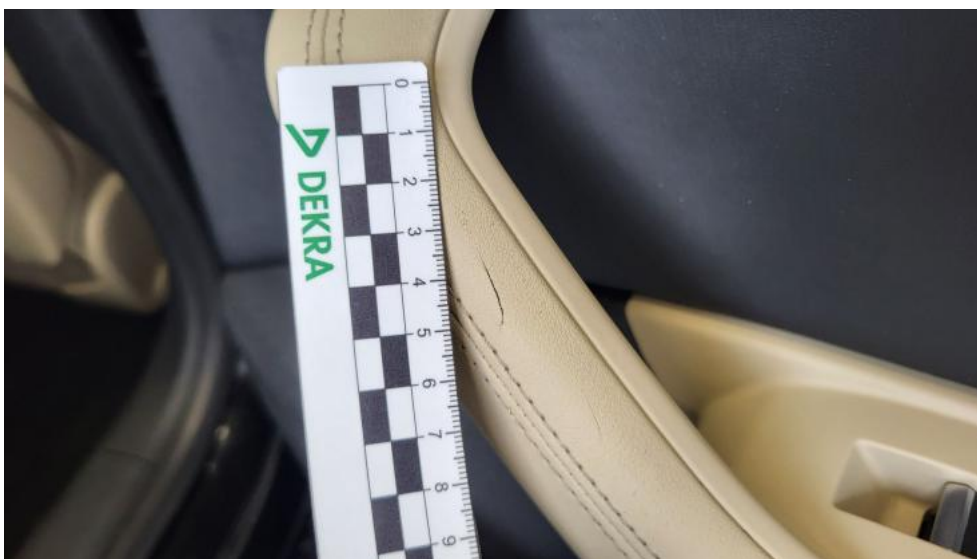
**Photo 87.**

Uchwyt drzwi tyl P - Pęknięcie/rozerwanie 1
