DEKRA's commission No. : PKOL(W)/LODZ/56722/25/08/01  
commission/ damage No. : 22/024343  
Date of commission: 01-08-2025

| Manufacturer | KIA |
| Model | EV6 21-25 |
| Type / version | EV6 77.4kWh Plus AWD |

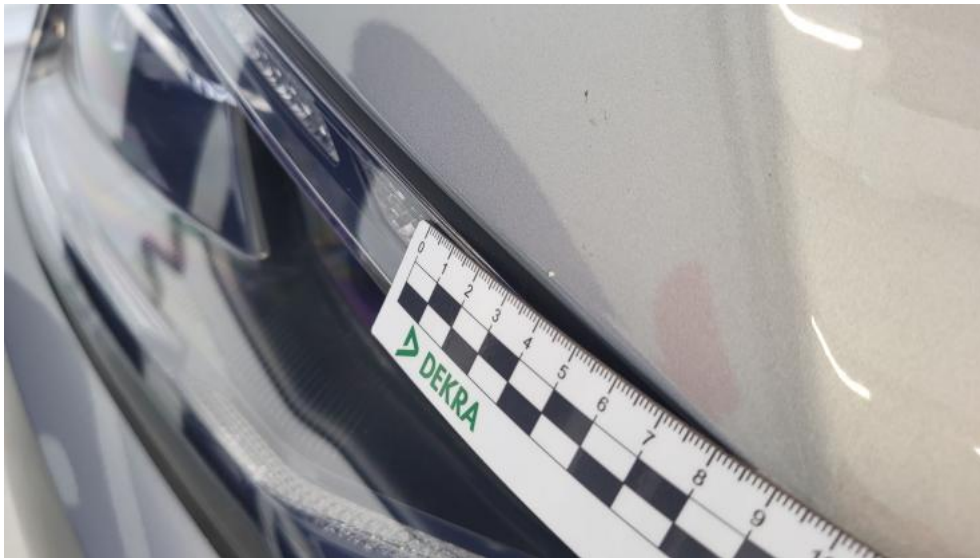
**Photo 45.**

Pokrywa komory silnika - Rysa/odprysk 1

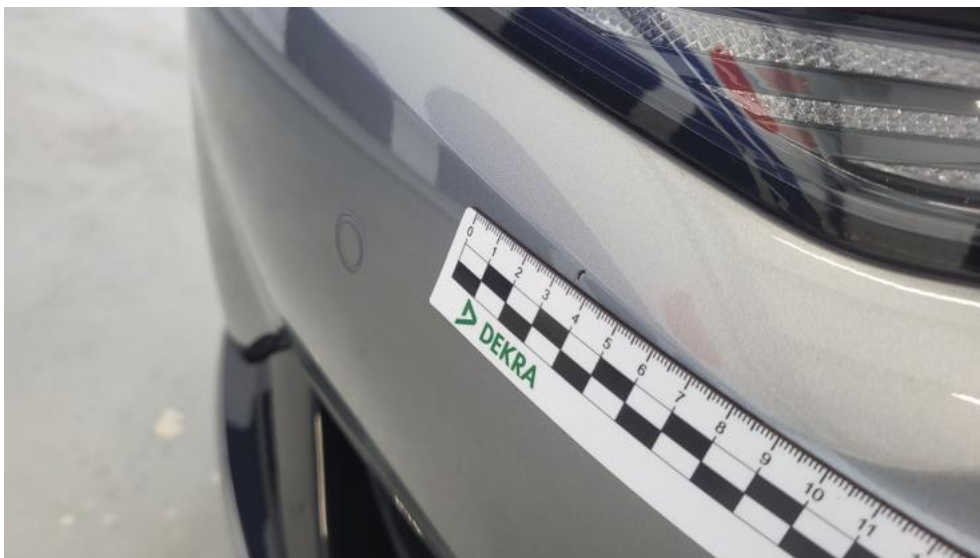
**Photo 46.**

Zderzak - Rysa/odprysk 1

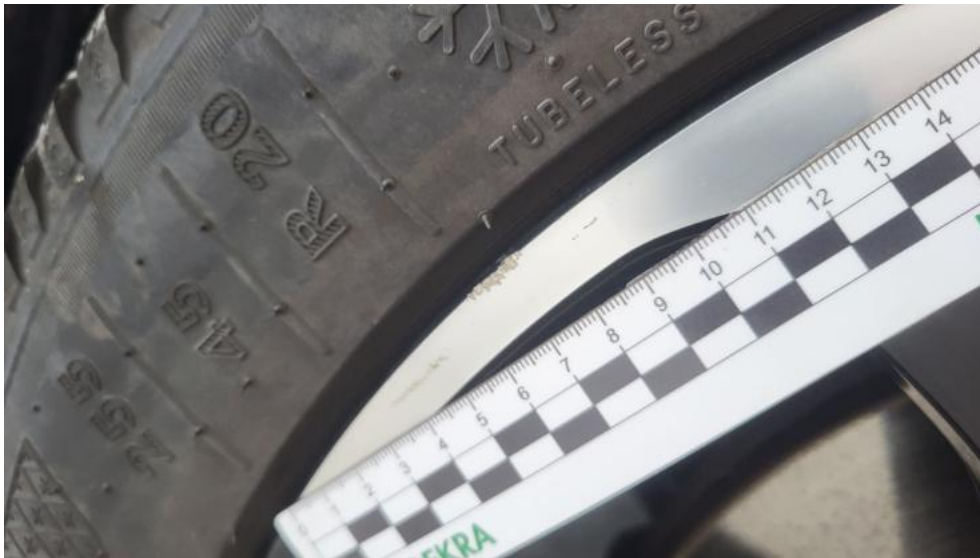
**Photo 47.**

Felga aluminiowa przednia P - Rysa/odprysk 1

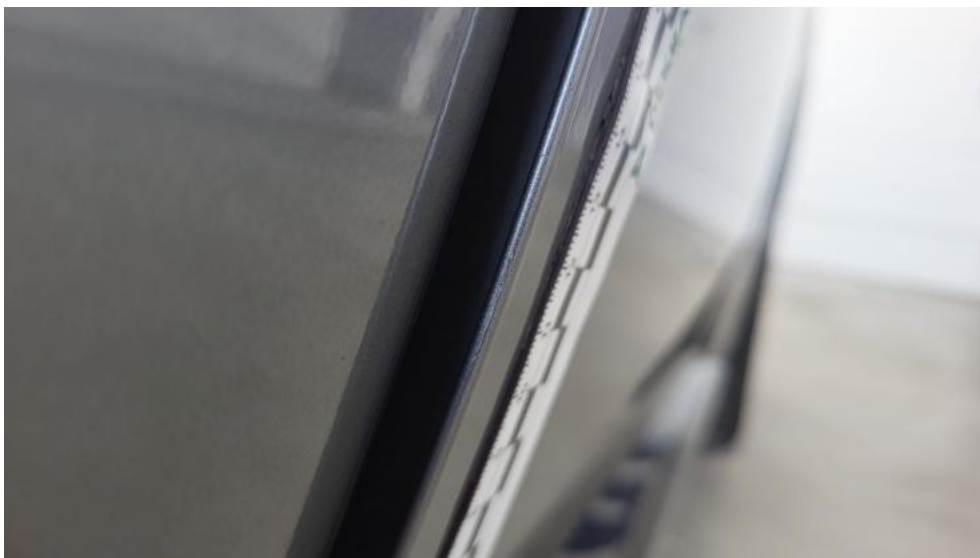
**Photo 48.**

Drzwi przednie P - Rysa/odprysk 1

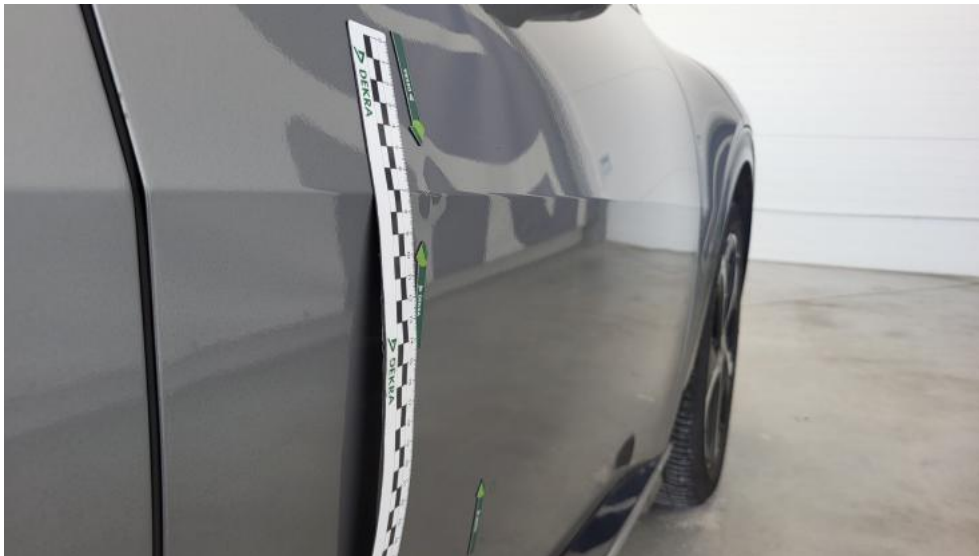
**Photo 49.**

Drzwi przednie P - Wgniecenie/odkształcenie 1

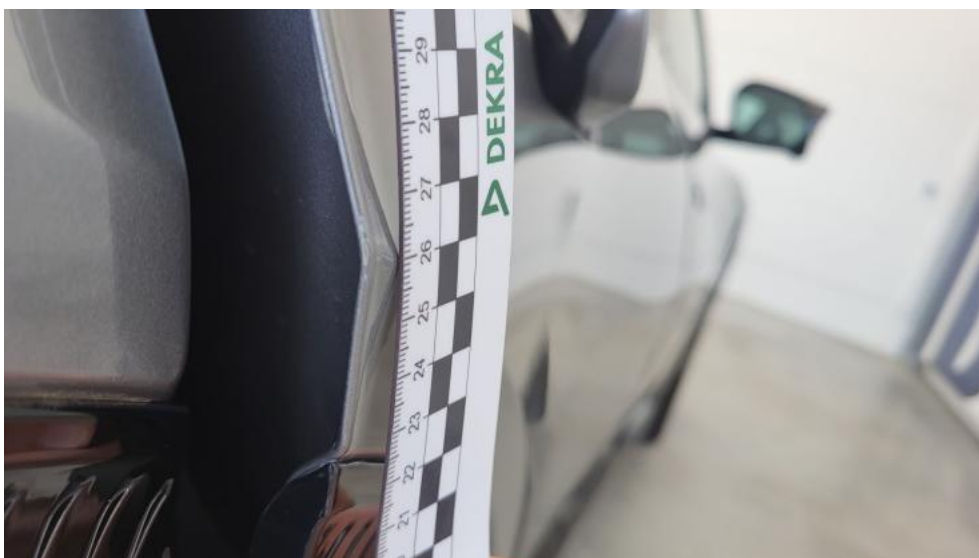
**Photo 50.**

Drzwi tylne P - Rysa/odprysk 1

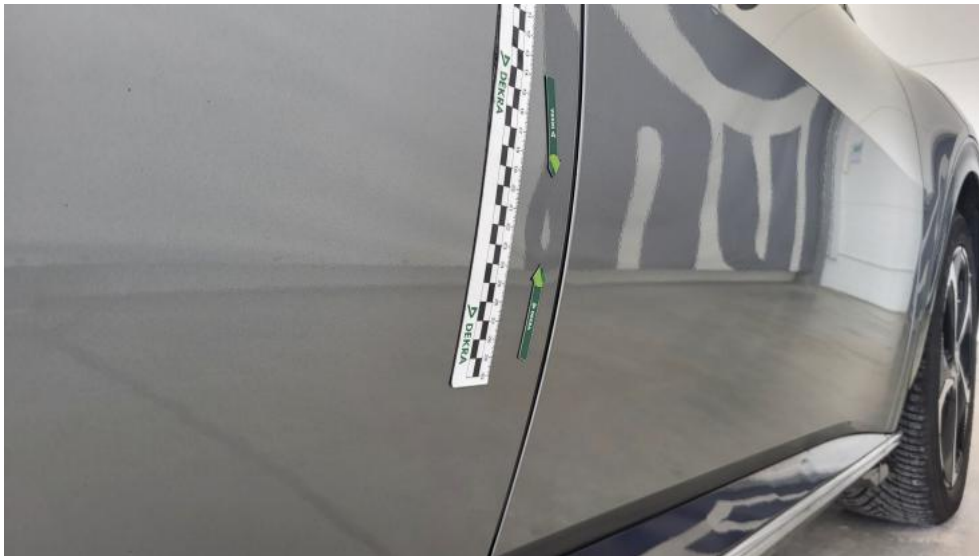
**Photo 51.**

Drzwi tylne P - Wgniecenie/odkształcenie 1

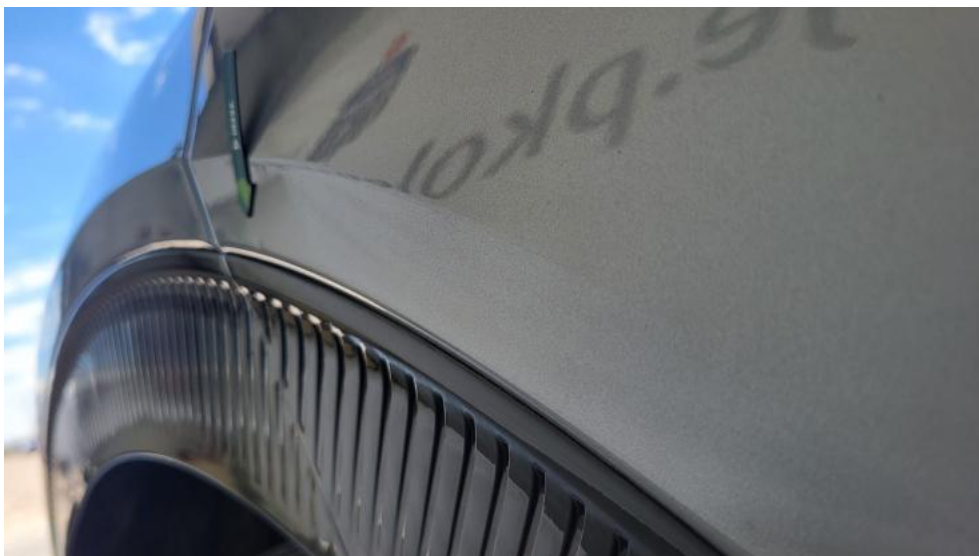
**Photo 52.**

Drzwi tylne P - Wgniecenie/odkształcenie 2

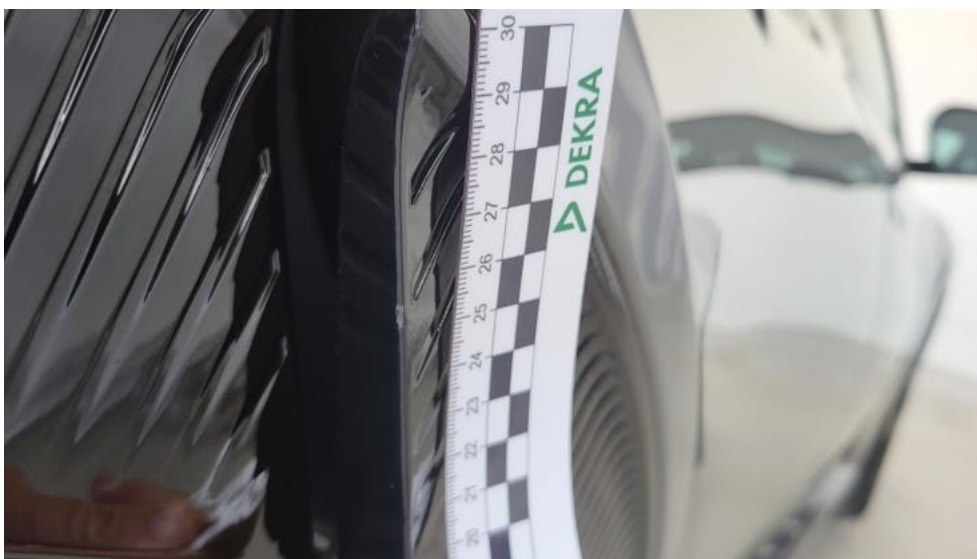
**Photo 53.**

Listwa drzwi tylnych P - Rysa/odprysk 1

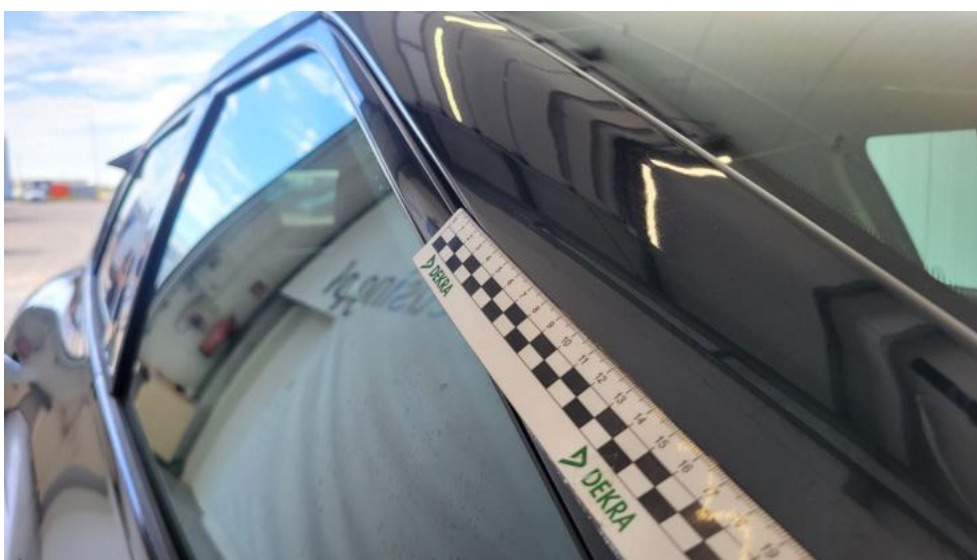
**Photo 54.**

Słupek przedni P - Wgniecenie/odkształcenie 1

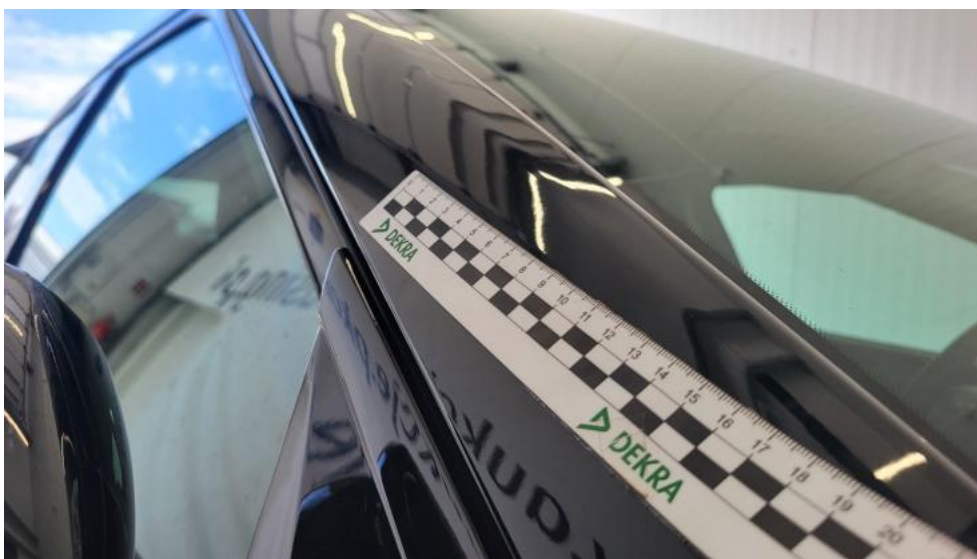
**Photo 55.**

Słupek przedni P - Wgniecenie/odkształcenie 2

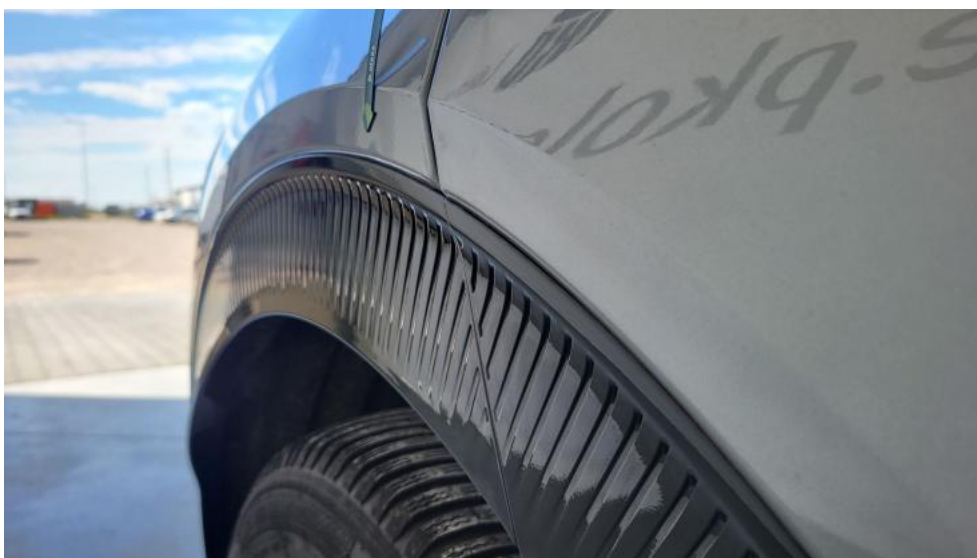
**Photo 56.**

Łotnik tylny P / Ściana boczna P - Wgniecenie/odkształcenie 1

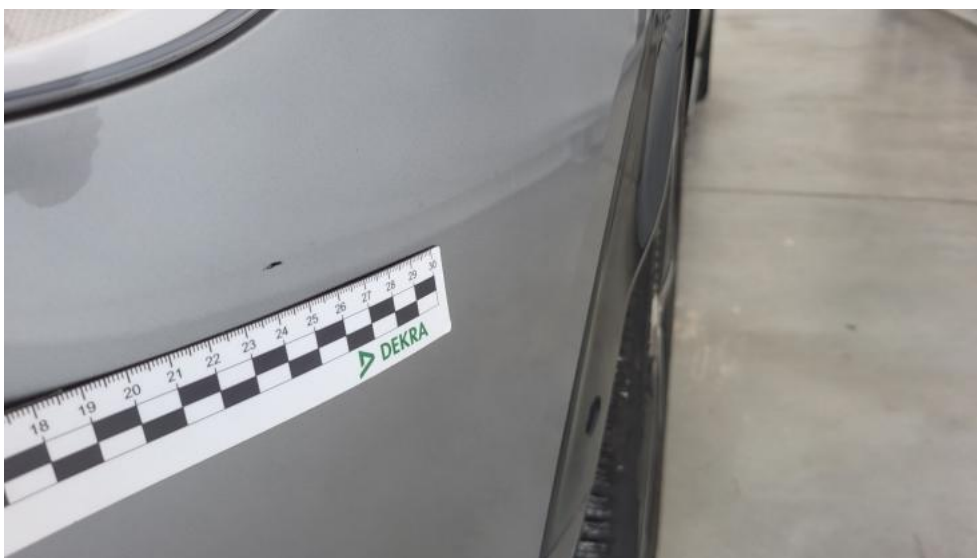
**Photo 58.**

Zderzak tylny cz P - Rysa/odprysk 1

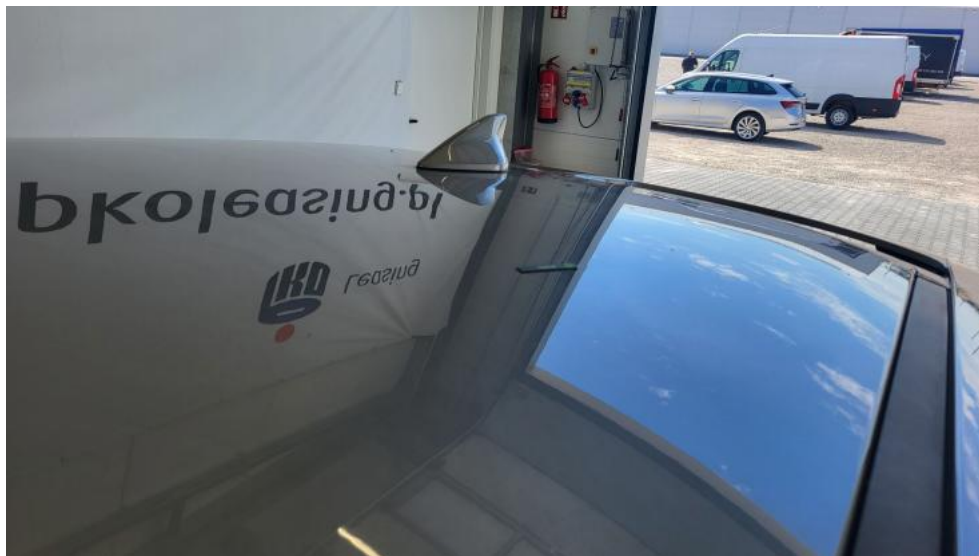
**Photo 59.**

Dach - Wgniecenie/odkształcenie 1

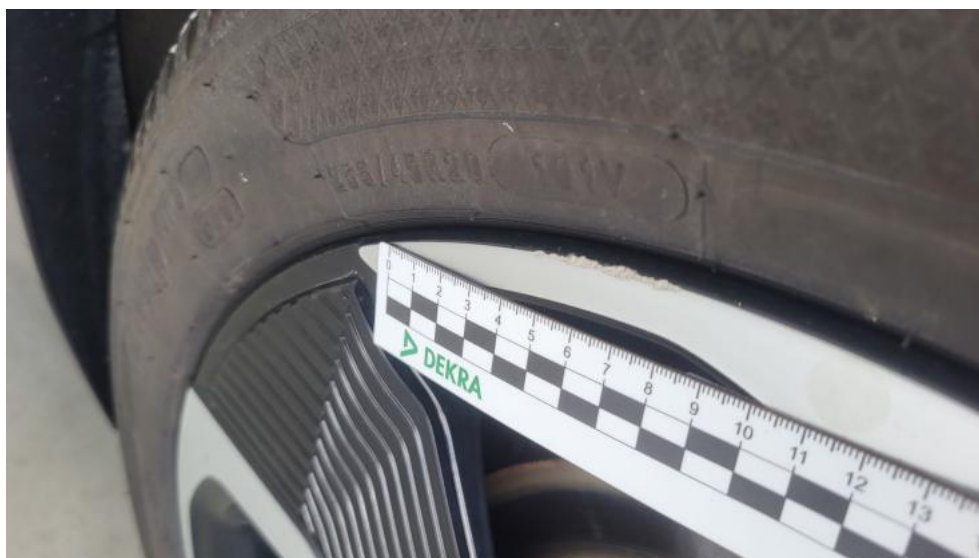
**Photo 60.**

Felga aluminiowa tylna L - Rysa/odprysk 1

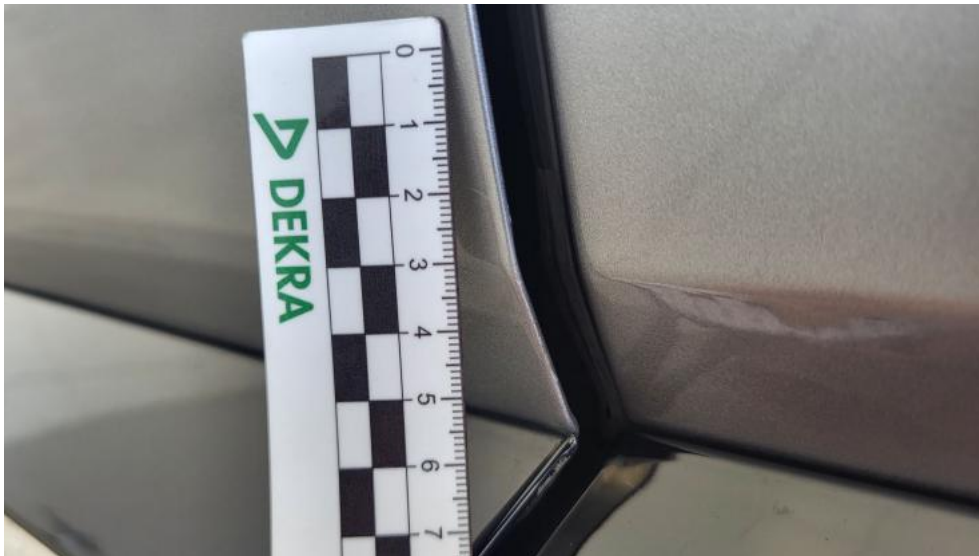
**Photo 61.**

Drzwi przed L - Rysa/odprysk 1

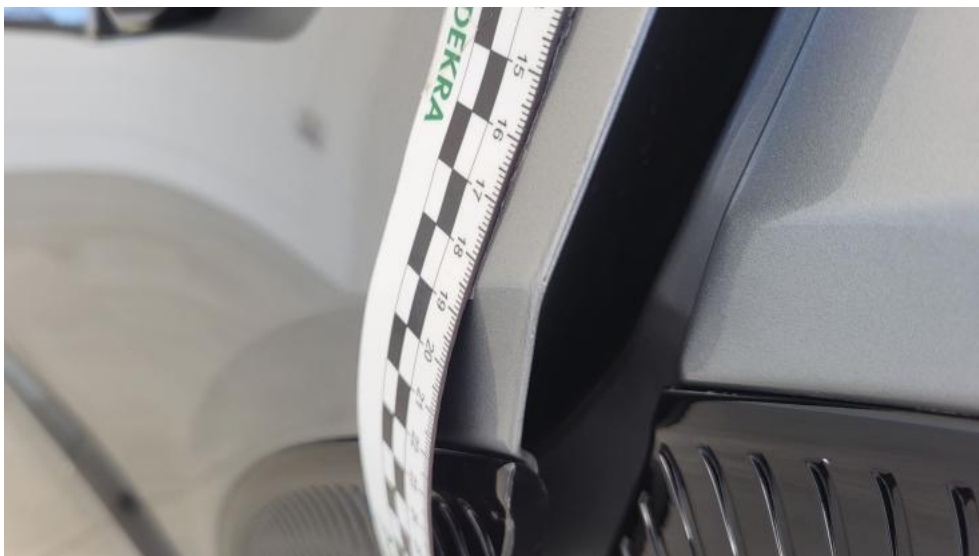
**Photo 62.**

Drzwi tylne L - Rysa/odprysk 1

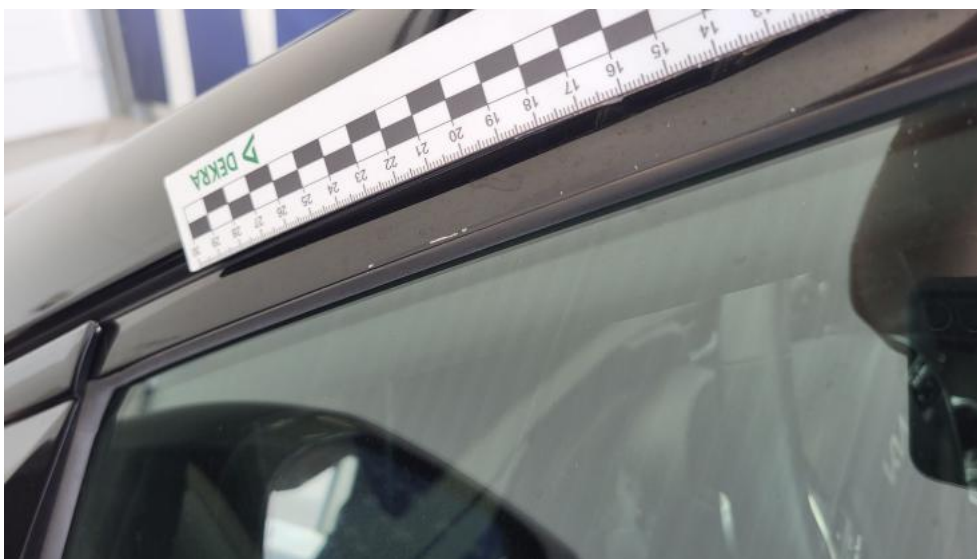
**Photo 63.**

Listwa drzwi przednich L - Rysa/odprysk 1

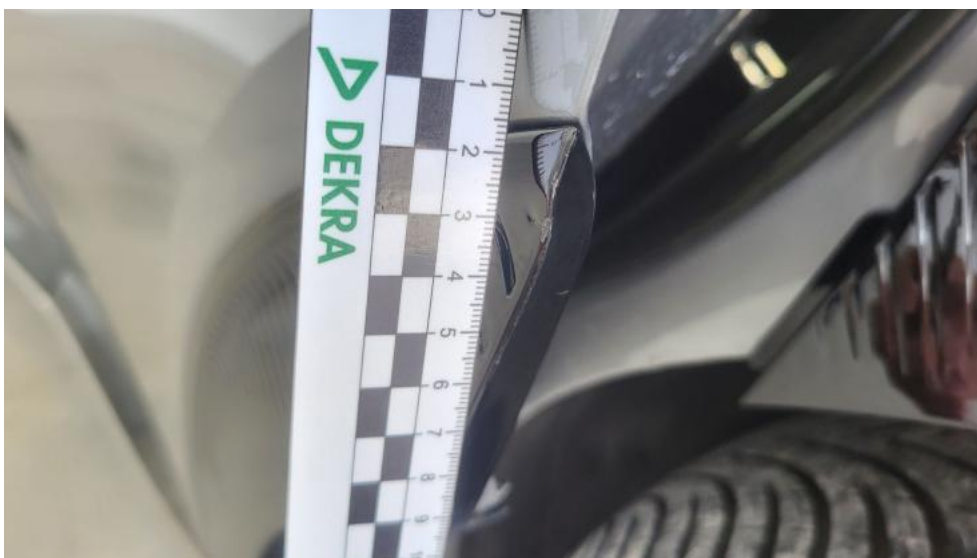
**Photo 64.**

Listwa drzwi tylnych L - Rysa/odprysk 1

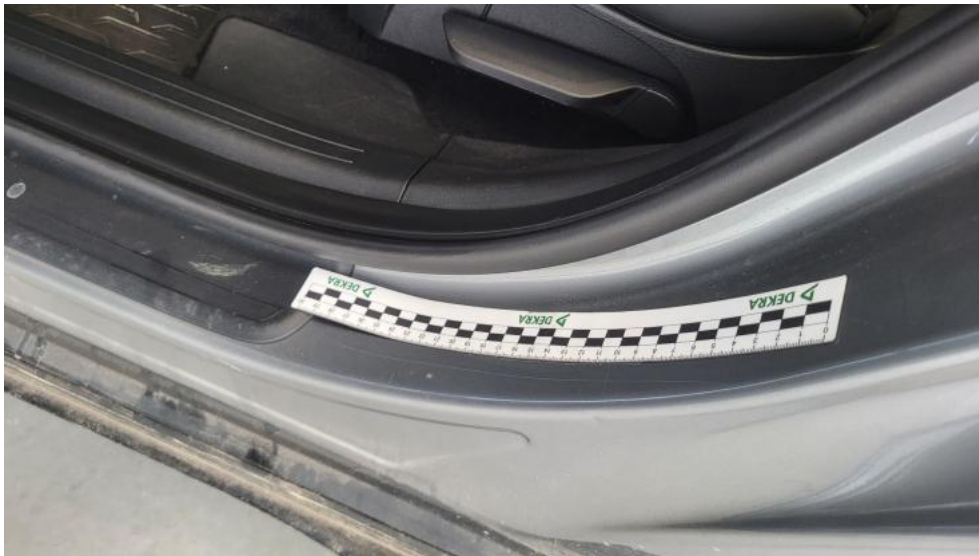
**Photo 65.**

Próg L - Rysa/odprysk 1

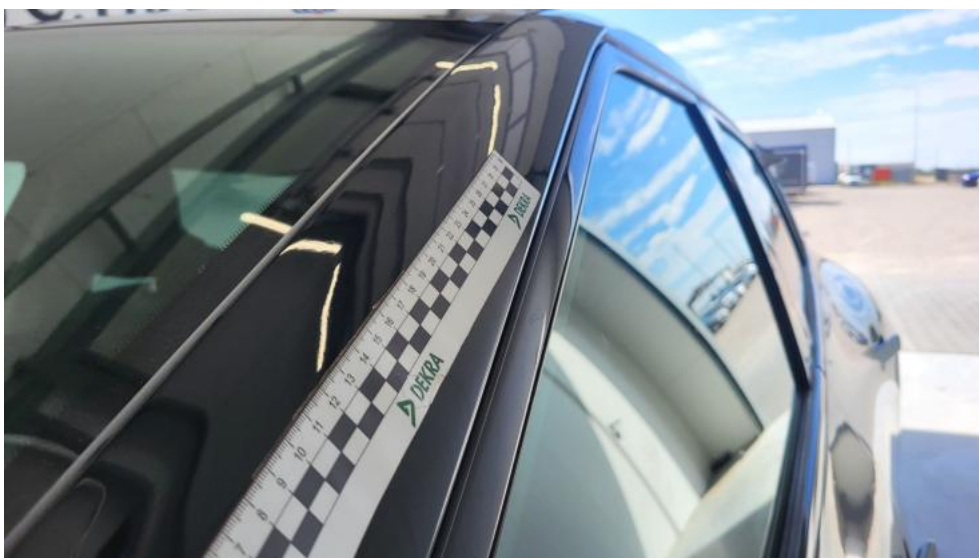
**Photo 66.**

Słupek przedni L - Wgniecenie/odkształcenie 1

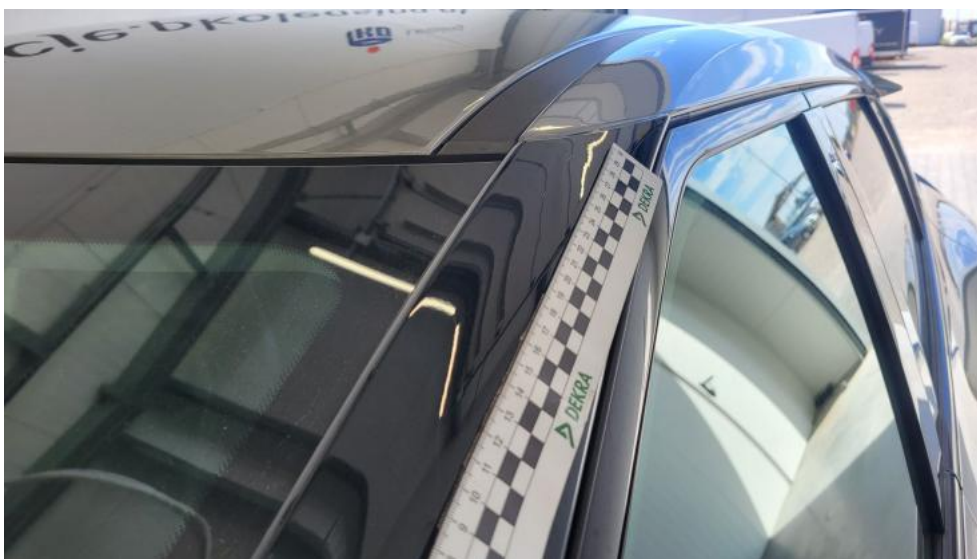
**Photo 67.**

Słupek przedni L - Wgniecenie/odkształcenie 2

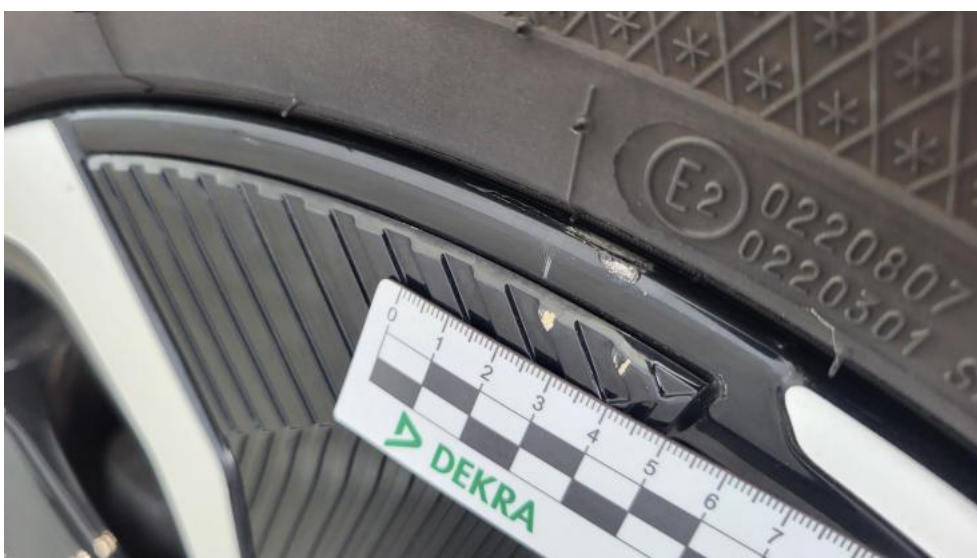
**Photo 68.**

Felga Aluminiowa przednia L - Rysa/odprysk 1

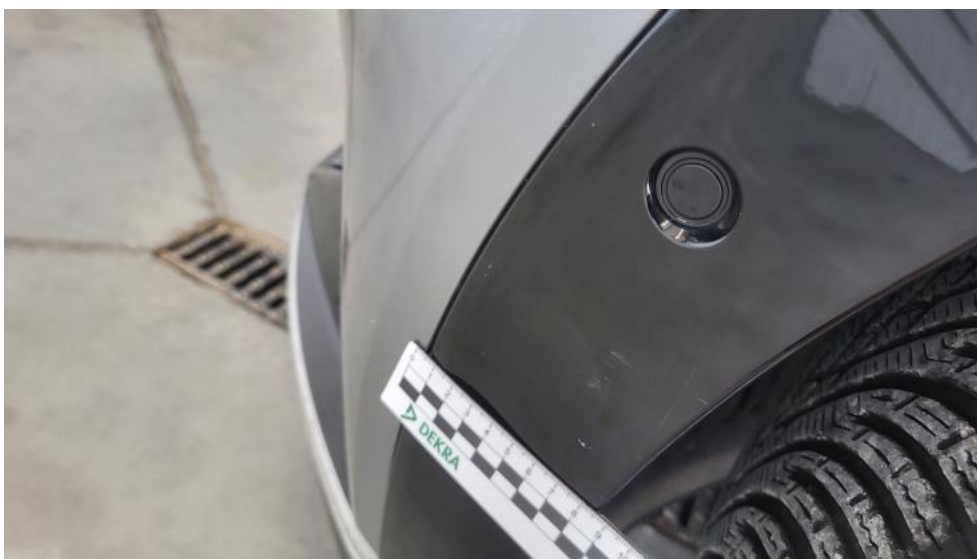
**Photo 69.**

Listwa błotnika przedniego L - Rysa/odprysk 1

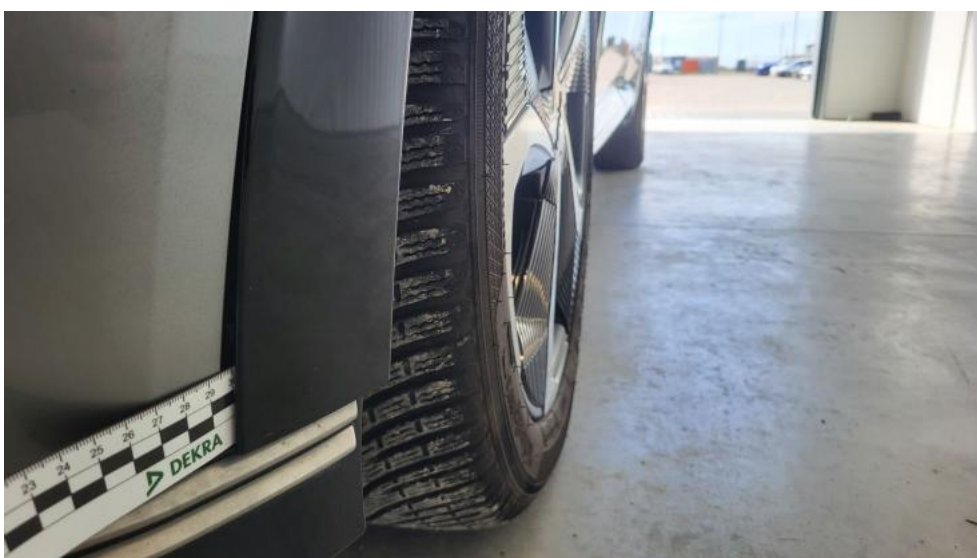
**Photo 70.**

Listwa błotnika przedniego L - Inne 1

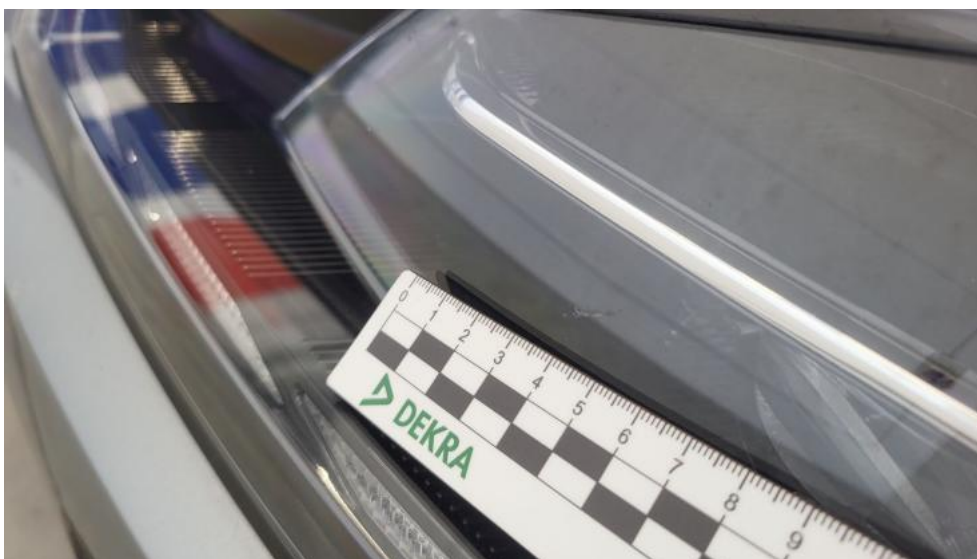
**Photo 71.**

Reflektor L - Rysa/odprysk 1

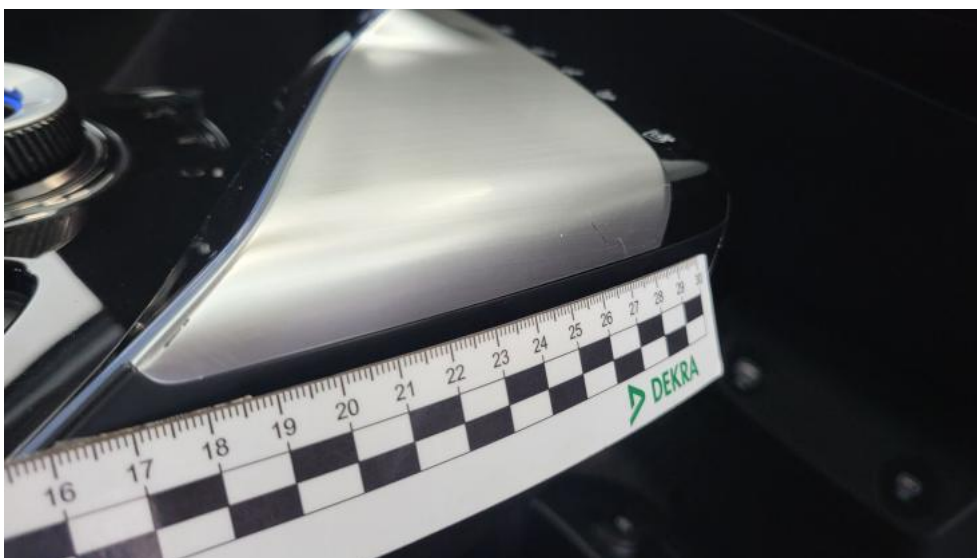
**Photo 72.**

Konsola tunelu śr. - Rysa/odprysk 1

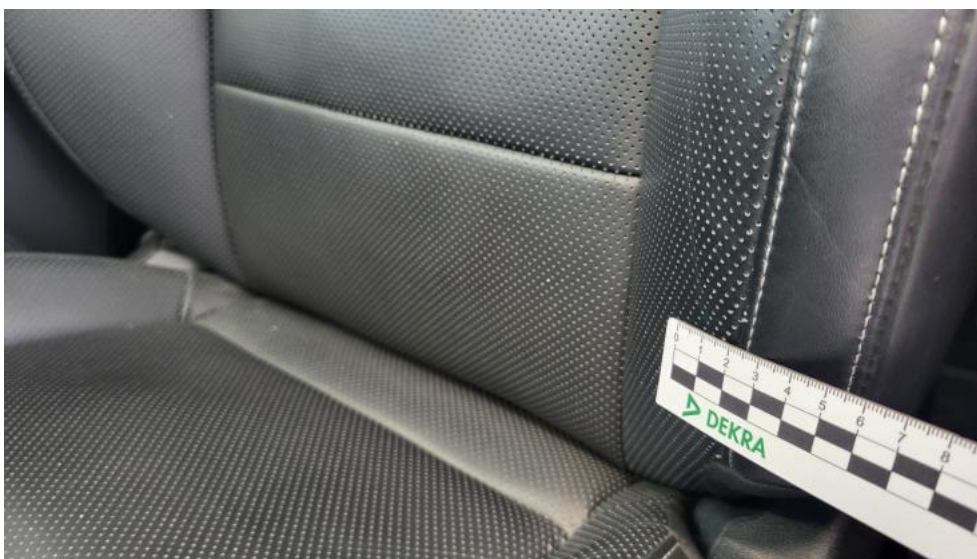
**Photo 73.**

Fotel prz. lew. - Rysa/odprysk 1

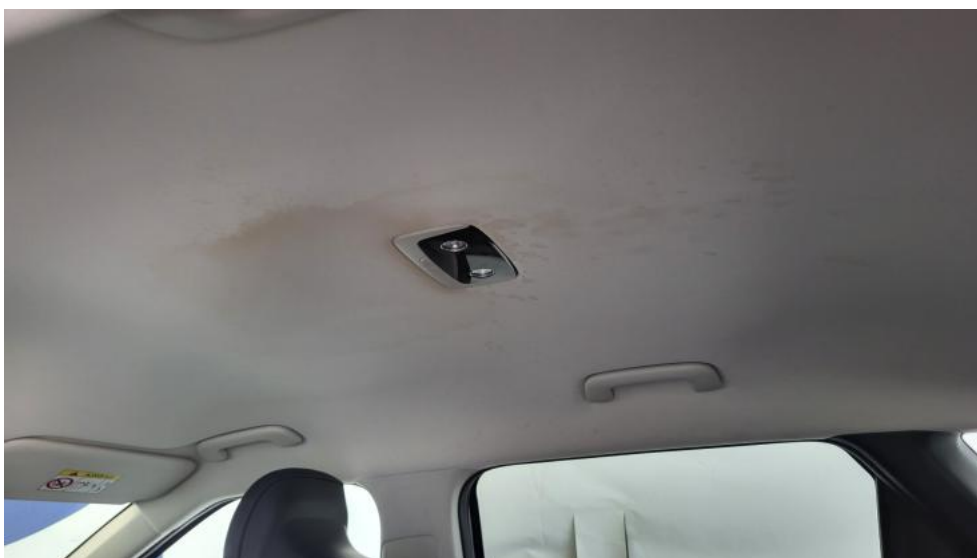
**Photo 74.**

Podsufitka - Inne 1

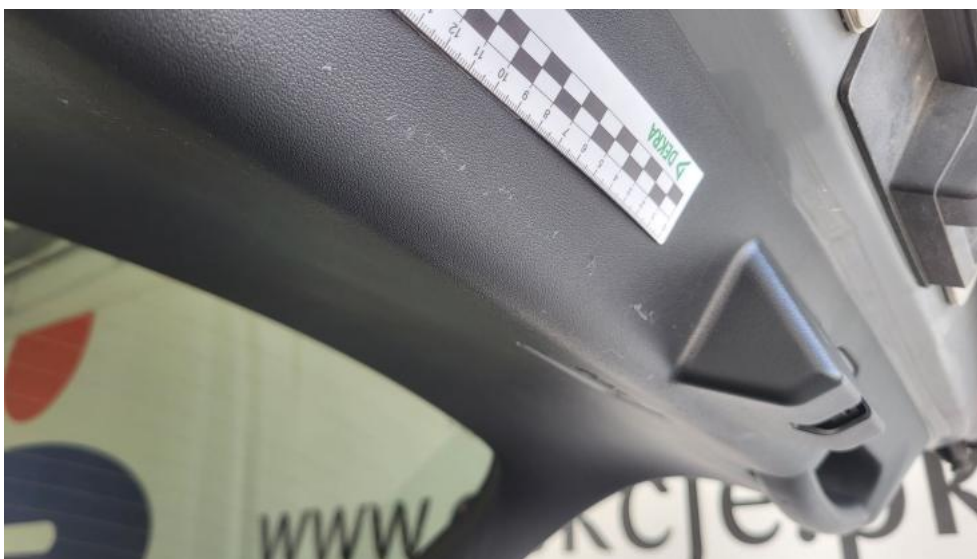
**Photo 75.**

Wykładzina pokrywy tylnej - Rysa/odprysk 1
