DEKRA's commission No. : PKOL(W)/LODZ/10261/25/02/10  
 commission/ damage No. : 20/047242  
 Date of commission: 10-02-2025

PKO Leasing SA  
 Świętokrzyska 36  
 00-116 Warszawa

**Vehicle data**

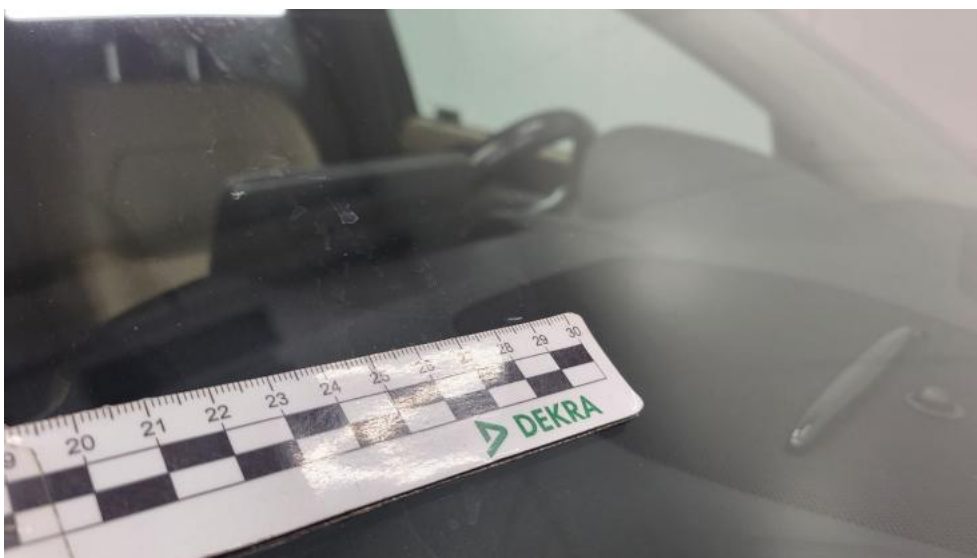
**Photo 40.**  
Szyba czołowa - Rysa/odprysk 1

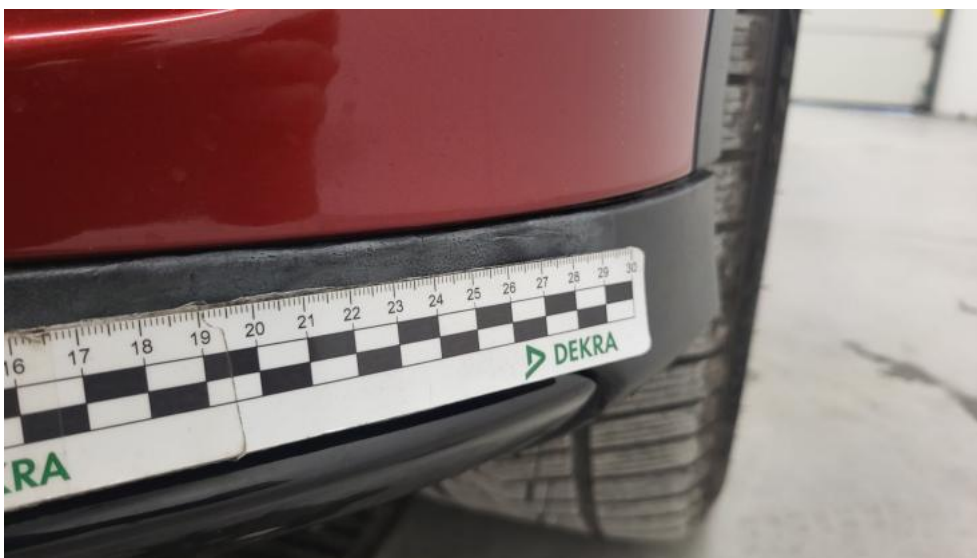
**Photo 44.**  
Zderzak przedni cz dolna - Rysa/odprysk 1

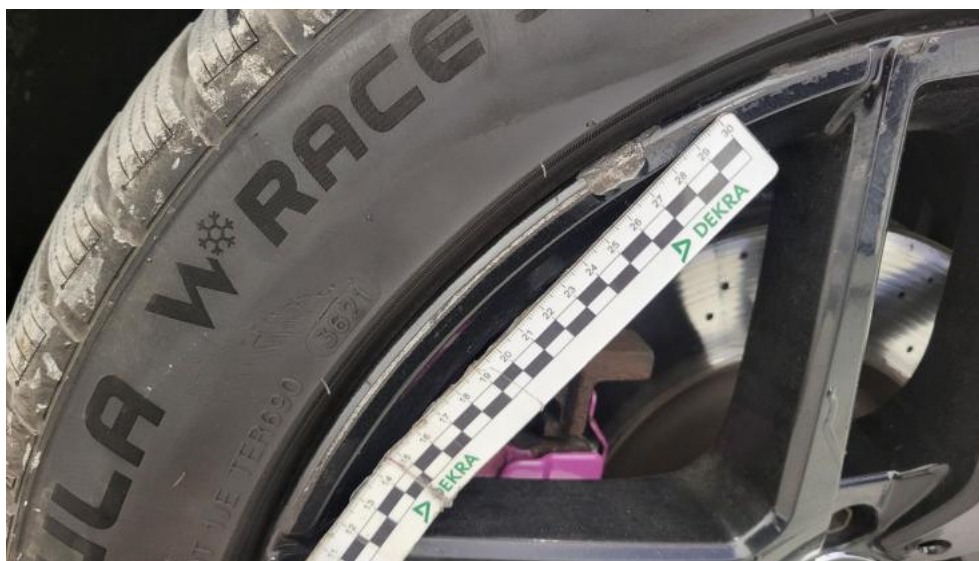
**Photo 45.**  
Felga aluminiowa przednia P - Rysa/odprysk 1

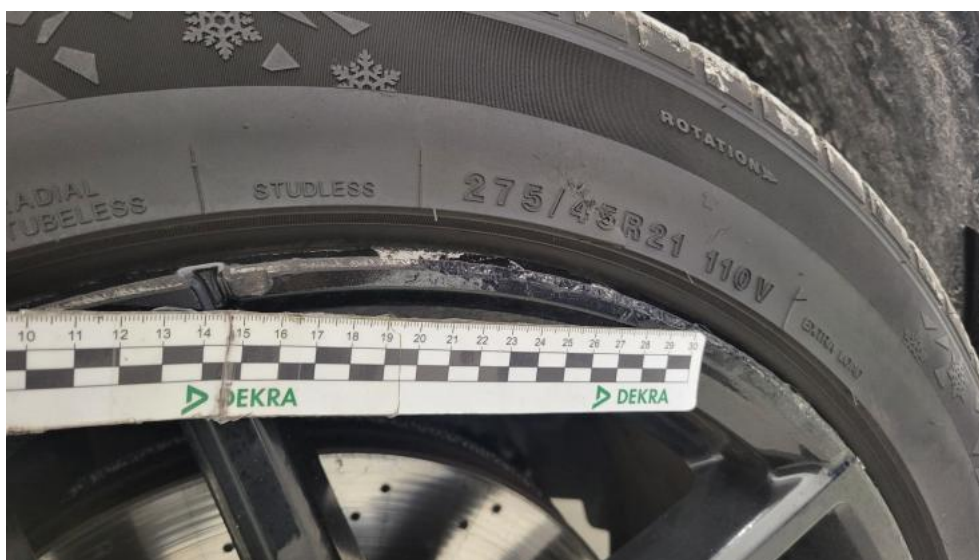
**Photo 46.**  
Felga aluminiowa przednia P - Rysa/odprysk 2

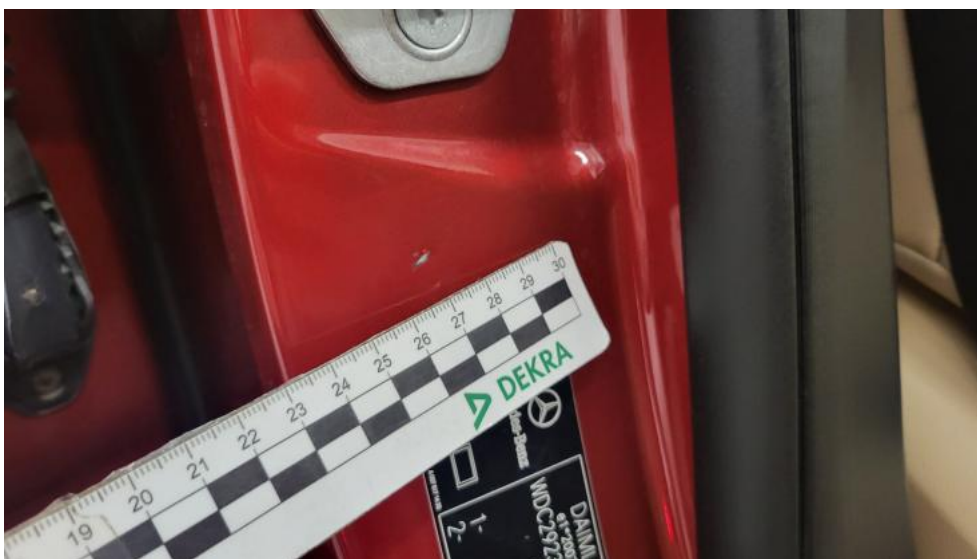
**Photo 55.**  
Słupek środkowy P - Rysa/odprysk 1

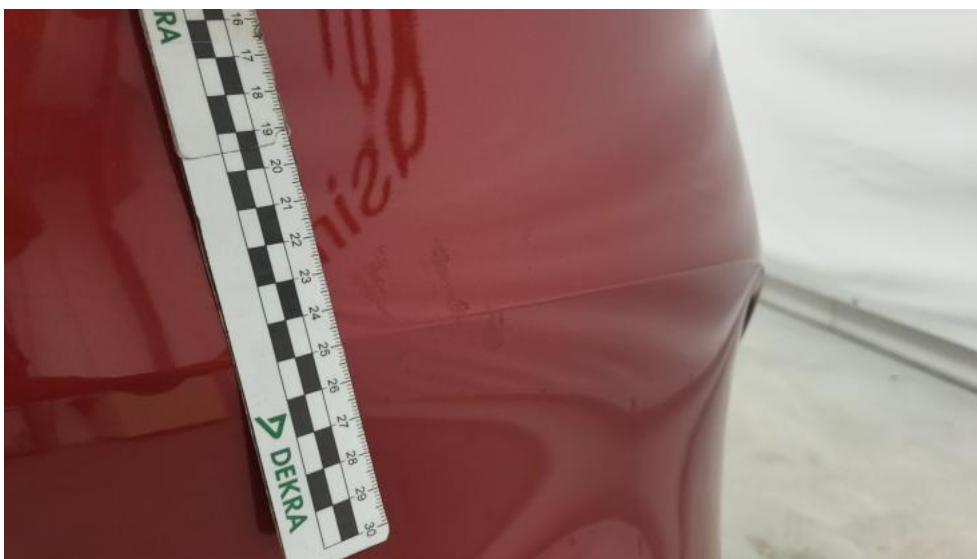
Zderzak tylny - Rysa/odprysk 2

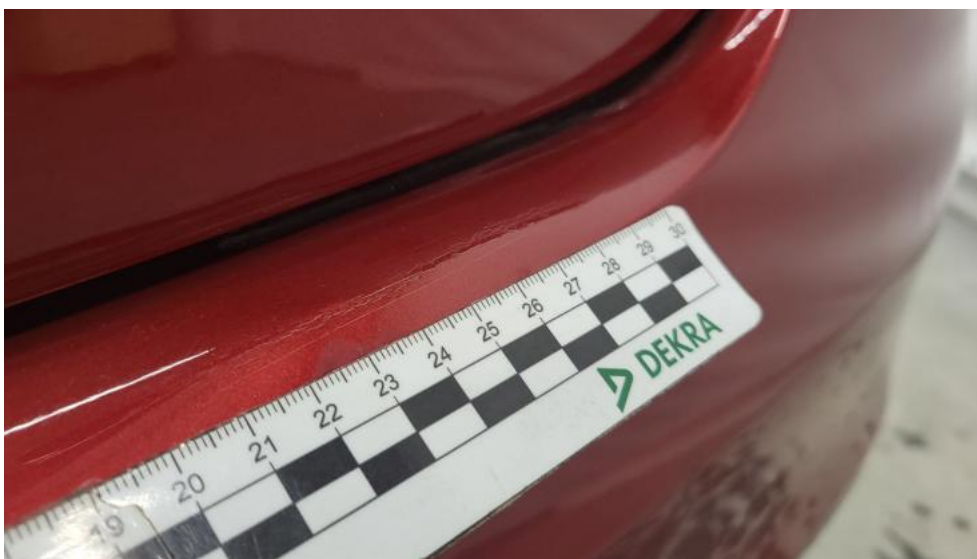
**Photo 63.**  
Zderzak tylny - Pęknięcie/rozerwanie 2

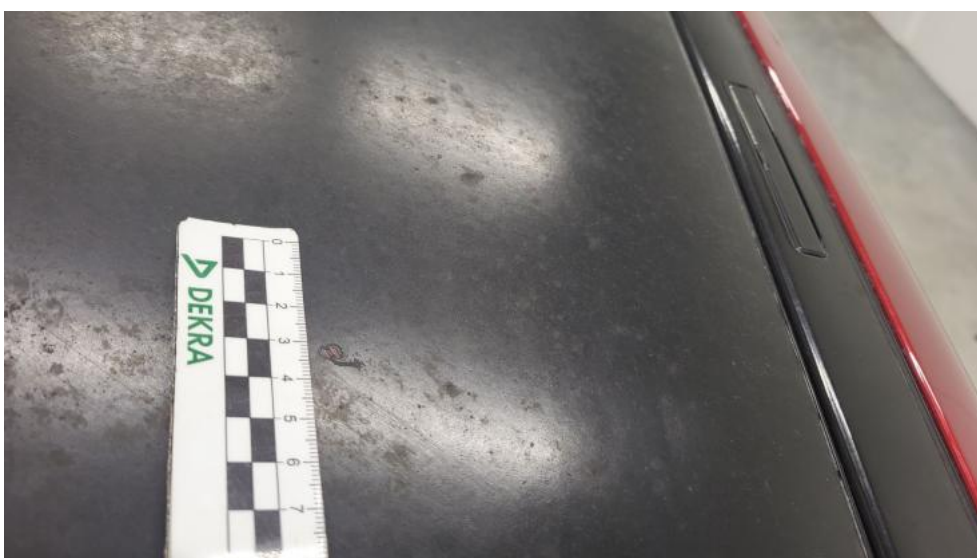
**Photo 64.**  
Dach - Rysa/odprysk 1

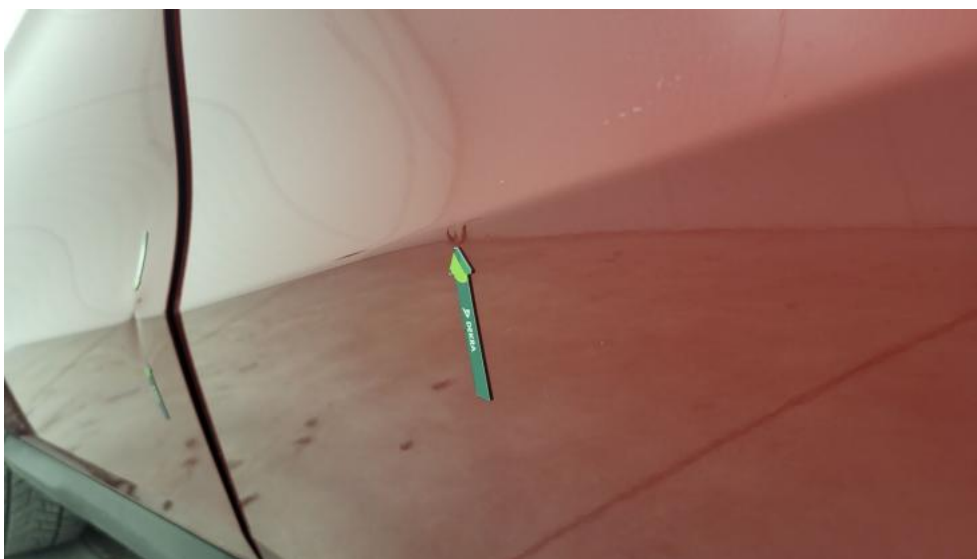
**Photo 73.**  
Drzwi tylne L - Wgniecenie/odkształcenie 1

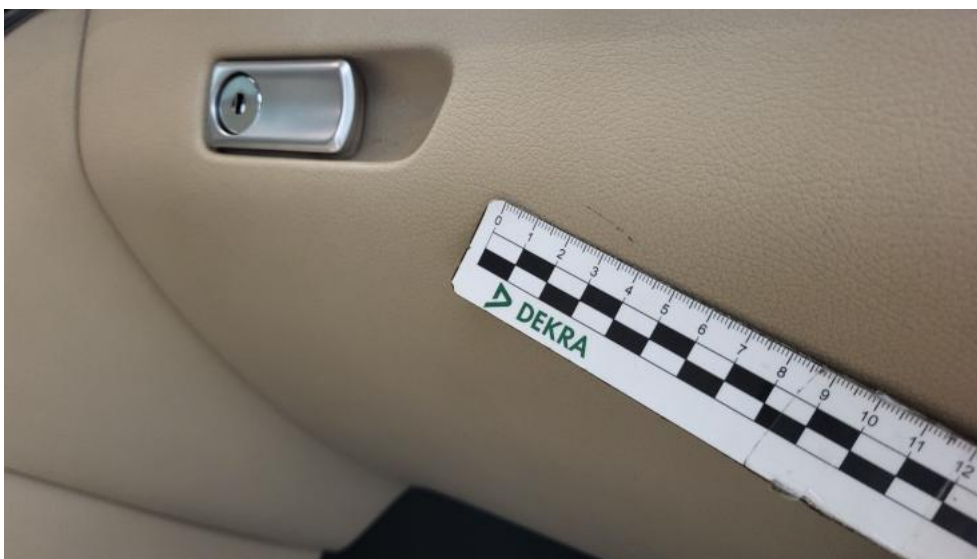
Deska rozdzielcza - Inne 1

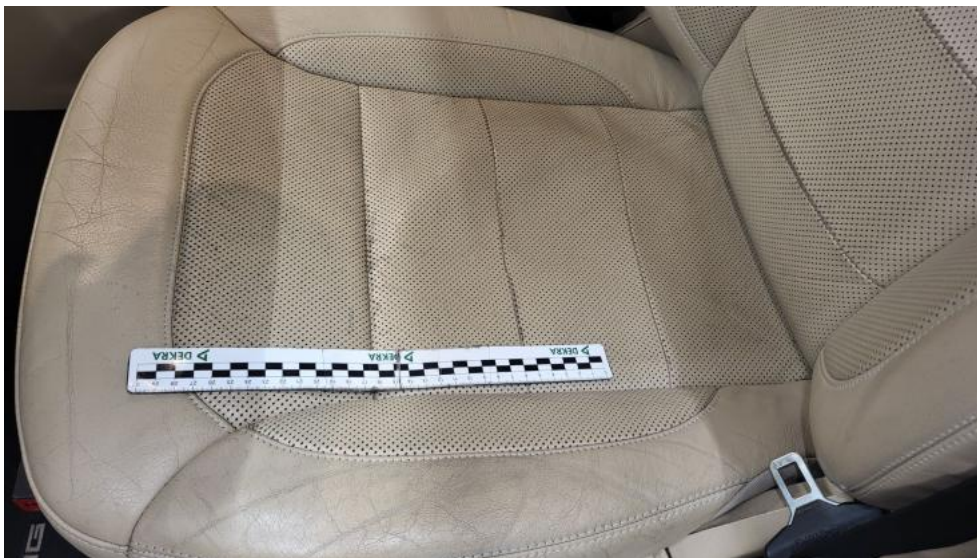
**Photo 81.**  
Fotel prz. lew. - Inne 1

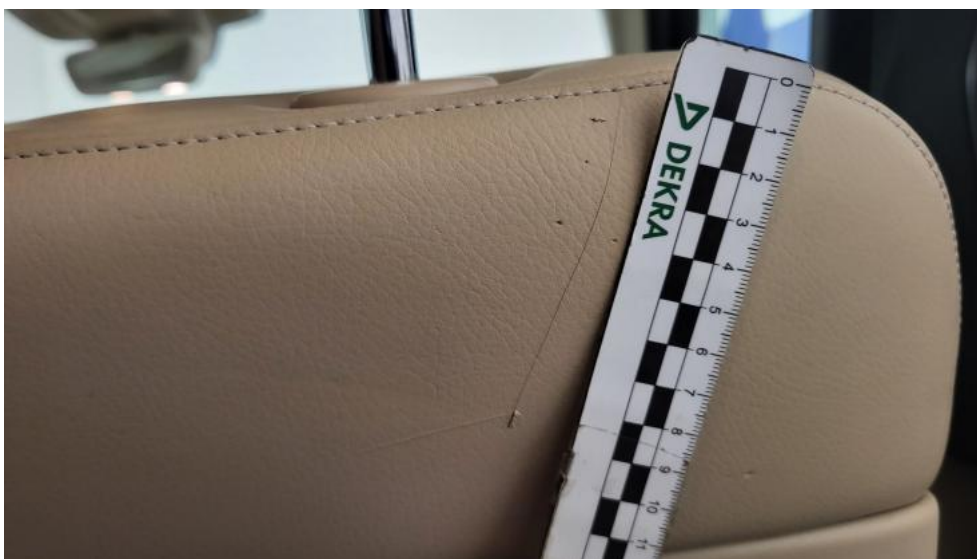
**Photo 83.**  
Fotel prz. praw. - Pęknięcie/rozerwanie 1

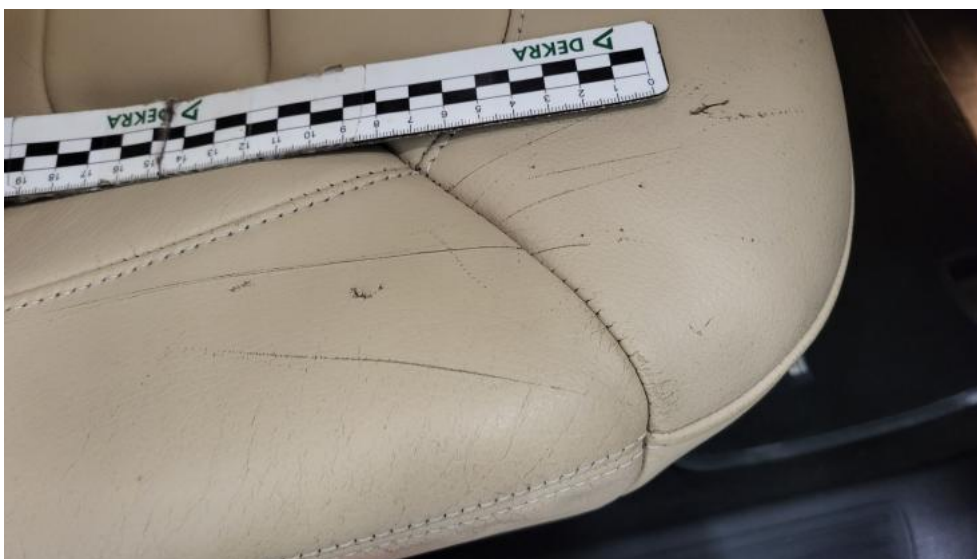
**Photo 85.**  
Kanapa tyl. - Rysa/odprysk 1

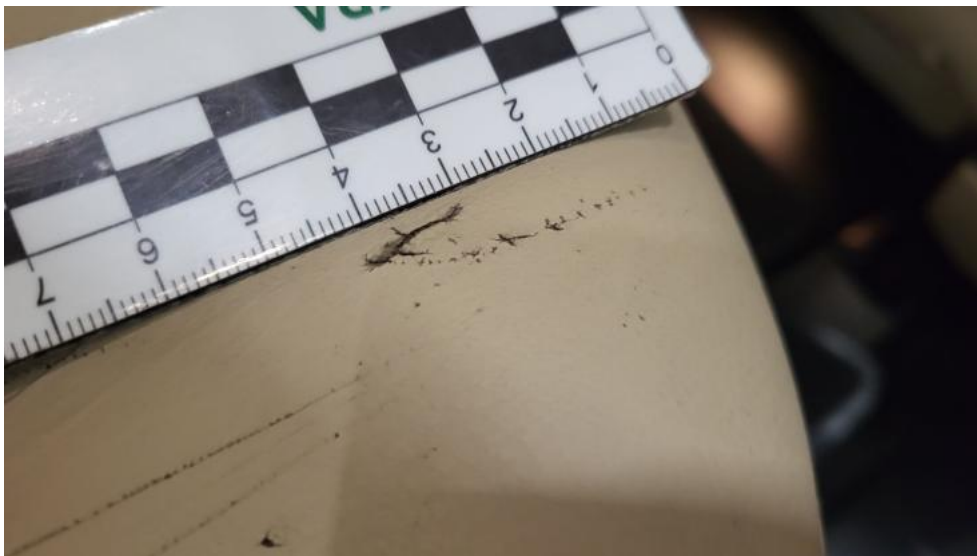
Kanapa tyl. - Pęknięcie/rozerwanie 1

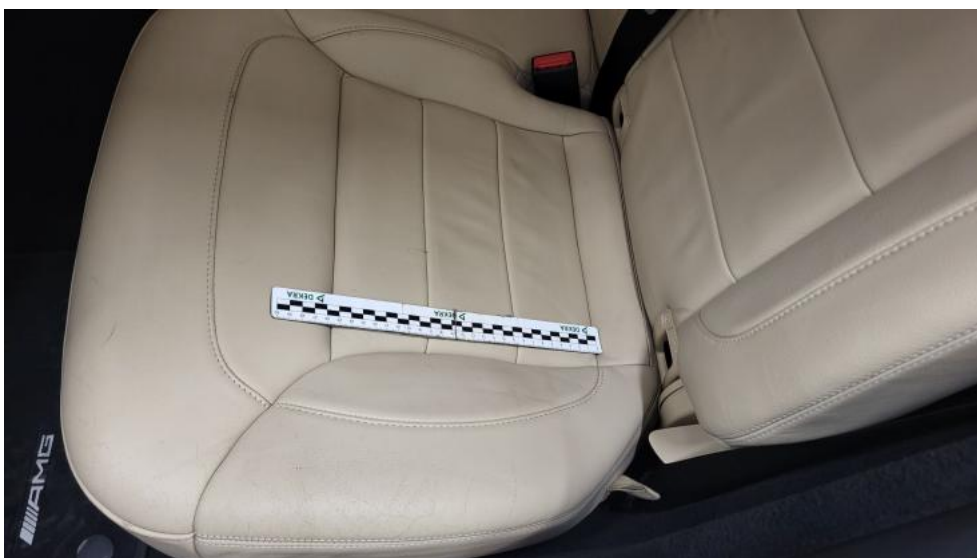
Kanapa tyl. - Inne 1

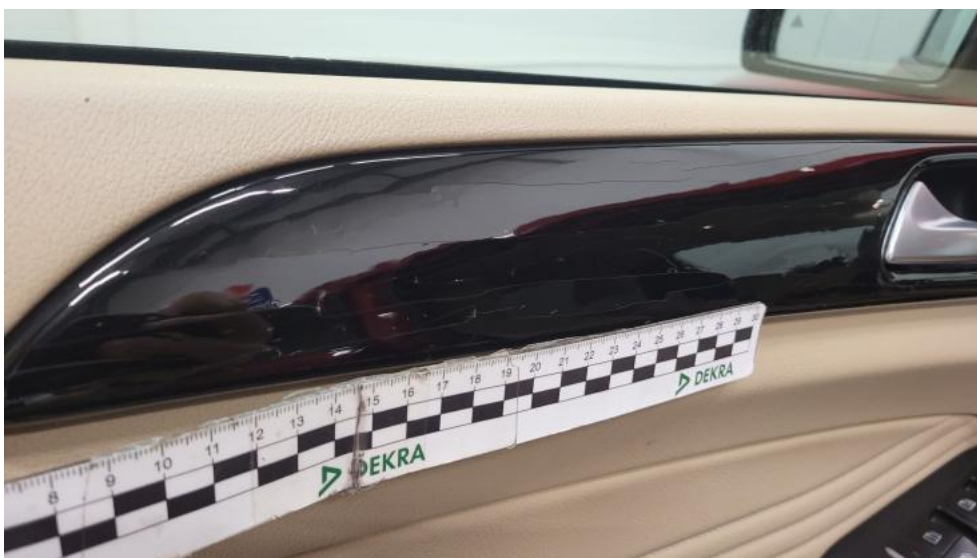
**Photo 90.**  
Tapicerka drzwi przednich L - Pęknięcie/rozerwanie 1

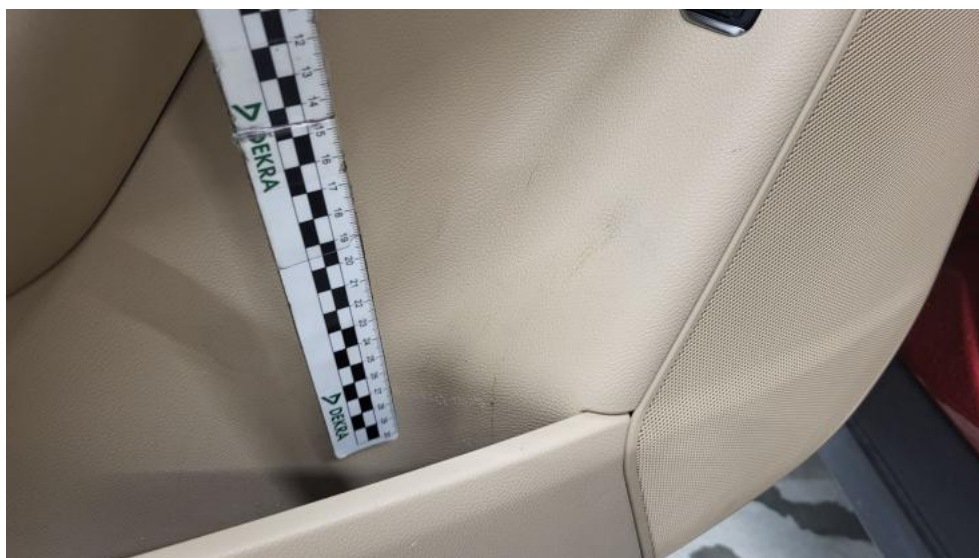
Tapicerka drzwi przednich L - Inne 2

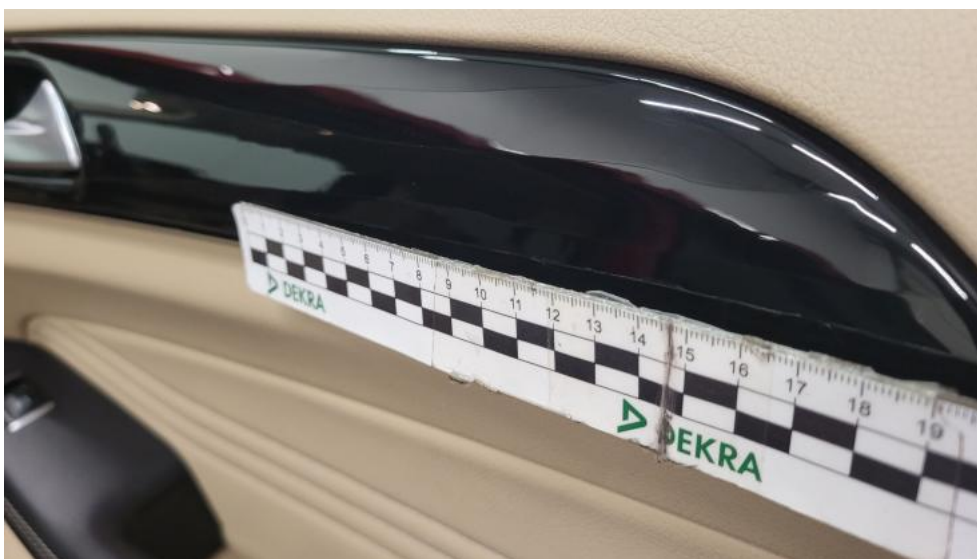
Tapicerka drzwi przednich P - Pęknięcie/rozerwanie 1
