Nr zlecenia DEKRA: PKOL(W)/LODZ/81171/24/10/21
Nr zlecenia/szkody: 23/016884
Data zlecenia: 21-10-2024

Grupa obiektów (Eurotax)	samochody osobowe
Kod EC (Eurotax)	0047626
Producent	CHEVROLET
Model	Corvette
Typ	Corvette 6.2 Z51 Stingray
Rodzaj nadwozia	CPE
Liczba drzwi/liczba miejsc	2/2
Masa własna [kg]	1730
Dopuszczalna masa całkowita [kg]	1980
Rozstaw osi 1/2	0
Rodzaj silnika	z zapłonem iskrowym
Układ oczyszczana spalin	katalizator trójdrożny
Pojemność silnika [ccm]	6162
Moc silnika [KM/kW]	481/354
Skrzynia biegów	automatyczna 8-biegowa
Nr rejestracyjny	DW1VU30
VIN	1G1Y92D47P5113337
Data 1. rejestracji	22-11-2022
Data nast. bad. techn.	13-06-2025
Rok produkcji	2022
Stan licznika [km]	6 002 (odczytany)
Kolor nadwozia/rodzaj powłoki	biały/METALIK

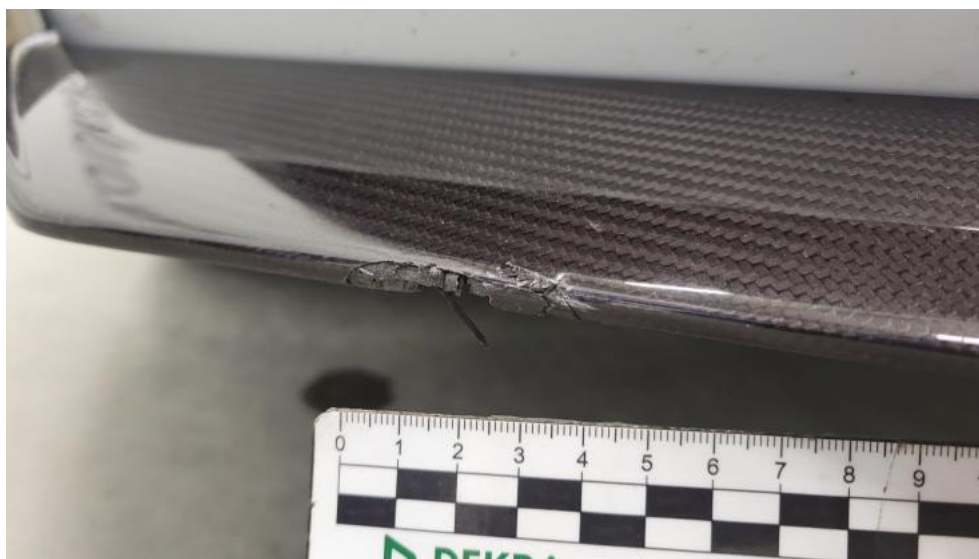
Fot. 75.
Spoiler zderzaka przedniego() - Pęknięcie/rozerwanie 3
