Nr zlecenia DEKRA: PKOL(W)/LODZ/86067/24/11/07  
Nr zlecenia/szkody: 23/001182  
Data zlecenia: 07-11-2024

PKO Leasing SA  
Świętokrzyska 36  
00-116 Warszawa

Grupa obiektów (Eurotax)	samochody osobowe
Kod EC (Eurotax)	0114549
Producent	BMW
Model	Seria 3 [F30/F80] 15-18
Typ/wersja	318d Advantage aut
Rodzaj nadwozia	sedan
Liczba drzwi/liczba miejsc	4/5
Masa własna [kg]	1500
Dopuszczalna masa całkowita [kg]	2075
Rozstaw osi 1/2	2810
Rodzaj silnika	z zapłonem samoczynnym
Układ oczyszczana spalin	DPF
Pojemność silnika [ccm]	1995
Moc silnika [KM/kW]	150/110
Skrzynia biegów	automatyczna
Nr rejestracyjny	WZ643FT
VIN	WBA8C31020A815138
Data 1. rejestracji	10-08-2018
Data nast. bad. techn.	10-08-2023
Rok produkcji	2018 (rok produkcji został zweryfikowany z zewnętrzną bazą danych)
Stan licznika [km]	62 267 (odczytany)
Kolor nadwozia/rodzaj powłoki	złoty/2-warstwowy metalizowany

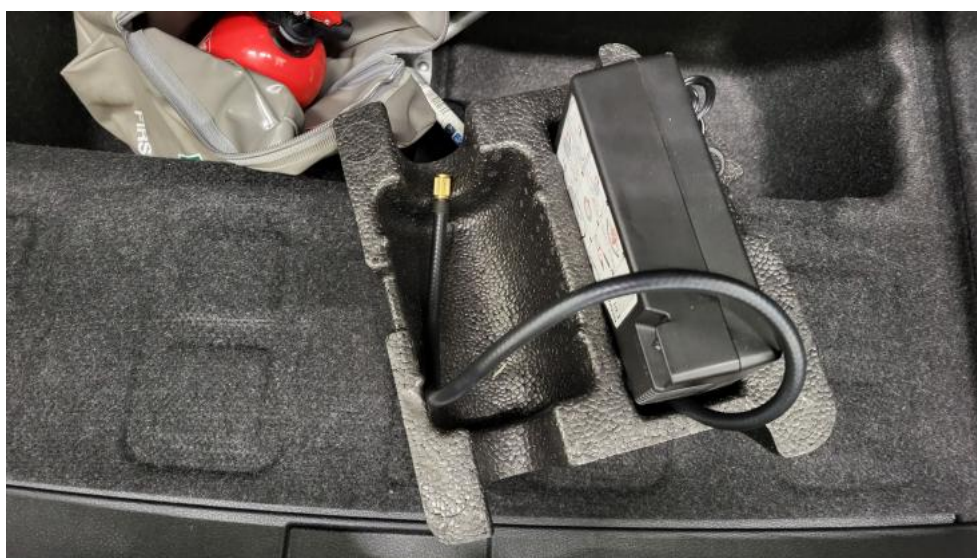
**Fot. 36.**  
Zestaw naprawczy koła

Rysy na samochodzie. Brak płynu zestawu naprawczego. Informacja o wymianie płynu hamulcowego. Informacja o wymianie oleju silnikowego. Informacja o wymianie okładzin hamulcowych przód. Informacja o wymianie baterii kluczyka.

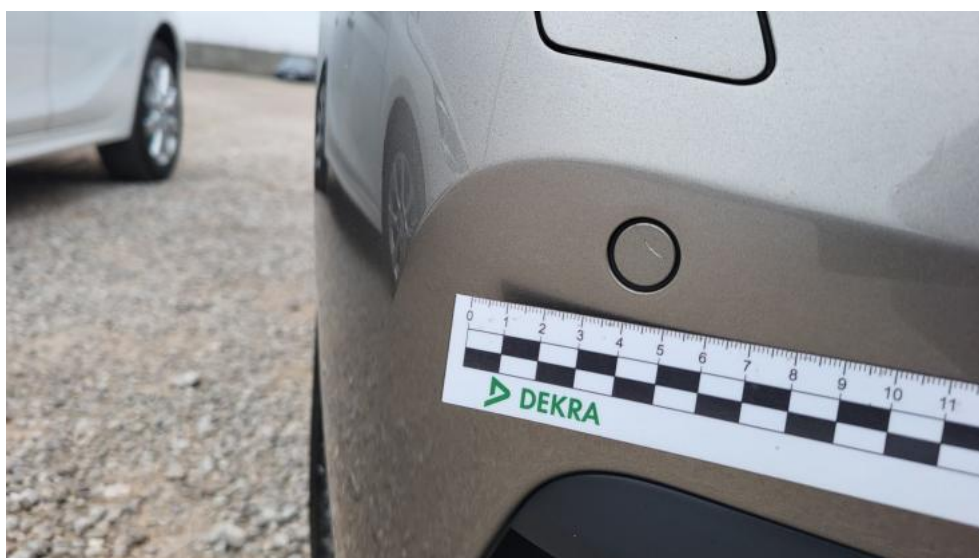
**Fot. 44.**  
Czujniki parkowania przód - Rysa/odprysk 1

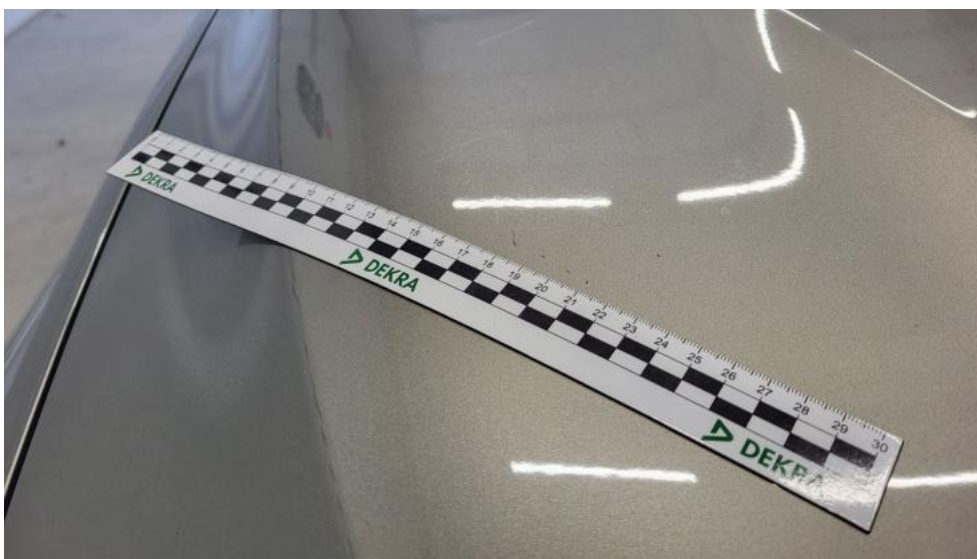
**Fot. 45.**  
Pokrywa komory silnika - Rysa/odprysk 1

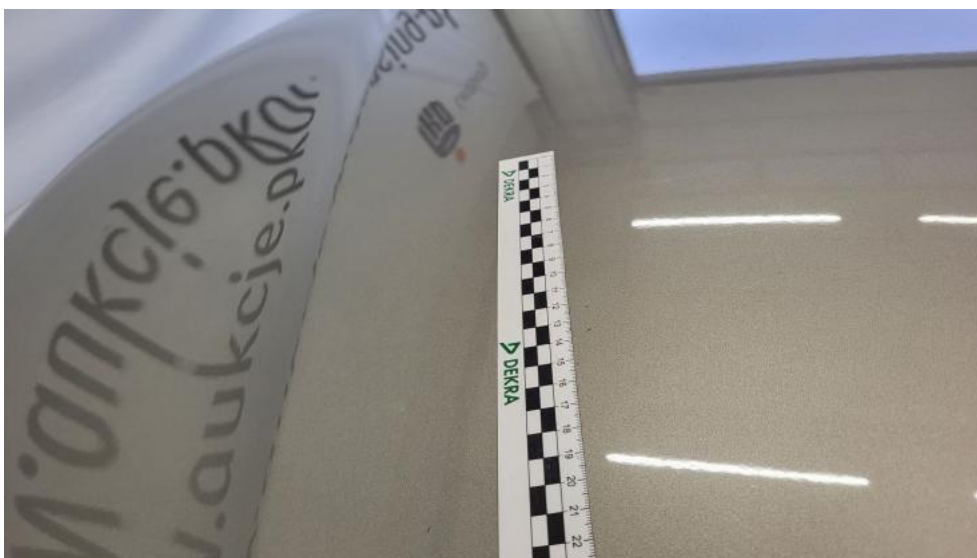
**Fot. 46.**  
Pokrywa komory silnika - Rysa/odprysk 2

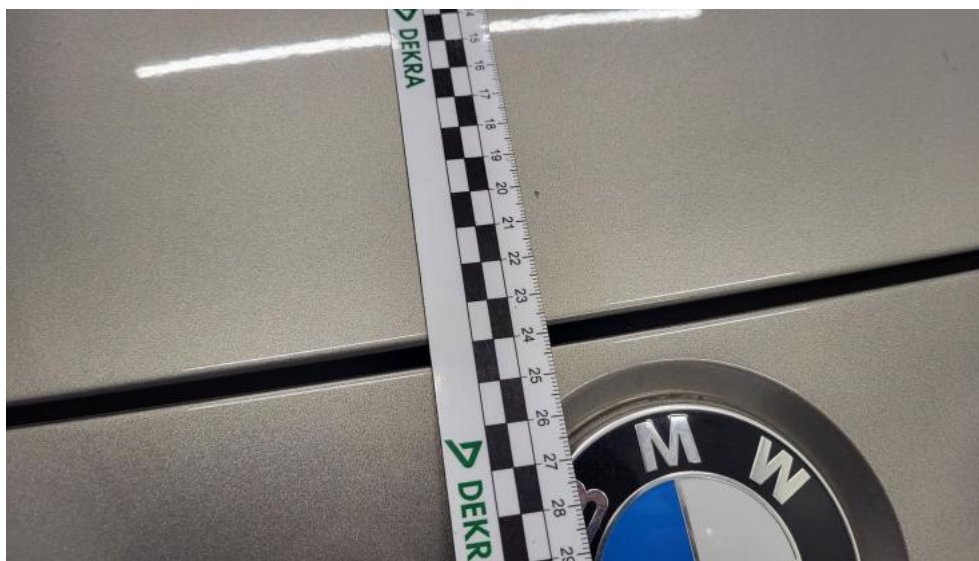
**Fot. 47.**  
Pokrywa komory silnika() - Rysa/odprysk 3

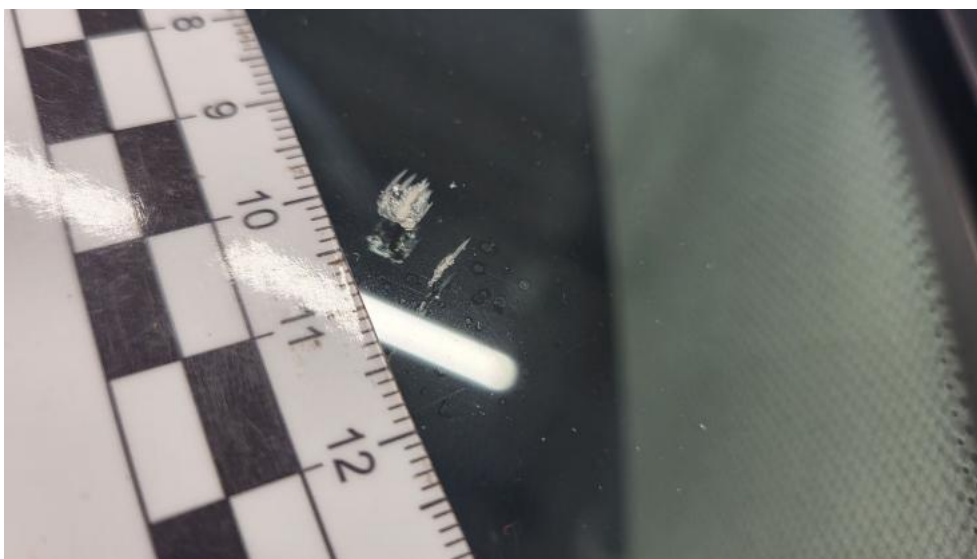
**Fot. 49.**  
Szyba czołowa - Rysa/odprysk 1

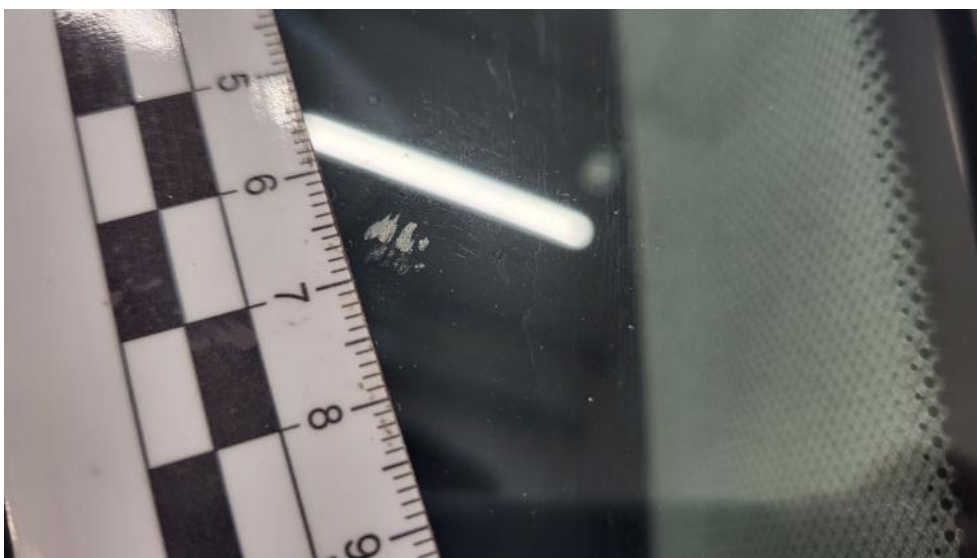
**Fot. 50.**  
Szyba czołowa - Rysa/odprysk 2

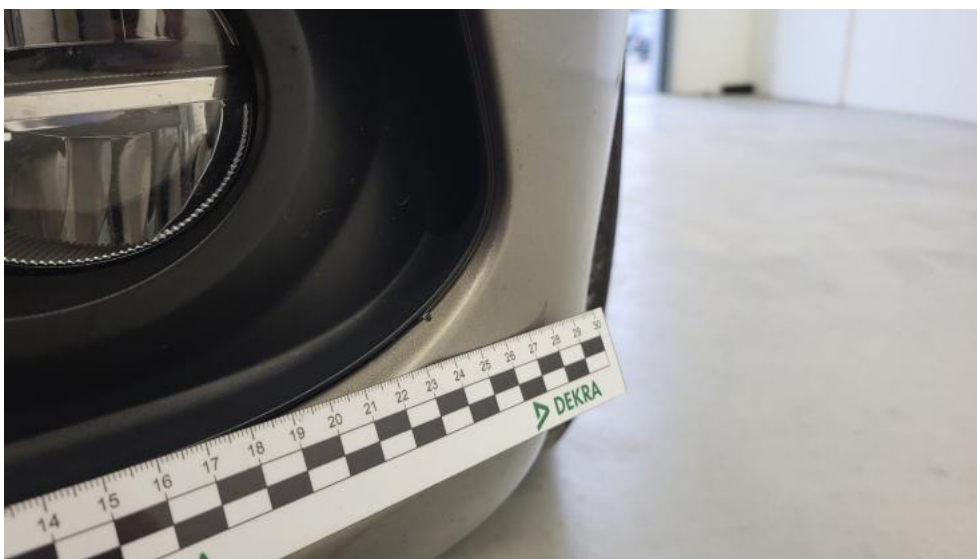
**Fot. 51.**  
Zderzak - Rysa/odprysk 1

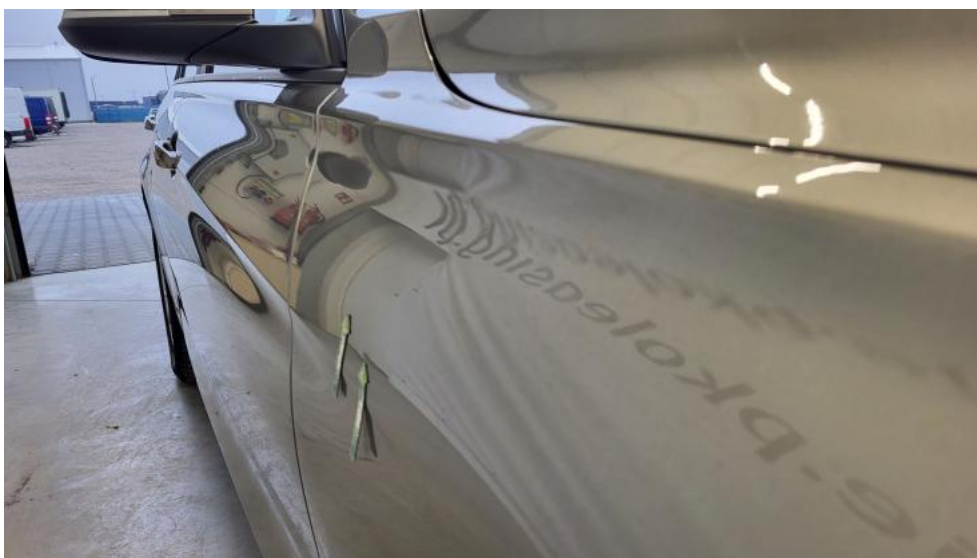
**Fot. 52.**  
Błotnik przedni P - Wgniecenie/odkształcenie 1

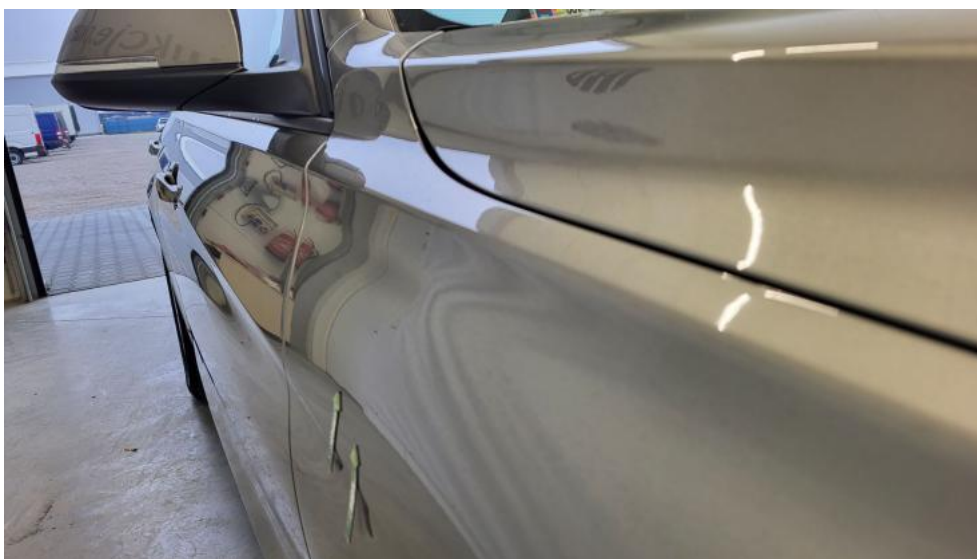
**Fot. 53.**  
Błotnik przedni P - Wgniecenie/odkształcenie 2

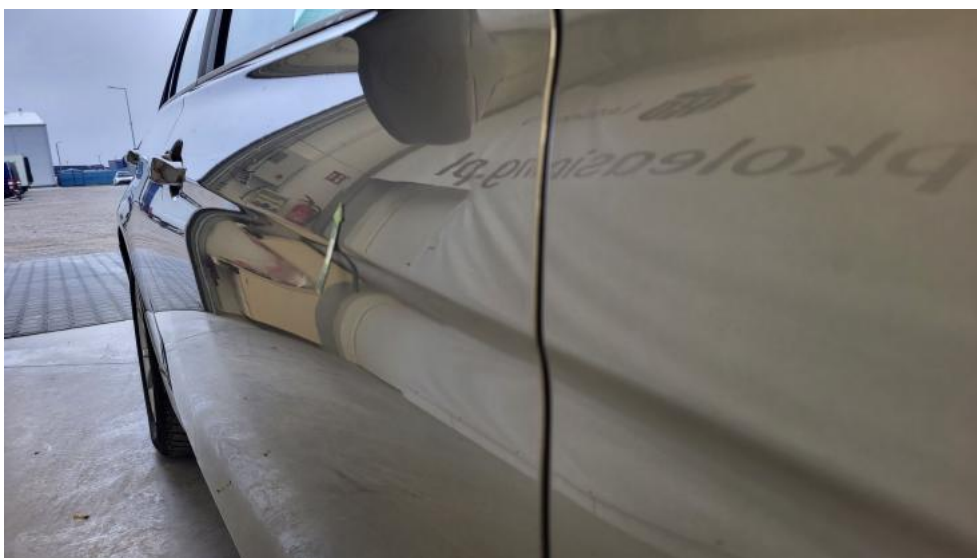
**Fot. 54.**  
Drzwi przednie P - Wgniecenie/odkształcenie 1

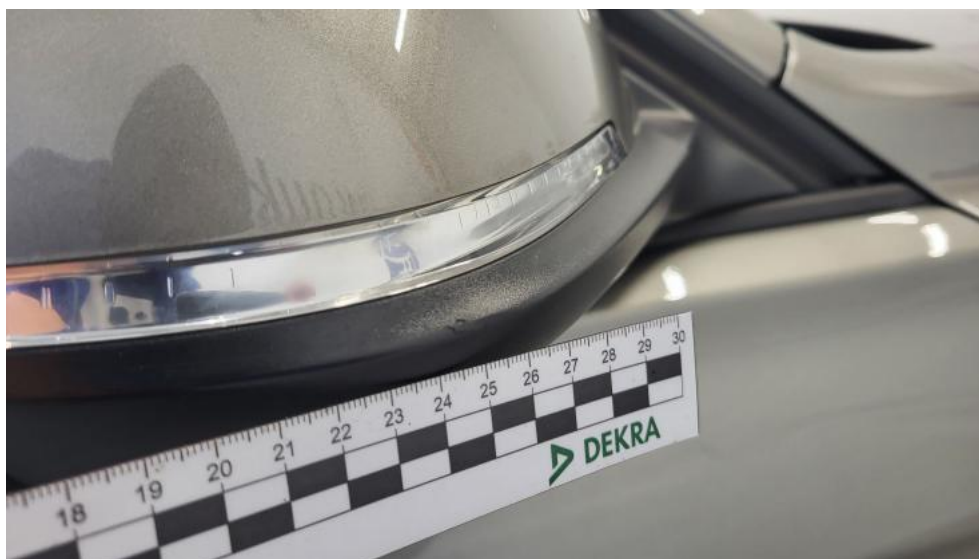
**Fot. 55.**  
Lusterko zew P - Rysa/odprysk 1

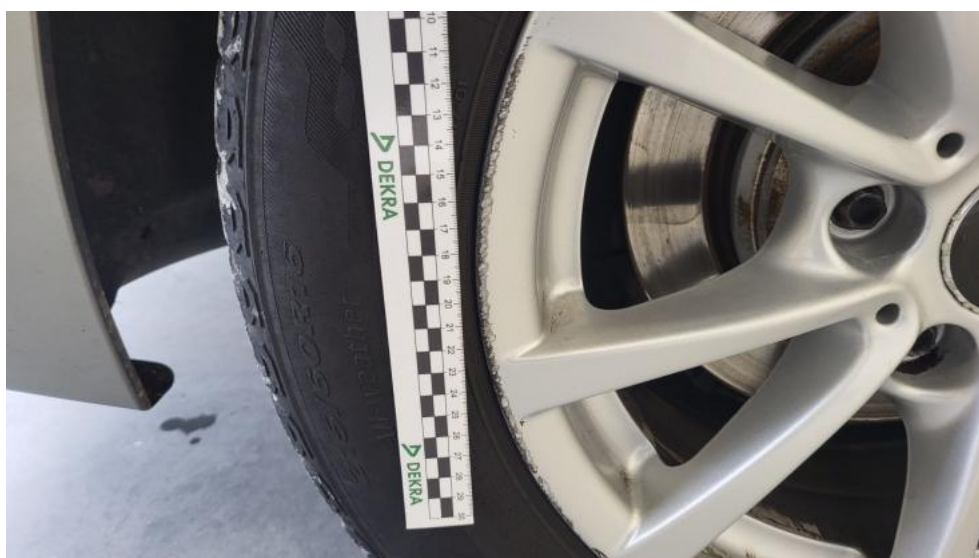
**Fot. 56.**  
Felga aluminiowa tylna P - Rysa/odprysk 1

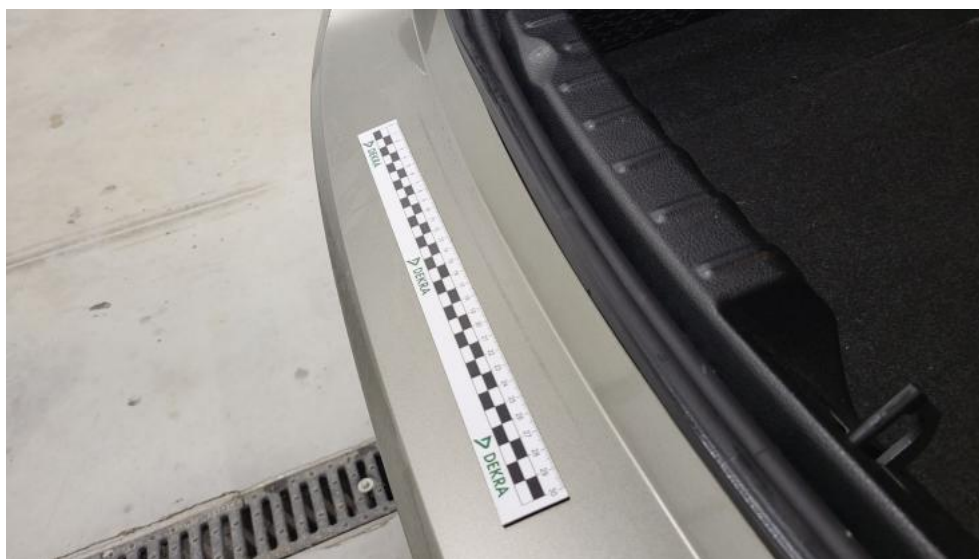
**Fot. 57.**  
Zderzak tylny - Rysa/odprysk 1

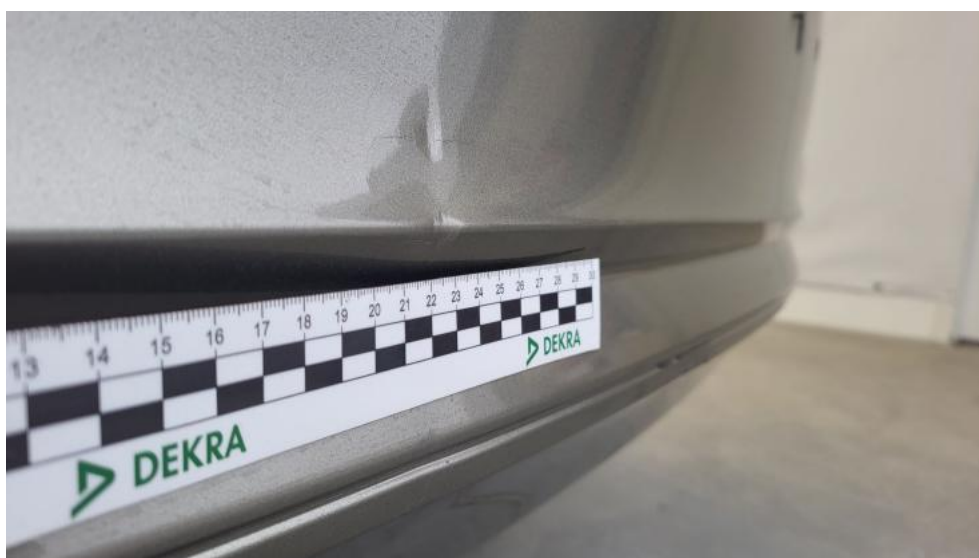
**Fot. 58.**  
Zderzak tylny - Wgniecenie/odkształcenie 1

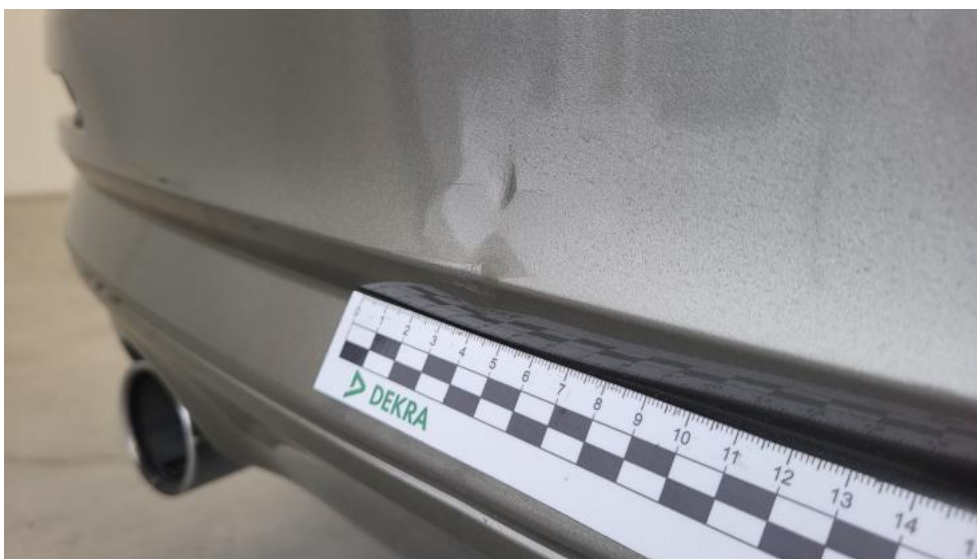
**Fot. 59.**  
Zderzak tylny - Wgniecenie/odkształcenie 2

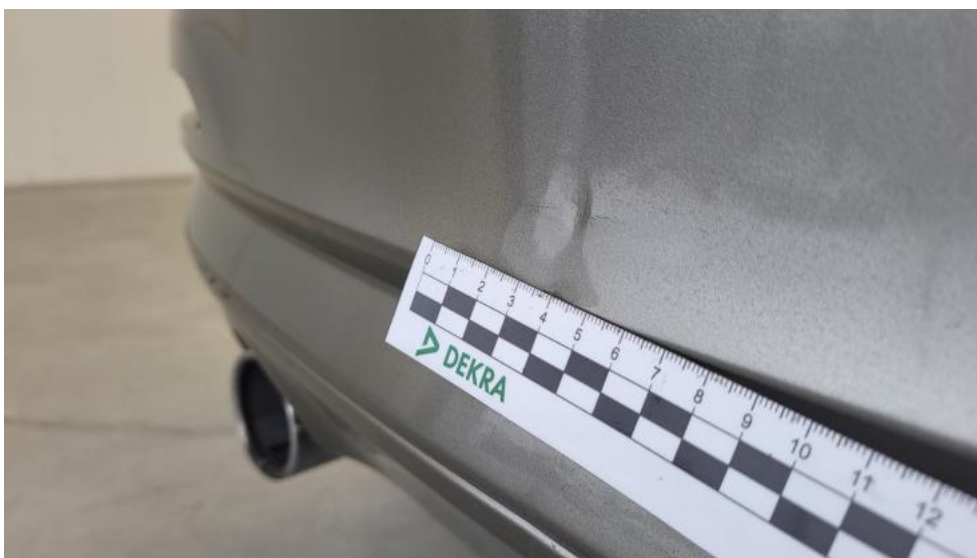
**Fot. 60.**  
Zderzak tylny - Pęknięcie/rozerwanie 1

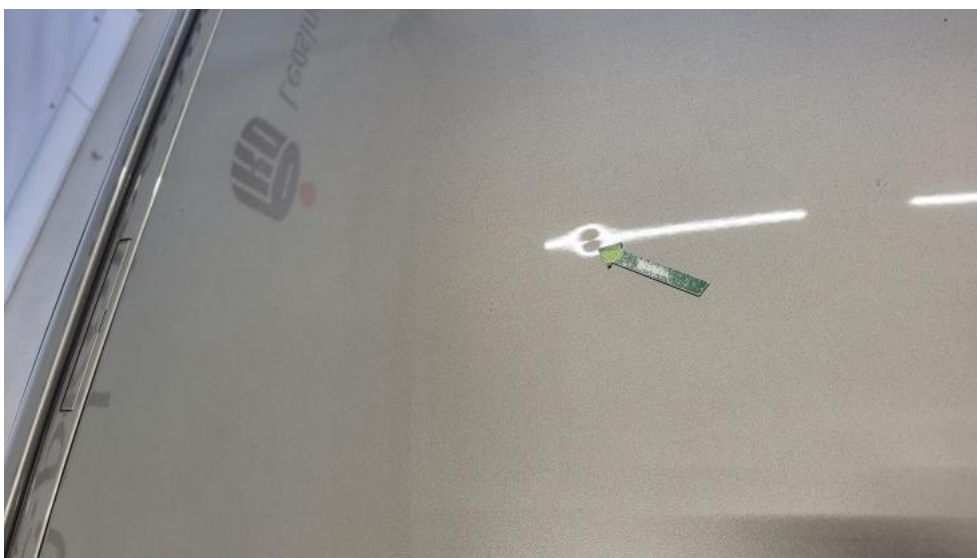
**Fot. 62.**  
Dach - Wgniecenie/odkształcenie 1

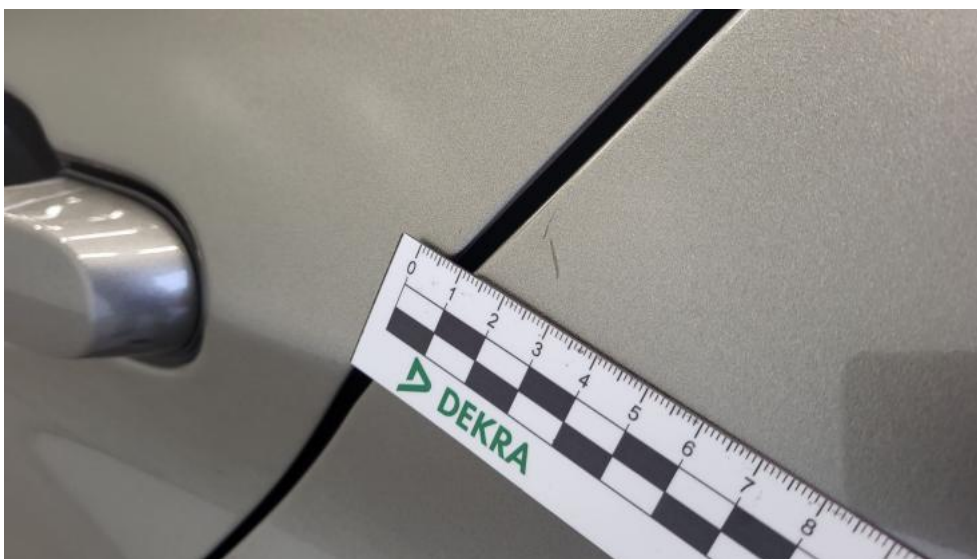
**Fot. 63.**  
Błotnik tylny L / Ściana boczna L - Rysa/odprysk 1

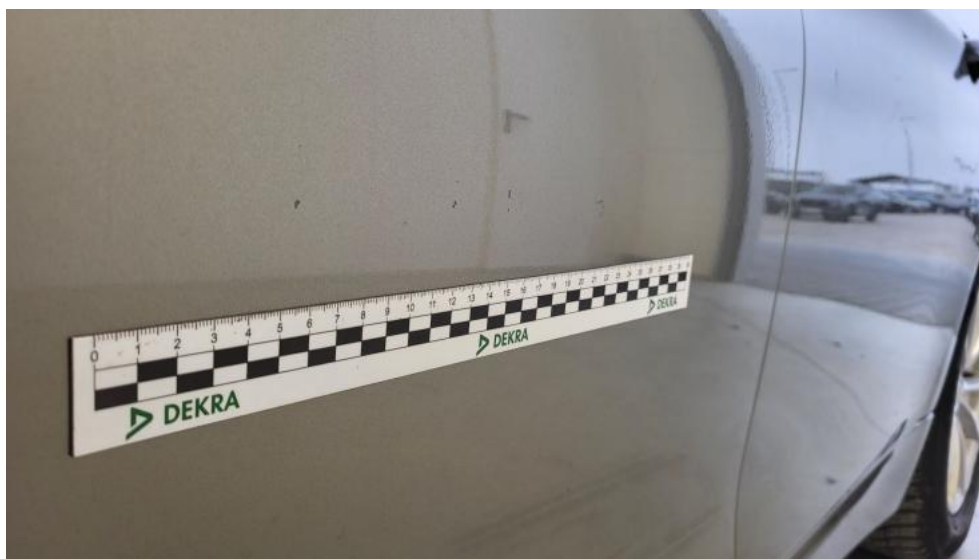
**Fot. 65.**  
Drzwi przed L - Rysa/odprysk 2

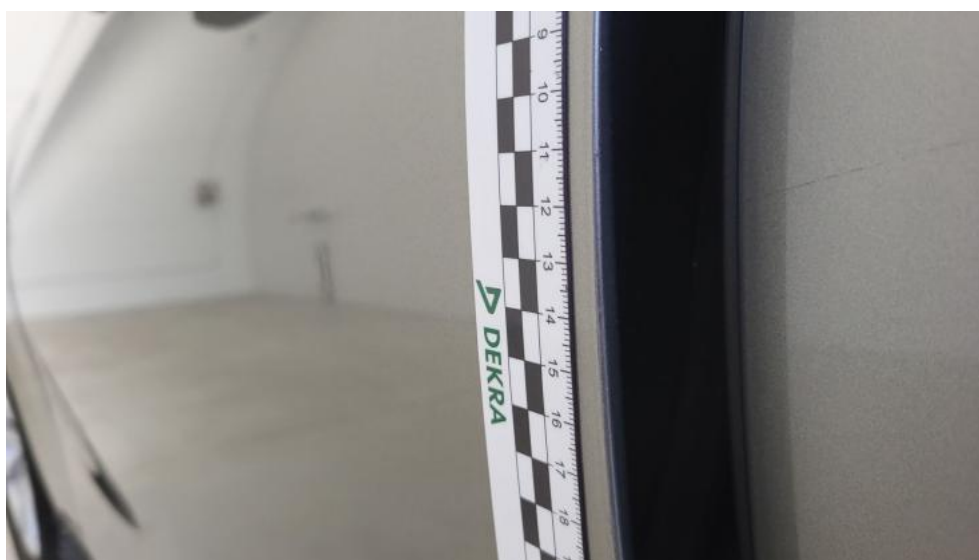
**Fot. 66.**  
Drzwi przed L() - Rysa/odprysk 3

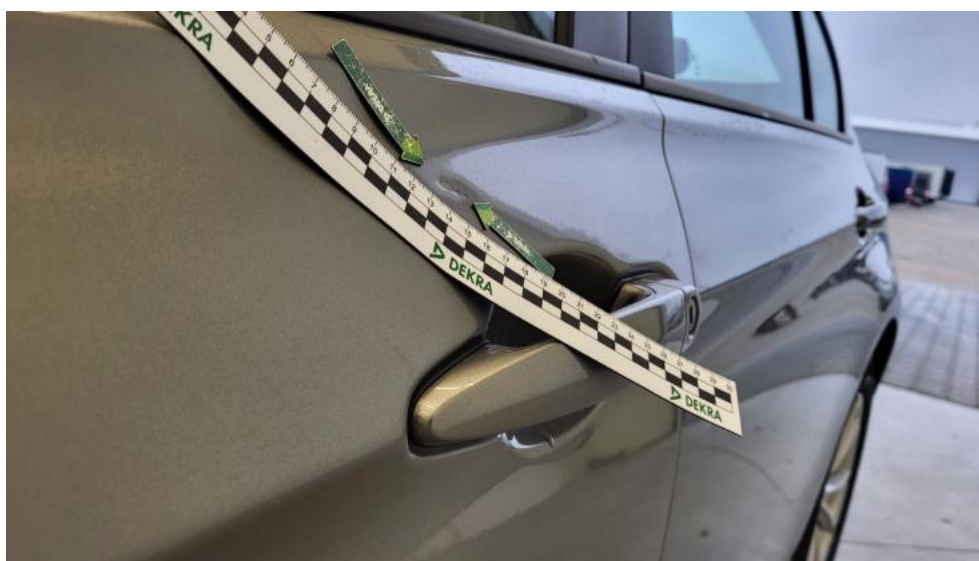
**Fot. 67.**  
Drzwi przed L - Wgniecenie/odkształcenie 1

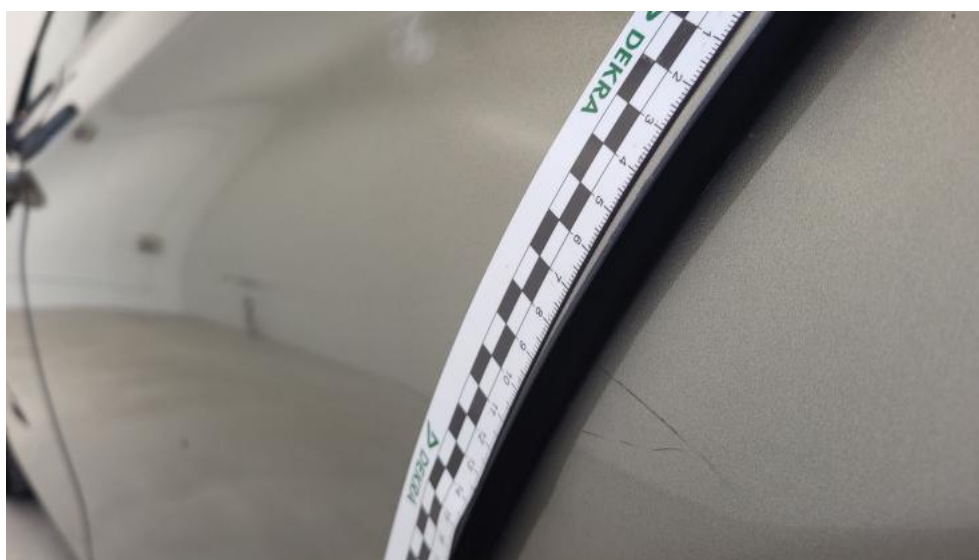
**Fot. 68.**  
Drzwi tylne L - Rysa/odprysk 1

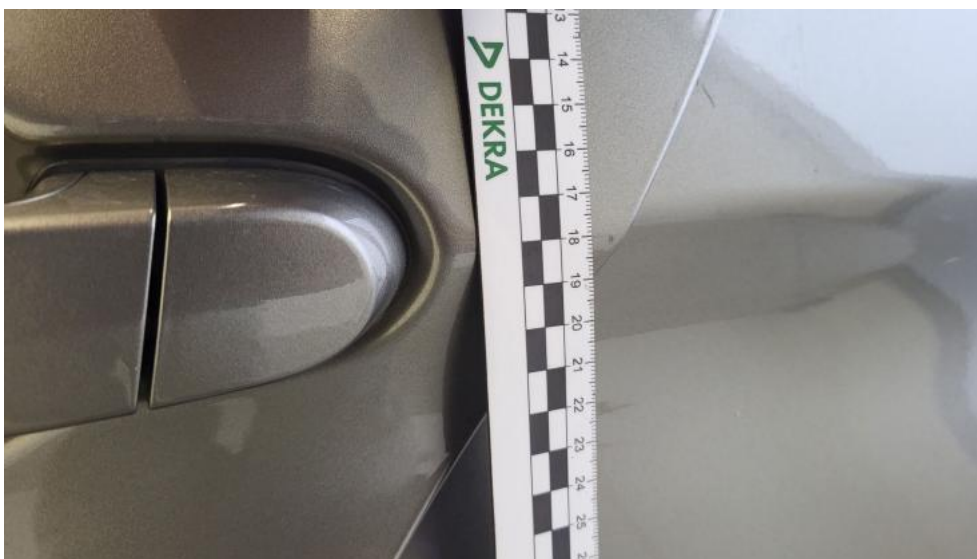
**Fot. 69.**  
Drzwi tylne L - Rysa/odprysk 2

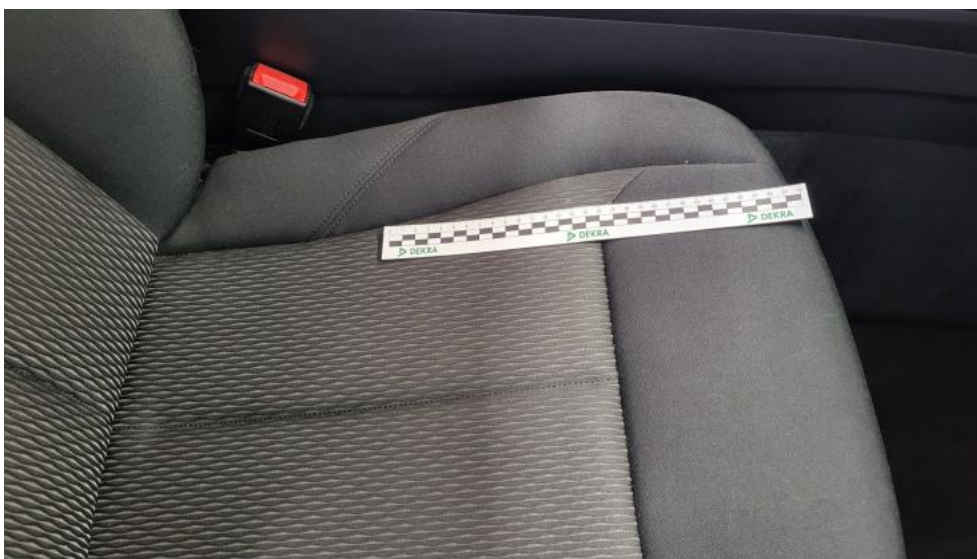
**Fot. 73.**  
Fotel prz. praw. - Inne 1

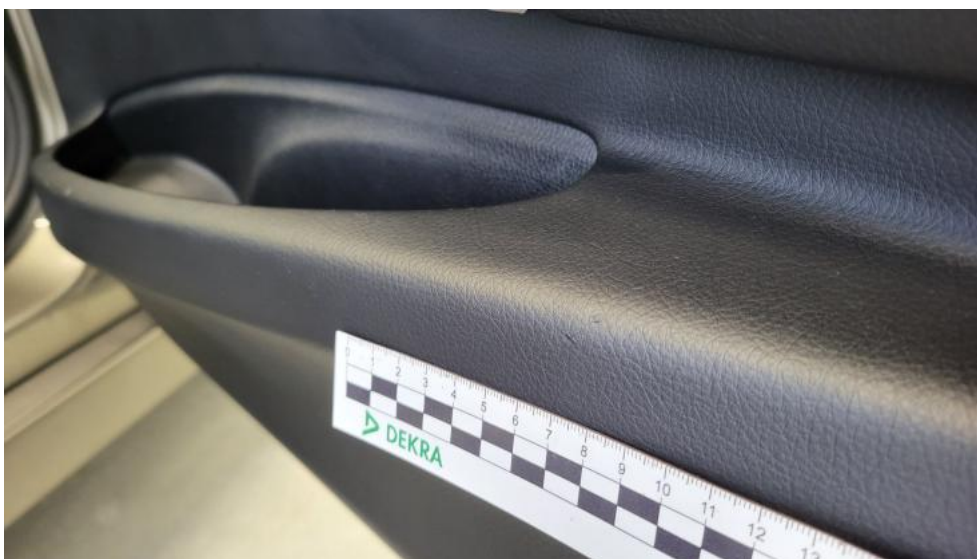
**Fot. 77.**  
Tapicerka drzwi przednich P - Wgniecenie/odkształcenie 2

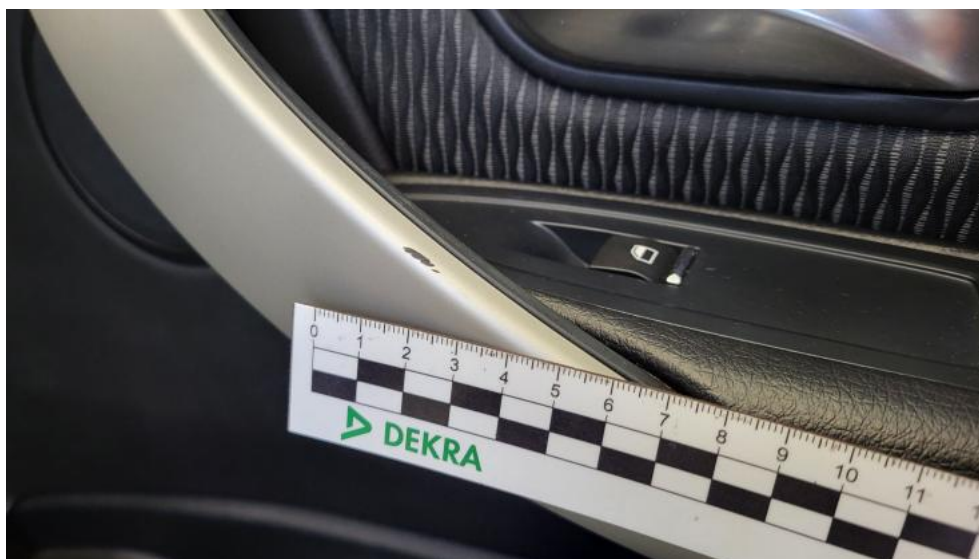
**Fot. 79.**  
Uchwyt drzwi prze P - Rysa/odprysk 1

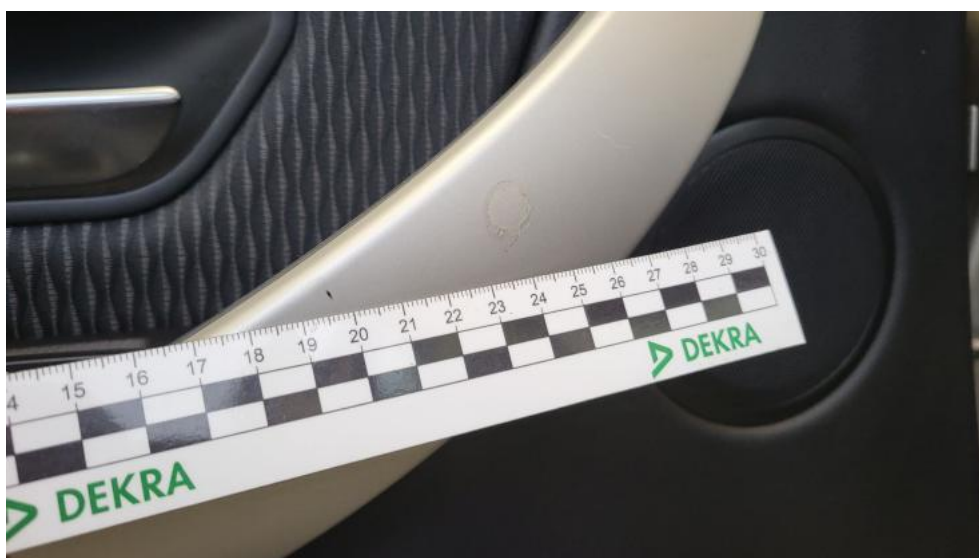
**Fot. 80.**  
Uchwyt drzwi tyl L - Inne 1

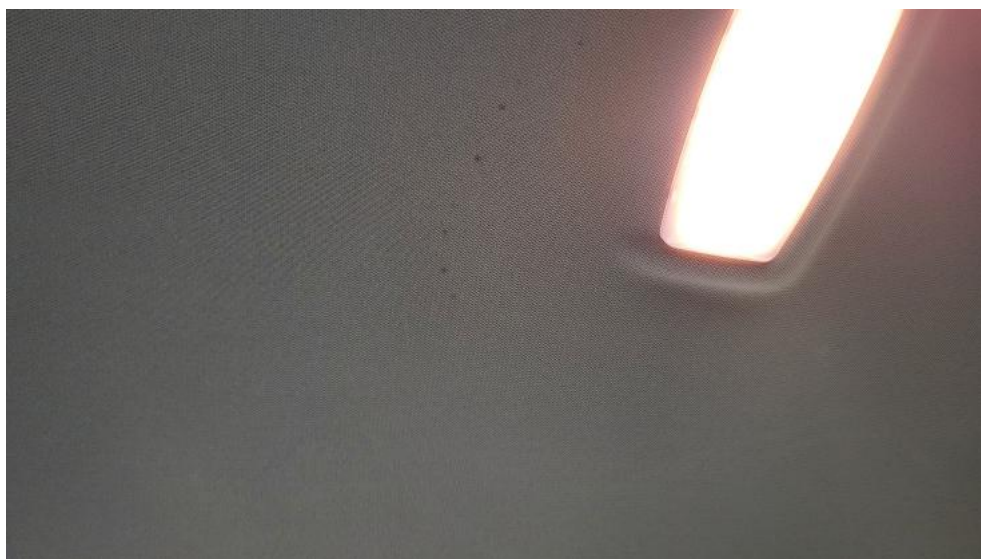
**Fot. 81.**  
Podsufitka - Inne 1
