DEKRA's commission No. : PKOL(W)/LODZ/85252/24/11/05  
 commission/ damage No. : 00731/LF/23  
 Date of commission: 05-11-2024

**Vehicle data**

Description of the technical condition

PHOTOGRAPHIC DOCUMENTATION

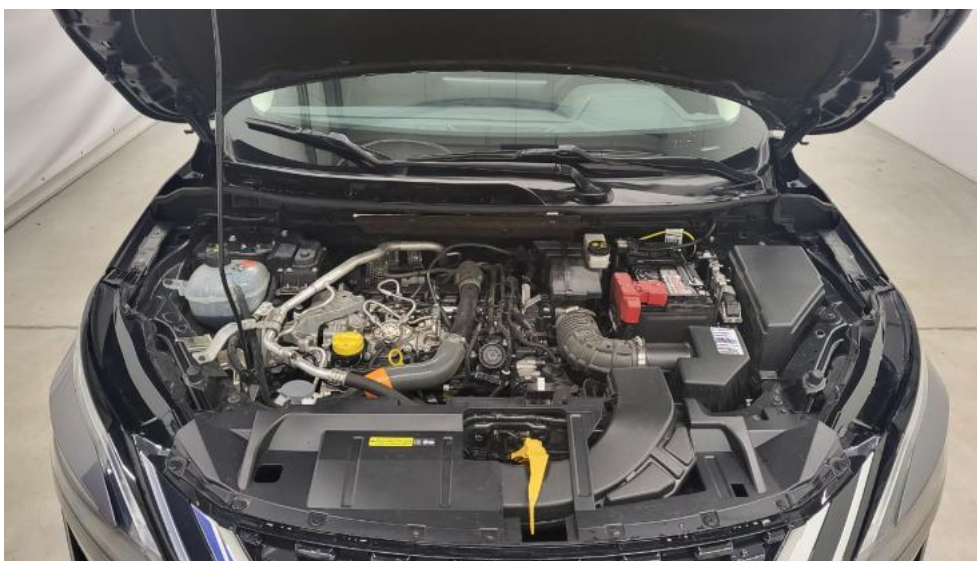
**Photo 21.**  
Komora silnika

Rysy na samochodzie. Uszkodzony/oklejony przewód w komorze silnika.

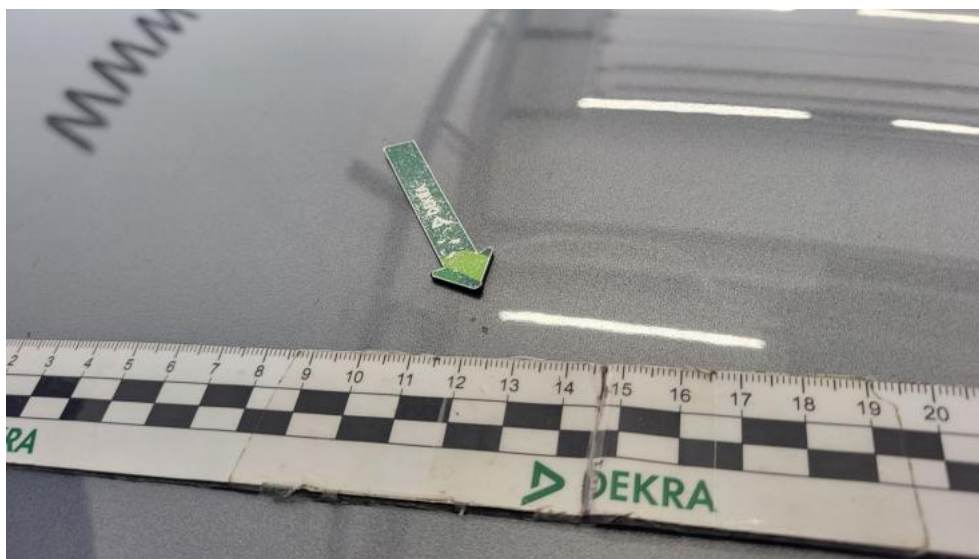
**Photo 39.**

Pokrywa komory silnika - Rysa/odprysk 1

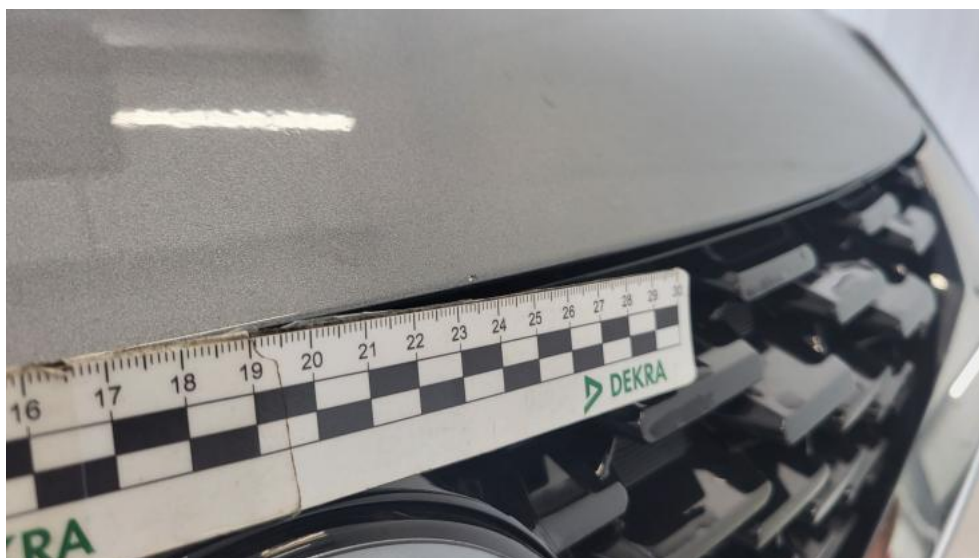
**Photo 40.**

Pokrywa komory silnika - Rysa/odprysk 2

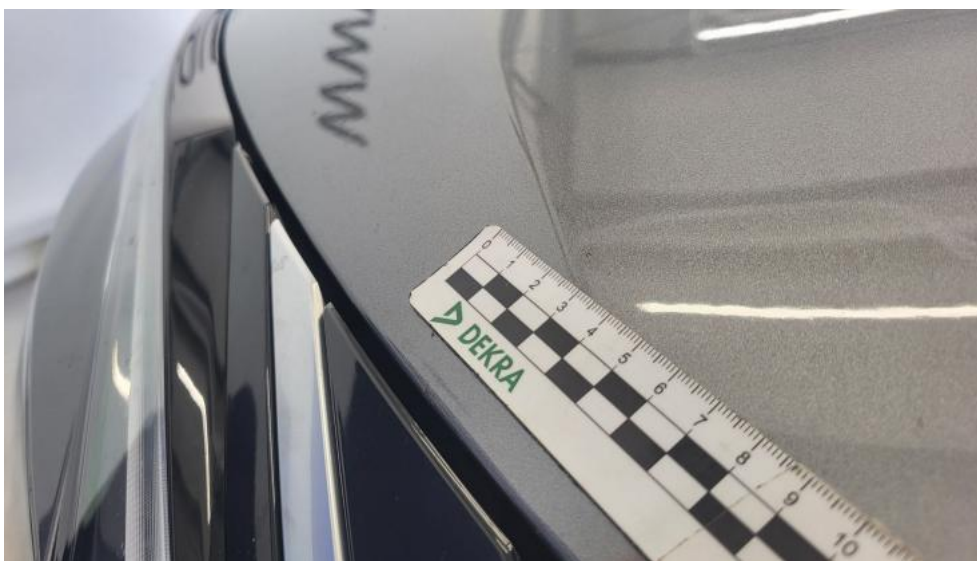
**Photo 41.**  
Pokrywa komory silnika() - Rysa/odprysk 3

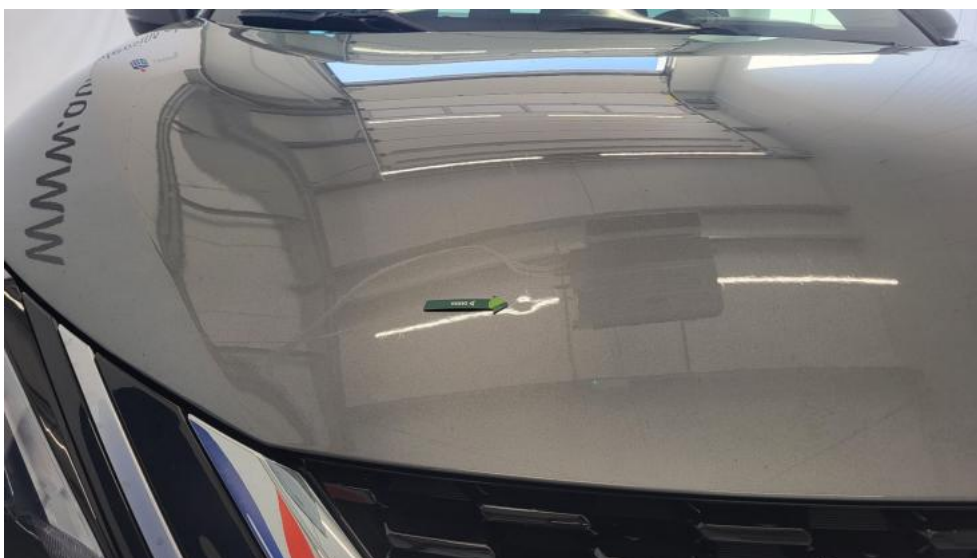
**Photo 42.**  
Pokrywa komory silnika - Wgniecenie/odkształcenie 1

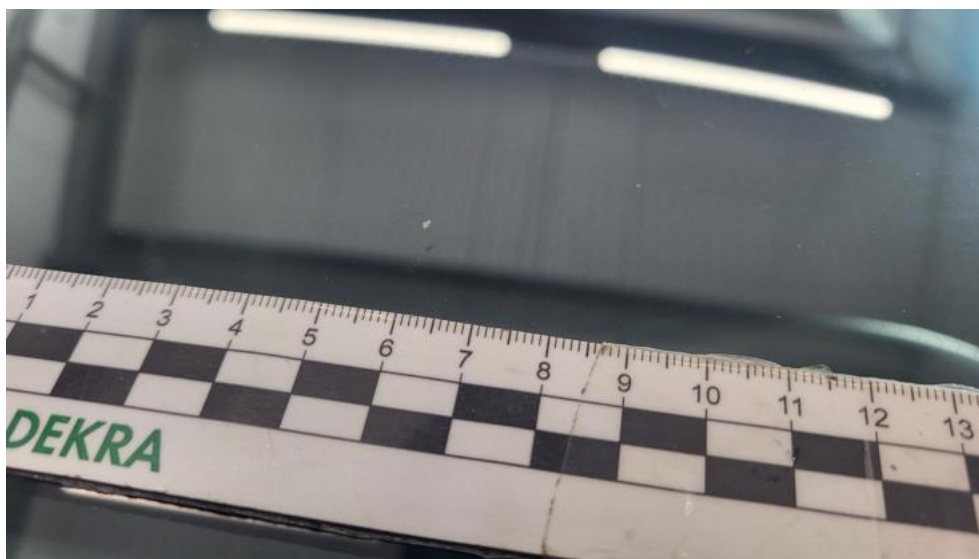
**Photo 45.**

Szyba czołowa ogrzewana - Rysa/odprysk 1

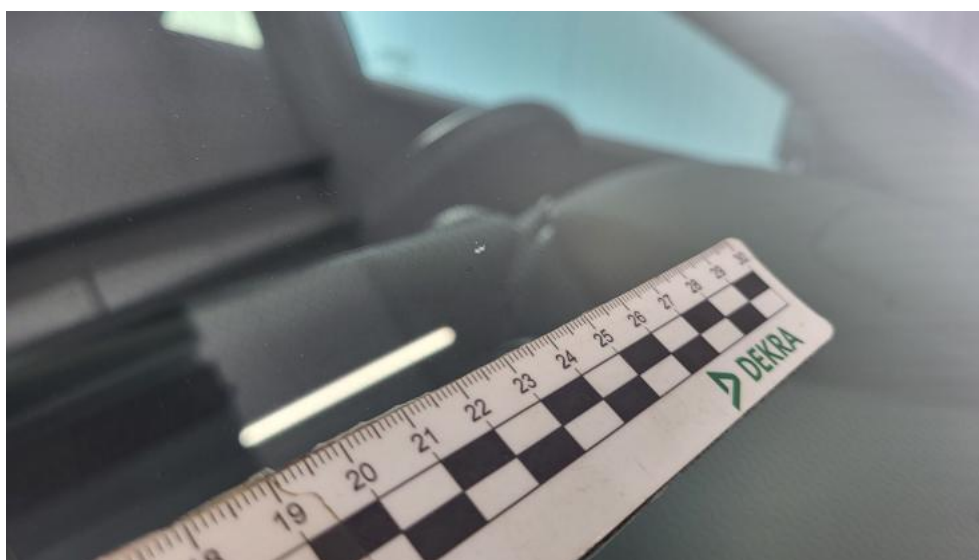
**Photo 46.**

Szyba czołowa ogrzewana - Rysa/odprysk 2

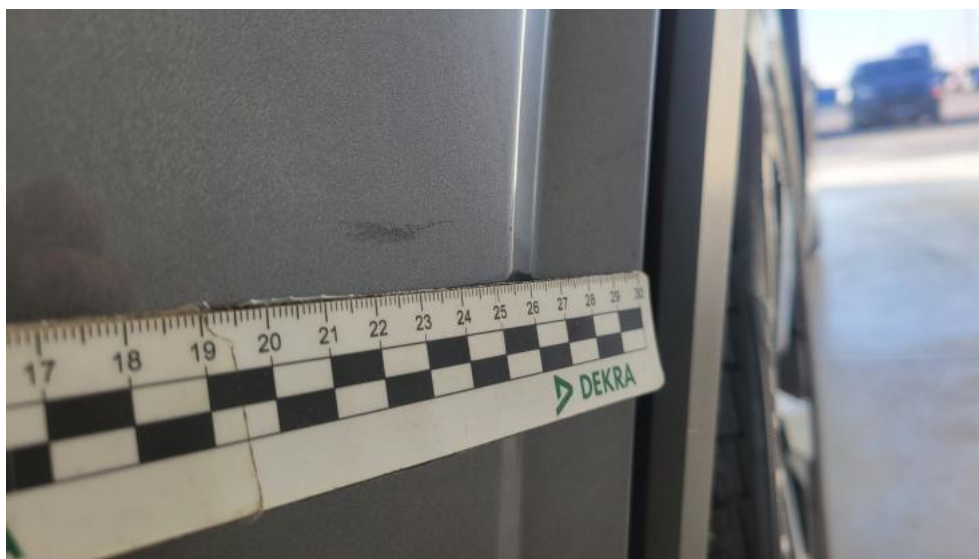
**Photo 47.**  
Zderzak - Rysa/odprysk 1

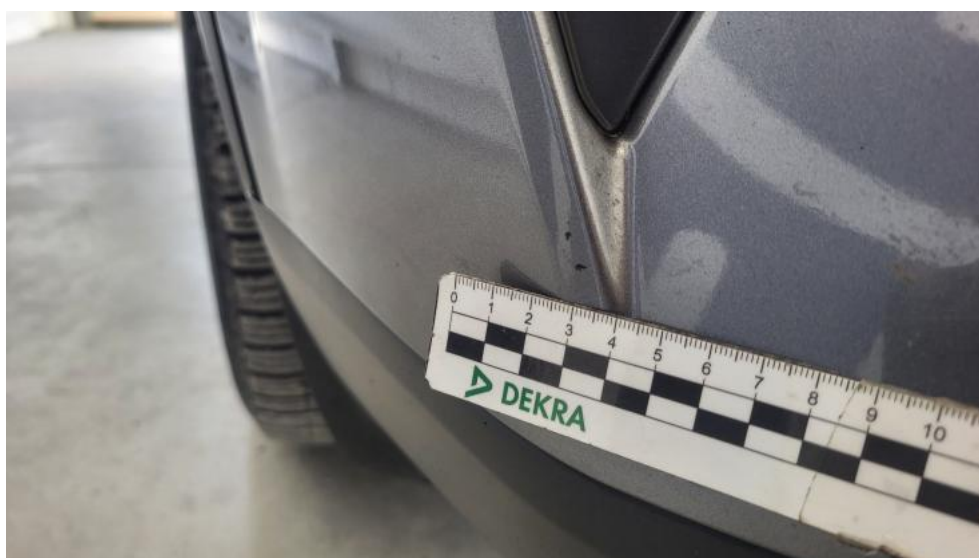
**Photo 48.**  
Zderzak - Rysa/odprysk 2

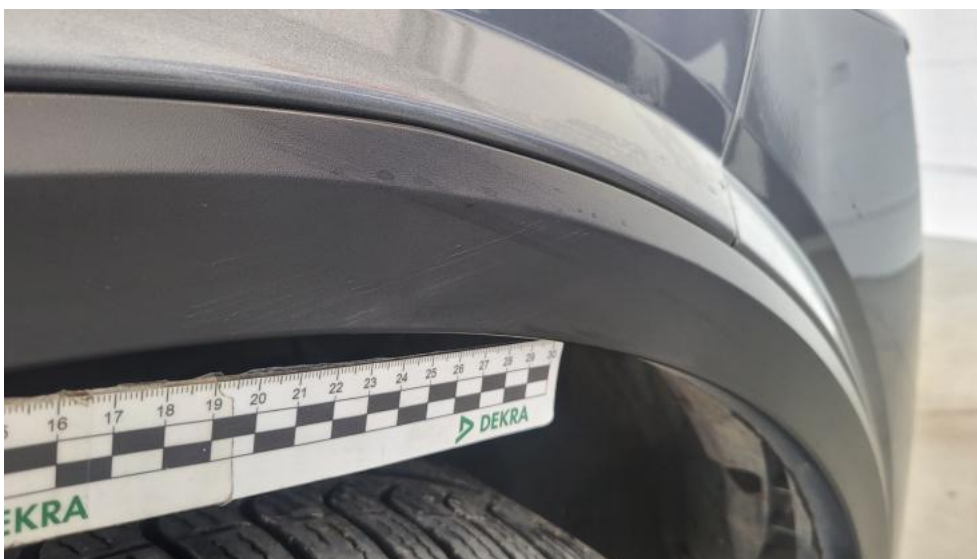
**Photo 49.**

Listwa błotnika przedniego P - Rysa/odprysk 1

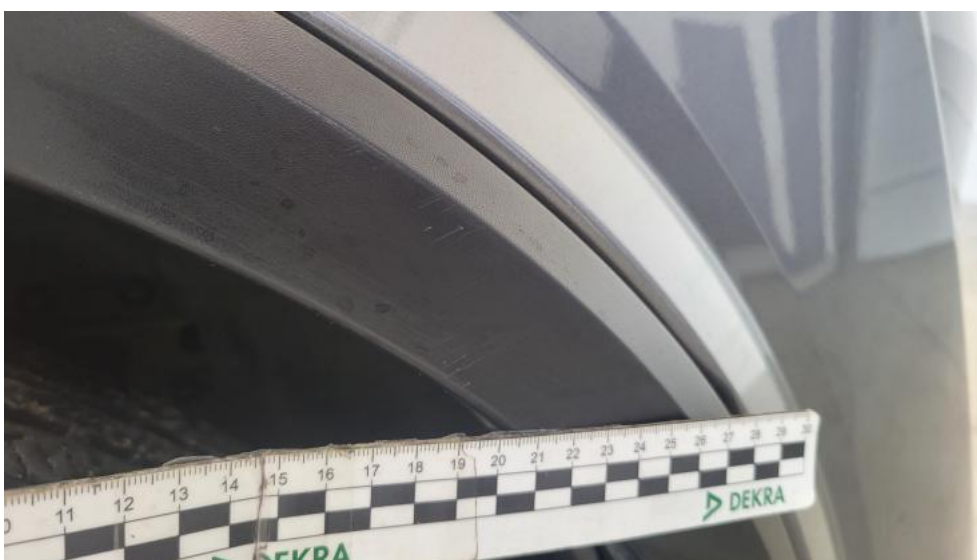
**Photo 50.**

Listwa błotnika przedniego P - Rysa/odprysk 2

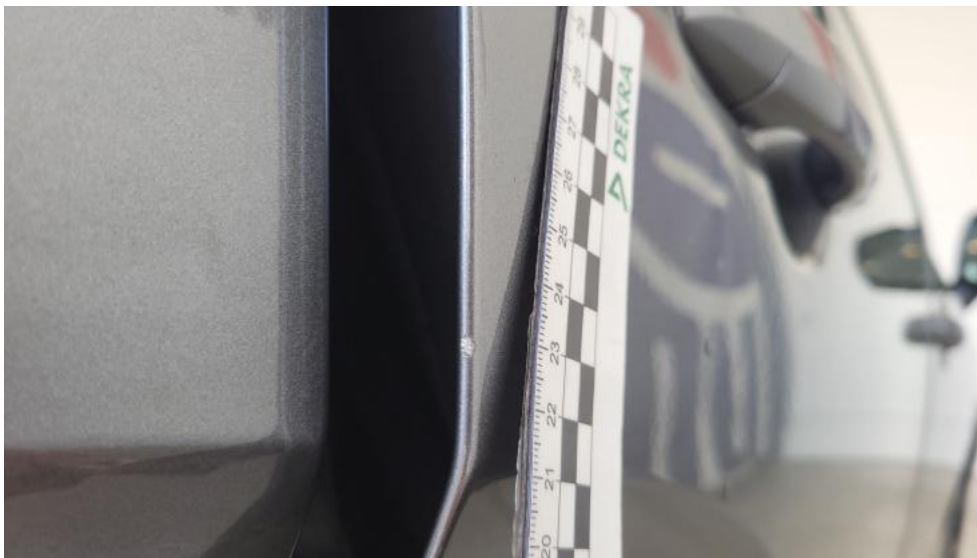
**Photo 51.**  
Drzwi tylne P - Rysa/odprysk 1

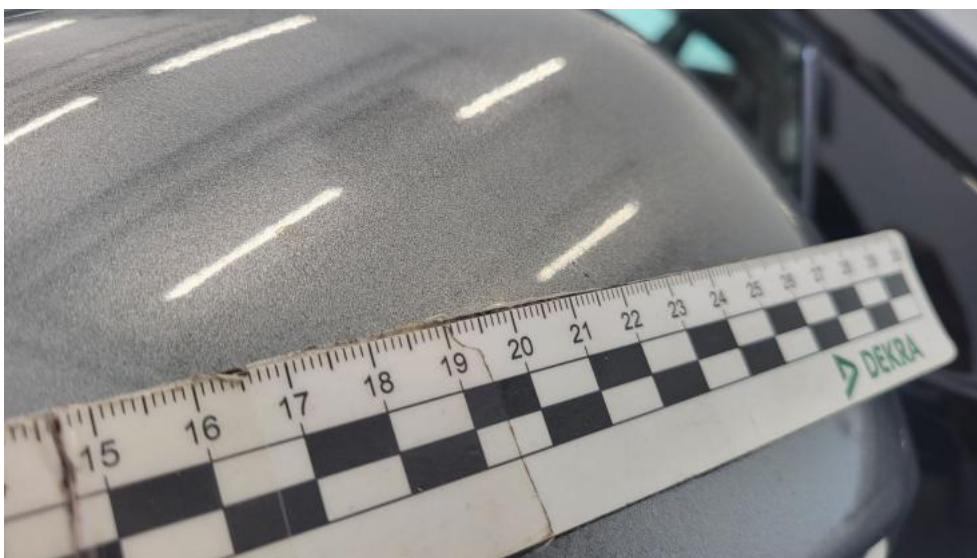
**Photo 52.**  
Lusterko zew P - Rysa/odprysk 1

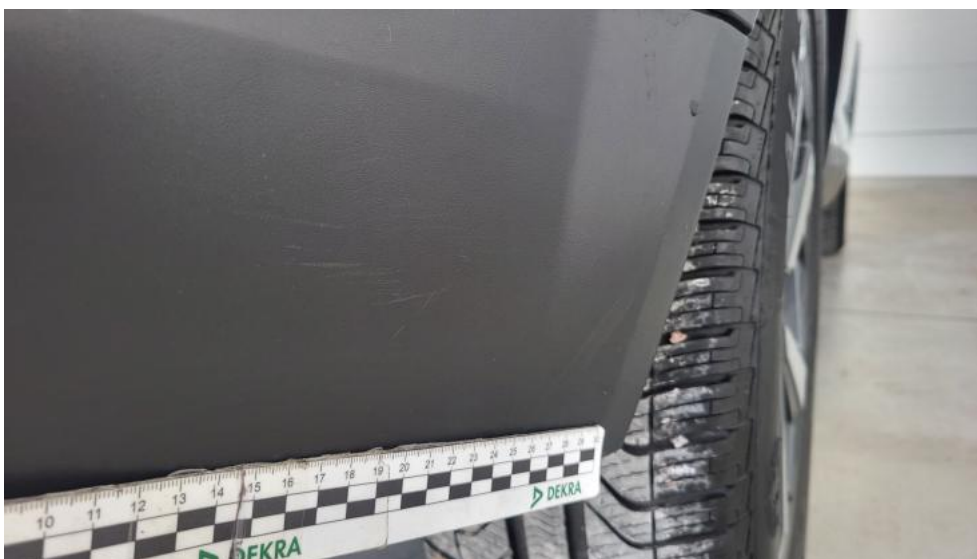
**Photo 55.**

Zderzak tylny - Rysa/odprysk 1

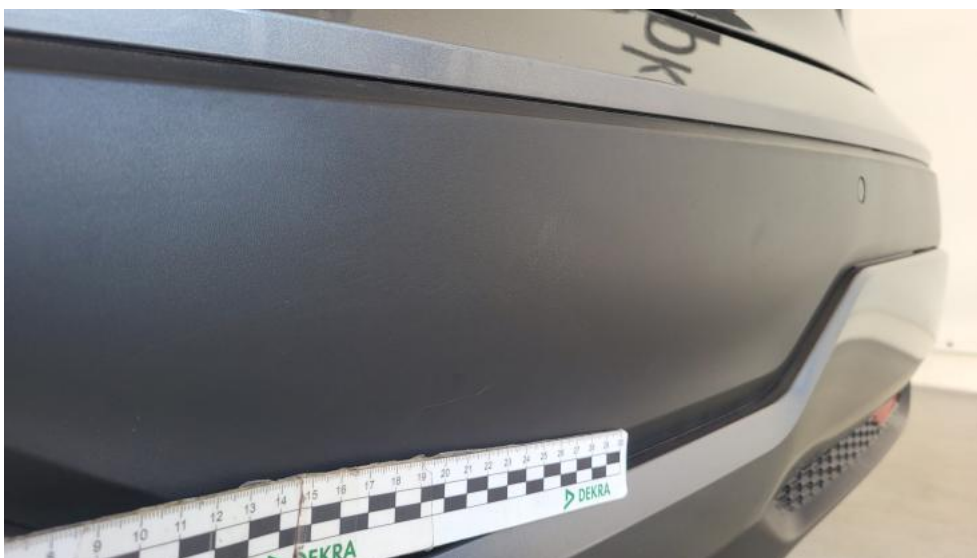
**Photo 56.**

Zderzak tylny - Rysa/odprysk 2

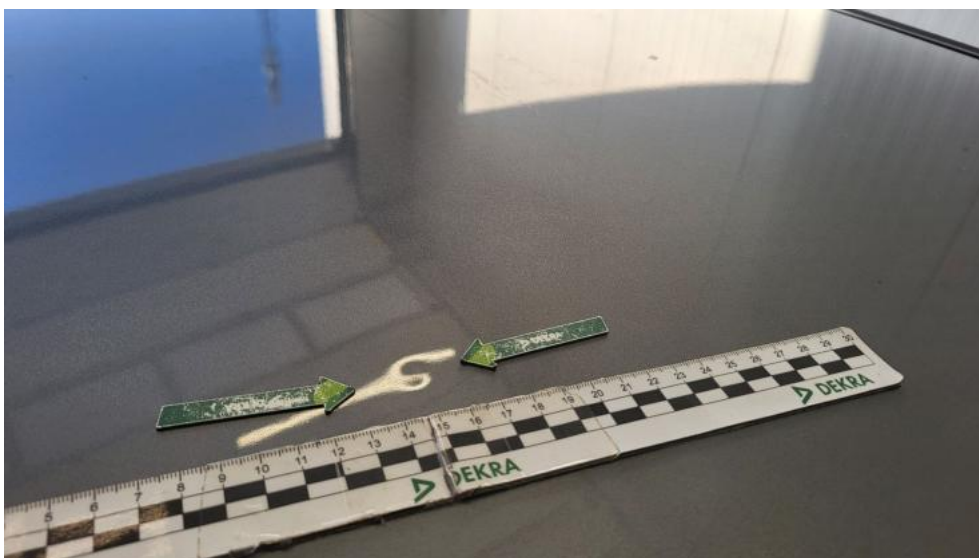
**Photo 58.**  
Dach - Wgniecenie/odkształcenie 1

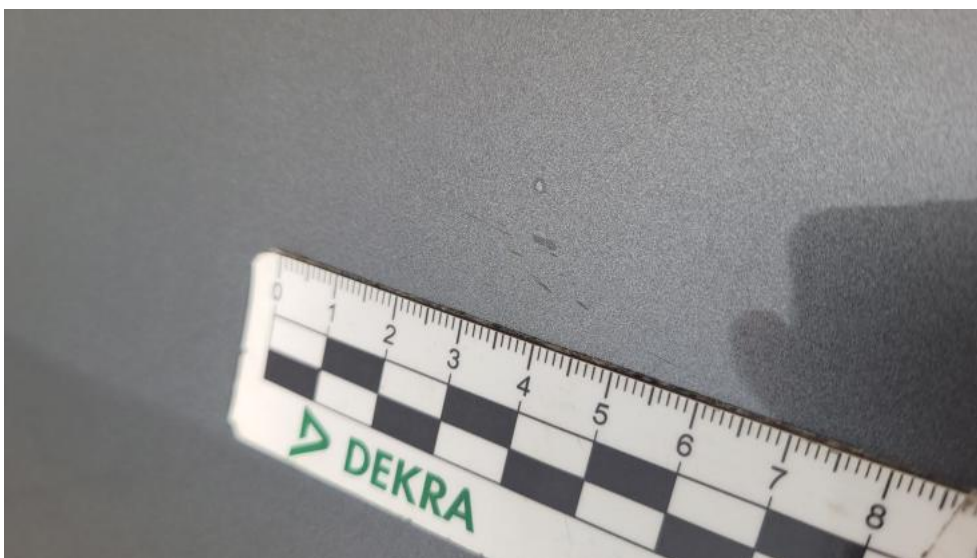
**Photo 60.**

Błotnik tylny L / Ściana boczna L - Rysa/odprysk 1

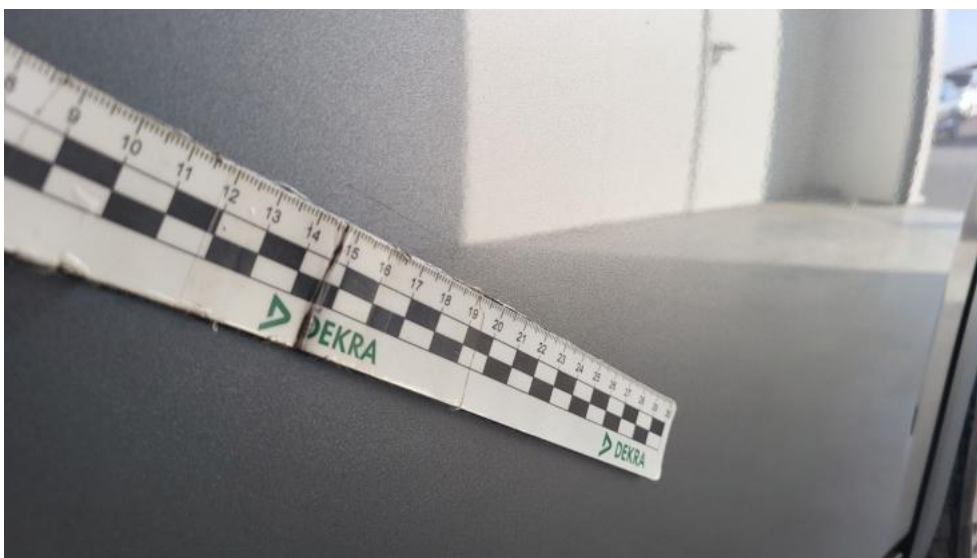
**Photo 62.**

Drzwi tylne L - Rysa/odprysk 1

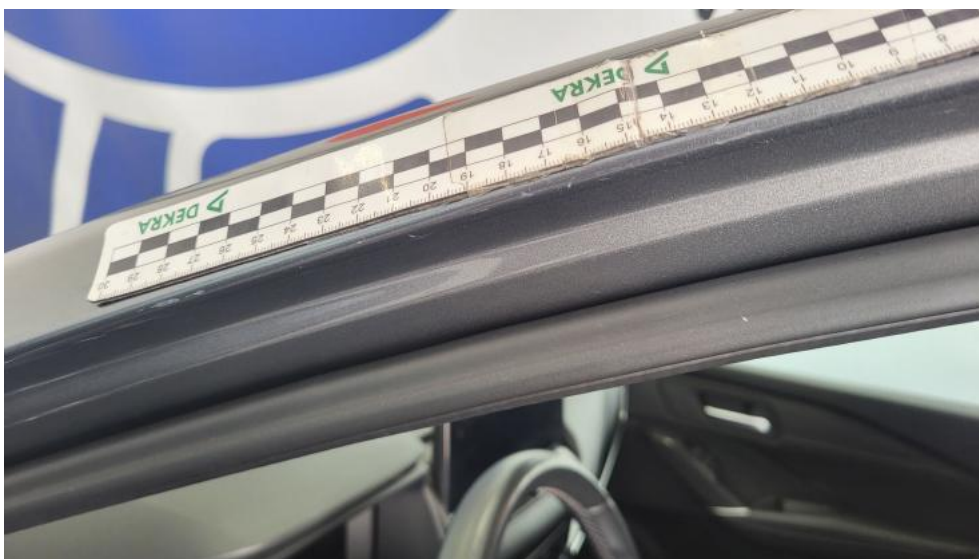
**Photo 63.**  
Stupek przedni L - Rysa/odprysk 1

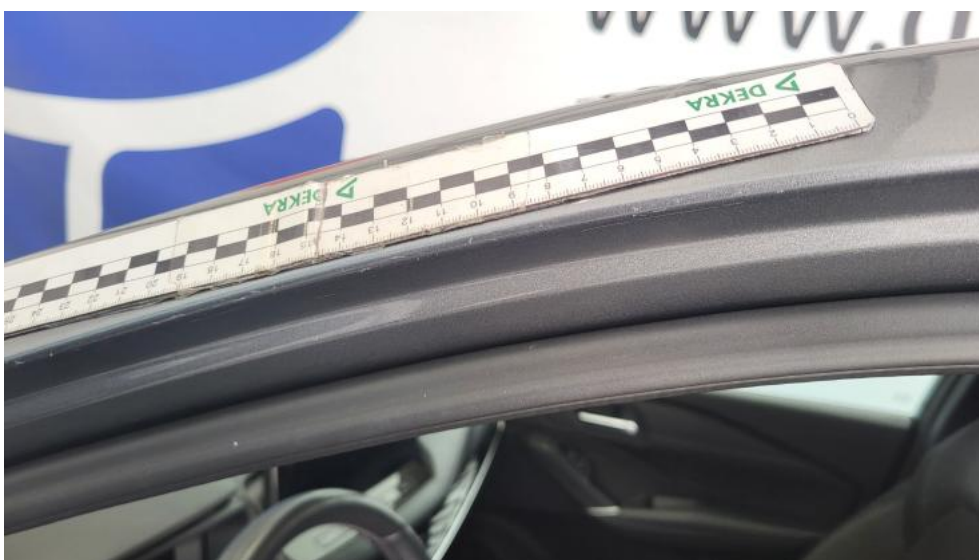
**Photo 64.**  
Stupek przedni L - Rysa/odprysk 2

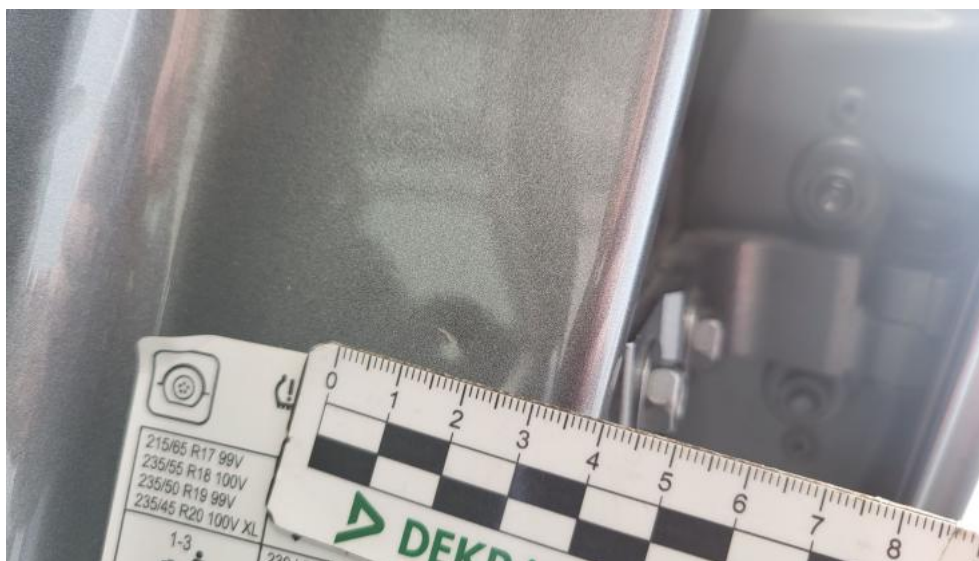
**Photo 65.**  
Słupek środkowy L - Rysa/odprysk 1

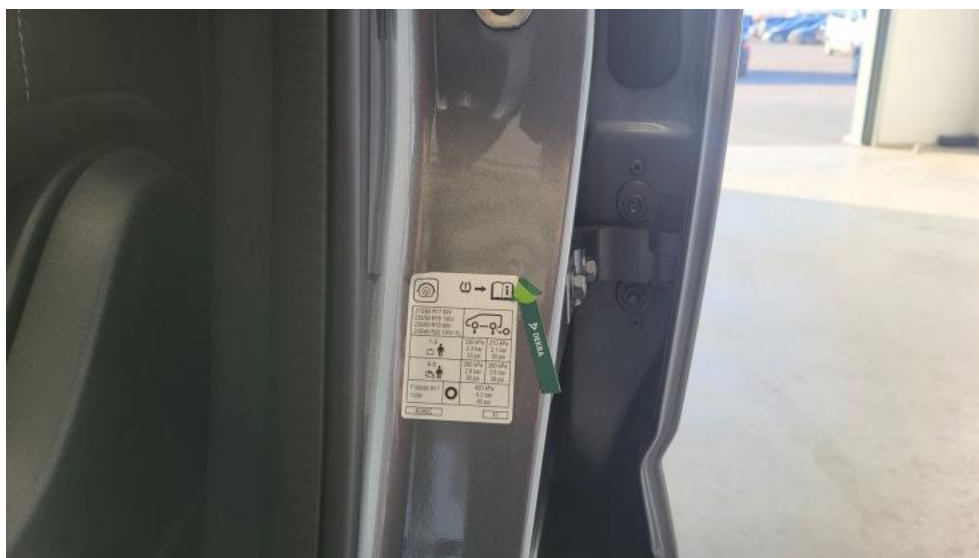
**Photo 66.**  
Słupek środkowy L - Wgniecenie/odkształcenie 1

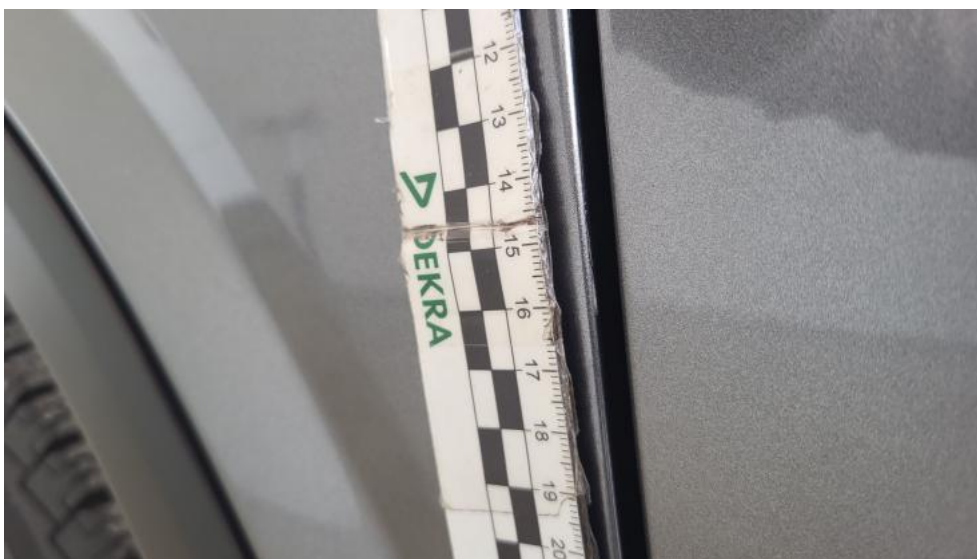
**Photo 67.**

Błotnik przedni L - Rysa/odprysk 1

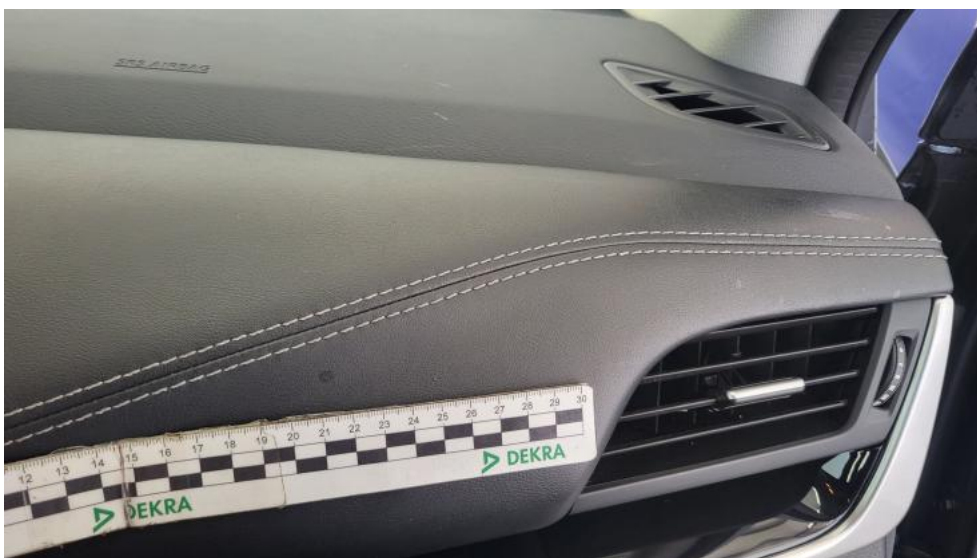
**Photo 68.**

Deska rozdzielcza - Inne 1

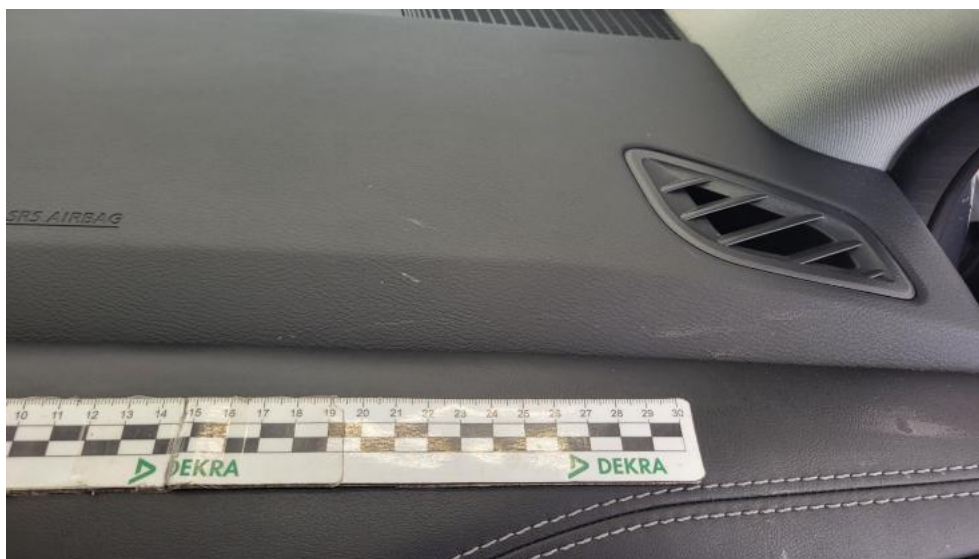
**Photo 69.**  
Deska rozdzielcza - Inne 2

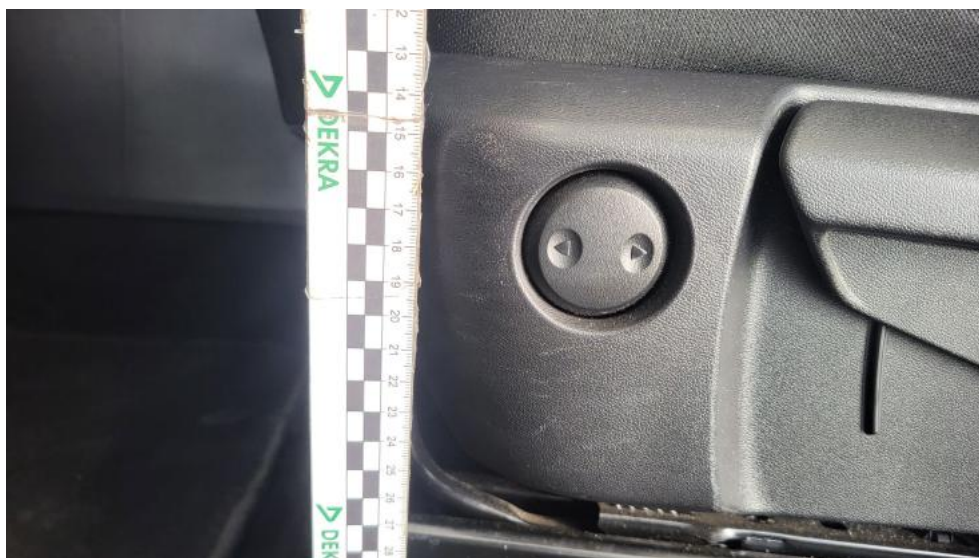
**Photo 70.**  
Fotel prz. lew. - Rysa/odprysk 1

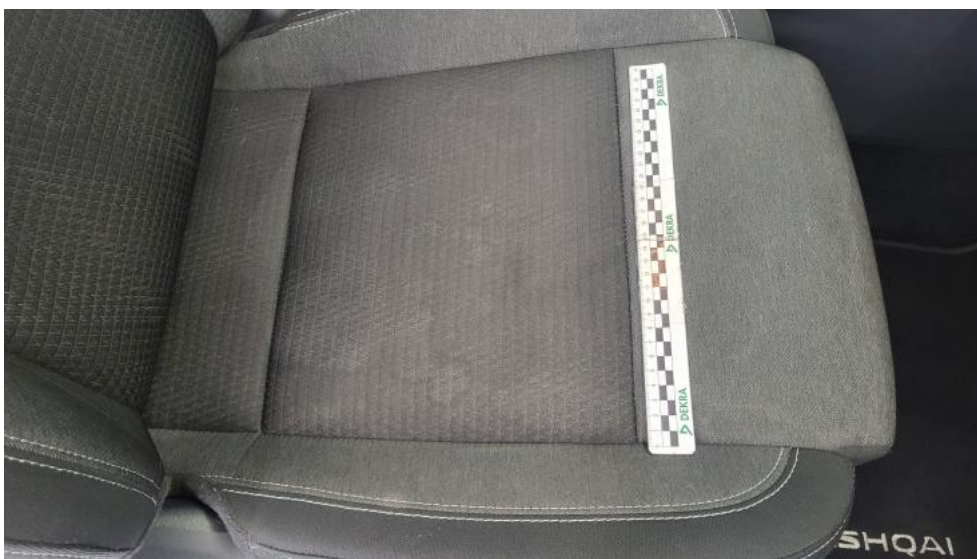
**Photo 71.**  
Fotel prz. praw. - Inne 1

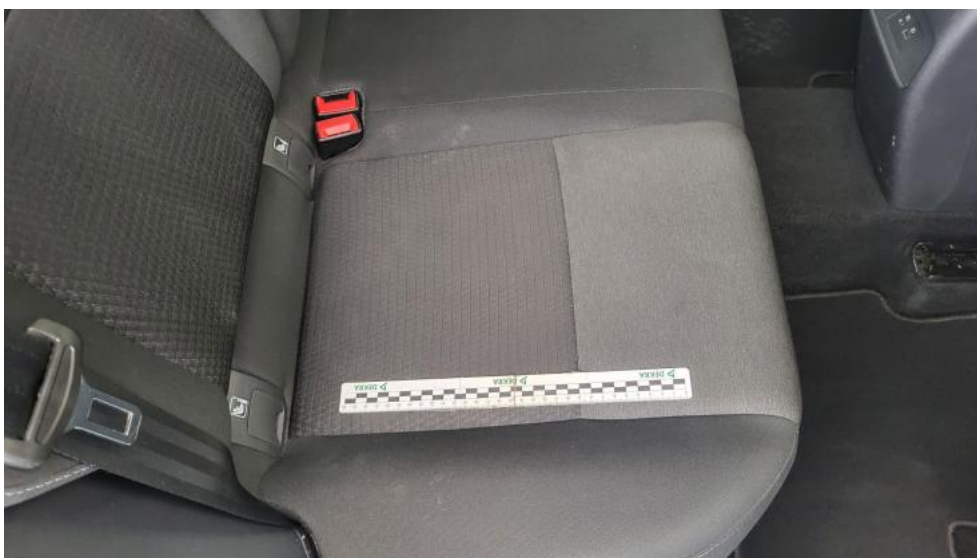
**Photo 72.**  
Kanapa tyl. - Inne 1

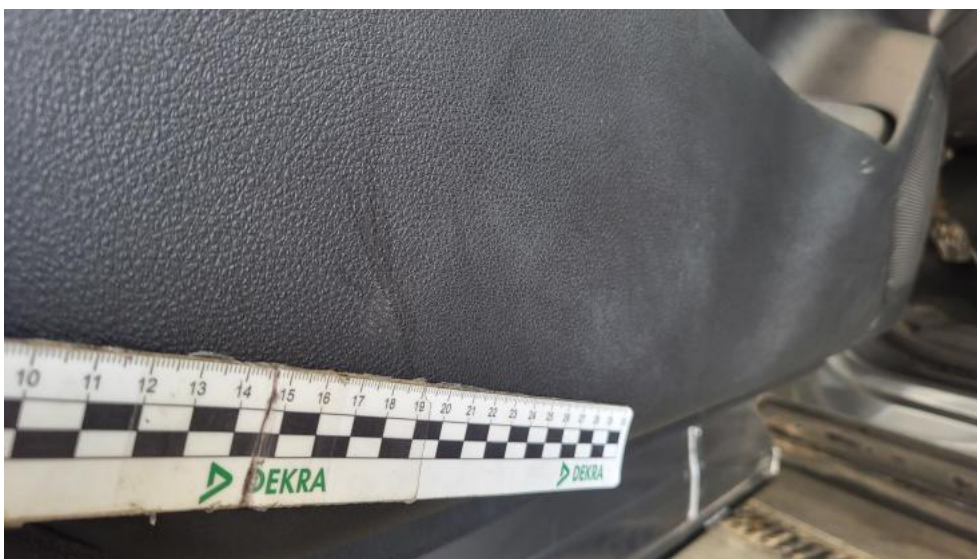
**Photo 73.**  
Tapicerka drzwi przednich L - Rysa/odprysk 1

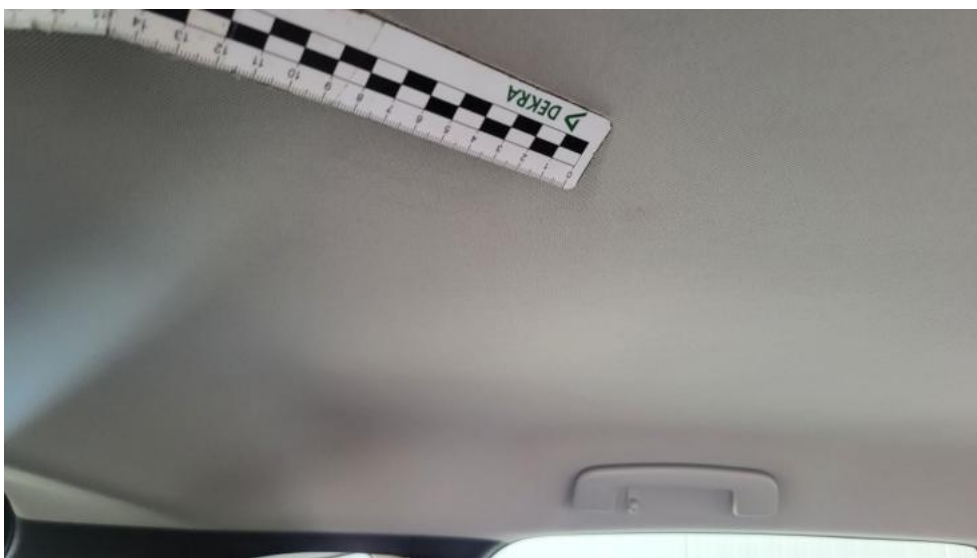
**Photo 74.**  
Podsufitka - Inne 1

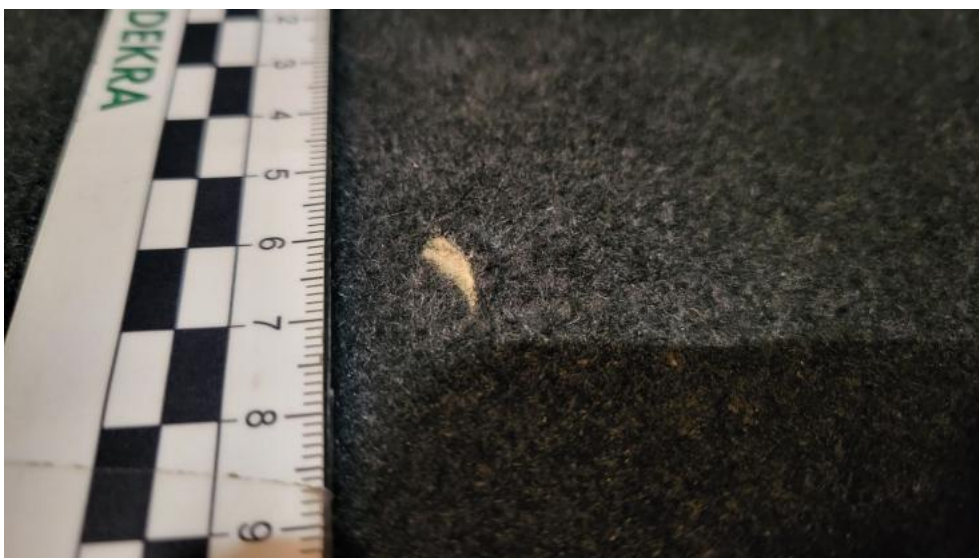
**Photo 76.**

Wykładzina podłogi bagażnika - Inne 1
