DEKRA's commission No. : PKOL(W)/LODZ/39657/25/06/02  
commission/ damage No. : 22/009523  
Date of commission: 02-06-2025

| Manufacturer | MERCEDES-BENZ |
| Type / version | GLE 350 de 4-Matic |
| Registration /record No. | FG5584N |

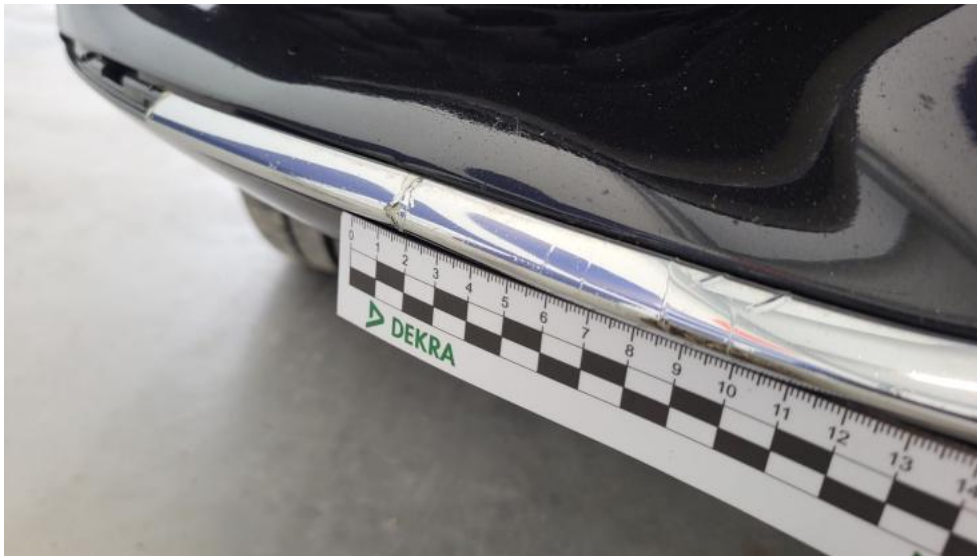
Listwa śr zderzaka przedniego - Pęknięcie/rozerwanie 1

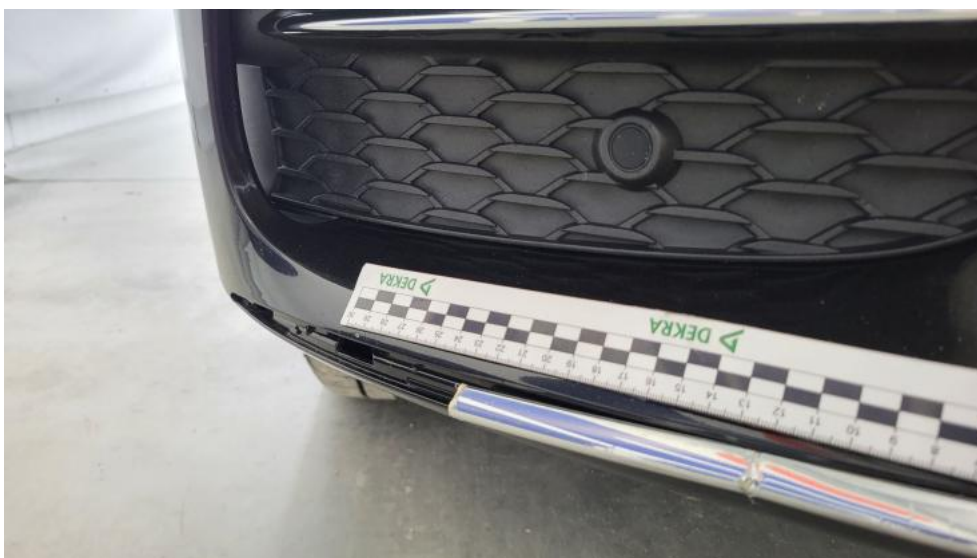
Listwa śr zderzaka przedniego - Inne 1

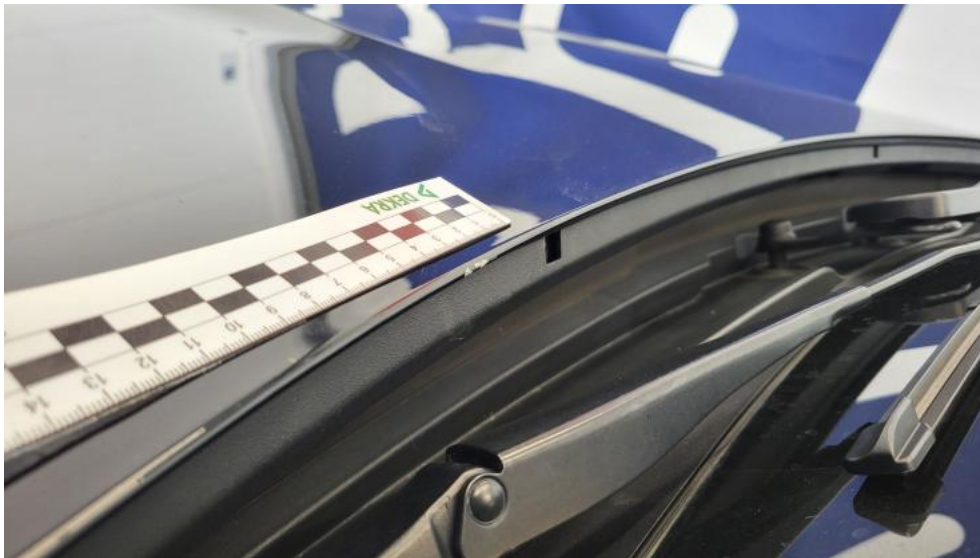
Pokrywa komory silnika - Rysa/odprysk 1

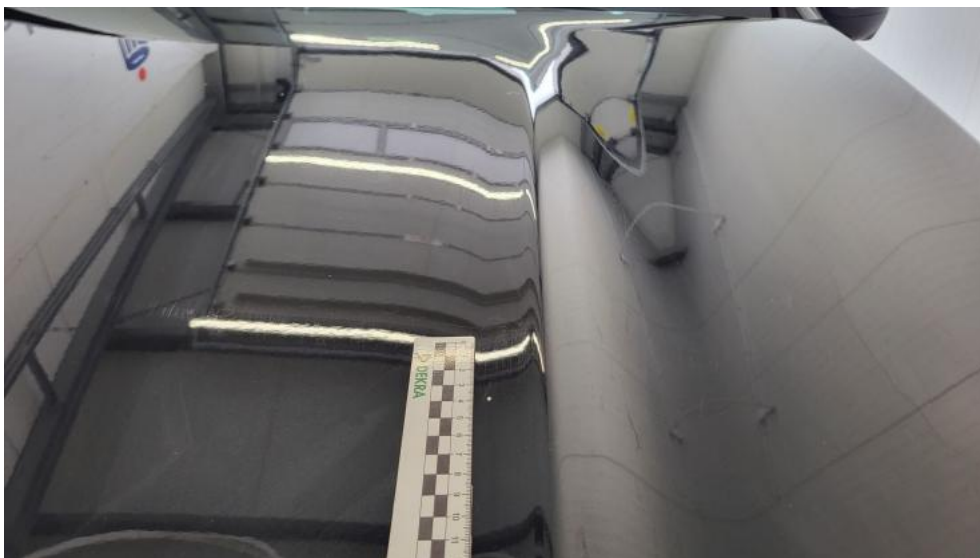
Pokrywa komory silnika - Rysa/odprysk 2

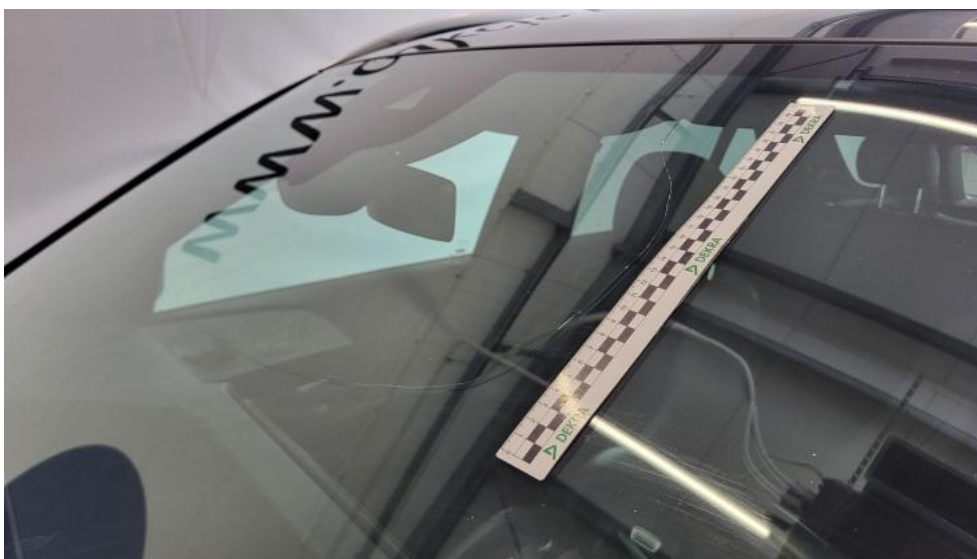
Szyba czołowa - Pęknięcie/rozerwanie 1

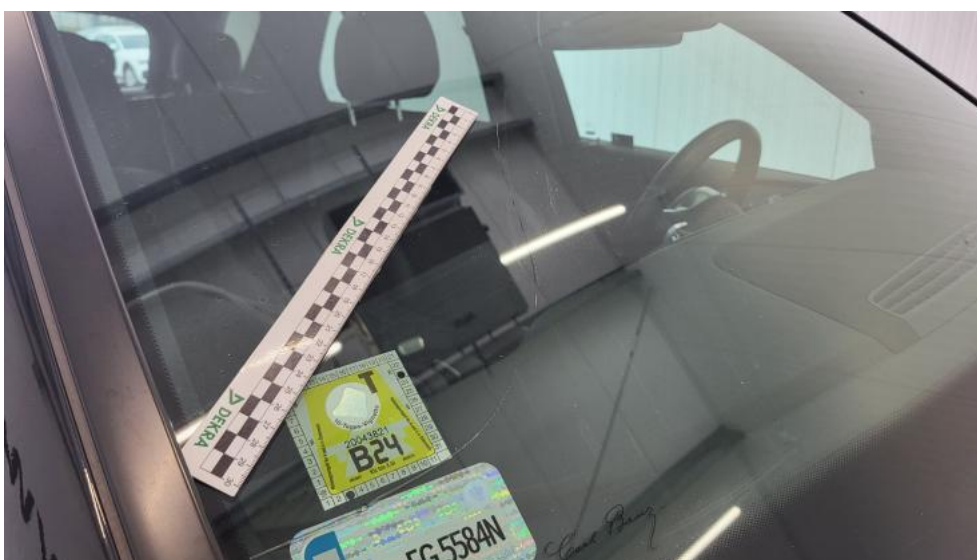
Szyba czołowa - Pęknięcie/rozerwanie 2

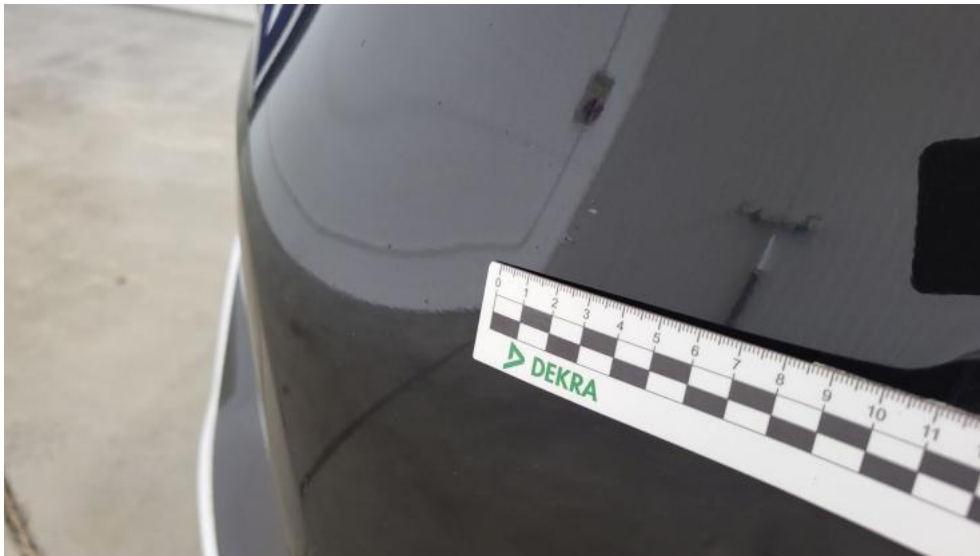
Zderzak - Rysa/odprysk 1

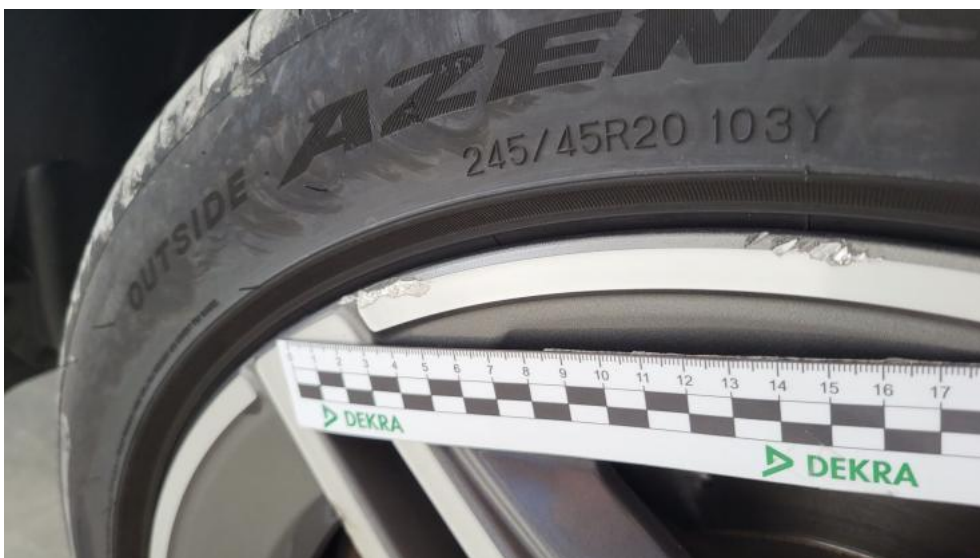
Felga aluminiowa przednia P - Rysa/odprysk 1

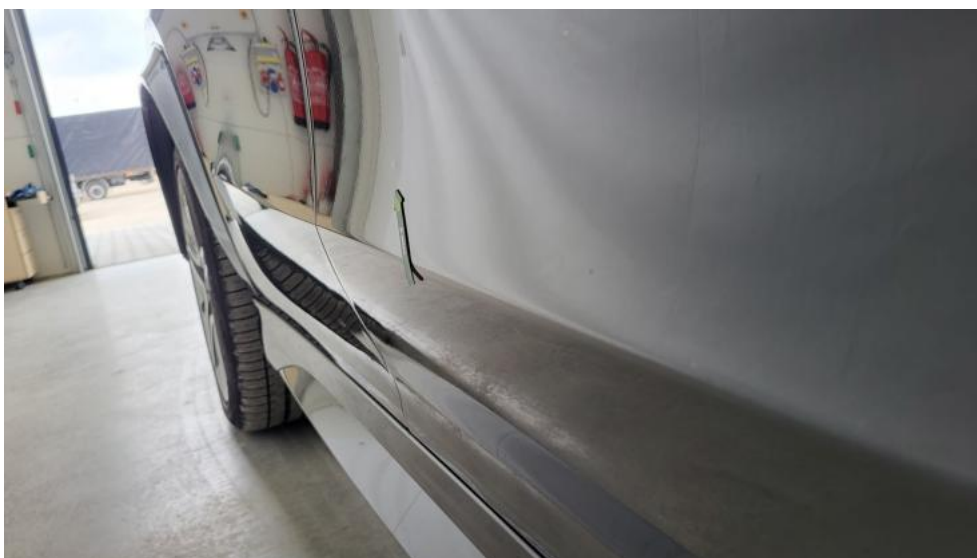
Drzwi przednie P - Wgniecenie/odkształcenie 1

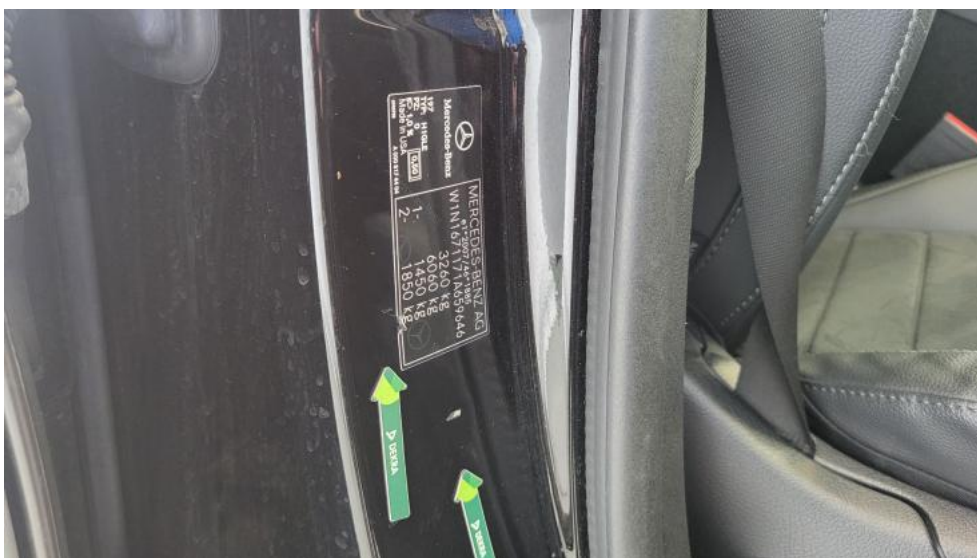
Słupek środkowy P - Wgniecenie/odkształcenie 1

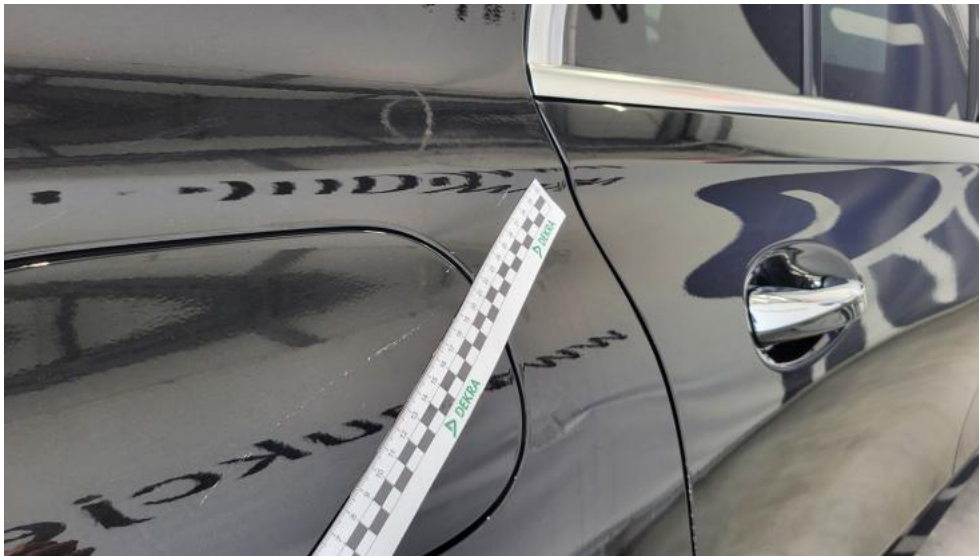
Błotnik tylny P / Ściana boczna P - Rysa/odprysk 1

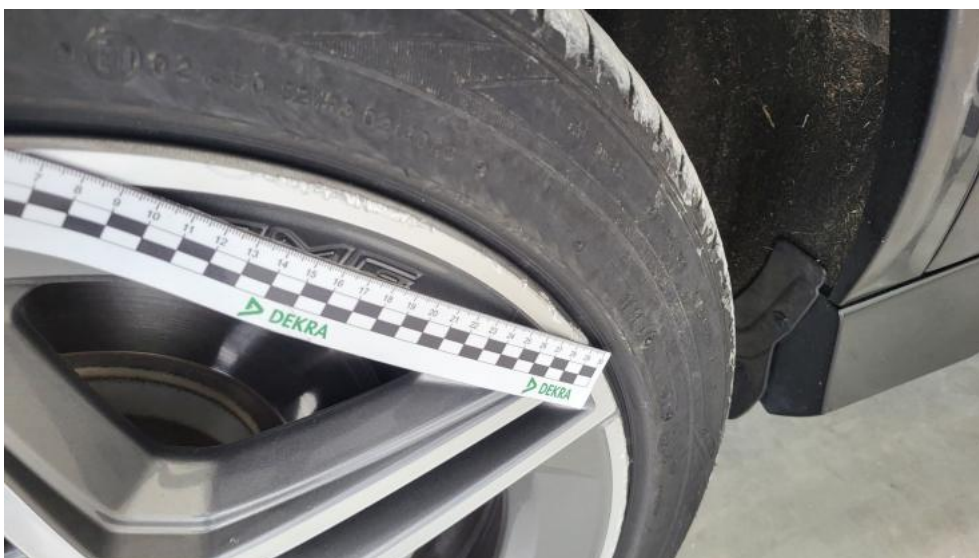
Felga aluminiowa tylna P - Rysa/odprysk 1

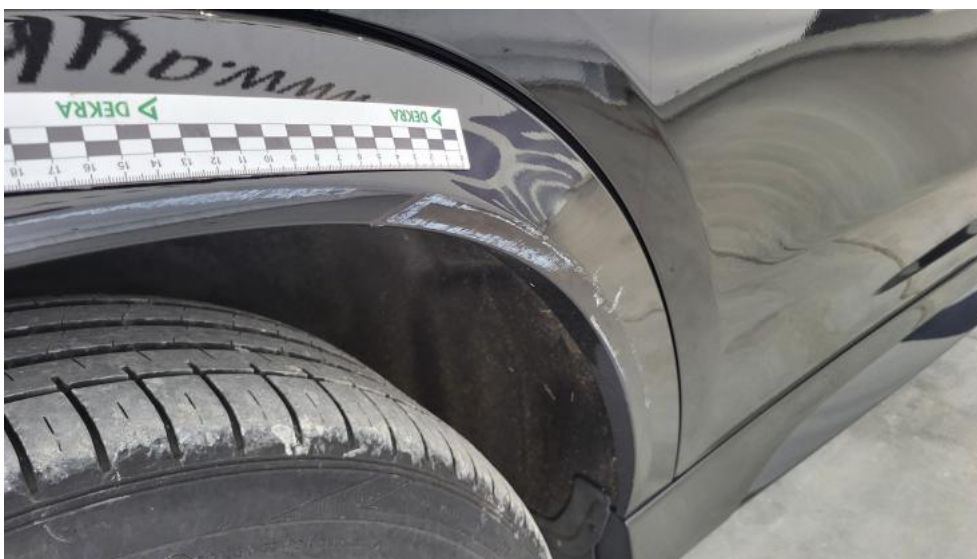
Listwa krawędzi błotnika tyl P - Rysa/odprysk 1

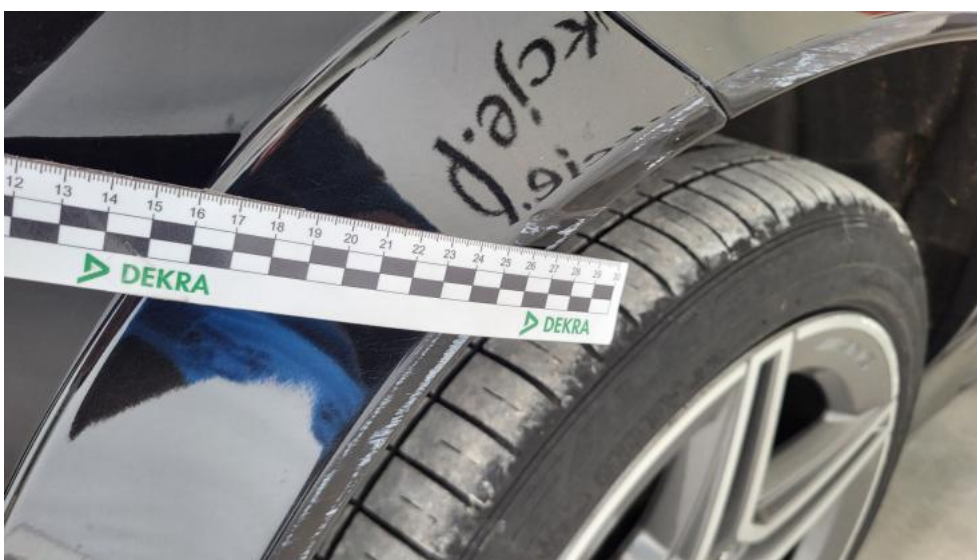
Listwa zderzaka tylnego P - Wgniecenie/odkształcenie 1

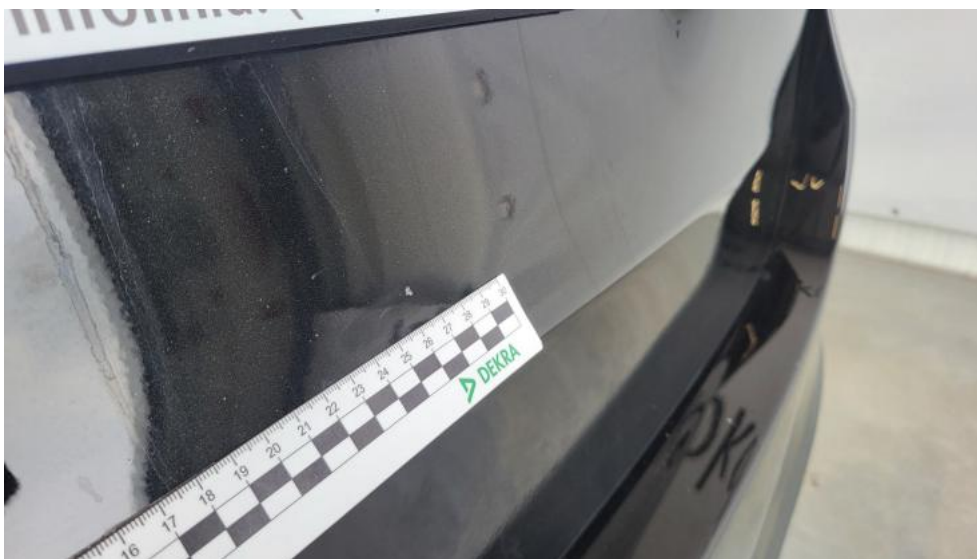
Pokrywy bagażnika - Rysa/odprysk 1

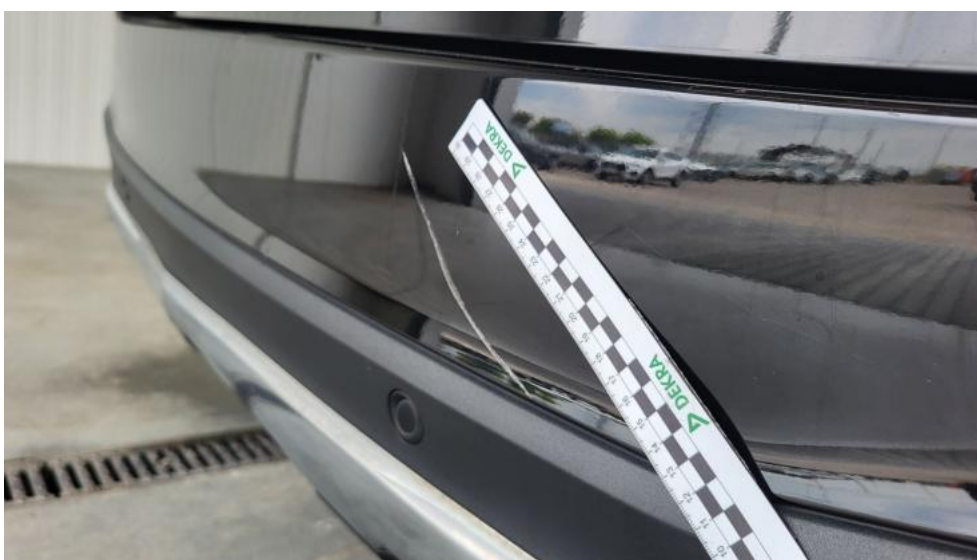
Zderzak tylny - Rysa/odprysk 1

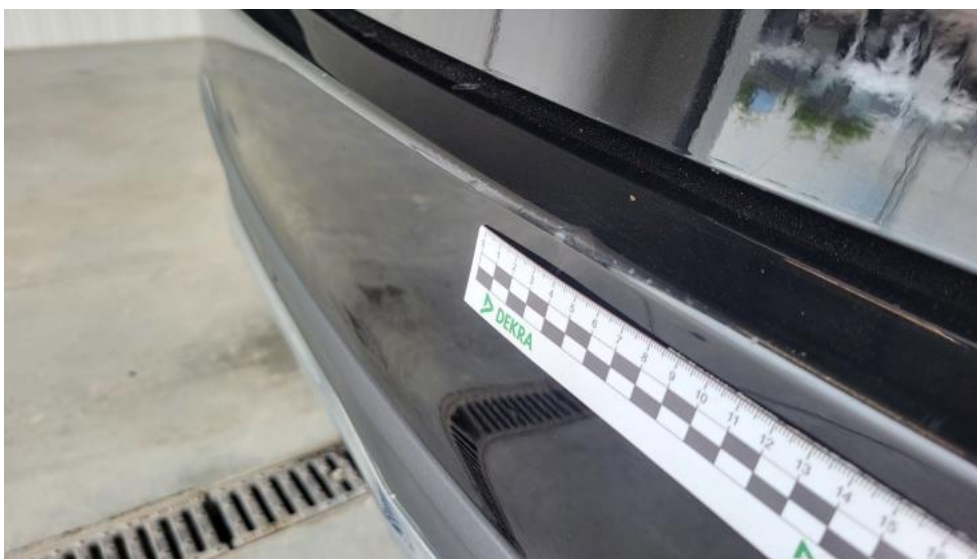
Zderzak tylny - Wgniecenie/odkształcenie 1

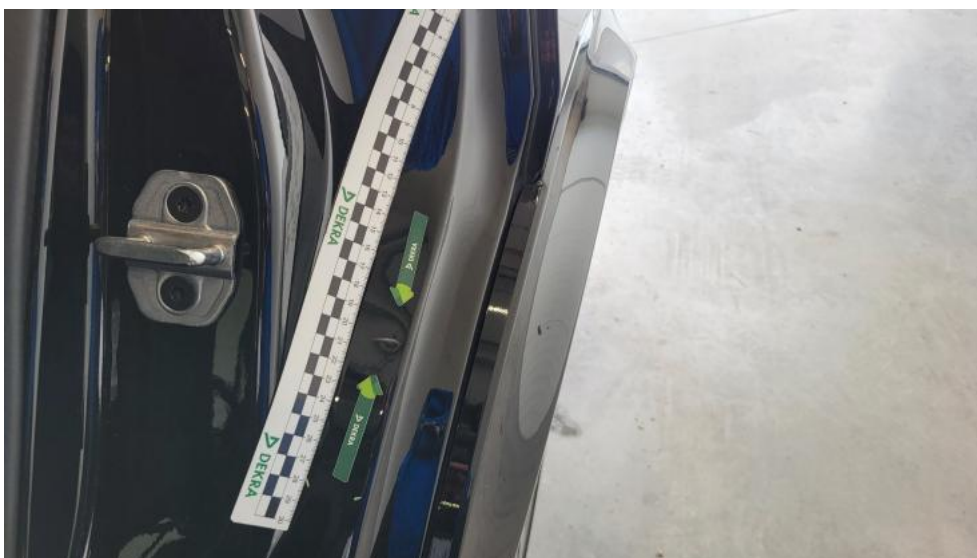
Błotnik tylny L / Ściana boczna L - Wgniecenie/odkształcenie 1

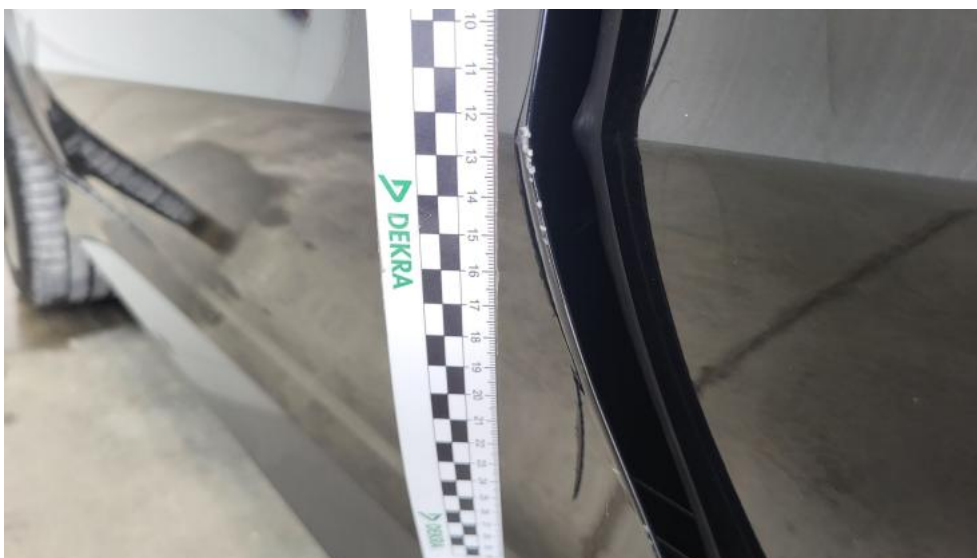
Drzwi przed L - Rysa/odprysk 1

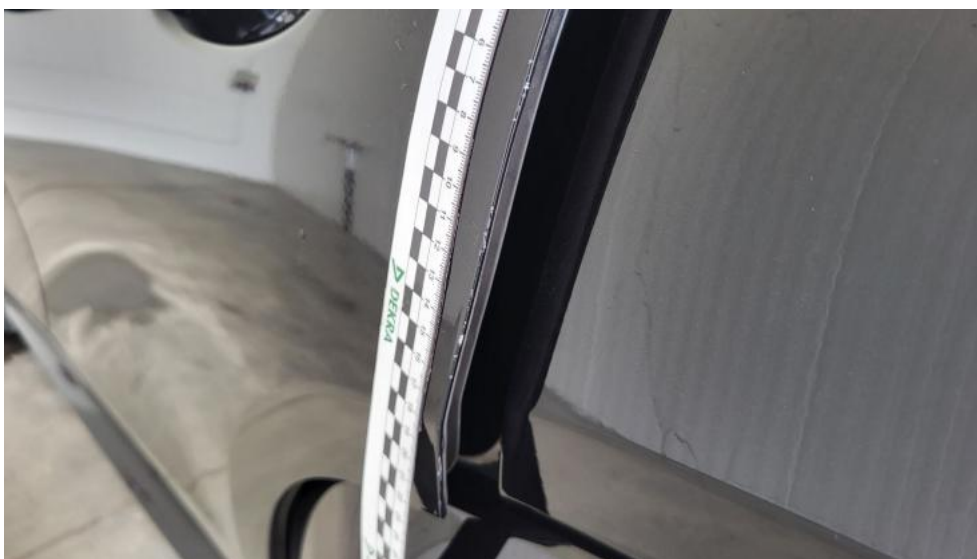
Drzwi tylne L - Rysa/odprysk 1

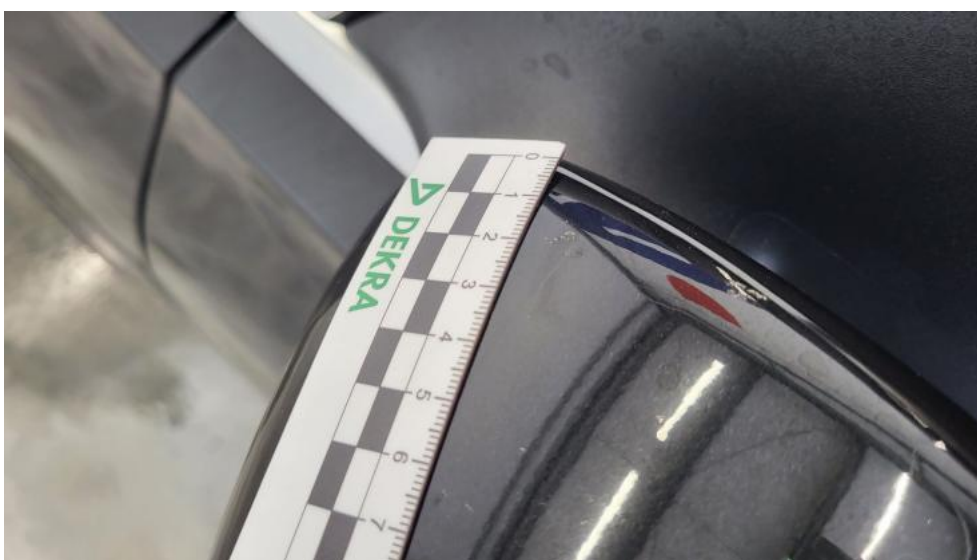
Lusterko zew L - Rysa/odprysk 1

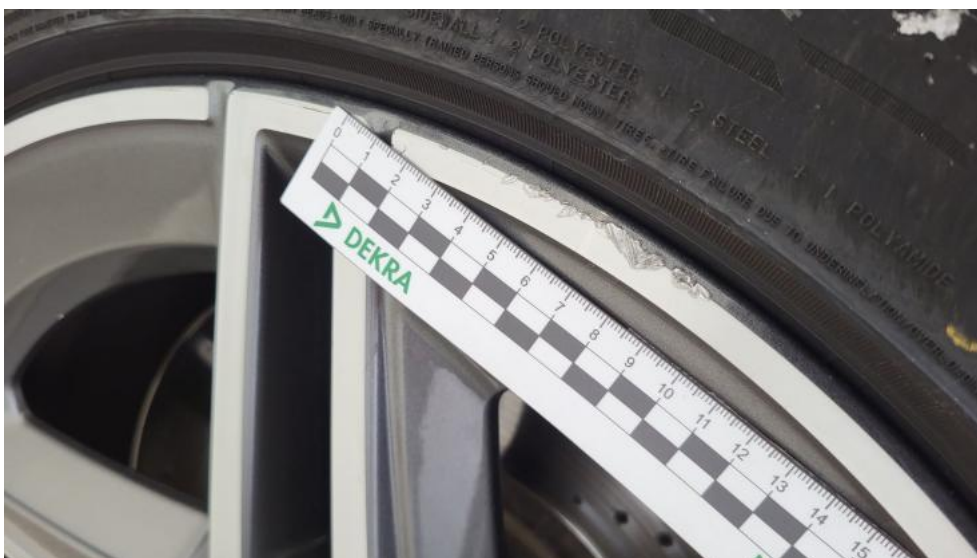
Felga Aluminiowa przednia L - Rysa/odprysk 1

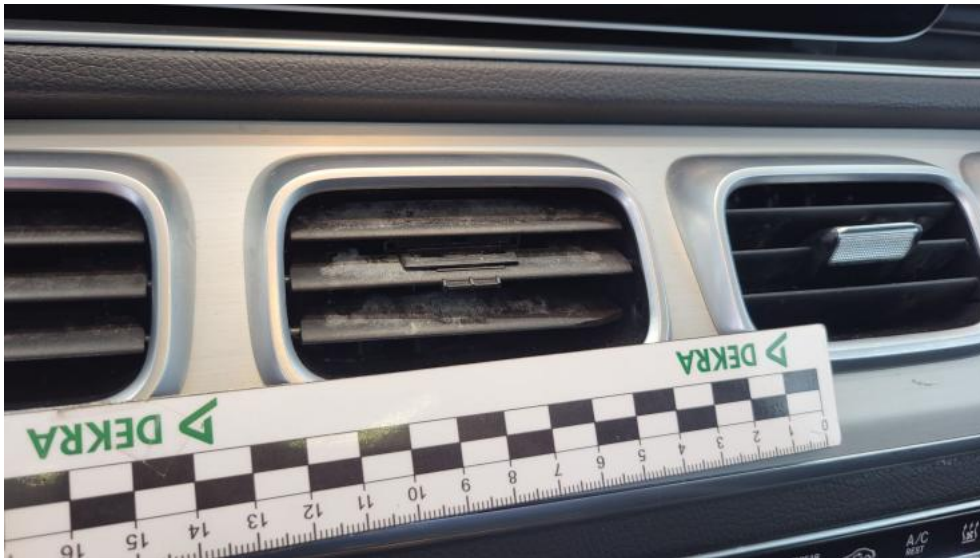
Dysze nawiewu deski rozdzielczej - Pęknięcie/rozerwanie 1

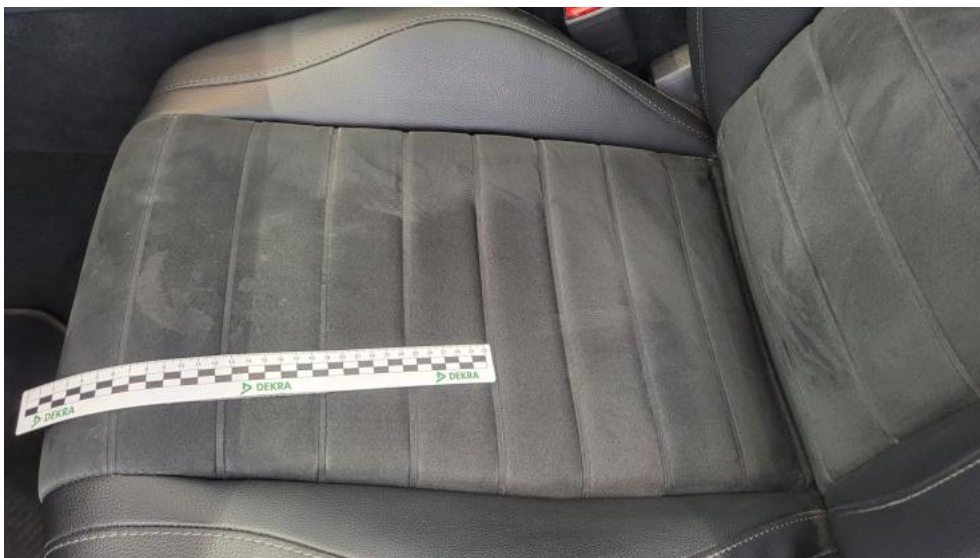
Fotel prz. lew. - Inne 1

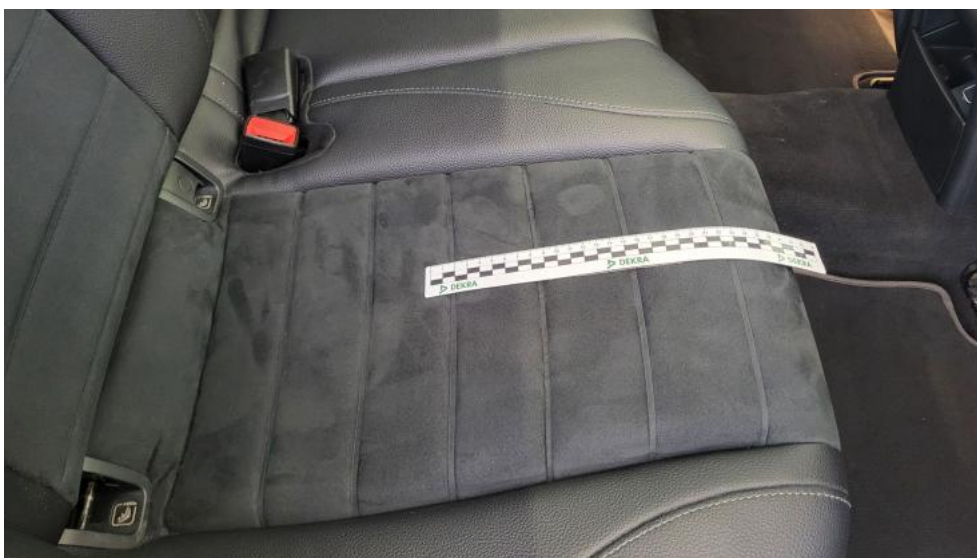
Rysy na samochodzie. Wymagany przegląd AE od 48954km. Brak zaślepek w tylnej kanapie.

Kanapa tyl. - Inne 1

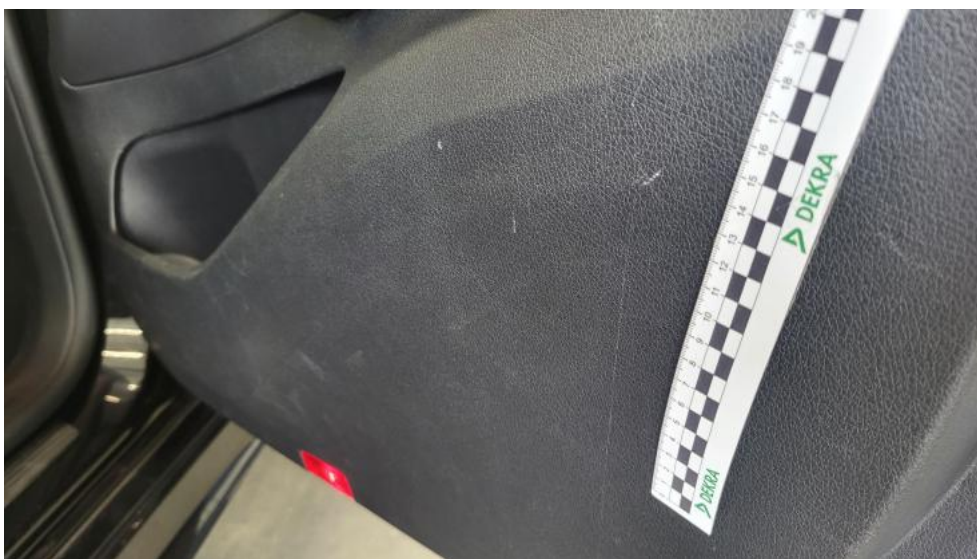
Tapicerka drzwi przednich P - Rysa/odprysk 1

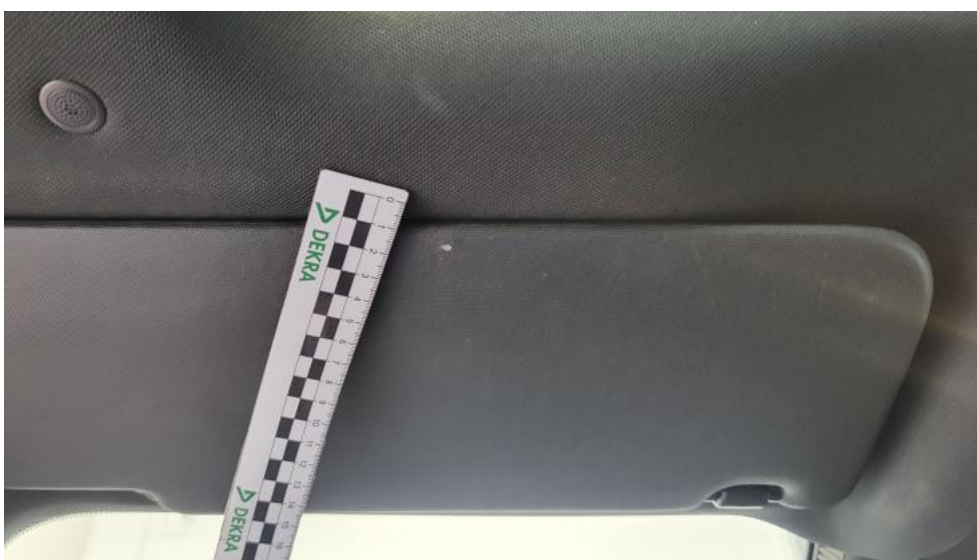
Osłona p/słoneczna lewa - Inne 1
