Nr zlecenia DEKRA: PKOL(W)/LODZ/42005/25/06/10
Nr zlecenia/szkody: 21/013911
Data zlecenia: 10-06-2025

Grupa obiektów (Eurotax)	samochody terenowe
Kod EC (Eurotax)	0136952
Producent	FORD
Model	Ranger 19-23
Typ/wersja	Ranger 2.0 EcoBlue 4x4 DC Wildtrak aut
Rodzaj nadwozia	PIC
Liczba drzwi/liczba miejsc	4/5
Masa własna [kg]	2304
Dopuszczalna masa całkowita [kg]	3270
Rozstaw osi 1/2	3220
Rodzaj silnika	z zapłonem samoczynnym
Układ oczyszczana spalin	KSC
Pojemność silnika [ccm]	1995
Moc silnika [KM/kW]	213,05/156,7
Skrzynia biegów	automatyczna
Nr rejestracyjny	CT6969V
VIN	6FPPXXMJ2PMP06530
Data 1. rejestracji	09-07-2021
Data nast. bad. techn.	09-07-2026
Rok produkcji	2021 (rok produkcji został zweryfikowany z zewnętrzną bazą danych)
Stan licznika [km]	187 891 (odczytany)
Kolor nadwozia/rodzaj powłoki	grafitowy/2-warstwowy metalizowany

Pomiar grubości powłoki lakierowej poj.

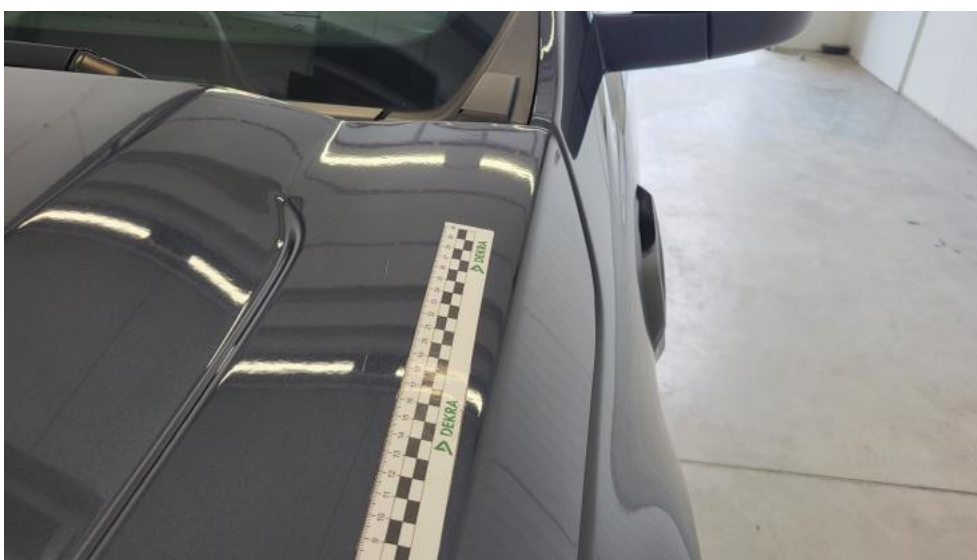
Fot. 36.
Pokrywa komory silnika - Rysa/odprysk 1

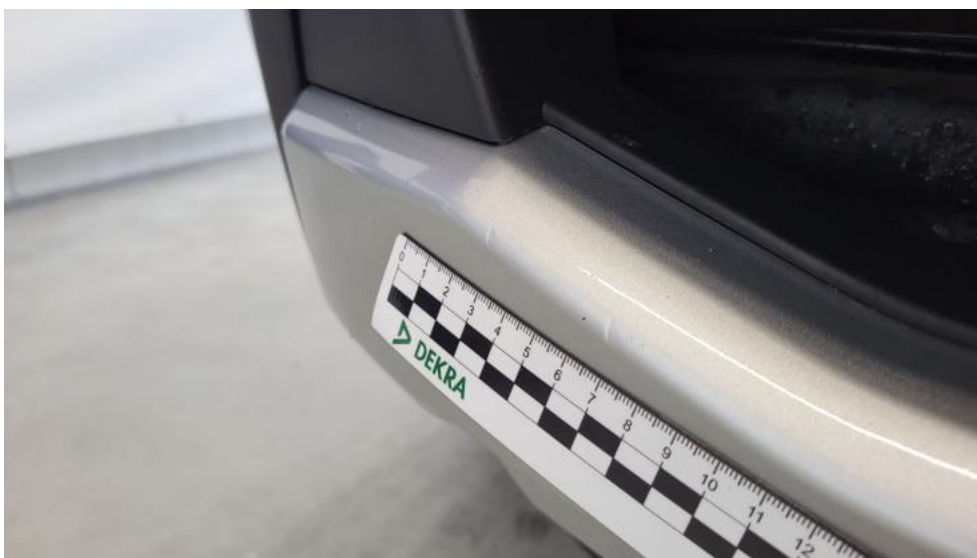
Fot. 38.
Spoiler zderzaka przedniego - Wgniecenie/odkształcenie 1

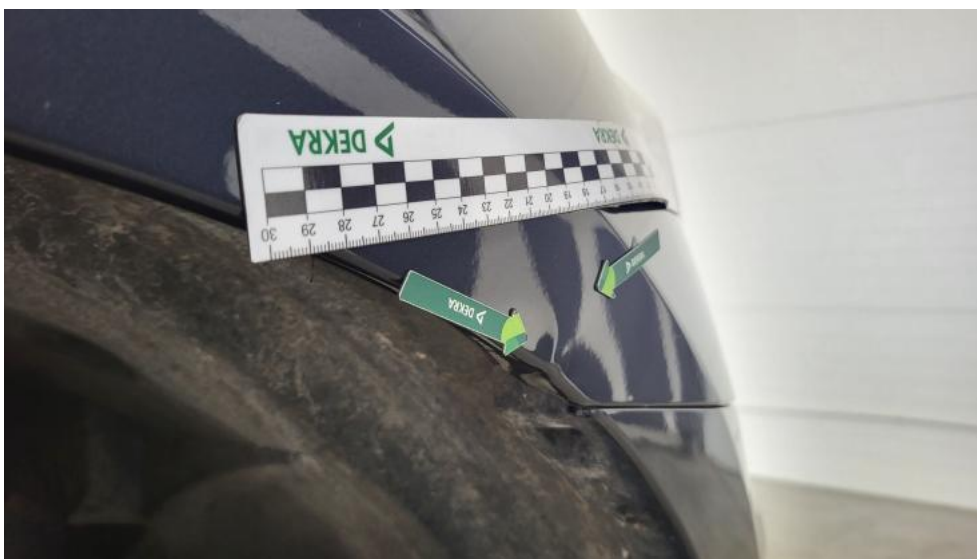
Fot. 39.
Błotnik przedni P - Wgniecenie/odkształcenie 1

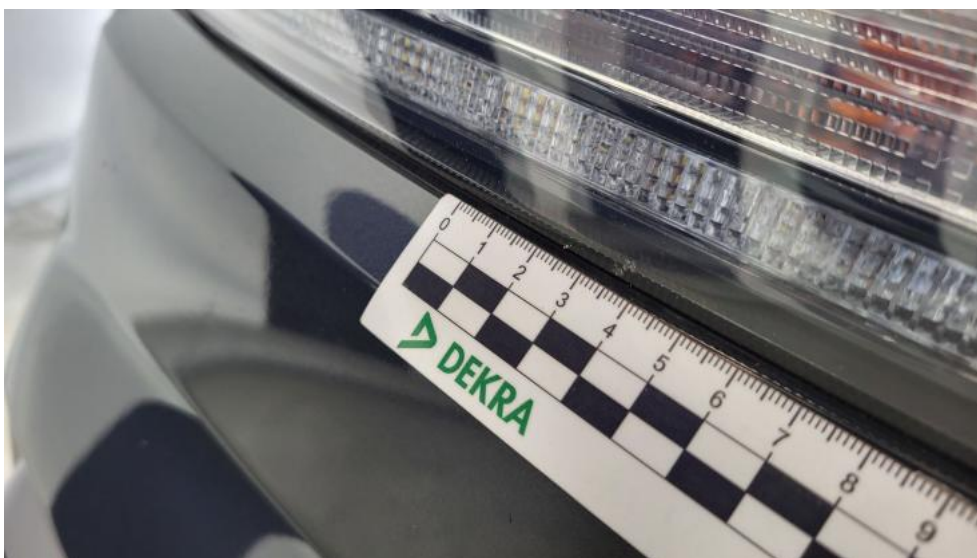
Fot. 40.
Reflektor P - Rysa/odprysk 1

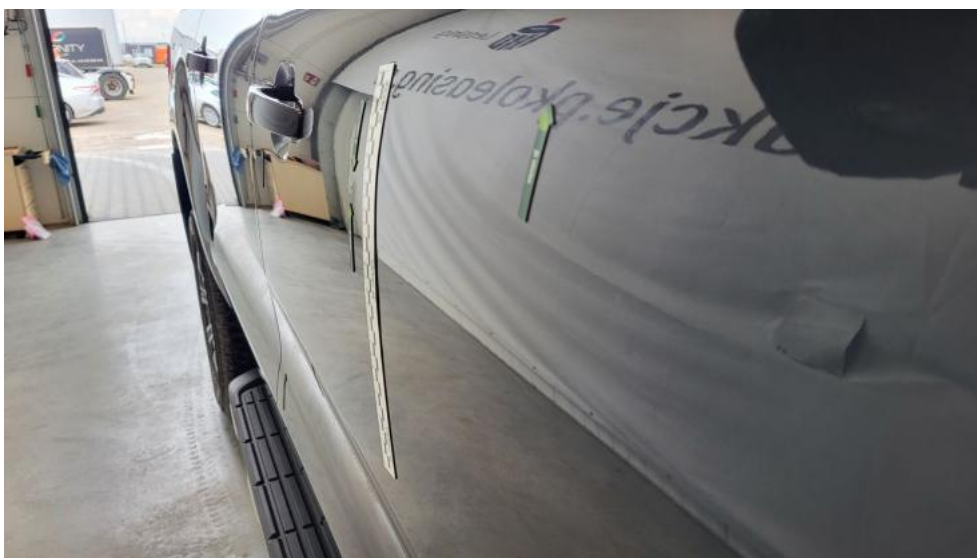
Fot. 42.
Drzwi przednie P - Wgniecenie/odkształcenie 1

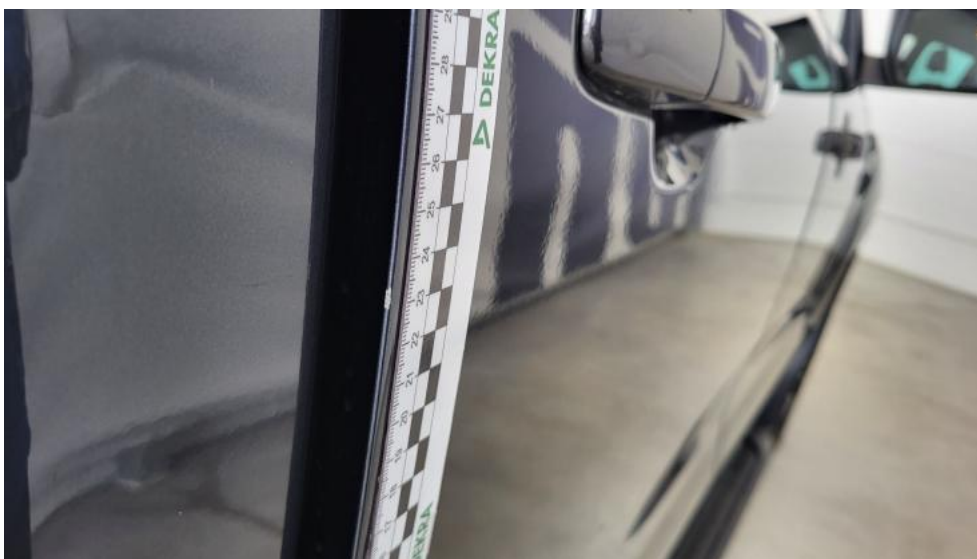
Fot. 43.
Drzwi tylne P - Rysa/odprysk 1

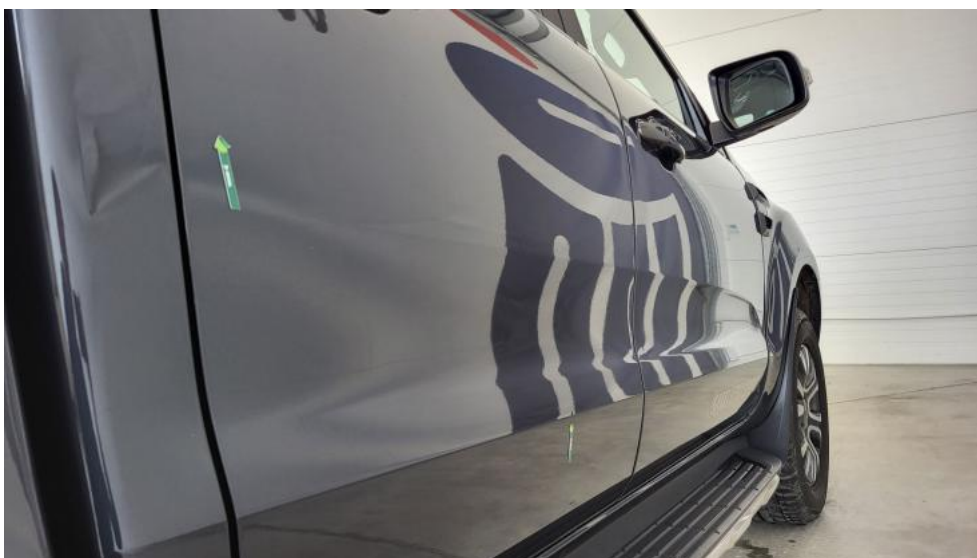
Fot. 44.
Drzwi tylne P - Wgniecenie/odkształcenie 1

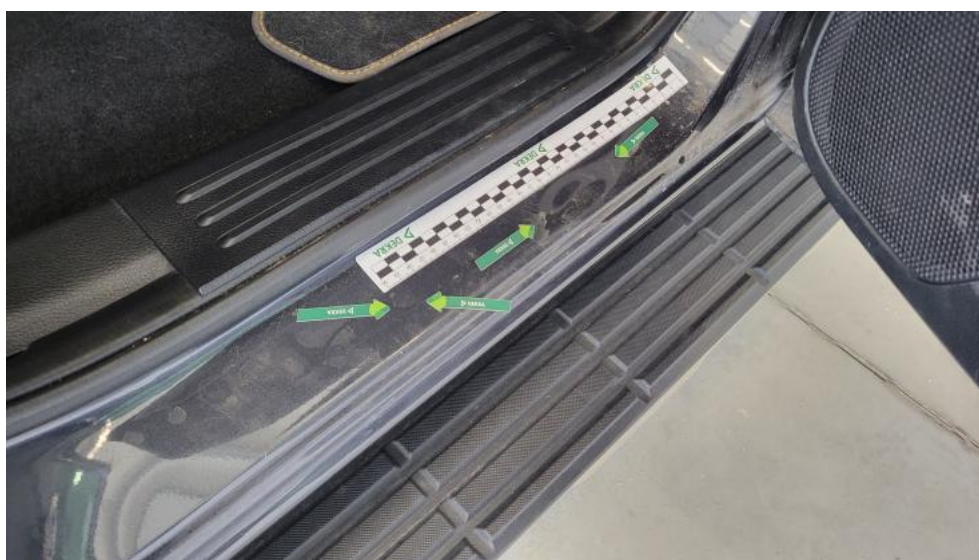
Fot. 46.
Próg P - Wgniecenie/odkształcenie 2

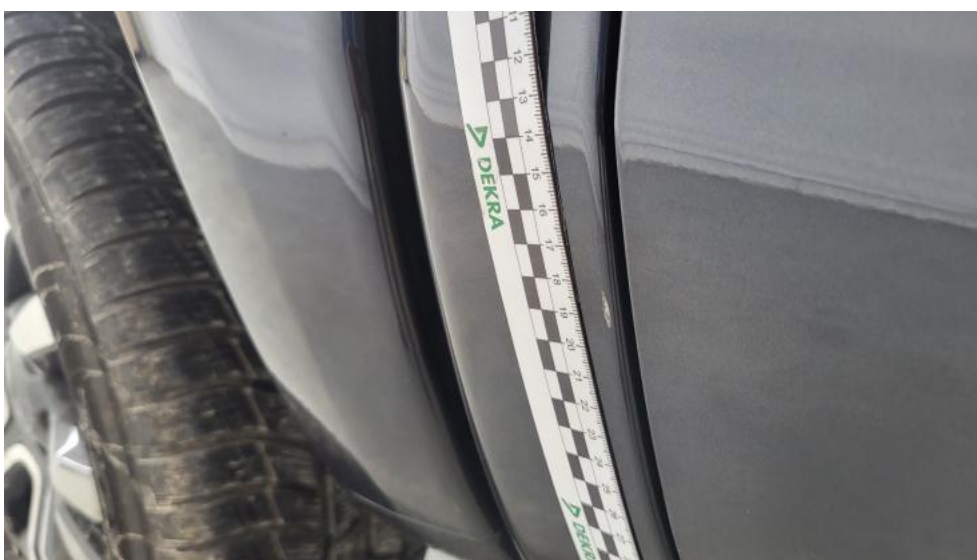
Fot. 48.
Błotnik tylny P / Ściana boczna P - Rysa/odprysk 1

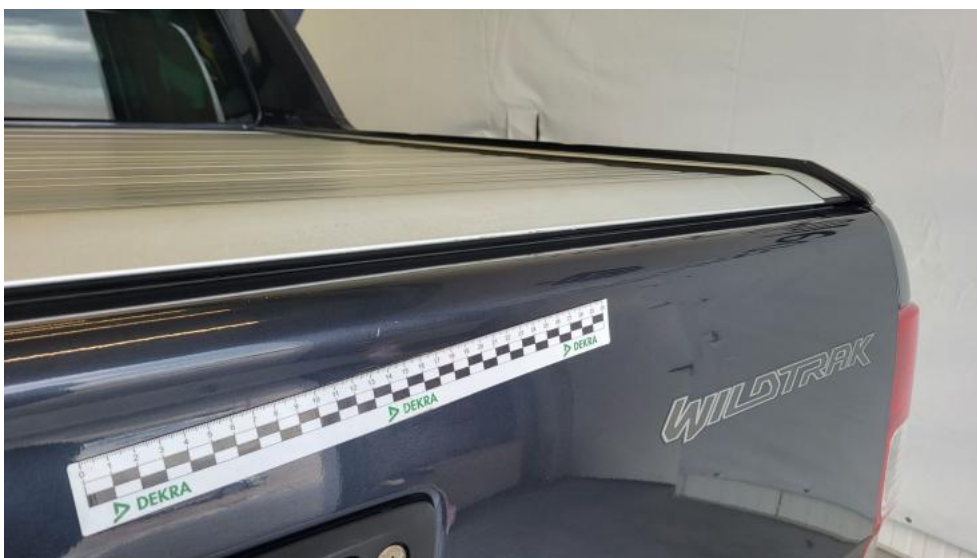
Fot. 50.
Pokrywy bagażnika - Rysa/odprysk 1

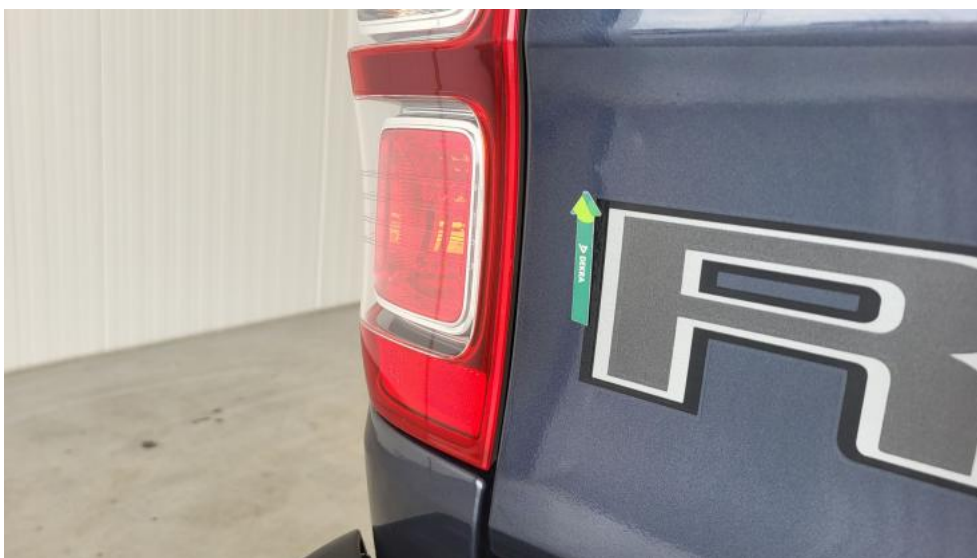
Fot. 52.
Pokrywy bagażnika - Wgniecenie/odkształcenie 2

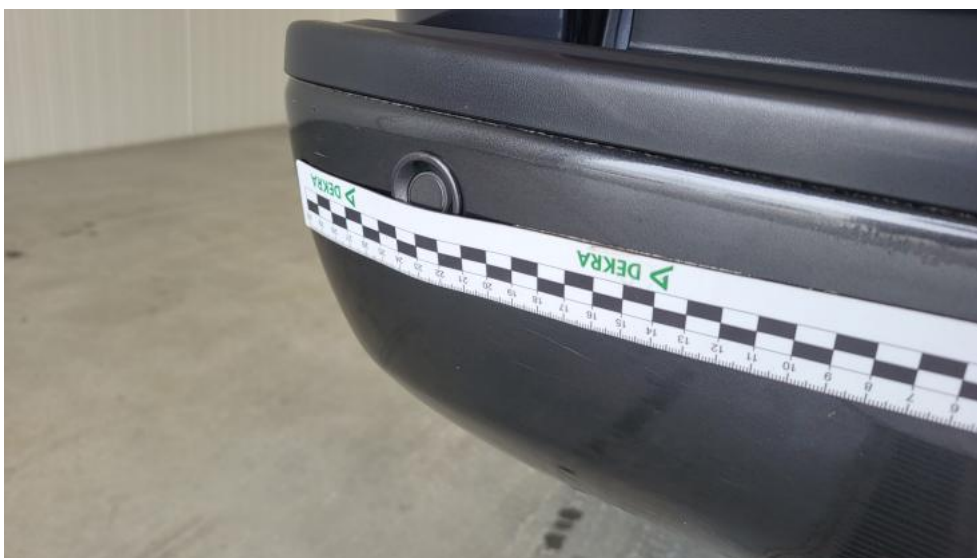
Fot. 54.
Zderzak tylny - Rysa/odprysk 2

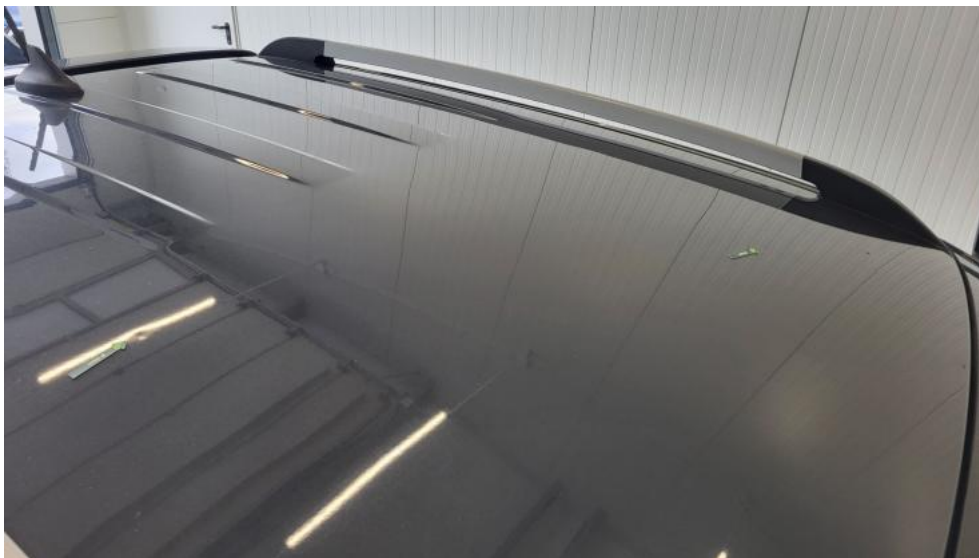
Fot. 55.
Dach - Wgniecenie/odkształcenie 1

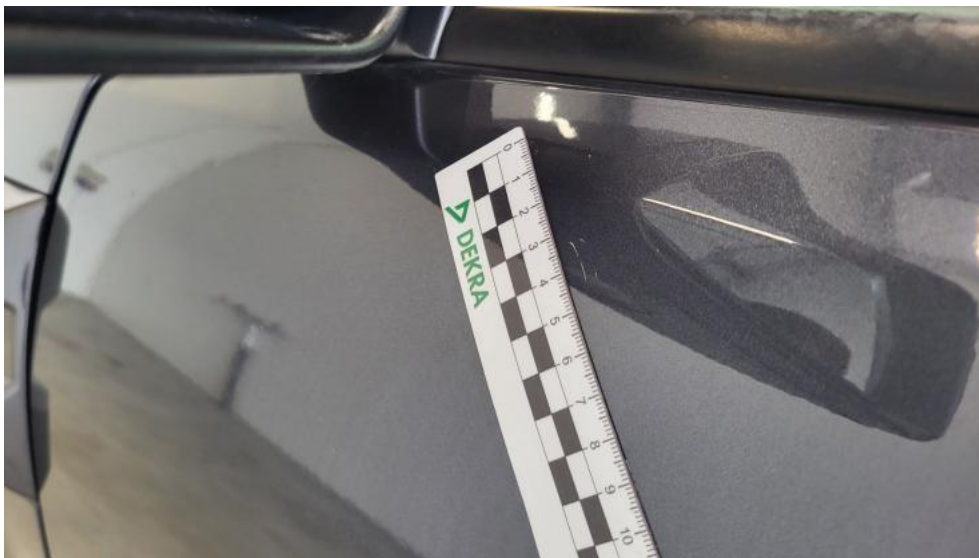
Fot. 59.
Drzwi przed L - Rysa/odprysk 1

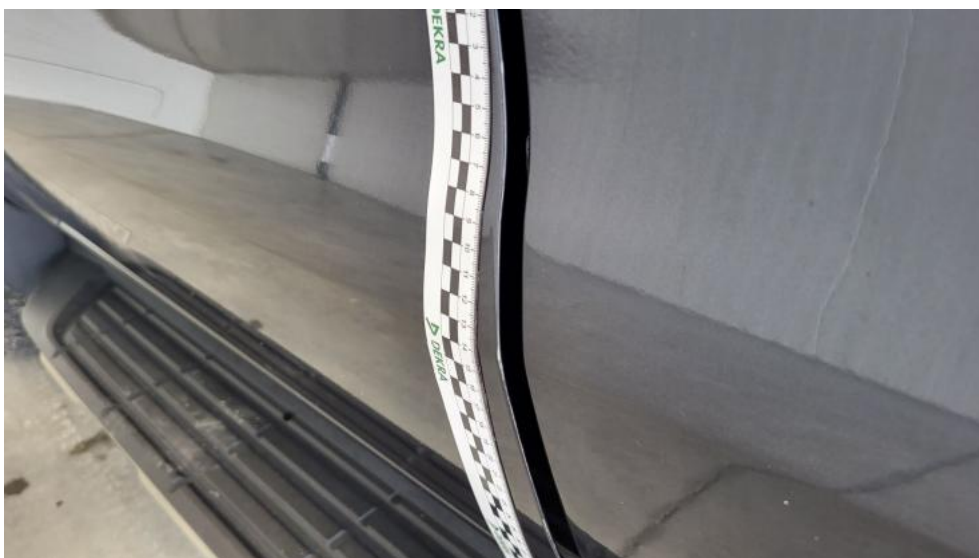
Fot. 60.
Drzwi przed L - Rysa/odprysk 2

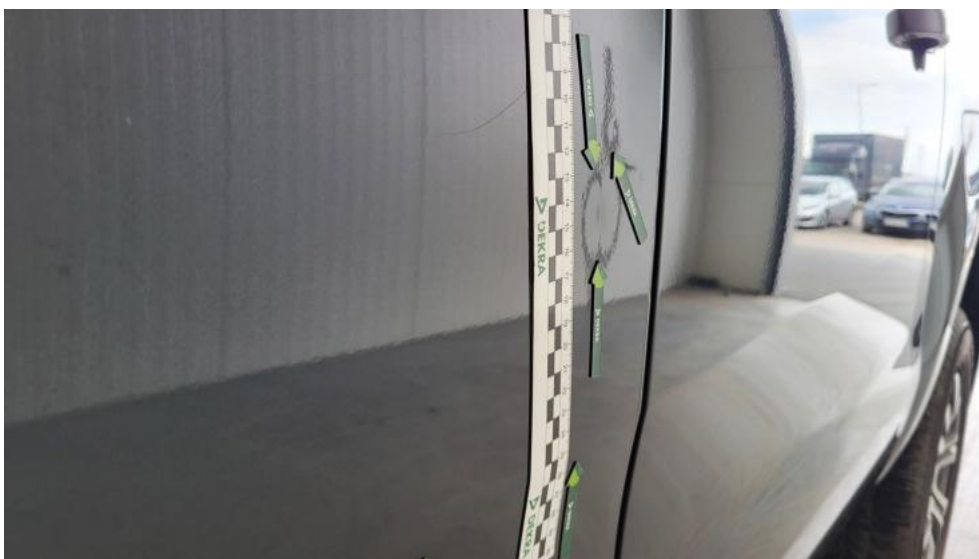
Fot. 61.
Drzwi przed L - Wgniecenie/odkształcenie 1

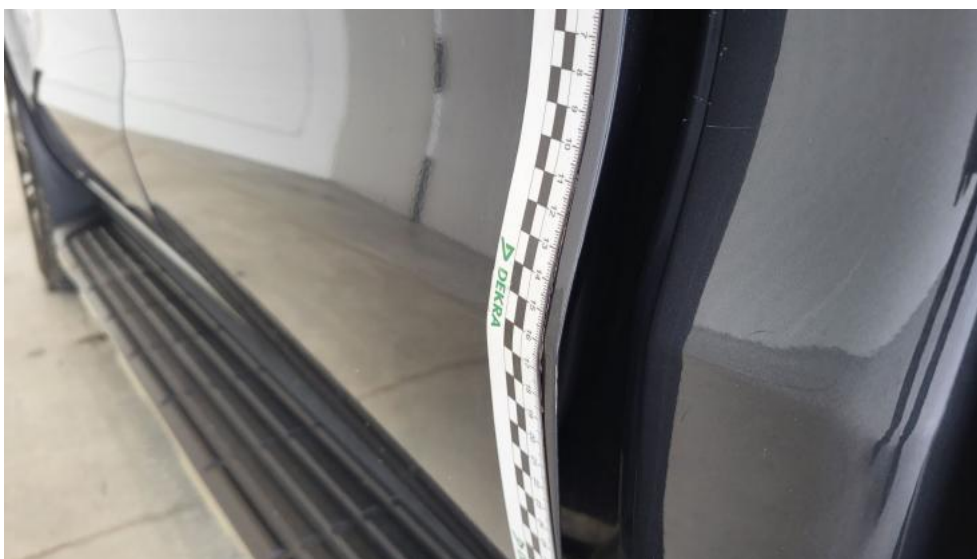
Fot. 63.
Drzwi tylne L - Rysa/odprysk 2

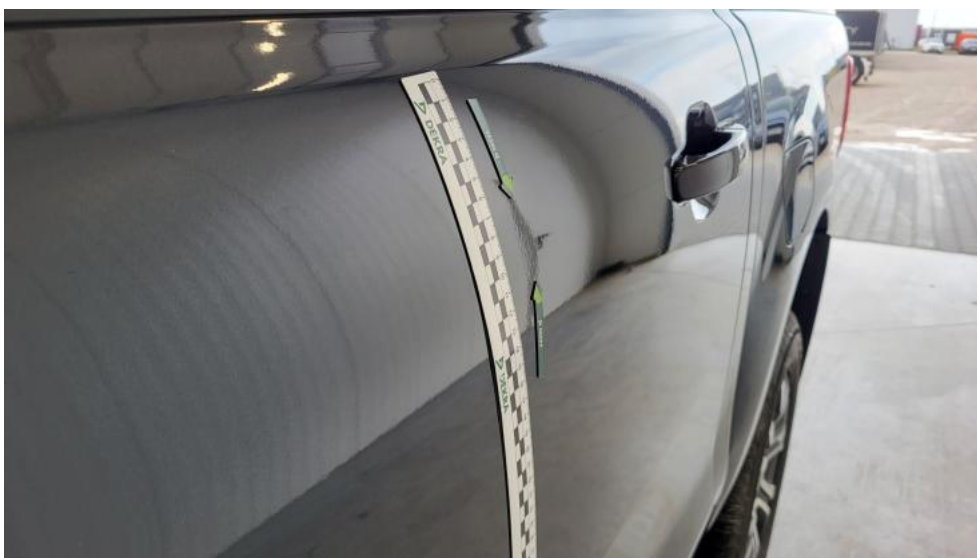
Fot. 64.
Drzwi tylne L - Wgniecenie/odkształcenie 1

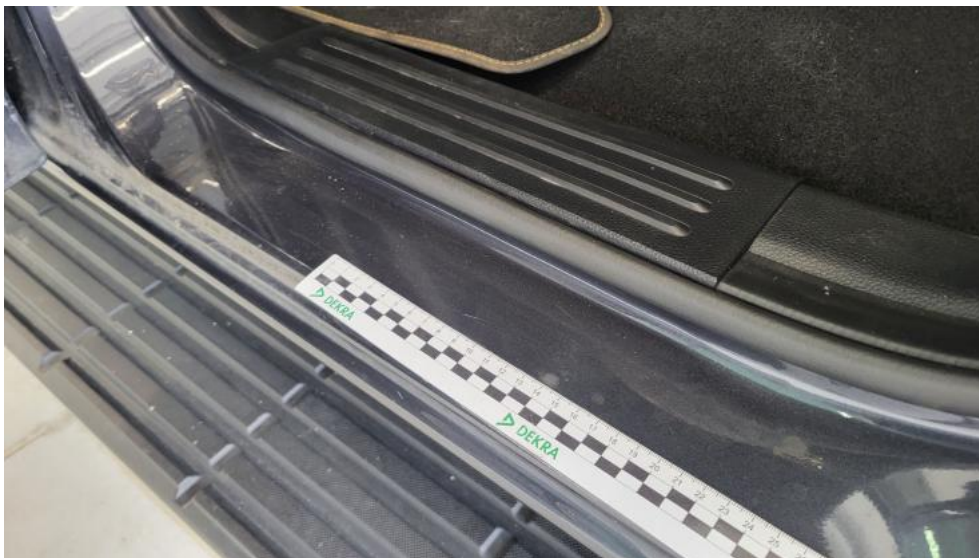
Fot. 65.
Próg L - Rysa/odprysk 1

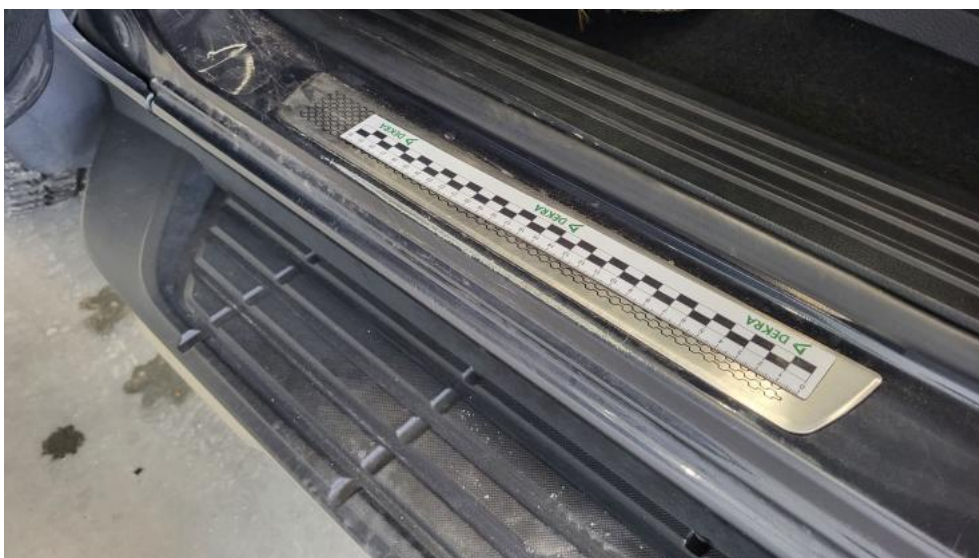
Fot. 66.
Próg L - Rysa/odprysk 2

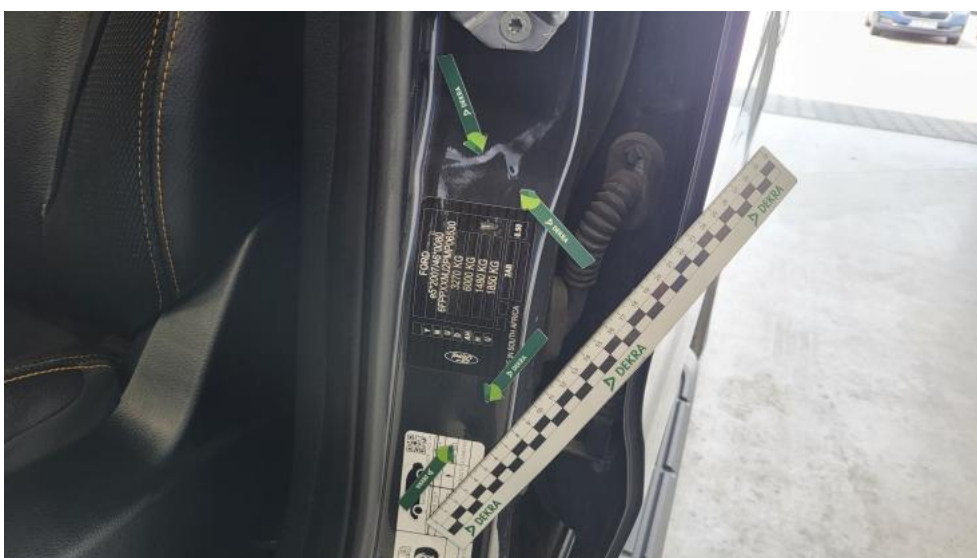
Fot. 68.
Słupek środkowy L - Wgniecenie/odkształcenie 1

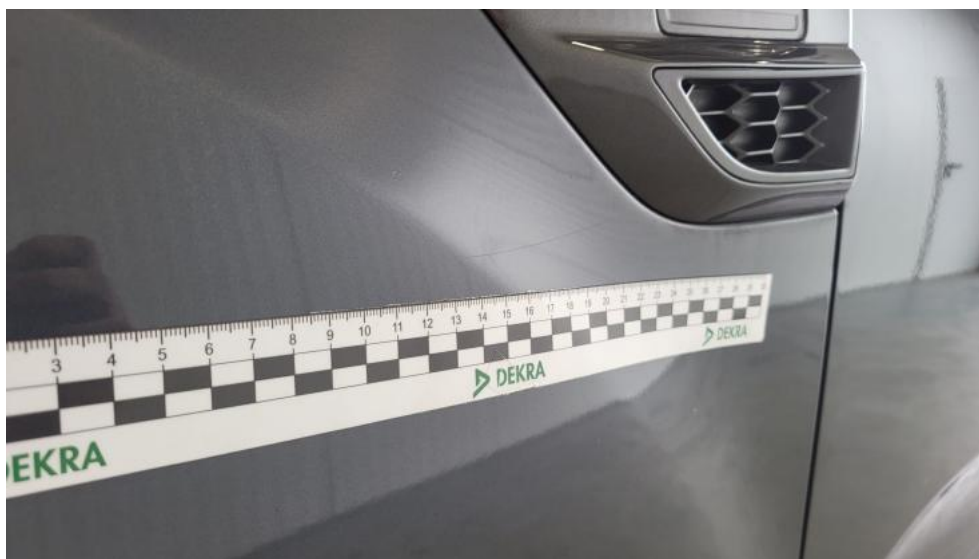
Fot. 69.
Błotnik przedni L - Rysa/odprysk 1

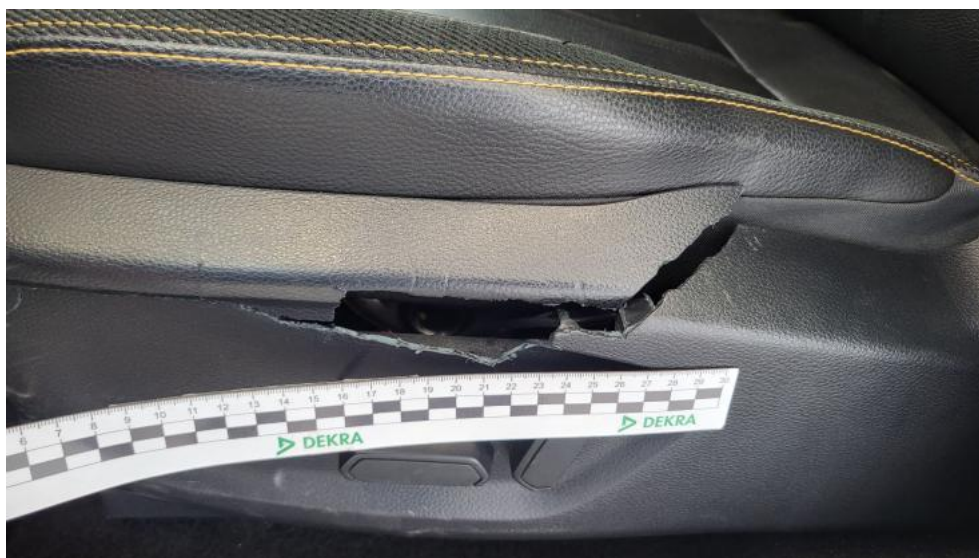
Fot. 70.
Fotel prz. lew. - Pęknięcie/rozerwanie 1

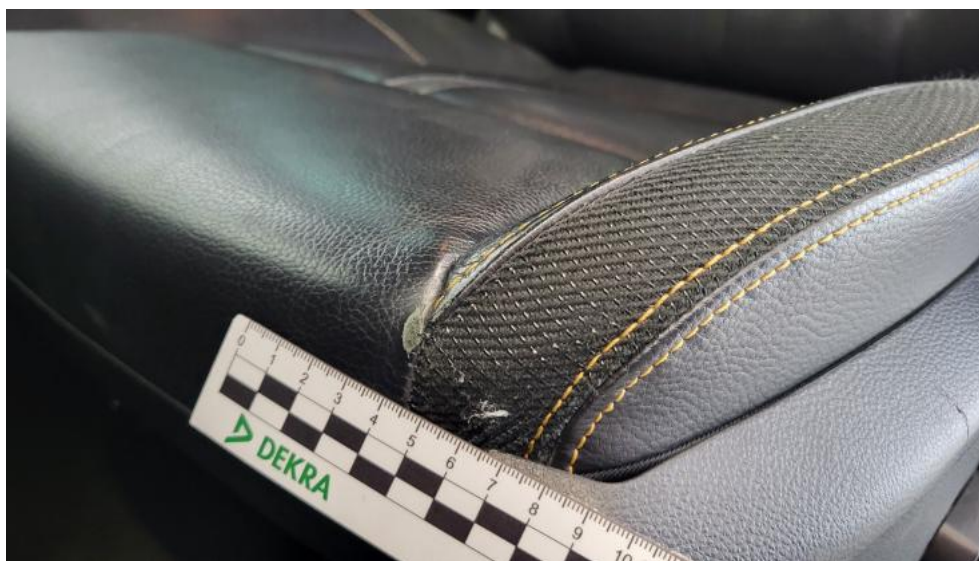
Fot. 71.
Fotel prz. lew. - Inne 1

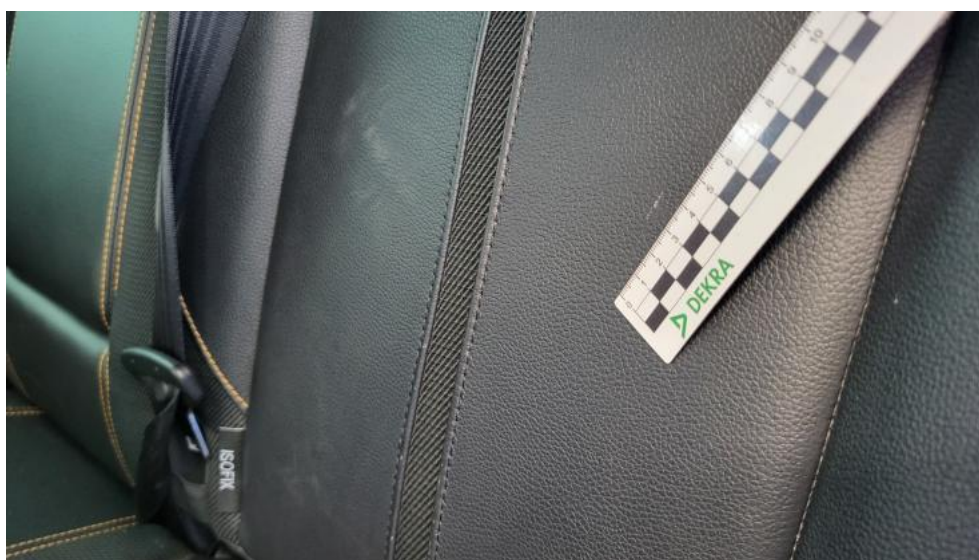
Fot. 72.
Kanapa tyl. - Rysa/odprysk 1

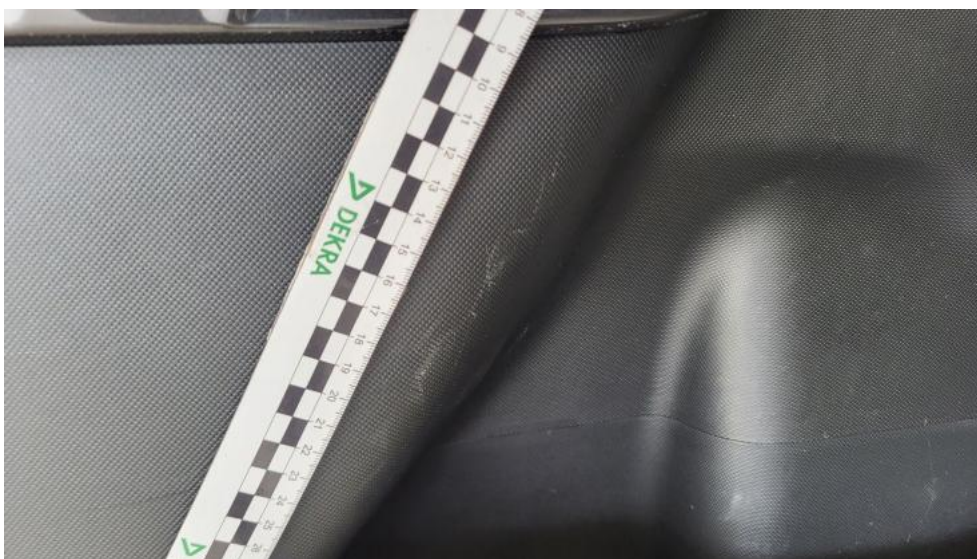
Fot. 73.
Tapicerka drzwi przednich L - Rysa/odprysk 1

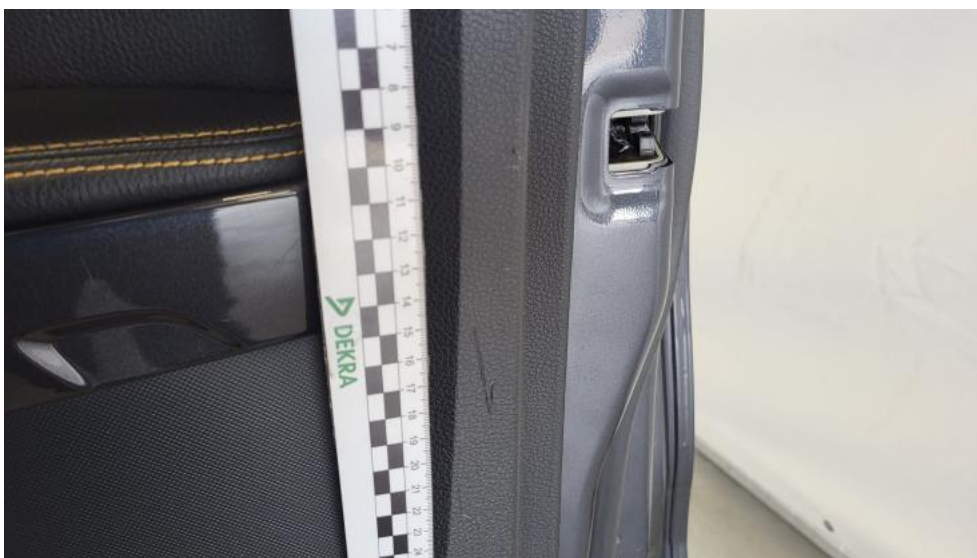
Fot. 74.
Tapicerka drzwi przednich P - Rysa/odprysk 1

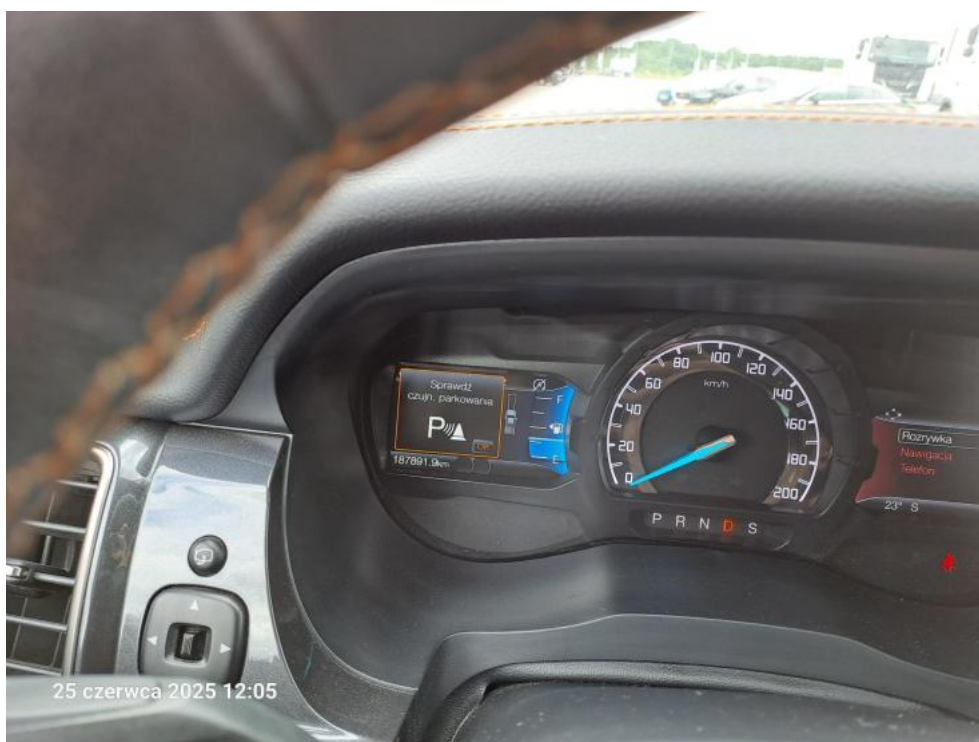
Rysy na samochodzie. Odpryski na szybie czołowej. Aktywny komunikat zalecanej weryfikacji czujników parkowania.

Fot. 76.
Komunikat czujników parkowania.
