Nr zlecenia DEKRA: PKOL(W)/LODZ/44639/25/06/18
Nr zlecenia/szkody: 22/031673
Data zlecenia: 18-06-2025

Grupa obiektów (Eurotax)	samochody terenowe
Kod EC (Eurotax)	0111899
Producent	VOLVO
Model	XC60 13-17
Typ/wersja	XC60 D4 AWD Summum aut
Rodzaj nadwozia	KOM
Liczba drzwi/liczba miejsc	5/5
Masa własna [kg]	1846
Dopuszczalna masa całkowita [kg]	2505
Rozstaw osi 1/2	2774
Rodzaj silnika	z zapłonem samoczynnym
Układ oczyszczana spalin	DPF
Pojemność silnika [ccm]	2400
Moc silnika [KM/kW]	190/140
Skrzynia biegów	automatyczna
Nr rejestracyjny	RZ593EE
VIN	YV1DZA5C6H2185815
Data 1. rejestracji	24-07-2017
Data nast. bad. techn.	18-07-2025
Rok produkcji	2017 (rok produkcji został zweryfikowany z zewnętrzną bazą danych)
Stan licznika [km]	163 996 (odczytany)
Kolor nadwozia/rodzaj powłoki	grafitowy/2-warstwowy metalizowany

Pomiar grubości powłoki lakierowej poj.

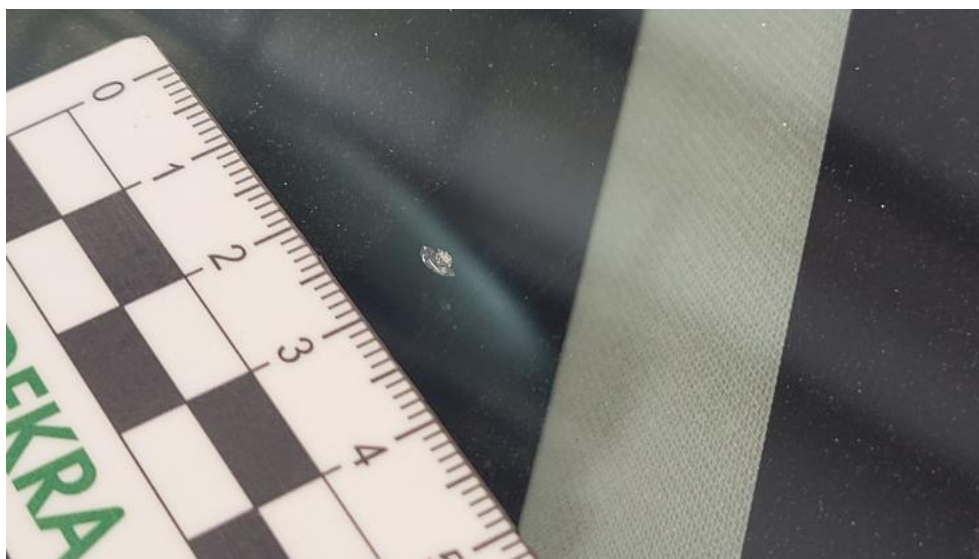
Rysy na samochodzie. Aktywna kontrolka ciśnienia w kołach. Informacja o zarezerwowaniu terminu przeglądu. Odpryski na szybie czołowej. Widoczne wady lakiernicze.

Fot. 43.
Szyba czołowa ogrzewana - Rysa/odprysk 1

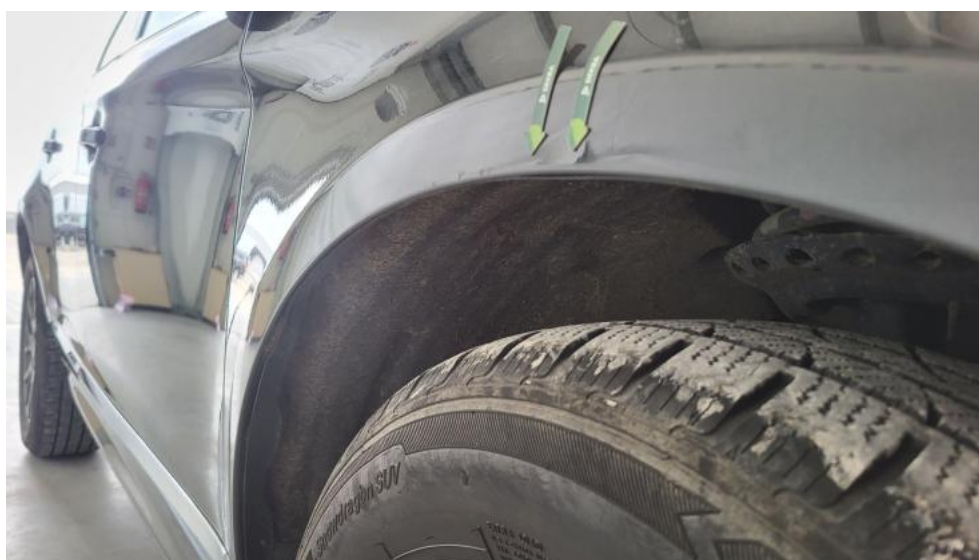
Fot. 44.
Błotnik przedni P - Wgniecenie/odkształcenie 1

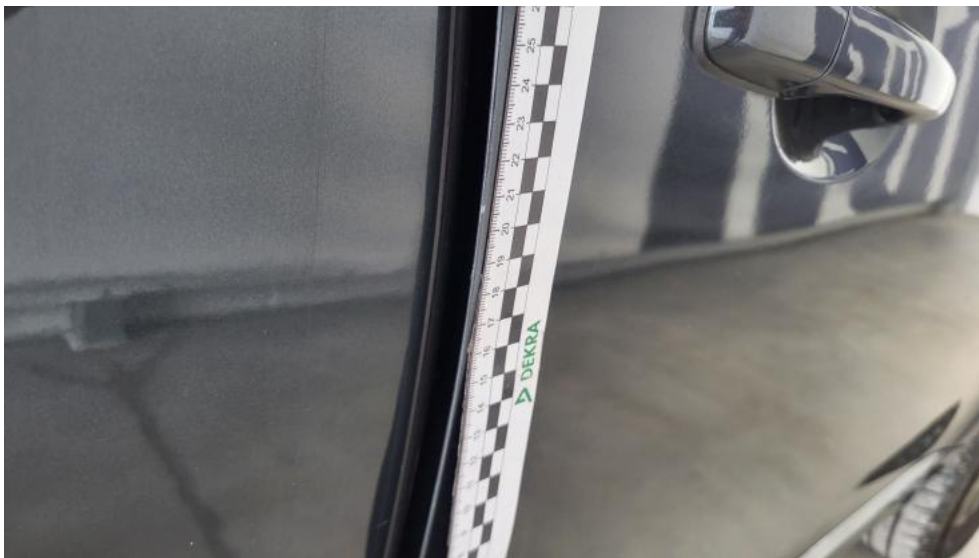
Fot. 45.
Drzwi przednie P - Rysa/odprysk 1

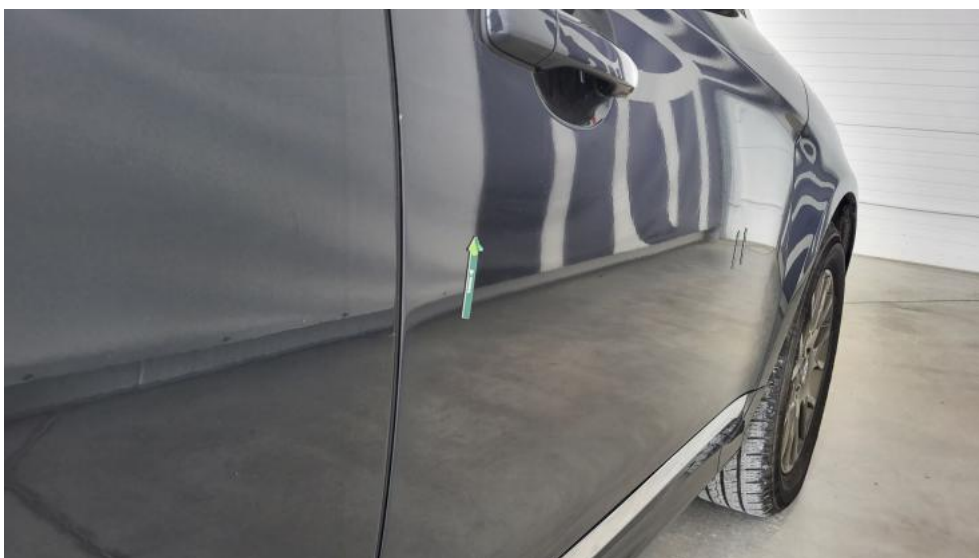
Fot. 46.
Drzwi przednie P - Wgniecenie/odkształcenie 1

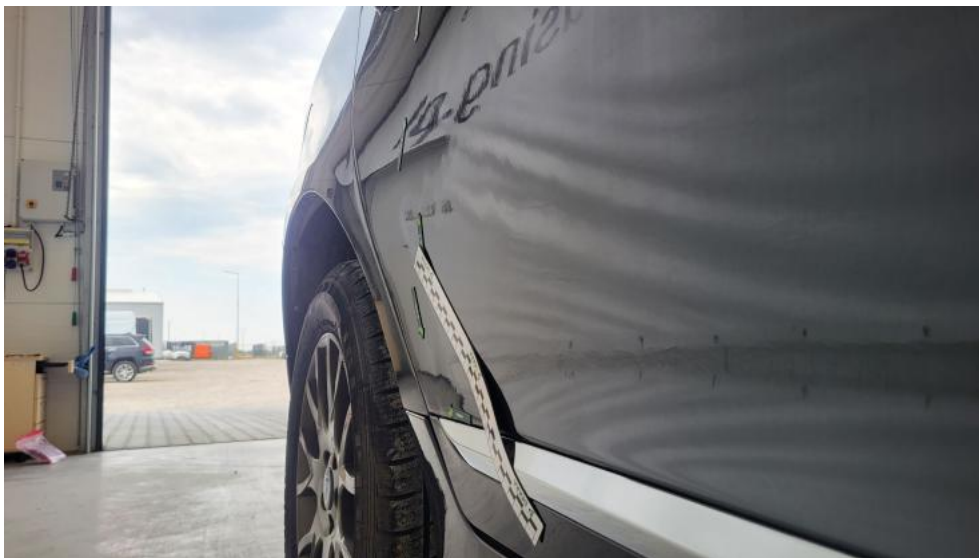
Fot. 47.
Drzwi tylne P - Wgniecenie/odkształcenie 1

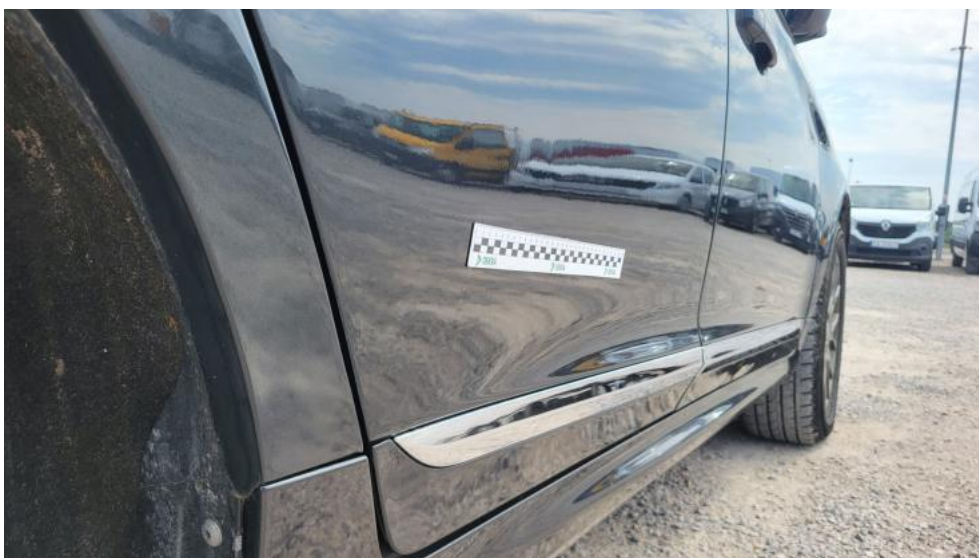
Fot. 48.
Drzwi tylne P - Wgniecenie/odkształcenie 2

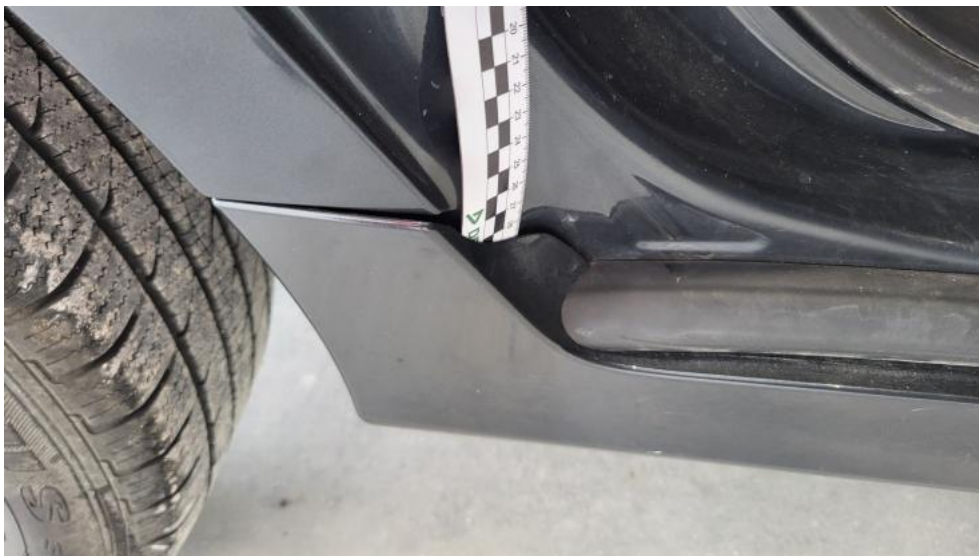
Fot. 49.
Próg P - Inne 1

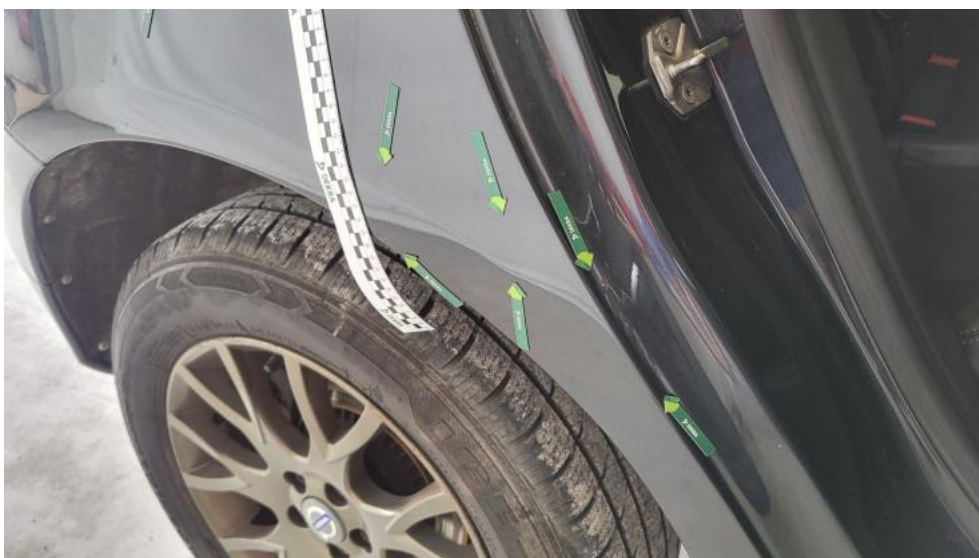
Fot. 50.
Błotnik tylny P / Ściana boczna P - Wgniecenie/odkształcenie 1

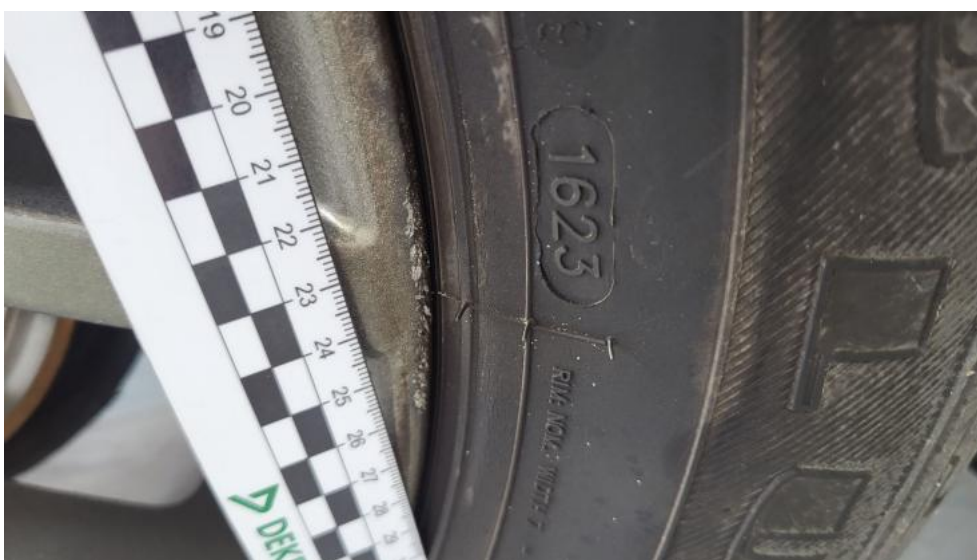
Fot. 52.
Felga aluminiowa tylna P - Rysa/odprysk 1

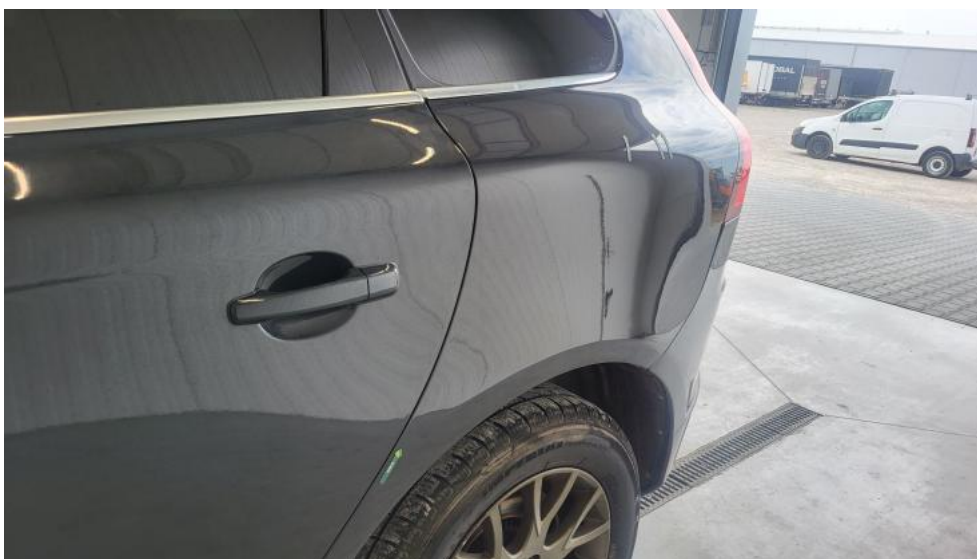
Fot. 55.

Błotnik tylny L / Ściana boczna L - zdjęcie pogładowe 1

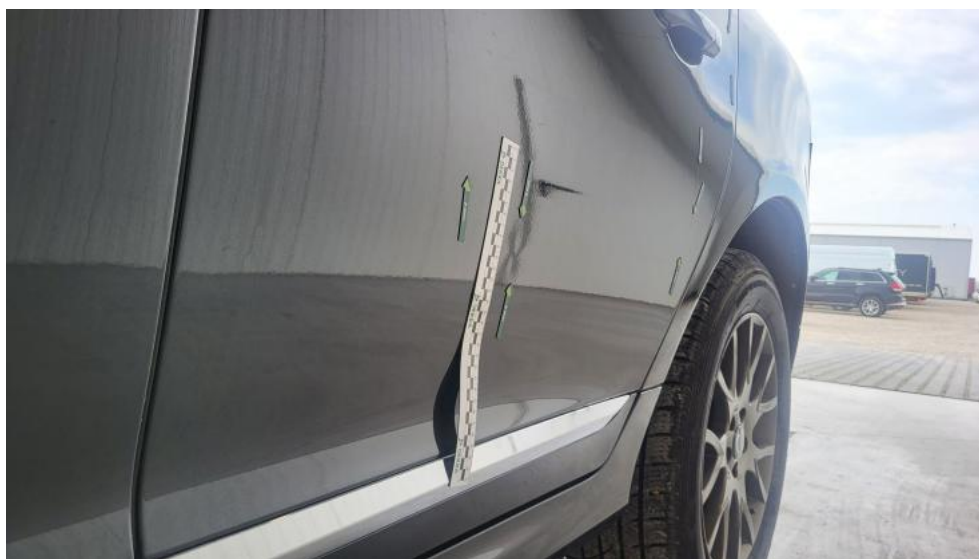
Fot. 59.
Drzwi tylne L - Wgniecenie/odkształcenie 1

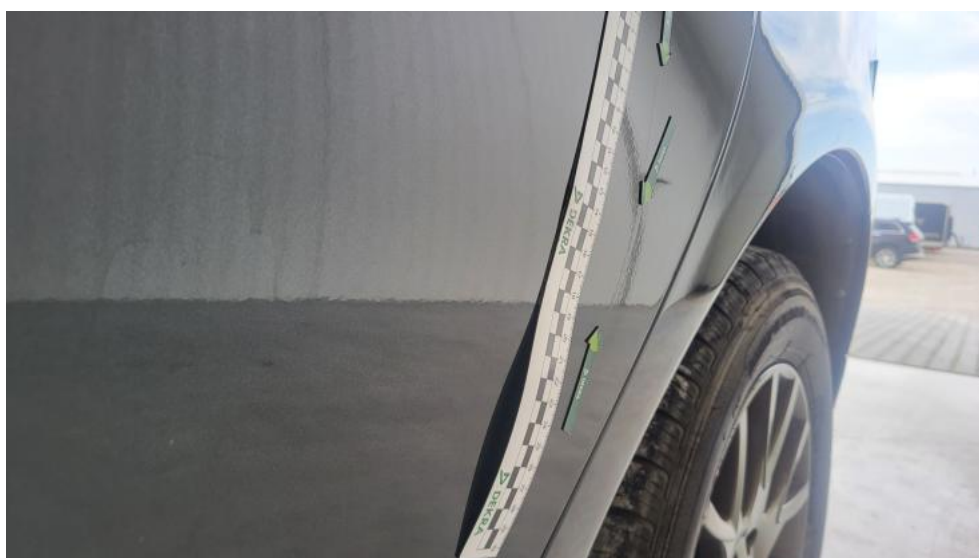
Fot. 60.
Drzwi tylne L - Wgniecenie/odkształcenie 2

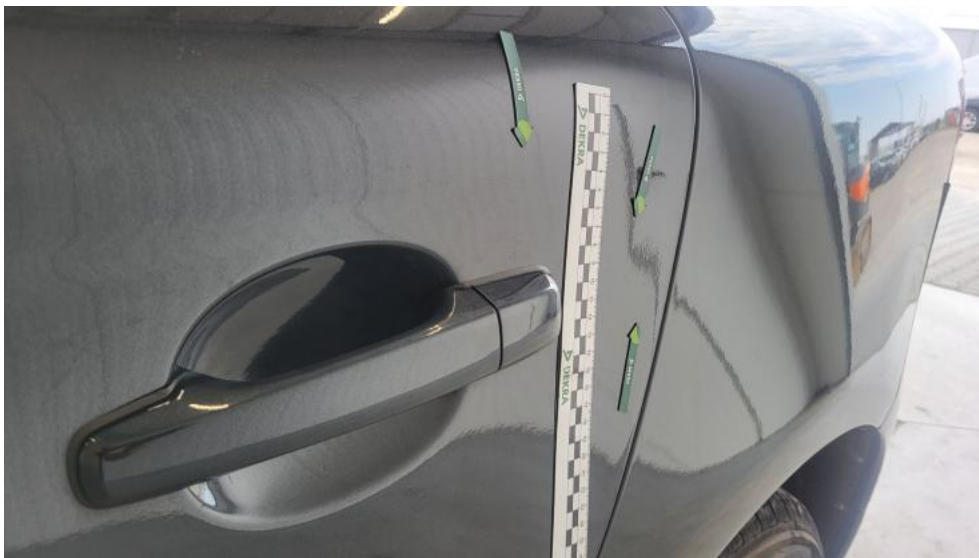
Fot. 61.
Drzwi tylne L() - Wgniecenie/odkształcenie 3

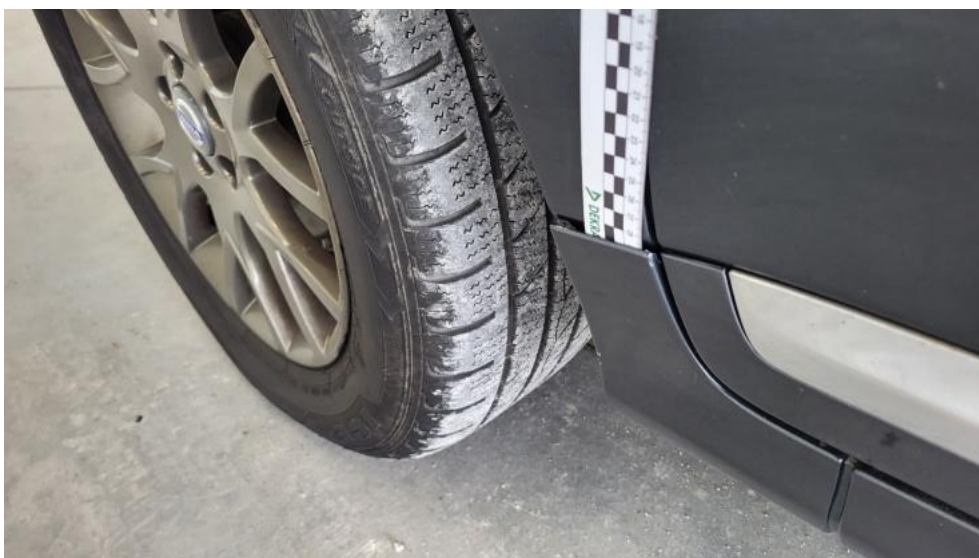
Fot. 62.
Próg L - Inne 1

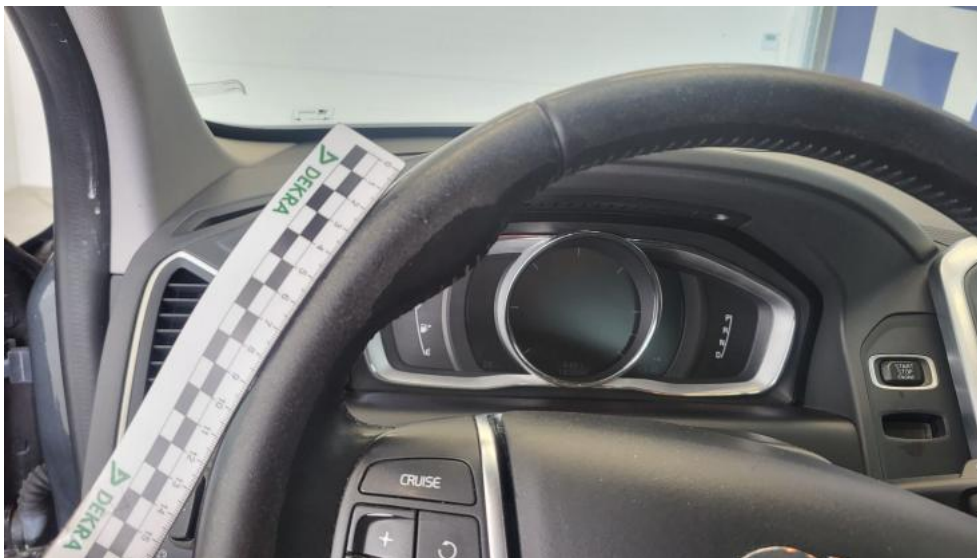
Fot. 63.
Koło kierownicy - Inne 1

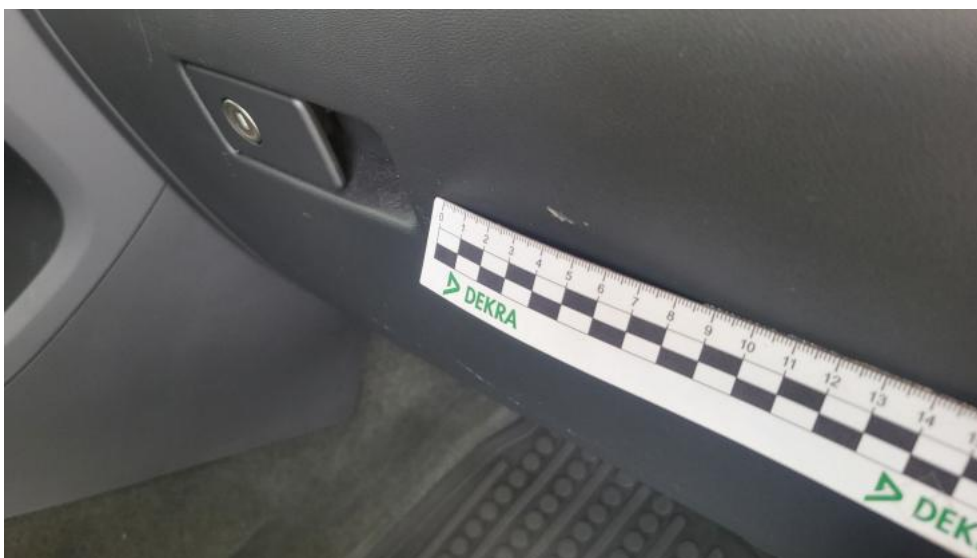
Fot. 64.
Pokrywa schowka deski rozdzielczej - Rysa/odprysk 1

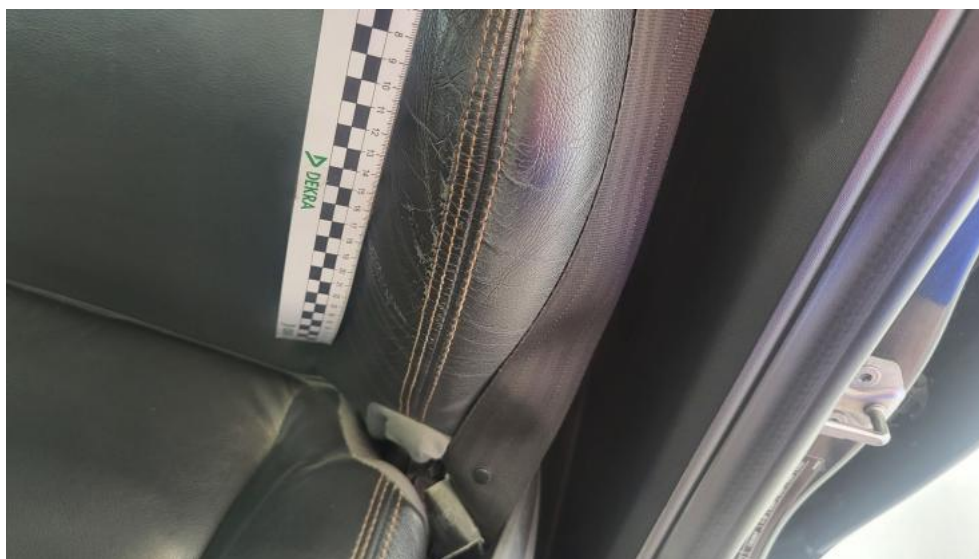
Fot. 65.
Fotel prz. lew. - Inne 1

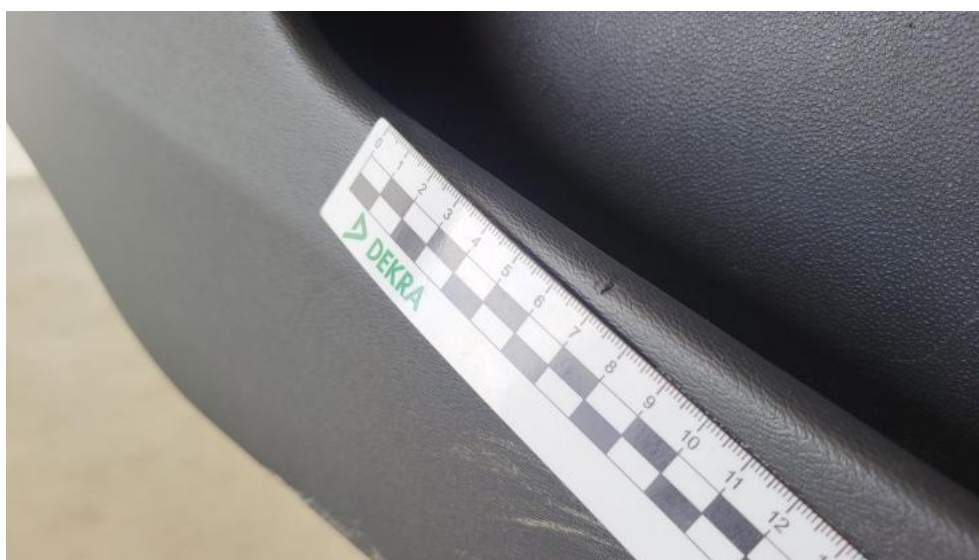
Fot. 66.
Tapicerka drzwi przednich L - Wgniecenie/odkształcenie 1

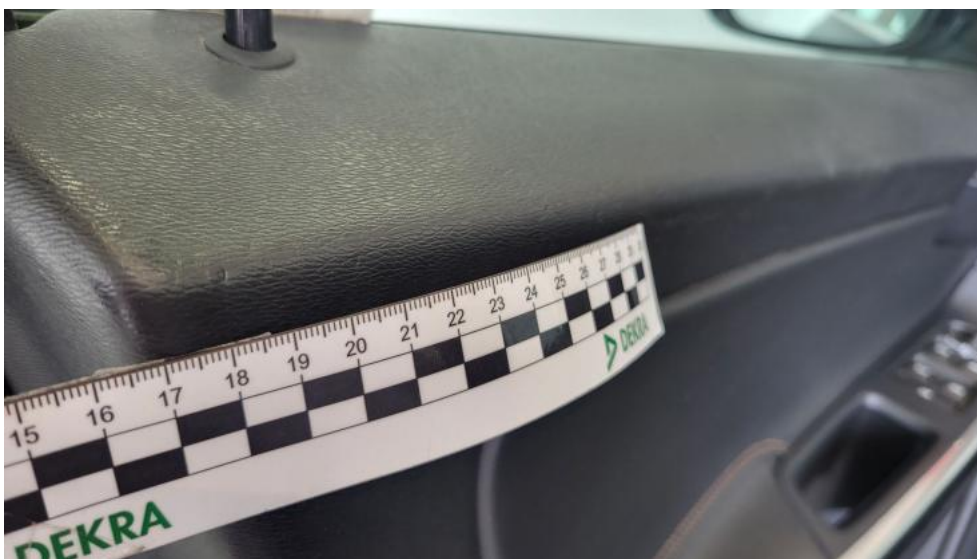
Fot. 67.
Tapicerka drzwi przednich L - Wgniecenie/odkształcenie 2

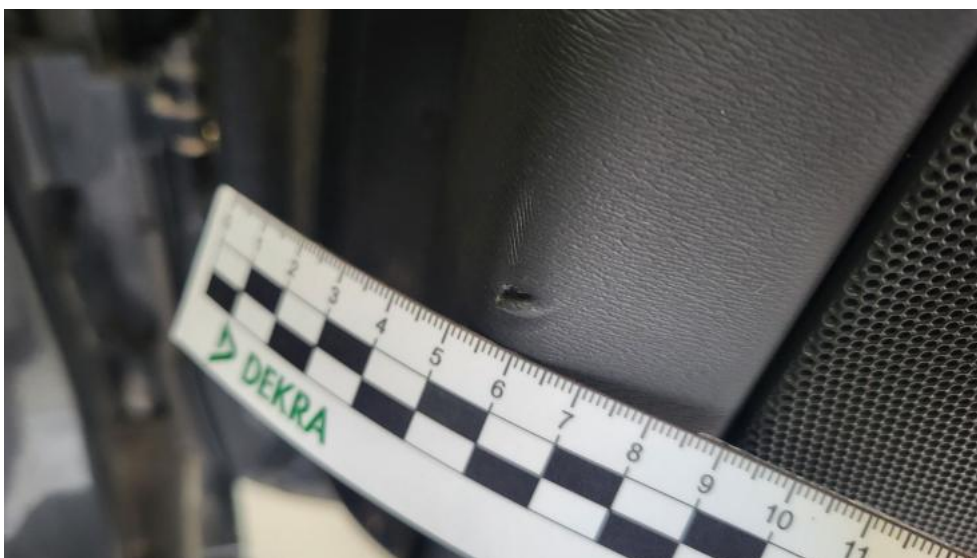
Fot. 68.
Tapicerka drzwi przednich P - Pęknięcie/rozerwanie 1

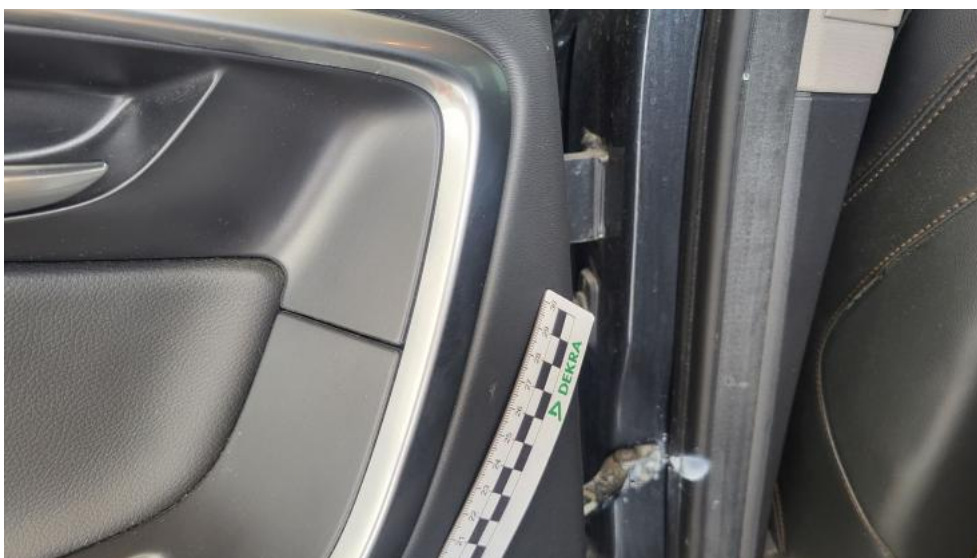
Fot. 70.
Tapicerka drzwi tylnych L - Wgniecenie/odkształcenie 2

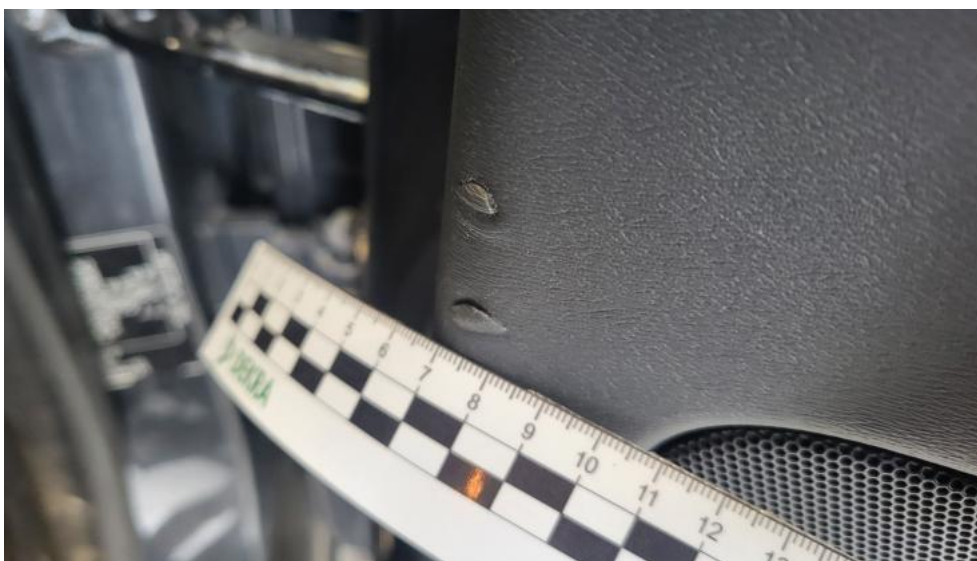
Fot. 71.
Tapicerka drzwi tylnych P - Pęknięcie/rozerwanie 1

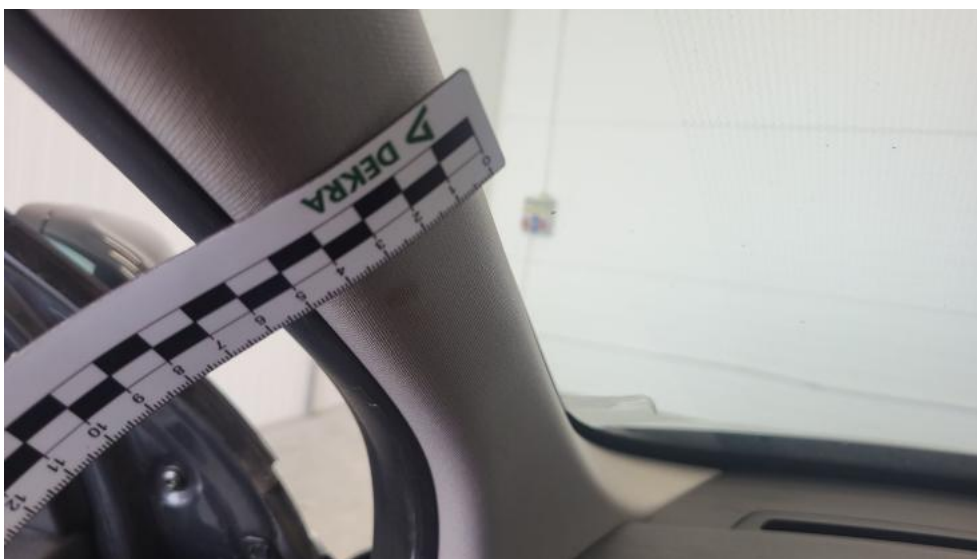
Fot. 75.
Wykładzina(y) słupka przedniego L - Inne 1

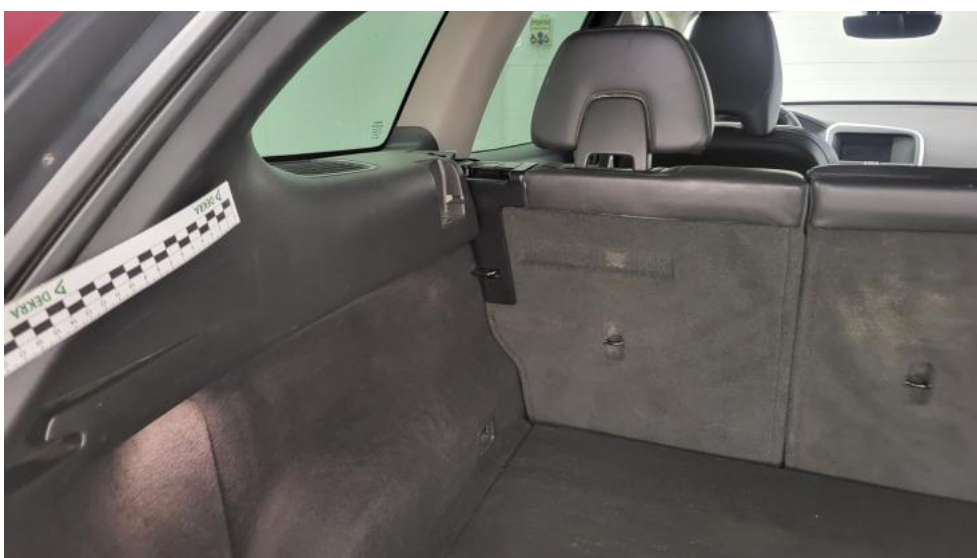
Fot. 76.
Półka/roleta tylna - Inne 1

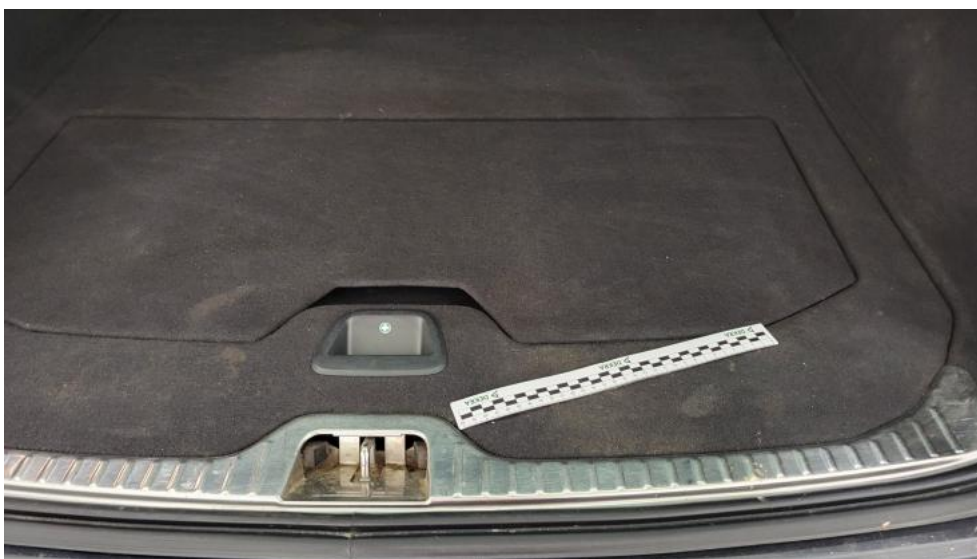
Fot. 77.

Wykładzina podłogi bagażnika - Inne 1
