DEKRA's commission No. : PKOL(W)/LODZ/25090/25/04/04  
commission/ damage No. : 00778/EO/23  
Date of commission: 04-04-2025

| Manufacturer | MERCEDES-BENZ |
| Type / version | AMG CLA 35 4-Matic 7G-DCT |
| Registration /record No. | TK478CP |

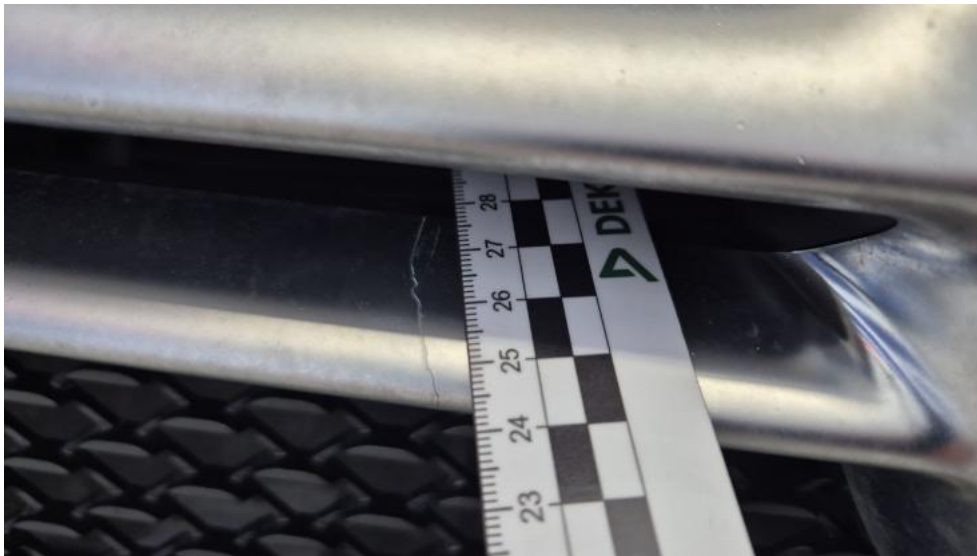
**Photo 43.**

Atrapa przednia - Pęknięcie/rozerwanie 1

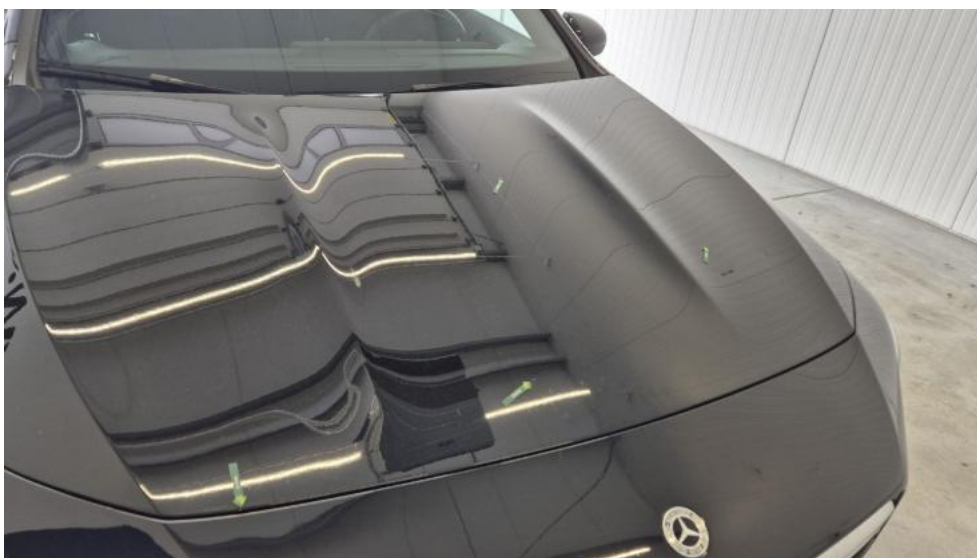
**Photo 44.**

Pokrywa komory silnika - Rysa/odprysk 1

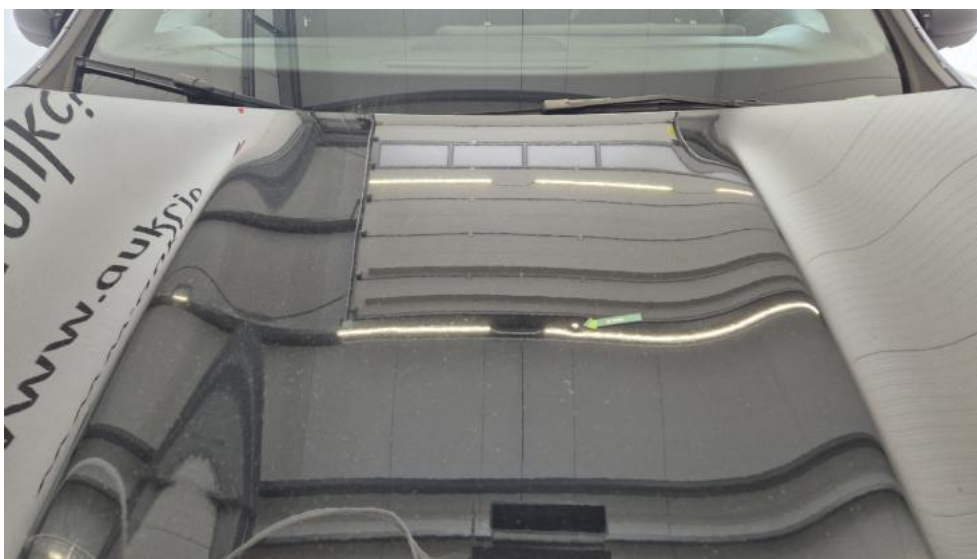
**Photo 45.**

Pokrywa komory silnika - Wgniecenie/odkształcenie 1

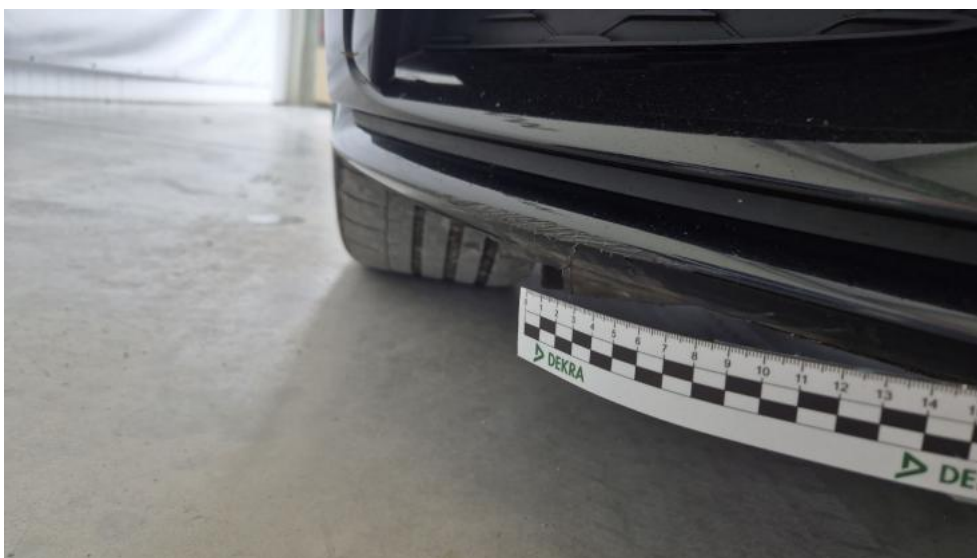
**Photo 46.**

Spoiler zderzaka przedniego - Rysa/odprysk 1

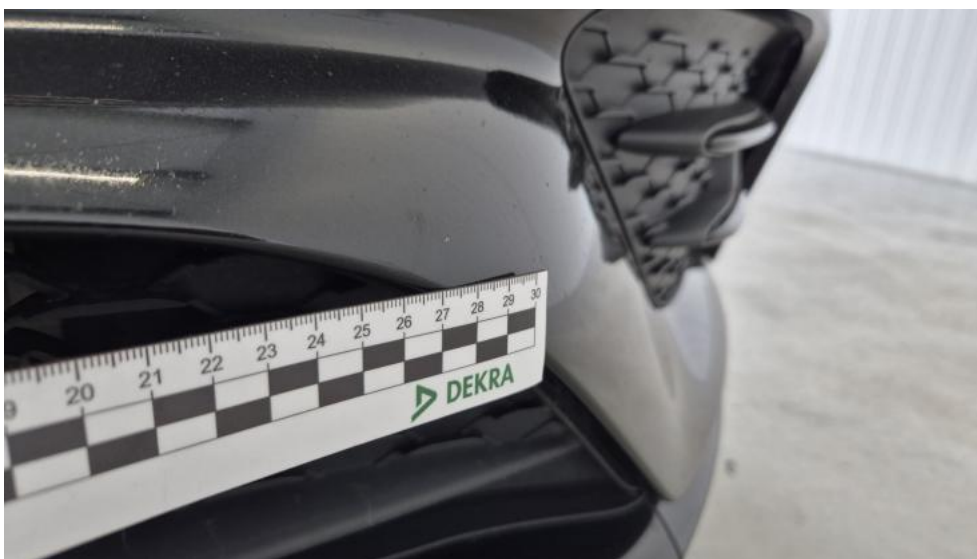
**Photo 47.**

Zderzak - Rysa/odprysk 1

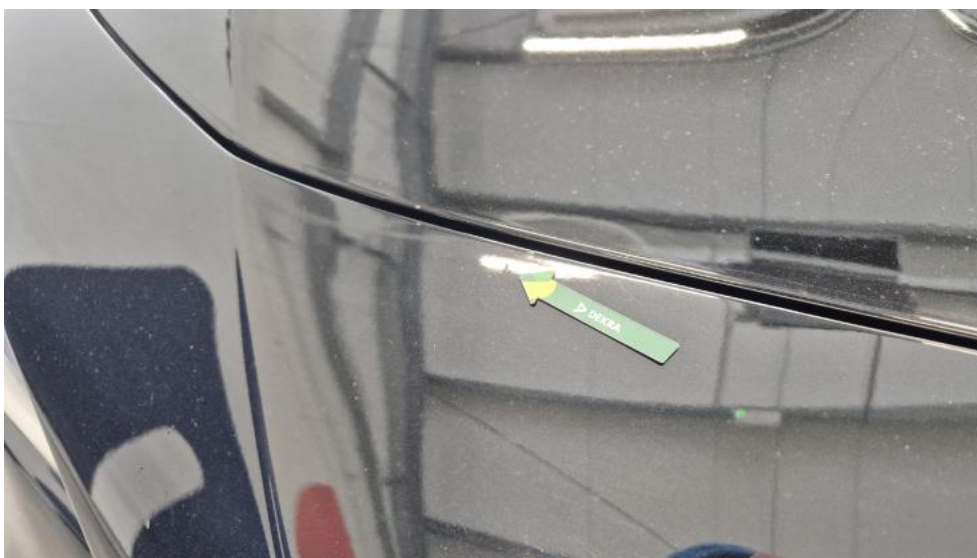
**Photo 48.**

Zderzak - Wgniecenie/odkształcenie 1

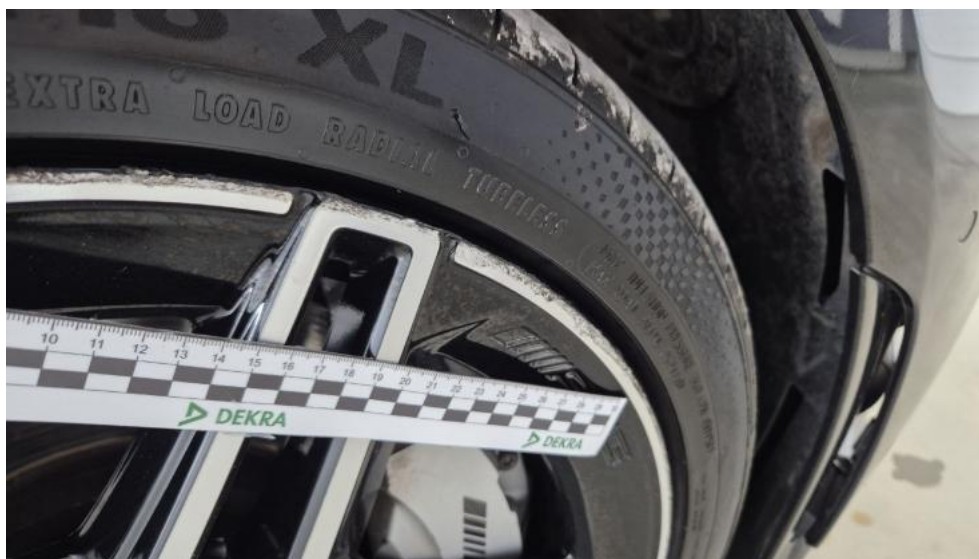
**Photo 49.**

Felga aluminiowa przednia P - Rysa/odprysk 1

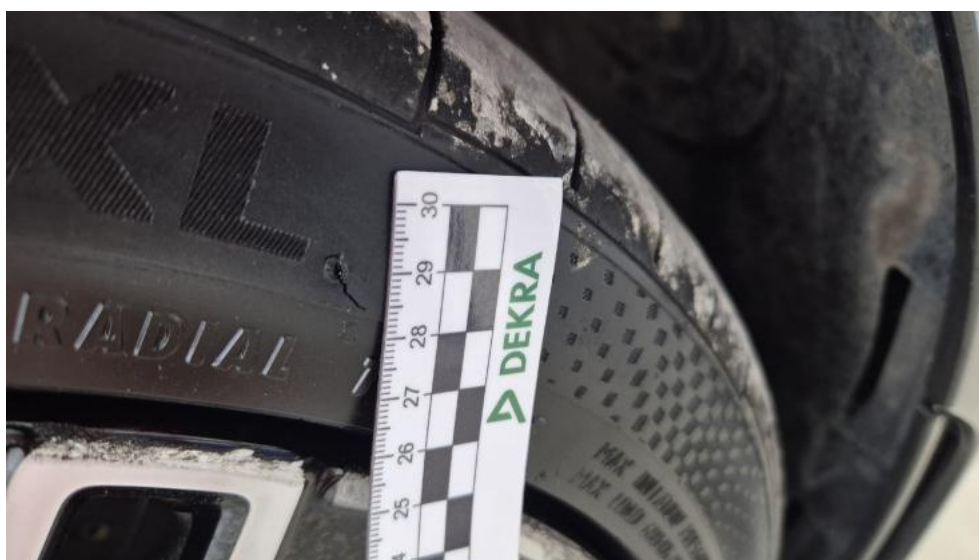
**Photo 50.**

Opona przednia P - Pęknięcie/rozerwanie 1

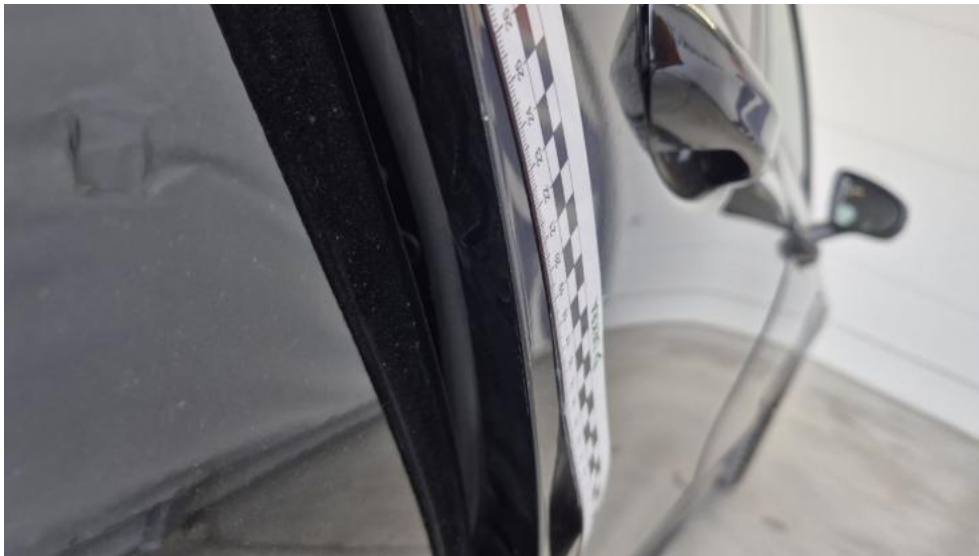
**Photo 51.**

Drzwi tylne P - Rysa/odprysk 1

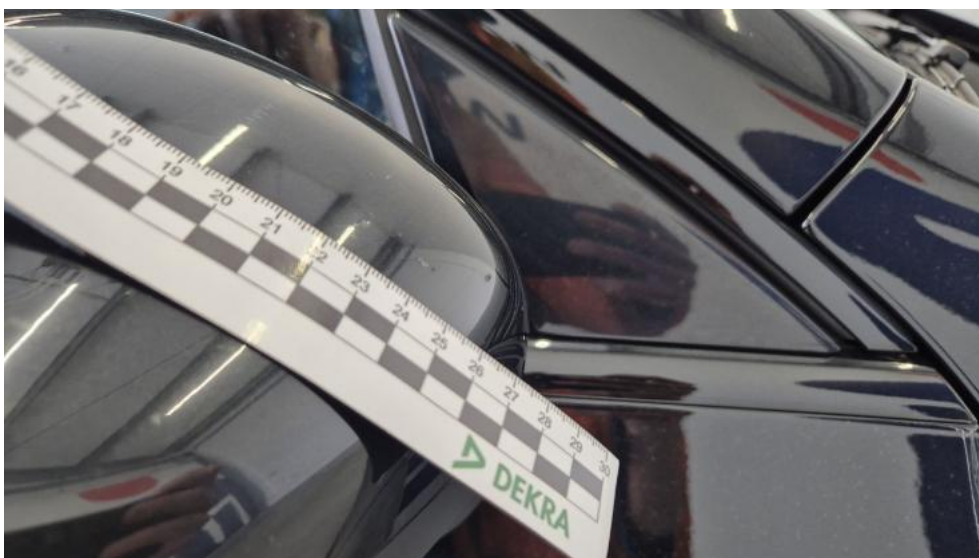
**Photo 52.**

Lusterko zew P - Rysa/odprysk 1

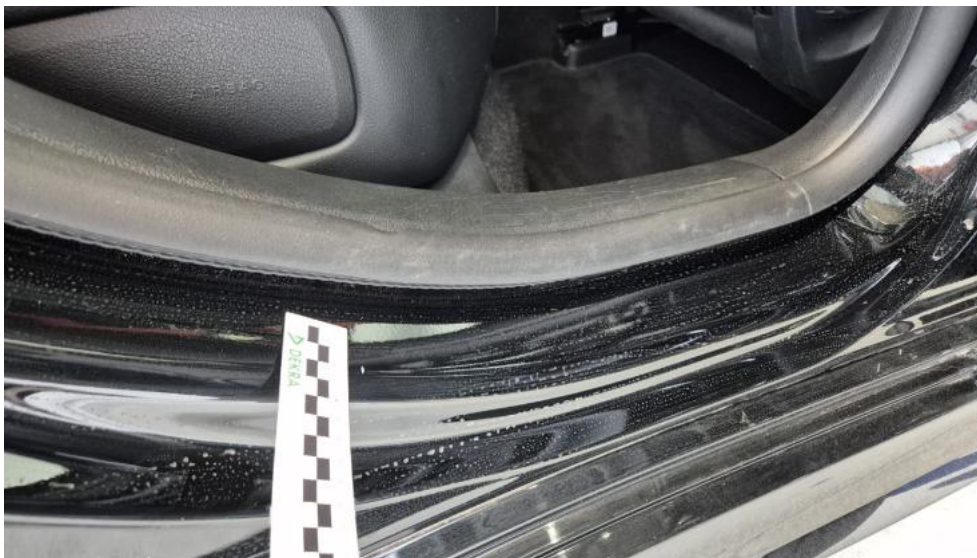
**Photo 53.**

Próg P - Rysa/odprysk 1

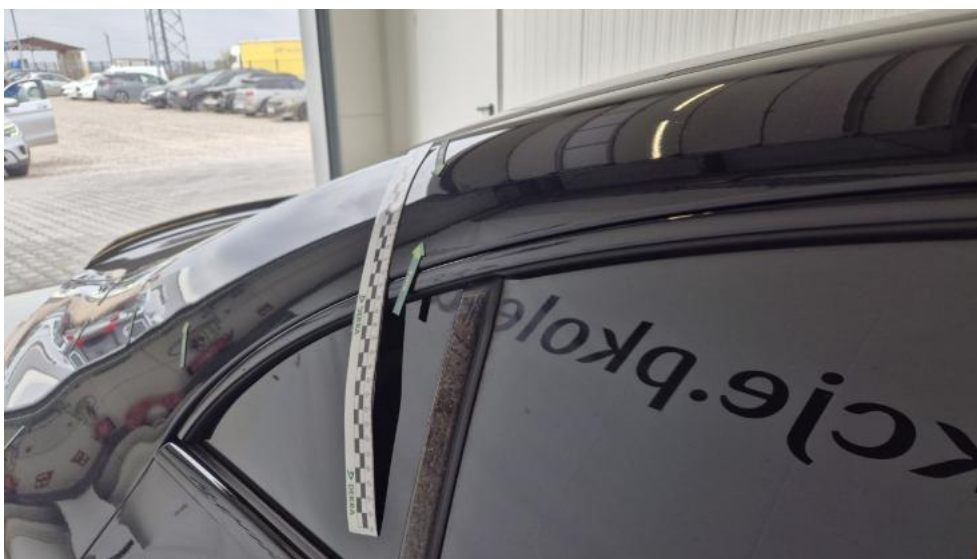
**Photo 55.**

Błotnik tylny P / Ściana boczna P - Wgniecenie/odkształcenie 1

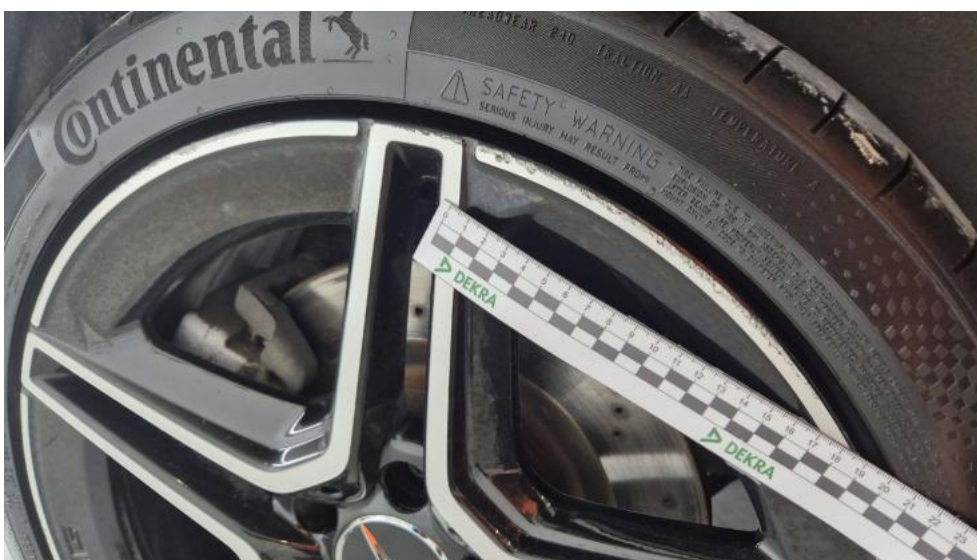
**Photo 56.**

Felga aluminiowa tylna P - Rysa/odprysk 1

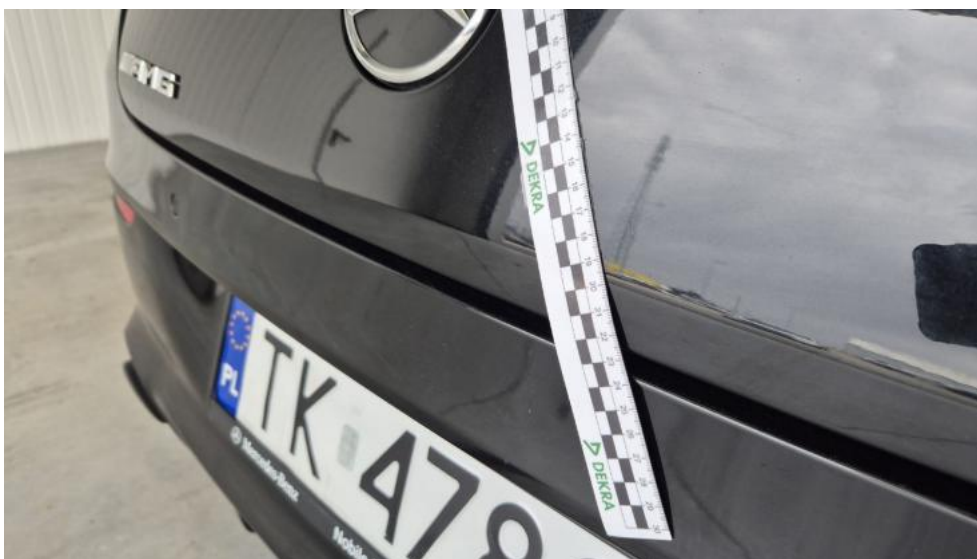
**Photo 57.**

Pokrywy bagażnika - Rysa/odprysk 1

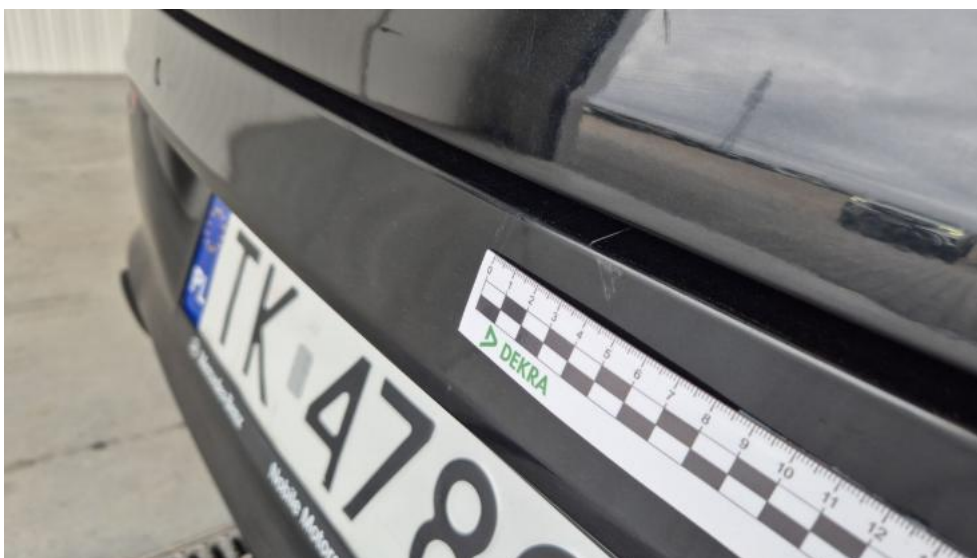
**Photo 58.**

Zderzak tylny - Rysa/odprysk 1

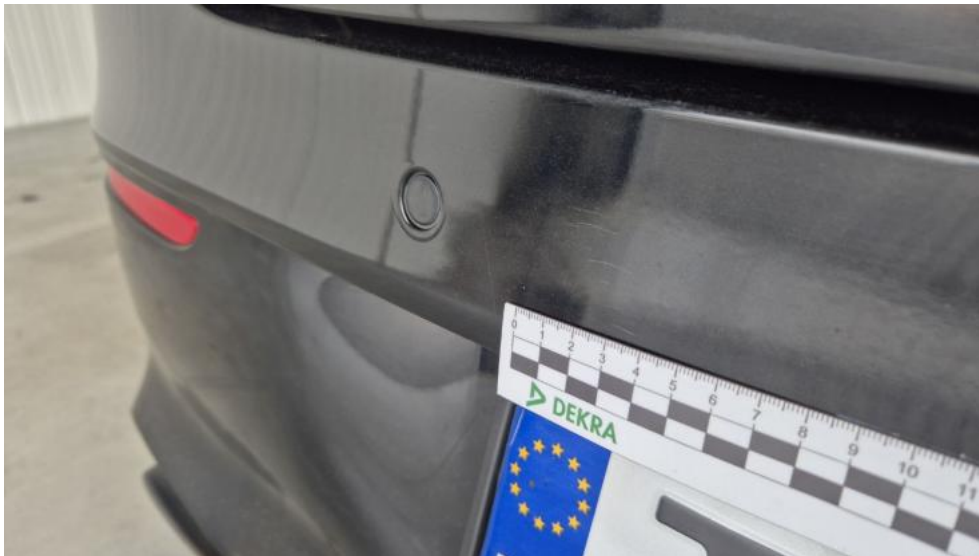
**Photo 59.**

Zderzak tylny - Rysa/odprysk 2

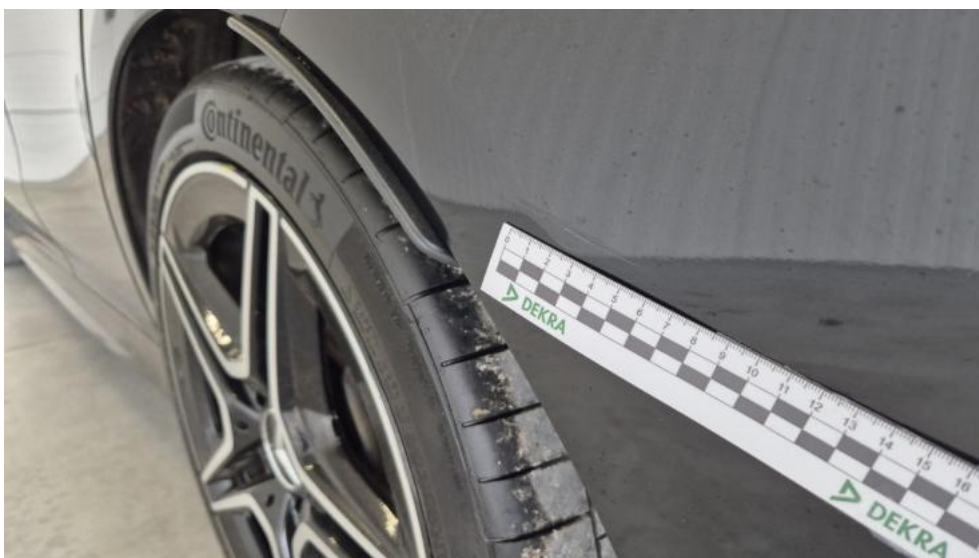
**Photo 60.**

Zderzak tylny() - Rysa/odprysk 3

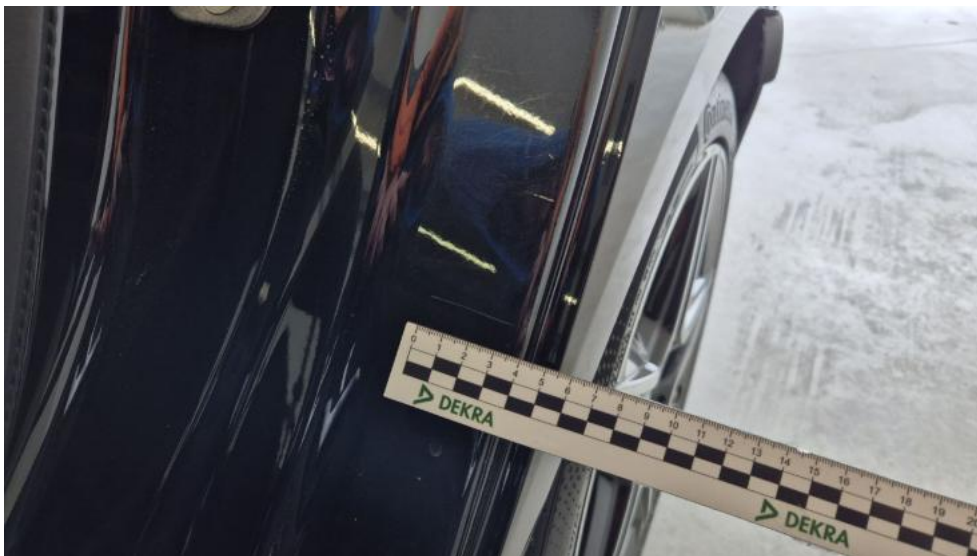
**Photo 61.**

Błotnik tylny L / Ściana boczna L - Rysa/odprysk 1

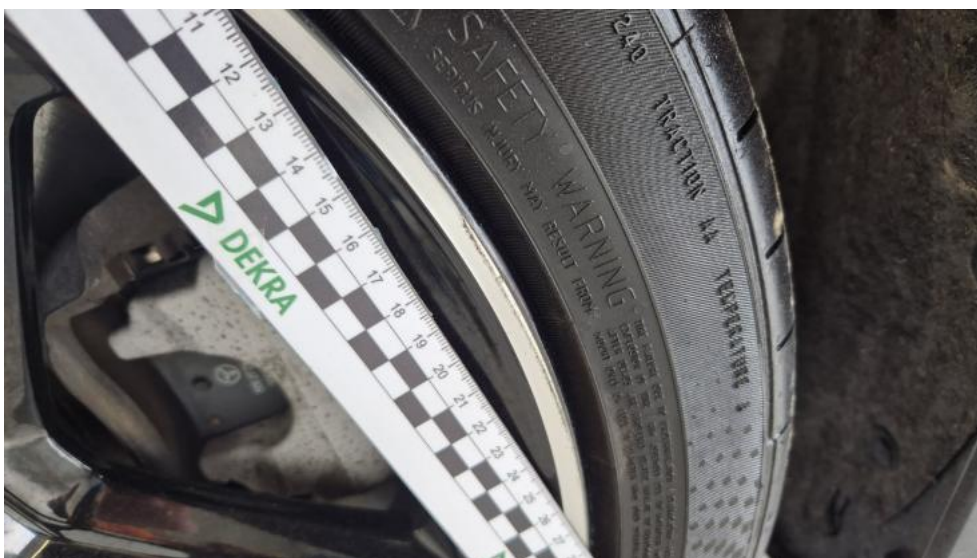
**Photo 62.**

Felga aluminiowa tylna L - Rysa/odprysk 1

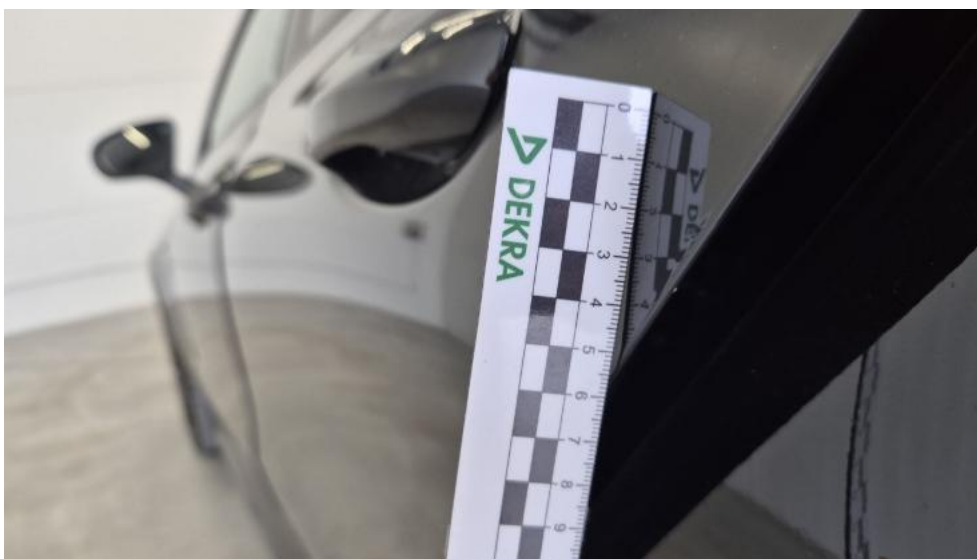
**Photo 65.**

Drzwi tylne L - Rysa/odprysk 1

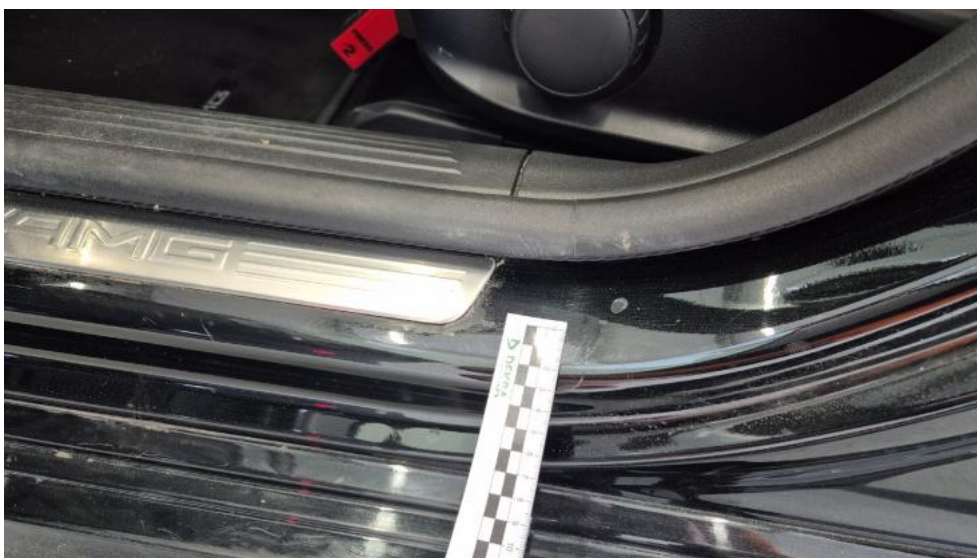
**Photo 66.**

Próg L - Rysa/odprysk 1

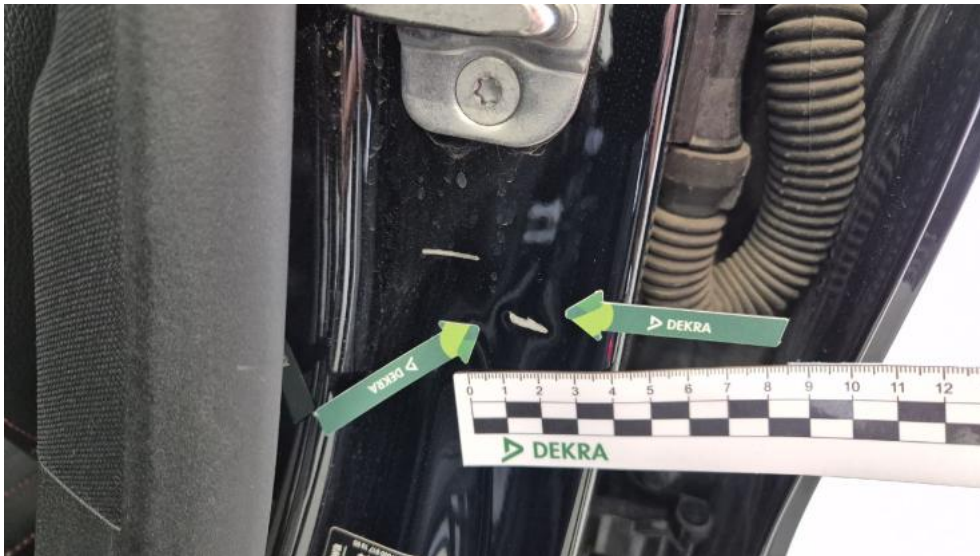
**Photo 67.**

Słupek środkowy L - Wgniecenie/odkształcenie 1

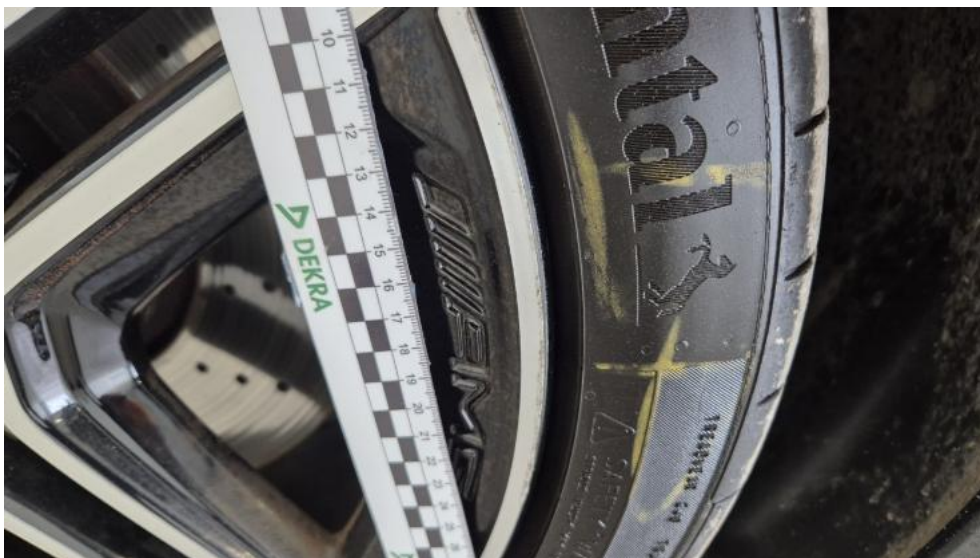
**Photo 68.**

Felga Aluminiowa przednia L - Rysa/odprysk 1
