DEKRA's commission No. : PKOL(W)/LODZ/19150/25/03/17  
commission/ damage No. : Futura  
Date of commission: 17-03-2025

**Vehicle data**

| Manufacturer | OPEL |
| Model | Combo Life 18-23 |

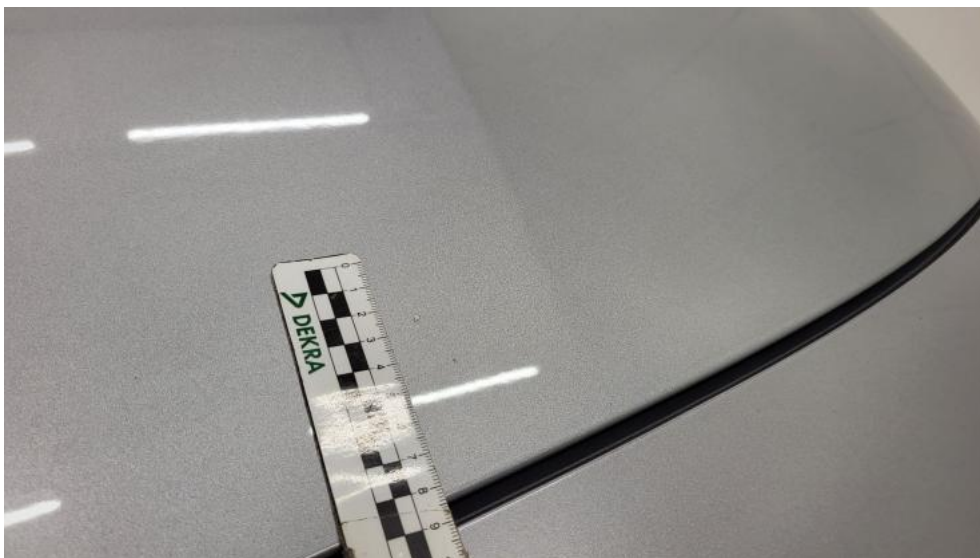
**Photo 34.**

Pokrywa komory silnika - Rysa/odprysk 1

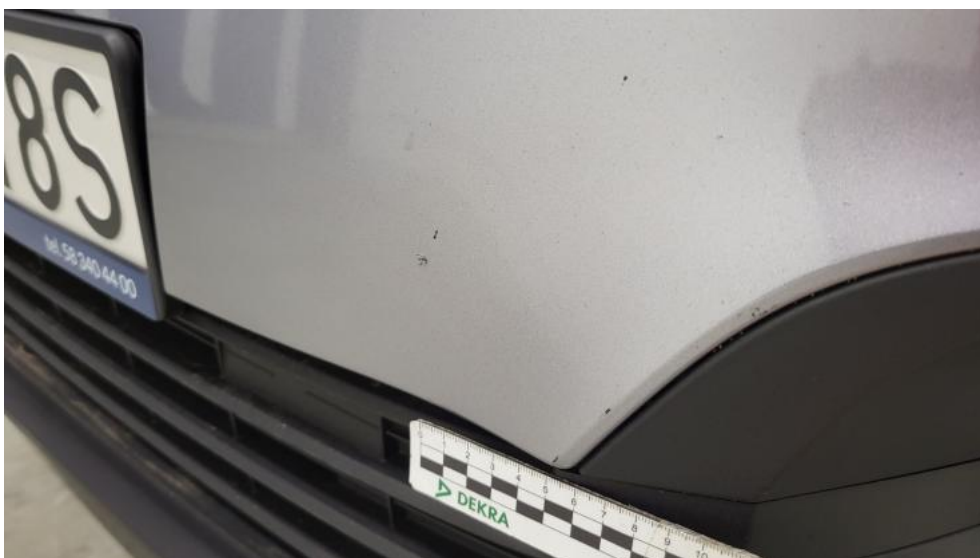
**Photo 36.**

Zderzak - Rysa/odprysk 2

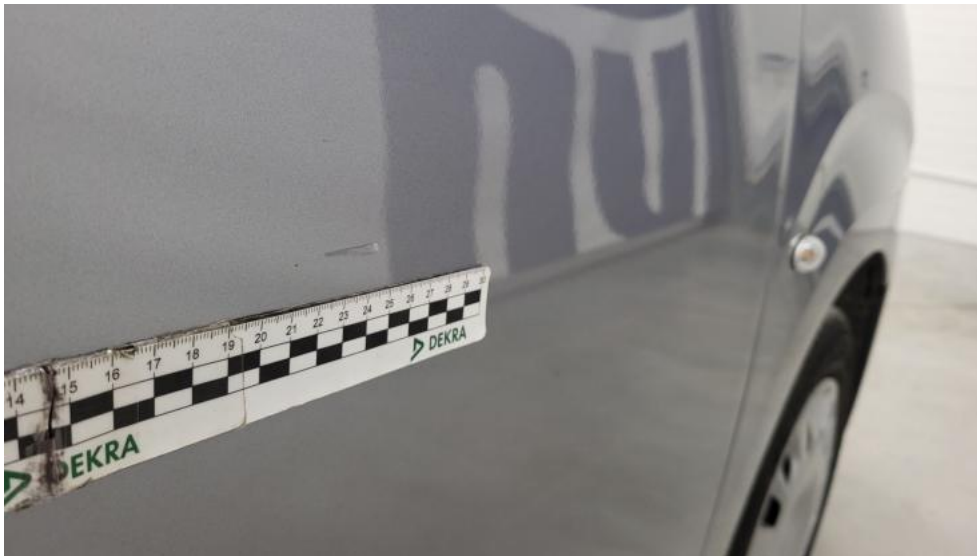
**Photo 37.**

Drzwi przednie P - Rysa/odprysk 1

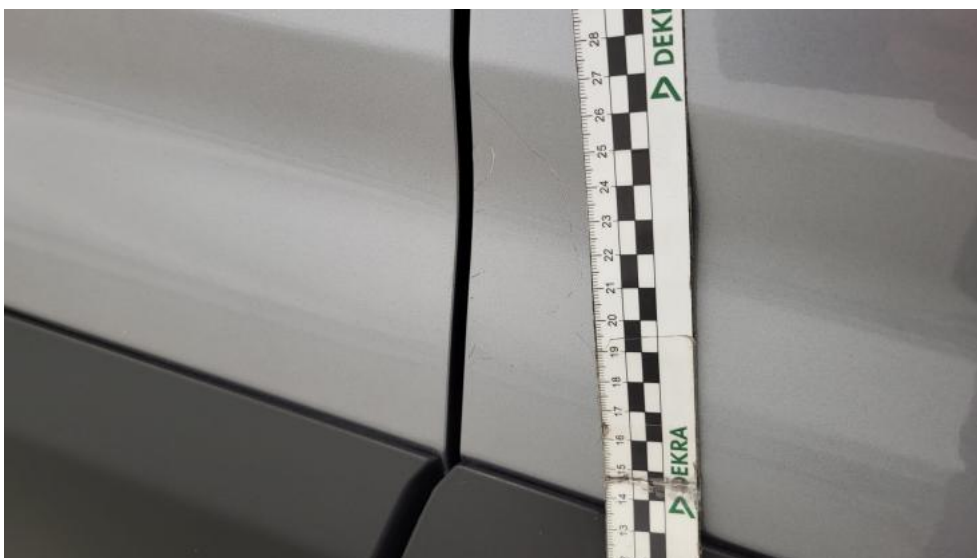
**Photo 38.**

Drzwi przednie P - Rysa/odprysk 2

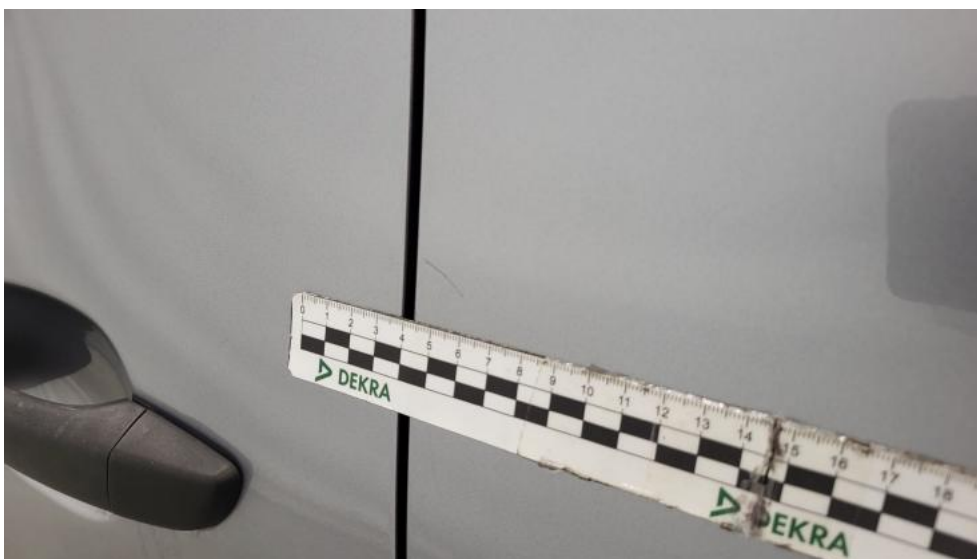
**Photo 39.**

Drzwi przednie P() - Rysa/odprysk 3

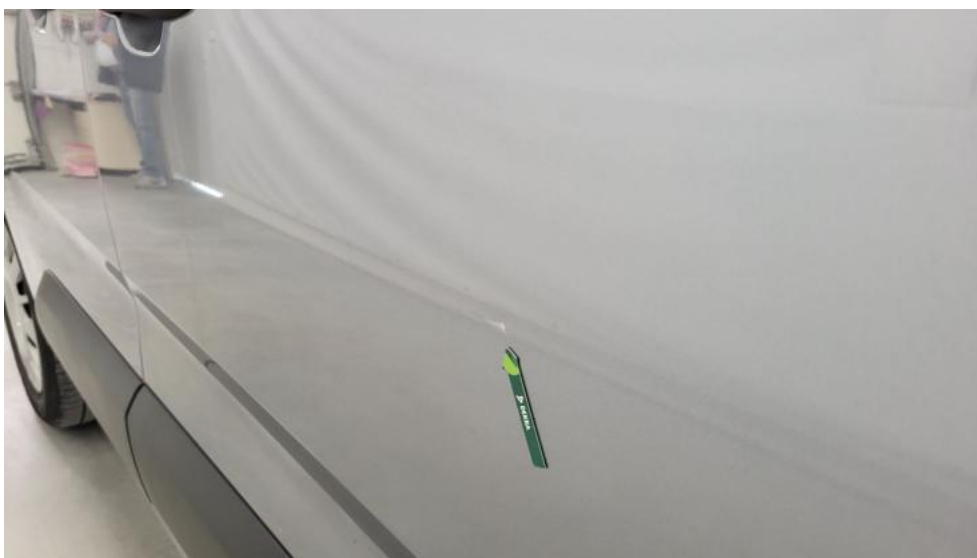
**Photo 40.**

Drzwi przednie P - Wgniecenie/odkształcenie 1

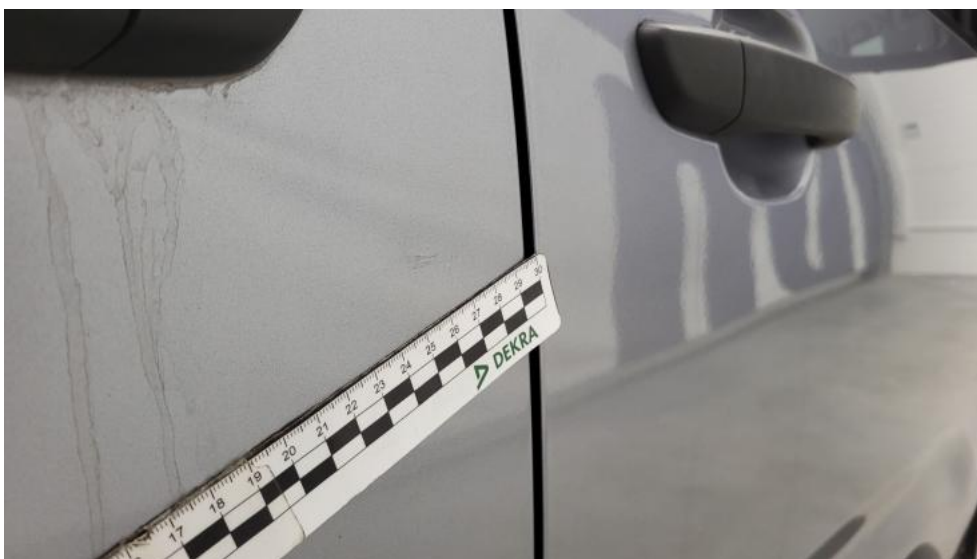
**Photo 41.**

Drzwi tylne P - Rysa/odprysk 1

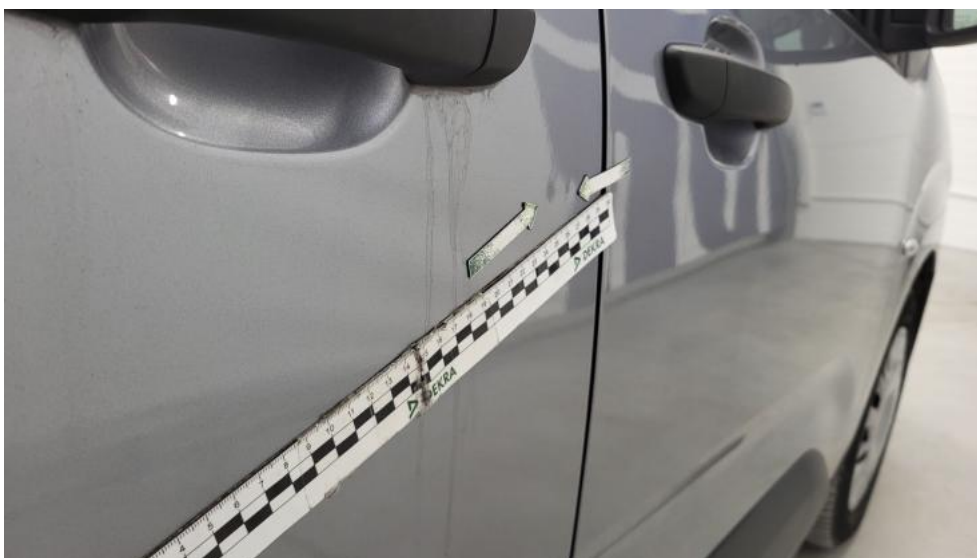
**Photo 42.**

Drzwi tylne P - Wgniecenie/odkształcenie 1

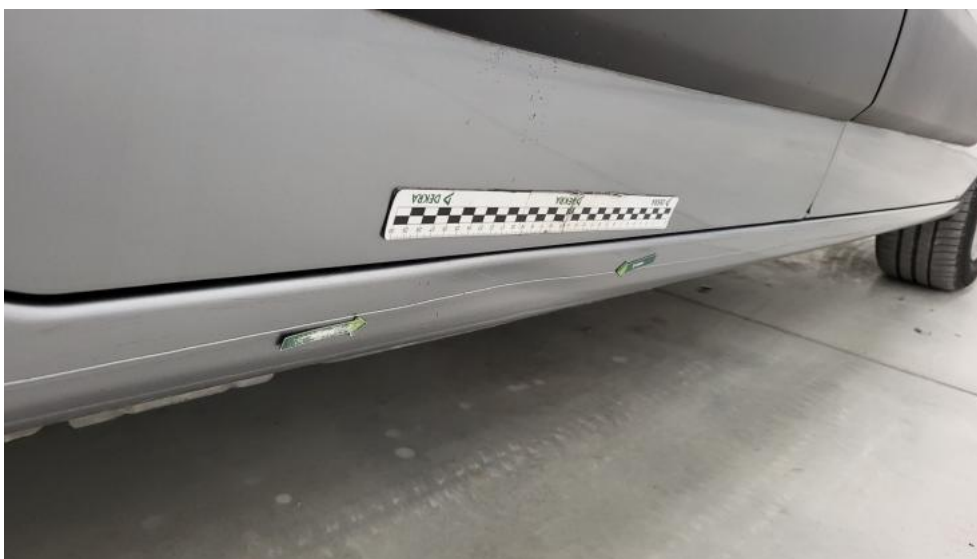
**Photo 43.**

Próg P - Wgniecenie/odkształcenie 1

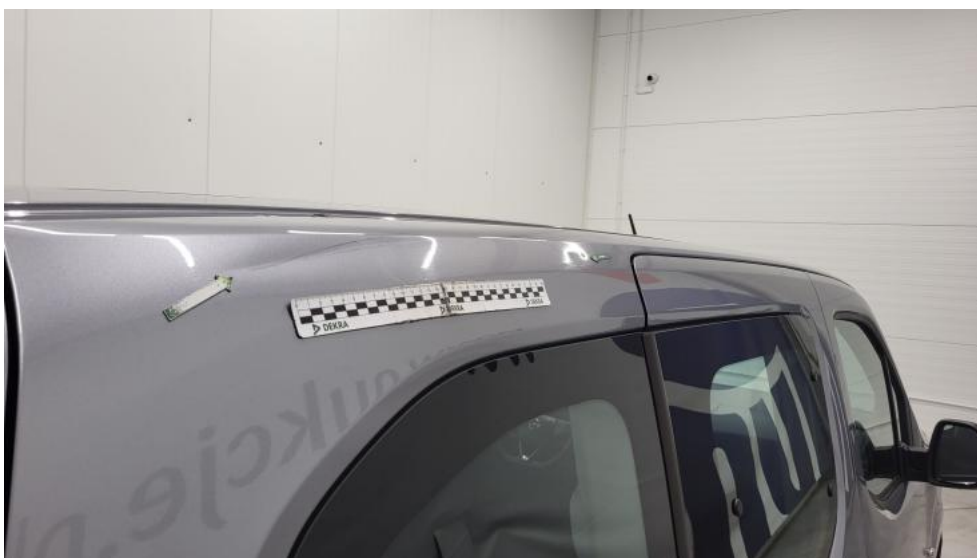
**Photo 44.**

Ścianka tylna P / Ścianka boczna P - Wgniecenie/odkształcenie 1

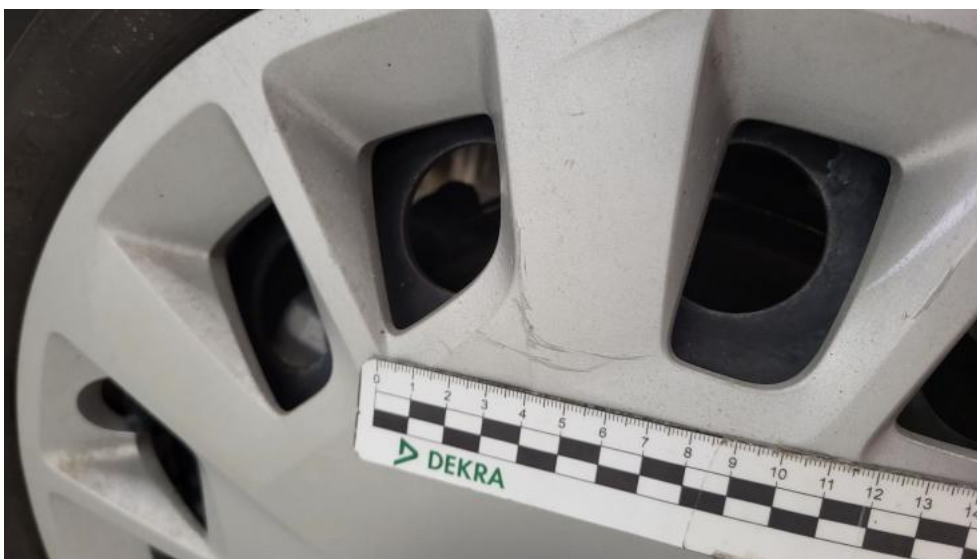
**Photo 45.**

Kołpak tylny P - Rysa/odprysk 1

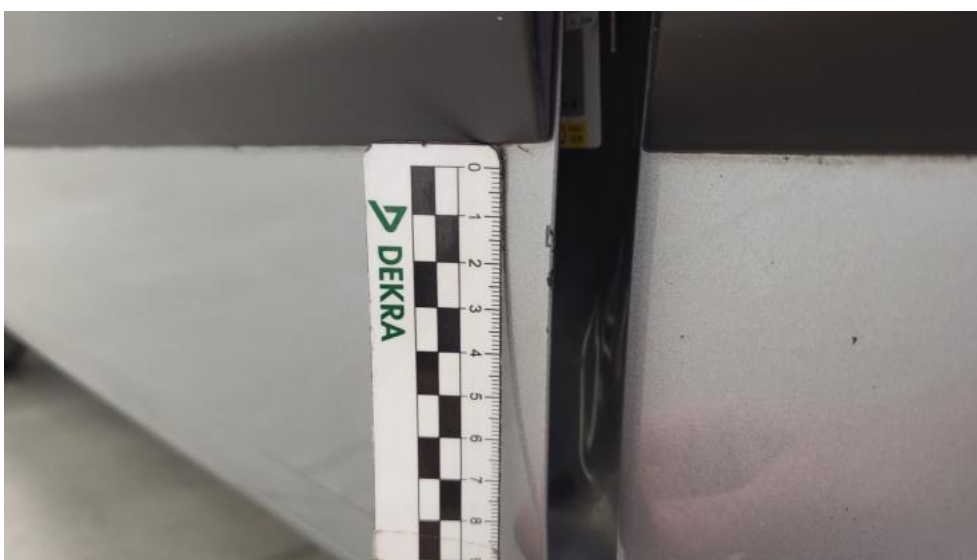
**Photo 46.**

Drzwi przed L - Rysa/odprysk 1

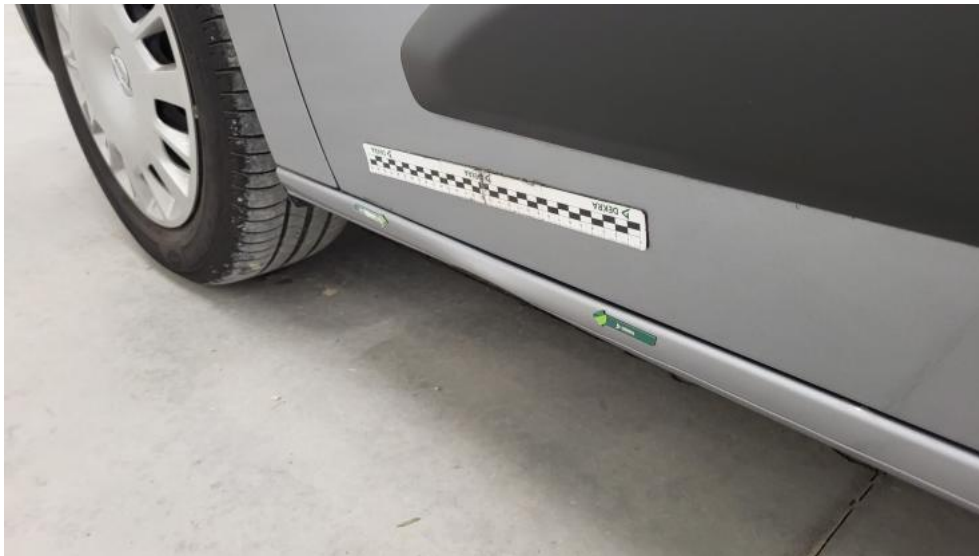
**Photo 47.**

Próg L - Wgniecenie/odkształcenie 1

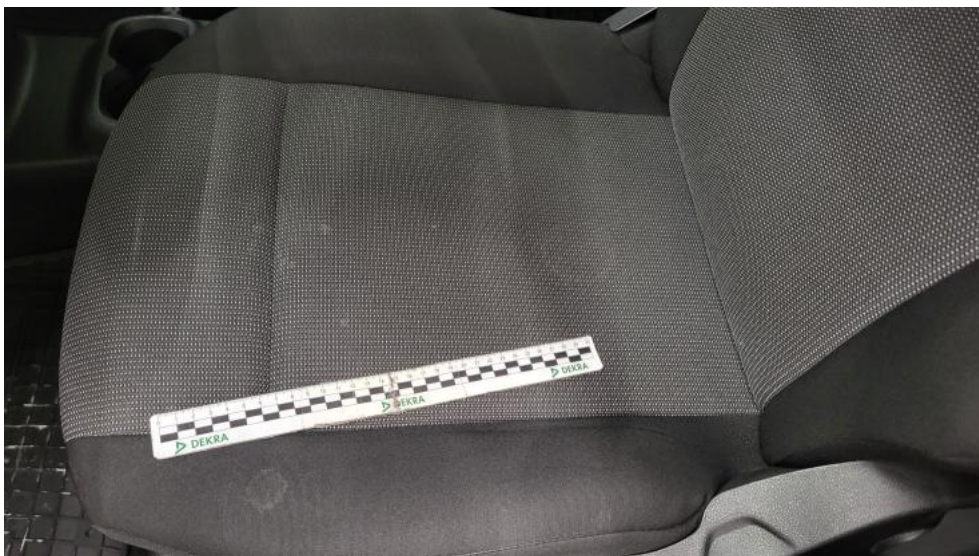
**Photo 48.**

Fotel prz. lew. - Inne 1

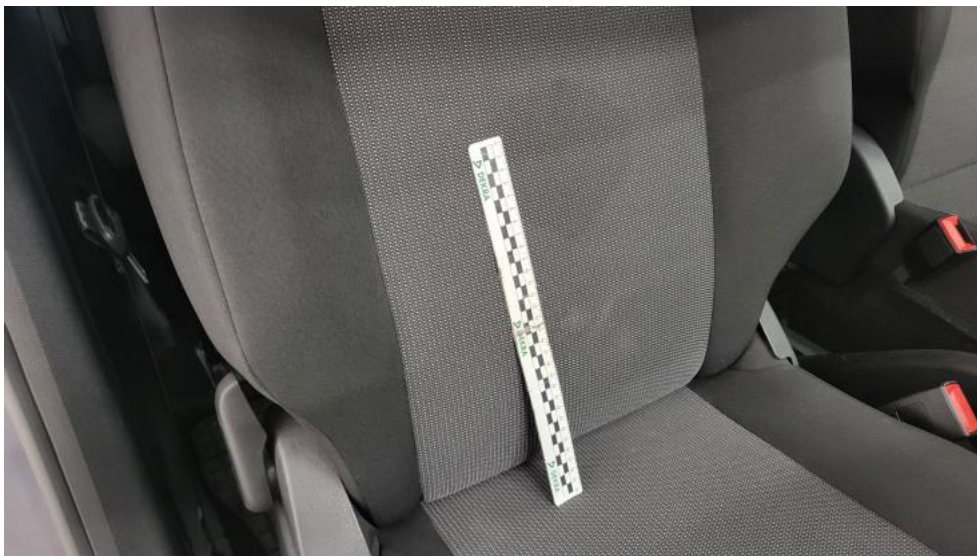
**Photo 49.**

Fotel prz. praw. - Inne 1

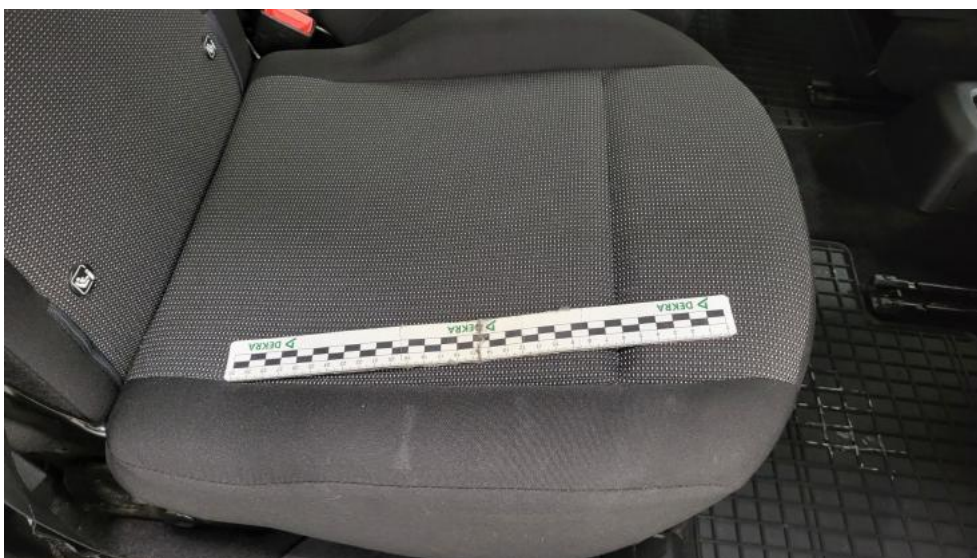
**Photo 50.**

Kanapa tyl. - Inne 1
