Nr zlecenia DEKRA: PKOL(W)/LODZ/37063/25/05/22  
Nr zlecenia/szkody: 19/031931  
Data zlecenia: 22-05-2025

**DEKRA Polska - Centrala**  
02-673 Warszawa, ul. Konstruktorska 12A

| Model | A6 [4G] 11-14 |
| Typ/wersja | A6 2.0 TDI ultra S tronic |

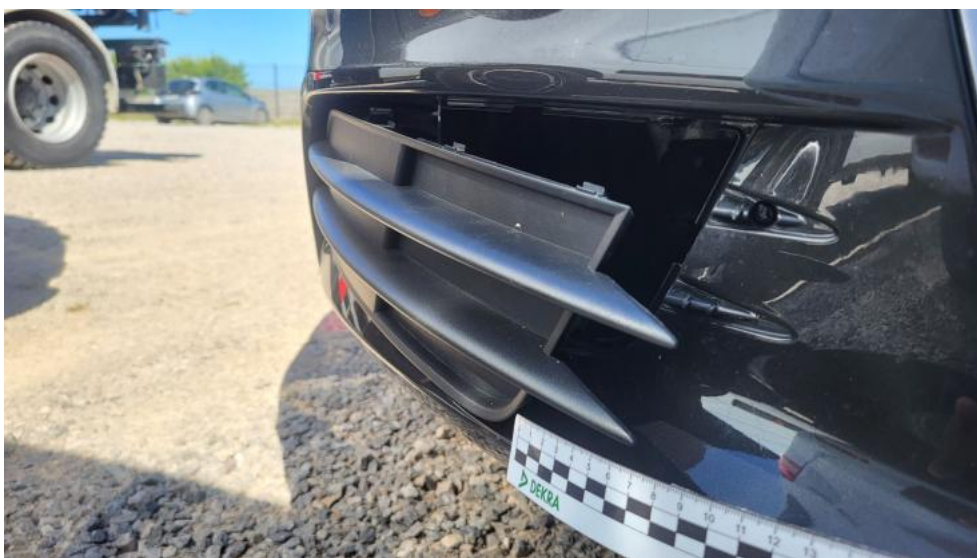
**Fot. 40.**  
Kratka/zaślepka halogenu P - Inne 1

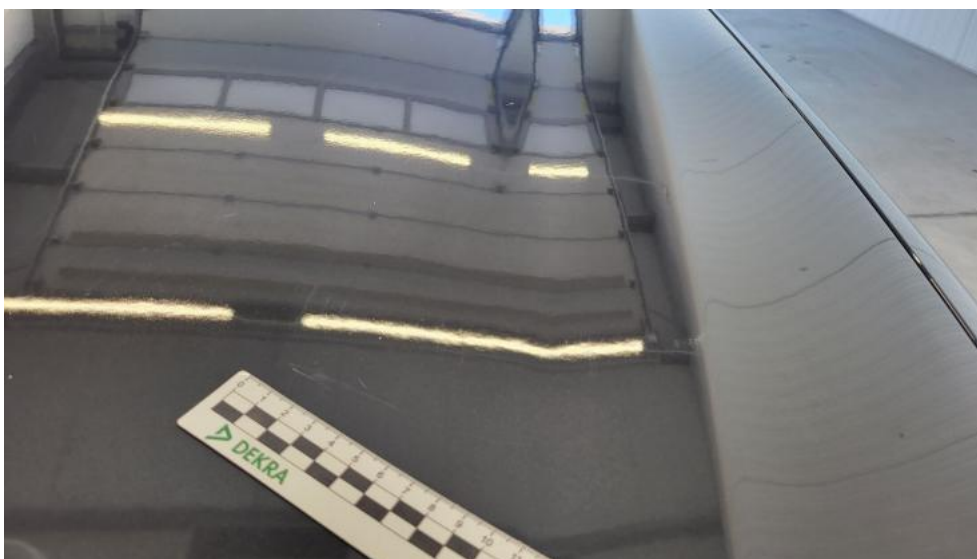
Pokrywa komory silnika - Rysa/odprysk 1

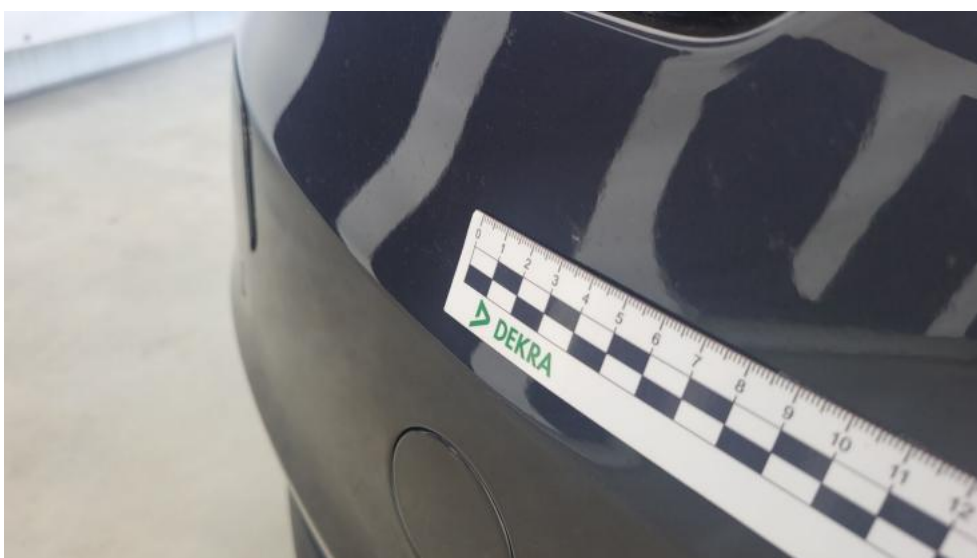
Zderzak - Rysa/odprysk 1

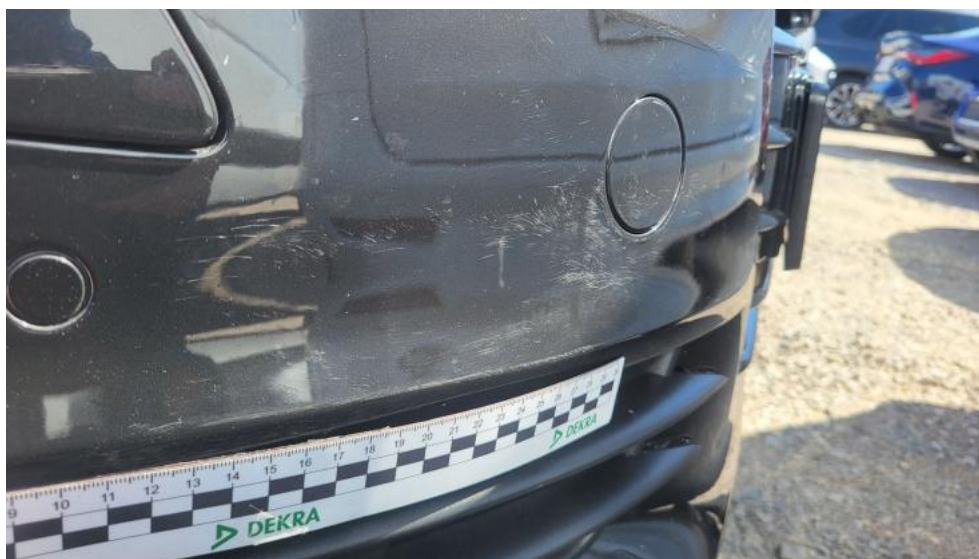
Zderzak - Rysa/odprysk 2

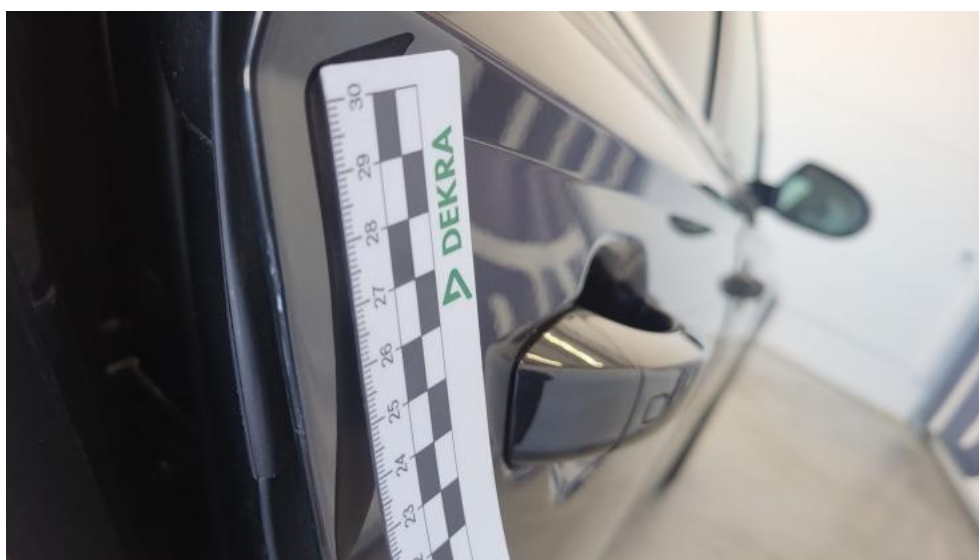
Drzwi tylne P - Rysa/odprysk 1

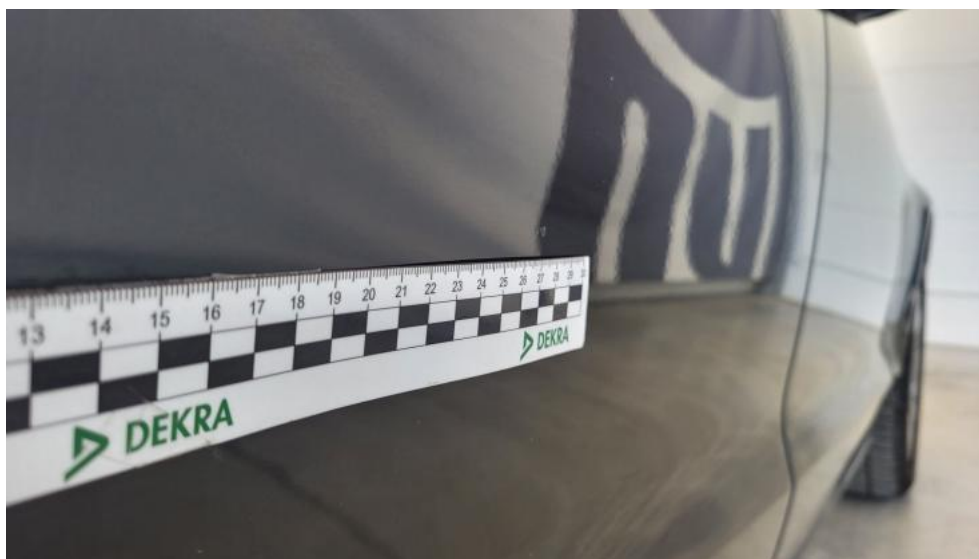
Drzwi tylne P - Wgniecenie/odkształcenie 1

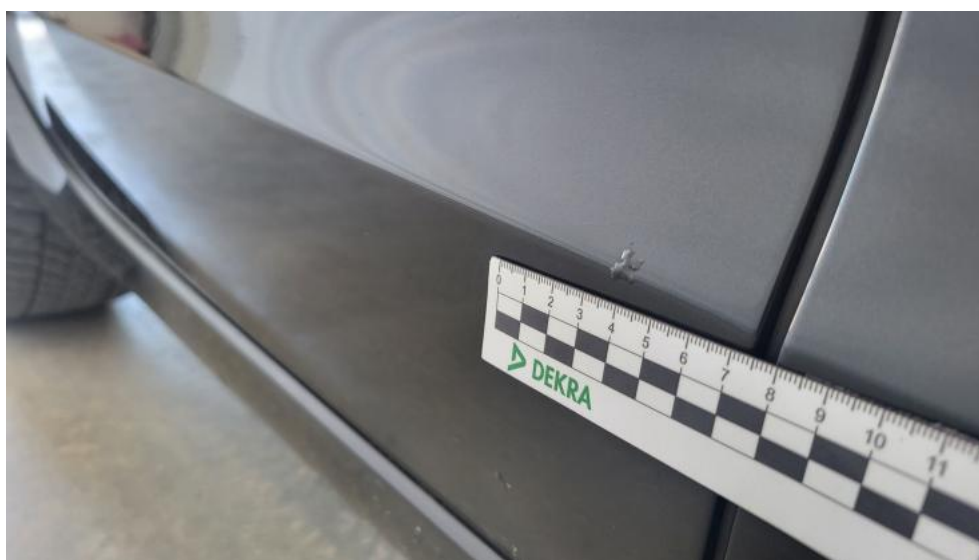
Drzwi tylne P - Inne 1

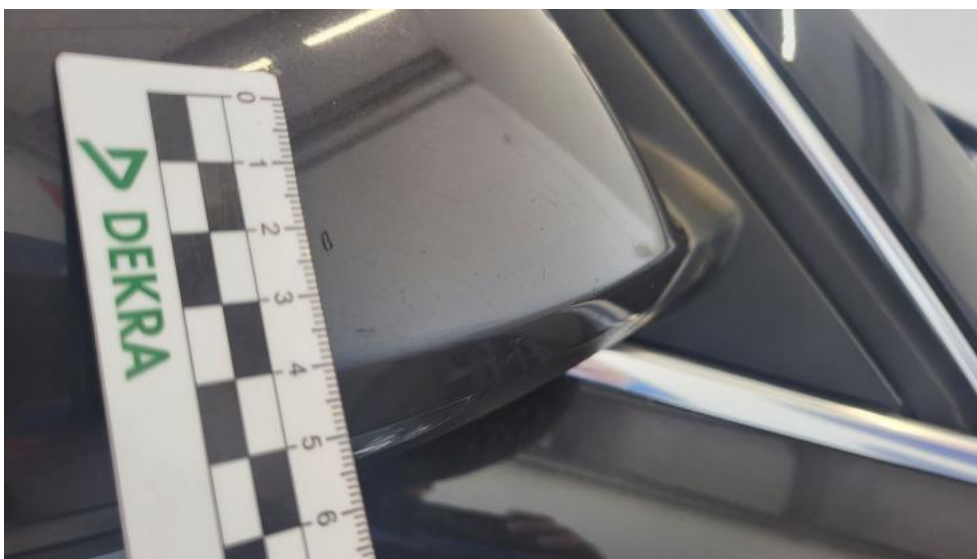
Lusterko zew P - Rysa/odprysk 1

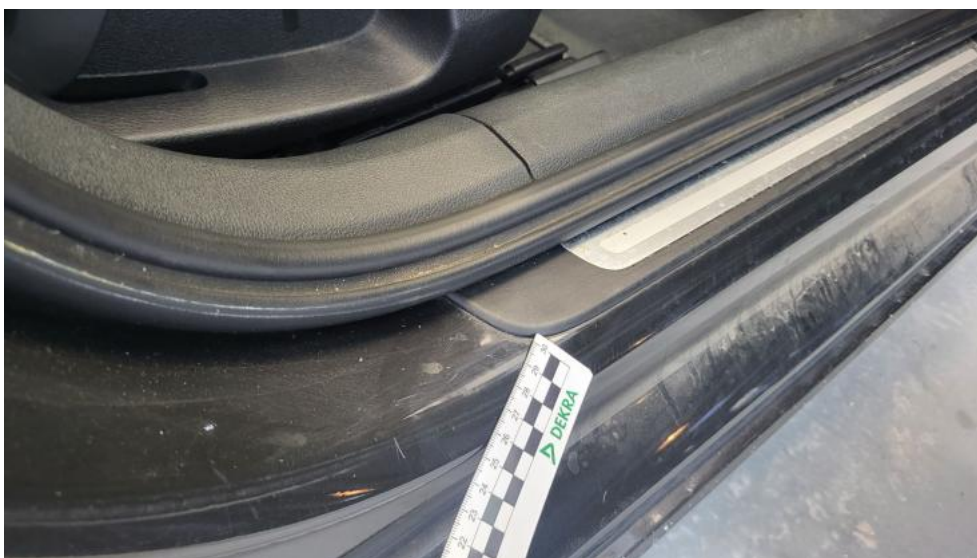
Próg P - Rysa/odprysk 1

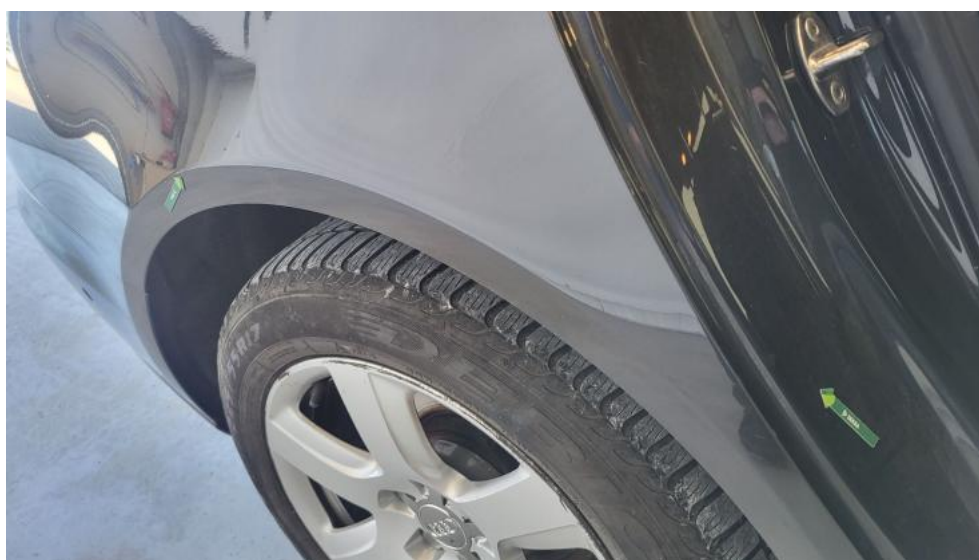
Błotnik tylny P / Ściana boczna P - Wgniecenie/odkształcenie 1

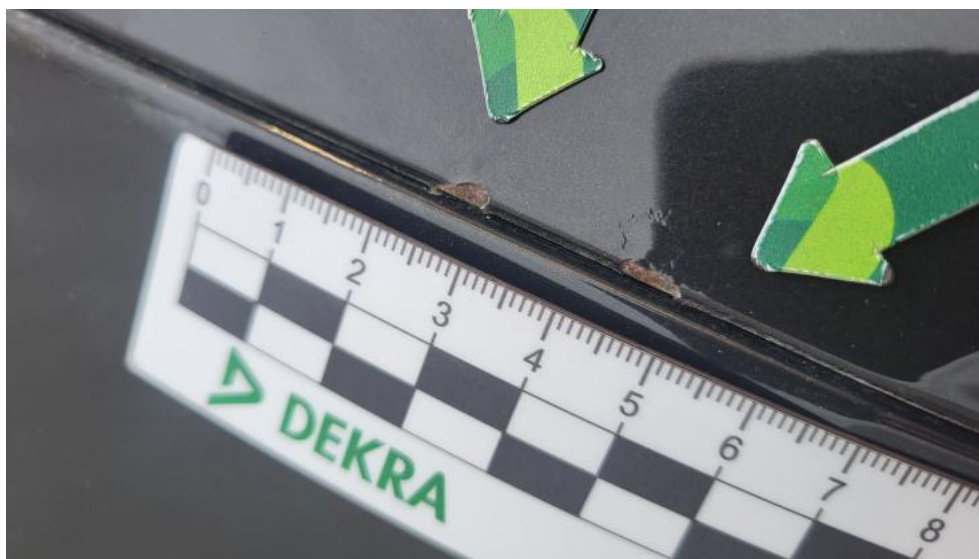
Błotnik tylny P / Ściana boczna P - Inne 1

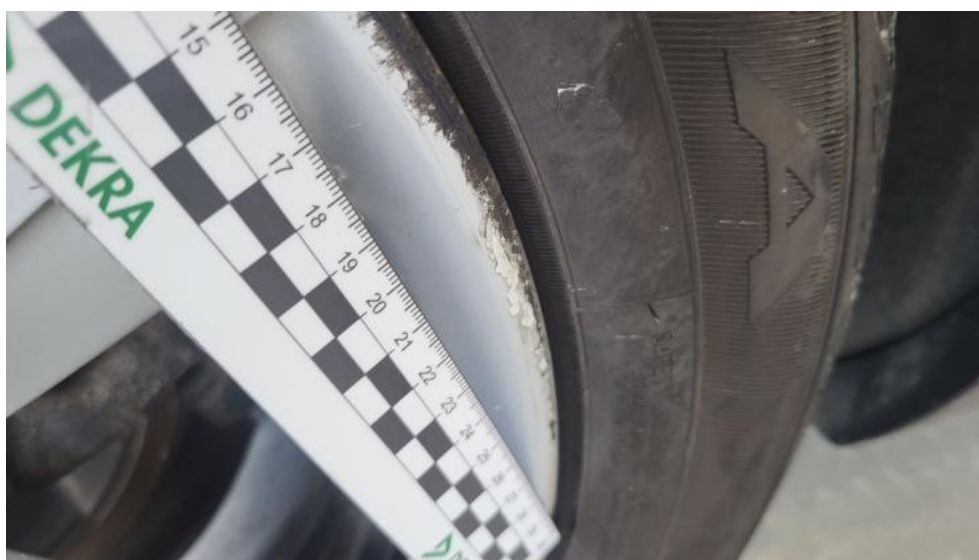
Felga aluminiowa tylna P - Rysa/odprysk 1

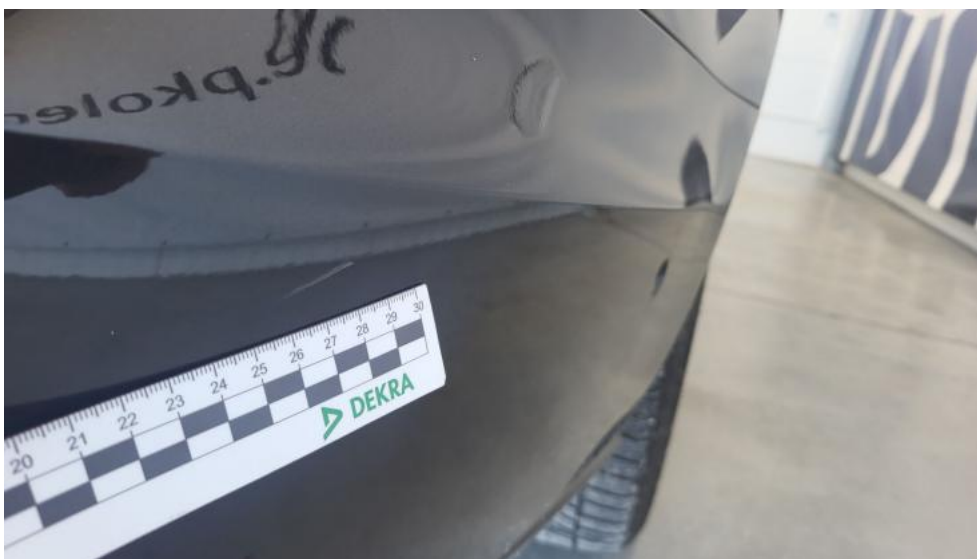
Zderzak tylny - Rysa/odprysk 1

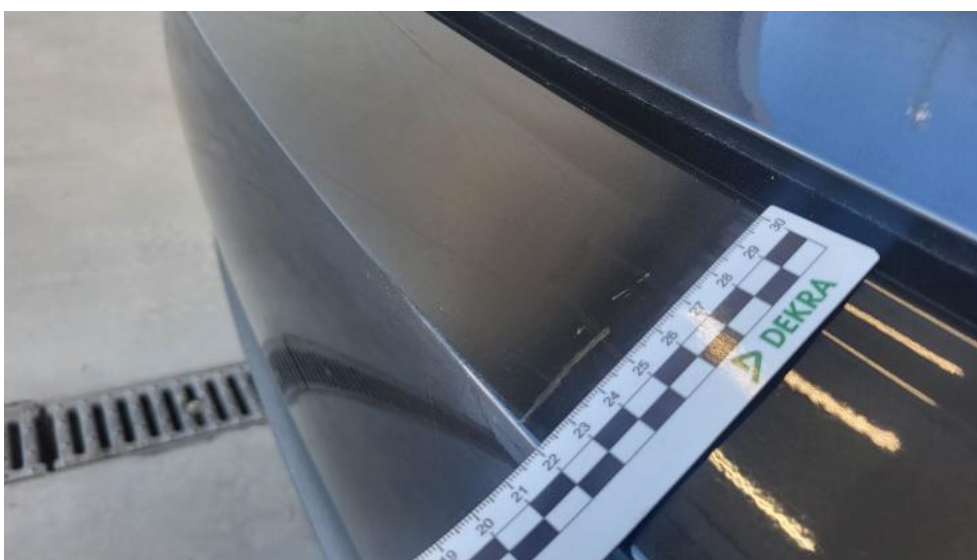
Zderzak tylny - Rysa/odprysk 2

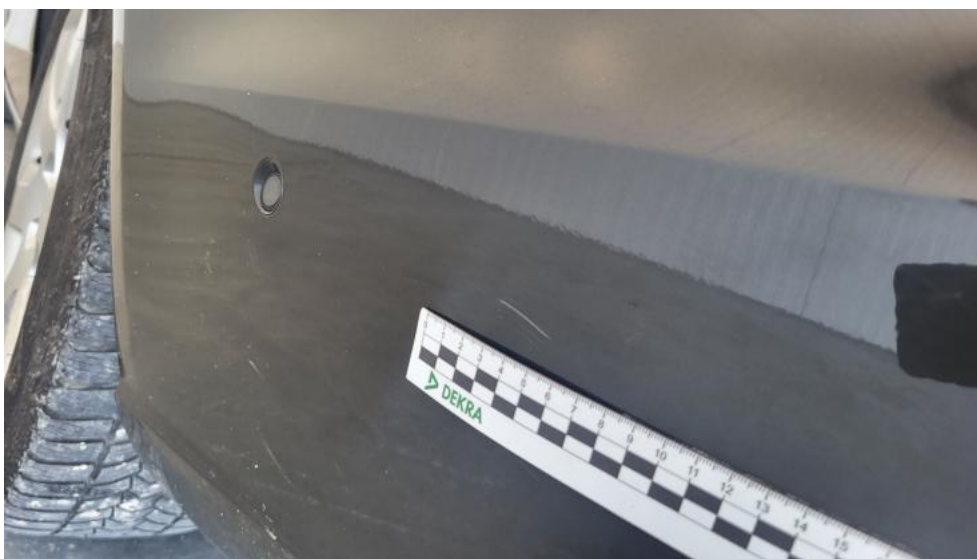
**Fot. 55.**  
Zderzak tylny() - Rysa/odprysk 3

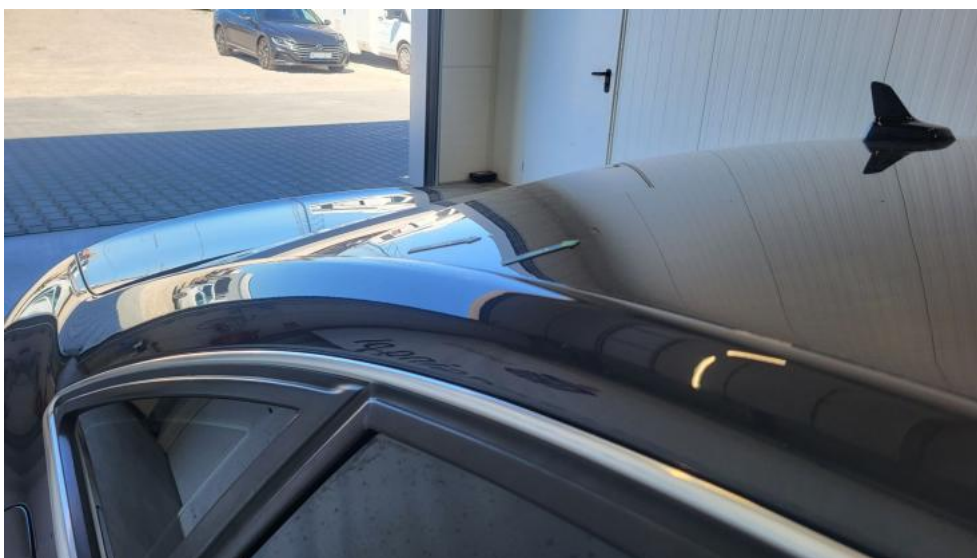
**Fot. 56.**  
Dach - Wgniecenie/odkształcenie 1

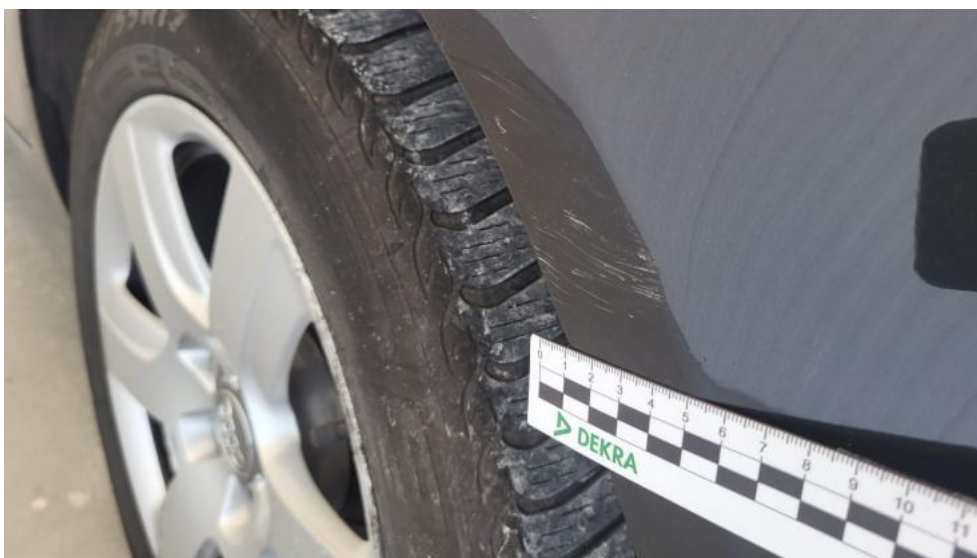
Błotnik tylny L / Ściana boczna L - Rysa/odprysk 1

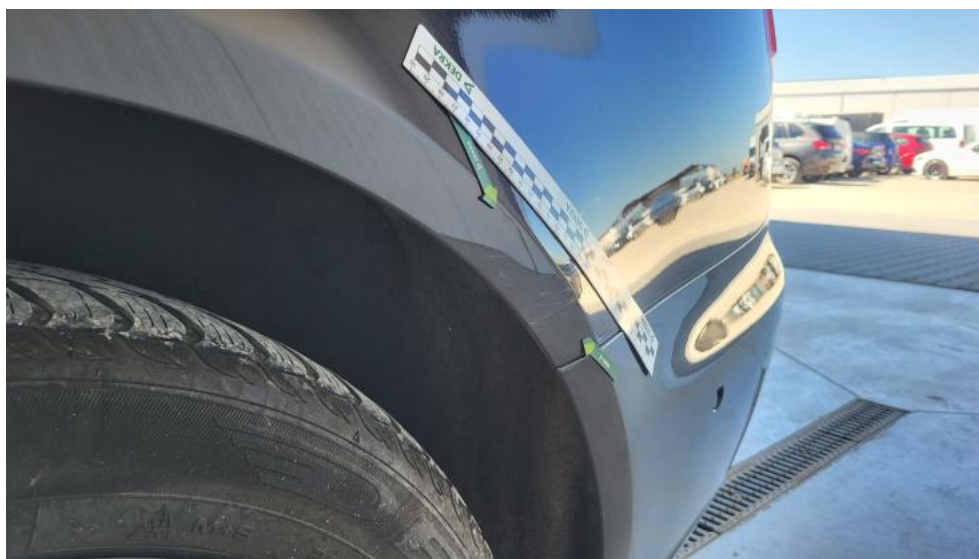
Błotnik tylny L / Ściana boczna L - Wgniecenie/odkształcenie 1

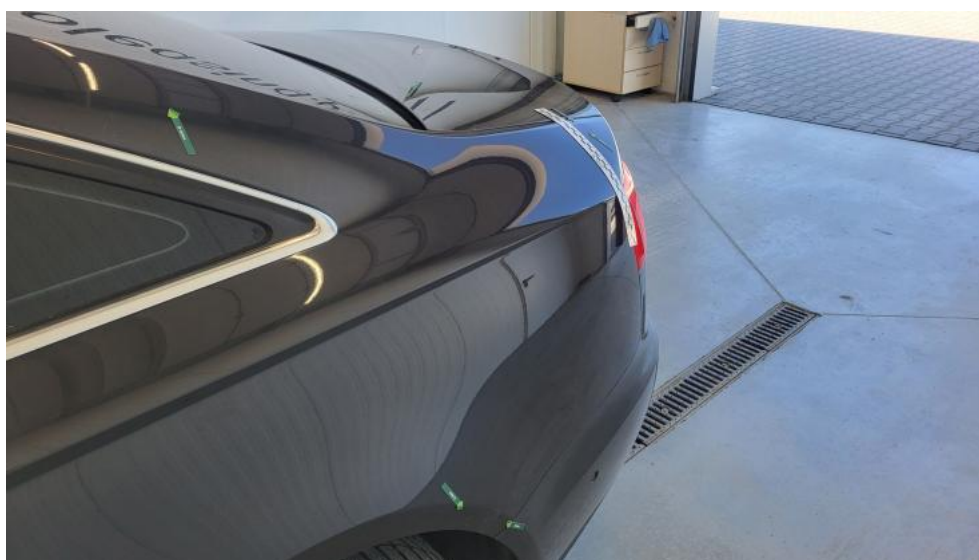
Błotnik tylny L / Ściana boczna L - Wgniecenie/odkształcenie 2

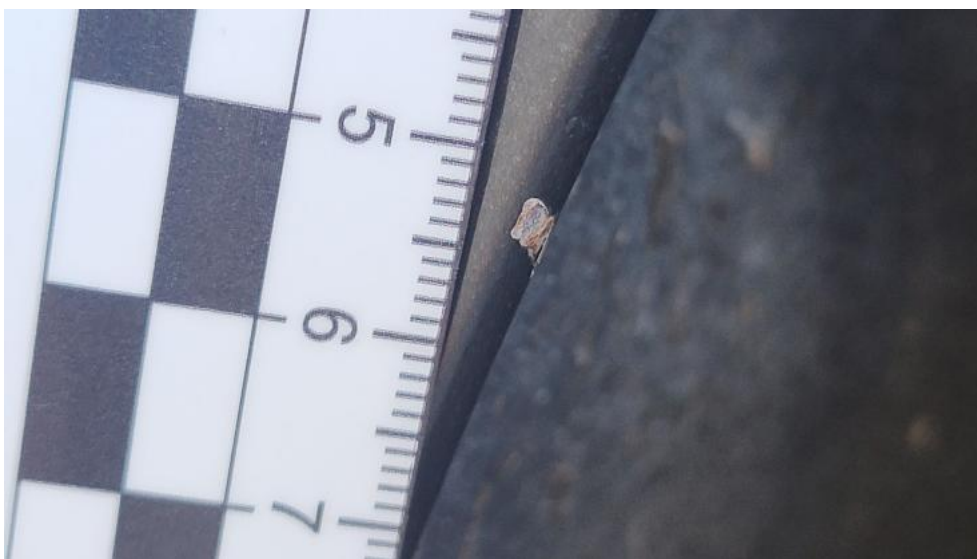
Błotnik tylny L / Ściana boczna L - Inne 1

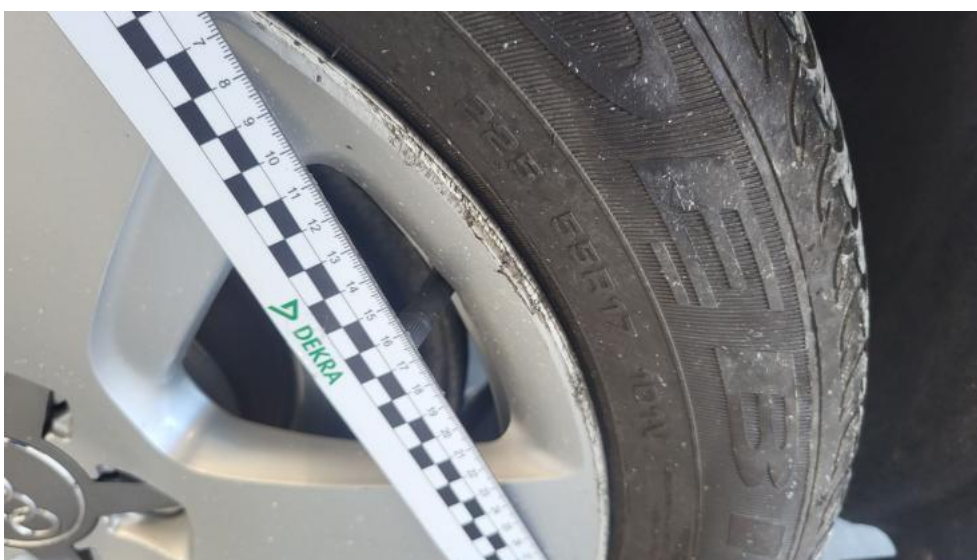
Felga aluminiowa tylna L - Rysa/odprysk 1

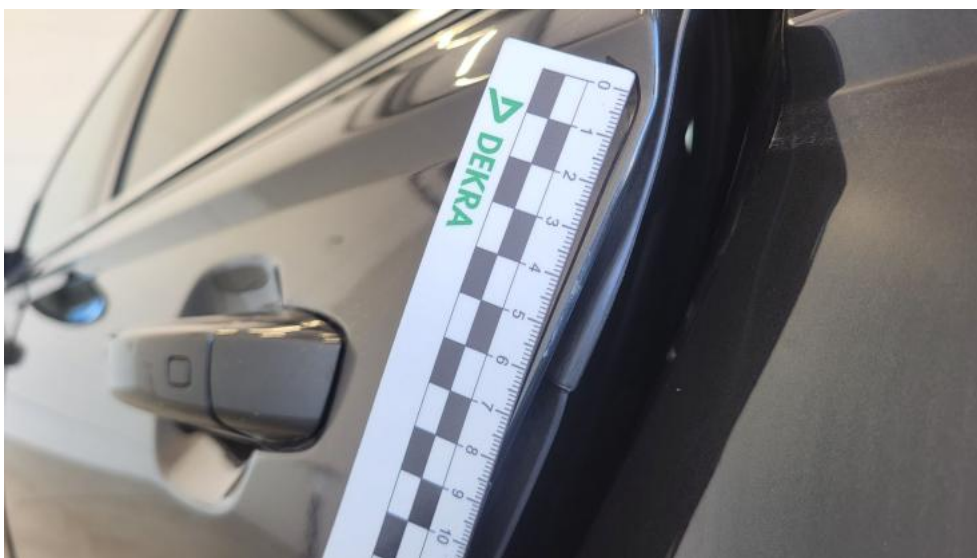
Drzwi tylne L - Rysa/odprysk 1

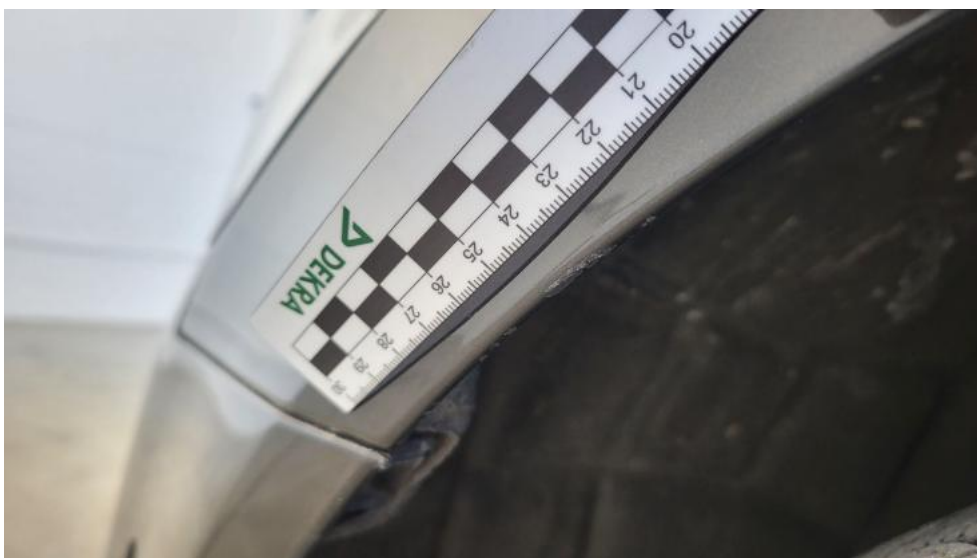
Błotnik przedni L - Rysa/odprysk 1

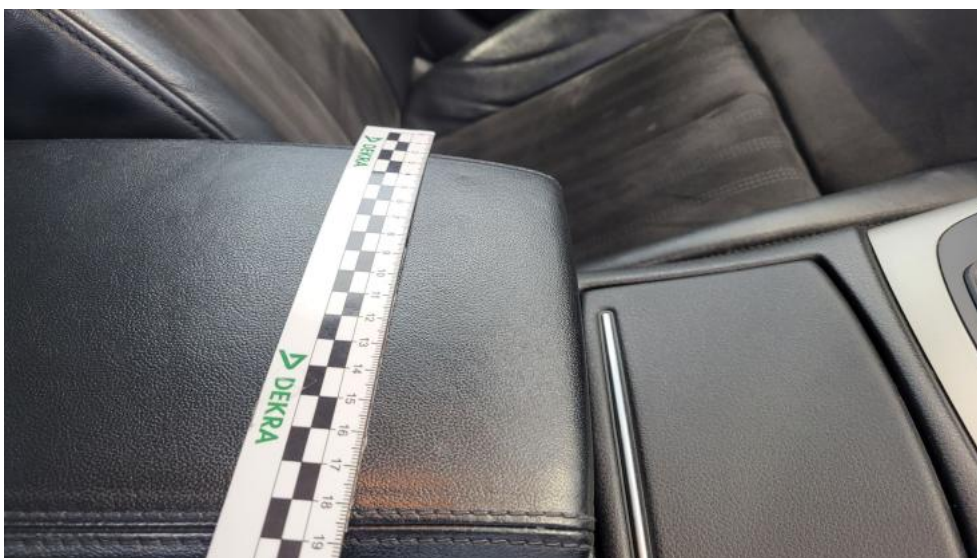
Podłokietnik środkowy przedni - Wgniecenie/odkształcenie 1

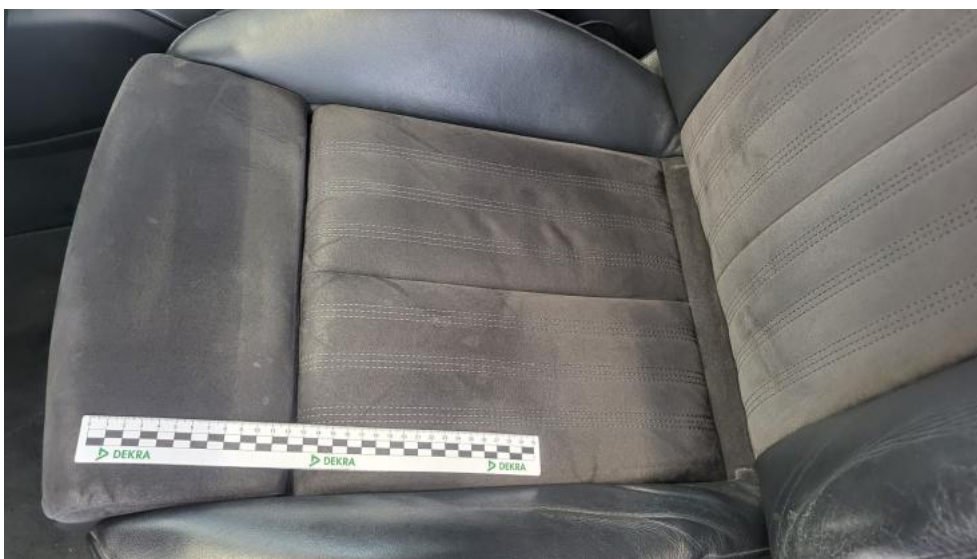
Fotel prz. lew. - Inne 1

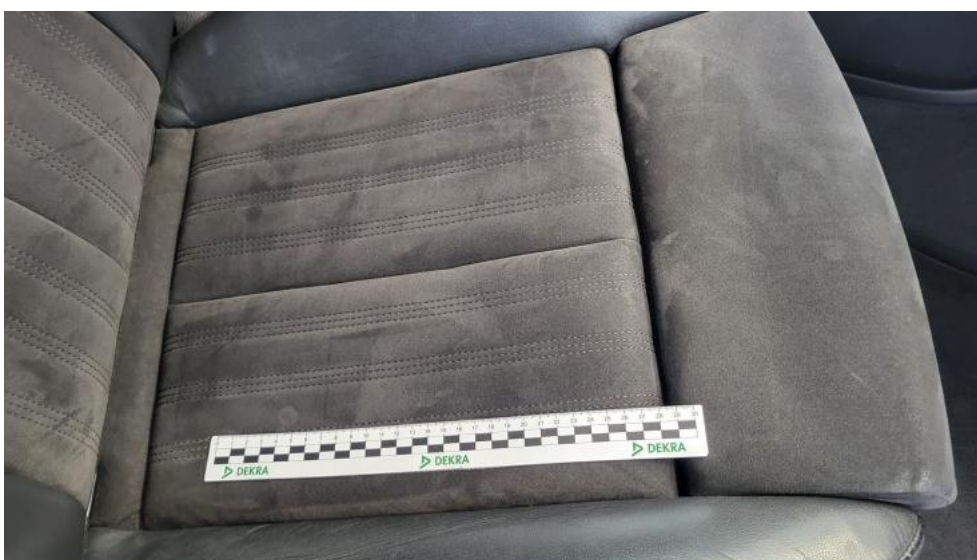
Fotel prz. praw. - Inne 1

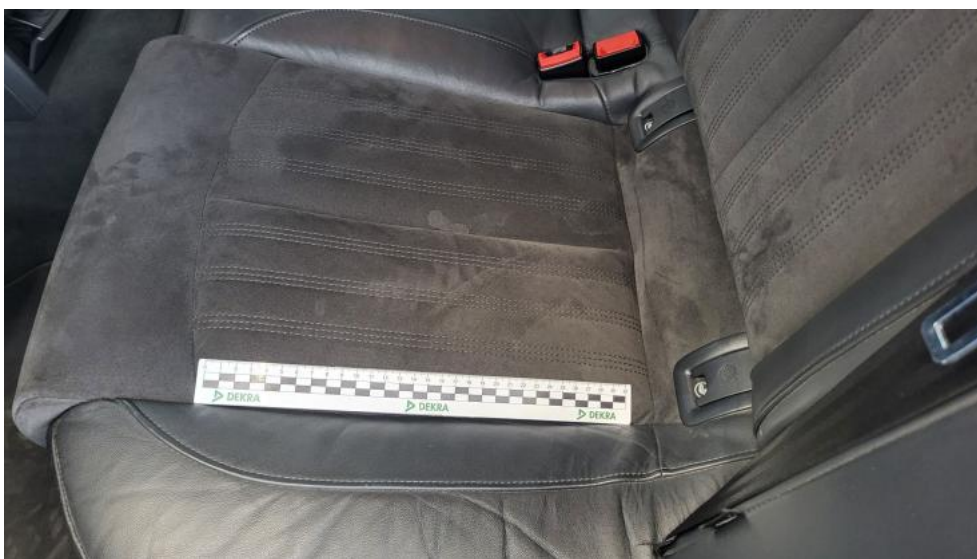
**Fot. 71.**  
Kanapa tyl. - Inne 1

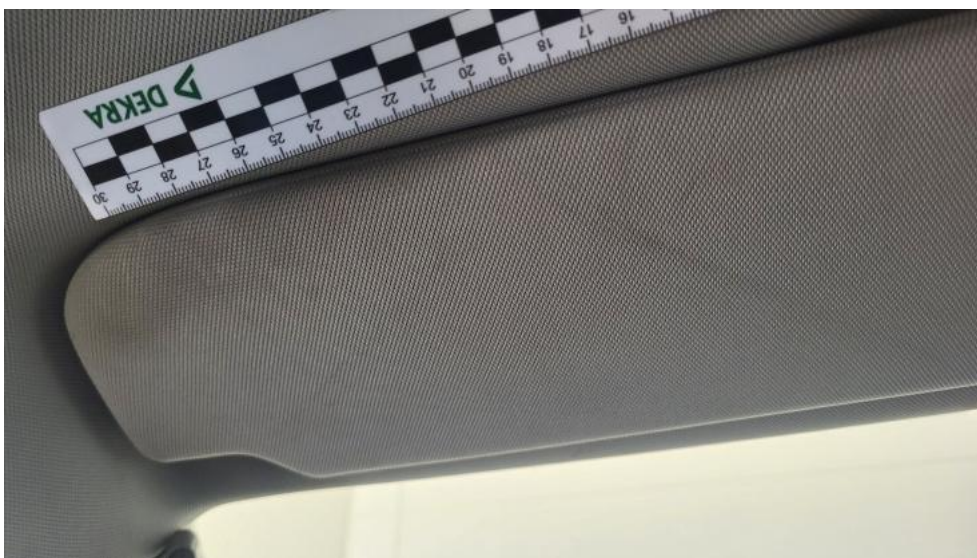
**Fot. 72.**  
Osłona p/słoneczna lewa - Inne 1

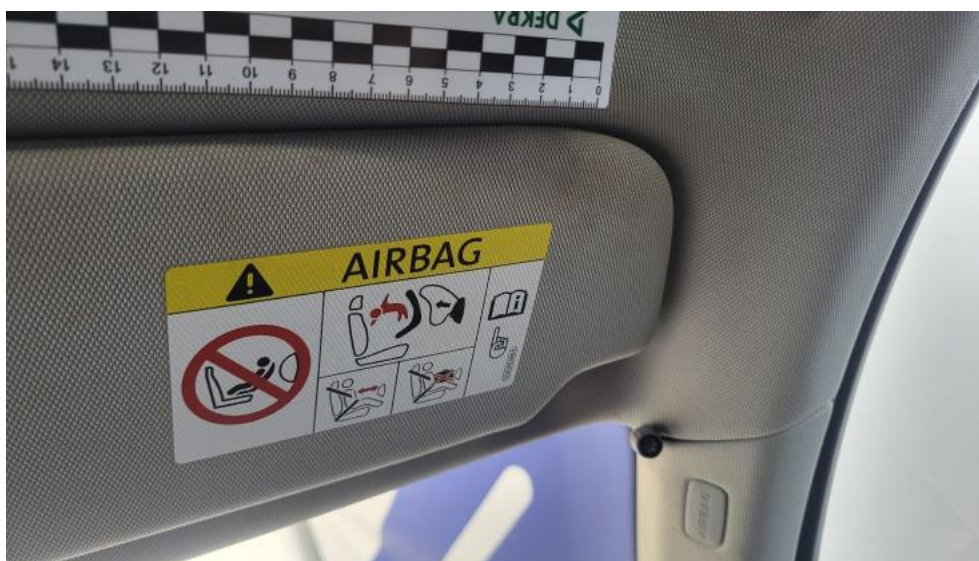
Osłona p/słoneczna prawa - Inne 1

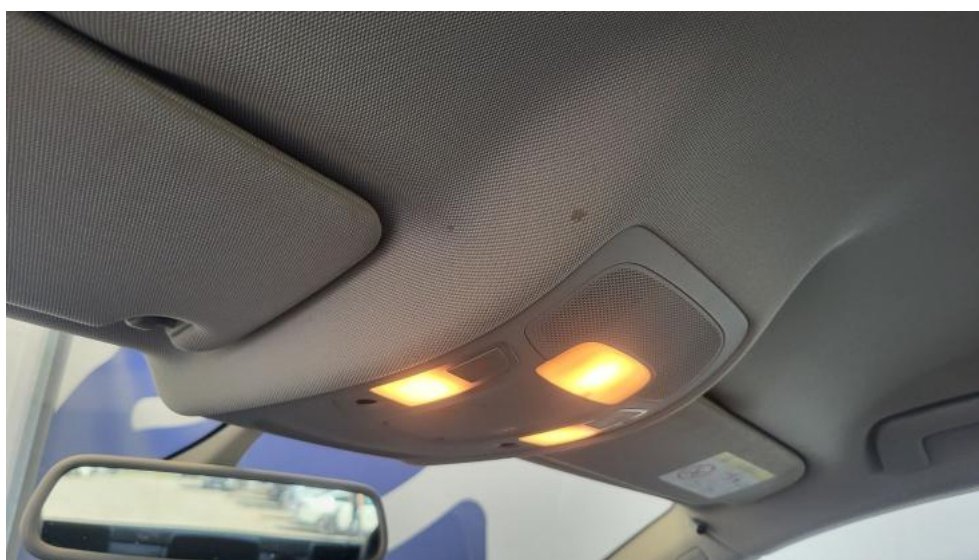
Podsufitka - Inne 1

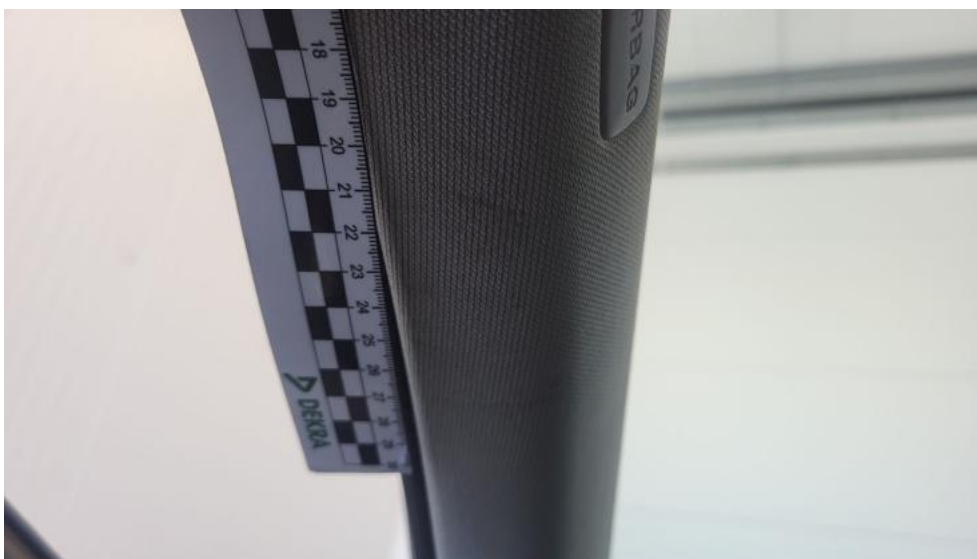
Wykładzina(y) słupka przedniego L - Inne 1

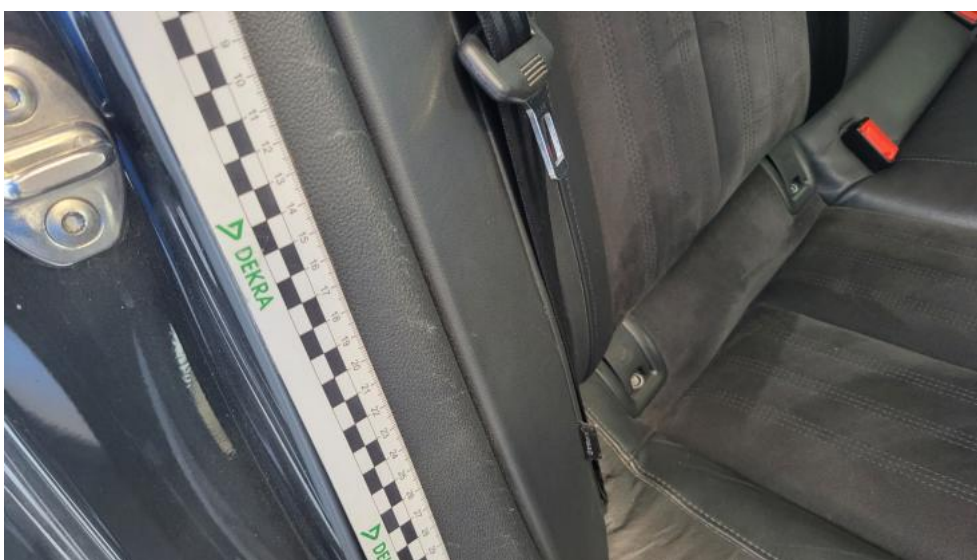
Wykładzina(y) słupka tylnego P - Rysa/odprysk 1
