DEKRA's commission No. : PKOL(W)/LODZ/16327/26/02/23
 commission/ damage No. : 23/035286
 Date of commission: 23-02-2026

Vehicle data

Measurement of thickness of the vehicle lacquer coating

PHOTOGRAPHIC DOCUMENTATION

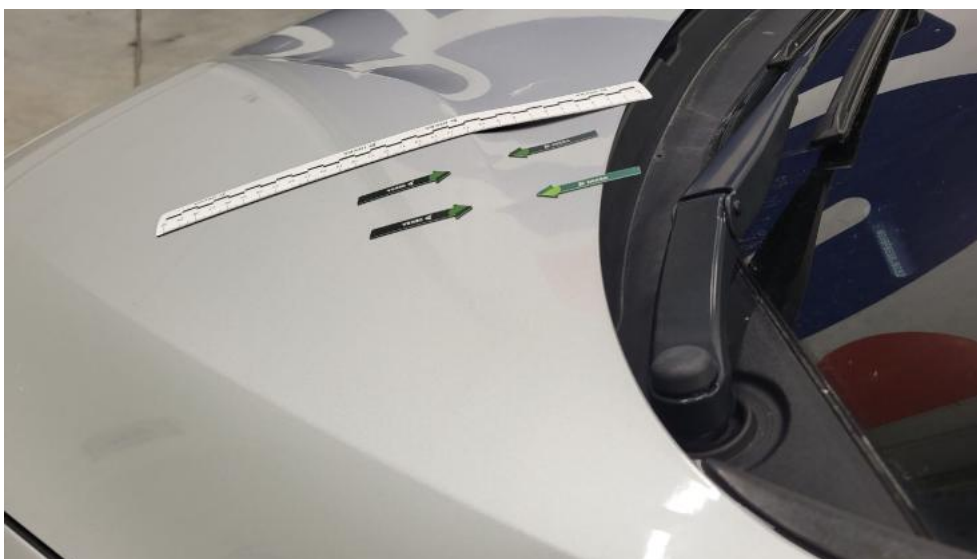
Photo 41.
Pokrywa komory silnika - Wgniecenie/odkształcenie 1

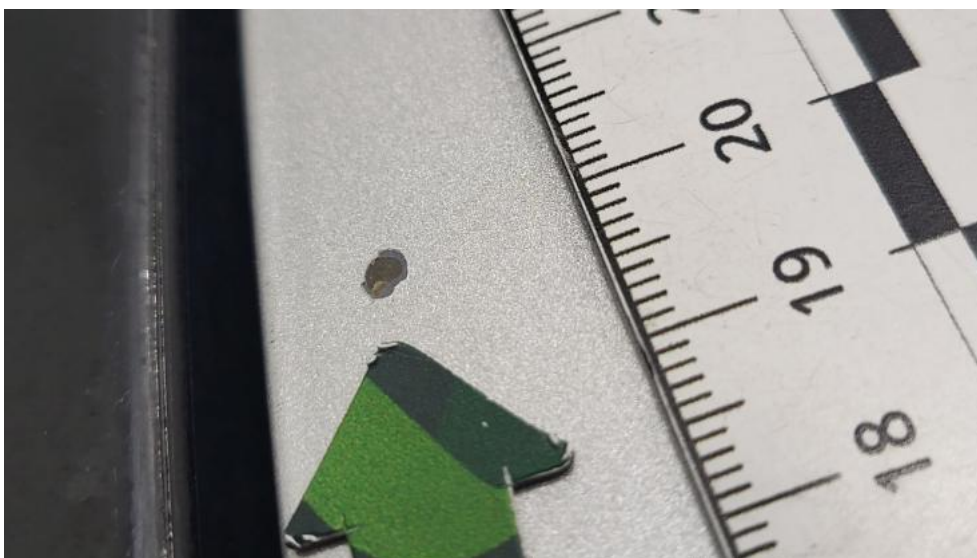
Photo 42.
Pokrywa komory silnika - Inne 1

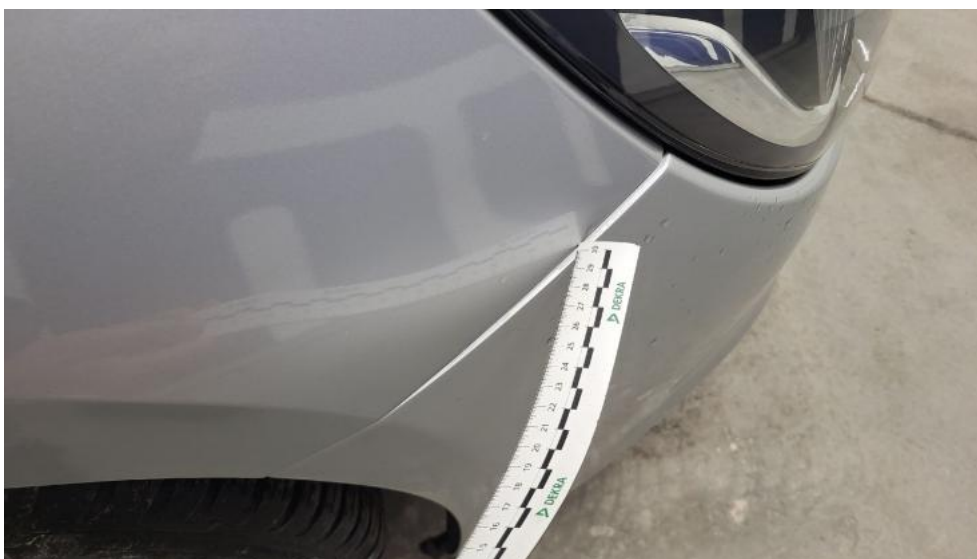
Photo 43.
Zderzak - Inne 1

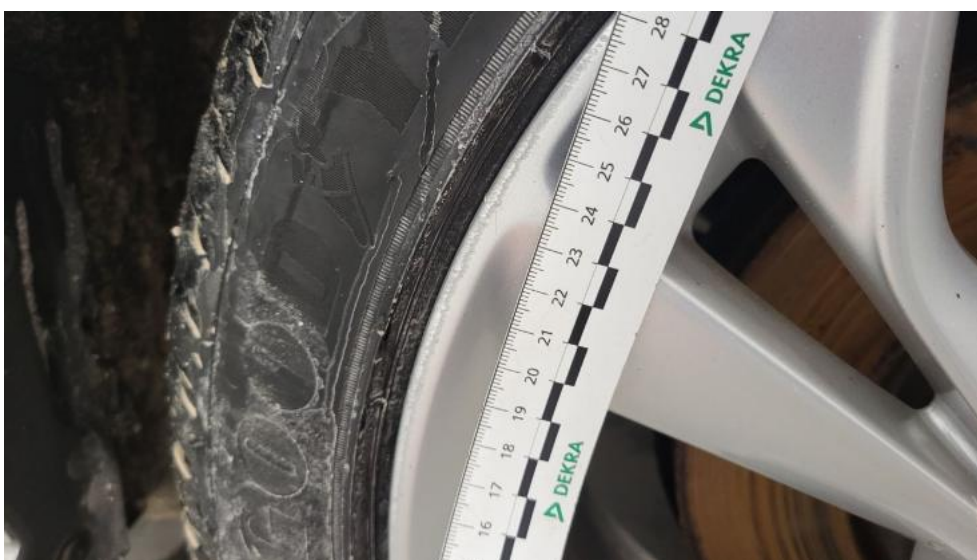
Photo 44.
Felga aluminiowa przednia P - Rysa/odprysk 1

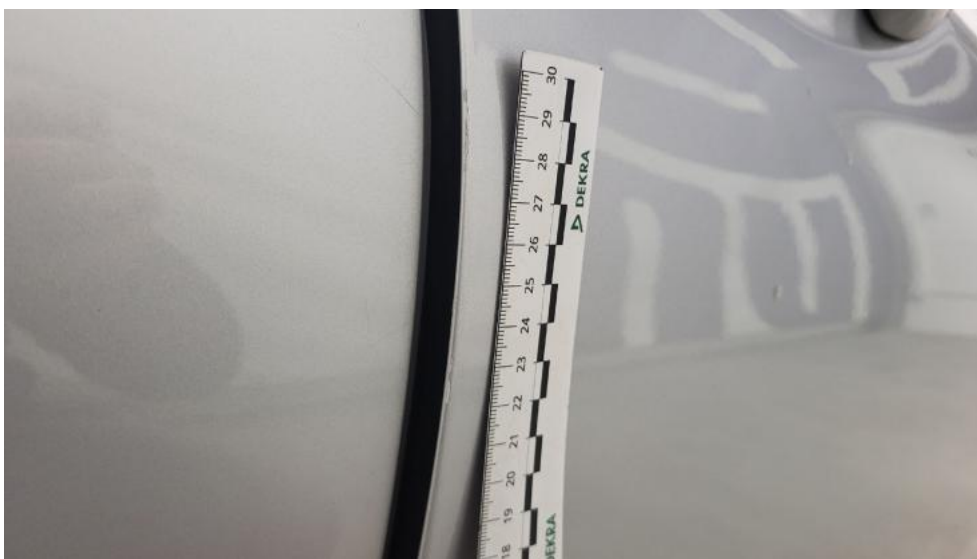
Photo 45.

Drzwi przednie P - Rysa/odprysk 1

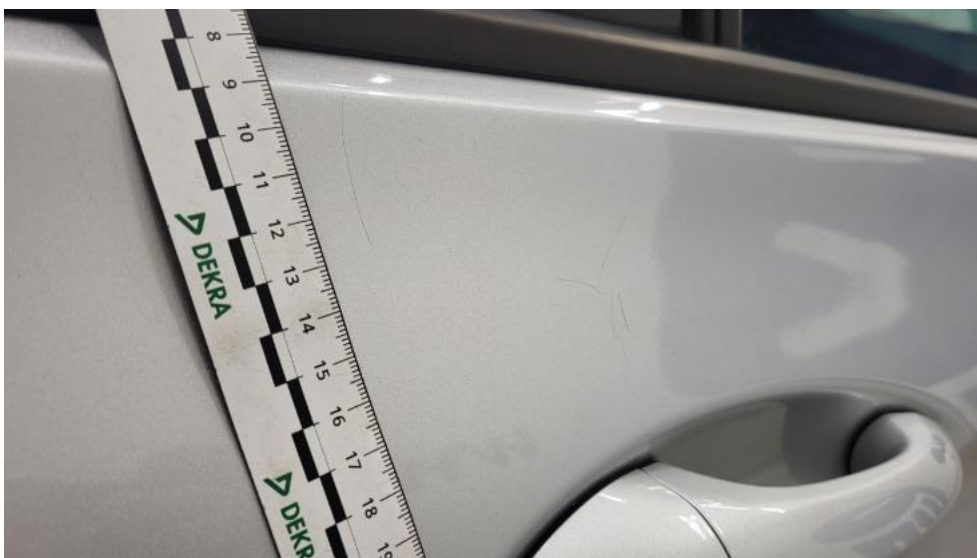
Photo 46.

Drzwi tylne P - Rysa/odprysk 1

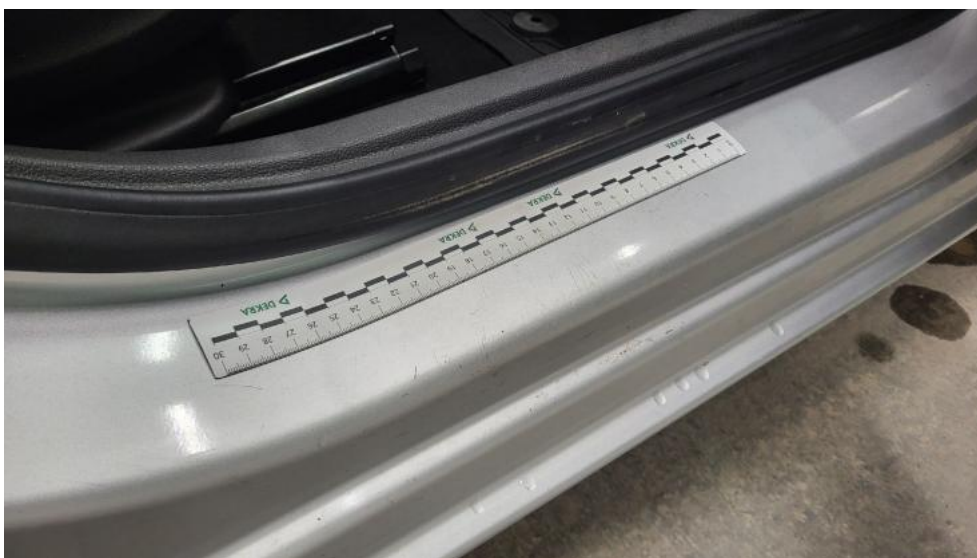
Photo 48.
Próg P - Rysa/odprysk 1

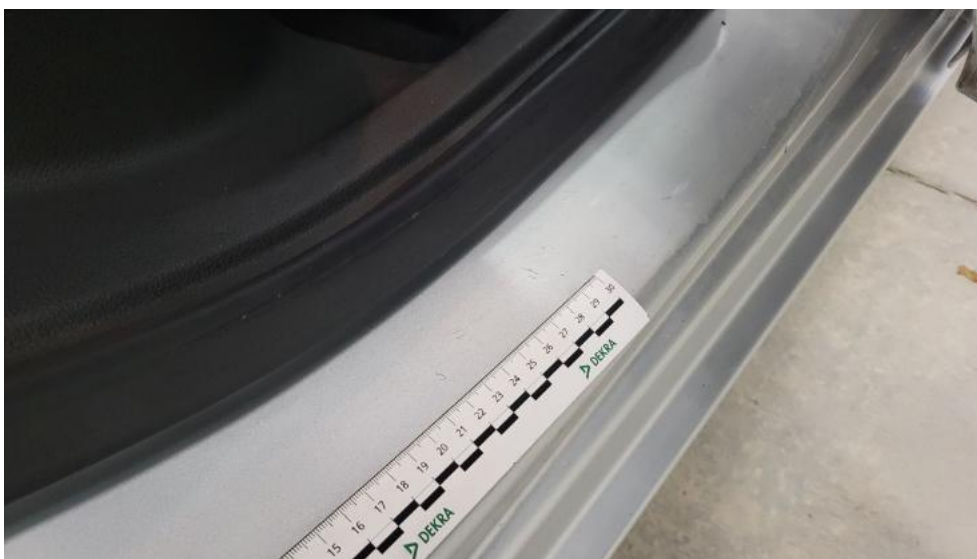
Photo 49.
Próg P - Rysa/odprysk 2

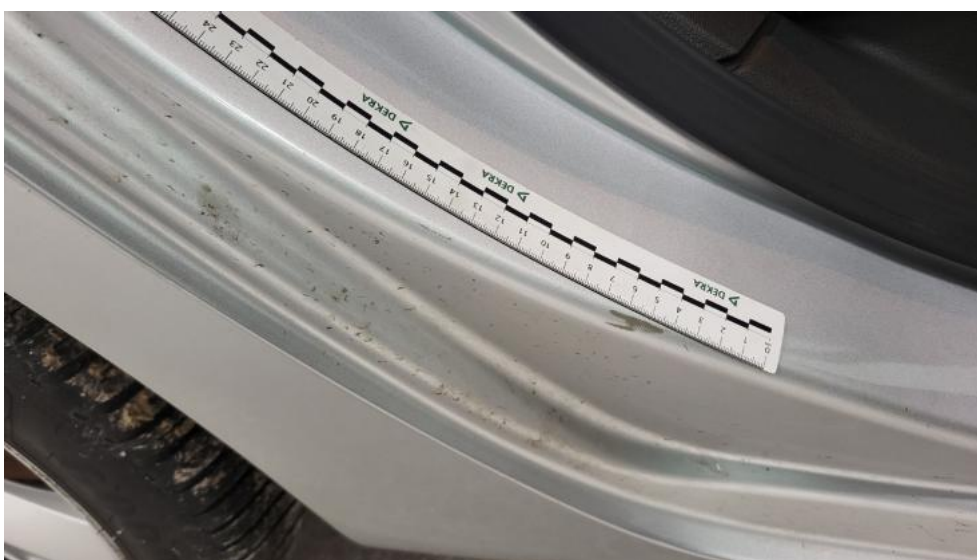
Photo 50.
Błotnik tylny P / Ściana boczna P - Rysa/odprysk 1

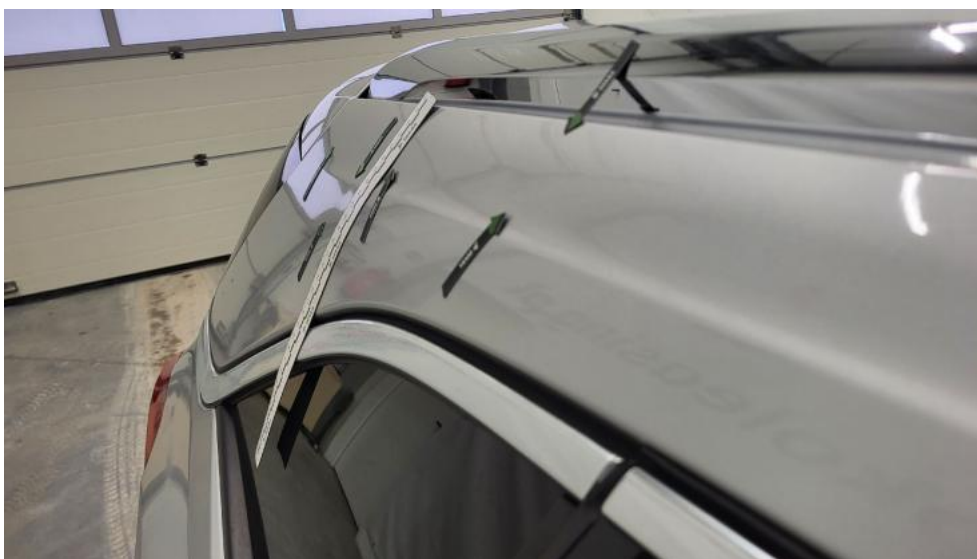
Photo 51.
Błotnik tylny P / Ściana boczna P - Wgniecenie/odkształcenie 1

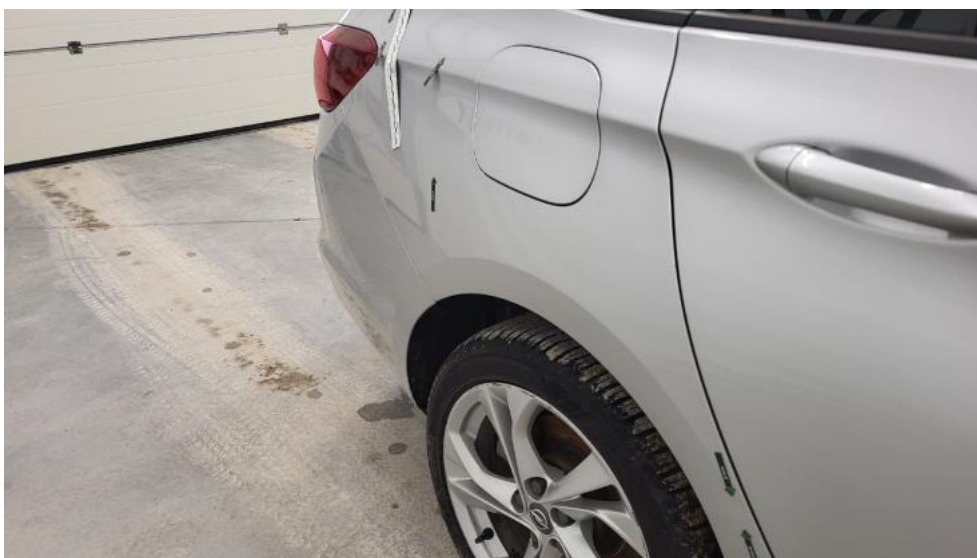
Photo 52.
Błotnik tylny P / Ściana boczna P - Wgniecenie/odkształcenie 2

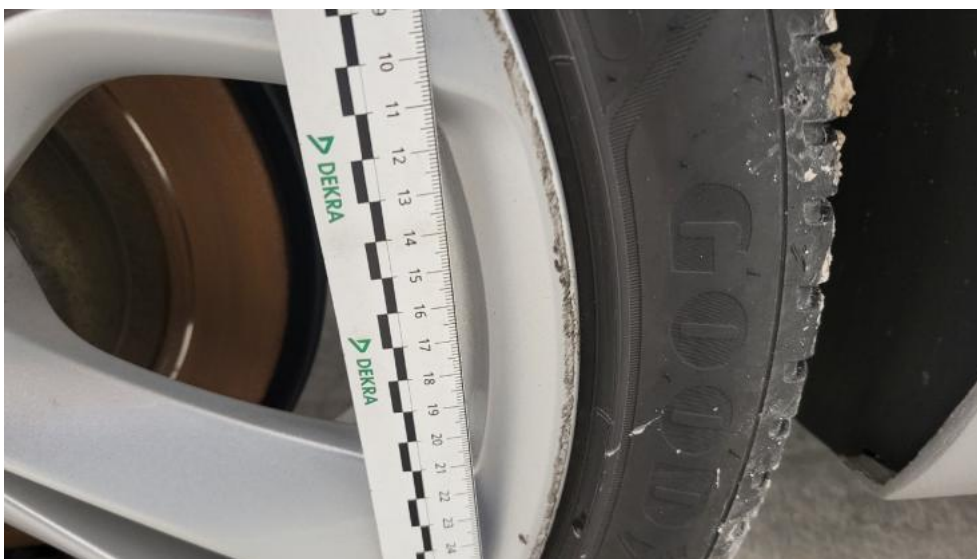
Photo 53.
Felga aluminiowa tylna P - Rysa/odprysk 1

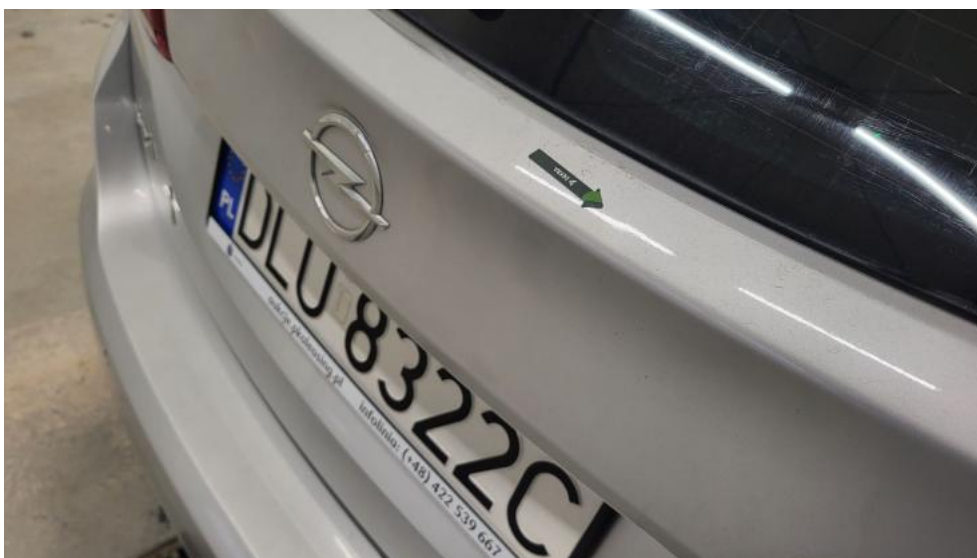
Photo 54.
Pokrywy bagażnika - Wgniecenie/odkształcenie 1

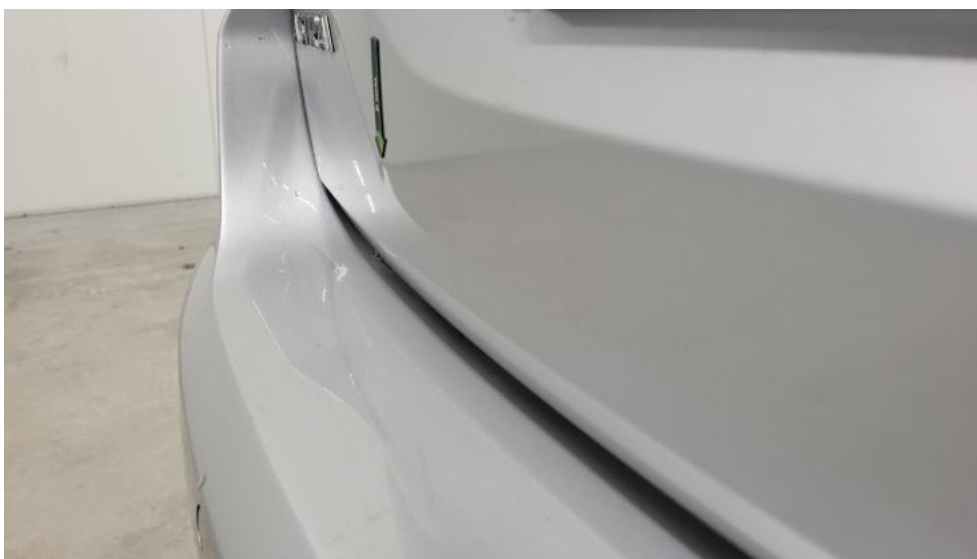
Photo 55.
Pokrywy bagażnika - Wgniecenie/odkształcenie 2

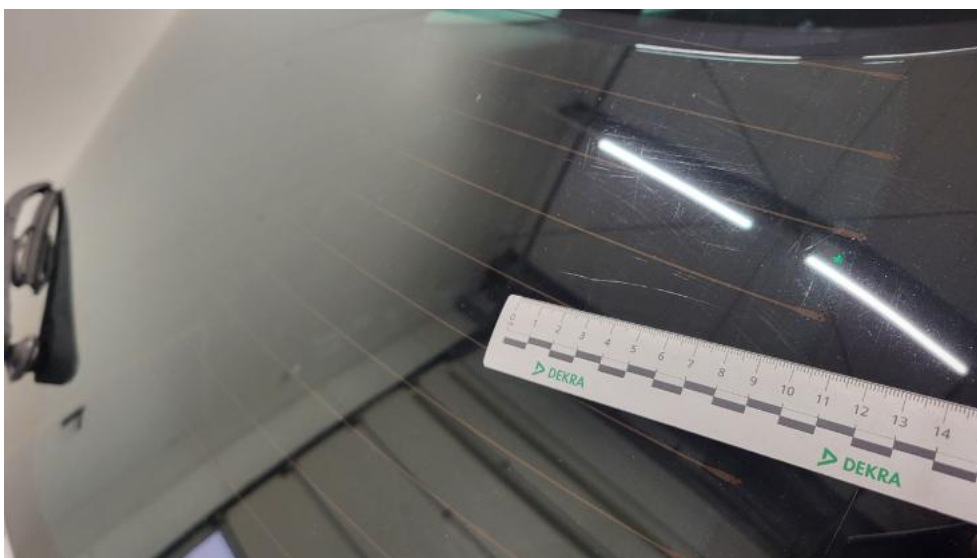
Photo 56.
Szyba tylna - Rysa/odprysk 1

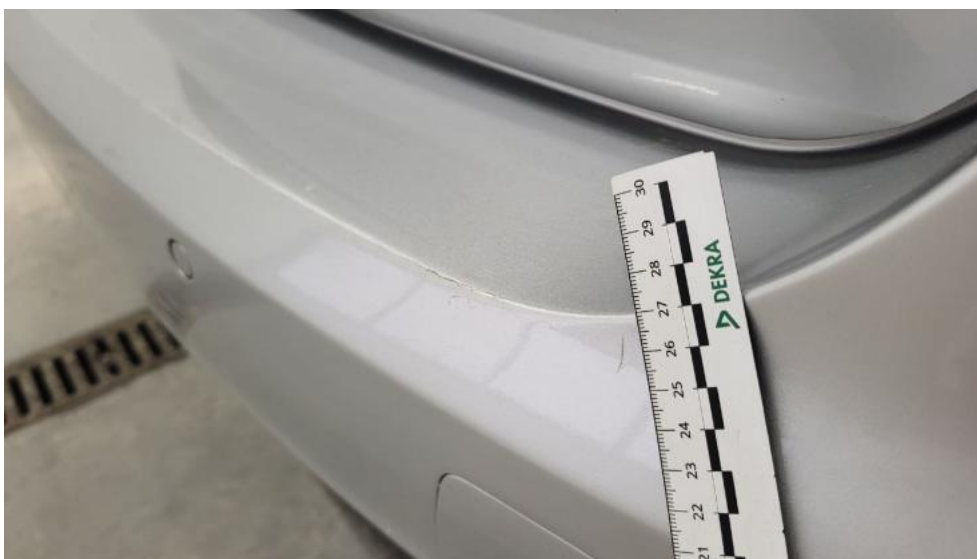
Photo 57.
Zderzak tylny - Rysa/odprysk 1

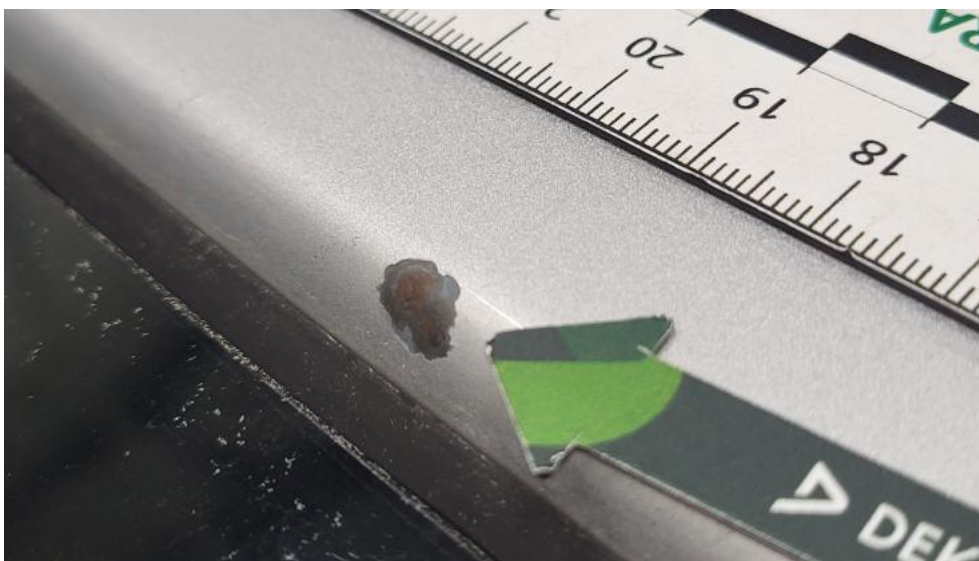
Photo 59.
Dach - Inne 1

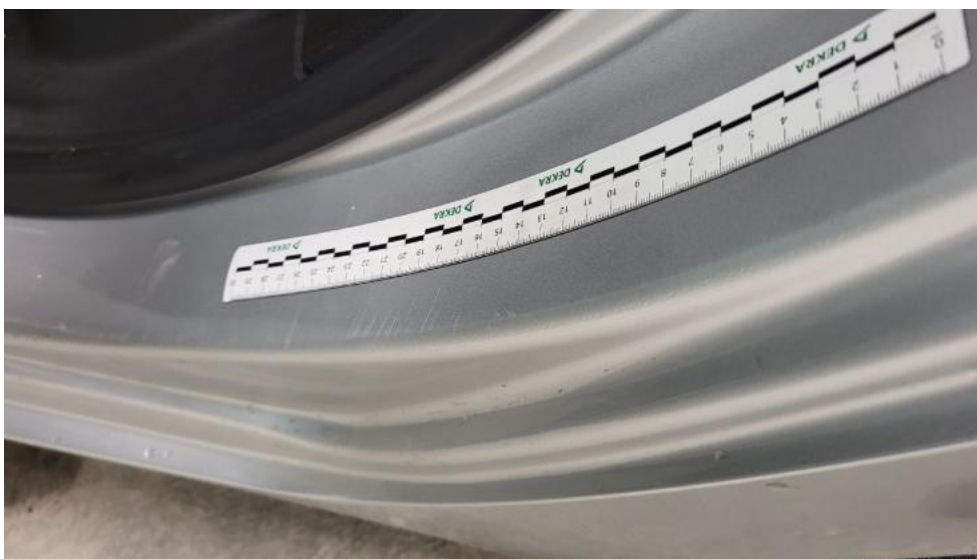
Photo 61.
Błotnik tylny L / Ściana boczna L - Rysa/odprysk 1

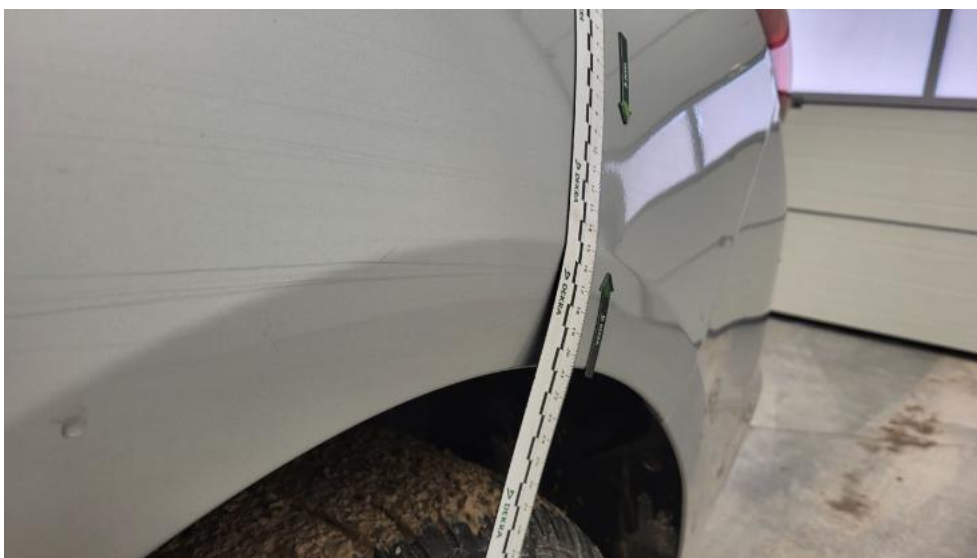
Photo 62.
Błotnik tylny L / Ściana boczna L - Wgniecenie/odkształcenie 1

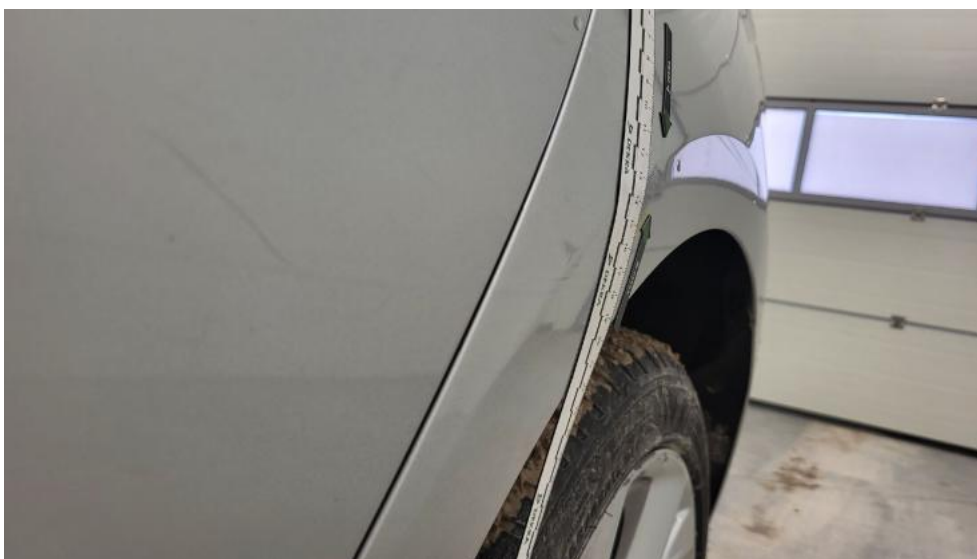
Photo 63.
Błotnik tylny L / Ściana boczna L - Wgniecenie/odkształcenie 2

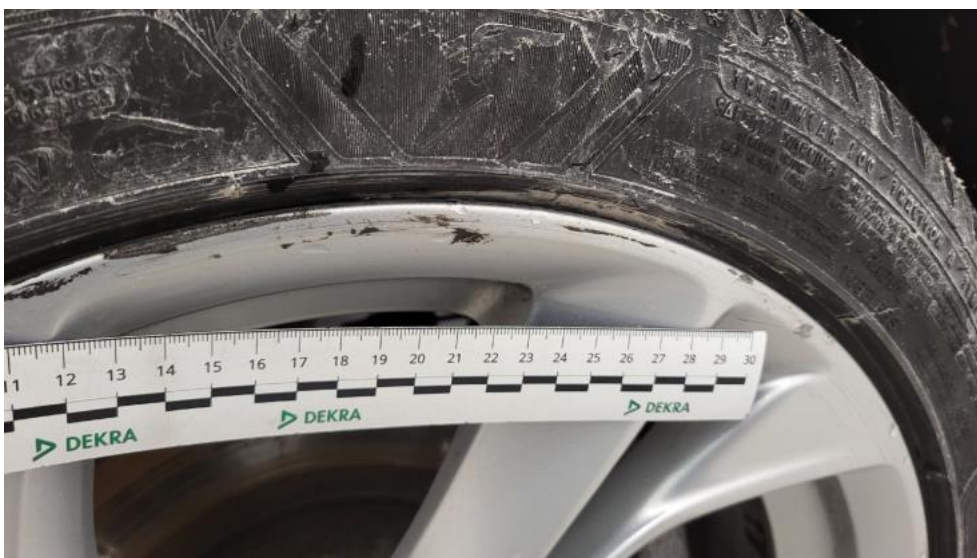
Photo 64.
Felga aluminiowa tylna L - Rysa/odprysk 1

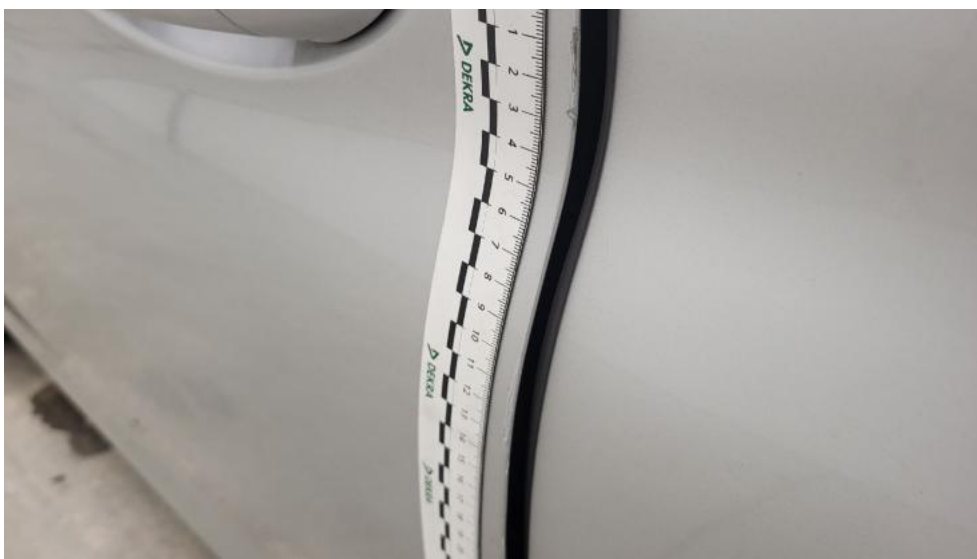
Photo 65.

Drzwi przed L - Rysa/odprysk 1

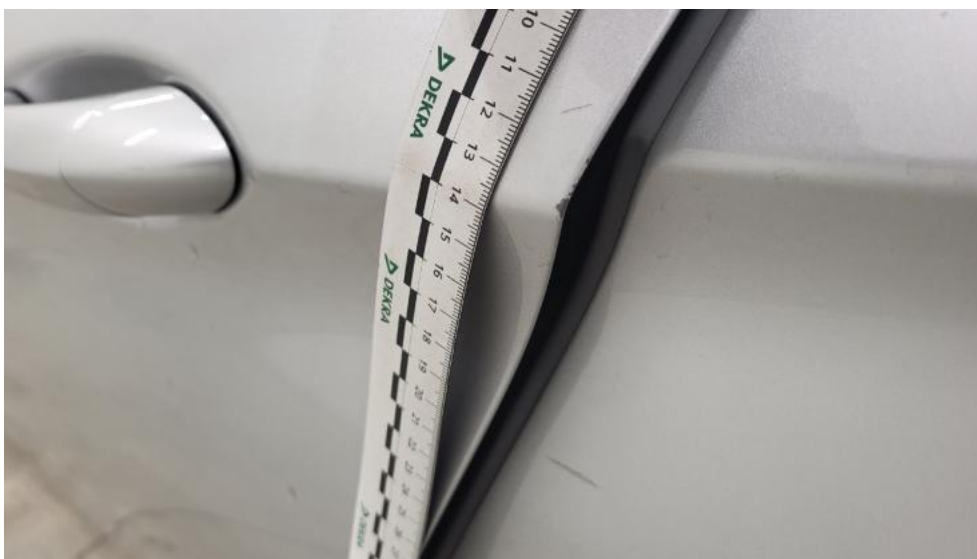
Photo 67.

Drzwi tylne L - Rysa/odprysk 1

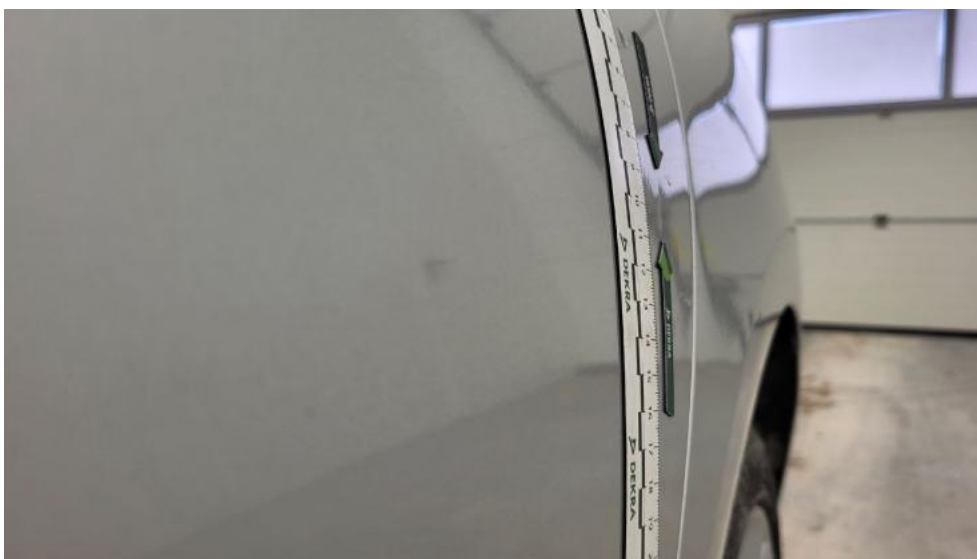
Photo 69.
Drzwi tylne L - Wgniecenie/odkształcenie 1

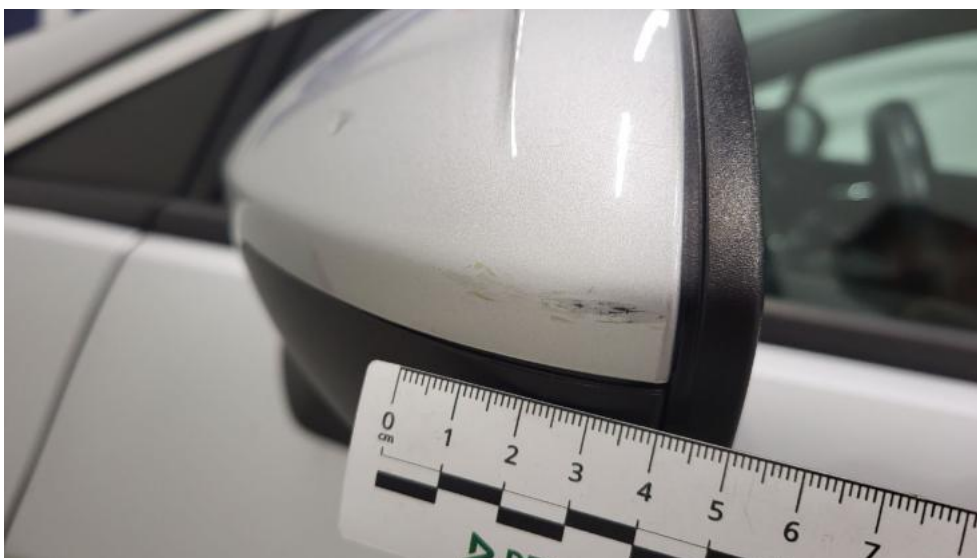
Photo 70.
Lusterko zew L - Rysa/odprysk 1

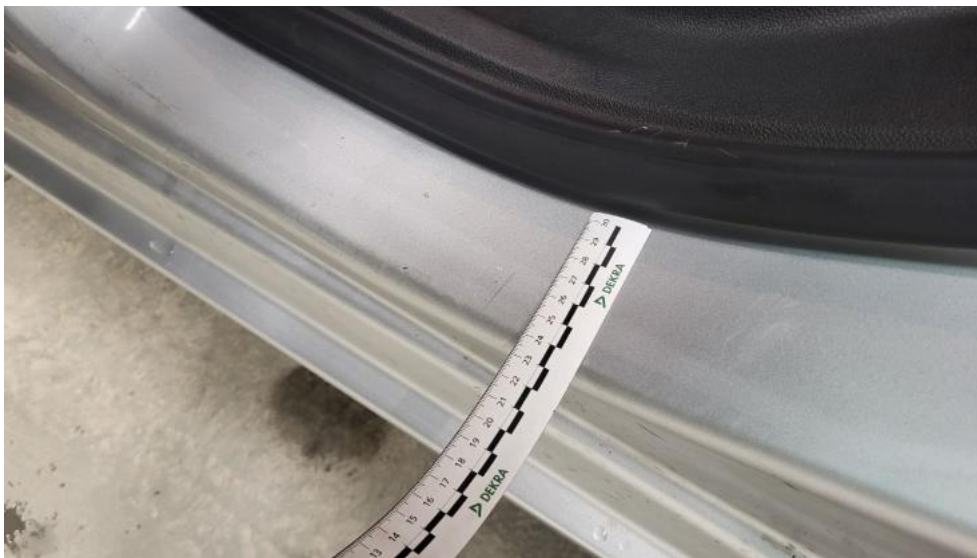
Photo 71.
Próg L - Rysa/odprysk 1

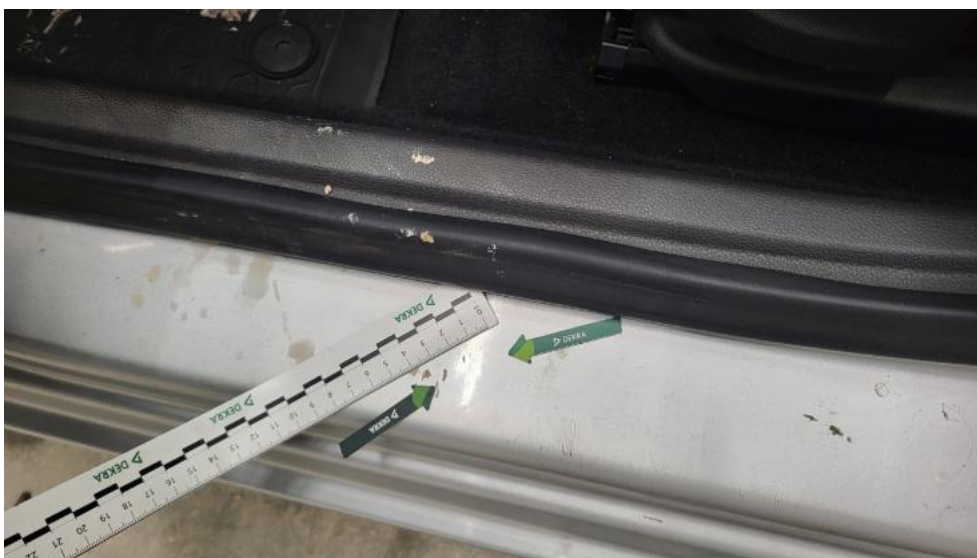
Photo 72.
Próg L - Wgniecenie/odkształcenie 1

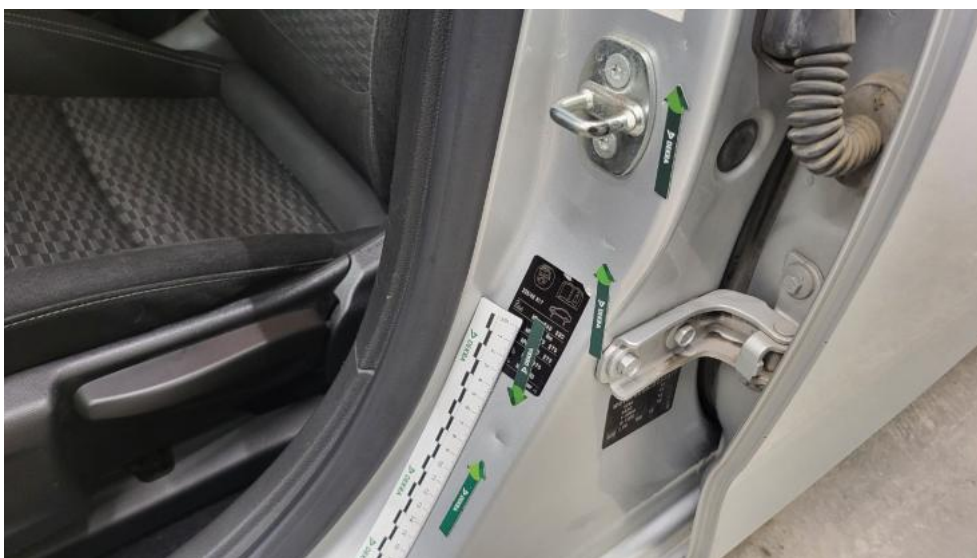
Photo 74.
Słupek środkowy L - Wgniecenie/odkształcenie 1

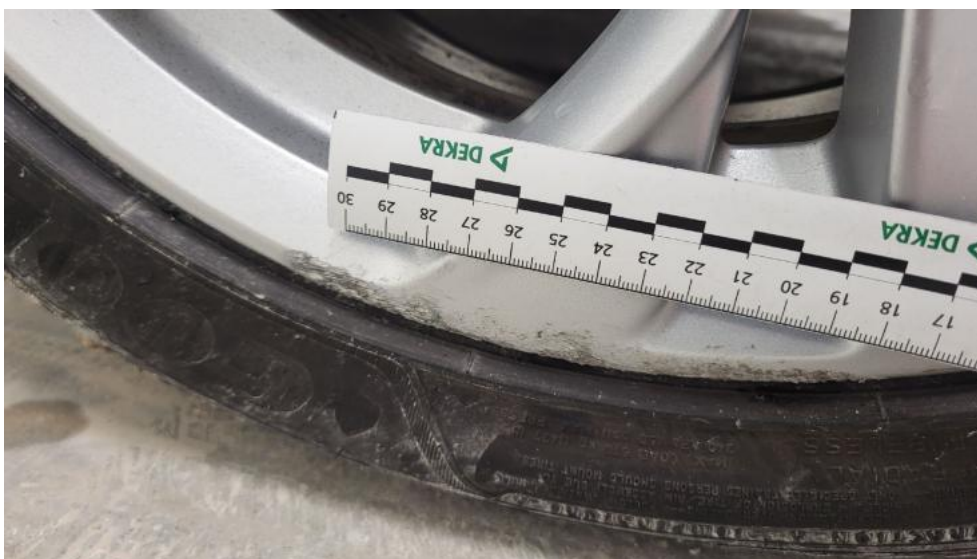
Photo 75.

Felga Aluminiowa przednia L - Rysa/odprysk 1

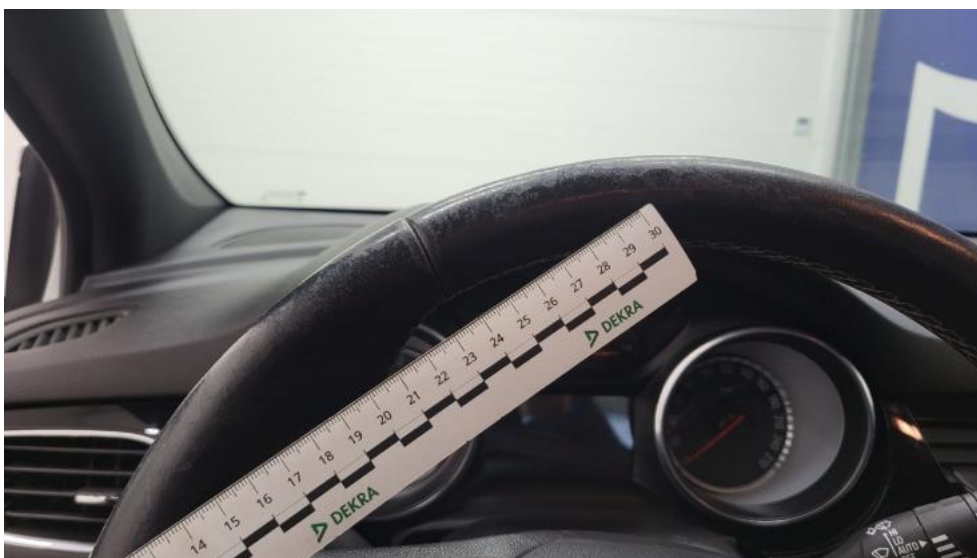
Photo 76.

Koło kierownicy - Rysa/odprysk 1

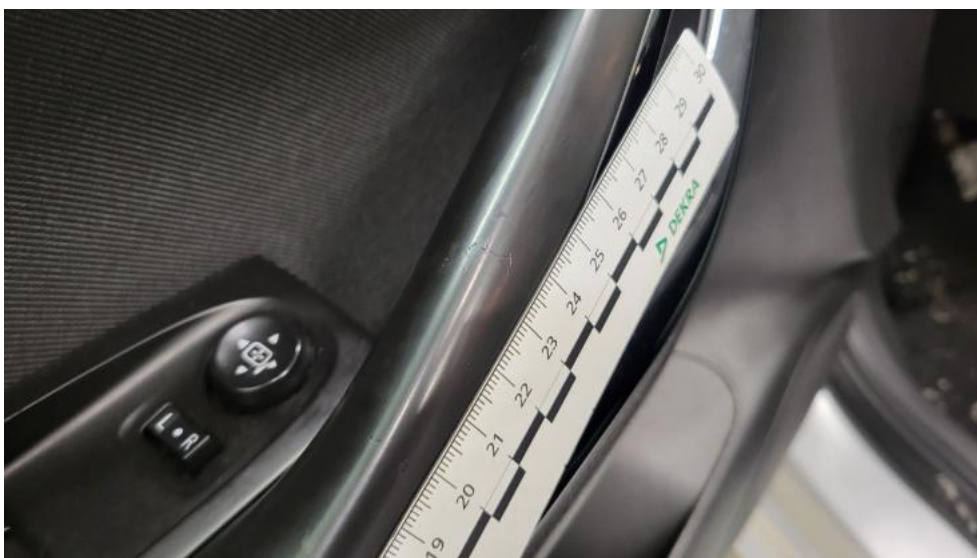
Photo 78.
Uchwyt drzwi prze L - Rysa/odprysk 1

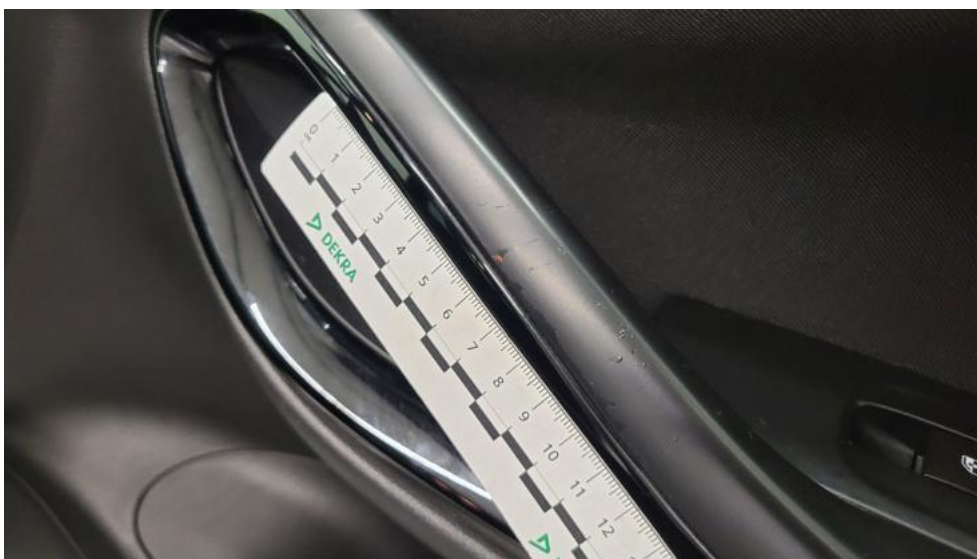
Photo 79.
Uchwyt drzwi prze P - Rysa/odprysk 1

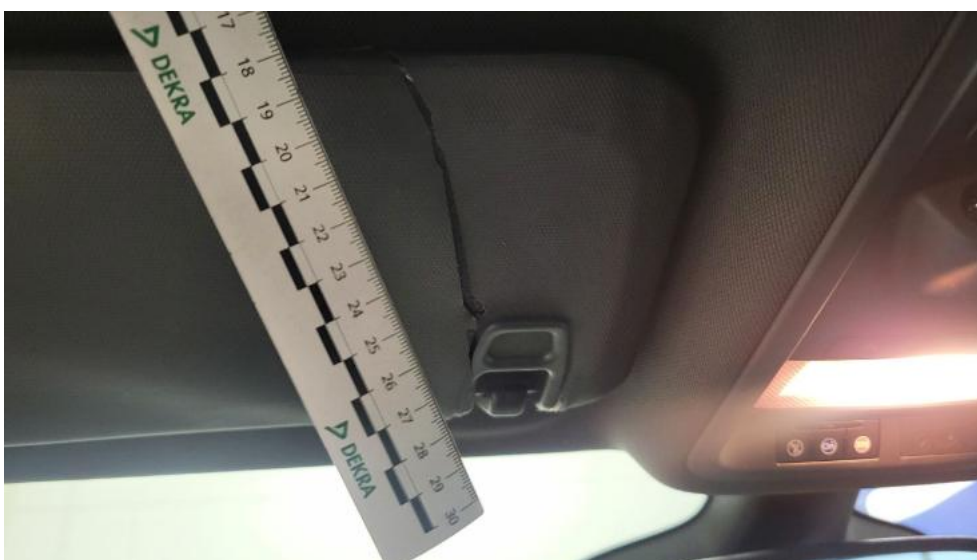
Photo 80.
Osłona p/słoneczna lewa - Pęknięcie/rozerwanie 1

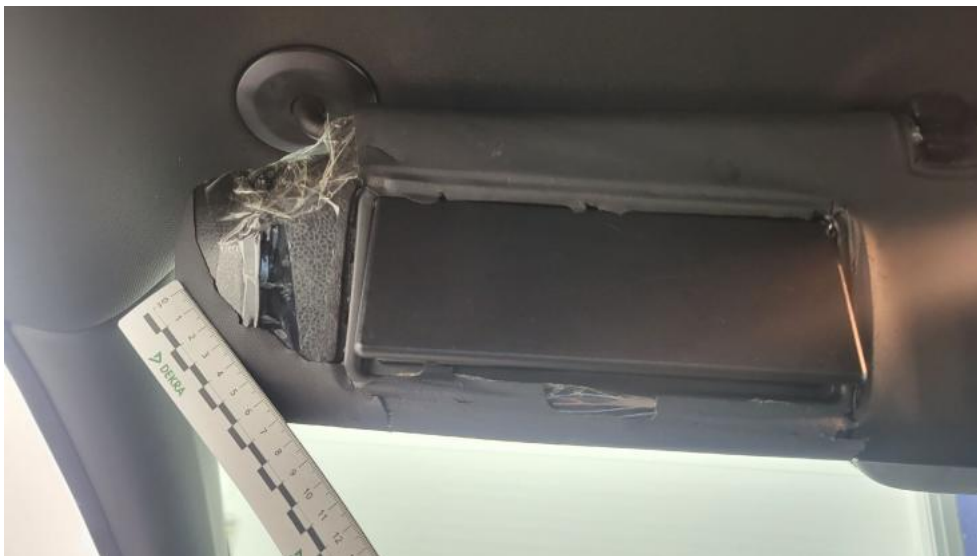
Photo 81.
Osłona p/słoneczna lewa - Pęknięcie/rozerwanie 2

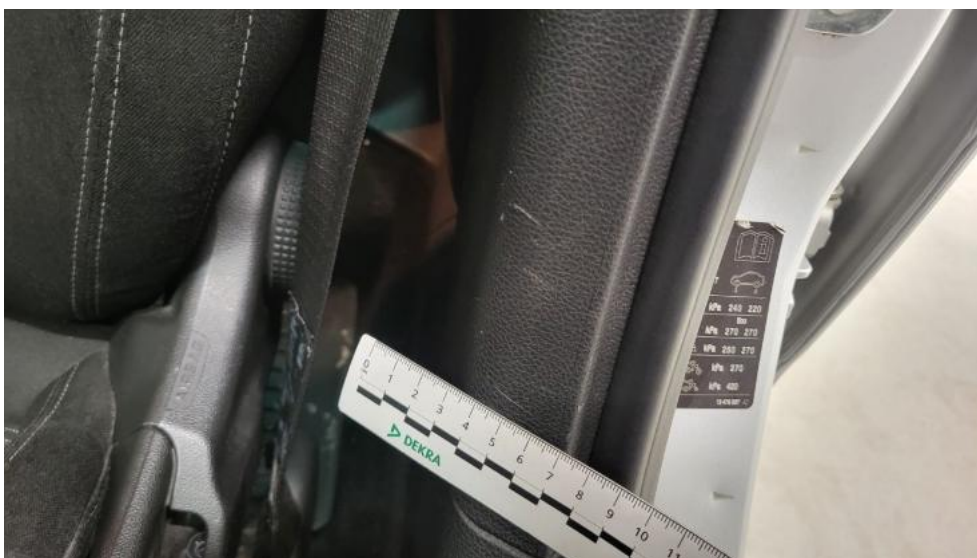
Photo 82.
Wykładzina(y) słupka przedniego L - Rysa/odprysk 1
