Nr zlecenia DEKRA: PKOL(W)/LODZ/07468/26/01/29  
Nr zlecenia/szkody: 22/015906  
Data zlecenia: 29-01-2026

| Producent | OPEL |
| Model | Mokka 20-24 |
| Typ/wersja | Mokka 1.2 T GS S&S aut |

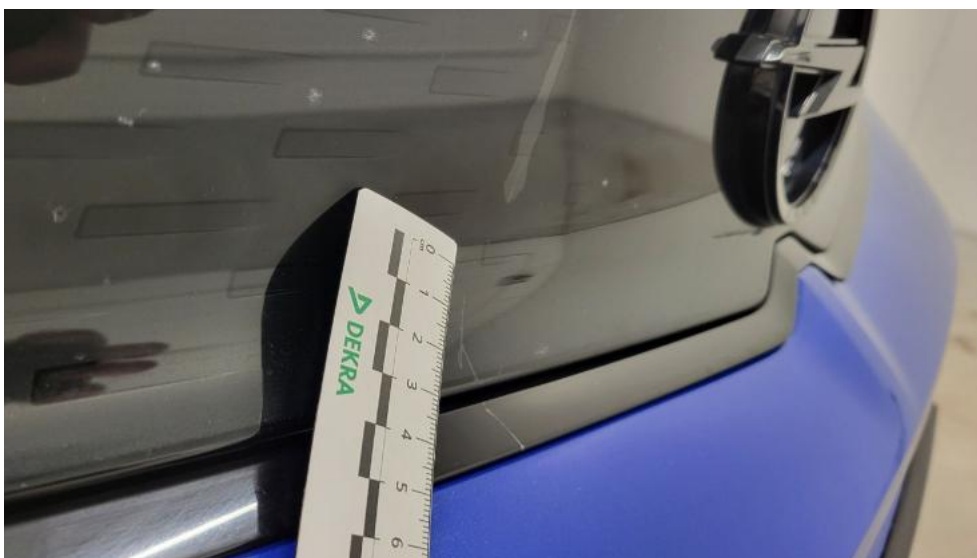
**Fot. 38.**  
Atrapa przednia - Rysa/odprysk 1

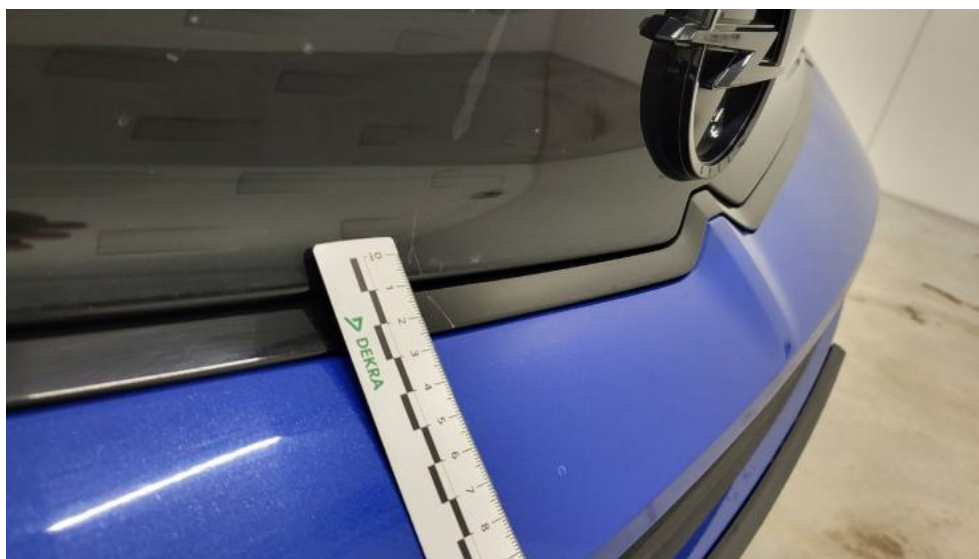
**Fot. 39.**

Listwa śr zderzaka przedniego - Rysa/odprysk 1

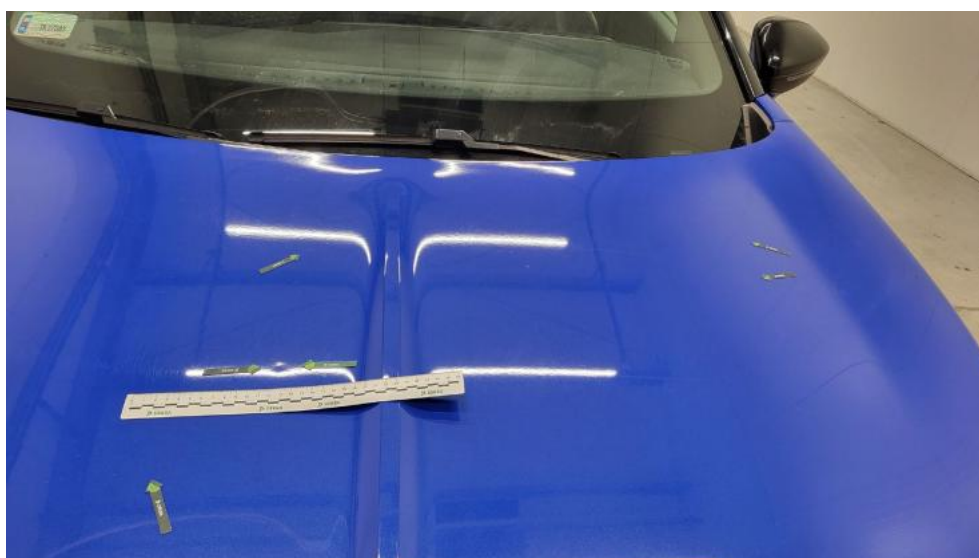
**Fot. 40.**

Pokrywa komory silnika - Wgniecenie/odkształcenie 1

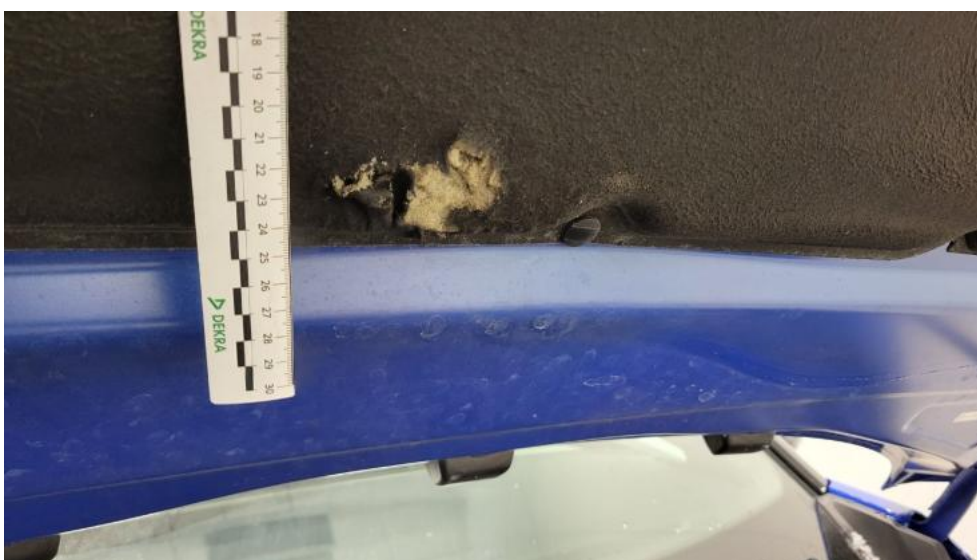
**Fot. 42.**

Wykładzina pokrywy komory silnika - Pęknięcie/rozerwanie 1

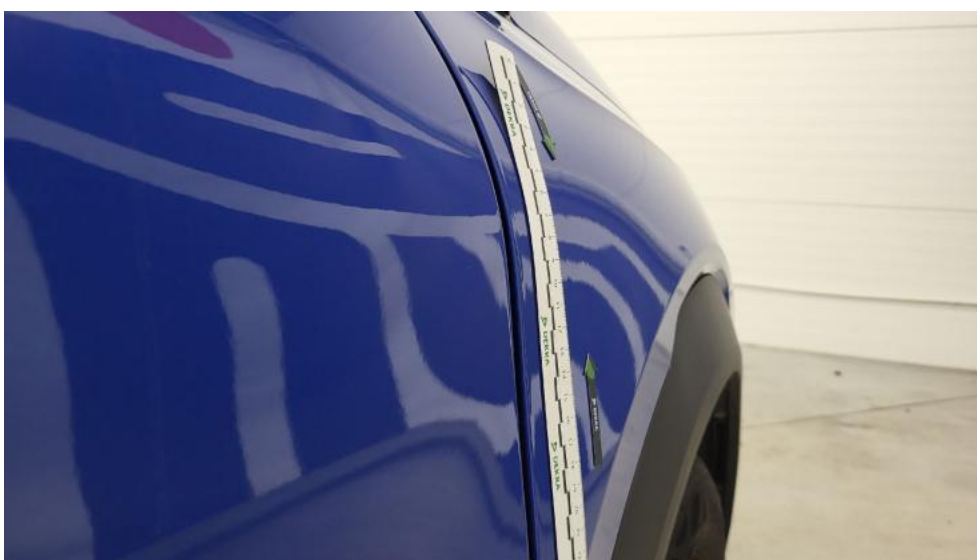
**Fot. 44.**

Łotnik przedni P - Wgniecenie/odkształcenie 1

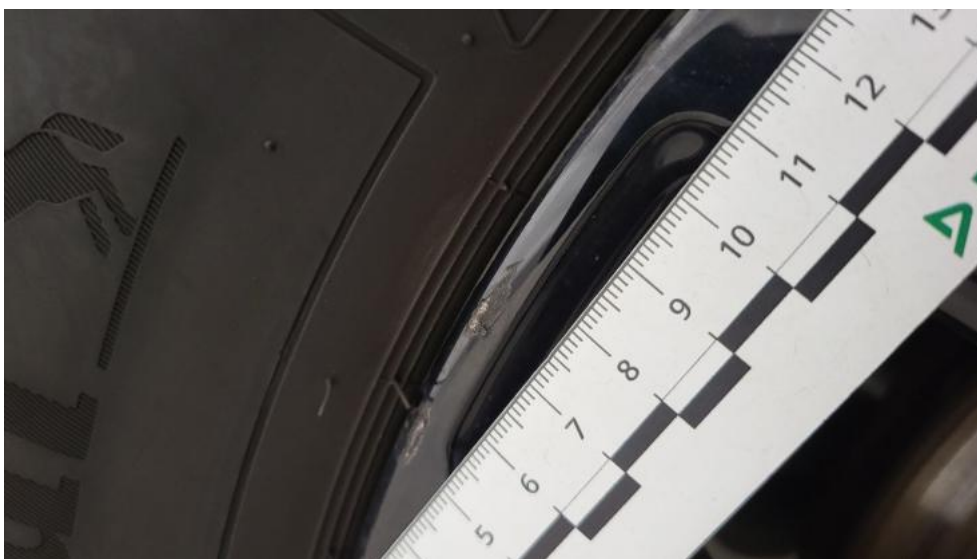
**Fot. 45.**

Felga aluminiowa przednia P - Rysa/odprysk 1

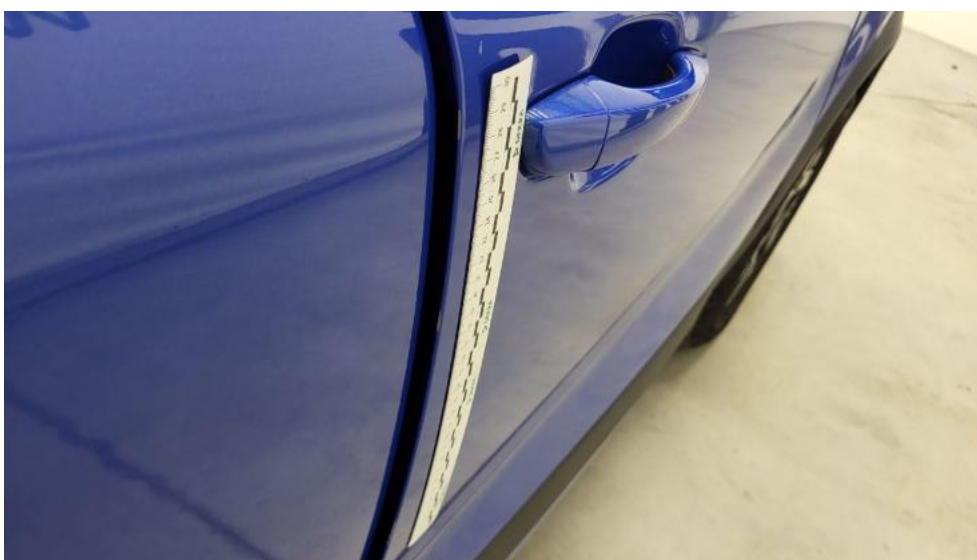
**Fot. 46.**

Drzwi przednie P - Rysa/odprysk 1

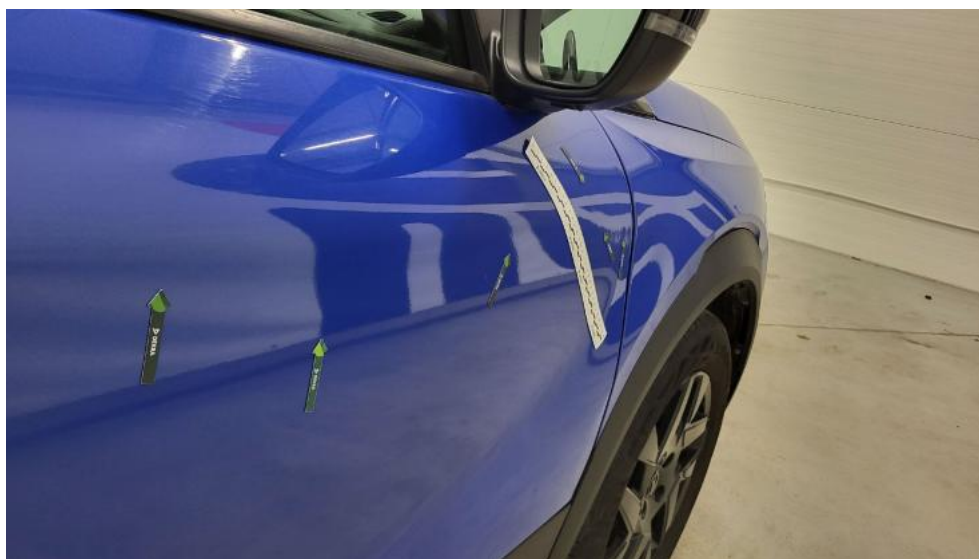
**Fot. 47.**

Drzwi przednie P - Wgniecenie/odkształcenie 1

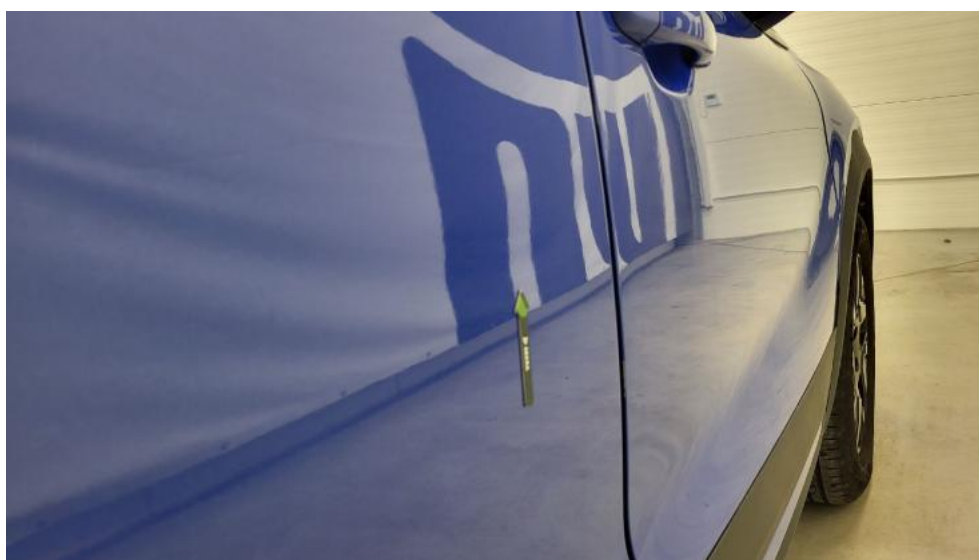
**Fot. 48.**

Drzwi tylne P - Wgniecenie/odkształcenie 1

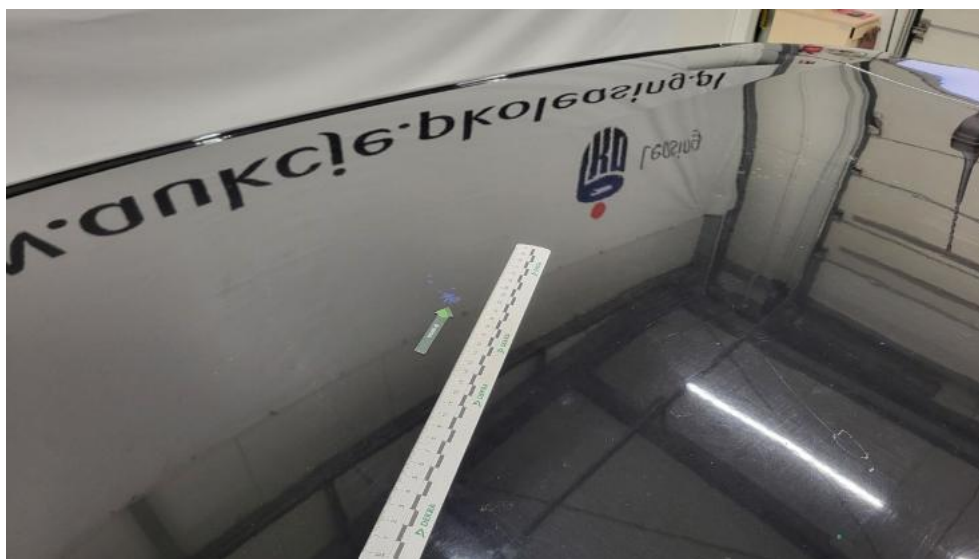
**Fot. 53.**

Brak aktualnych badań technicznych. Lewa przednia szyba zacina się podczas podnoszenia. Odpryski na szybie czołowej. Widoczne wady lakiernicze. Bardzo liczne wgniecenia na dachu. Rysy na samochodzie.

Dach - zdjęcie pogładowe 1

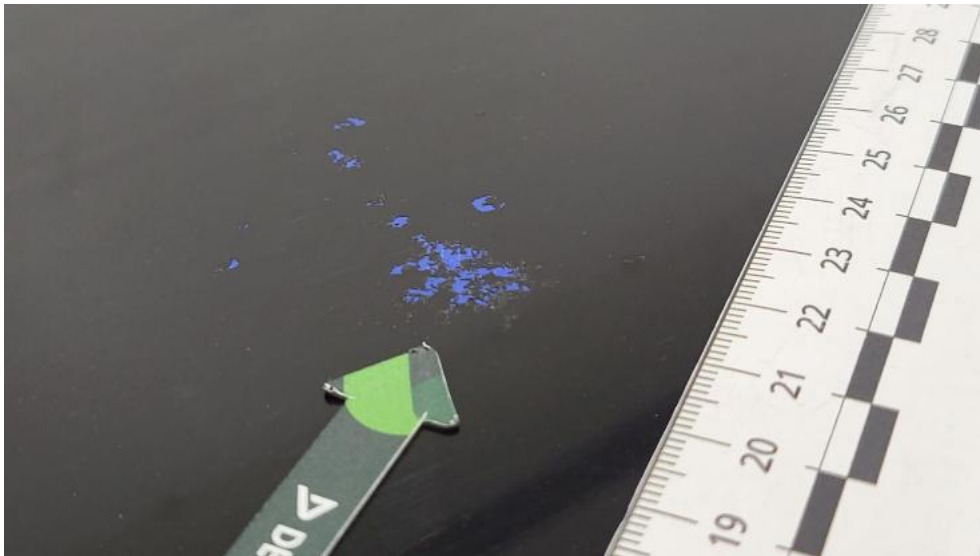
**Fot. 57.**  
Dach - Inne 1

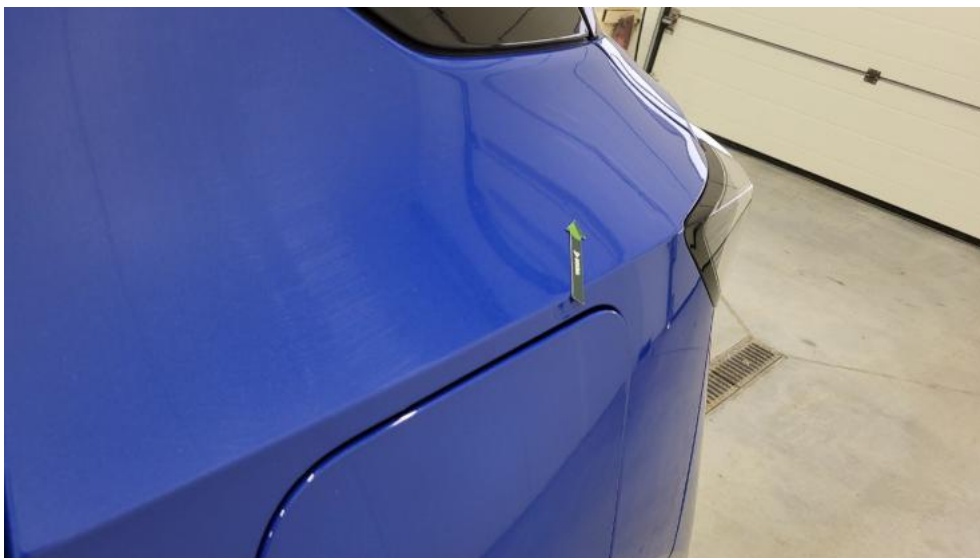
**Fot. 58.**  
Błotnik tylny L / Ściana boczna L - Wgniecenie/odkształcenie 1

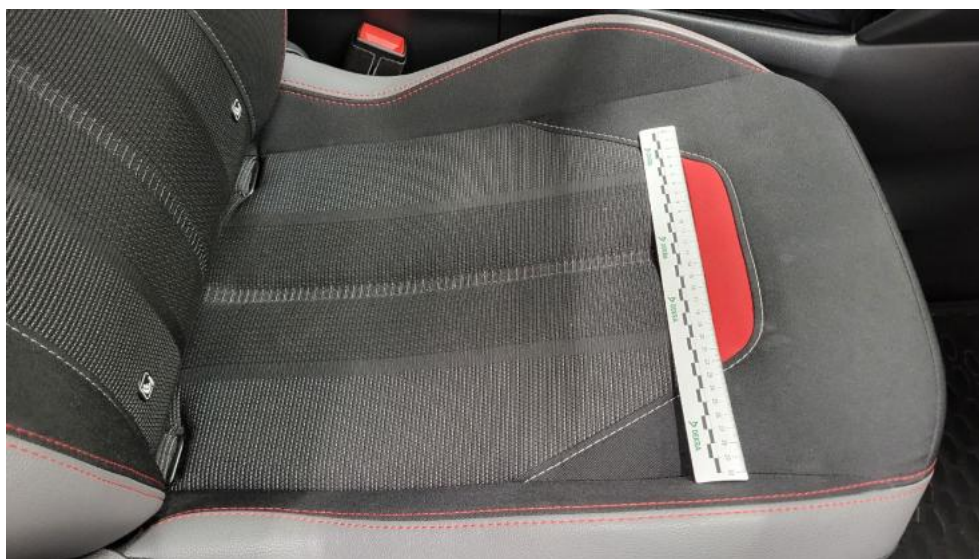
**Fot. 61.**

Fotel prz. praw. - Inne 1
