DEKRA's commission No. : PKOL(W)/LODZ/06800/26/01/27  
commission/ damage No. : PS22/04287  
Date of commission: 27-01-2026

| Manufacturer | VOLKSWAGEN |
| Type / version | Tiguan 2.0 TDI SCR 4Mot. Life DSG |
| Registration /record No. | DJEJL72 |

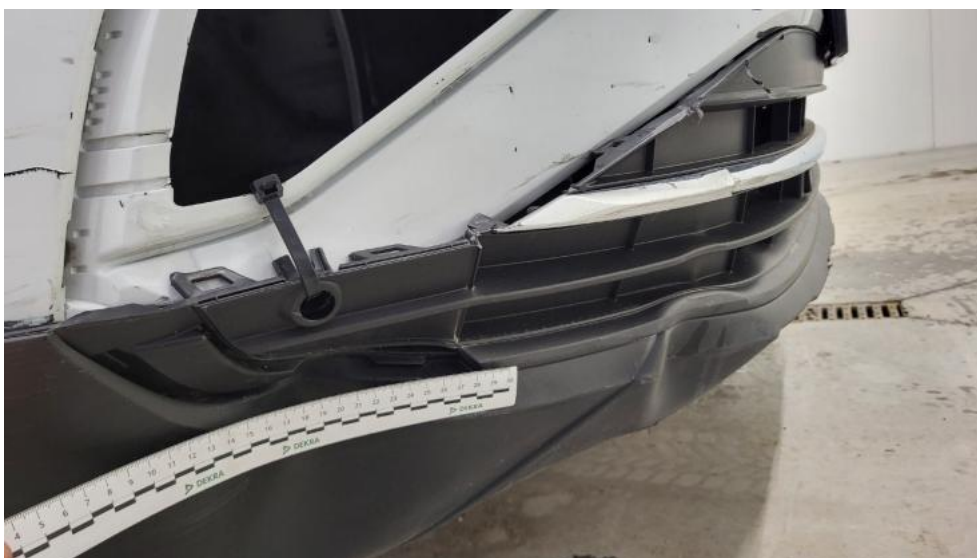
**Photo 42.**

Krata zderzaka prz. - Wgniecenie/odkształcenie 1

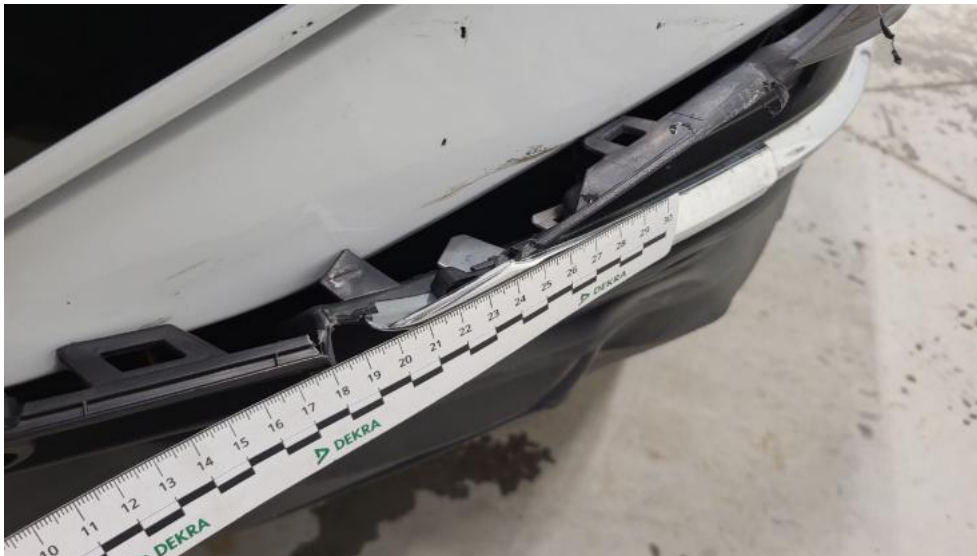
**Photo 43.**

Krata zderzaka prz. - Pęknięcie/rozerwanie 1

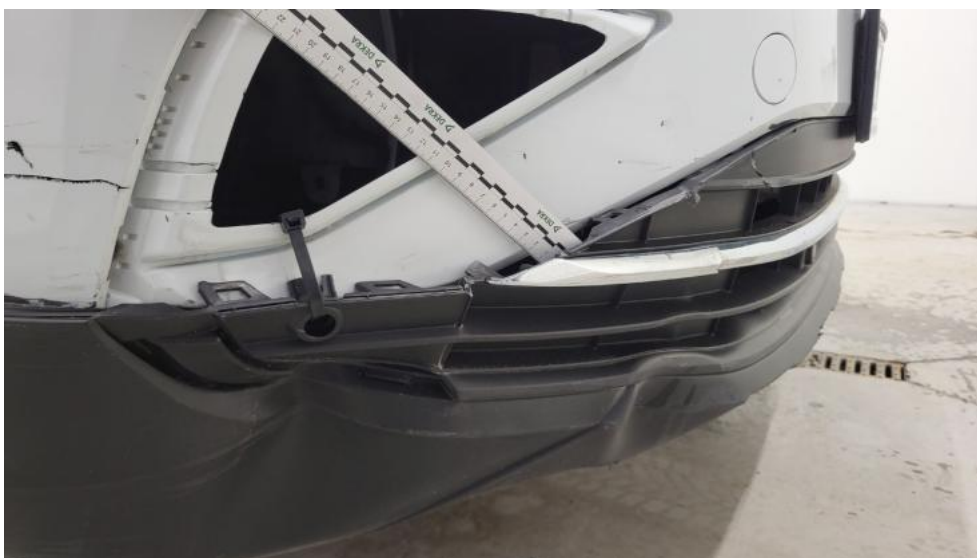
**Photo 44.**

Krata zderzaka prz. - Inne 1

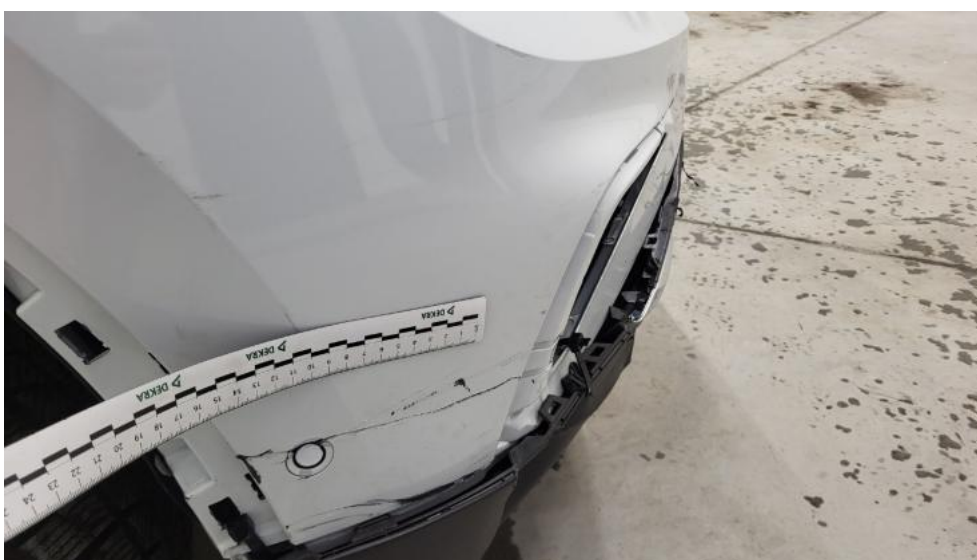
**Photo 54.**

Zderzak - Rysa/odprysk 2

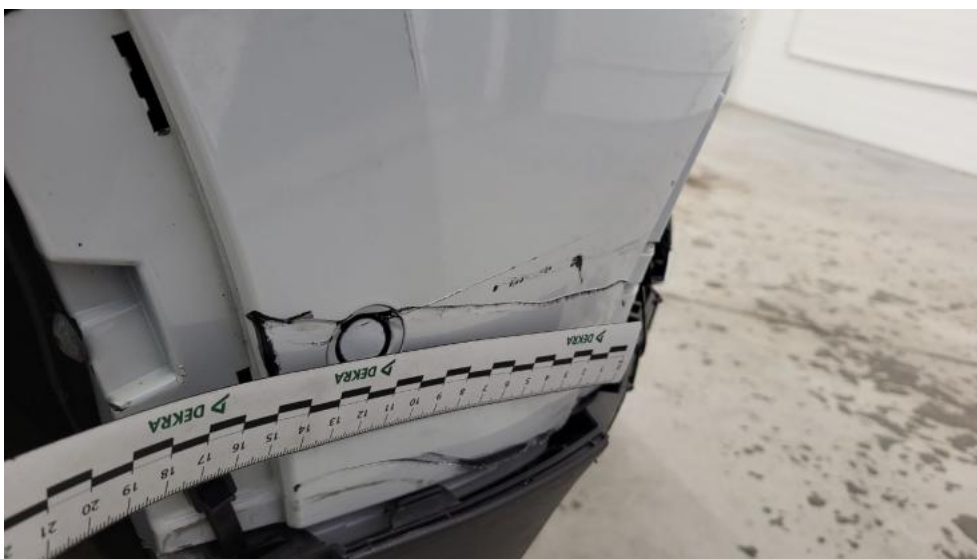
**Photo 55.**

Zderzak - Wgniecenie/odkształcenie 1

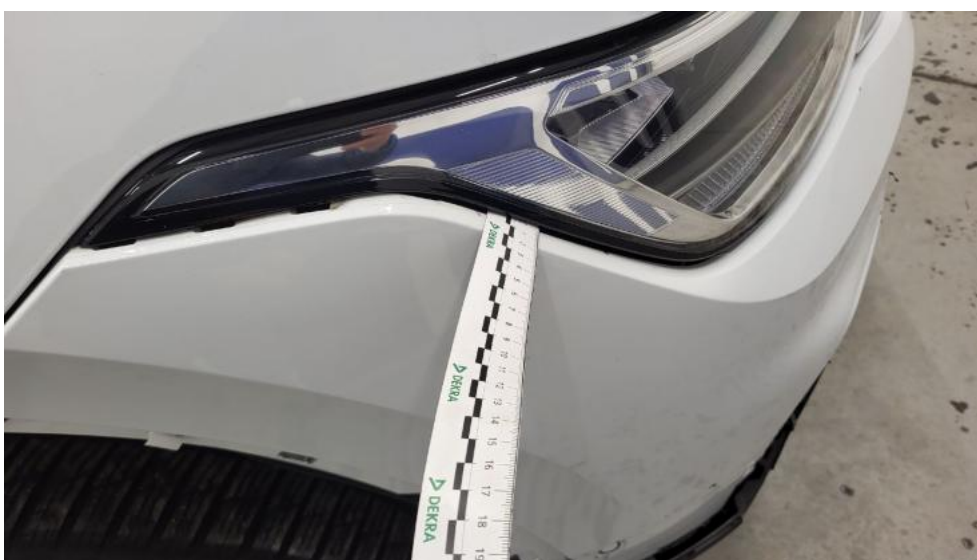
**Photo 56.**

Zderzak - Inne 1

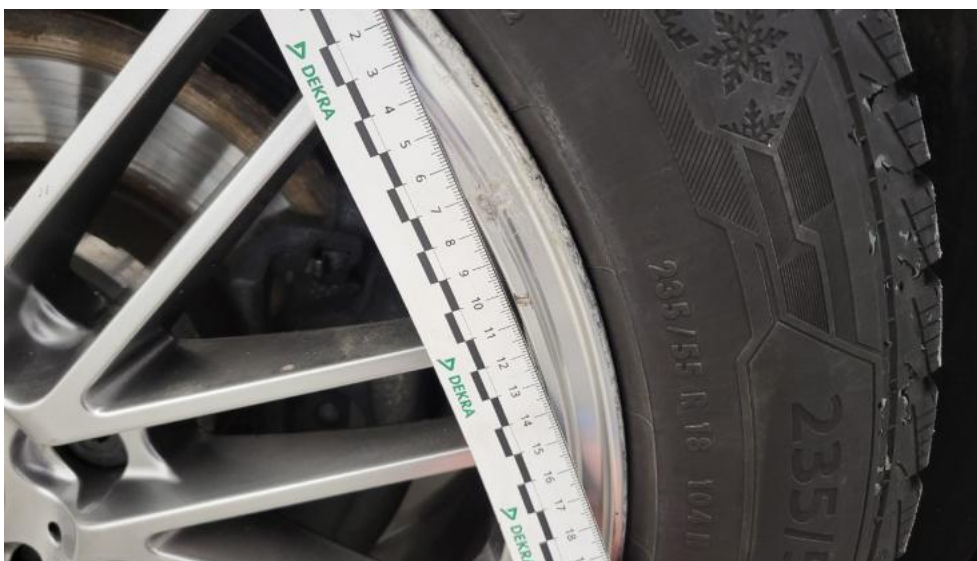
**Photo 57.**

Felga aluminiowa przednia P - Rysa/odprysk 1

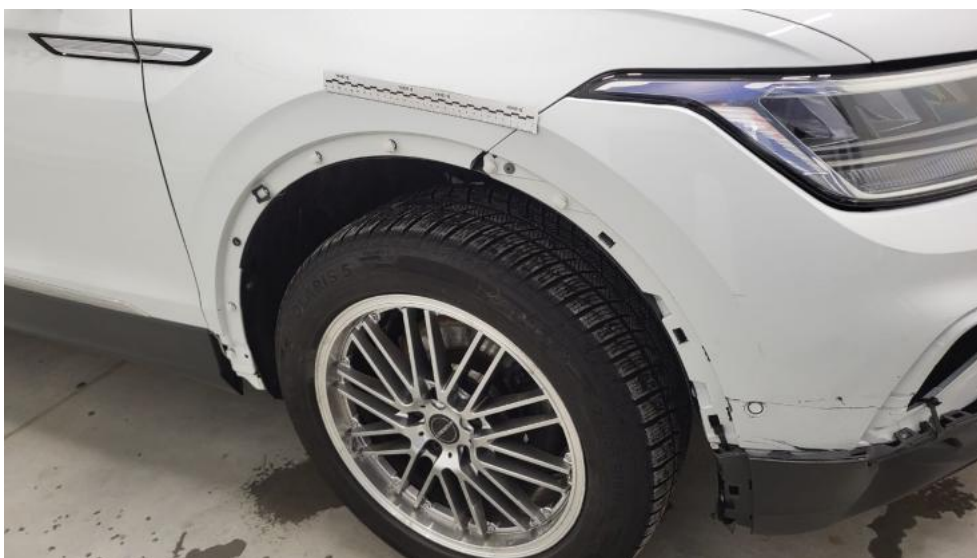
**Photo 58.**

Listwa błotnika przedniego P - Inne 1

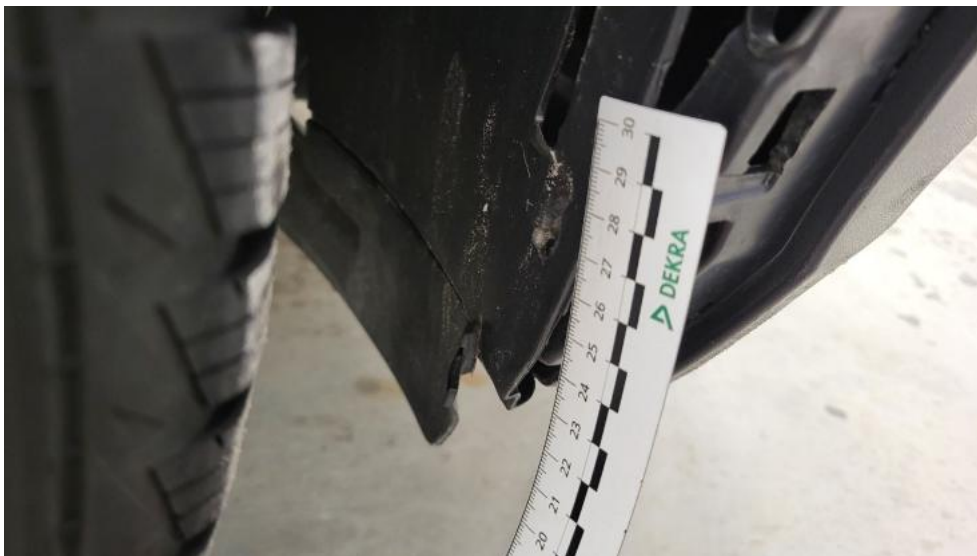
**Photo 59.**

Nadkole przednie P - Pęknięcie/rozerwanie 1

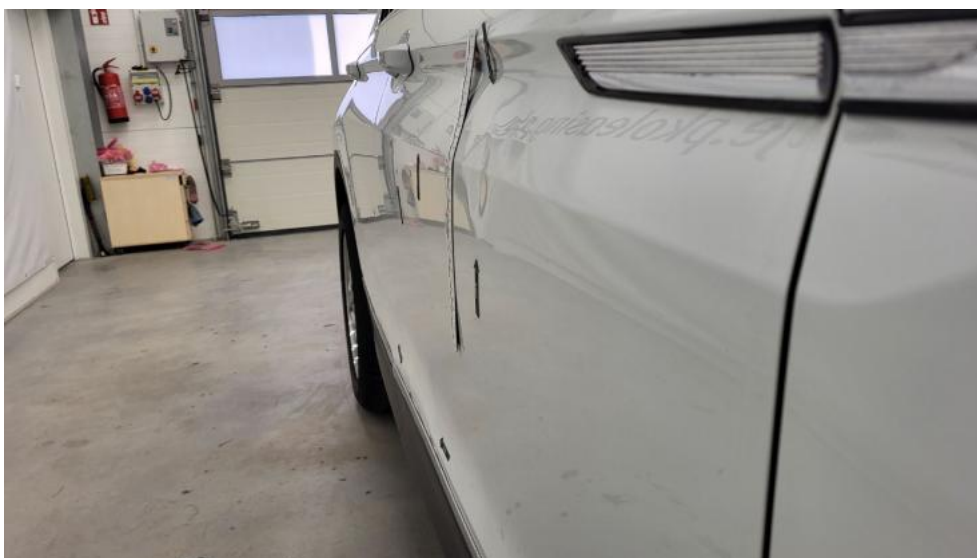
**Photo 60.**

Drzwi przednie P - Wgniecenie/odkształcenie 1

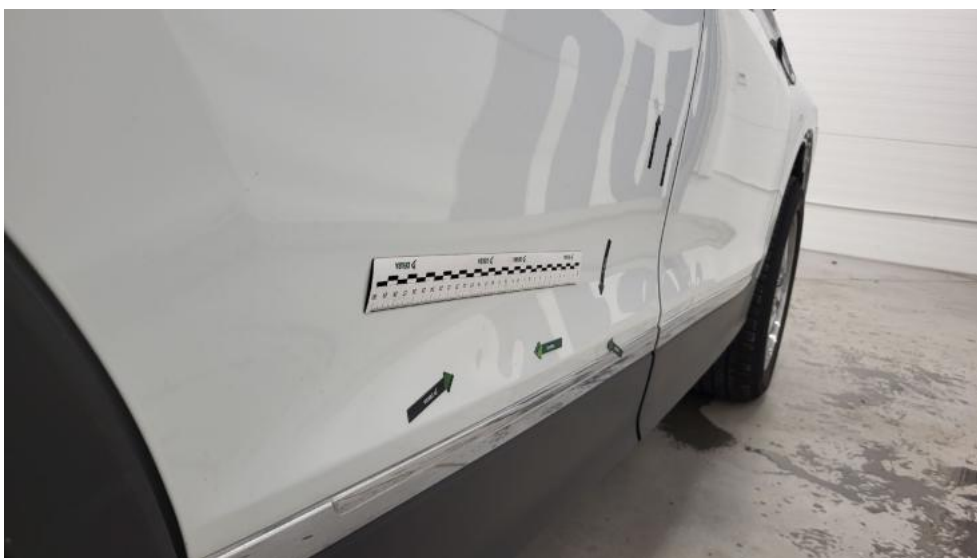
**Photo 62.**

Drzwi tylne P - Wgniecenie/odkształcenie 1

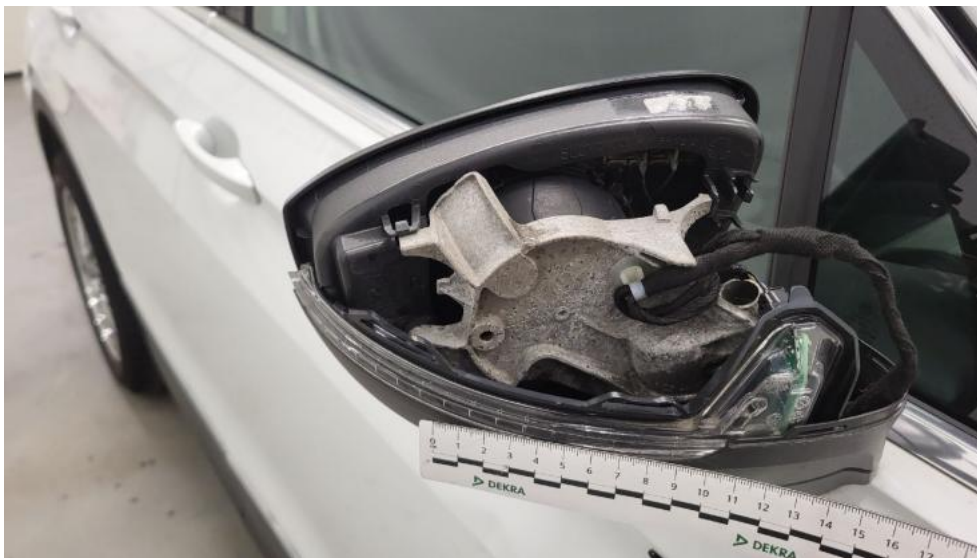
**Photo 63.**

Lusterko zew P - Inne 1

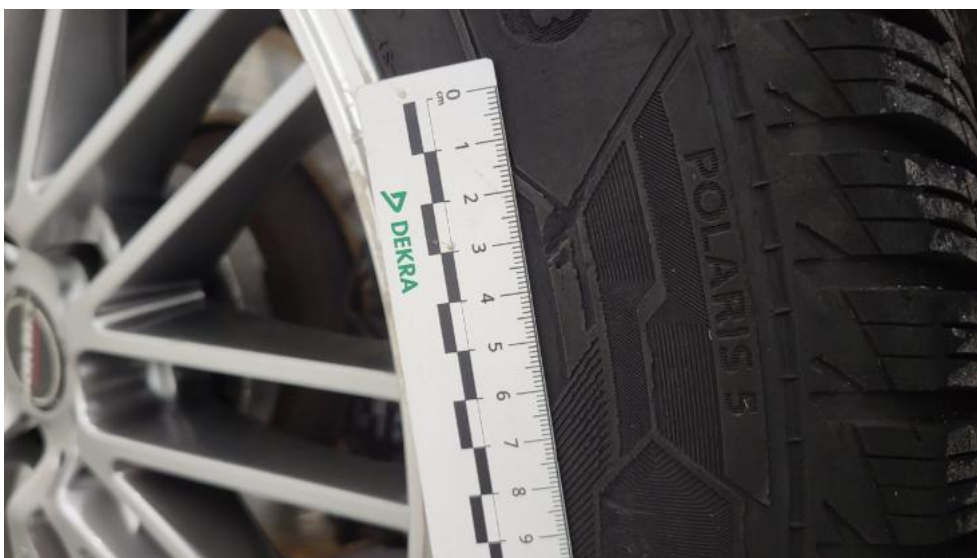
**Photo 66.**

Opona tylna P - Pęknięcie/rozerwanie 1

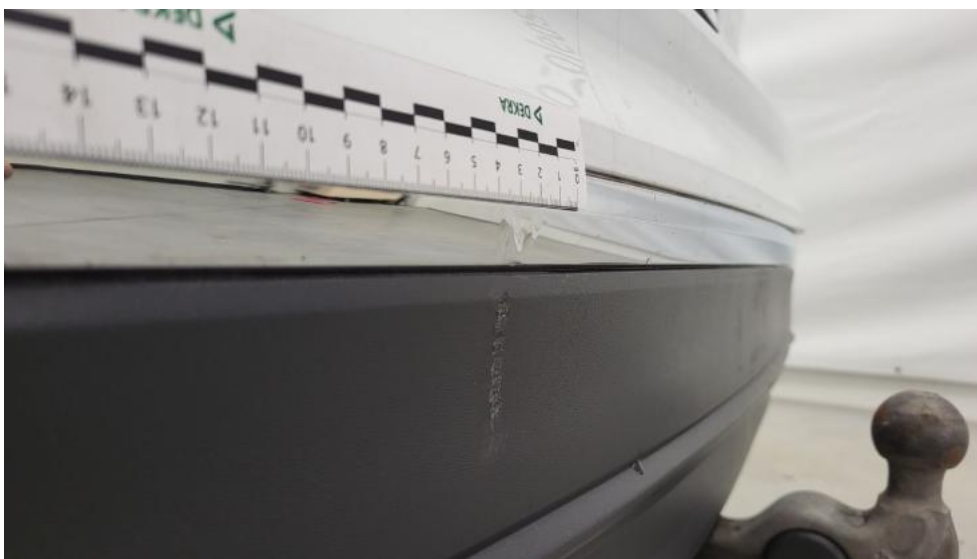
**Photo 67.**

Listwa śr zderzaka tylnego - Wgniecenie/odkształcenie 1

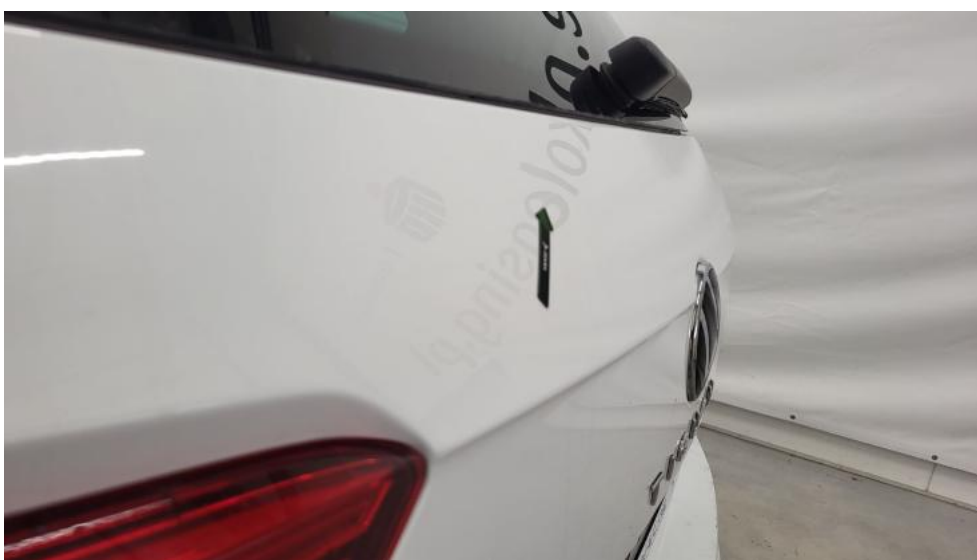
**Photo 68.**

Pokrywy bagażnika - Wgniecenie/odkształcenie 1

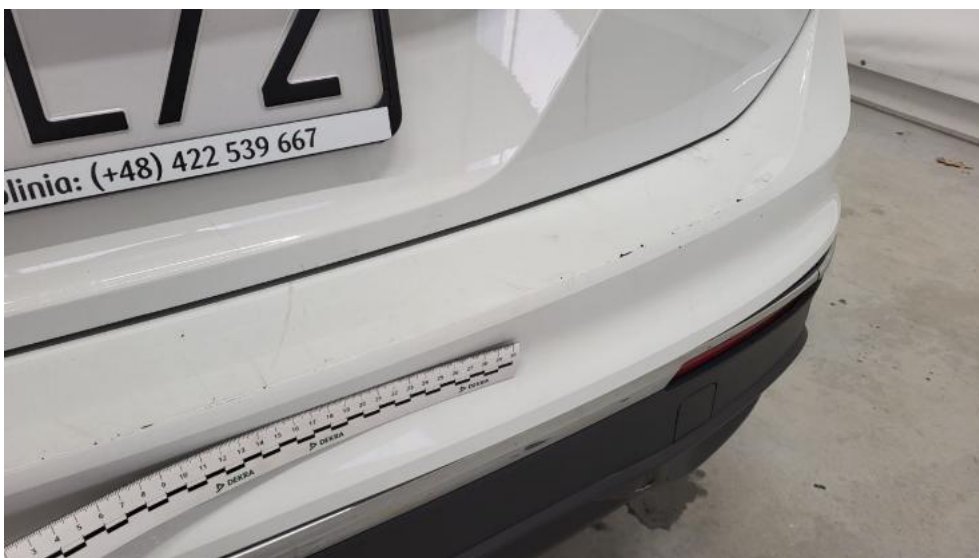
**Photo 70.**

Zderzak tylny - Rysa/odprysk 2

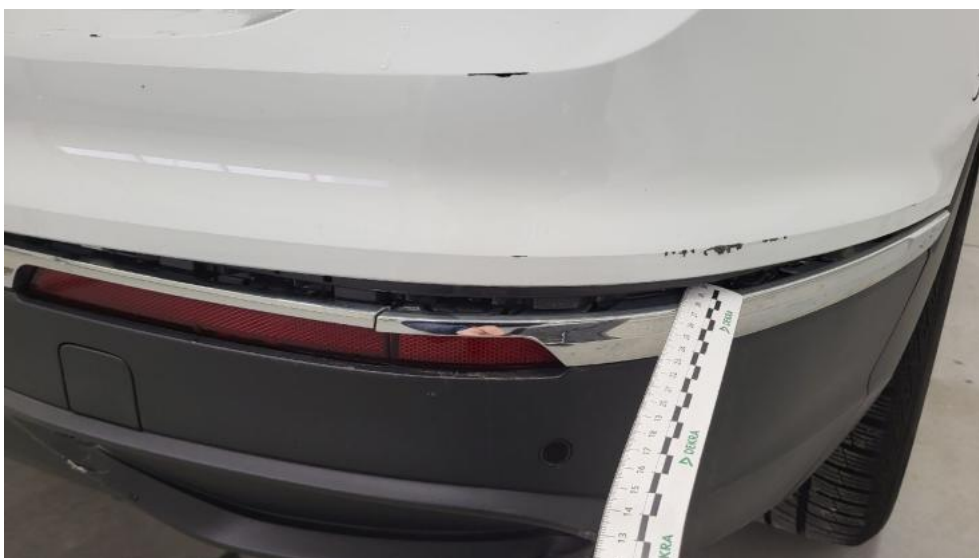
**Photo 72.**

Zderzak tylny - Inne 2

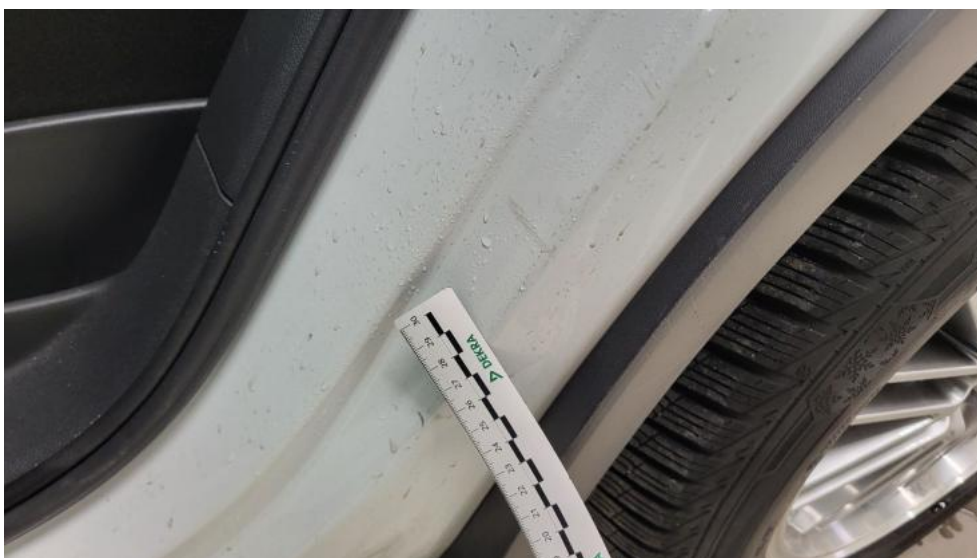
**Photo 76.**

Błotnik tylny L / Ściana boczna L - Rysa/odprysk 1

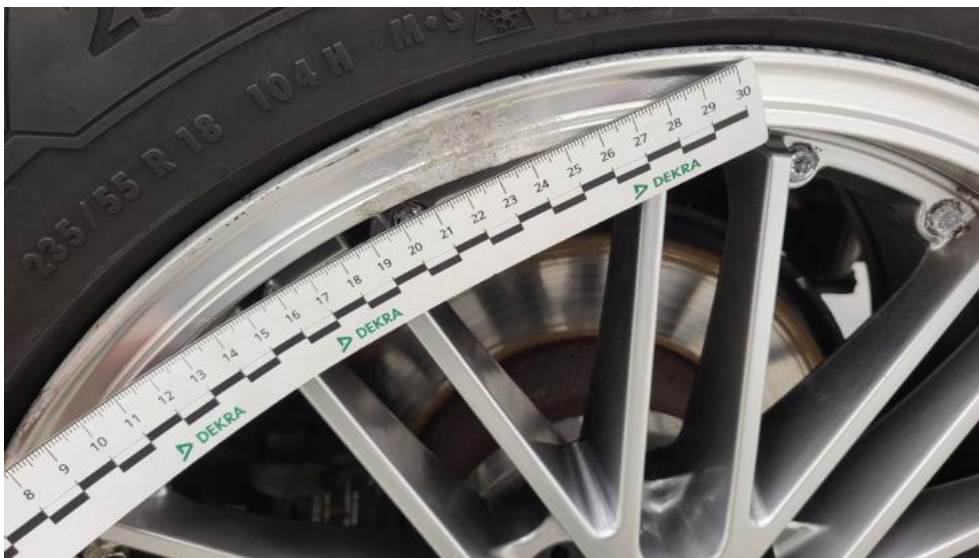
**Photo 78.**

Felga aluminiowa tylna L - Rysa/odprysk 1

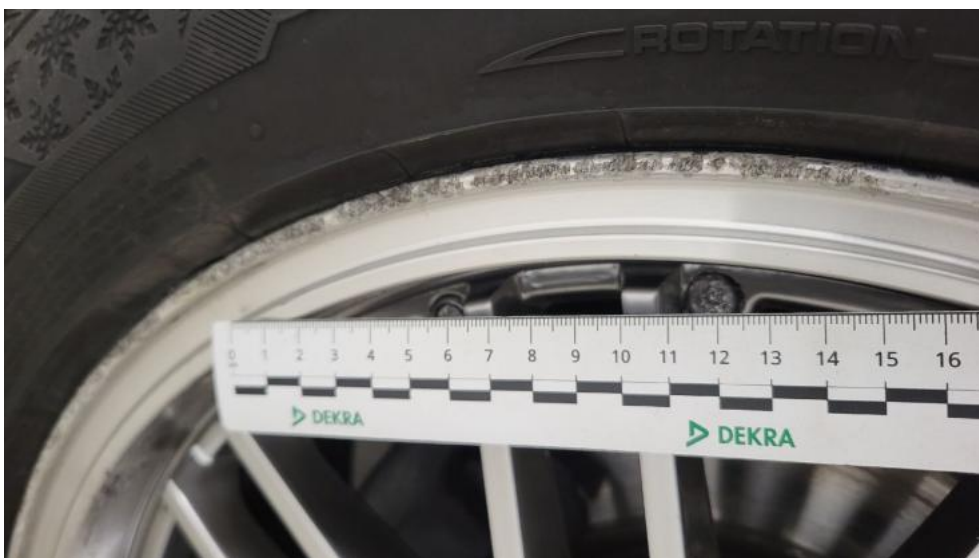
**Photo 84.**

Felga Aluminiowa przednia L - Rysa/odprysk 1

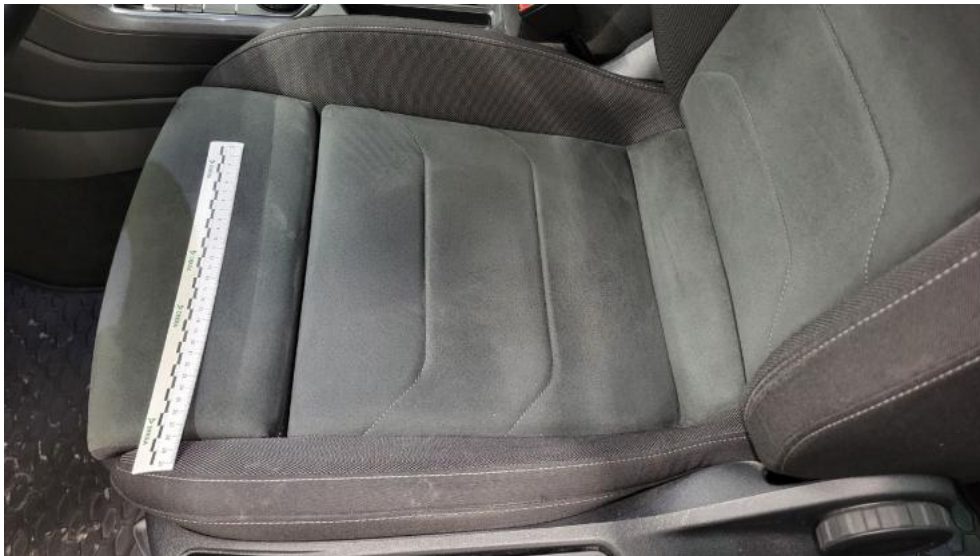
**Photo 87.**

Fotel prz. lew. - Inne 1

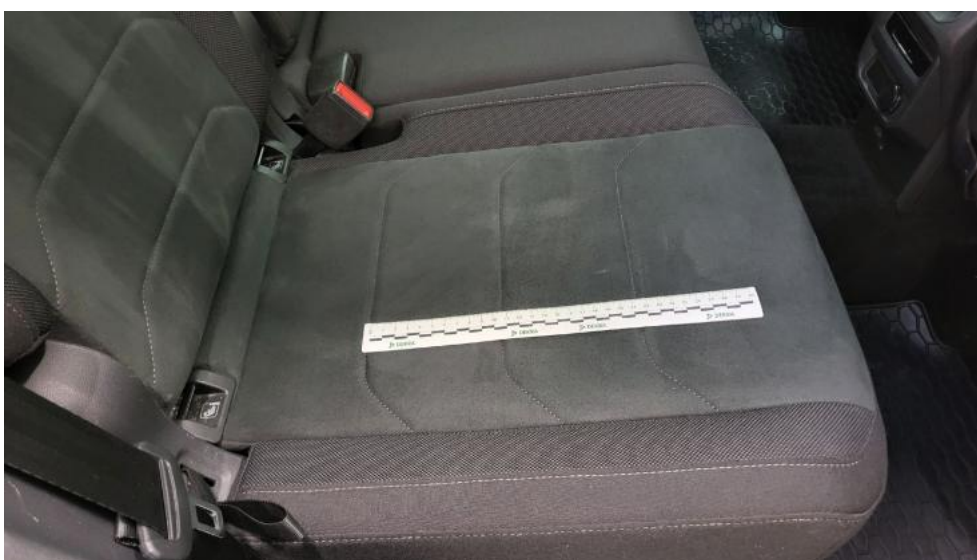
**Photo 90.**

Kanapa tyl. - Inne 2

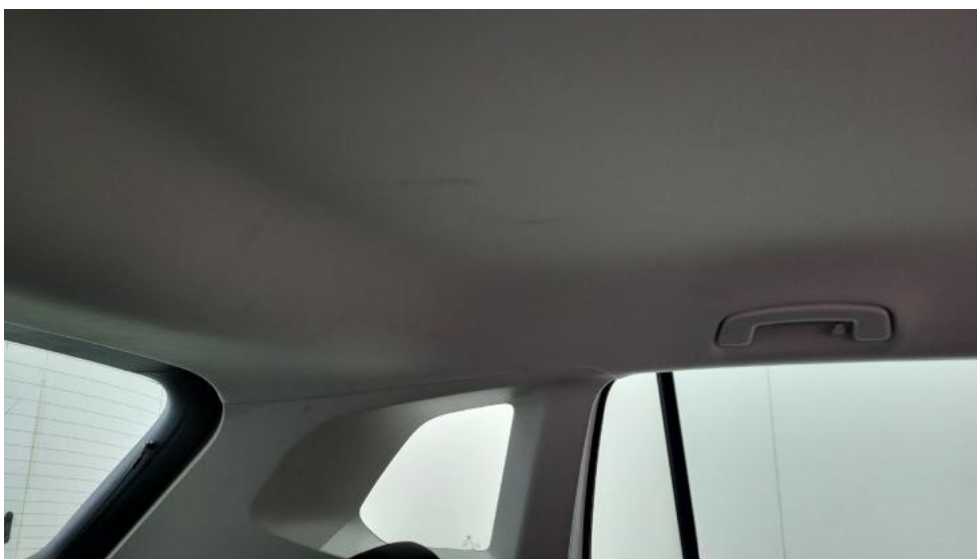
**Photo 93.**

Podsufitka - Inne 1
