DEKRA's commission No. : PKOL(W)/LODZ/10856/26/02/10
 commission/ damage No. : 22/030022
 Date of commission: 10-02-2026

Vehicle data

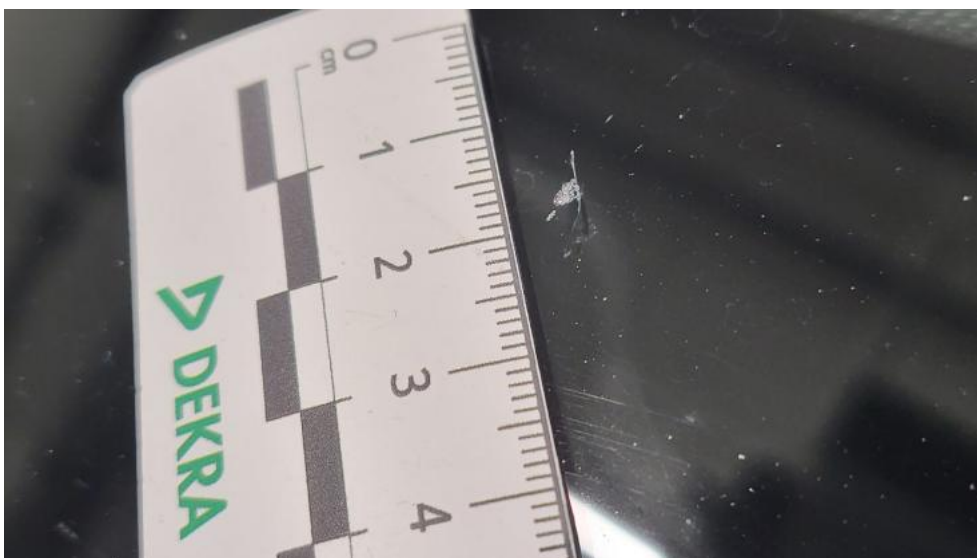
Niesprawne przyciski funkcyjne w jednym z kluczyków, grot prawidłowy. Pierwsza rejestracja w kraju 20-05-2022. Brak aktualnych badań technicznych. Brak zaślepek w tylnej kanapie. Rysy na samochodzie. Odpryski na szybie czołowej.

Photo 42.

Szyba czołowa - Pęknięcie/rozerwanie 1

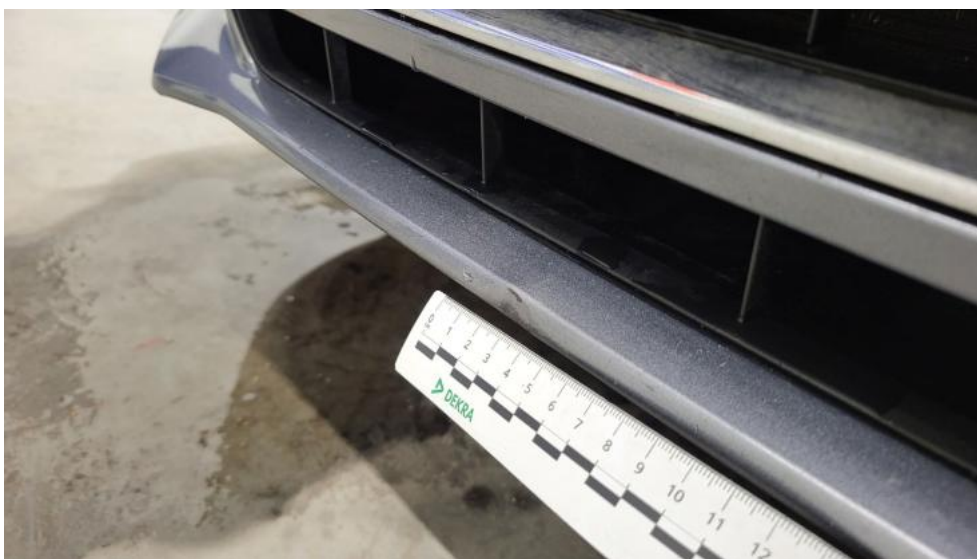
Photo 47.
Zderzak - Wgniecenie/odkształcenie 2

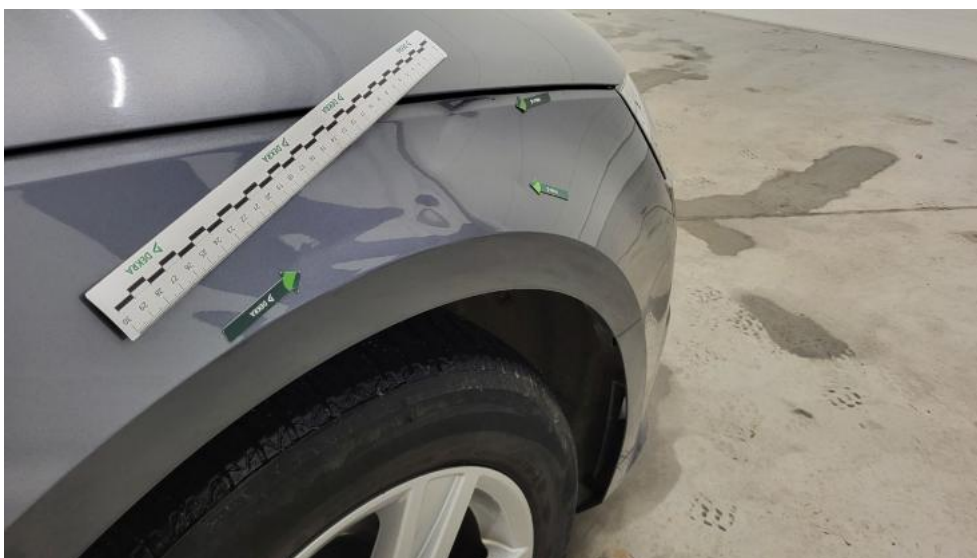
Photo 48.
Błotnik przedni P - Wgniecenie/odkształcenie 1

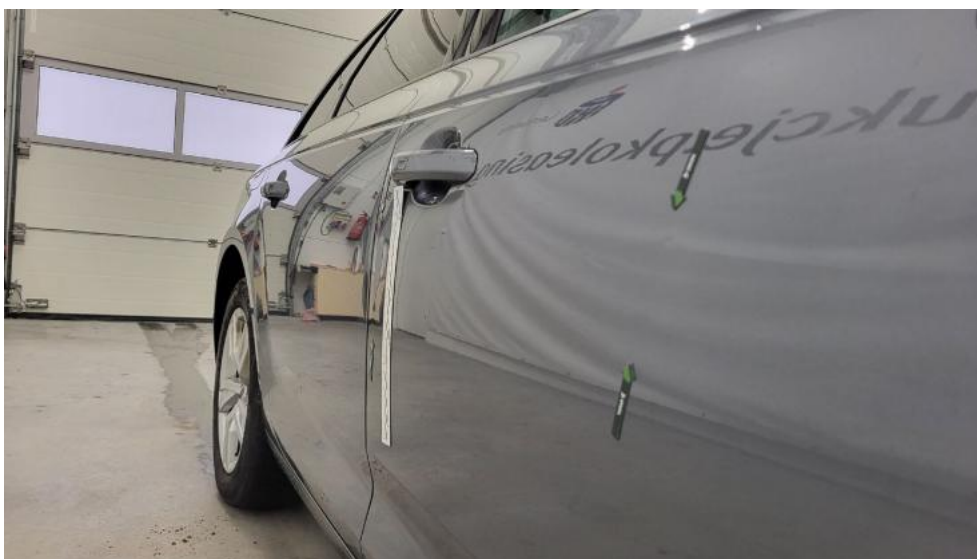
Photo 53.

Drzwi przednie P - Wgniecenie/odkształcenie 2

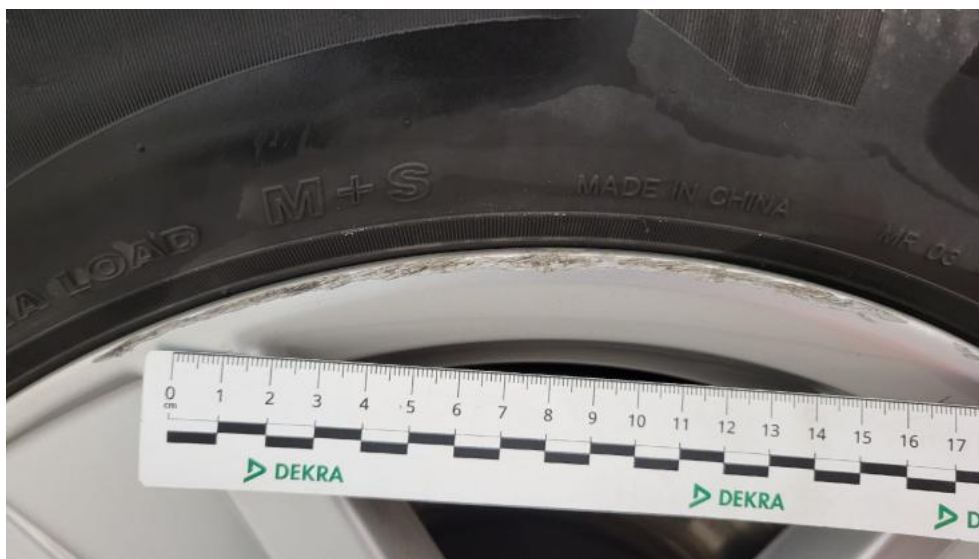
Photo 57.
Felga aluminiowa tylna P - Rysa/odprysk 1

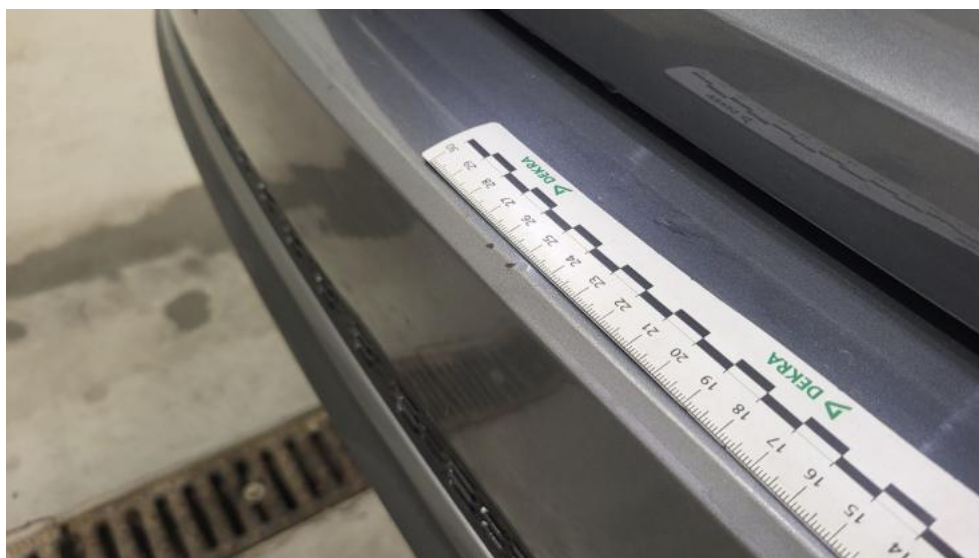
Photo 58.
Zderzak tylny - Rysa/odprysk 1

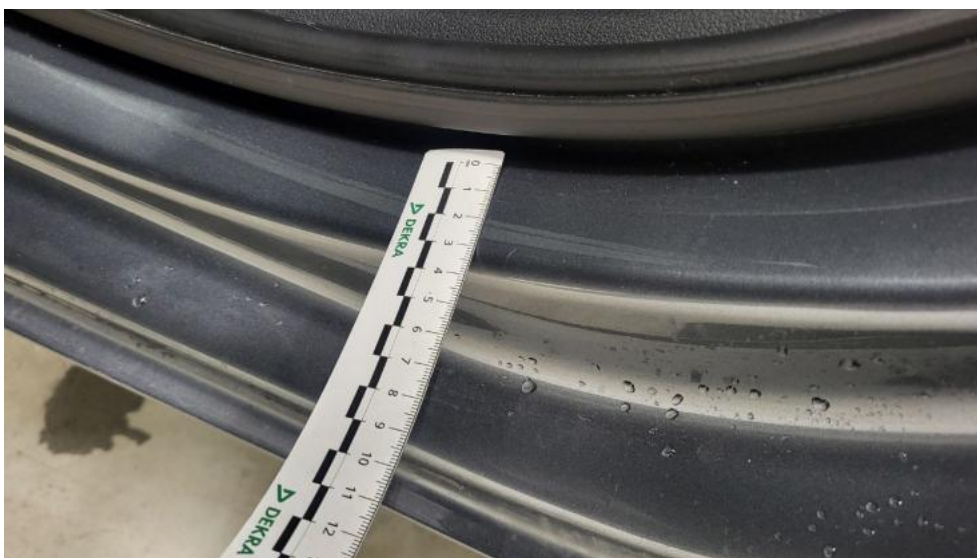
Photo 68.
Próg L - Rysa/odprysk 1

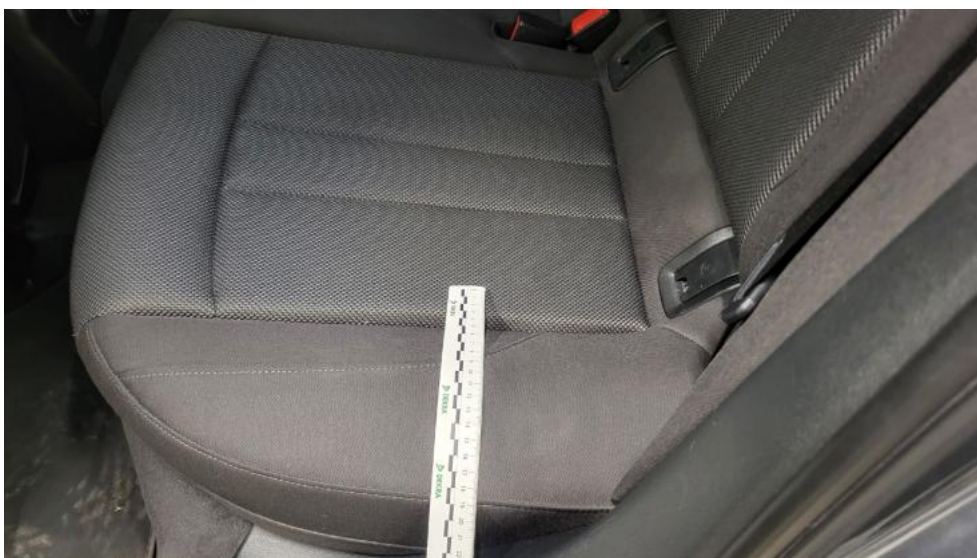
Photo 76.
Kanapa tyl. - Inne 1

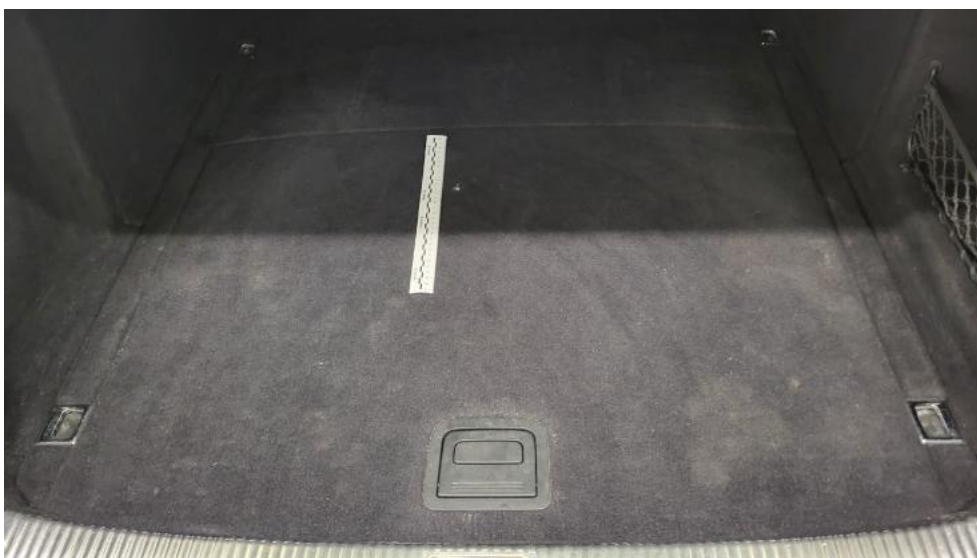
Photo 78.
Wykładzina podłogi bagażnika - Inne 1
