Nr zlecenia DEKRA: PKOL(W)/LODZ/85097/26/09/10  
Nr zlecenia/szkody: 20/010766  
Data zlecenia: 10-09-2026

**DEKRA Polska - Centrala**  
02-673 Warszawa, ul. Konstruktorska 12A

| Producent | PORSCHE |
| Model | Cayenne III 17-23 |

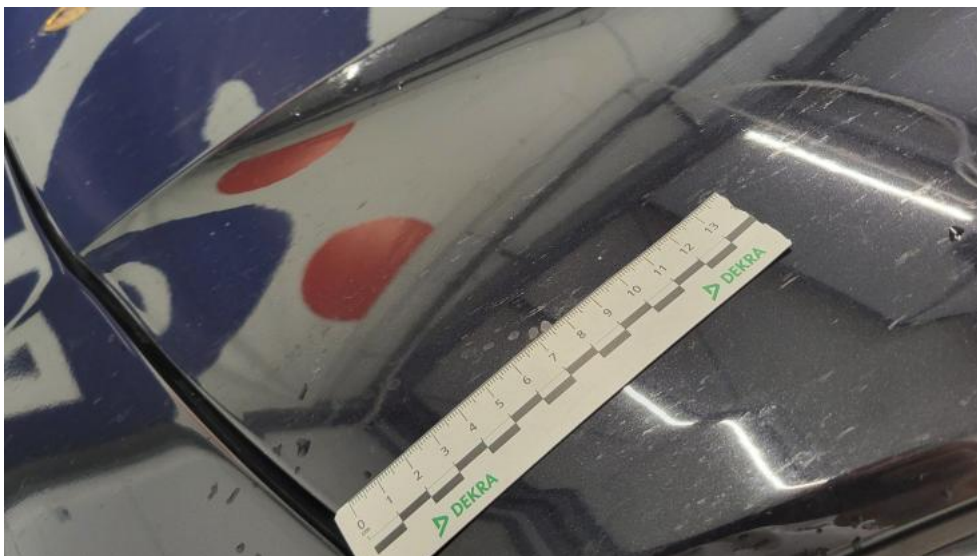
**Fot. 43.**  
Pokrywa komory silnika - Rysa/odprysk 1

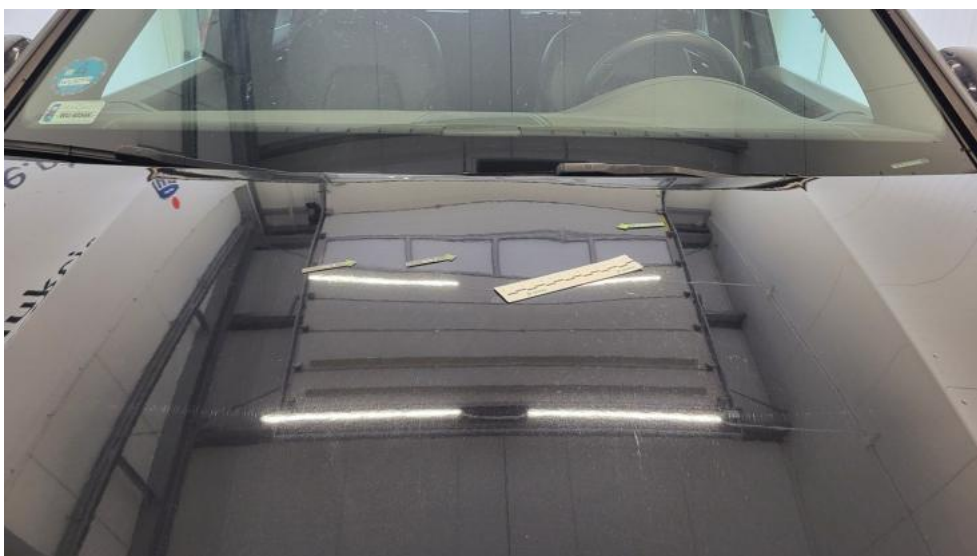
**Fot. 44.**  
Pokrywa komory silnika - Wgniecenie/odkształcenie 1

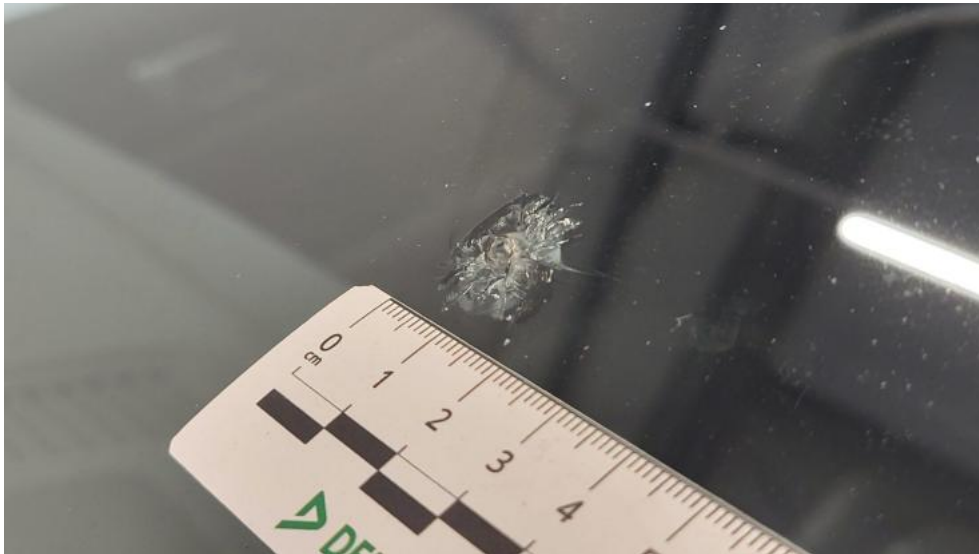
**Fot. 47.**  
Szyba czołowa - Pęknięcie/rozerwanie 1

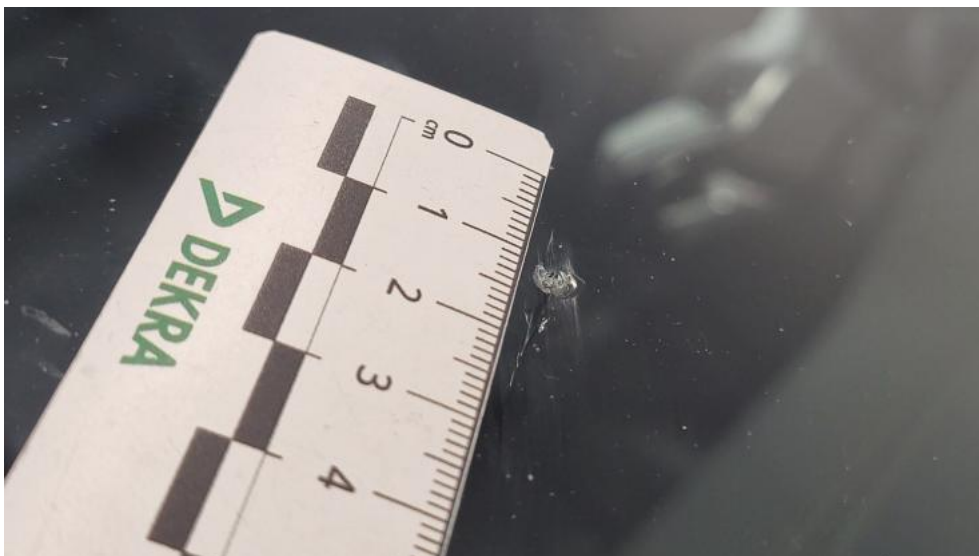
**Fot. 48.**  
Szyba czołowa - Pęknięcie/rozerwanie 2

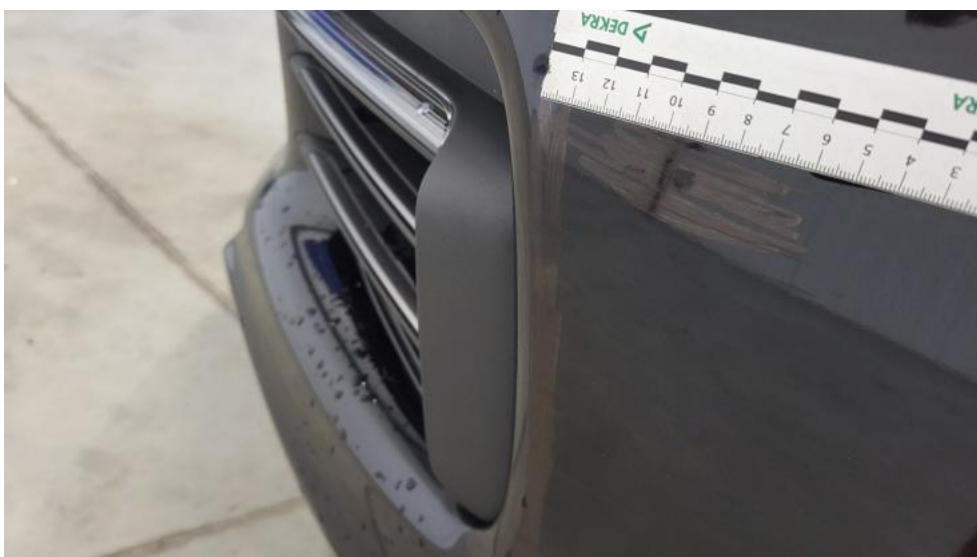
**Fot. 49.**  
Zderzak - Inne 1

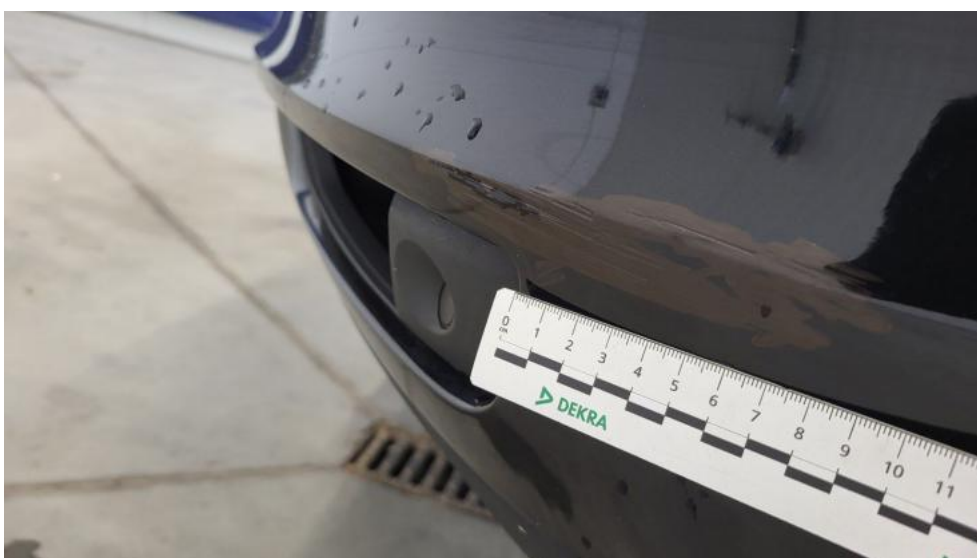
**Fot. 50.**  
Zderzak - Inne 2

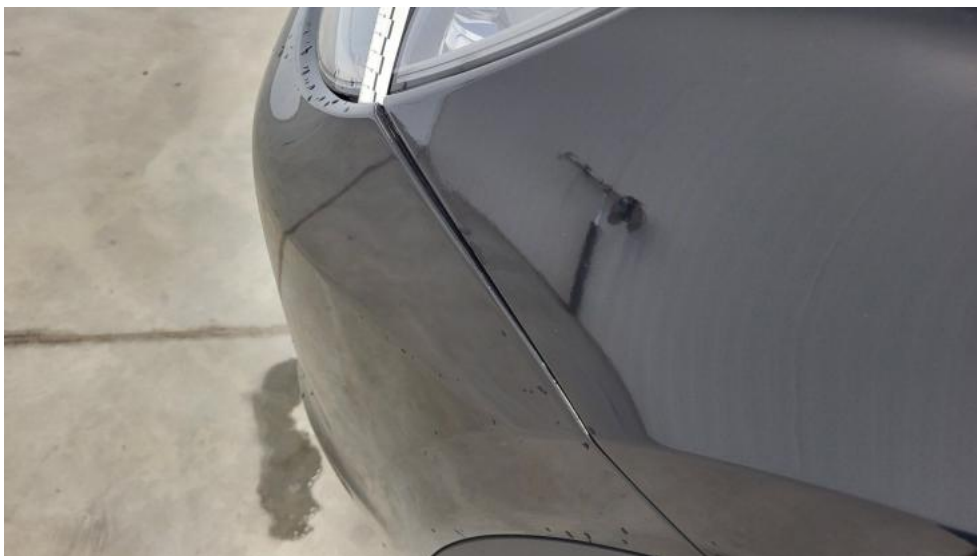
**Fot. 51.**  
Zderzak() - Inne 3

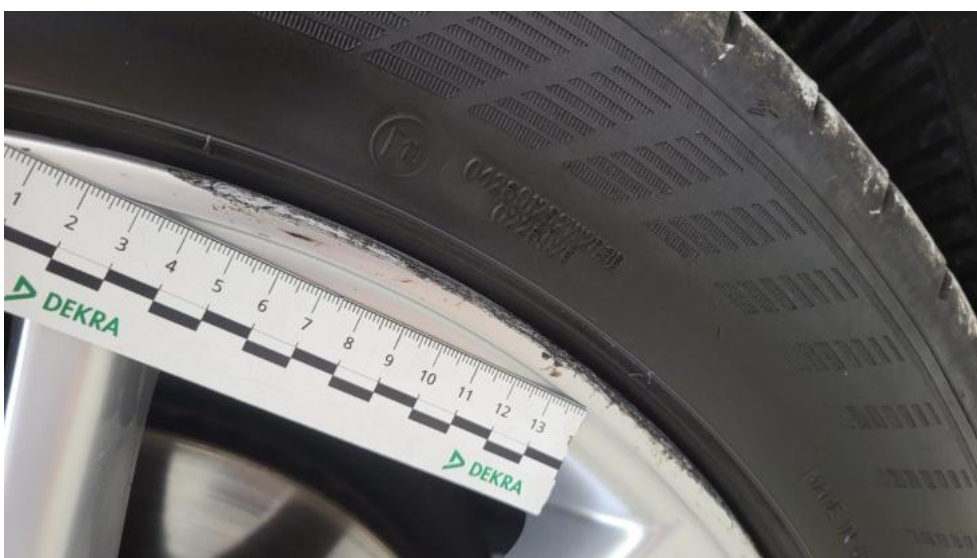
**Fot. 54.**

Felga aluminiowa przednia P - Rysa/odprysk 1

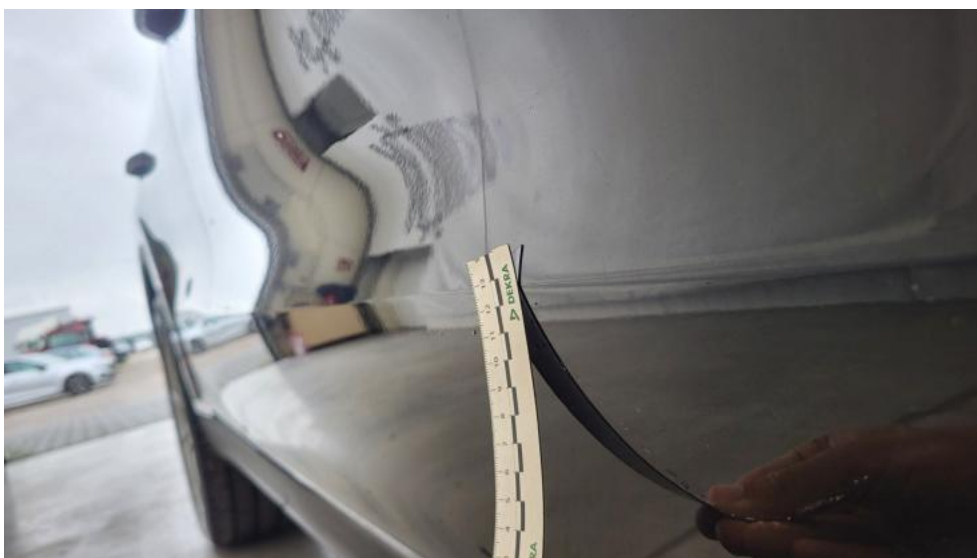
**Fot. 56.**

Drzwi przednie P - Wgniecenie/odkształcenie 1

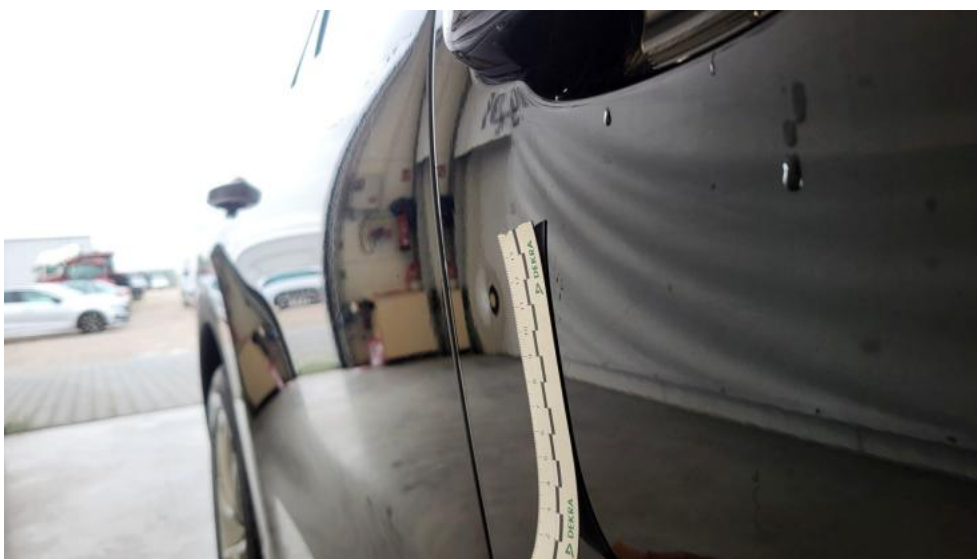
**Fot. 57.**

Drzwi przednie P - Wgniecenie/odkształcenie 2

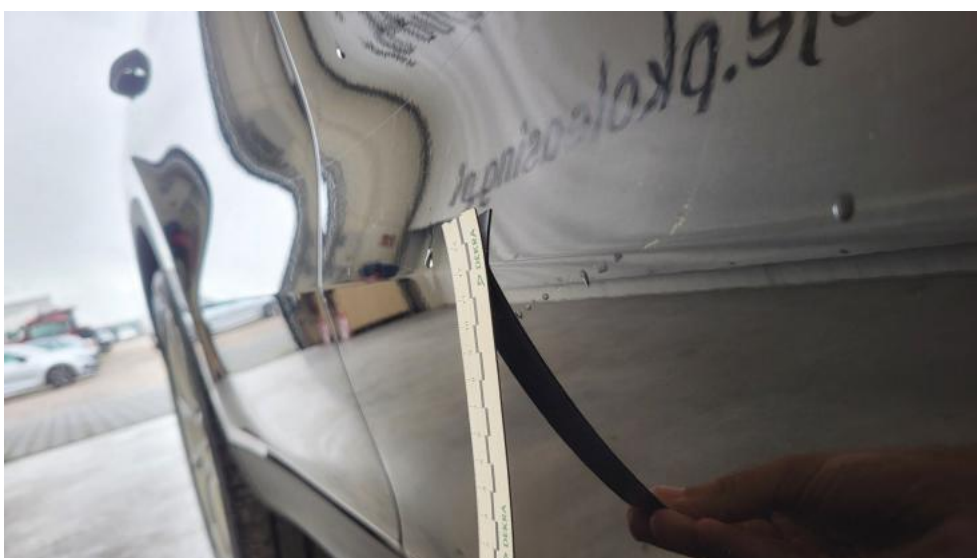
**Fot. 58.**

Drzwi przednie P() - Wgniecenie/odkształcenie 3

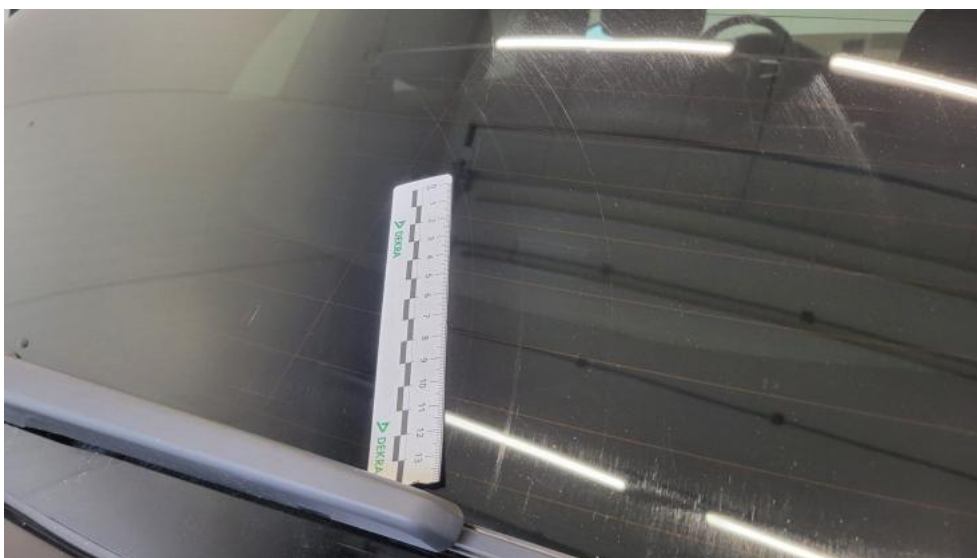
**Fot. 70.**  
Szyba tylna - Rysa/odprysk 1

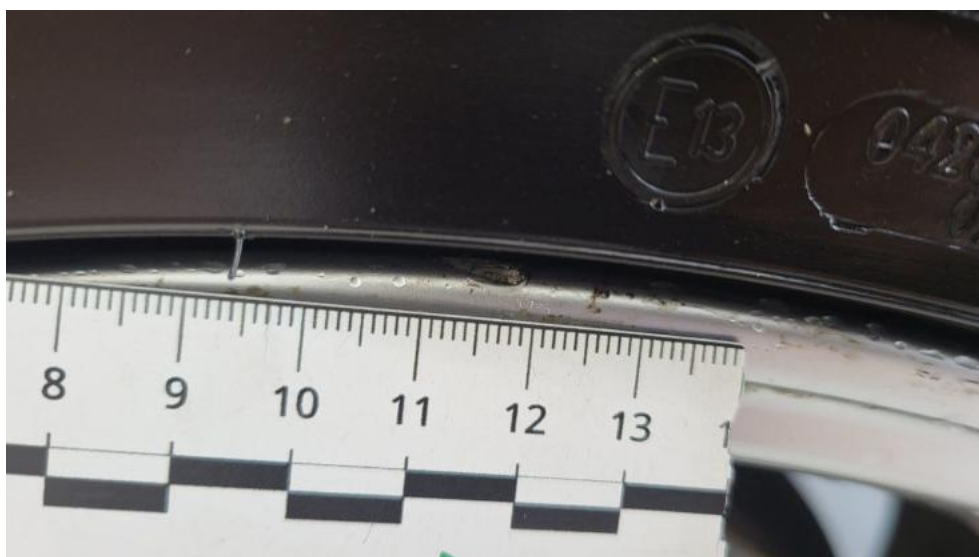
**Fot. 77.**

Felga aluminiowa tylna L - Rysa/odprysk 1

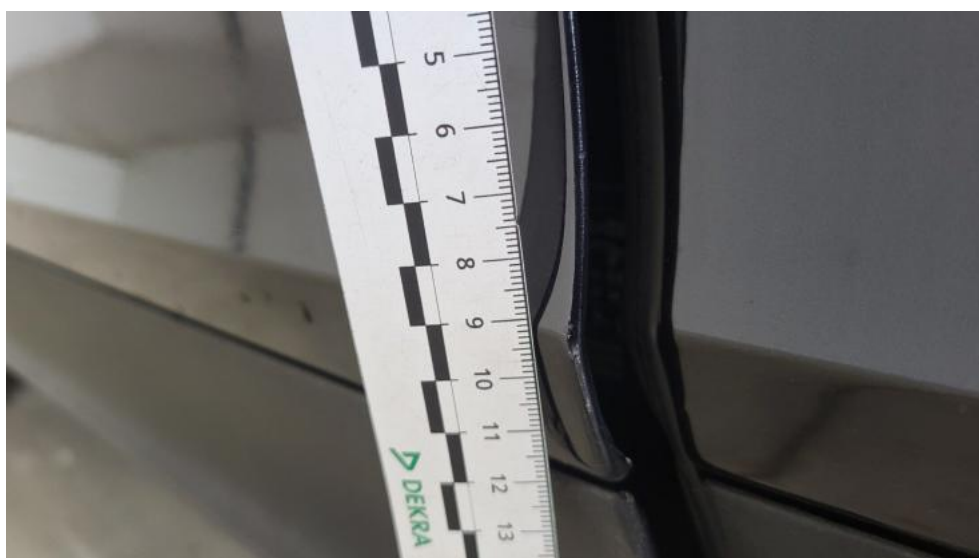
**Fot. 78.**

Drzwi przed L - Rysa/odprysk 1

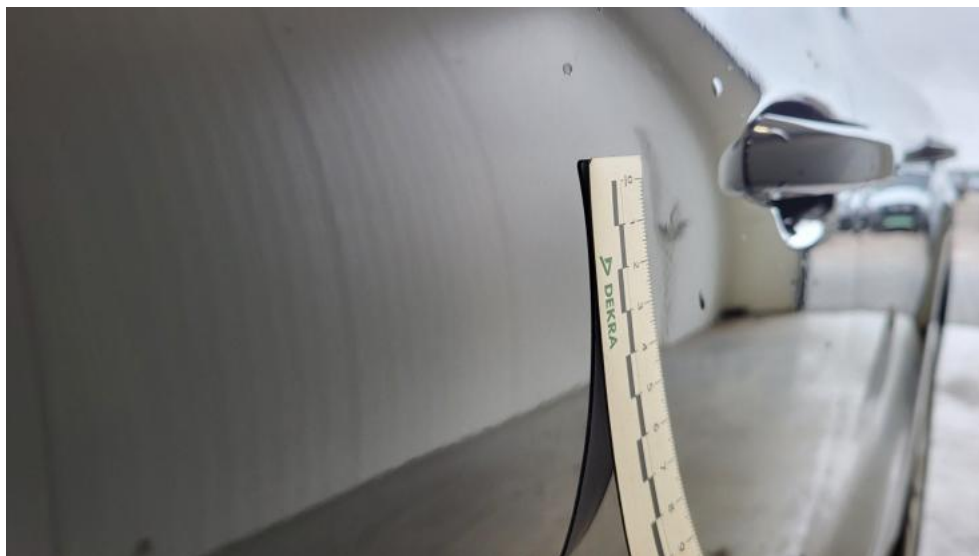
**Fot. 81.**

Drzwi przed L() - Wgniecenie/odkształcenie 3

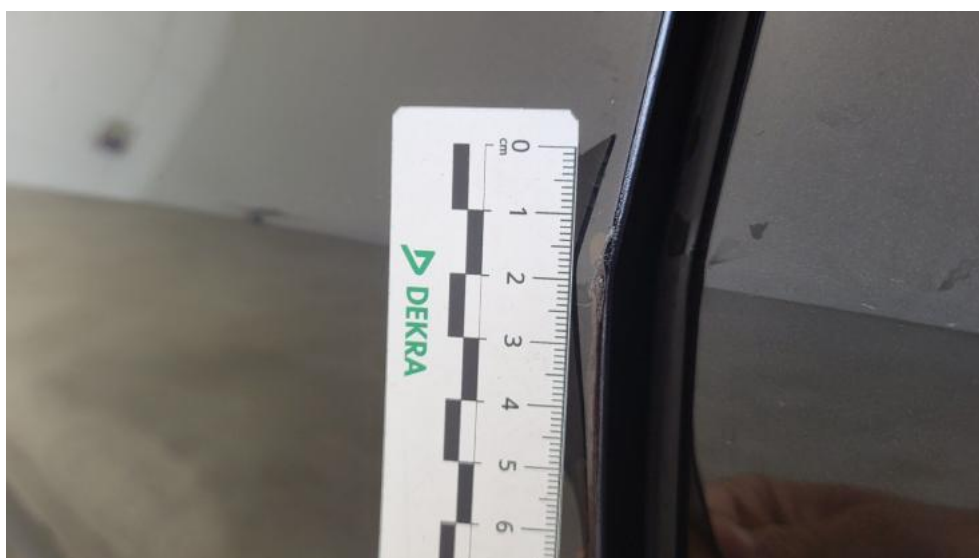
**Fot. 82.**

Drzwi przed L - Inne 1

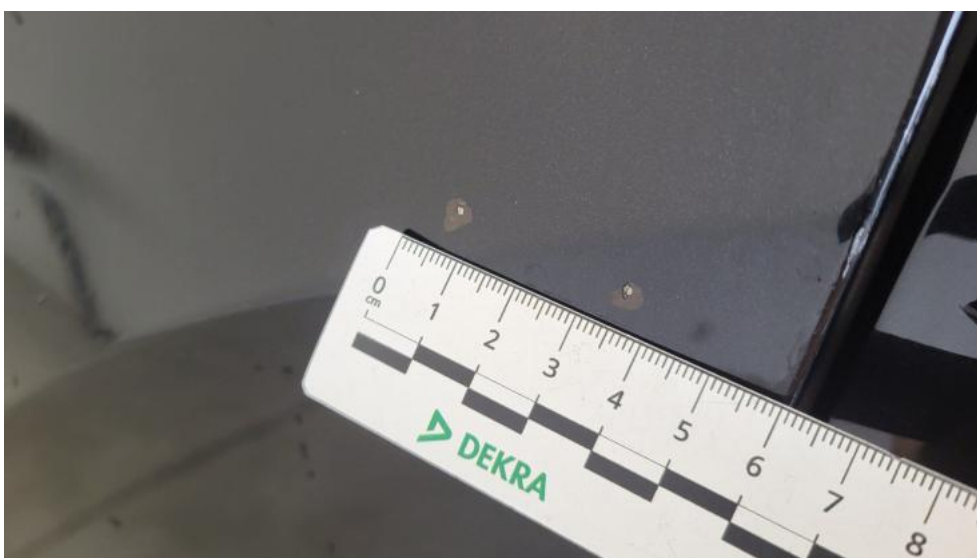
**Fot. 84.**  
Drzwi tylne L - Inne 1

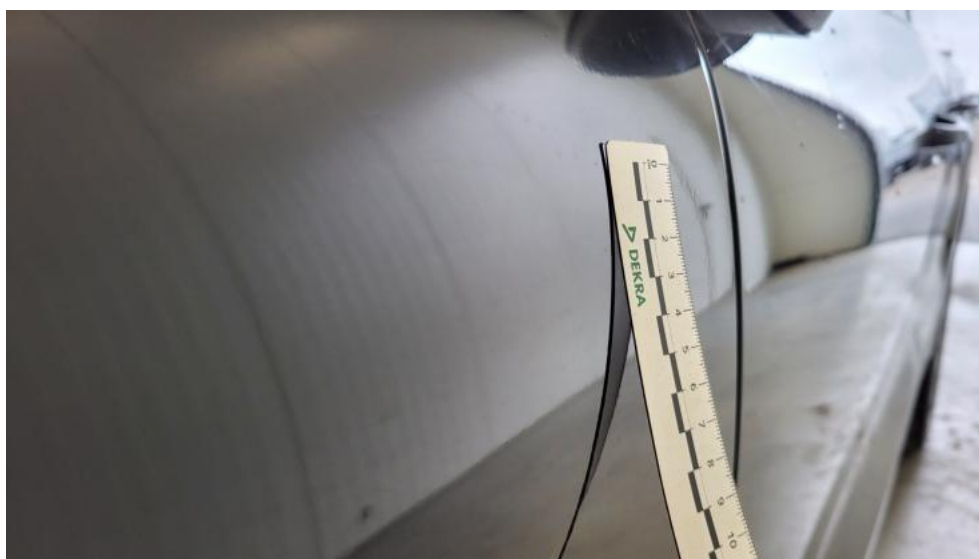
**Fot. 89.**

Błotnik przedni L - Wgniecenie/odkształcenie 1

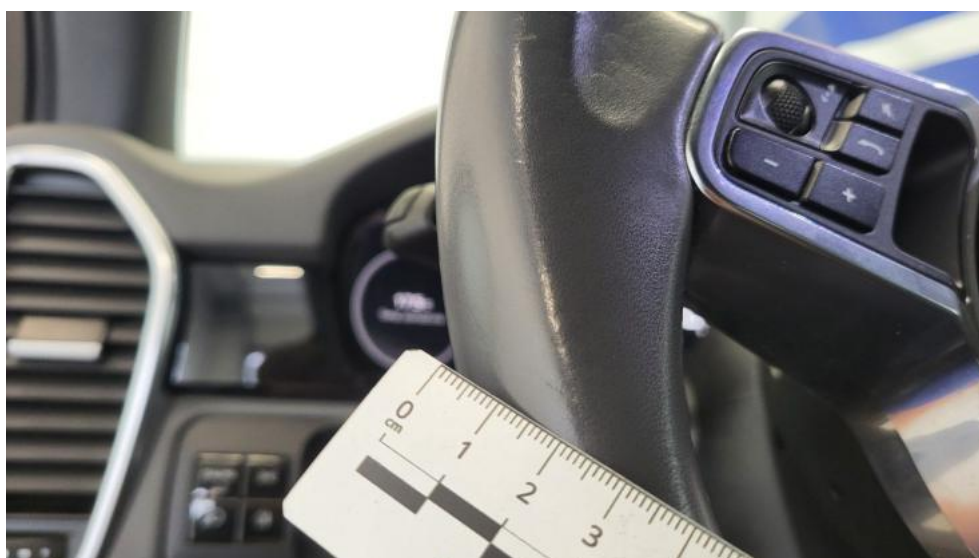
**Fot. 90.**

Koło kierownicy - Rysa/odprysk 1

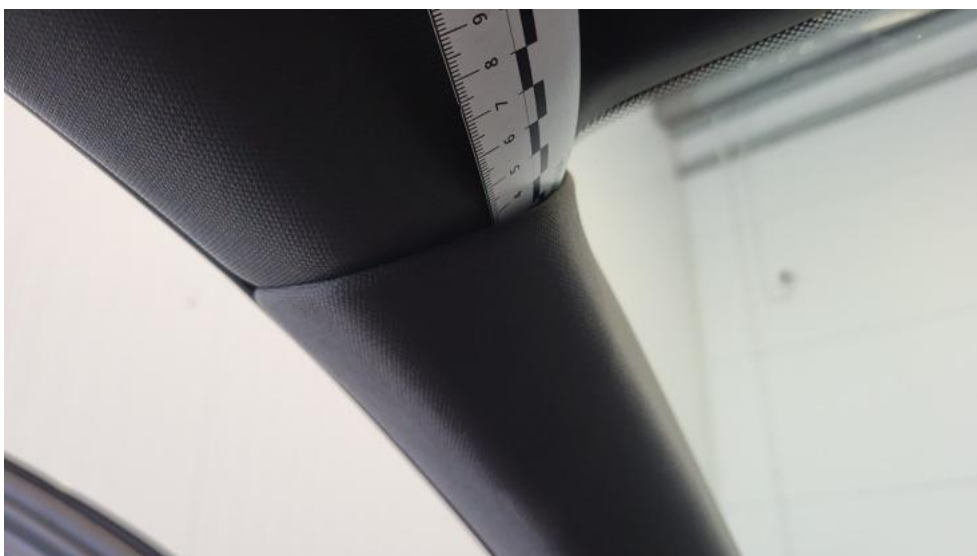
**Fot. 92.**

Wykładzina(y) słupka przedniego L - Inne 1

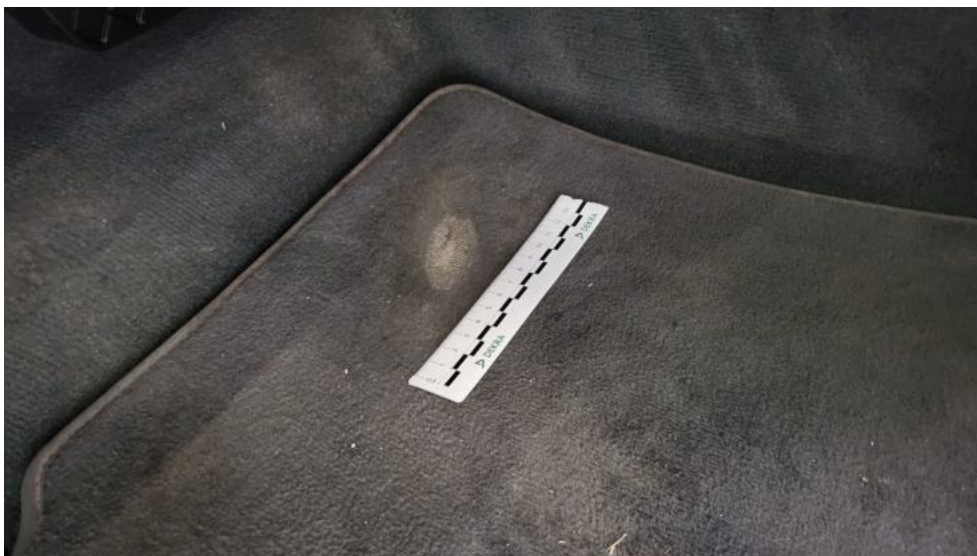
**Fot. 93.**

Dywanik prze L - Pęknięcie/rozerwanie 1

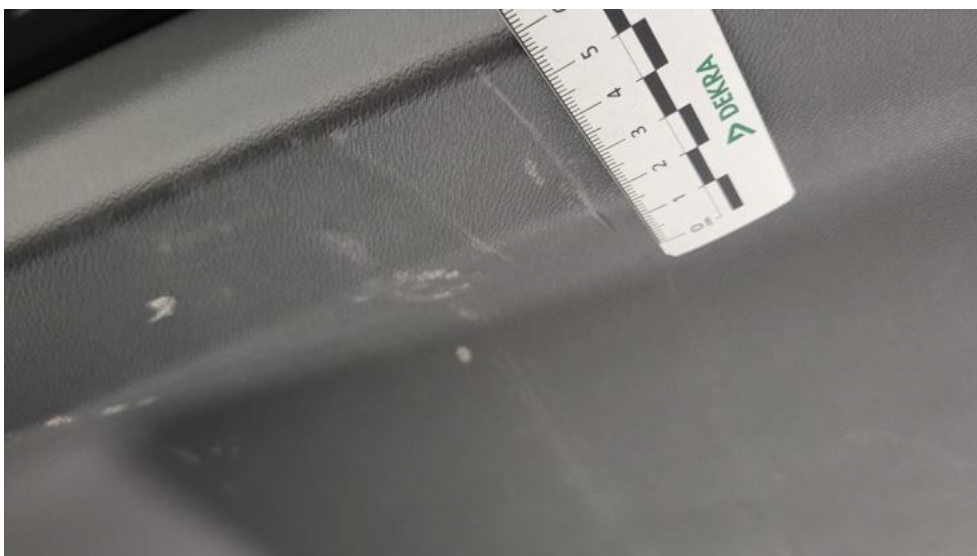
**Fot. 94.**

Wykładzina pokrywy tylnej - Rysa/odprysk 1
