DEKRA's commission No. : PKOL(W)/LODZ/62531/26/07/07  
commission/ damage No. : 23/047418  
Date of commission: 07-07-2026

**Vehicle data**

| Manufacturer | BMW |
| Type / version | M5 Competition |

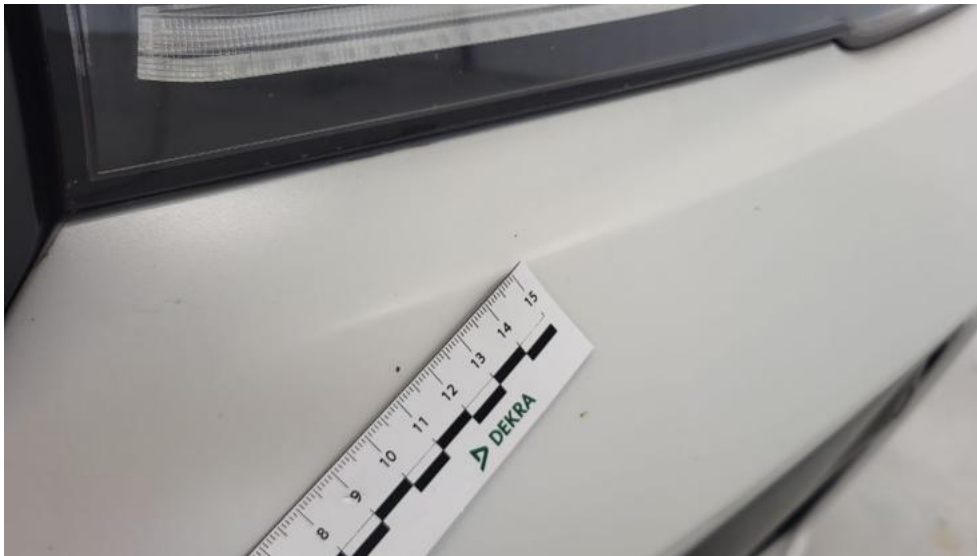
Zderzak - Rysa/odprysk 1

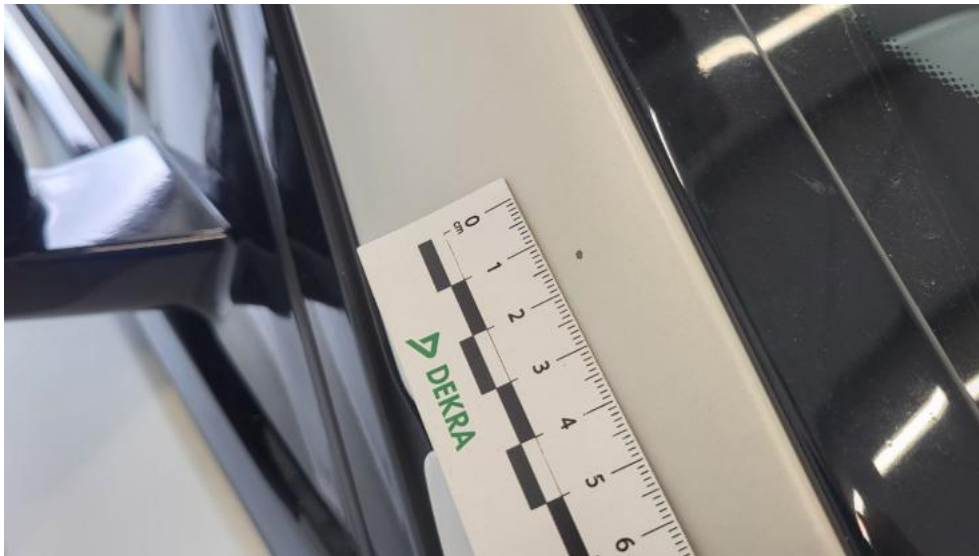
Słupki przedni P - Rysa/odprysk 1

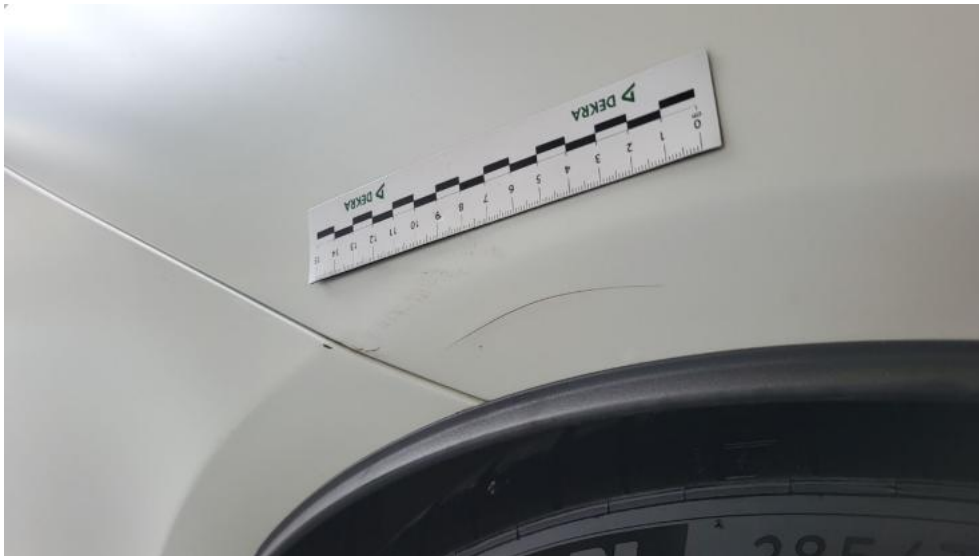
| No. of controlled item | Controlled item | Measured range of thickness of the lacquer coat [ $\mu\text{m}$ ] |
|---|---|---|
| 11 | Right rear fender | 150 - 2000 |

Błotnik tylny P / Ściana boczna P - Rysa/odprysk 1

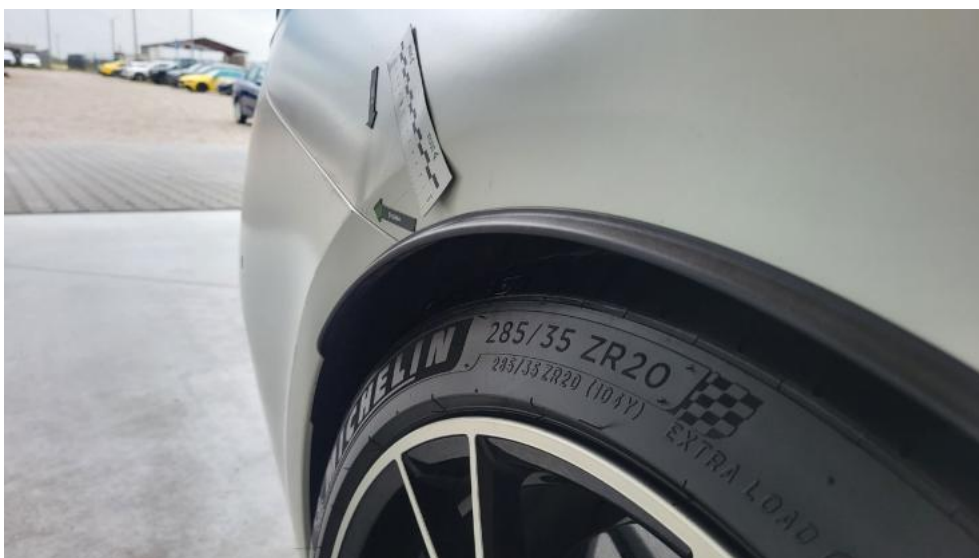
Błotnik tylny P / Ściana boczna P - Wgniecenie/odkształcenie 1

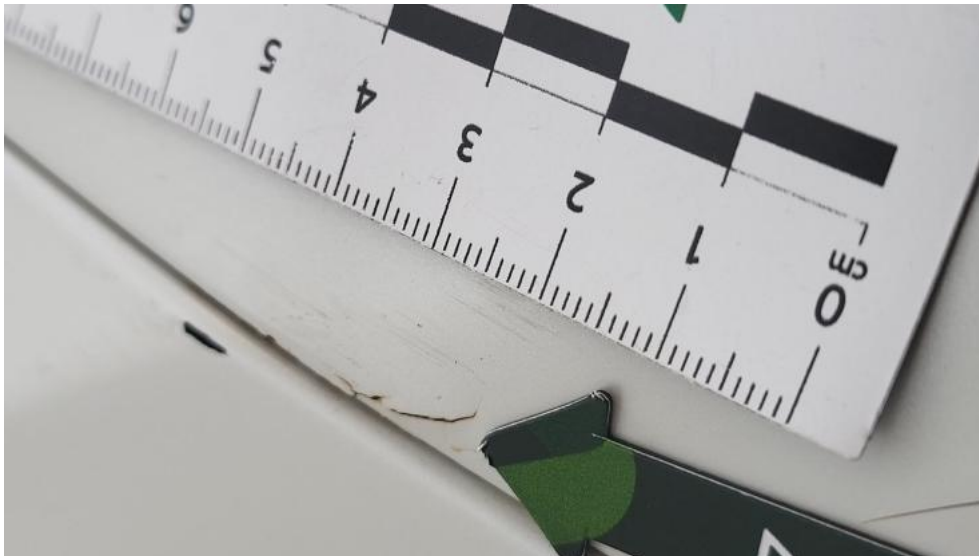
Błotnik tylny P / Ściana boczna P - Inne 1

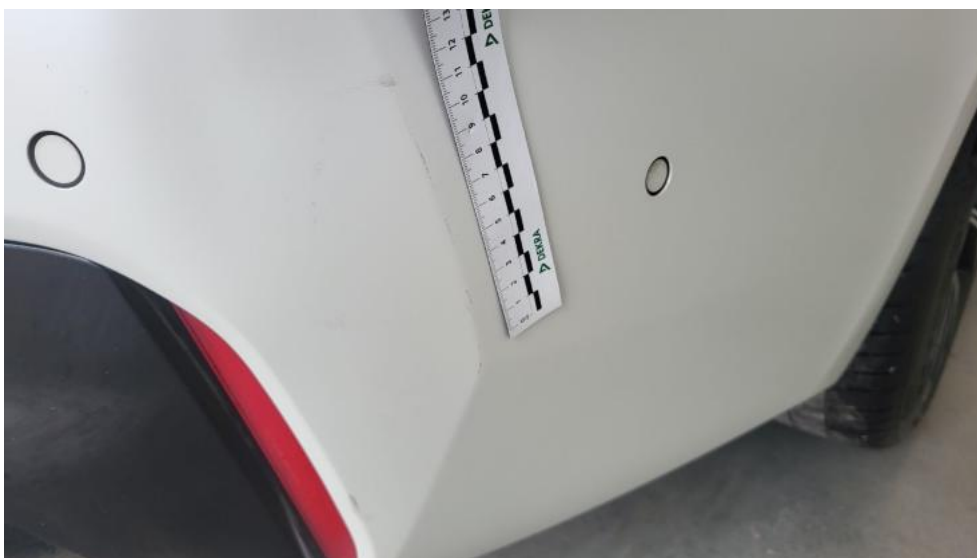
Zderzak tylny - Rysa/odprysk 2

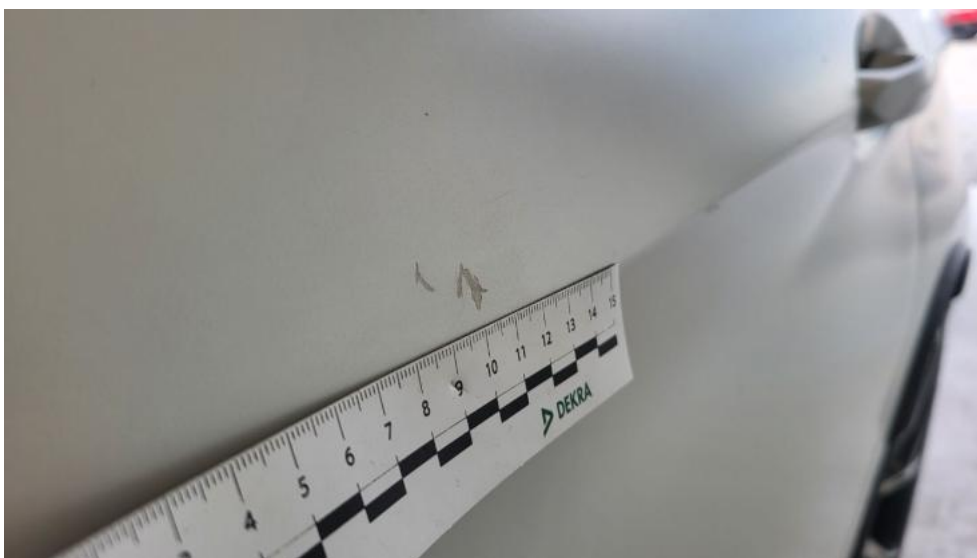
Drzwi tylne L - Rysa/odprysk 1

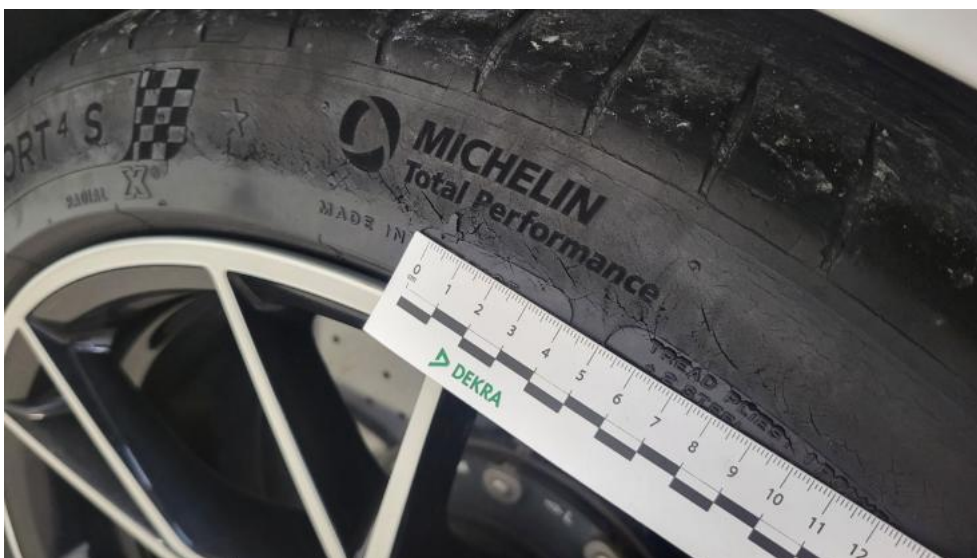
Opona przednia L - Pęknięcie/rozerwanie 1

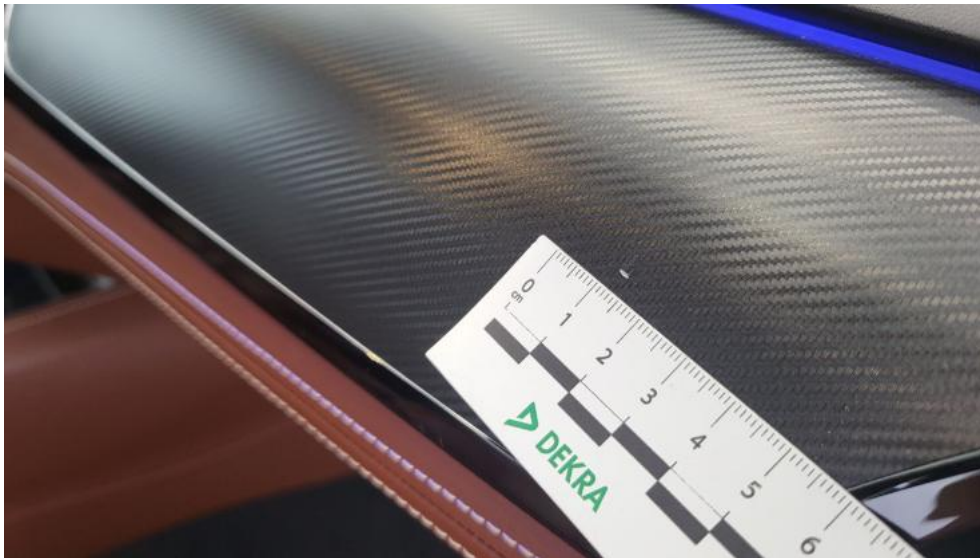
Deska rozdzielcza - Rysa/odprysk 1

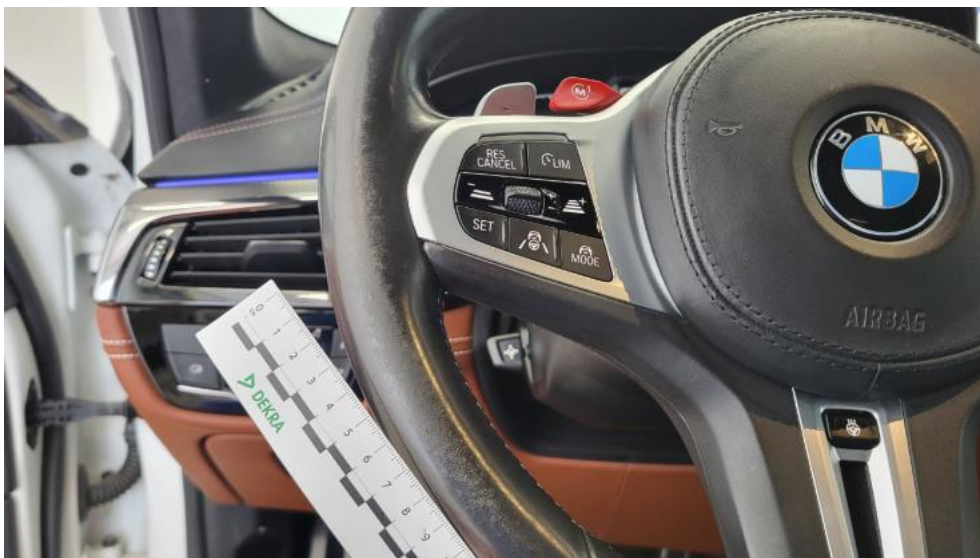
Koło kierownicy - Rysa/odprysk 1

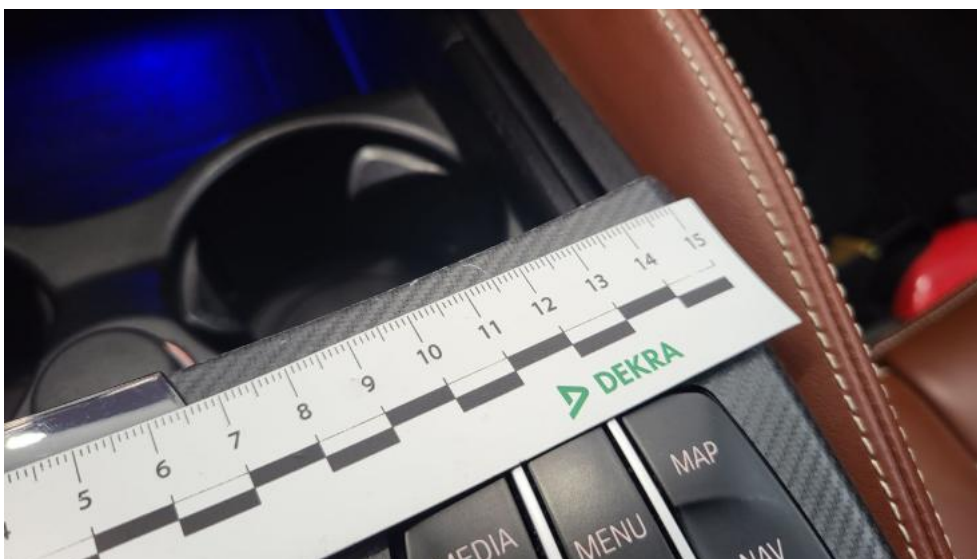
Konsola tunelu śr. - Rysa/odprysk 1

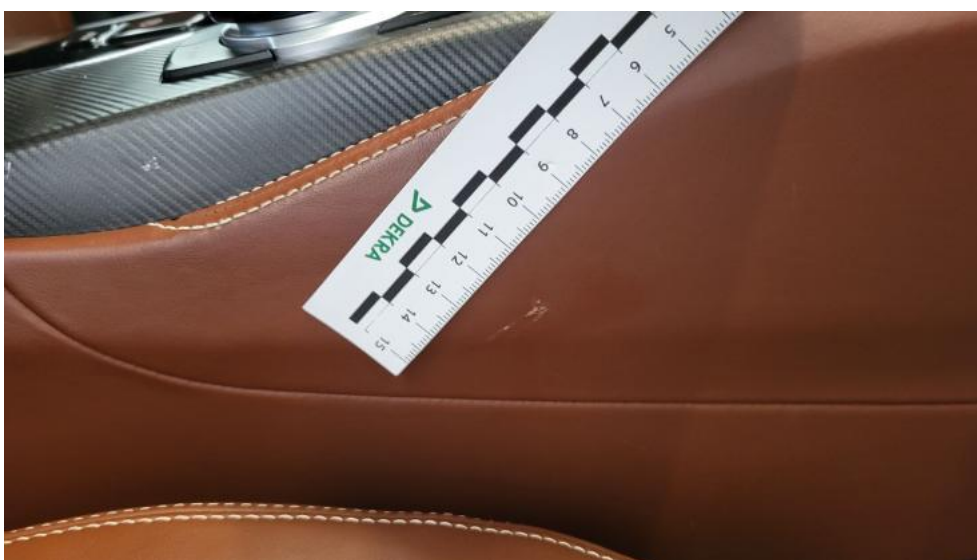
Konsola tunelu śr. - Rysa/odprysk 2
