DEKRA's commission No. : PKOL(W)/LODZ/57659/26/06/23  
commission/ damage No. : 23/003531  
Date of commission: 23-06-2026

**Vehicle data**

| Model | GLC Coupe [C 253] 16-19 |
| Type / version | GLC Coupe 250 4-Matic |

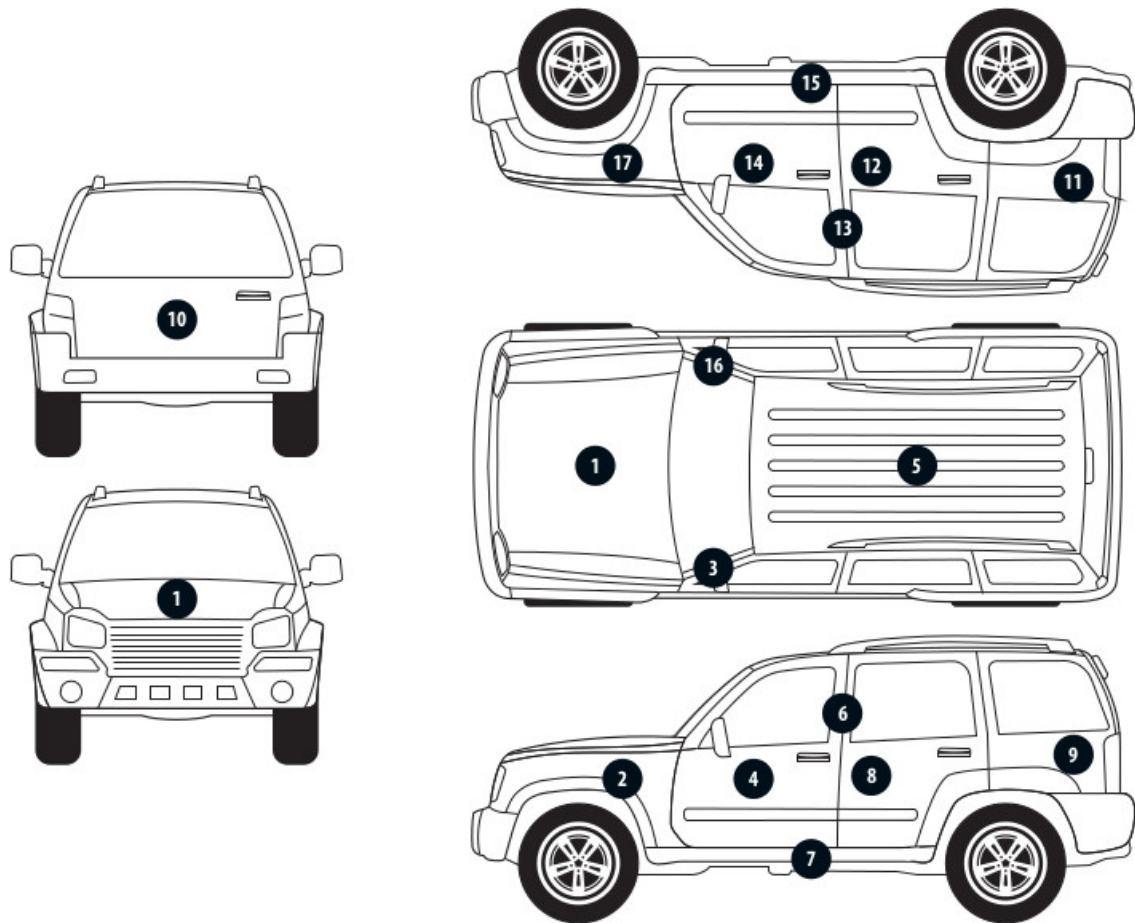
Measurement of thickness of the vehicle lacquer coating

| No. of controlled item | Controlled item | Measured range of thickness of the lacquer coat [µm] |
|---|---|---|
| 11 | Side right wall | 150 - 200 |
| 12 | Rear right door | 150 - 300 |
| 16 | Right front pillar | 150 - 200 |

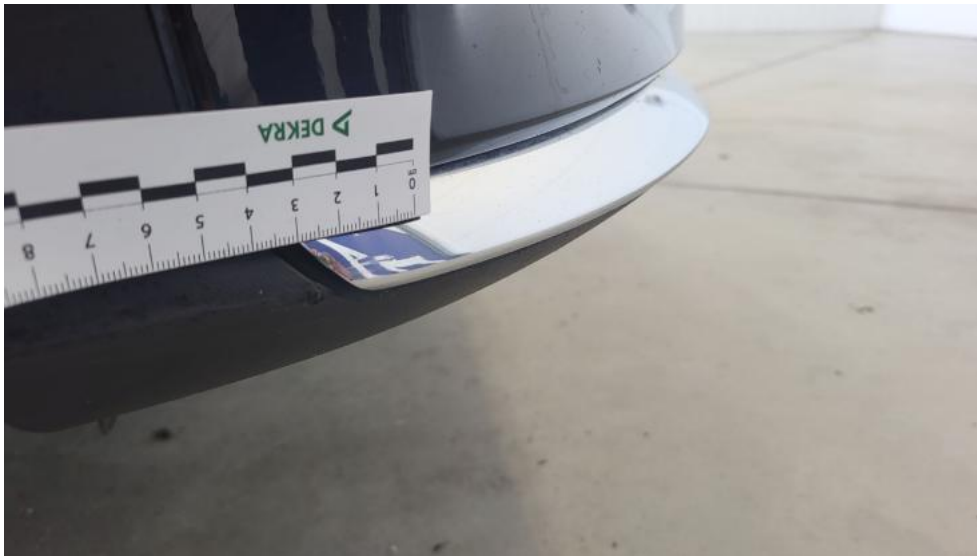
**Photo 39.**

Listwa śr zderzaka przedniego - Rysa/odprysk 1

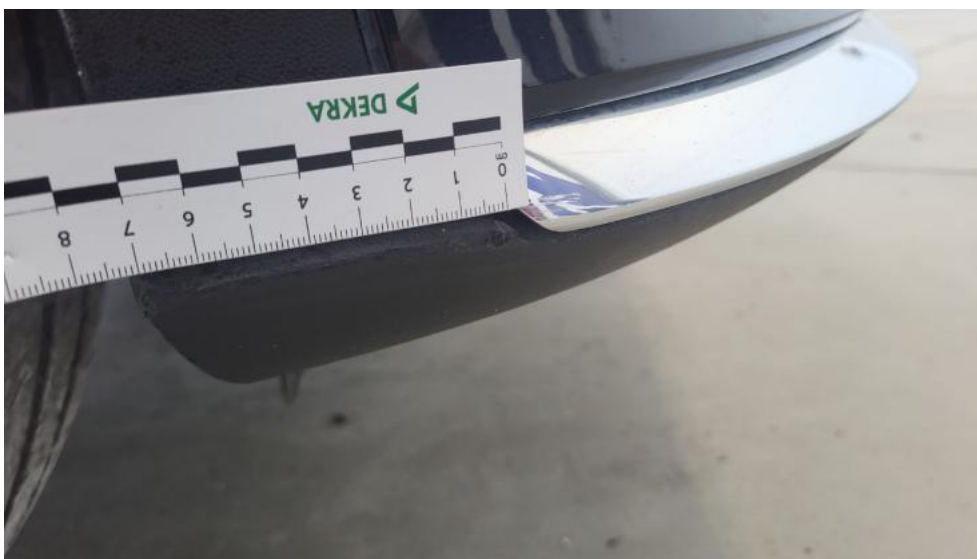
**Photo 41.**

Spoiler zderzaka przedniego - Rysa/odprysk 1

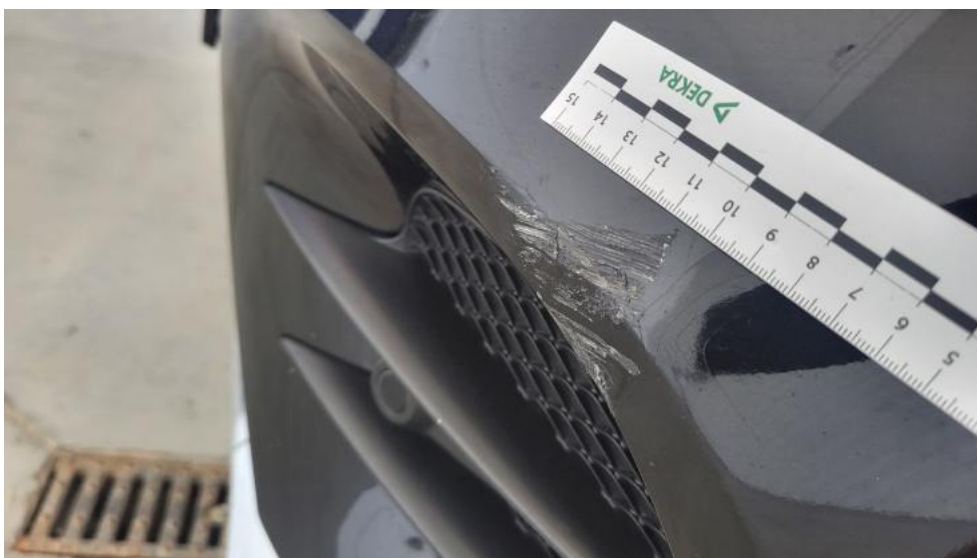
**Photo 42.**

Zderzak - Rysa/odprysk 1

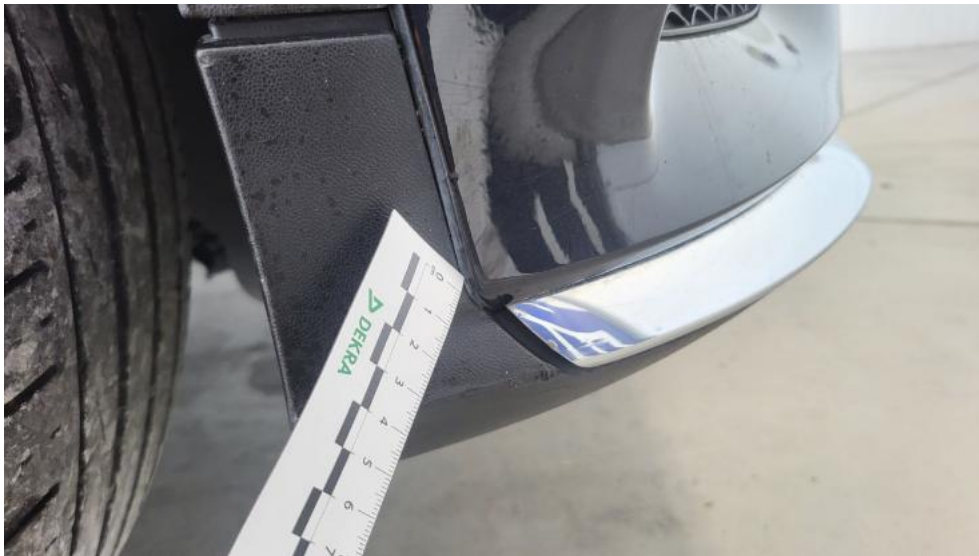
**Photo 45.**

Zderzak - Inne 1

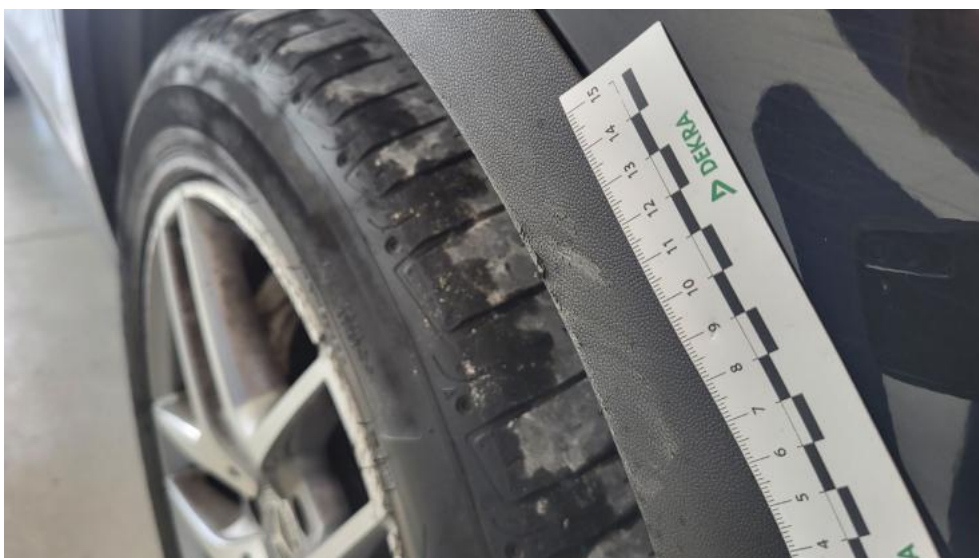
**Photo 46.**

Listwa błotnika przedniego P - Rysa/odprysk 1

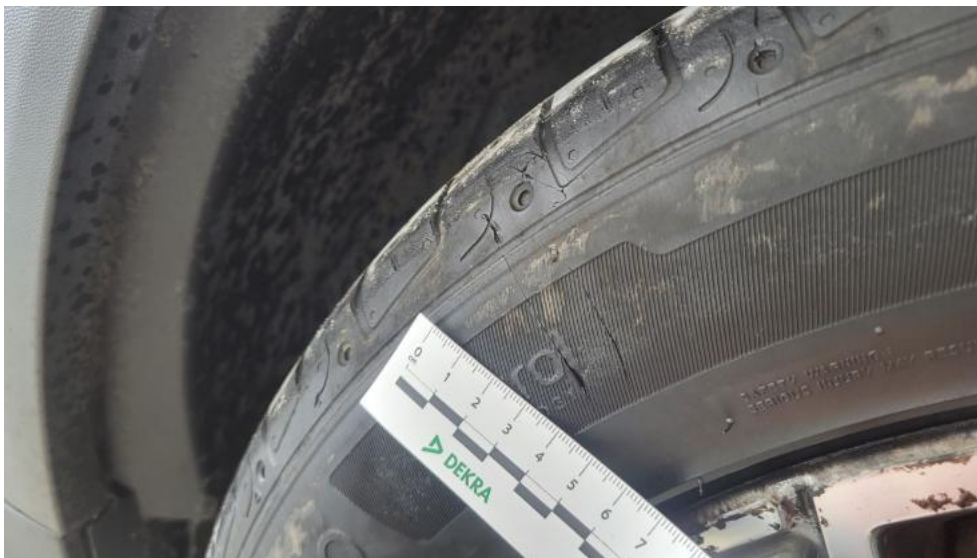
**Photo 47.**

Opona przednia P - Pęknięcie/rozerwanie 1

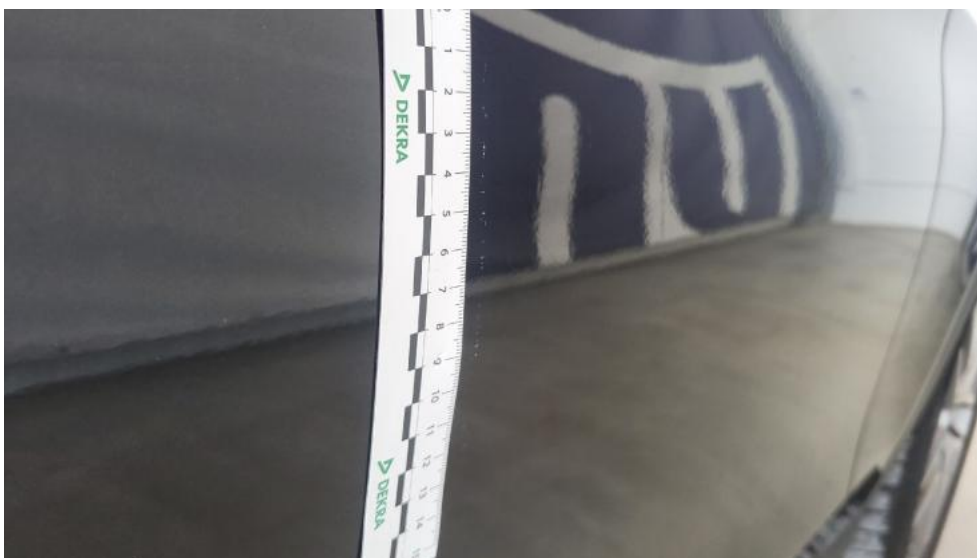
**Photo 48.**

Drzwi przednie P - Rysa/odprysk 1

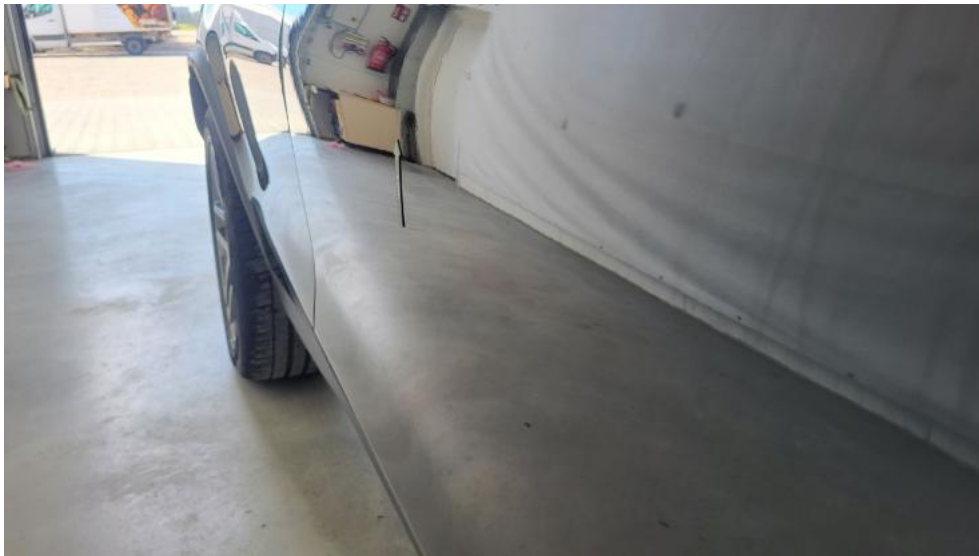
**Photo 49.**

Drzwi przednie P - Wgniecenie/odkształcenie 1

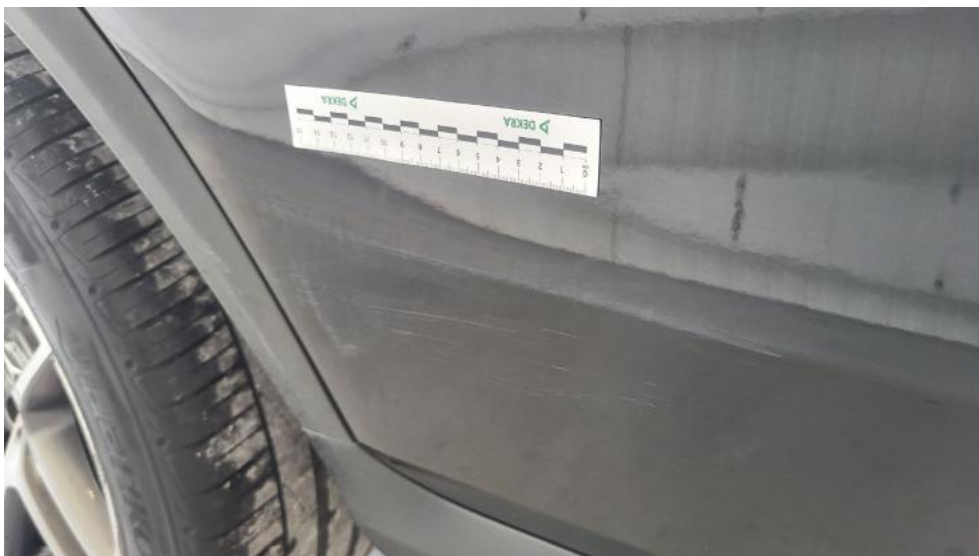
**Photo 50.**

Drzwi tylne P - Rysa/odprysk 1

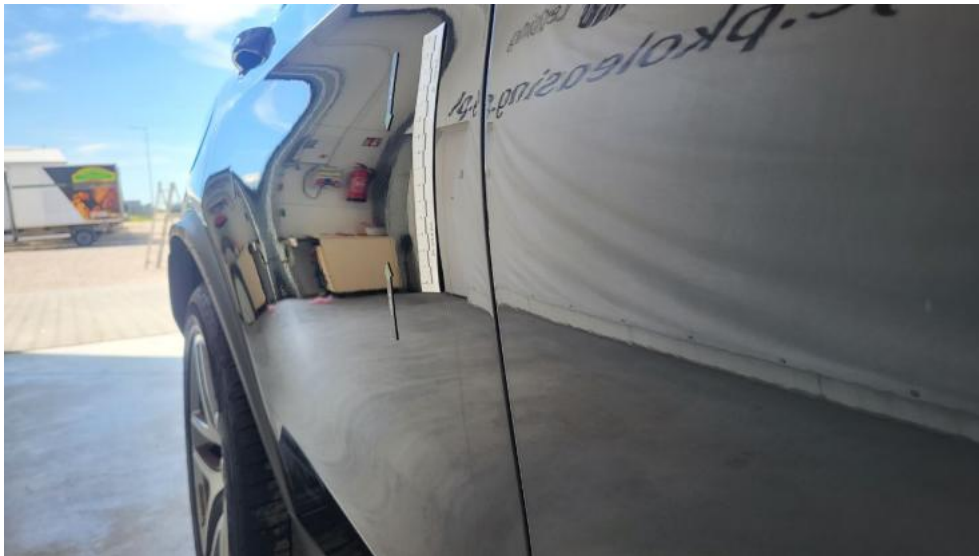
**Photo 51.**

Drzwi tylne P - Wgniecenie/odkształcenie 1

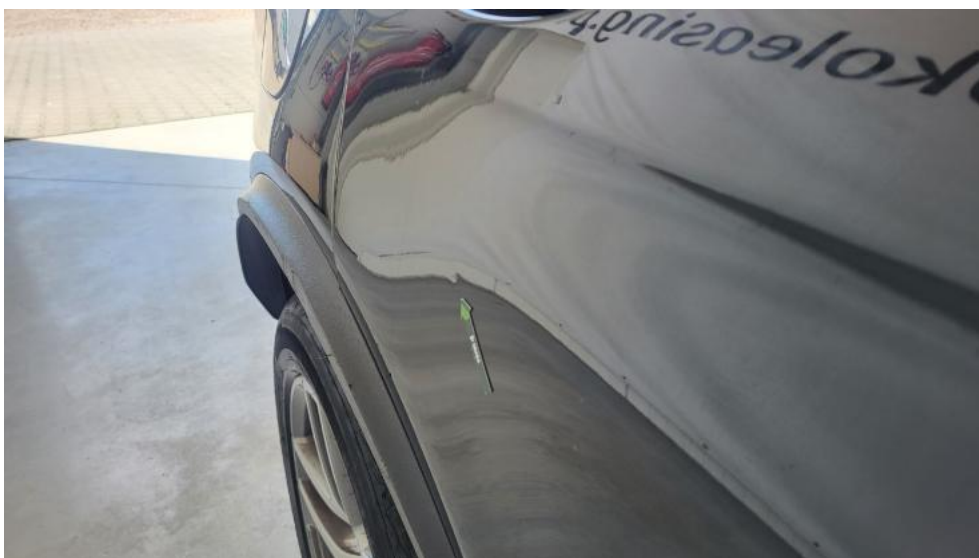
**Photo 52.**

Drzwi tylne P - Wgniecenie/odkształcenie 2

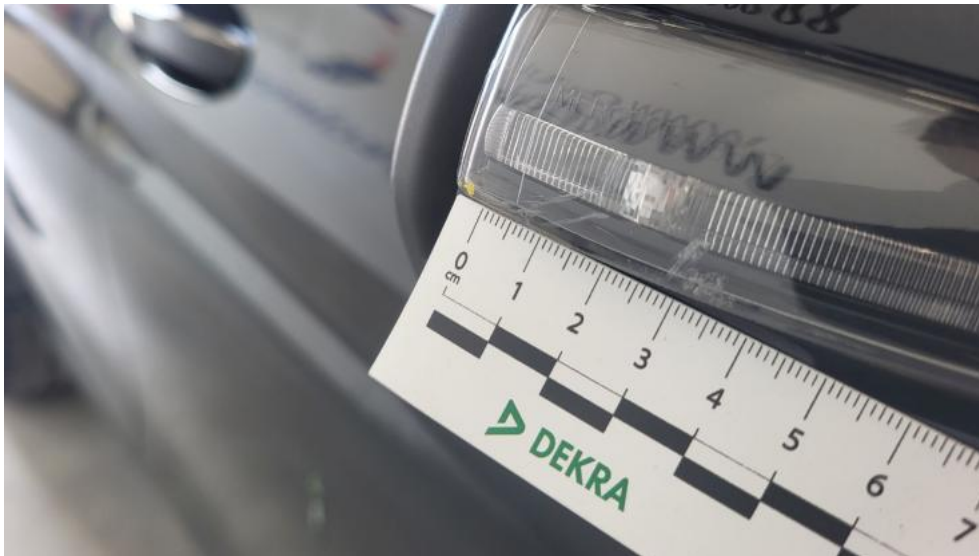
**Photo 53.**

Lusterko zew P - Rysa/odprysk 1

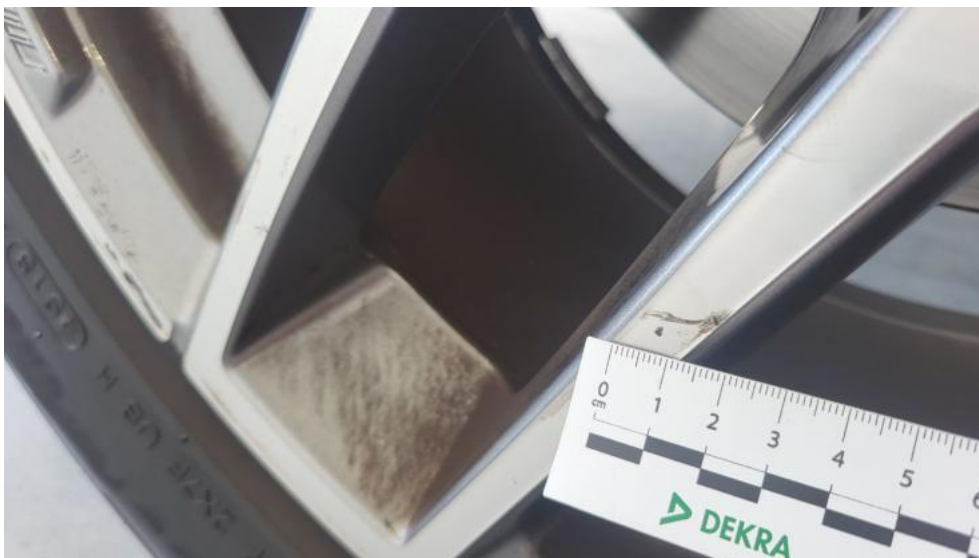
**Photo 54.**

Felga aluminiowa tylna P - Rysa/odprysk 1

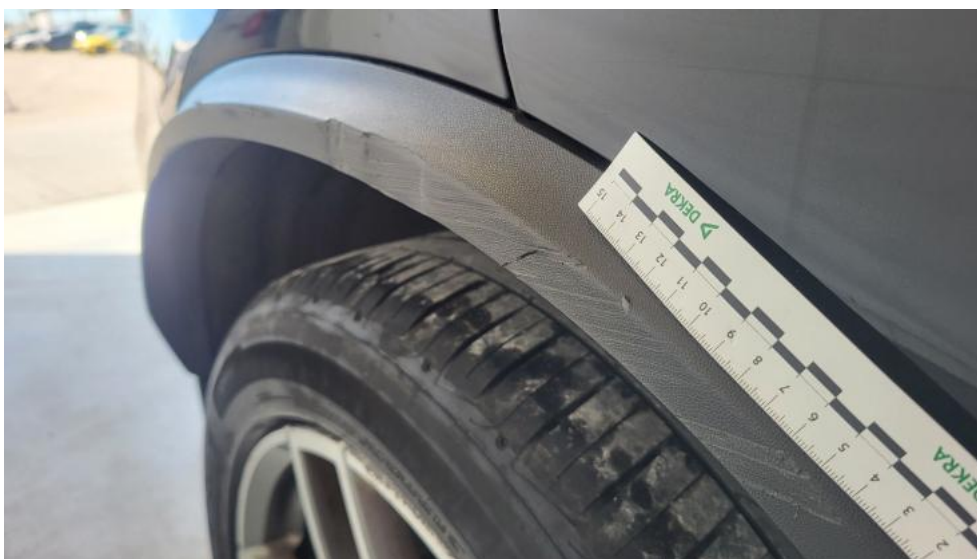
**Photo 55.**

Listwa krawędzi błotnika tyl P - Rysa/odprysk 1

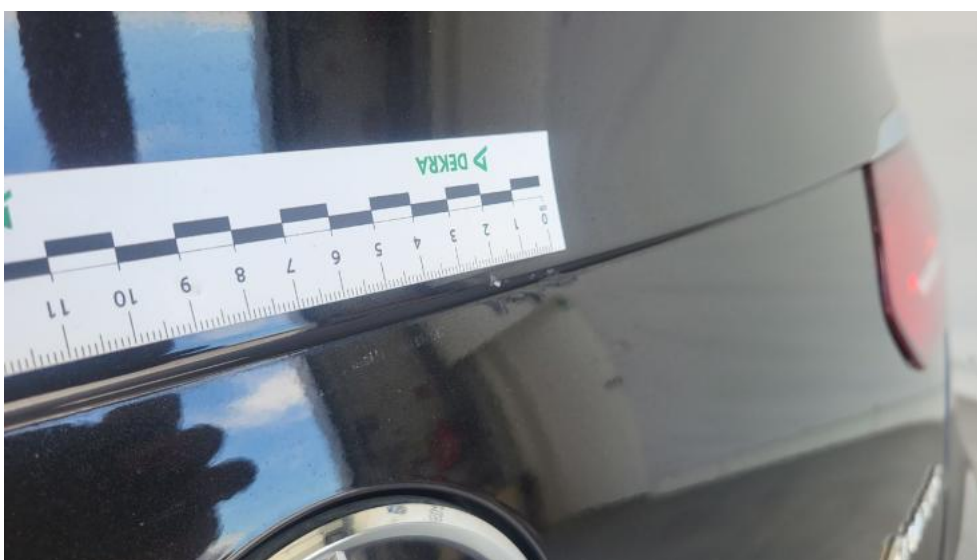
**Photo 56.**

Pokrywy bagażnika - Rysa/odprysk 1

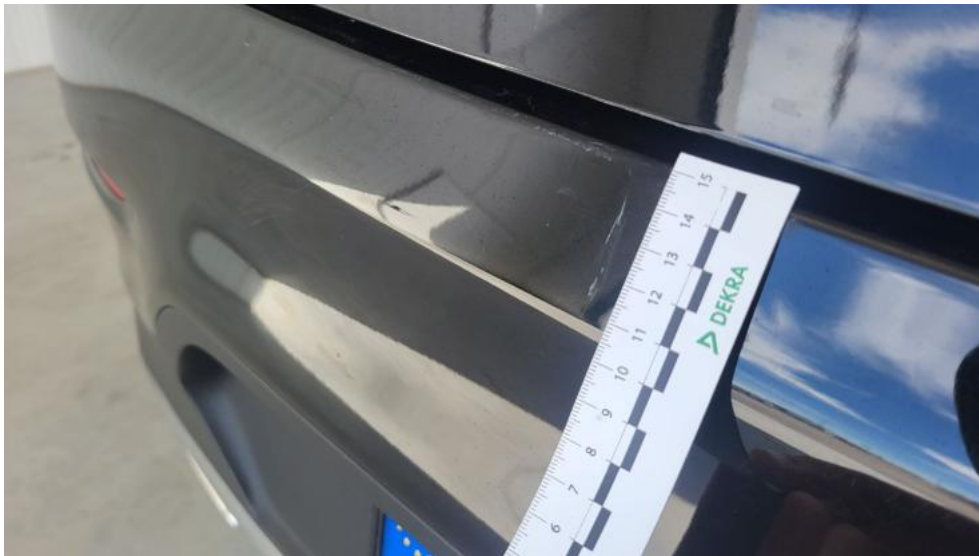
**Photo 57.**

Zderzak tylny - Rysa/odprysk 1

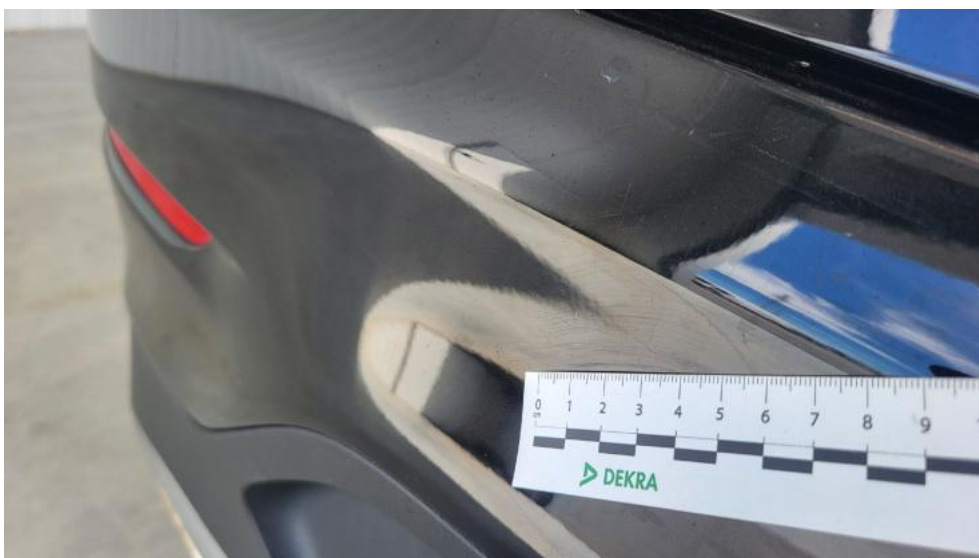
**Photo 58.**

Zderzak tylny - Rysa/odprysk 2

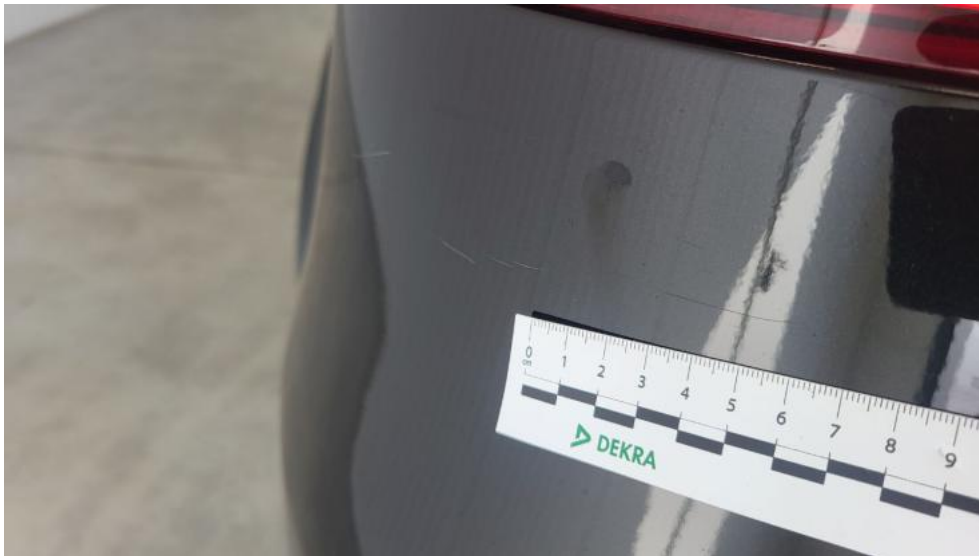
**Photo 59.**

Zderzak tylny() - Rysa/odprysk 3

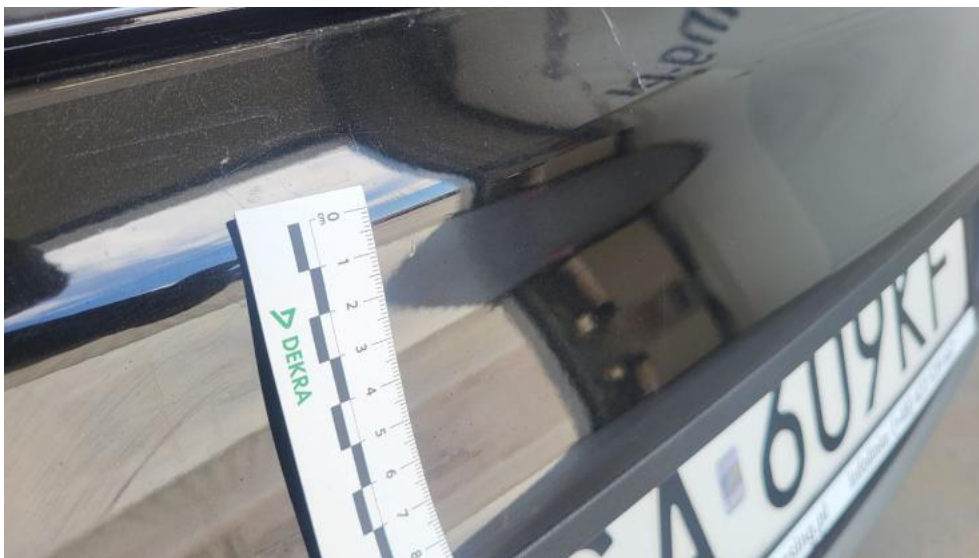
**Photo 60.**

Zderzak tylny - Wgniecenie/odkształcenie 1

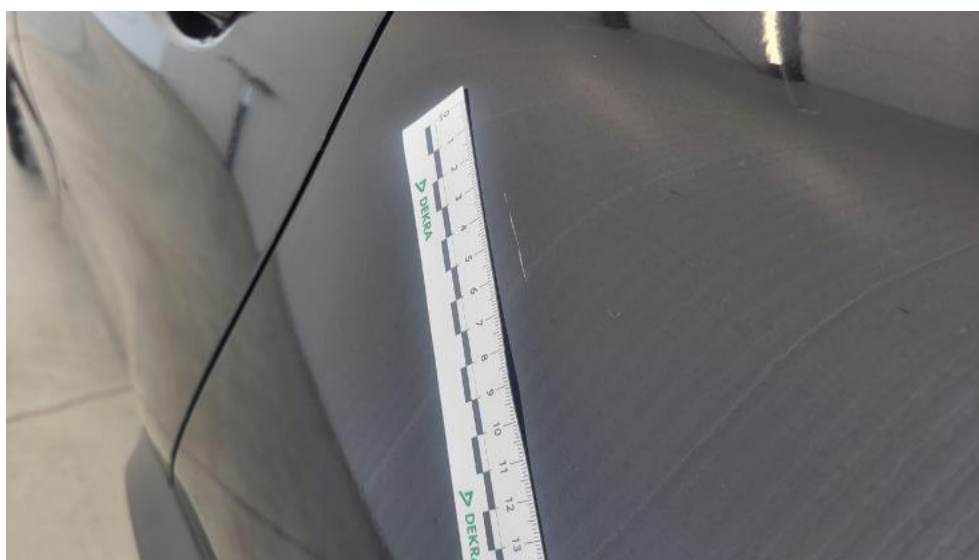
**Photo 62.**

Błotnik tylny L / Ściana boczna L - Rysa/odprysk 1

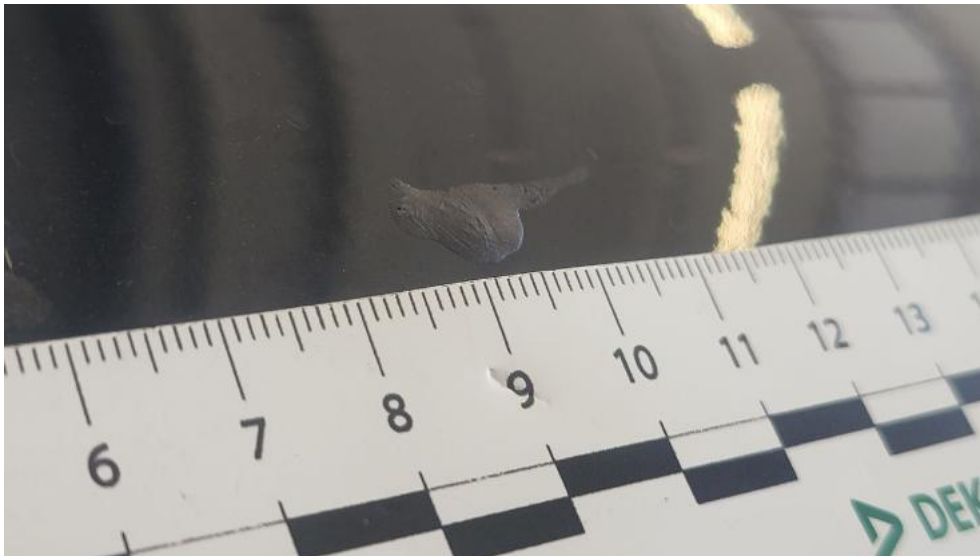
**Photo 63.**

Błotnik tylny L / Ściana boczna L - Inne 1

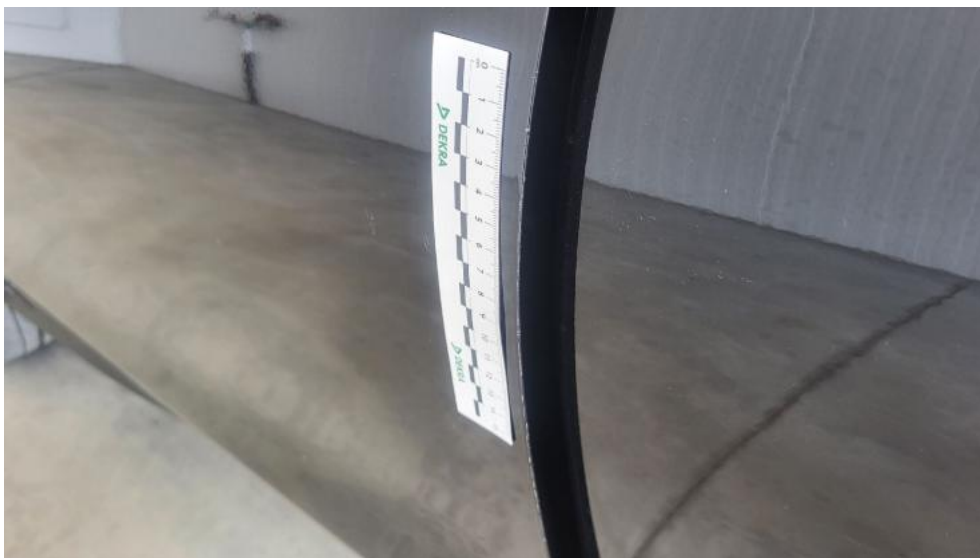
**Photo 64.**

Drzwi przed L - Rysa/odprysk 1

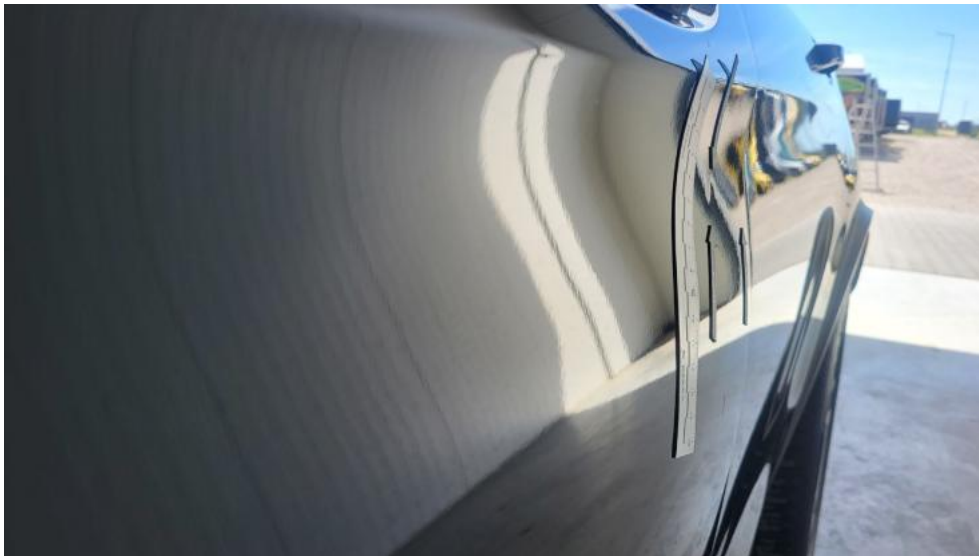
**Photo 65.**

Drzwi przed L - Wgniecenie/odkształcenie 1

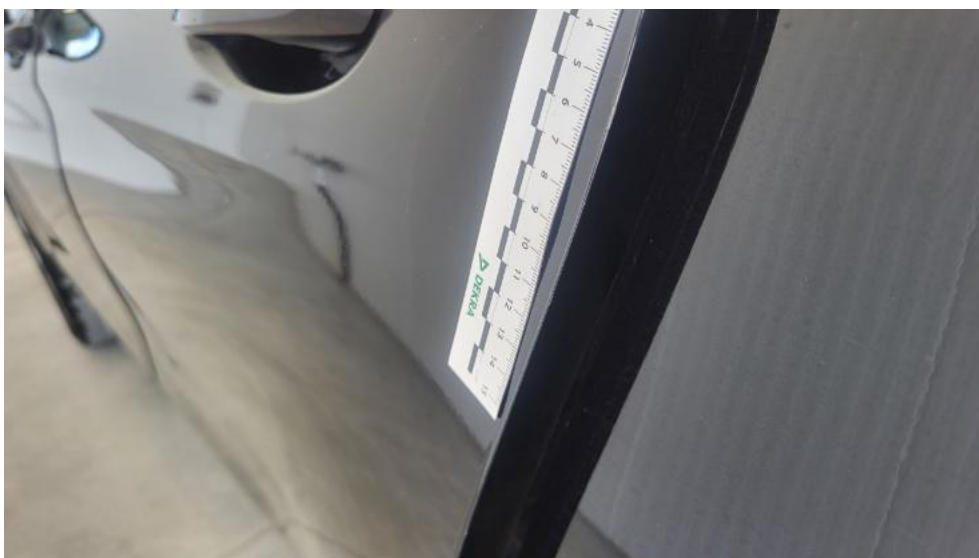
**Photo 66.**

Drzwi tylne L - Rysa/odprysk 1

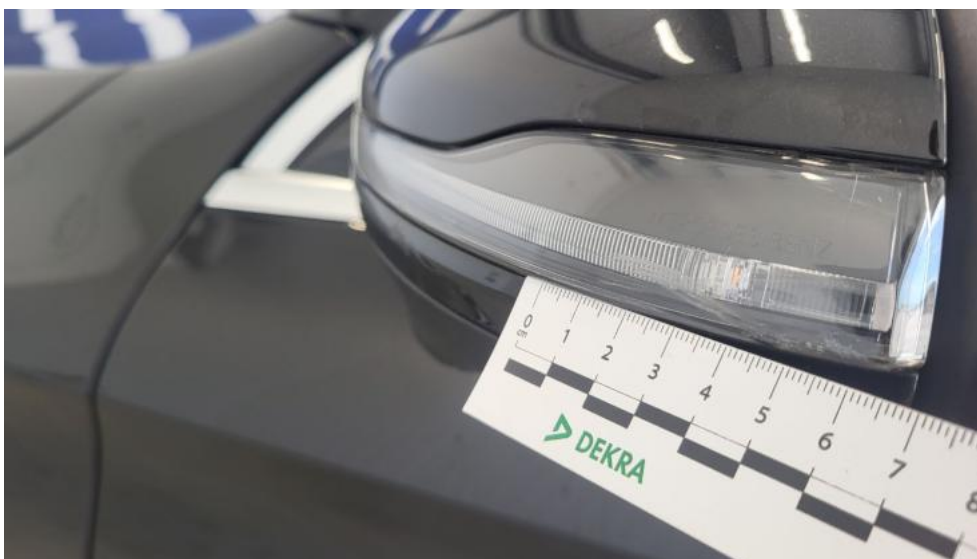
**Photo 67.**

Lusterko zew L - Rysa/odprysk 1

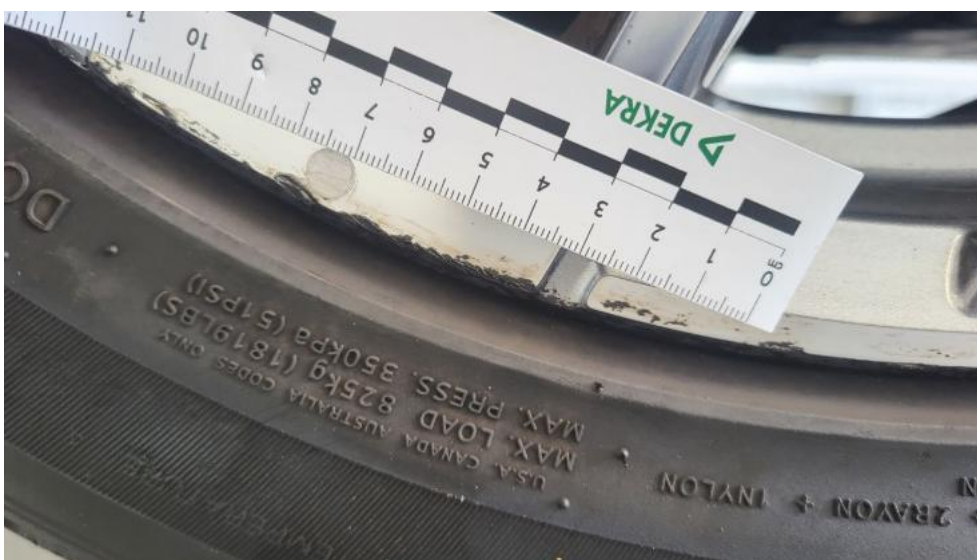
**Photo 68.**

Felga Aluminiowa przednia L - Rysa/odprysk 1

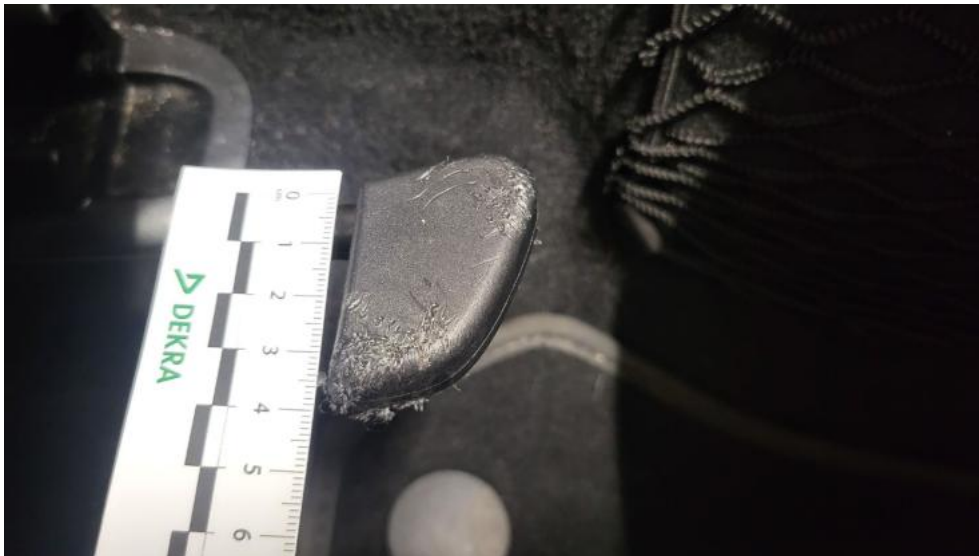
**Photo 69.**

Fotel prz. praw. - Rysa/odprysk 1

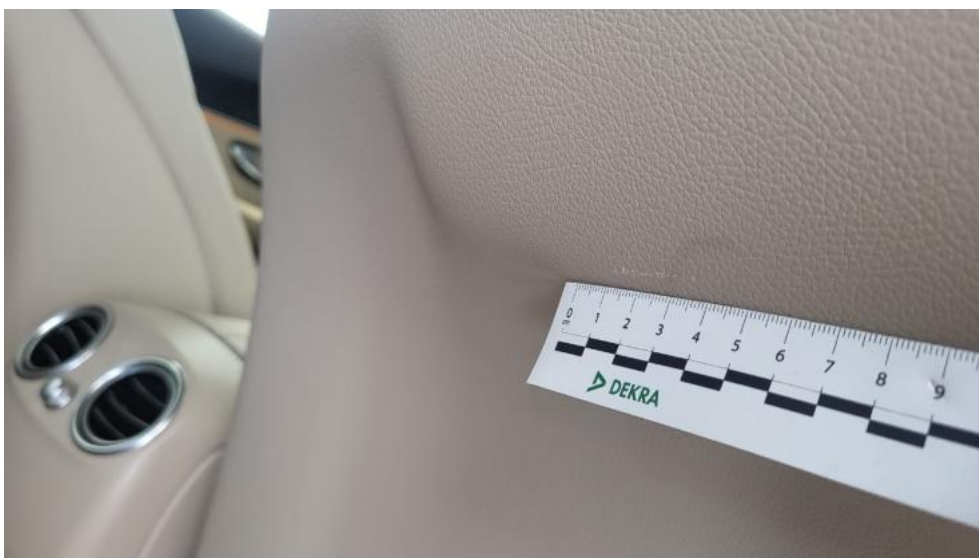
**Photo 70.**

Fotel prz. praw. - Rysa/odprysk 2

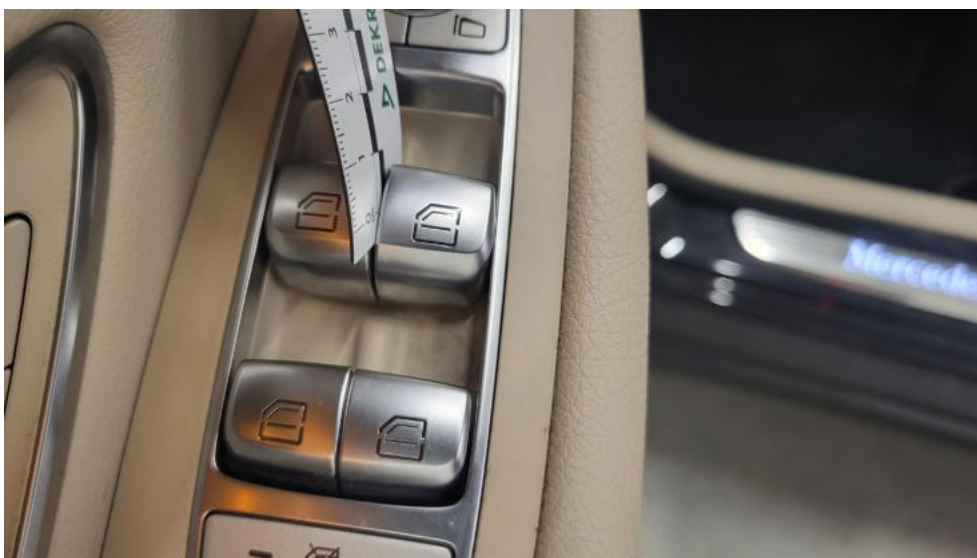
**Photo 72.**

Włączniki/przełączniki drzwi prz L - Inne 1

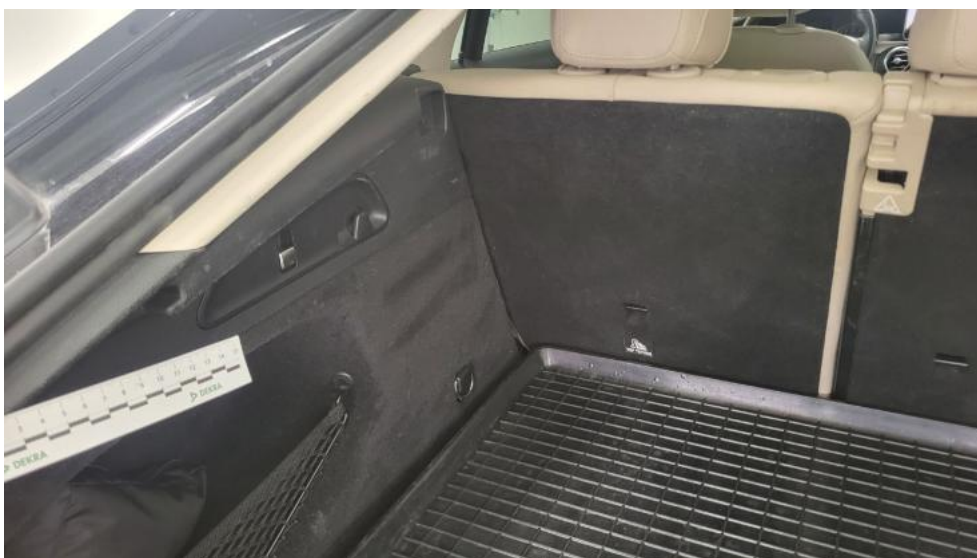
**Photo 74.**  
Półka/roleta tylna - Inne 1

Rysy na samochodzie. Braki półki bagażnika. Odpryski na szybie czołowej. Widoczne wady lakiernicze. Substancja na samochodzie.

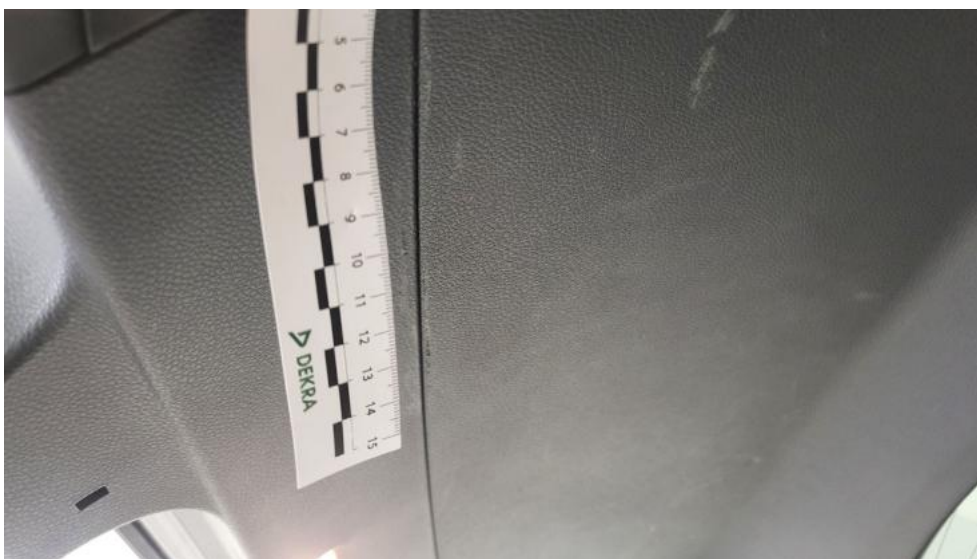
**Photo 75.**

Wykładzina pokrywy tylnej - Rysa/odprysk 1
