Nr zlecenia DEKRA: PKOL(W)/LODZ/55157/26/06/16
Nr zlecenia/szkody: PS24/02717
Data zlecenia: 16-06-2026

Dane pojazdu

Grupa obiektów (Eurotax)	samochody osobowe
Kod EC (Eurotax)	0137766
Producent	AUDI
Model	A6 [C8] 18-23
Typ/wersja	A6 35 TDI mHEV S tronic
Rodzaj nadwozia	sedan
Liczba drzwi/liczba miejsc	4/5
Masa własna [kg]	1709
Dopuszczalna masa całkowita [kg]	2255
Rozstaw osi 1/2	2924
Rodzaj silnika	z zapłonem samoczynnym
Układ oczyszczana spalin	KSC
Pojemność silnika [ccm]	1968
Moc silnika [KM/kW]	163/120
Skrzynia biegów	automatyczna
Nr rejestracyjny	WU4342S
VIN	WAUZZZF24NN028904
Data 1. rejestracji	10-02-2022
Data nast. bad. techn.	07-02-2027
Rok produkcji	2022 (rok produkcji został zweryfikowany z zewnętrzną bazą danych)
Stan licznika [km]	252 638 (odczytany)
Kolor nadwozia/rodzaj powłoki	czarny/2-warstwowy metalizowany

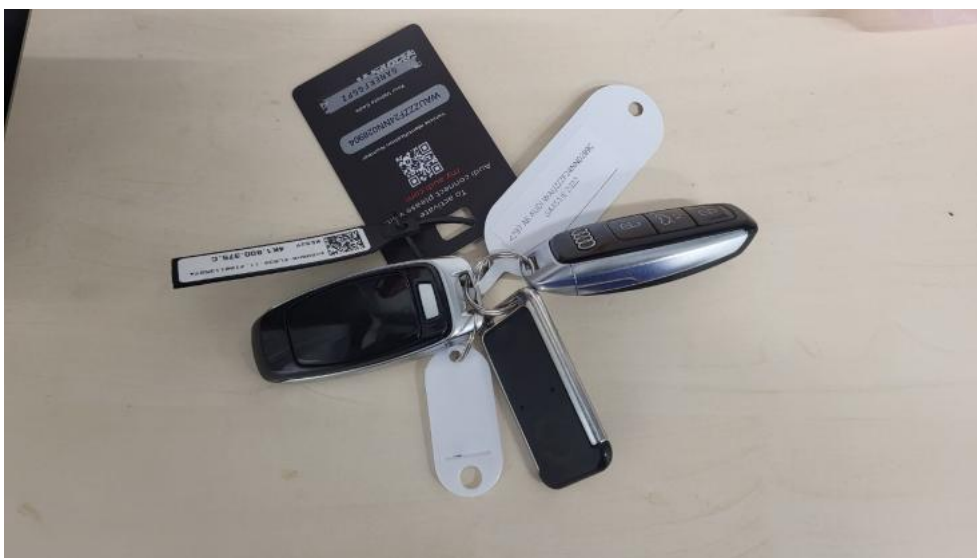
Fot. 38.
Kluczyki

Rysy na samochodzie. Długotrwały rozruch silnika, do weryfikacji serwisowej. niesprawne przyciski funkcyjne w jednym z kluczyków, grot prawidłowy.

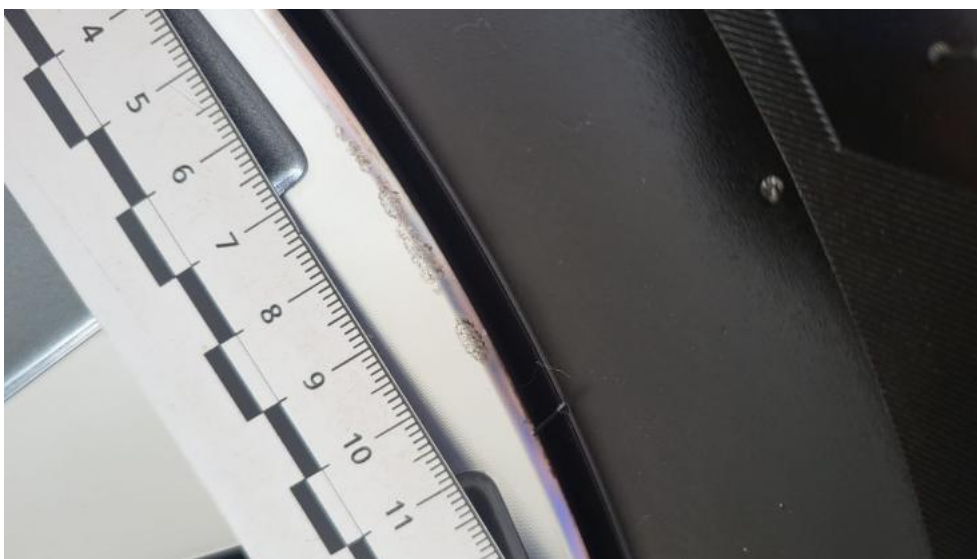
Fot. 43.
Felga aluminiowa przednia P - Rysa/odprysk 1

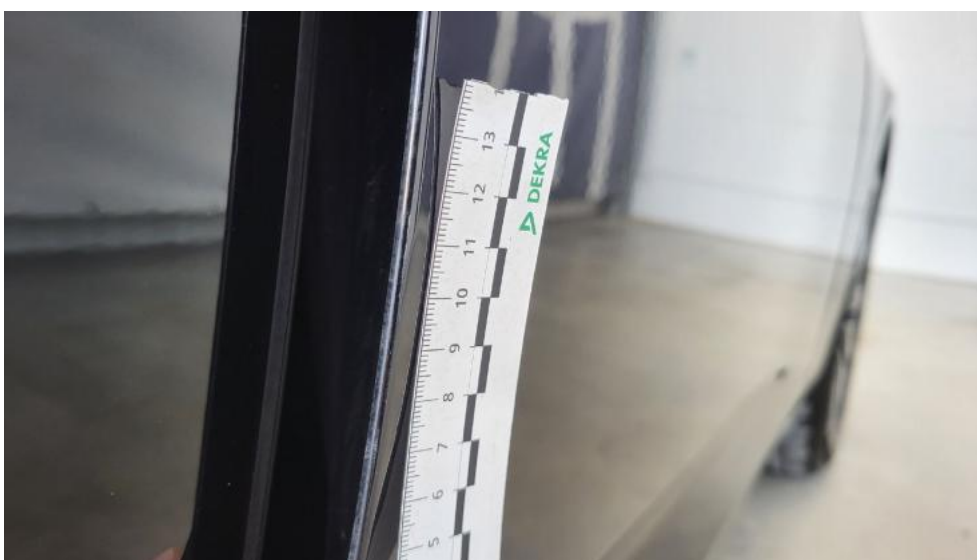
Fot. 44.
Drzwi przednie P - Rysa/odprysk 1

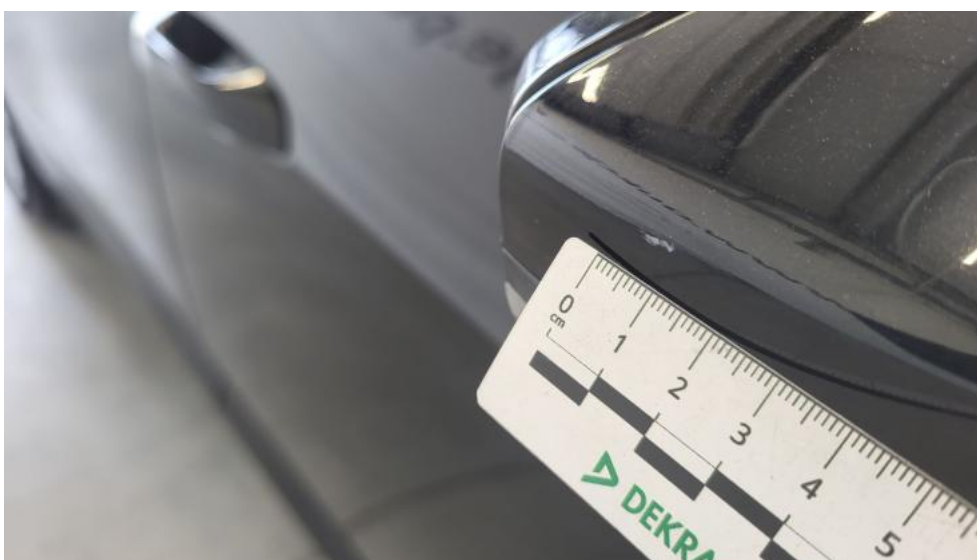
Fot. 46.
Lusterko zew P - Rysa/odprysk 1

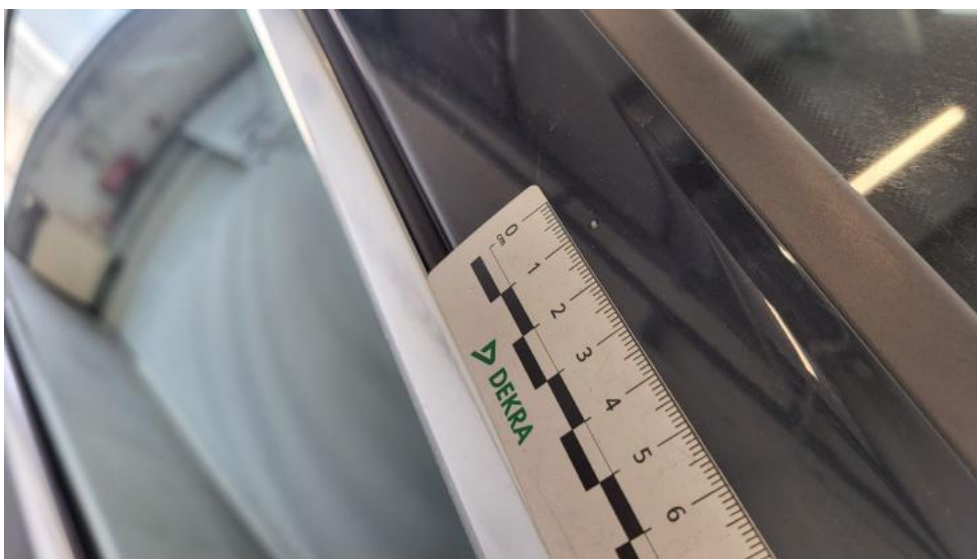
Fot. 47.
Stupek przedni P - Rysa/odprysk 1

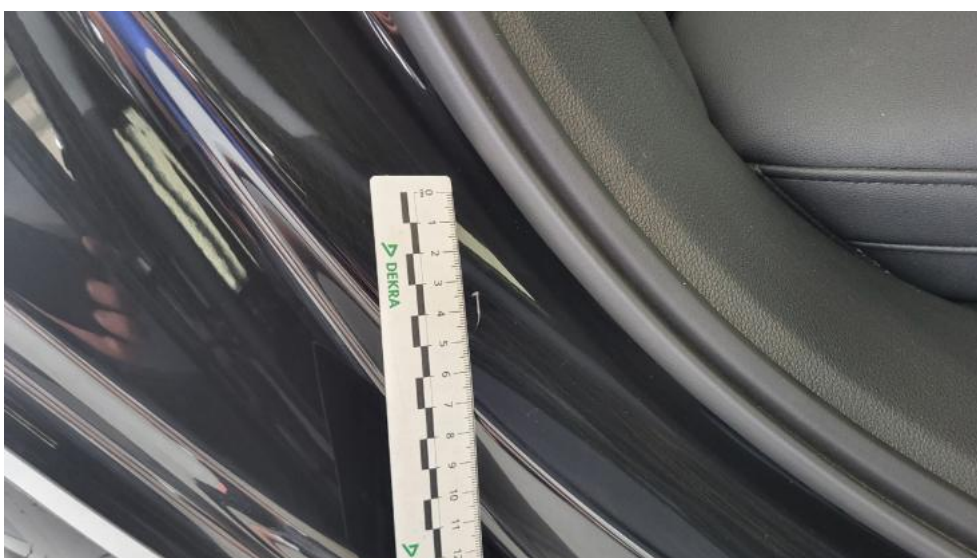
Fot. 48.
Błotnik tylny P / Ściana boczna P - Rysa/odprysk 1

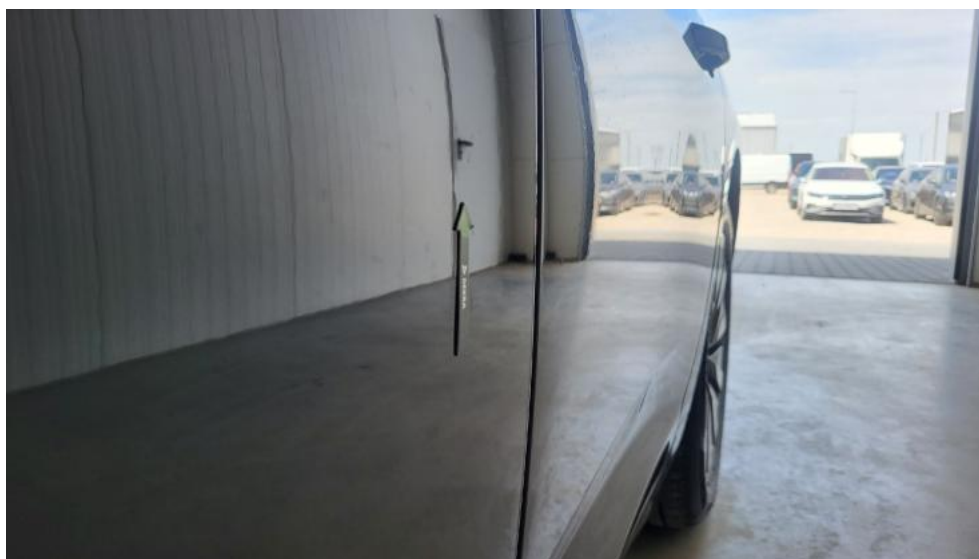
Fot. 57.
Drzwi przed L - Wgniecenie/odkształcenie 1

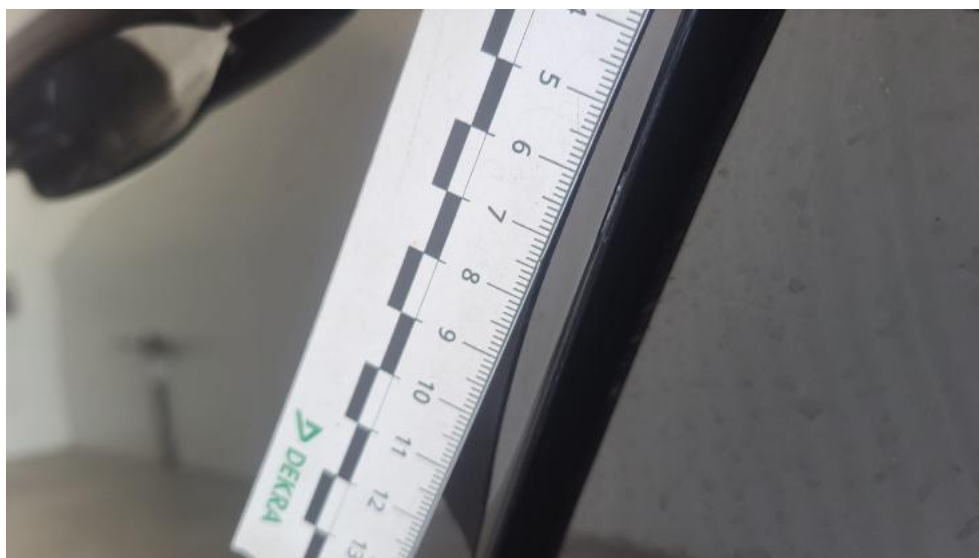
Fot. 58.
Drzwi tylne L - Rysa/odprysk 1

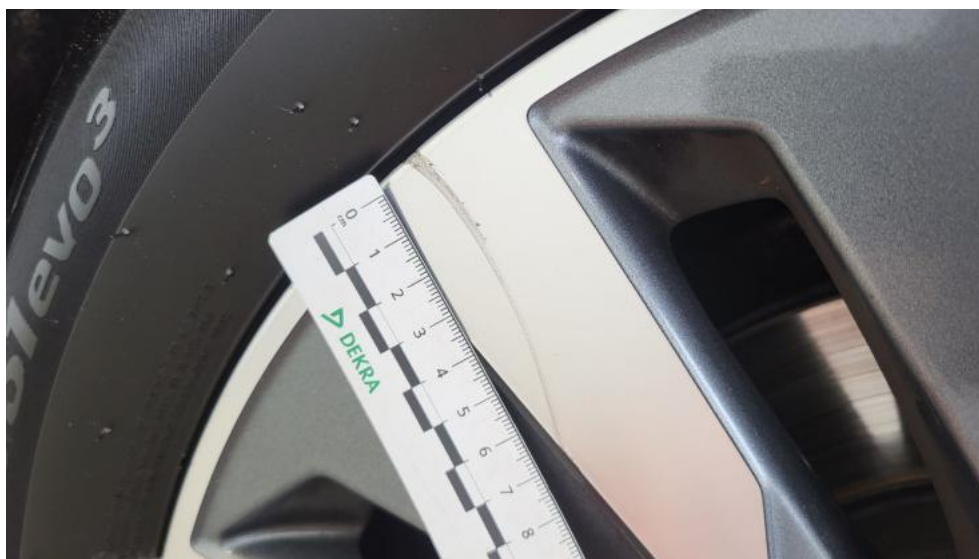
Fot. 59.
Felga Aluminiowa przednia L - Rysa/odprysk 1

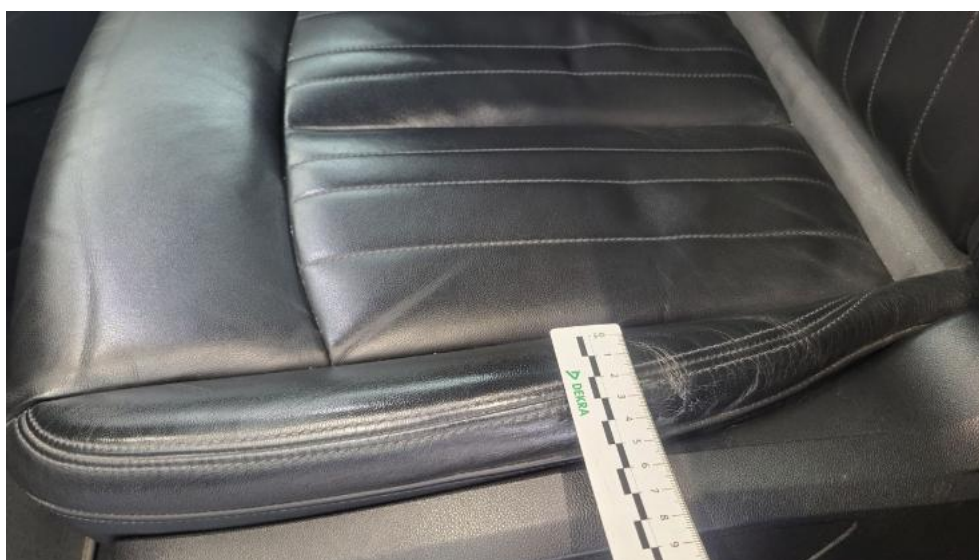
Fot. 60.
Fotel prz. lew. - Rysa/odprysk 1

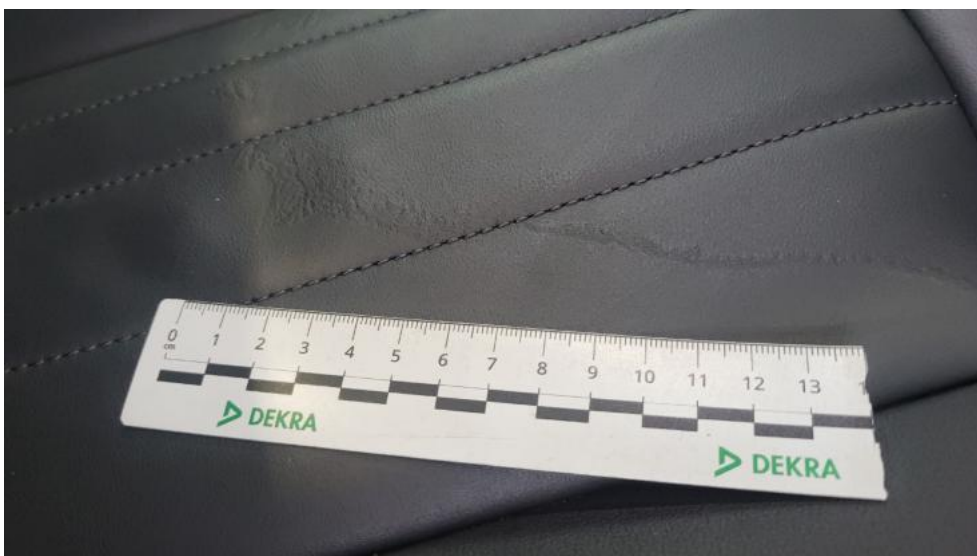
Fot. 62.
Kanapa tyl. - Inne 1
