Nr zlecenia DEKRA: PKOL(W)/LODZ/45324/26/05/20  
Nr zlecenia/szkody: 21/004157  
Data zlecenia: 20-05-2026

**DEKRA Polska - Centrala**  
02-673 Warszawa, ul. Konstruktorska 12A

| Producent | VOLVO |
| Typ/wersja | XC90 B5 D AWD R-Design aut |

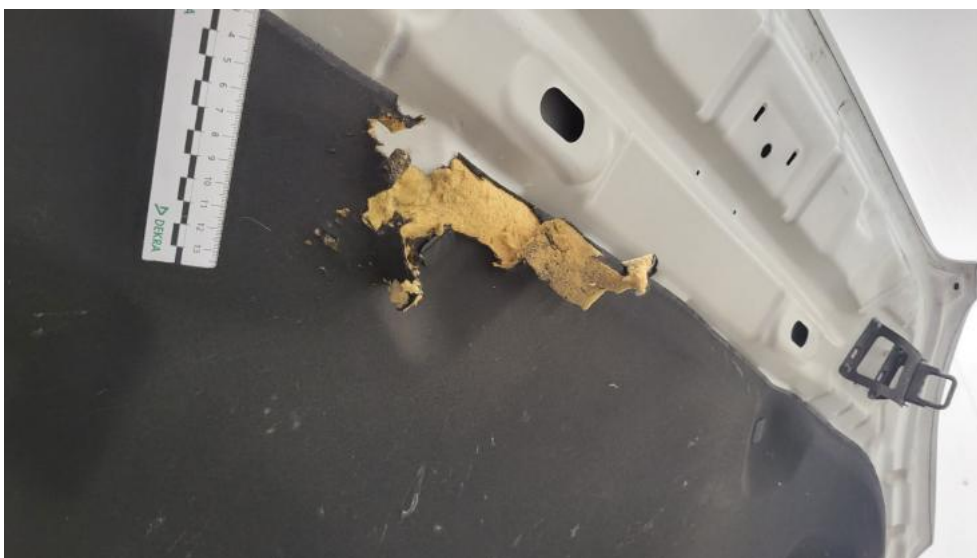
**Fot. 44.**  
Wykładzina pokrywy komory silnika - Pęknięcie/rozerwanie 1

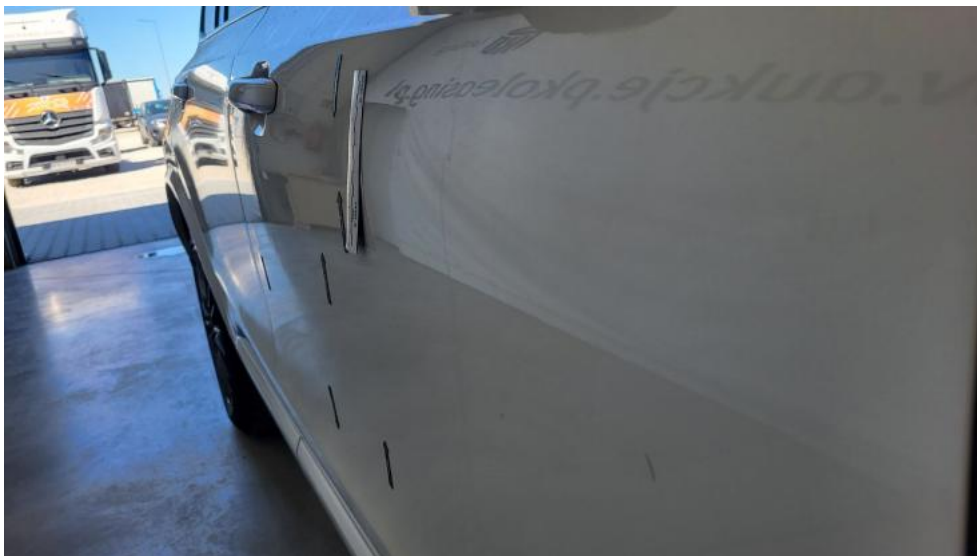
**Fot. 47.**  
Drzwi przednie P - Wgniecenie/odkształcenie 1

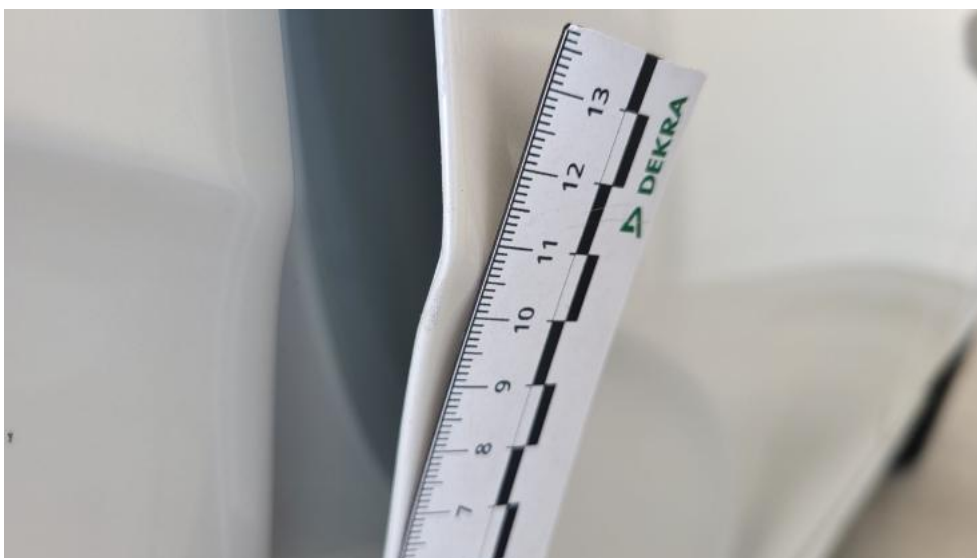
| Nr punktu kontroli | Kontrolowany element | Zmierzony przedział grubości powłoki lakierowej [µm] |
|---|---|--|
| 12 | Drzwi tylne prawe | 150 - 1000 |

**Fot. 48.**  
Drzwi tylne P - Rysa/odprysk 1

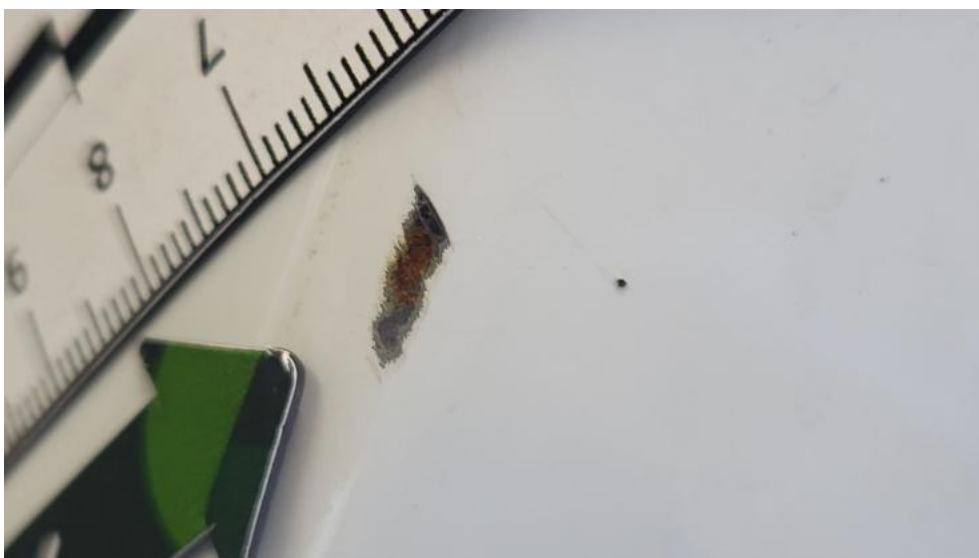
**Fot. 56.**  
Błotnik tylny L / Ściana boczna L - Inne 1

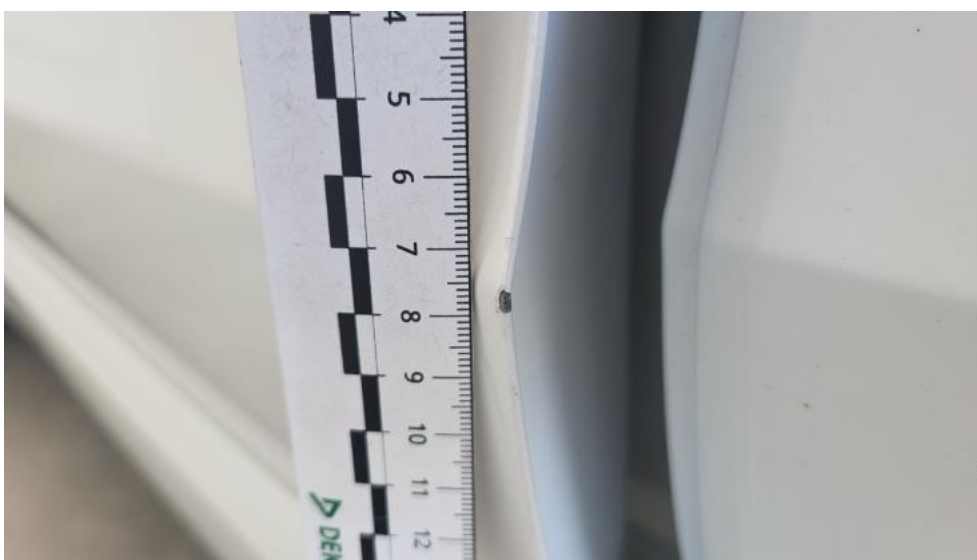
**Fot. 58.**  
Drzwi przed L - Rysa/odprysk 1

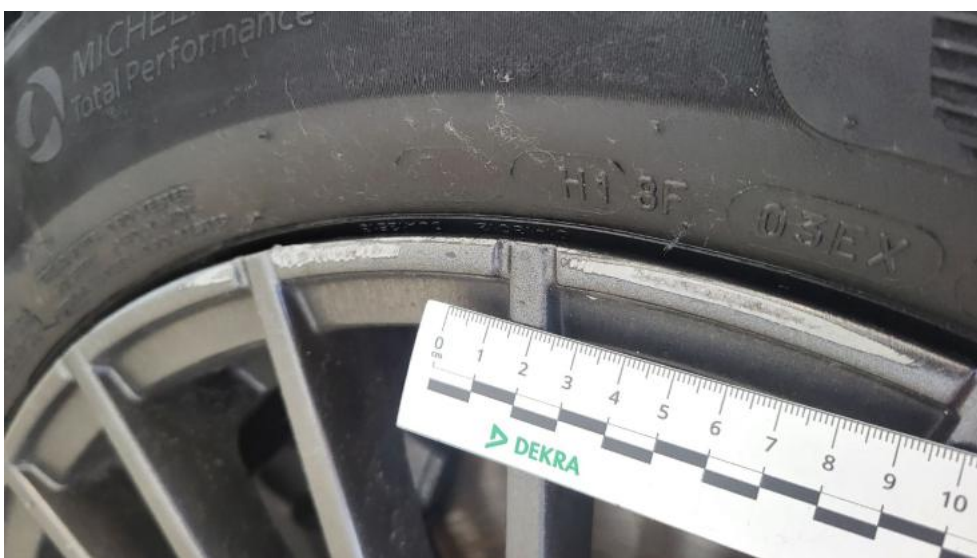
**Fot. 62.**  
Felga Aluminiowa przednia L - Rysa/odprysk 1

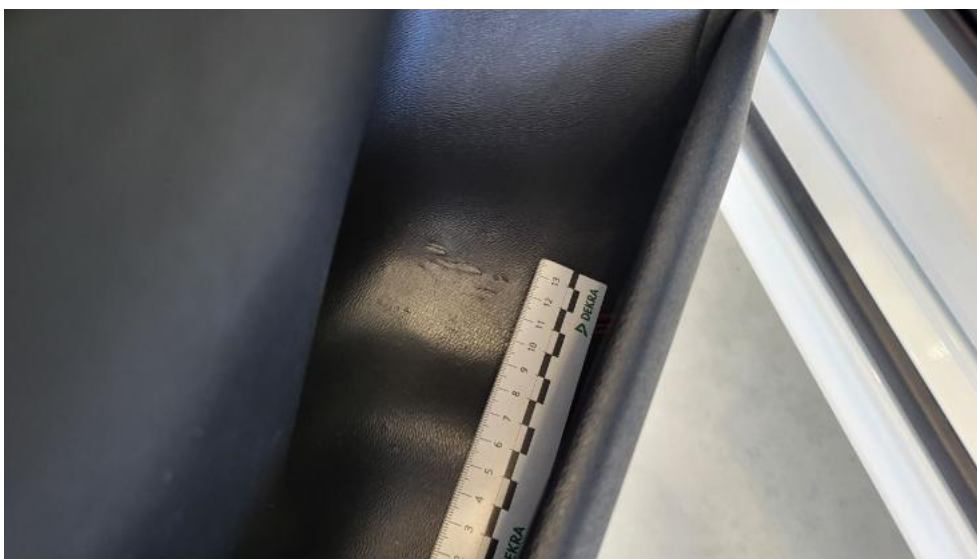
**Fot. 65.**  
Tapicerka drzwi przednich L - Wgniecenie/odkształcenie 1

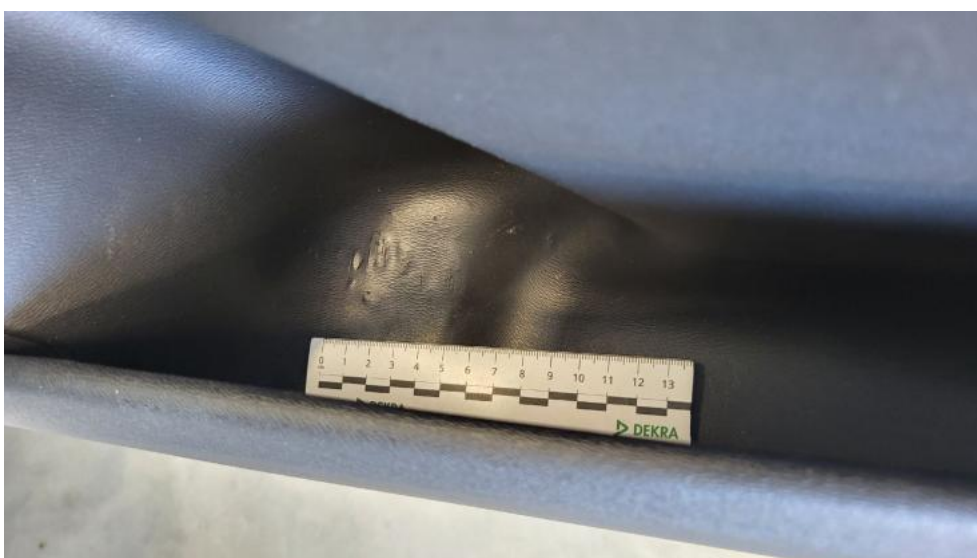
**Fot. 66.**  
Tapicerka drzwi przednich P - Wgniecenie/odkształcenie 1

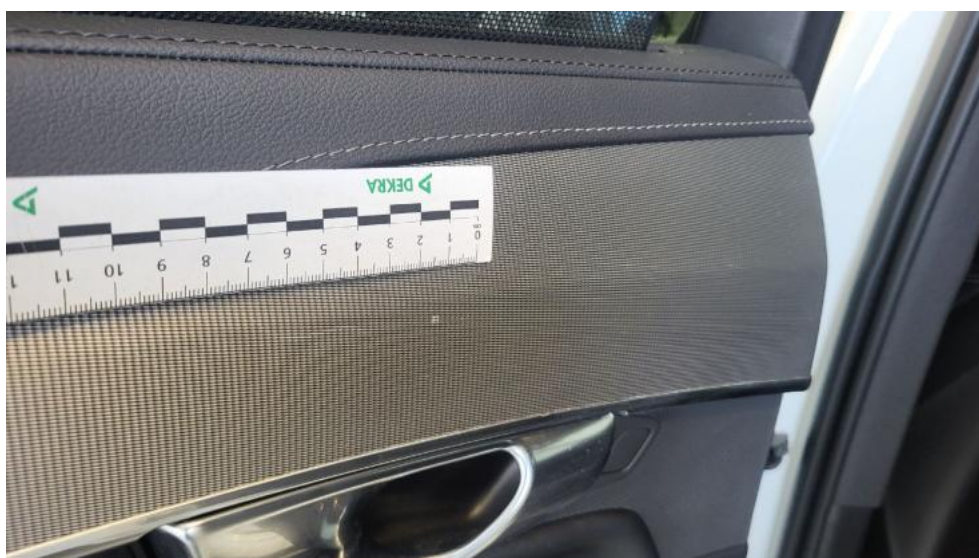
**Fot. 68.**  
Tapicerka drzwi tylnych L - Rysa/odprysk 1

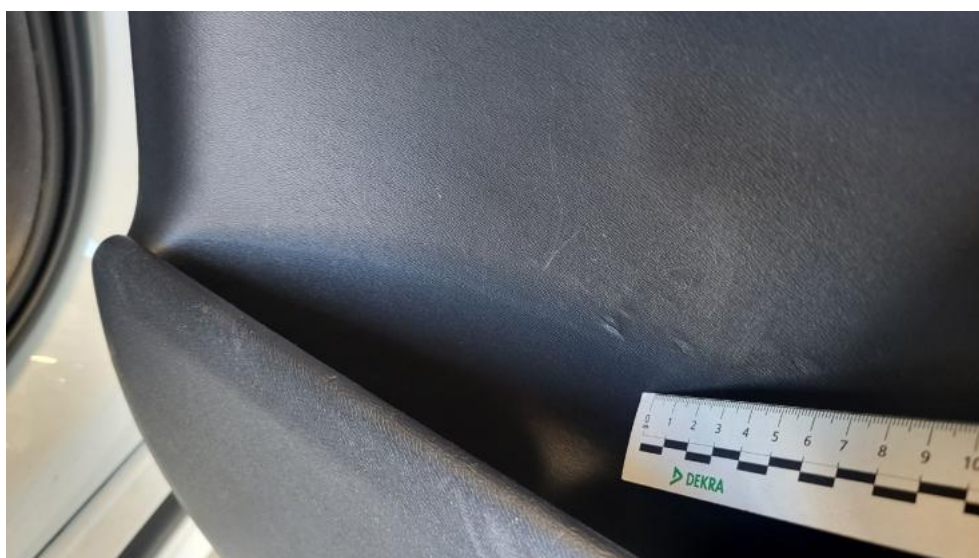
**Fot. 70.**  
Tapicerka drzwi tylnych P - Wgniecenie/odkształcenie 1

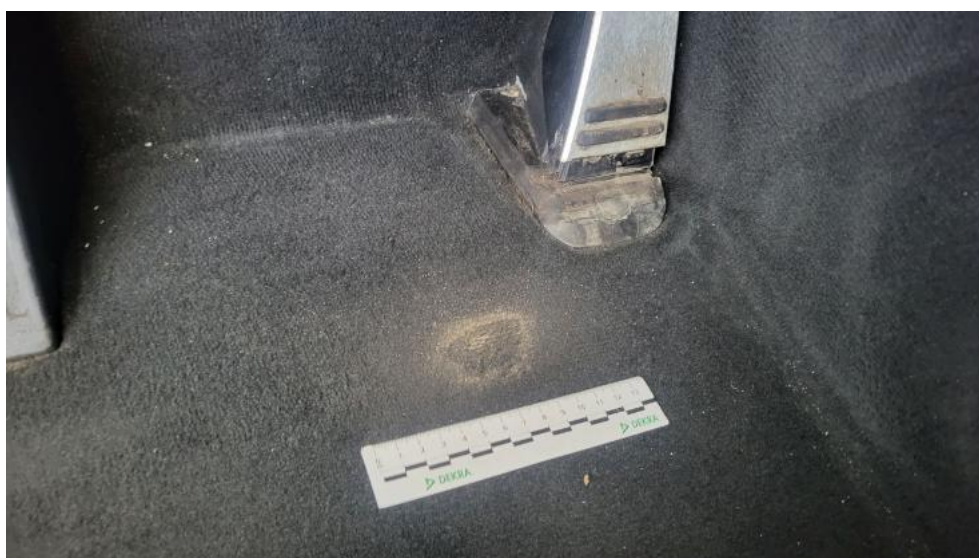
**Fot. 72.**  
Wykładzina podłogi - Rysa/odprysk 1
