Nr zlecenia DEKRA: PKOL(W)/LODZ/57946/26/06/24  
Nr zlecenia/szkody: PS24/043321  
Data zlecenia: 24-06-2026

**Dane pojazdu**

| Model | Camry 21-24 |
| Typ/wersja | Camry 2.5 Hybrid Comfort CVT |

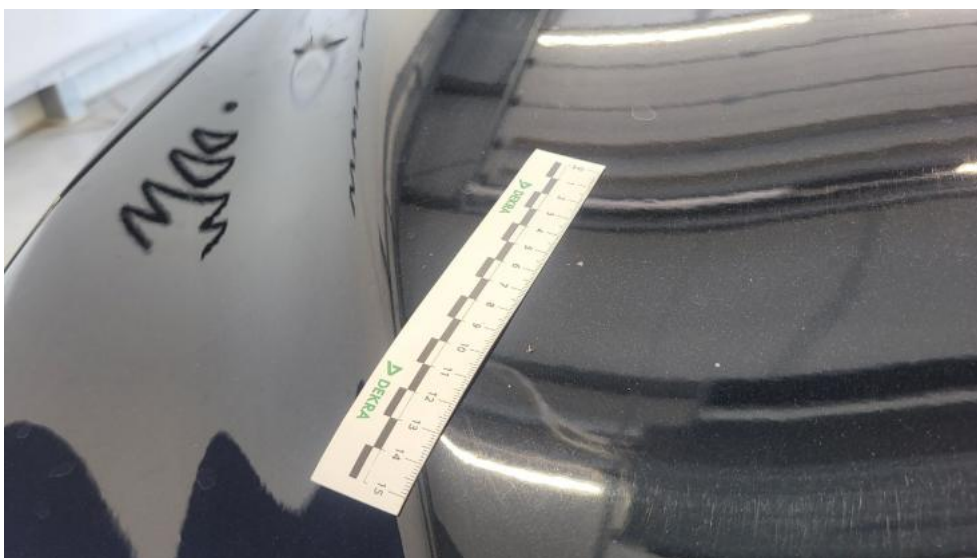
**Fot. 38.**  
Pokrywa komory silnika - Rysa/odprysk 1

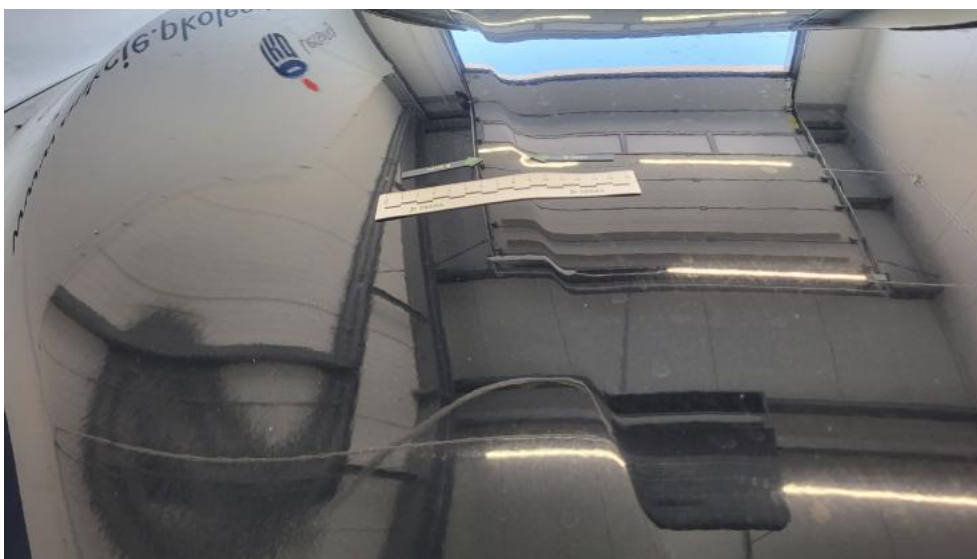
**Fot. 39.**

Pokrywa komory silnika - Wgniecenie/odkształcenie 1

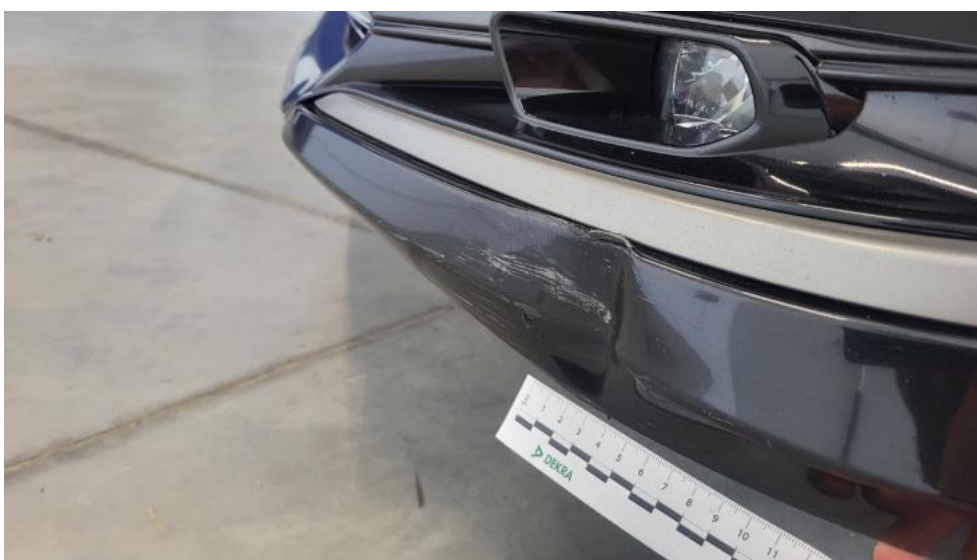
**Fot. 40.**

Zderzak - Wgniecenie/odkształcenie 1

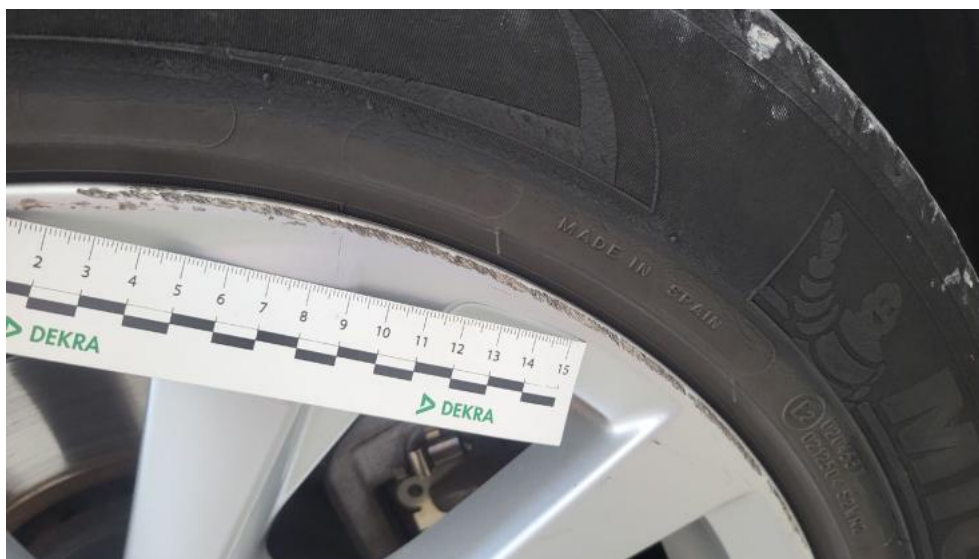
**Fot. 43.**

Felga aluminiowa przednia P - Rysa/odprysk 1

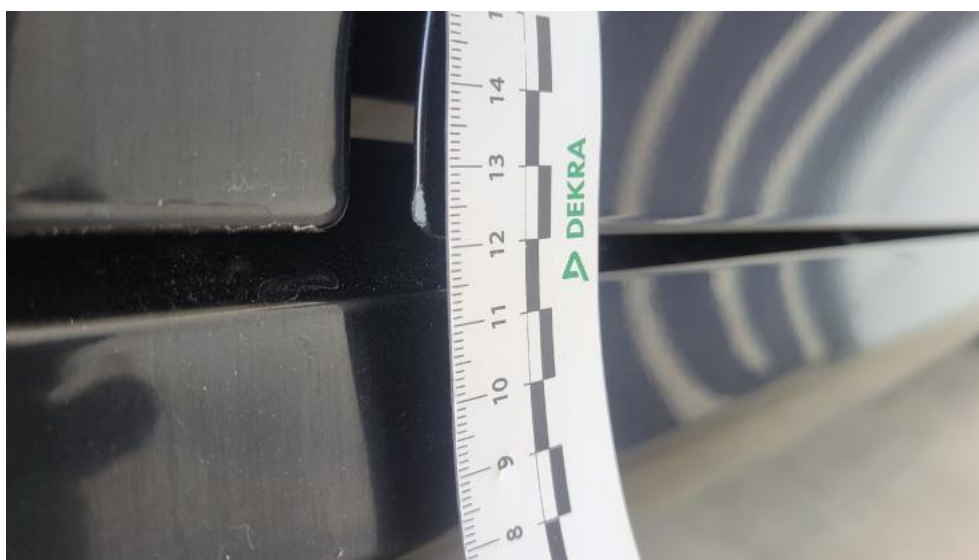
**Fot. 44.**

Drzwi przednie P - Rysa/odprysk 1

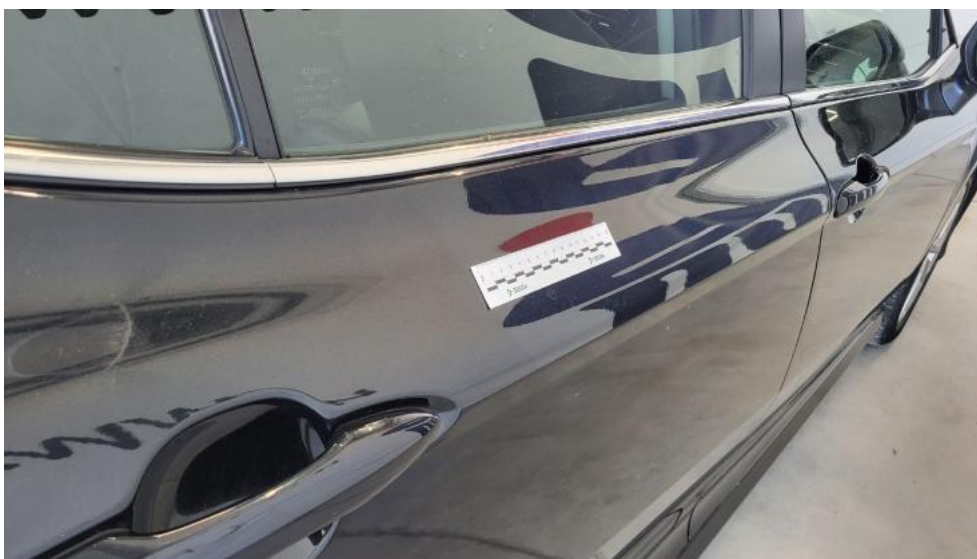
**Fot. 47.**  
Drzwi tylne P - Inne 1

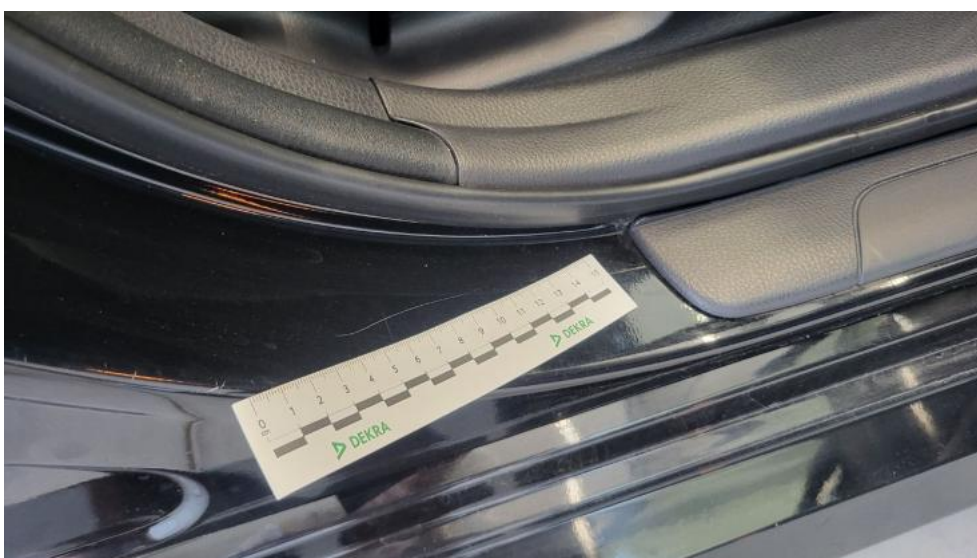
**Fot. 48.**  
Próg P - Rysa/odprysk 1

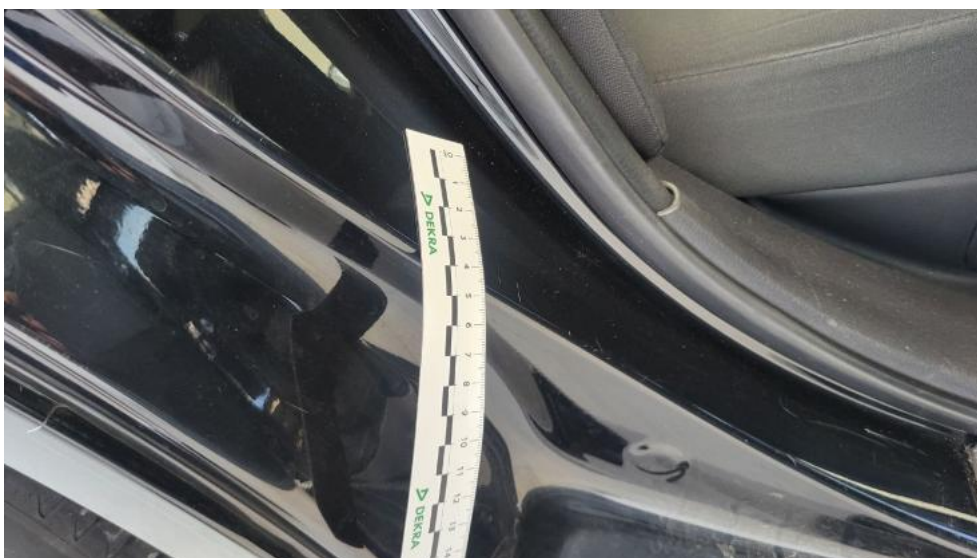
**Fot. 50.**  
Błotnik tylny P / Ściana boczna P - Rysa/odprysk 1

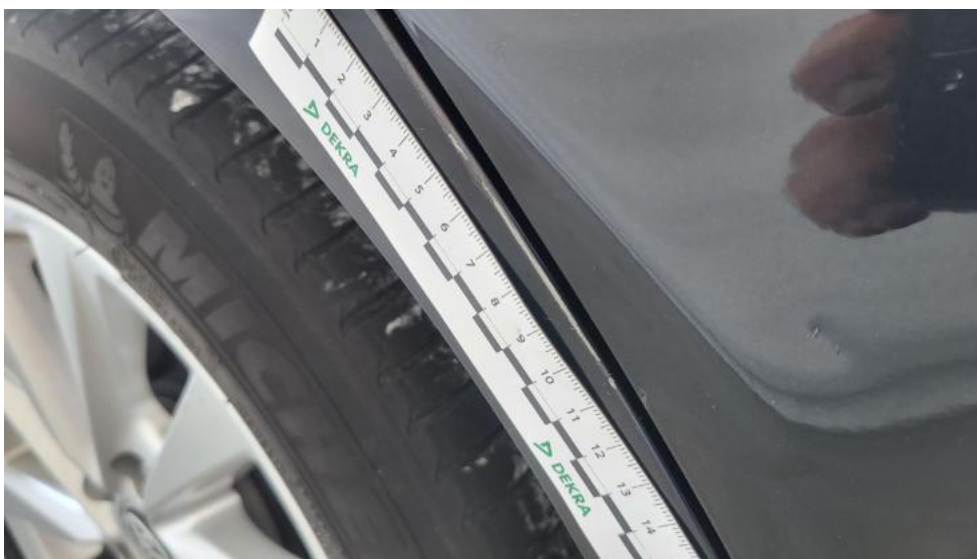
**Fot. 51.**

Błotnik tylny P / Ściana boczna P - Rysa/odprysk 2

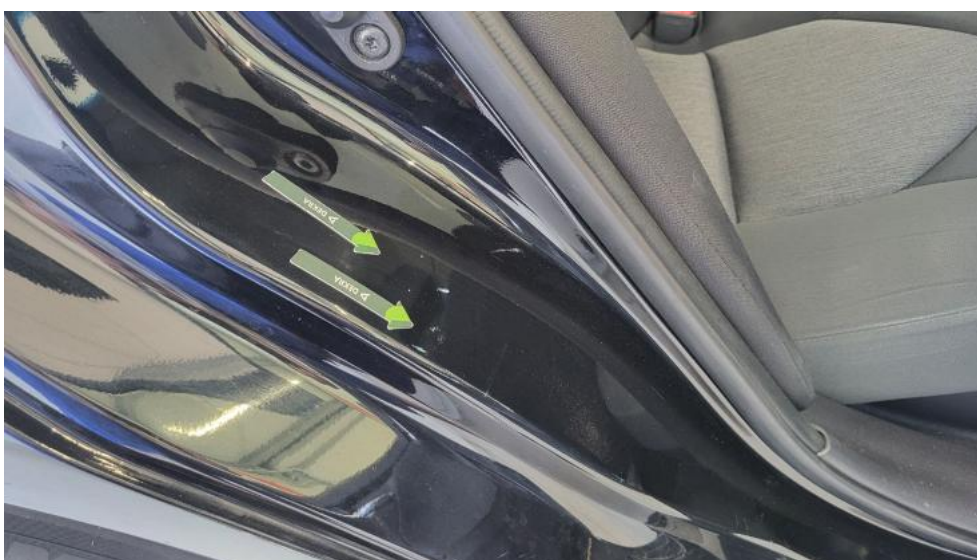
**Fot. 52.**

Błotnik tylny P / Ściana boczna P - Wgniecenie/odkształcenie 1

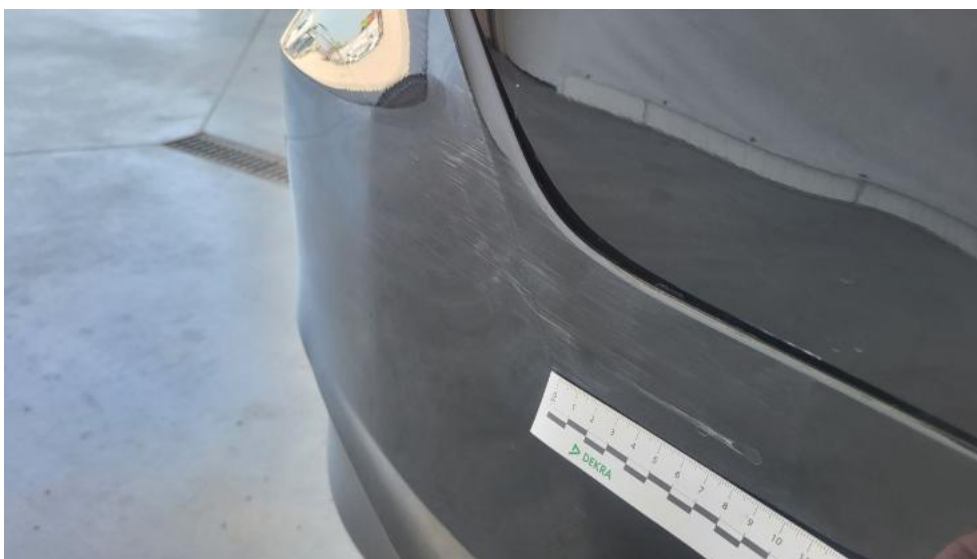
**Fot. 57.**

Zderzak tylny - Rysa/odprysk 1

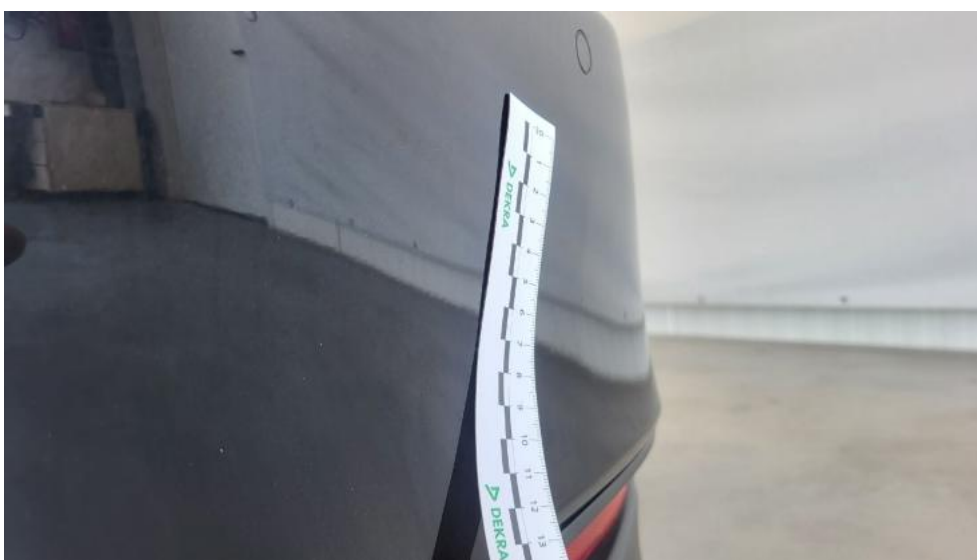
**Fot. 58.**

Zderzak tylny - Wgniecenie/odkształcenie 1

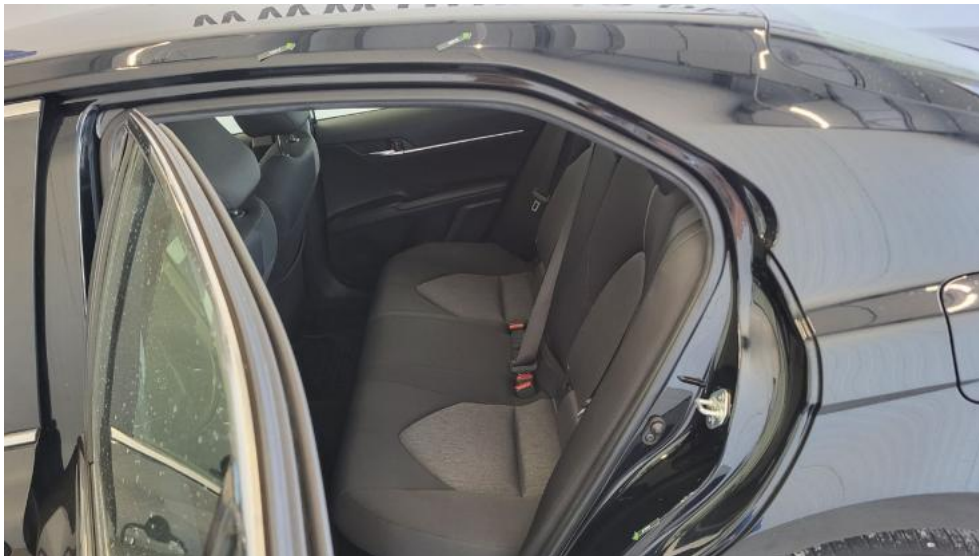
**Fot. 63.**

| Nr punktu kontroli | Kontrolowany element | Zmierzony przedział grubości powłoki lakierowej [µm] |
|---|---|---|
| 9 | Łotnik tylny lewy | 150 - 500 |

Błotnik tylny L / Ściana boczna L - Wgniecenie/odkształcenie 1

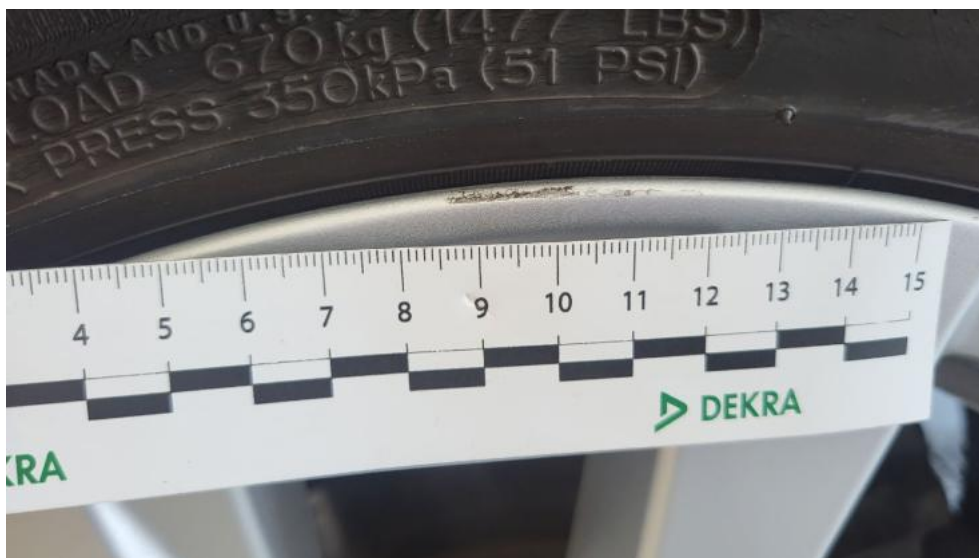
**Fot. 64.**

Felga aluminiowa tylna L - Rysa/odprysk 1

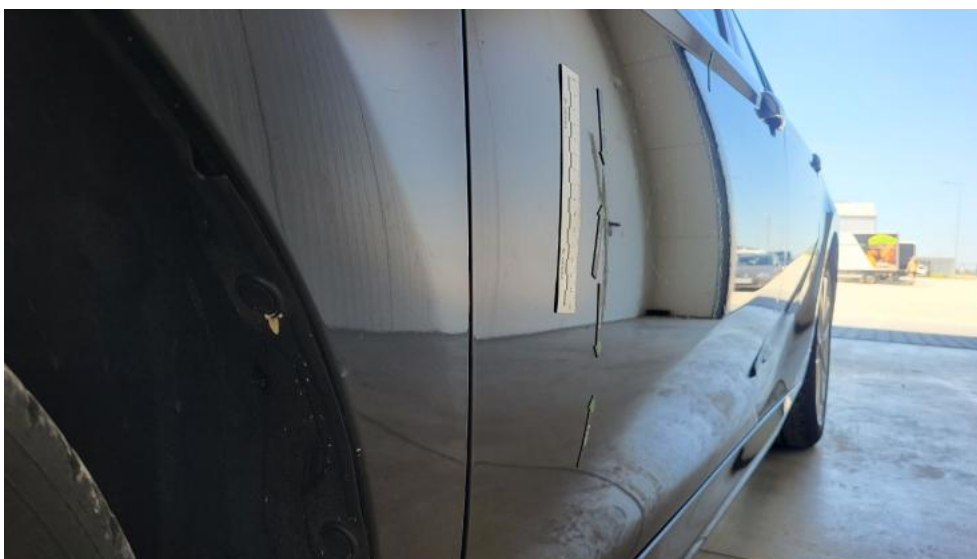
**Fot. 67.**

Drzwi przed L - Wgniecenie/odkształcenie 1

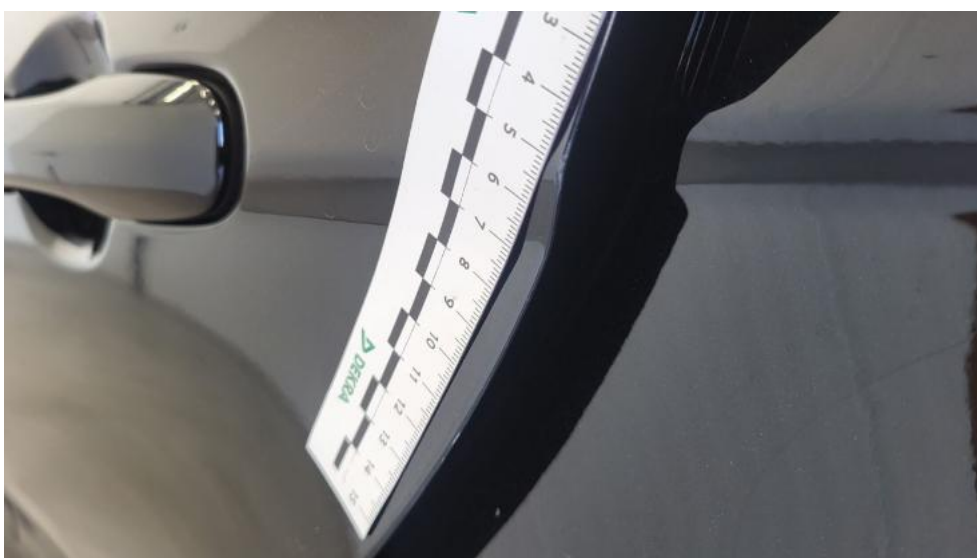
**Fot. 68.**

Drzwi tylne L - Rysa/odprysk 1

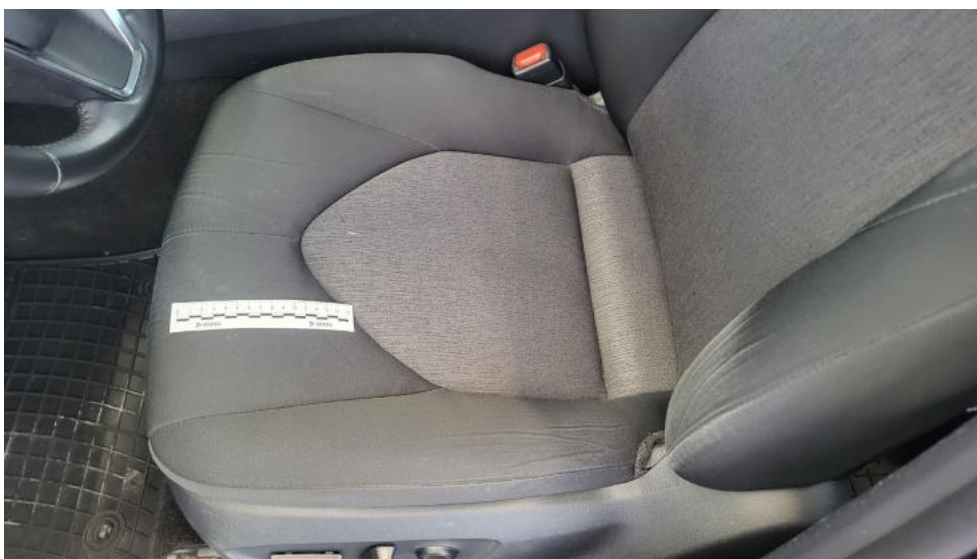
**Fot. 71.**  
Fotel prz. lew. - Inne 1

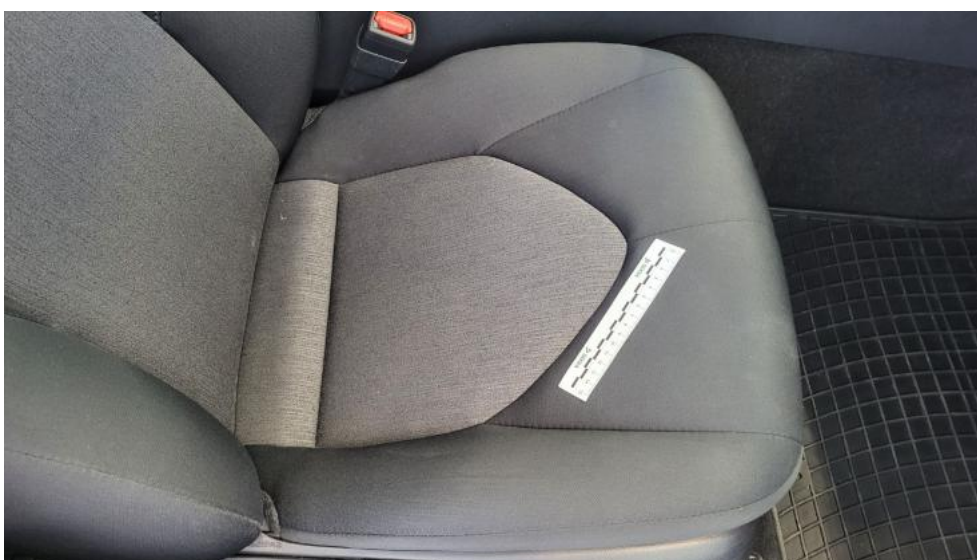
**Fot. 72.**  
Fotel prz. praw. - Inne 1

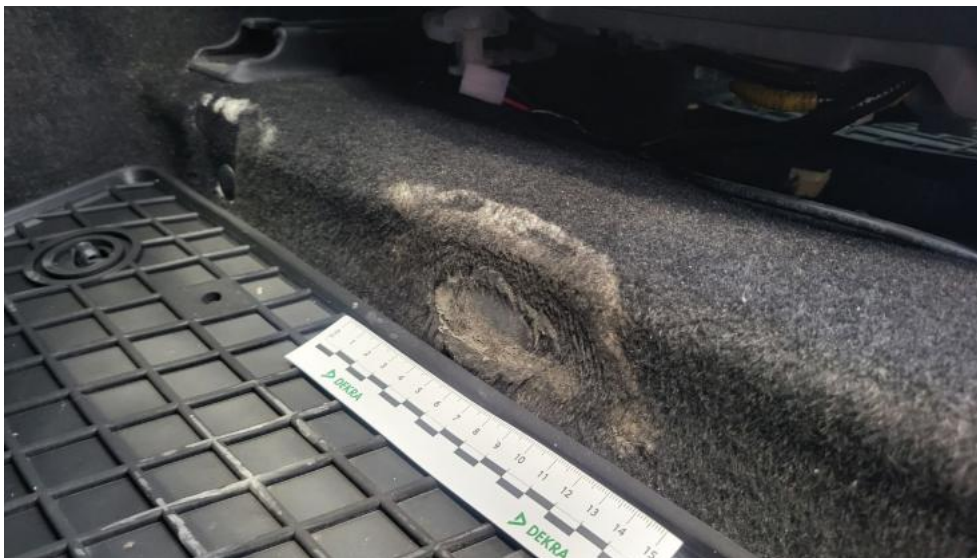
**Fot. 77.**

Wykładzina podłogi - Pęknięcie/rozerwanie 1

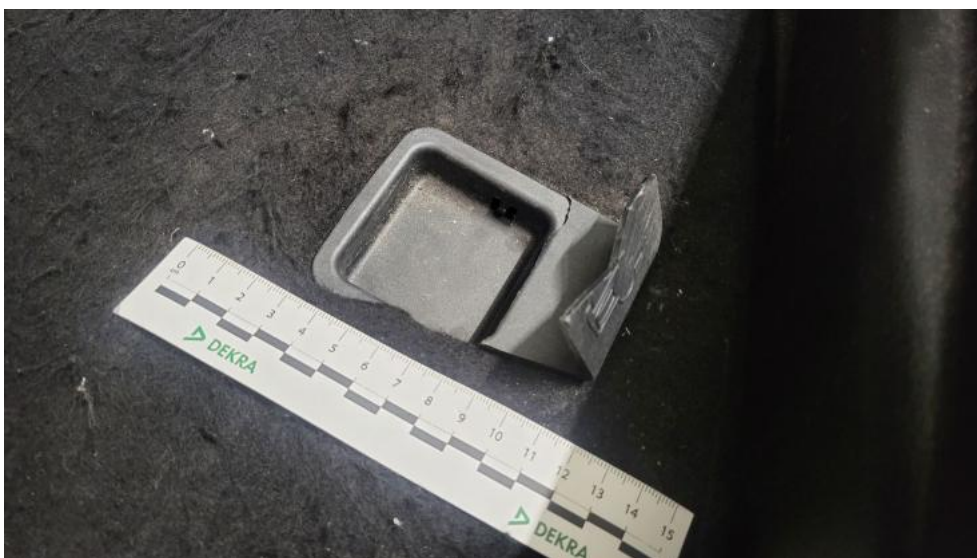
**Fot. 78.**

Wykładzina podłogi bagażnika - Pęknięcie/rozerwanie 1
