Nr zlecenia DEKRA: PKOL(W)/LODZ/98610/25/12/12  
Nr zlecenia/szkody: 22/020862  
Data zlecenia: 12-12-2025

| Producent | SKODA |
| Model | Octavia III Kombi 17-20 |
| Nr rejestracyjny | ZS970PY |

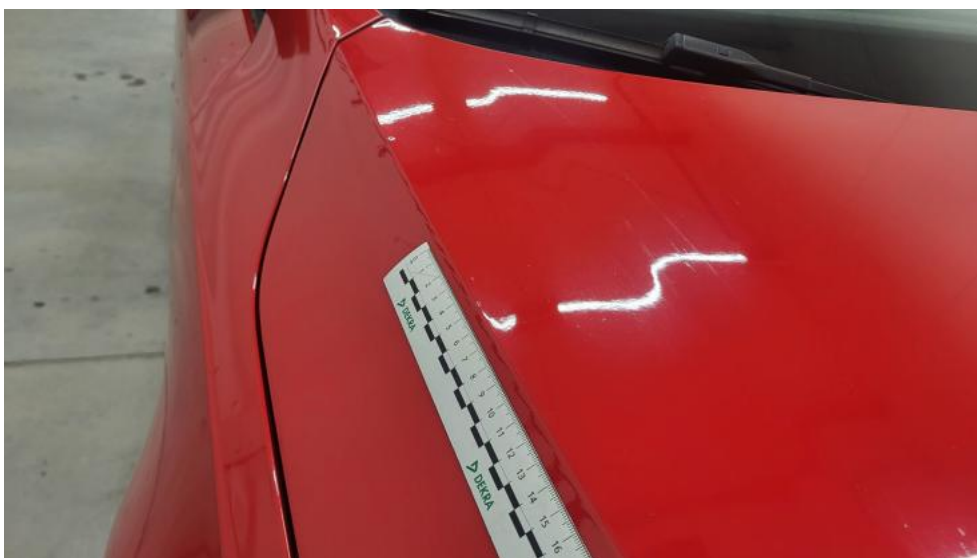
**Fot. 38.**  
Pokrywa komory silnika - Rysa/odprysk 1

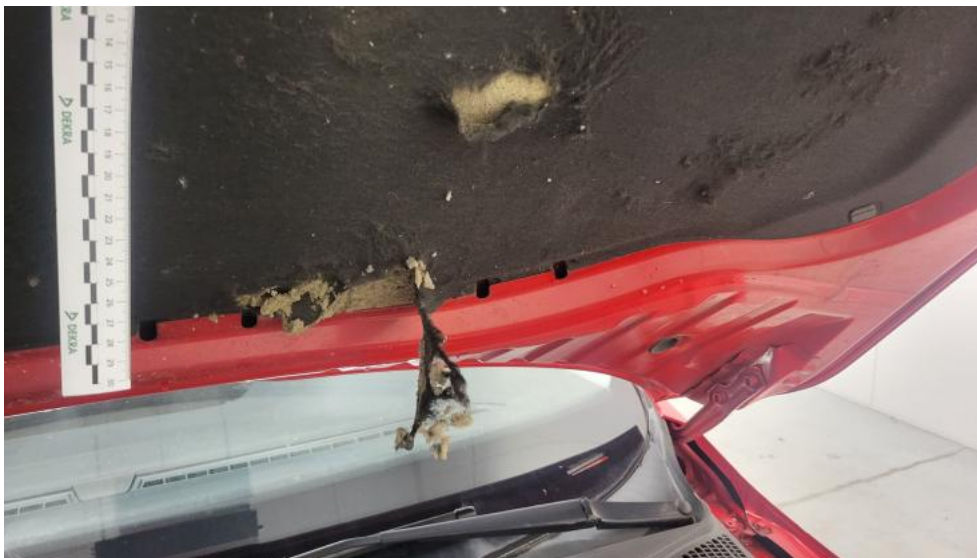
Wykładzina pokrywy komory silnika - Pęknięcie/rozerwanie 1

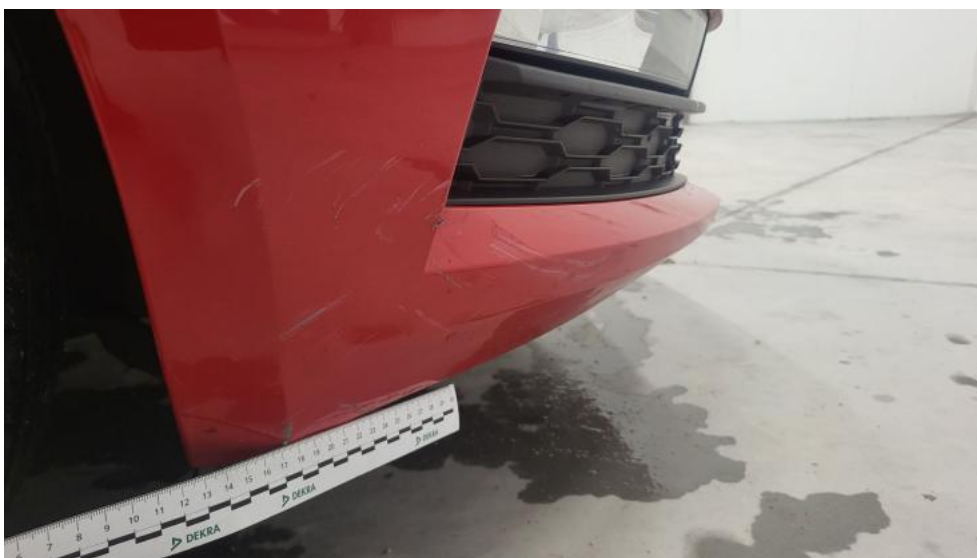
**Fot. 40.**

Zderzak - Rysa/odprysk 1

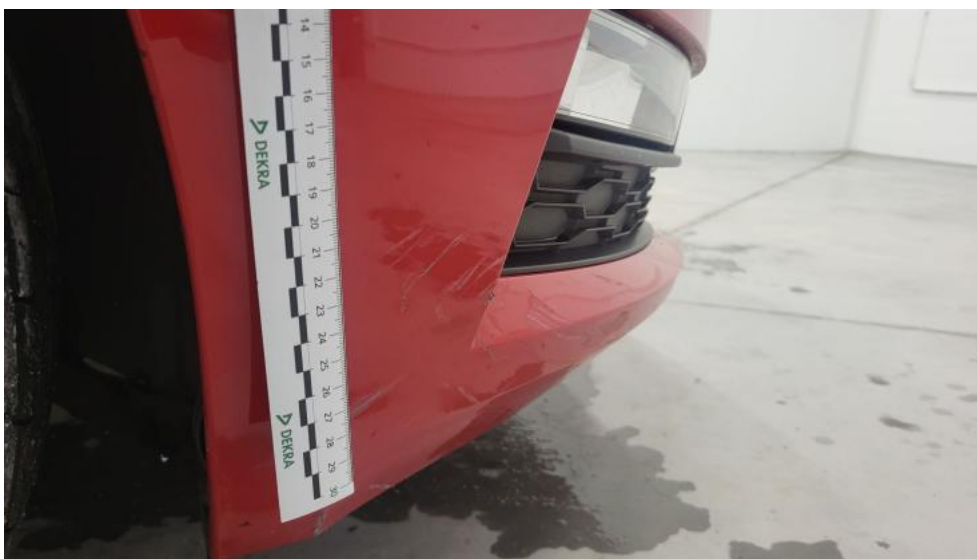
**Fot. 41.**

Zderzak - Wgniecenie/odkształcenie 1

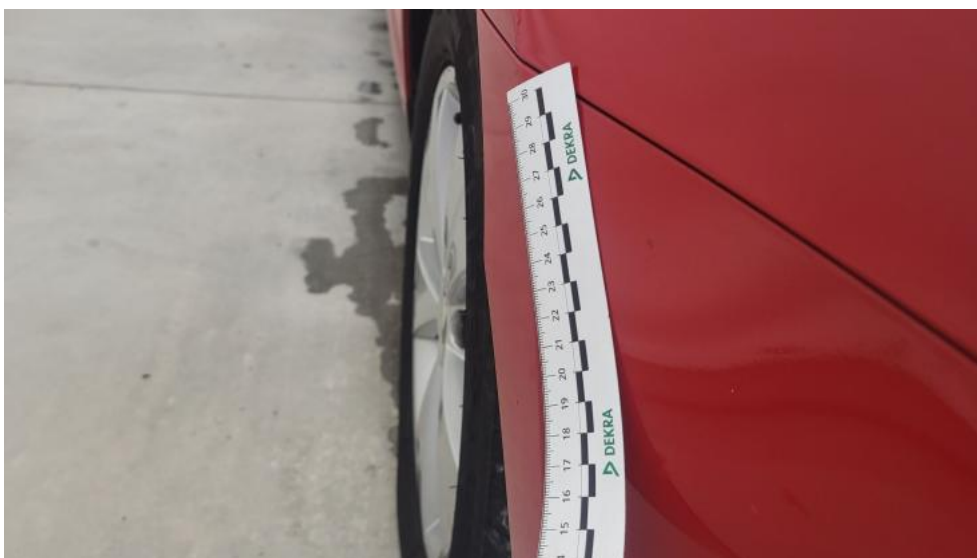
**Fot. 42.**

Zderzak - Wgniecenie/odkształcenie 2

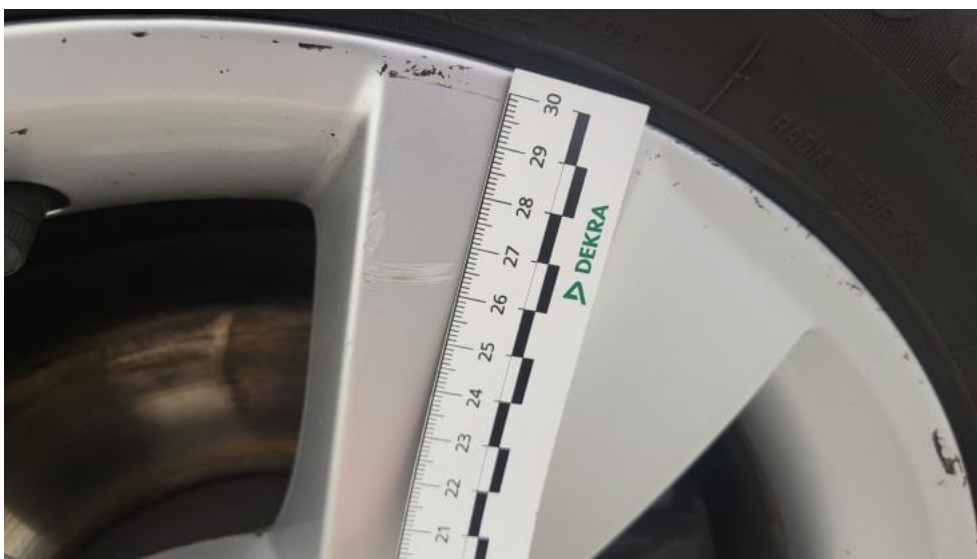
**Fot. 43.**

Felga aluminiowa przednia P - Rysa/odprysk 1

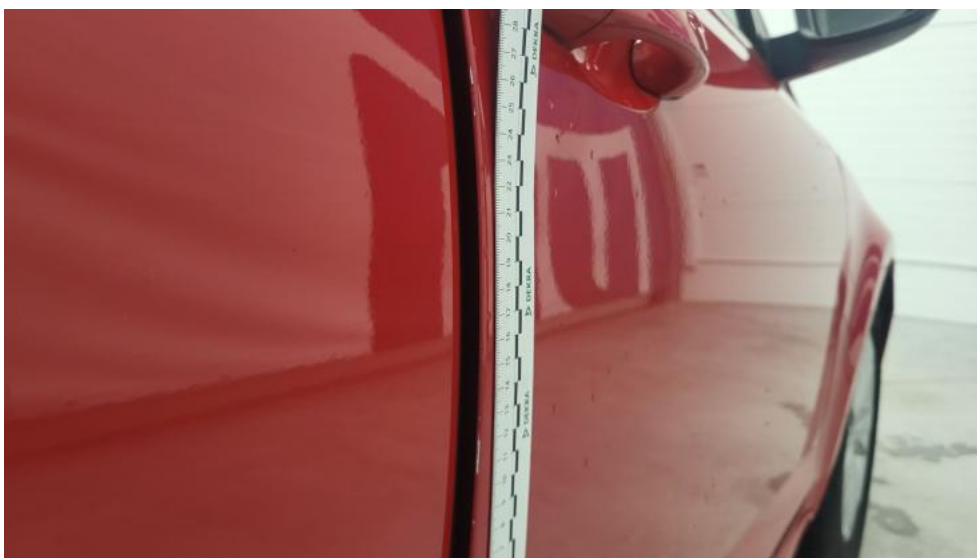
**Fot. 44.**

Drzwi przednie P - Rysa/odprysk 1

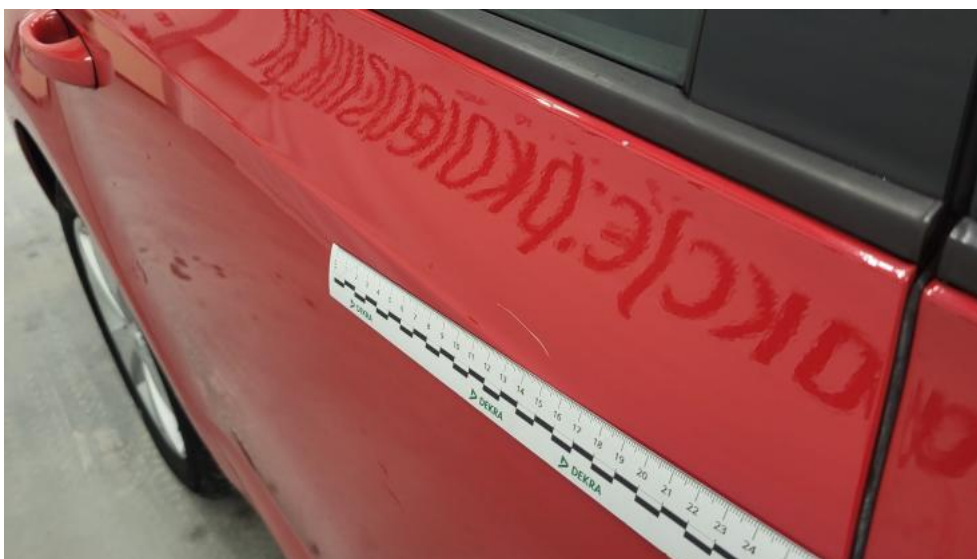
**Fot. 45.**

Drzwi tylne P - Rysa/odprysk 1

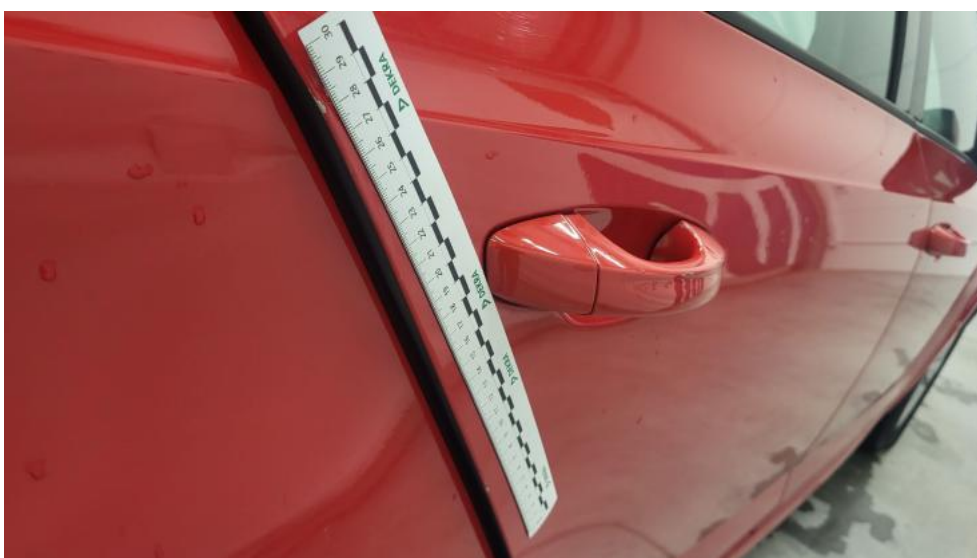
**Fot. 46.**

Drzwi tylne P - Rysa/odprysk 2

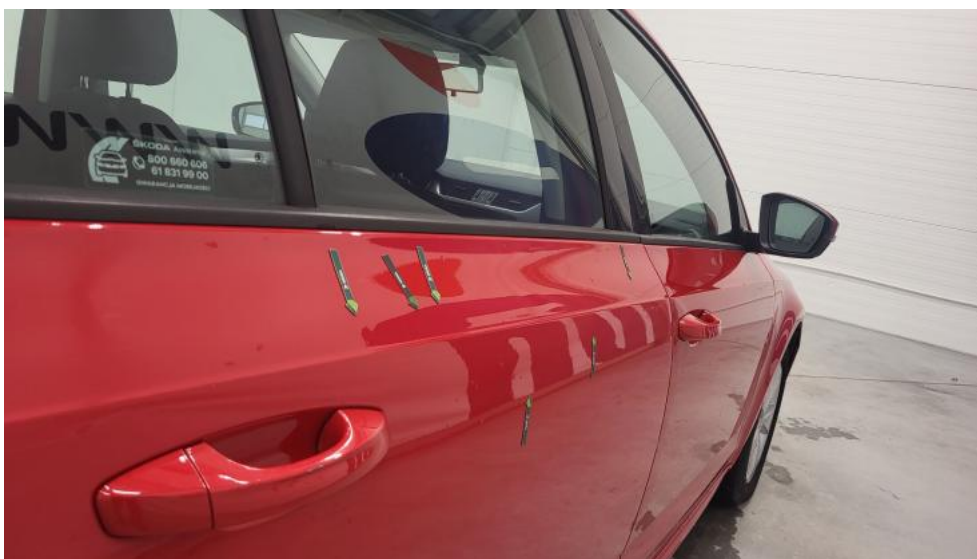
**Fot. 47.**

Drzwi tylne P - Wgniecenie/odkształcenie 1

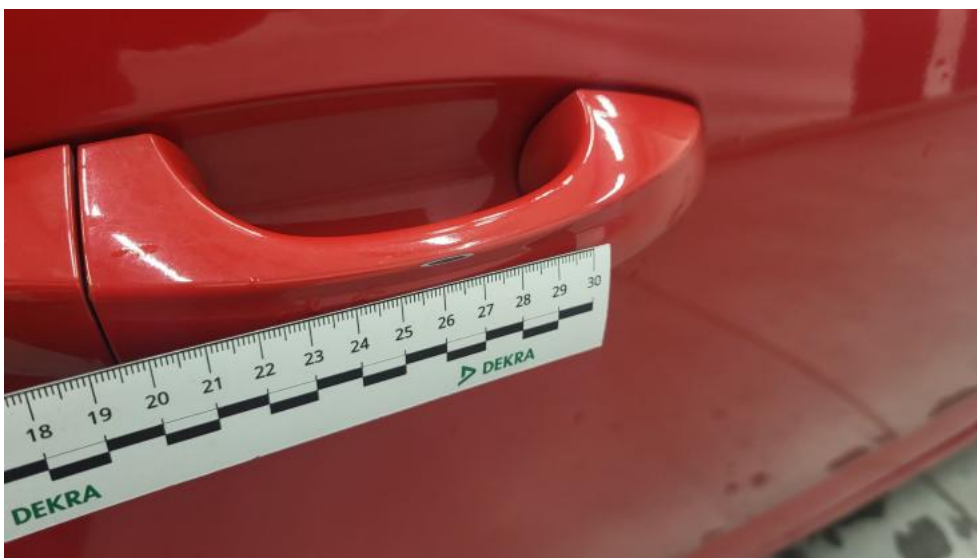
**Fot. 48.**

Klamka drzwi tyl P - Rysa/odprysk 1

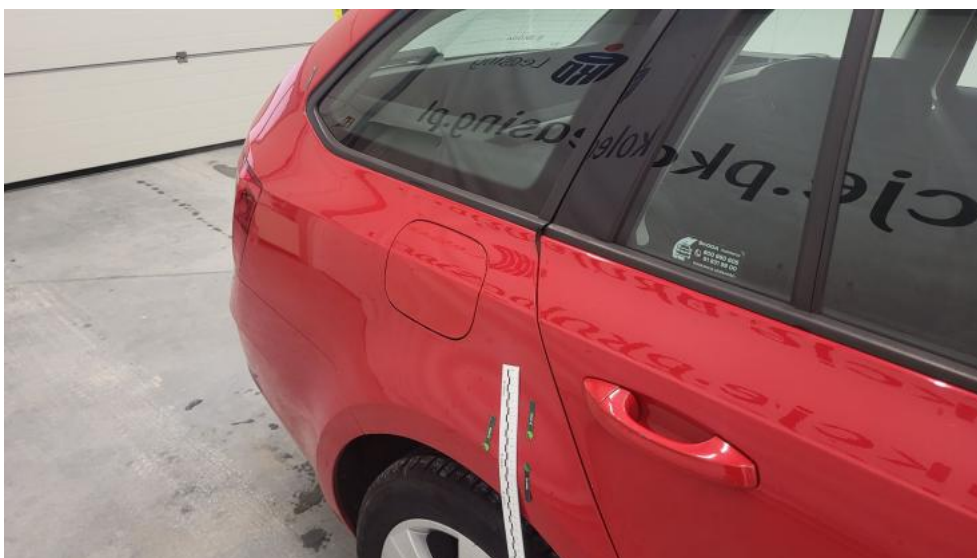
**Fot. 50.**

Łotnik tylny P / Ściana boczna P - Wgniecenie/odkształcenie 1

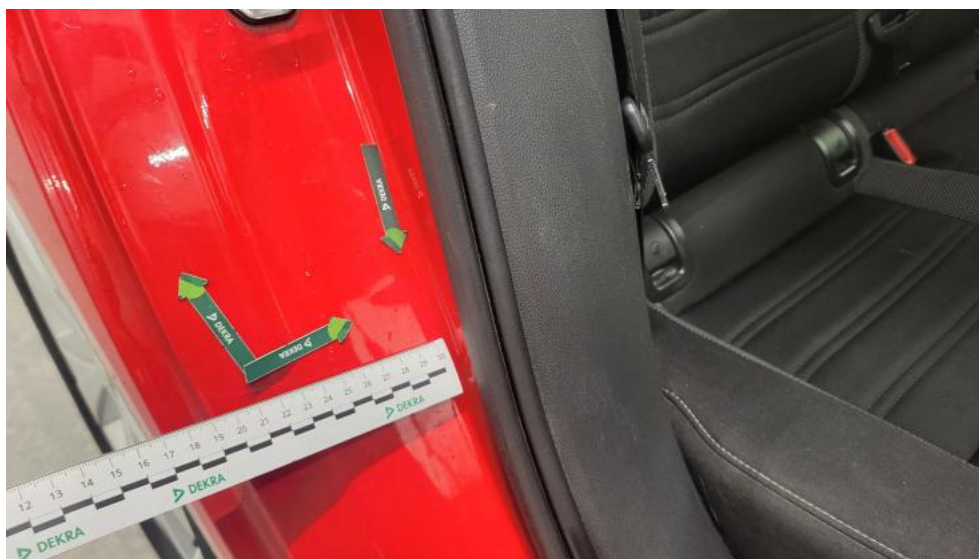
**Fot. 51.**

Błotnik tylny P / Ściana boczna P - Wgniecenie/odkształcenie 2

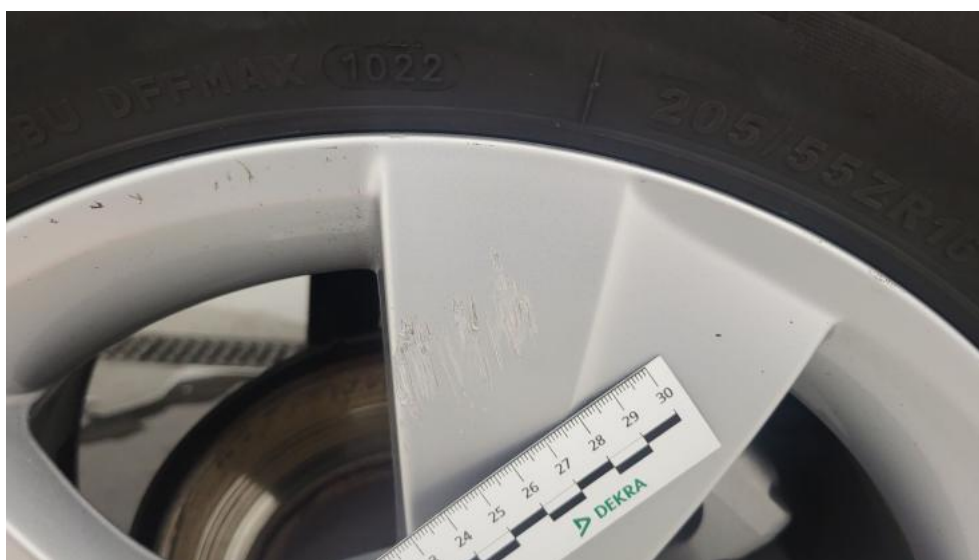
**Fot. 52.**

Felga aluminiowa tylna P - Rysa/odprysk 1

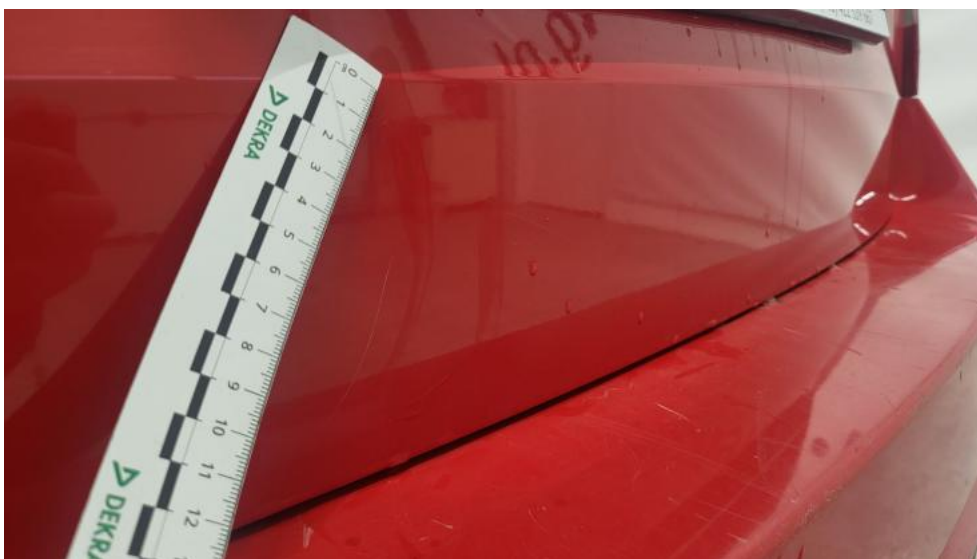
**Fot. 53.**

Pokrywy bagażnika - Rysa/odprysk 1

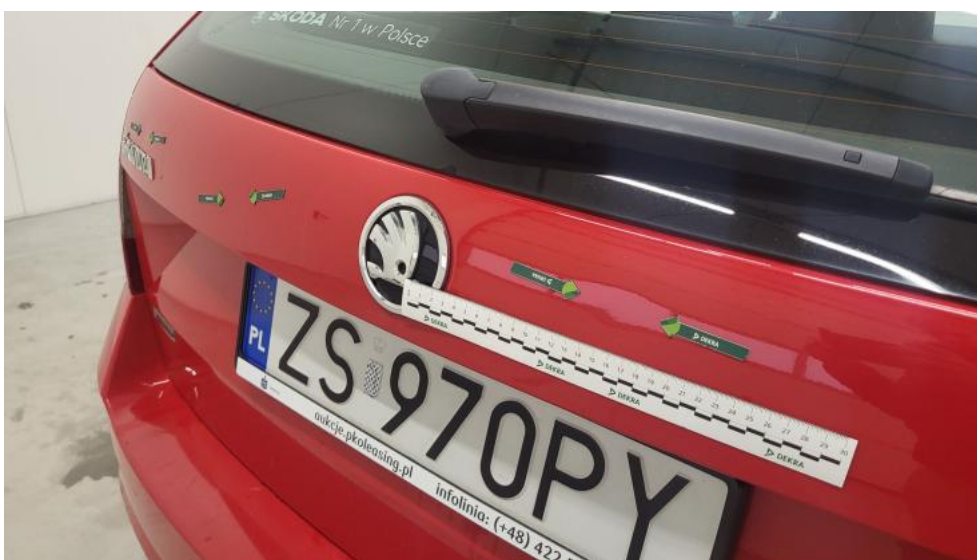
**Fot. 54.**

Pokrywy bagażnika - Wgniecenie/odkształcenie 1

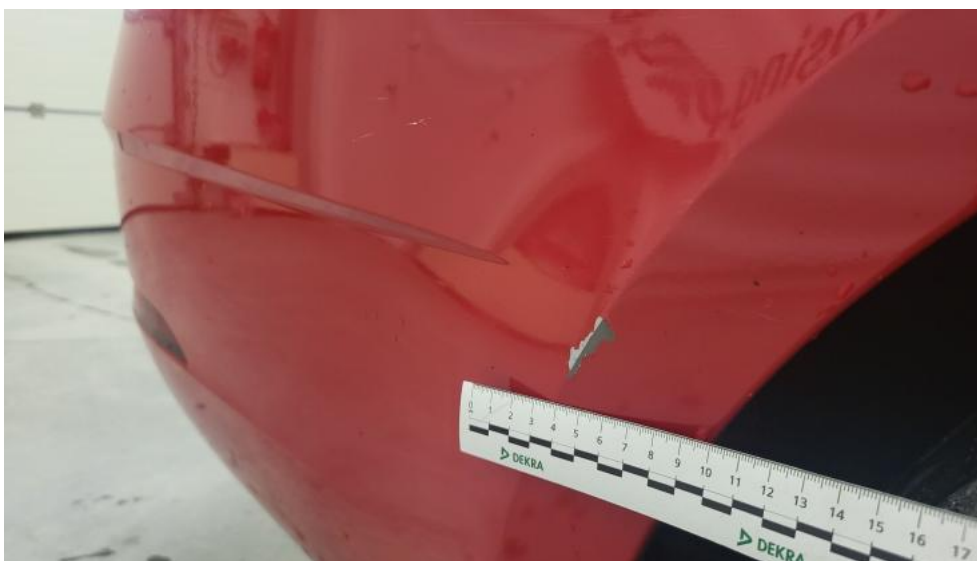
**Fot. 55.**

Zderzak tylny - Rysa/odprysk 1

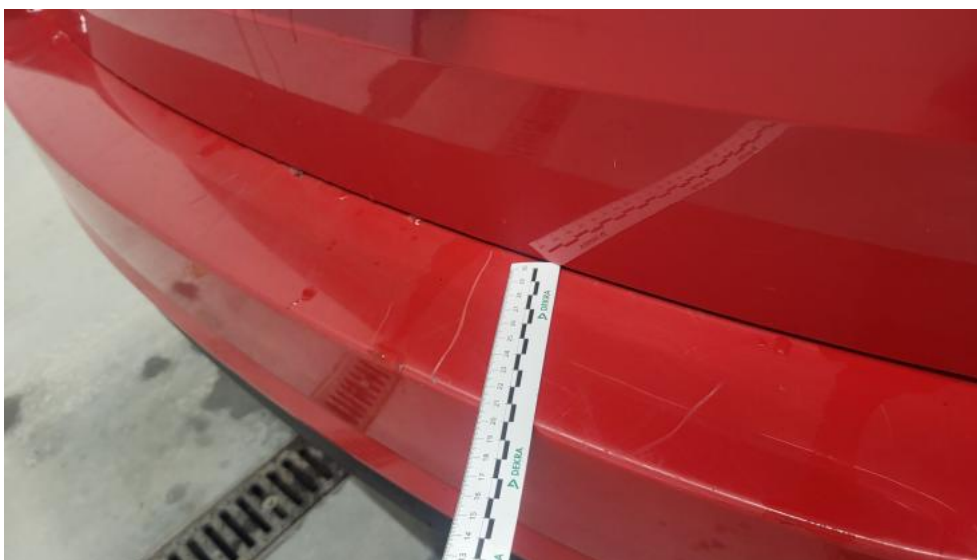
**Fot. 56.**

Zderzak tylny - Rysa/odprysk 2

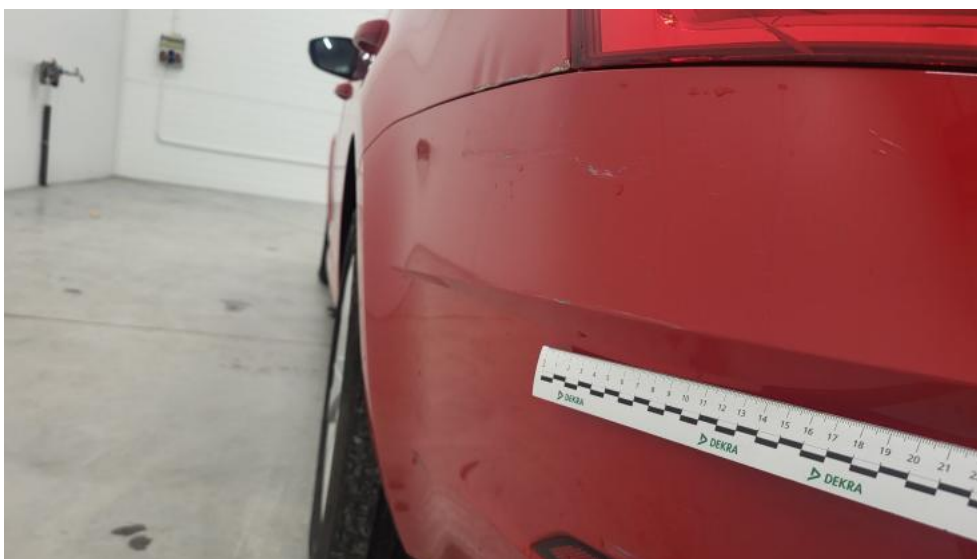
**Fot. 57.**

Zderzak tylny() - Rysa/odprysk 3

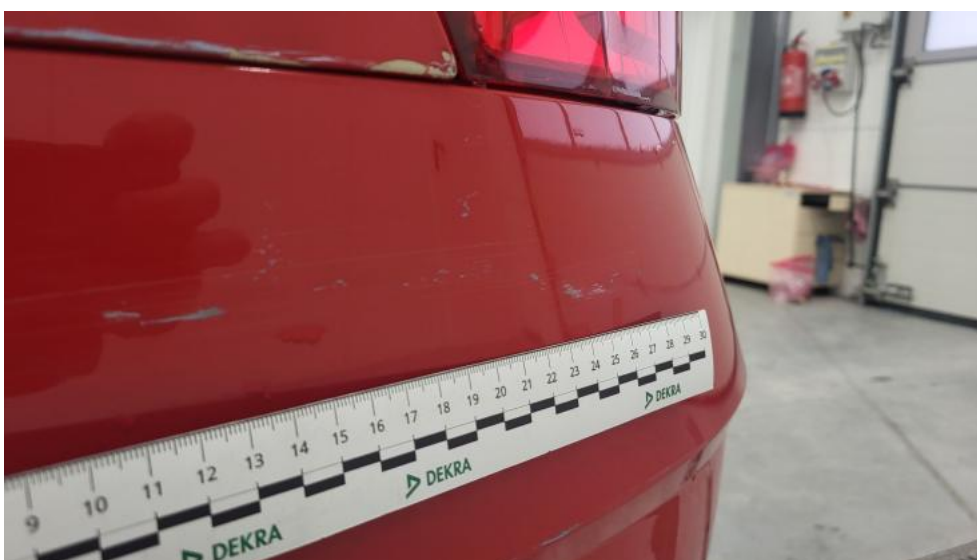
**Fot. 58.**

Zderzak tylny - Wgniecenie/odkształcenie 1

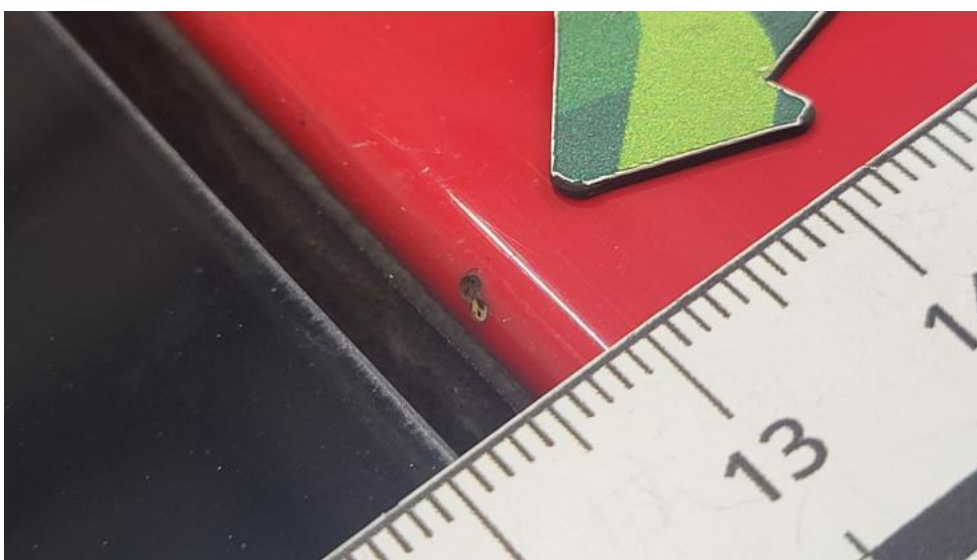
**Fot. 60.**

Dach - Inne 1

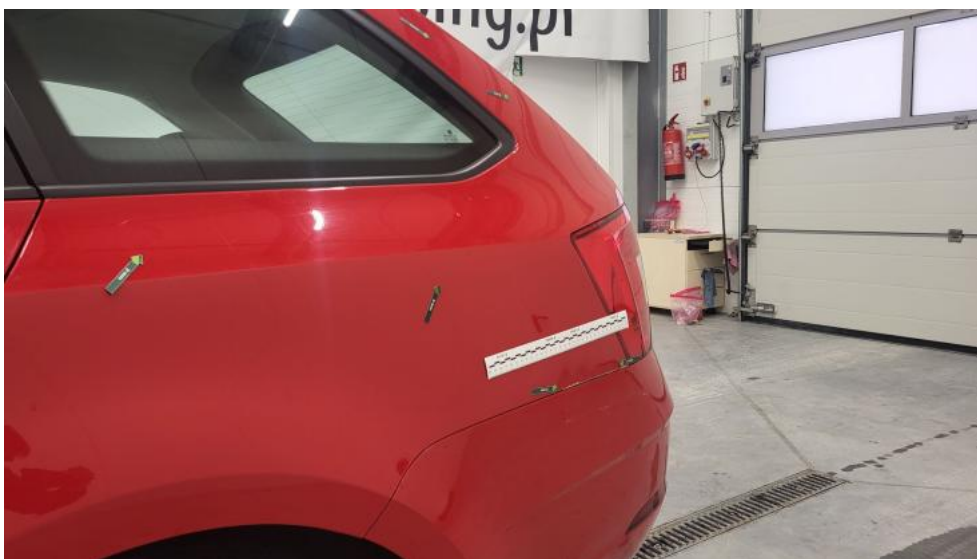
**Fot. 61.**

Błotnik tylny L / Ściana boczna L - Wgniecenie/odkształcenie 1

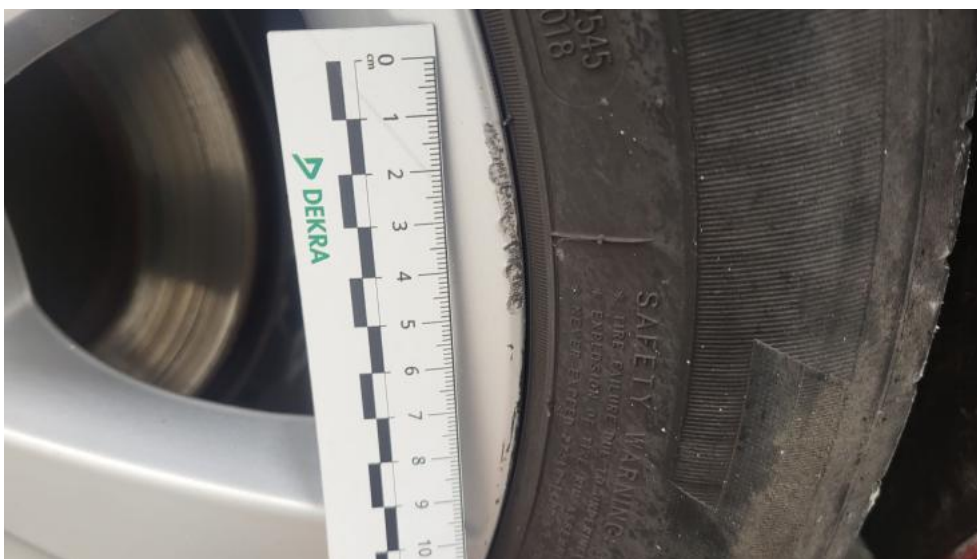
**Fot. 63.**

Felga aluminiowa tylna L - Rysa/odprysk 1

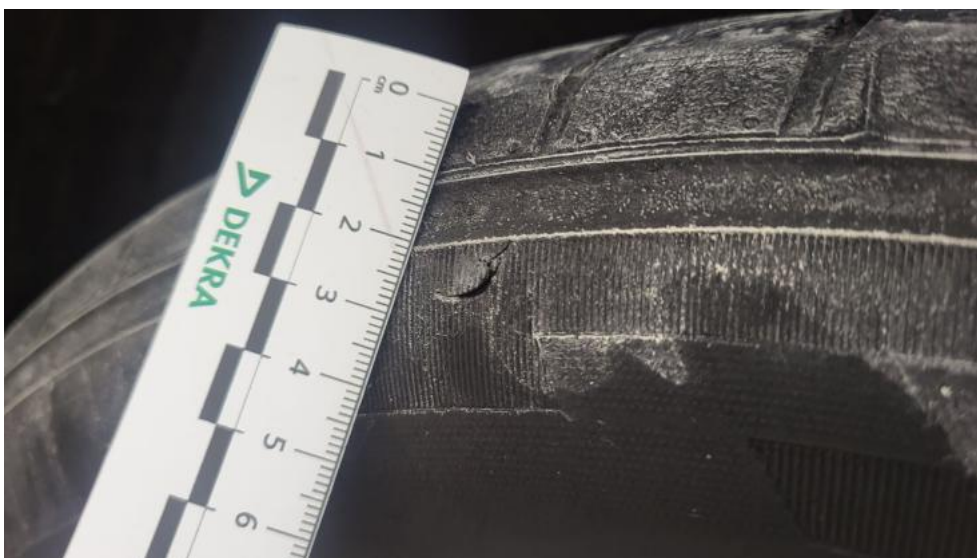
**Fot. 64.**

Opona tylna L - Pęknięcie/rozerwanie 1

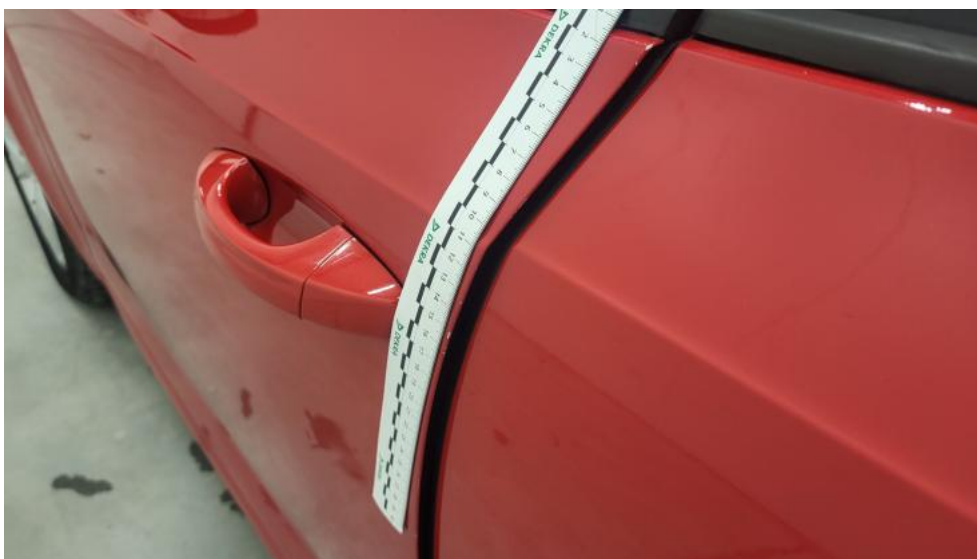
**Fot. 65.**

Drzwi przed L - Rysa/odprysk 1

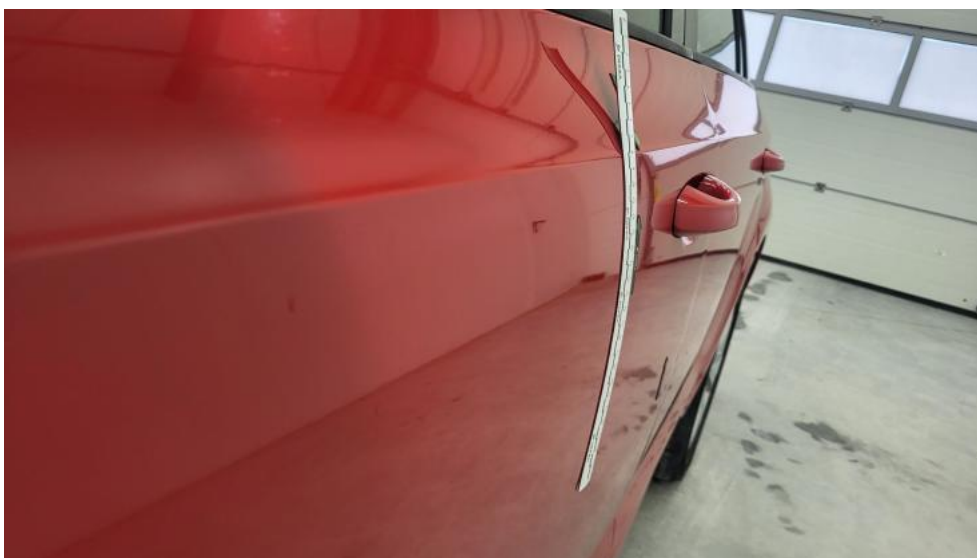
**Fot. 66.**

Drzwi przed L - Wgniecenie/odkształcenie 1

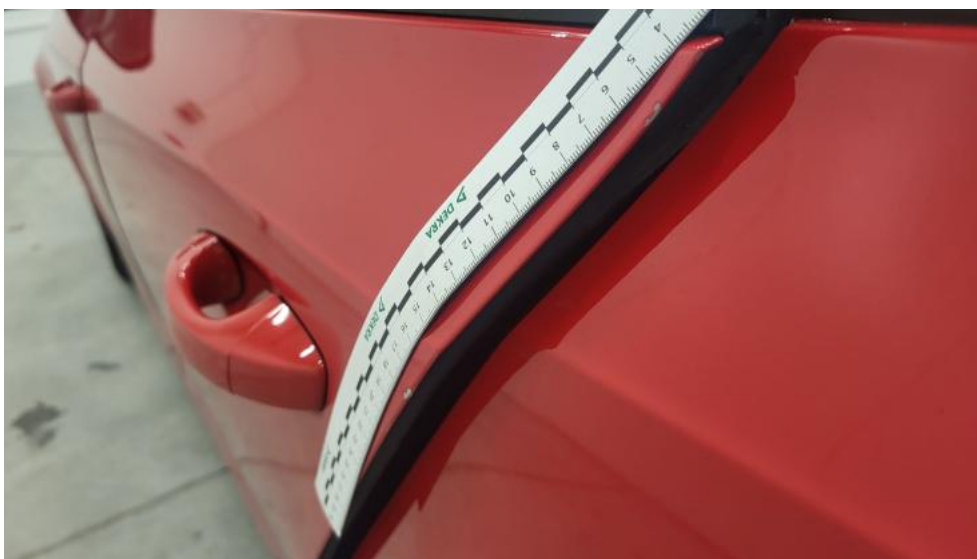
**Fot. 67.**

Drzwi tylne L - Rysa/odprysk 1

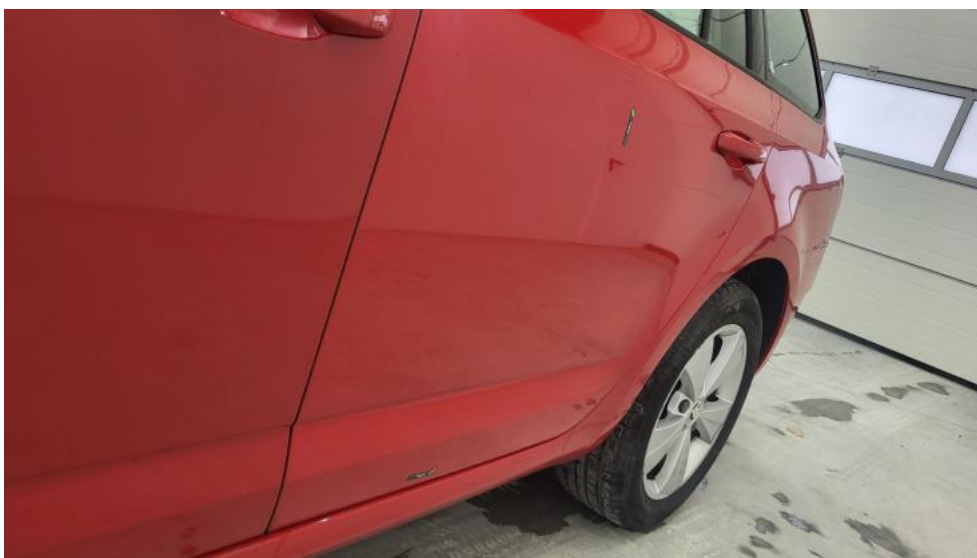
**Fot. 68.**

Drzwi tylne L - Wgniecenie/odkształcenie 1

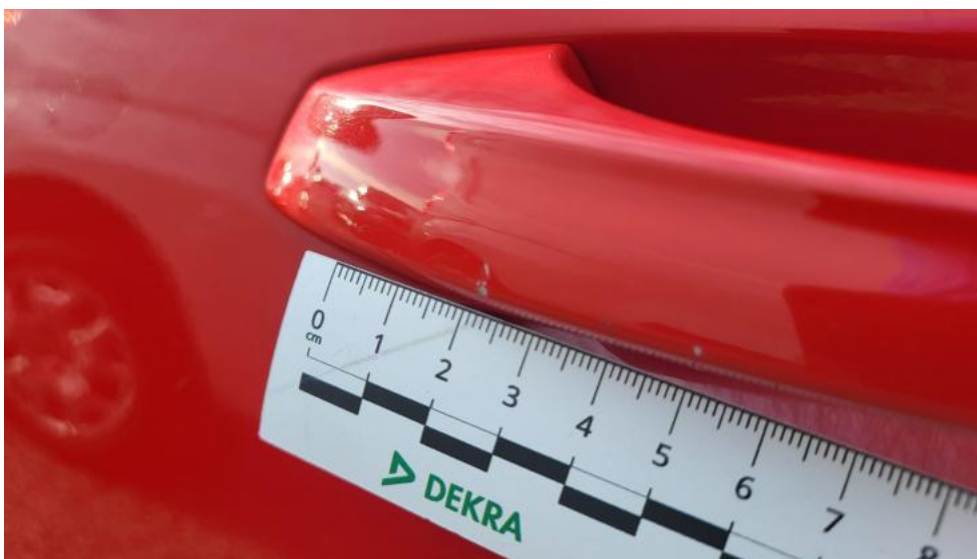
**Fot. 69.**

Klamka drzwi prz L - Rysa/odprysk 1

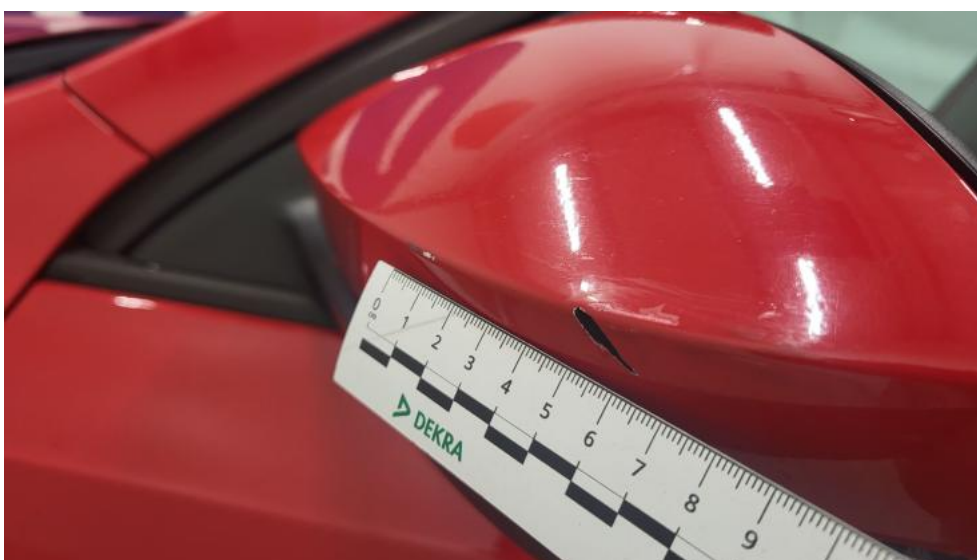
**Fot. 70.**

Lusterko zew L - Rysa/odprysk 1

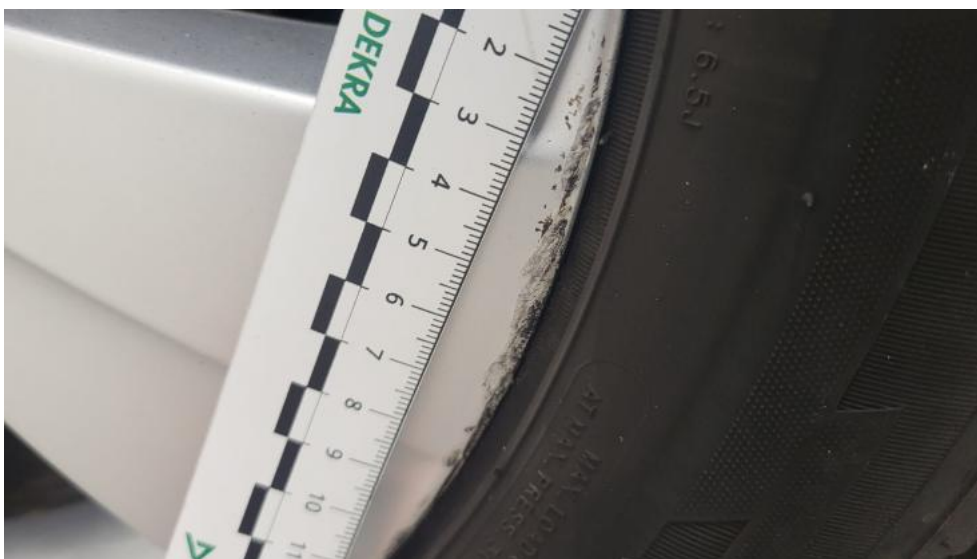
**Fot. 71.**

Felga Aluminiowa przednia L - Rysa/odprysk 1

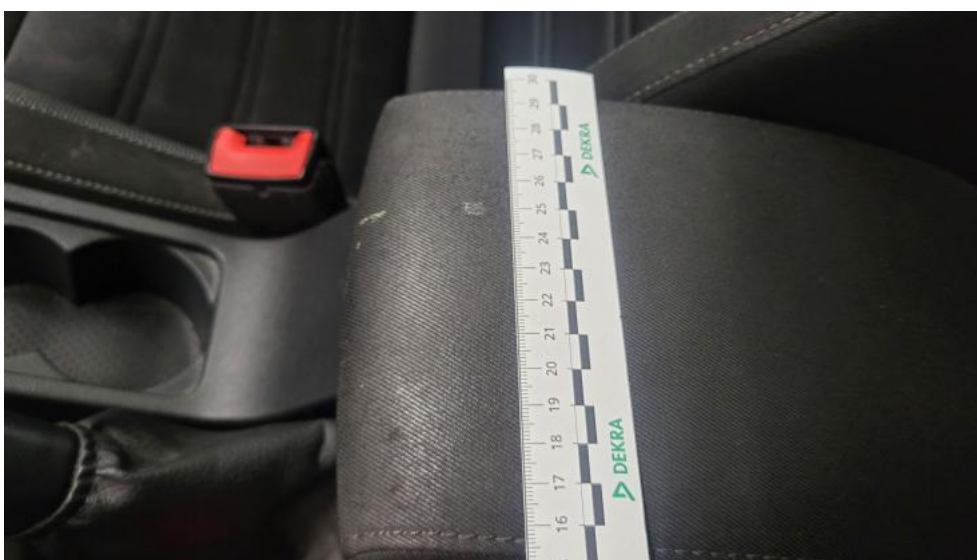
**Fot. 72.**

Podłokietnik środkowy przedni - Inne 1

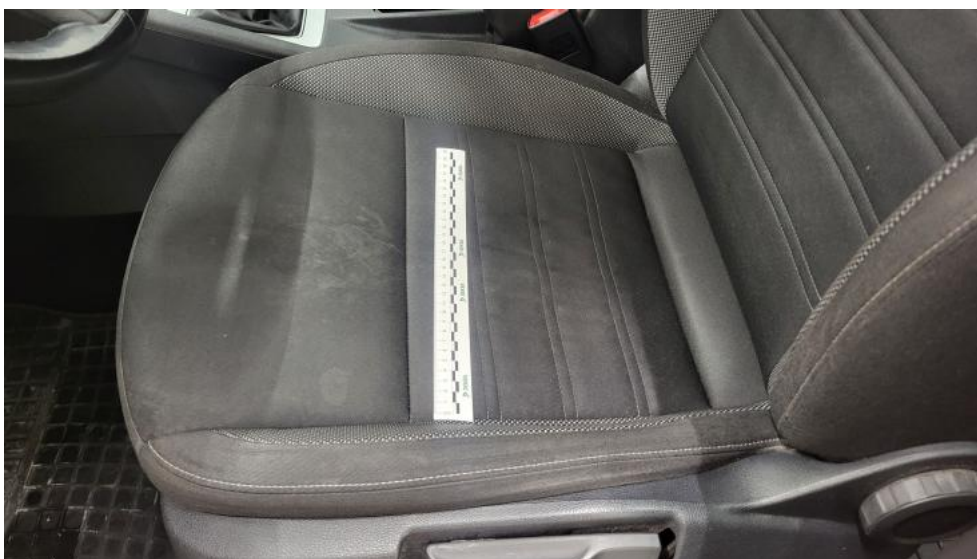
**Fot. 73.**  
Fotel prz. lew. - Inne 1

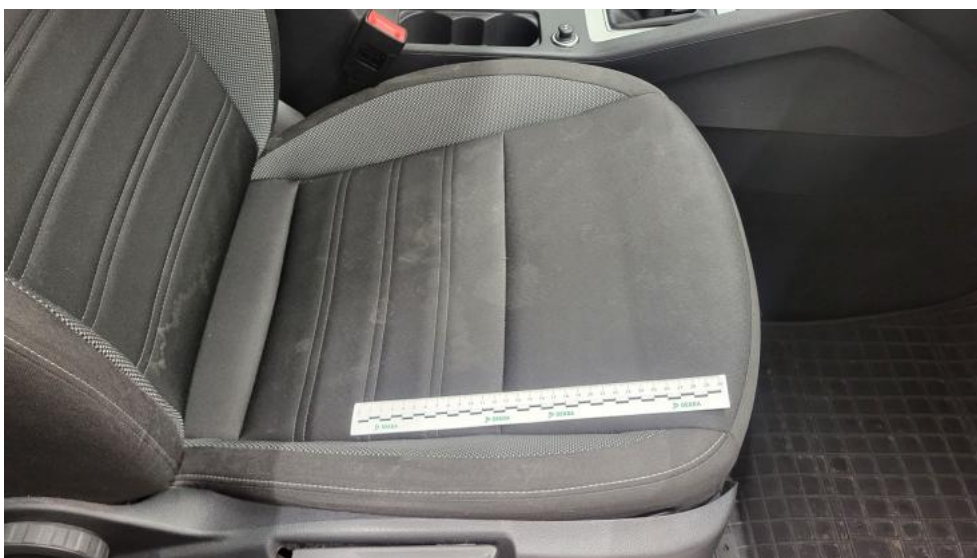
**Fot. 74.**  
Fotel prz. praw. - Inne 1

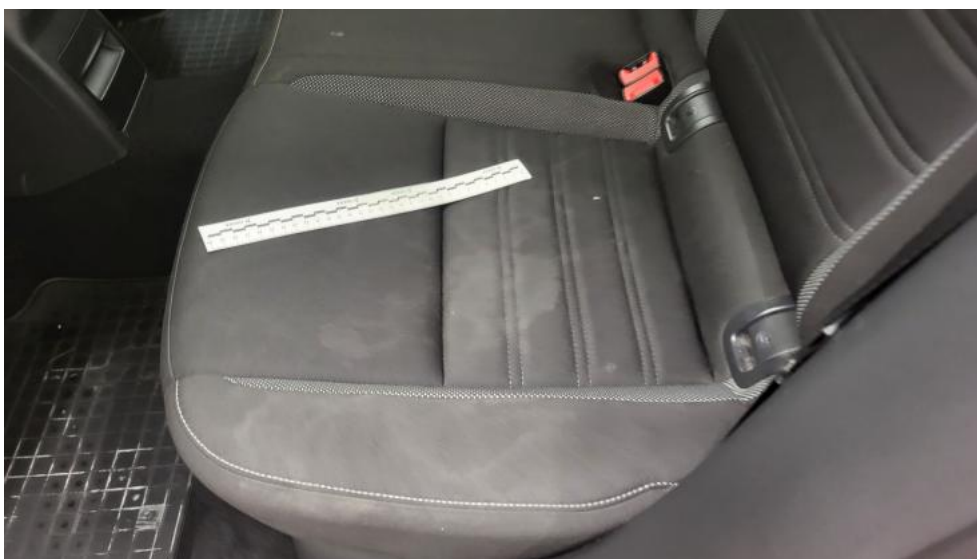
**Fot. 75.**  
Kanapa tyl. - Inne 1

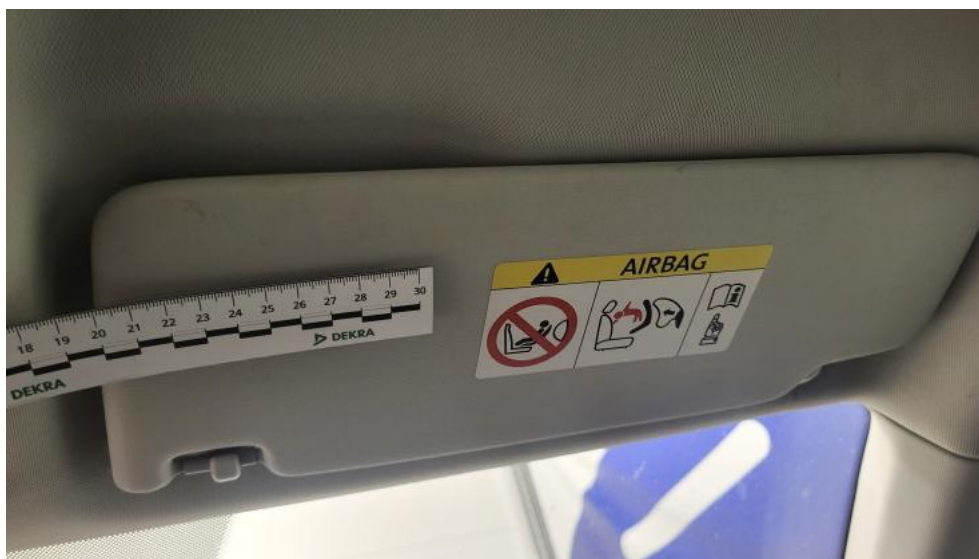
**Fot. 79.**

Osłona p/słoneczna prawa - Inne 1

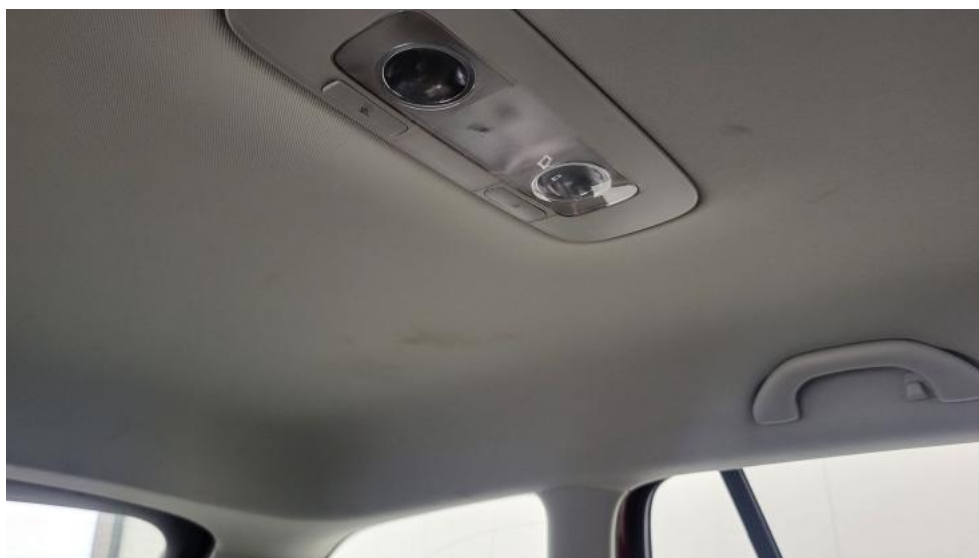
**Fot. 80.**

Podsufitka - Inne 1

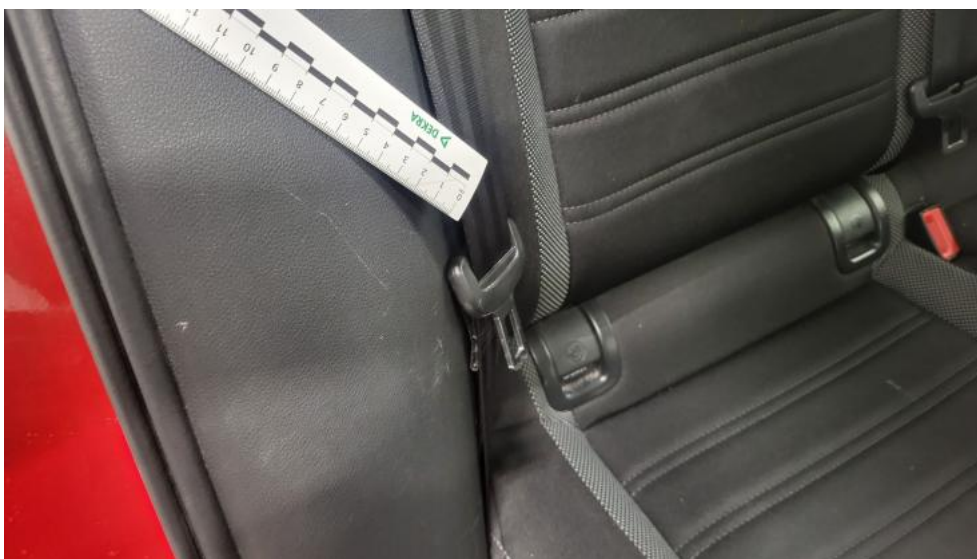
**Fot. 81.**

Wykładzina(y) słupka tylnego P - Rysa/odprysk 1
