Nr zlecenia DEKRA: PKOL(W)/LODZ/85606/25/11/05  
Nr zlecenia/szkody: 21/055223  
Data zlecenia: 05-11-2025

**DEKRA Polska - Centrala**  
02-673 Warszawa, ul. Konstruktorska 12A

| Model | Arkana 21-23 |
| Typ/wersja | Arkana 1.3 TCe mHEV Zen EDC |

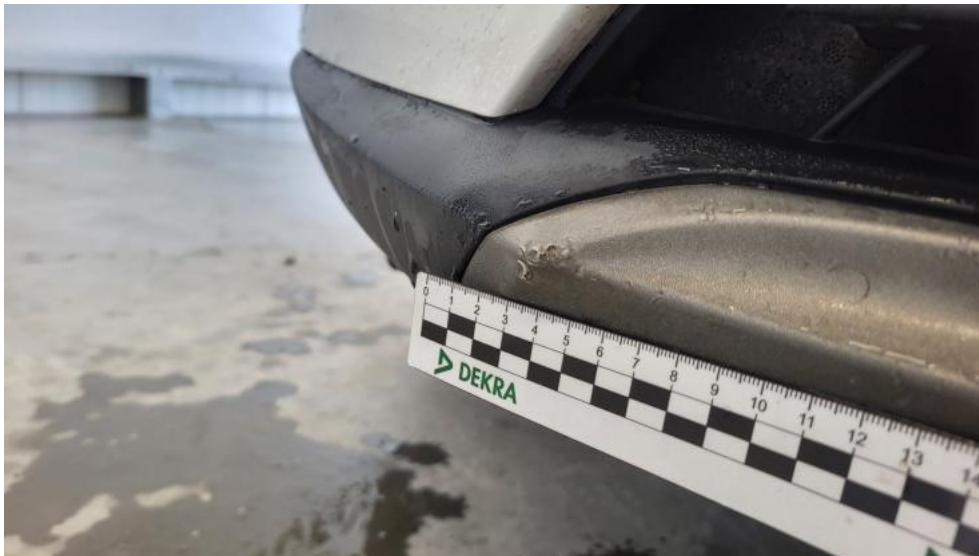
**Fot. 39.**

Spoiler zderzaka przedniego - Rysa/odprysk 1

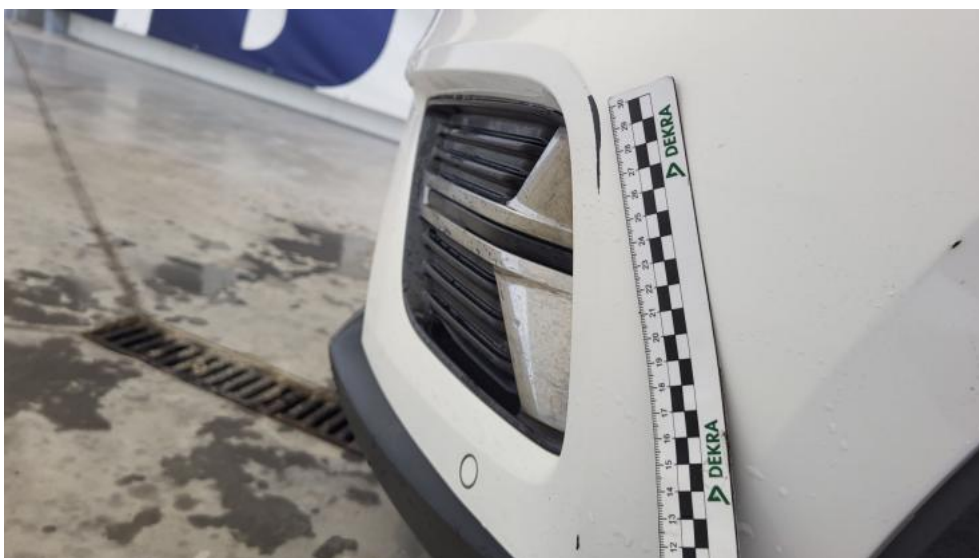
**Fot. 40.**

Zderzak - Rysa/odprysk 1

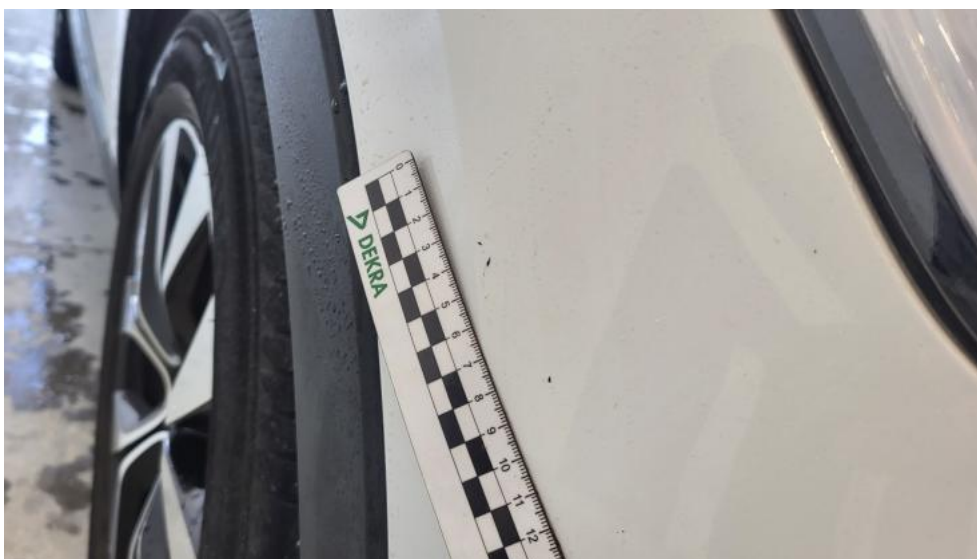
**Fot. 41.**

Zderzak - Rysa/odprysk 2

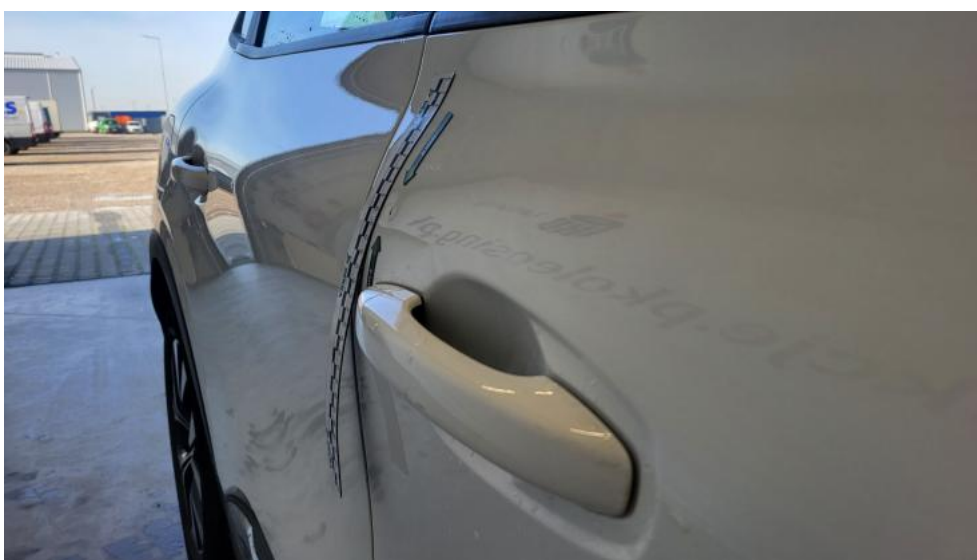
**Fot. 42.**

Drzwi przednie P - Wgniecenie/odkształcenie 1

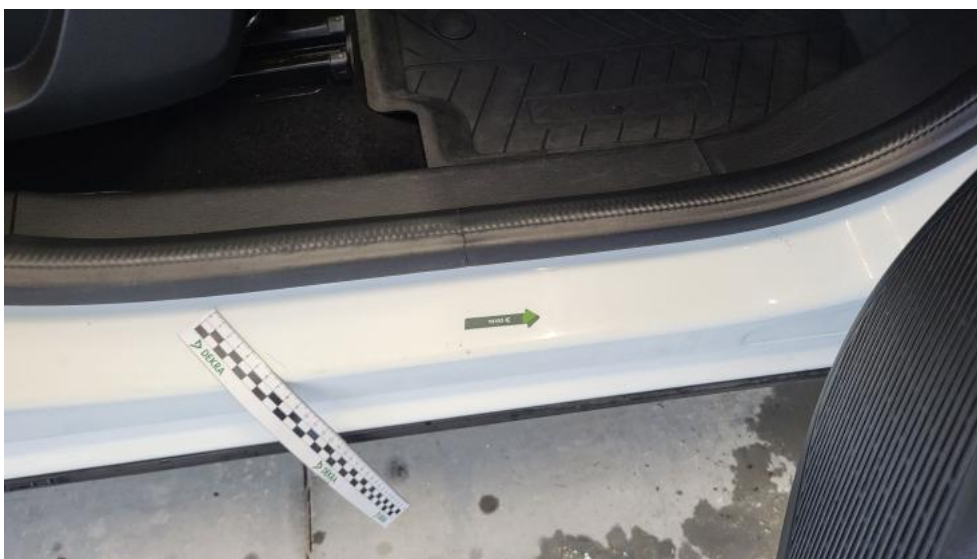
**Fot. 43.**

Próg P - Wgniecenie/odkształcenie 1

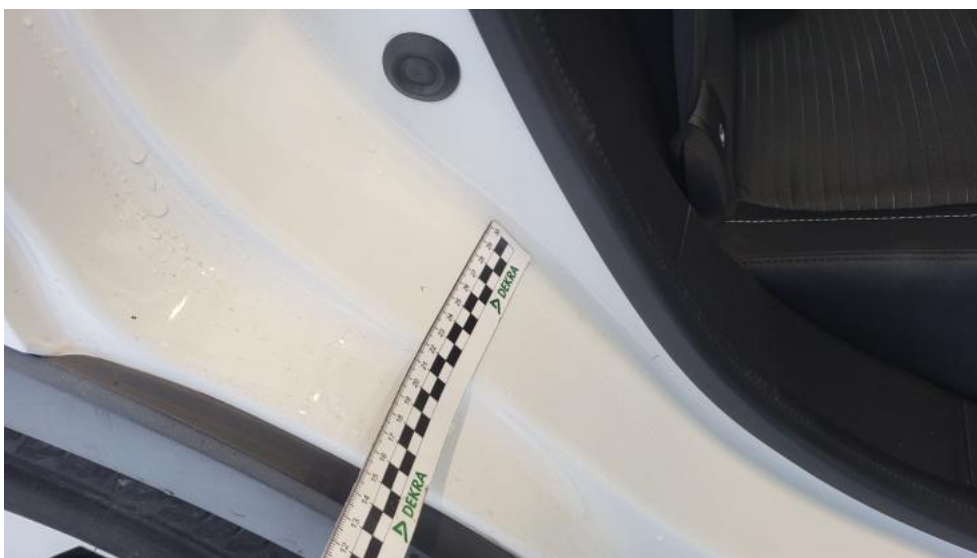
**Fot. 44.**

Ścianka tylna P / Ścianka boczna P - Rysa/odprysk 1

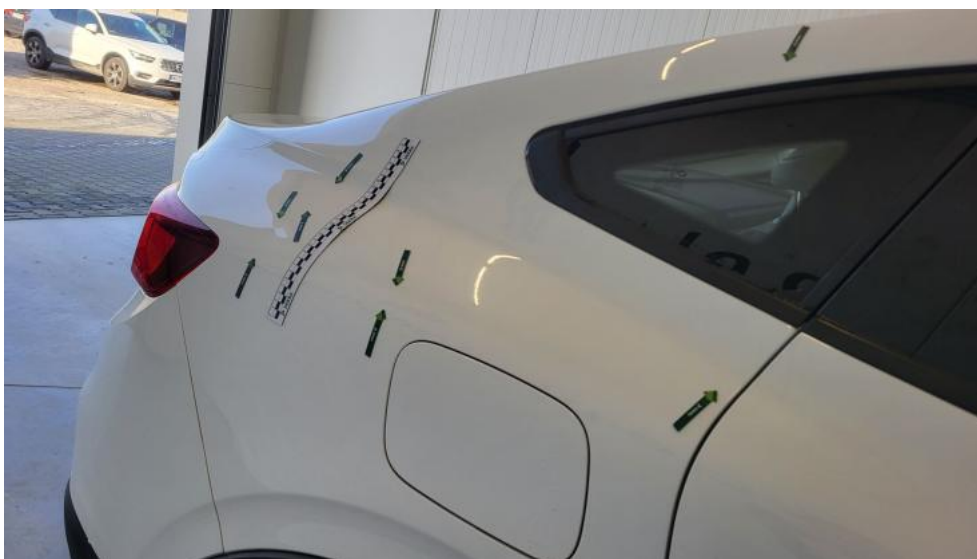
**Fot. 45.**

Błotnik tylny P / Ściana boczna P - Wgniecenie/odkształcenie 1

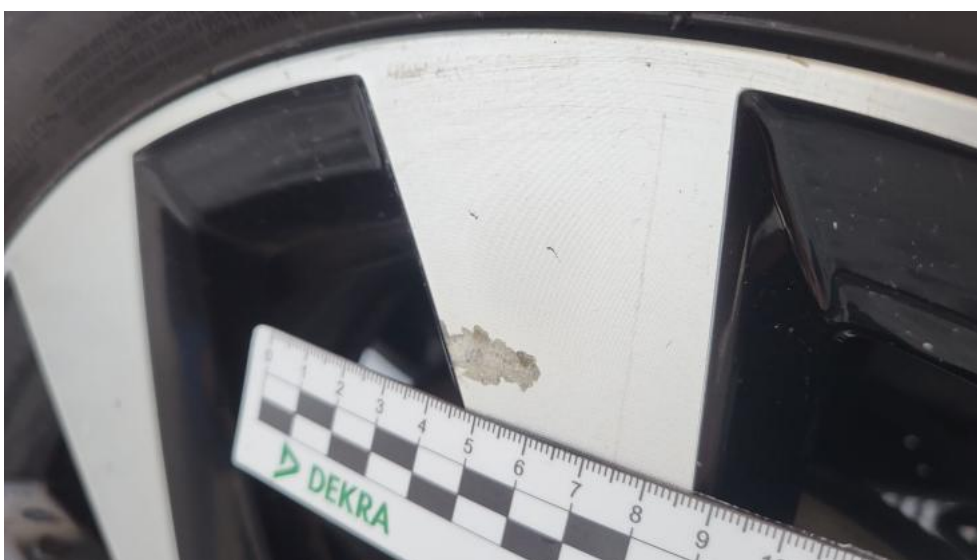
**Fot. 46.**

Felga aluminiowa tylna P - Rysa/odprysk 1

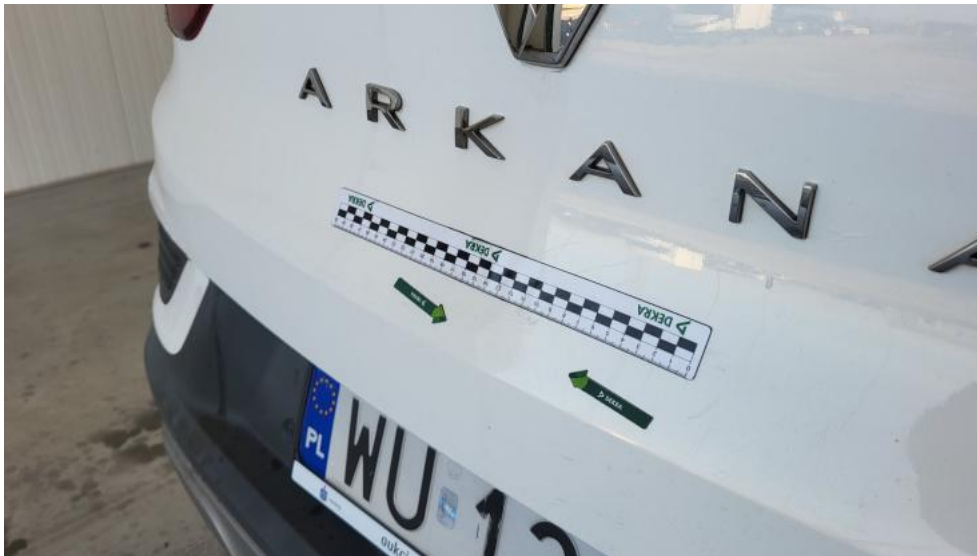
**Fot. 47.**

Pokrywy bagażnika - Wgniecenie/odkształcenie 1

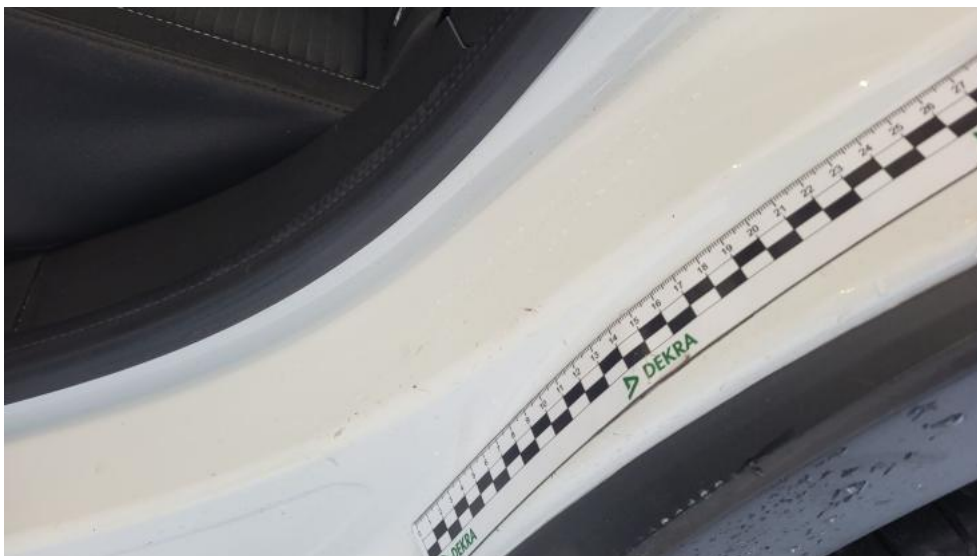
**Fot. 48.**

Łotnik tylny L / Ściana boczna L - Rysa/odprysk 1

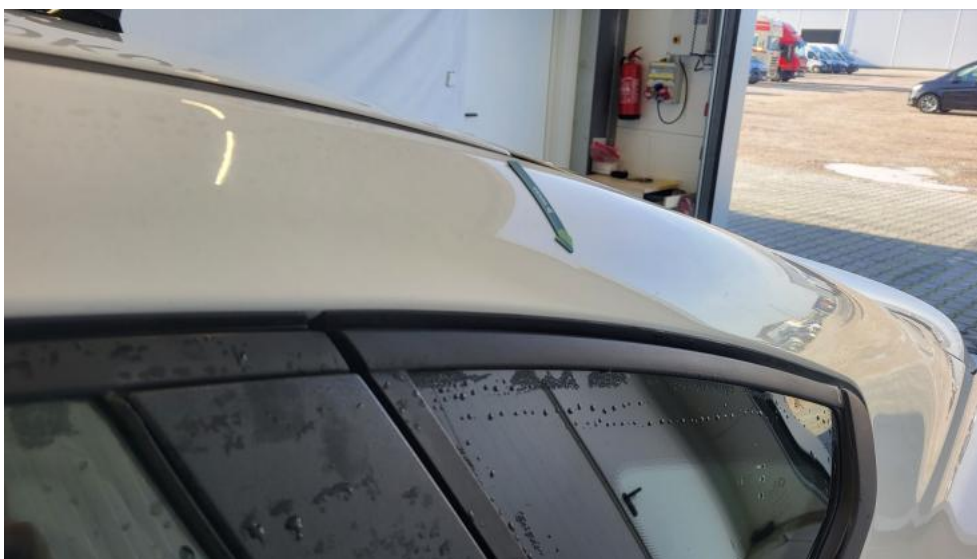
**Fot. 49.**

Błotnik tylny L / Ściana boczna L - Wgniecenie/odkształcenie 1

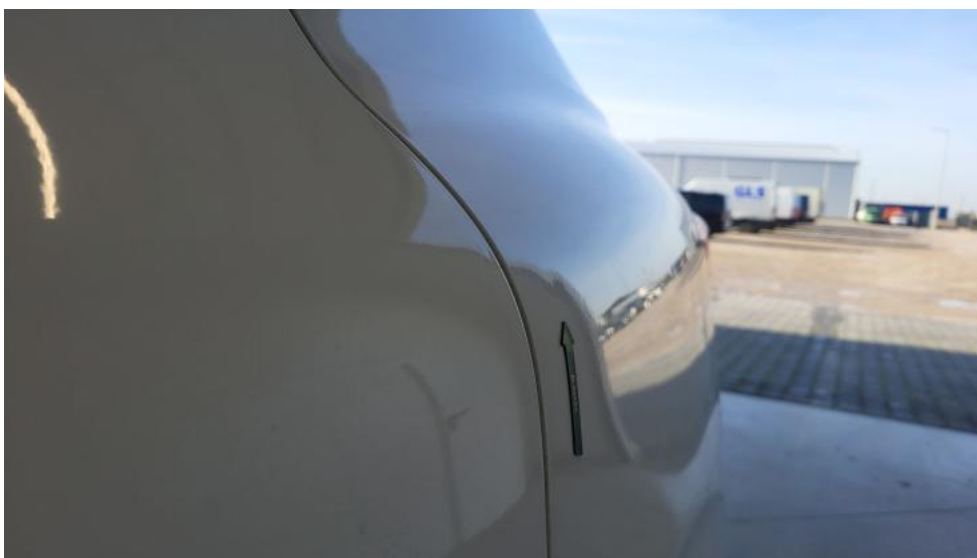
**Fot. 50.**

Błotnik tylny L / Ściana boczna L - Wgniecenie/odkształcenie 2

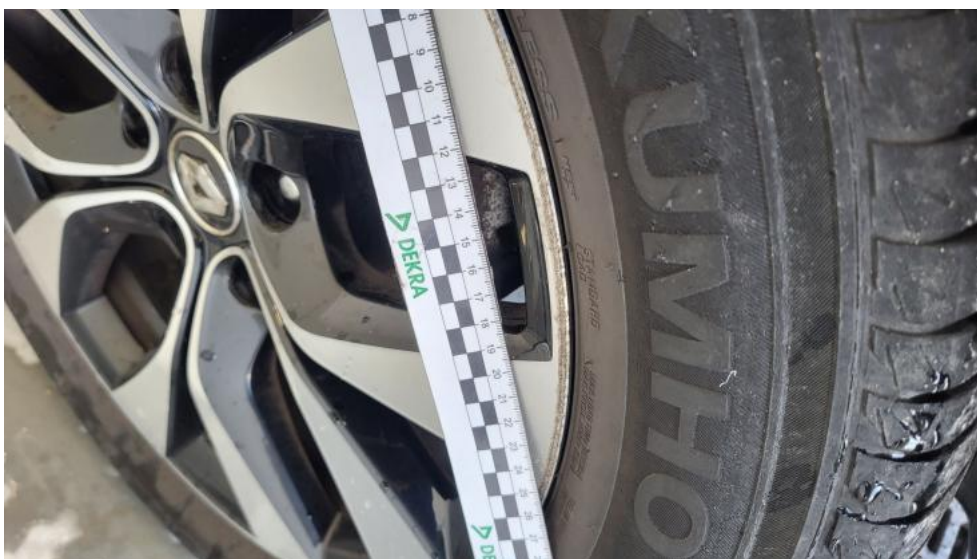
**Fot. 51.**

Felga aluminiowa tylna L - Rysa/odprysk 1

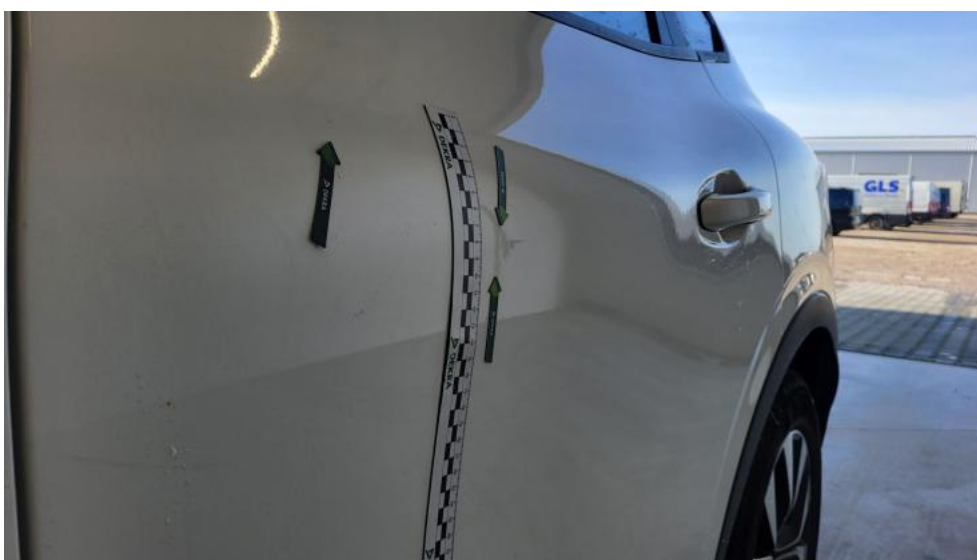
**Fot. 52.**

Drzwi tylne L - Wgniecenie/odkształcenie 1

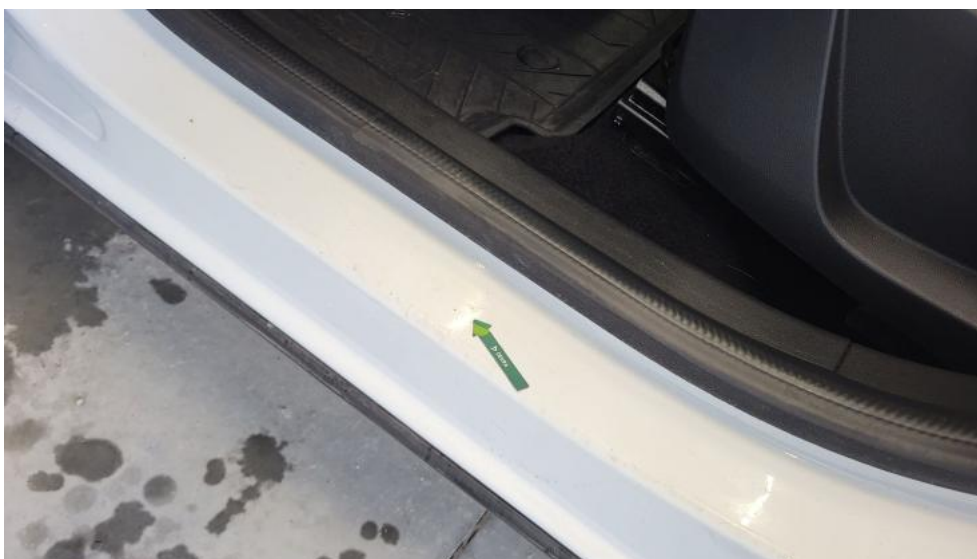
**Fot. 53.**  
Próg L - Wgniecenie/odkształcenie 1

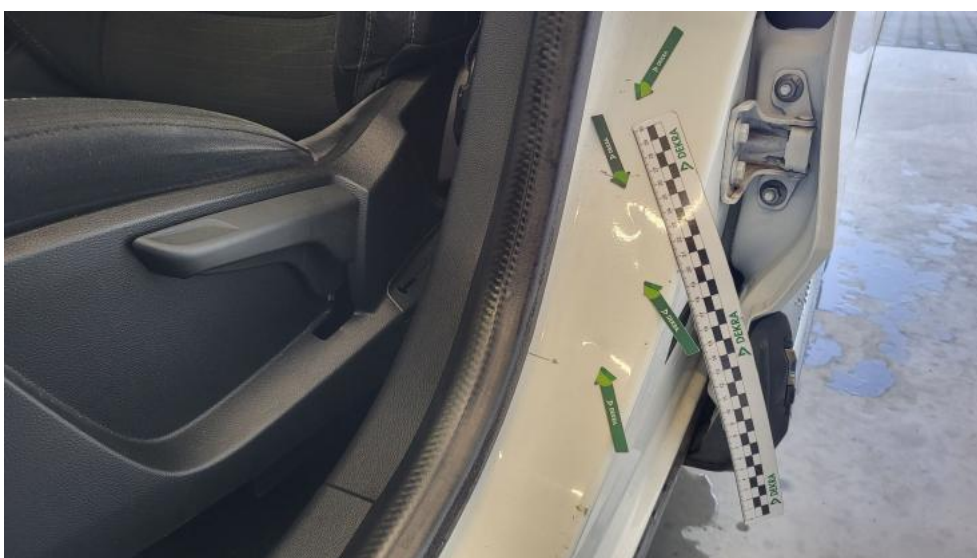
**Fot. 54.**  
Słupek środkowy L - Wgniecenie/odkształcenie 1

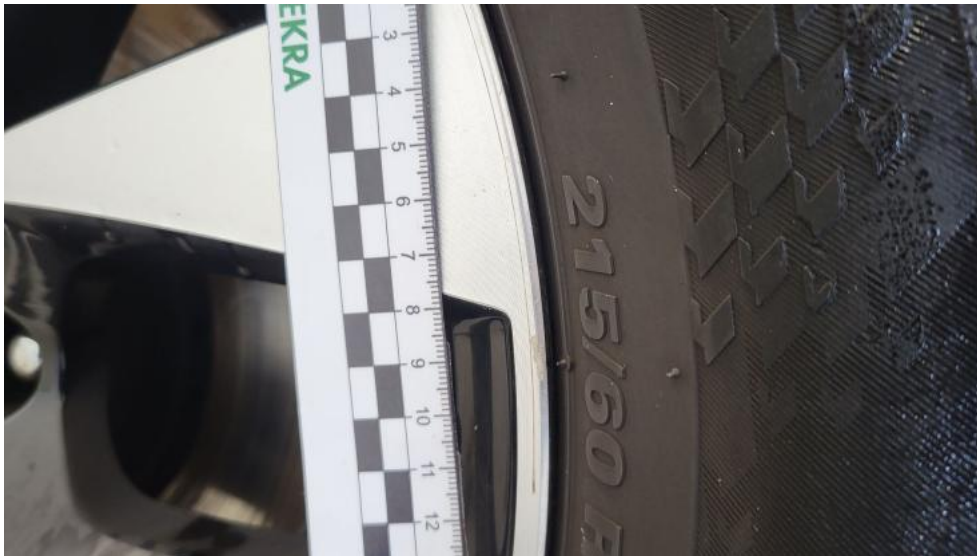
**Fot. 55.**

Felga Aluminiowa przednia L - Rysa/odprysk 1

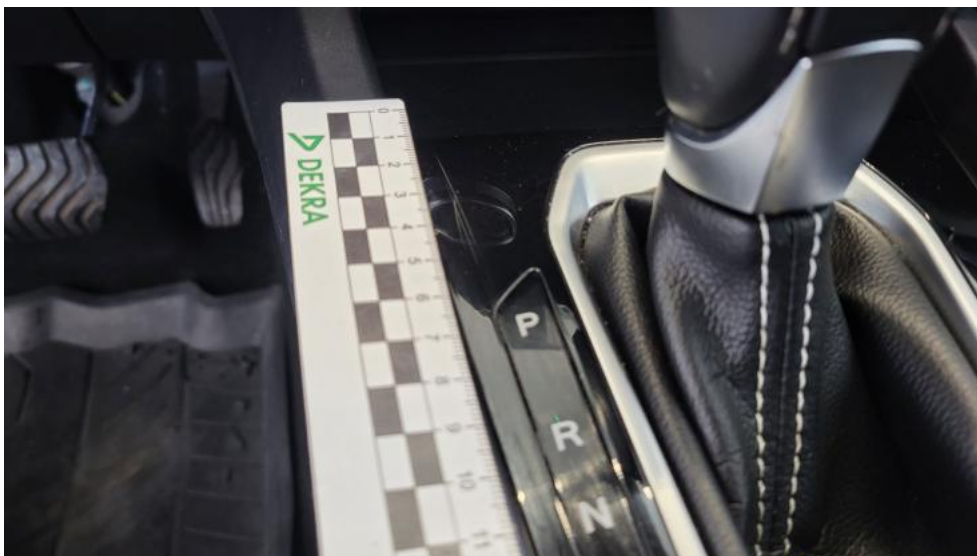
**Fot. 56.**

Konsola tunelu śr. - Rysa/odprysk 1

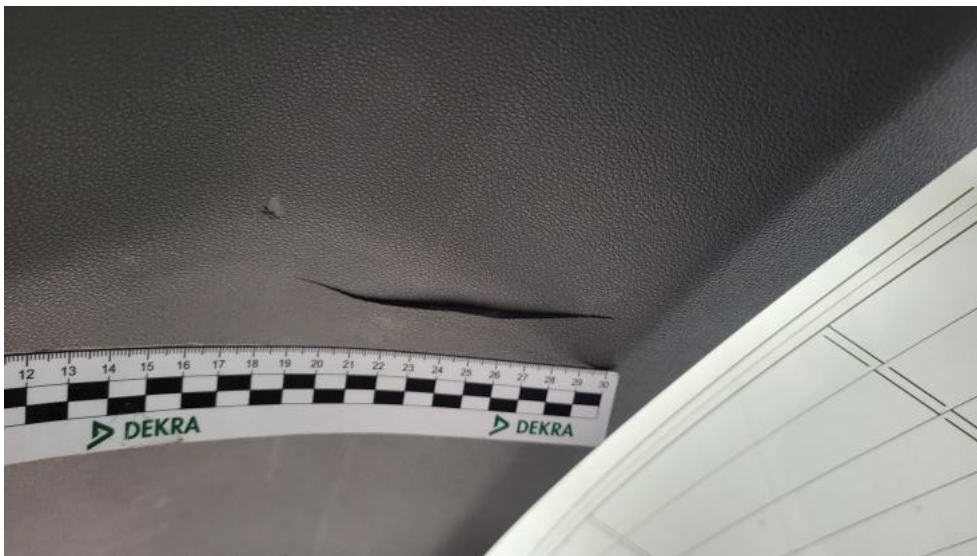
**Fot. 65.**

Wykładzina pokrywy tylnej - Pęknięcie/rozerwanie 1
