Nr zlecenia DEKRA: PKOL(W)/LODZ/75387/25/10/03  
Nr zlecenia/szkody: 23/043669  
Data zlecenia: 03-10-2025

| Producent | AUDI |
| Typ/wersja | A5 2.0 TFSI Quattro Sport S tronic |
| Nr rejestracyjny | WB9841R |

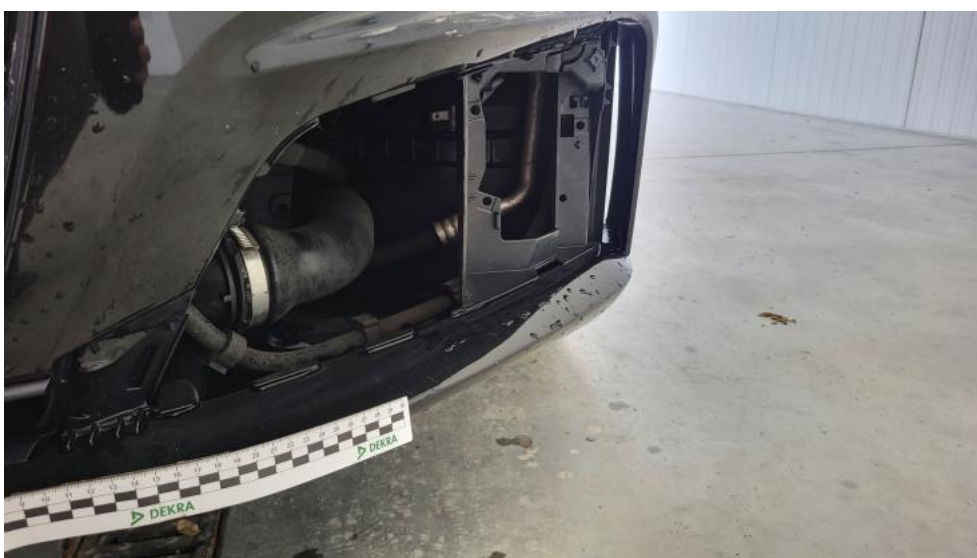
**Fot. 40.**

Kratka/zaślepka halogenu L - Inne 1

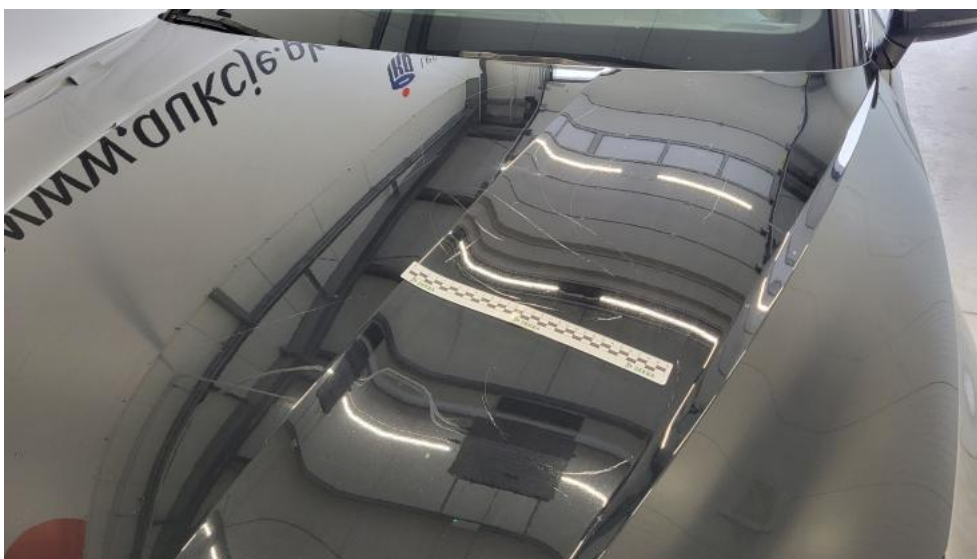
**Fot. 41.**

Pokrywa komory silnika - Rysa/odprysk 1

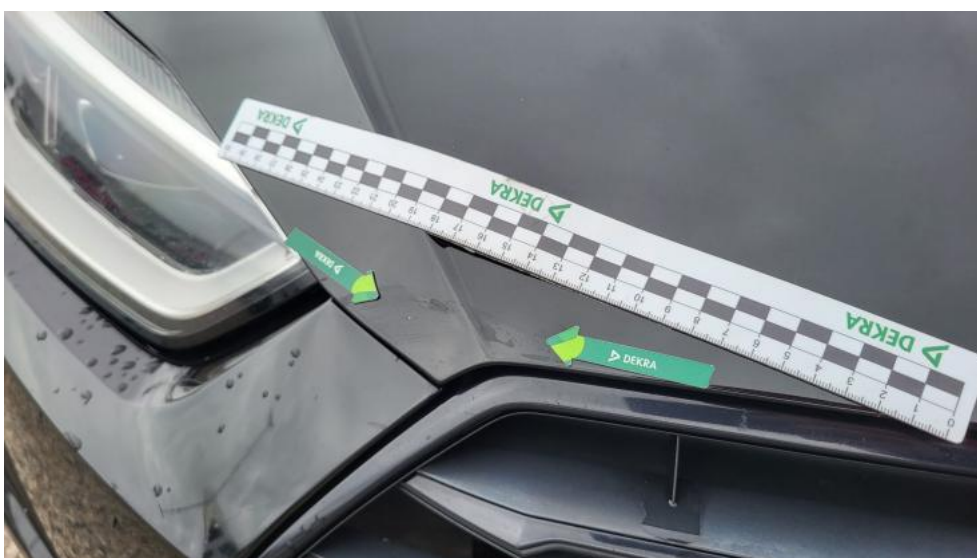
**Fot. 44.**

Pokrywa komory silnika - Wgniecenie/odkształcenie 2

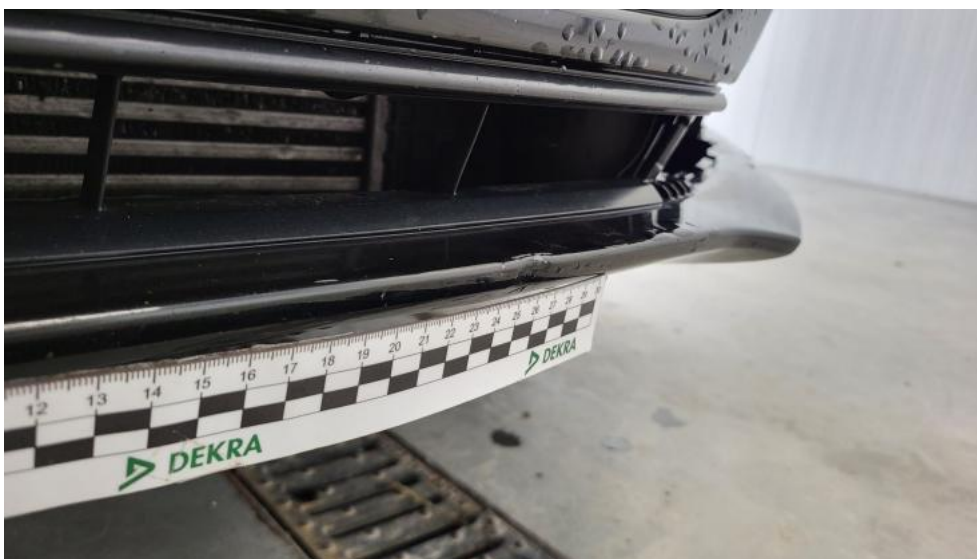
**Fot. 45.**

Spoiler zderzaka przedniego - Wgniecenie/odkształcenie 1

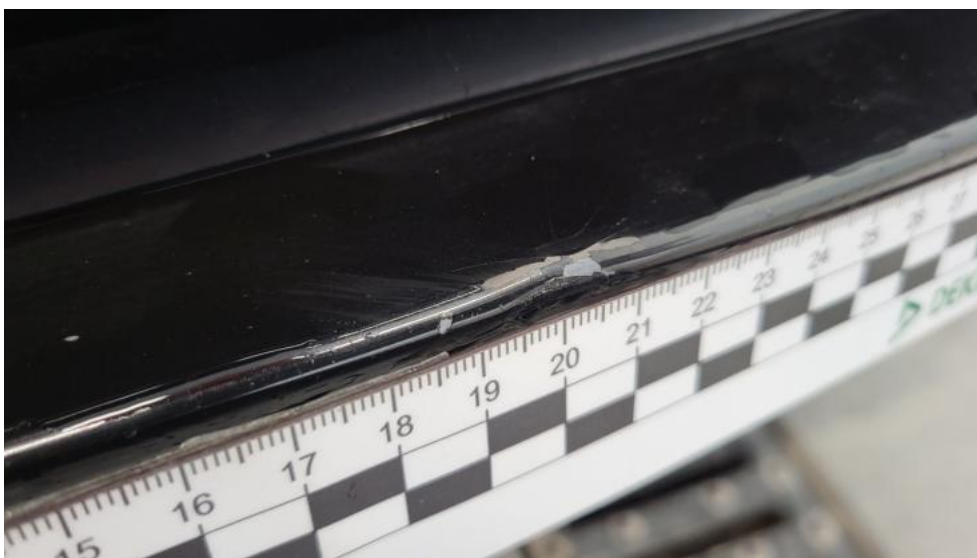
**Fot. 46.**

Spoiler zderzaka przedniego - Pęknięcie/rozerwanie 1

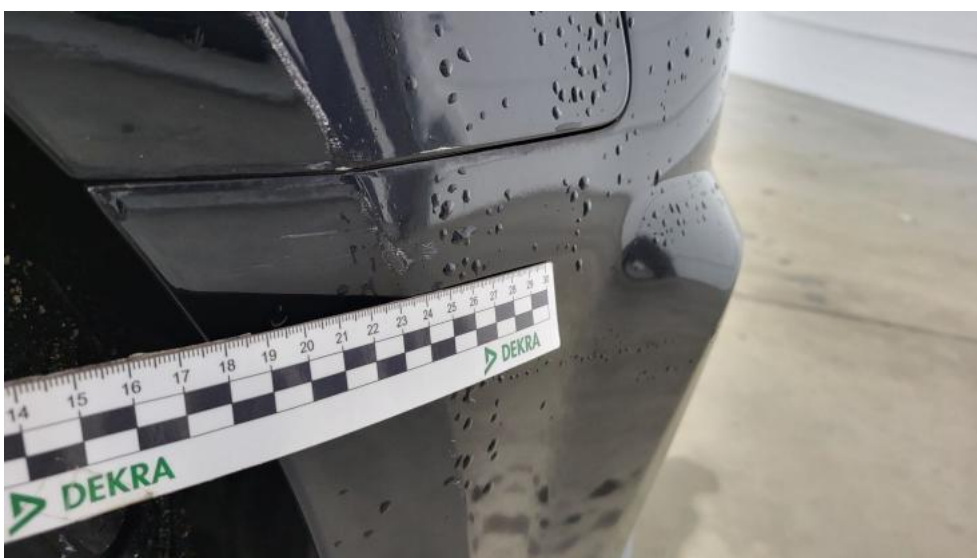
**Fot. 48.**

Zderzak - Rysa/odprysk 2

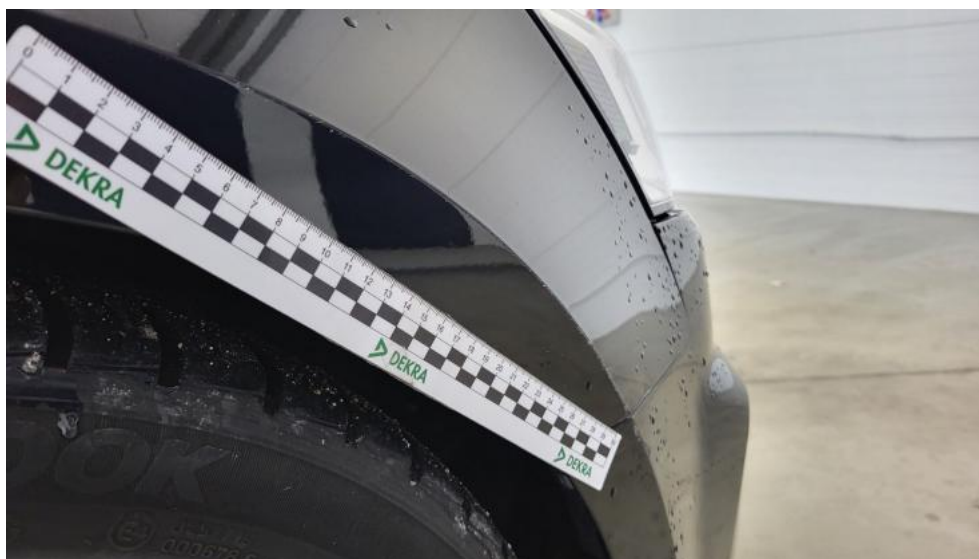
**Fot. 49.**

Łotnik przedni P - Rysa/odprysk 1

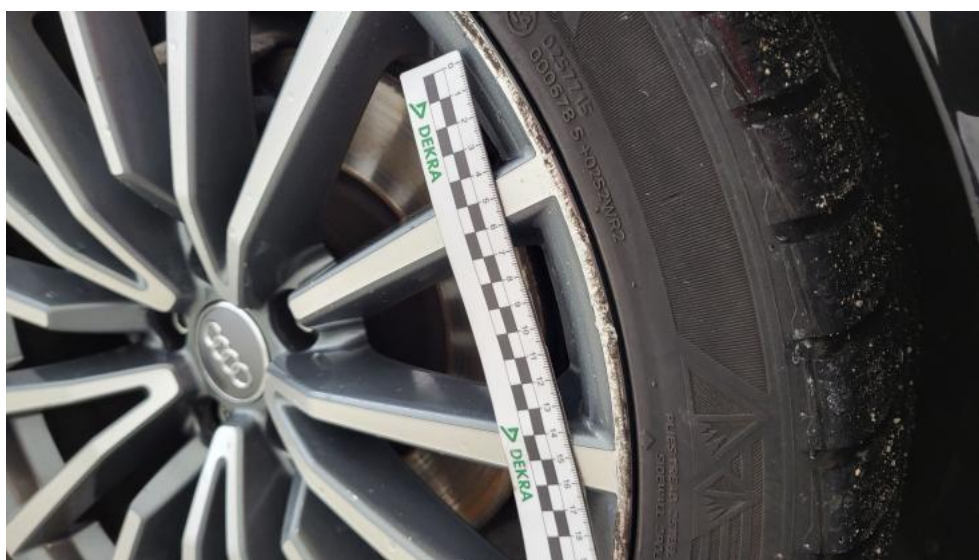
**Fot. 50.**

Felga aluminiowa przednia P - Rysa/odprysk 1

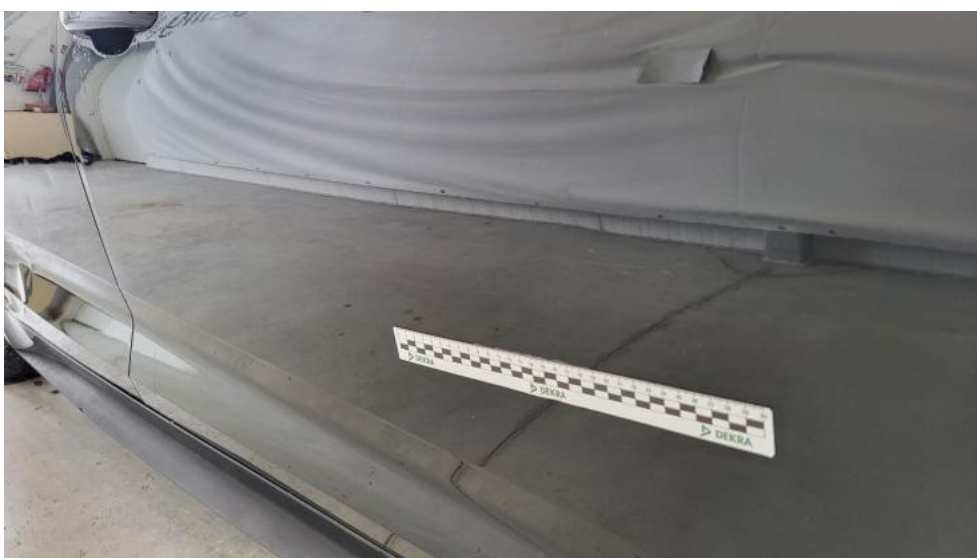
**Fot. 52.**

Drzwi przednie P - Rysa/odprysk 2

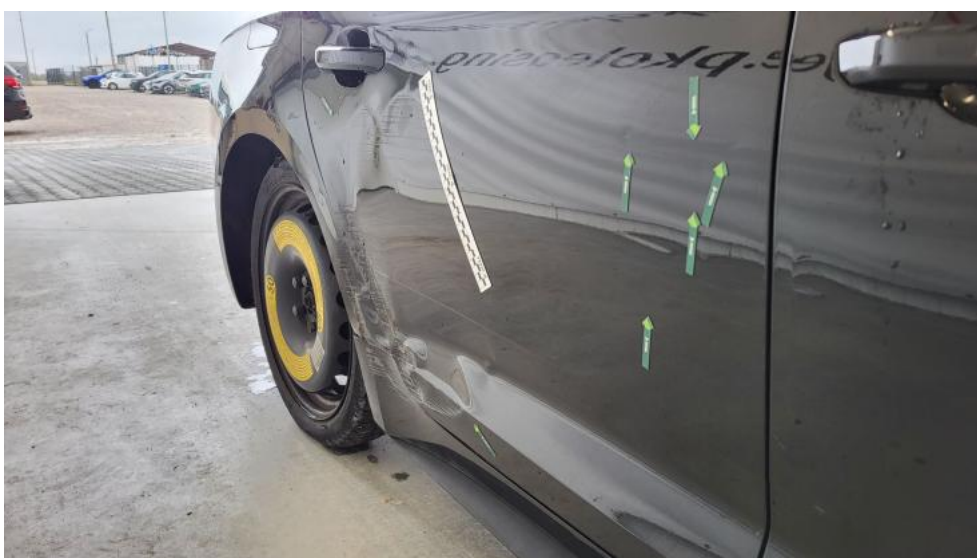
**Fot. 56.**

Drzwi tylne P - Wgniecenie/odkształcenie 1

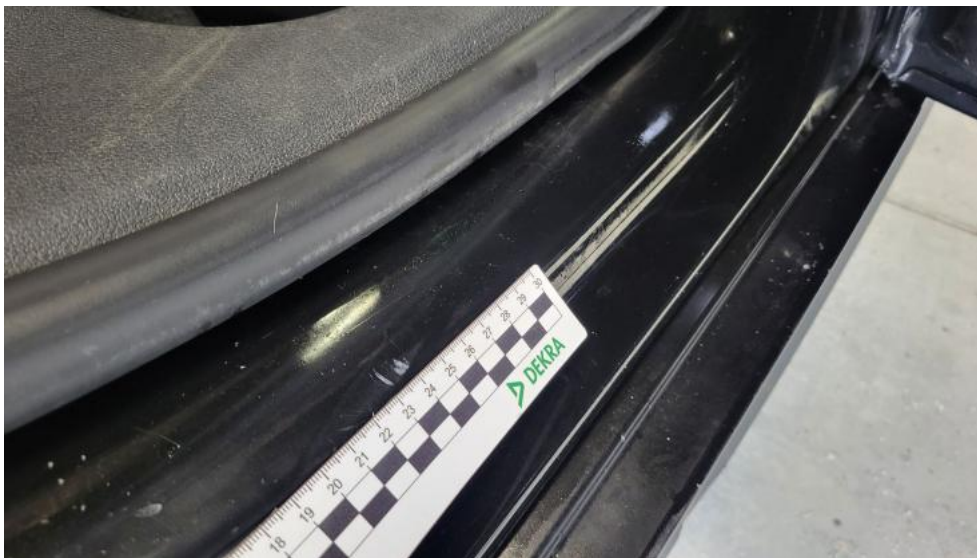
**Fot. 57.**  
Próg P - Rysa/odprysk 1

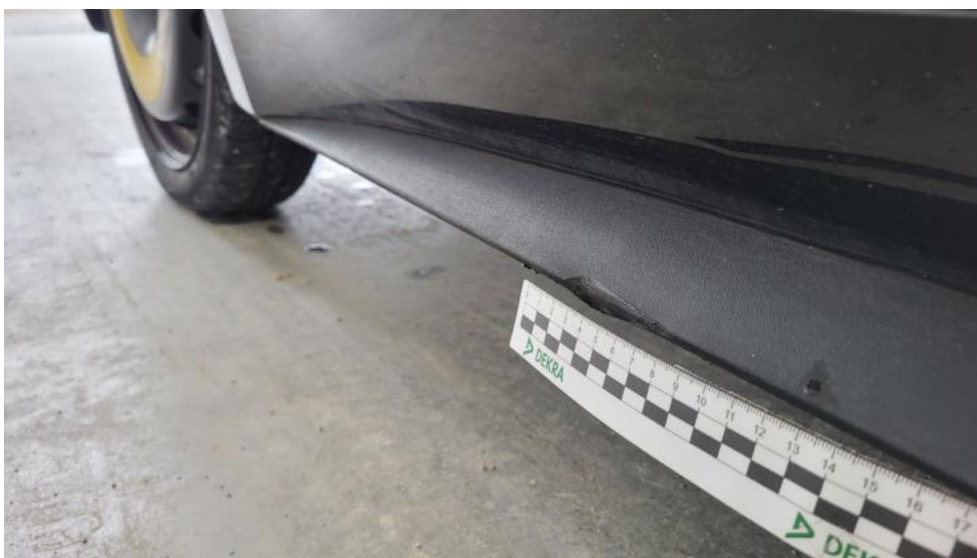
**Fot. 58.**  
Próg P - Wgniecenie/odkształcenie 1

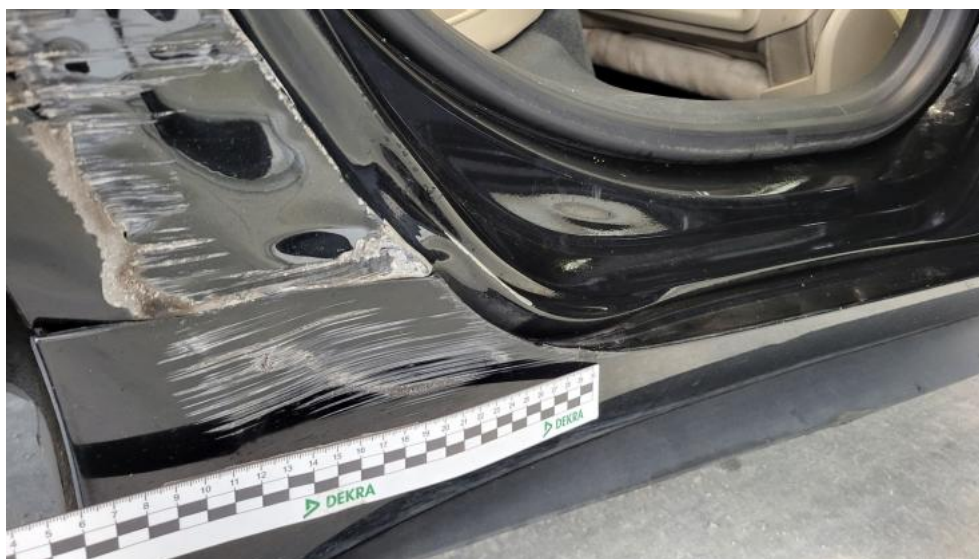
**Fot. 59.**

Próg P - Wgniecenie/odkształcenie 2

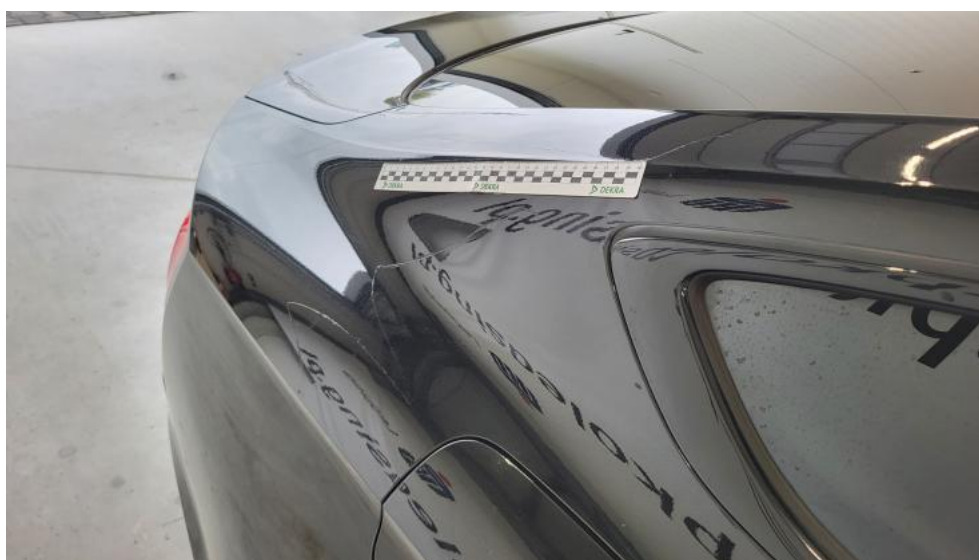
**Fot. 60.**

Ścianka tylna P / Ścianka boczna P - Rysa/odprysk 1

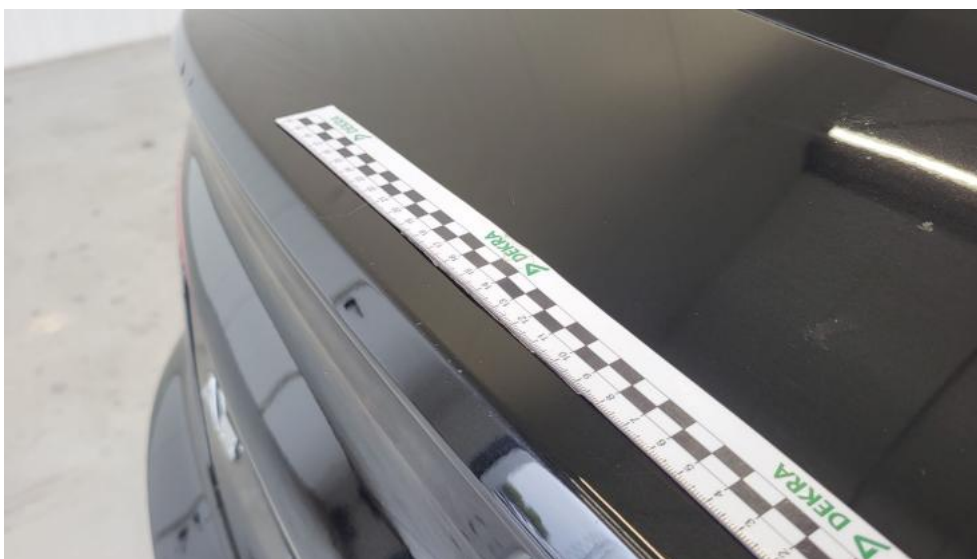
**Fot. 65.**

Pokrywy bagażnika - Rysa/odprysk 1

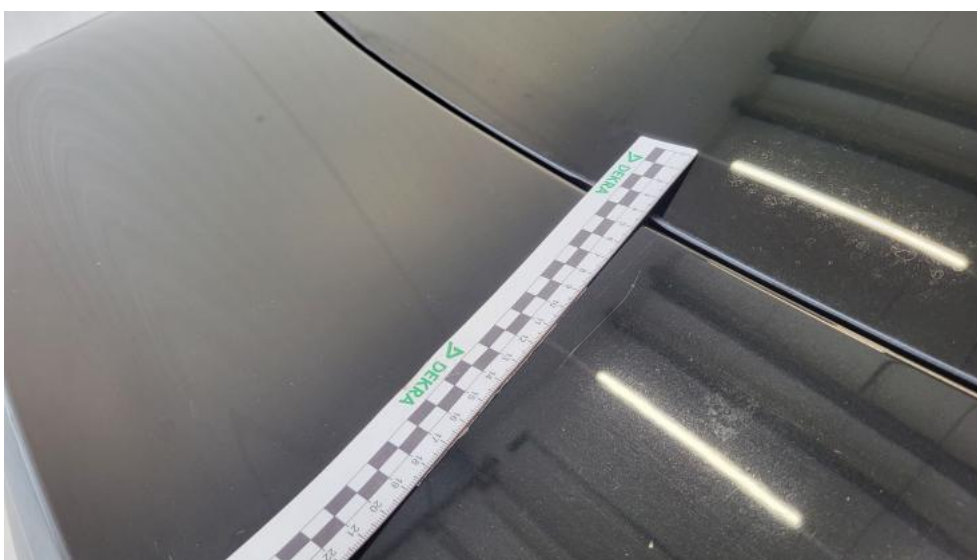
**Fot. 66.**

Pokrywy bagażnika - Rysa/odprysk 2

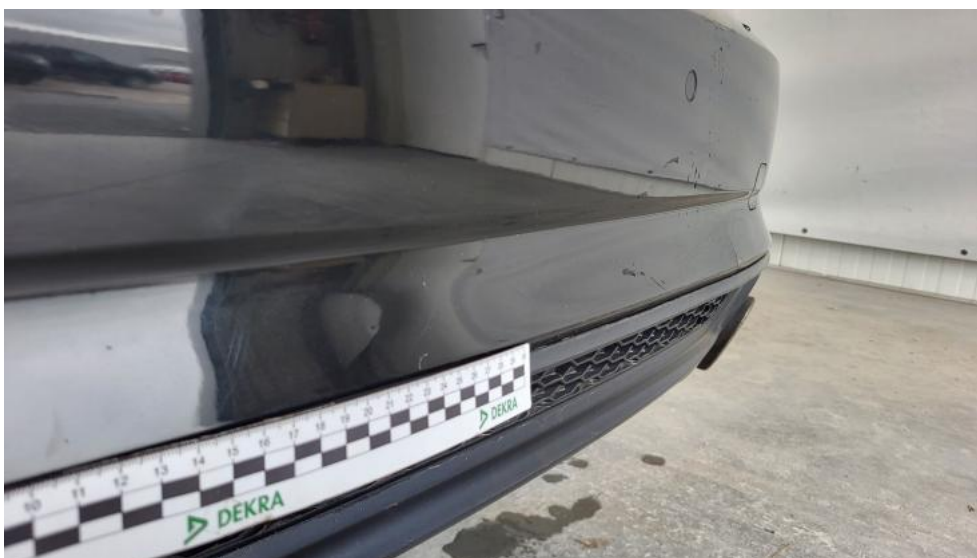
**Fot. 68.**

Zderzak tylny - Wgniecenie/odkształcenie 1

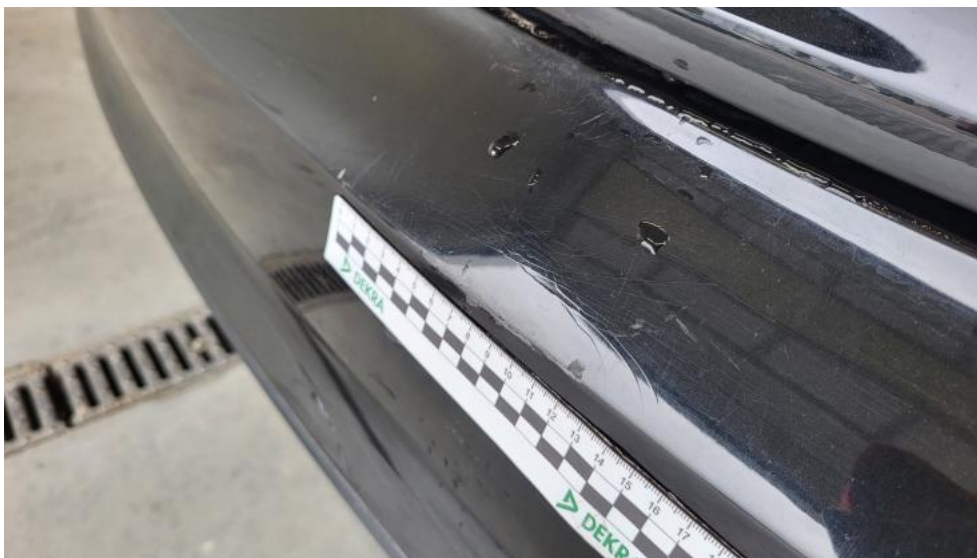
**Fot. 70.**

Zderzak tylny - Pęknięcie/rozerwanie 1

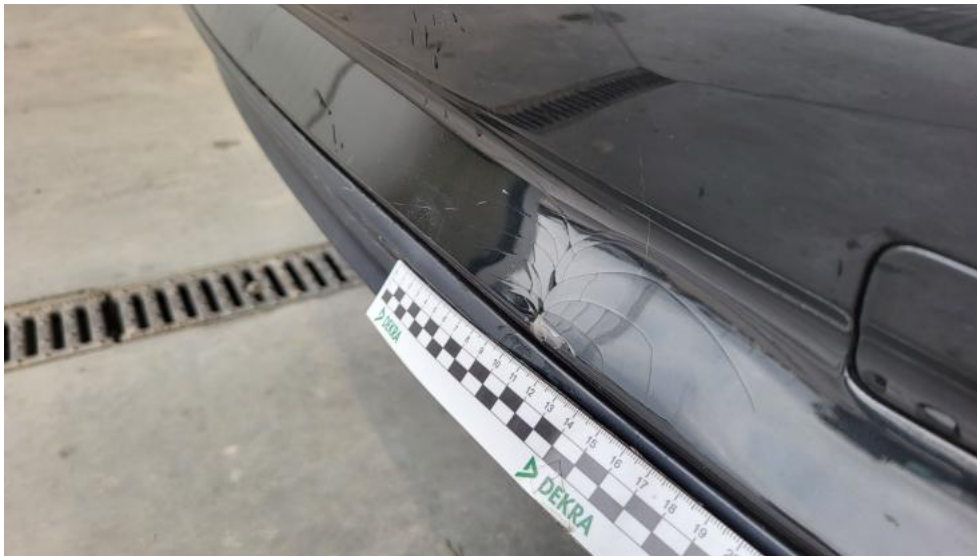
**Fot. 71.**

Zderzak tylny - Pęknięcie/rozerwanie 2

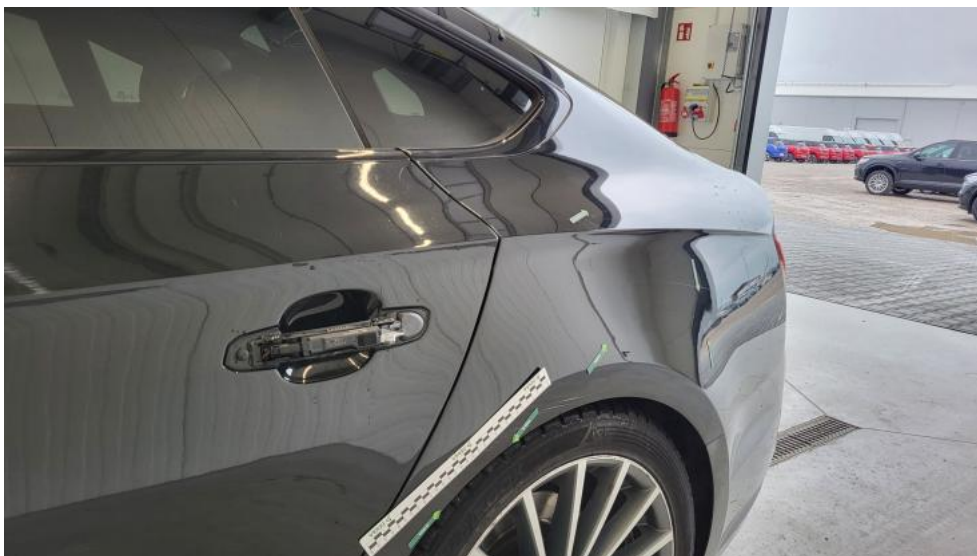
**Fot. 72.**

| Nr punktu kontroli | Kontrolowany element | Zmierzony przedział grubości powłoki lakierowej [μm] |
|---|---|---|
| 9 | Łotnik tylny lewy | 150 - 1000 |

Łotnik tylny L / Ściana boczna L - Wgniecenie/odkształcenie 1

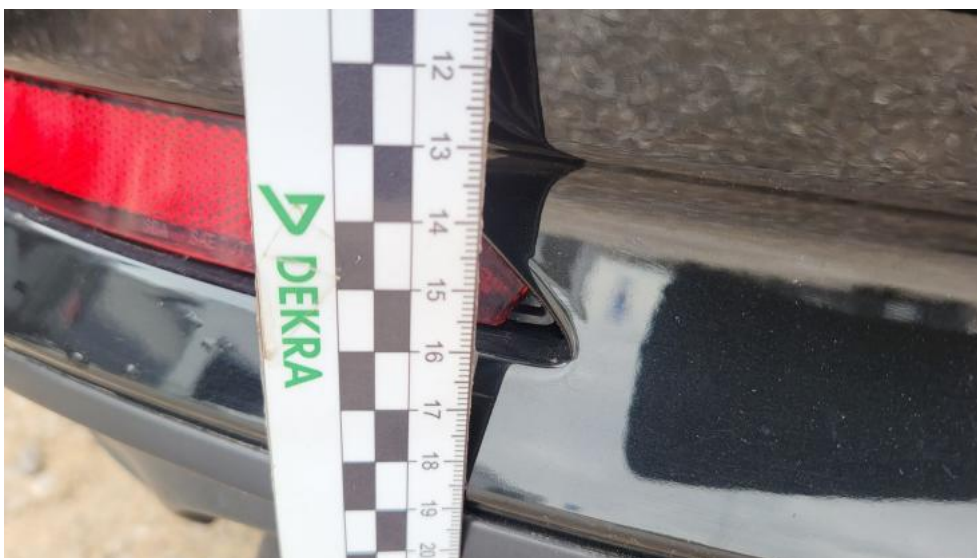
**Fot. 74.**

Lampa przeciwmgielna tylna L - Pęknięcie/rozerwanie 1

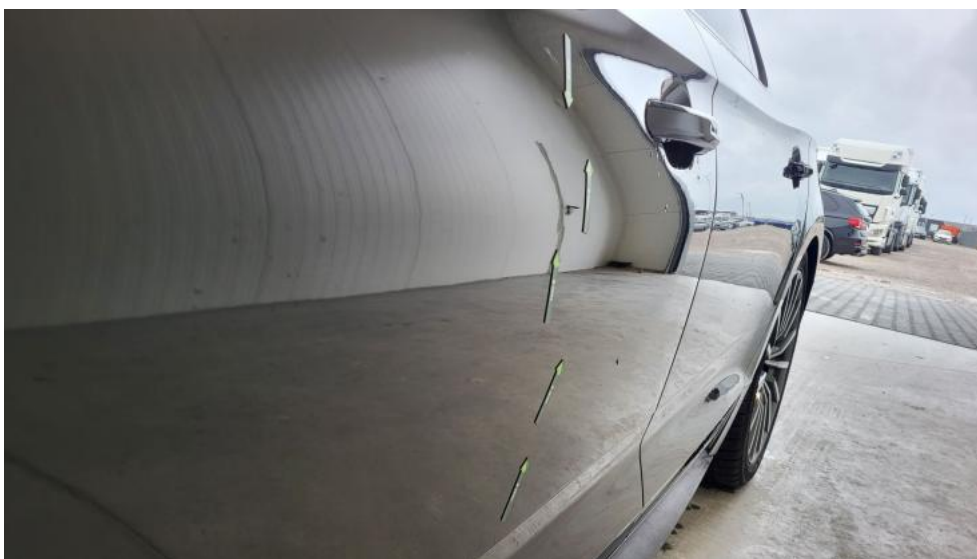
**Fot. 75.**

Drzwi przed L - Wgniecenie/odkształcenie 1

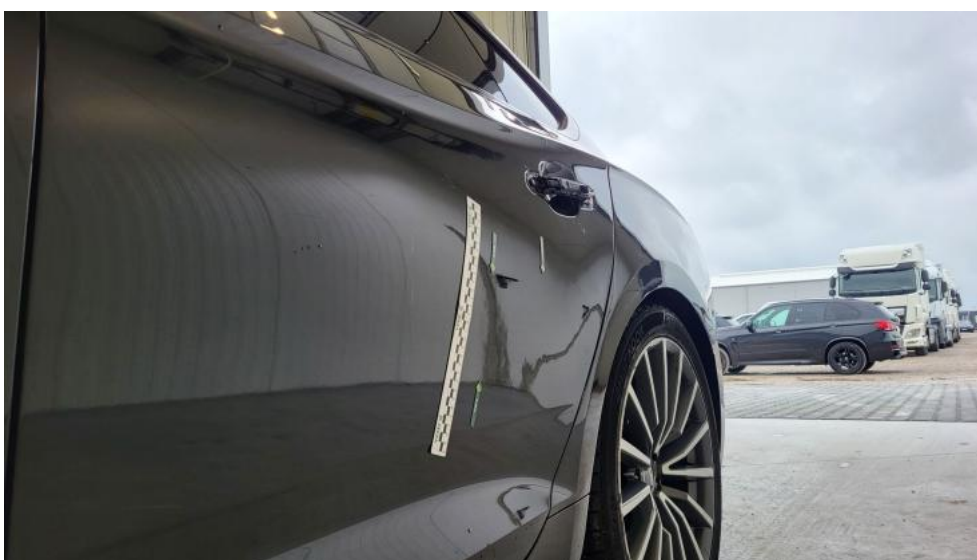
**Fot. 76.**

Drzwi tylne L - Wgniecenie/odkształcenie 1

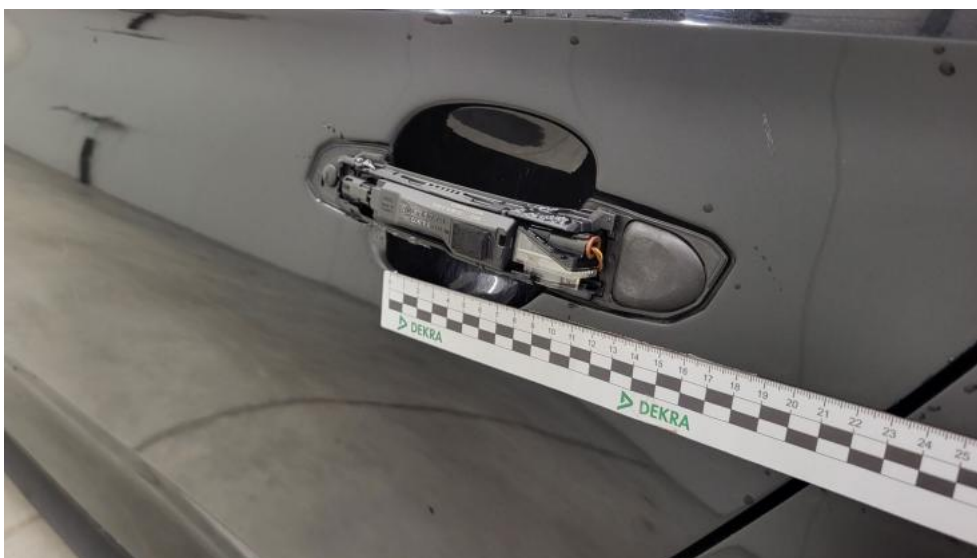
**Fot. 78.**  
Klamka drzwi tyl L - Inne 1

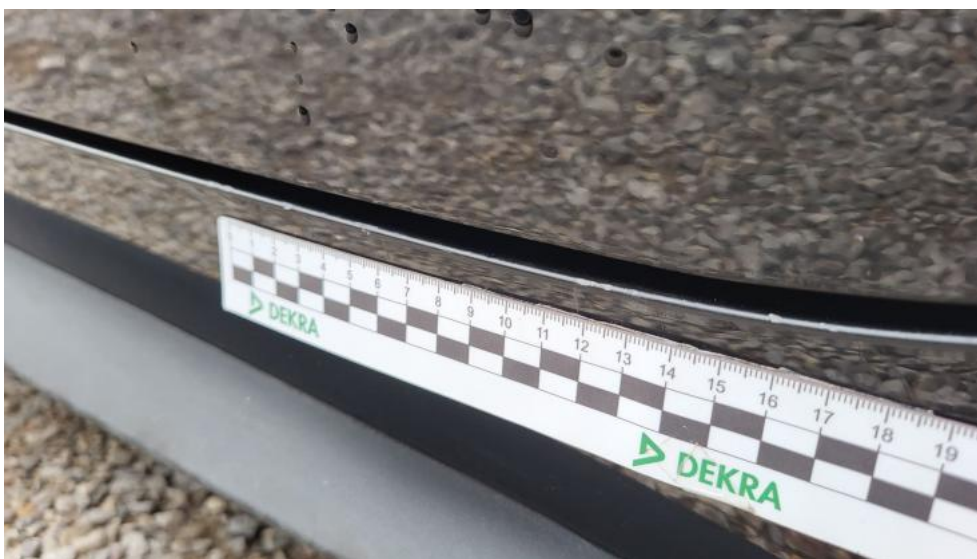
**Fot. 79.**  
Próg L - Rysa/odprysk 1

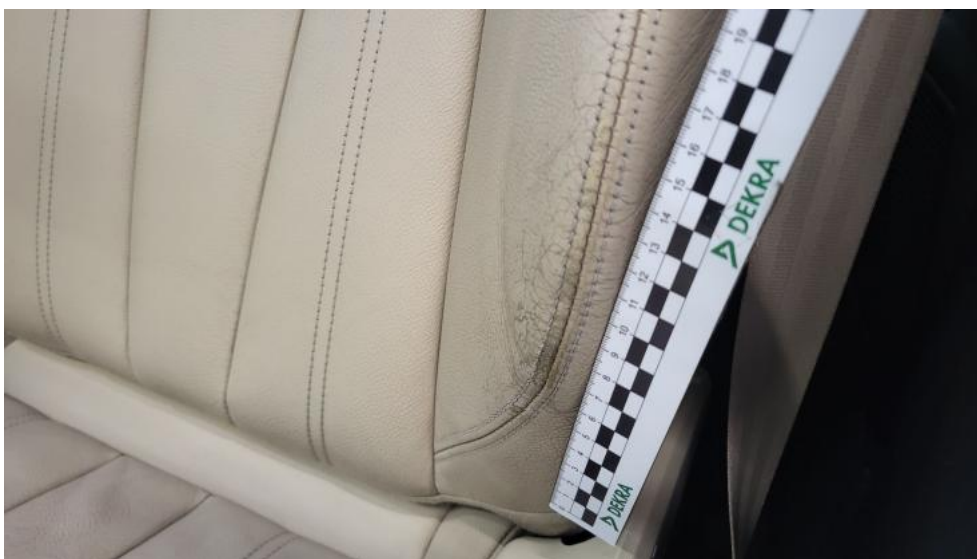
**Fot. 83.**

Fotel prz. lew. - Inne 1

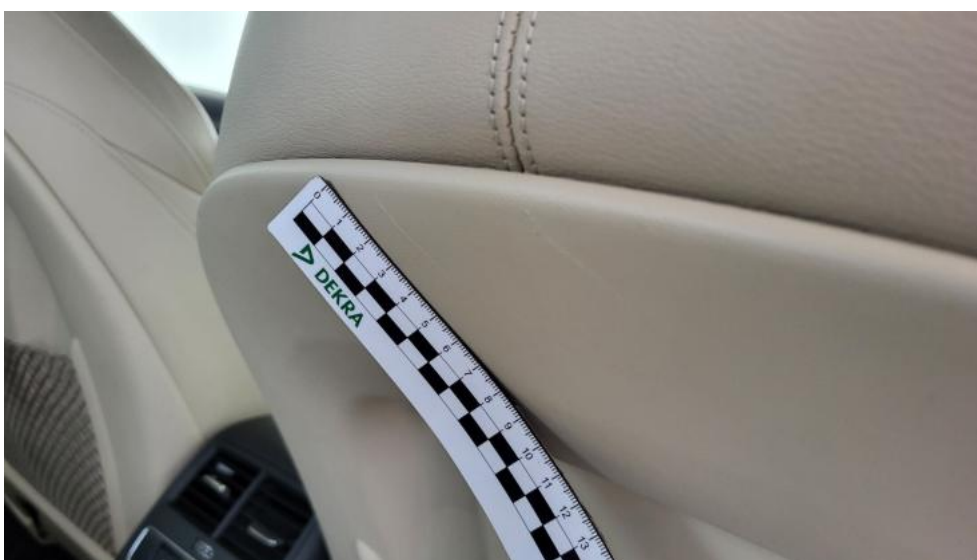
**Fot. 84.**

Fotel prz. praw. - Rysa/odprysk 1

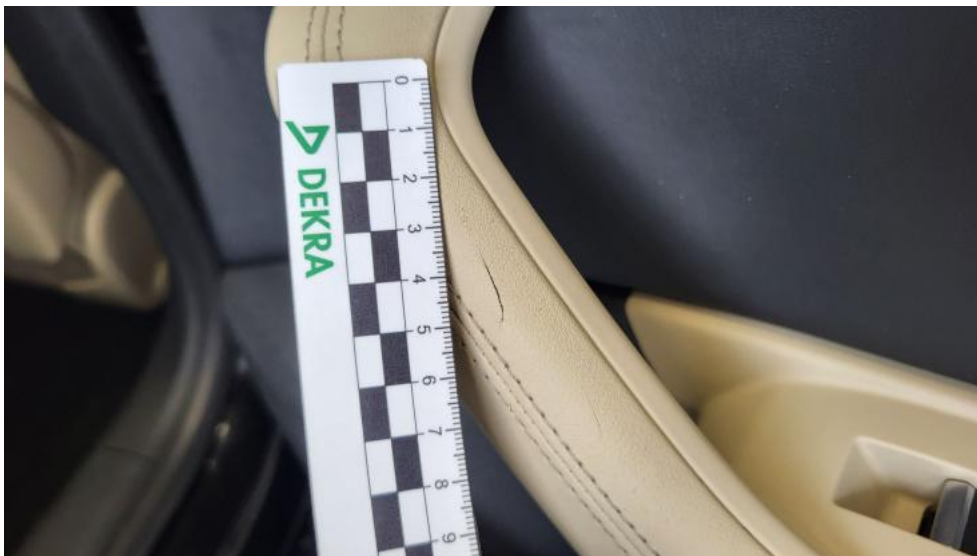
**Fot. 87.**

Uchwyt drzwi tyl P - Pęknięcie/rozerwanie 1
