DEKRA's commission No. : PKOL(W)/LODZ/99523/25/12/16  
commission/ damage No. : PS24/01470  
Date of commission: 16-12-2025

**DEKRA Poland - Headquarters**  
02-673 Warszawa, ul. Konstruktorska 12A

| Manufacturer | NISSAN |
| Type / version | Qashqai 1.3 DIG-T mHEV 4x4 N-Connecta Xtronic |

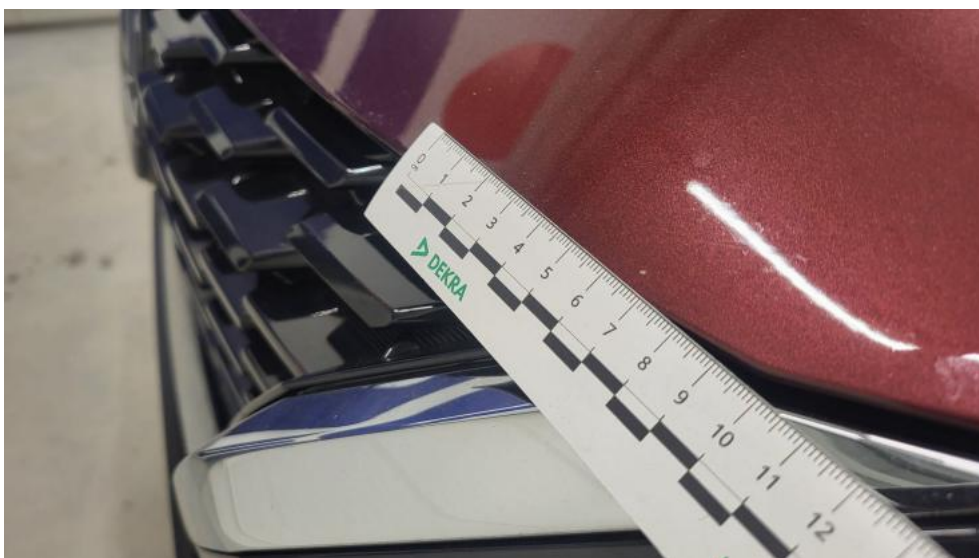
**Photo 38.**

Pokrywa komory silnika - Rysa/odprysk 1

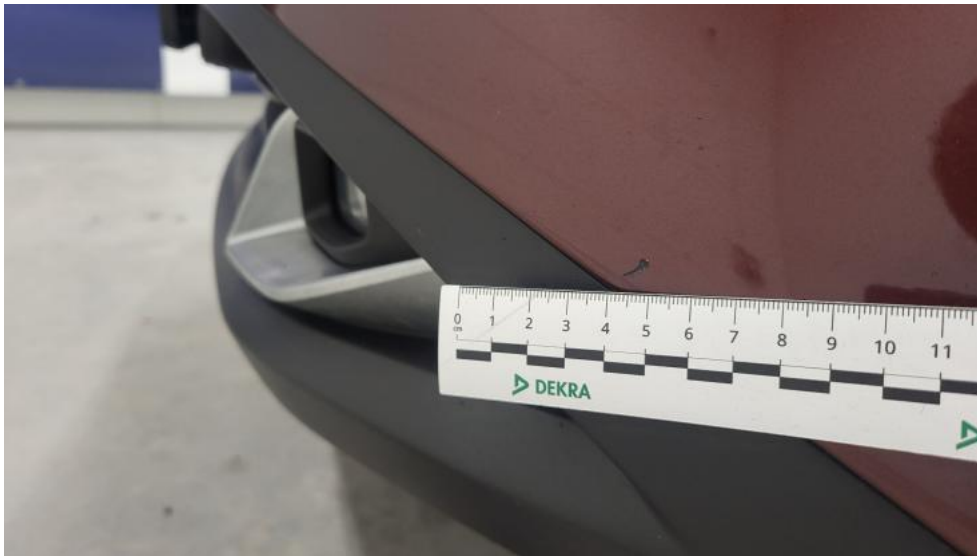
**Photo 39.**

Zderzak - Rysa/odprysk 1

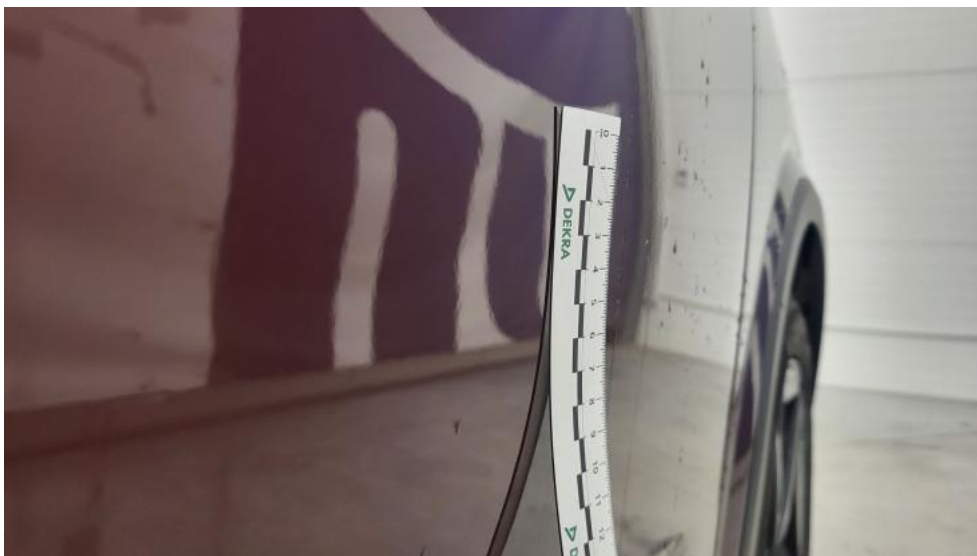
**Photo 40.**

Drzwi przednie P - Wgniecenie/odkształcenie 1

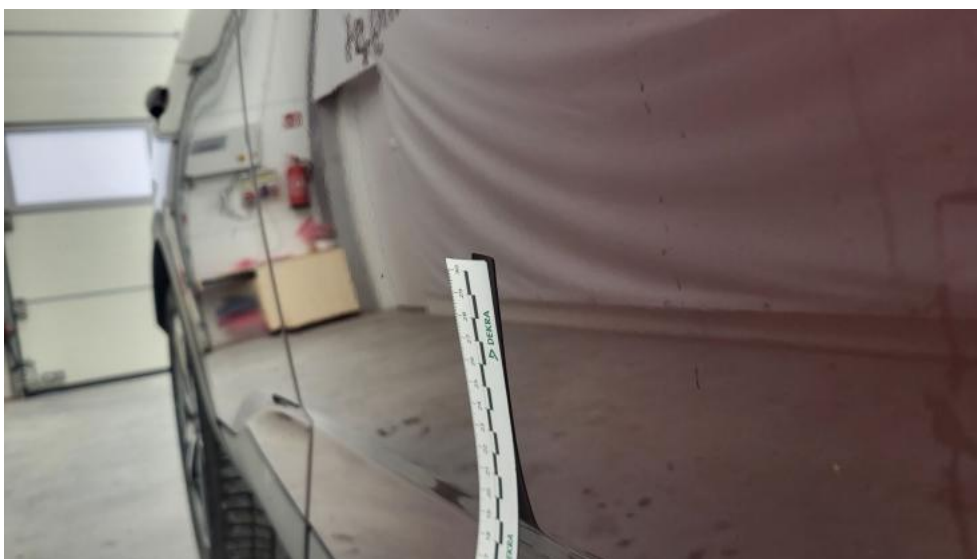
**Photo 41.**

Drzwi przednie P - Wgniecenie/odkształcenie 2

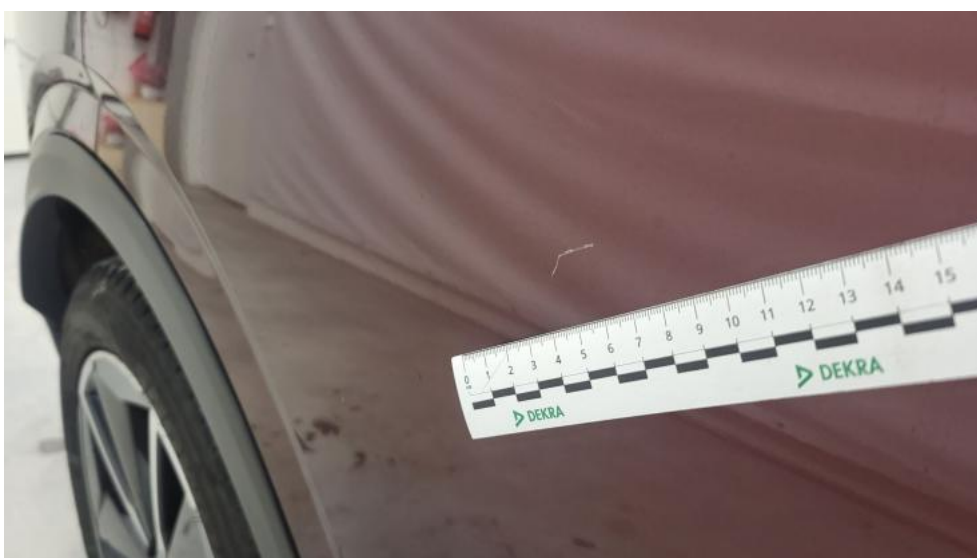
**Photo 42.**

Drzwi tylne P - Rysa/odprysk 1

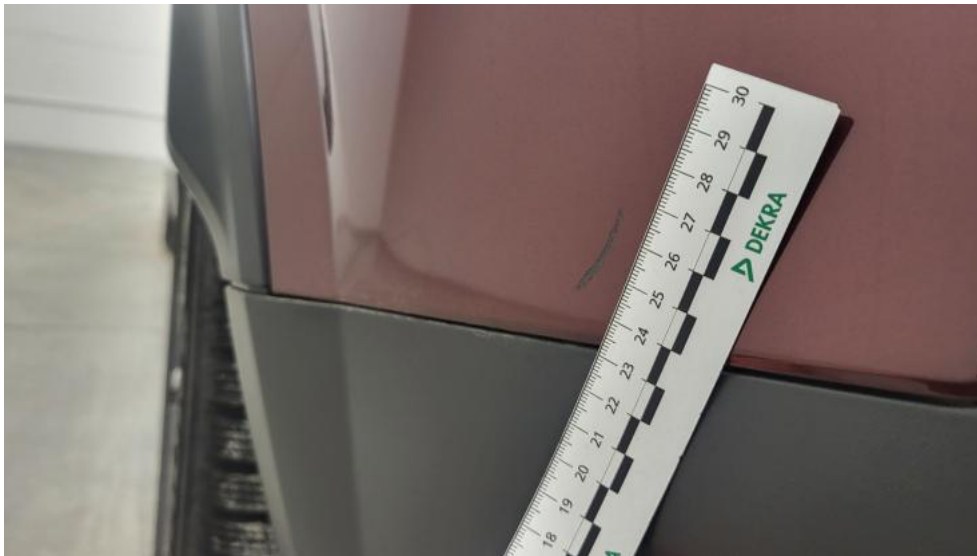
**Photo 43.**

Zderzak tylny - Rysa/odprysk 1

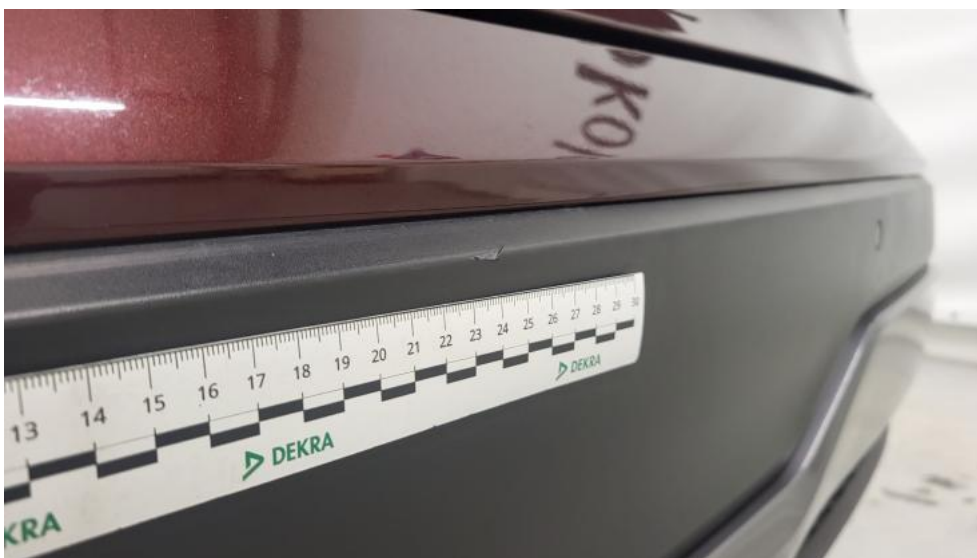
**Photo 44.**

Zderzak tylny cz dolna - Rysa/odprysk 1

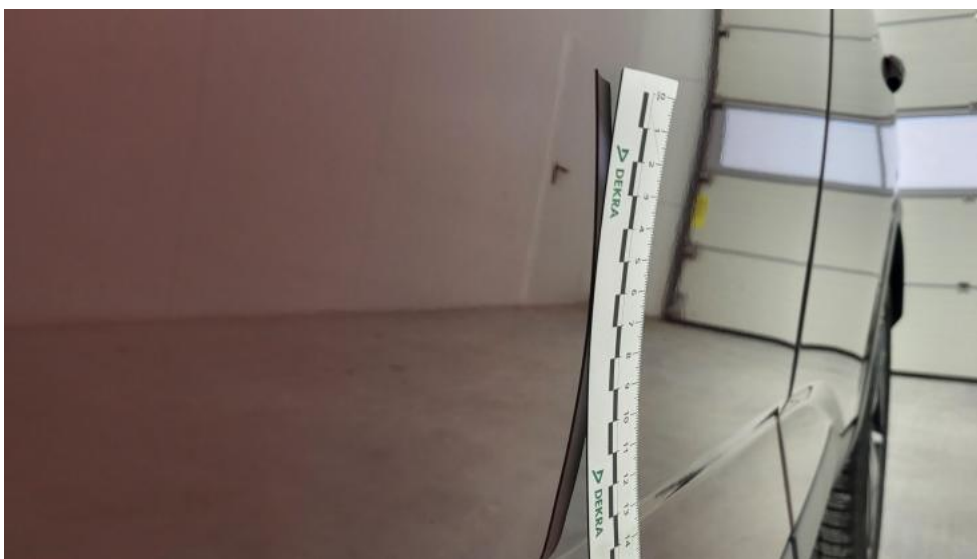
**Photo 45.**

Drzwi przed L - Wgniecenie/odkształcenie 1

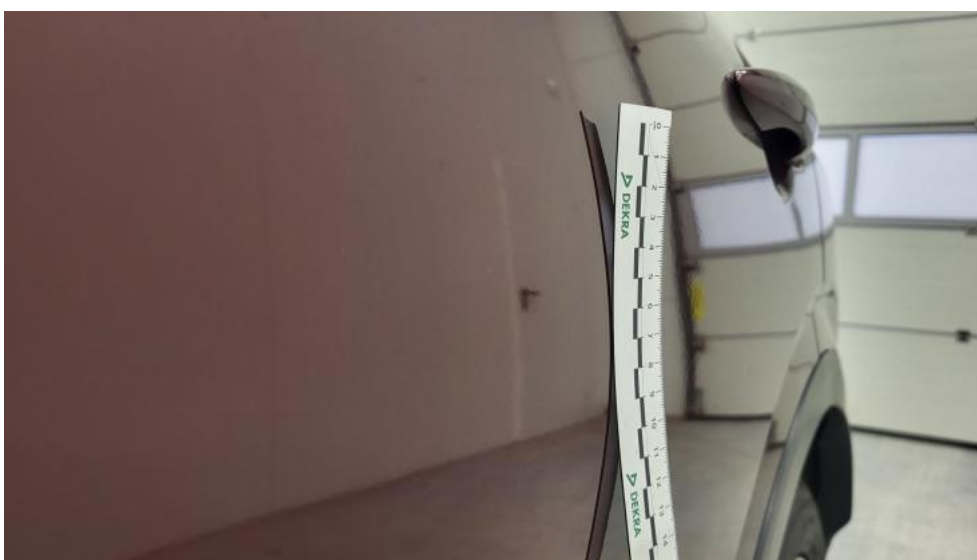
**Photo 46.**

Drzwi tylne L - Wgniecenie/odkształcenie 1

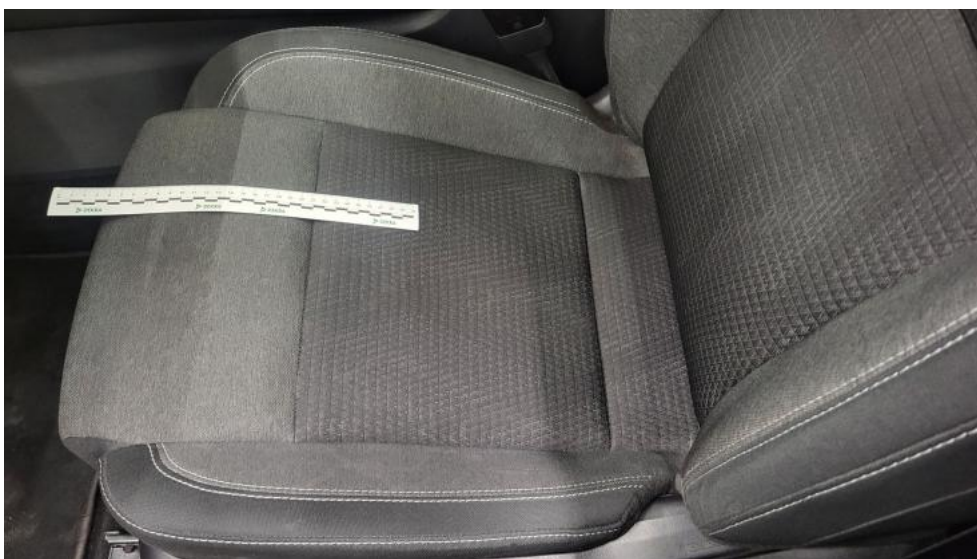
**Photo 47.**

Fotel prz. lew. - Inne 1

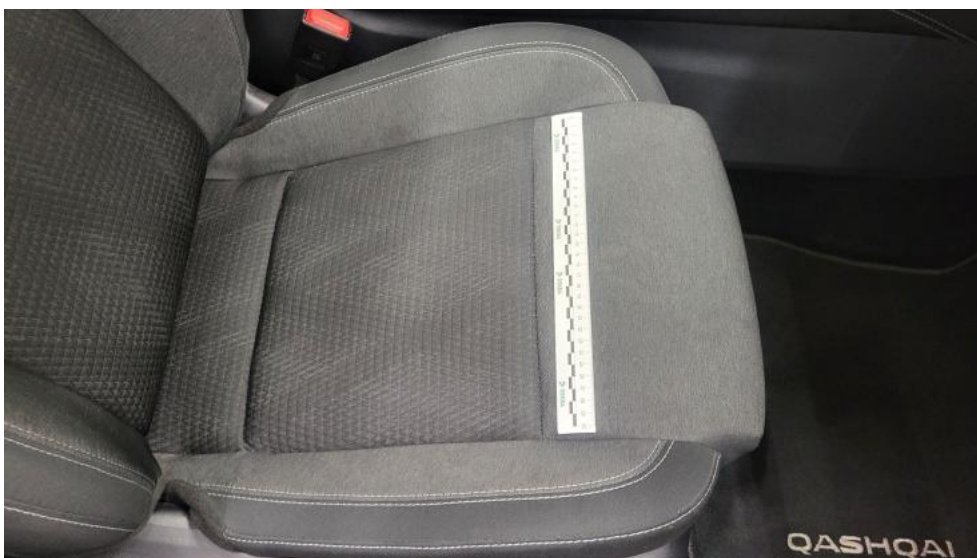
**Photo 48.**

Fotel prz. praw. - Inne 1

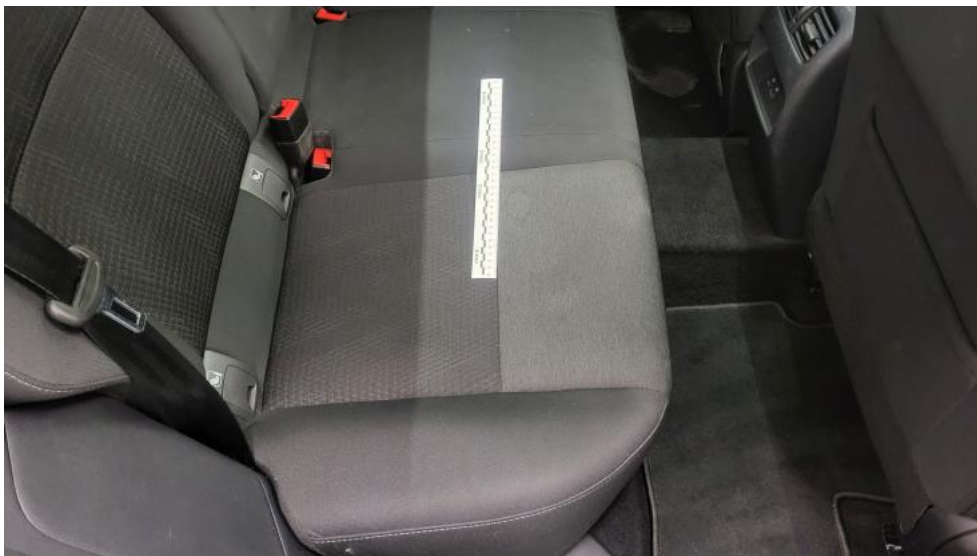
**Photo 49.**

Kanapa tyl. - Inne 1
