DEKRA's commission No. : PKOL(W)/LODZ/78892/25/10/14  
commission/ damage No. : 20/020918  
Date of commission: 14-10-2025

| Manufacturer | MERCEDES-BENZ |
| Type / version | A 45 S AMG 4-Matic 8G-DCT |
| Registration /record No. | DW5JS12 |

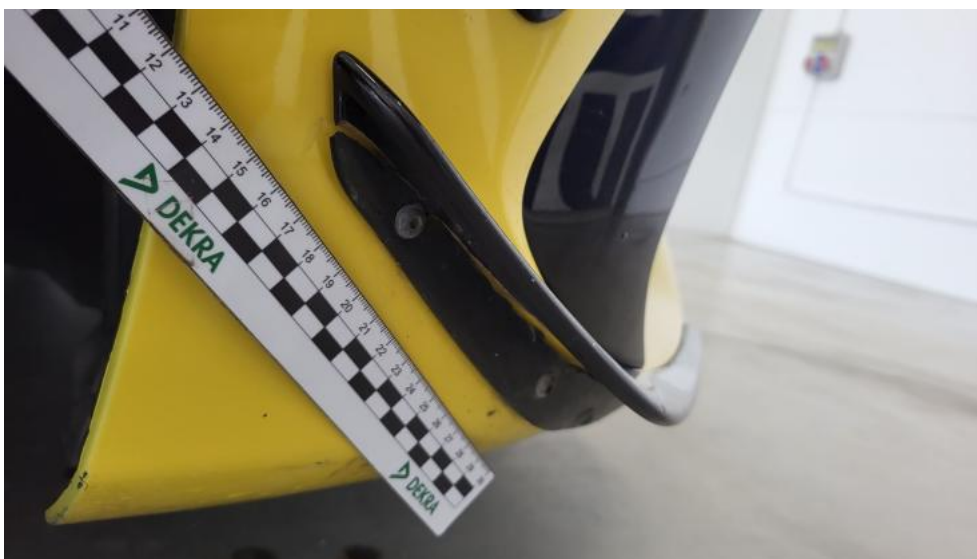
**Photo 37.**

Listwa śr zderzaka przedniego - Pęknięcie/rozerwanie 1

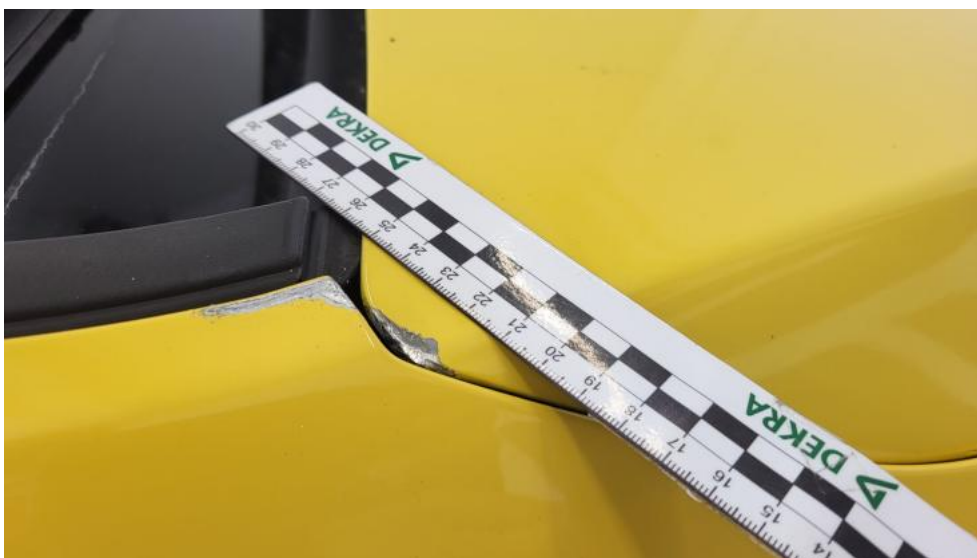
**Photo 38.**

Pokrywa komory silnika - Rysa/odprysk 1

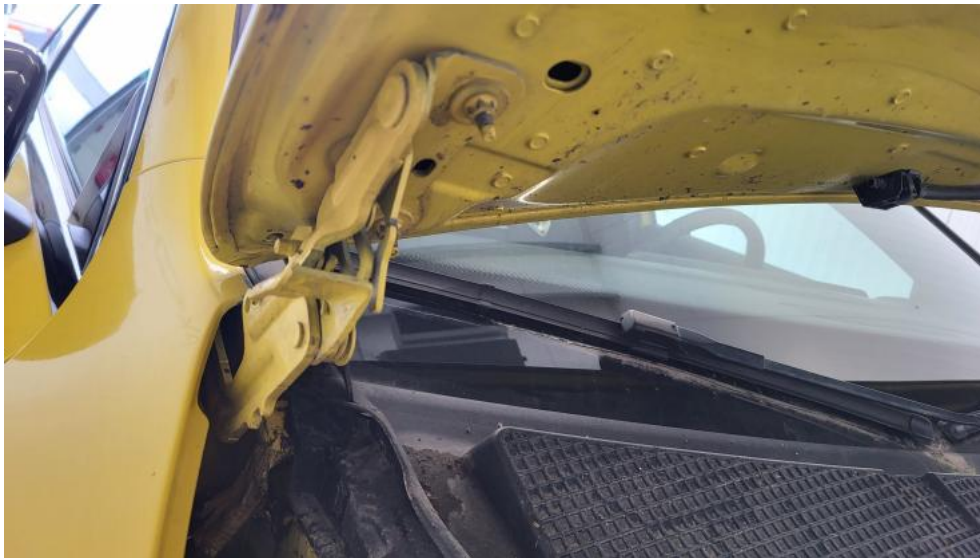
**Photo 39.**

Brak aktualnych badań technicznych. Rysy na samochodzie. Brak półki bagażnika. W bagażniku elementy , brak możliwości zweryfikowania od jakiego pojazdu. Informacja usterka akumulatora dodatkowego. Informacja usterka aktywnej pokrywy komory silnika. Aktywna kontrolka ciśnienia w kołach. Niski poziom płynu chłodzącego. Brak zaślepek w tylnej kanapie. niesprawne przyciski funkcyjne w kluczyku. Brak pokrywy wlewu paliwa. Urwane mocowanie pokrywy silnika z lewej strony. Odpryski na szybie czołowej. Widoczne wady lakiernicze. Informacja zatrzymać pojazd, nie wyłączyć silnika. niesprawny, brak siłownik pokrywy silnika, pokrywa opada. Zalecana weryfikacja serwisowa.

Pokrywa komory silnika - Inne 1

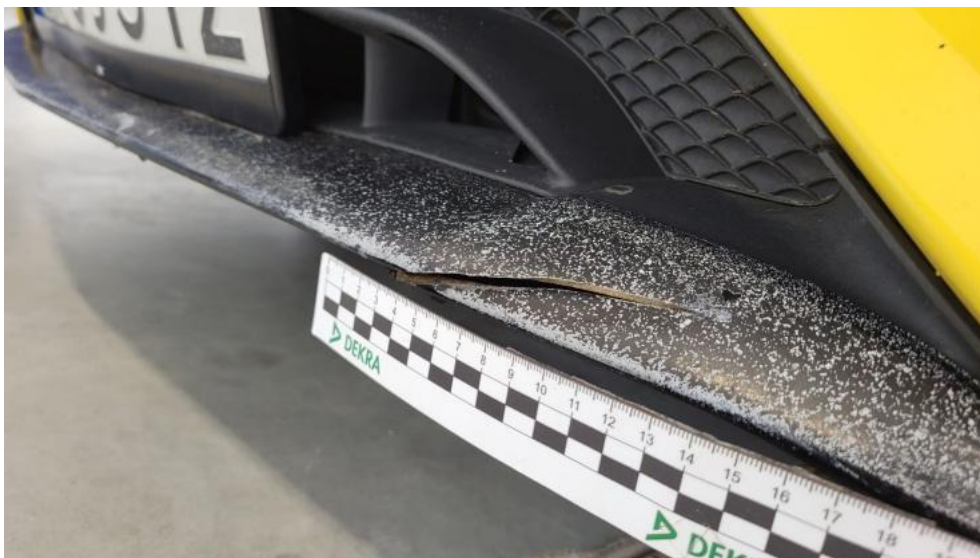
**Photo 40.**

Spoiler zderzaka przedniego - Pęknięcie/rozerwanie 1

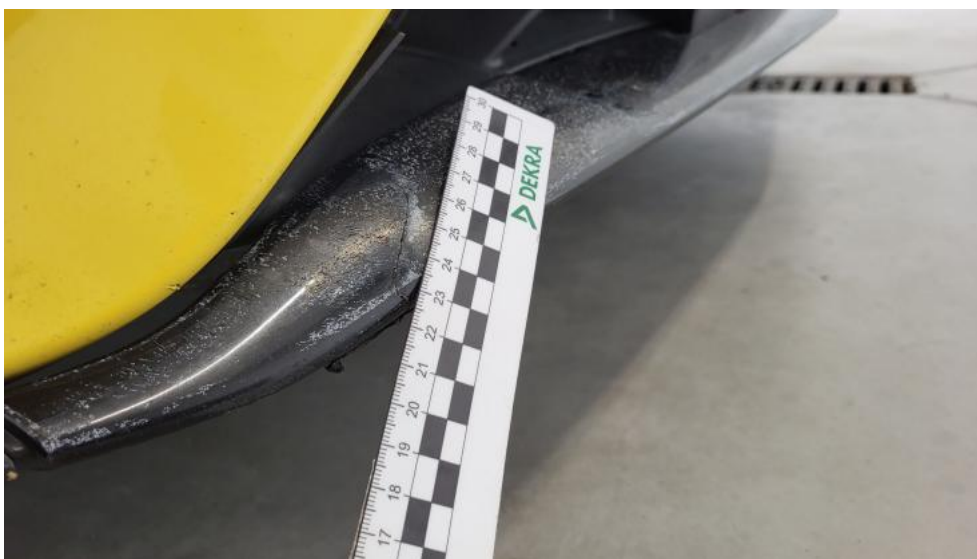
**Photo 41.**

Spoiler zderzaka przedniego - Pęknięcie/rozerwanie 2

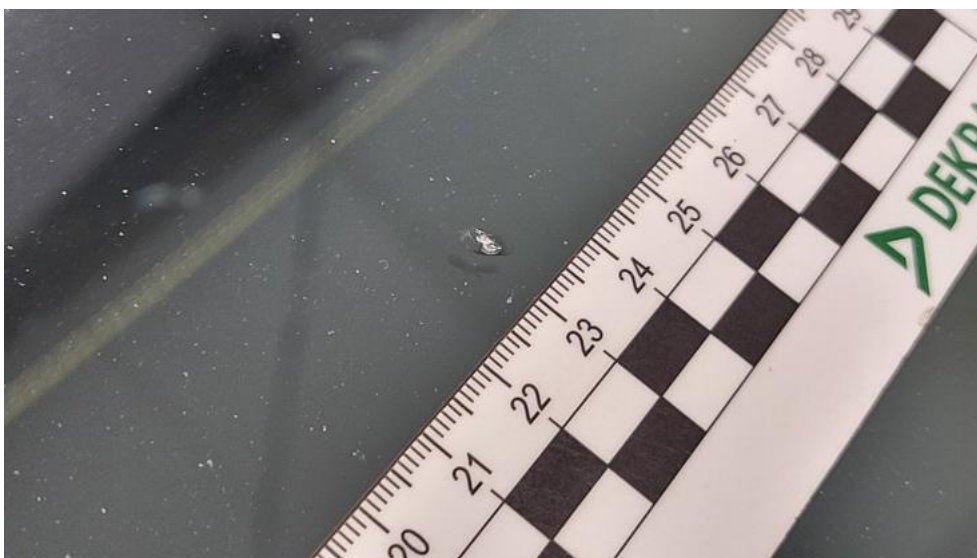
**Photo 42.**

Szyba czołowa - Pęknięcie/rozerwanie 1

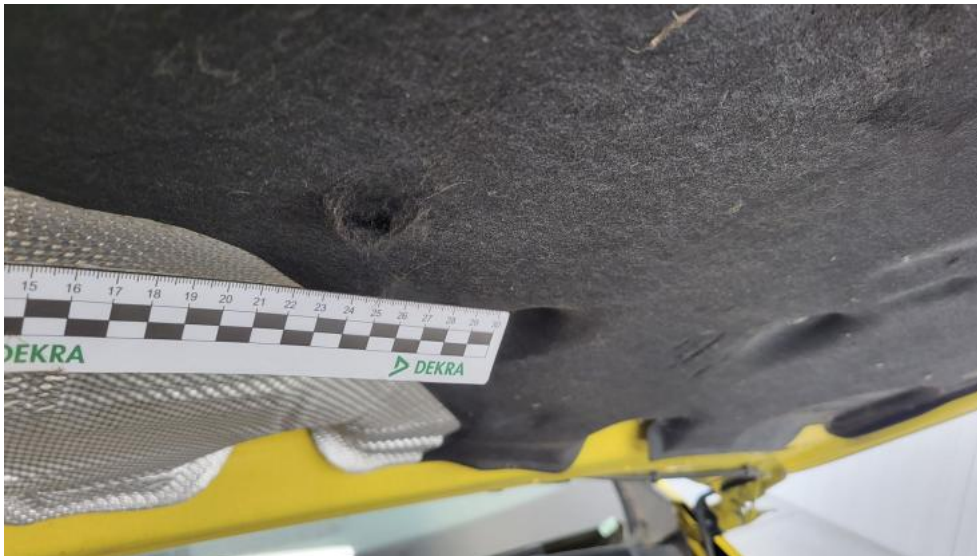
**Photo 43.**

Wykładzina pokrywy komory silnika - Pęknięcie/rozerwanie 1

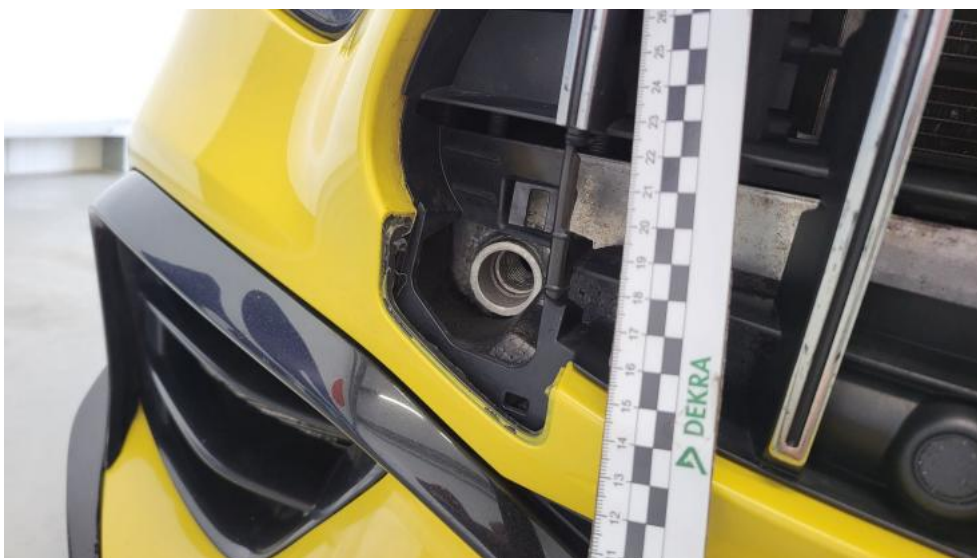
**Photo 44.**

Zaślepka prz haka hol. - Inne 1

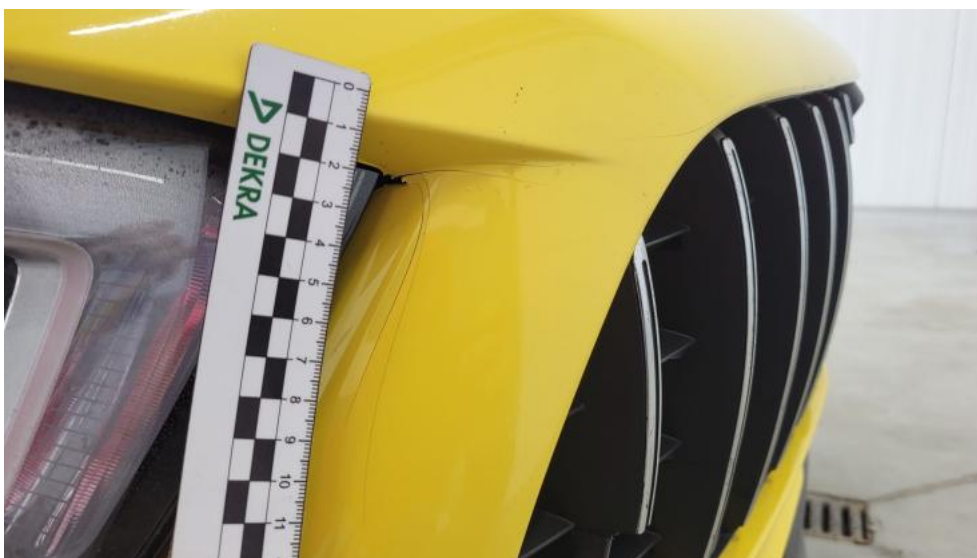
**Photo 46.**

Zderzak - Pęknięcie/rozerwanie 1

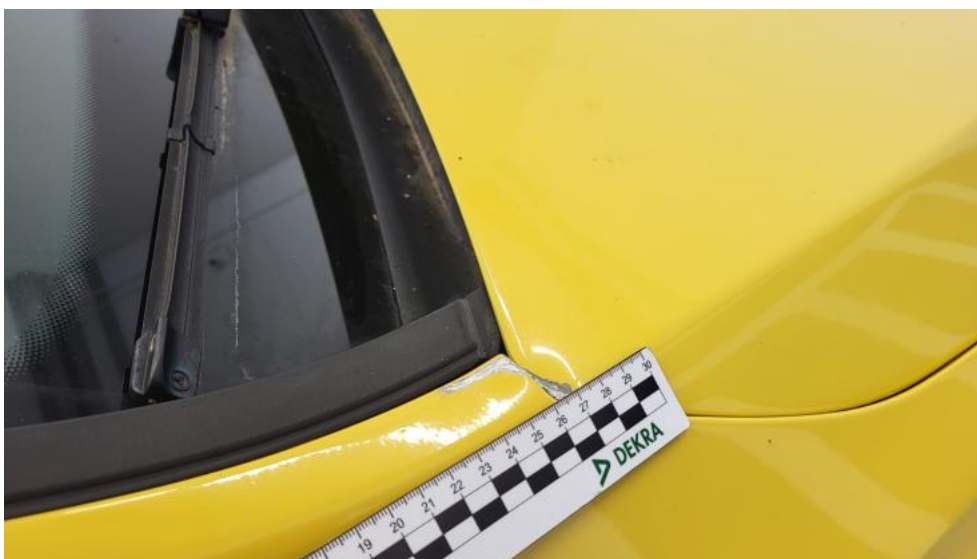
**Photo 47.**

Błotnik przedni P - Wgniecenie/odkształcenie 1

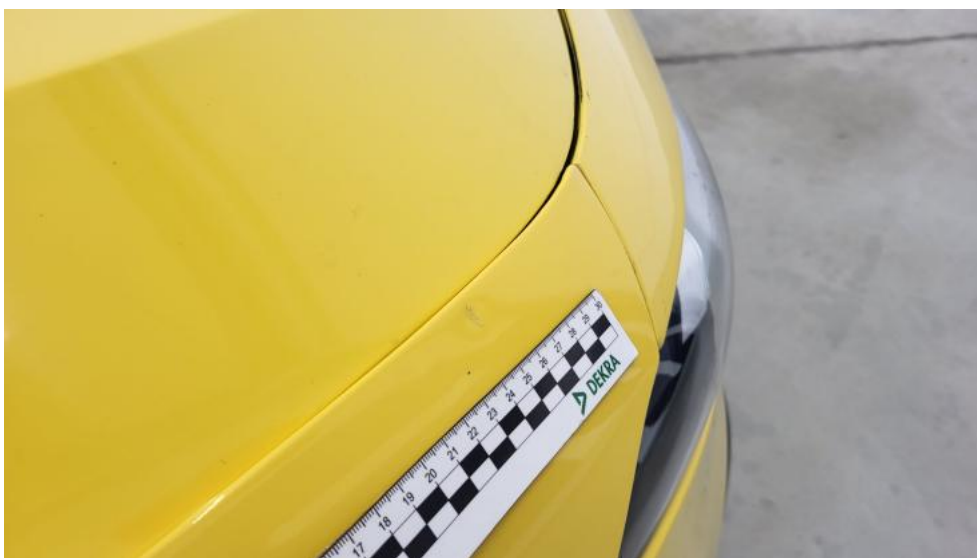
**Photo 48.**

Błotnik przedni P - Wgniecenie/odkształcenie 2

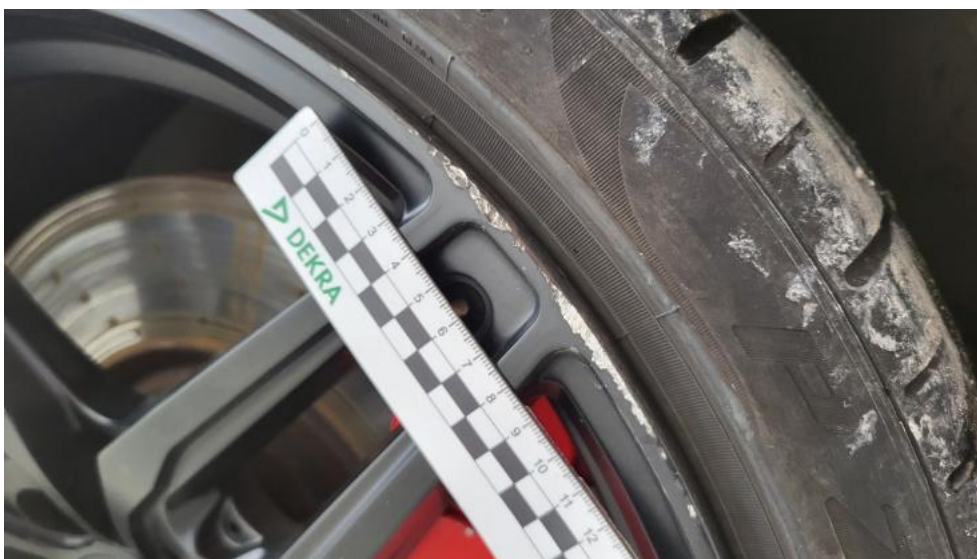
**Photo 49.**

Felga aluminiowa przednia P - Rysa/odprysk 1

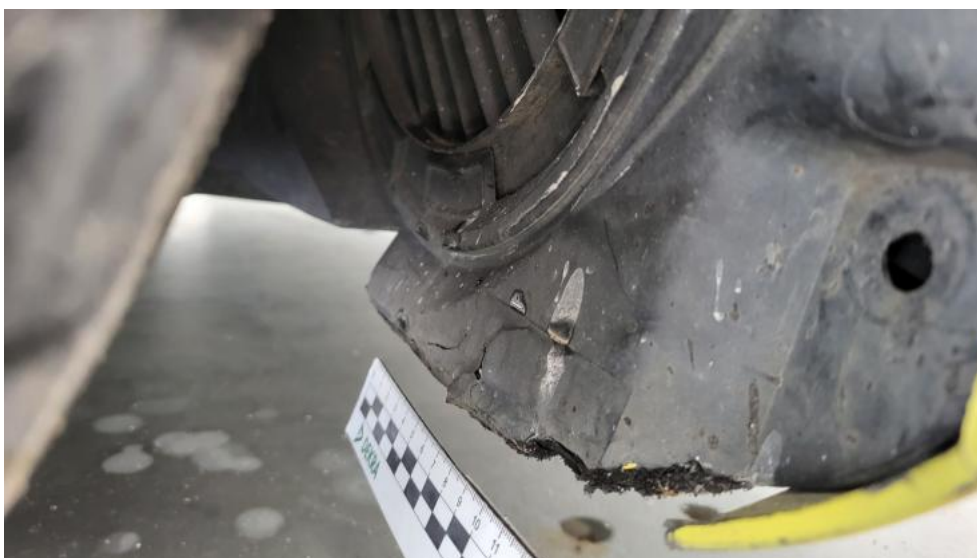
**Photo 50.**

Nadkole przednie P - Pęknięcie/rozerwanie 1

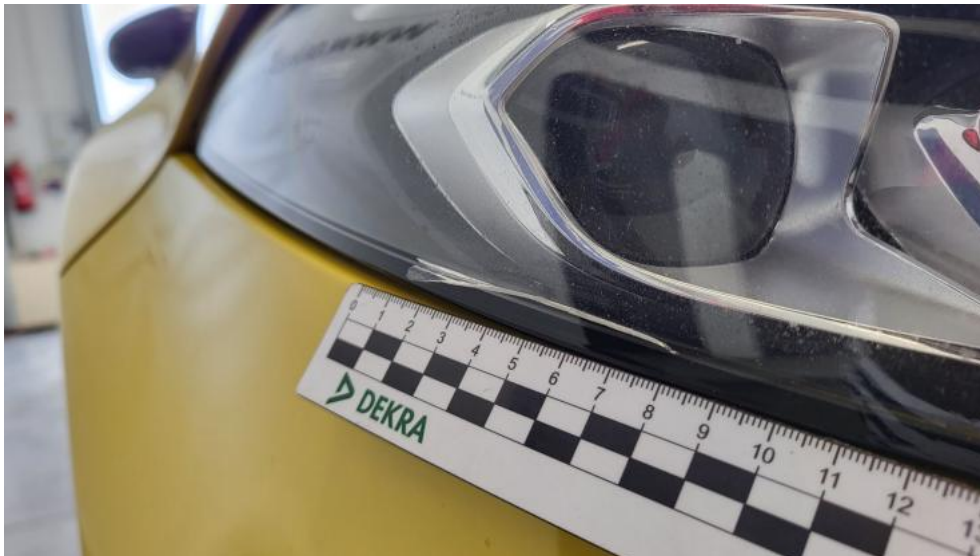
**Photo 51.**

Reflektor P - Pęknięcie/rozerwanie 1

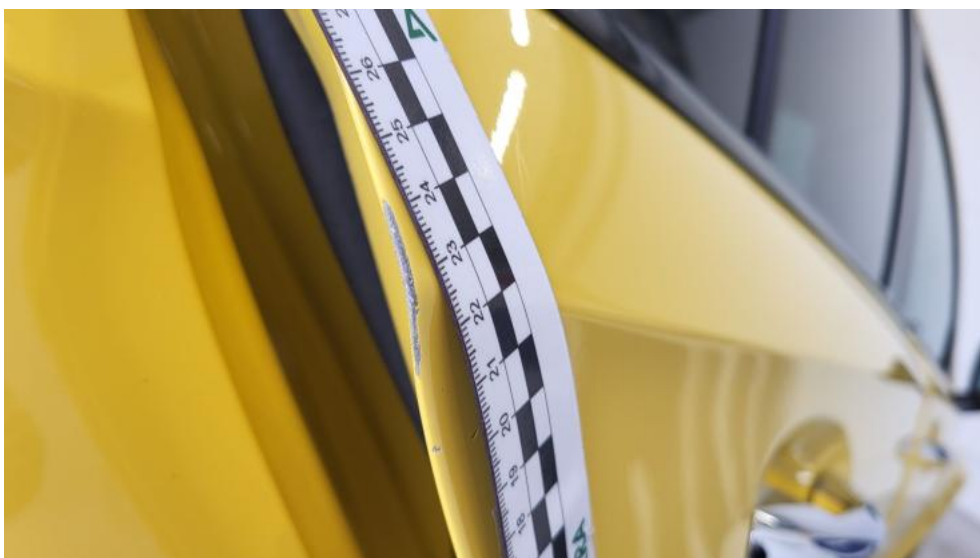
**Photo 52.**

Drzwi tylne P - Rysa/odprysk 1

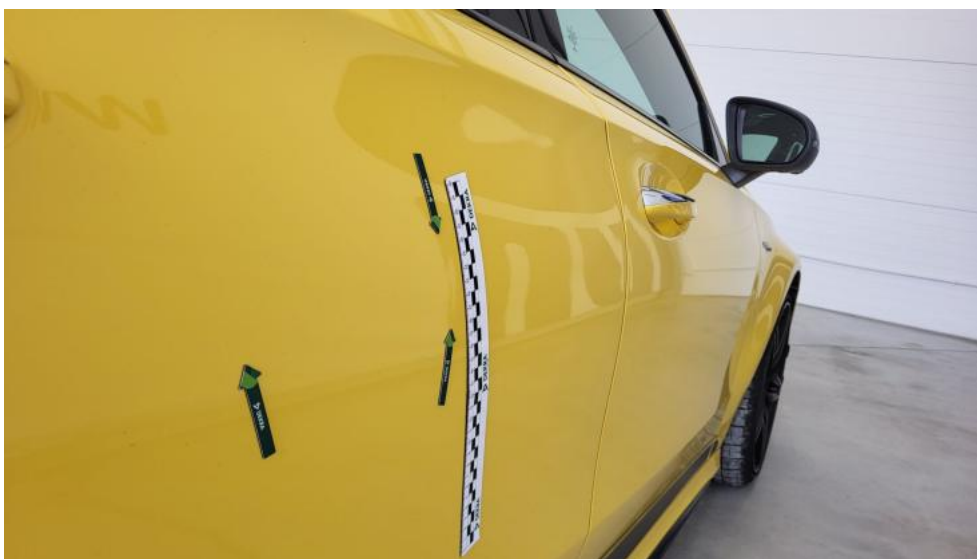
**Photo 53.**

Drzwi tylne P - Wgniecenie/odkształcenie 1

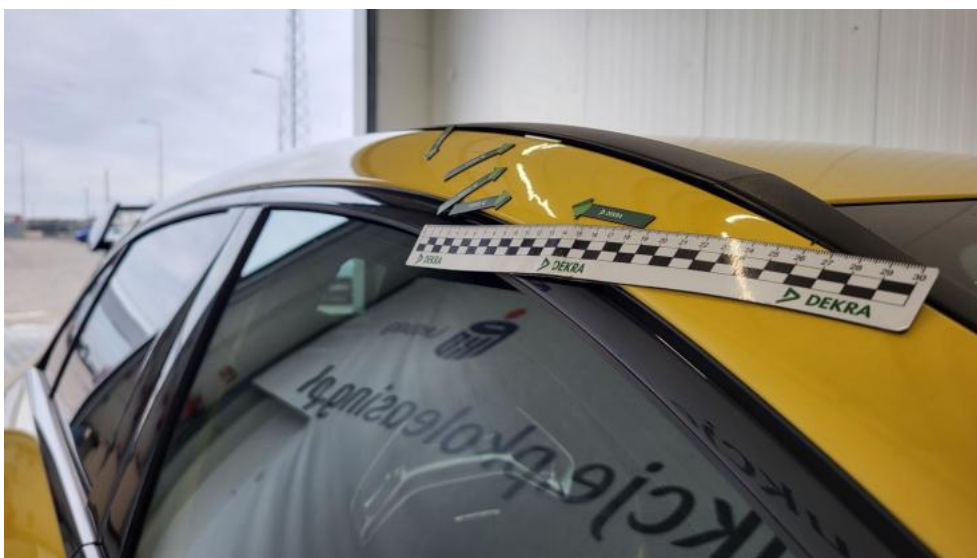
**Photo 54.**

Słupek przedni P - Wgniecenie/odkształcenie 1

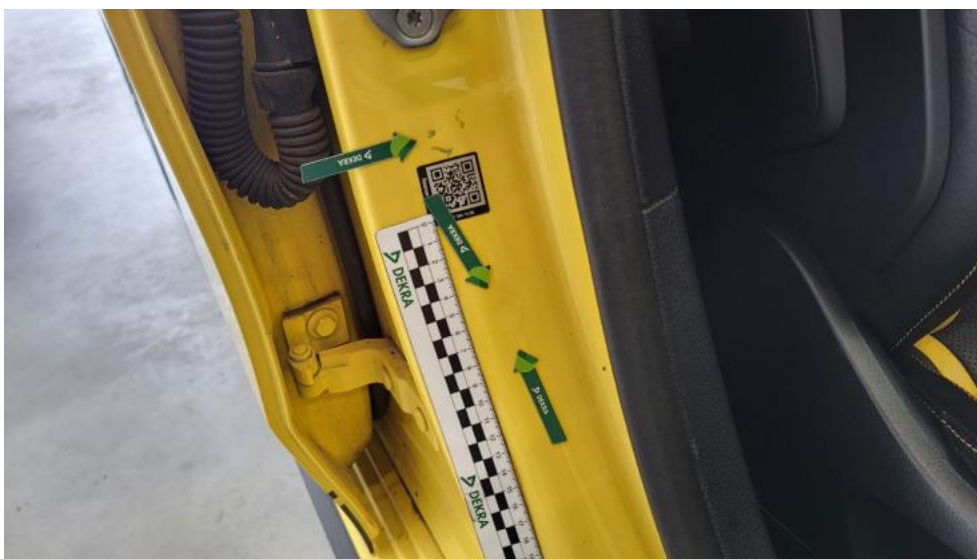
**Photo 55.**

Słupek środkowy P - Wgniecenie/odkształcenie 1

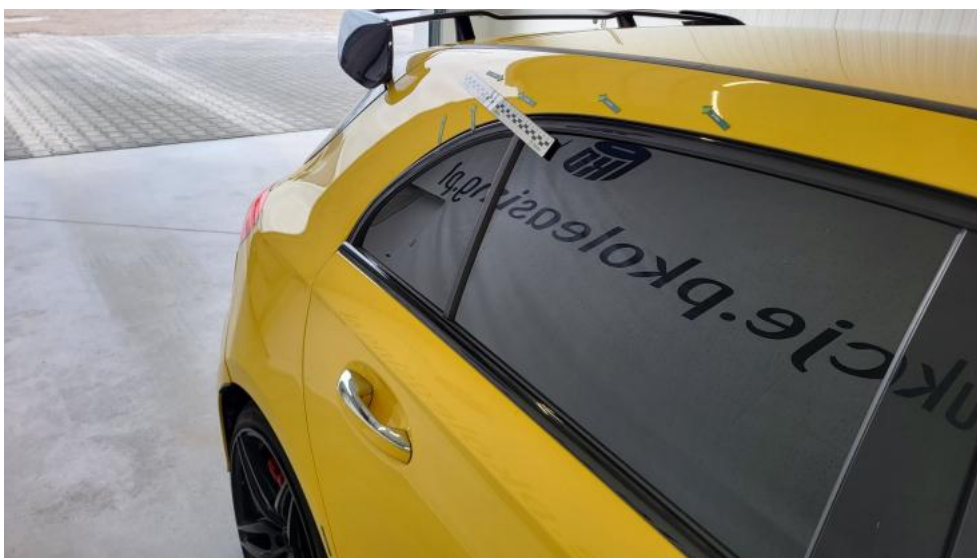
**Photo 56.**

Łotnik tylny P / Ściana boczna P - Wgniecenie/odkształcenie 1

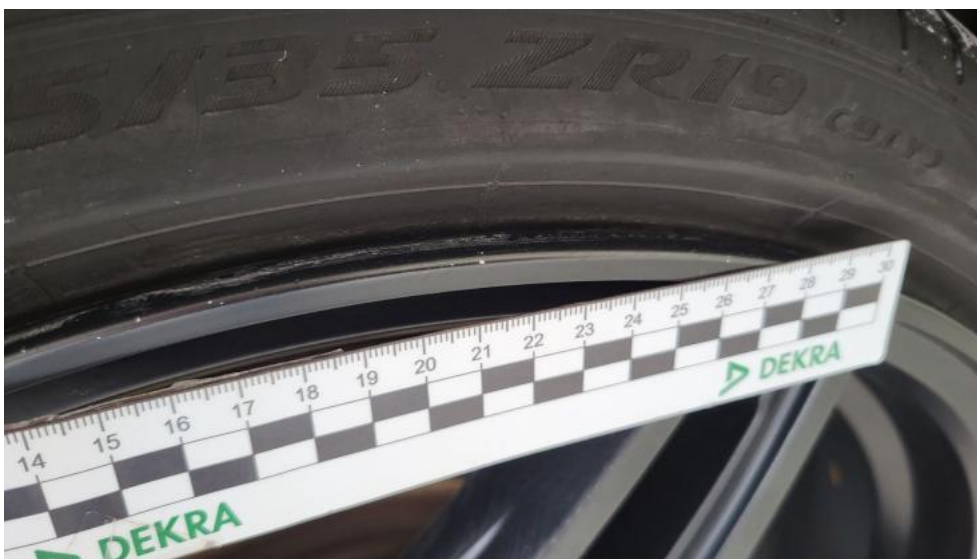
**Photo 57.**

Felga aluminiowa tylna P - Rysa/odprysk 1

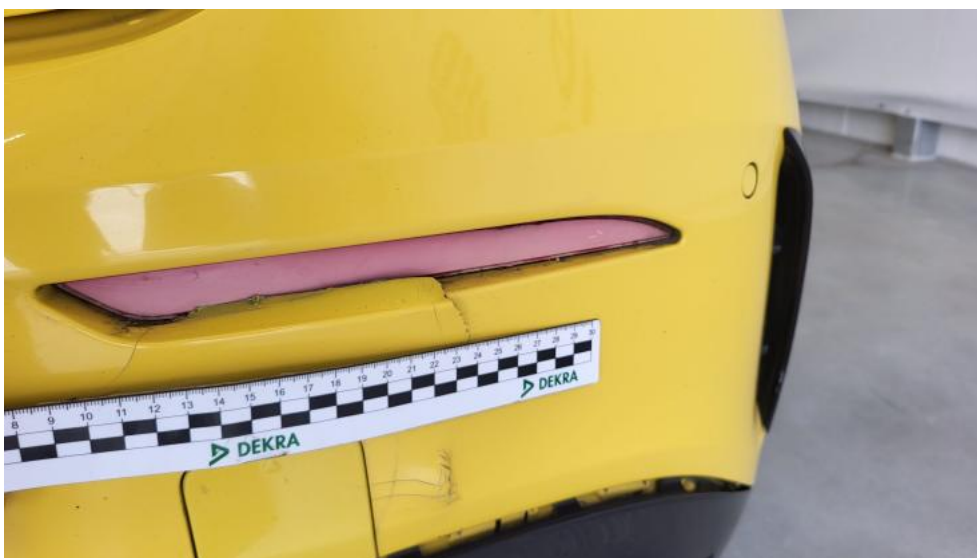
**Photo 58.**

Lampa przeciwmgielna tylna P - Inne 1

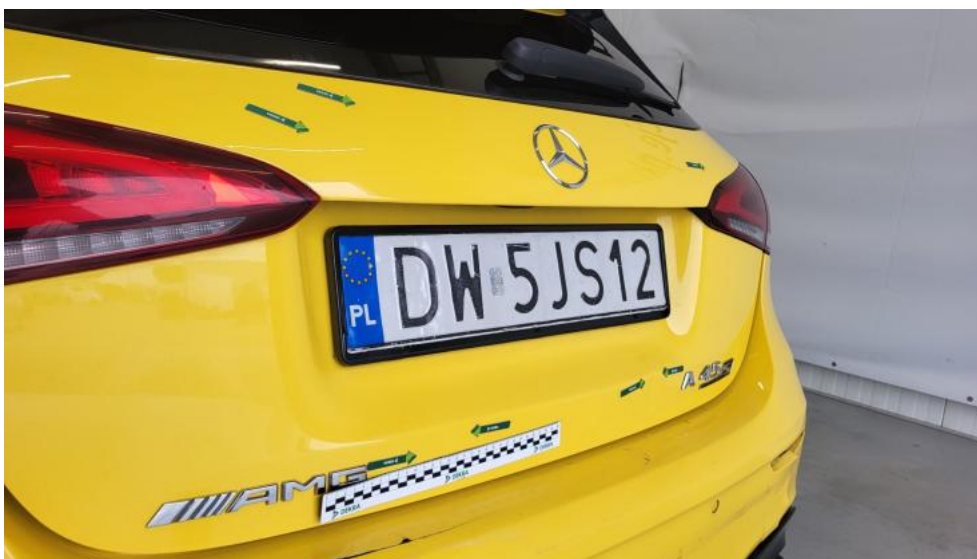
**Photo 59.**

Pokrywy bagażnika - Wgniecenie/odkształcenie 1

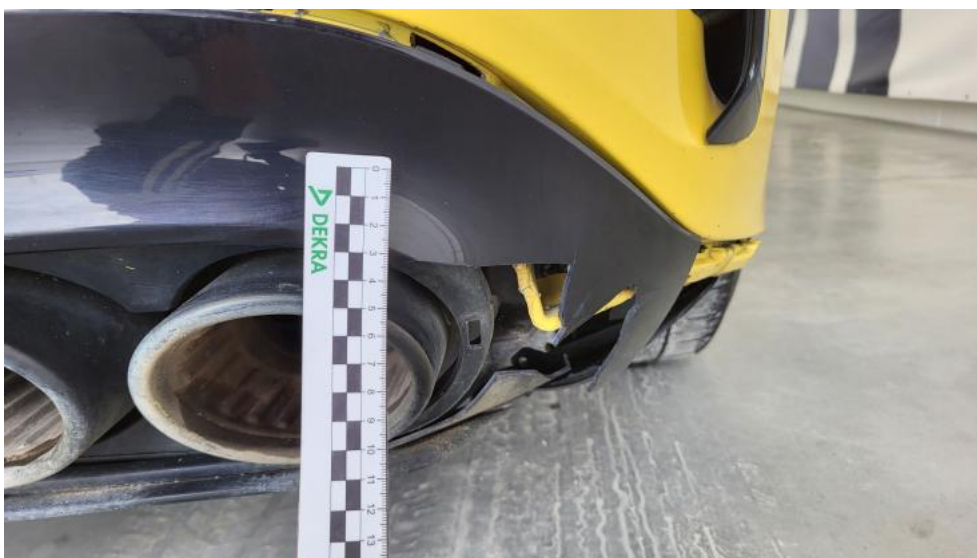
**Photo 60.**

Spojler zderzaka tylnego - Pęknięcie/rozerwanie 1

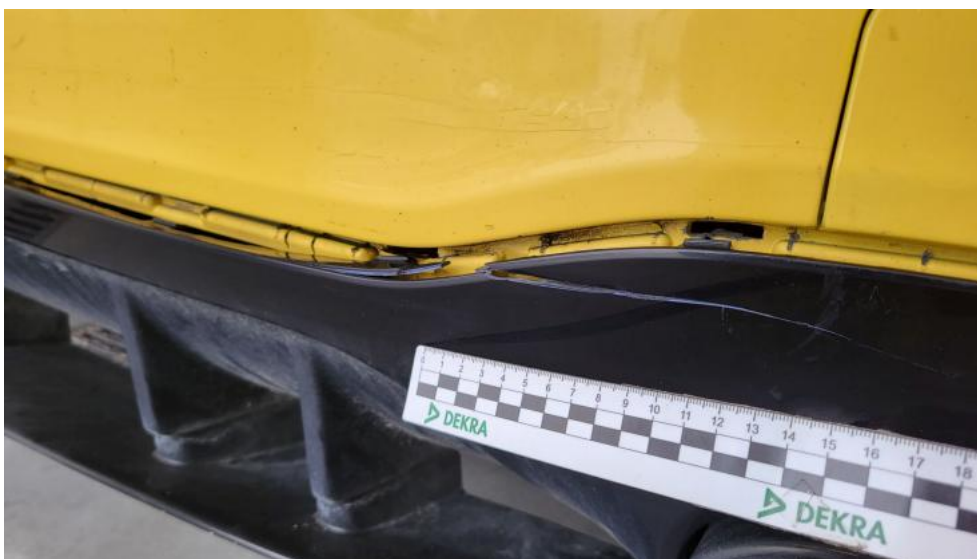
**Photo 61.**

Spojler zderzaka tylnego - Pęknięcie/rozerwanie 2

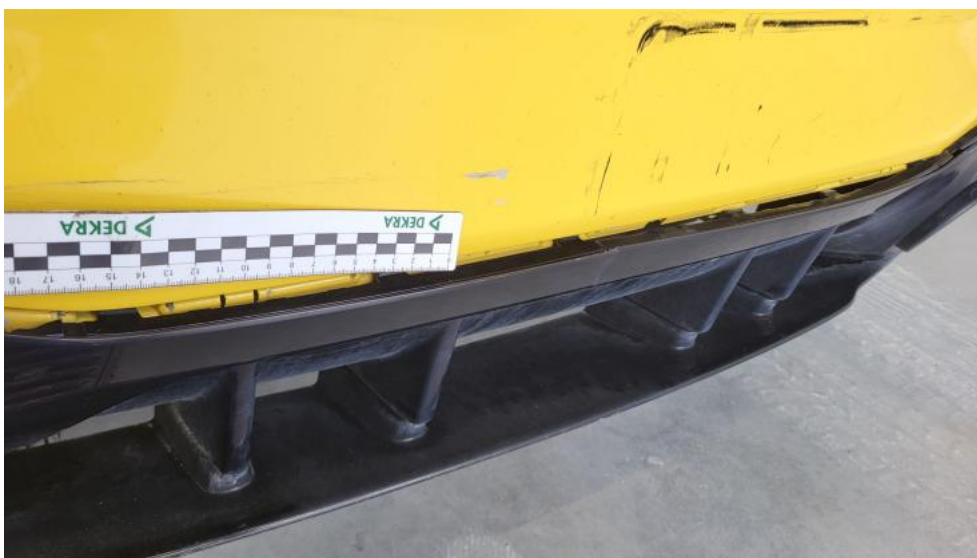
**Photo 62.**

Spojler zderzaka tylnego() - Pęknięcie/rozerwanie 3

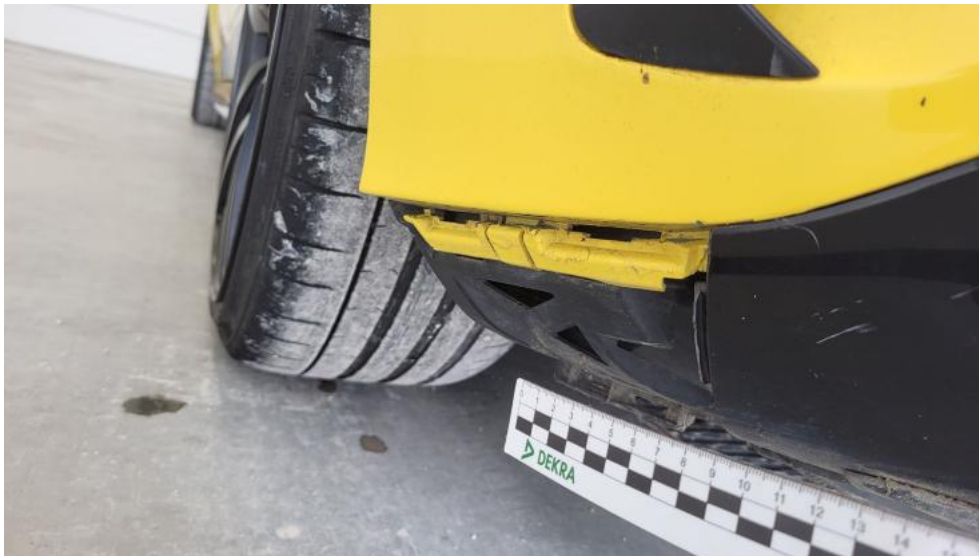
**Photo 63.**

Spojler zderzaka tylnego - Inne 1

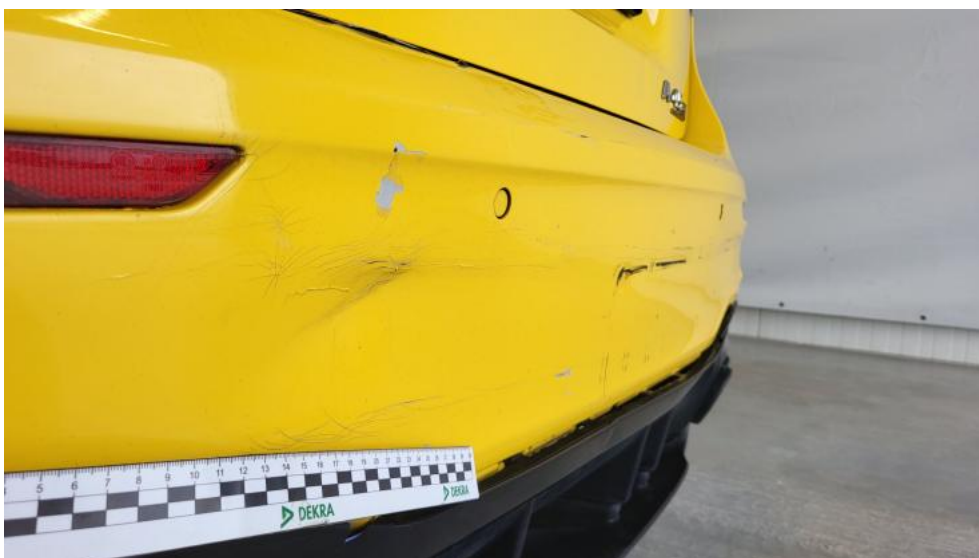
**Photo 68.**

Zderzak tylny - Wgniecenie/odkształcenie 1

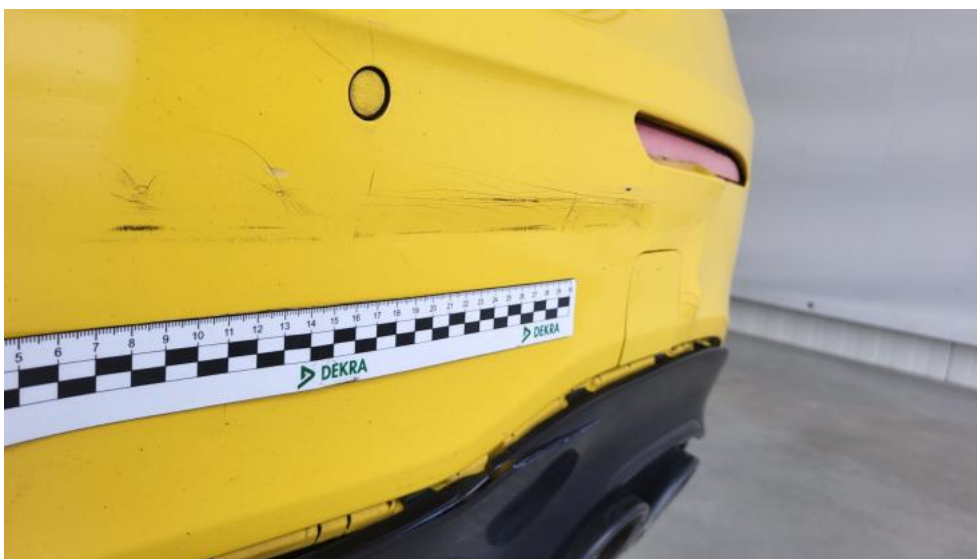
**Photo 69.**

Zderzak tylny - Wgniecenie/odkształcenie 2

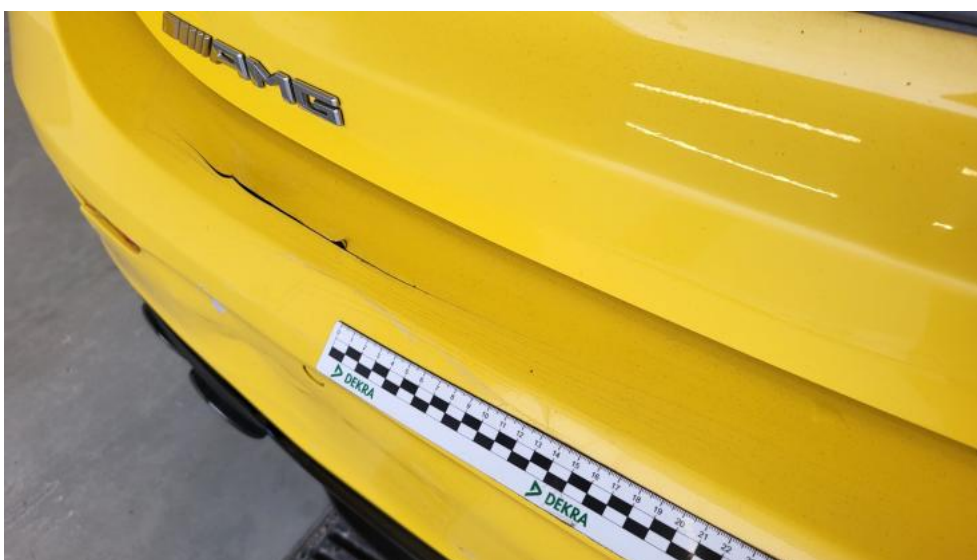
**Photo 70.**

Zderzak tylny - Pęknięcie/rozerwanie 1

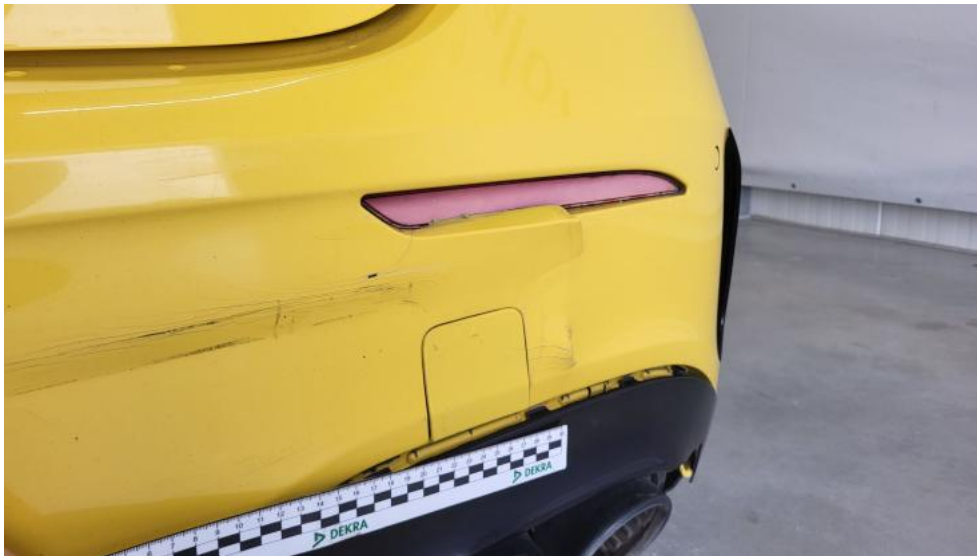
**Photo 71.**

Zderzak tylny - Pęknięcie/rozerwanie 2

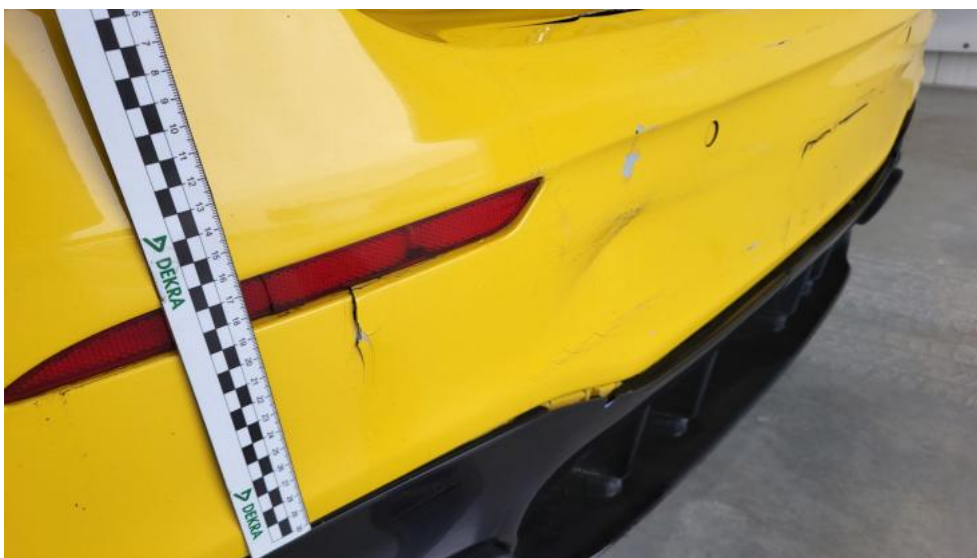
**Photo 72.**

Zderzak tylny() - Pęknięcie/rozerwanie 3

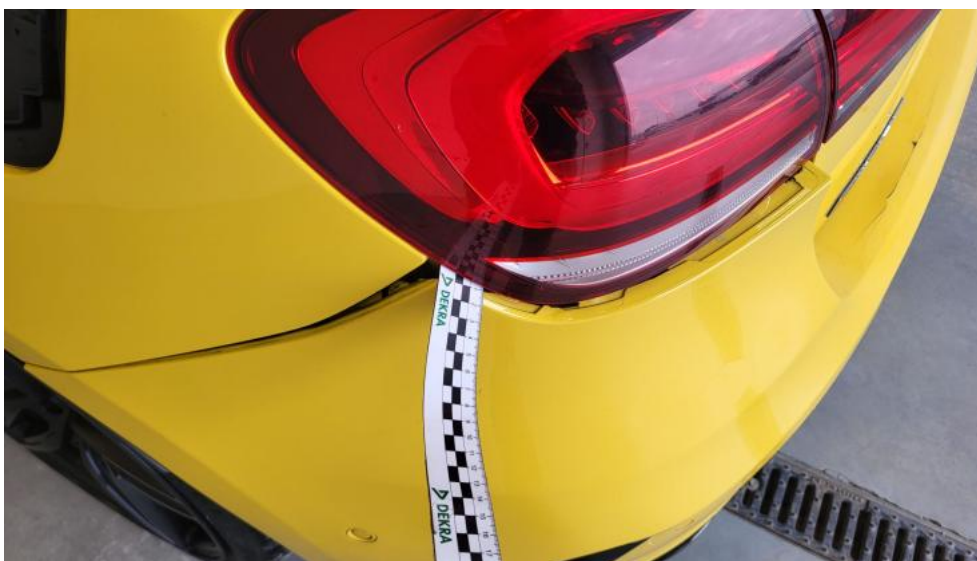
**Photo 73.**

Zderzak tylny - Inne 1

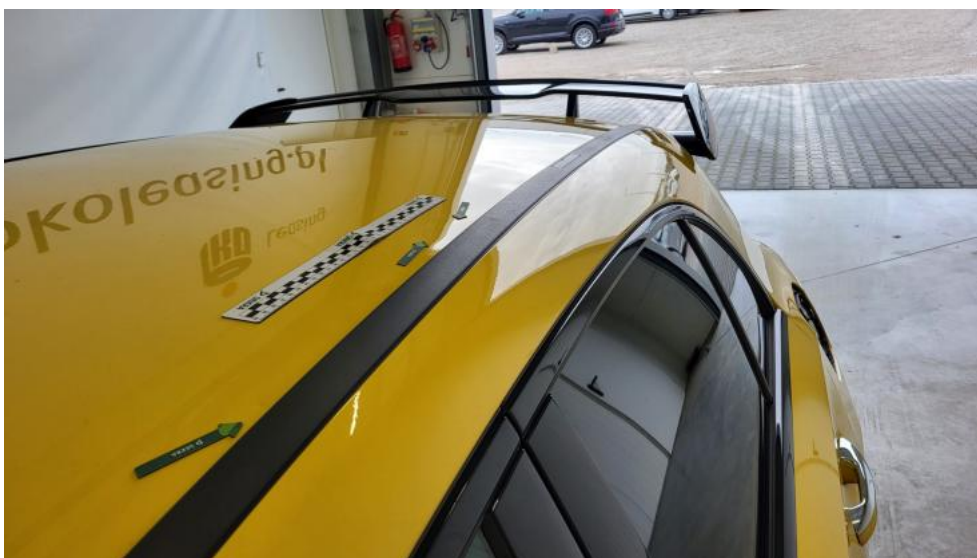
**Photo 74.**

Dach - Wgniecenie/odkształcenie 1

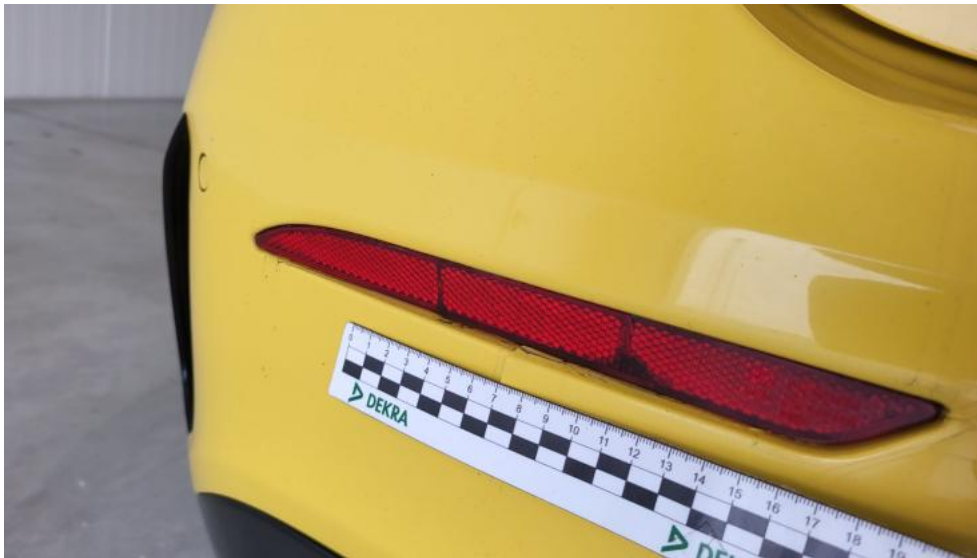
**Photo 79.**

Lampa przeciwmgielna tylna L - Pęknięcie/rozerwanie 1

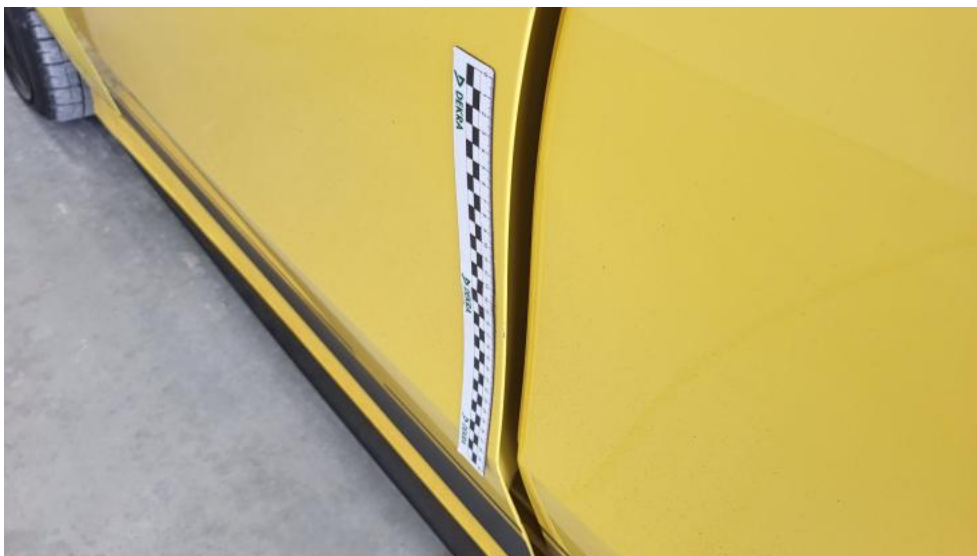
**Photo 80.**

Drzwi przed L - Rysa/odprysk 1

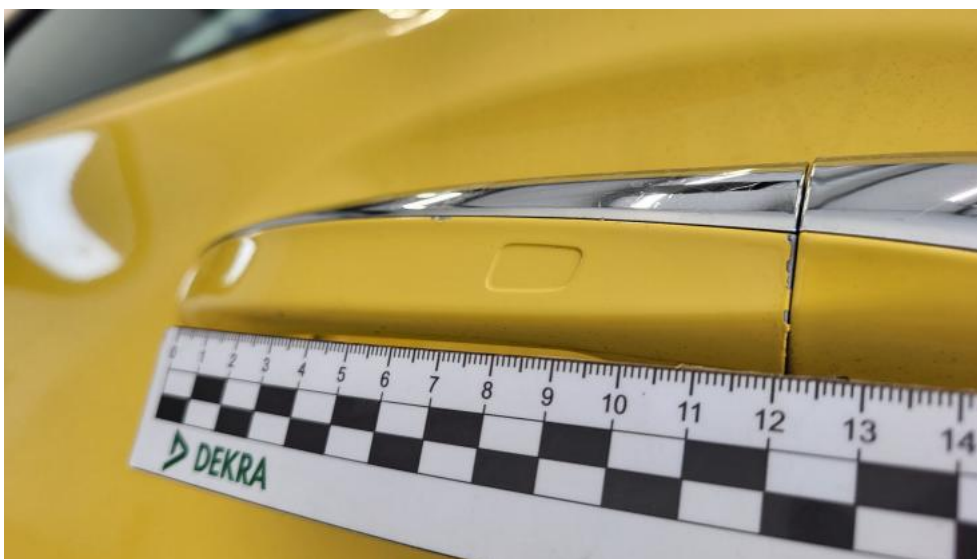
**Photo 83.**

Klamka drzwi prz L - Rysa/odprysk 1

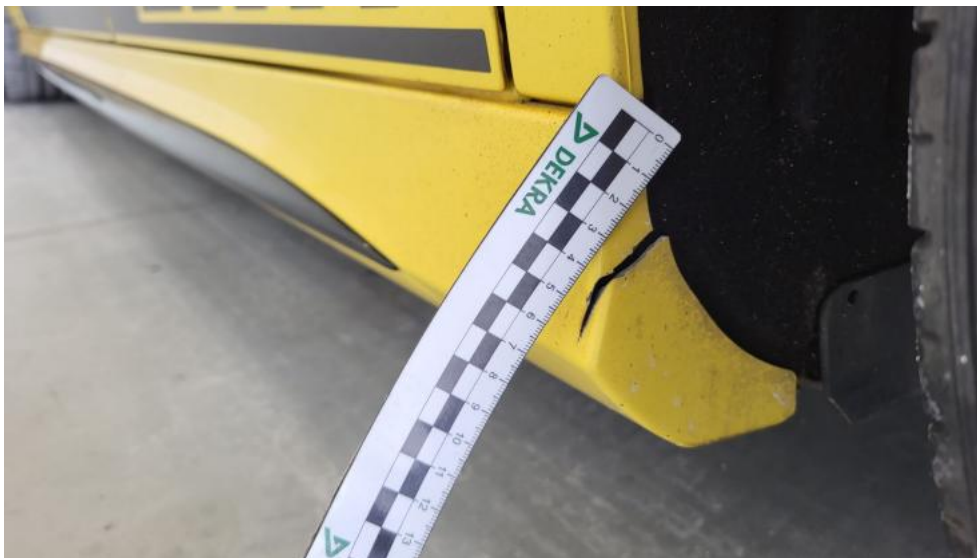
**Photo 85.**

Próg L - Pęknięcie/rozerwanie 1

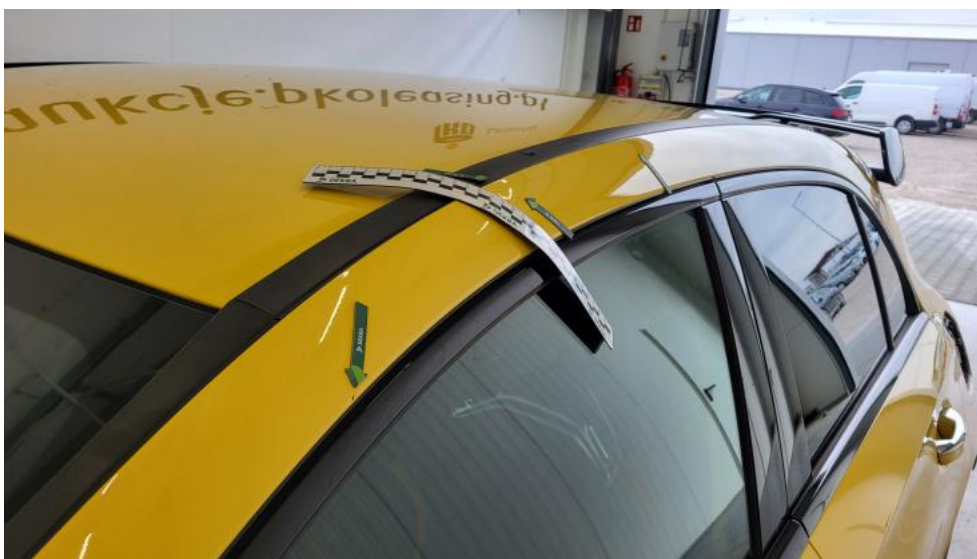
**Photo 87.**

Słupek przedni L - Wgniecenie/odkształcenie 1

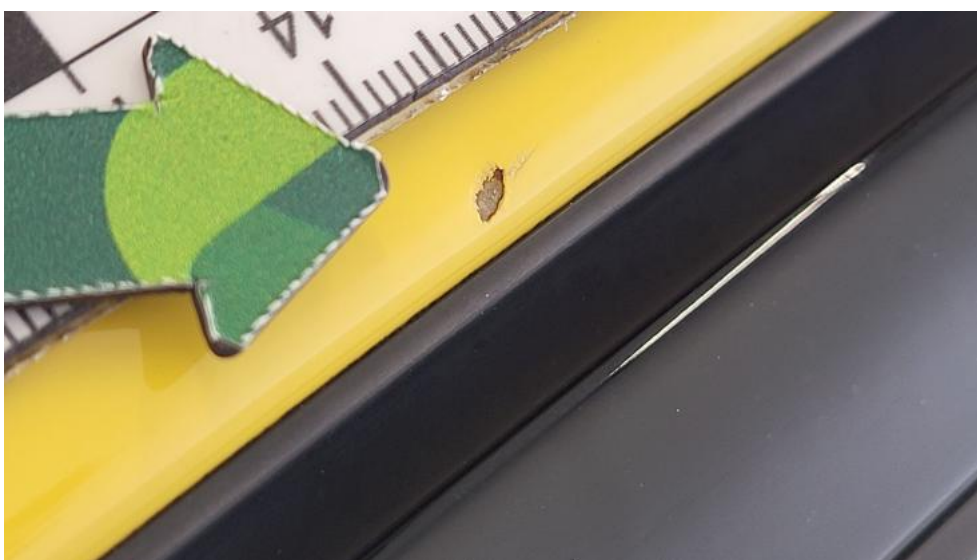
**Photo 88.**

Słupek przedni L - Inne 1

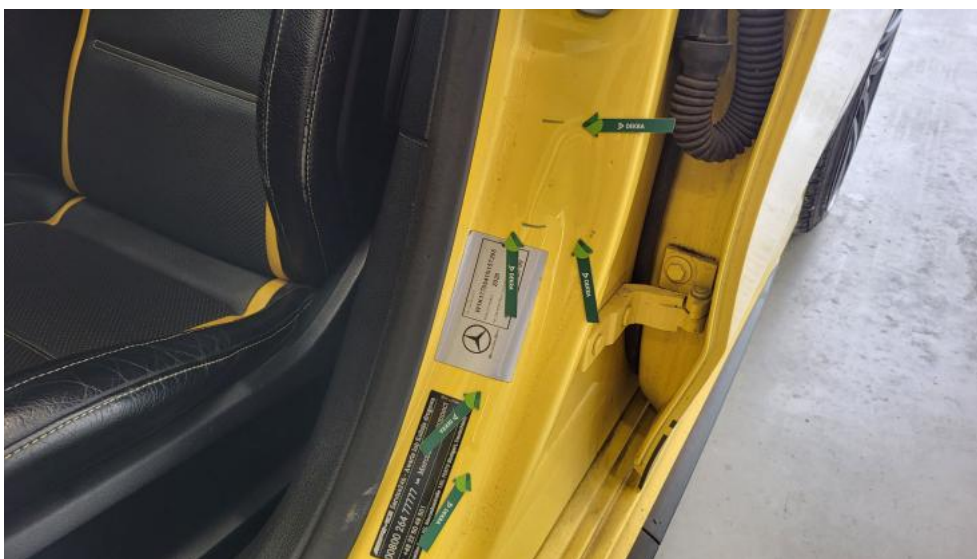
**Photo 89.**

Słupki środkowy L - Wgniecenie/odkształcenie 1

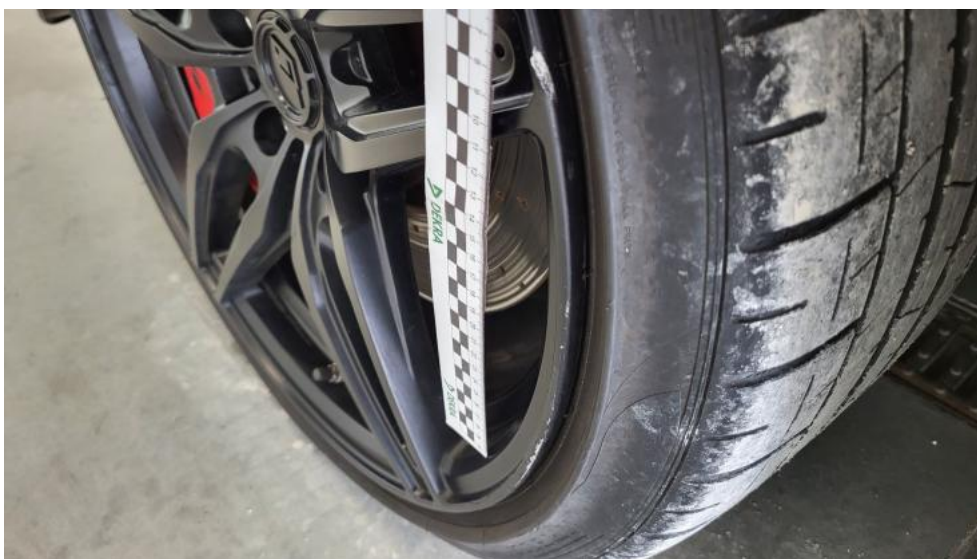
**Photo 91.**

Felga Aluminiowa przednia L - Rysa/odprysk 1
