DEKRA's commission No. : PKOL(W)/LODZ/78892/25/10/14  
commission/ damage No. : 20/020918  
Date of commission: 14-10-2025

| Manufacturer | MERCEDES-BENZ |
| Type / version | A 45 S AMG 4-Matic 8G-DCT |
| Registration /record No. | DW5JS12 |

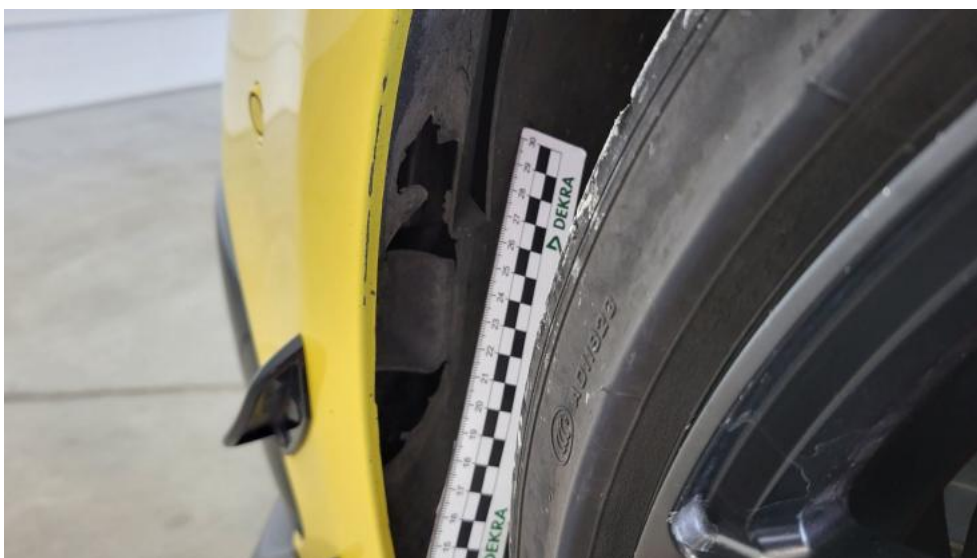
**Photo 92.**

Nadkole przednie L - Pęknięcie/rozerwanie 1

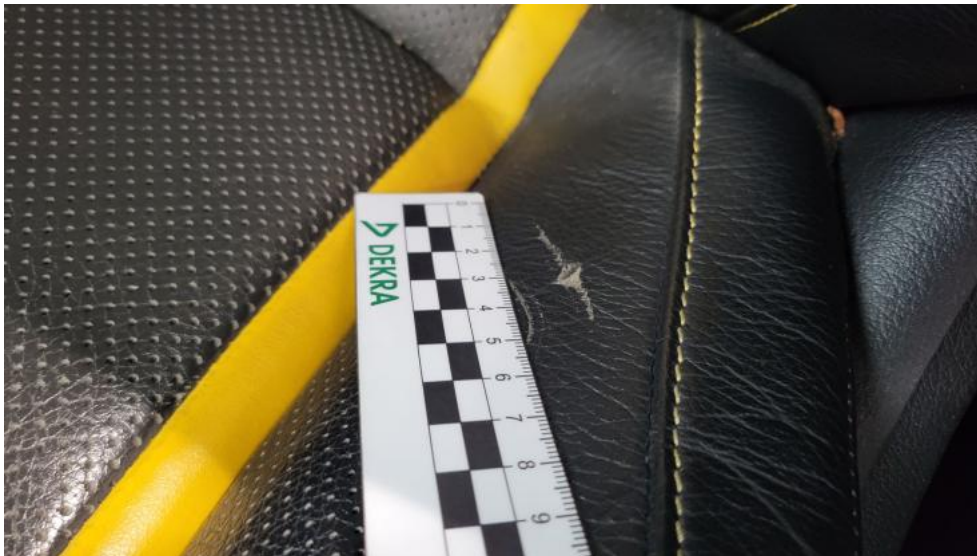
**Photo 93.**

Fotel prz. lew. - Pęknięcie/rozerwanie 1

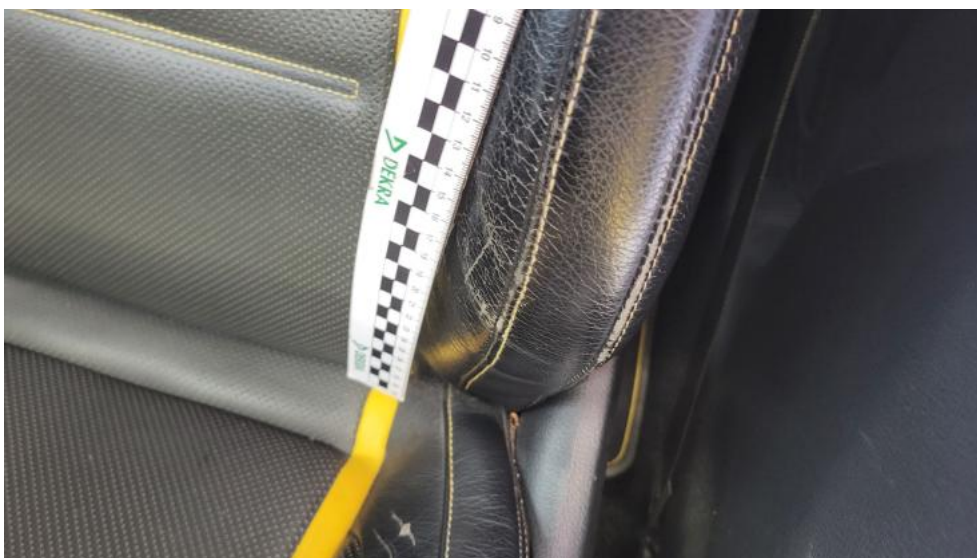
**Photo 94.**

Fotel prz. lew. - Inne 1

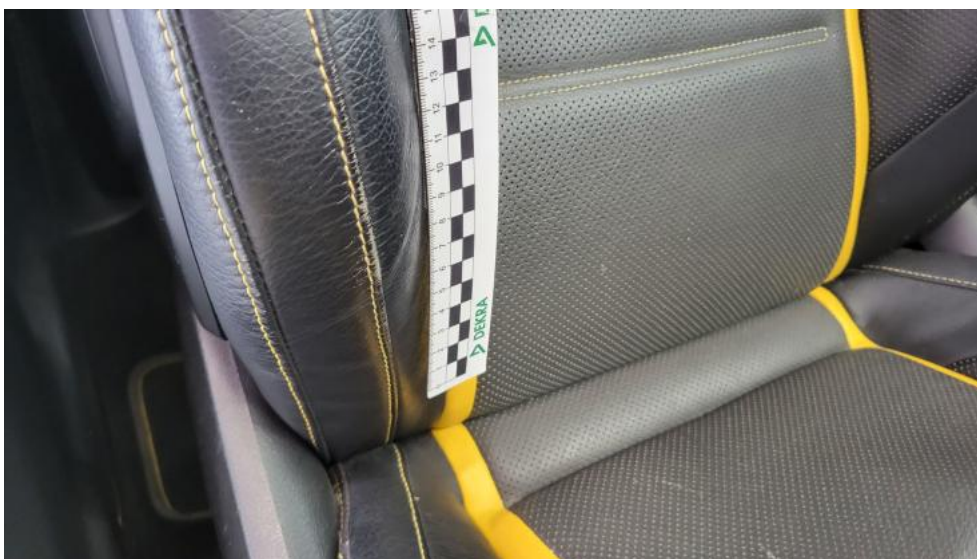
**Photo 95.**

Fotel prz. praw. - Inne 1

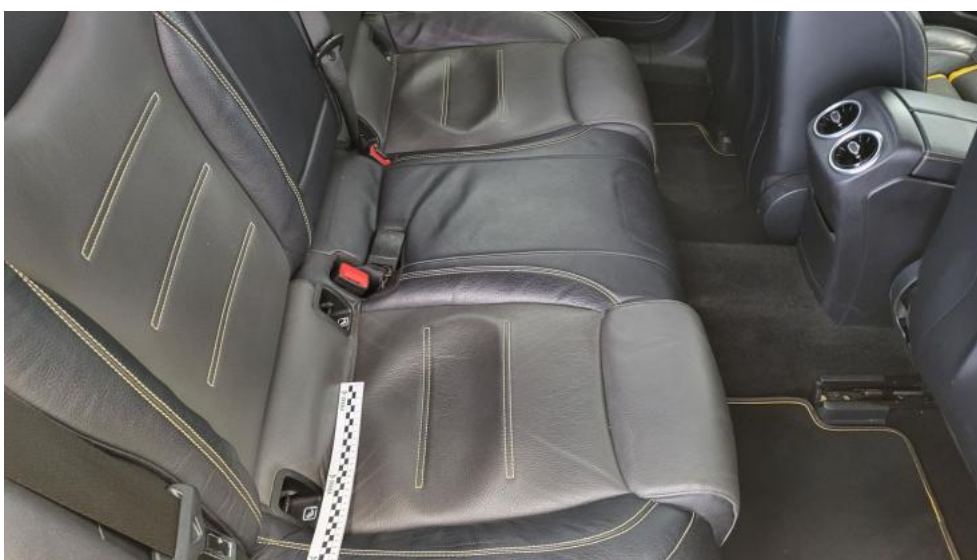
**Photo 96.**

Kanapa tyl. - Wgniecenie/odkształcenie 1

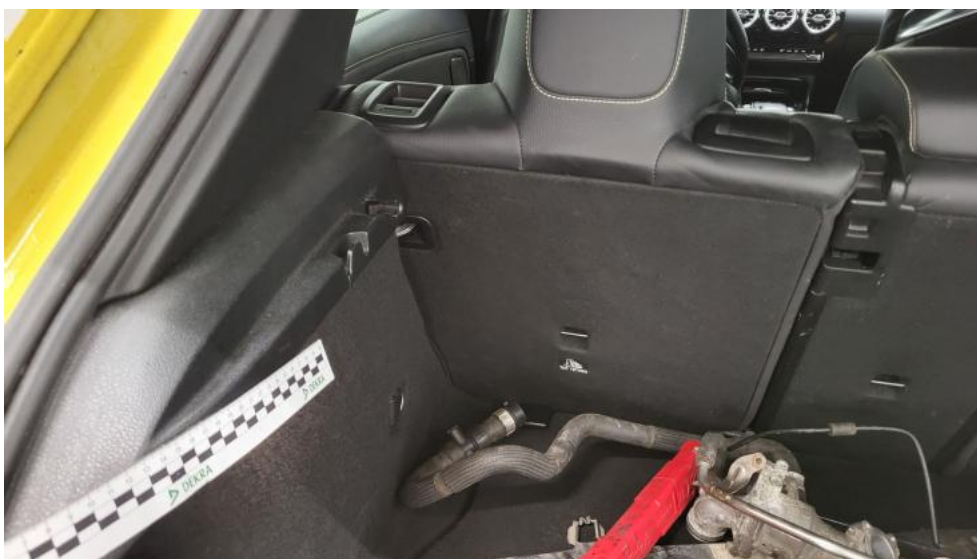
**Photo 99.**

Brak aktualnych badań technicznych. Rysy na samochodzie. Brak półki bagażnika. W bagażniku elementy , brak możliwości zweryfikowania od jakiego pojazdu. Informacja usterka akumulatora dodatkowego. Informacja usterka aktywnej pokrywy komory silnika. Aktywna kontrolka ciśnienia w kołach. Niski poziom płynu chłodzącego. Brak zaślepek w tylnej kanapie. niesprawne przyciski funkcyjne w kluczyku. Brak pokrywy wlewu paliwa. Urwane mocowanie pokrywy silnika z lewej strony. Odpryski na szybie czołowej. Widoczne wady lakiernicze. Informacja zatrzymać pojazd, nie wyłączyć silnika. niesprawny, brak siłownik pokrywy silnika, pokrywa opada. Zalecana weryfikacja serwisowa.

Półka/roleta tylna - Inne 1
