DEKRA's commission No. : PKOL(W)/LODZ/98610/25/12/12  
commission/ damage No. : 22/020862  
Date of commission: 12-12-2025

| Manufacturer | SKODA |
| Model | Octavia III Kombi 17-20 |
| Registration /record No. | ZS970PY |

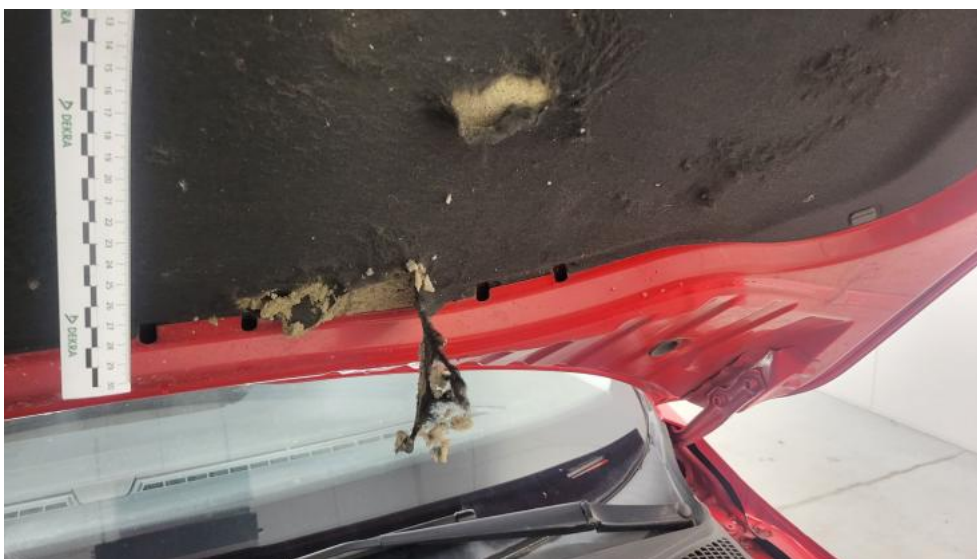
**Photo 39.**

Wykładzina pokrywy komory silnika - Pęknięcie/rozerwanie 1

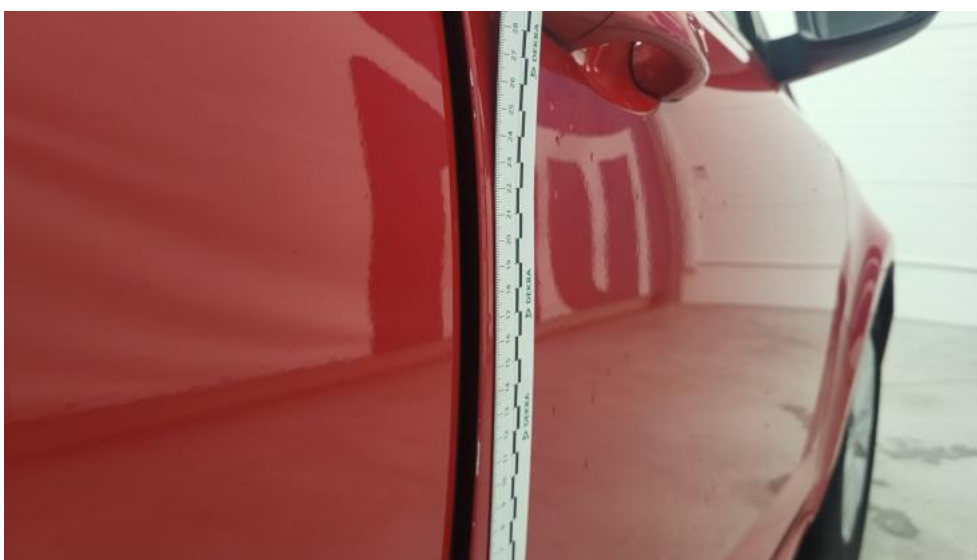
**Photo 44.**

Drzwi przednie P - Rysa/odprysk 1

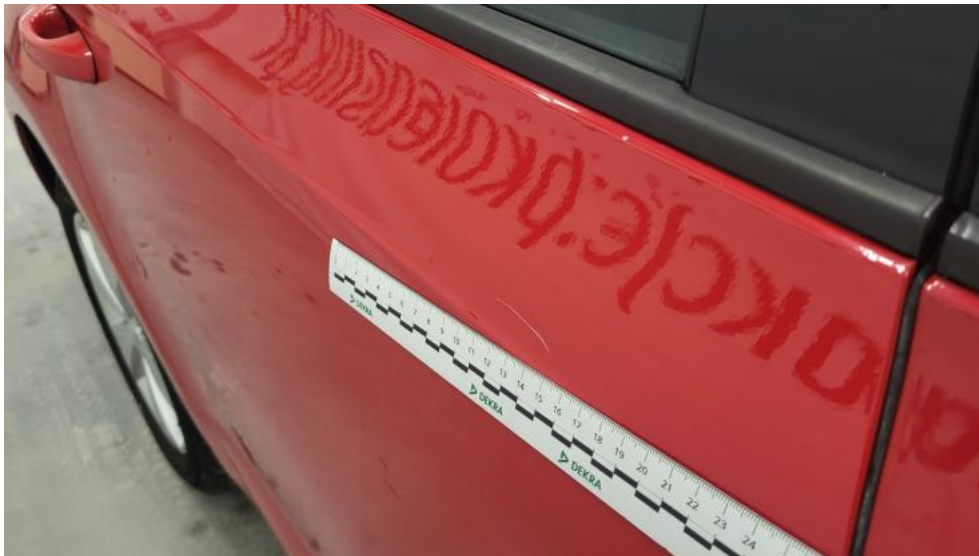
**Photo 45.**

Drzwi tylne P - Rysa/odprysk 1

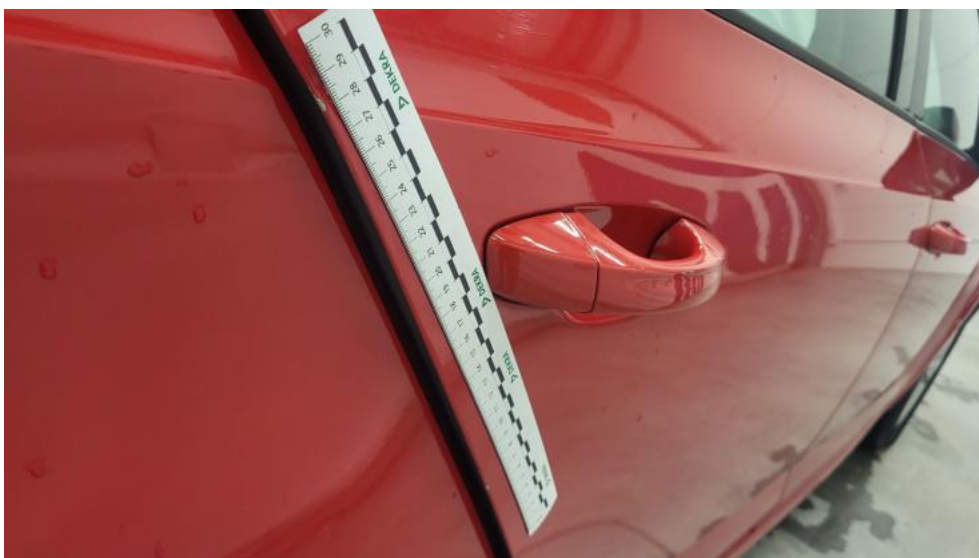
**Photo 46.**

Drzwi tylne P - Rysa/odprysk 2

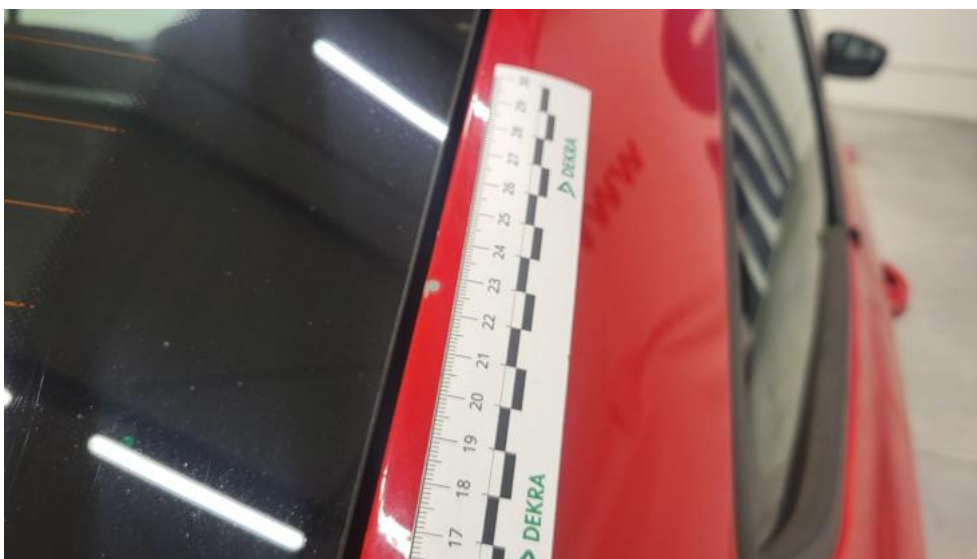
**Photo 49.**

Błotnik tylny P / Ściana boczna P - Rysa/odprysk 1

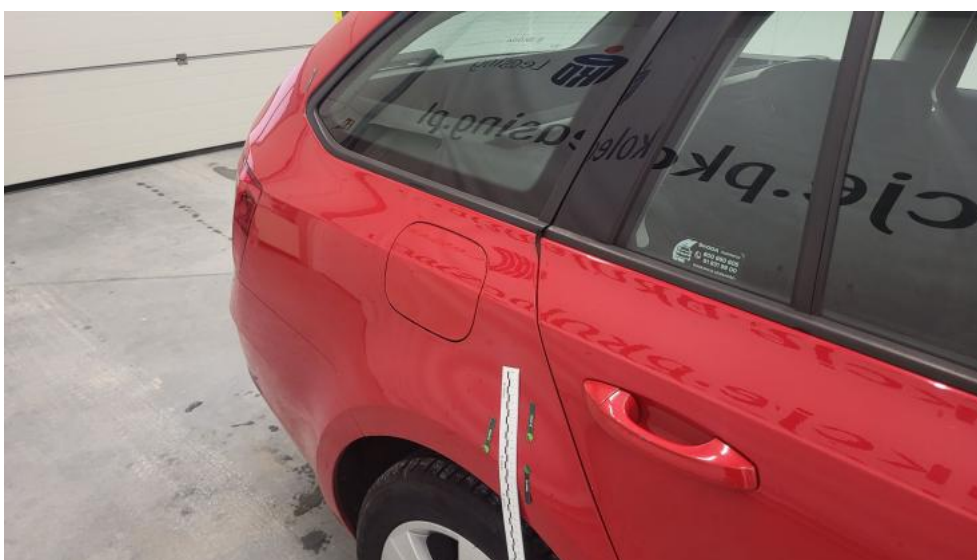
**Photo 50.**

Błotnik tylny P / Ściana boczna P - Wgniecenie/odkształcenie 1

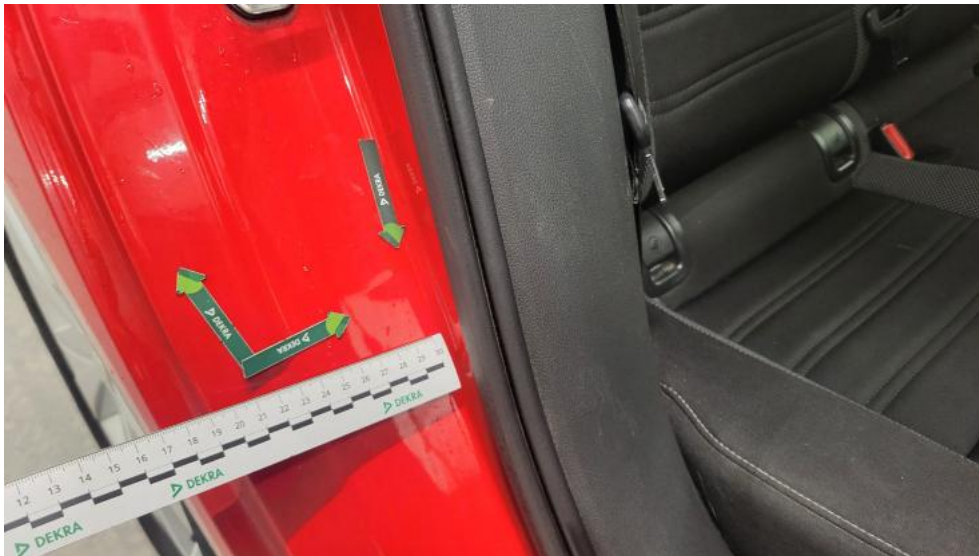
**Photo 51.**

Błotnik tylny P / Ściana boczna P - Wgniecenie/odkształcenie 2

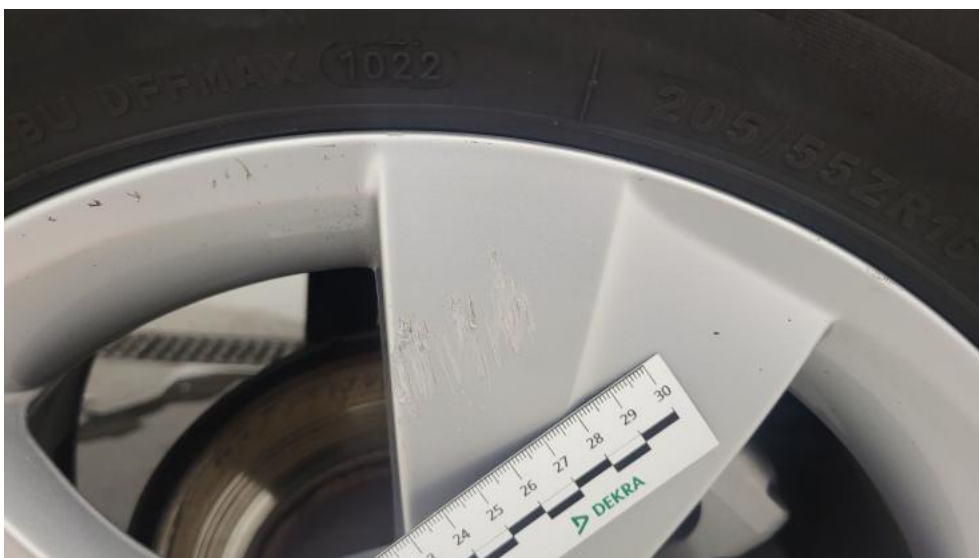
**Photo 52.**

Felga aluminiowa tylna P - Rysa/odprysk 1

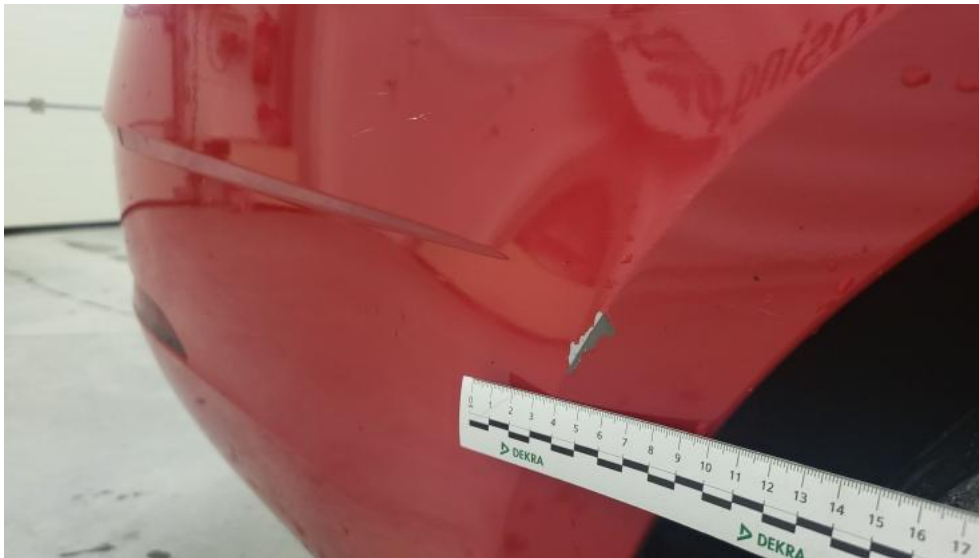
**Photo 55.**

Zderzak tylny - Rysa/odprysk 1

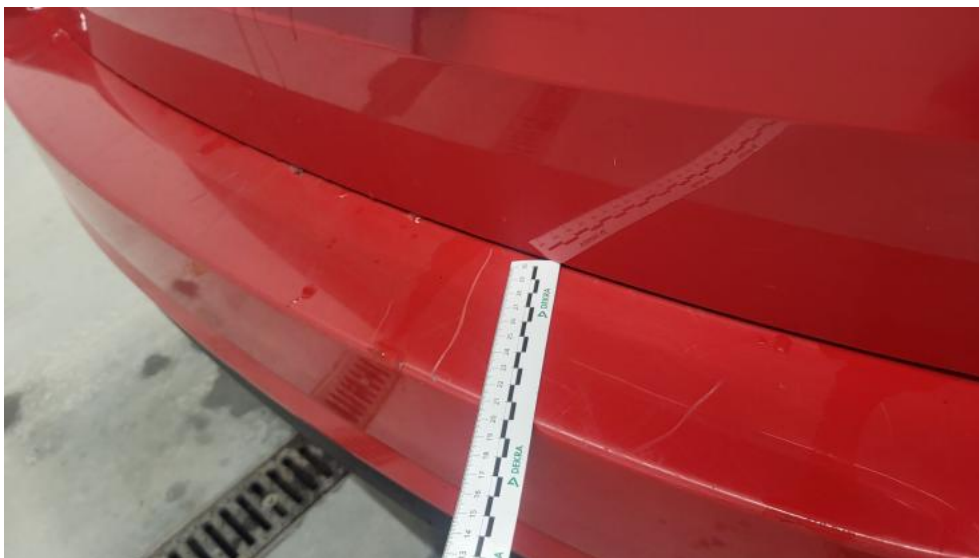
**Photo 56.**

Zderzak tylny - Rysa/odprysk 2

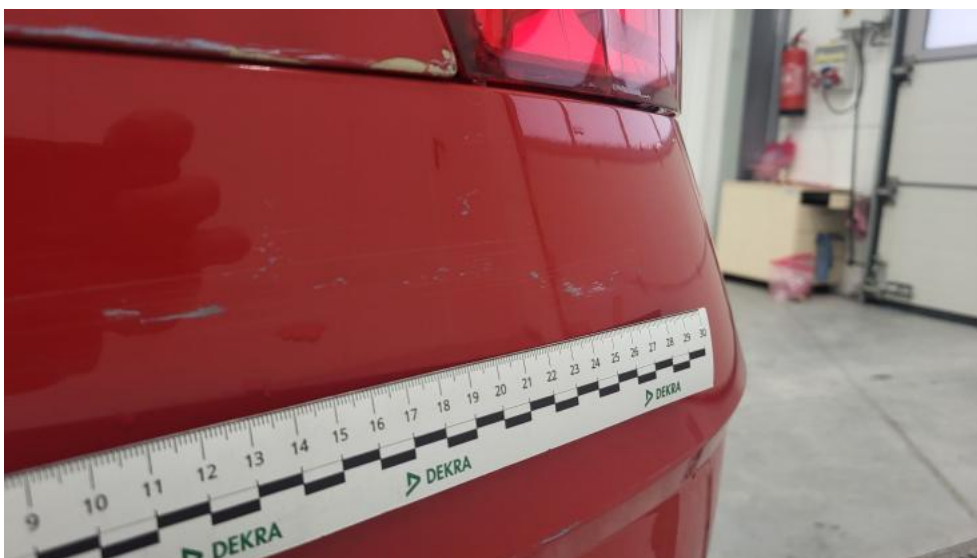
**Photo 58.**

Zderzak tylny - Wgniecenie/odkształcenie 1

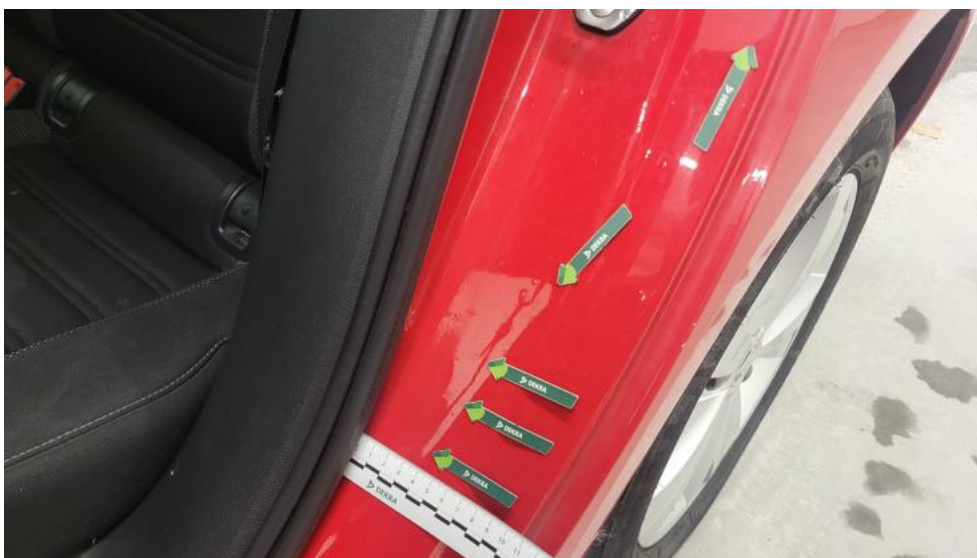
**Photo 62.**

Błotnik tylny L / Ściana boczna L - Wgniecenie/odkształcenie 2

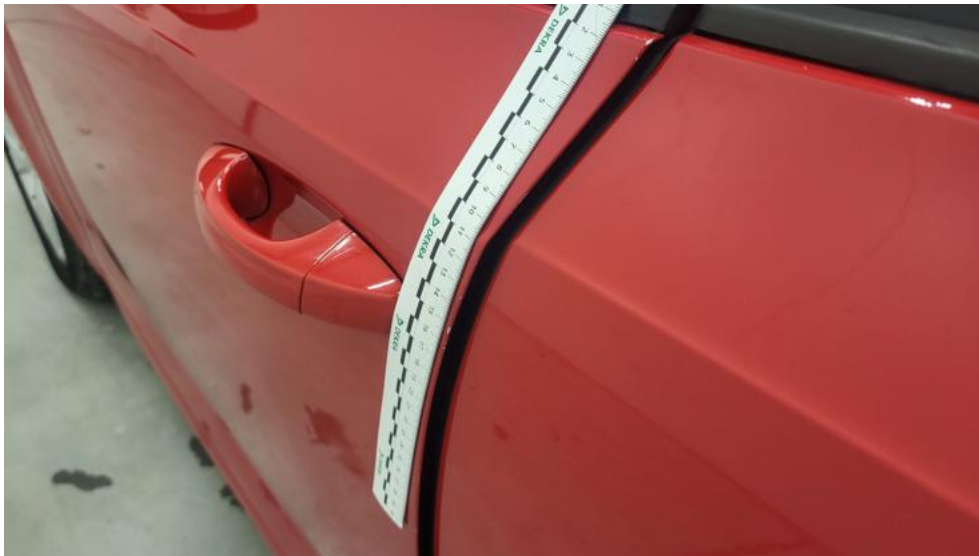
**Photo 65.**

Drzwi przed L - Rysa/odprysk 1

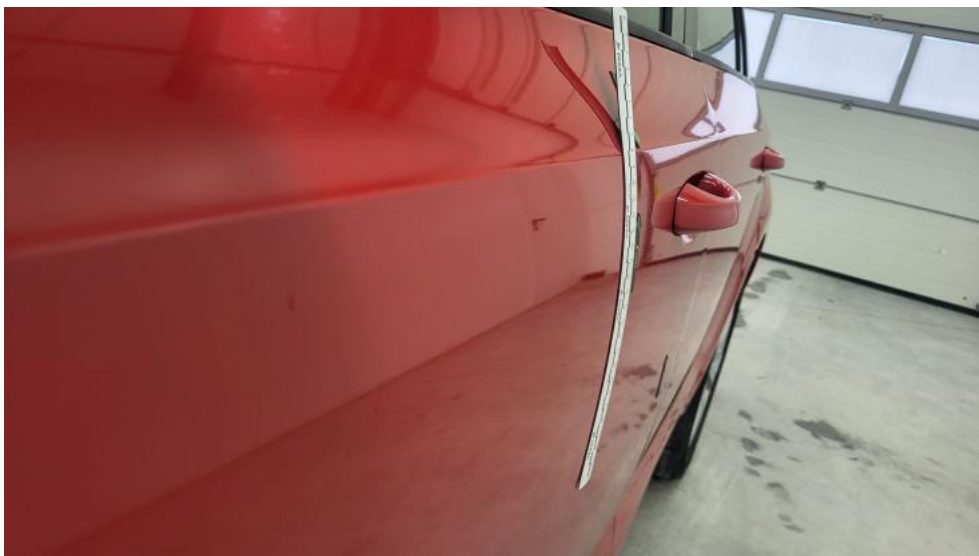
**Photo 66.**

Rysy na samochodzie. Widoczne wady lakiernicze. Odpryski na szybie czołowej. Utrudnione domykanie drzwi przednich lewych.

Drzwi przed L - Wgniecenie/odkształcenie 1

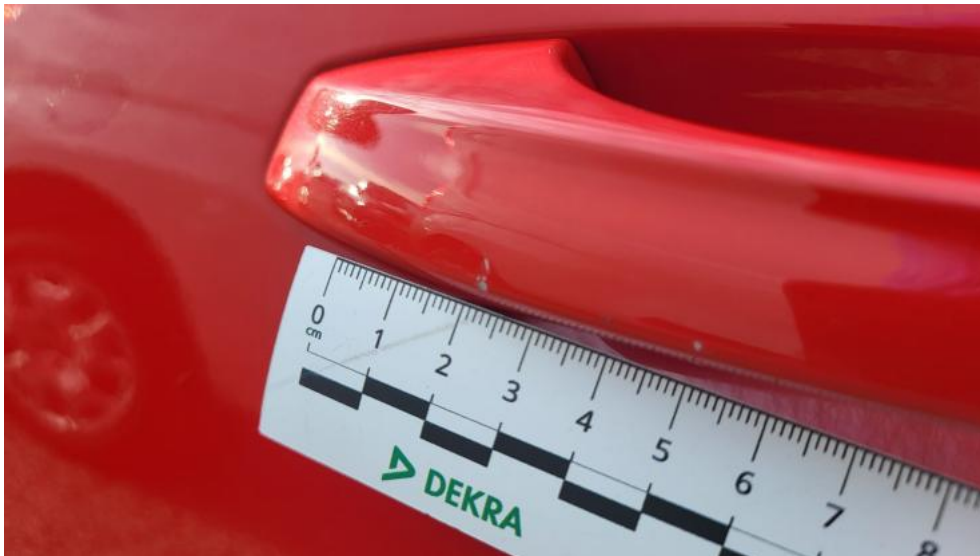
**Photo 69.**

Klamka drzwi prz L - Rysa/odprysk 1

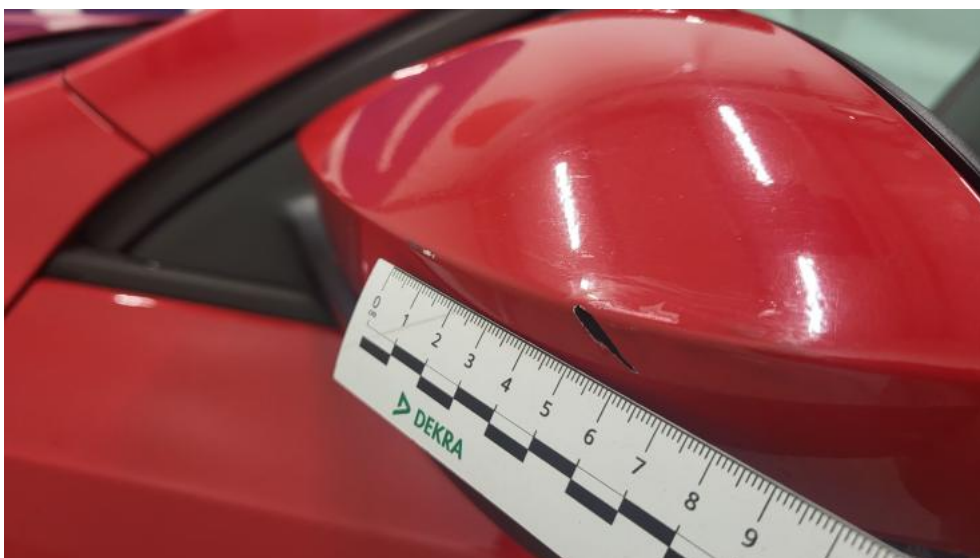
**Photo 70.**

Lusterko zew L - Rysa/odprysk 1

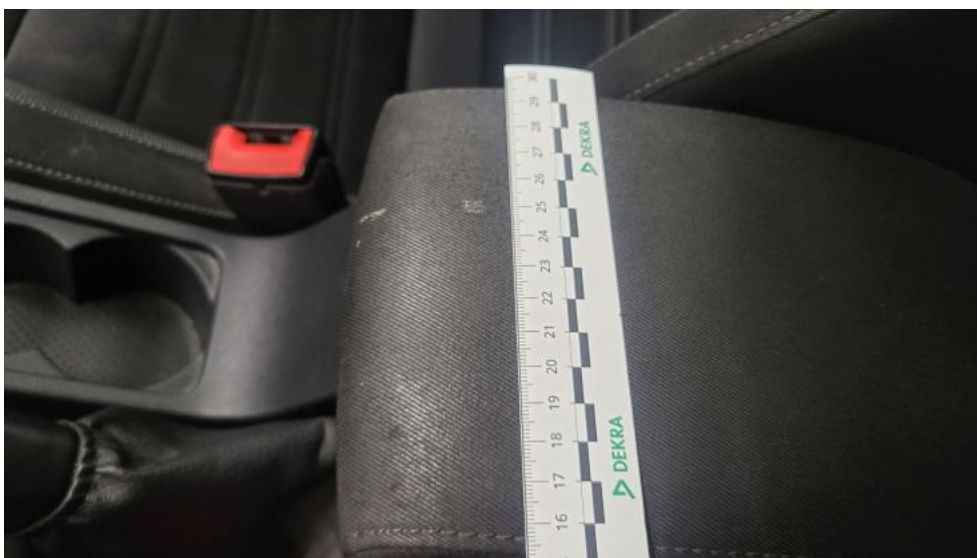
**Photo 72.**

Podłokietnik środkowy przedni - Inne 1

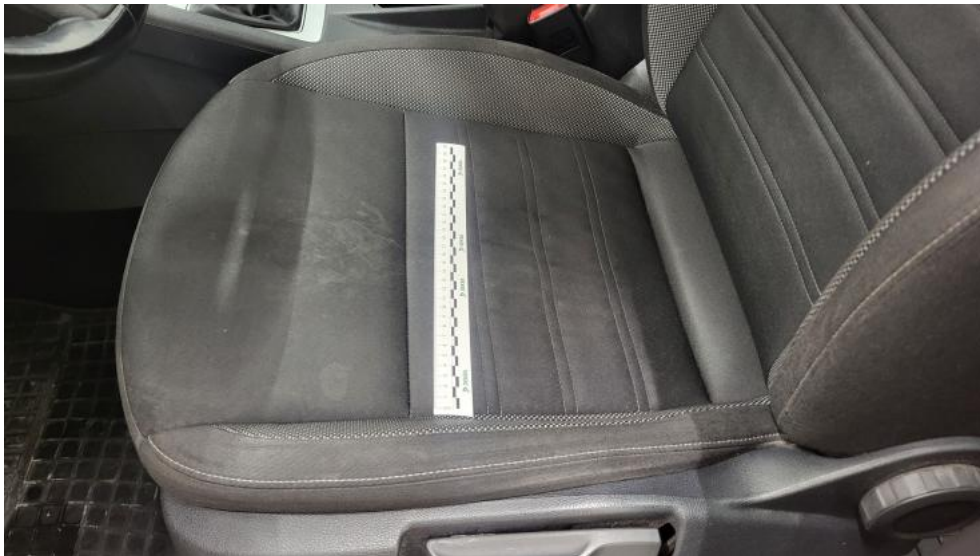
**Photo 73.**

Fotel prz. lew. - Inne 1

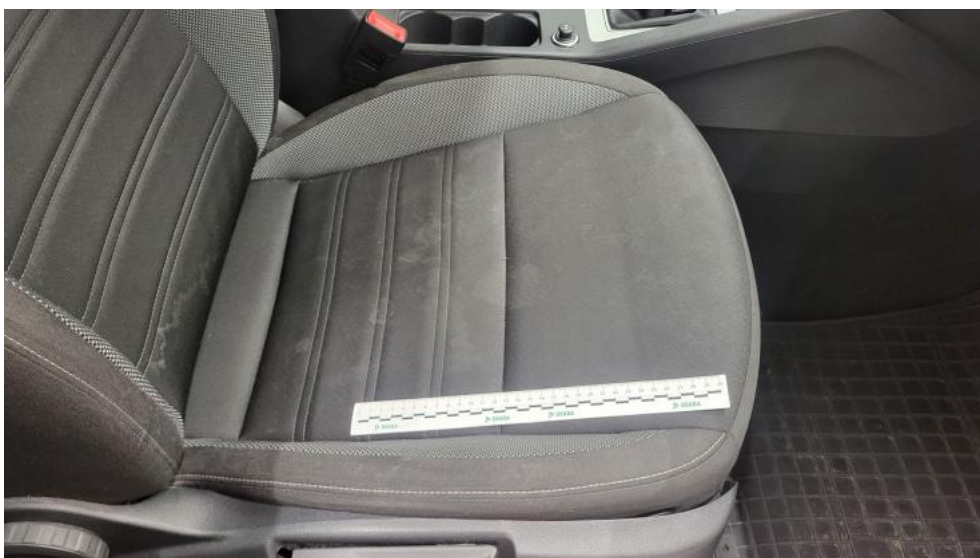
**Photo 74.**

Fotel prz. praw. - Inne 1

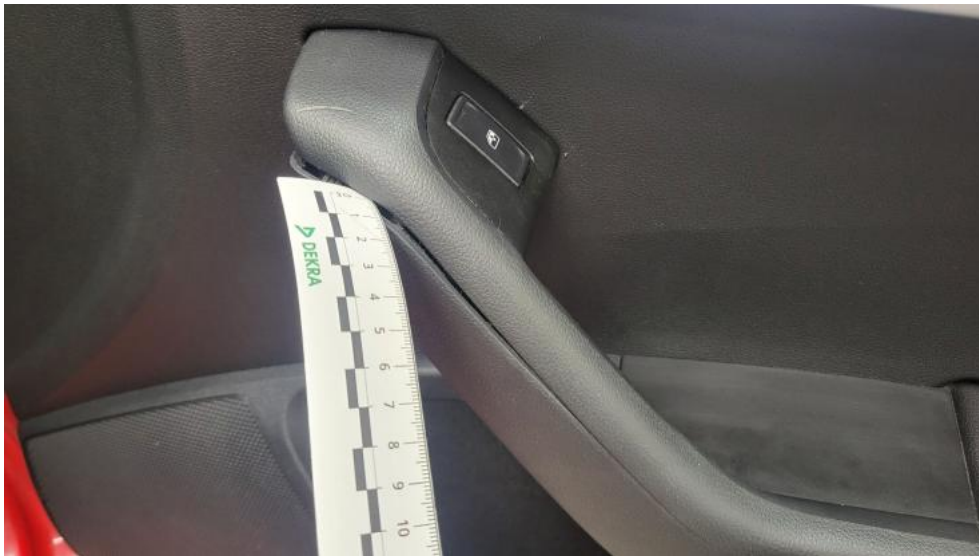
**Photo 77.**

Uchwyt drzwi prze P - Inne 1

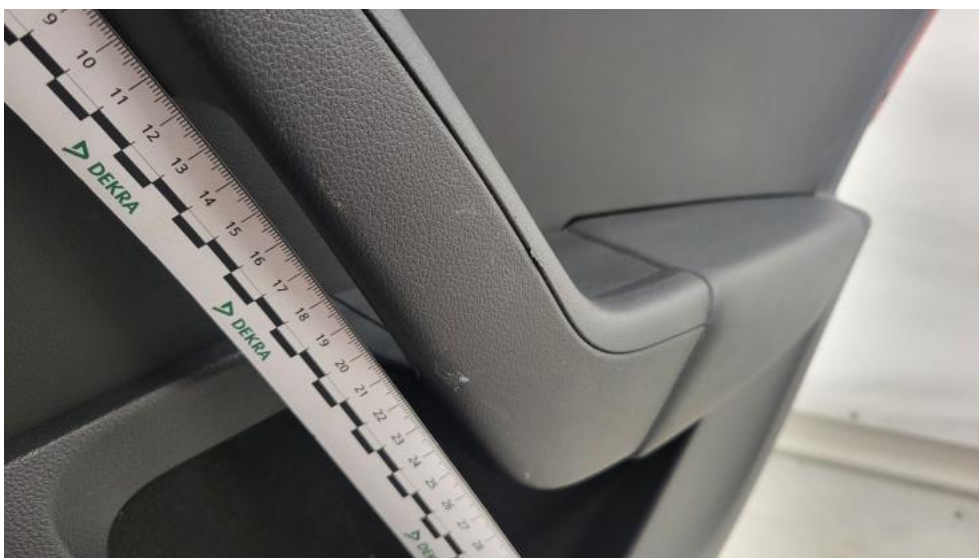
**Photo 78.**

Uchwyt drzwi tyl P - Rysa/odprysk 1

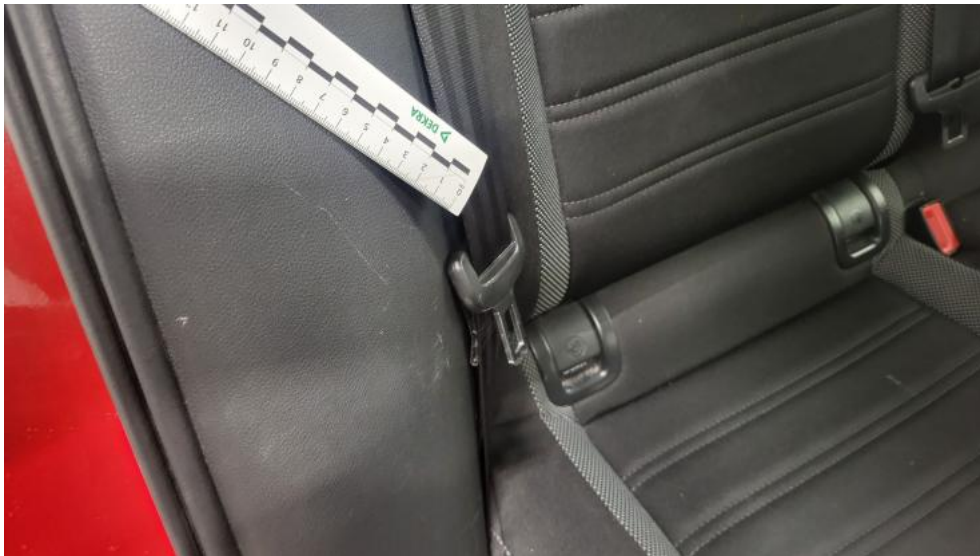
**Photo 81.**

Wykładzina(y) słupka tylnego P - Rysa/odprysk 1

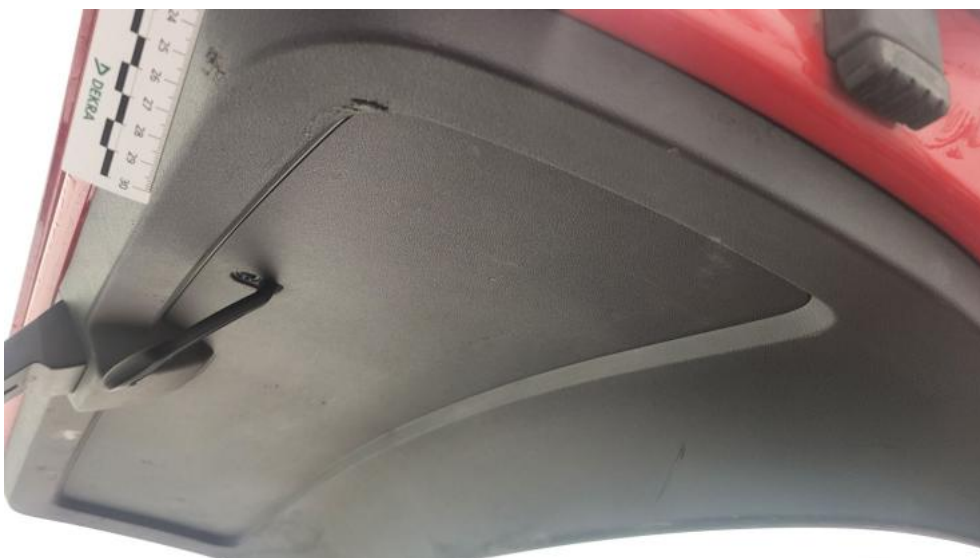
**Photo 82.**

Wykładzina pokrywy tylnej - Rysa/odprysk 1
