DEKRA's commission No. : PKOL(W)/LODZ/84988/24/11/04
 commission/ damage No. : 23/003206
 Date of commission: 04-11-2024

Vehicle data

Pojazd TAXI. Rysy na samochodzie. Aktywna kontrolka ciśnienia w oponach. Ślady po grafice reklamowej na szybach.

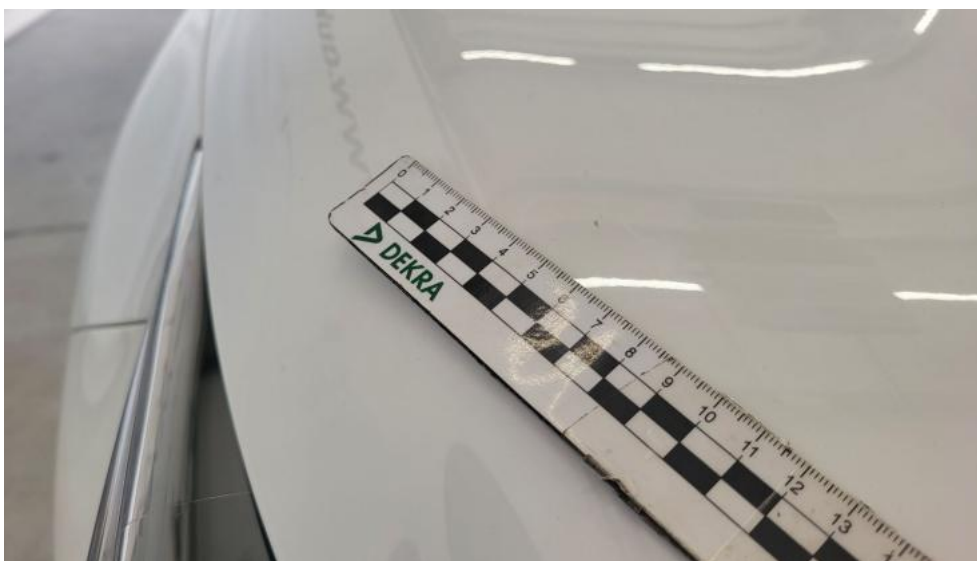
Photo 43.
Pokrywa komory silnika - Rysa/odprysk 1

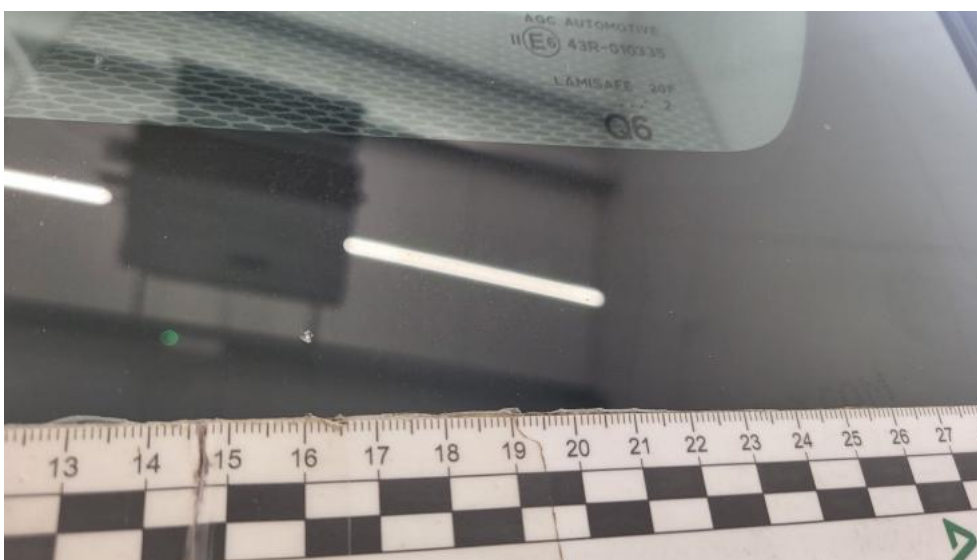
Photo 44.
Szyba czołowa - Rysa/odprysk 1

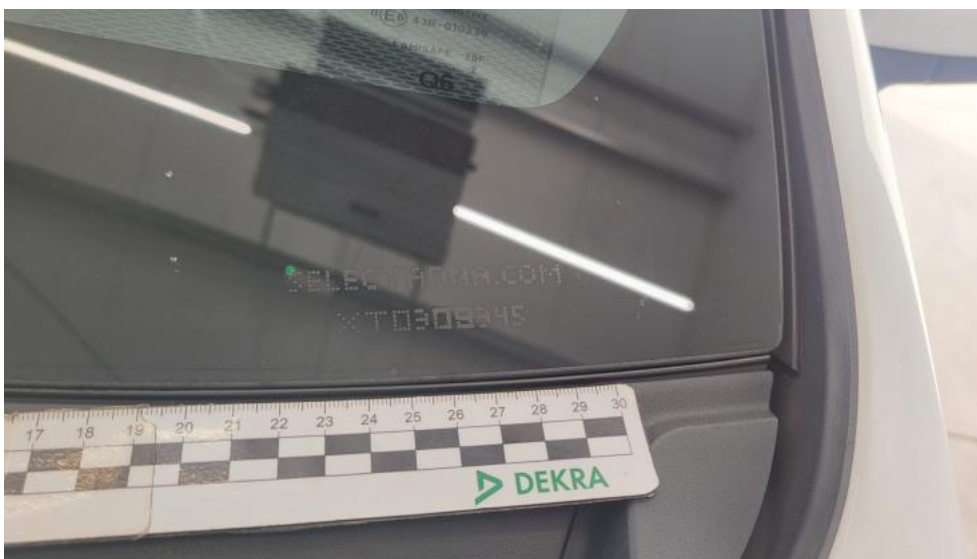
Photo 45.
Szyba czołowa - Inne 1

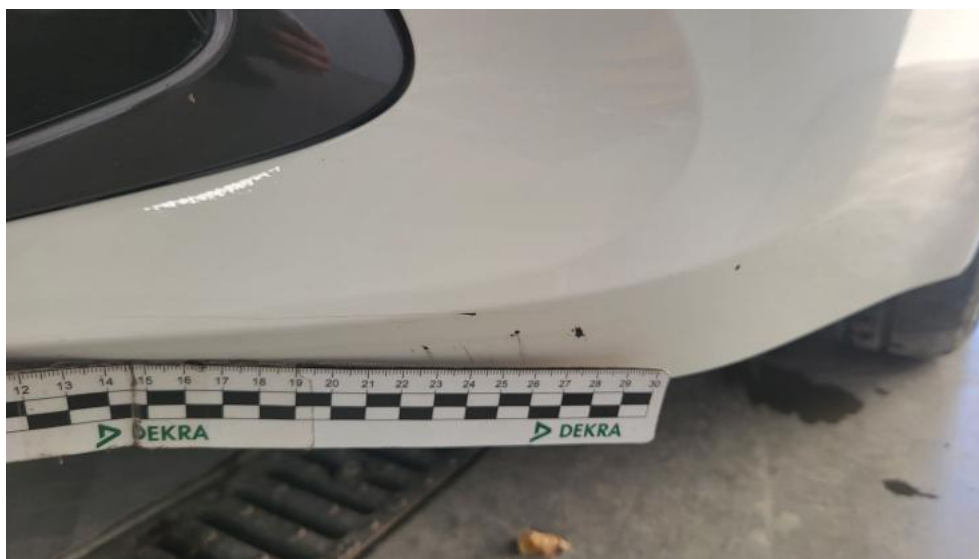
Photo 47.
Zderzak - Rysa/odprysk 1

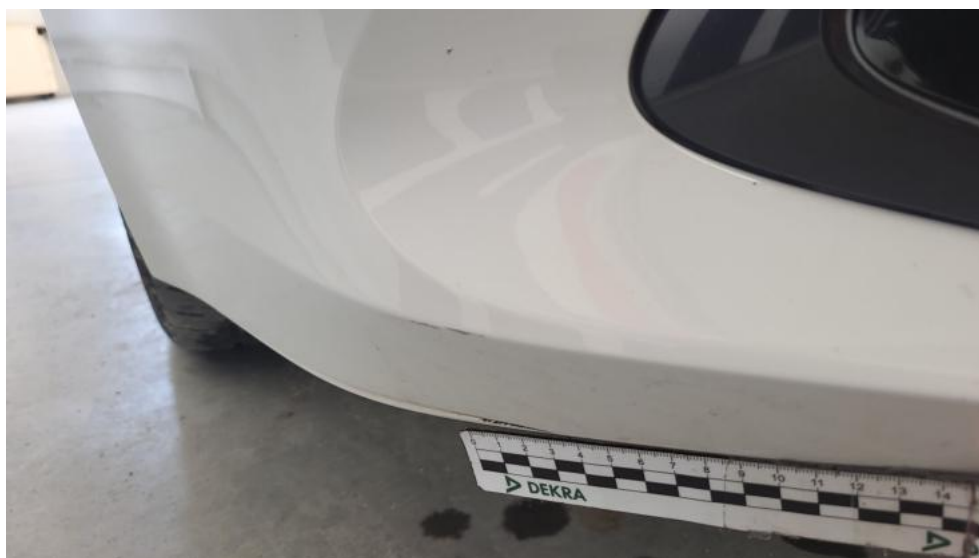
Photo 48.
Zderzak - Rysa/odprysk 2

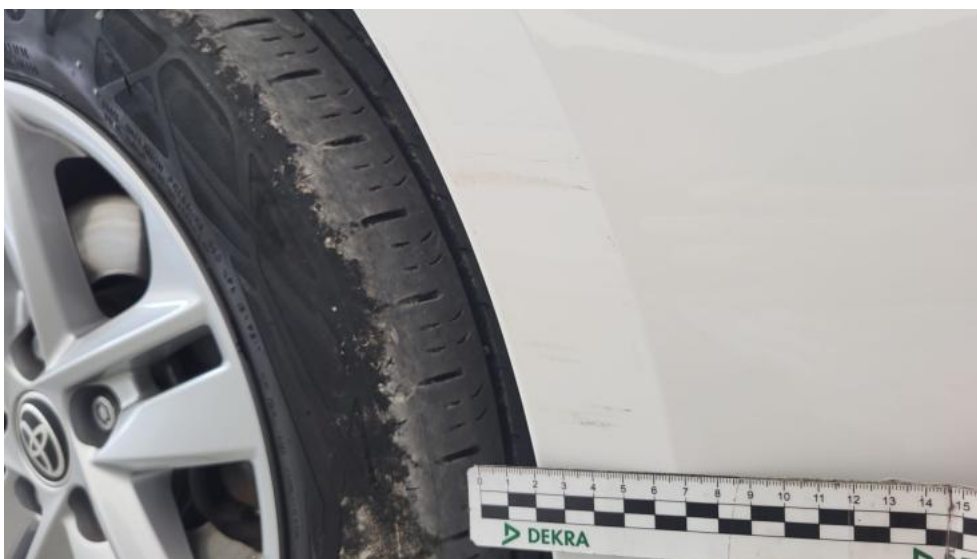
Photo 49.
Zderzak() - Rysa/odprysk 3

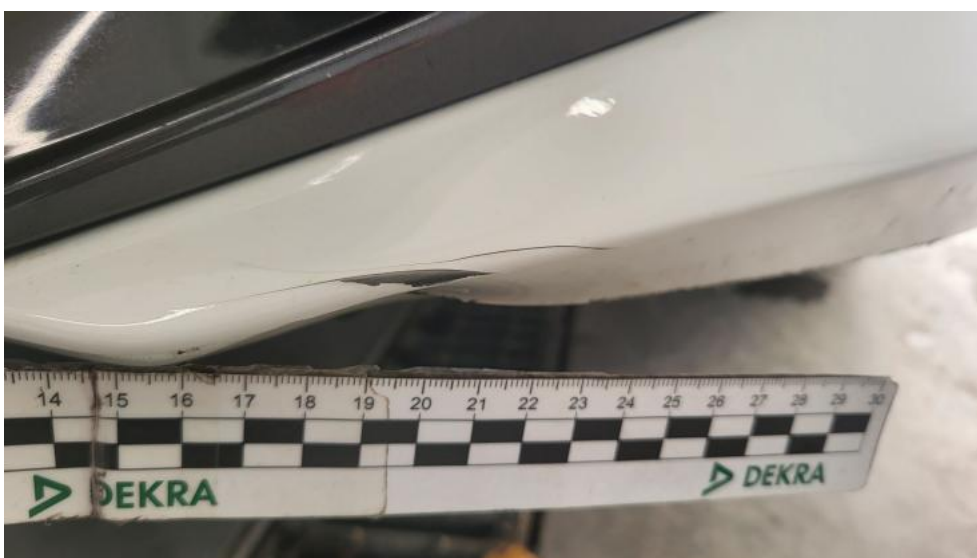
Photo 50.
Zderzak - Pęknięcie/rozerwanie 1

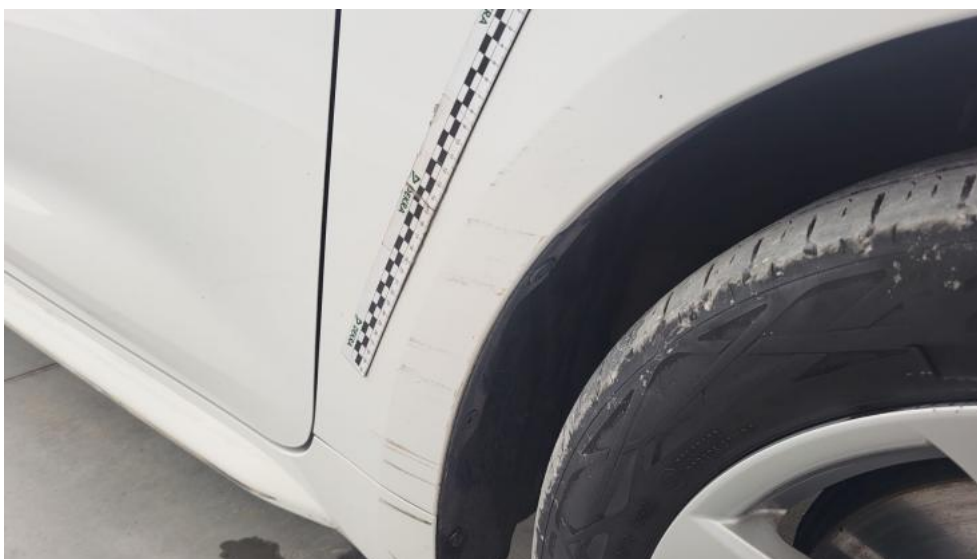
Photo 51.
Błotnik przedni P - Rysa/odprysk 1

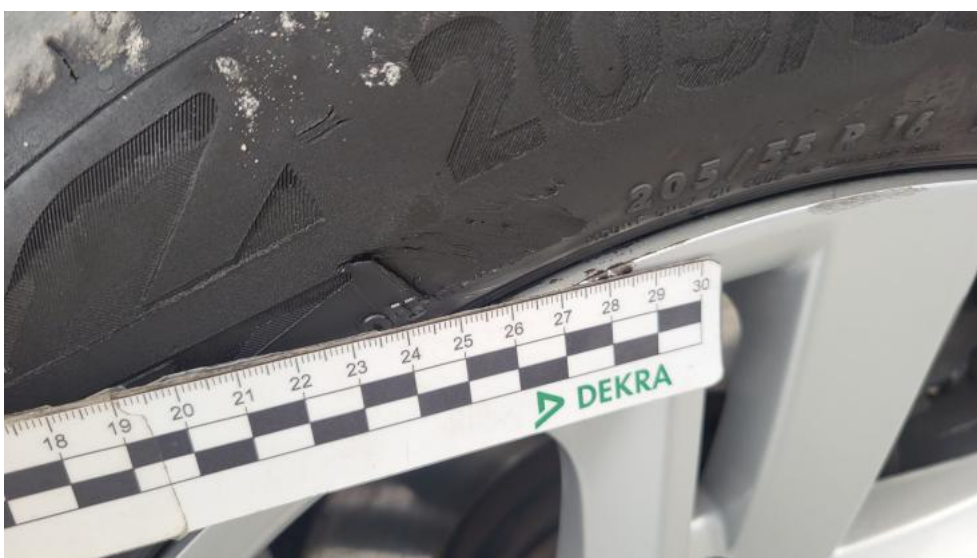
Photo 52.
Opona przednia P - Pęknięcie/rozerwanie 1

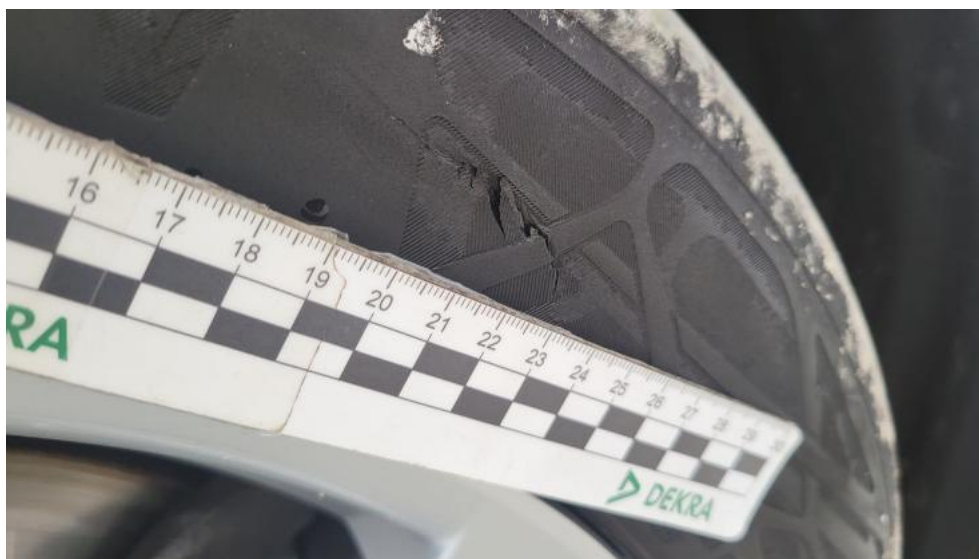
Photo 53.

Opona przednia P - Pęknięcie/rozerwanie 2

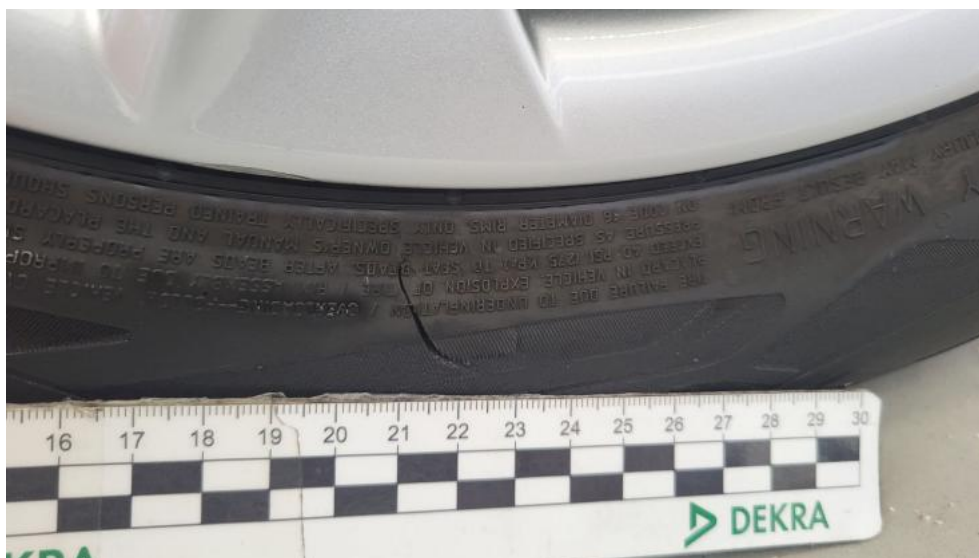
Photo 54.

Opona przednia P() - Pęknięcie/rozerwanie 3

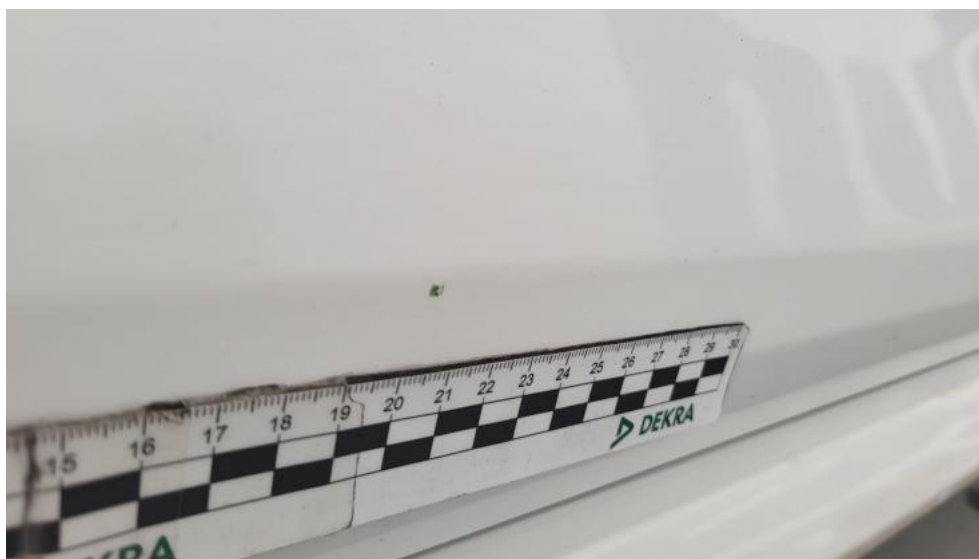
Photo 57.

Drzwi przednie P - Rysa/odprysk 1

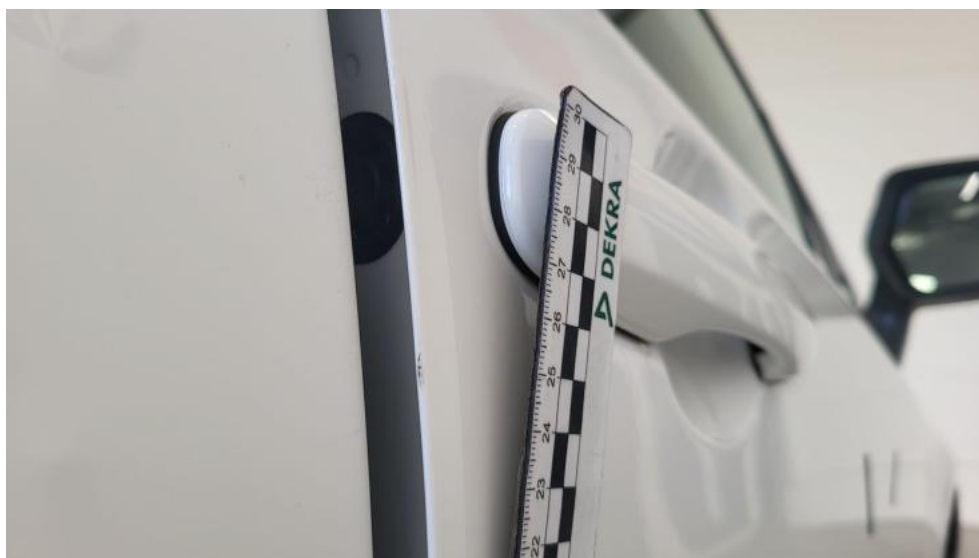
Photo 58.

Drzwi przednie P - Rysa/odprysk 2

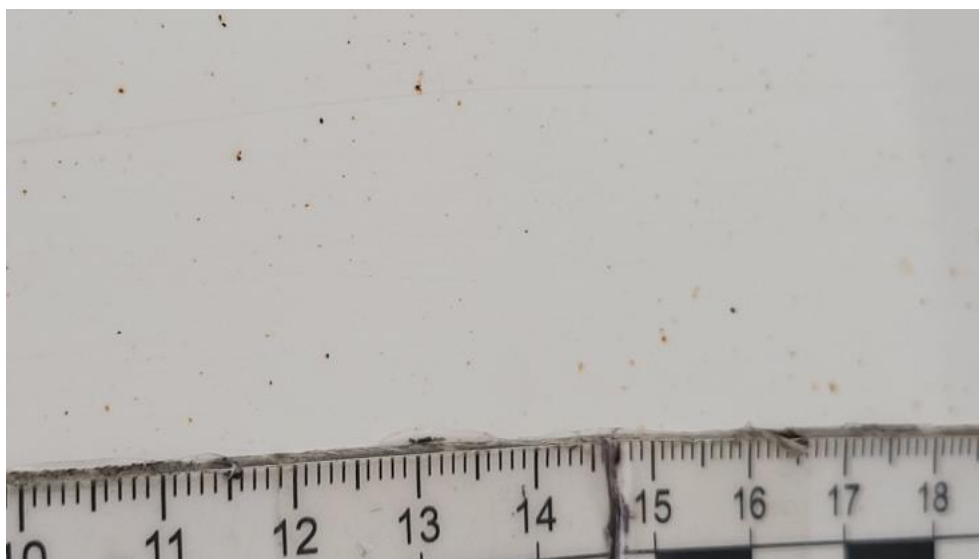
Photo 61.

Drzwi przednie P - Inne 2

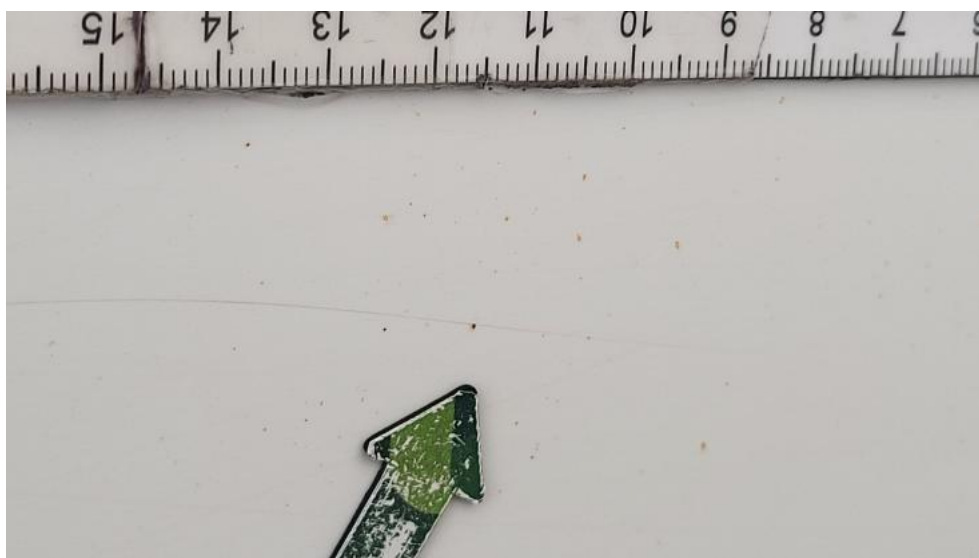
Photo 62.

Drzwi przednie P() - Inne 3

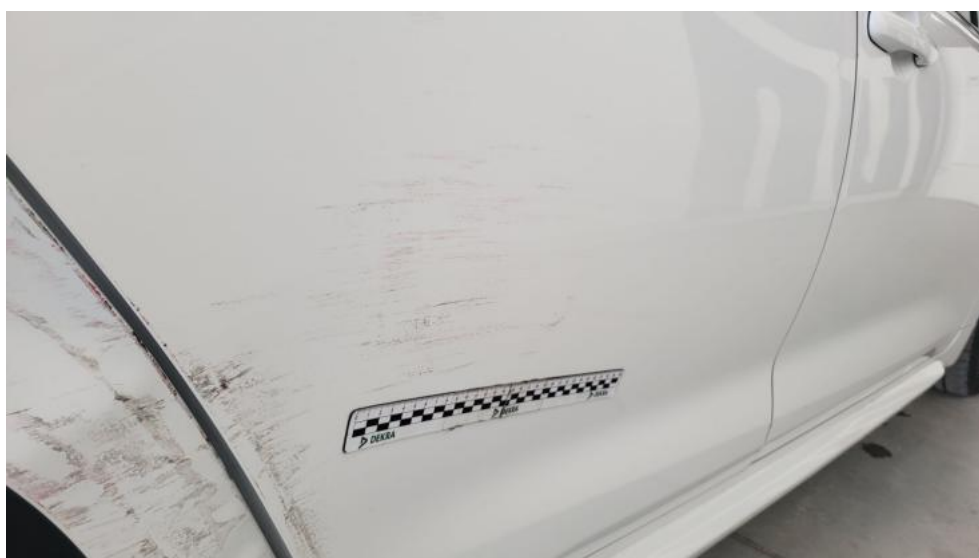
Photo 64.

Drzwi tylne P - Rysa/odprysk 1

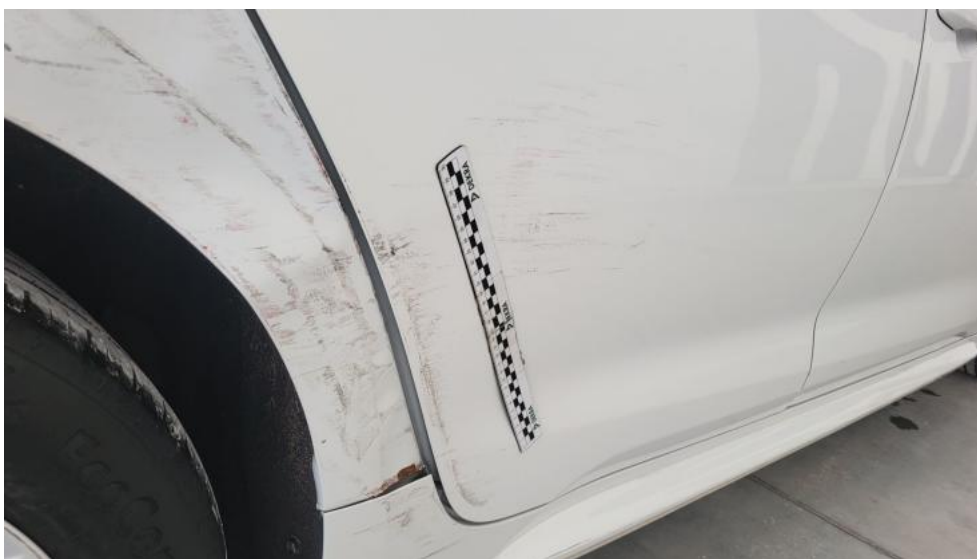
Photo 65.

Drzwi tylne P - Rysa/odprysk 2

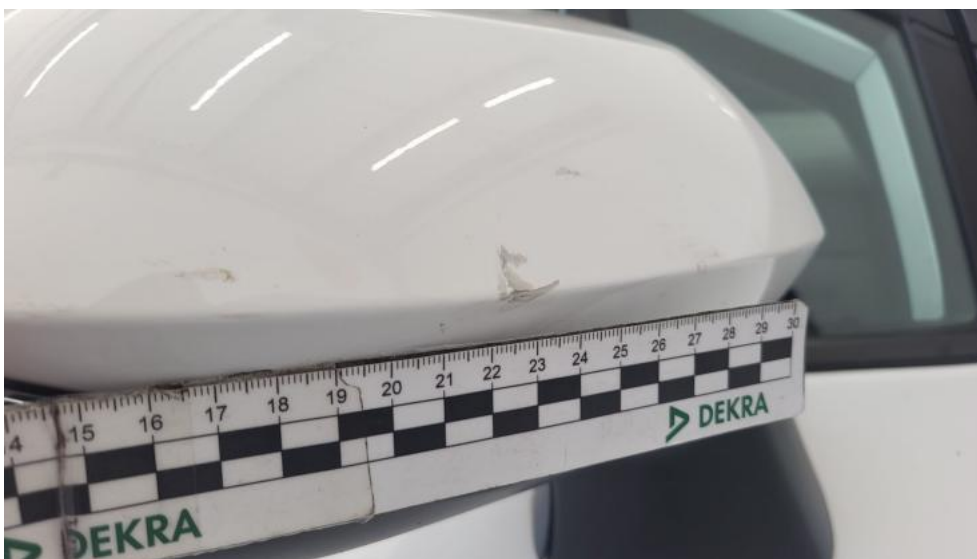
Photo 69.

Lusterko zew P - Rysa/odprysk 1

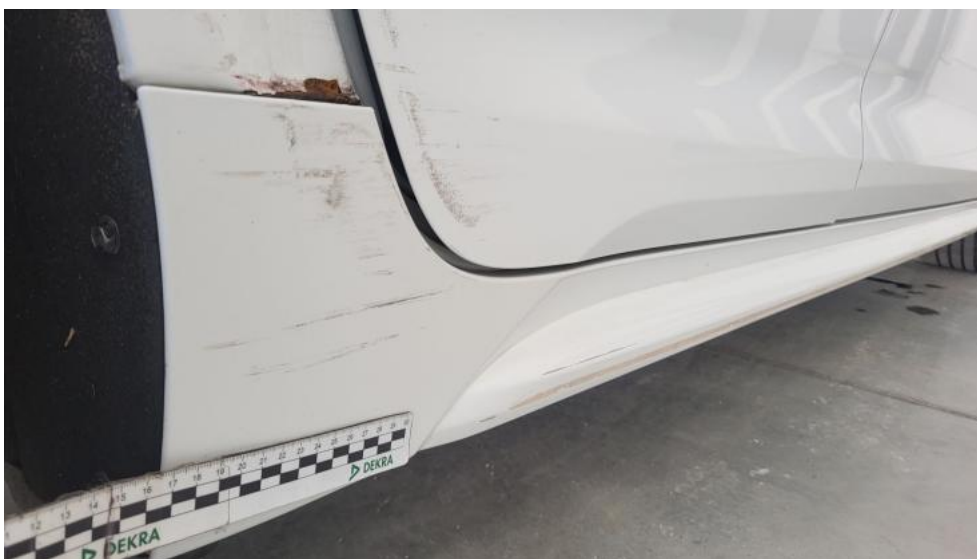
Photo 73.
Próg P - Rysa/odprysk 2

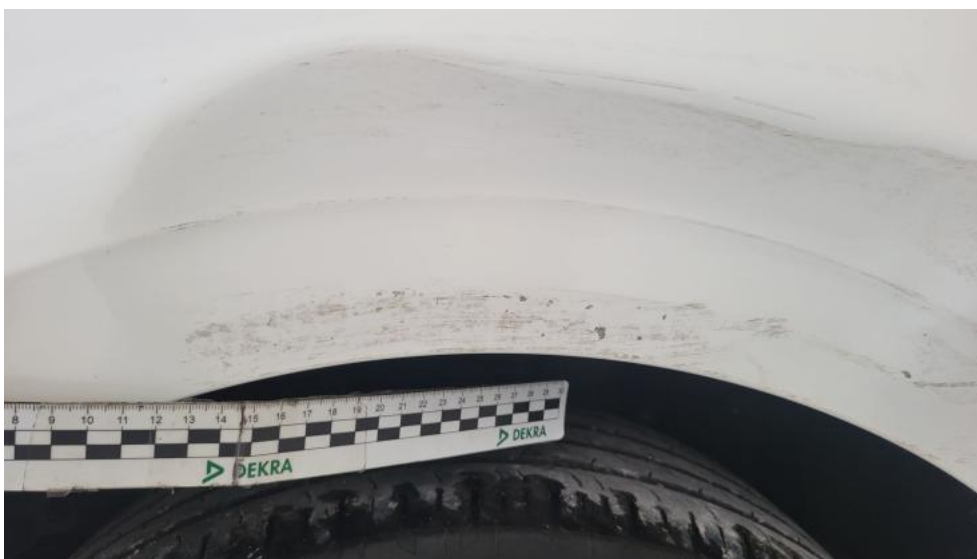
Photo 77.
Błotnik tylny P / Ściana boczna P - Rysa/odprysk 2

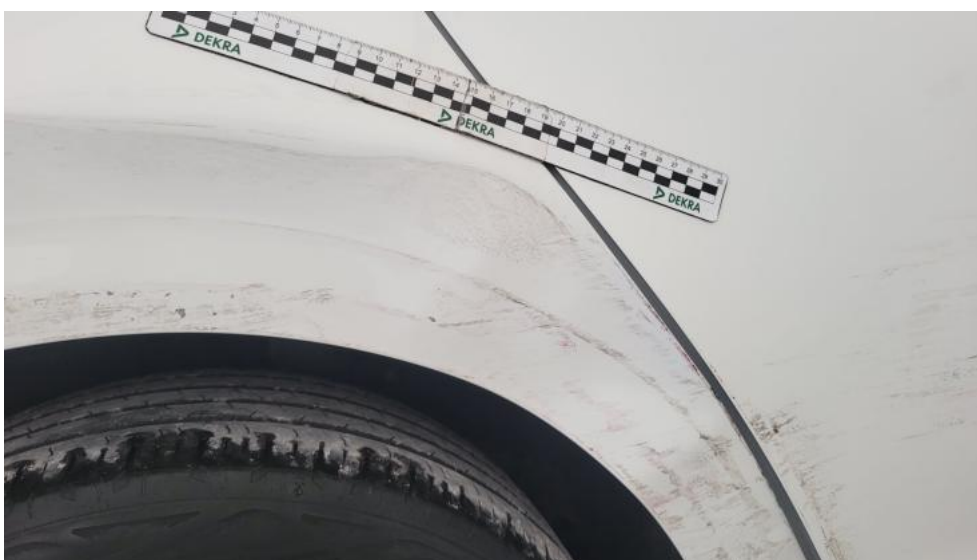
Photo 78.
Błotnik tylny P / Ściana boczna P() - Rysa/odprysk 3

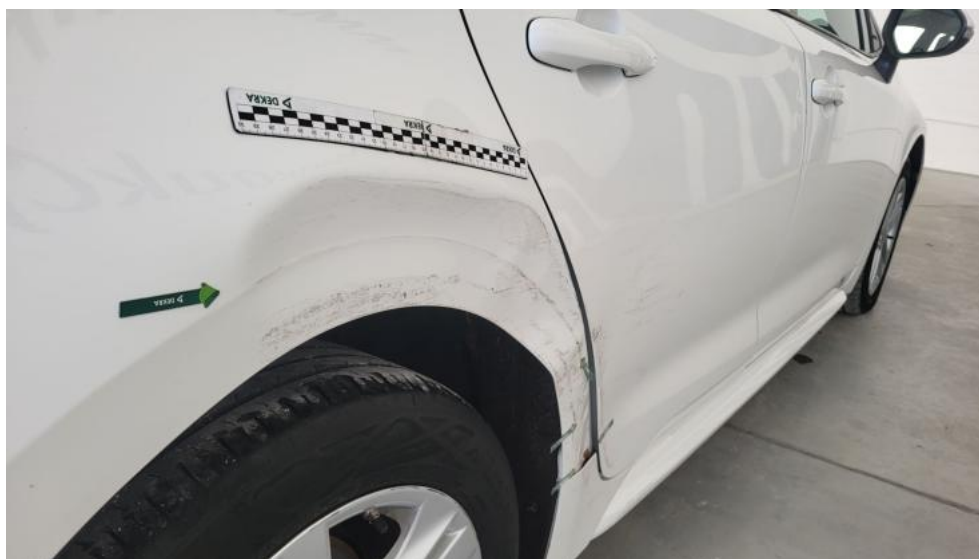
Photo 79.
Błotnik tylny P / Ściana boczna P - Wgniecenie/odkształcenie 1

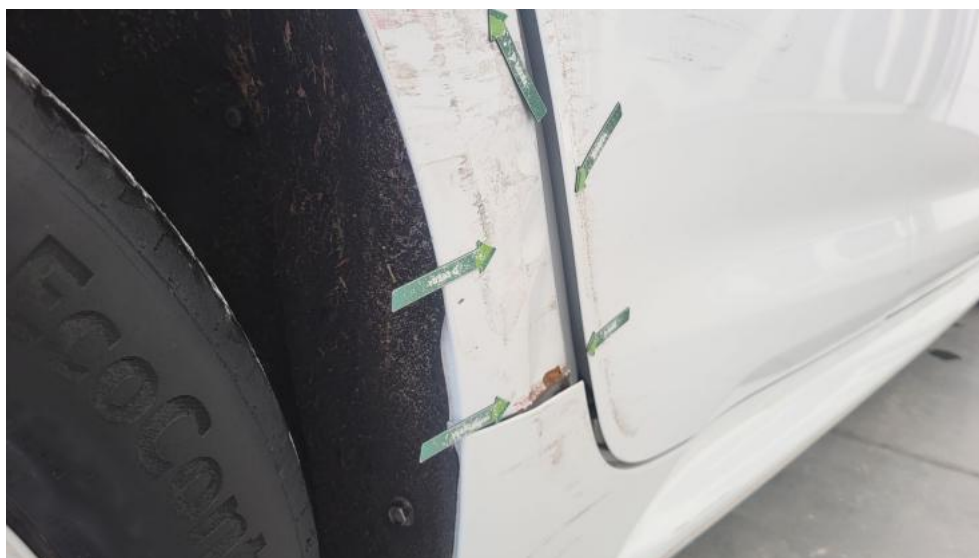
Photo 80.
Błotnik tylny P / Ściana boczna P - Wgniecenie/odkształcenie 2

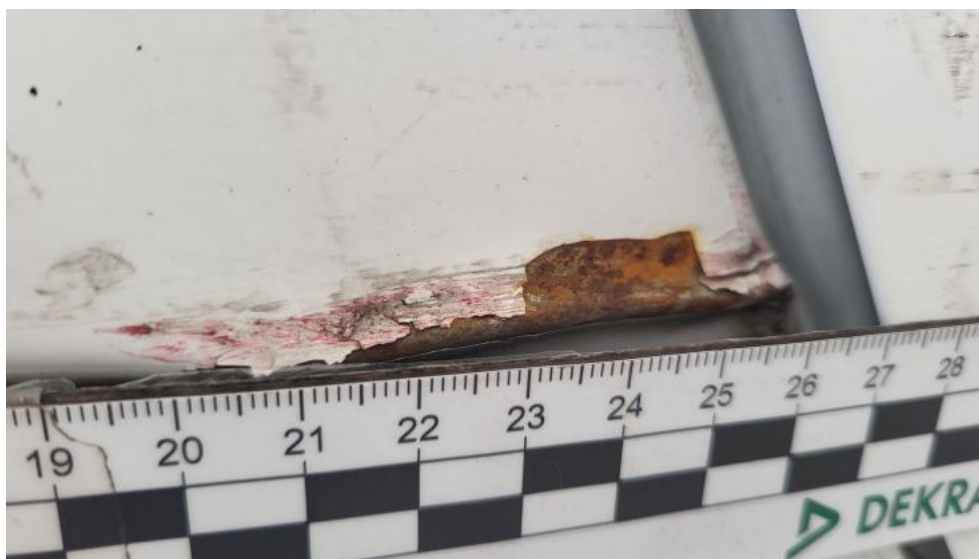
Photo 81.
Błotnik tylny P / Ściana boczna P - Inne 1

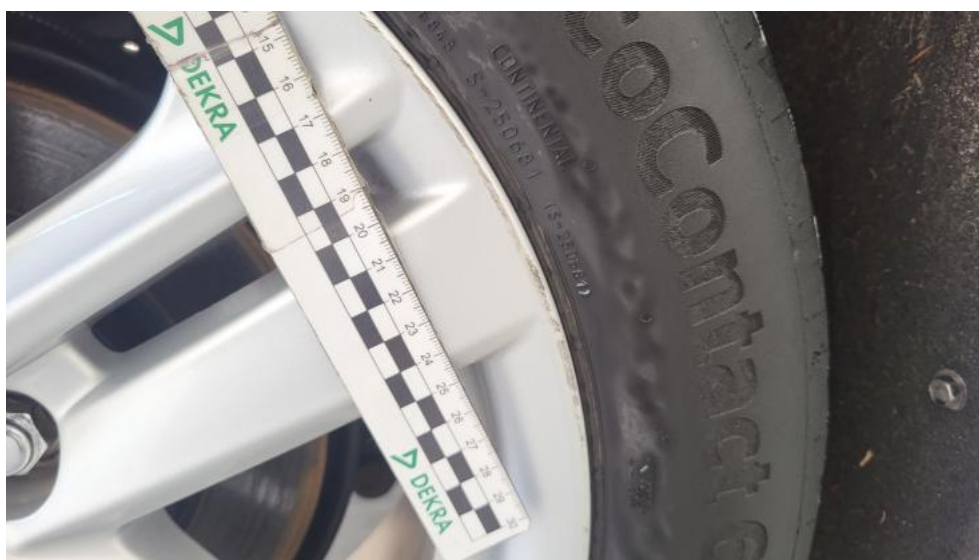
Photo 82.
Felga aluminiowa tylna P - Rysa/odprysk 1

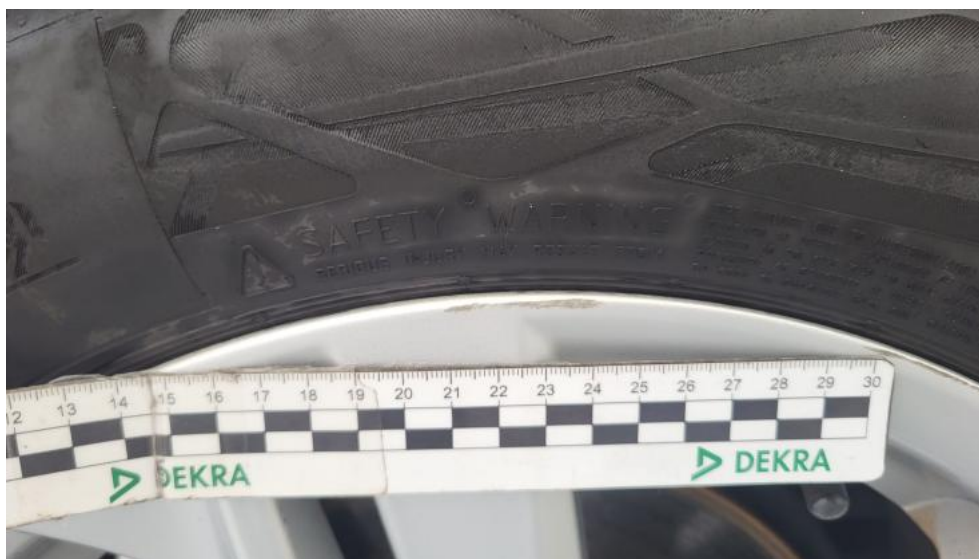
Photo 83.

Felga aluminiowa tylna P - Rysa/odprysk 2

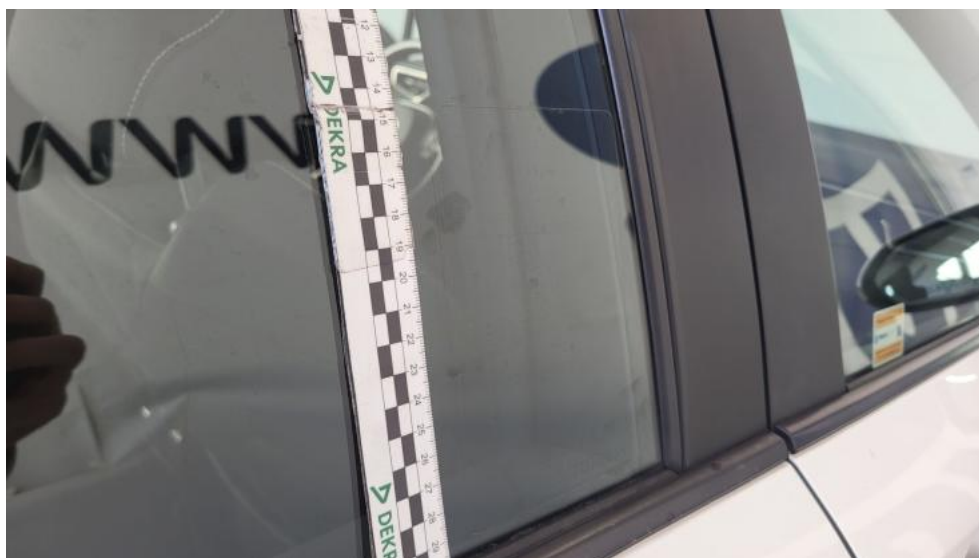
Photo 84.

Szyba boczna tylna P - Inne 1

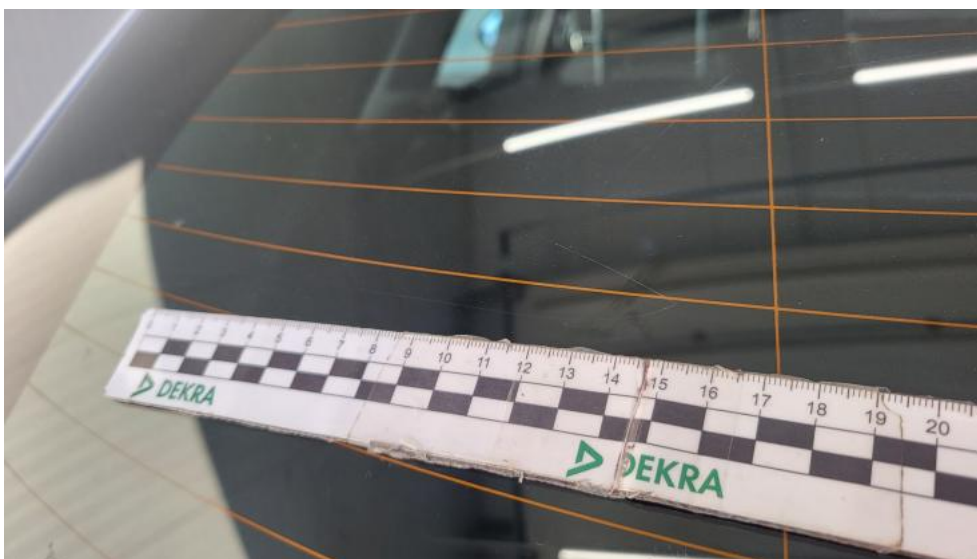
Photo 85.
Szyba tylna - Rysa/odprysk 1

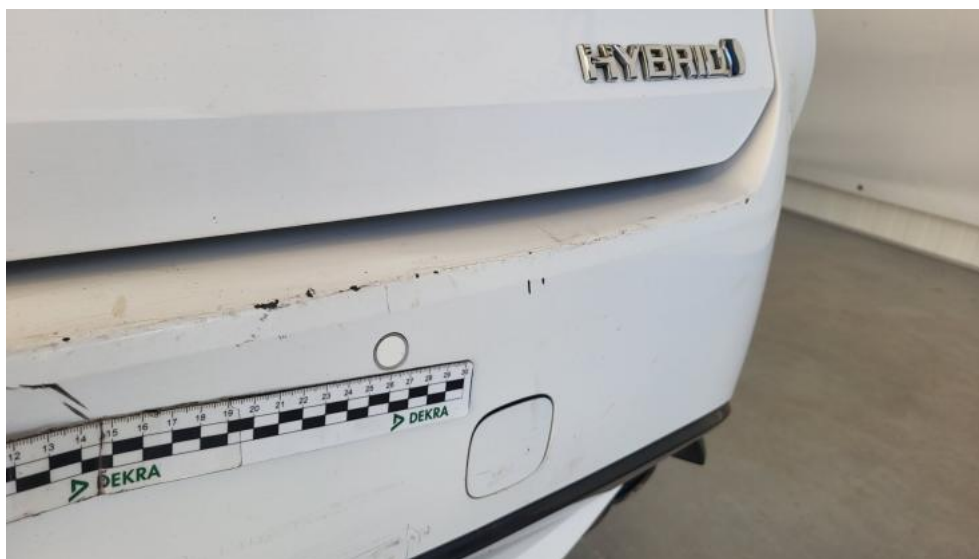
Photo 87.

Zderzak tylny - Rysa/odprysk 1

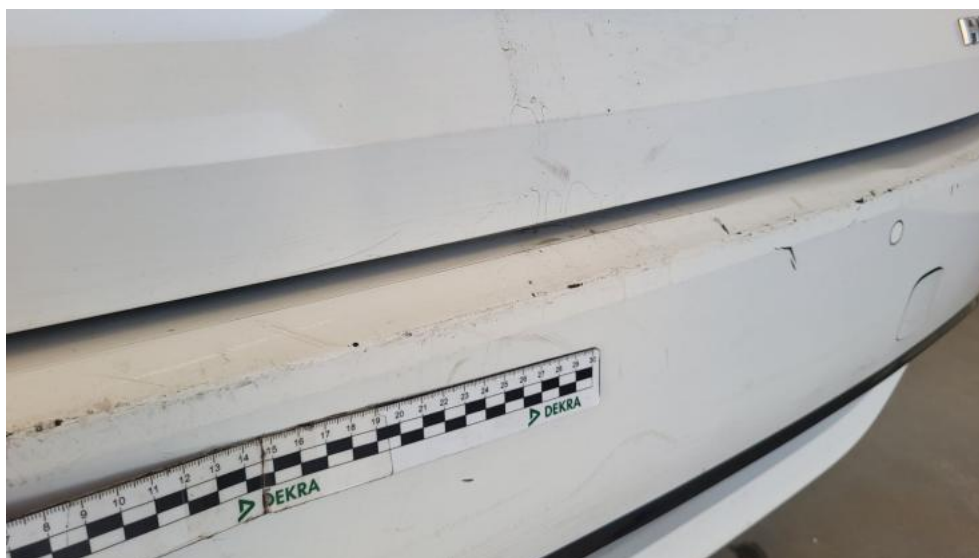
Photo 88.

Zderzak tylny - Rysa/odprysk 2

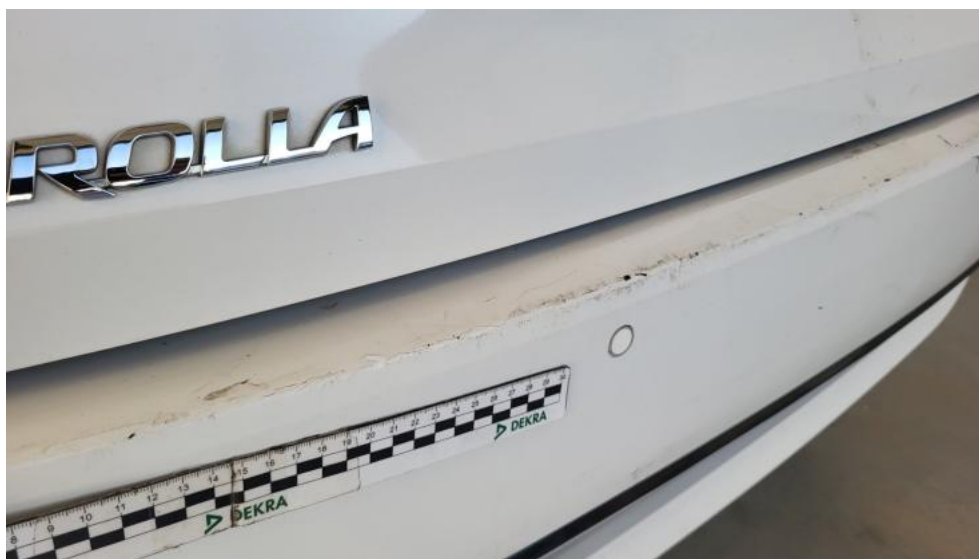
Photo 89.

Zderzak tylny() - Rysa/odprysk 3

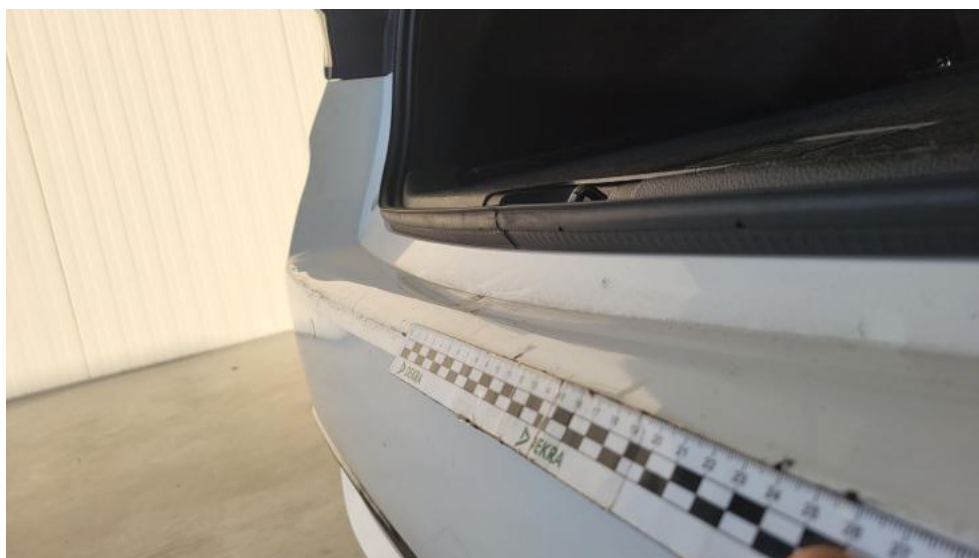
Photo 90.

Zderzak tylny - Wgniecenie/odkształcenie 1

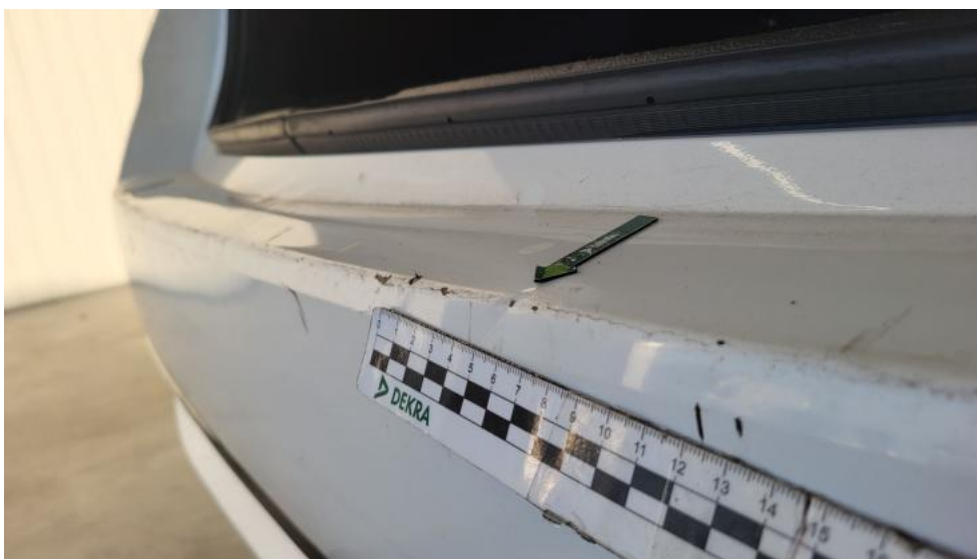
Photo 91.
Zderzak tylny - Wgniecenie/odkształcenie 2

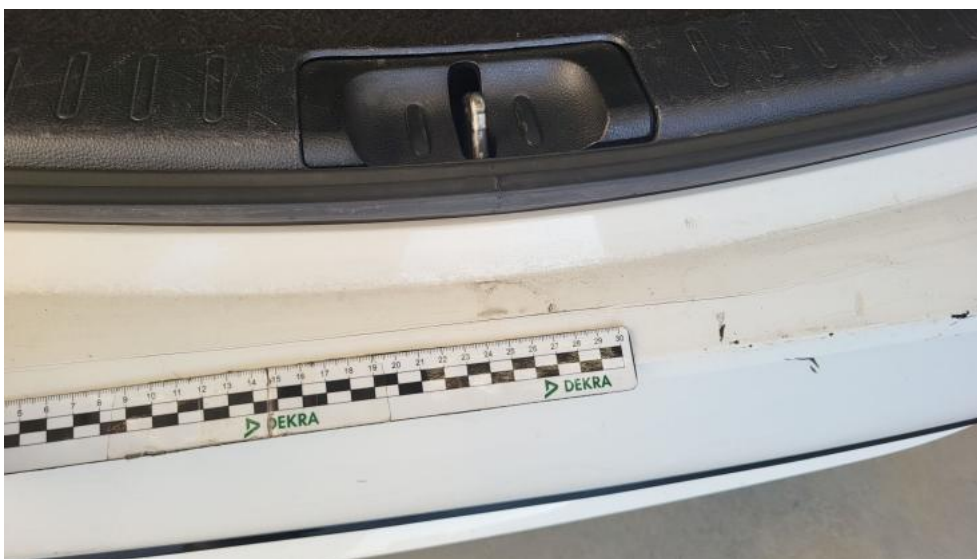
Photo 93.

Zderzak tylny - Pęknięcie/rozerwanie 1

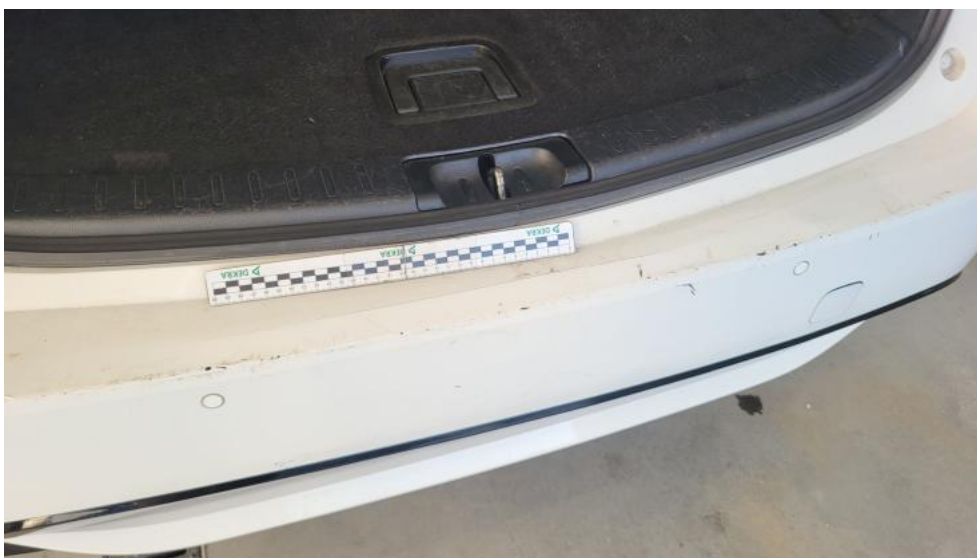
Photo 94.

Zderzak tylny - Pęknięcie/rozerwanie 2

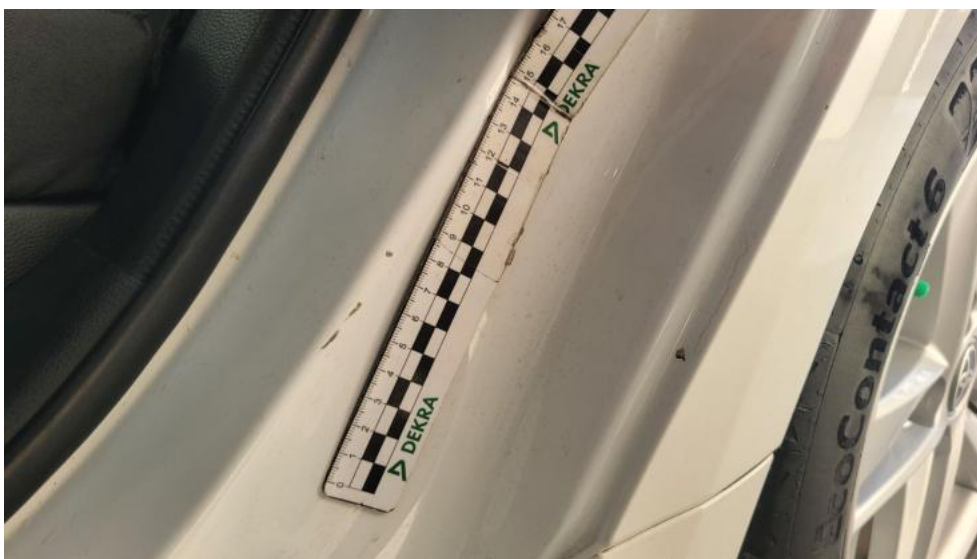
Photo 95.

Błotnik tylny L / Ściana boczna L - Rysa/odprysk 1

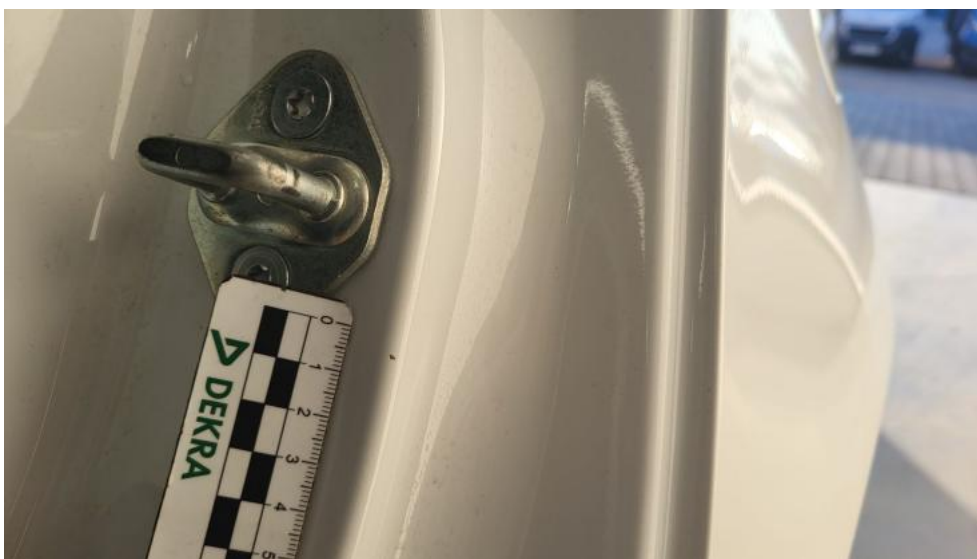
Photo 97.
Błotnik tylny L / Ściana boczna L() - Rysa/odprysk 3

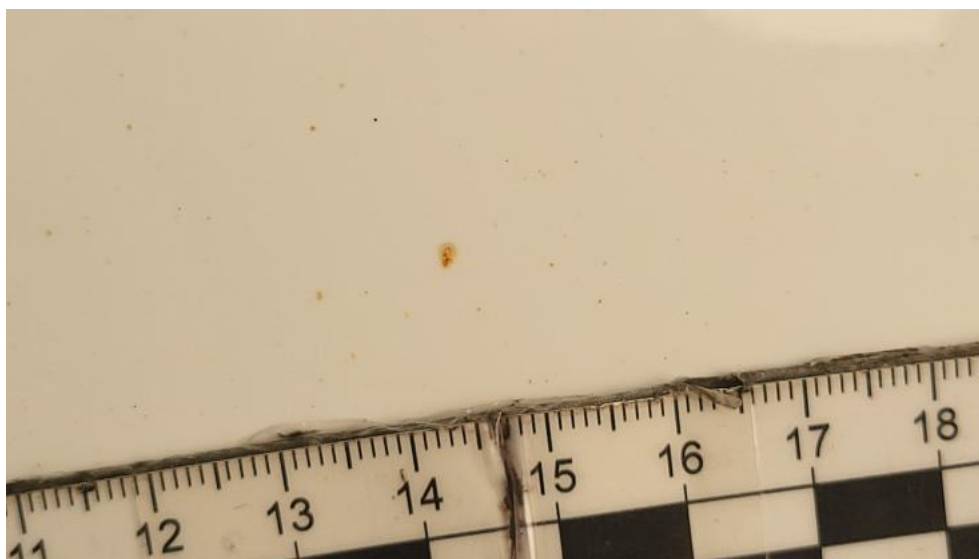
Photo 101.
Drzwi przed L - Inne 2

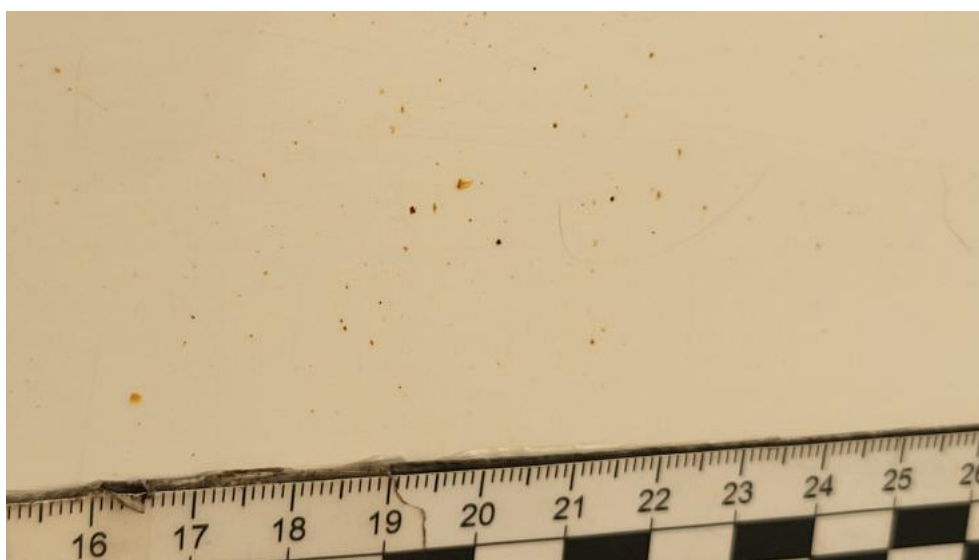
Photo 102.
Drzwi przed L() - Inne 3

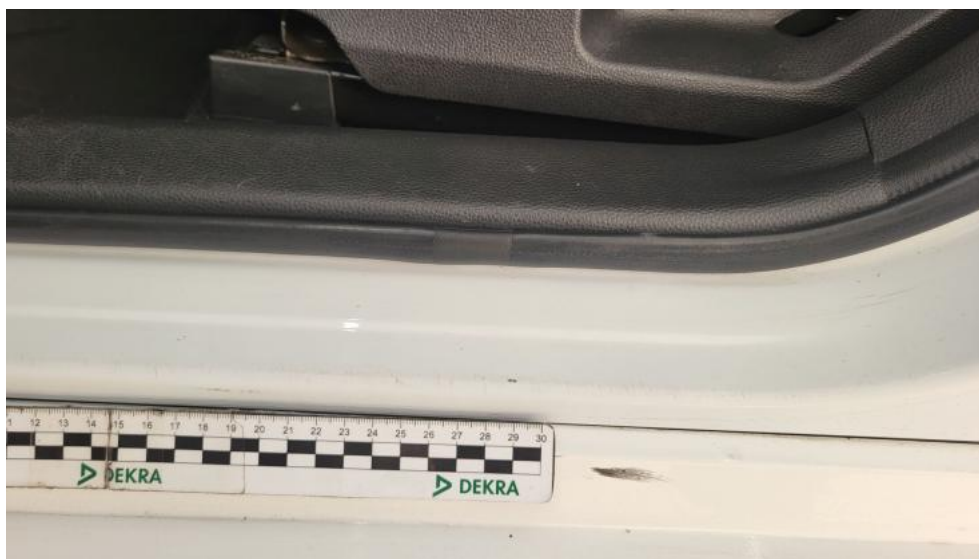
Photo 103.
Próg L - Rysa/odprysk 1

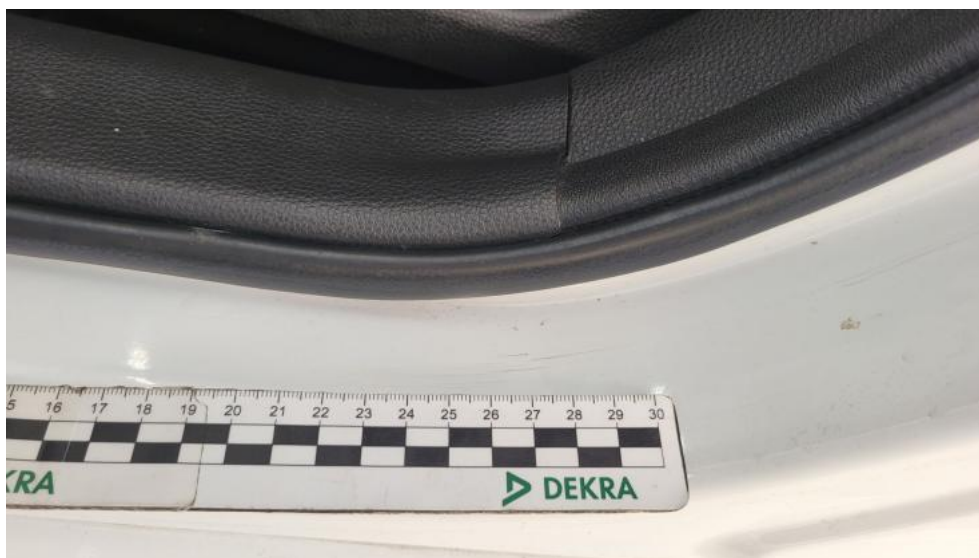
Photo 104.
Próg L - Rysa/odprysk 2
