DEKRA's commission No. : PKOL(W)/LODZ/84988/24/11/04
 commission/ damage No. : 23/003206
 Date of commission: 04-11-2024

Vehicle data

Pojazd TAXI. Rysy na samochodzie. Aktywna kontrolka ciśnienia w oponach. Ślady po grafice reklamowej na szybach.

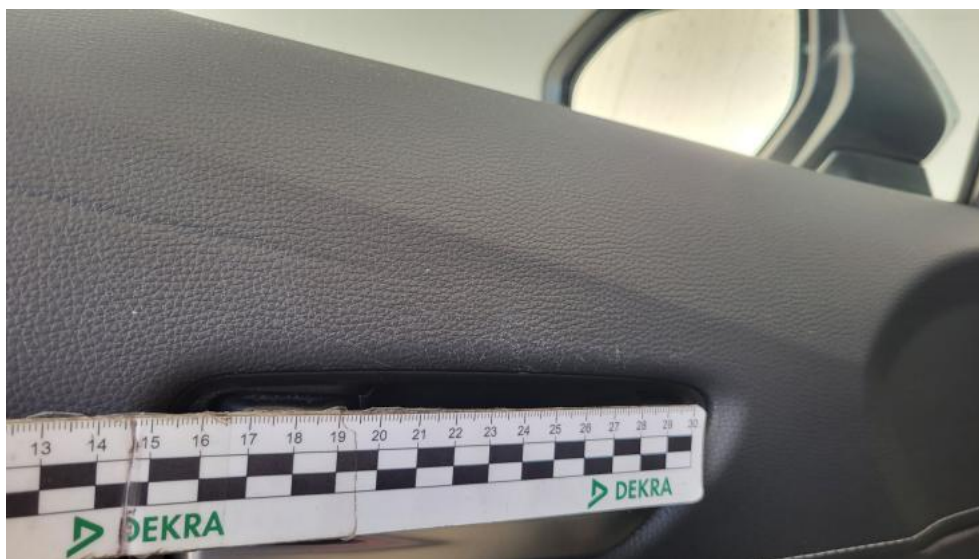
Photo 113.

Tapicerka drzwi przednich L - Rysa/odprysk 1

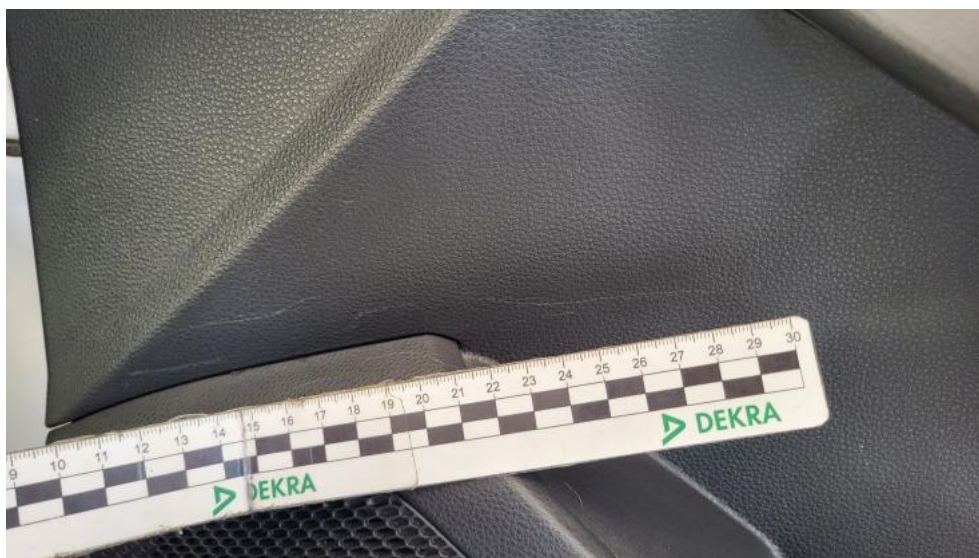
Photo 114.

Tapicerka drzwi przednich P - Rysa/odprysk 1

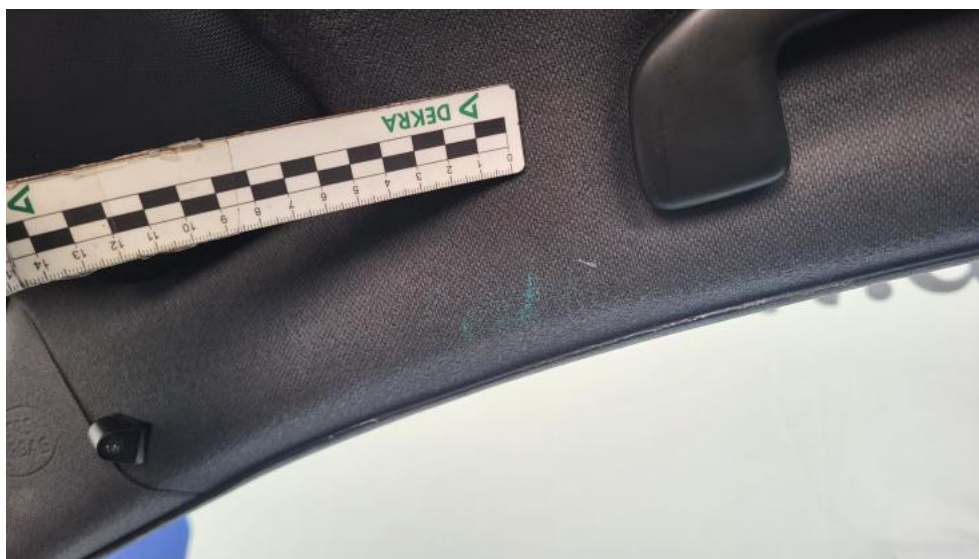
Photo 117.
Podsufitka - Inne 1

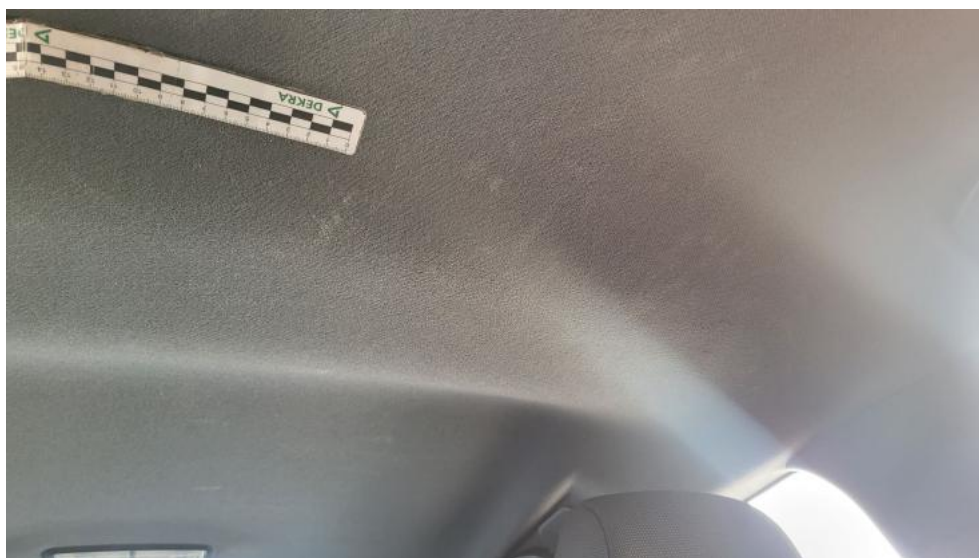
Photo 118.
Podsufitka - Inne 2

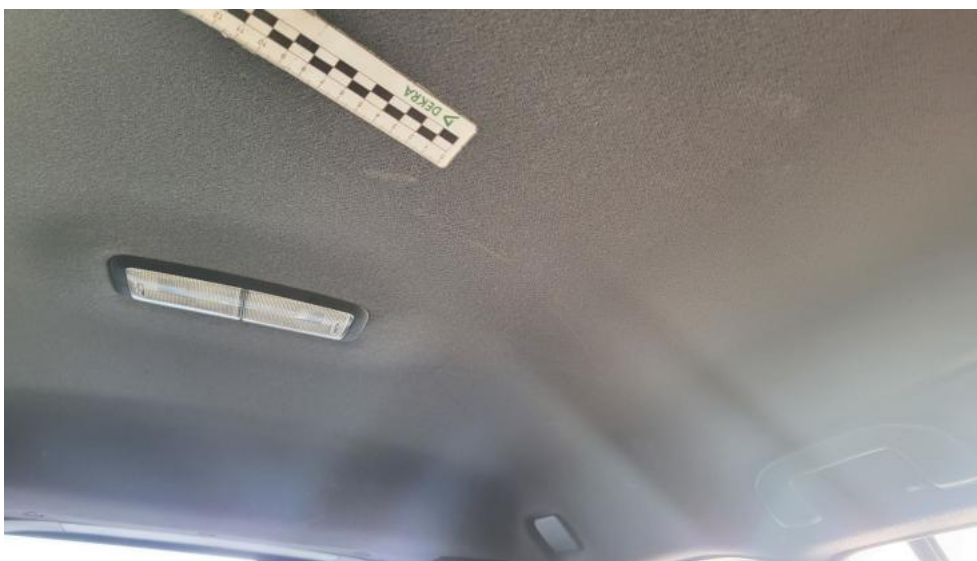
Photo 119.
Podsufitka() - Inne 3

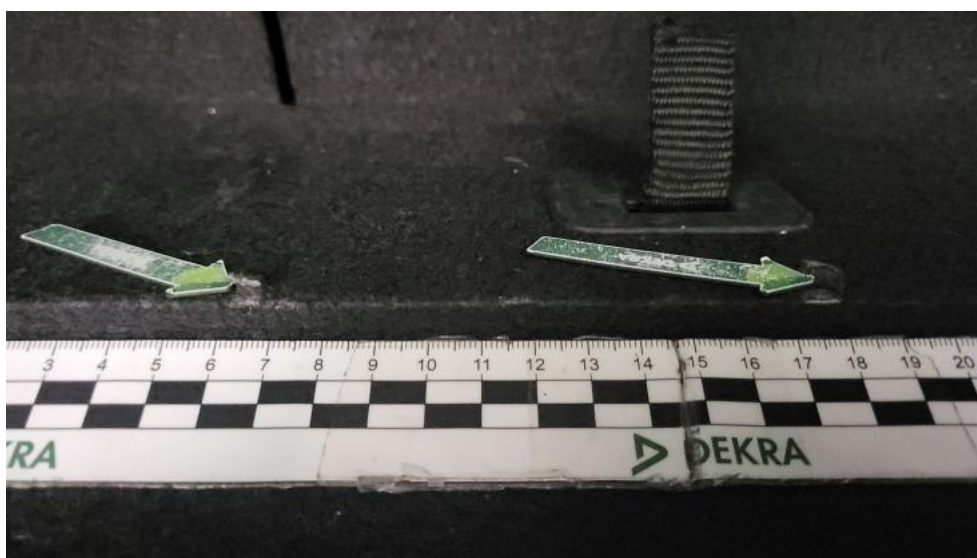
Photo 122.

Wykładzina podłogi bagażnika - Pęknięcie/rozerwanie 1

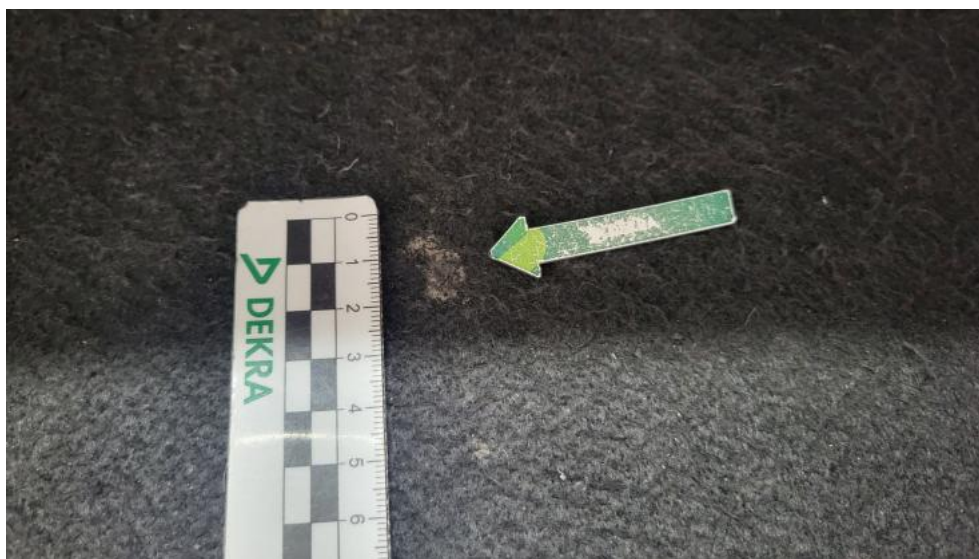
Photo 123.

Wykładzina podłogi bagażnika - Inne 1

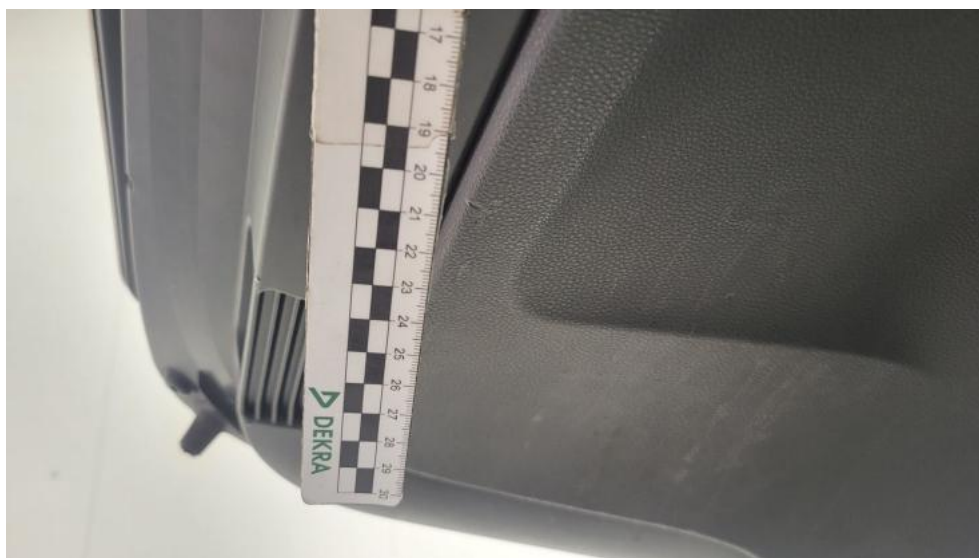
Photo 124.

Wykładzina pokrywy tylnej - Rysa/odprysk 1
