RAPORT TECHNICZNY

Zamawiający raport:	PKO Leasing Świętokrzyska 36, 00-116 Warszawa
Numer zlecenia:	120/15/11/2024/PKO LEASING REMARKETING
Numer wewnętrzny:	01260/PR/21
Wykonawca raportu:	Przemysław Kaluźny
Przedmiot raportu:	Kosiarka dyskowa Krone Easy Cut F 320 M
Nr fabryczny:	1015154
Data sporządzenia raportu:	25-11-2024

Przedmiotem raportu jest kosiarka dyskowa Krone Easy Cut F 320 M

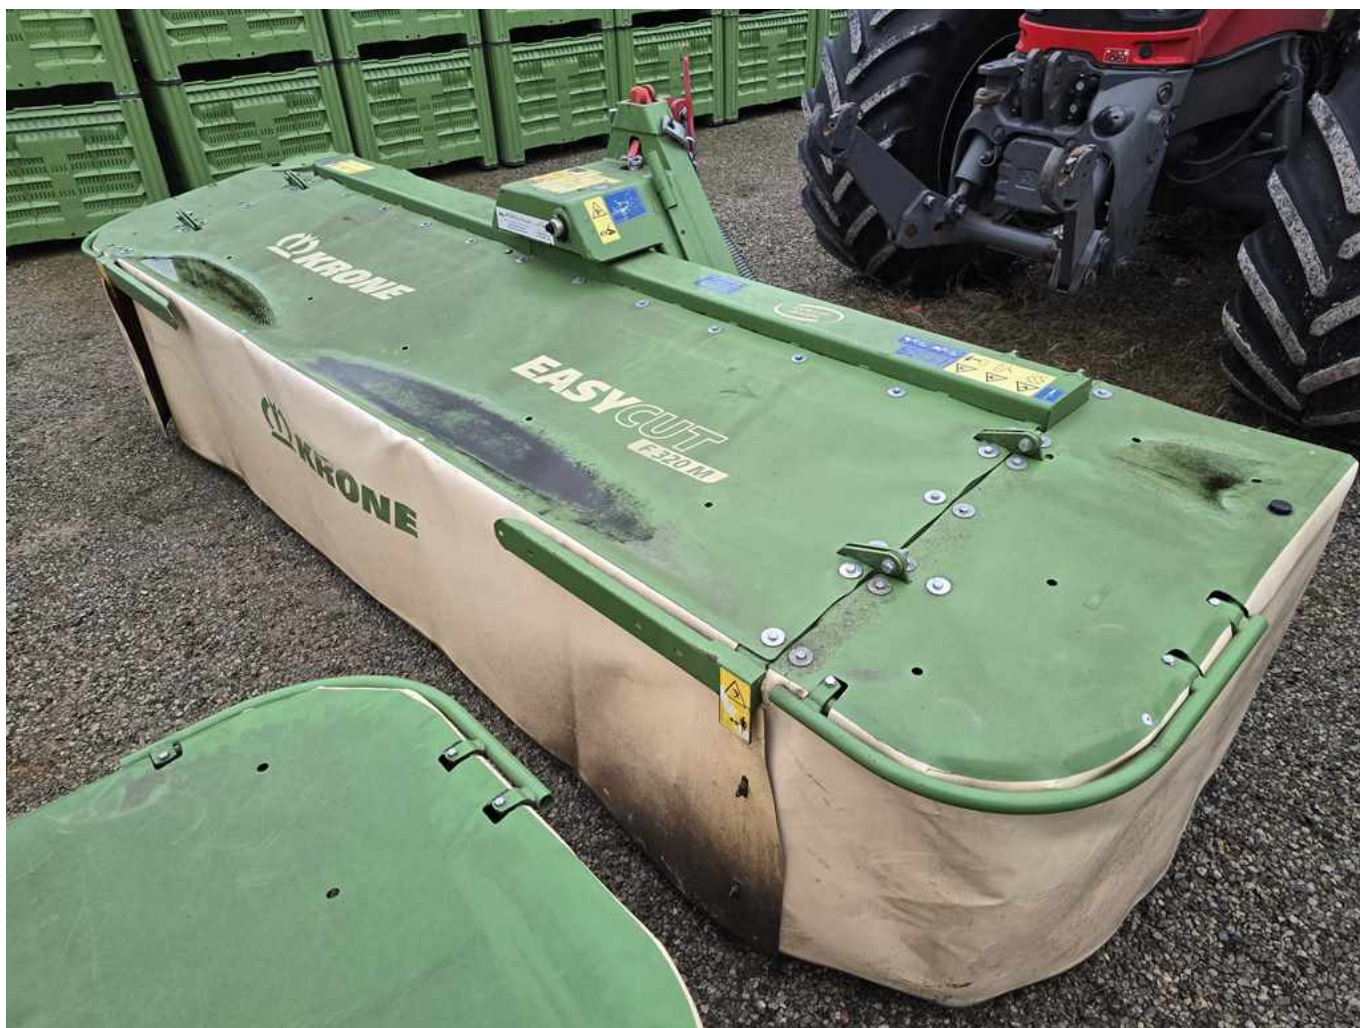
Maszyna silnie zabrudzona. Dyski tnące z widoczną powierzchnią korozją. Opończa zabrudzona, bez śladów uszkodzeń mechanicznych.

Stan wizualny ocenia się jako przeciętny.
