Nr zlecenia DEKRA: PKOL(W)/LODZ/10261/25/02/10
Nr zlecenia/szkody: 20/047242
Data zlecenia: 10-02-2025

Dane pojazdu

Pomiar grubości powłoki lakierowej poj.

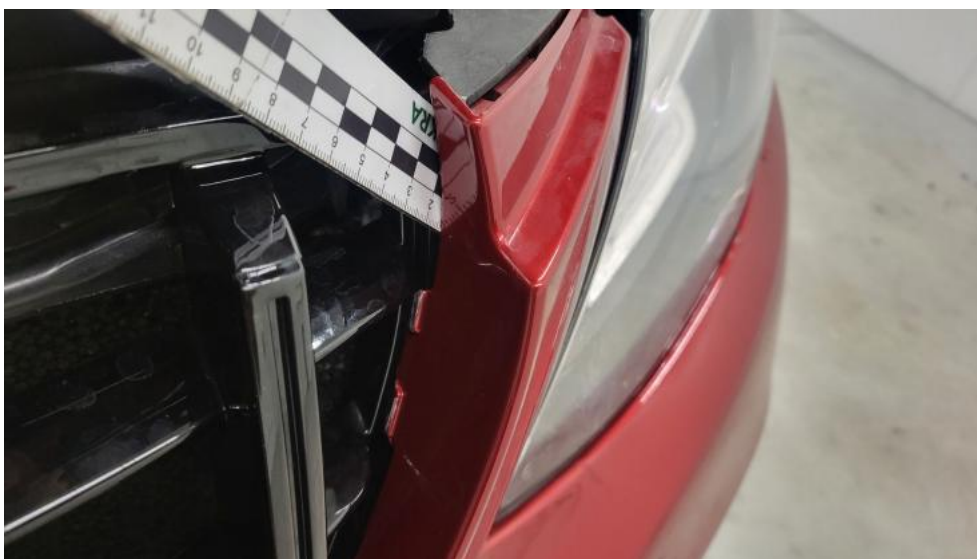
Fot. 39.
Atrapa przednia - Inne 1

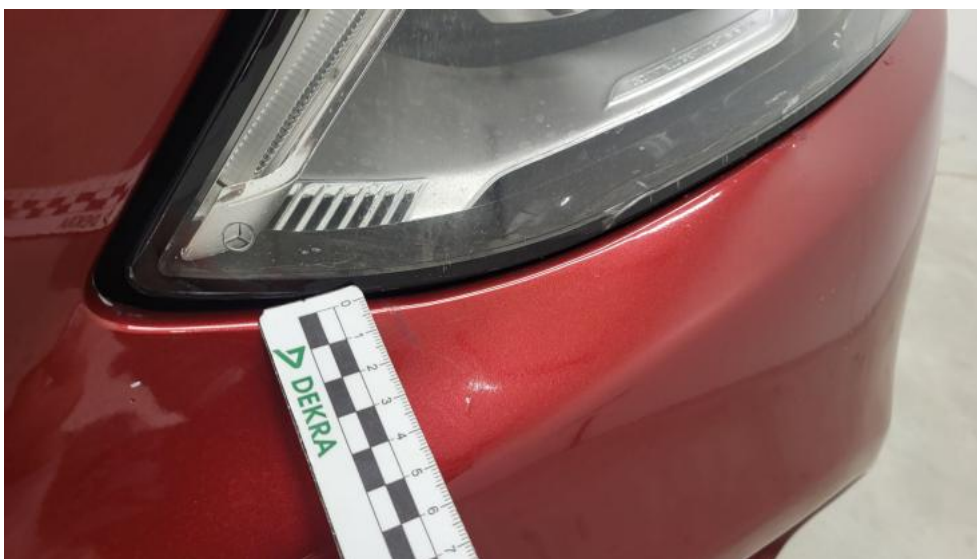
Fot. 41.
Zderzak - zdjęcie poglądowe 1

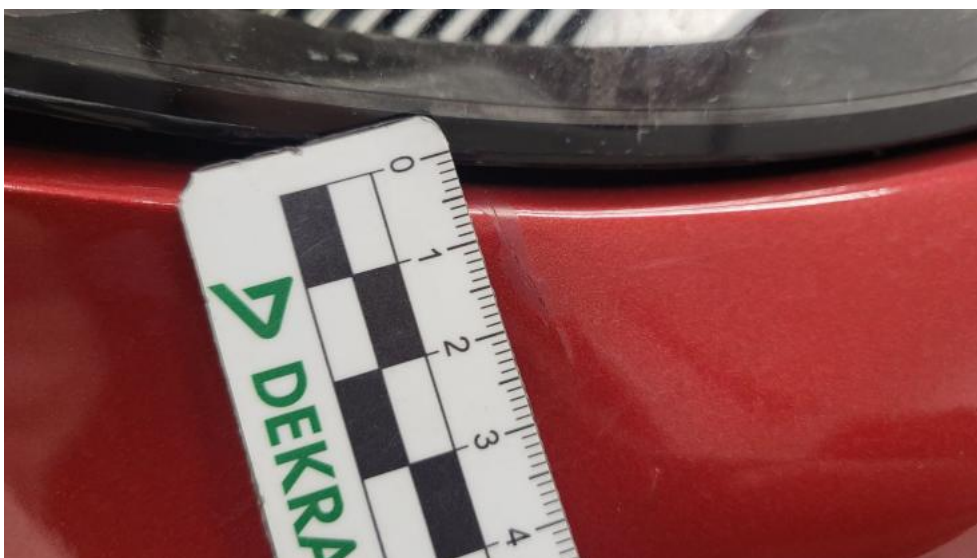
Fot. 42.
Zderzak - Pęknięcie/rozerwanie 1

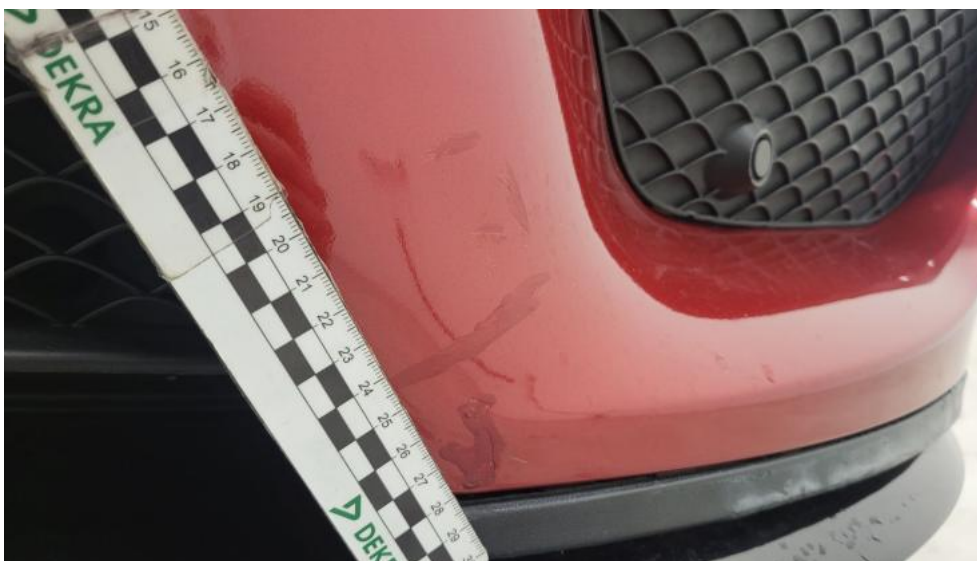
Fot. 43.
Zderzak - Inne 1

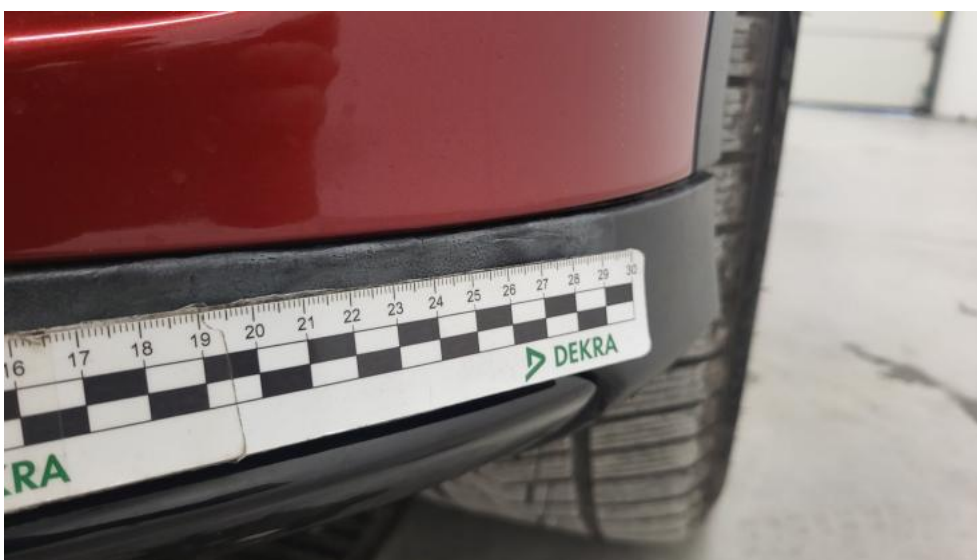
Fot. 44.
Zderzak przedni cz dolna - Rysa/odprysk 1

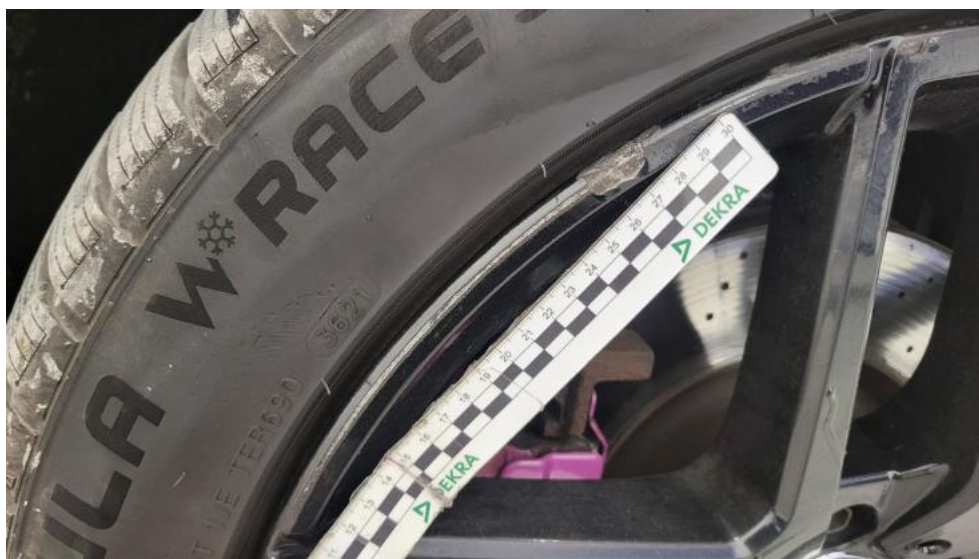
Fot. 45.
Felga aluminiowa przednia P - Rysa/odprysk 1

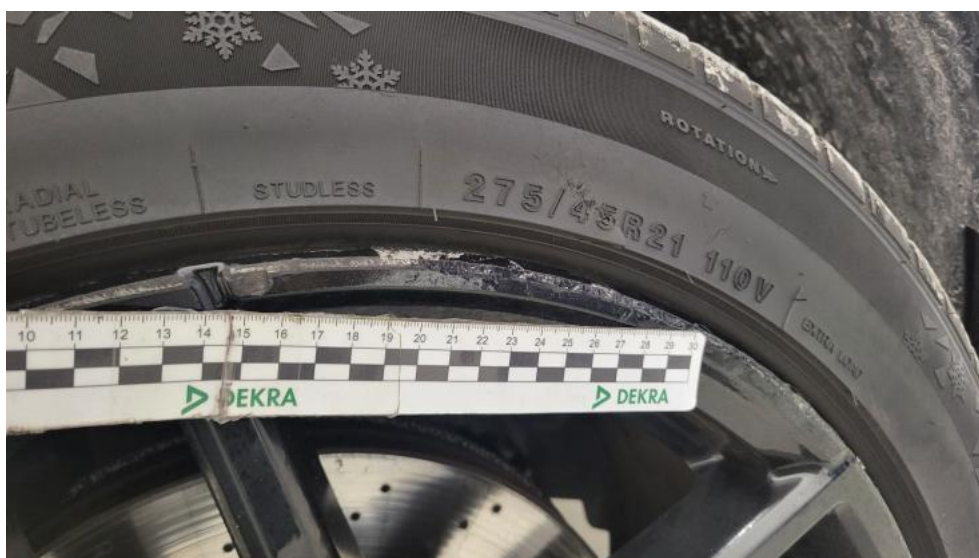
Fot. 46.
Felga aluminiowa przednia P - Rysa/odprysk 2

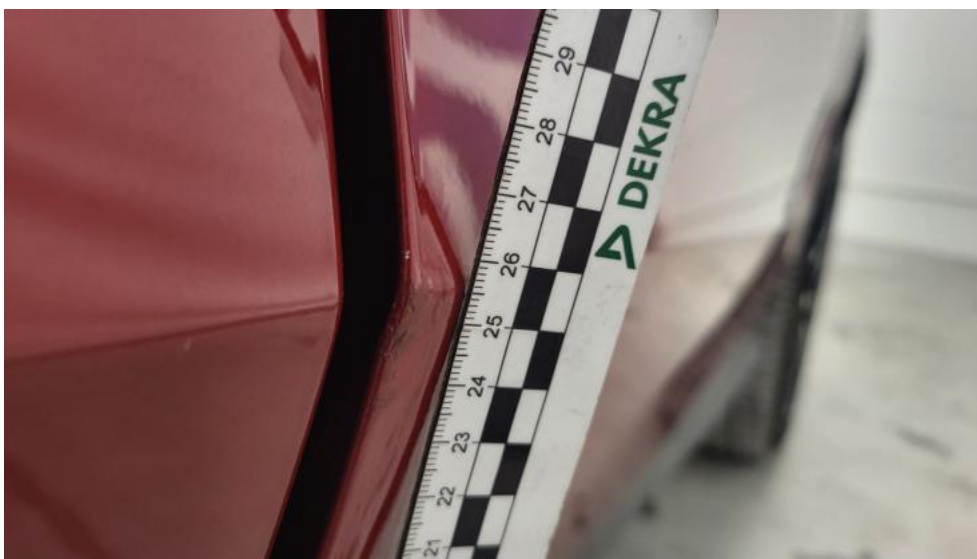
Fot. 47.

Drzwi przednie P - Rysa/odprysk 1

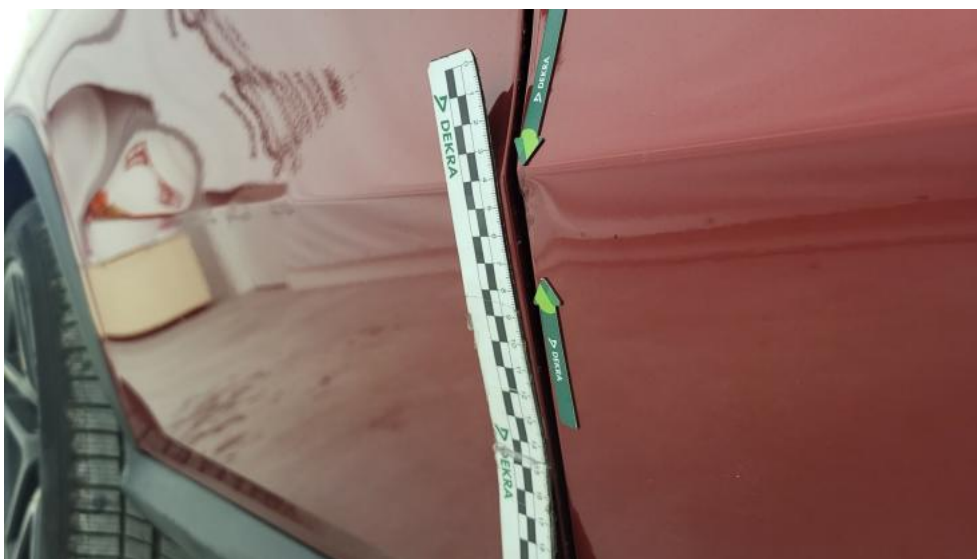
Fot. 49.
Drzwi przednie P - Wgniecenie/odkształcenie 1

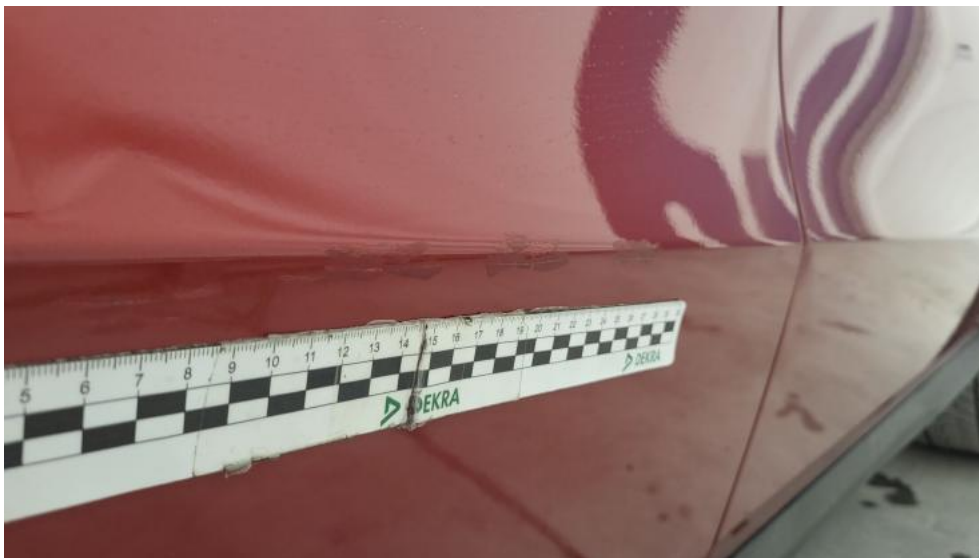
Fot. 51.

Drzwi przednie P - Inne 1

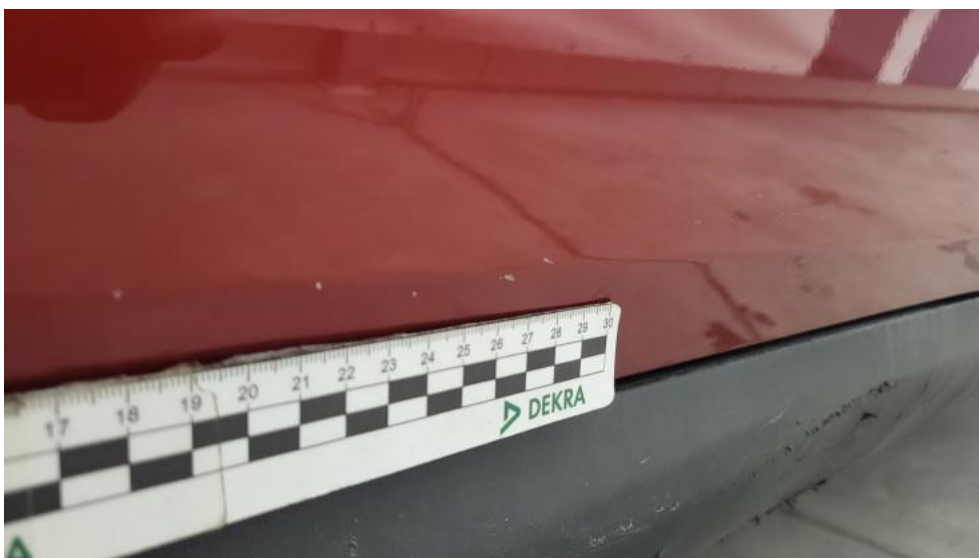
Fot. 52.

Drzwi tylne P - Rysa/odprysk 1

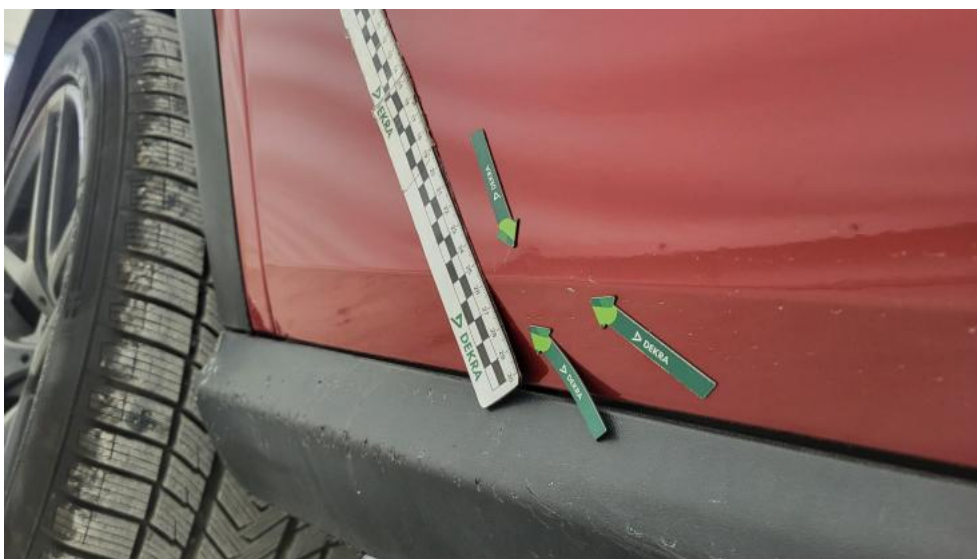
Fot. 53.
Drzwi tylne P - Wgniecenie/odkształcenie 1

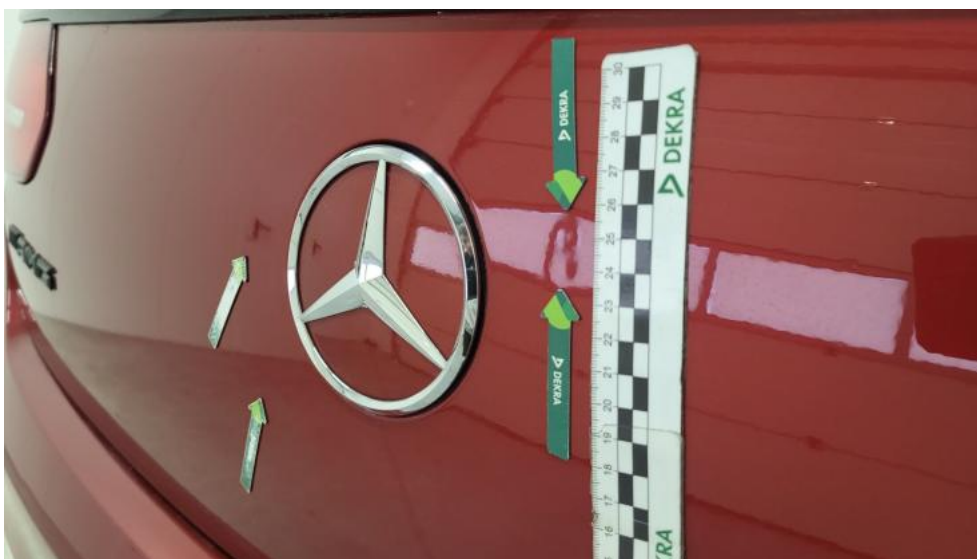
Brak aktualnych badań technicznych. Nieprawidłowa praca tylnej pokrywy, niepełny zakres. Pomiar lakieru wykonany na folii, elementy: dach. Brak zaślepek w tylnej kanapie. Rysy na samochodzie.

Fot. 57.
Pokrywy bagażnika - Wgniecenie/odkształcenie 1

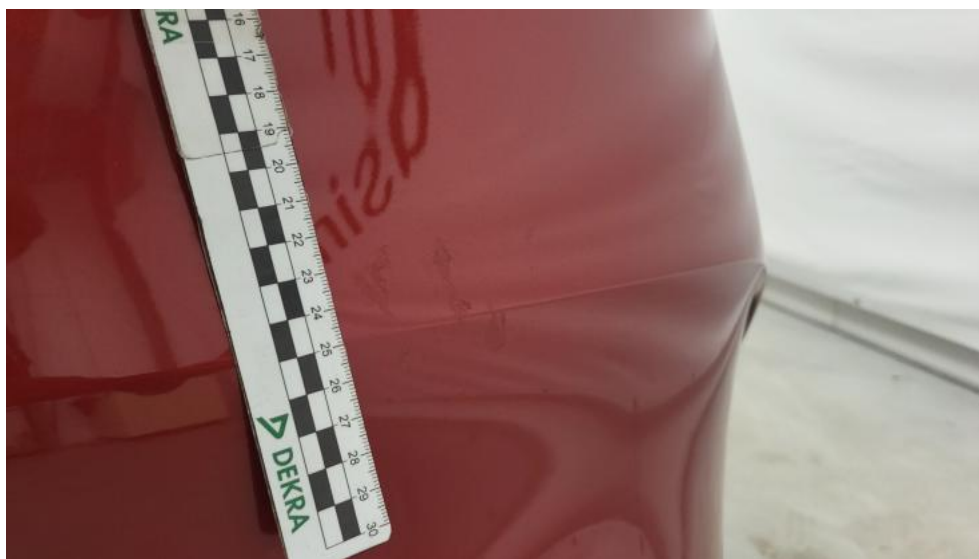
Fot. 59.
Zderzak tylny - Rysa/odprysk 2

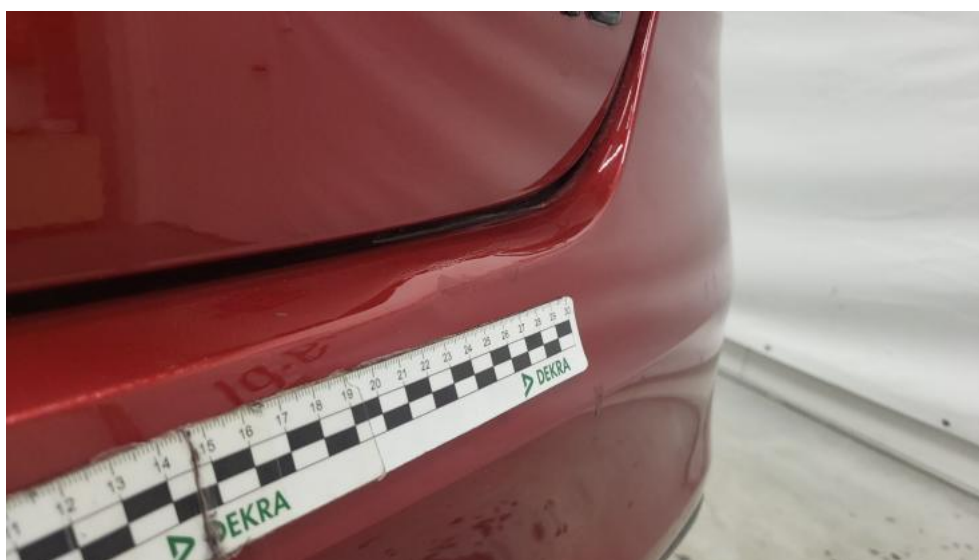
Fot. 60.
Zderzak tylny - Wgniecenie/odkształcenie 1

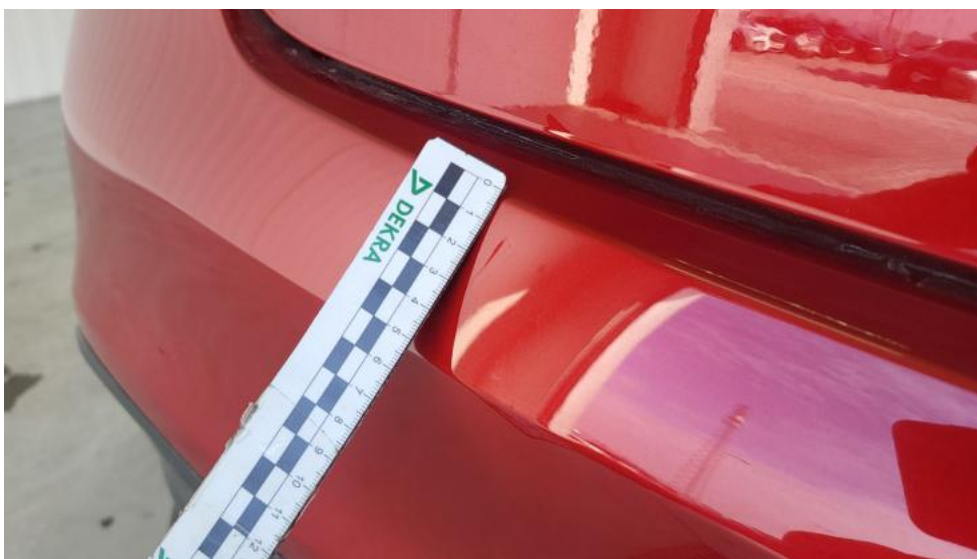
Fot. 61.
Zderzak tylny - Wgniecenie/odkształcenie 2

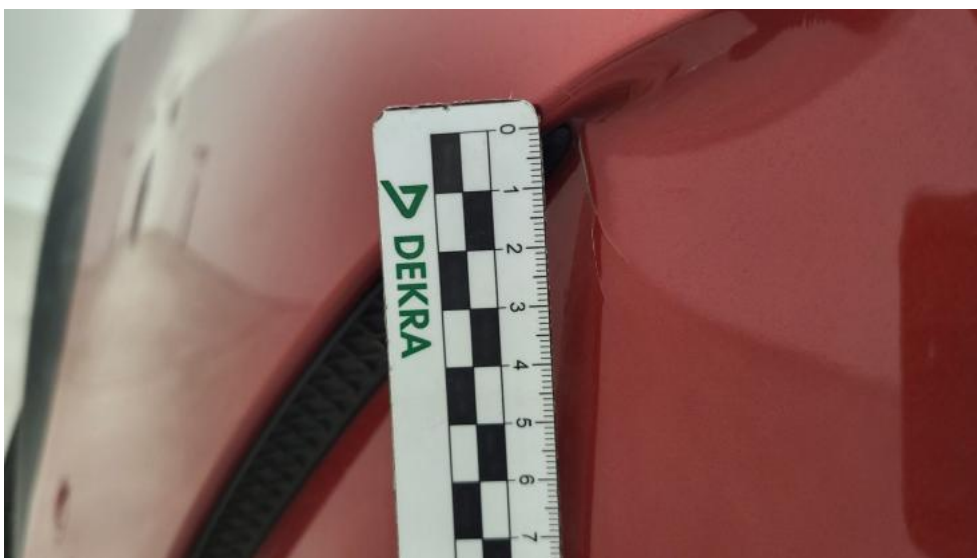
Fot. 62.
Zderzak tylny - Pęknięcie/rozerwanie 1

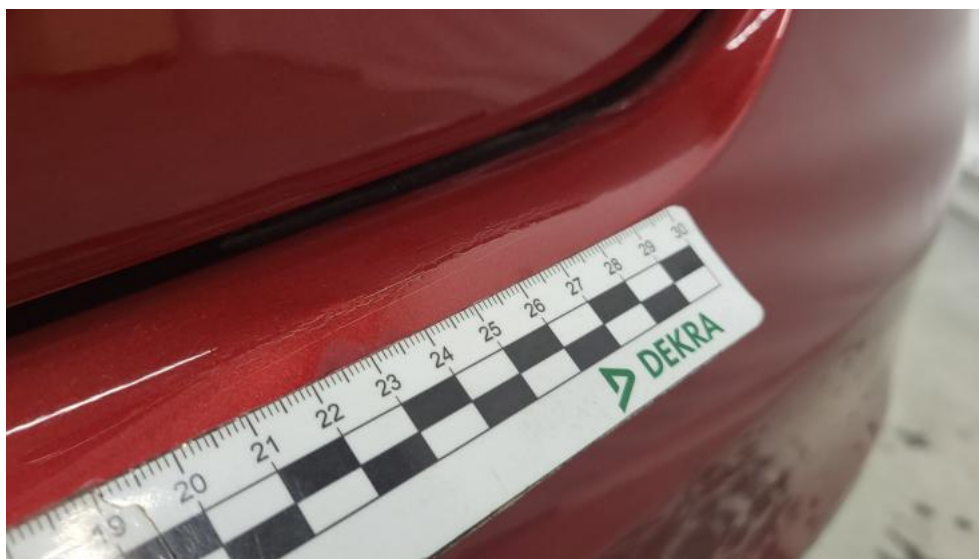
Fot. 63.
Zderzak tylny - Pęknięcie/rozerwanie 2

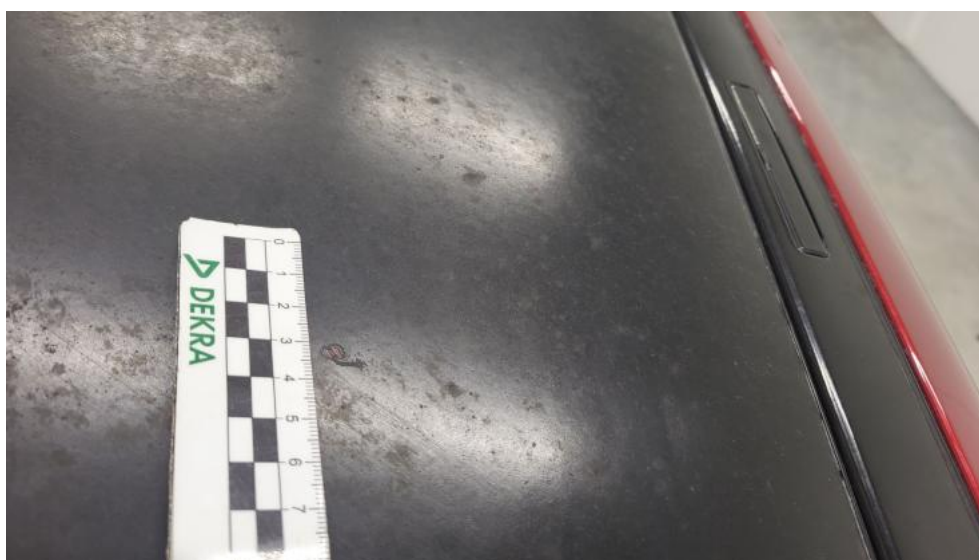
Fot. 64.
Dach - Rysa/odprysk 1

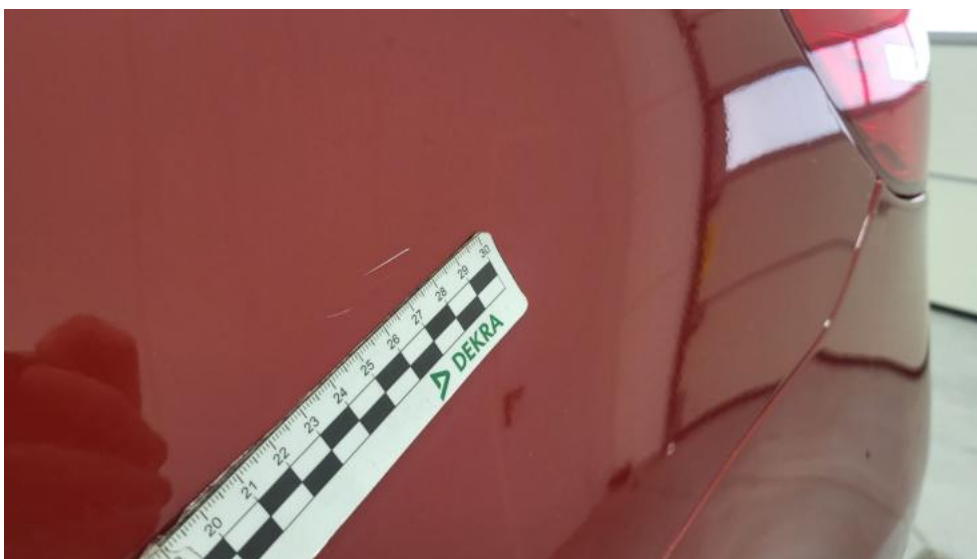
Fot. 65.
Błotnik tylny L / Ściana boczna L - Rysa/odprysk 1

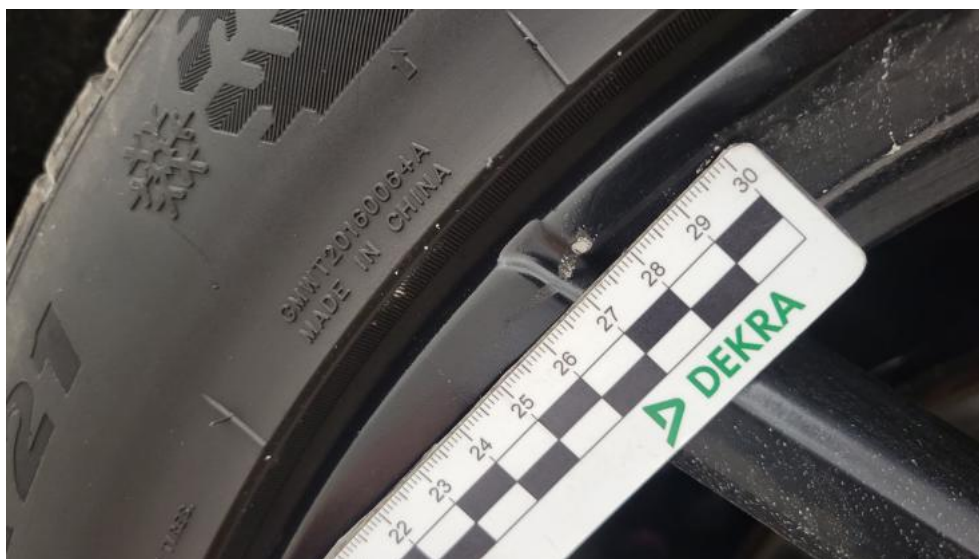
Fot. 67.
Felga aluminiowa tylna L - Rysa/odprysk 1

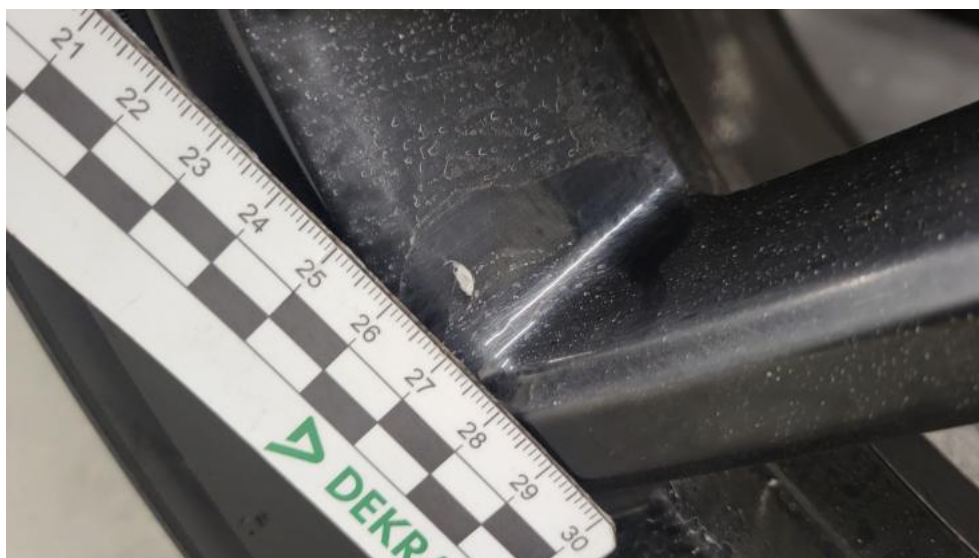
Fot. 68.
Felga aluminiowa tylna L - Rysa/odprysk 2

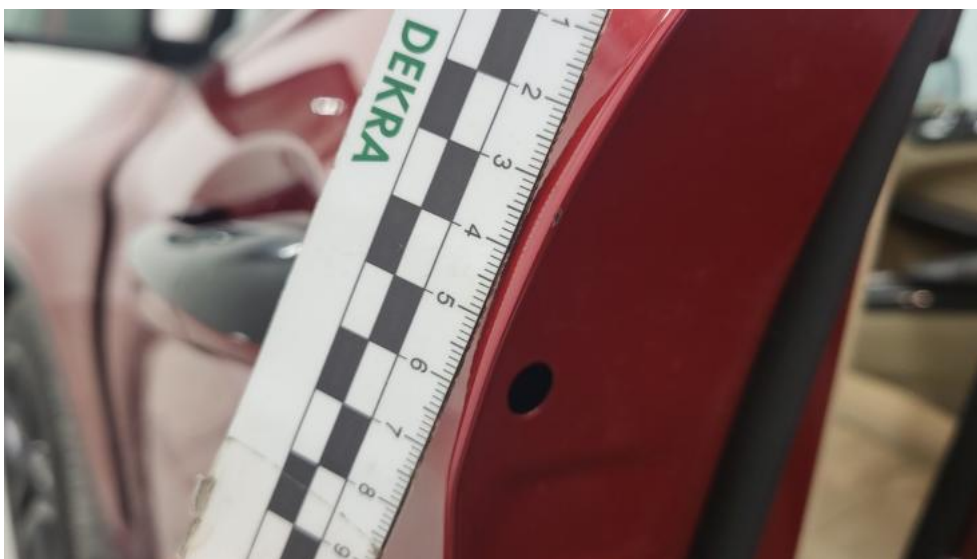
Fot. 69.
Drzwi przed L - Rysa/odprysk 1

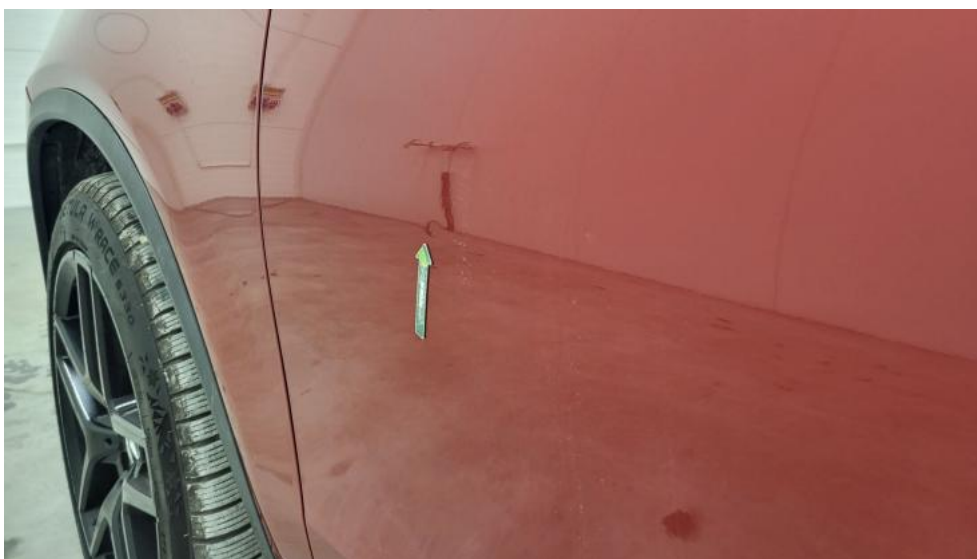
Fot. 71.
Drzwi przed L - Wgniecenie/odkształcenie 2

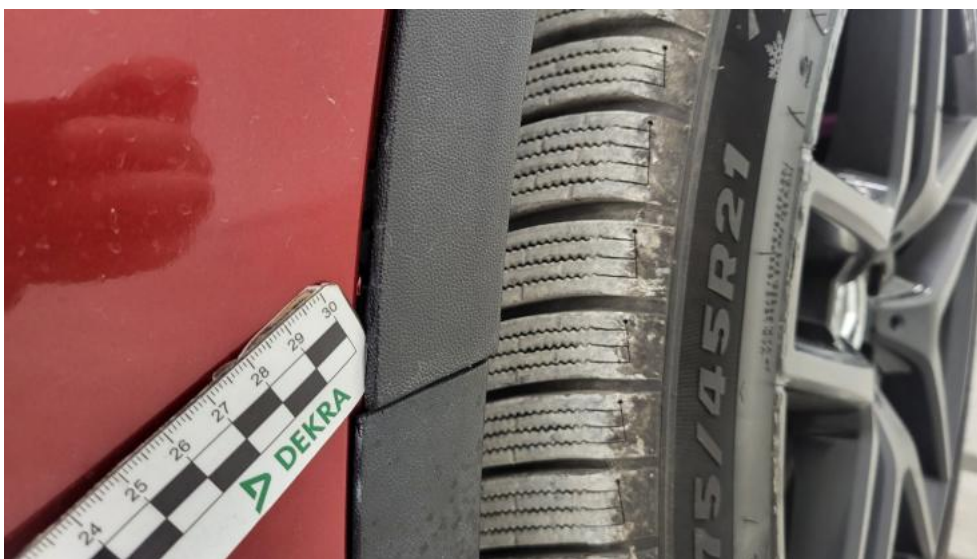
Fot. 75.
Listwa błotnika przedniego L - Inne 1

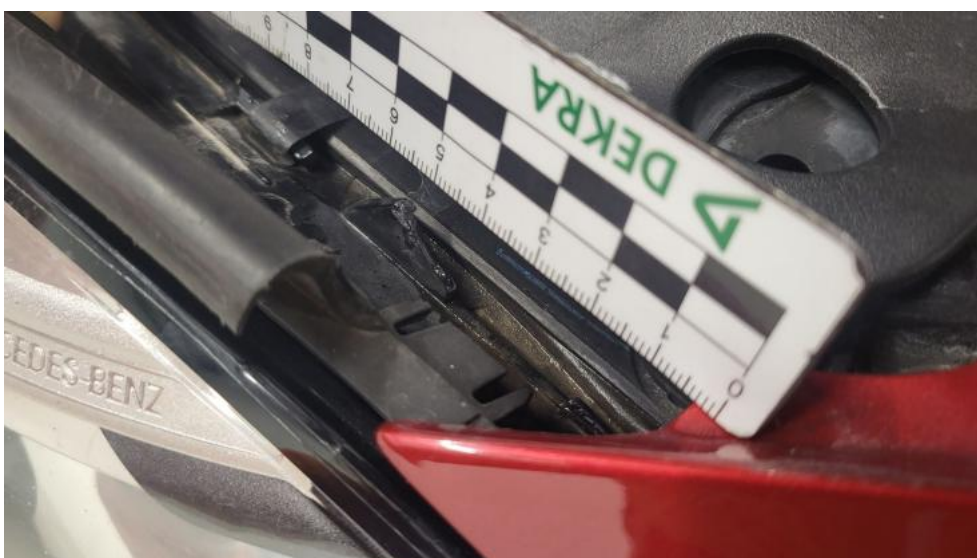
Fot. 76.
Reflektor L - Pęknięcie/rozerwanie 1

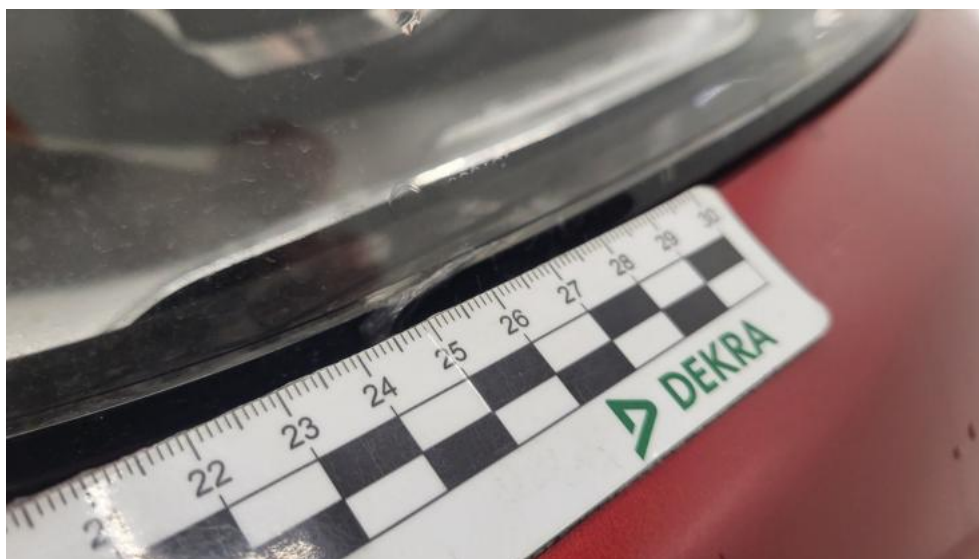
Fot. 77.
Reflektor L - Pęknięcie/rozerwanie 2

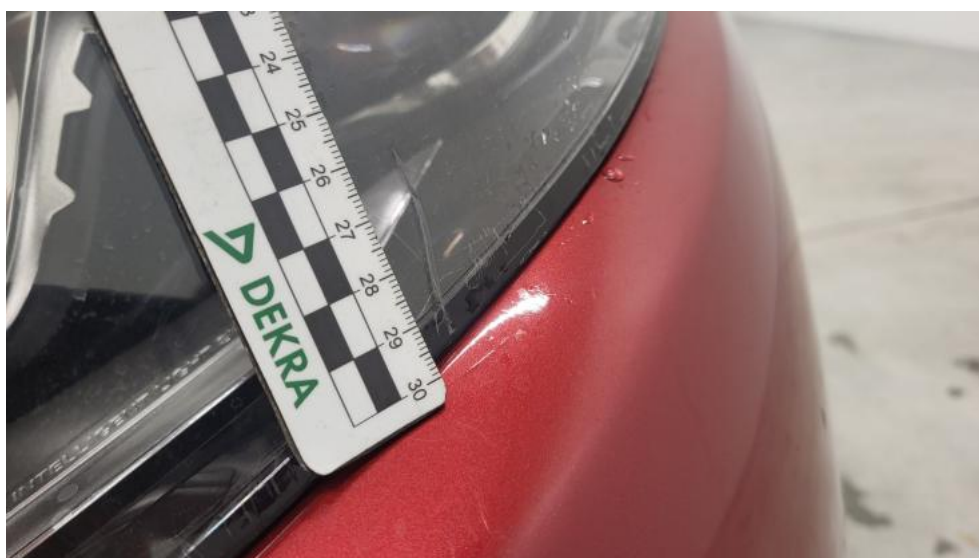
Fot. 78.
Reflektor L() - Pęknięcie/rozerwanie 3

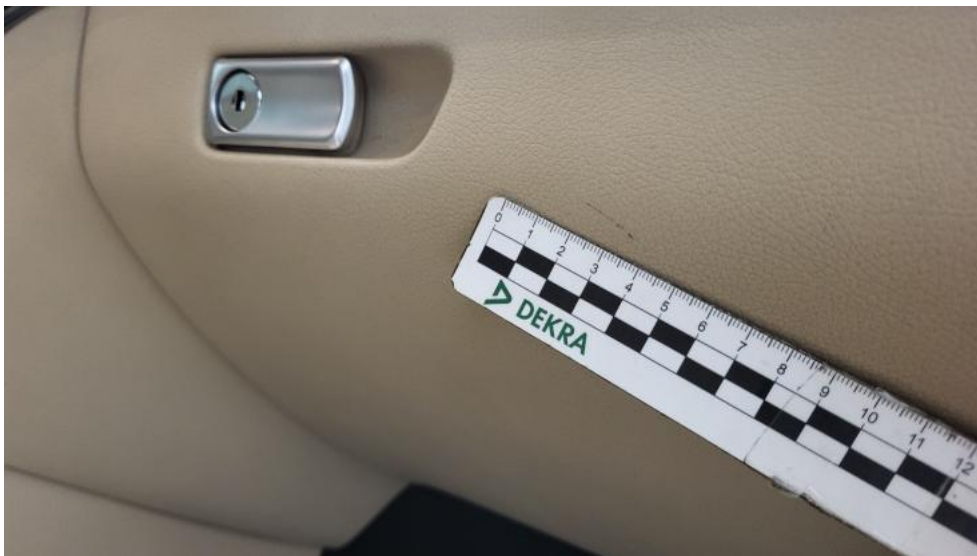
Fot. 79.
Deska rozdzielcza - Inne 1

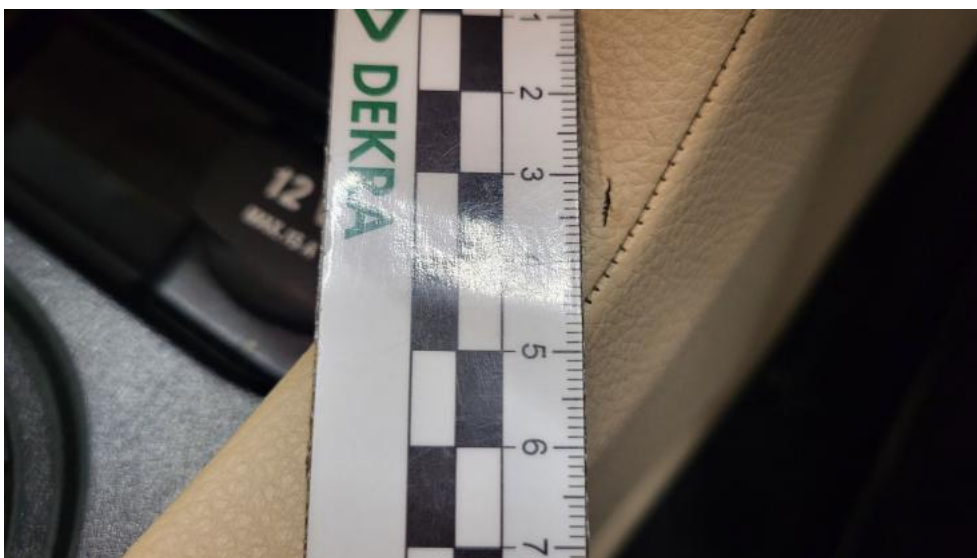
Fot. 80.
Konsola tunelu śr. - Pęknięcie/rozerwanie 1

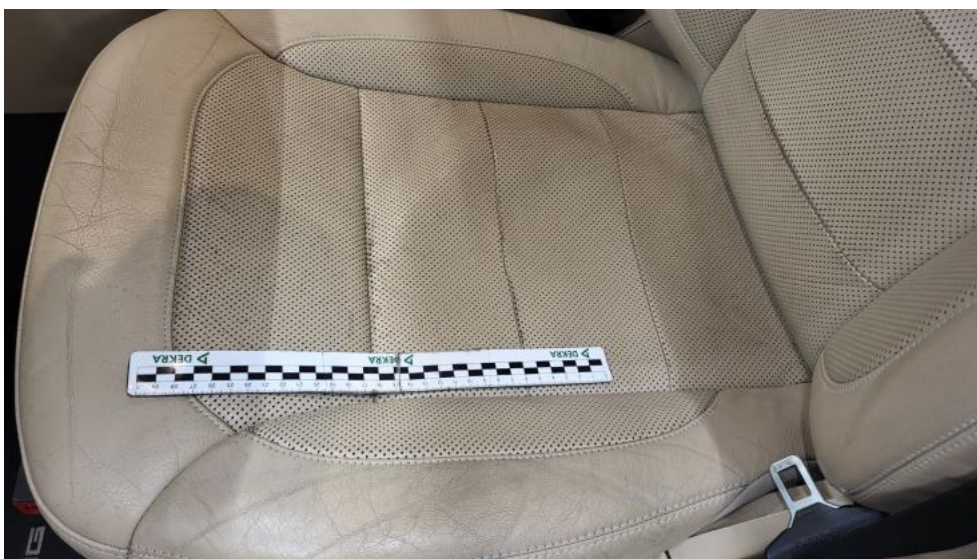
Fot. 81.
Fotel prz. lew. - Inne 1

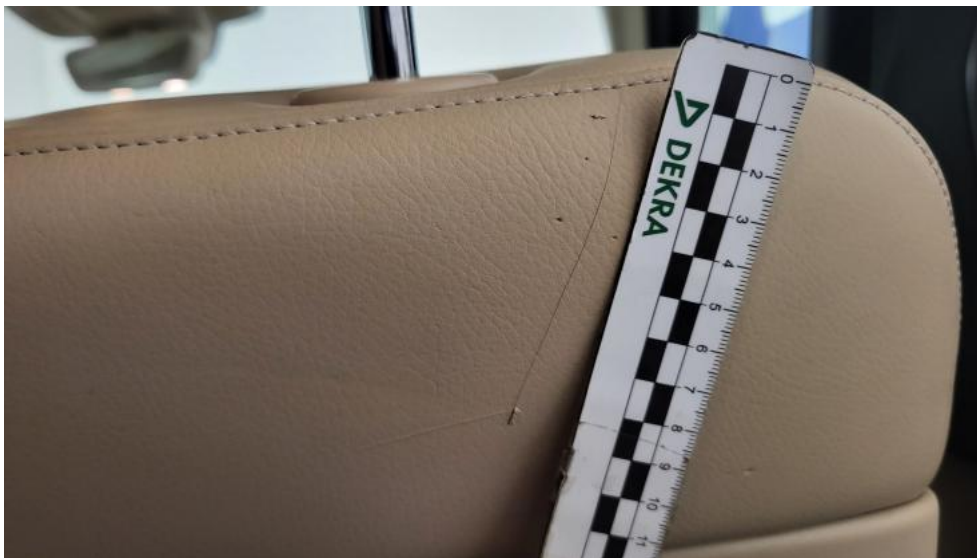
Fot. 83.
Fotel prz. praw. - Pęknięcie/rozerwanie 1

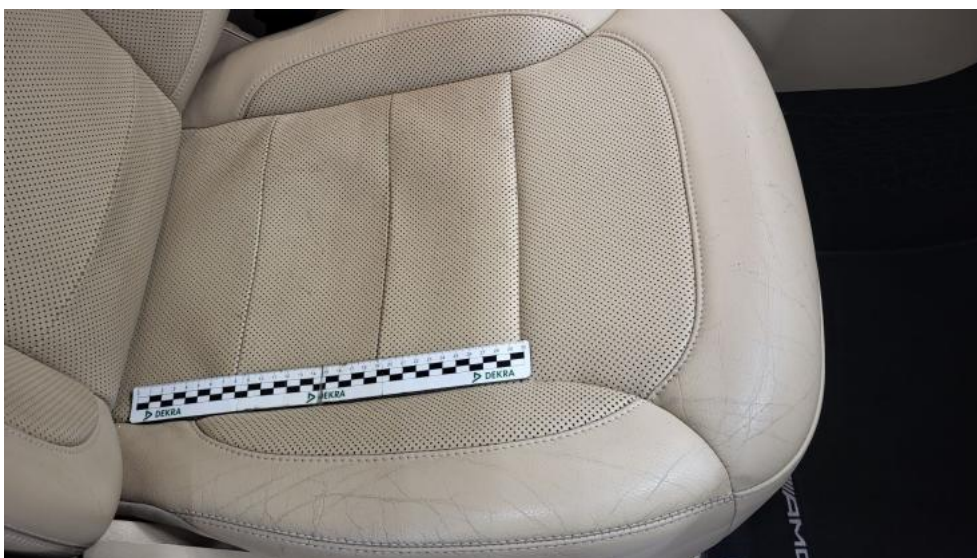
Fot. 84.
Fotel prz. praw. - Inne 1

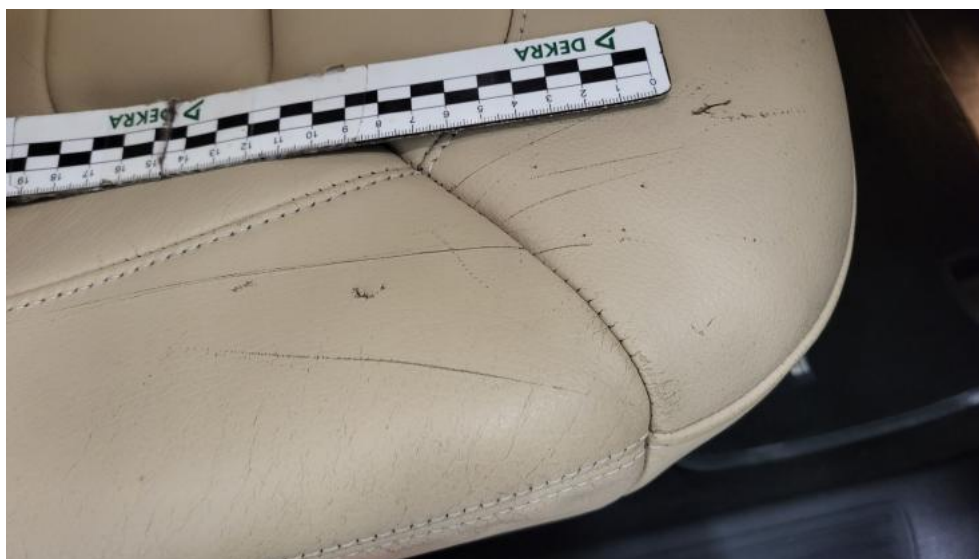
Fot. 85.
Kanapa tyl. - Rysa/odprysk 1

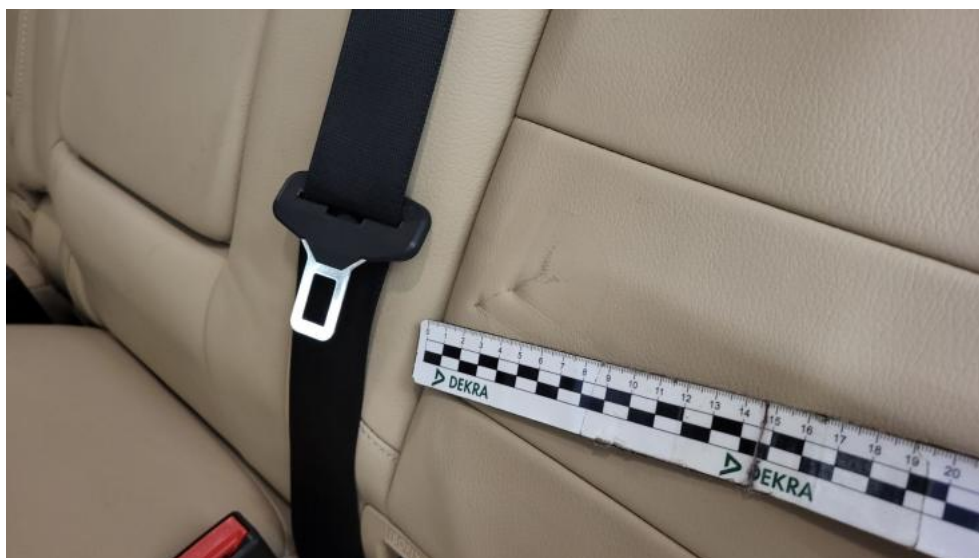
Fot. 86.
Kanapa tyl. - Wgniecenie/odkształcenie 1

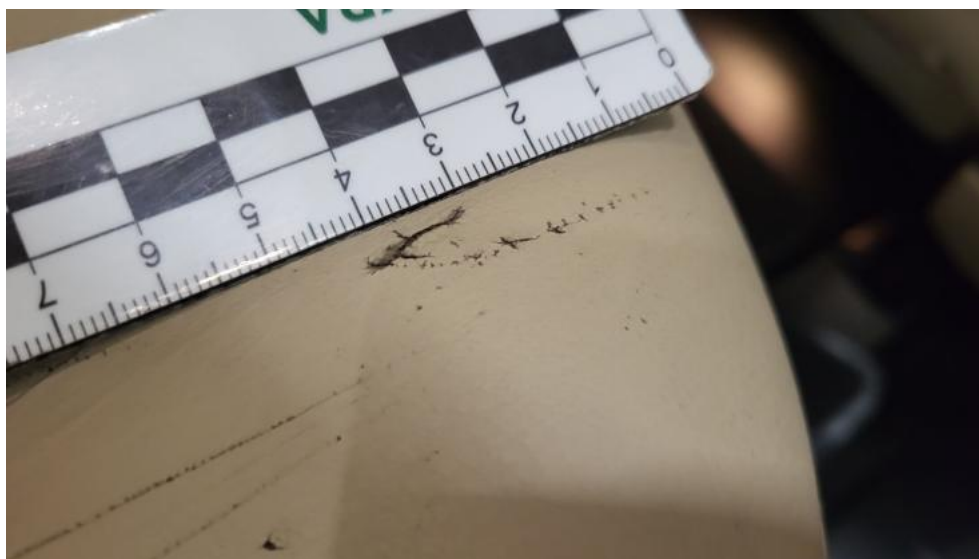
Fot. 87.
Kanapa tyl. - Pęknięcie/rozerwanie 1

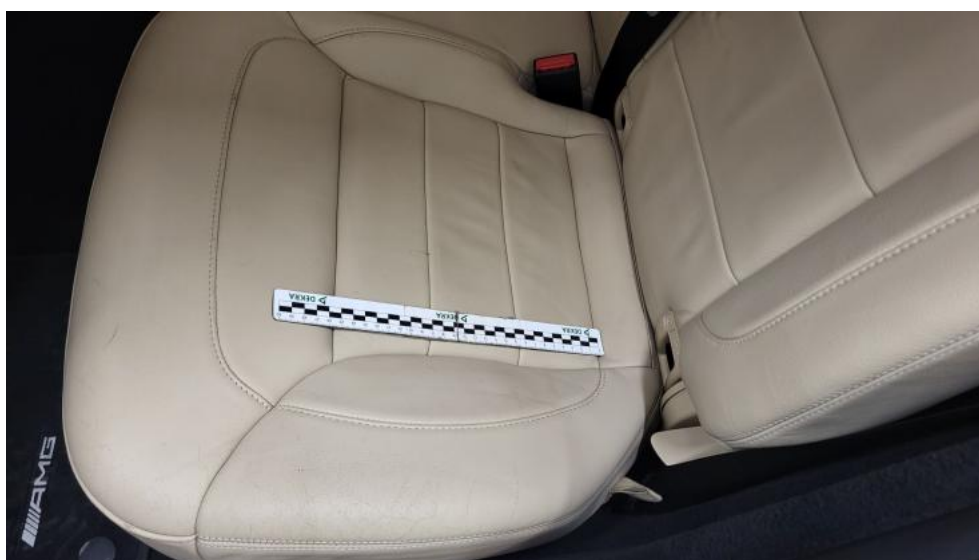
Fot. 88.
Kanapa tyl. - Inne 1

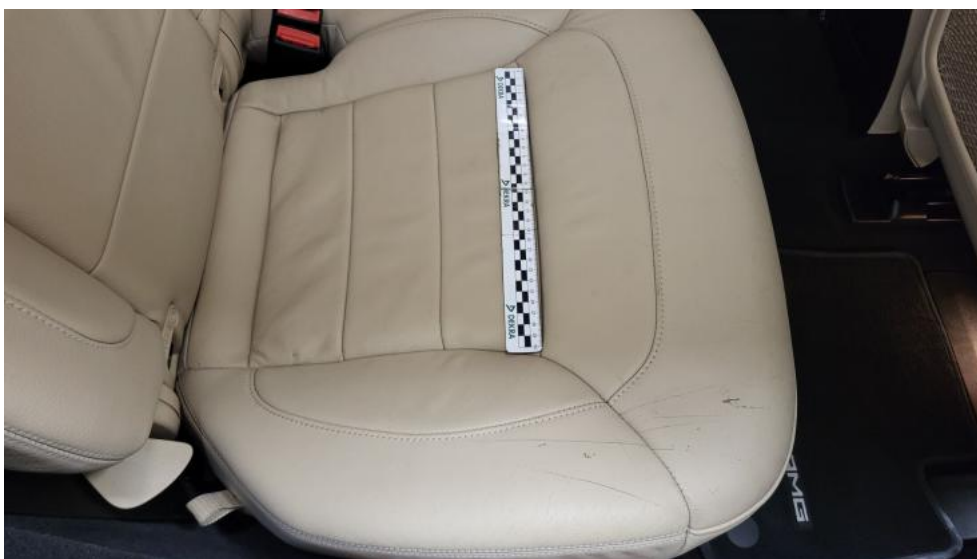
Fot. 89.
Kanapa tyl. - Inne 2

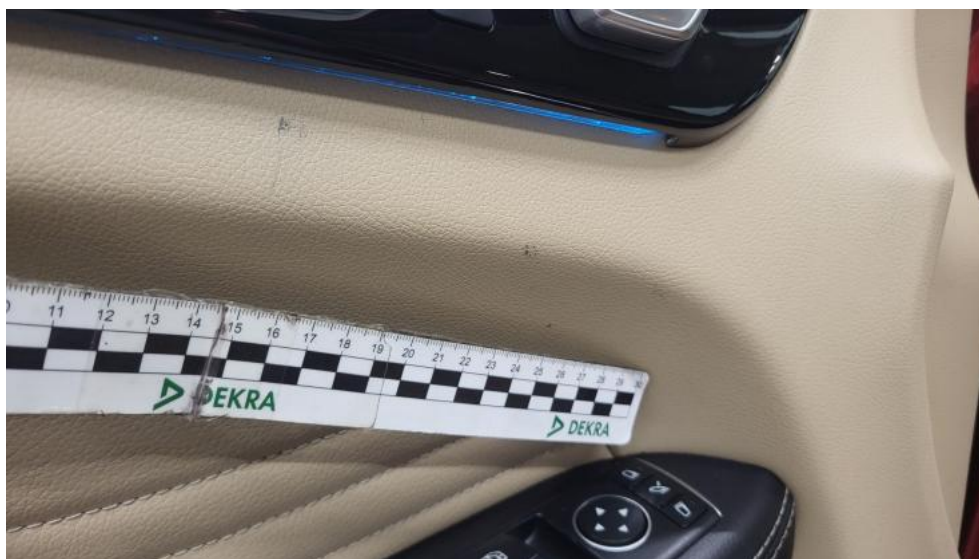
Fot. 91.
Tapicerka drzwi przednich L - Inne 1

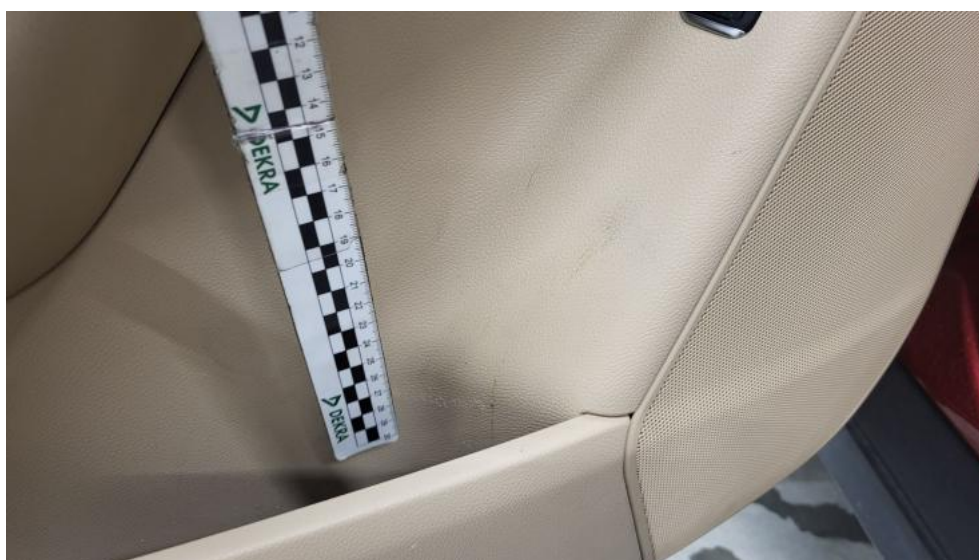
Fot. 92.
Tapicerka drzwi przednich L - Inne 2

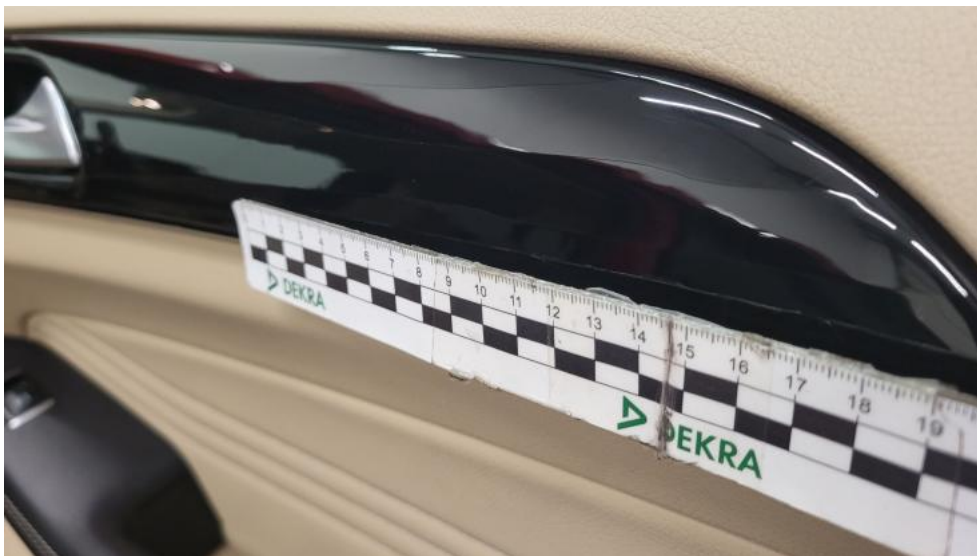
Fot. 93.
Tapicerka drzwi przednich P - Pęknięcie/rozerwanie 1
