Nr zlecenia DEKRA: PKOL(W)/LODZ/10261/25/02/10
Nr zlecenia/szkody: 20/047242
Data zlecenia: 10-02-2025

Dane pojazdu

Pomiar grubości powłoki lakierowej poj.

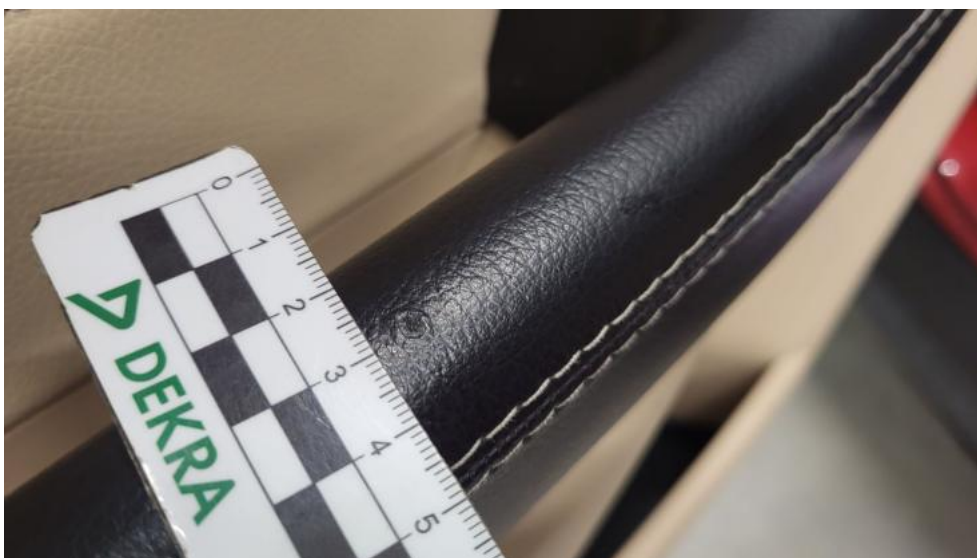
Fot. 94.
Uchwyt drzwi prze L - Inne 1
