Nr zlecenia DEKRA: PKOL(W)/LODZ/85252/24/11/05
Nr zlecenia/szkody: 00731/LF/23
Data zlecenia: 05-11-2024

Grupa obiektów (Eurotax)	samochody osobowe
Kod EC (Eurotax)	0150065
Producent	NISSAN
Model	Qashqai 21-
Typ/wersja	Qashqai 1.3 DIG-T mHEV N-Connecta Xtronic
Rodzaj nadwozia	hatchback
Liczba drzwi/liczba miejsc	5/5
Masa własna [kg]	1439
Dopuszczalna masa całkowita [kg]	1985
Rozstaw osi 1/2	2665
Rodzaj silnika	z zapłonem iskrowym
Układ oczyszczana spalin	GPF
Pojemność silnika [ccm]	1332
Moc silnika [KM/kW]	158/116
Skrzynia biegów	automatyczna
Nr rejestracyjny	DW1VL20
VIN	SJNTAAJ12U1233035
Data 1. rejestracji	13-04-2023
Data nast. bad. techn.	13-04-2026
Rok produkcji	2023 (rok produkcji został zweryfikowany z zewnętrzną bazą danych)
Stan licznika [km]	50 408 (odczytany)
Kolor nadwozia/rodzaj powłoki	grafitowy/2-warstwowy metalizowany

Pomiar grubości powłoki lakierowej poj.

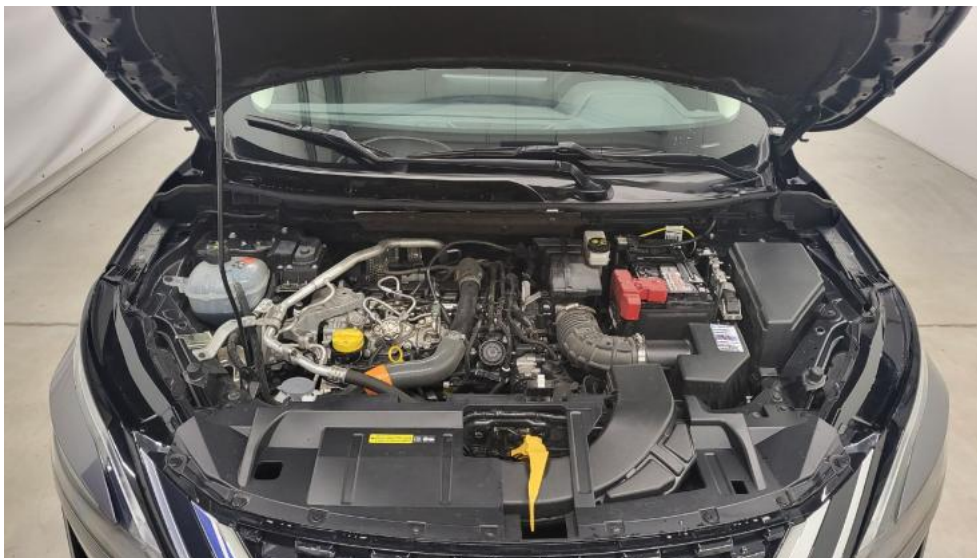
Fot. 21.
Komora silnika

Rysy na samochodzie. Uszkodzony/oklejony przewód w komorze silnika.

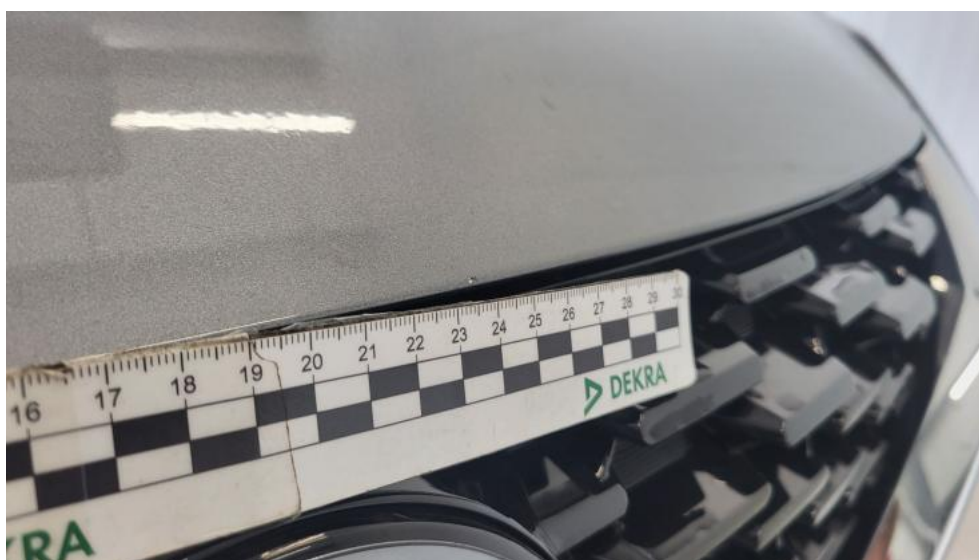
Fot. 40.
Pokrywa komory silnika - Rysa/odprysk 2

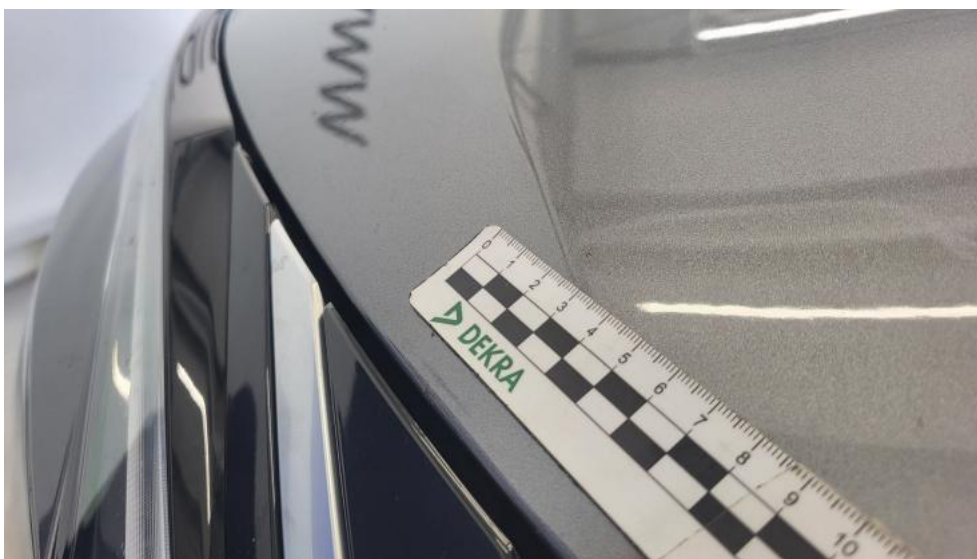
Fot. 41.
Pokrywa komory silnika() - Rysa/odprysk 3

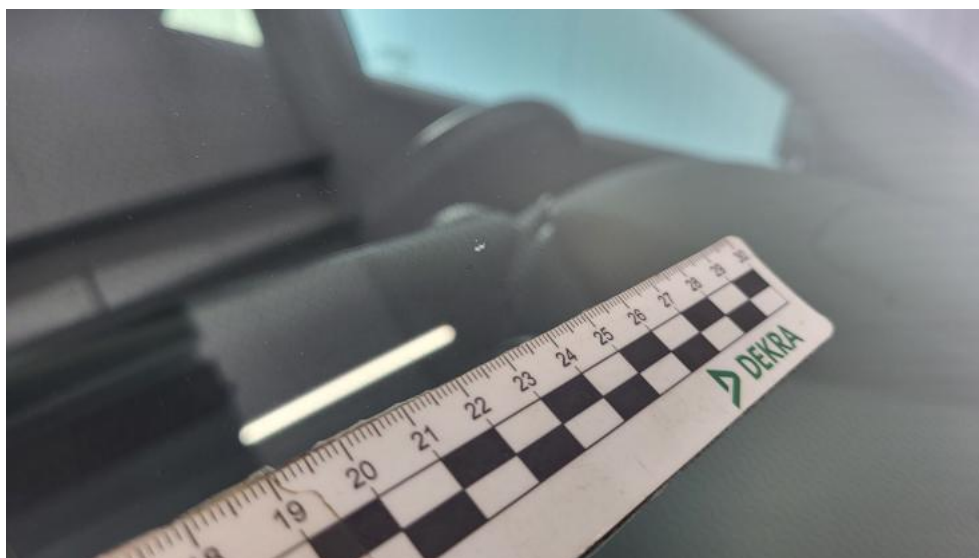
Fot. 46.
Szyba czołowa ogrzewana - Rysa/odprysk 2

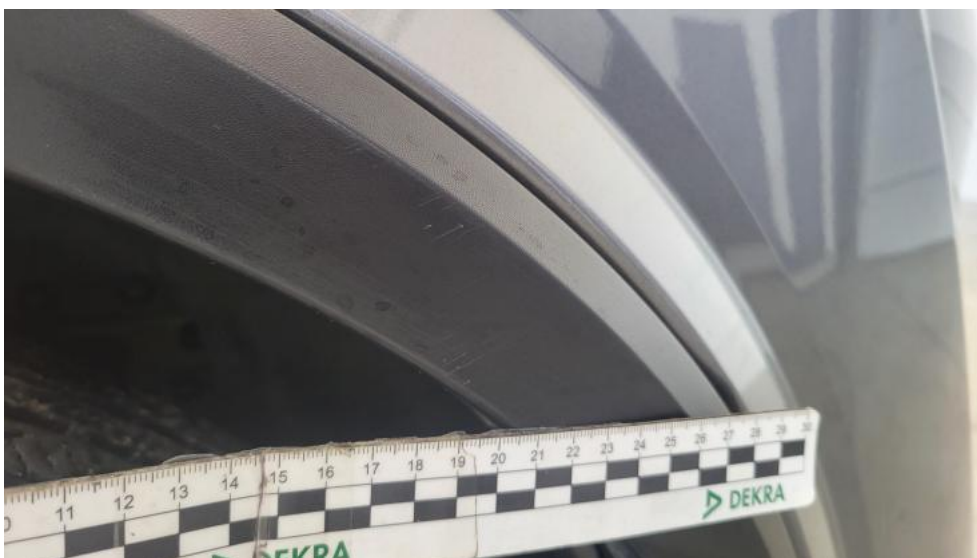
Fot. 50.

Listwa błotnika przedniego P - Rysa/odprysk 2

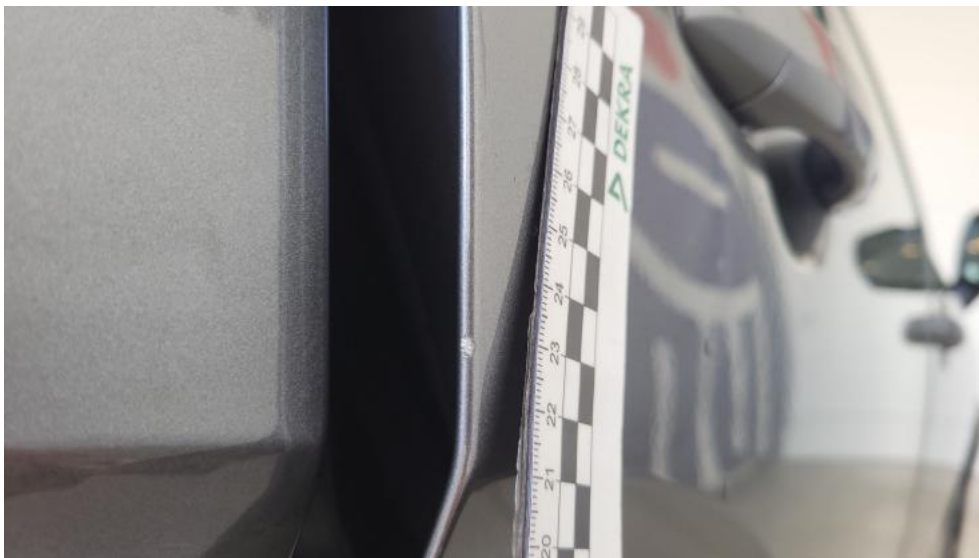
Fot. 51.
Drzwi tylne P - Rysa/odprysk 1

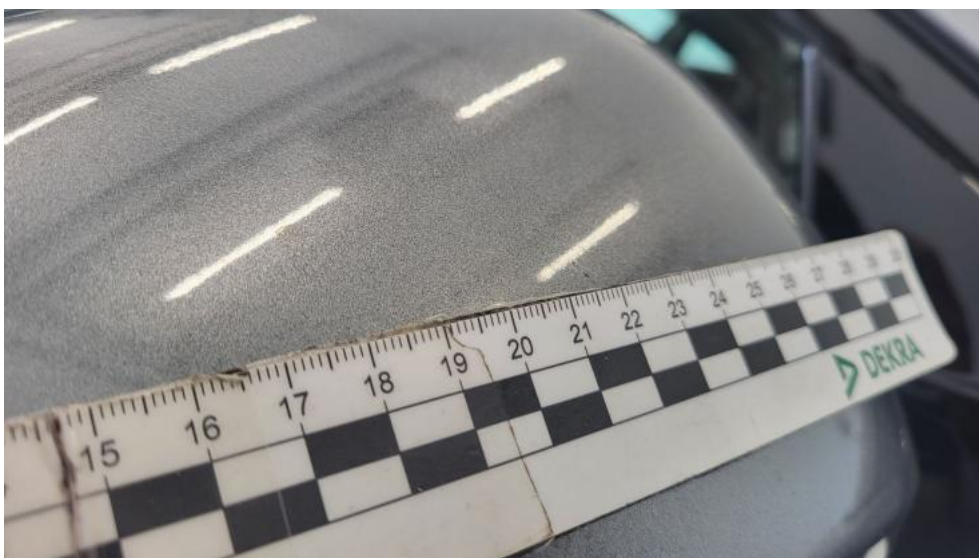
Fot. 52.
Lusterko zew P - Rysa/odprysk 1

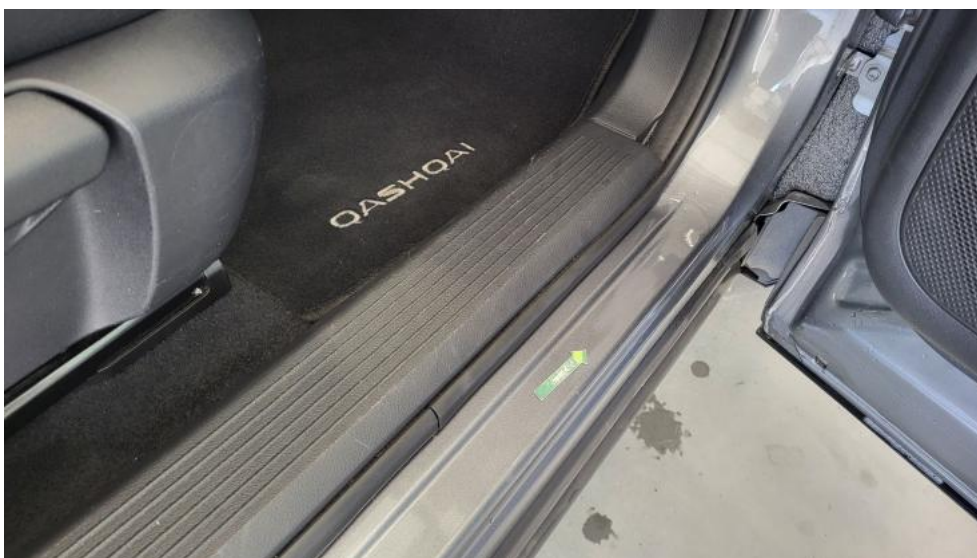
Fot. 54.
Próg P - Wgniecenie/odkształcenie 2

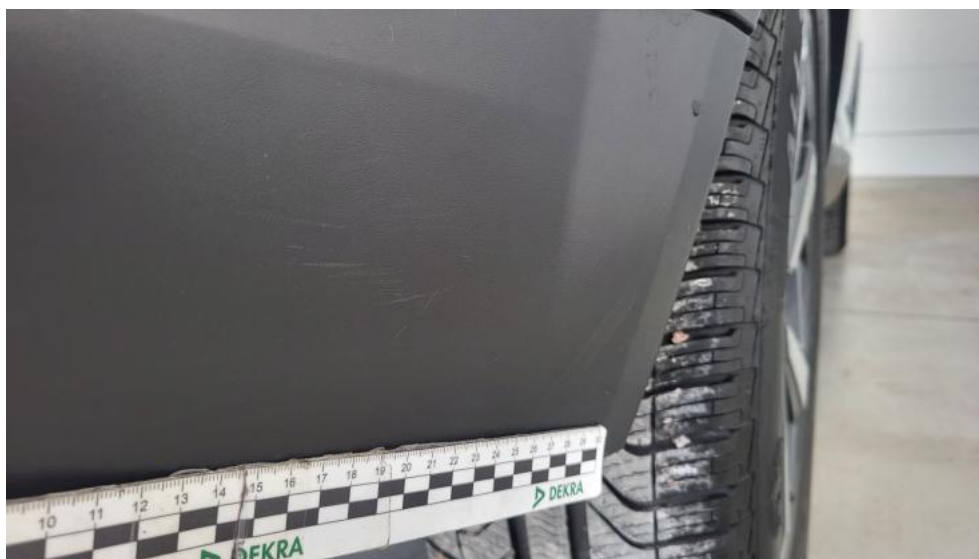
Fot. 55.
Zderzak tylny - Rysa/odprysk 1

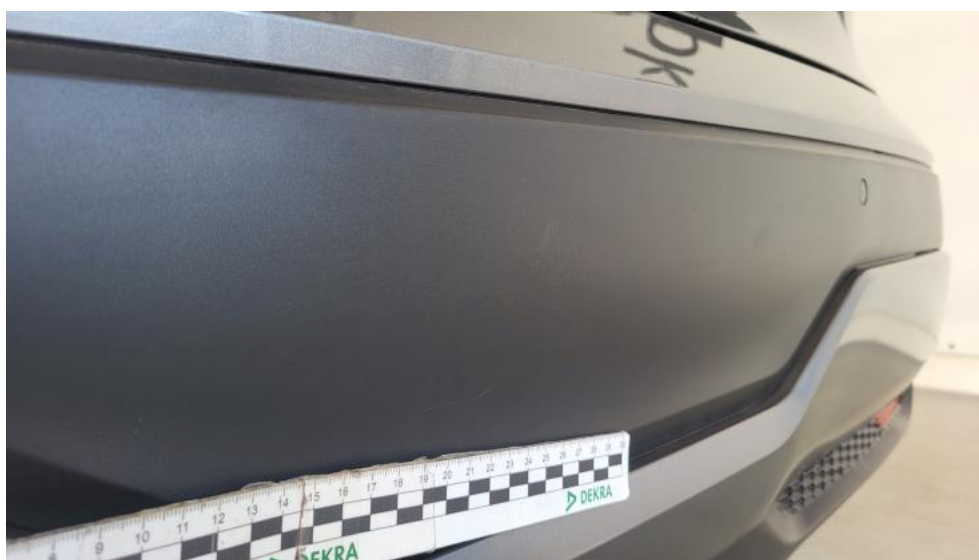
Fot. 56.
Zderzak tylny - Rysa/odprysk 2

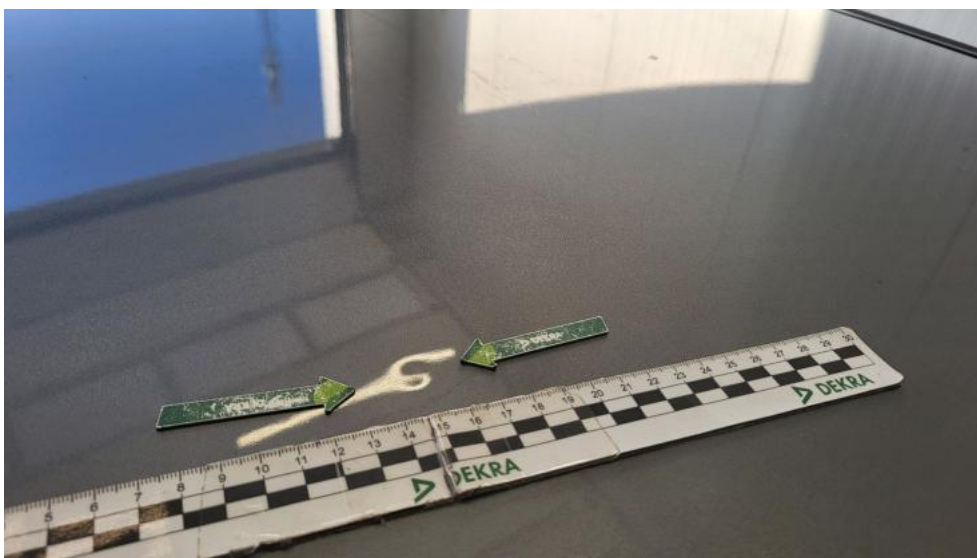
Fot. 58.
Dach - Wgniecenie/odkształcenie 1

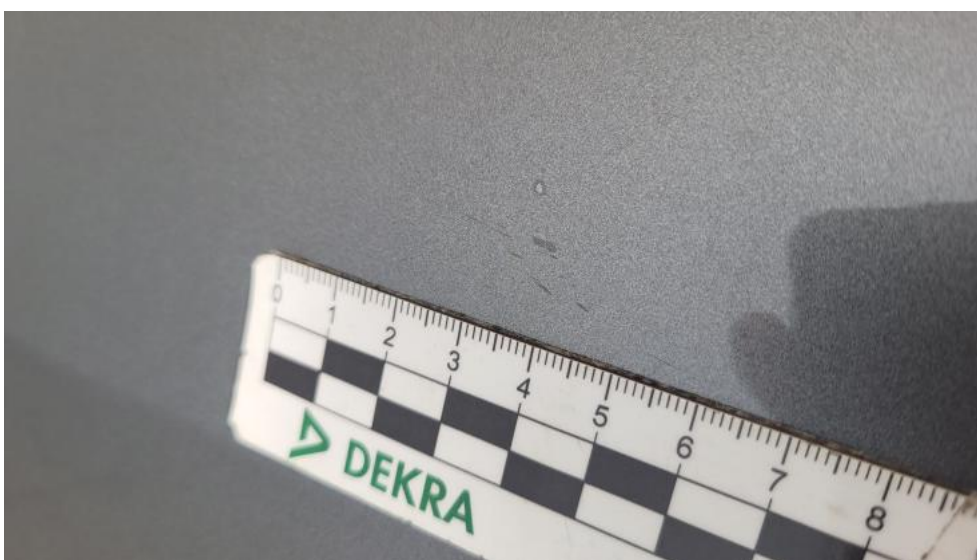
Fot. 60.
Błotnik tylny L / Ściana boczna L - Rysa/odprysk 1

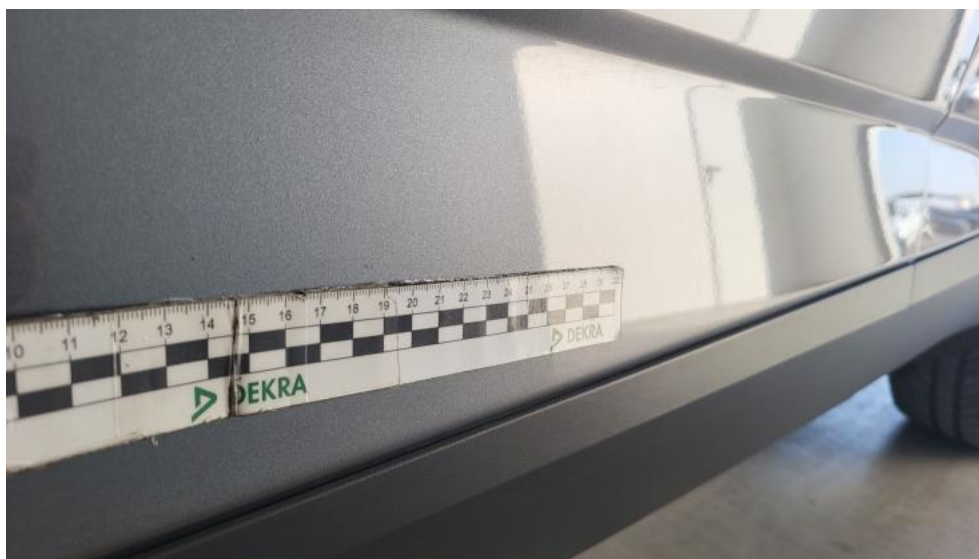
Fot. 61.
Drzwi przed L - Rysa/odprysk 1

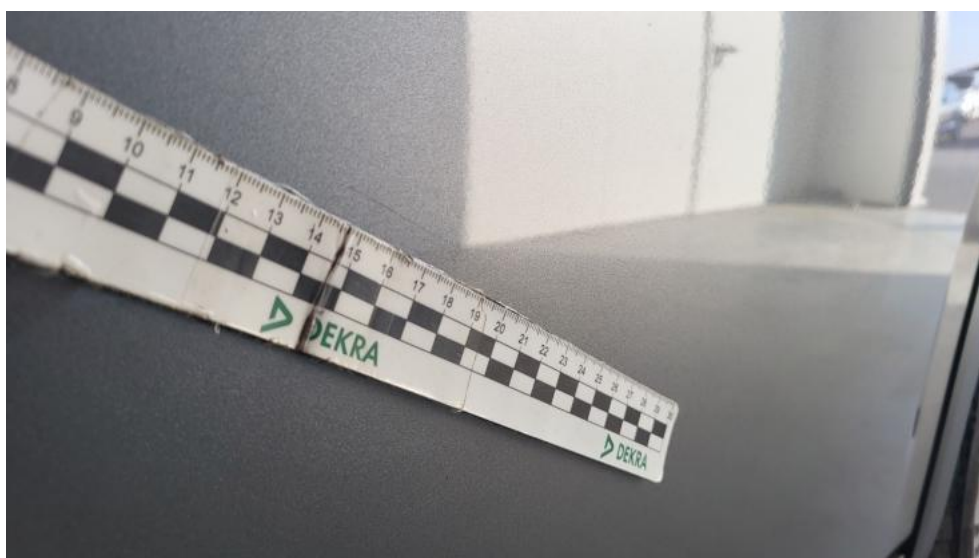
Fot. 62.
Drzwi tylne L - Rysa/odprysk 1

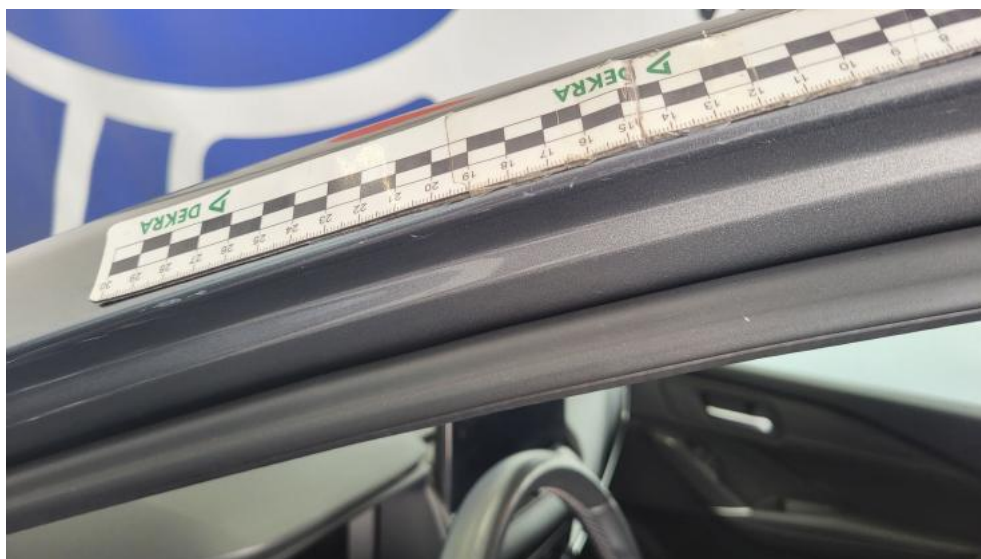
Fot. 63.
Stupek przedni L - Rysa/odprysk 1

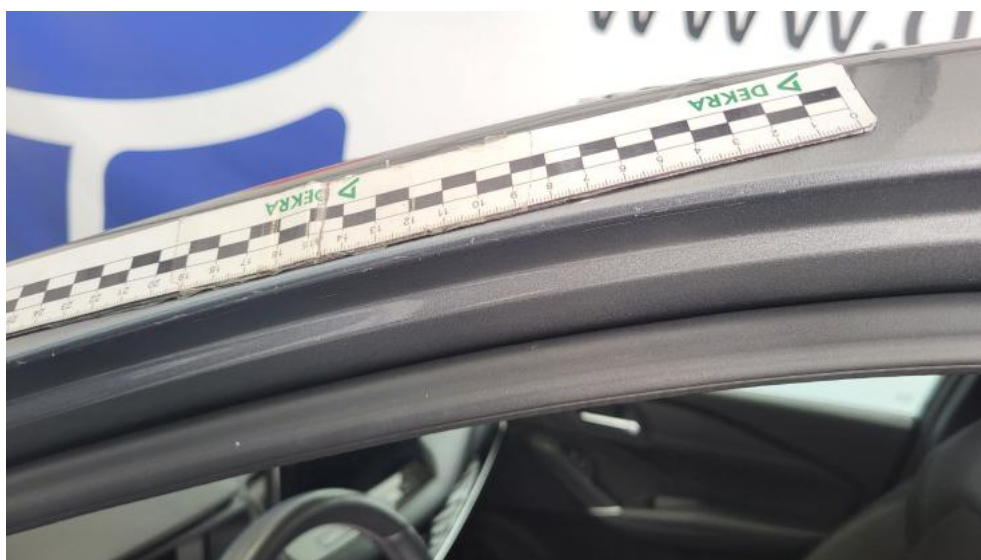
Fot. 64.
Stupek przedni L - Rysa/odprysk 2

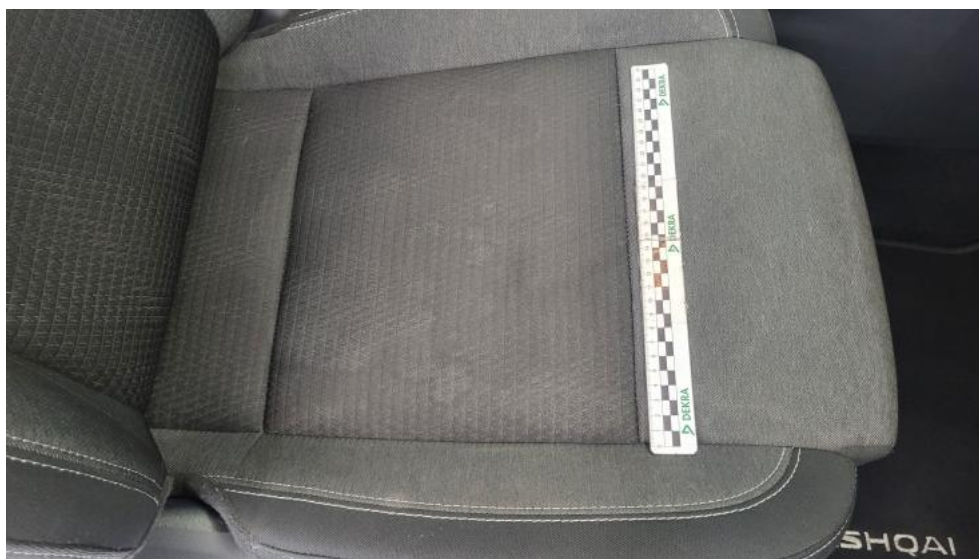
Fot. 71.
Fotel prz. praw. - Inne 1

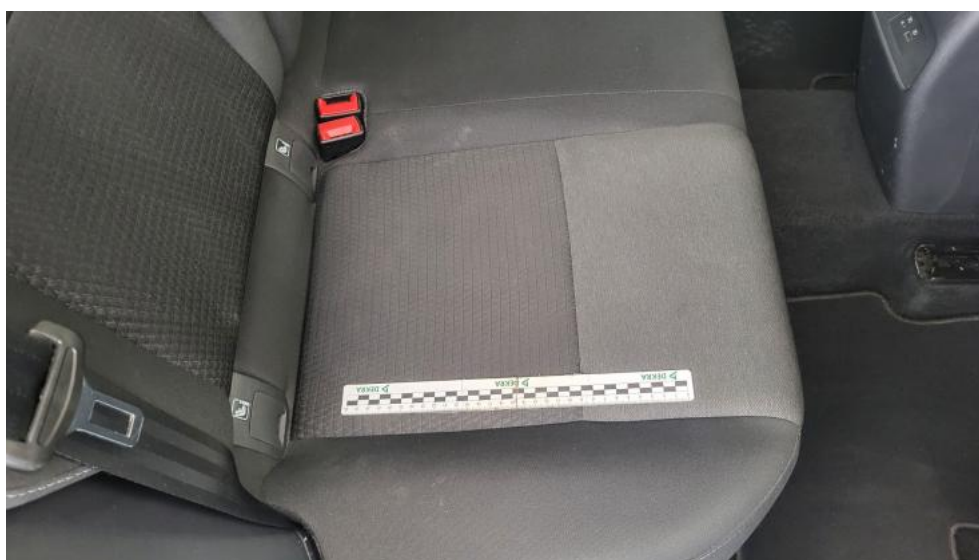
Fot. 72.
Kanapa tyl. - Inne 1

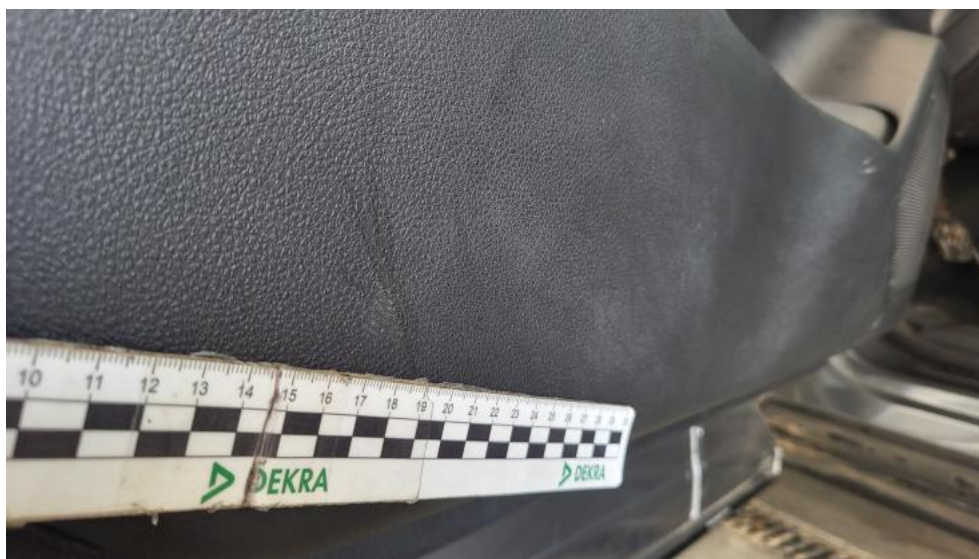
Fot. 73.
Tapicerka drzwi przednich L - Rysa/odprysk 1

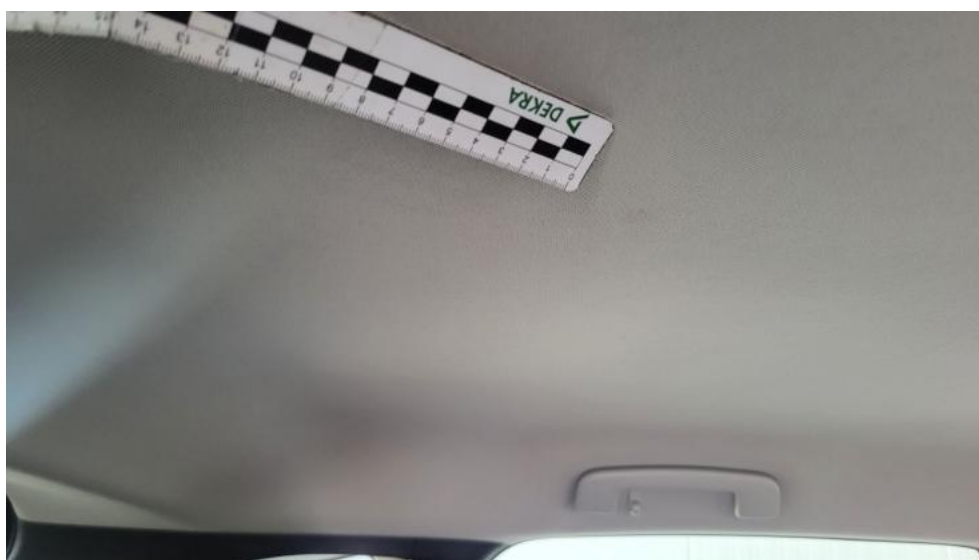
Fot. 74.
Podsufitka - Inne 1
