DEKRA's commission No. : PKOL(W)/LODZ/82636/24/10/24  
commission/ damage No. : 05954/EO/22  
Date of commission: 24-10-2024

**Vehicle data**

Group of objects (Eurotax)	cars
EC code (Eurotax)	0158617
Manufacturer	MASERATI
Model	Ghibli 17-
Type / version	Ghibli mHEV Gransport
Body type	sedan
Number of doors / seats	4/4
Curb weight [kg]	1878
Gross vehicle weight [kg]	2530
Wheelbase 1/2	2998
Engine type	spark ignition
Supercompression	turbocompressor with intercooler
Pollution reduction system	GPF
Emission standard	EURO 6
Engine capacity [ccm]	1995
Engine Power [hp/kW]	330/243
Gearbox	automatic 8- gear
Registration /record No.	SK289WT
VIN / serial number	ZAMAS57B001375706
Date of first registration	20-08-2021
Date of next. tech. test	20-08-2024
Year of manufacture	2021
Readout [km]	76 630 (read)
Body color / type of coating	black/METALIK

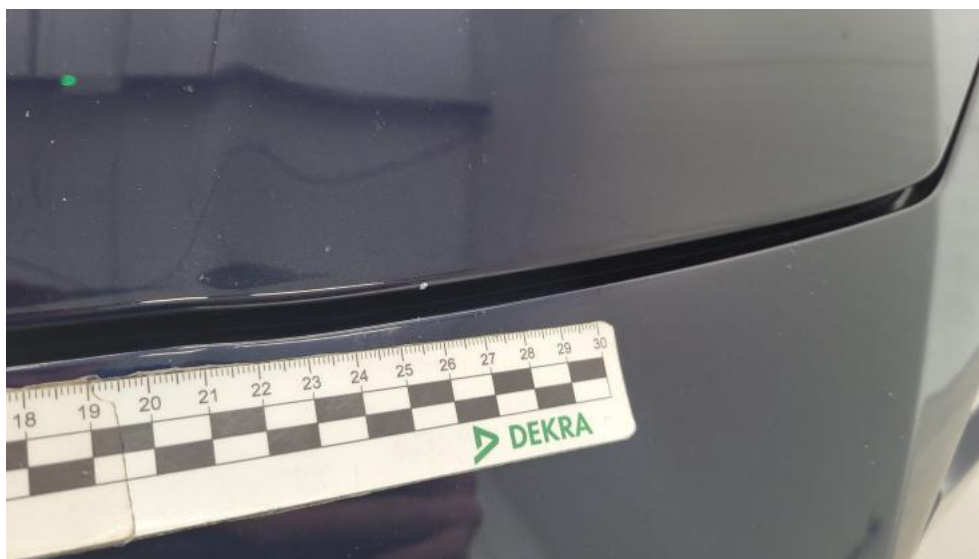
**Photo 41.**  
Pokrywa komory silnika - Rysa/odprysk 1

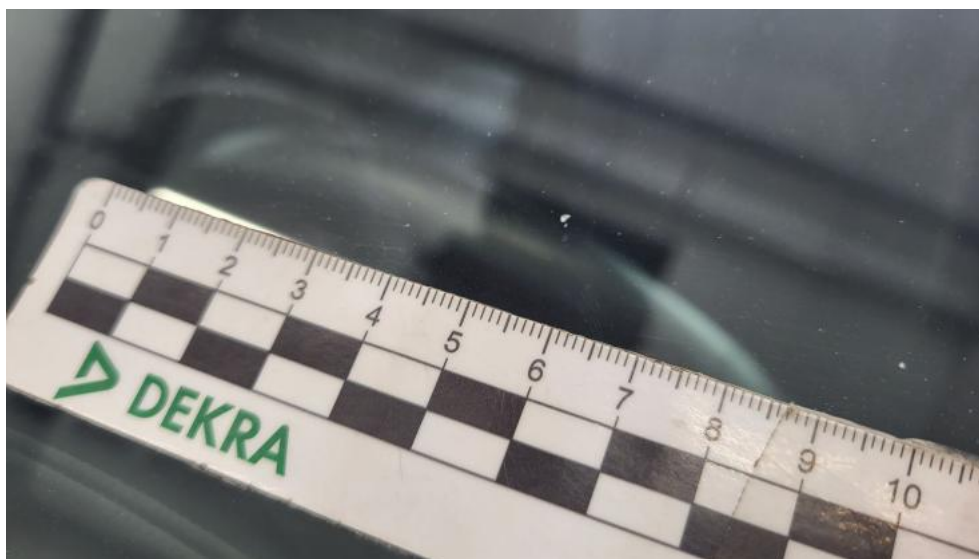
**Photo 43.**

Szyba czołowa - Rysa/odprysk 1

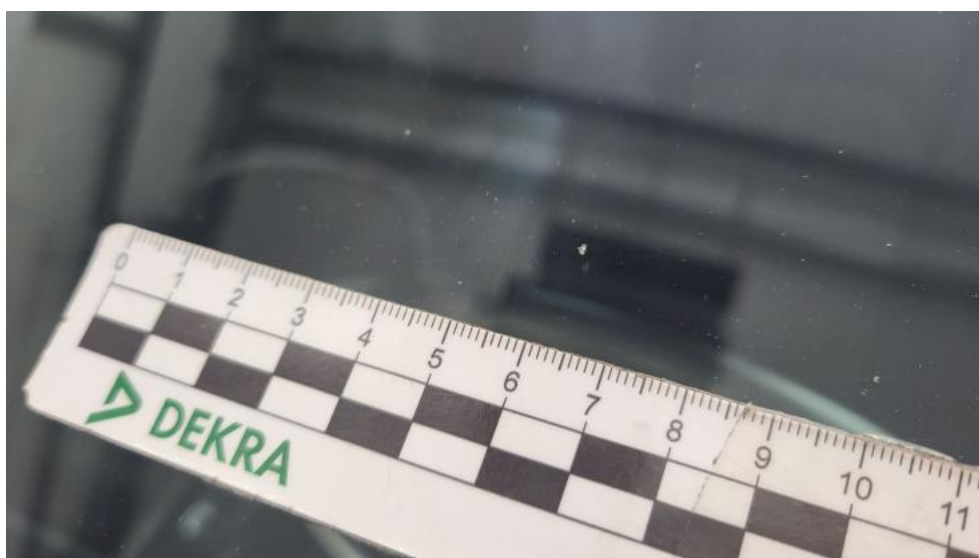
**Photo 44.**

Szyba czołowa - Rysa/odprysk 2

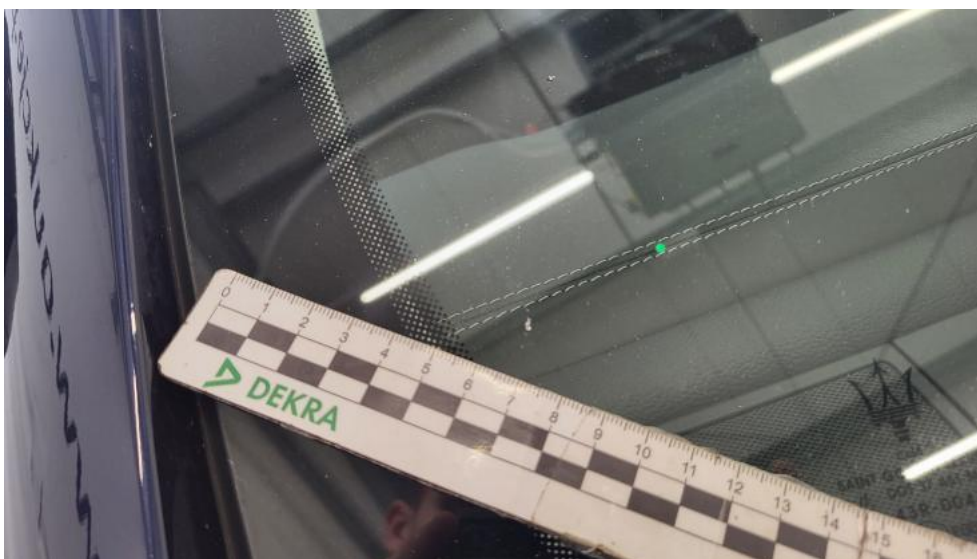
**Photo 45.**  
Szyba czółowa() - Rysa/odprysk 3

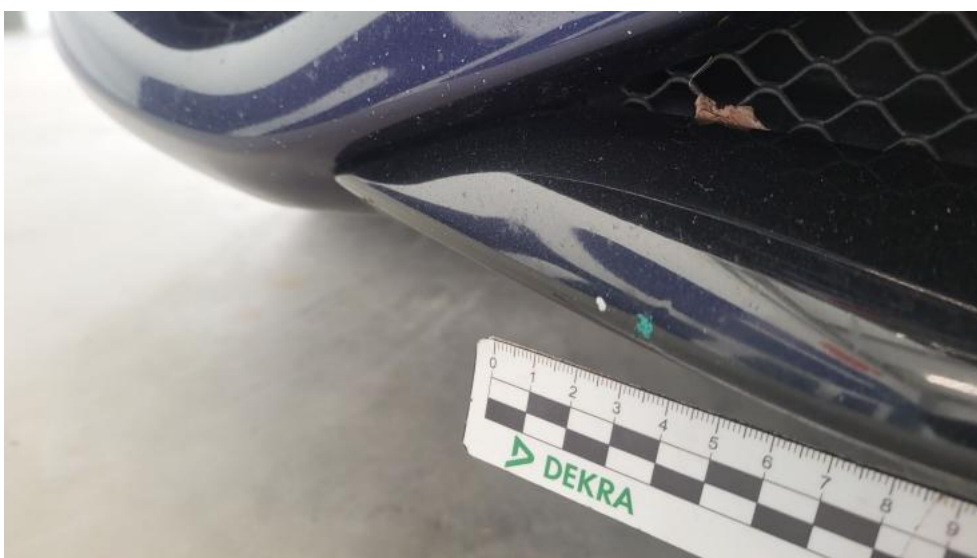
**Photo 46.**  
Zderzak - Rysa/odprysk 1

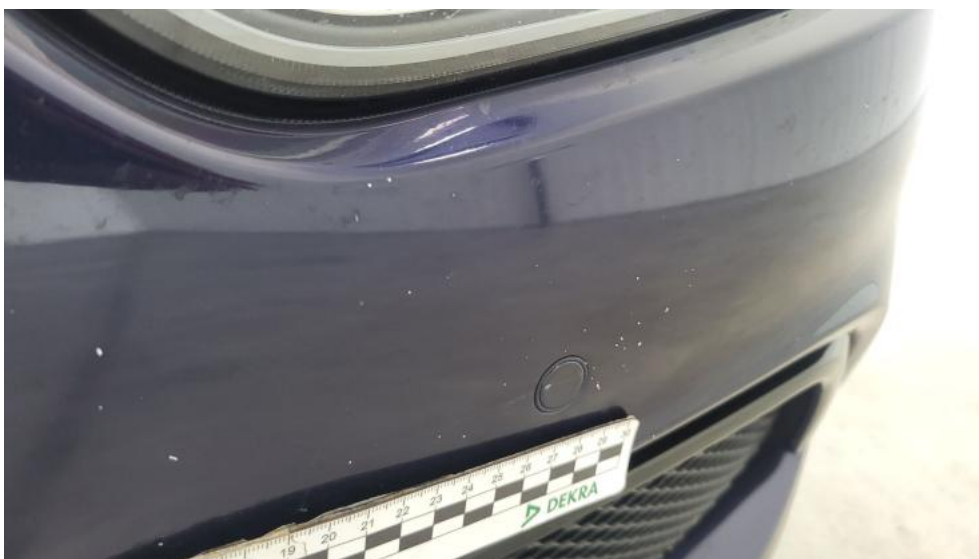
**Photo 47.**  
Zderzak - Rysa/odprysk 2

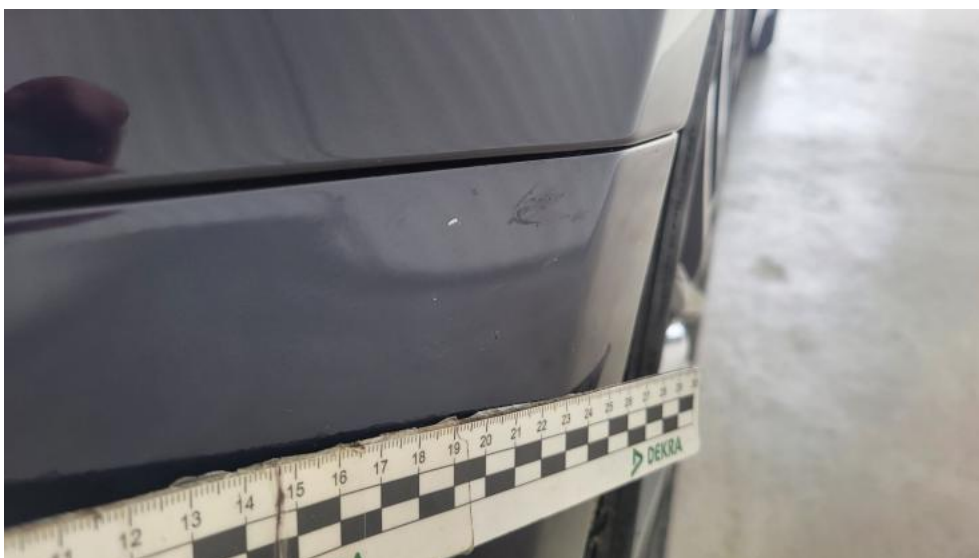
**Photo 48.**  
Zderzak() - Rysa/odprysk 3

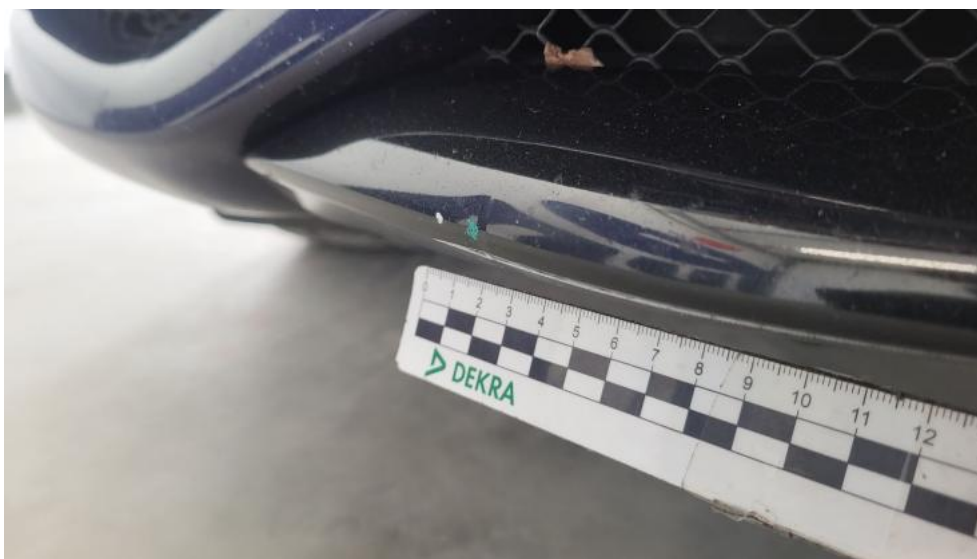
**Photo 49.**  
Zderzak - Wgniecenie/odkształcenie 1

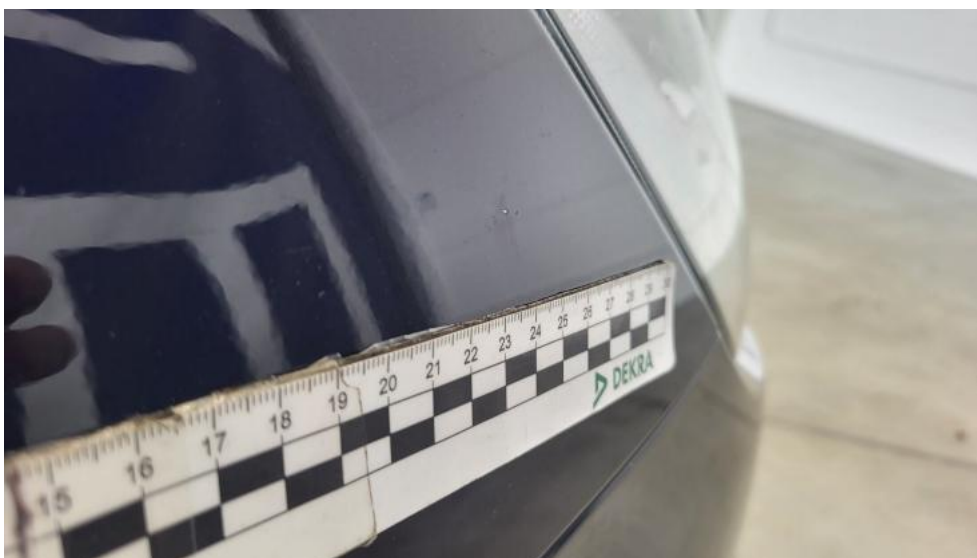
**Photo 50.**  
Błotnik przedni P - Rysa/odprysk 1

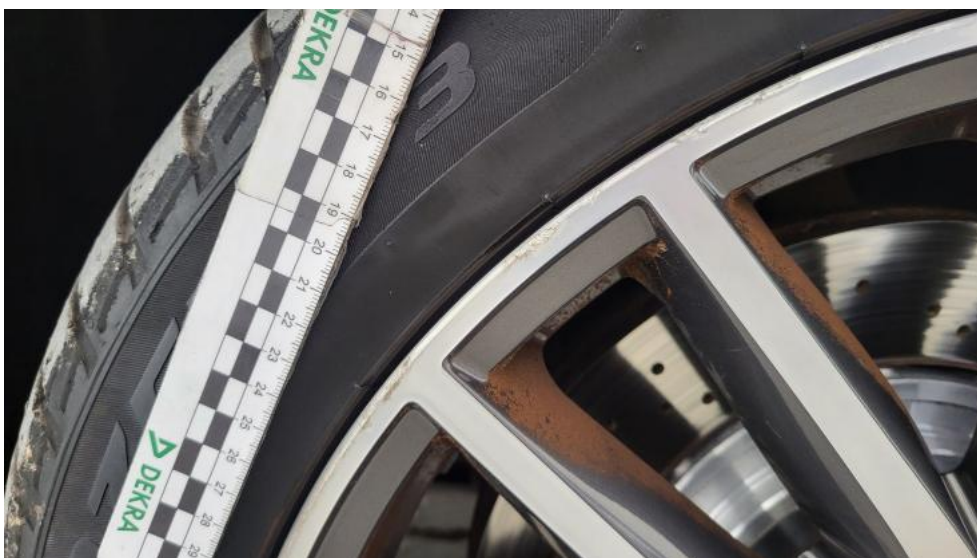
**Photo 52.**  
Felga aluminiowa przednia P - Rysa/odprysk 1

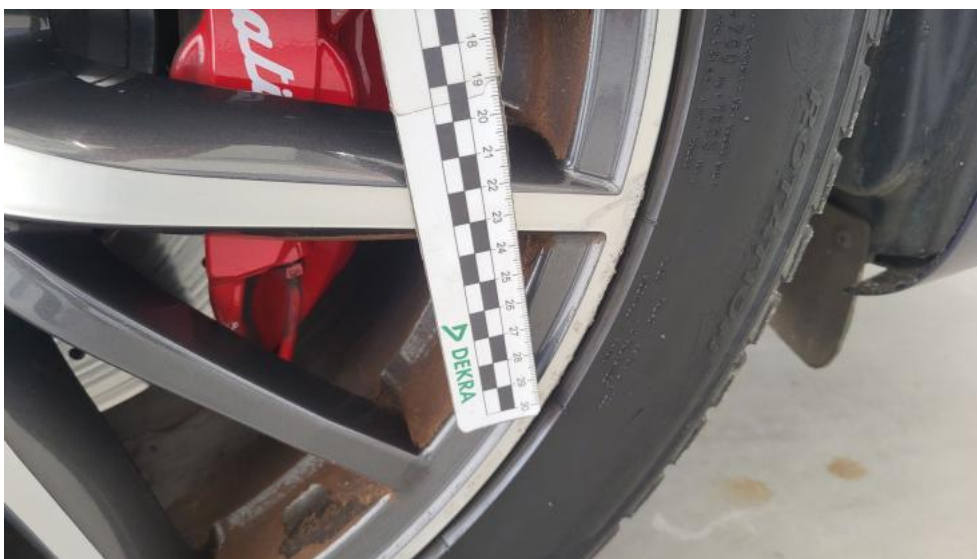
**Photo 53.**  
Felga aluminiowa przednia P - Rysa/odprysk 2

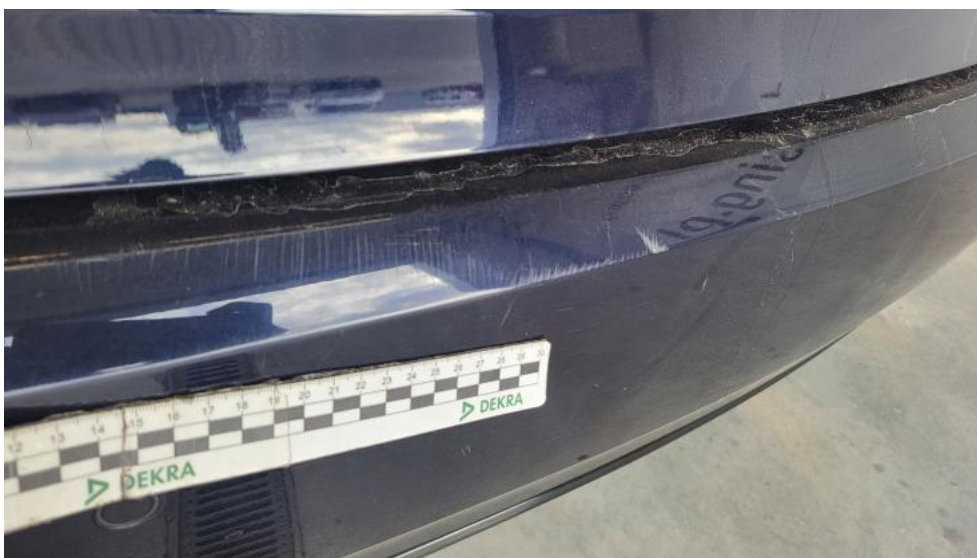
**Photo 54.**  
Zderzak tylny - Rysa/odprysk 1

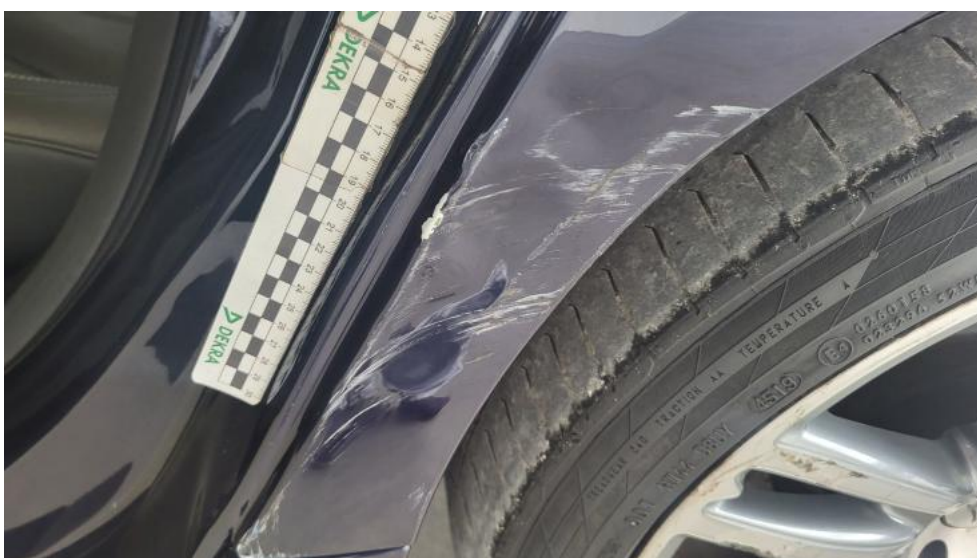
**Photo 56.**  
Błotnik tylny L / Ściana boczna L - Rysa/odprysk 1

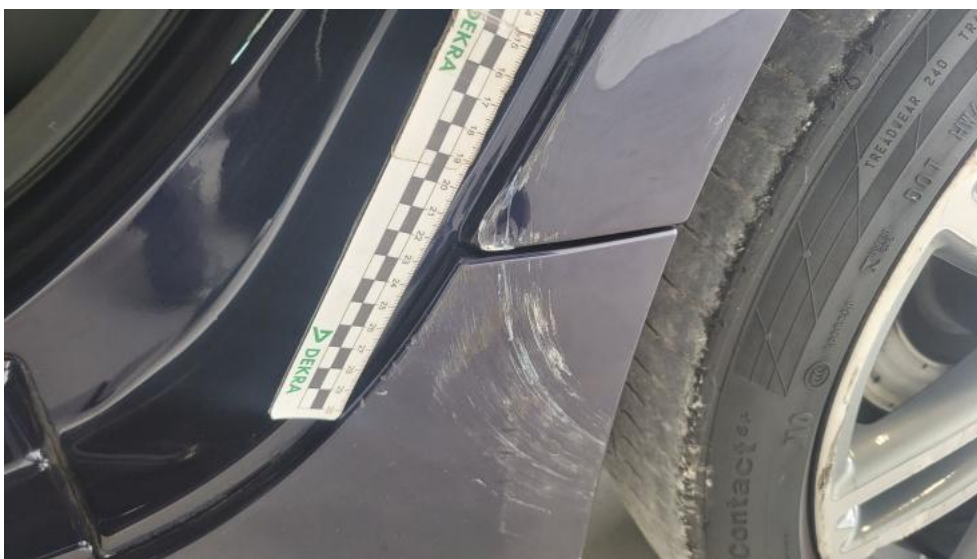
**Photo 57.**  
Błotnik tylny L / Ściana boczna L - Rysa/odprysk 2

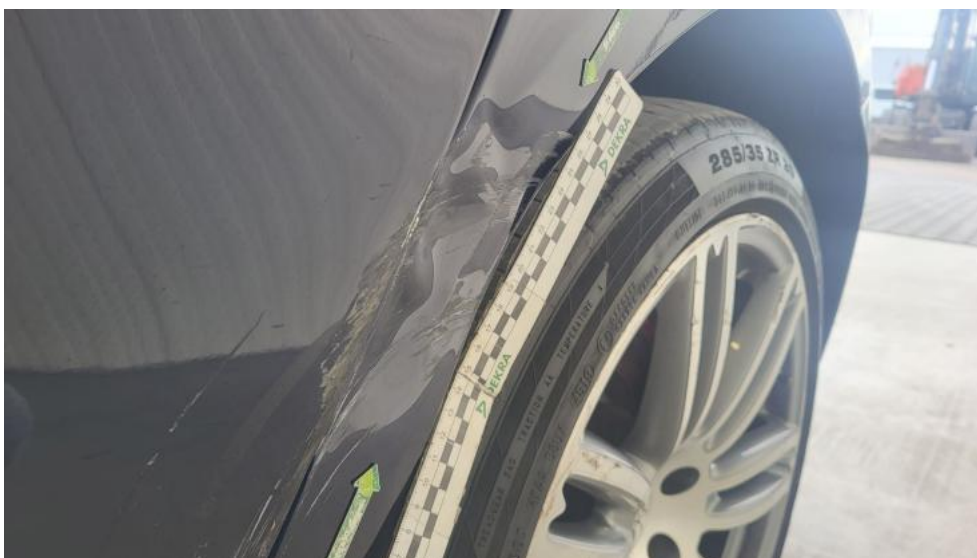
**Photo 58.**  
Błotnik tylny L / Ściana boczna L - Wgniecenie/odkształcenie 1

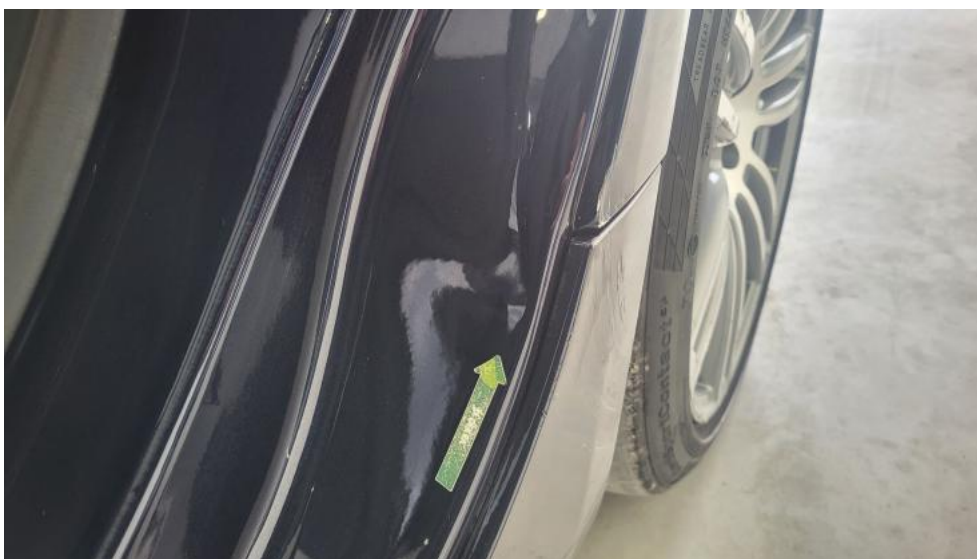
**Photo 59.**  
Błotnik tylny L / Ściana boczna L - Wgniecenie/odkształcenie 2

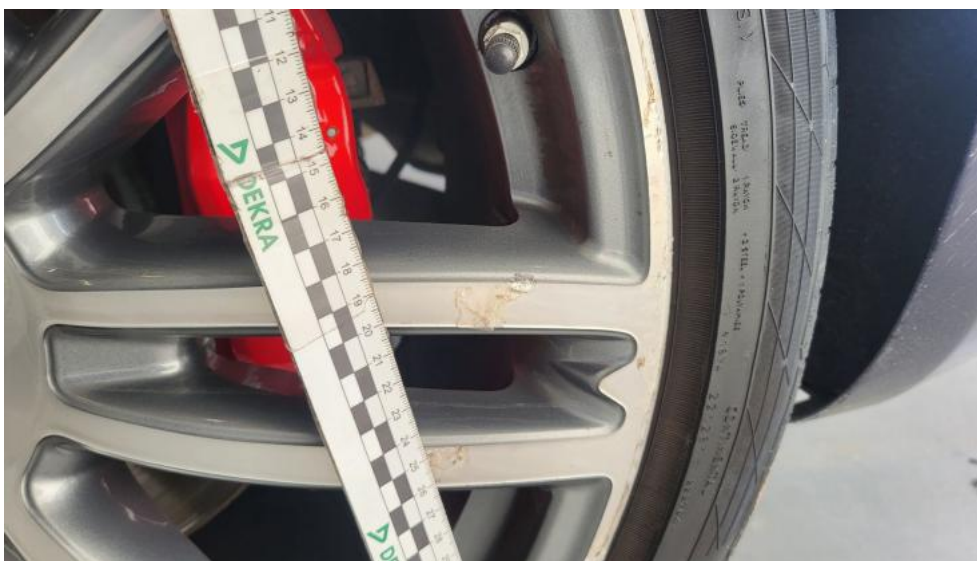
**Photo 61.**  
Felga aluminiowa tylna L - Rysa/odprysk 1

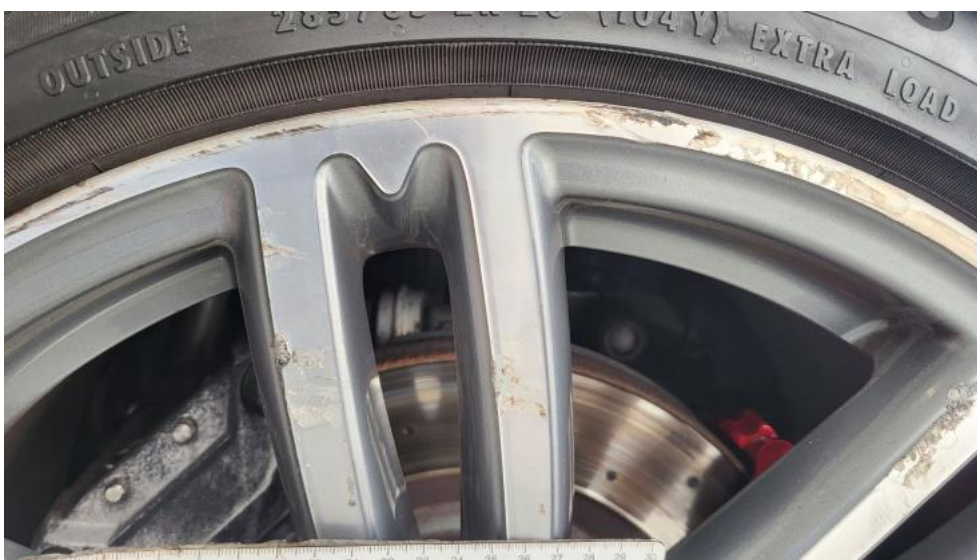
**Photo 62.**  
Felga aluminiowa tylna L - Rysa/odprysk 2

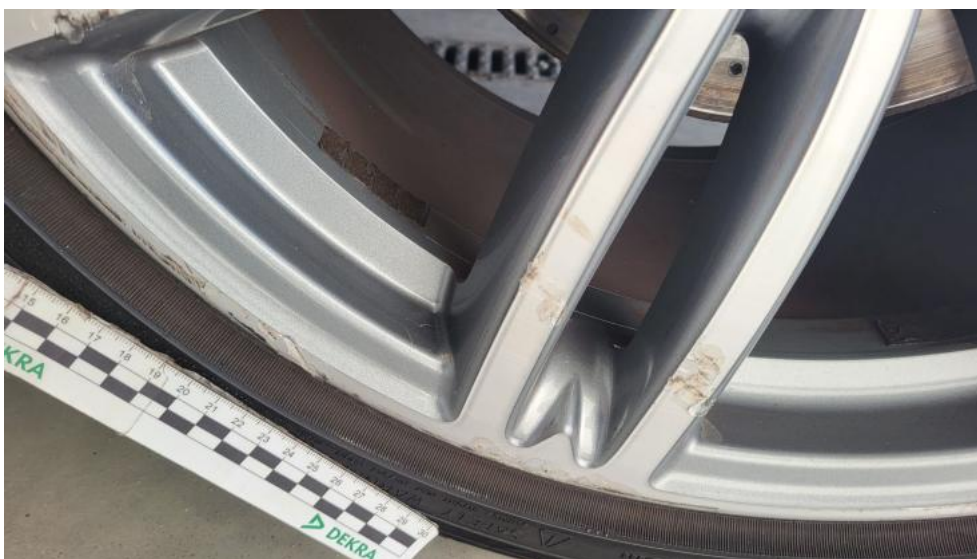
**Photo 63.**  
Felga aluminiowa tylna L() - Rysa/odprysk 3

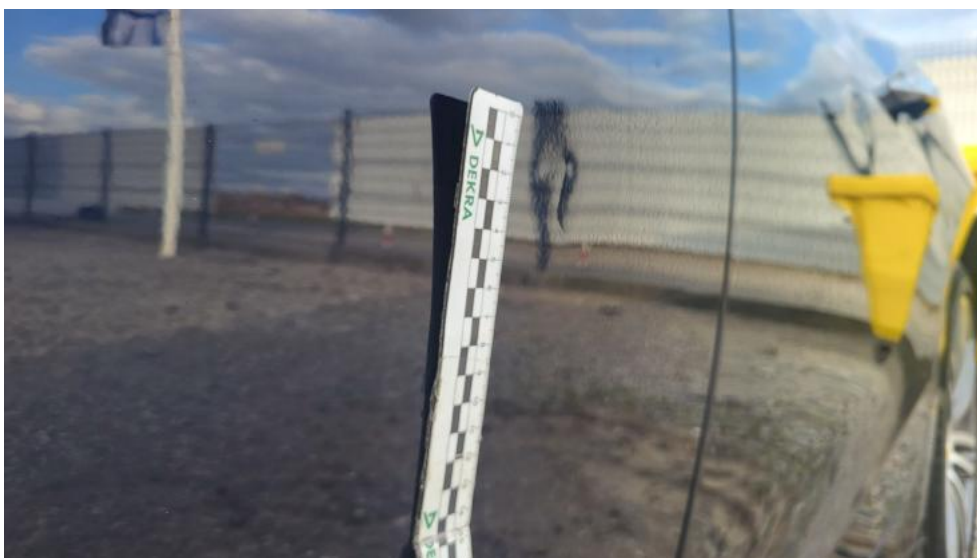
**Photo 64.**  
Drzwi przed L - Wgniecenie/odkształcenie 1

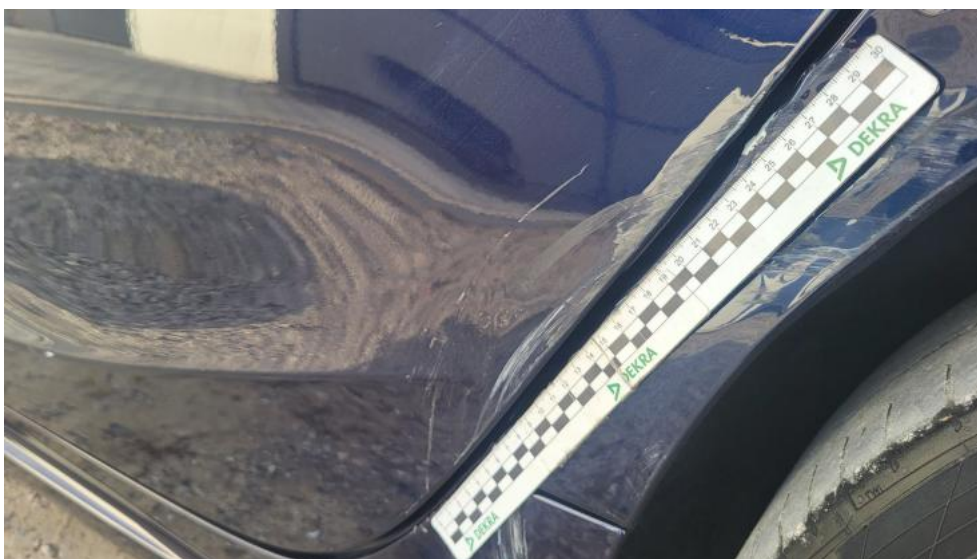
**Photo 65.**  
Drzwi tylne L - Rysa/odprysk 1

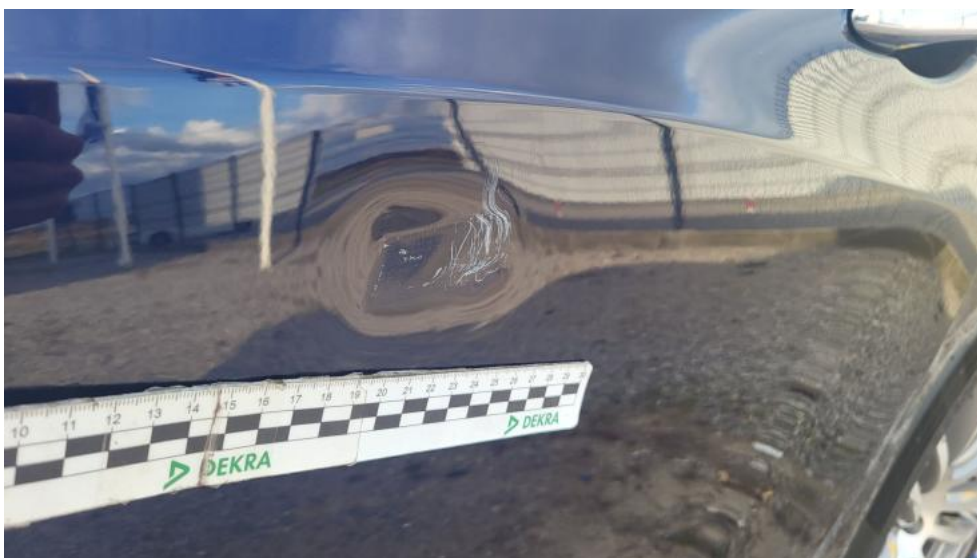
**Photo 66.**  
Drzwi tylne L - Rysa/odprysk 2

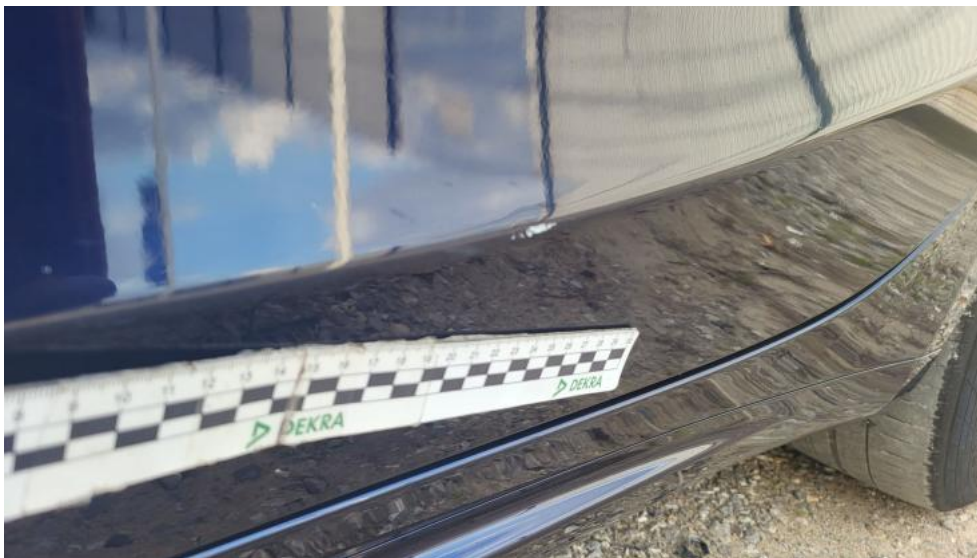
**Photo 67.**  
Drzwi tylne L() - Rysa/odprysk 3

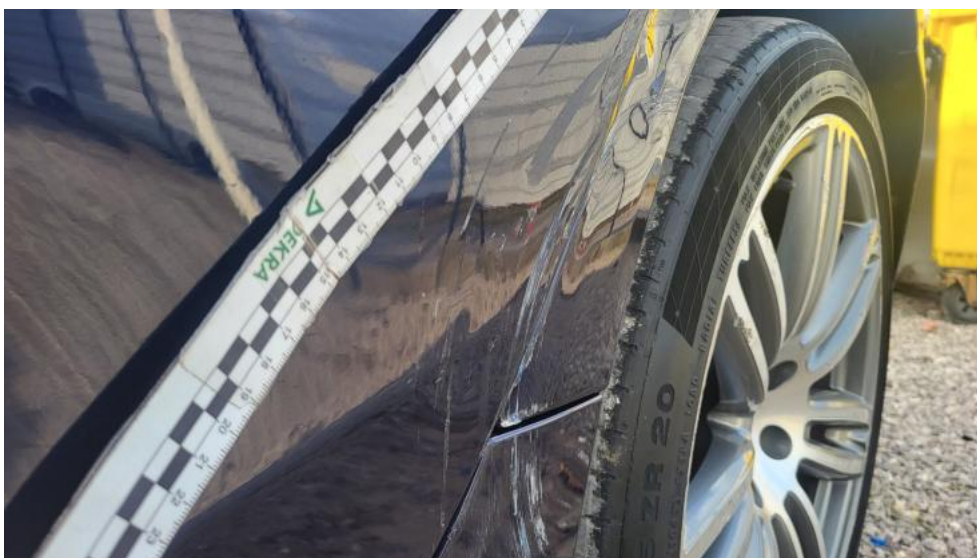
**Photo 68.**  
Drzwi tylne L - Wgniecenie/odkształcenie 1

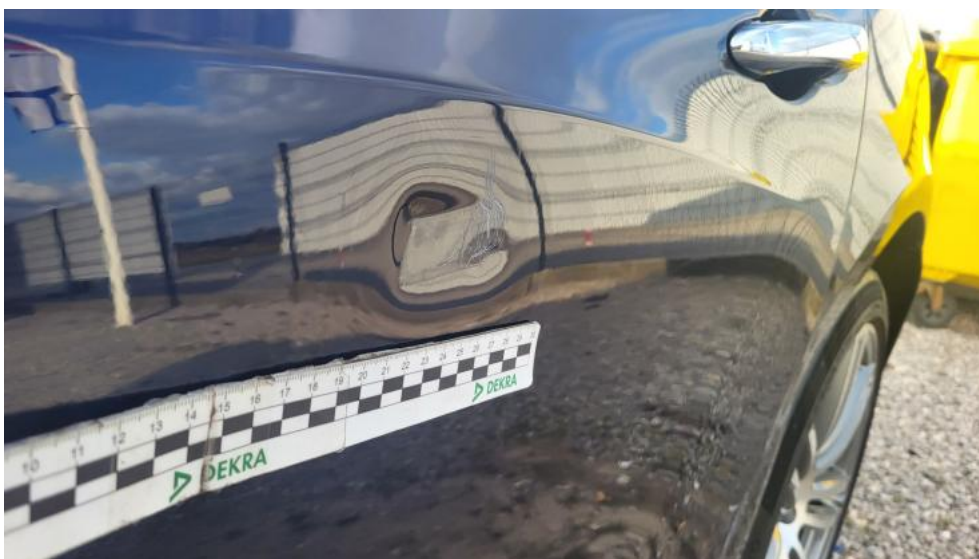
**Photo 69.**  
Drzwi tylne L - Wgniecenie/odkształcenie 2

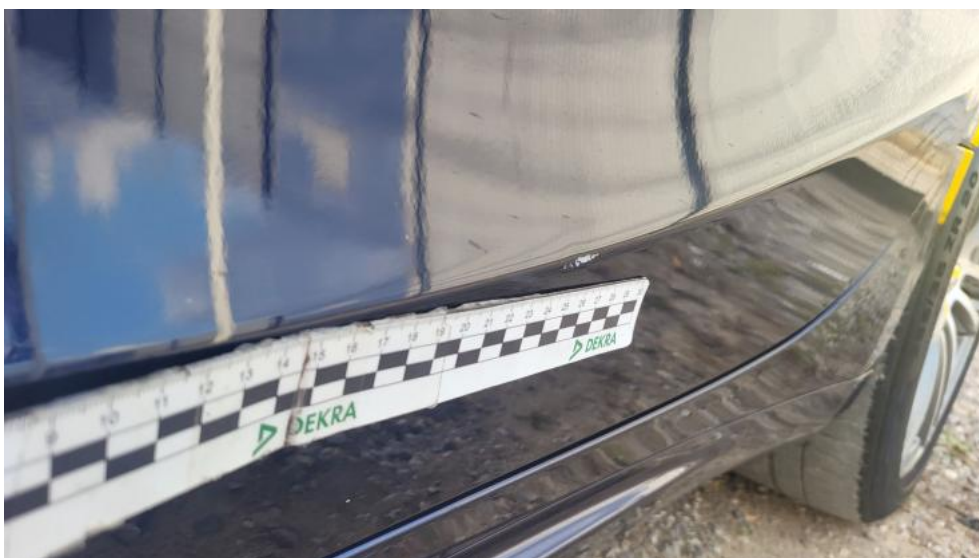
**Photo 70.**  
Drzwi tylne L() - Wgniecenie/odkształcenie 3
