Nr zlecenia DEKRA: PKOL(W)/LODZ/02762/26/01/13  
Nr zlecenia/szkody: 21/011404  
Data zlecenia: 13-01-2026

| Producent | PORSCHE |
| Model | 718 Cayman [982] 16- |
| VIN | WP0ZZZ98ZNS250876 |

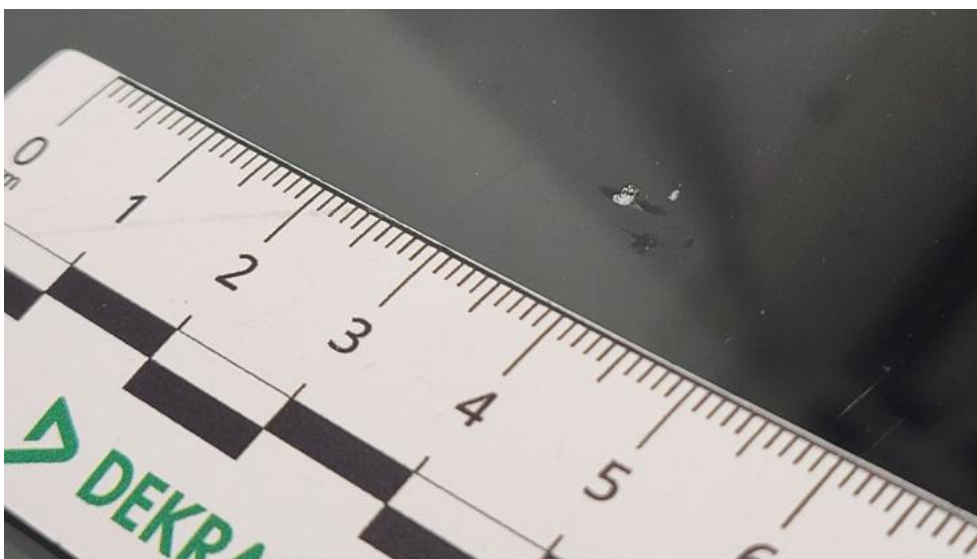
Dostarczono ksero pozwolenia czasowego. Informacja wymagana wymiana okładzin hamulcowych. Pojazd oklejony folią, pomiar lakieru wykonany na folii elementy: pokrywa przednia, dach, słupek przedni lewy/prawy, błotnik przedni prawy. Rysy na samochodzie. Odpryski na szybie czołowej. Lusterka i lampy tylne oklejone folią. Widoczne wady lakiernicze.

**Fot. 43.**  
Szyba czołowa - Pęknięcie/rozerwanie 1

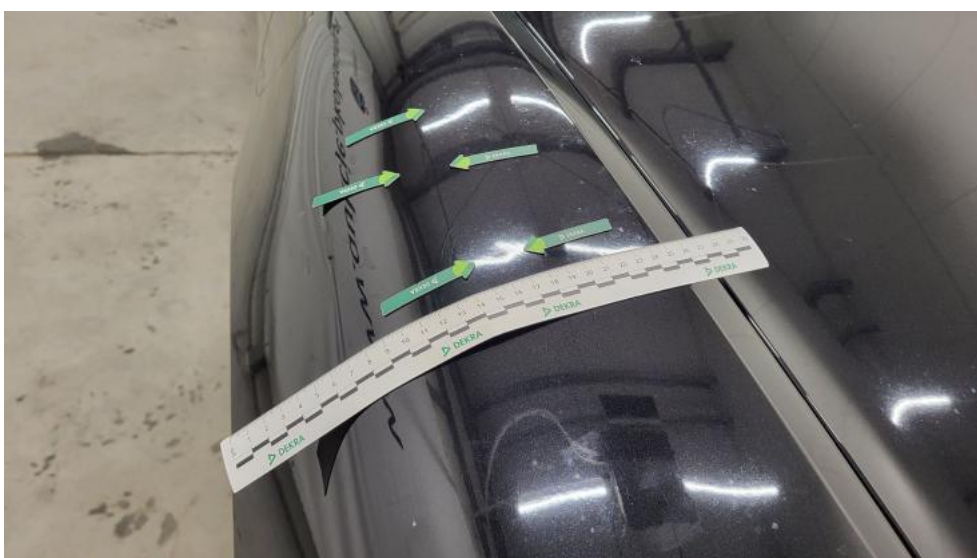
**Fot. 44.**  
Błotnik przedni P - Wgniecenie/odkształcenie 1

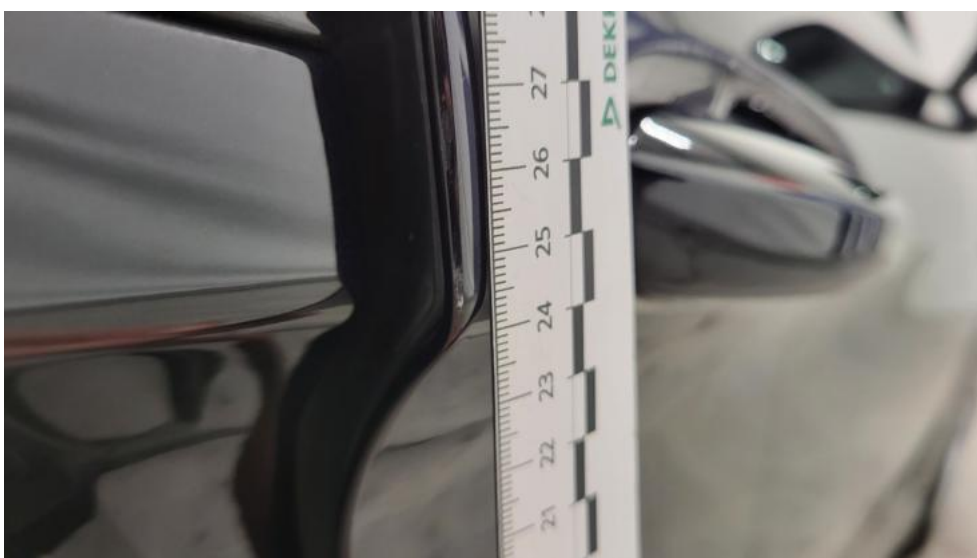
**Fot. 46.**

Drzwi przednie P - Rysa/odprysk 1

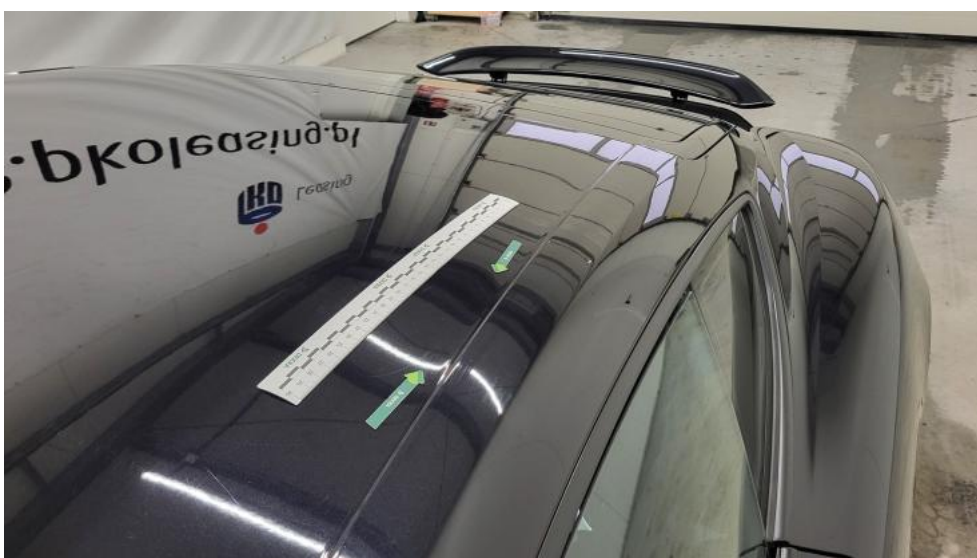
**Fot. 48.**

Dach - Wgniecenie/odkształcenie 1

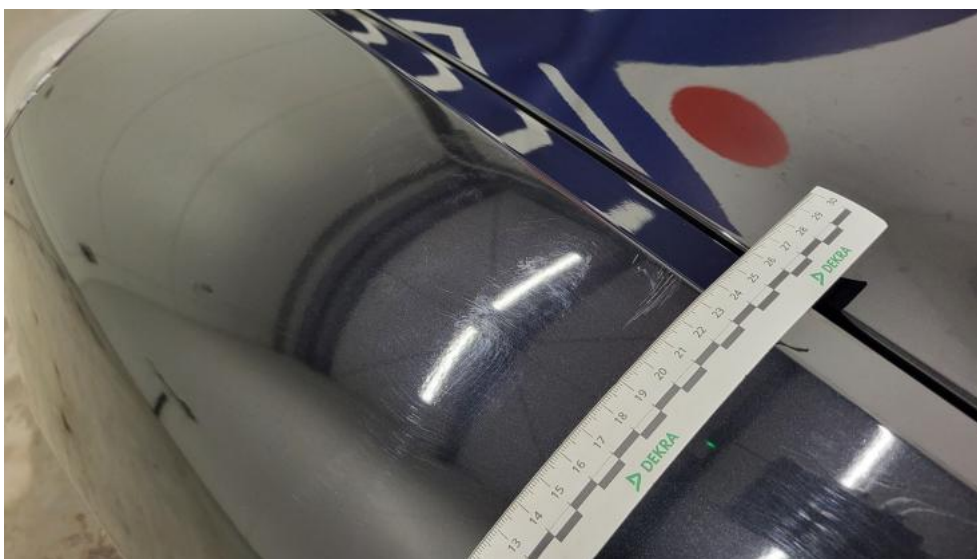
**Fot. 53.**

Błotnik przedni L - Rysa/odprysk 1

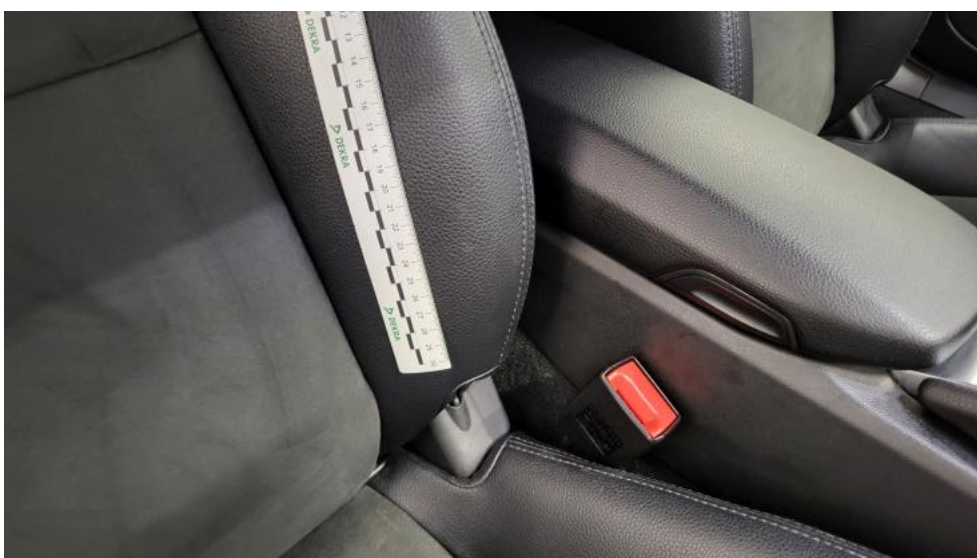
**Fot. 54.**

Fotel prz. praw. - Inne 1

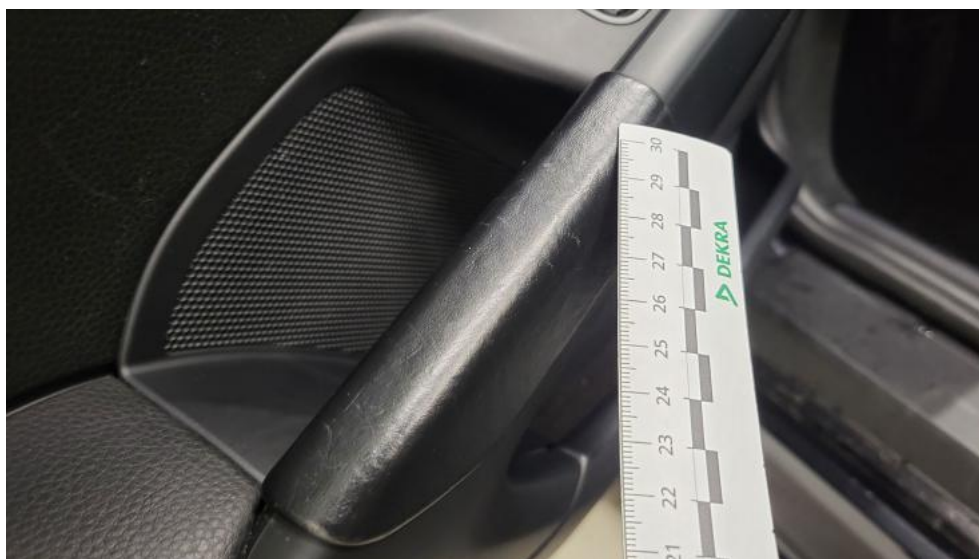
**Fot. 55.**

Uchwyty drzwi prze L - Rysa/odprysk 1
