Nr zlecenia DEKRA: PKOL(W)/LODZ/06800/26/01/27  
Nr zlecenia/szkody: PS22/04287  
Data zlecenia: 27-01-2026

| Producent | VOLKSWAGEN |
| Typ/wersja | Tiguan 2.0 TDI SCR 4Mot. Life DSG |
| VIN | WVGZZZ5NXPW009331 |

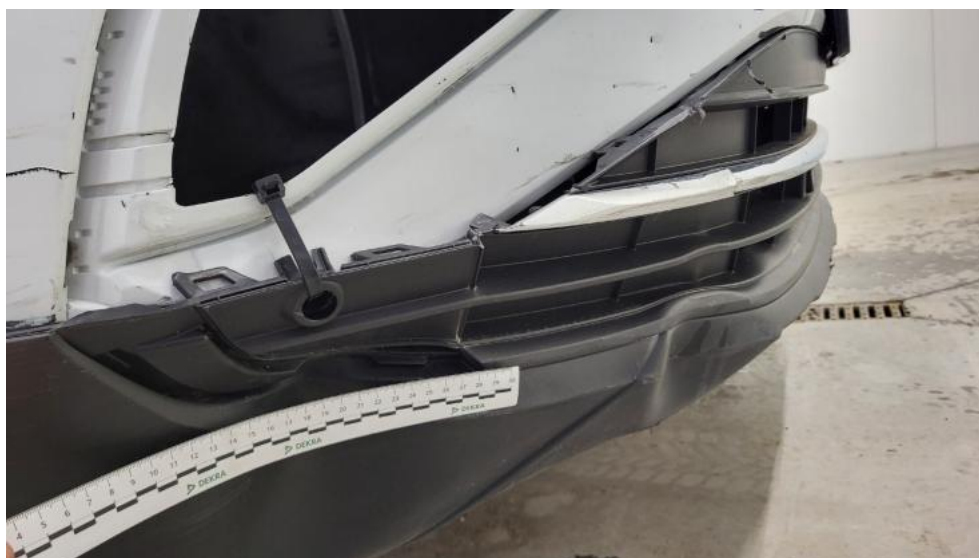
**Fot. 42.**  
Krata zderzaka prz. - Wgniecenie/odkształcenie 1

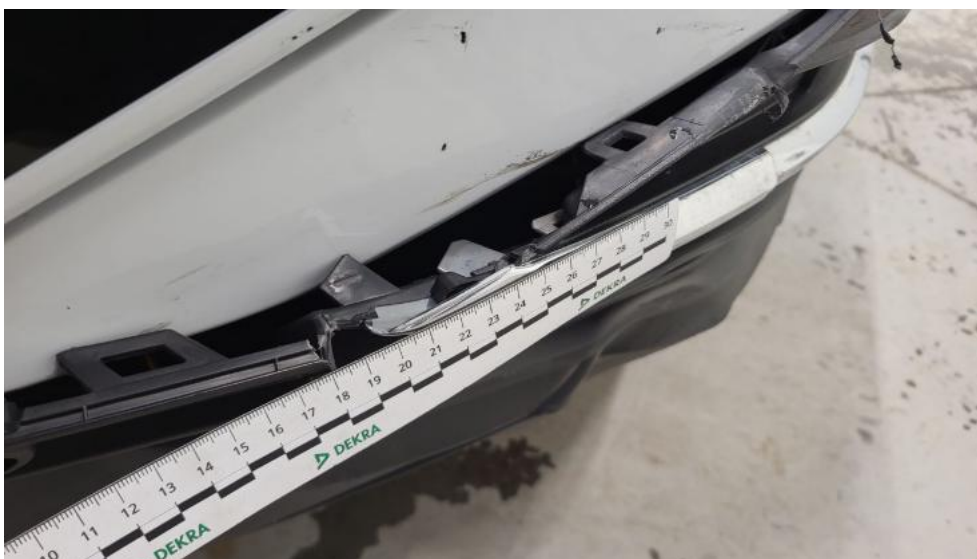
**Fot. 43.**

Krata zderzaka prz. - Pęknięcie/rozerwanie 1

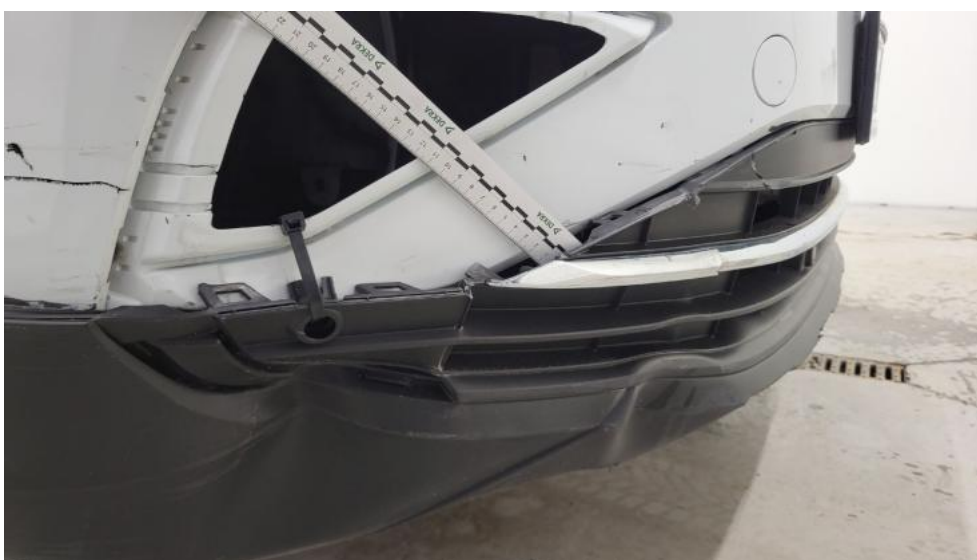
**Fot. 44.**

Krata zderzaka prz. - Inne 1

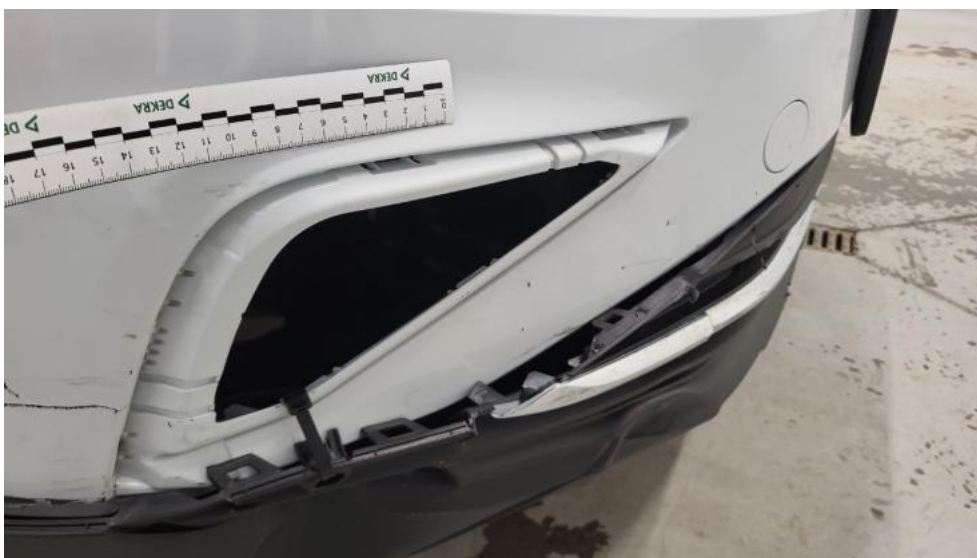
**Fot. 46.**

Kratka/zaślepka halogenu P - Inne 1

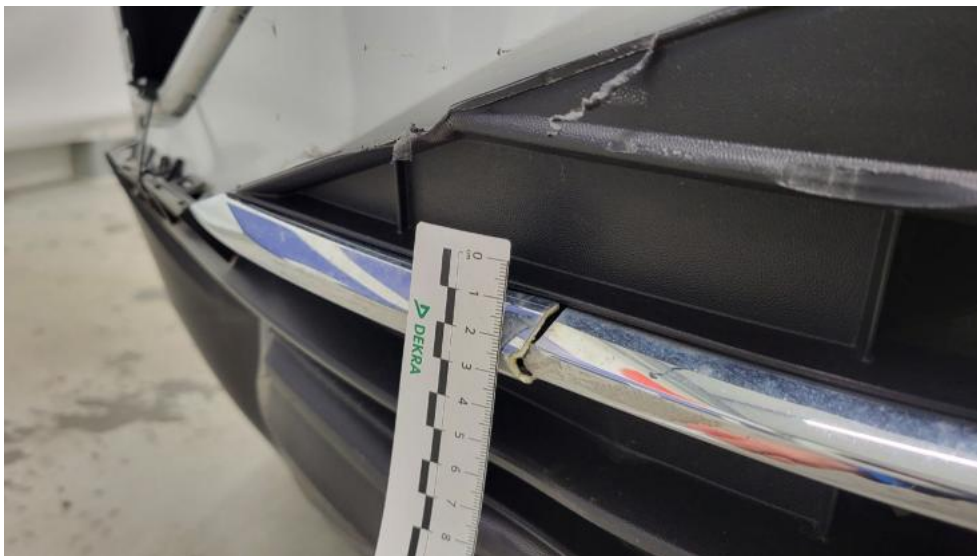
**Fot. 47.**

Listwa śr zderzaka przedniego - Pęknięcie/rozerwanie 1

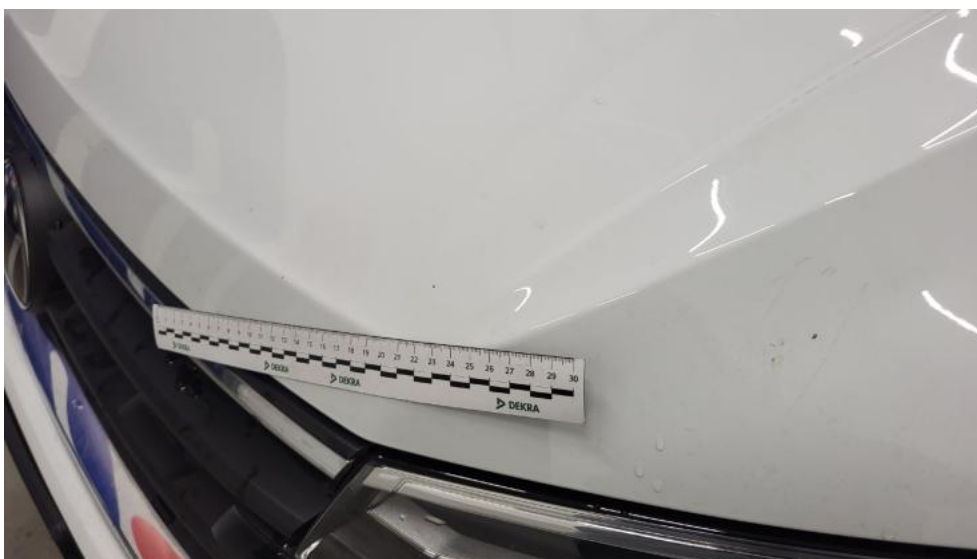
**Fot. 49.**

Pokrywa komory silnika - Rysa/odprysk 1

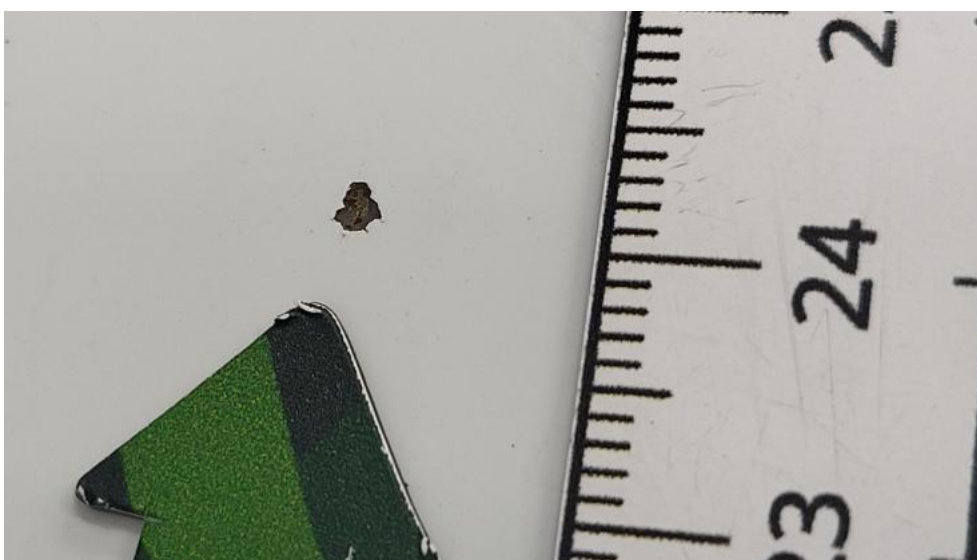
**Fot. 50.**

Pokrywa komory silnika - Inne 1

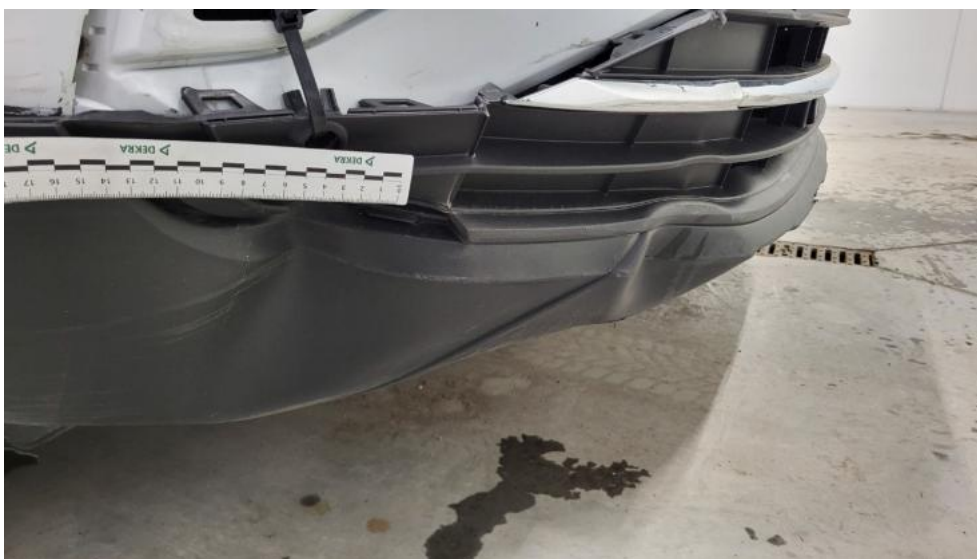
**Fot. 51.**

Spoiler zderzaka przedniego - Wgniecenie/odkształcenie 1

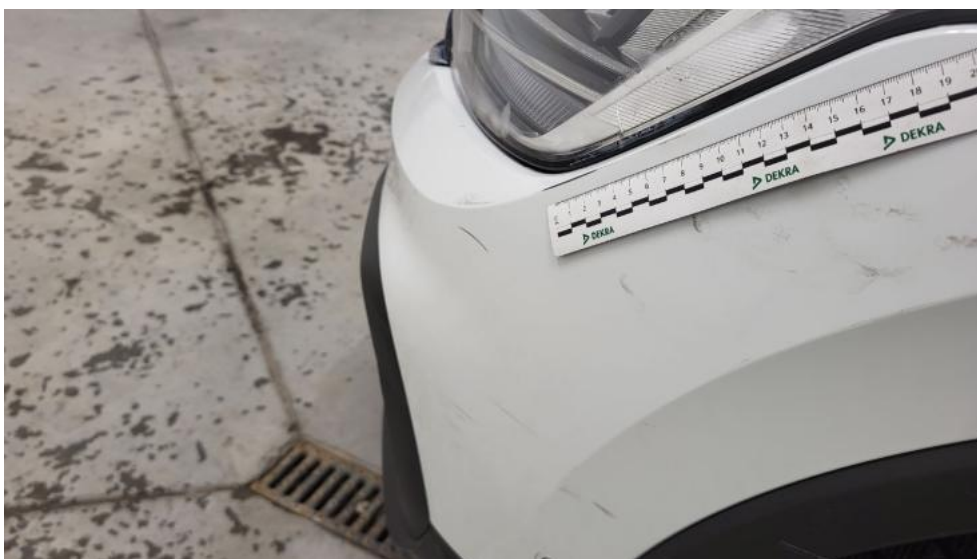
**Fot. 53.**

Zderzak - Rysa/odprysk 1

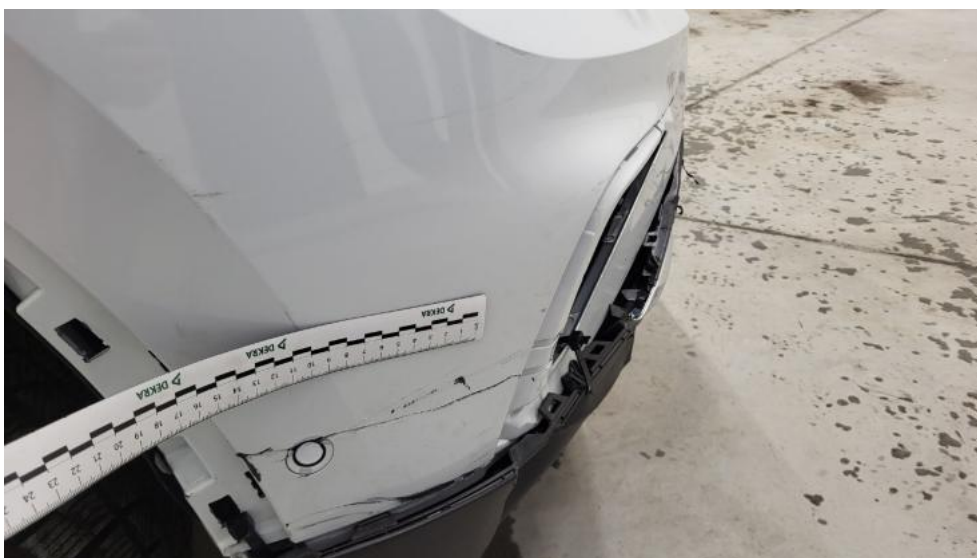
**Fot. 54.**

Zderzak - Rysa/odprysk 2

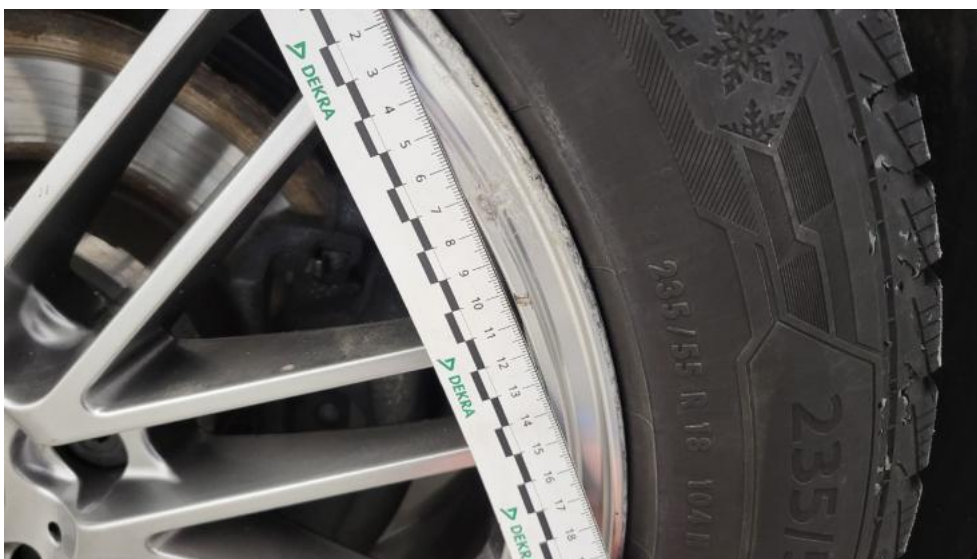
**Fot. 57.**

Felga aluminiowa przednia P - Rysa/odprysk 1

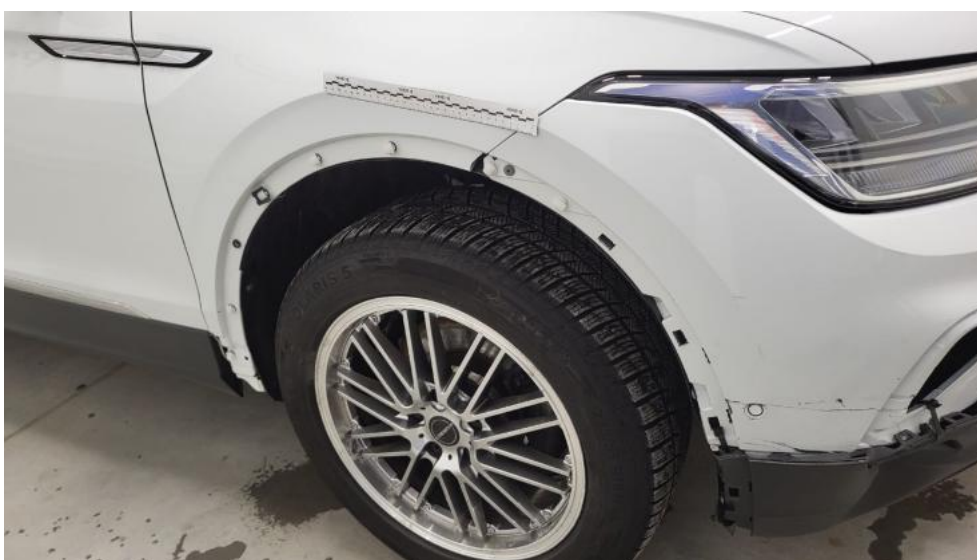
**Fot. 58.**

Listwa błotnika przedniego P - Inne 1

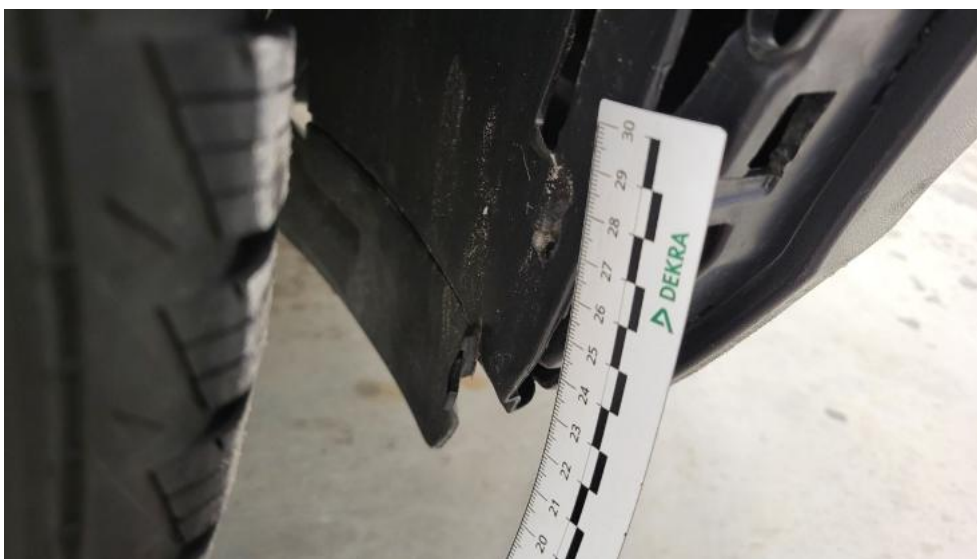
**Fot. 59.**

Nadkole przednie P - Pęknięcie/rozerwanie 1

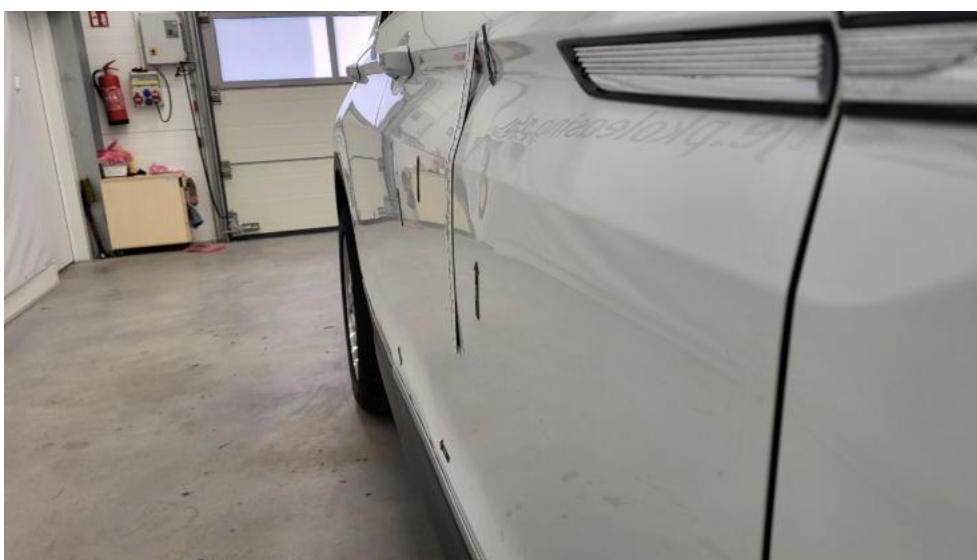
**Fot. 60.**

Drzwi przednie P - Wgniecenie/odkształcenie 1

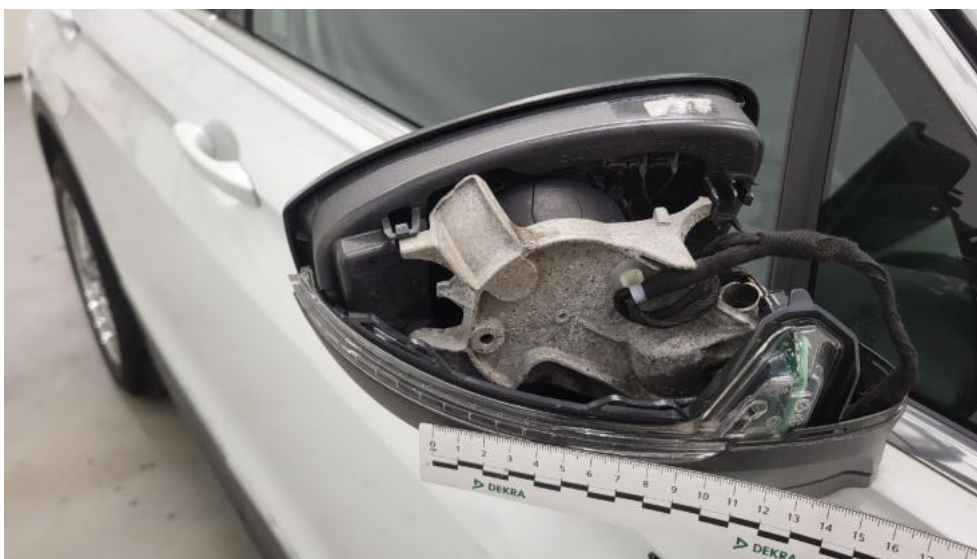
**Fot. 63.**  
Lusterko zew P - Inne 1

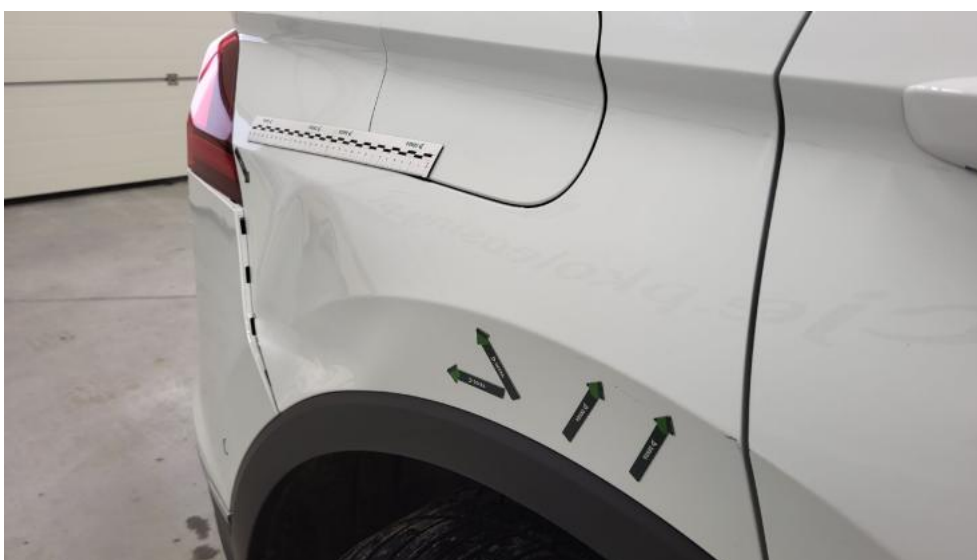
**Fot. 64.**  
Błotnik tylny P / Ściana boczna P - Wgniecenie/odkształcenie 1

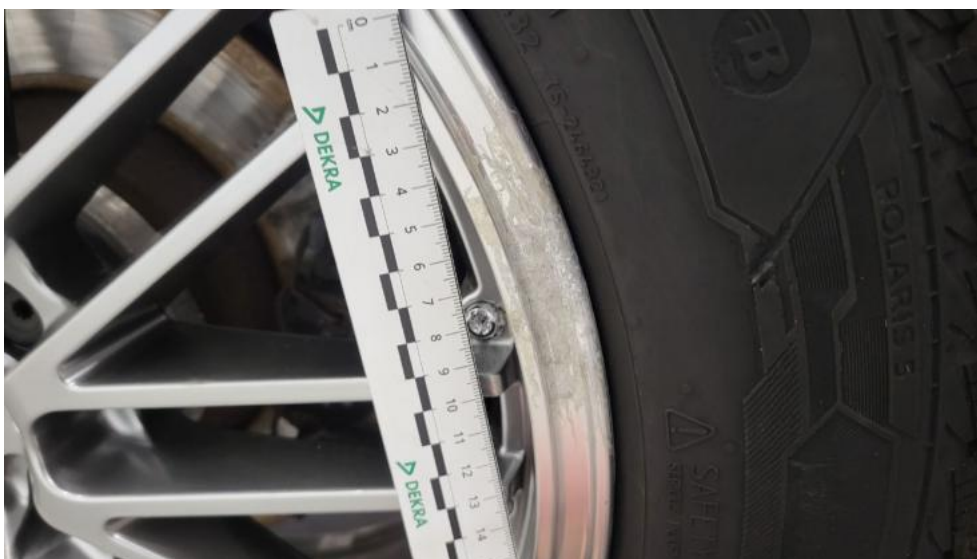
**Fot. 65.**

Felga aluminiowa tylna P - Rysa/odprysk 1

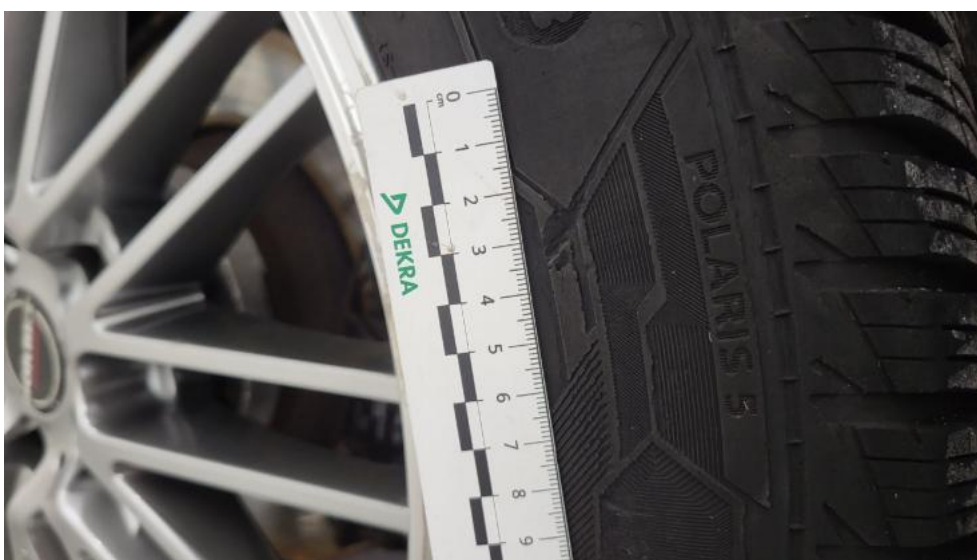
**Fot. 66.**

Opona tylna P - Pęknięcie/rozerwanie 1

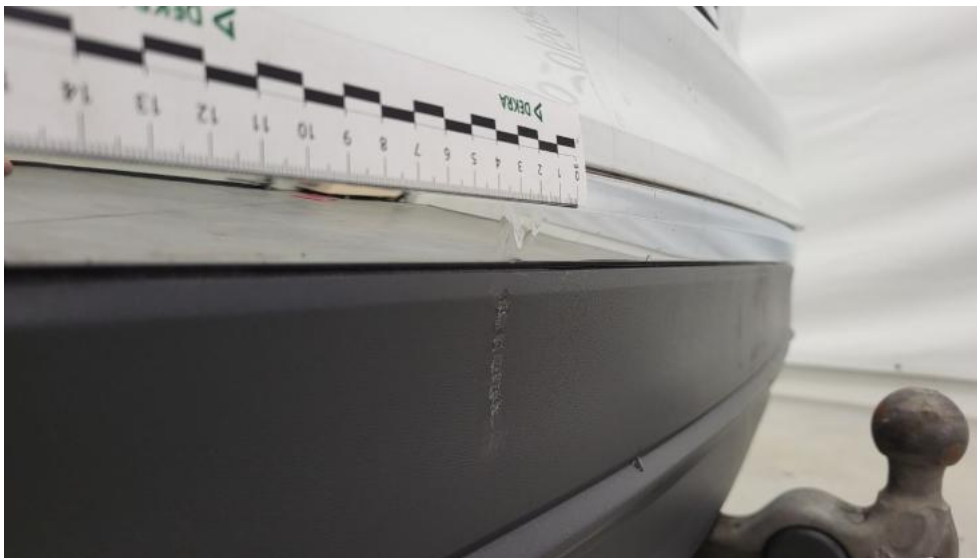
**Fot. 67.**

Listwa śr zderzaka tylnego - Wgniecenie/odkształcenie 1

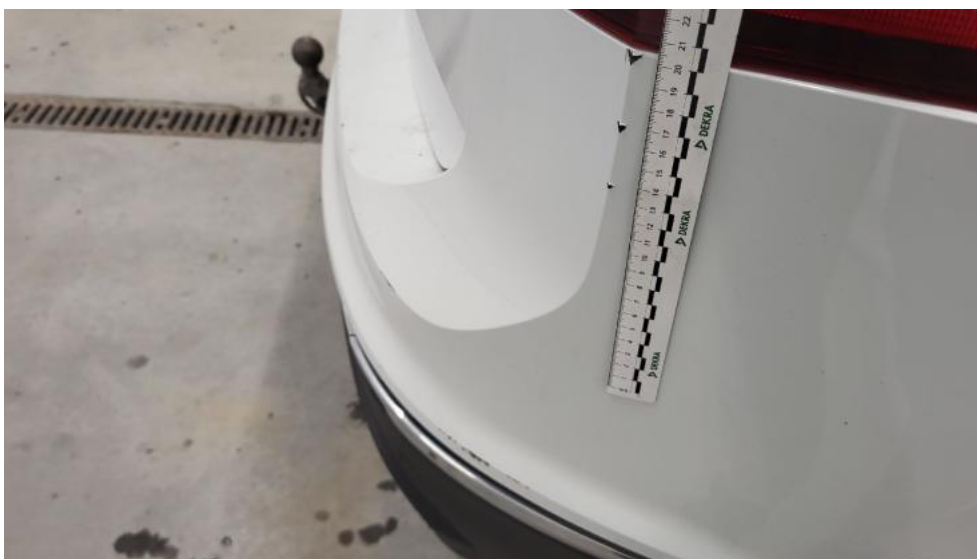
**Fot. 69.**  
Zderzak tylny - Rysa/odprysk 1

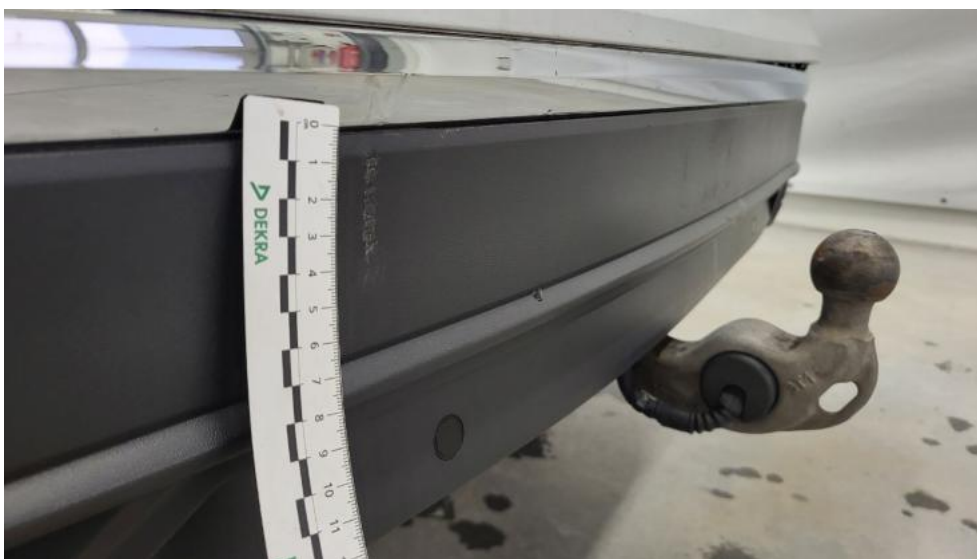
**Fot. 73.**  
Zderzak tylny cz dolna - Rysa/odprysk 1

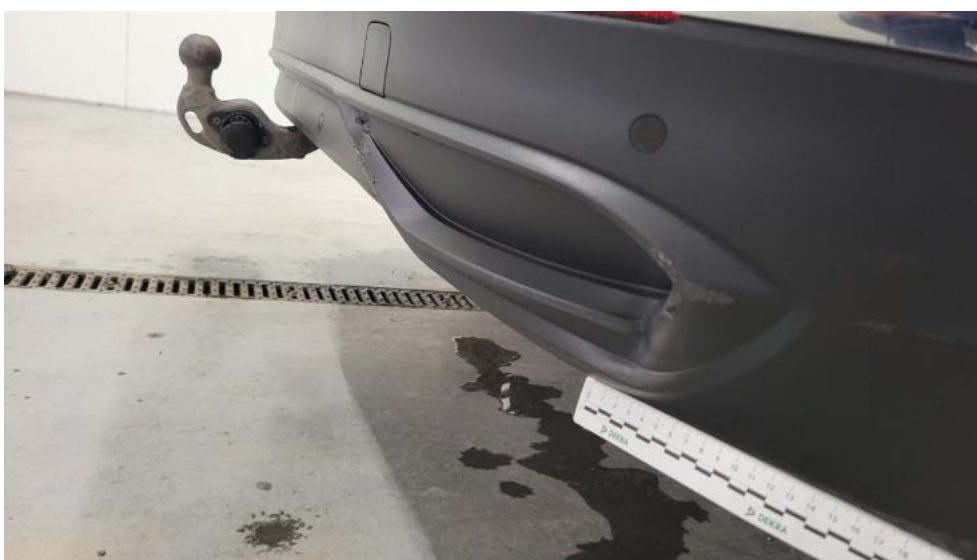
**Fot. 74.**  
Zderzak tylny cz dolna - Wgniecenie/odkształcenie 1

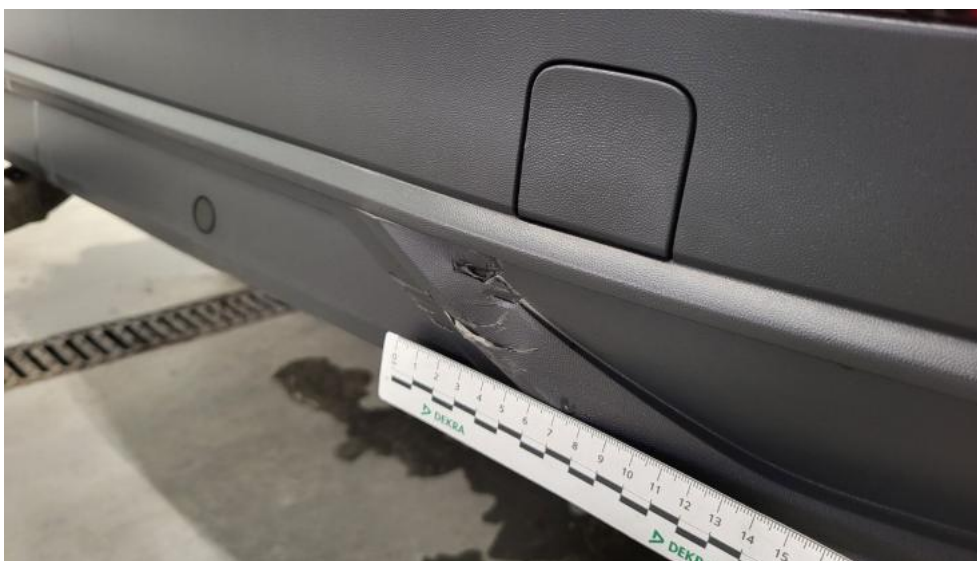
**Fot. 75.**

Zderzak tylny cz dolna - Pęknięcie/rozerwanie 1

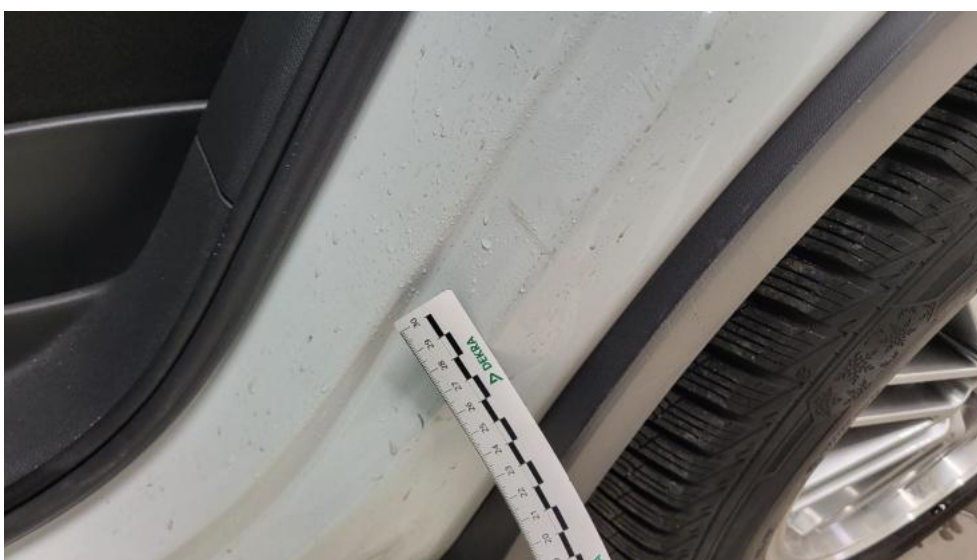
**Fot. 76.**

Łotnik tylny L / Ściana boczna L - Rysa/odprysk 1

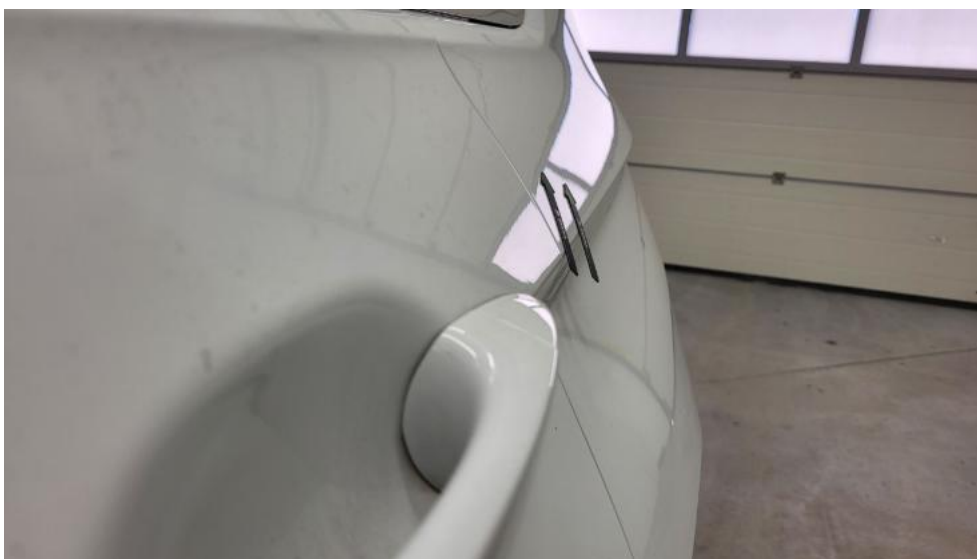
**Fot. 77.**

Błotnik tylny L / Ściana boczna L - Wgniecenie/odkształcenie 1

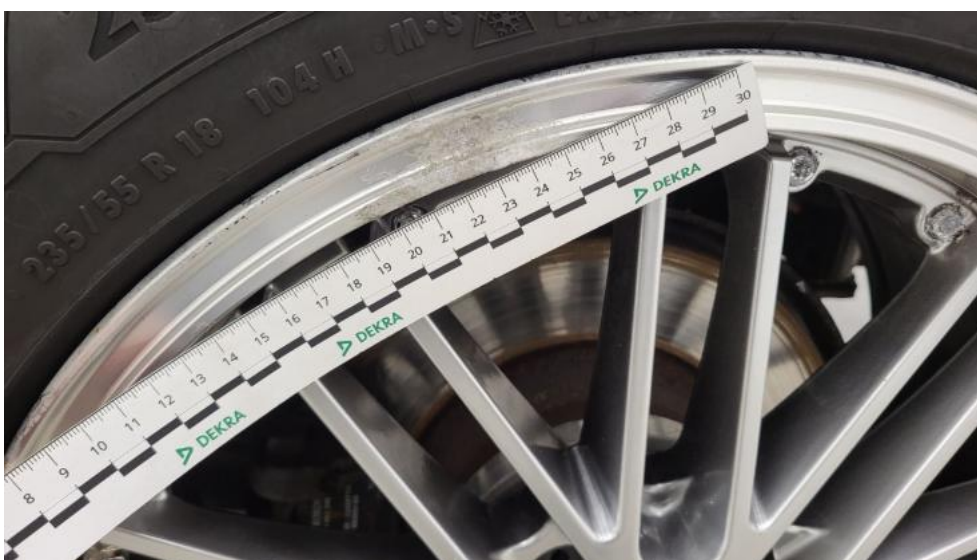
**Fot. 78.**

Felga aluminiowa tylna L - Rysa/odprysk 1

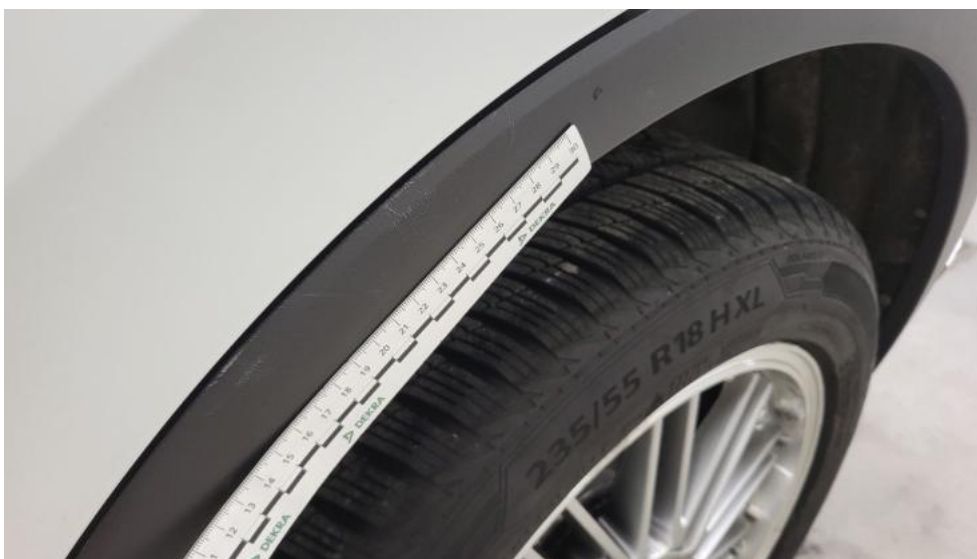
**Fot. 79.**

Listwa krawędzi błotnika tył L - Rysa/odprysk 1

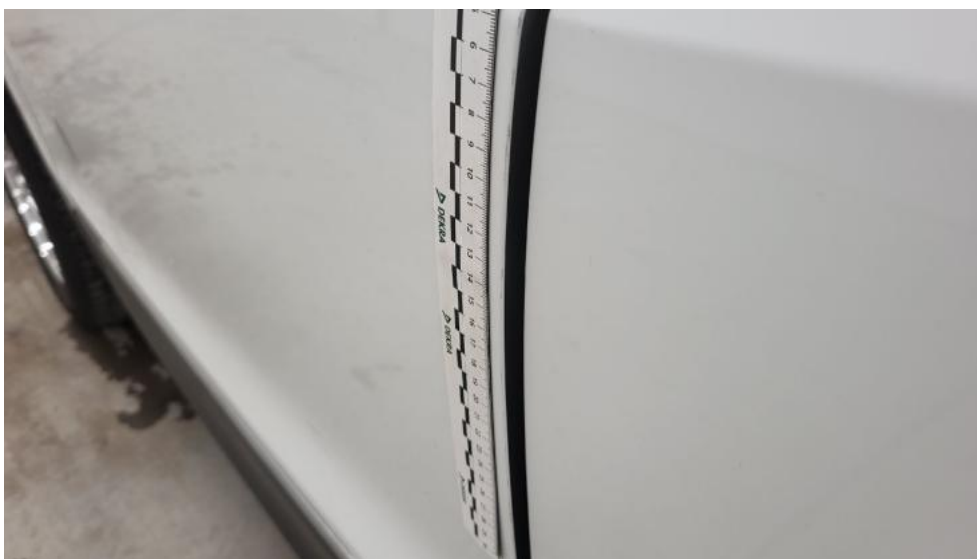
**Fot. 81.**

Drzwi przed L - Rysa/odprysk 1

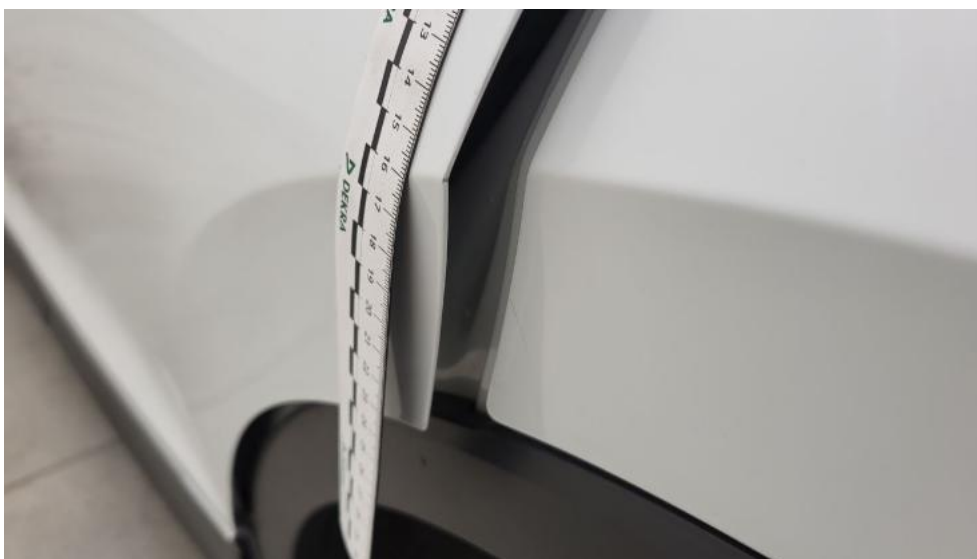
**Fot. 83.**

Drzwi tylne L - Rysa/odprysk 1

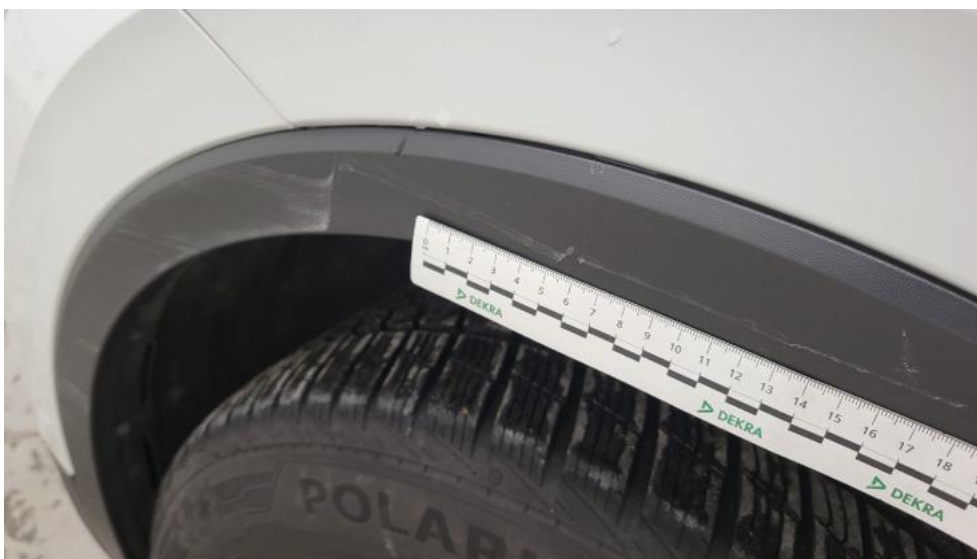
**Fot. 85.**

Listwa błotnika przedniego L - Rysa/odprysk 1

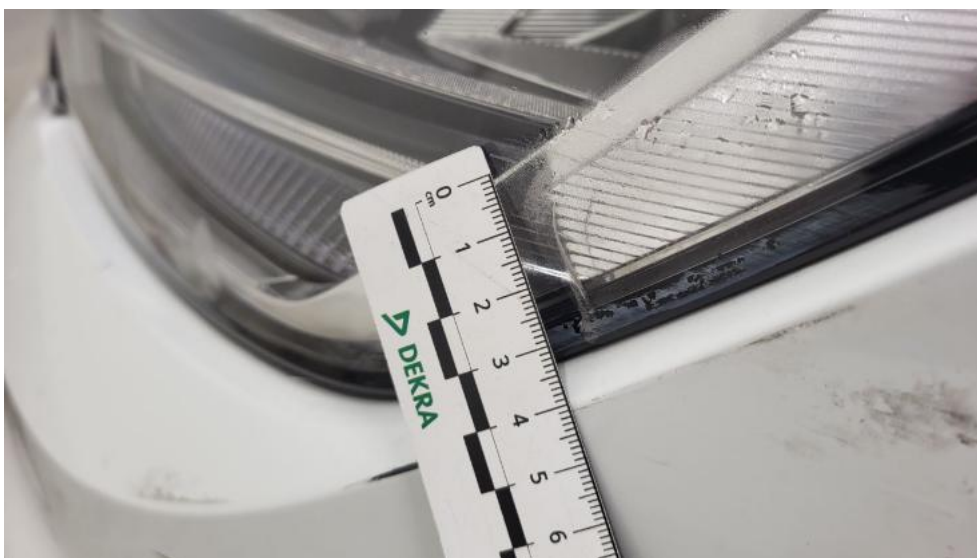
**Fot. 86.**

Reflektor L - Pęknięcie/rozerwanie 1

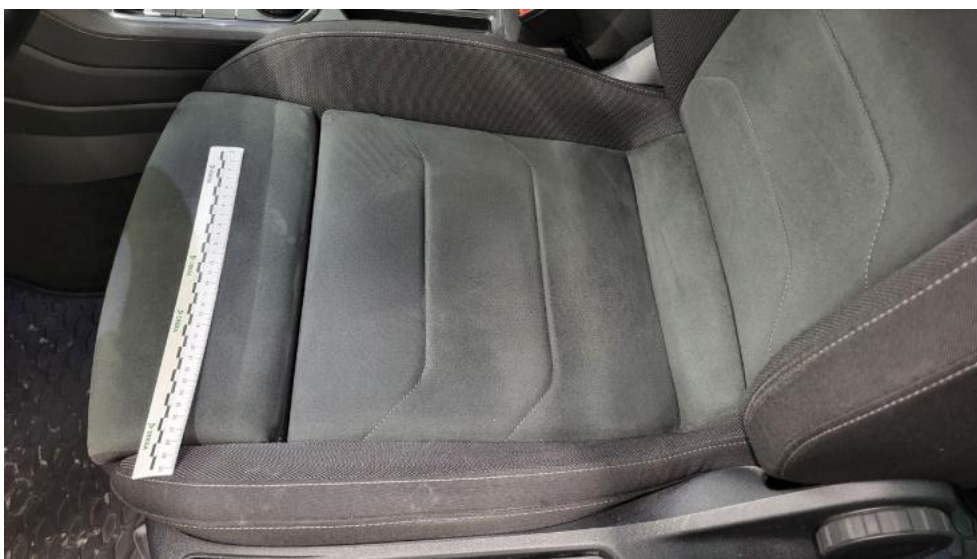
**Fot. 87.**  
Fotel prz. lew. - Inne 1

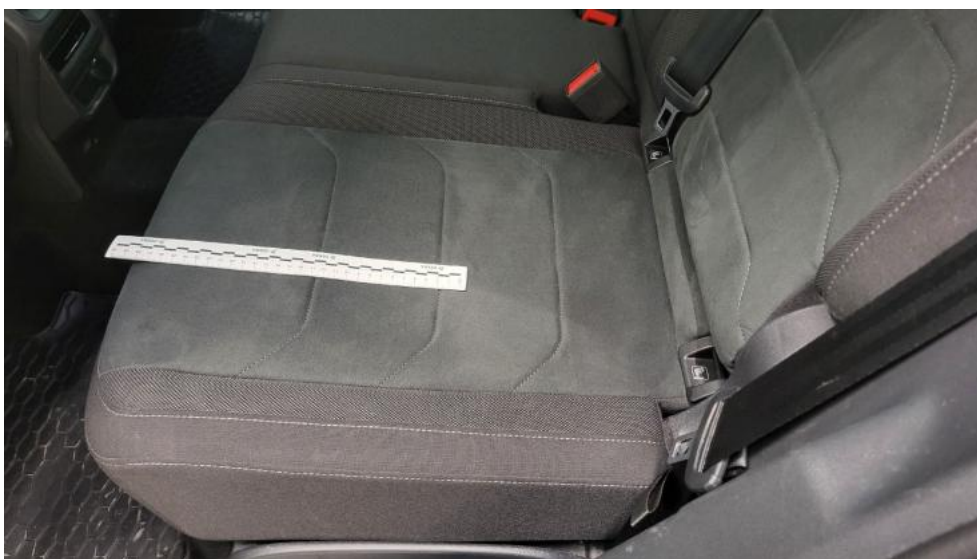
**Fot. 89.**  
Kanapa tyl. - Inne 1

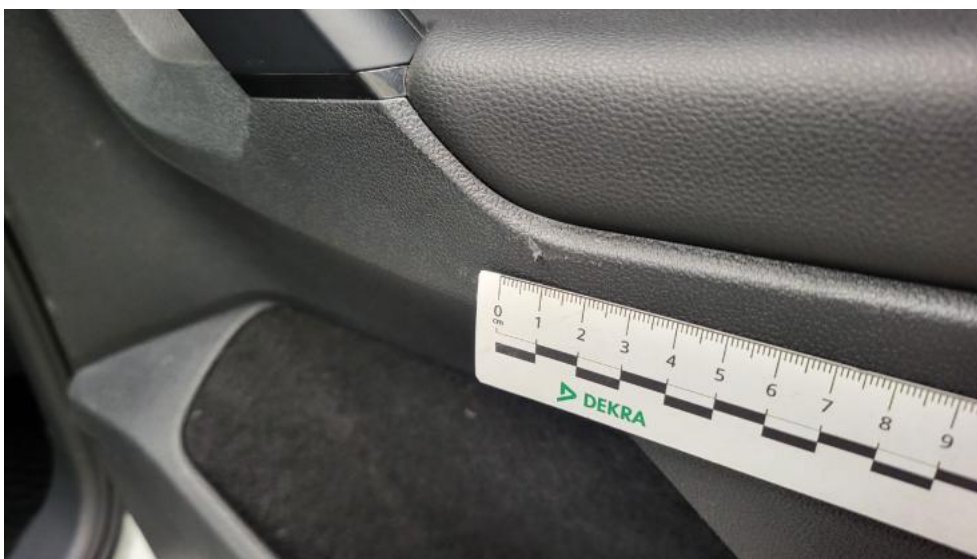
**Fot. 91.**

Tapicerka drzwi tylnych P - Rysa/odprysk 1

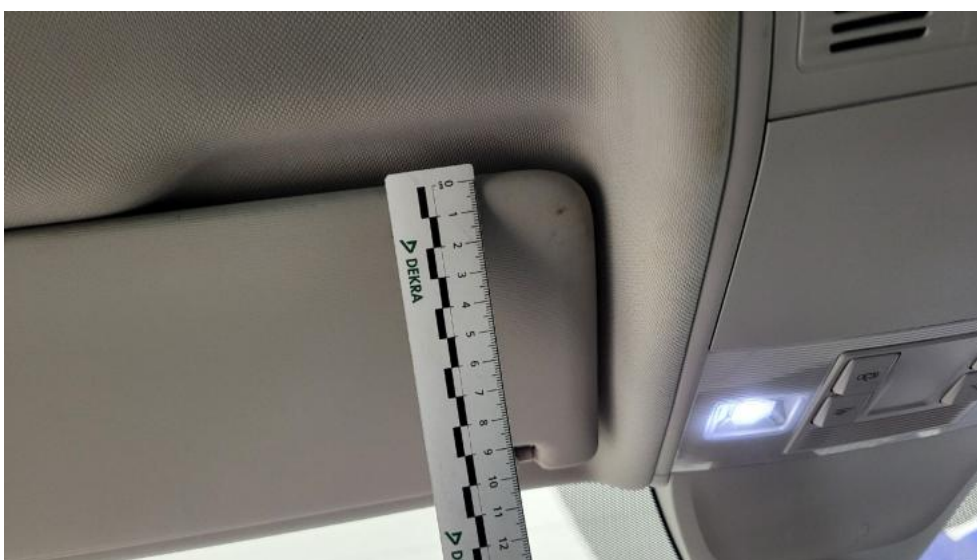
**Fot. 92.**

Osłona p/słoneczna lewa - Inne 1

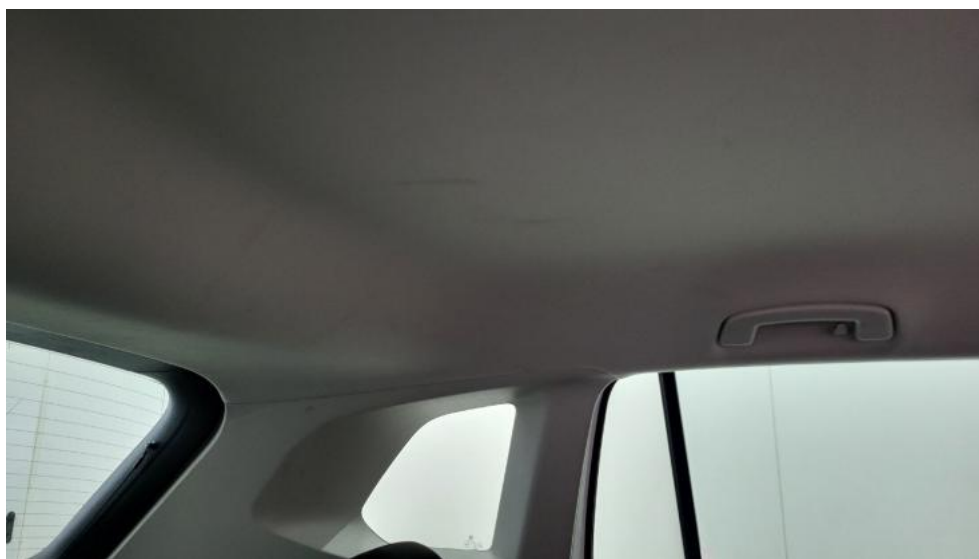
**Fot. 93.**

Podsufitka - Inne 1
