DEKRA's commission No. : PKOL(W)/LODZ/17586/26/02/26
commission/ damage No. : 23/017900
Date of commission: 26-02-2026

Vehicle data

Description of the technical condition

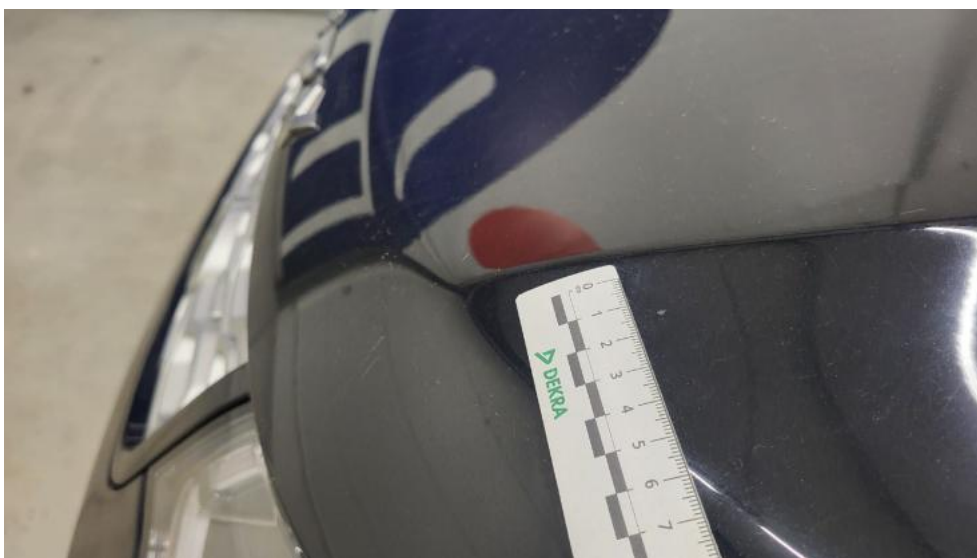
Photo 38.
Pokrywa komory silnika - Rysa/odprysk 1

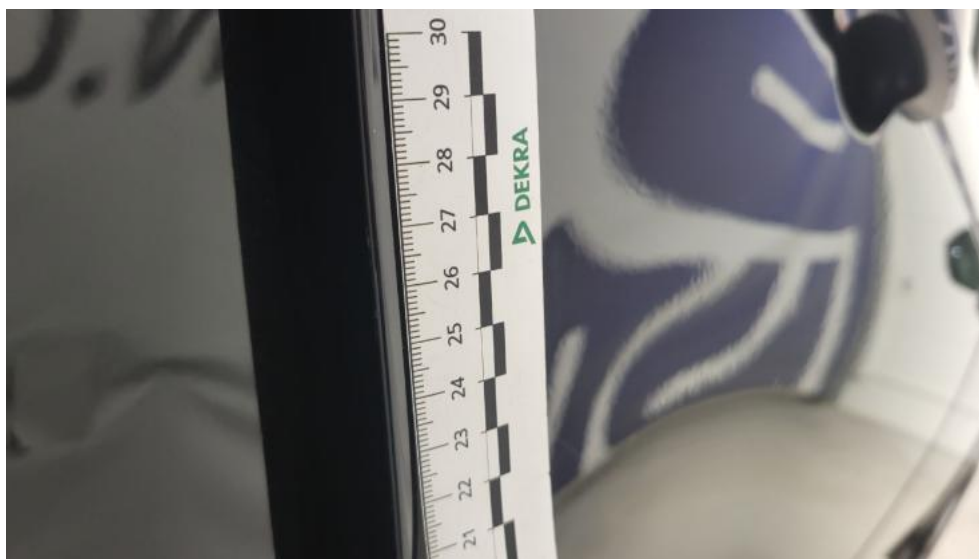
Photo 43.

Drzwi tylne P - Rysa/odprysk 1

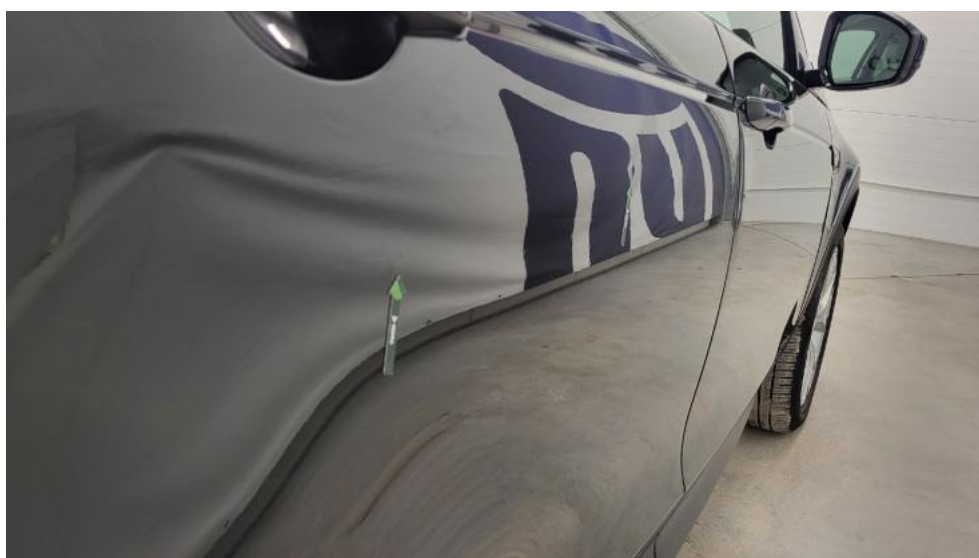
Photo 44.

Drzwi tylne P - Wgniecenie/odkształcenie 1

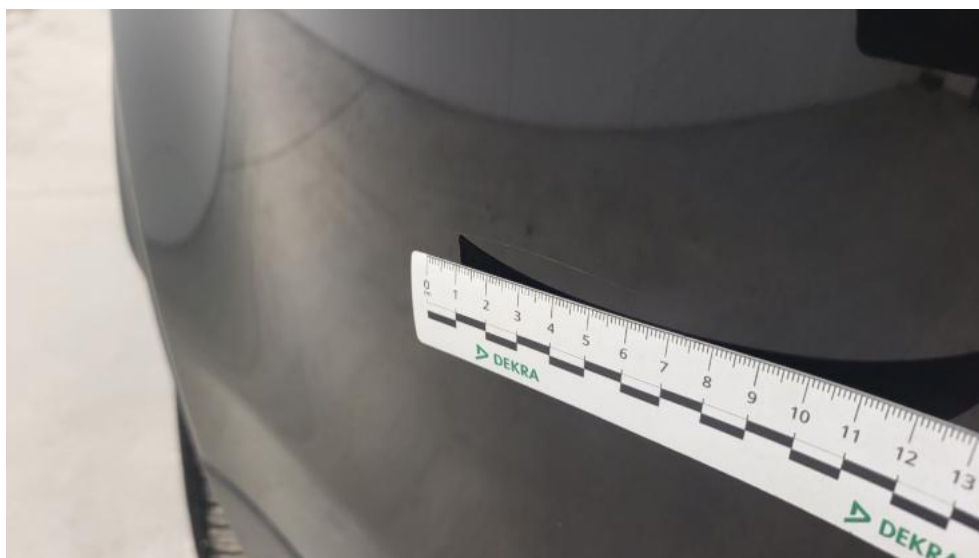
Photo 46.
Zderzak tylny - Rysa/odprysk 1

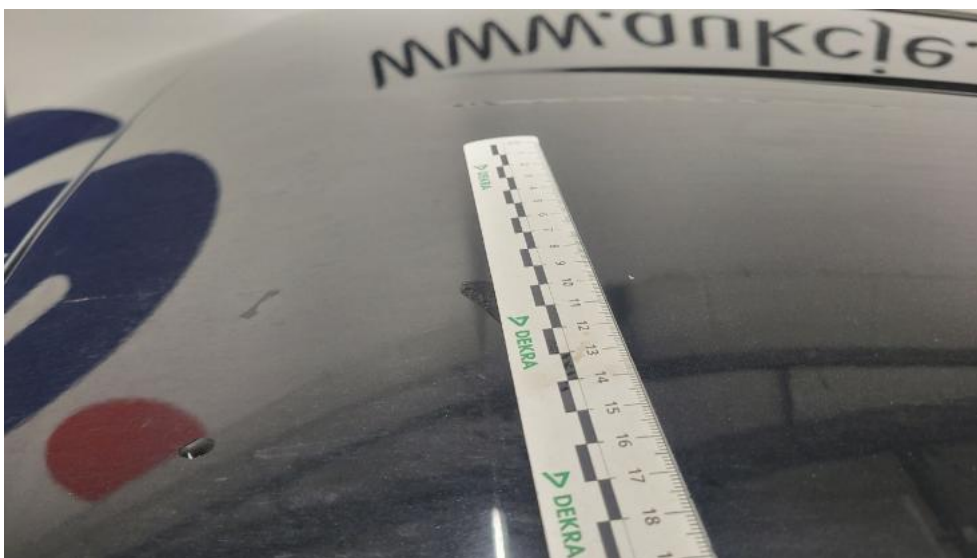
Photo 48.

Dach - Rysa/odprysk 1

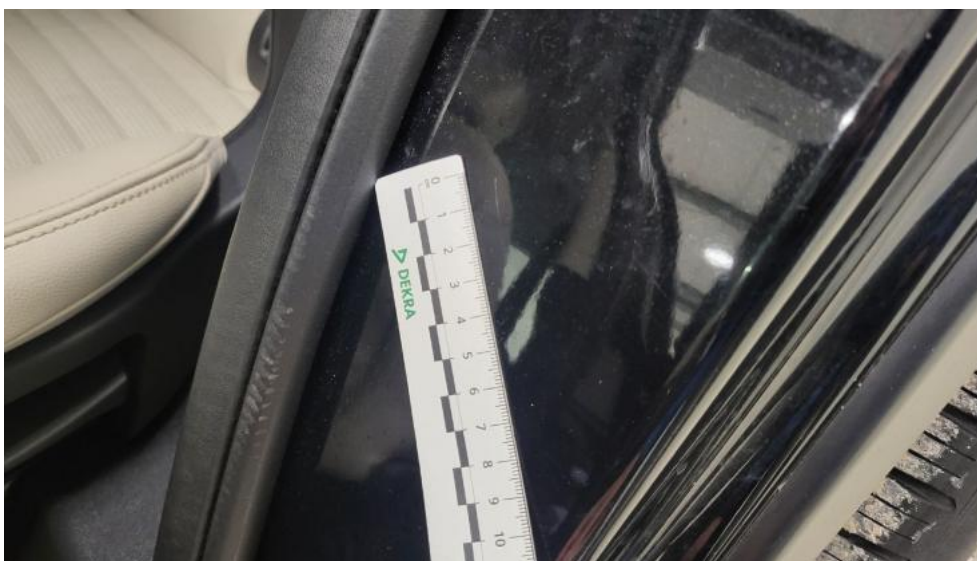
Photo 51.

Błotnik tylny L / Ściana boczna L - Rysa/odprysk 1

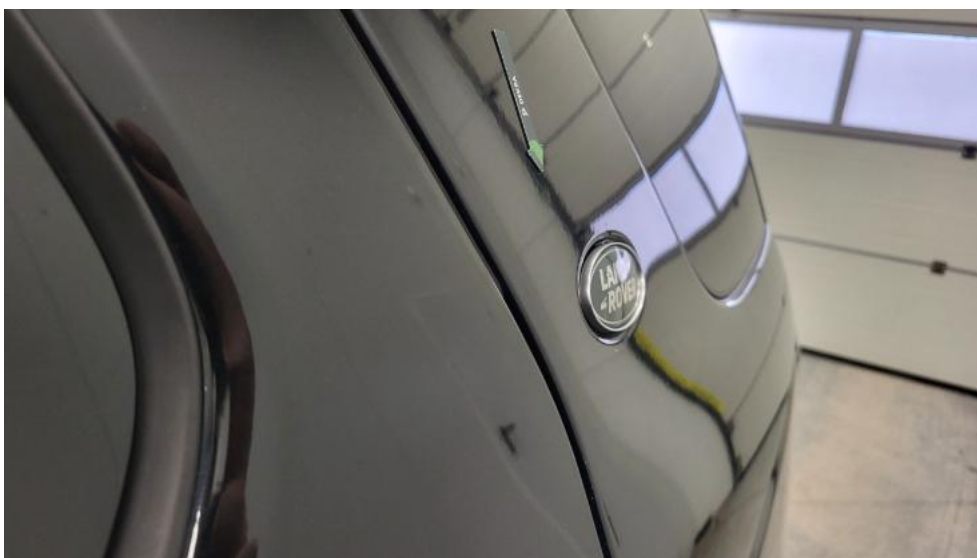
Photo 52.

Błotnik tylny L / Ściana boczna L - Wgniecenie/odkształcenie 1

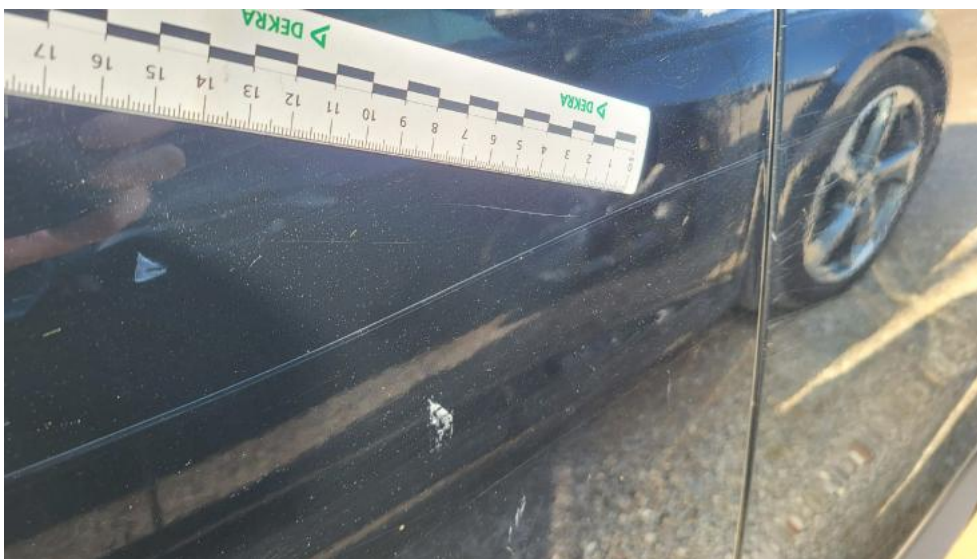
Photo 55.

Drzwi przed L - Rysa/odprysk 2

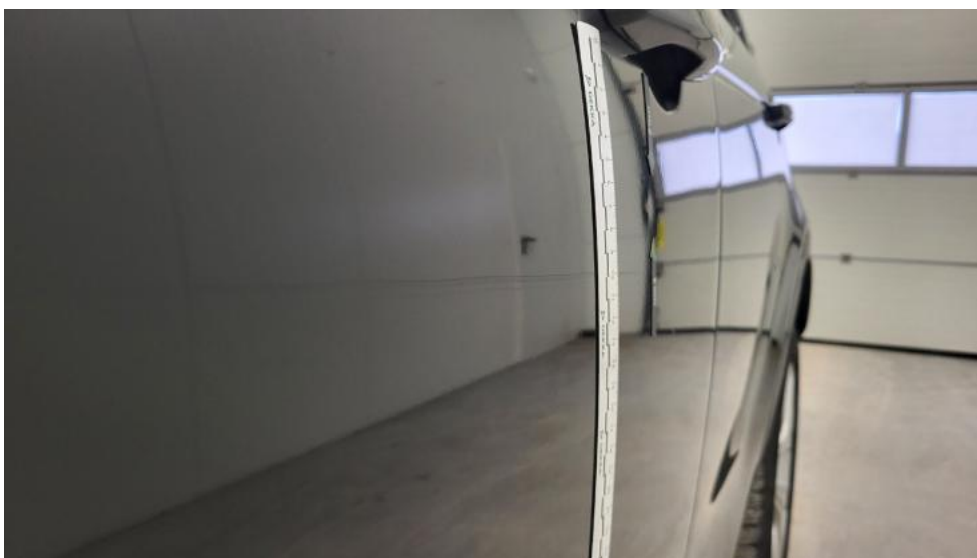
Photo 56.

Drzwi przed L - Wgniecenie/odkształcenie 1

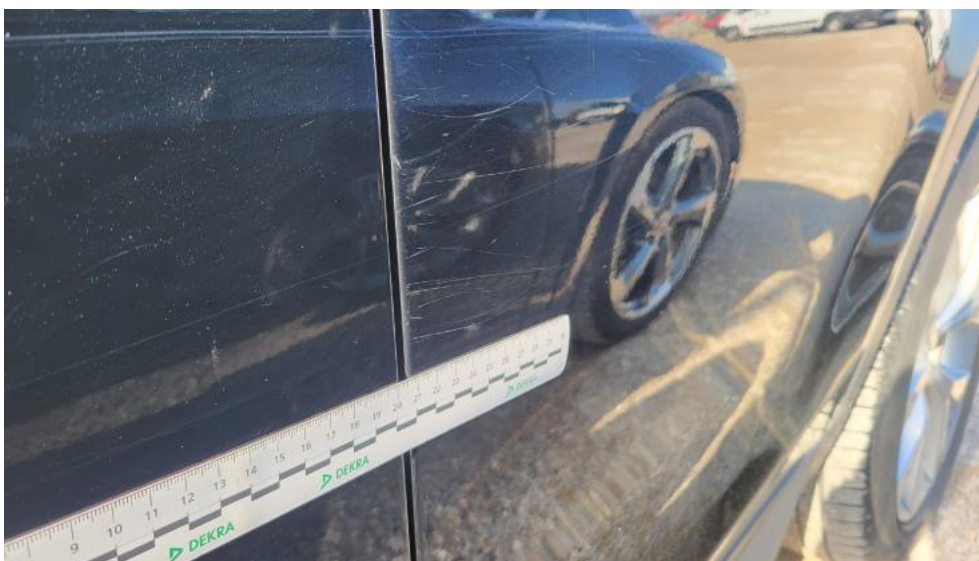
Photo 57.
Drzwi tylne L - Rysa/odprysk 1

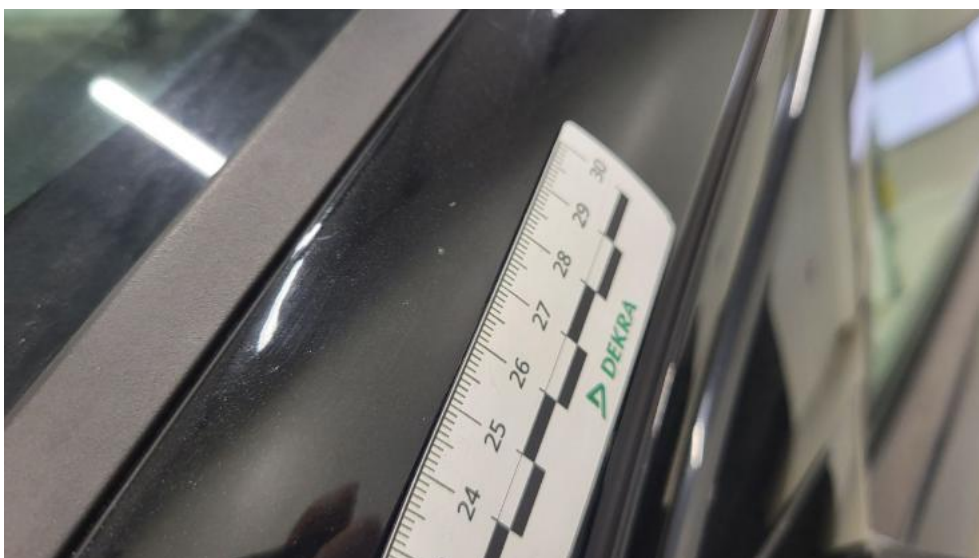
Photo 58.
Słupek przedni L - Rysa/odprysk 1

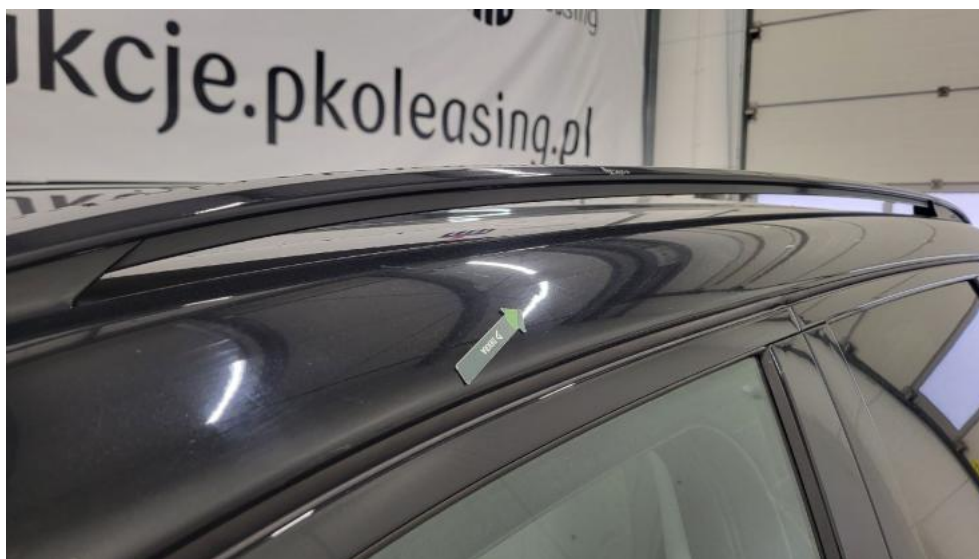
Photo 59.
Stupek przedni L - Wgniecenie/odkształcenie 1

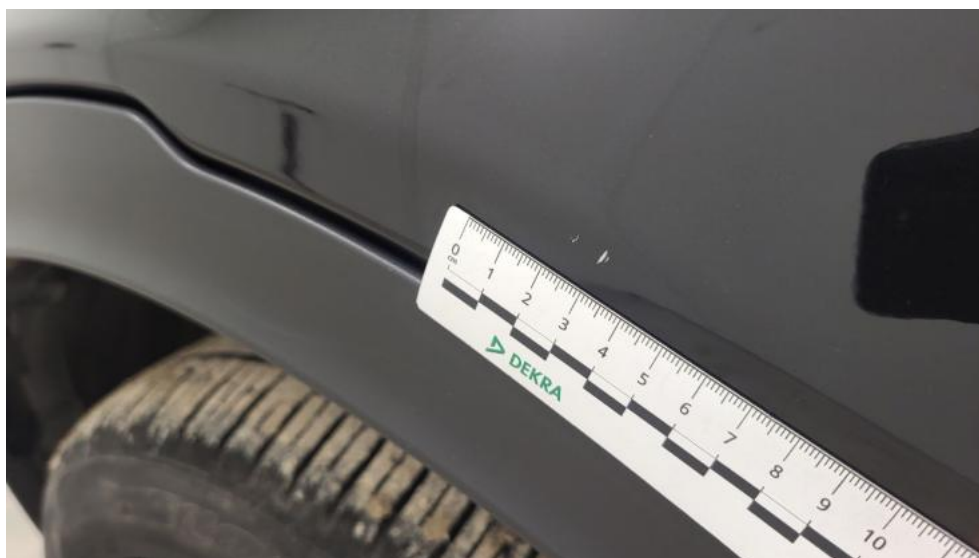
Photo 60.
Błotnik przedni L - Rysa/odprysk 1

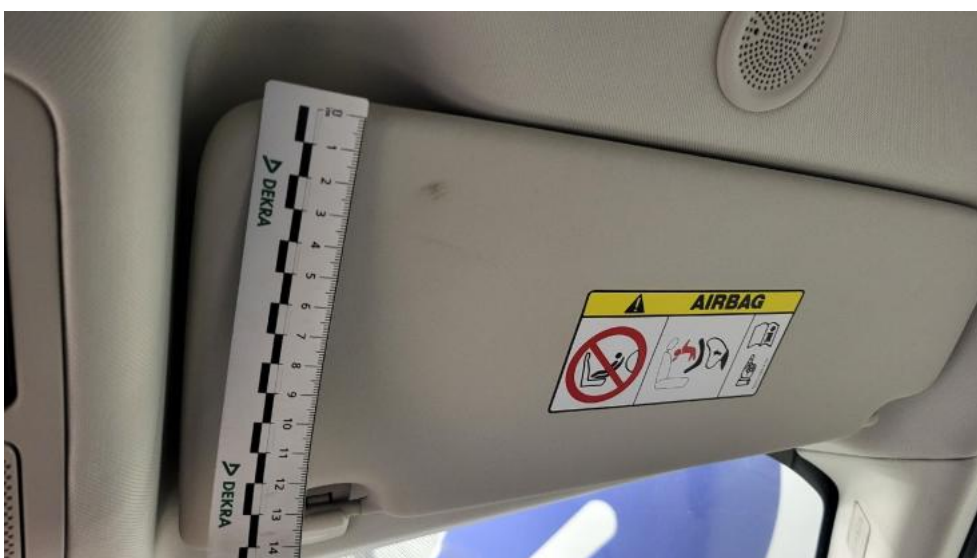
Photo 64.
Osłona p/słoneczna prawa - Inne 1

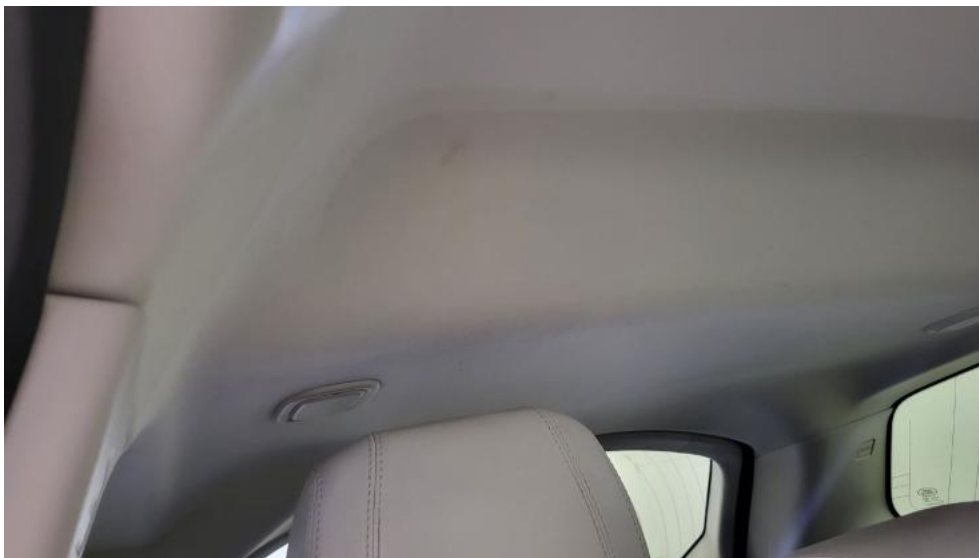
Photo 65.
Podsufitka - Inne 1

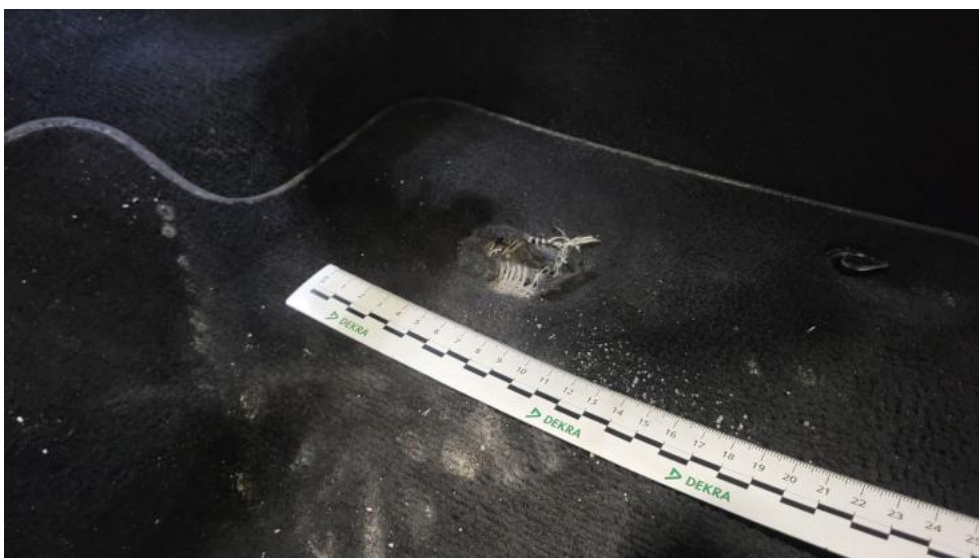
Photo 66.
Dywanik prze L - Pęknięcie/rozerwanie 1

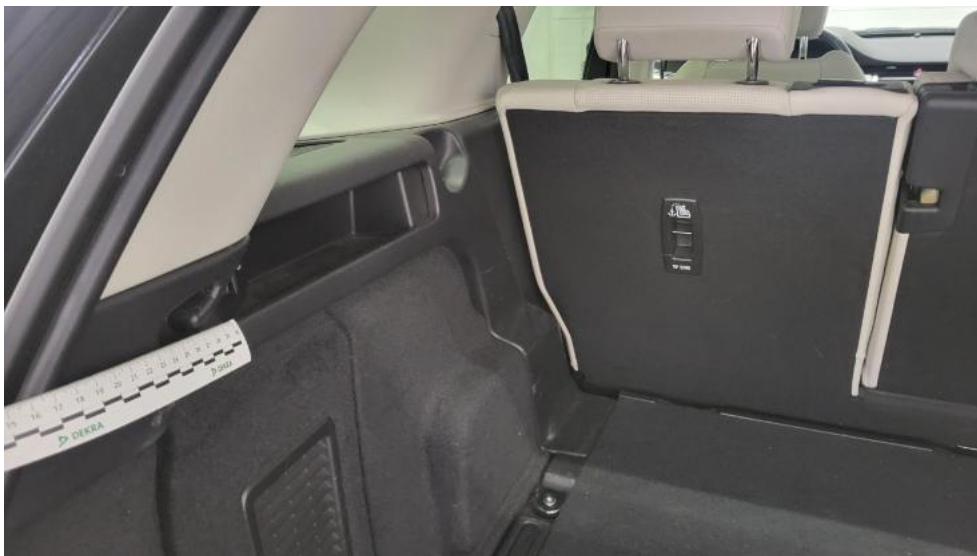
Brak półki bagażnika. Rysy na samochodzie. Brak zaślepek w tylnej kanapie. Odpryski na szybie czołowej. Substancja na samochodzie.

Photo 67.
Półka/roleta tylna - Inne 1

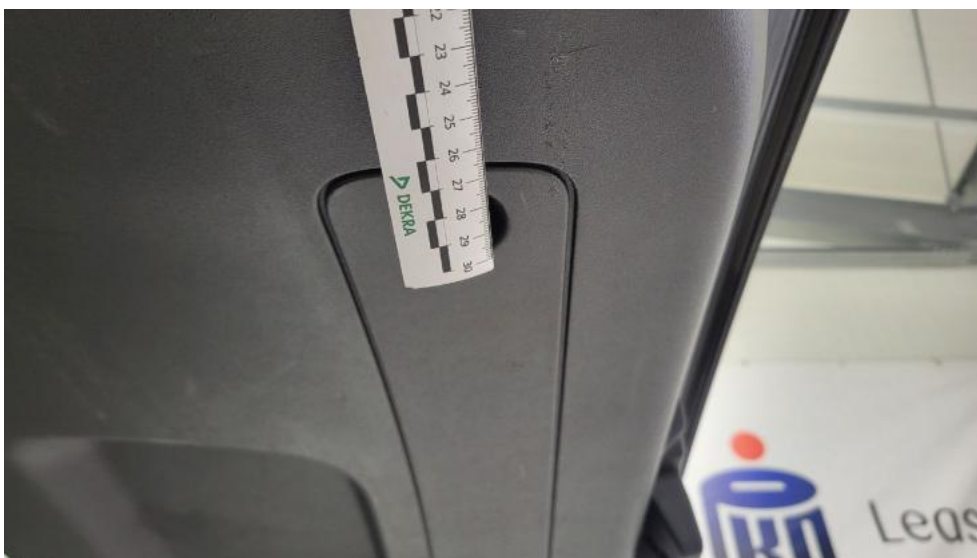
Photo 68.
Wykładzina pokrywy tylnej - Rysa/odprysk 1
