DEKRA's commission No. : PKOL(W)/LODZ/32842/26/04/15
commission/ damage No. : 24/042743
Date of commission: 15-04-2026

Group of objects (Eurotax)	cars
EC code (Eurotax)	0000001
Manufacturer	RENAULT
Model	Megane IV Grandtour dCi MR`16 E6
Type	Limited
Body type	kombi
Number of doors / seats	5/5
Curb weight [kg]	1411
Gross vehicle weight [kg]	1943
Engine type	zapłon samoczynny
Emission standard	EURO 6
Engine capacity [ccm]	1451
Engine Power [hp/kW]	110/81
Gearbox	automatic
Registration /record No.	NO649CP
VIN / serial number	VF1RFB00861014196
Date of first registration	31-07-2018
Year of manufacture	2018 (year has been verified with the manufacturer's base)
Readout [km]	275 270 (read)
Body color / type of coating	black/metallized

Description of the technical condition
BODY/Body parts

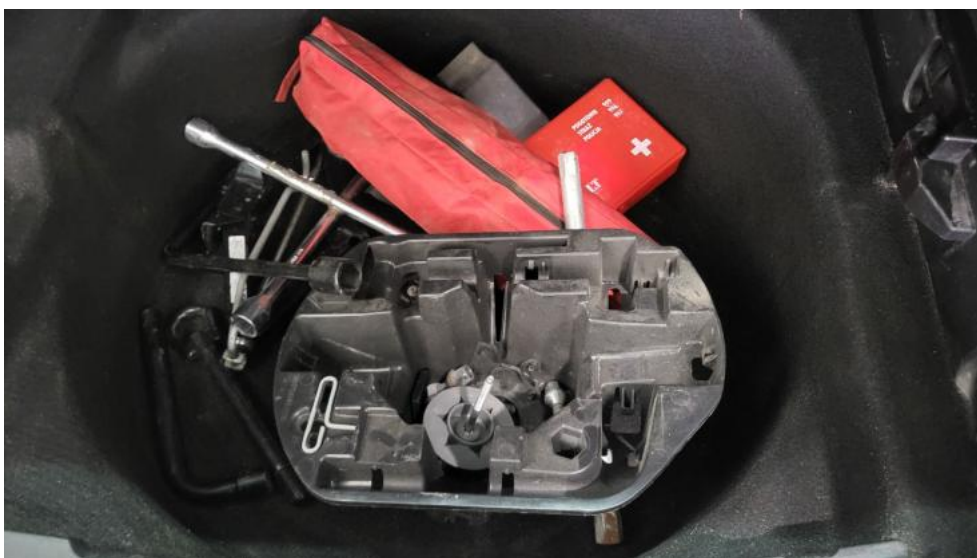
Item name	Description of item	Damage type	Location / Size	Comments
Koło kompletne	front r.	lack		- zamontowane koło dojazdowe stalowe,
Decorative hub cap	rear r.	scratch		
Decorative hub cap	front r.	lack		
Decorative hub cap	rear l.	scratch		
Decorative hub cap	front l.	scratch

Photo 16.
Koło zapasowe

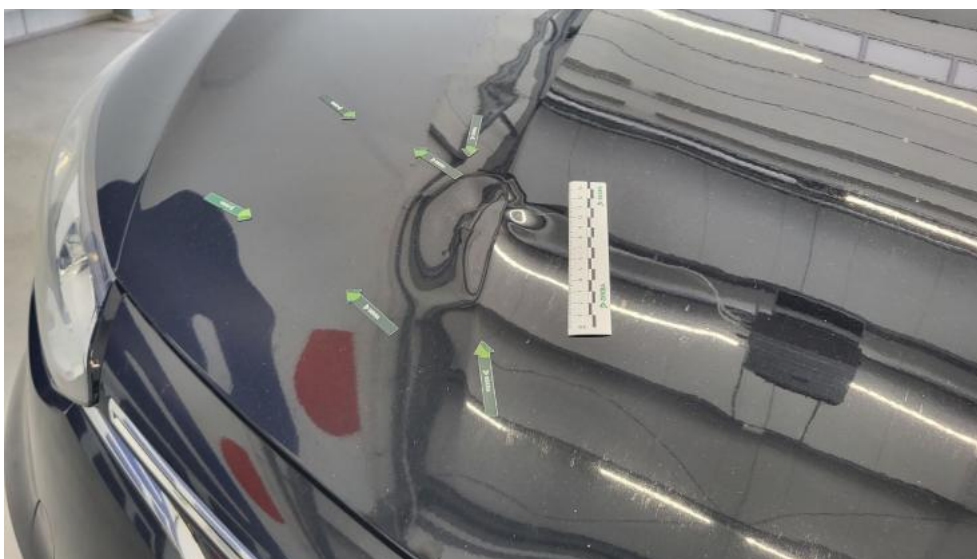
Photo 39.

Item name	Description of item	Damage type	Location / Size	Comments
Engine bonnet		wgniecenie/nia, numerous		- odpryski lakieru punktowe, - ślady korozji,
Fender	front r.	wgniecenie/nia, spot	in the rear part	
Door	front r.	loss/chipping) of the lacquer coating	on the edge	- zarysowanie w części przedniej i tylnej, - odkształcenie w części tylnej,
Door	rear r.	scratch	in the middle part	- wgniecenie w części przednie,
Side sill	right	wgniecenie/nia, gentle	in the right part	
Fender	rear r.	deformation		w części górnej i przedniej,
Roof		loss/chipping) of the lacquer coating, spot		- wgniecenia, - ślad korozji,
Fender	rear l.	wgniecenie/nia, numerous		
Door	front l.	loss/chipping) of the lacquer coating	on the edge	- wgniecenia w części tylnej, - ślady korozji,
Door	rear l.	scratch	in the middle part	= wgniecenie w części środkowej,
Side sill	left	scratch		
Pillar	midd. l.	deformation	in the middle part

Pokrywa komory silnika - Wgniecenie/odkształcenie 1

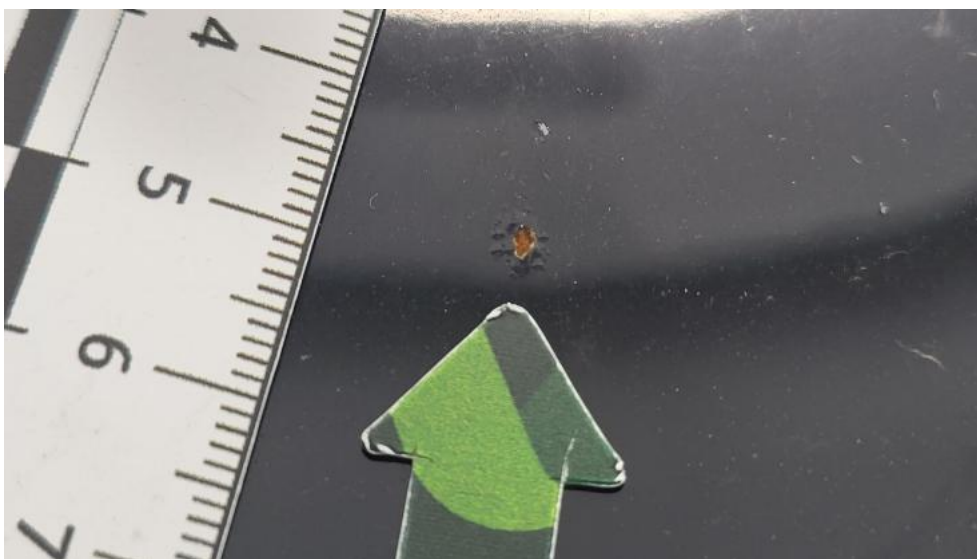
Photo 41.
Pokrywa komory silnika - Inne 1

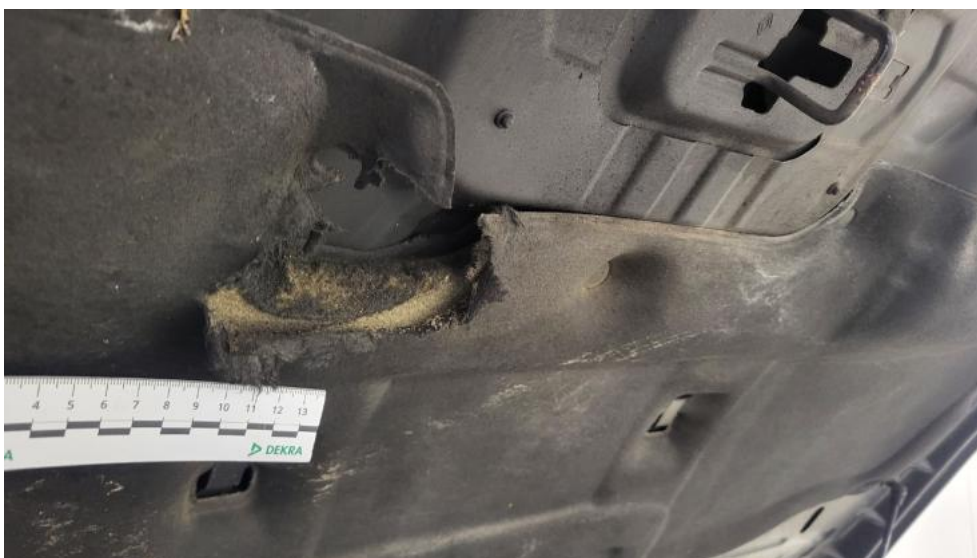
Item name	Description of item	Damage type	Location / Size	Comments
Mata wygłuszająca pokrywy silnika		loss of material		- rozerwanie,
Bumper	front	scratch		- w części dolnej i prawej, - wgniecenie w części dolnej,
Headlight	right	scratch		
Compoud lamp	rear r.	leakiness		
Szyba pokryw bagażnika		scratch		
Zaślepka zderzaka	rear	deformation		
Bumper	rear	scratch, numerous

Photo 42.
Wykładzina pokrywy komory silnika - Pęknięcie/rozerwanie 1

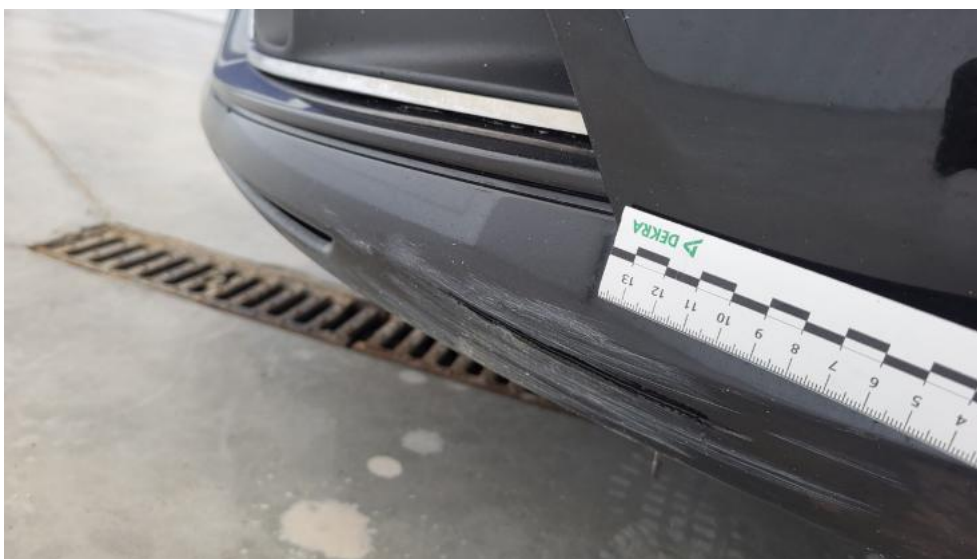
Photo 43.
Zderzak - Rysa/odprysk 1

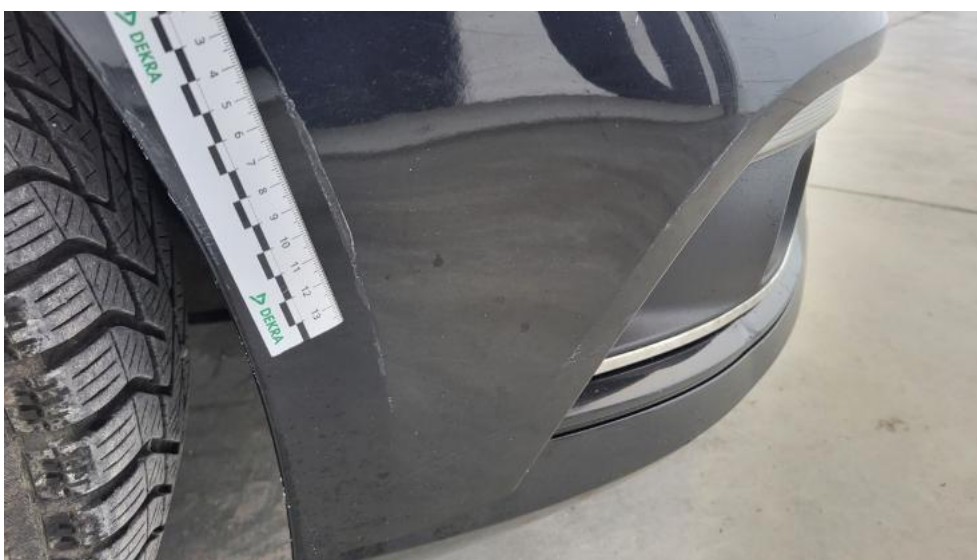
Photo 44.
Zderzak - Rysa/odprysk 2

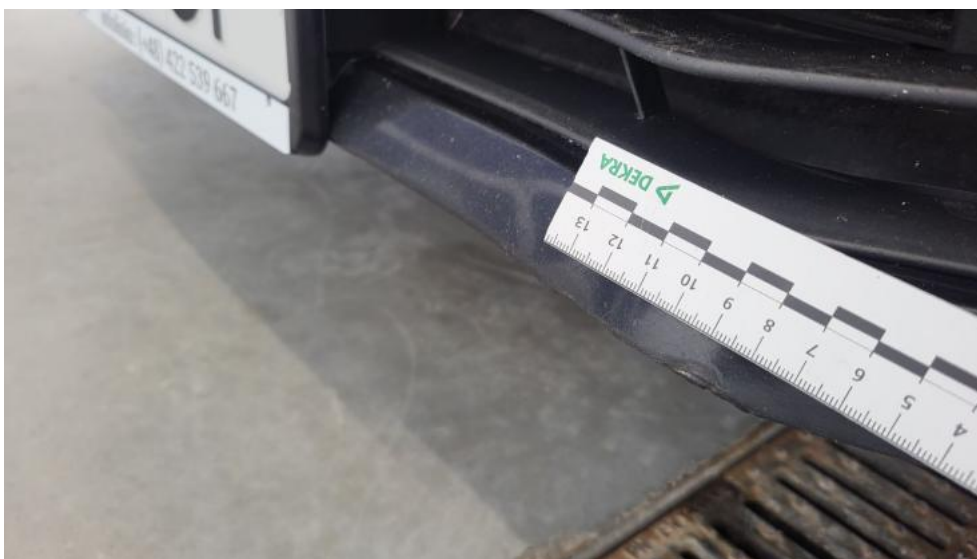
Photo 45.
Zderzak - Wgniecenie/odkształcenie 1

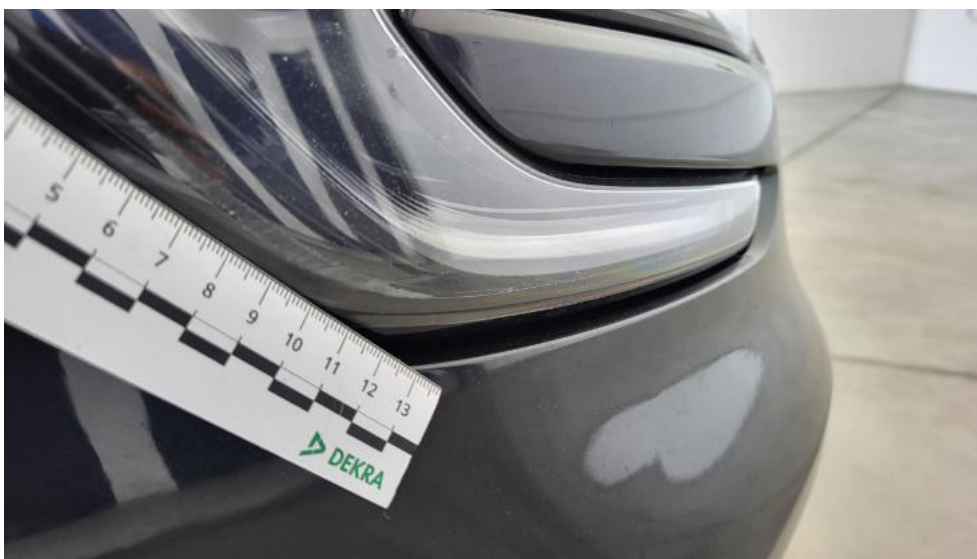
Photo 49.
Reflektor P - Rysa/odprysk 1

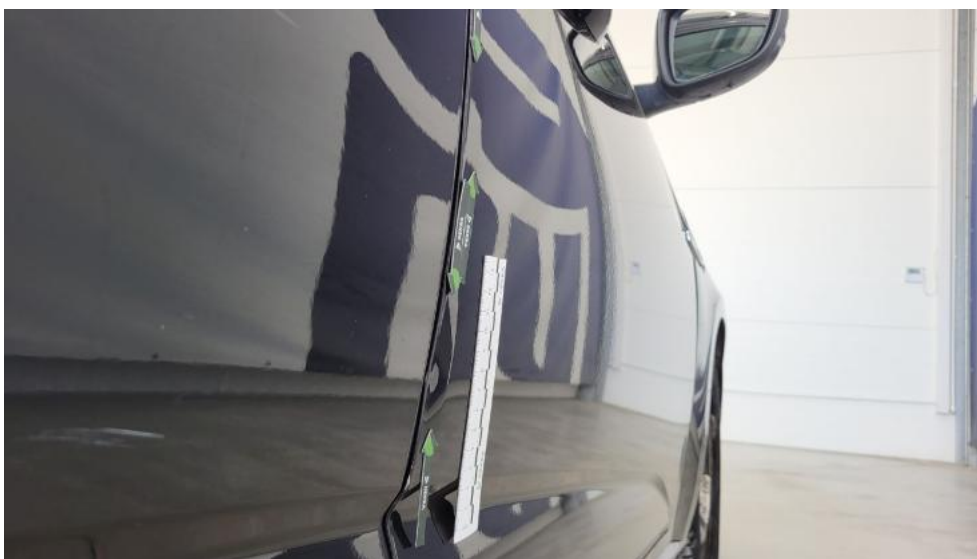
Photo 53.
Drzwi przednie P - Wgniecenie/odkształcenie 1

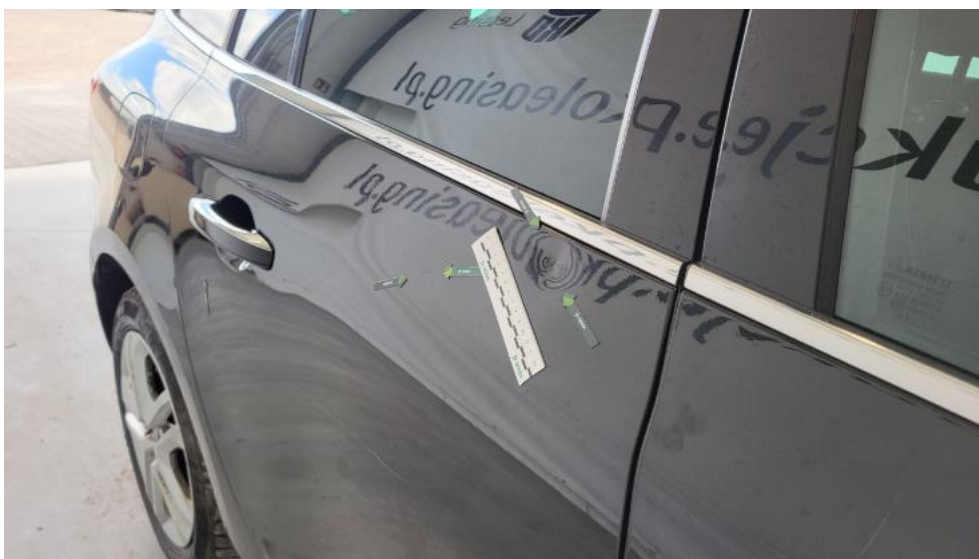
Photo 55.
Drzwi tylne P - Wgniecenie/odkształcenie 1

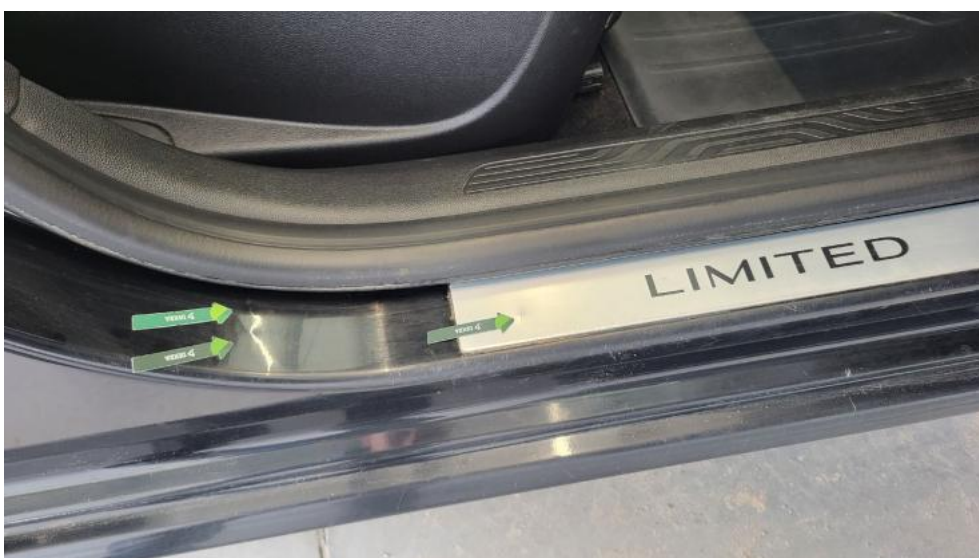
Photo 56.
Próg P - Wgniecenie/odkształcenie 1

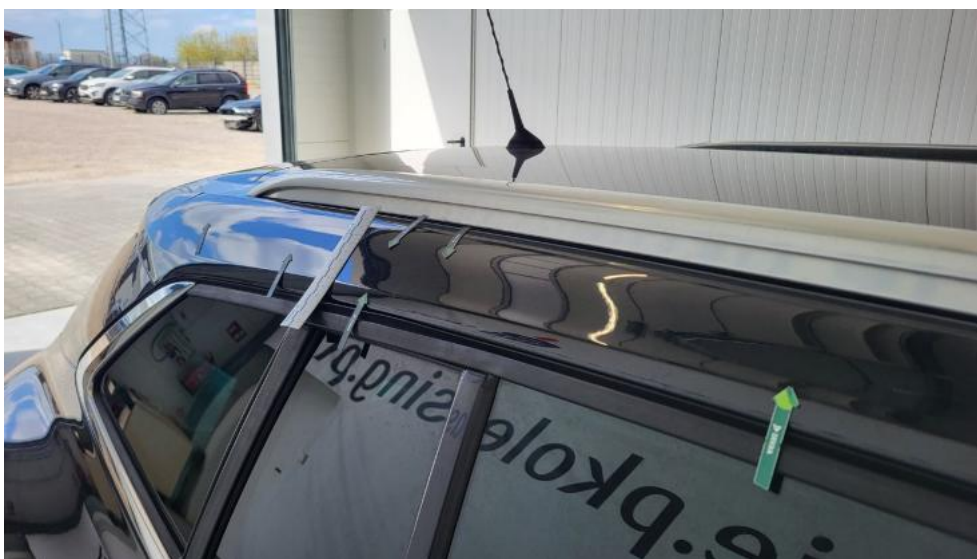
Photo 57.
Błotnik tylny P / Ściana boczna P - Wgniecenie/odkształcenie 1

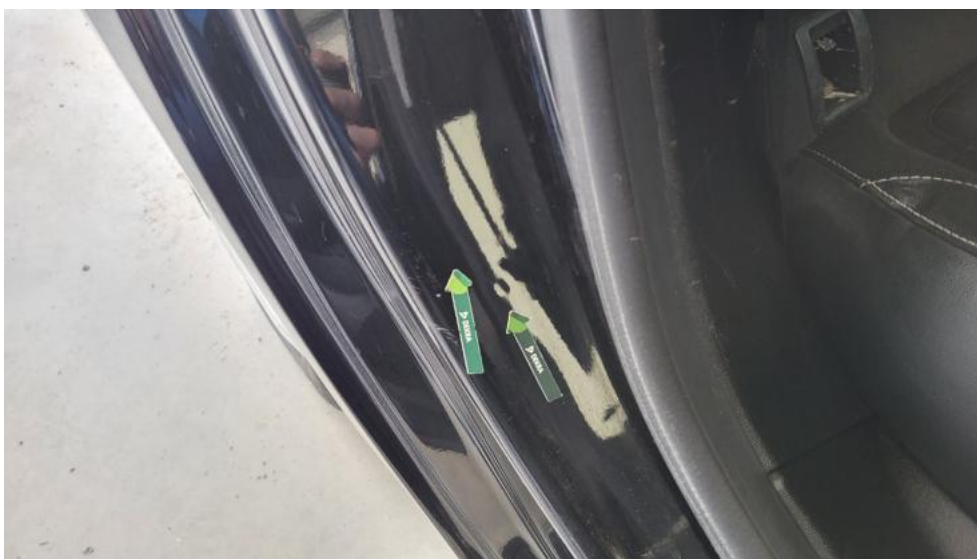
Photo 59.
Błotnik tylny P / Ściana boczna P() - Wgniecenie/odkształcenie 3

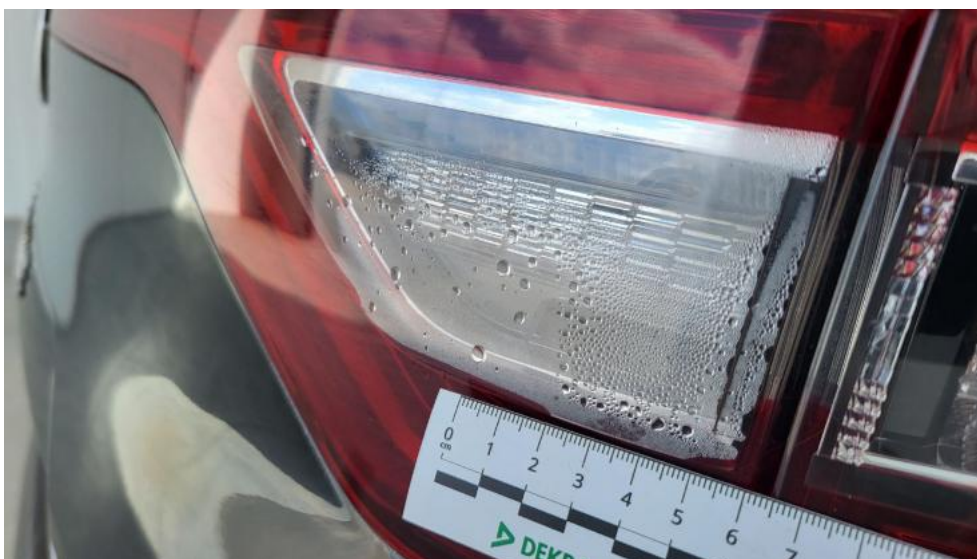
Photo 61.
Lampa tylna wew P - Inne 1

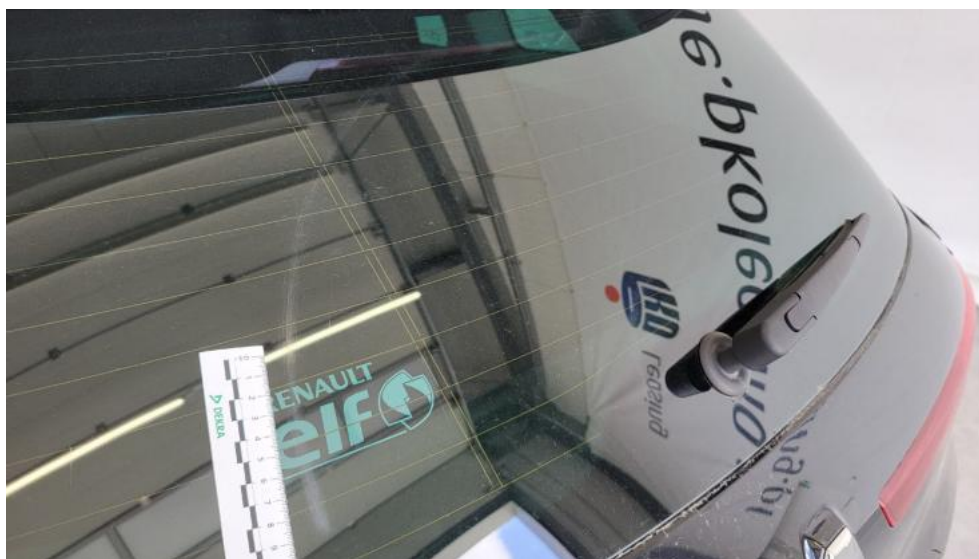
Photo 63.
Szyba tylna - Rysa/odprysk 1

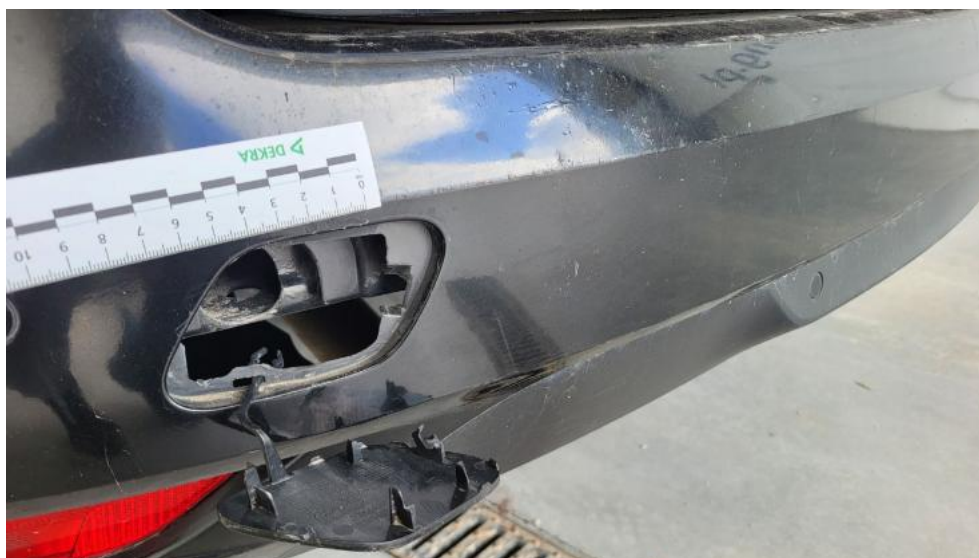
Photo 64.
Zaślepka tyl haka hol. - Inne 1

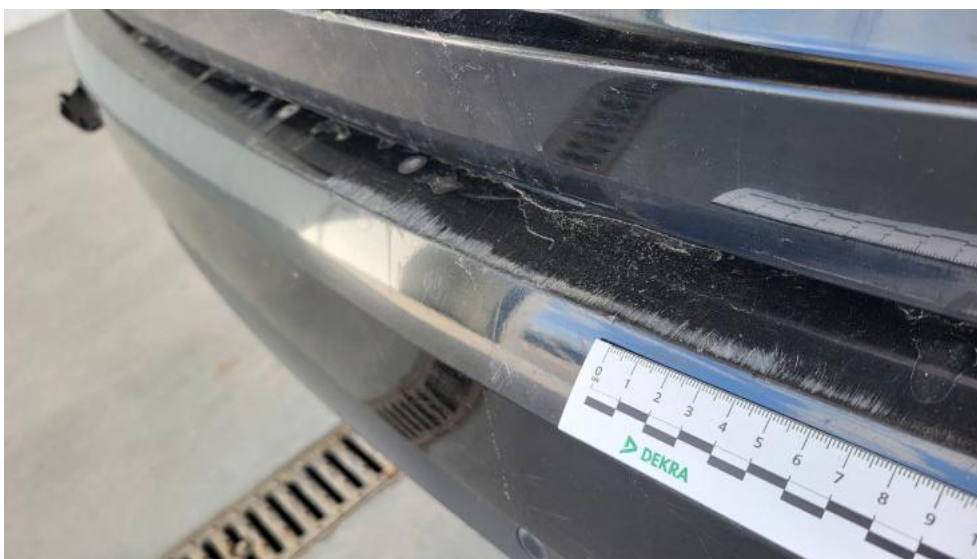
Photo 65.
Zderzak tylny - Rysa/odprysk 1

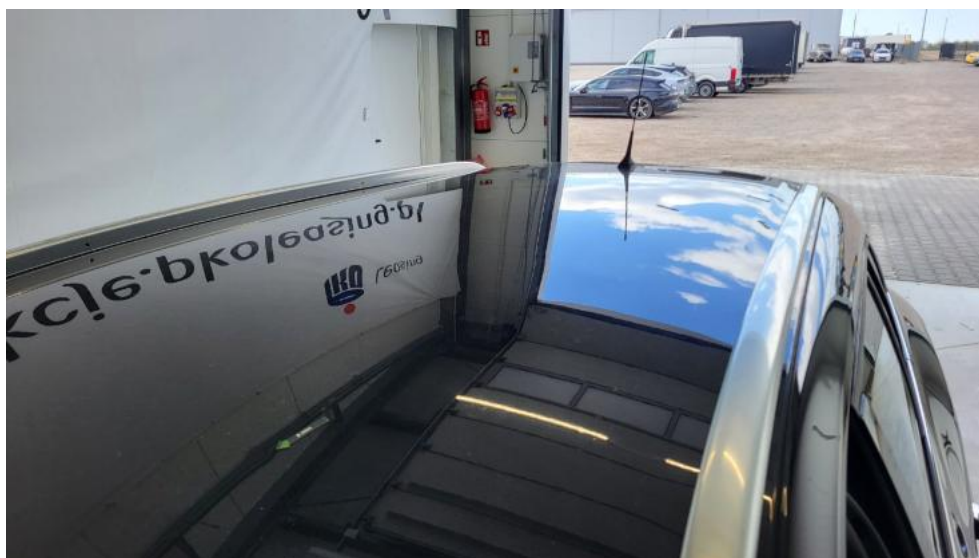
Photo 68.
Dach - Wgniecenie/odkształcenie 1

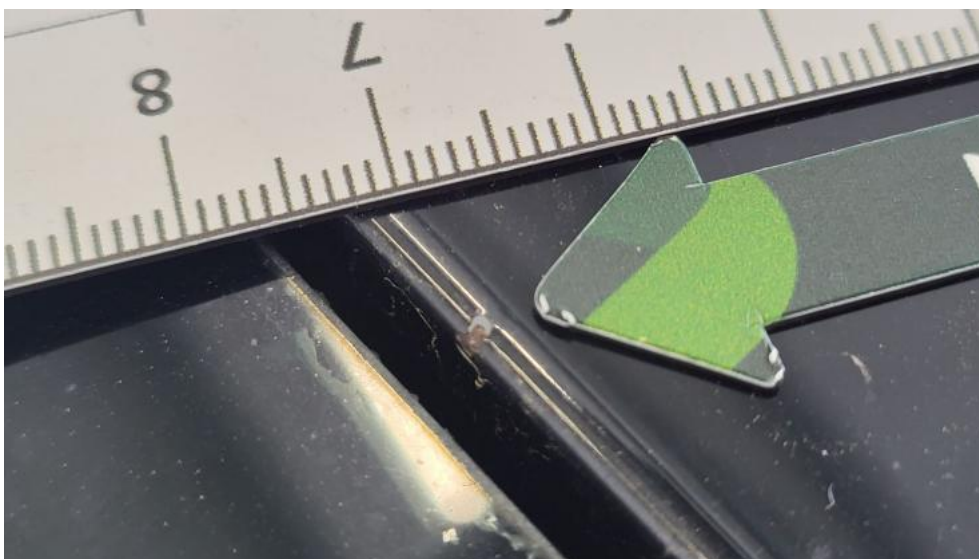
Photo 69.
Dach - Inne 1

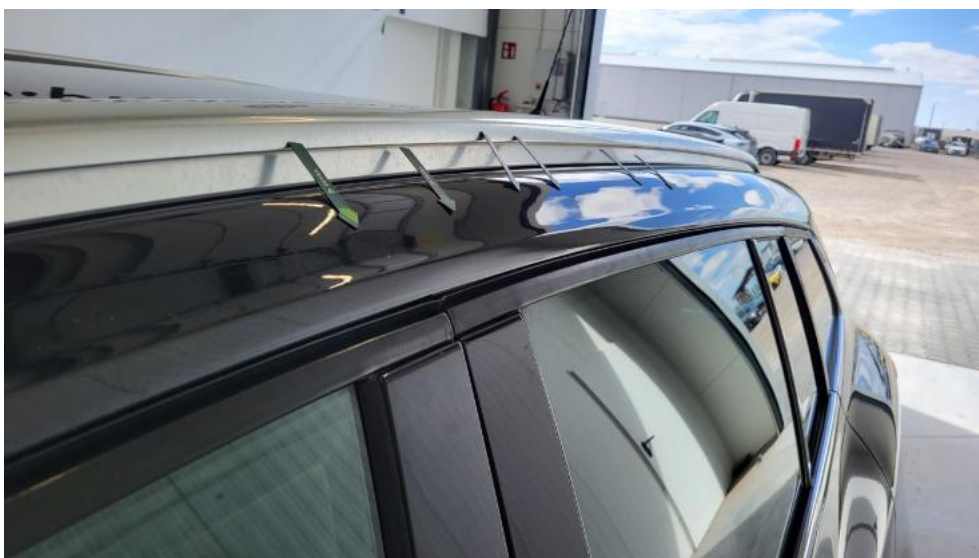
Photo 70.
Błotnik tylny L / Ściana boczna L - Wgniecenie/odkształcenie 1

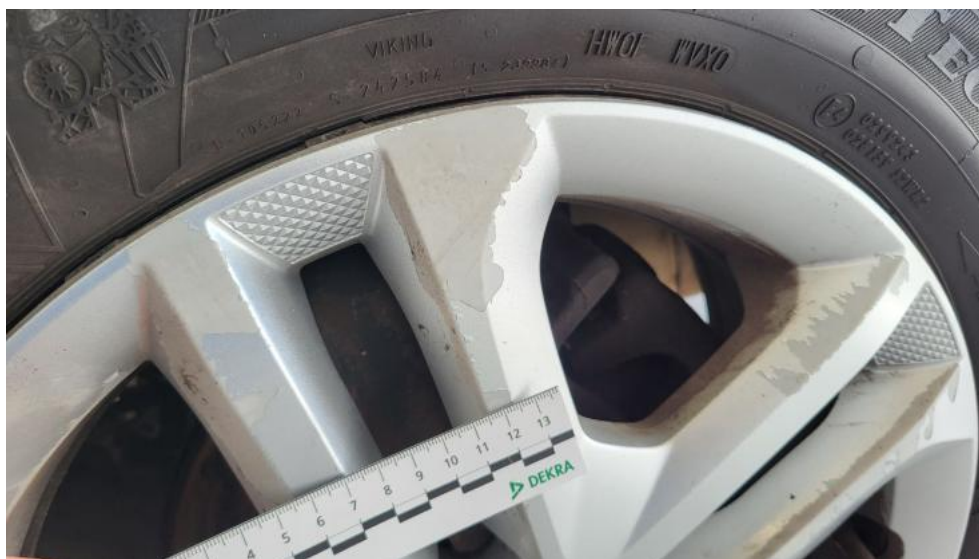
Photo 73.
Kołpak tylny L - Rysa/odprysk 1

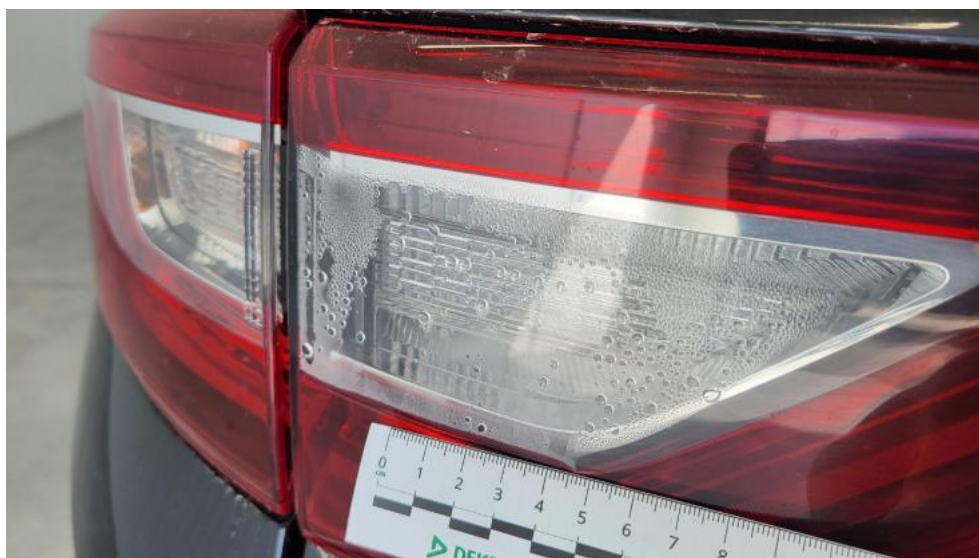
Compoud lamp	rear l.	leakiness		
--------------	---------	-----------	--	--

Photo 74.
Lampa tylna wew L - Inne 1

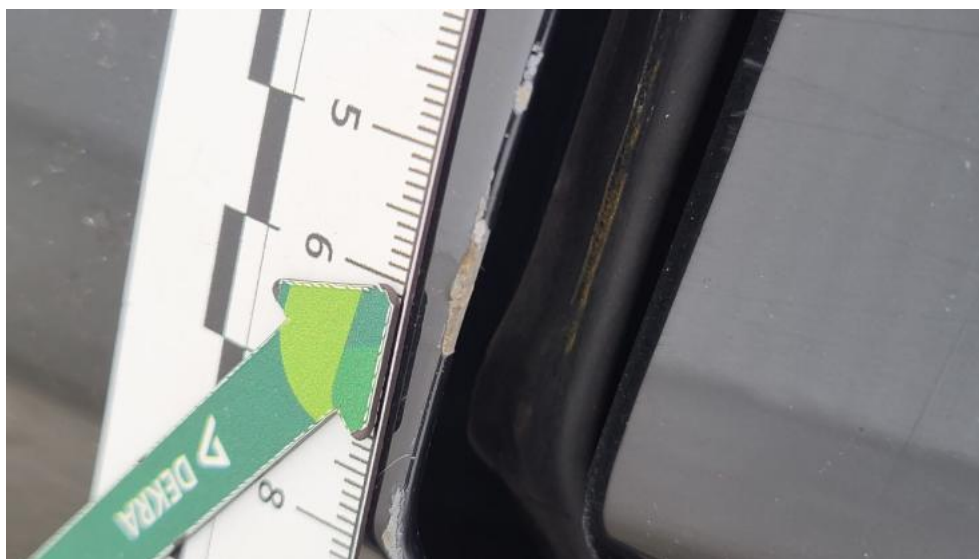
Photo 77.
Drzwi przed L - Inne 1

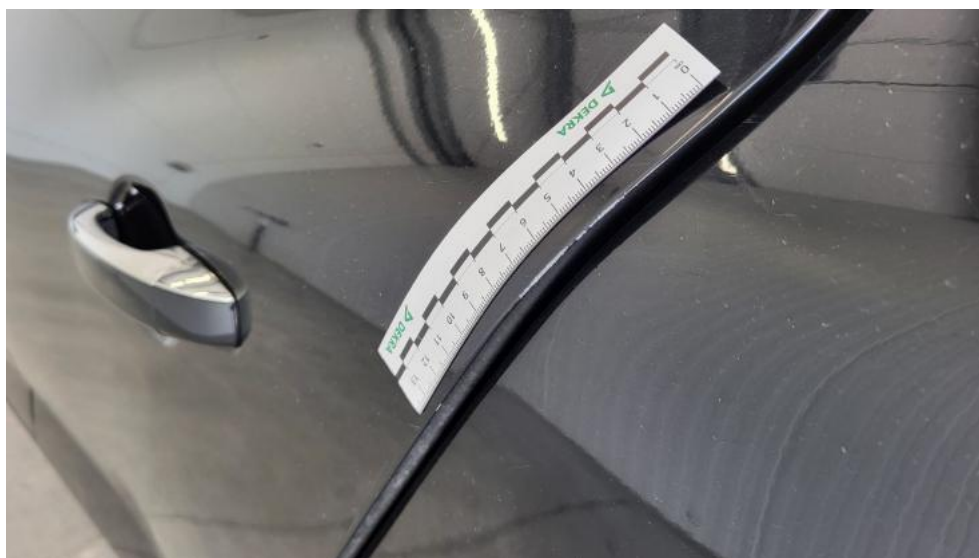
Photo 78.
Drzwi tylne L - Rysa/odprysk 1

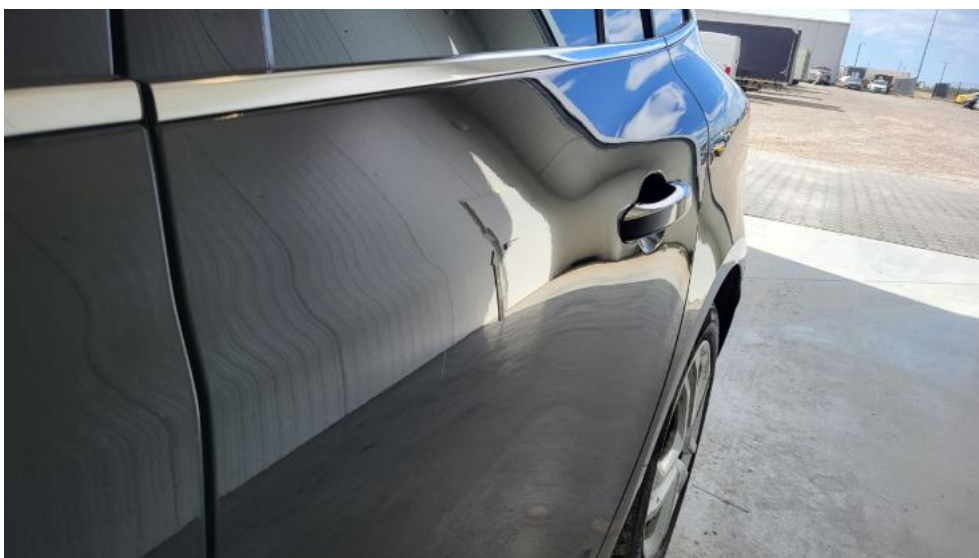
Photo 80.

Drzwi tylne L - Wgniecenie/odkształcenie 1

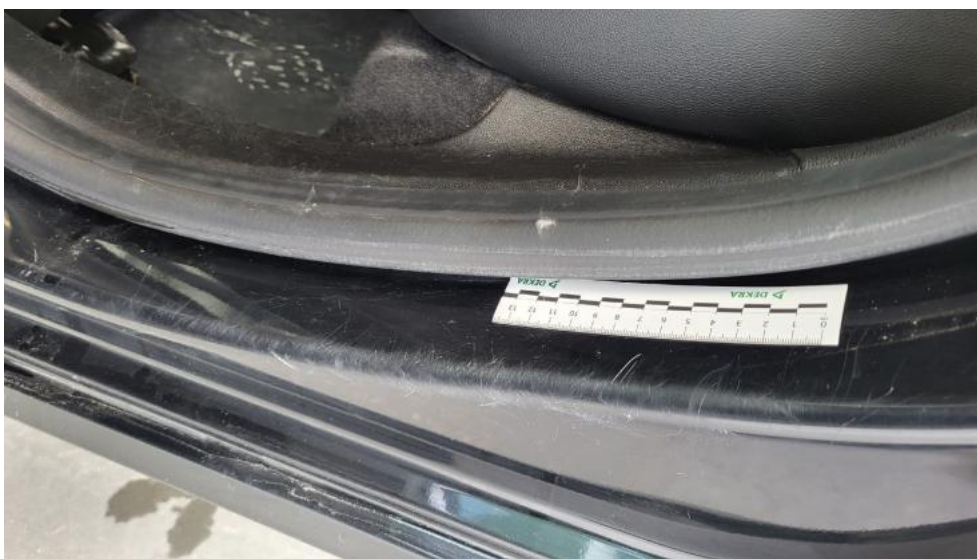
Photo 81.
Próg L - Rysa/odprysk 1

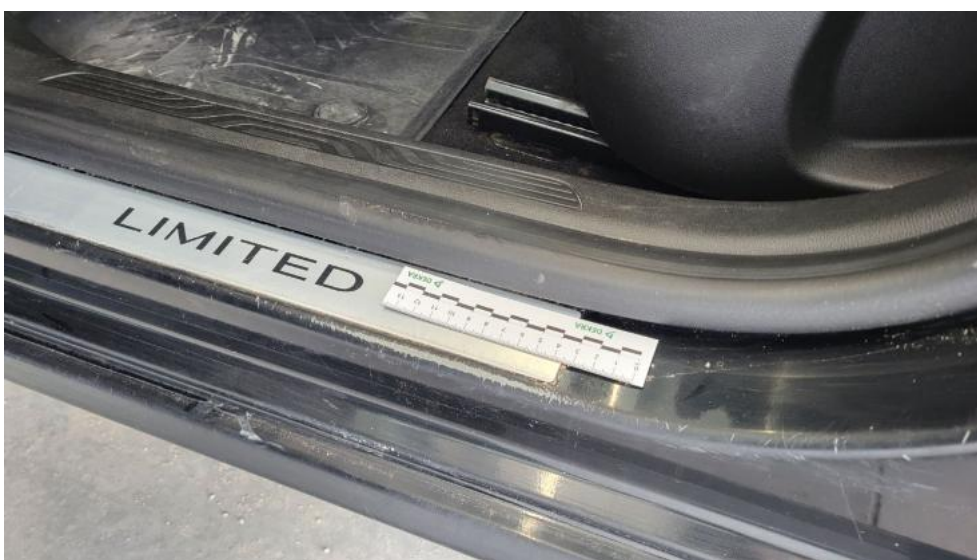
Photo 82.
Próg L - Rysa/odprysk 2

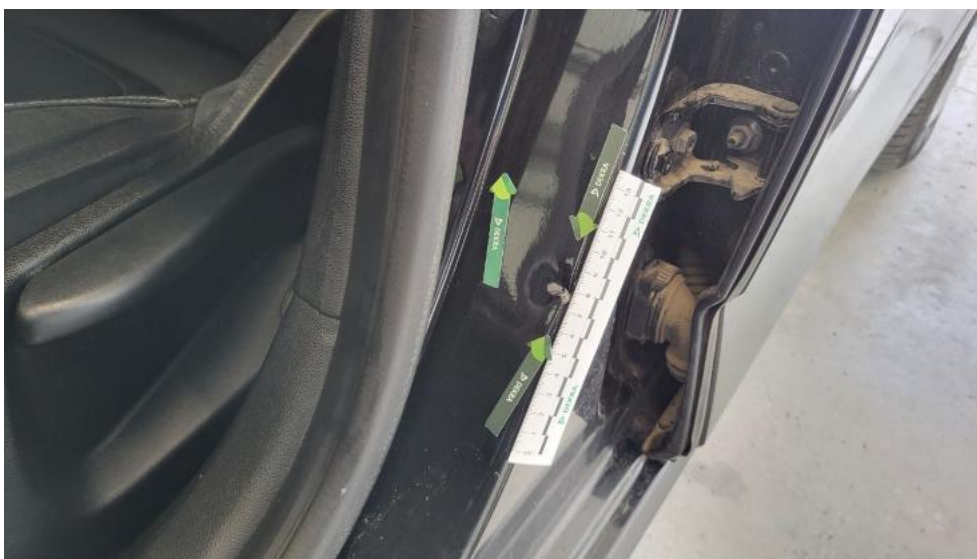
Photo 83.
Stupek środkowy L - Wgniecenie/odkształcenie 1

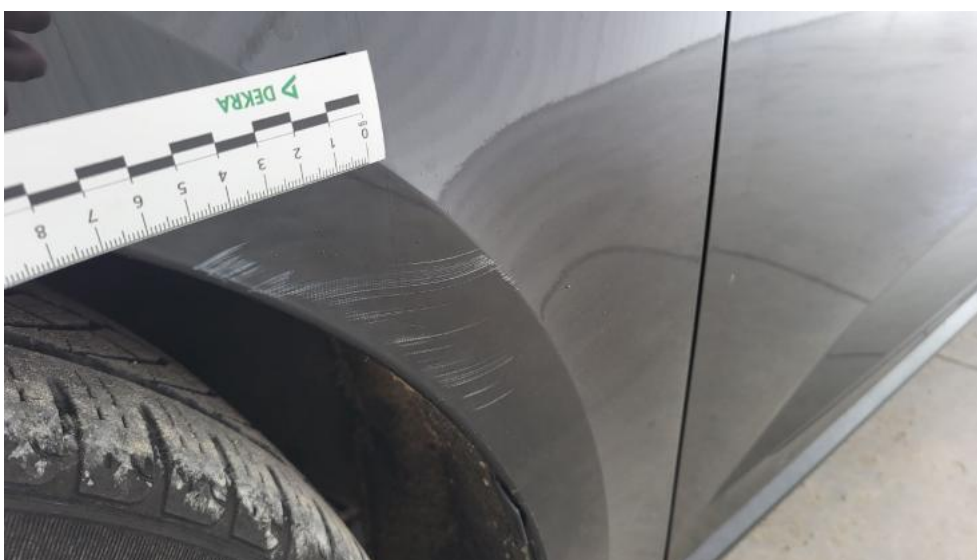
Fender	front l.	scratch	in the rear part

Photo 84.
Błotnik przedni L - Rysa/odprysk 1

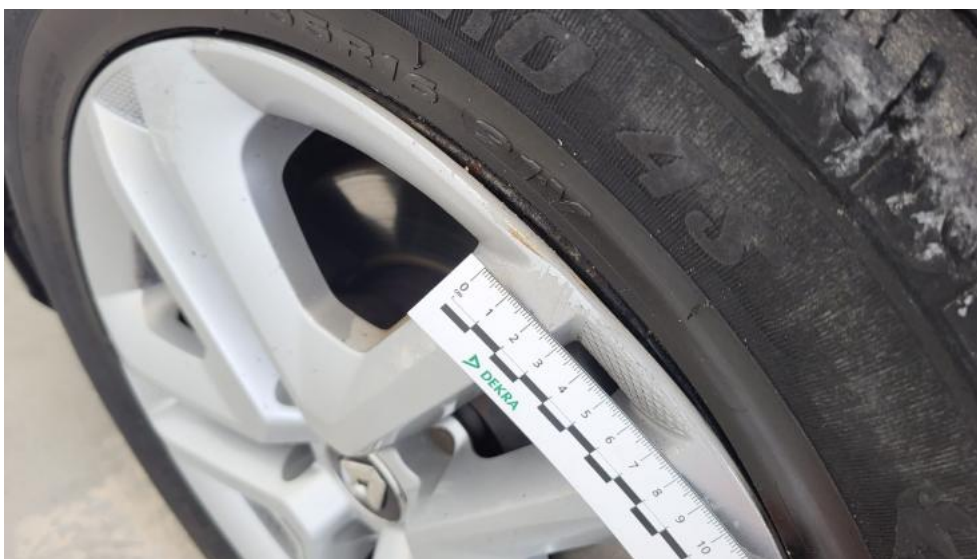
Photo 85.
Kołpak przedni L - Wgniecenie/odkształcenie 1

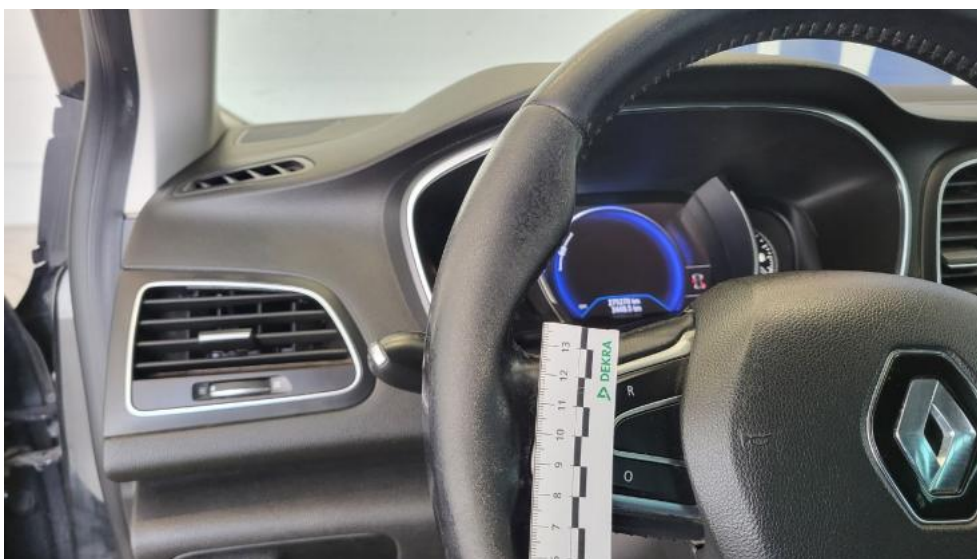
Item name	Description of item	Damage type	Location / Size	Comments
Gałka dźwigni zmiany biegów		signs of mat. wear		
Koło kierownicy		signs of mat. wear		
Upcholstery with shields				- zabrudzone, poplamione,
Seat	front l.			- pęknięcie tapicerki siedziska ,
Seat	front r.			- pęknięcie tapicerki oparcia,
Doorupholstery	rear l.	scratch		
Uszczelka drzwi	rear r.	loss of material		
Overlay of thepillar	rear l.	scratch		
Overlay of thepillar	rear r.	scratch		
Roleta bagażnika		broken		
Uszczelka pokrywy bagażnika		torn		
Tapicerka pokrywy bagażnika		scratch, deep		
Wykładzina boczaków bagażnika		scratch, deep		- odkształcenia,

Photo 87.
Koło kierownicy - Inne 1

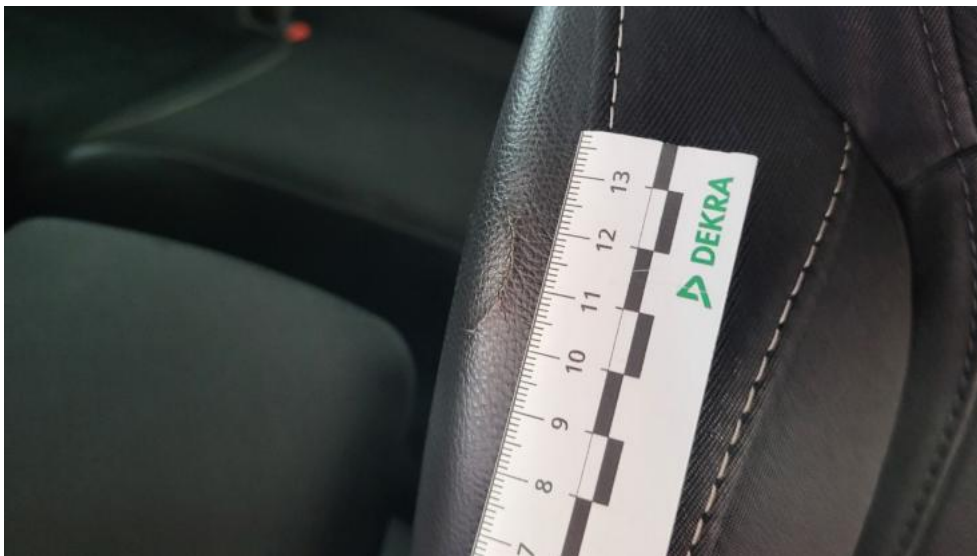
Photo 89.

Fotel prz. lew. - Pęknięcie/rozerwanie 1

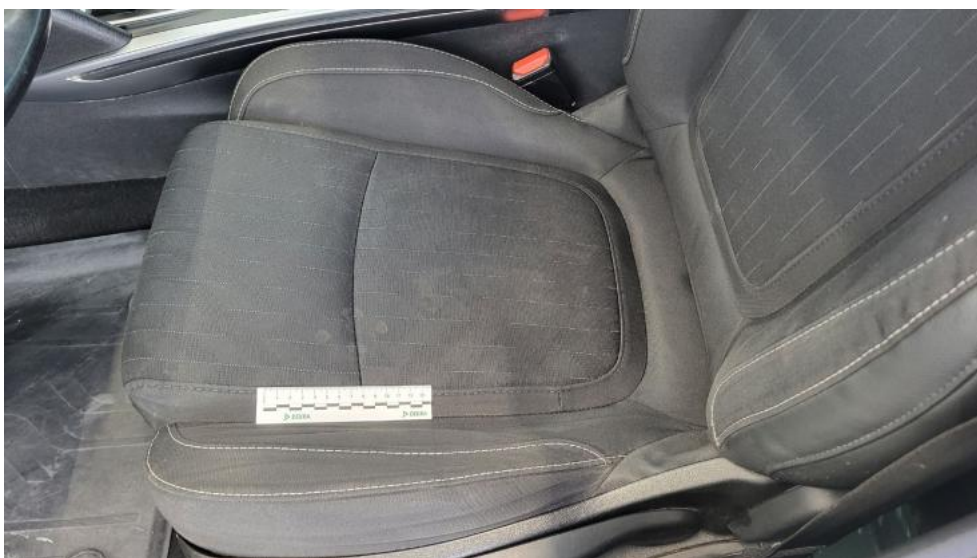
Photo 90.

- informacja bateria karty do wymiany,
- fotel kierowcy luźne mocowanie,
- sygnalizacja na tablicy wskaźników wezwania serwisowego,
- sygnalizacja potrzeby kontroli układu wydechowego, wtrysku paliwa - weryfikacja warsztatowa.

Fotel prz. lew. - Inne 1

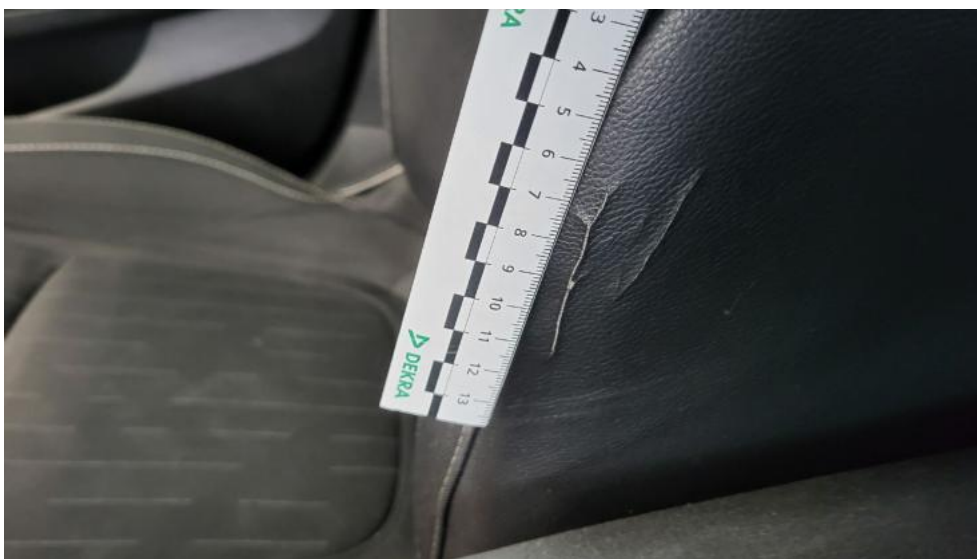
Photo 91.

Fotel prz. praw. - Pęknięcie/rozerwanie 1

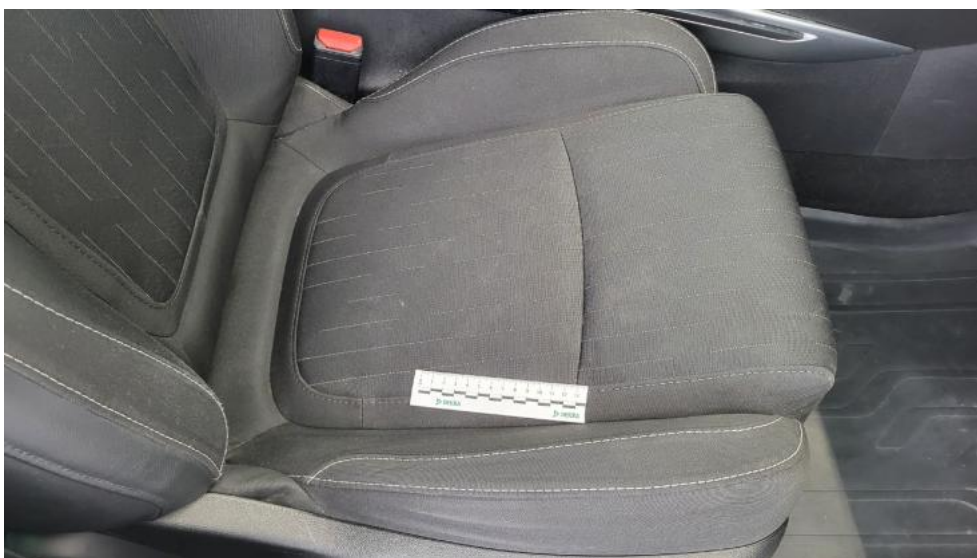
Photo 92.

Fotel prz. praw. - Inne 1

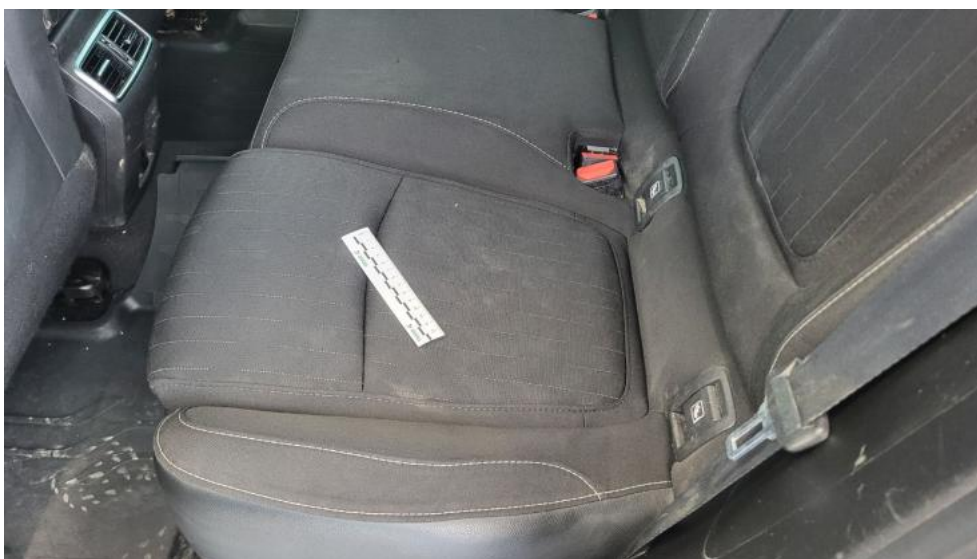
Photo 93.
Kanapa tyl. - Inne 1

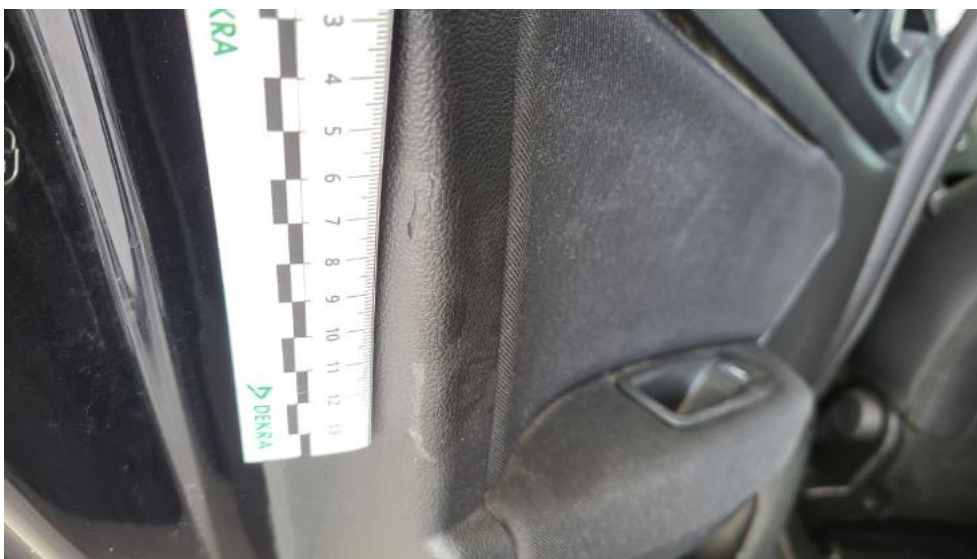
Photo 95.
Tapicerka drzwi tylnych L - Rysa/odprysk 1

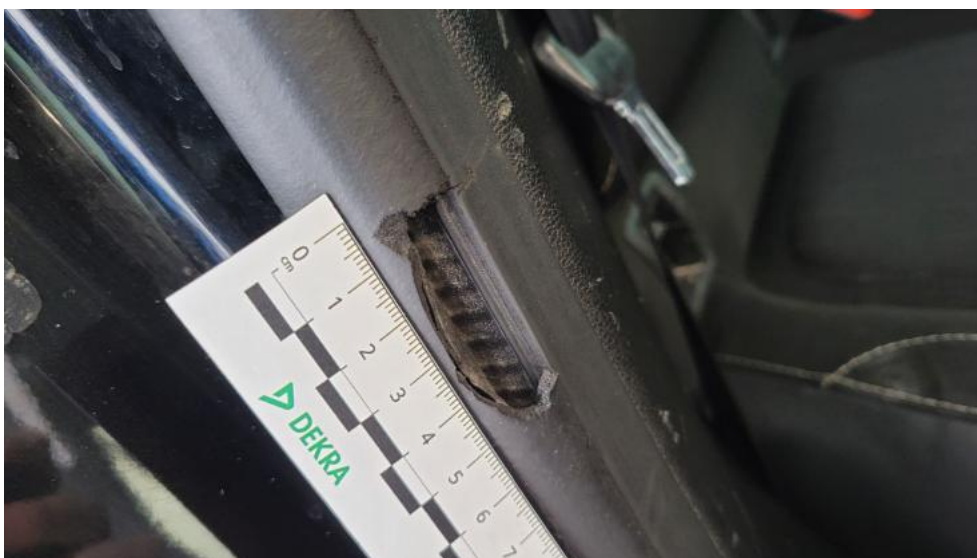
Photo 96.
Uszczelka drzwi tylnych P - Pęknięcie/rozerwanie 1

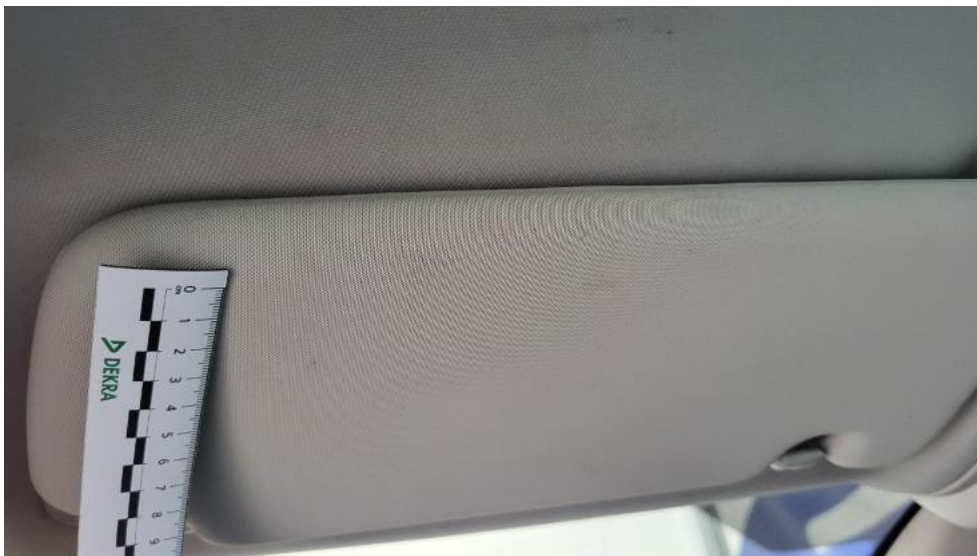
Photo 97.

Osłona p/słoneczna lewa - Inne 1

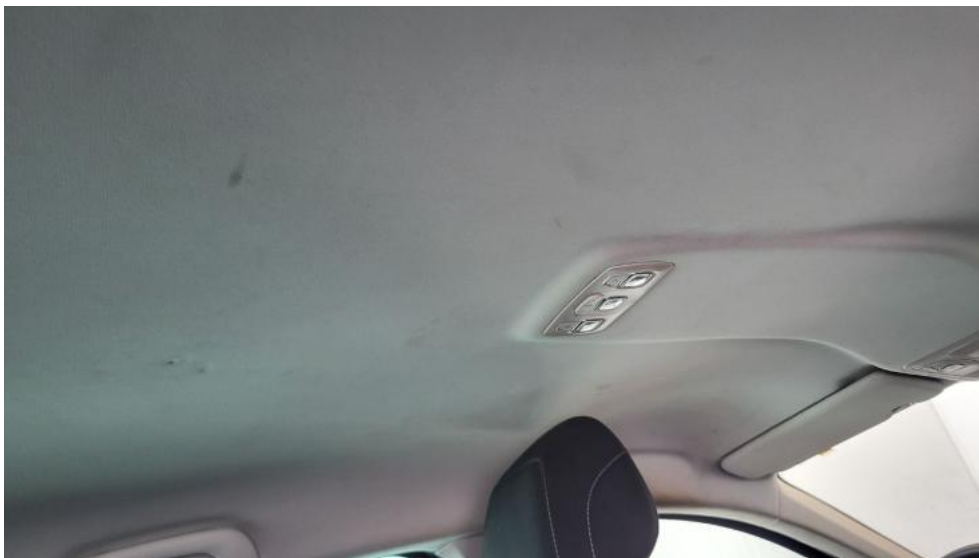
Photo 99.
Podsufitka - Inne 1
