DEKRA's commission No. : PKOL(W)/LODZ/32842/26/04/15
commission/ damage No. : 24/042743
Date of commission: 15-04-2026

Group of objects (Eurotax)	cars
EC code (Eurotax)	0000001
Manufacturer	RENAULT
Model	Megane IV Grandtour dCi MR`16 E6
Type	Limited
Body type	kombi
Number of doors / seats	5/5
Curb weight [kg]	1411
Gross vehicle weight [kg]	1943
Engine type	zapłon samoczynny
Emission standard	EURO 6
Engine capacity [ccm]	1451
Engine Power [hp/kW]	110/81
Gearbox	automatic
Registration /record No.	NO649CP
VIN / serial number	VF1RFB00861014196
Date of first registration	31-07-2018
Year of manufacture	2018 (year has been verified with the manufacturer's base)
Readout [km]	275 270 (read)
Body color / type of coating	black/metallized

Description of the technical condition
BODY/Body parts

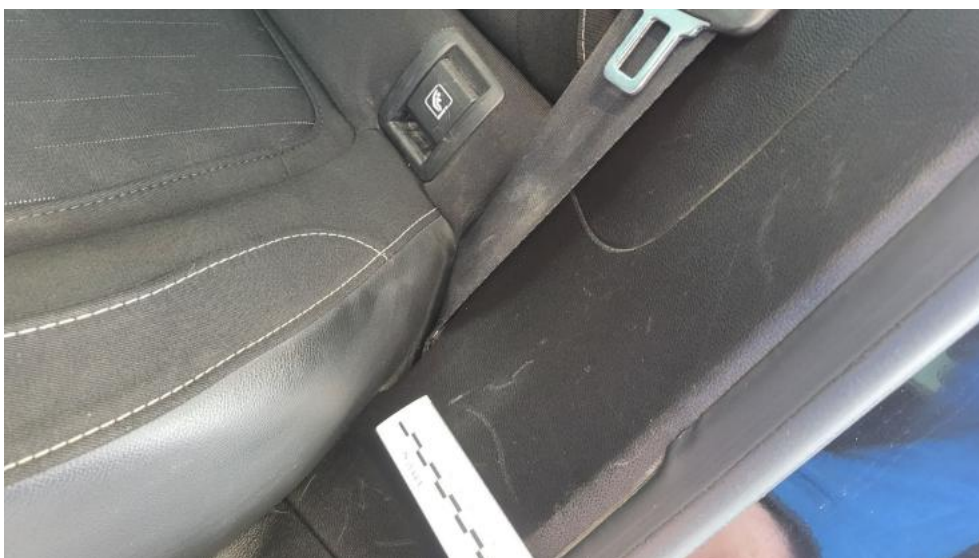
Photo 100.
Wykładzina(y) słupka tylnego L - Rysa/odprysk 1

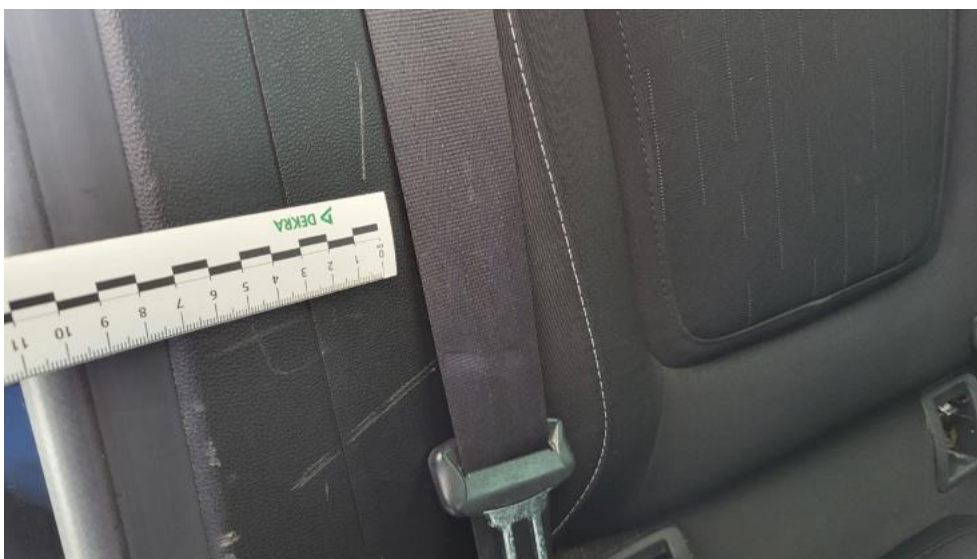
Photo 101.

Wykładzina(y) słupka tylnego P - Rysa/odprysk 1

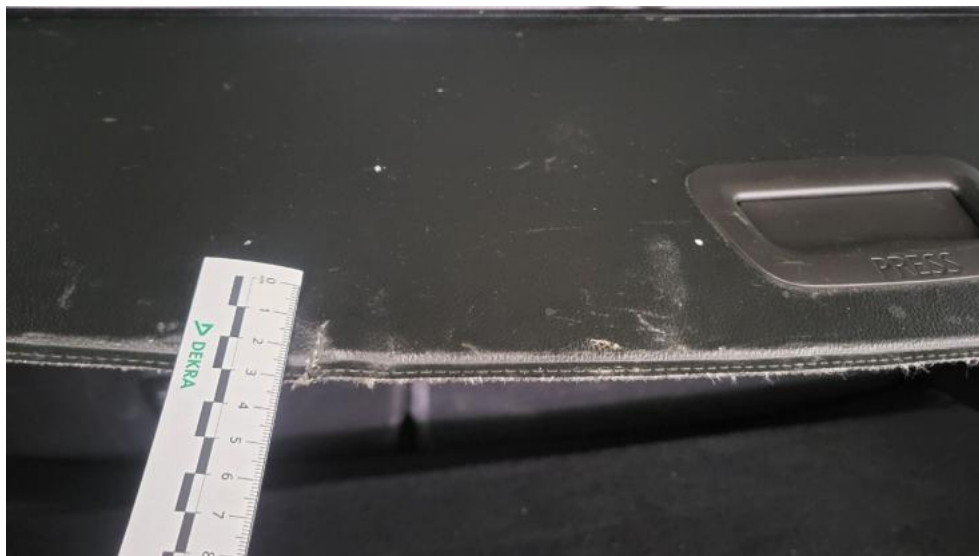
Photo 105.

Półka/roleta tylna - Pęknięcie/rozerwanie 1

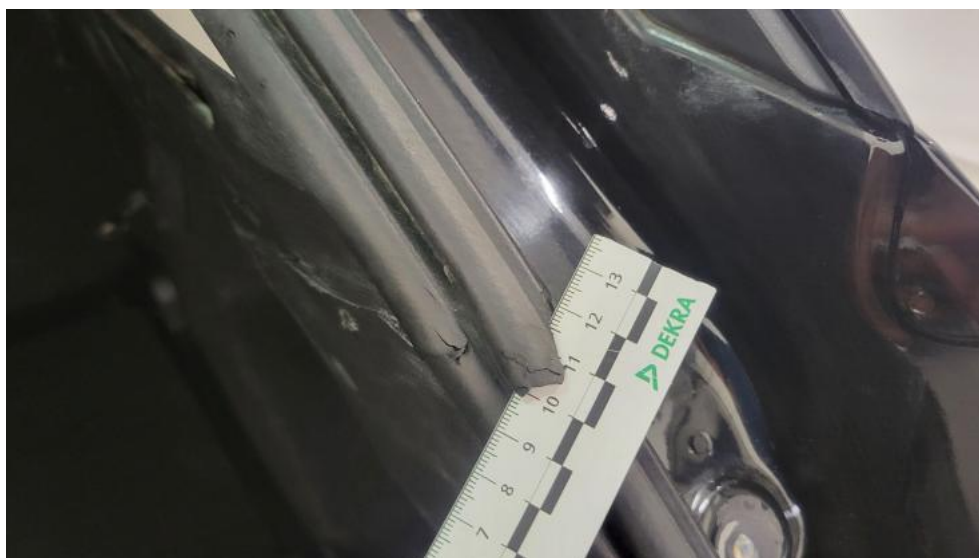
Photo 106.

Uszczelka pokrywy tylnej - Pęknięcie/rozerwanie 1

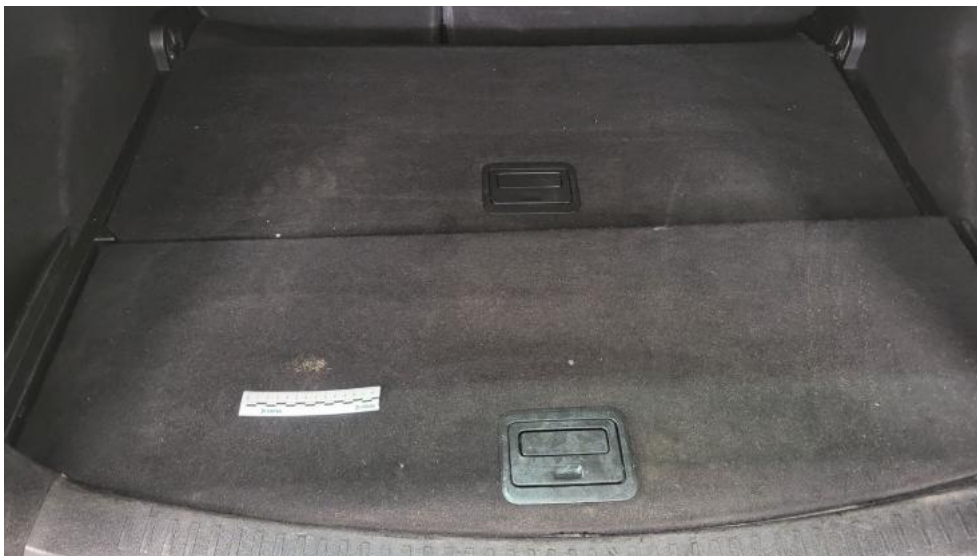
Photo 107.

Wykładzina podłogi bagażnika - Inne 1

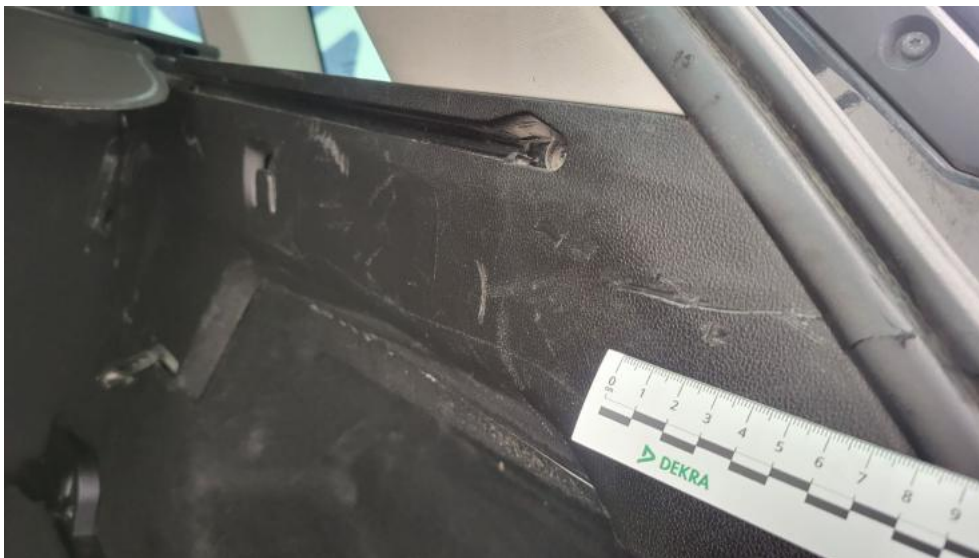
Photo 109.

Item name	Description of item	Damage type	Location / Size	Comments
Gałka dźwigni zmiany biegów		signs of mat. wear		
Koło kierownicy		signs of mat. wear		
Upcholstery with shields				- zabrudzone, poplamione,
Seat	front l.			- pęknięcie tapicerki siedziska ,
Seat	front r.			- pęknięcie tapicerki oparcia,
Doorupholstery	rear l.	scratch		
Uszczelka drzwi	rear r.	loss of material		
Overlay of thepillar	rear l.	scratch		
Overlay of thepillar	rear r.	scratch		
Roleta bagażnika		broken		
Uszczelka pokrywy bagażnika		torn		
Tapicerka pokrywy bagażnika		scratch, deep		
Wykładzina boczaków bagażnika		scratch, deep		- odkształcenia,

Wykładzina przestrzeni bagażowej - Rysa/odprysk 1
